TRGOVAČKI SUD U PAZINU  
Dršćevka 1, Pazin  
OIB: 46543732715

Posl. broj: R1-63/2026

**NALAZ I MIŠLJENJE BR. 8**

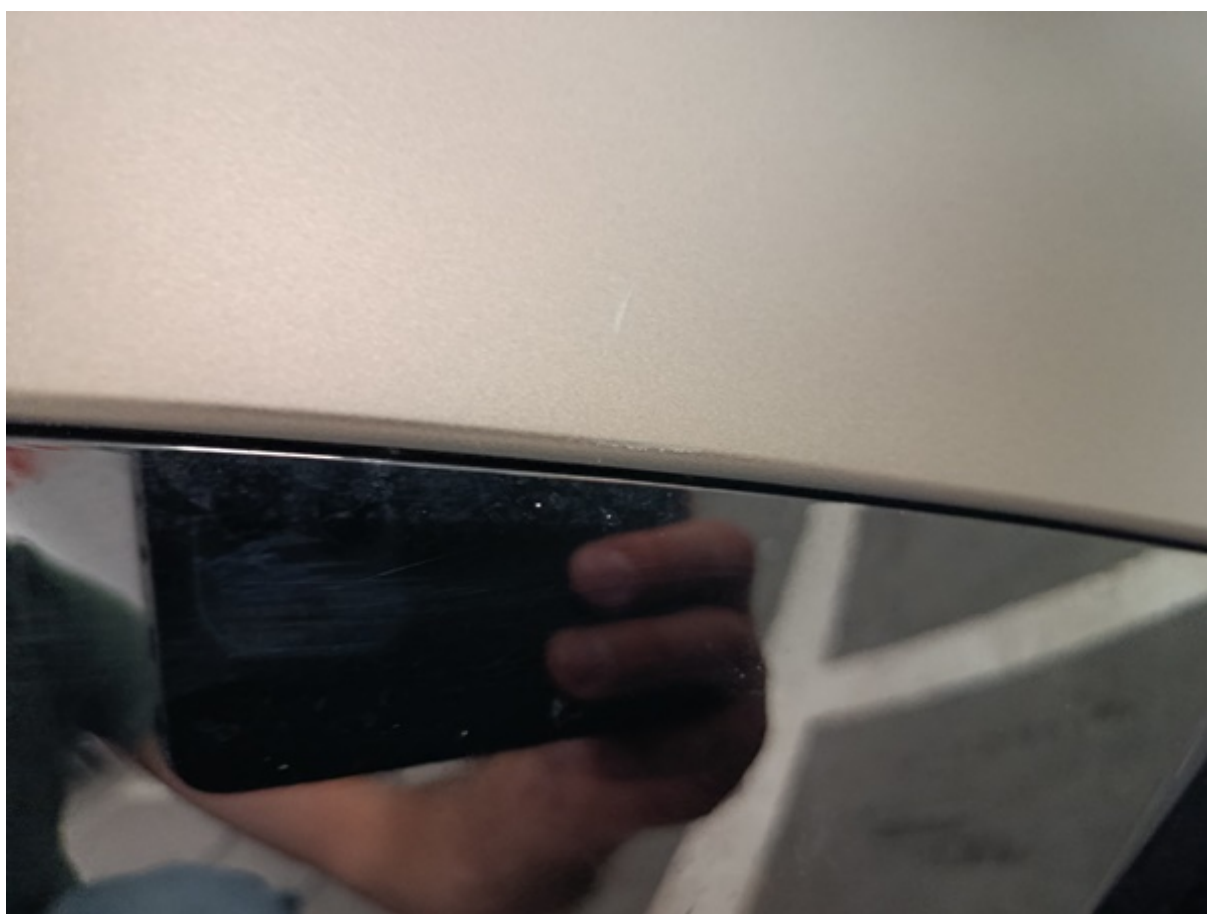
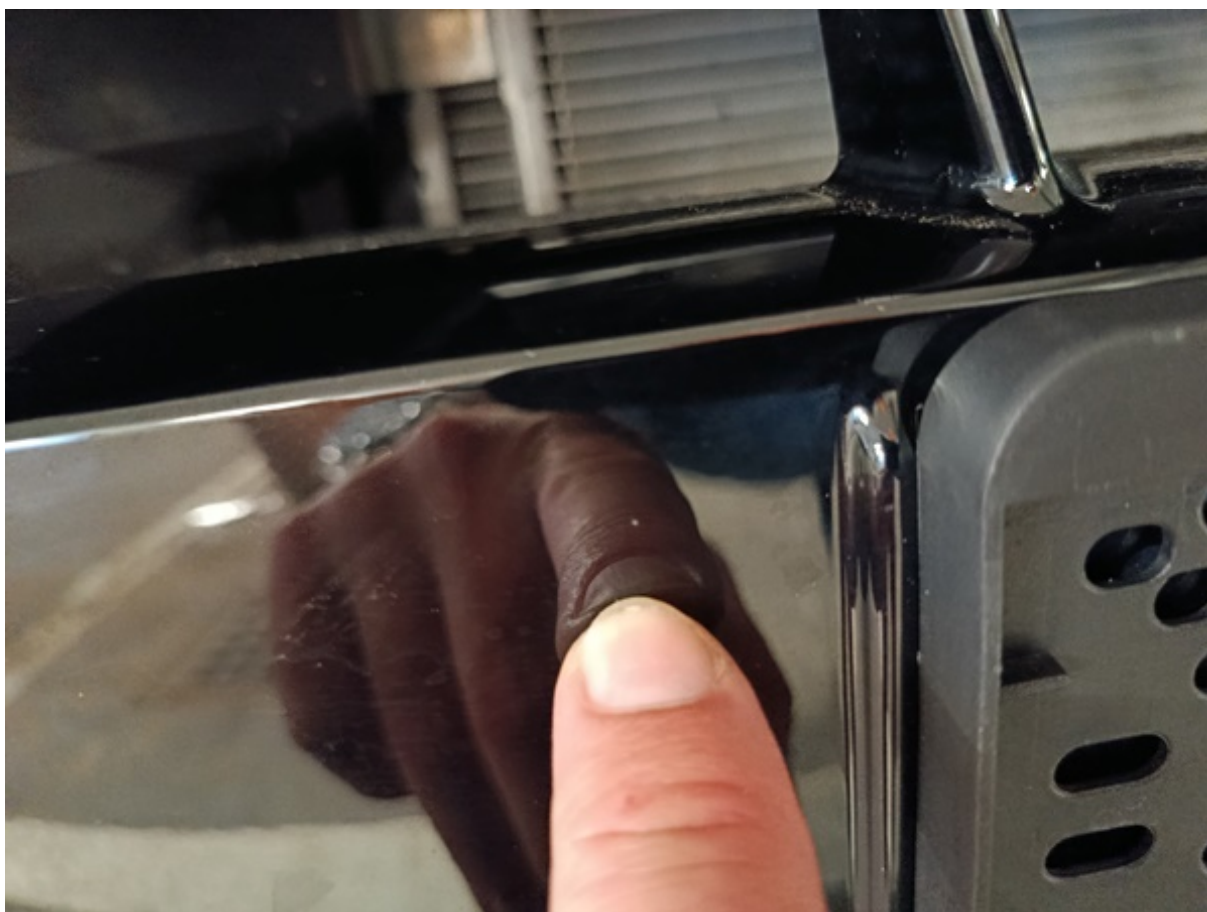
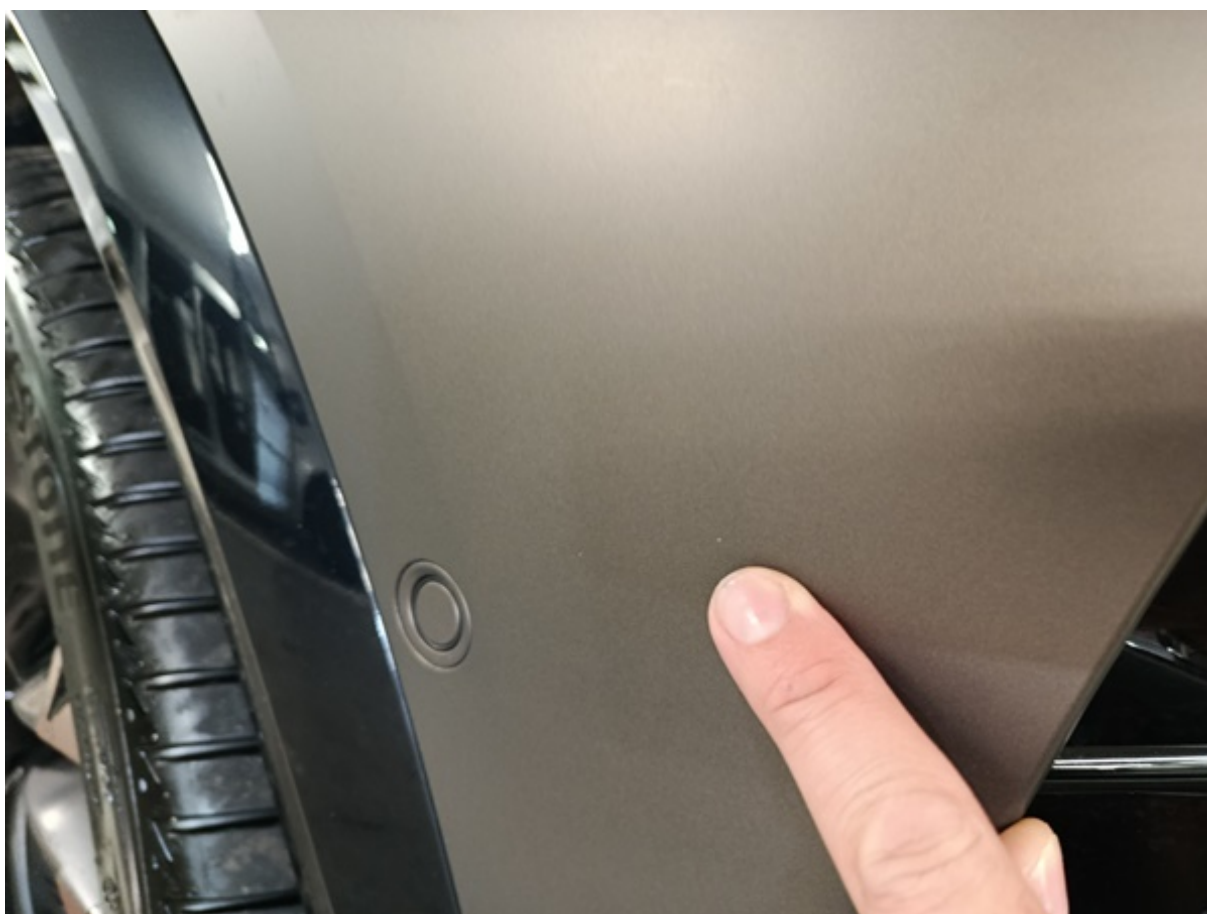
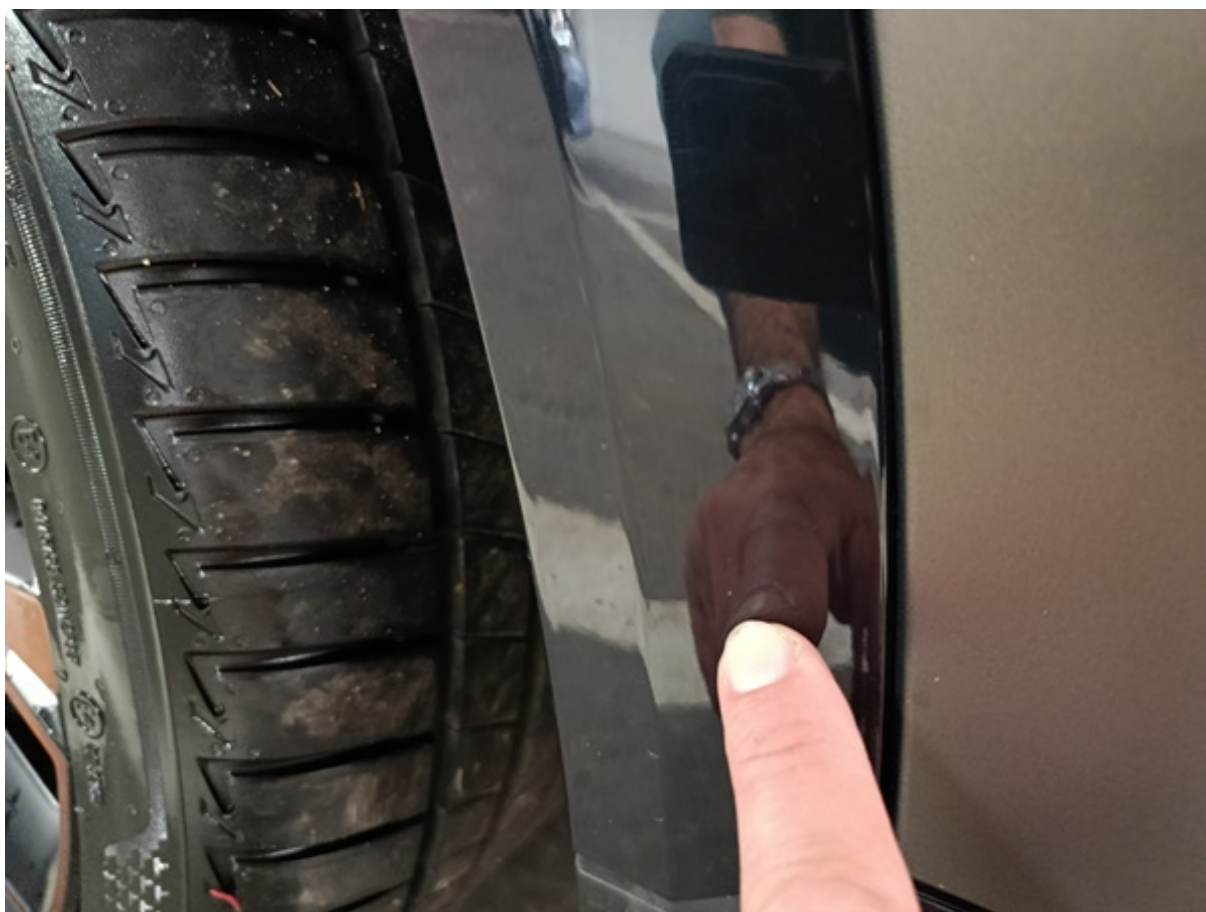
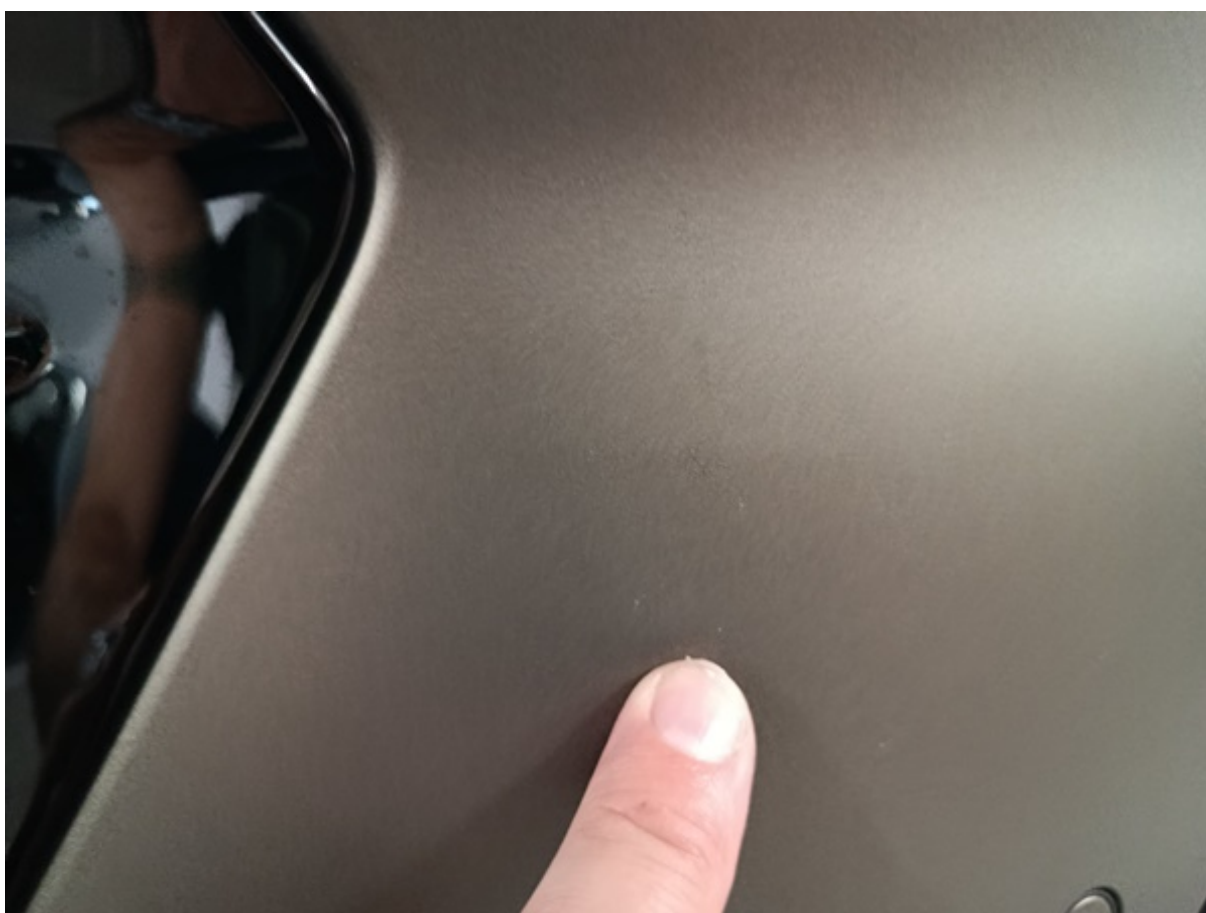
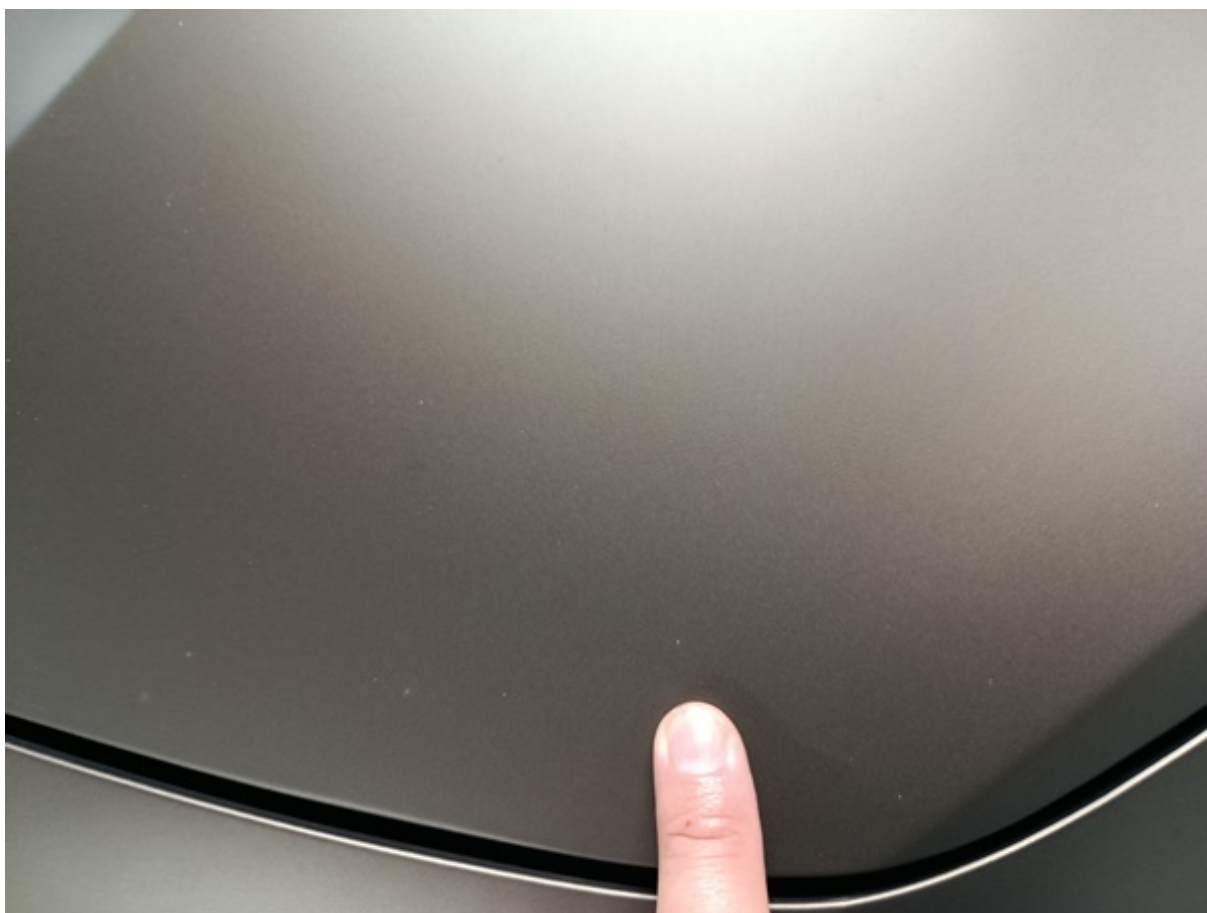
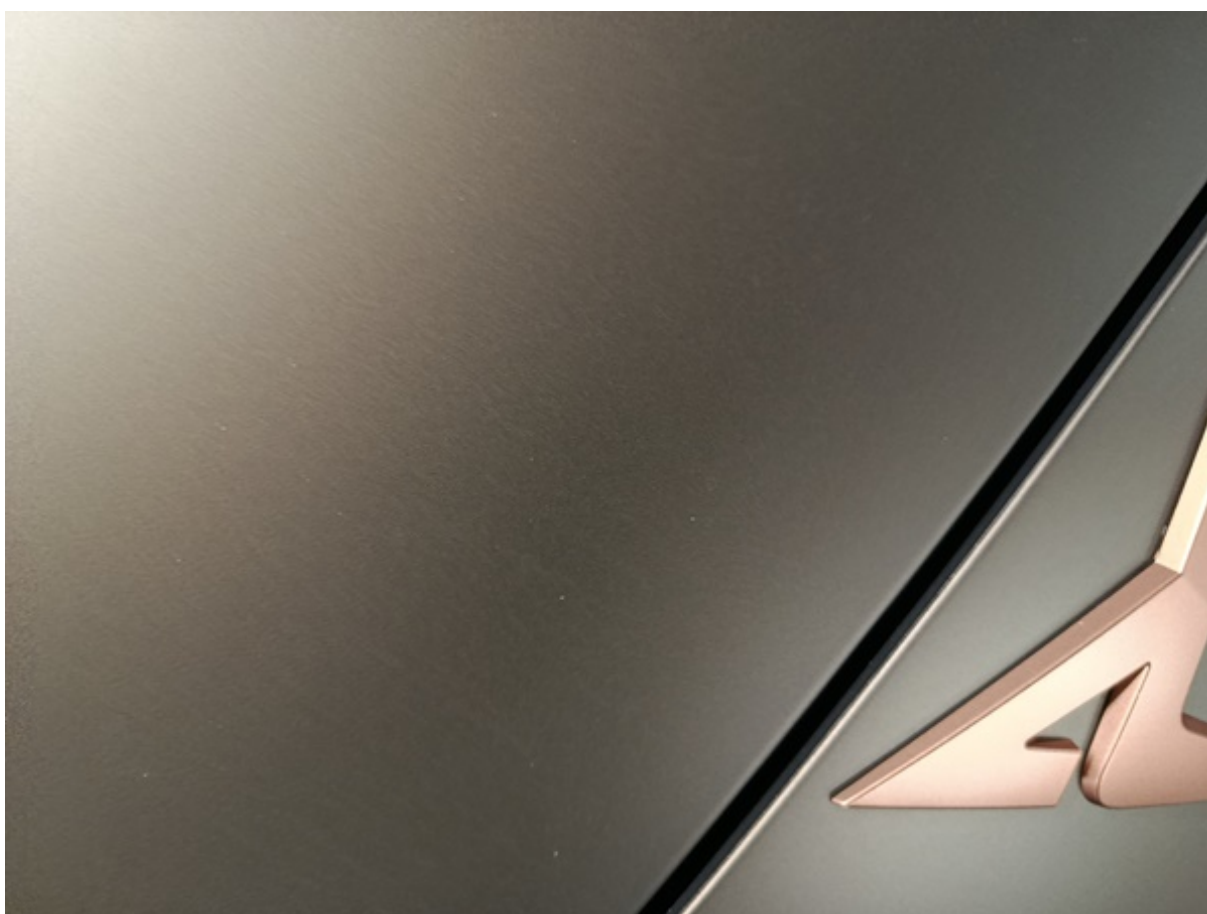
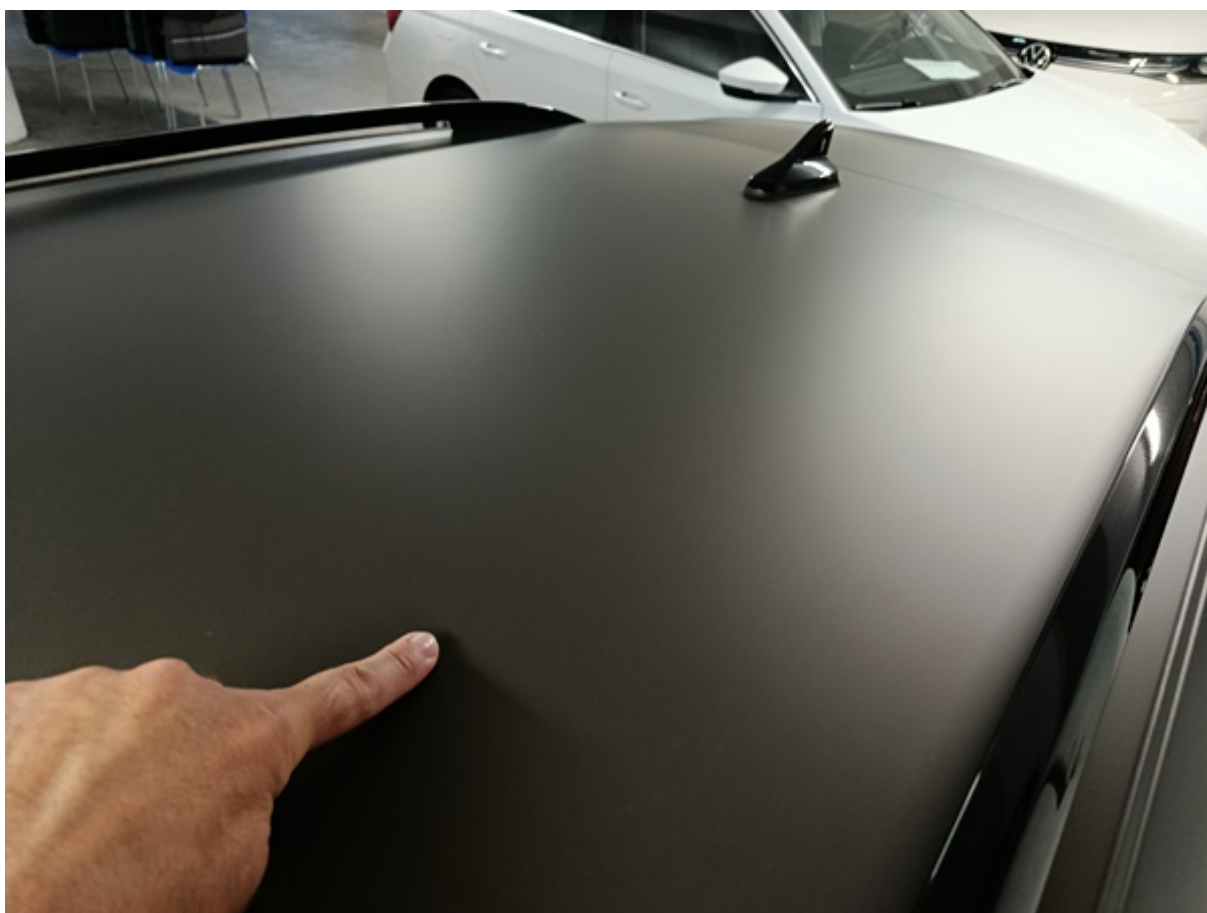
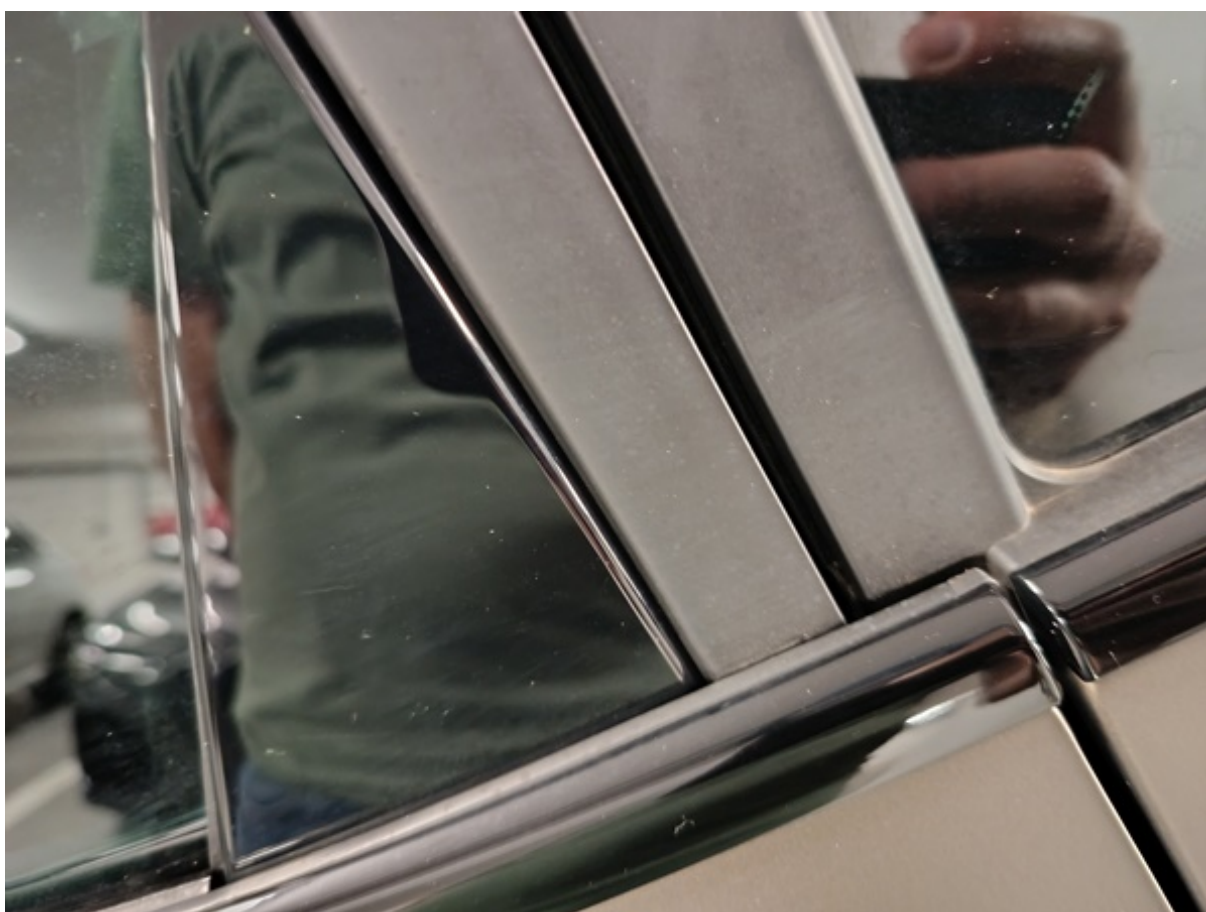
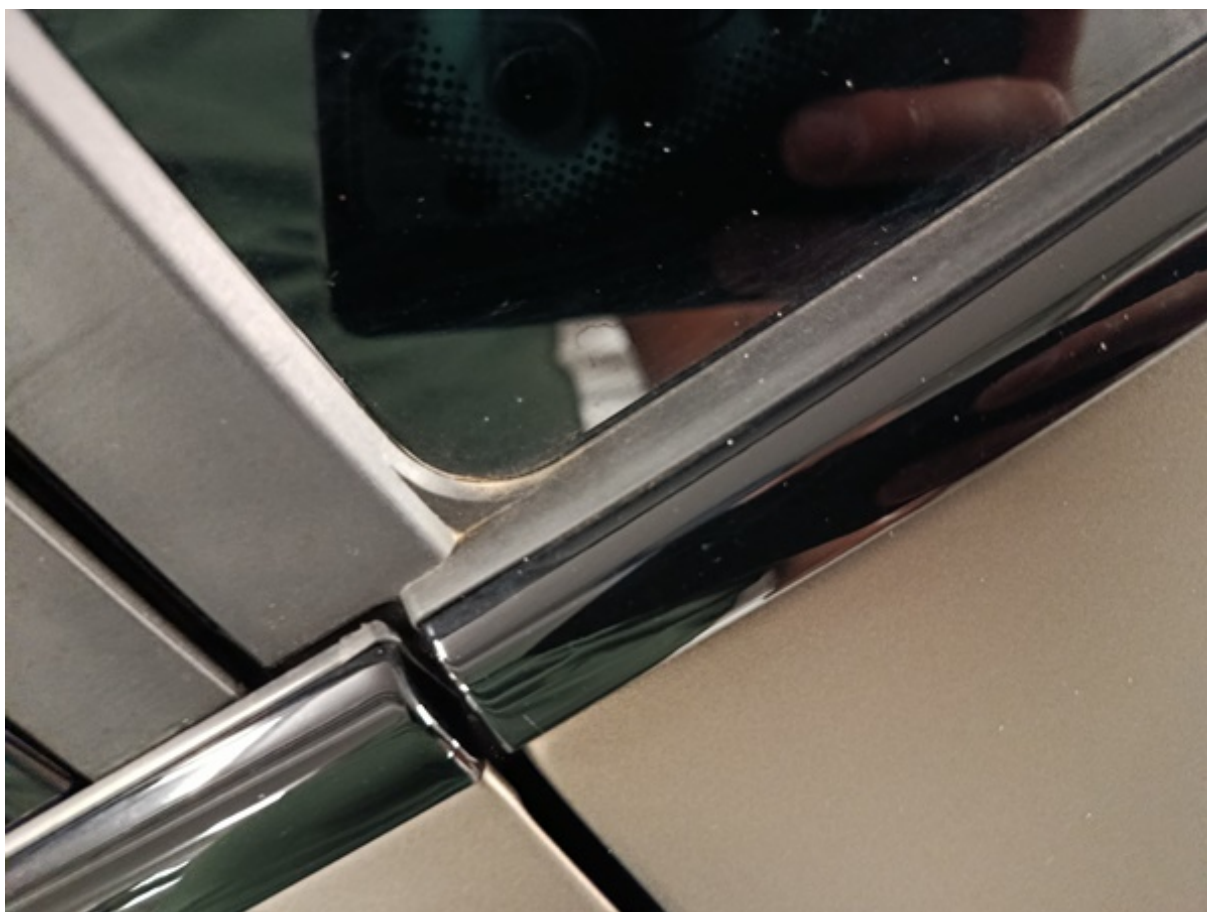
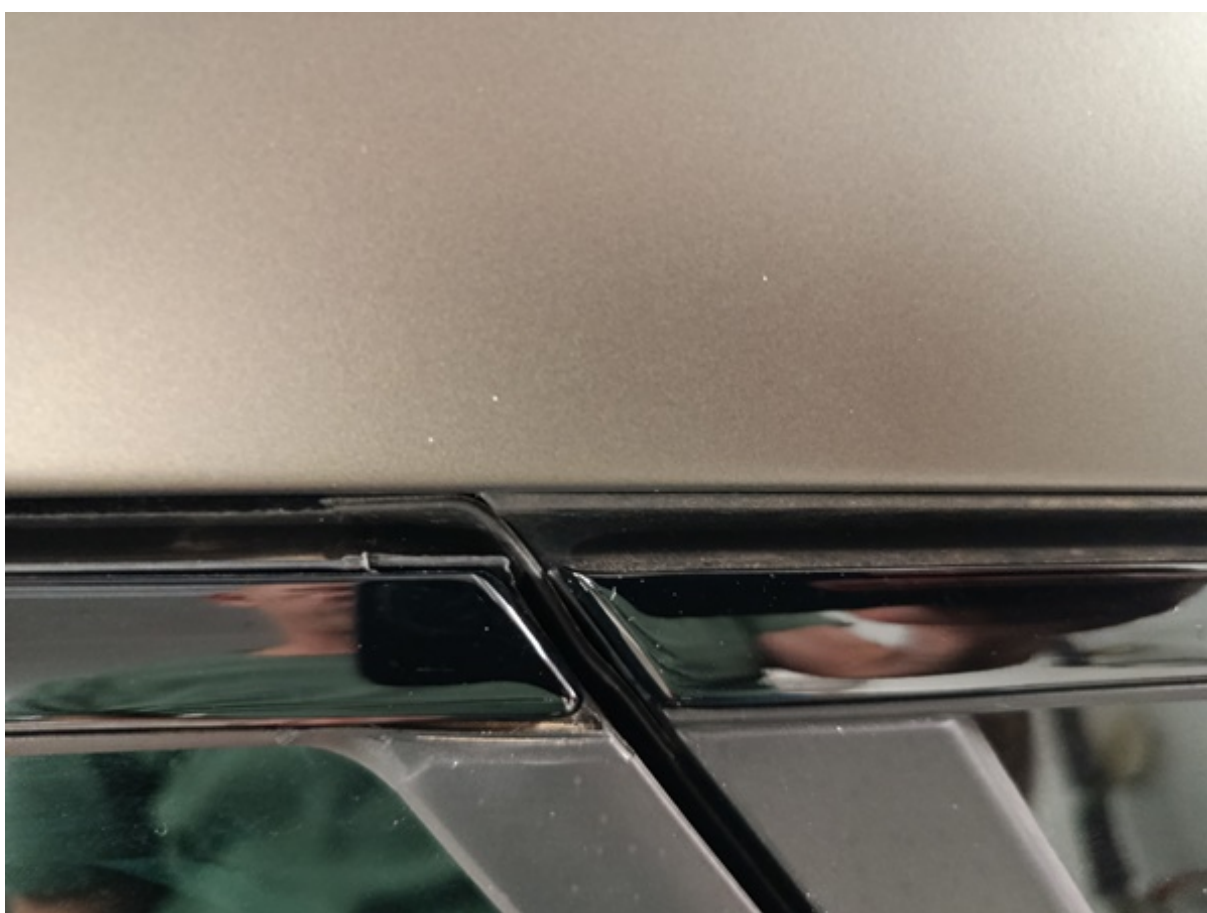
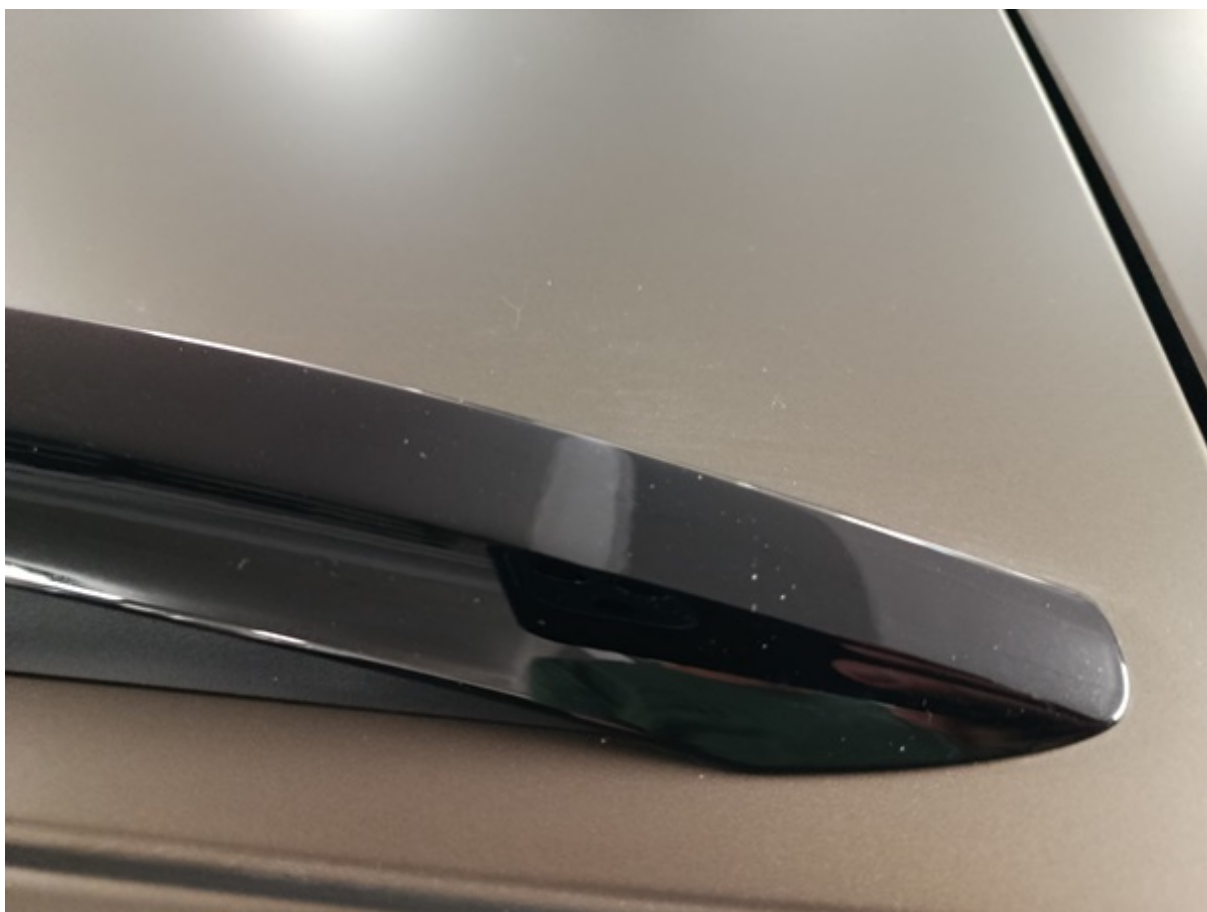
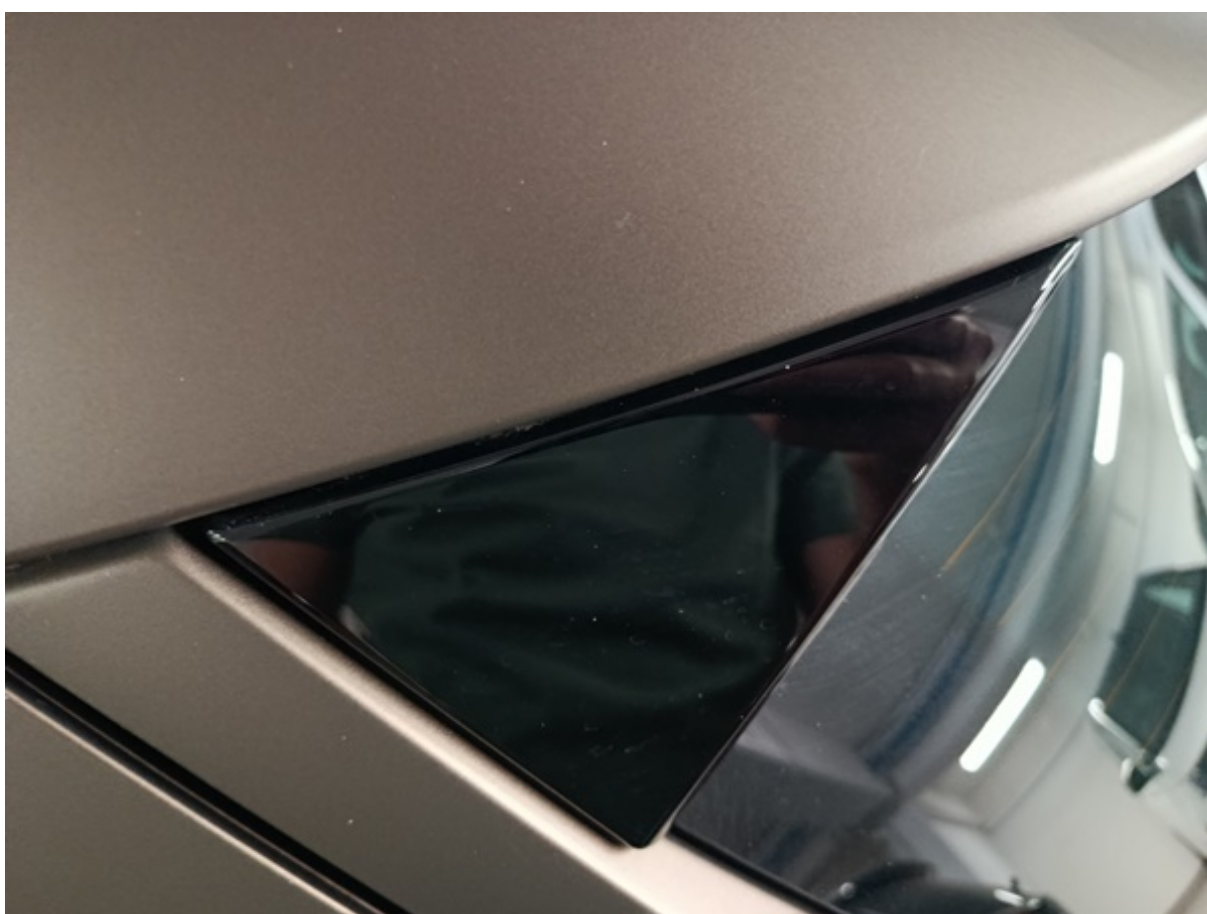
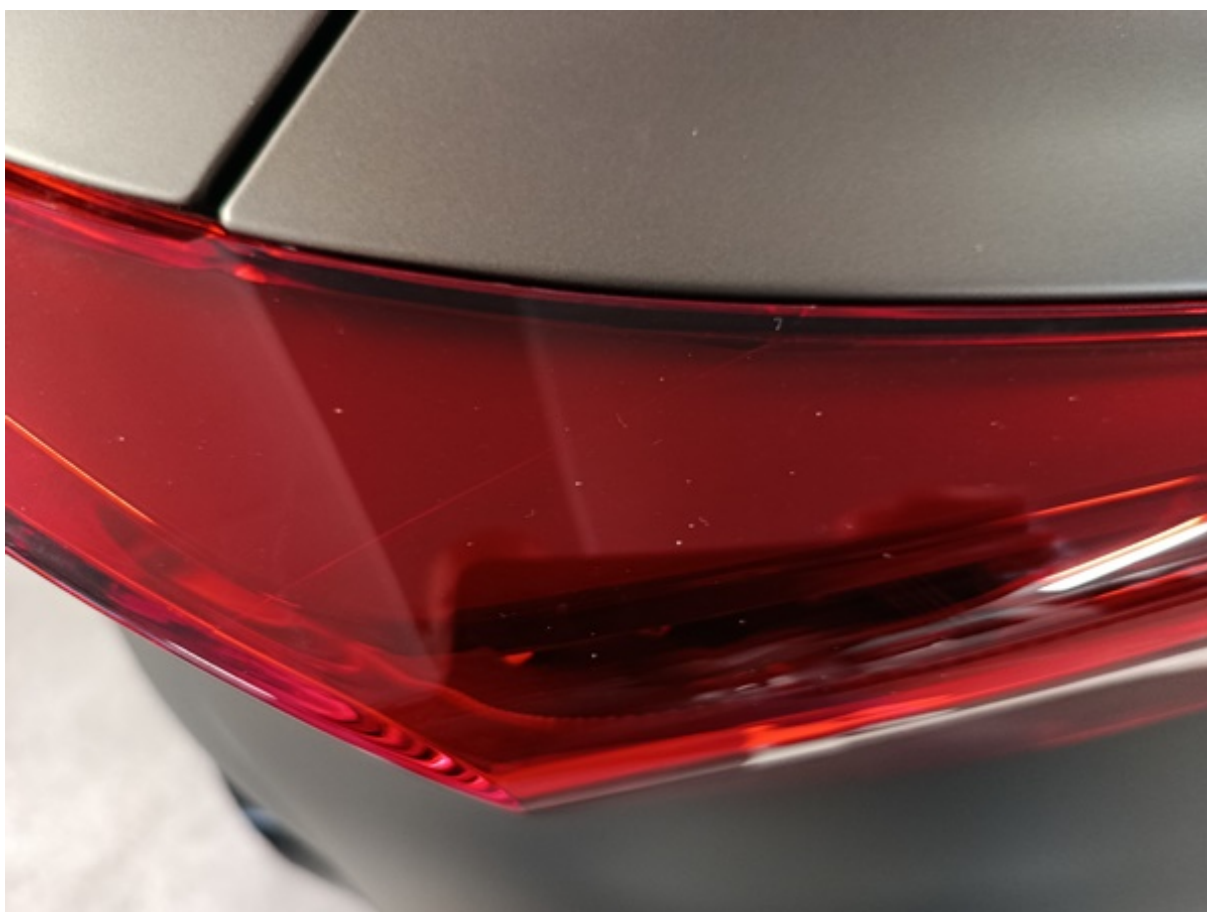
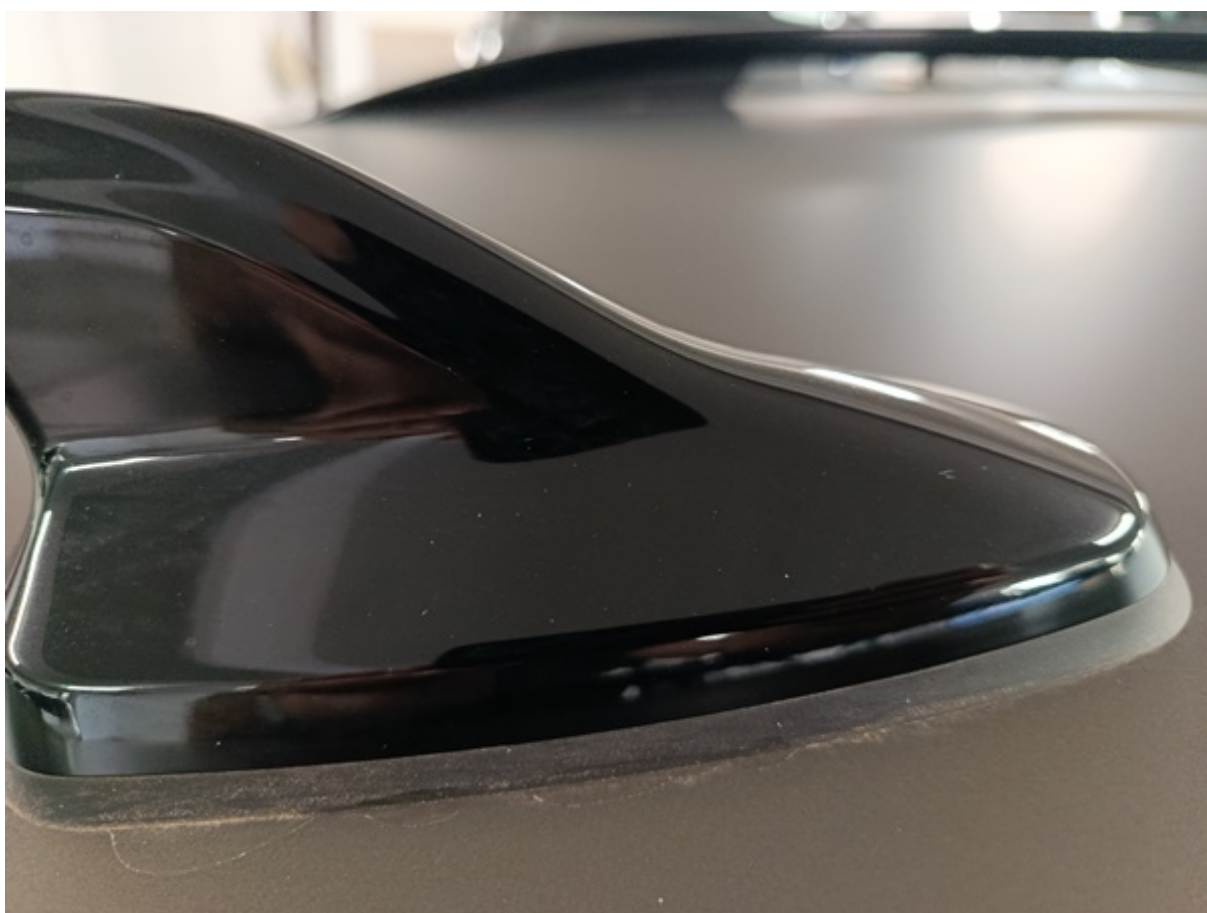
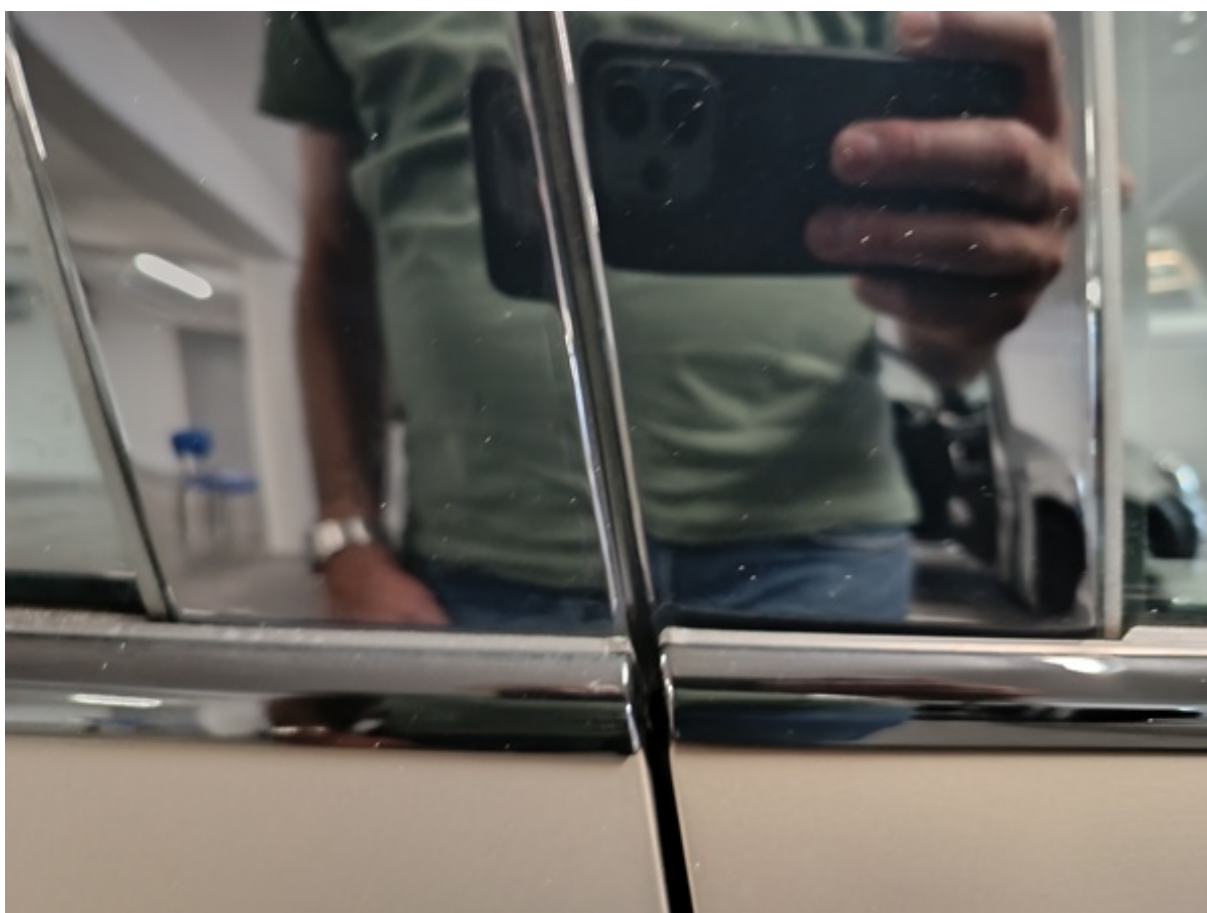
### **2.3 Fotodokumentacija kontaminiranih površina bijelom bojom na vozilu**

Tijekom detaljnog pregleda predmetnog vozila utvrđena je kontaminacija česticama bijele boje na slijedećim vanjskim površinama vozila:

- sve lakirane površine
- sve staklene površine
- oba prednja i oba stražnja svjetla
- prednji i stražnji branici sa pripadajućim plastičnim rešetkama i lajsnama
- prednja maska
- svi plastični elementi i obloge
- gumene brtve oko stakla
- ukrasne lajsne oko stakla
- vanjski retrovizori
- antena na krovu
- brisači vjetrobranskog stakla
- brisač stražnjeg stakla
- alumijski naplatci
- vanjske ručice svih vrata
- amblem vozila
- krovni nosači
- rubne lajsne blatobrana

***Pregledom vozila pod rednim brojem 99 iz liste oštećenih vozila, Cupra Formentor 1.5 e-Hybrid DSG Tribe, broj šasije VSSZZZKM3TR022073, broj šasije TMBGR6NW9T3020898, je utvrđena sveobuhvatna kontaminacija kompletne vanjske površine vozila raspršenim česticama bijele boje, gdje su kontaminirane površine hrapave na dodir. Prema definiranoj klasifikaciji kontaminiranosti dijelova vozila česticama bijele boje, predmetno vozilo bi spadalo u kategoriju K2 (srednja kontaminacija).***
