TRGOVAČKI SUD U PAZINU  
Dršćevka 1, Pazin  
OIB: 46543732715

Posl. broj: R1-63/2026

**NALAZ I MIŠLJENJE BR. 8**

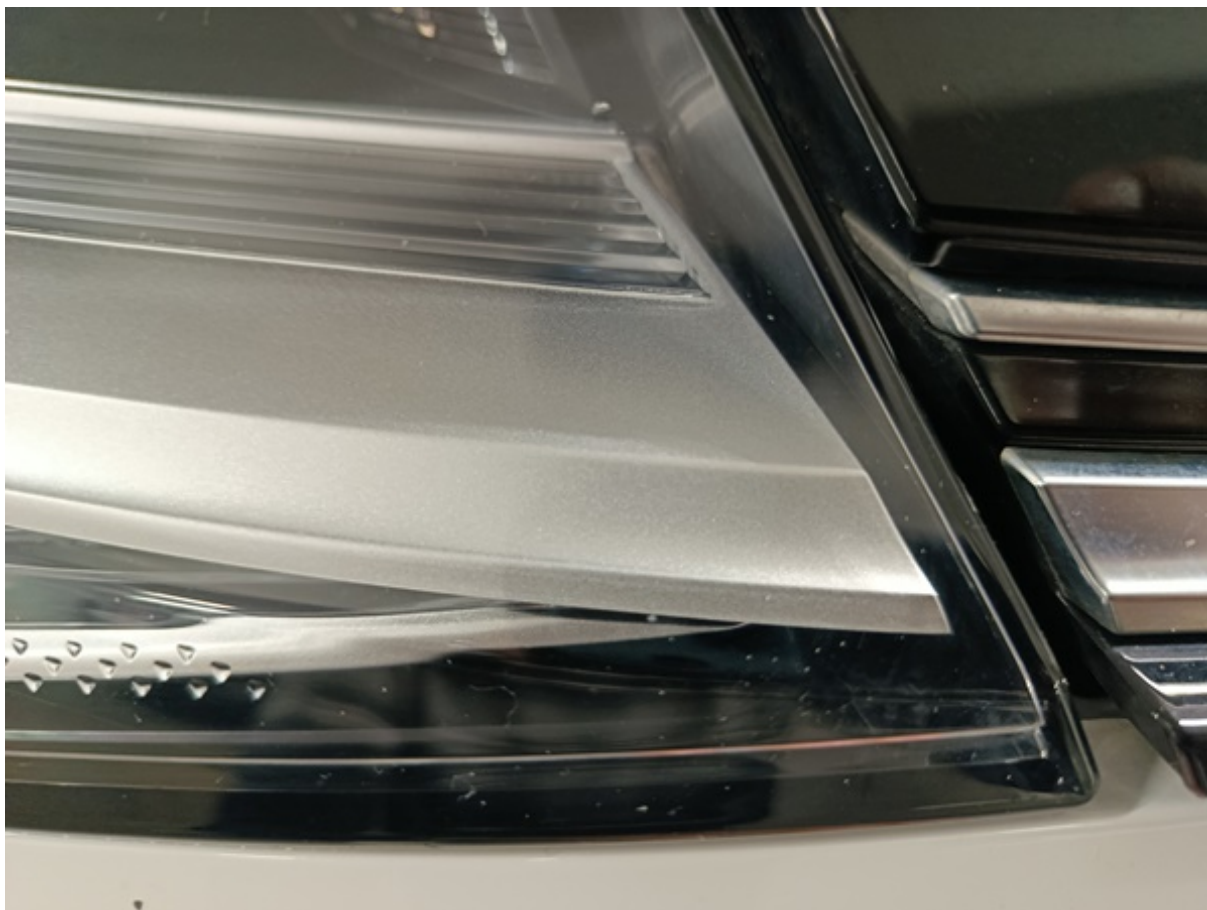
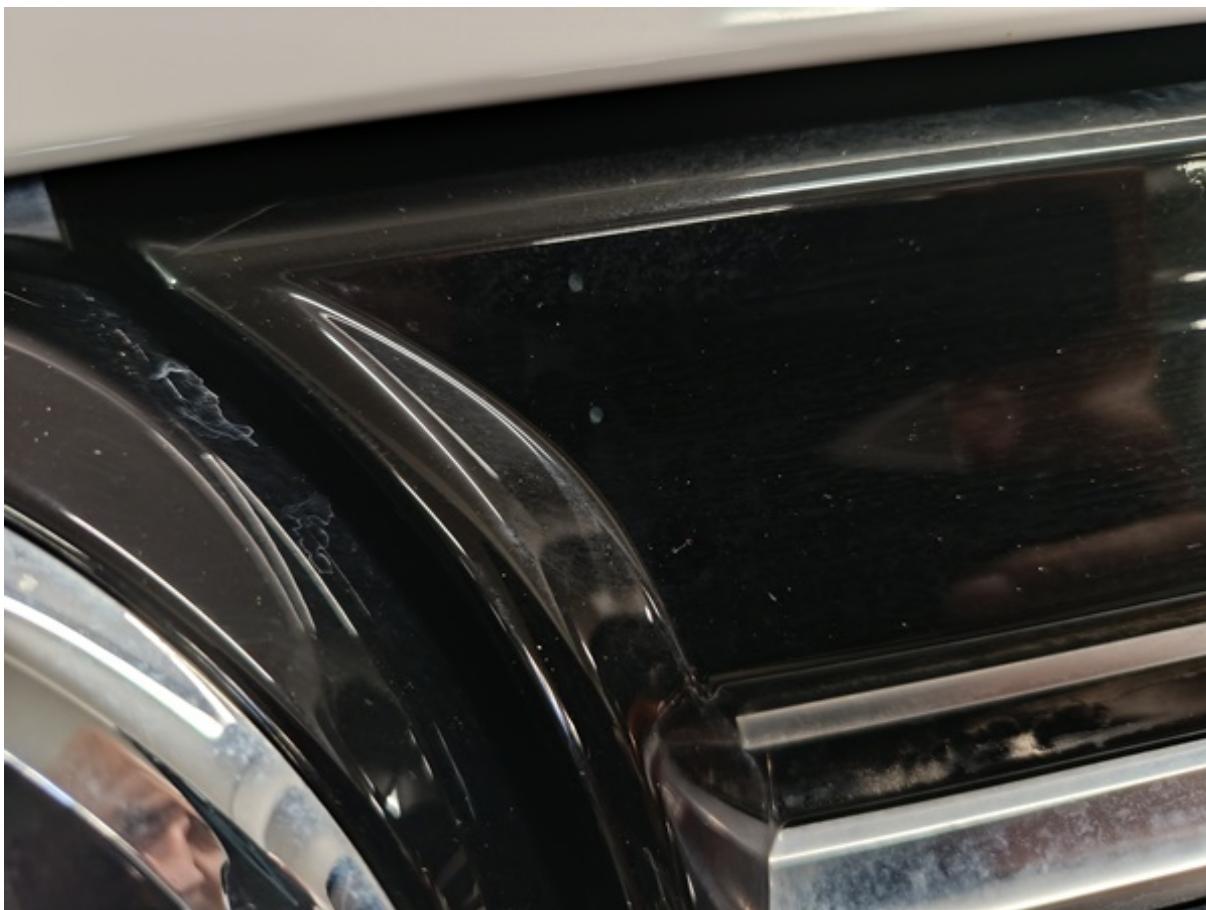
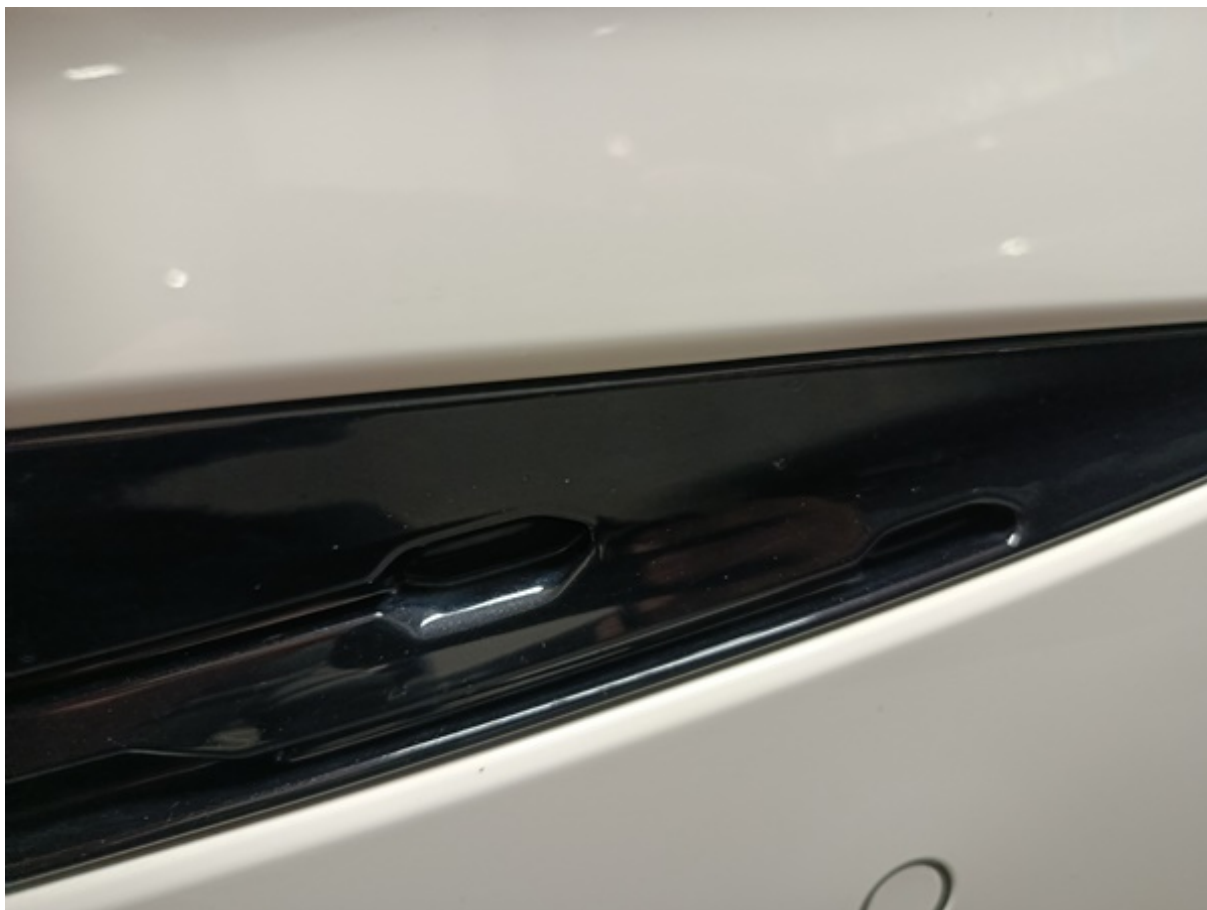
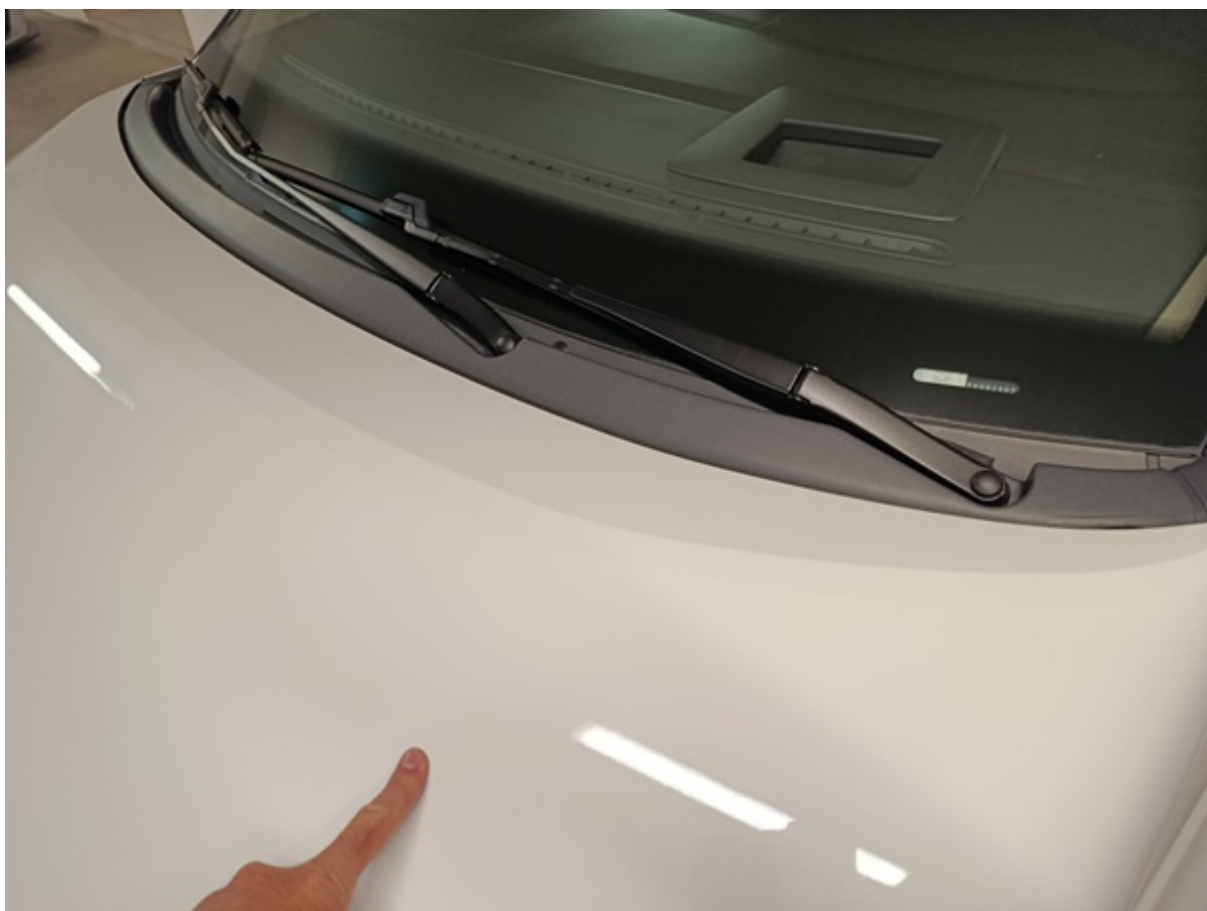
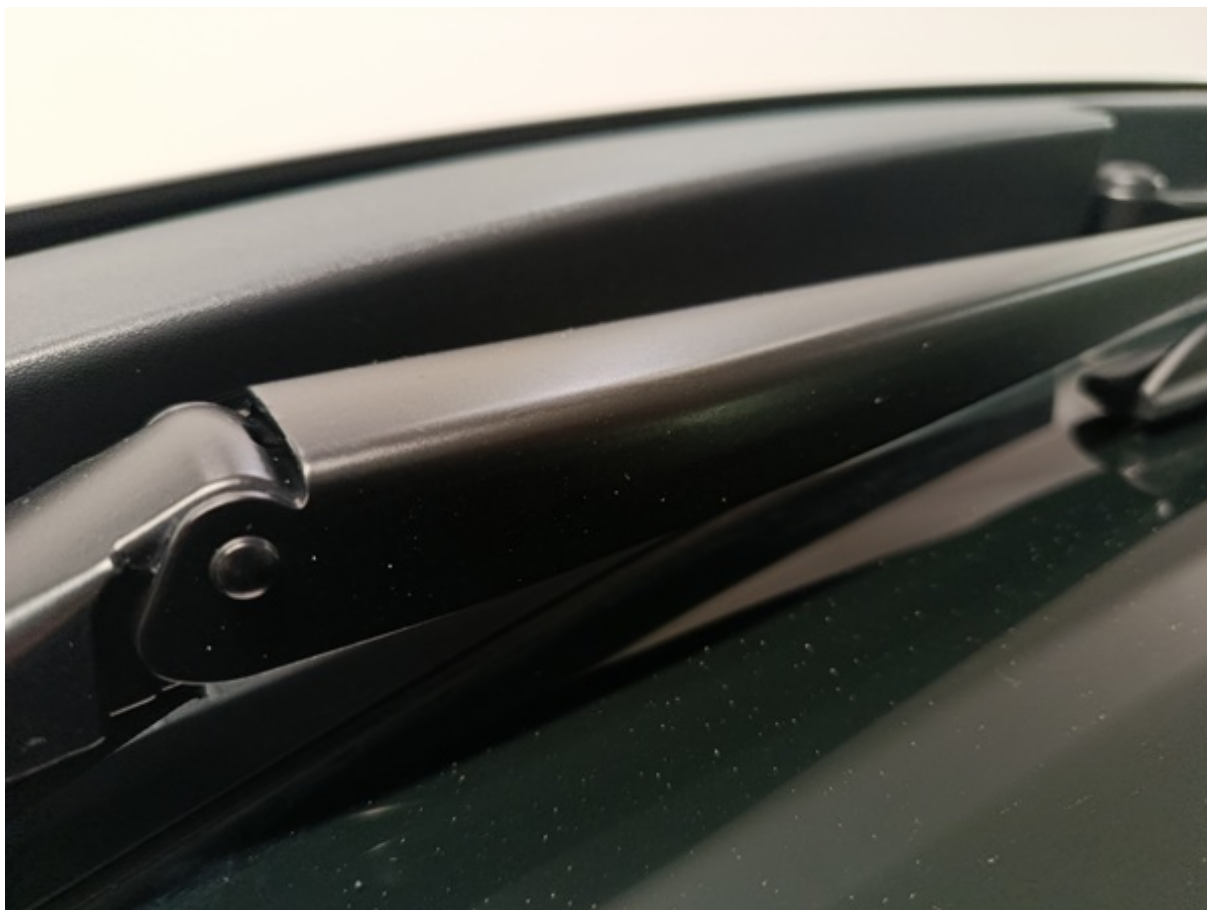
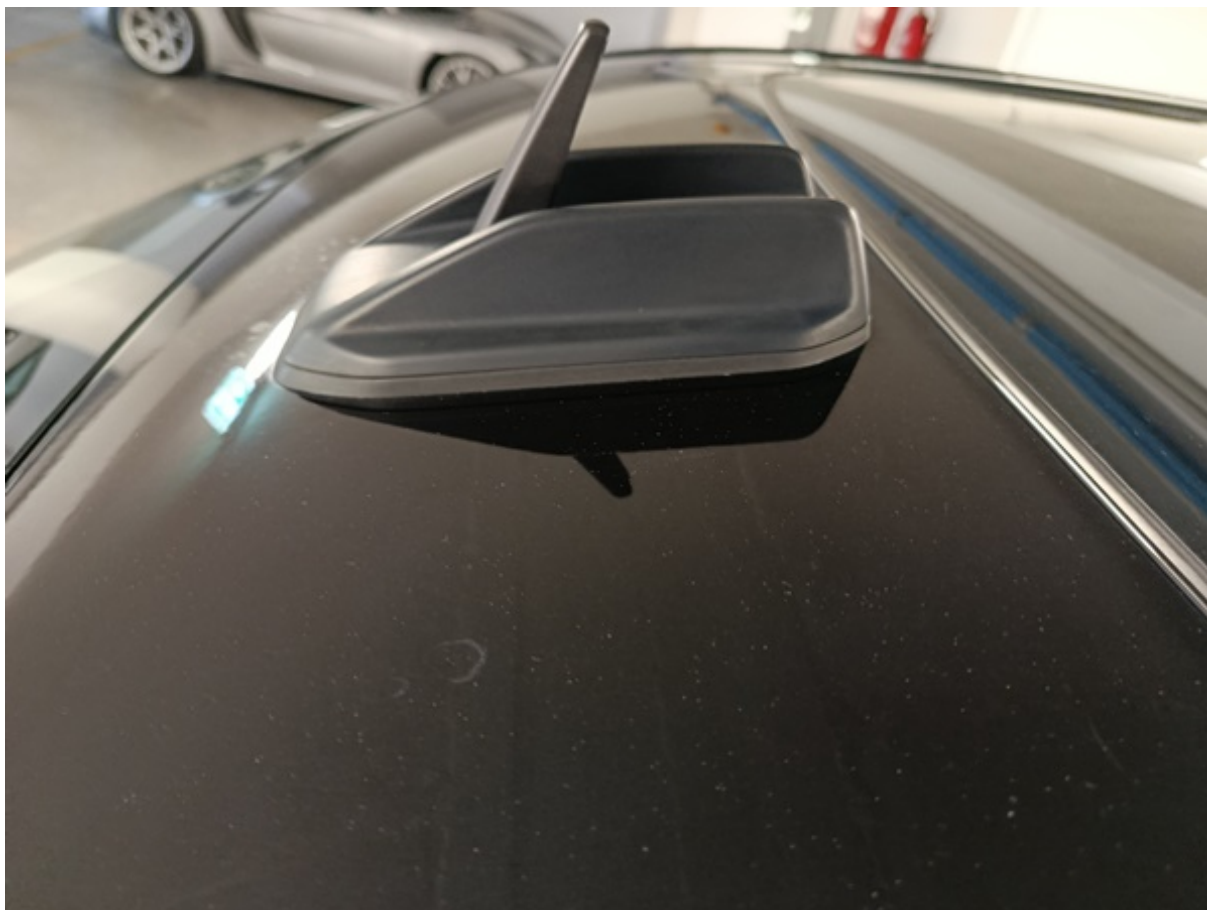
### **3.3 Fotodokumentacija kontaminiranih površina bijelom bojom na vozilu**

Tijekom detaljnog pregleda predmetnog vozila utvrđena je kontaminacija česticama bijele boje na slijedećim vanjskim površinama vozila:

- sve lakirane površine
- sve staklene površine
- oba prednja i oba stražnja svjetla
- prednji i stražnji branici sa pripadajućim plastičnim rešetkama i lajsnama
- prednja maska
- svi plastični elementi i obloge
- gumene brtve oko stakla
- vanjski retrovizori
- antena na krovu
- brisači vjetrobranskog stakla
- brisač stražnjeg stakla
- alumijski naplatci
- vanjske ručice svih vrata
- amblem vozila

*Pregledom vozila pod rednim brojem 103 iz liste oštećenih vozila, VW Multivan Life L2 1.4 TSI e-Hybrid DSG, broj šasije VW2ZZZST7RH003907, broj šasije TMBGR6NW9T3020898, je utvrđena sveobuhvatna kontaminacija kompletne vanjske površine vozila raspršenim česticama bijele boje, gdje su kontaminirane površine hrapave na dodir. Prema definiranoj klasifikaciji kontaminiranosti dijelova vozila česticama bijele boje, predmetno vozilo bi spadalo u kategoriju K2 (srednja kontaminacija).*
