TRGOVAČKI SUD U PAZINU  
Dršćevka 1, Pazin  
OIB: 46543732715

Posl. broj: R1-63/2026

**NALAZ I MIŠLJENJE BR. 8**

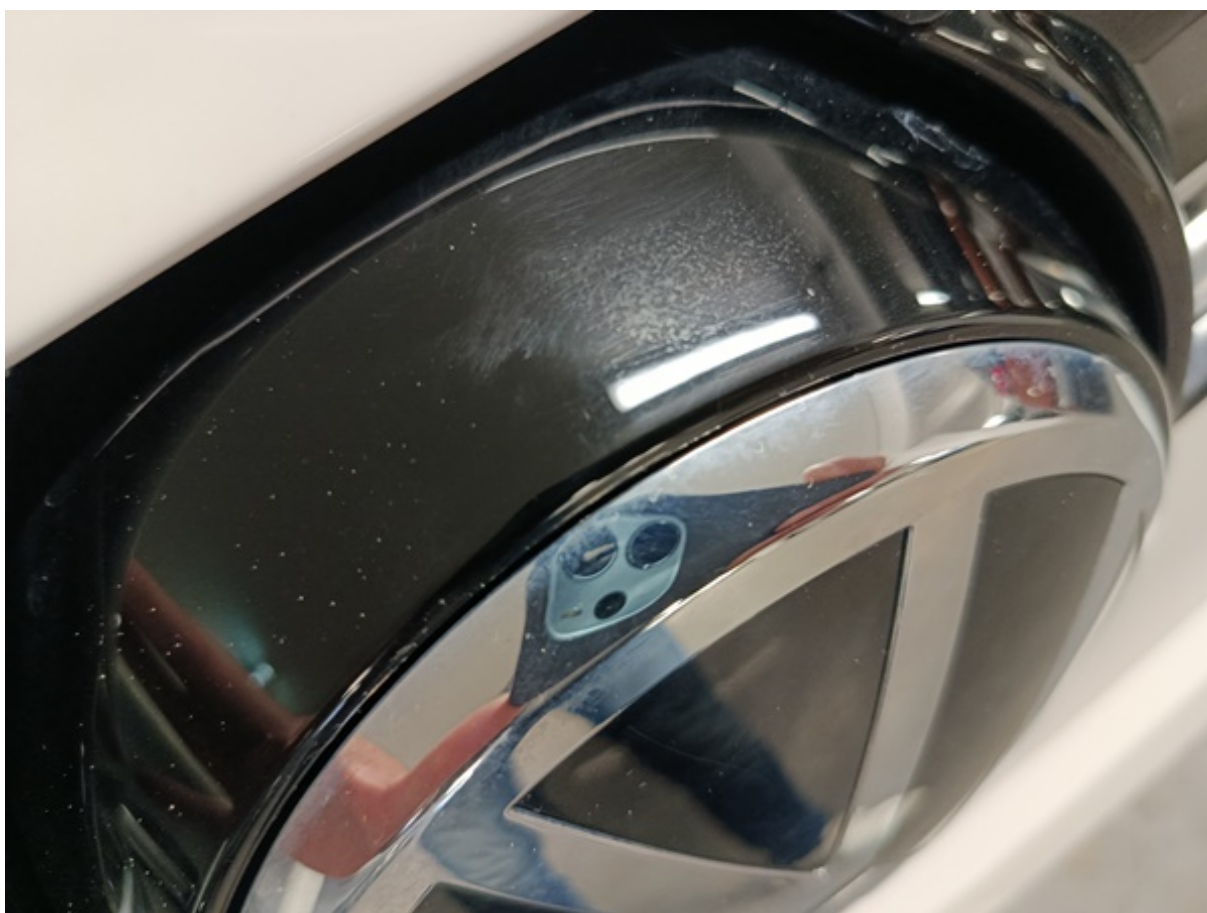
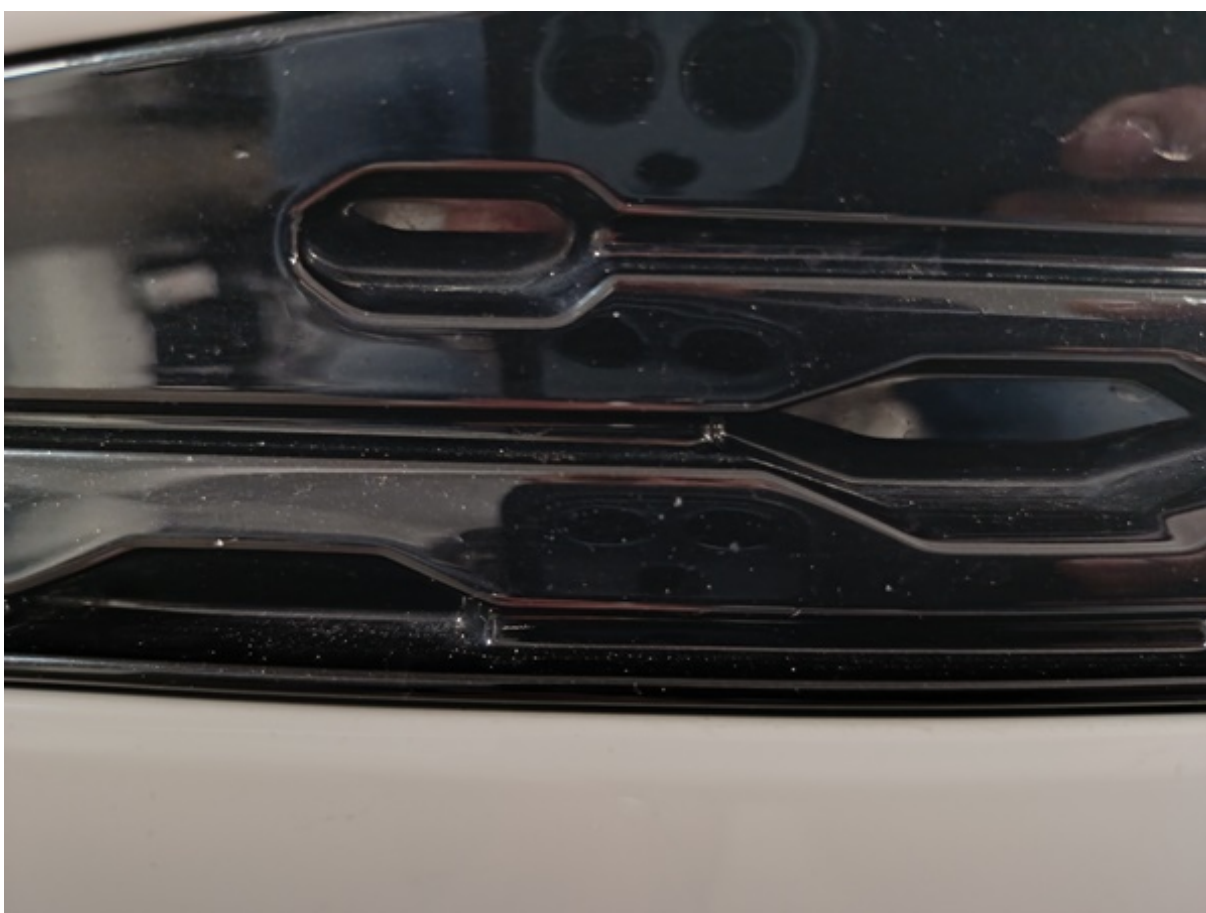
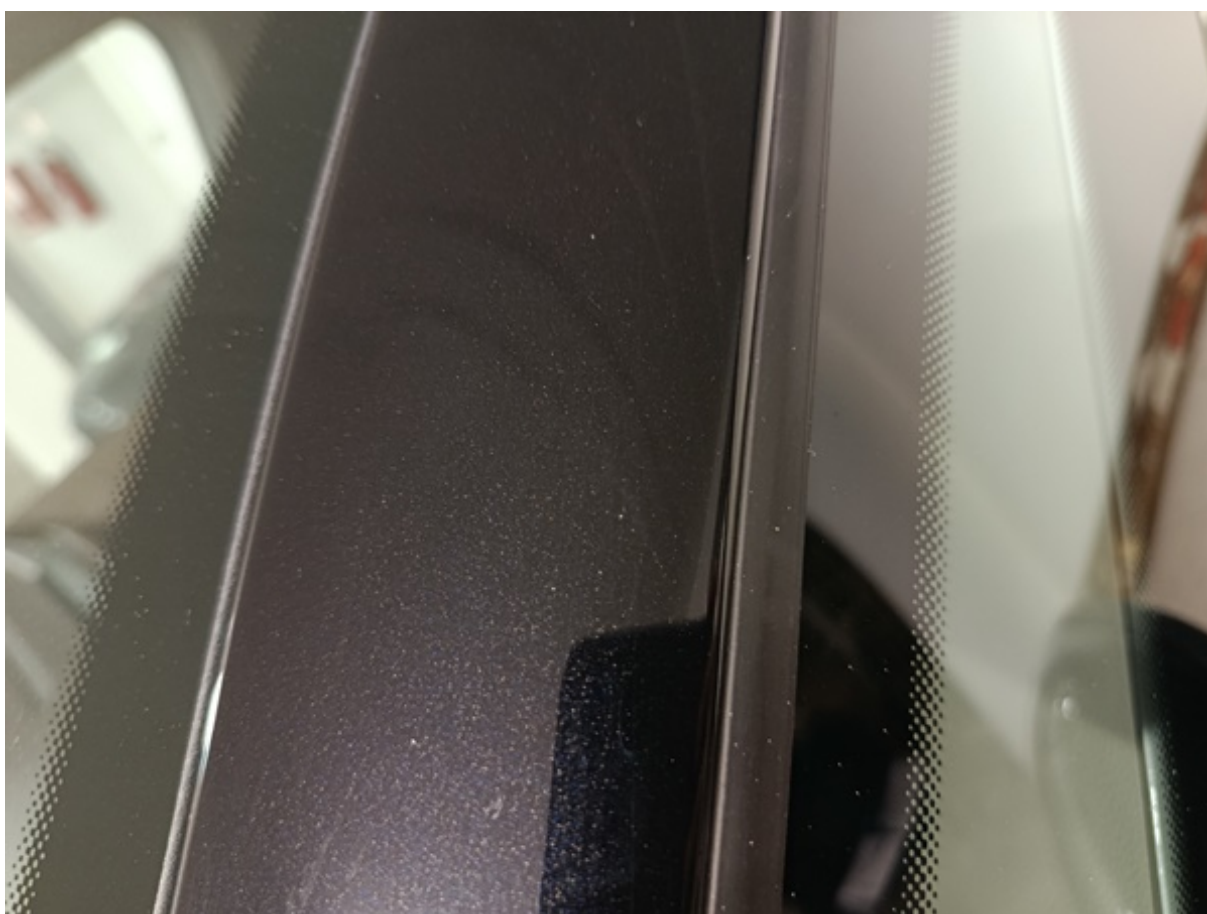
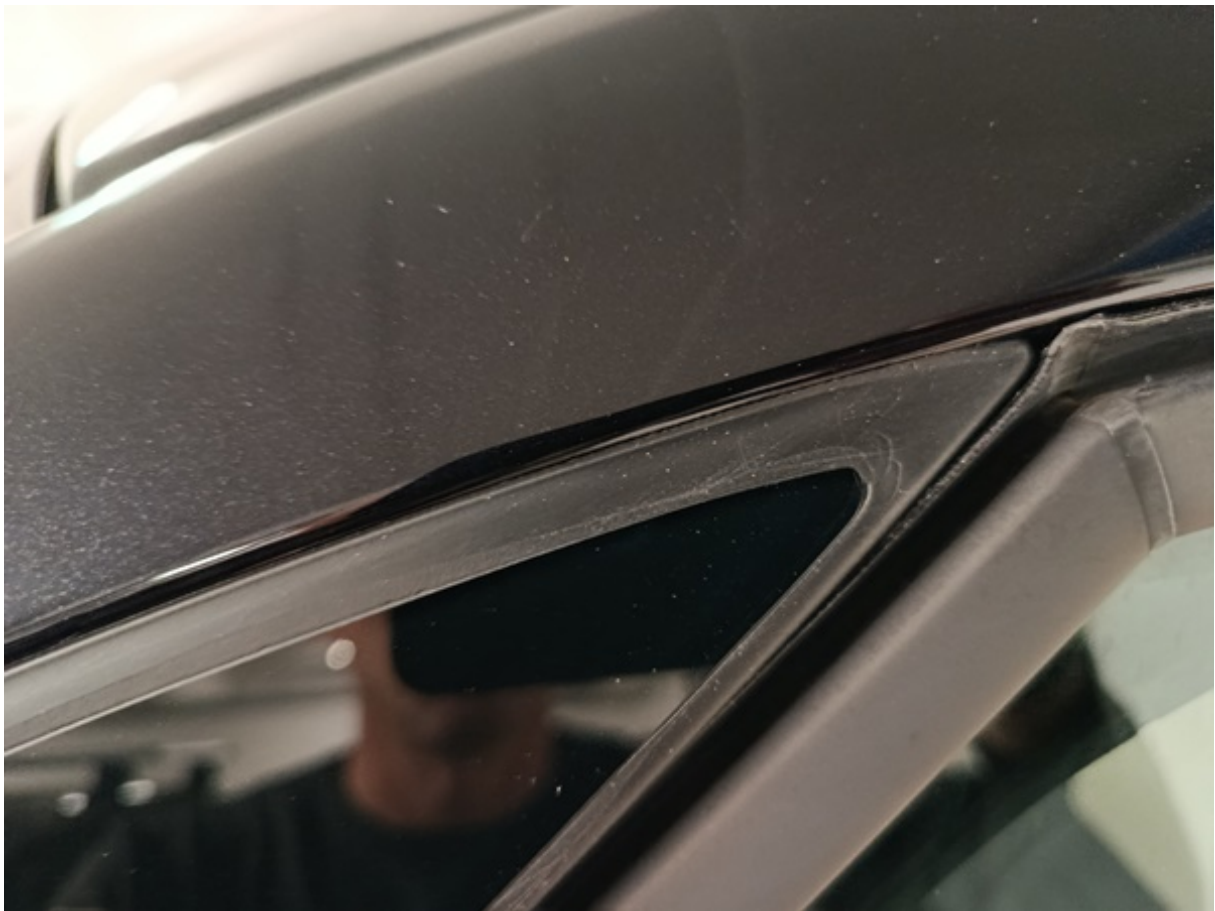
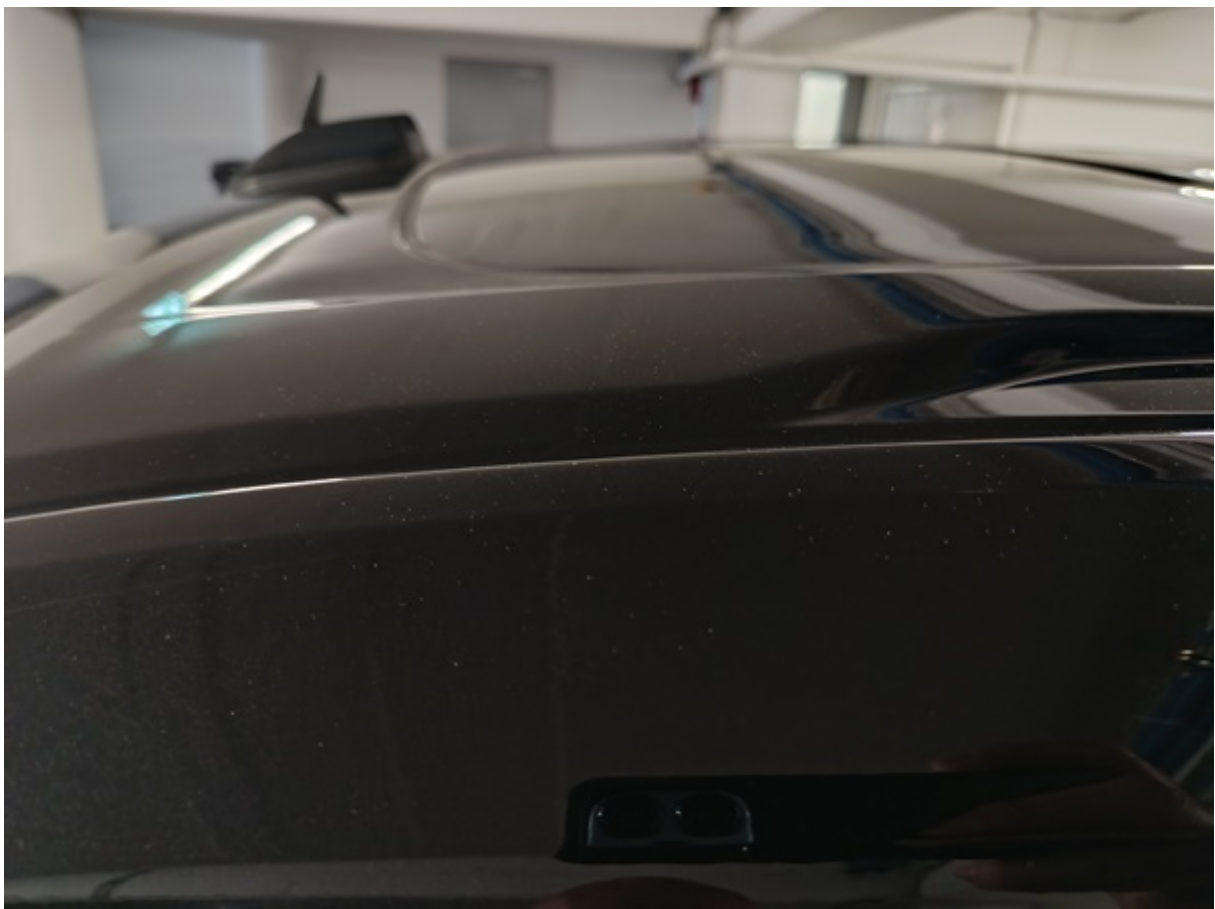
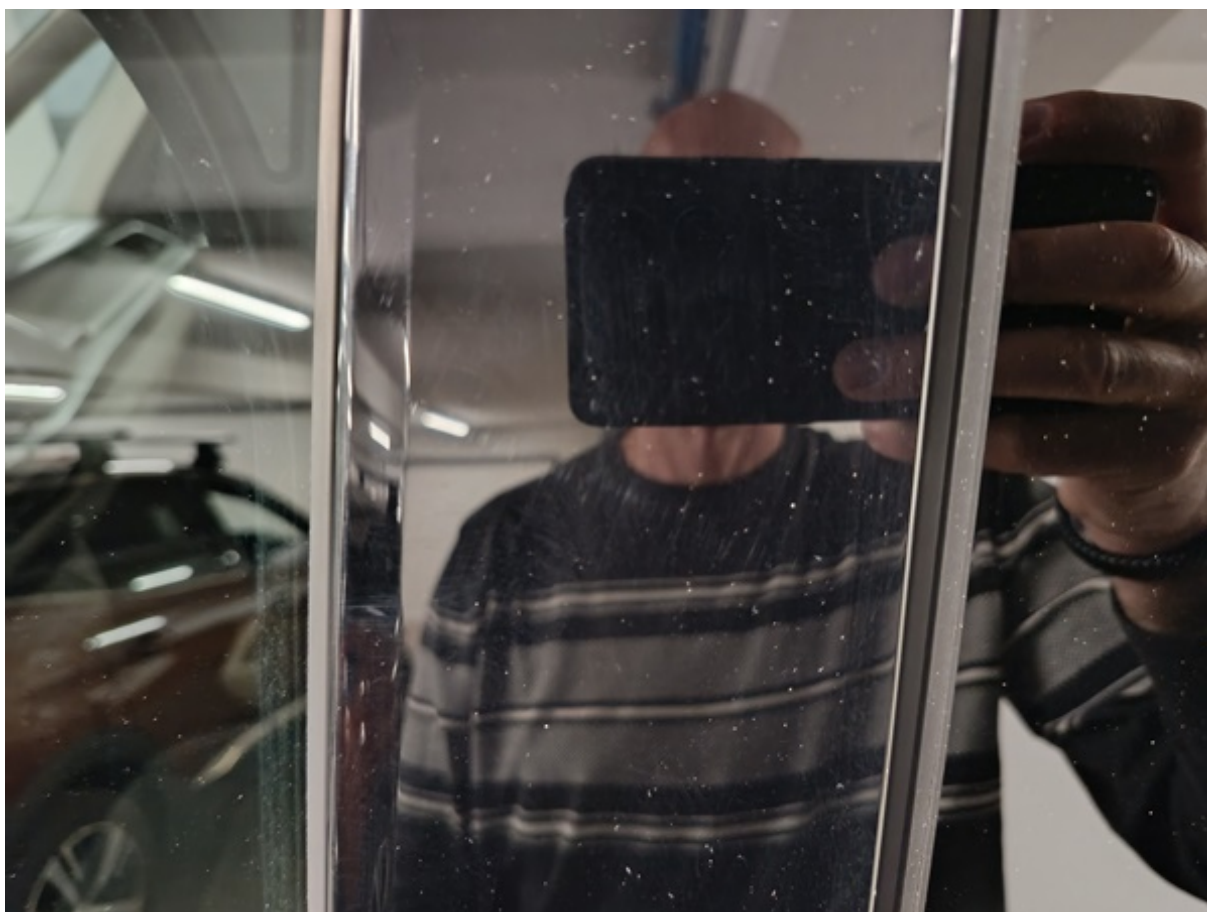
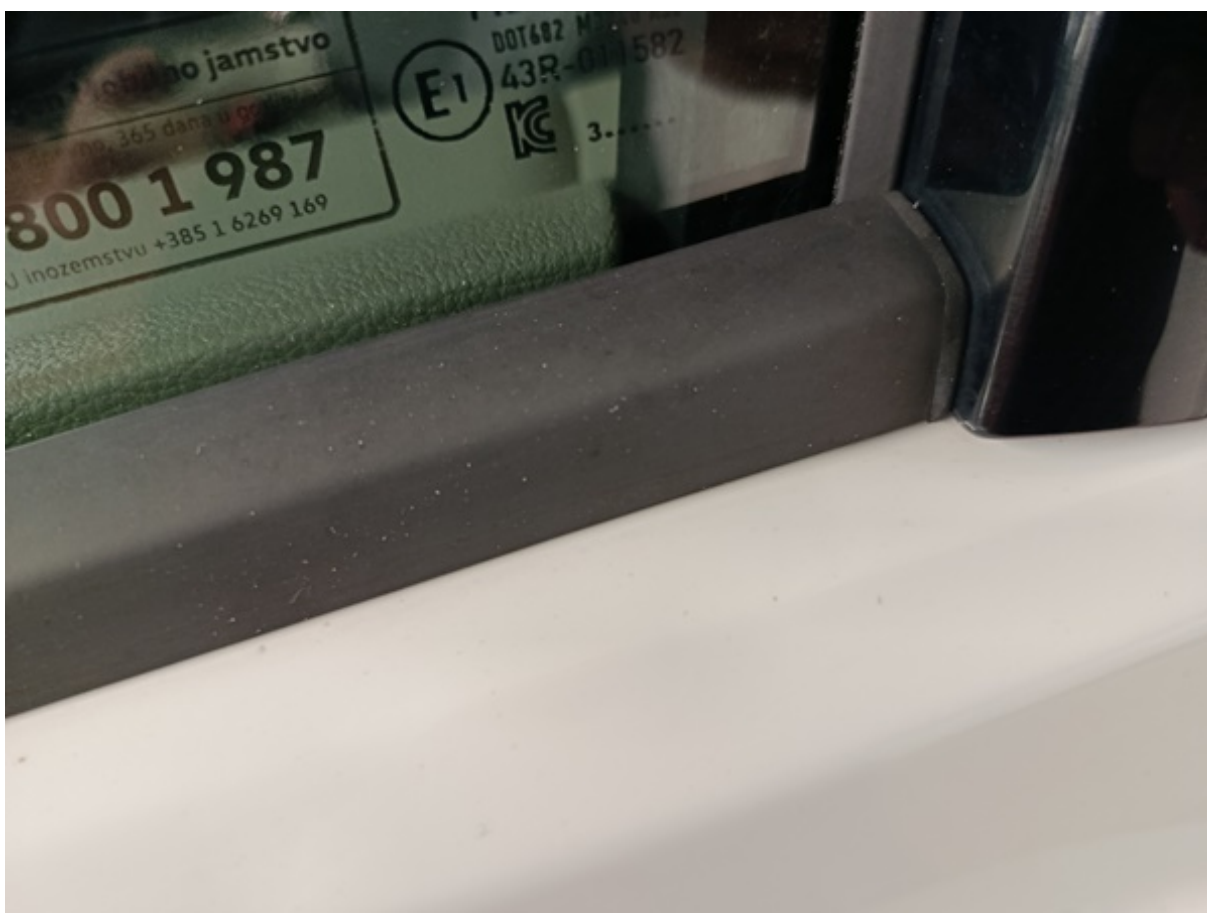
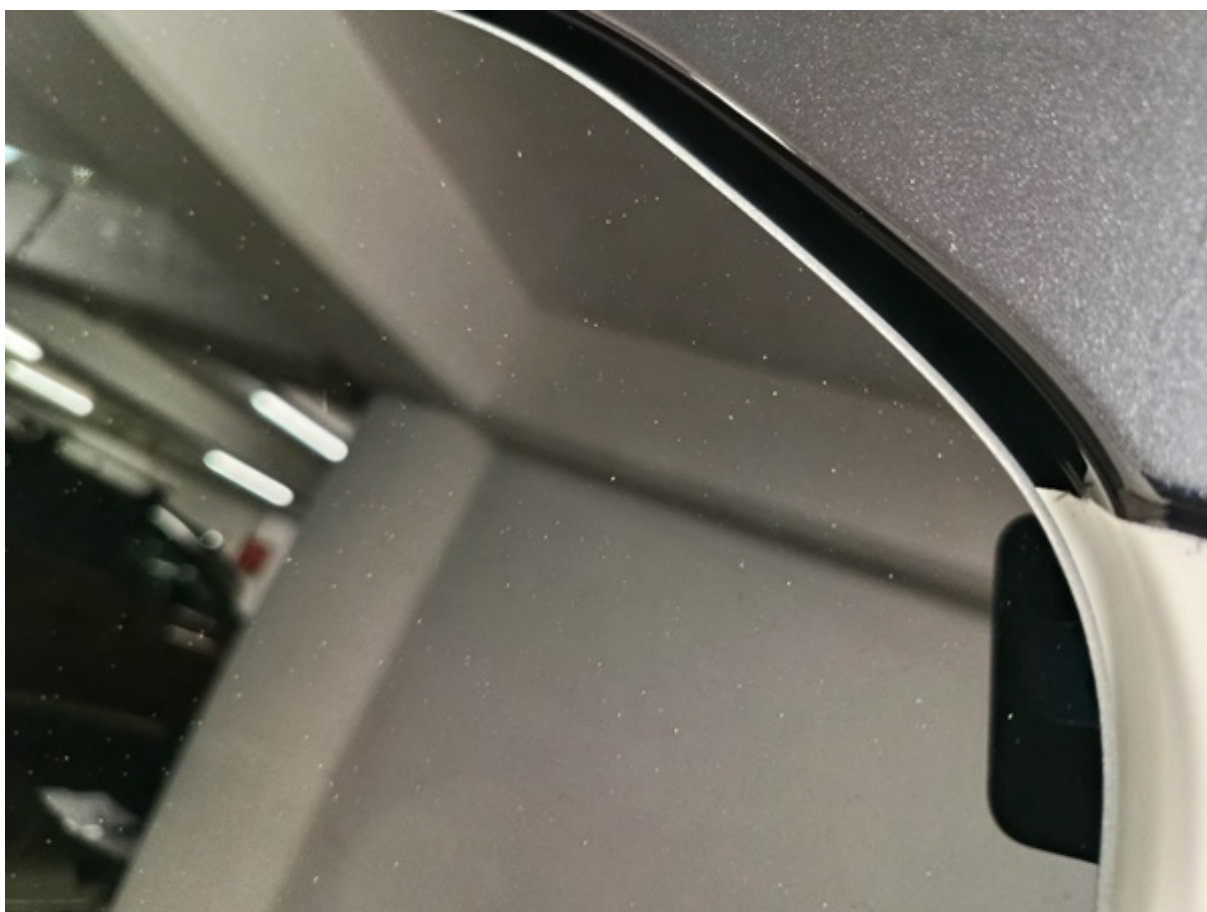
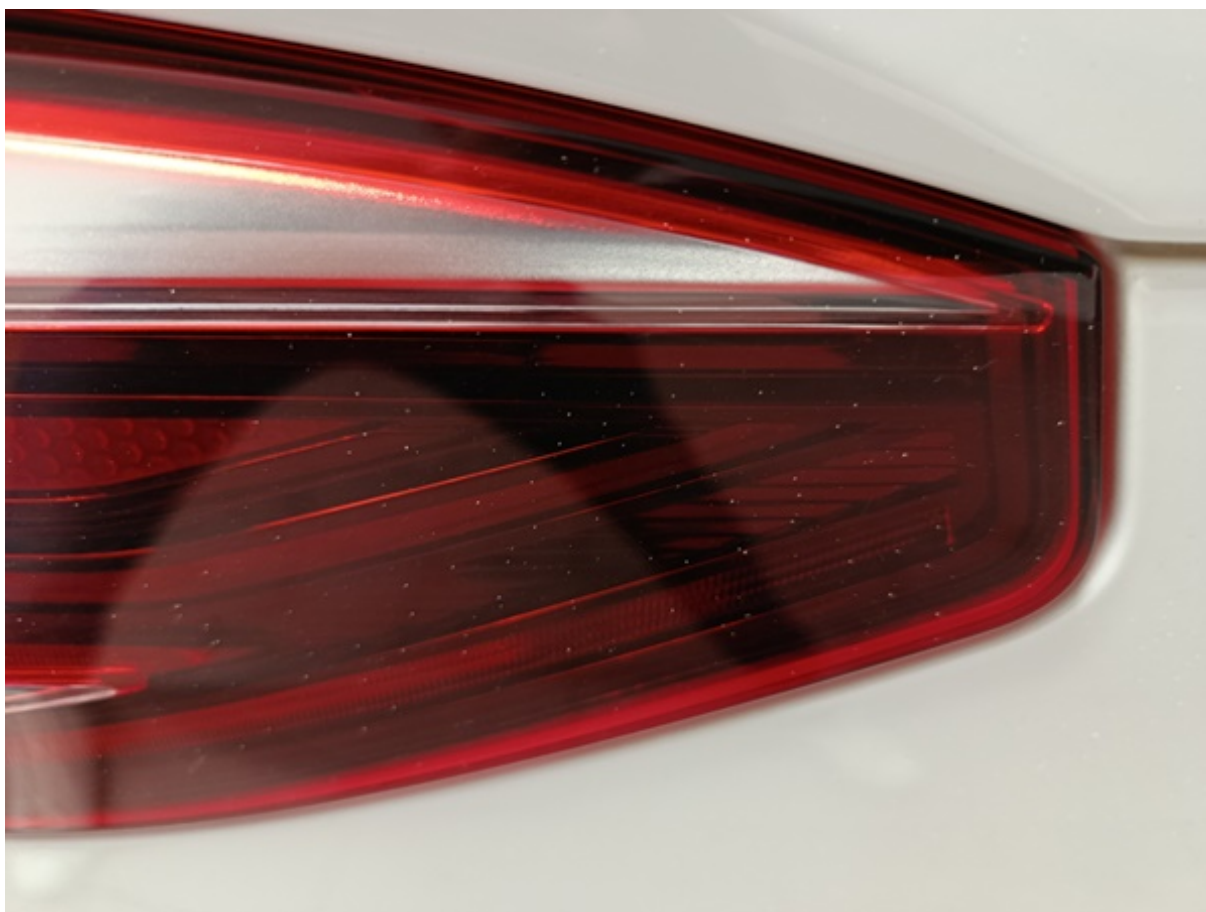
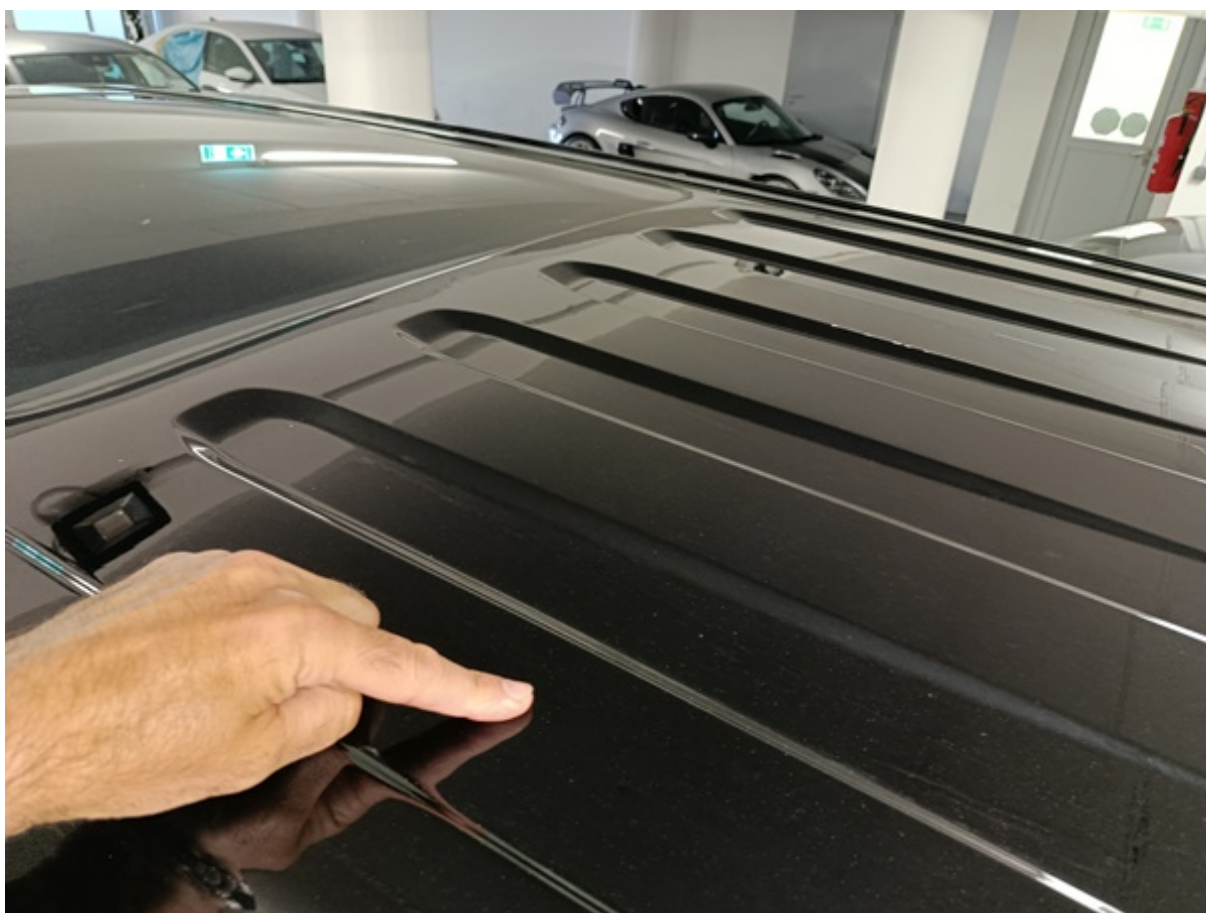
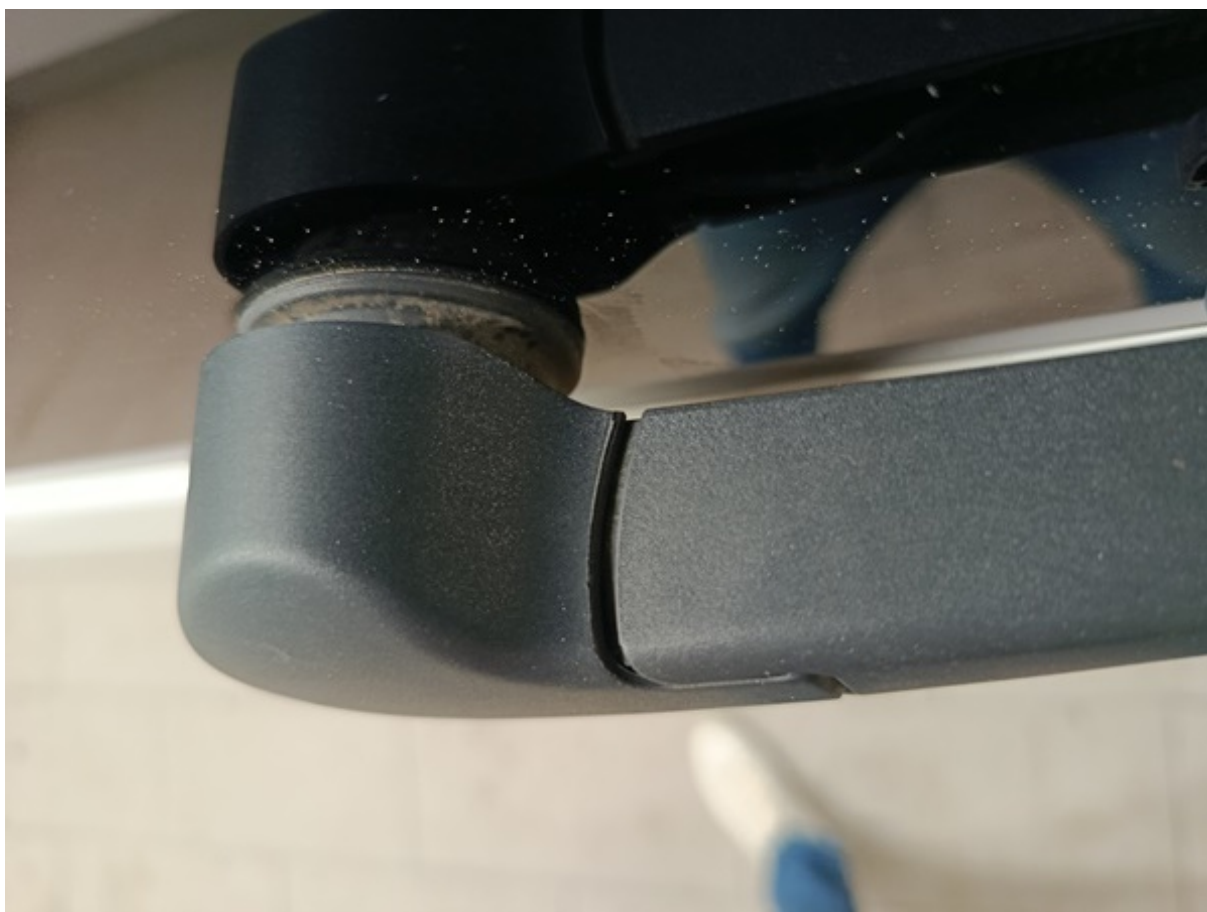
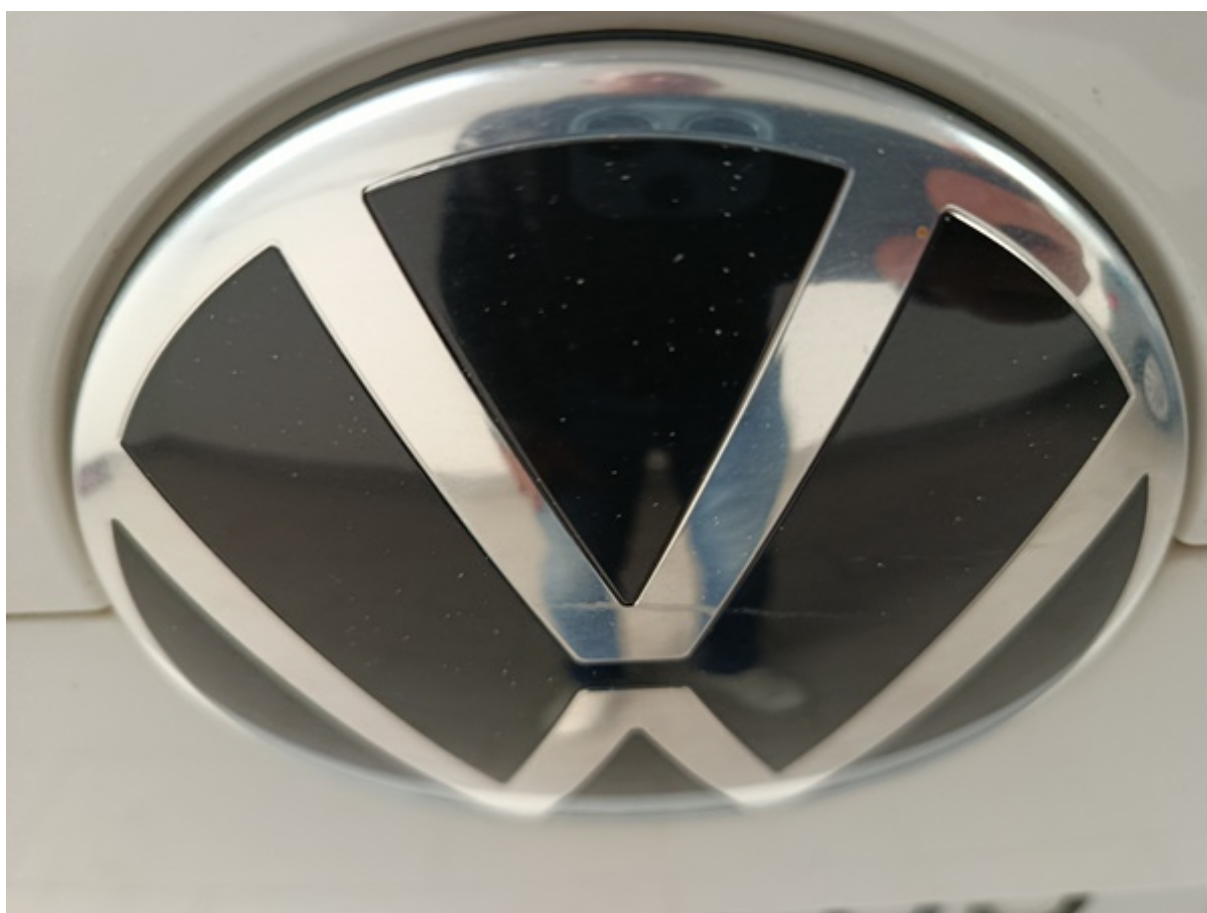
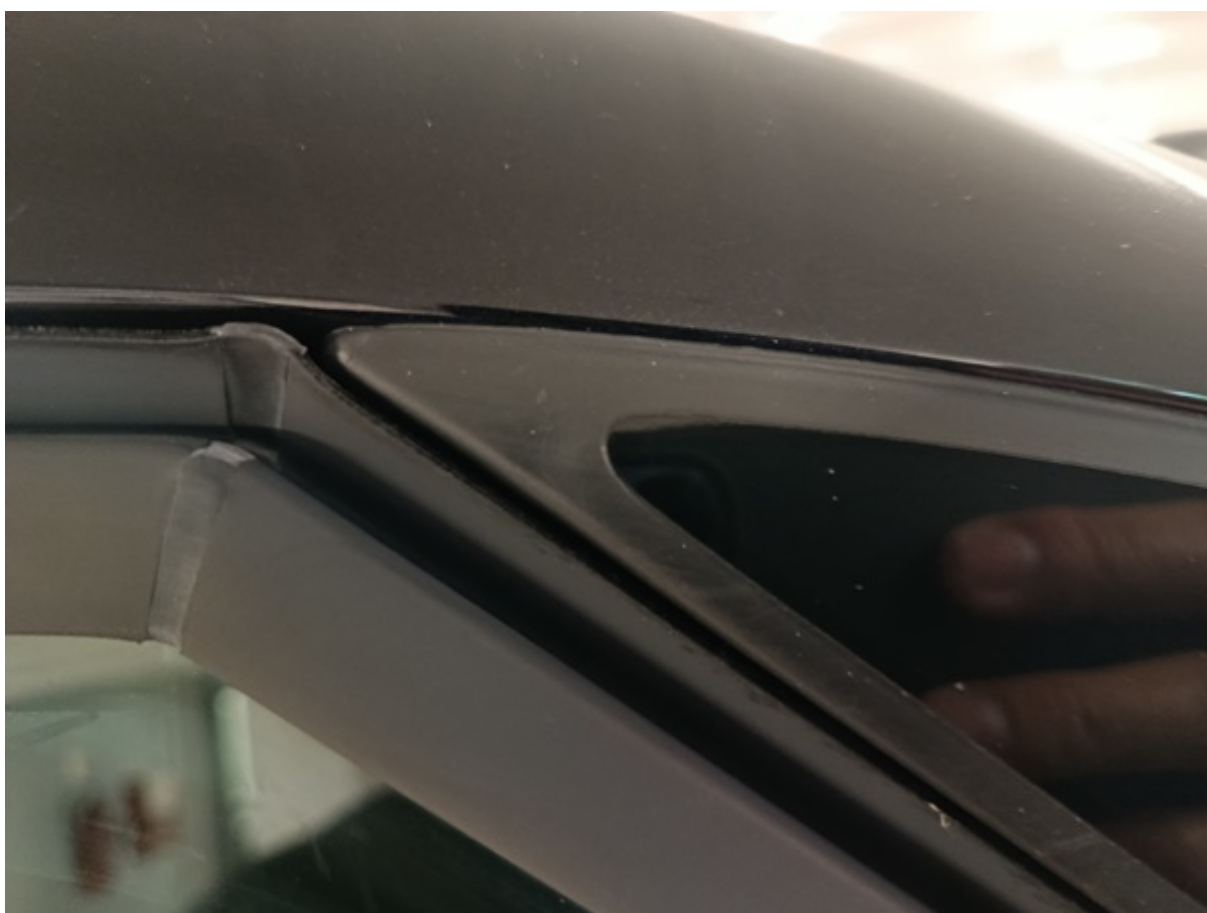
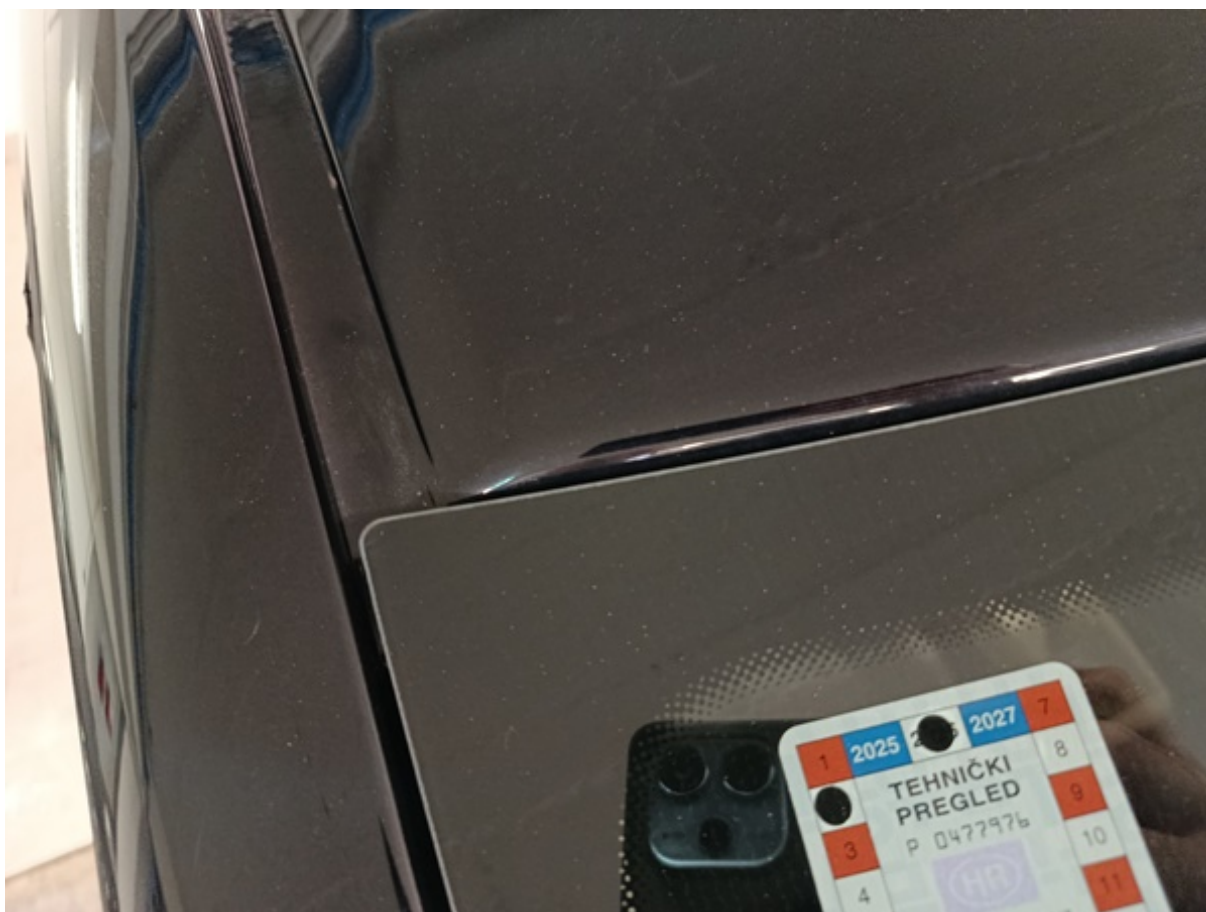
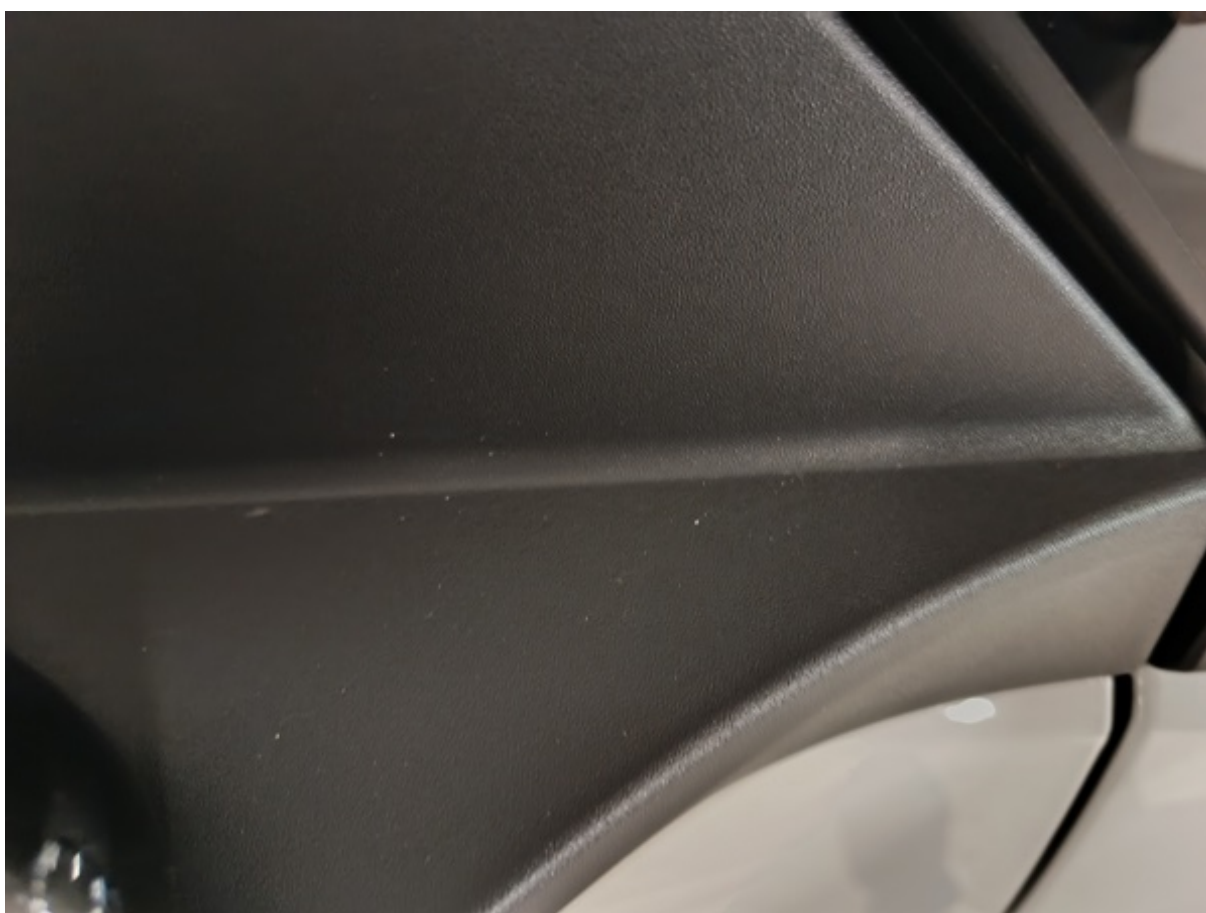
### **3.3 Fotodokumentacija kontaminiranih površina bijelom bojom na vozilu**

Tijekom detaljnog pregleda predmetnog vozila utvrđena je kontaminacija česticama bijele boje na slijedećim vanjskim površinama vozila:

- sve lakirane površine
- sve staklene površine
- oba prednja i oba stražnja svjetla
- prednji i stražnji branici sa pripadajućim plastičnim rešetkama i lajsnama
- prednja maska
- svi plastični elementi i obloge
- gumene brtve oko stakla
- vanjski retrovizori
- antena na krovu
- brisači vjetrobranskog stakla
- brisač stražnjeg stakla
- alumijski naplatci
- vanjske ručice svih vrata
- amblem vozila

*Pregledom vozila pod rednim brojem 103 iz liste oštećenih vozila, VW Multivan Life L2 1.4 TSI e-Hybrid DSG, broj šasije VW2ZZZST7RH003907, broj šasije TMBGR6NW9T3020898, je utvrđena sveobuhvatna kontaminacija kompletne vanjske površine vozila raspršenim česticama bijele boje, gdje su kontaminirane površine hrapave na dodir. Prema definiranoj klasifikaciji kontaminiranosti dijelova vozila česticama bijele boje, predmetno vozilo bi spadalo u kategoriju K2 (srednja kontaminacija).*
