TRGOVAČKI SUD U PAZINU  
Dršćevka 1, Pazin  
OIB: 46543732715

Posl. broj: R1-63/2026

**NALAZ I MIŠLJENJE BR. 8**

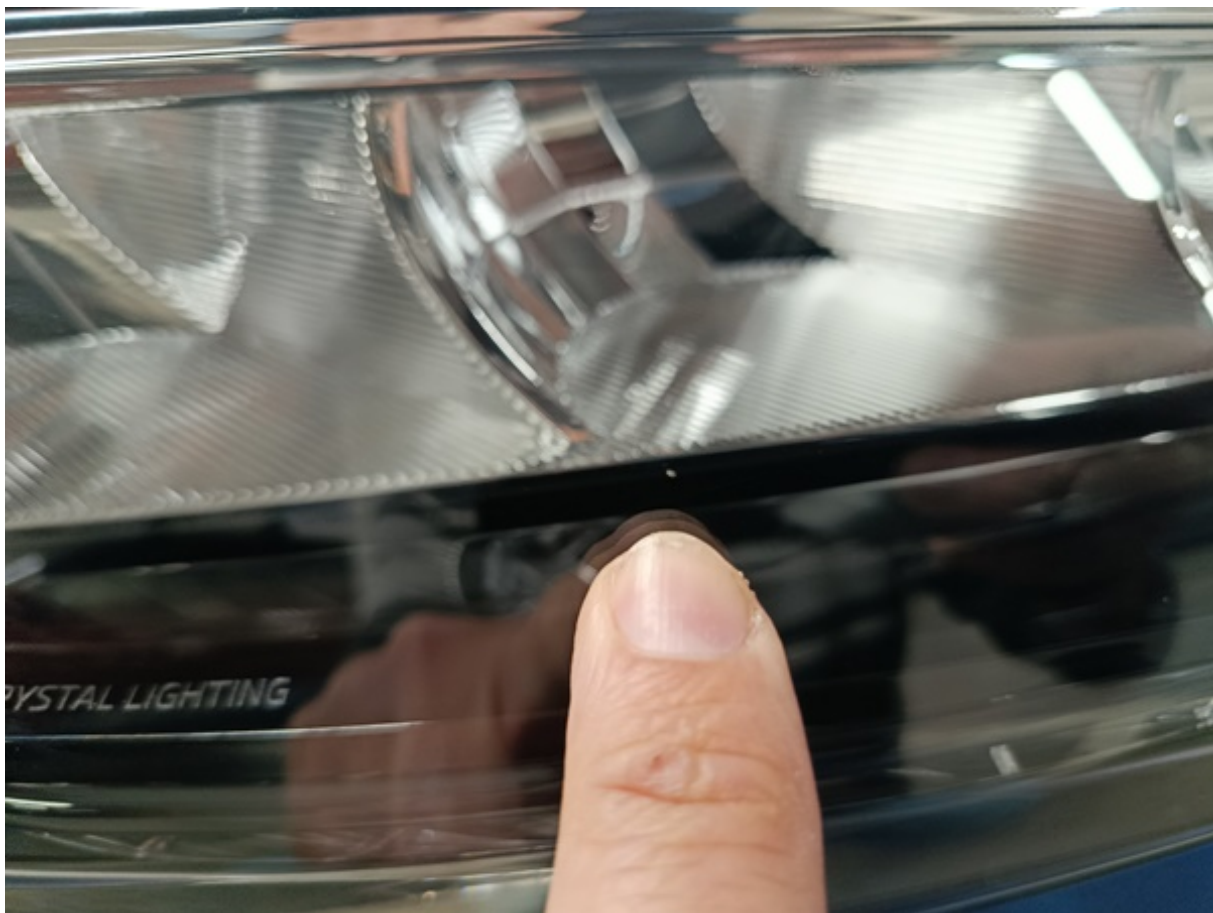
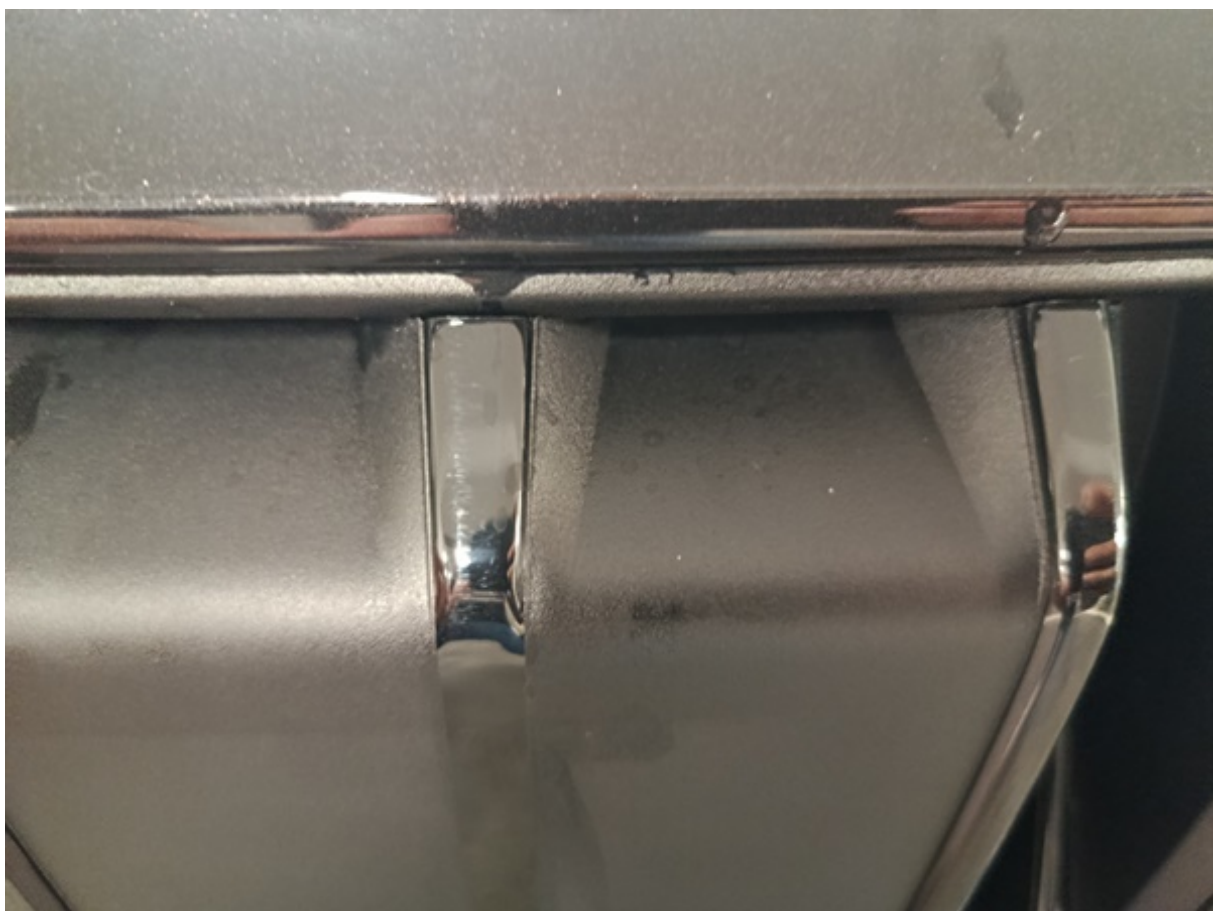
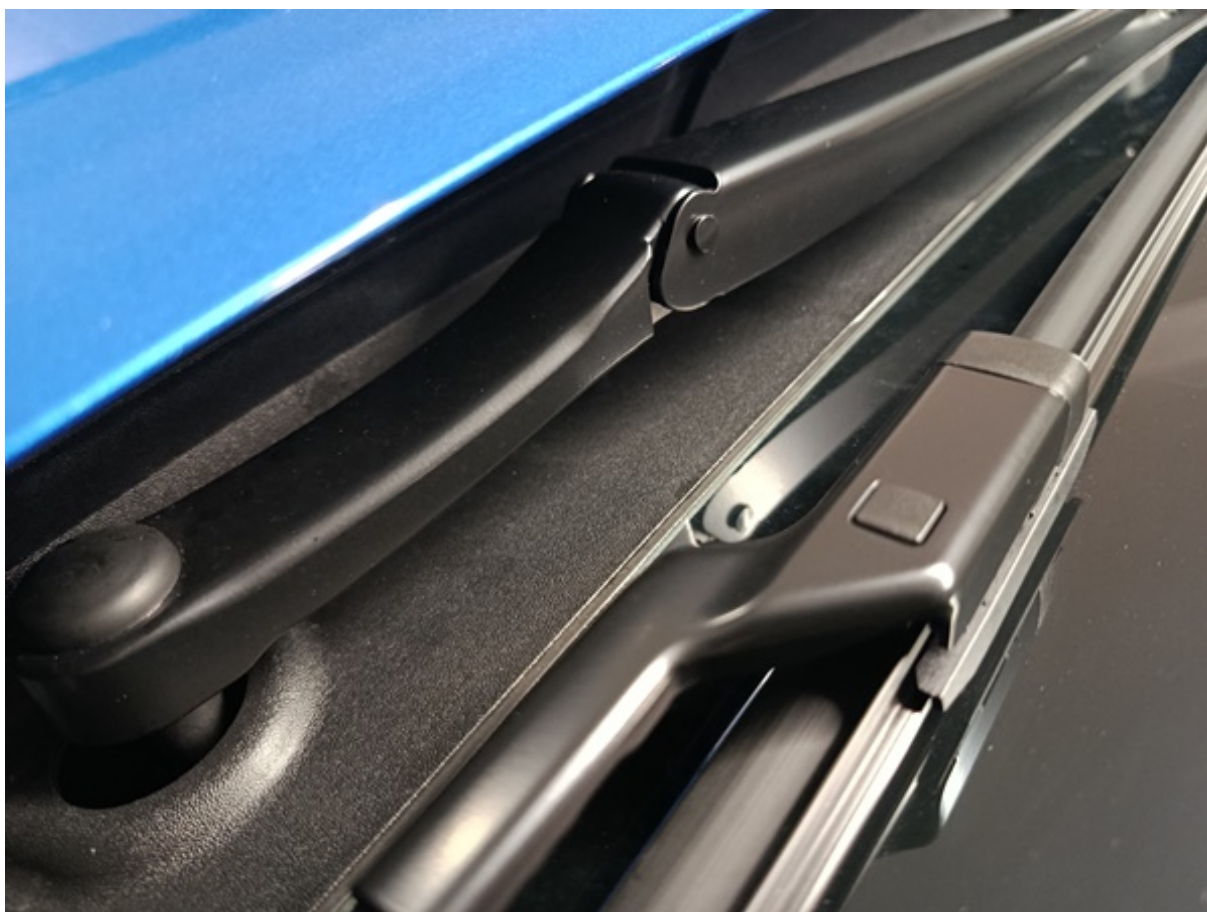
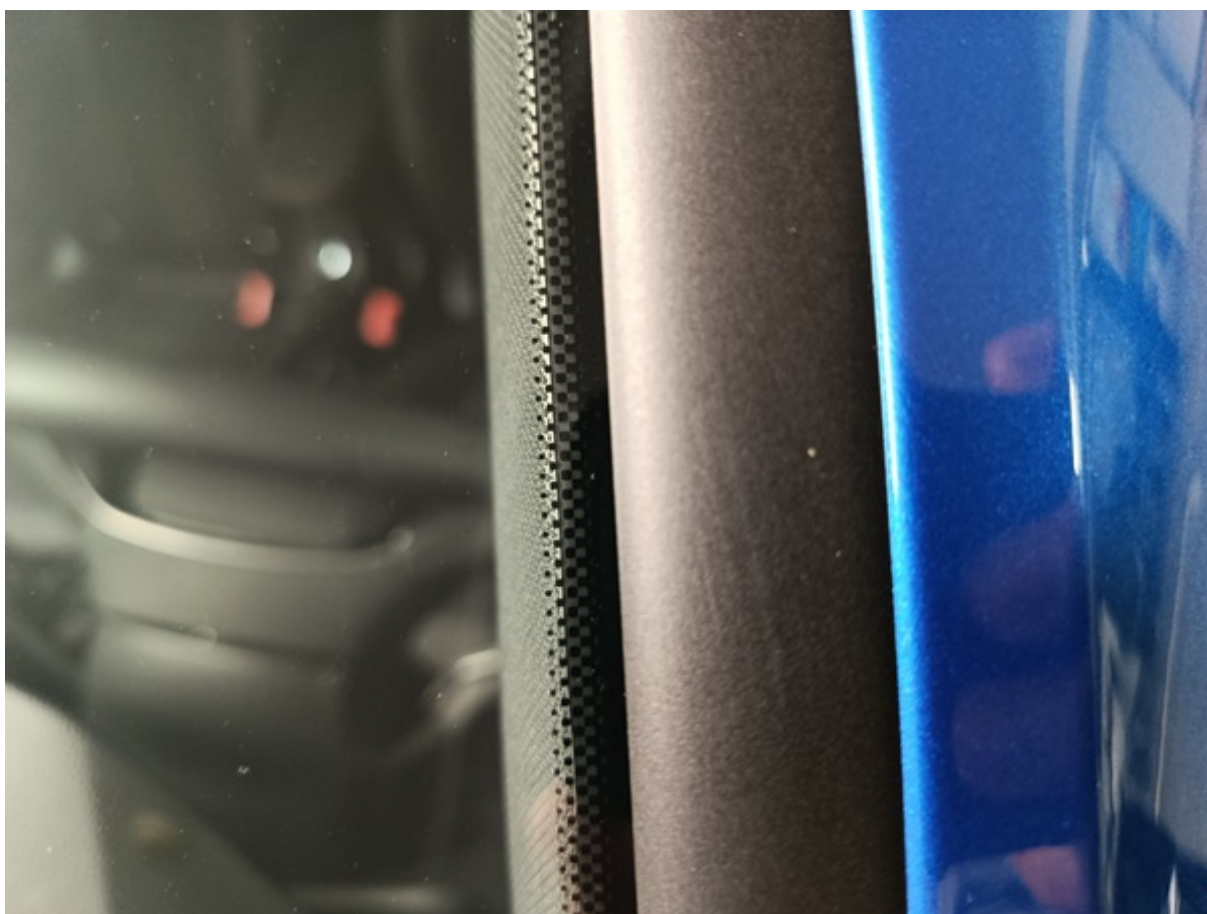
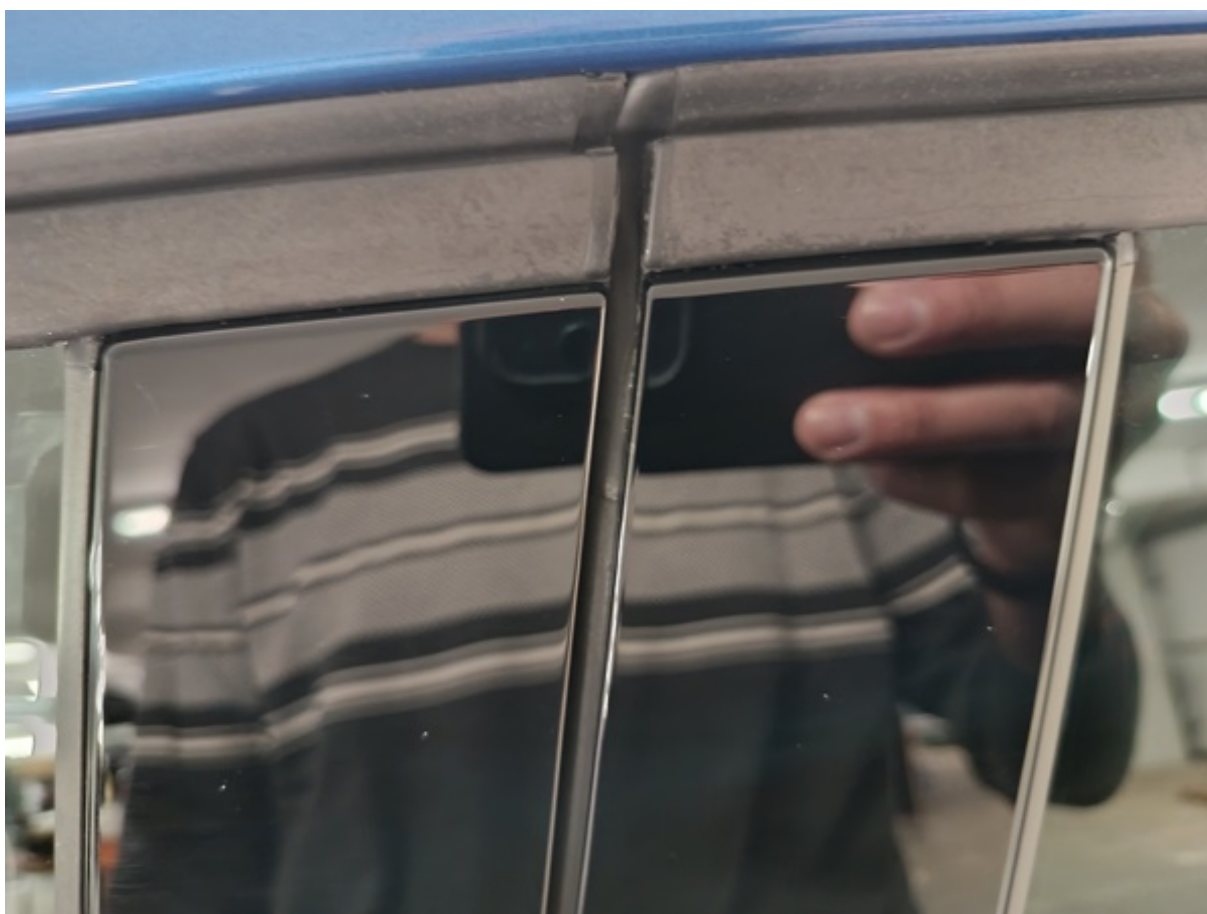
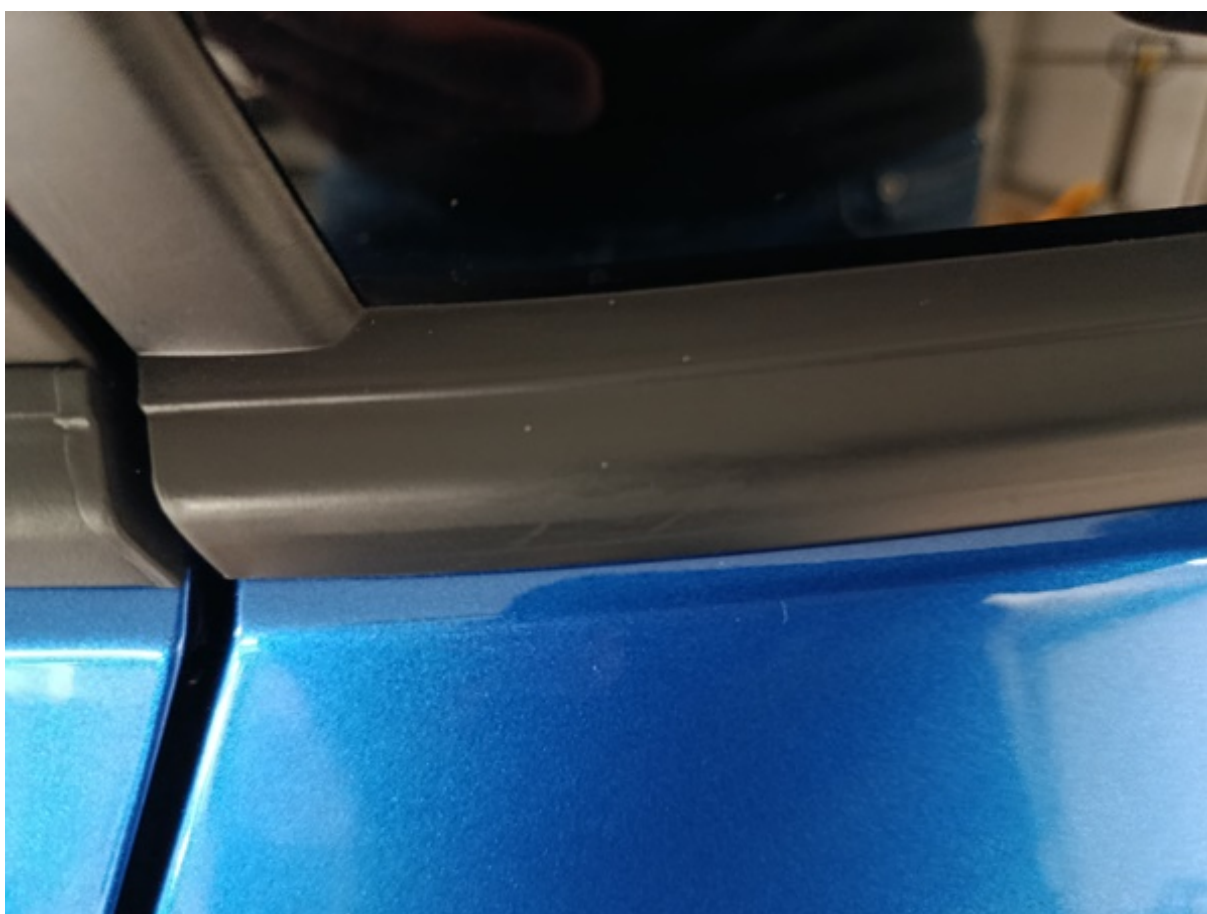
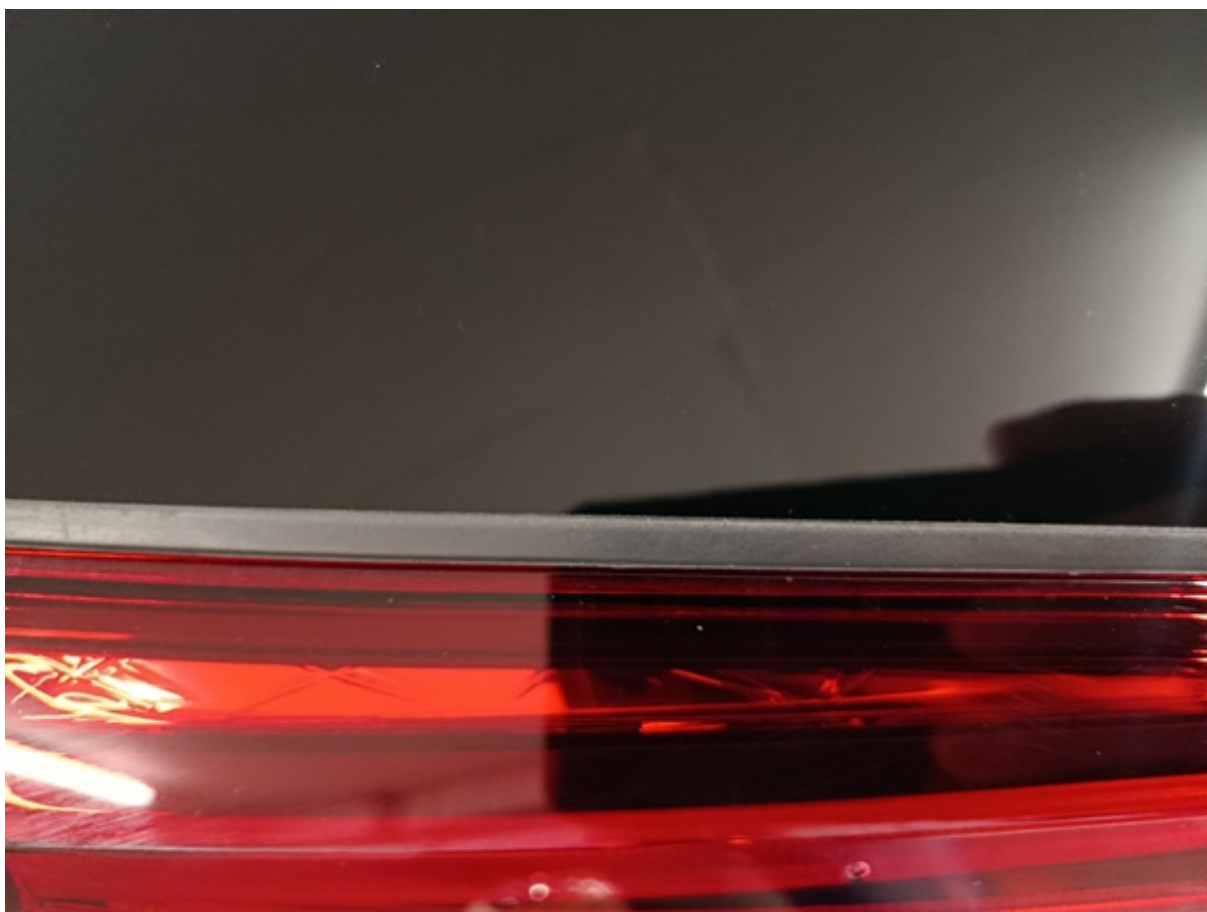
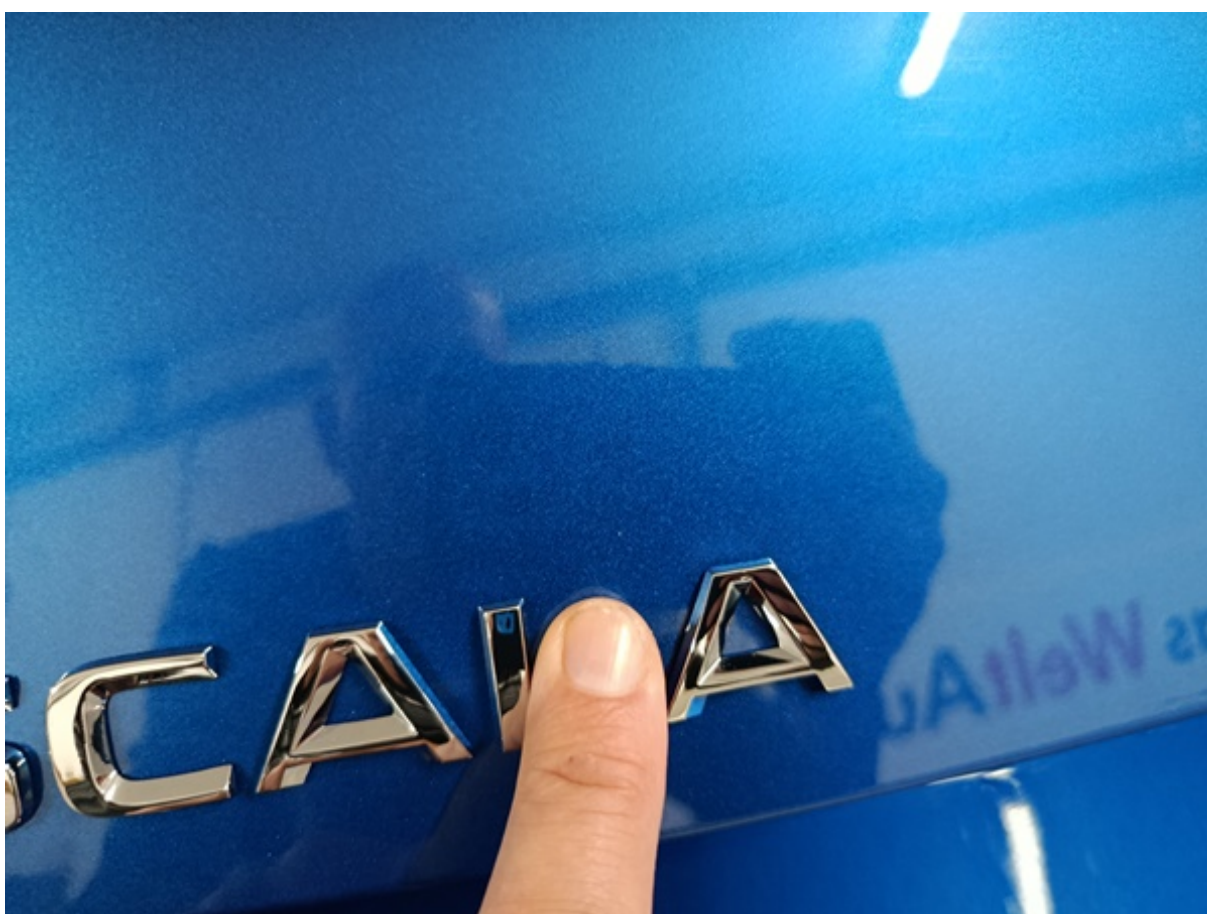
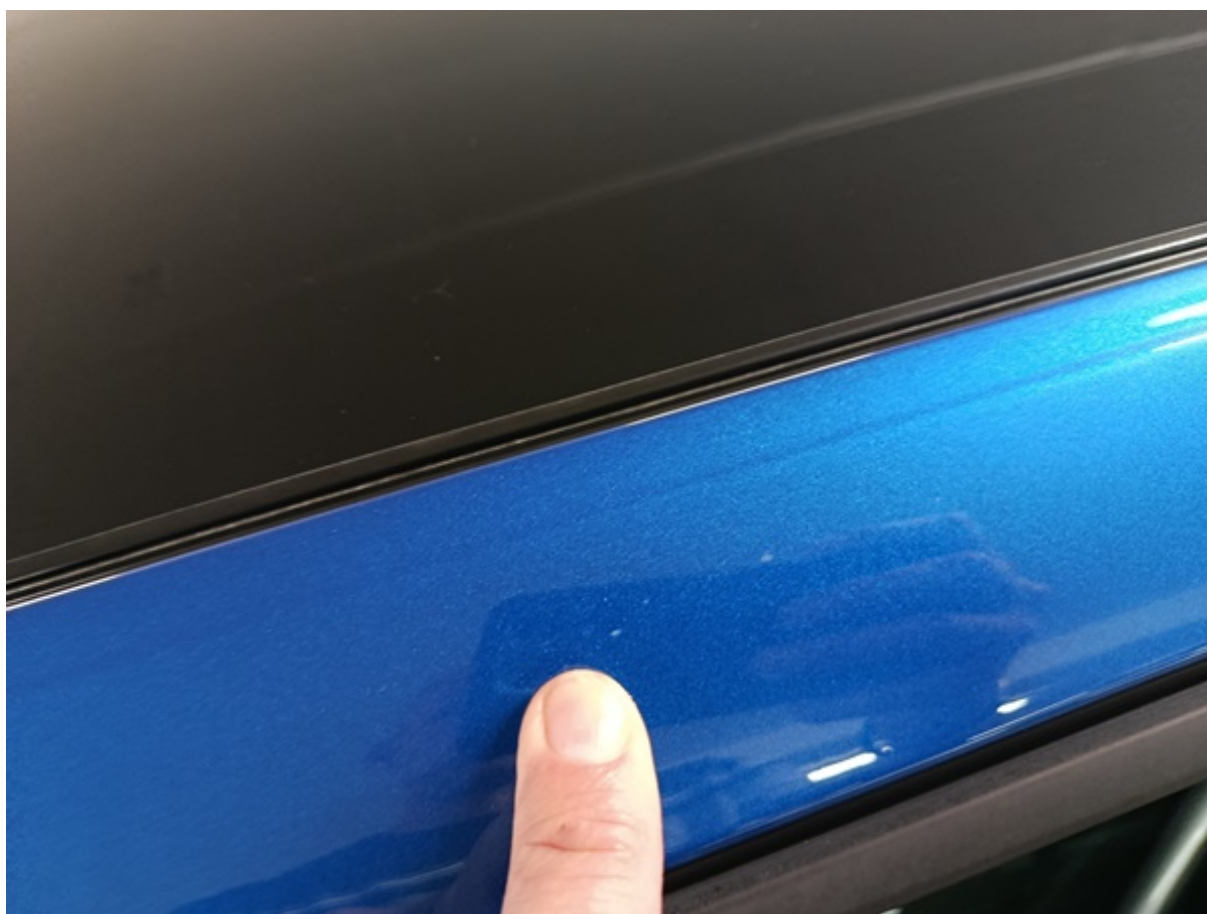
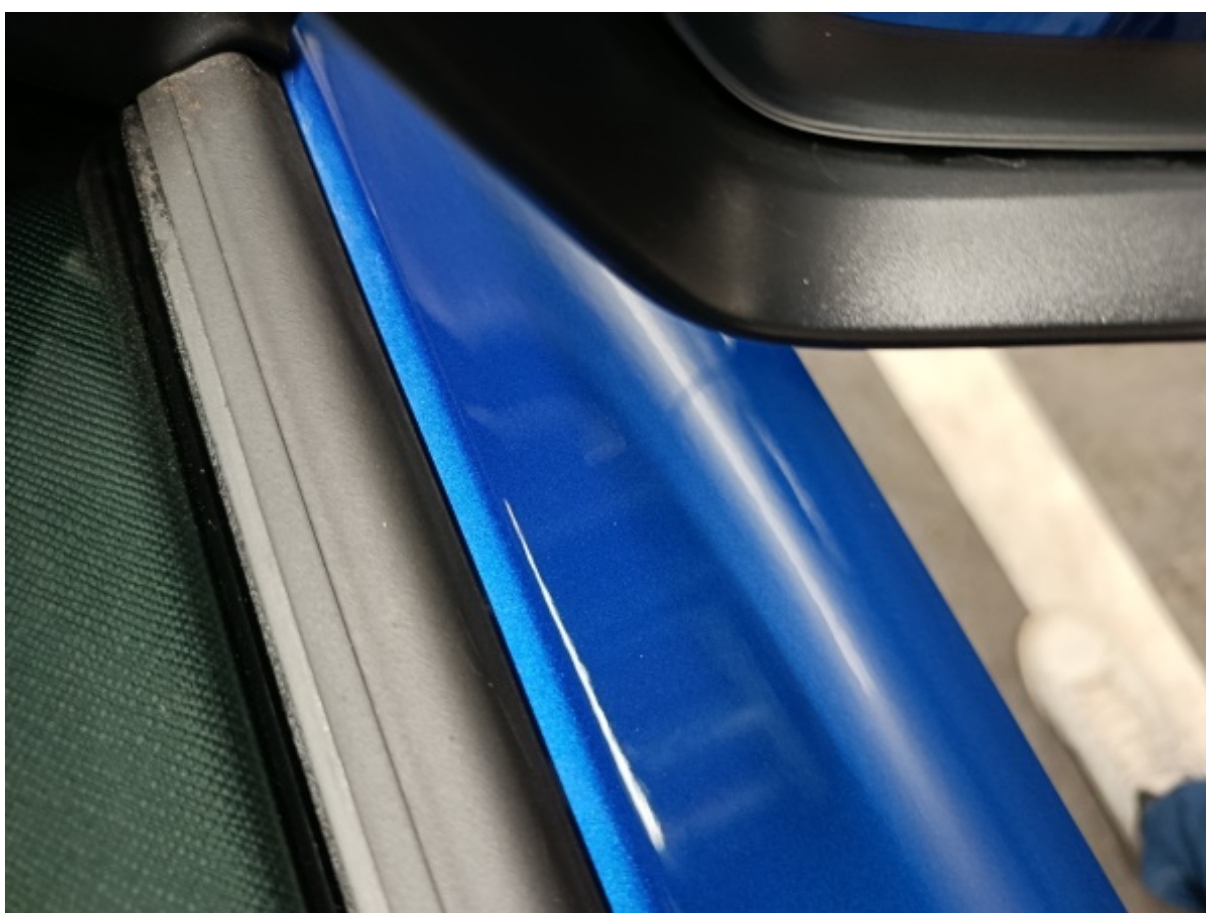
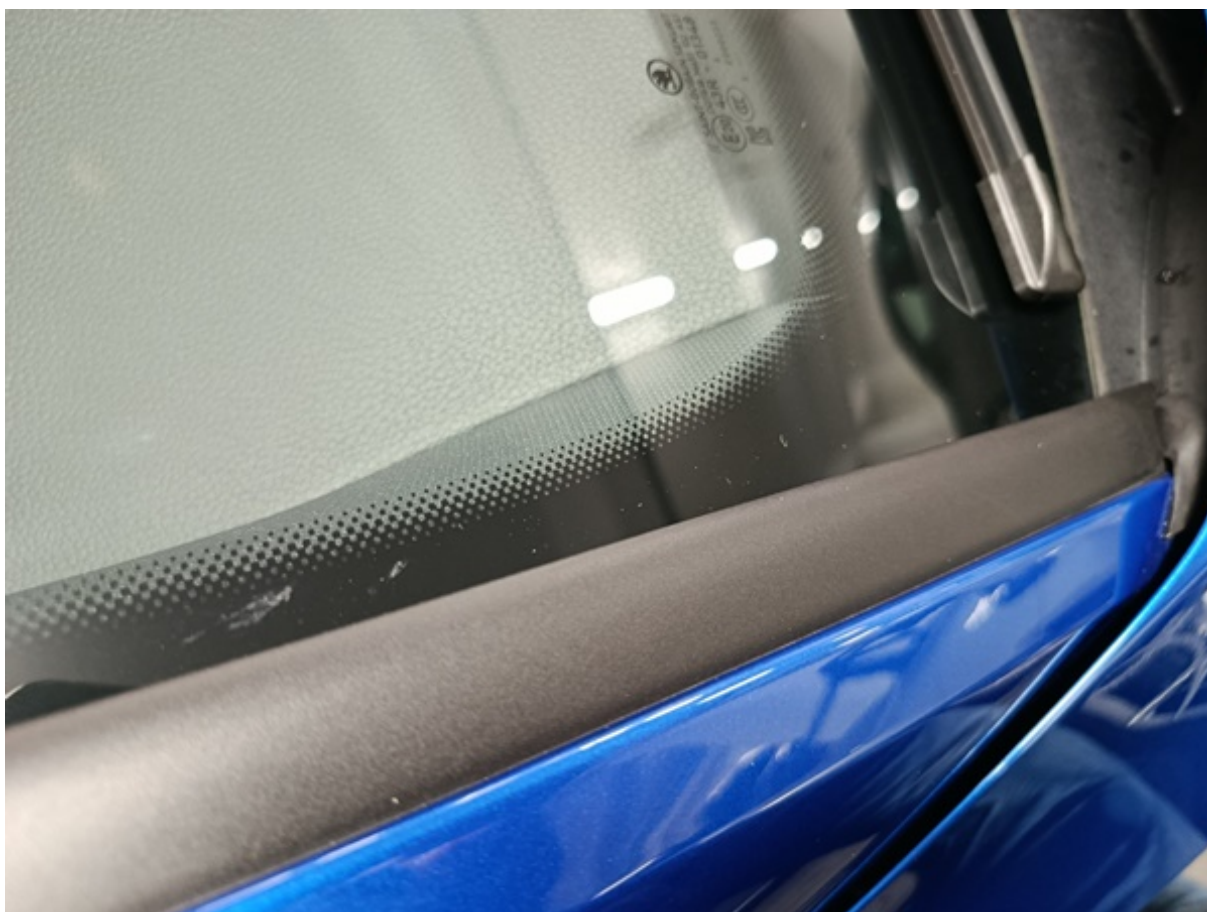
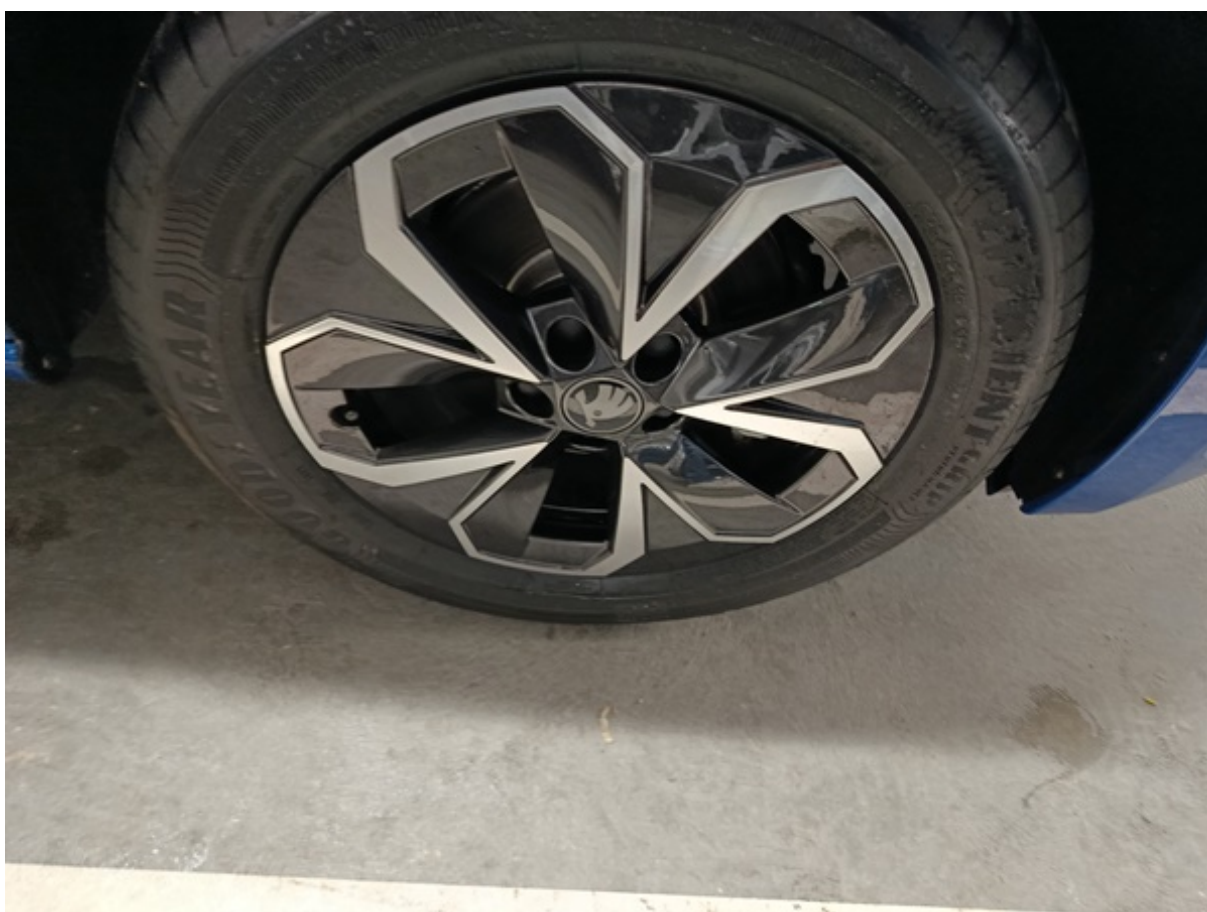
#### **4.3 Fotodokumentacija kontaminiranih površina bijelom bojom na vozilu**

Tijekom detaljnog pregleda predmetnog vozila utvrđena je kontaminacija česticama bijele boje na slijedećim vanjskim površinama vozila:

- sve lakirane površine
- sve staklene površine
- oba prednja i oba stražnja svjetla
- prednji i stražnji branici sa pripadajućim plastičnim rešetkama i lajsnama
- prednja maska
- svi plastični elementi i obloge
- gumene brtve oko stakla
- vanjski retrovizori
- antena na krovu
- brisači vjetrobranskog stakla
- brisač stražnjeg stakla
- alumijski naplatci
- vanjske ručice svih vrata
- amblem vozila

***Pregledom vozila pod rednim brojem 120 iz liste oštećenih vozila, Škoda Scala, broj šasije TMBER6NW1T3057385, je utvrđena sveobuhvatna kontaminacija kompletne vanjske površine vozila raspršenim česticama bijele boje. Prema definiranoj klasifikaciji kontaminiranosti dijelova vozila česticama bijele boje, predmetno vozilo bi spadalo u kategoriju K1 (blaga kontaminacija).***

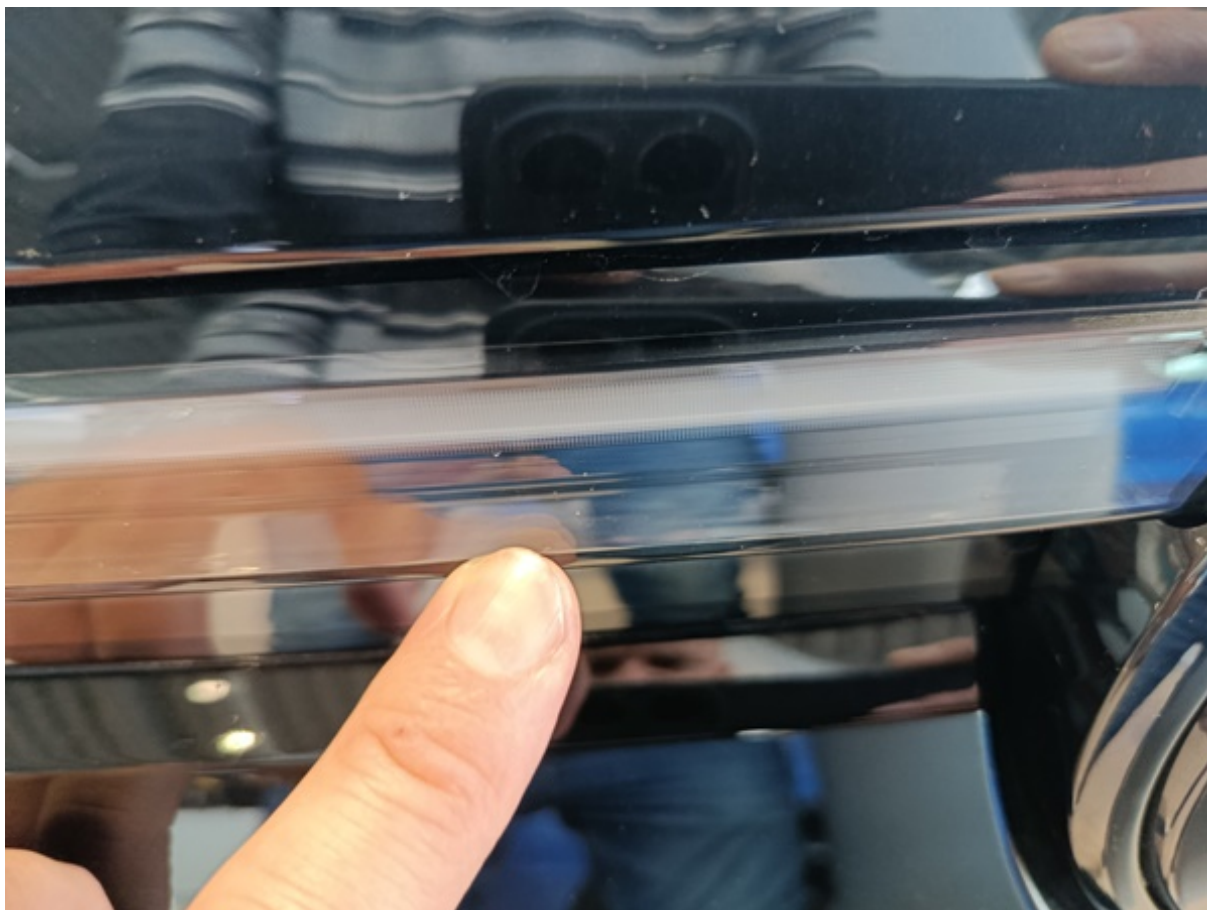
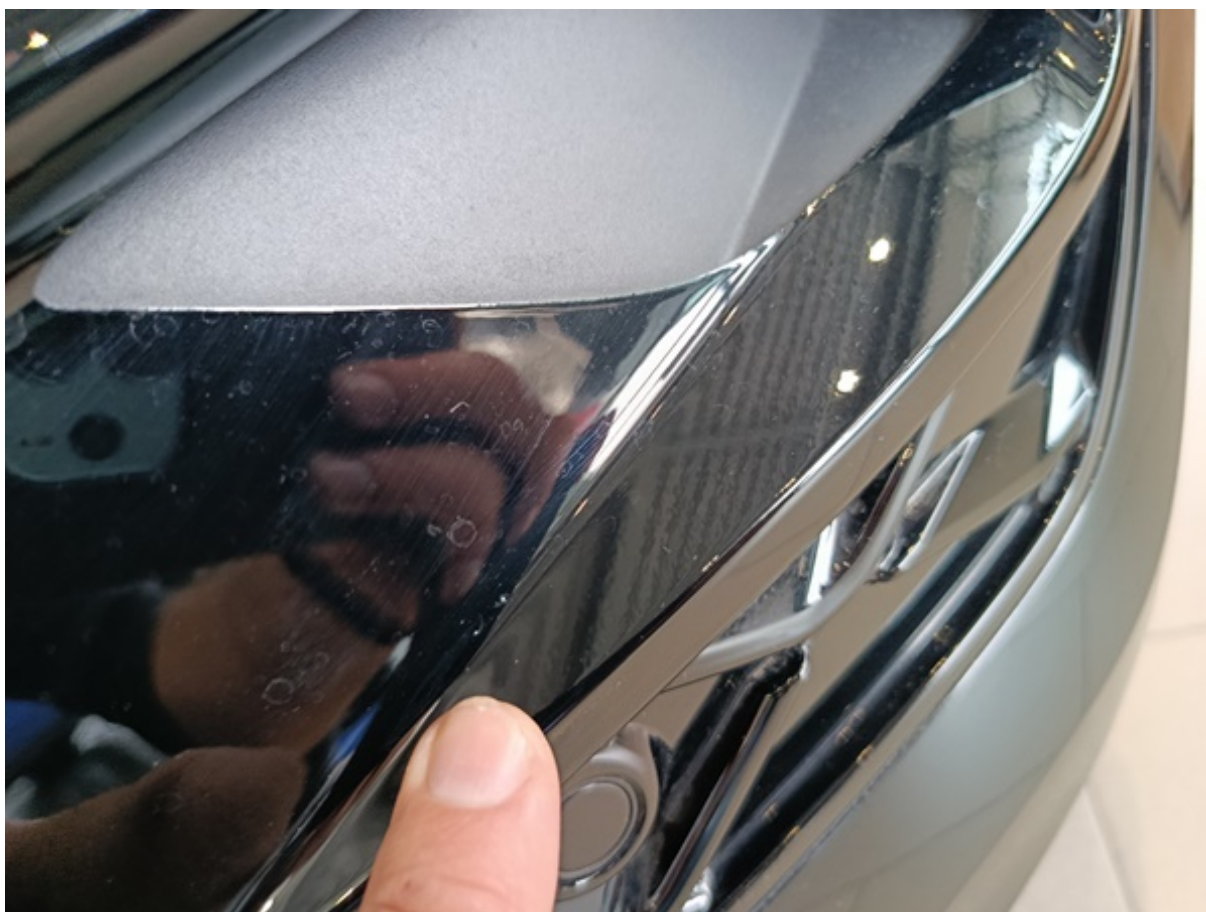
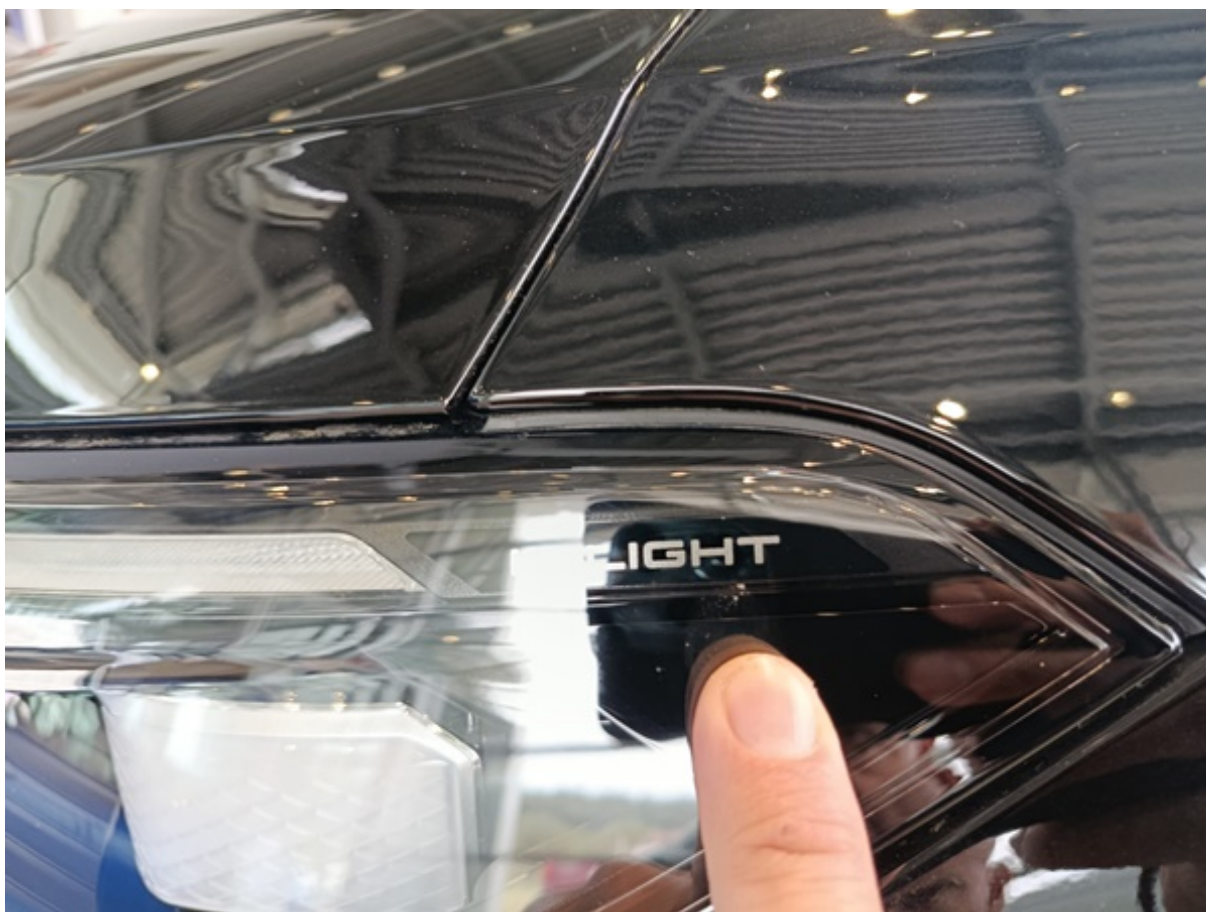
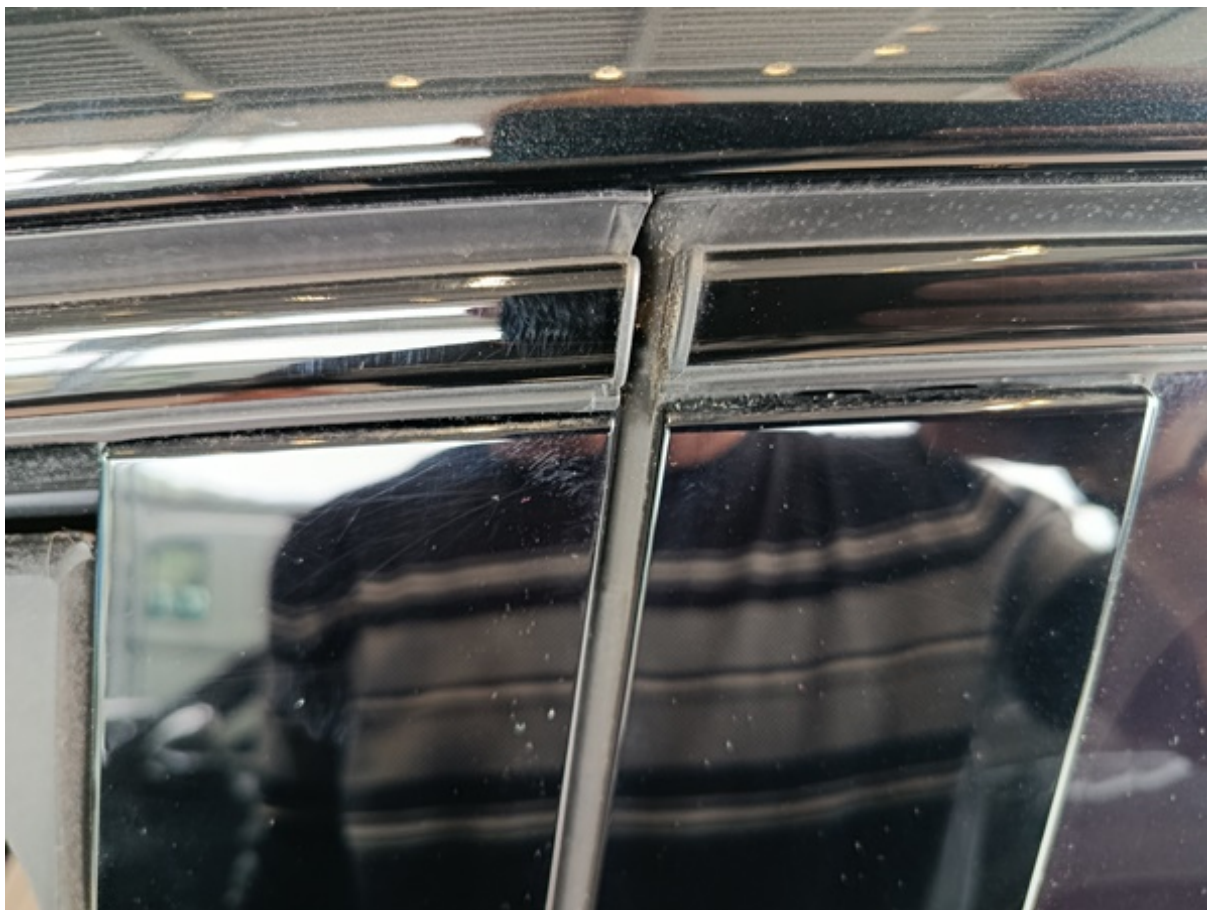
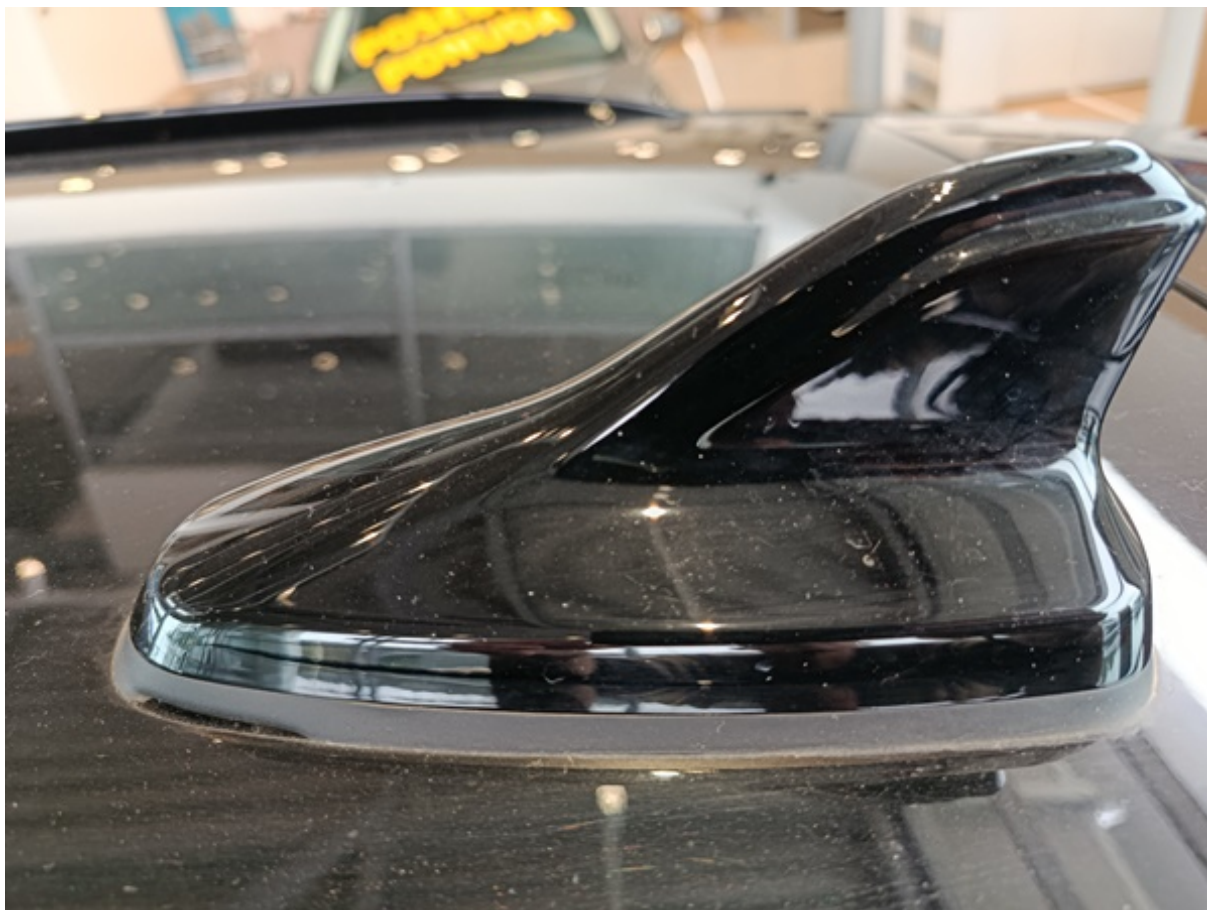
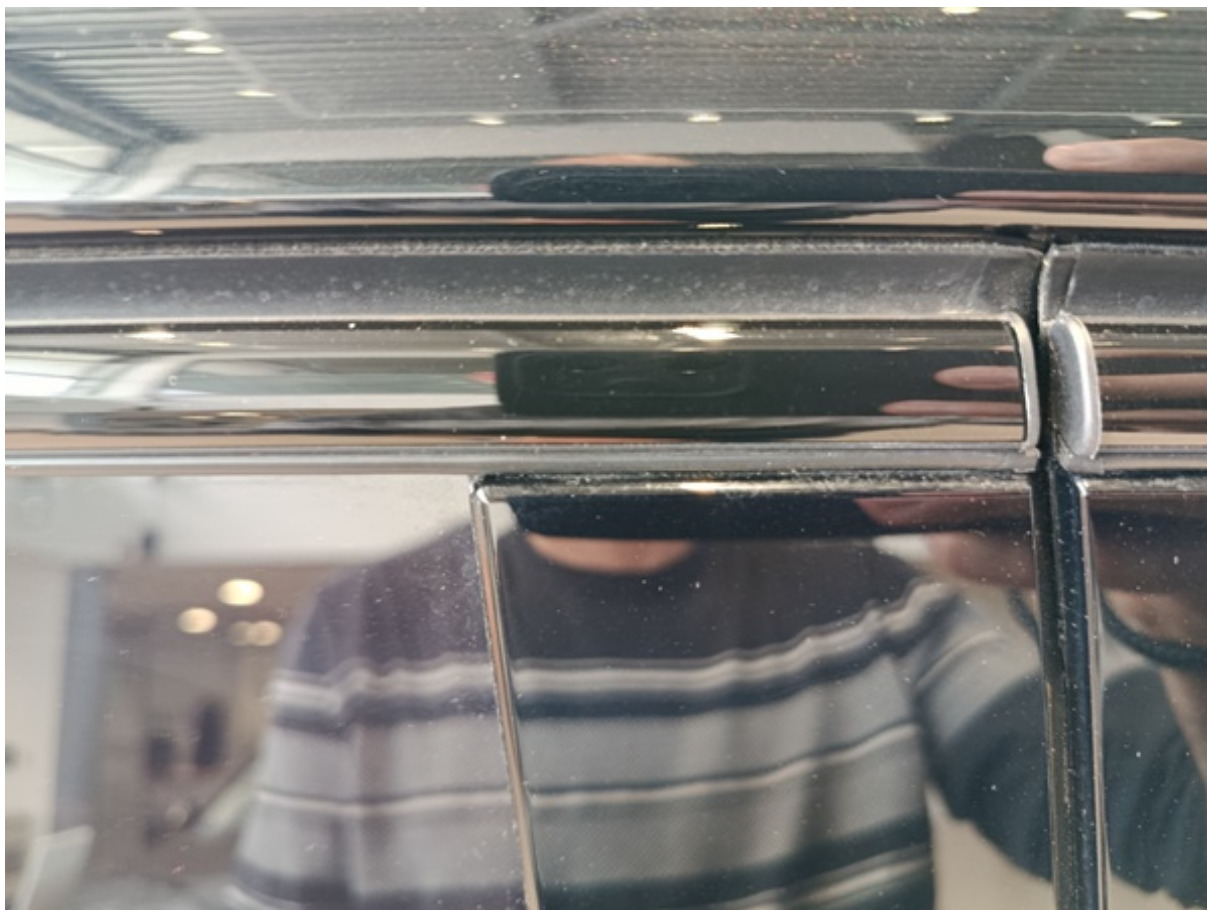
### **5.3 Fotodokumentacija kontaminiranih površina bijelom bojom na vozilu**

Tijekom detaljnog pregleda predmetnog vozila utvrđena je kontaminacija česticama bijele boje na slijedećim vanjskim površinama vozila:

***Pregledom vozila pod rednim brojem 100 iz liste oštećenih vozila, VW Tayron 2.0 TDI DSG 4M R-Line Plus , broj šasije WVGZZR44TW030770, je utvrđena sveobuhvatna kontaminacija kompletne vanjske površine vozila raspršenim česticama bijele boje. Prema definiranoj klasifikaciji kontaminiranosti dijelova vozila česticama bijele boje, predmetno vozilo bi spadalo u kategoriju K1 (blaga kontaminacija).***
