TRGOVAČKI SUD U PAZINU  
Dršćevka 1, Pazin  
OIB: 46543732715

Posl. broj: R1-63/2026

**NALAZ I MIŠLJENJE BR. 8**

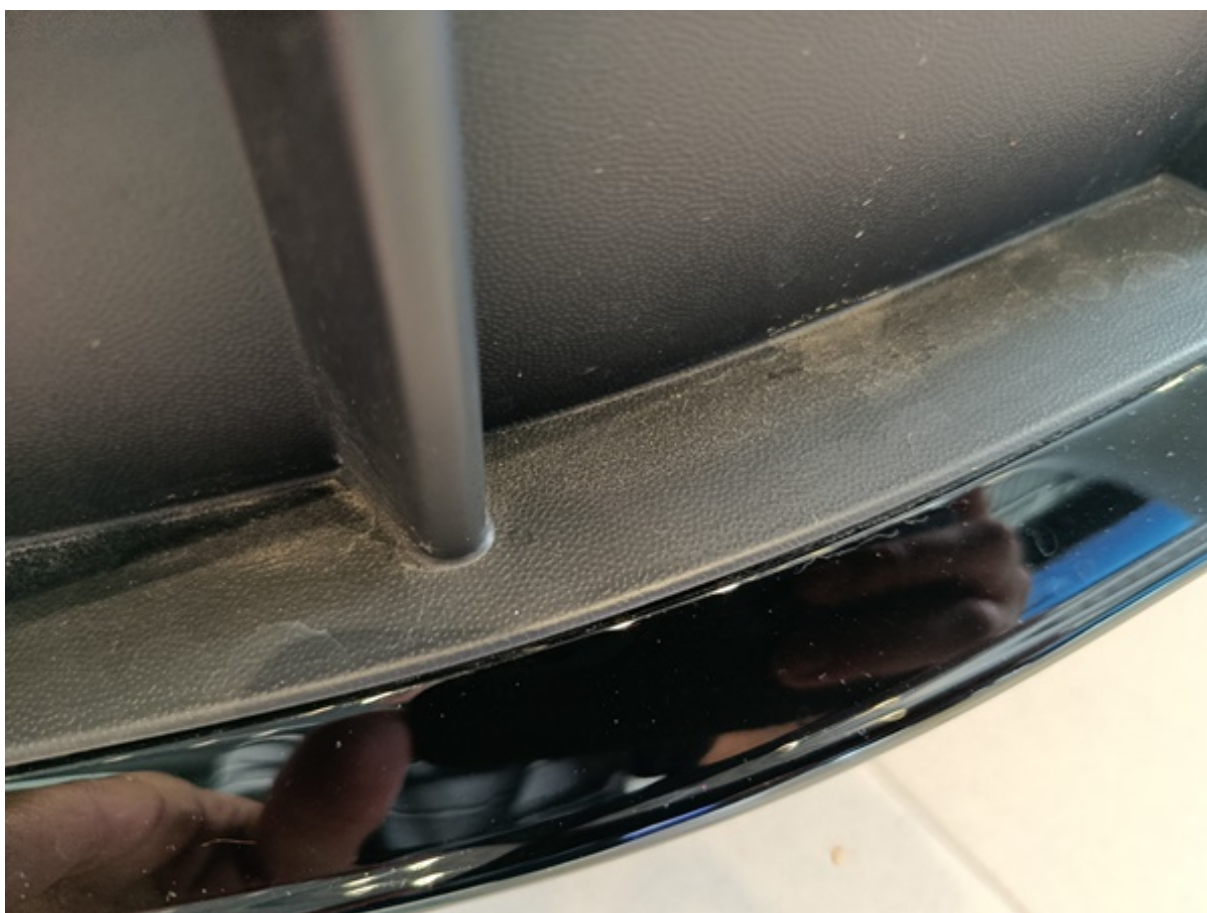
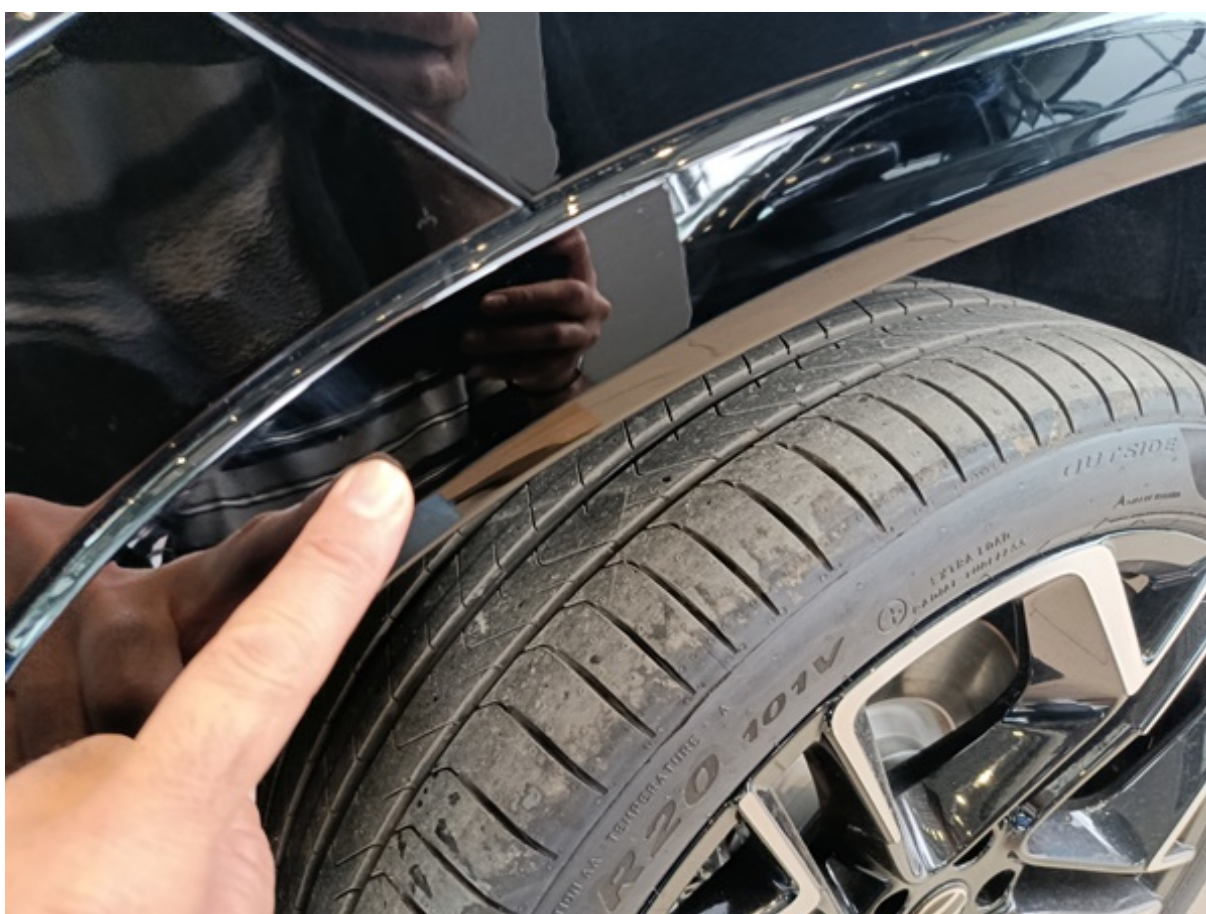
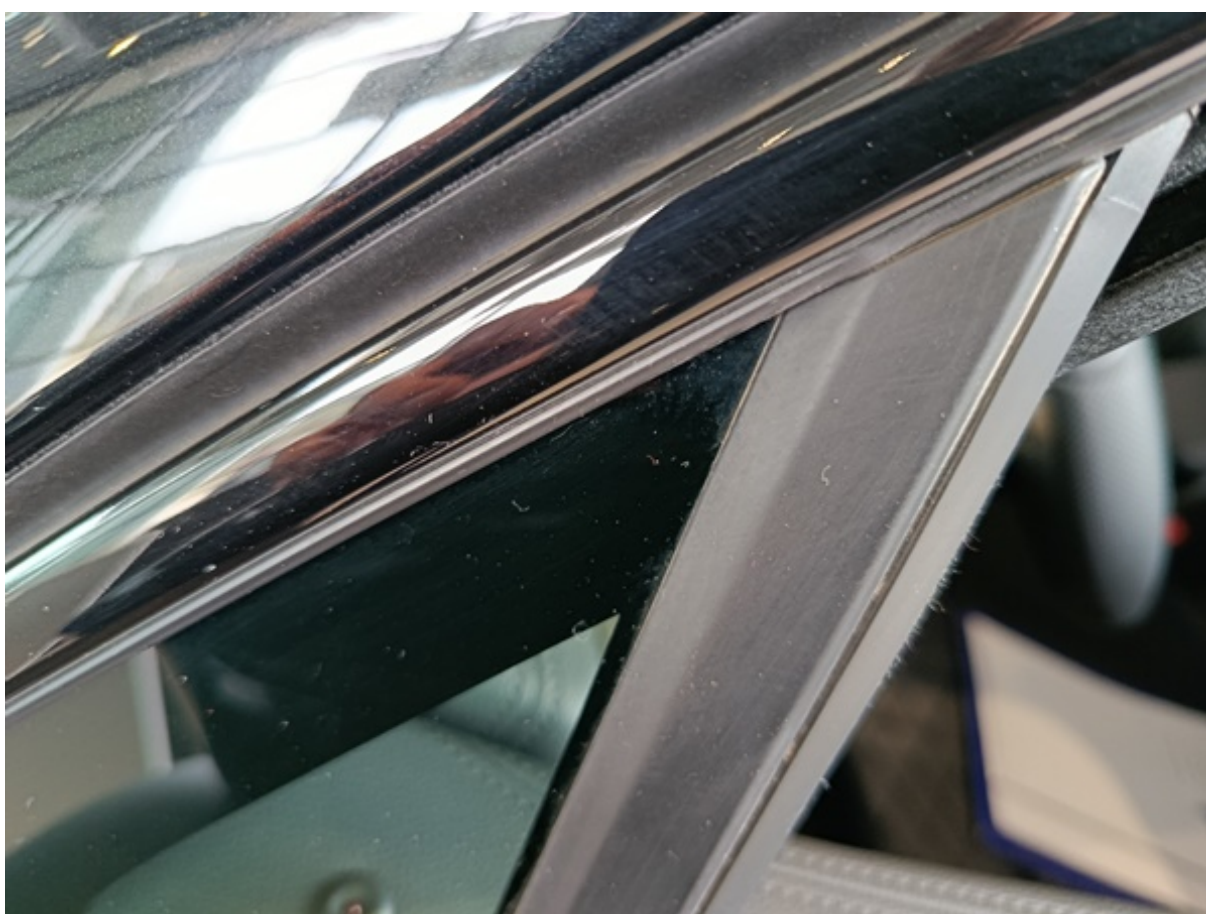
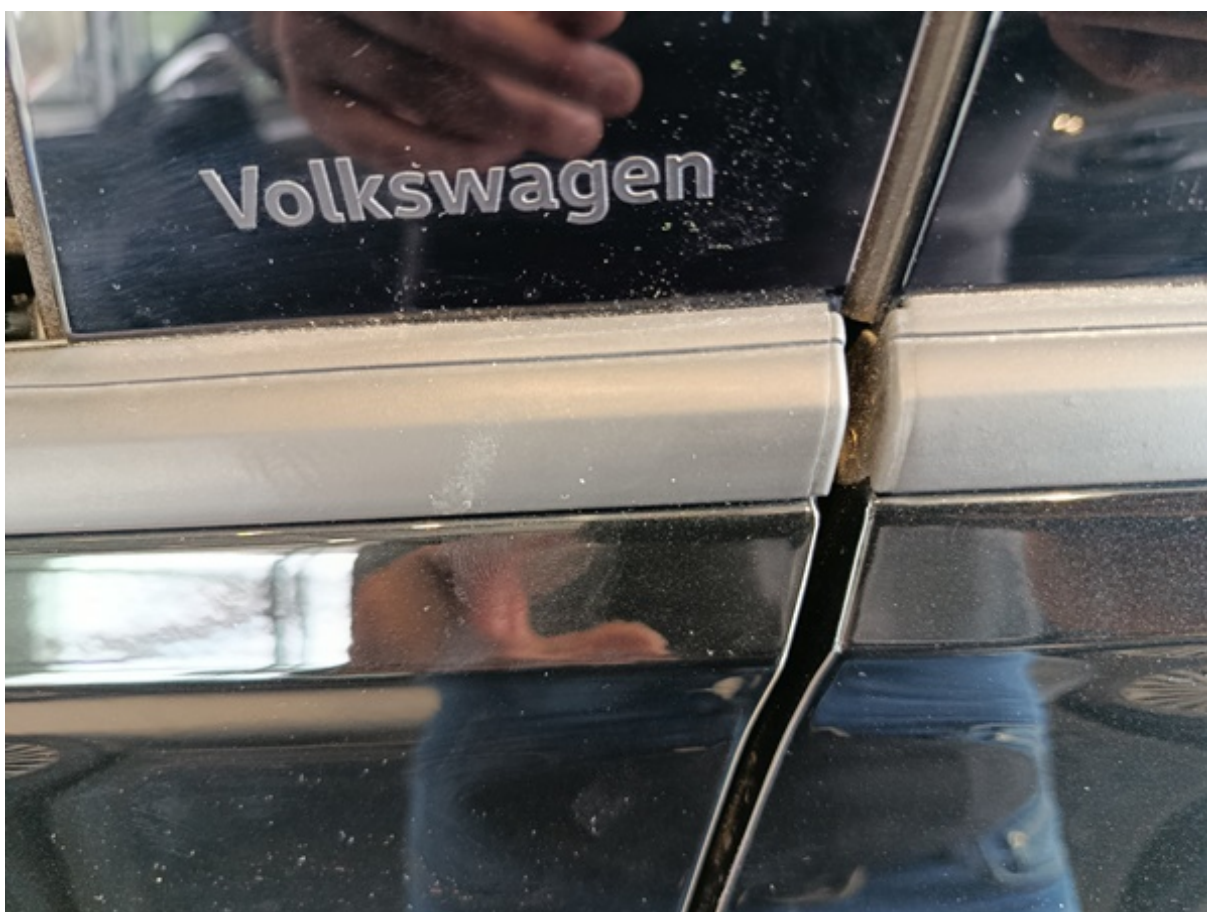
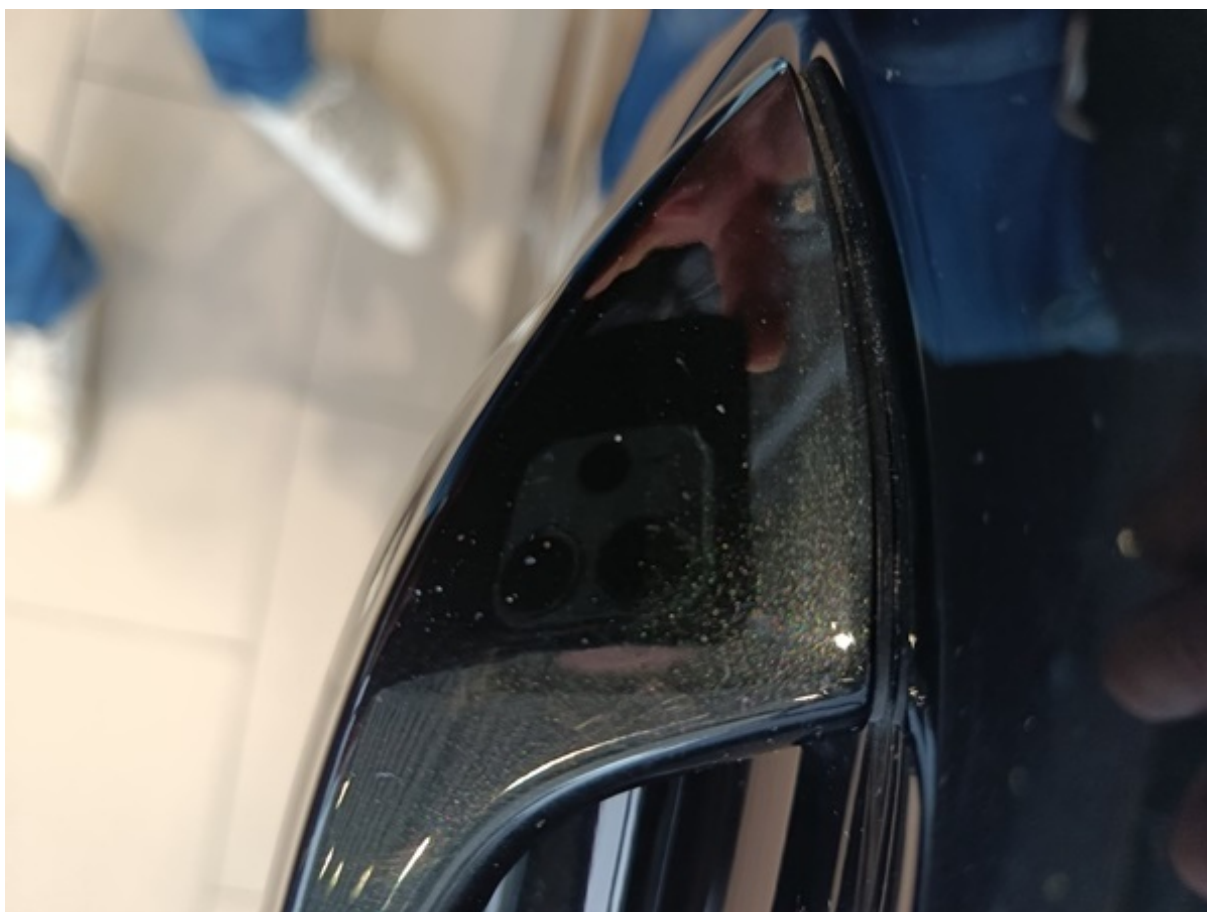
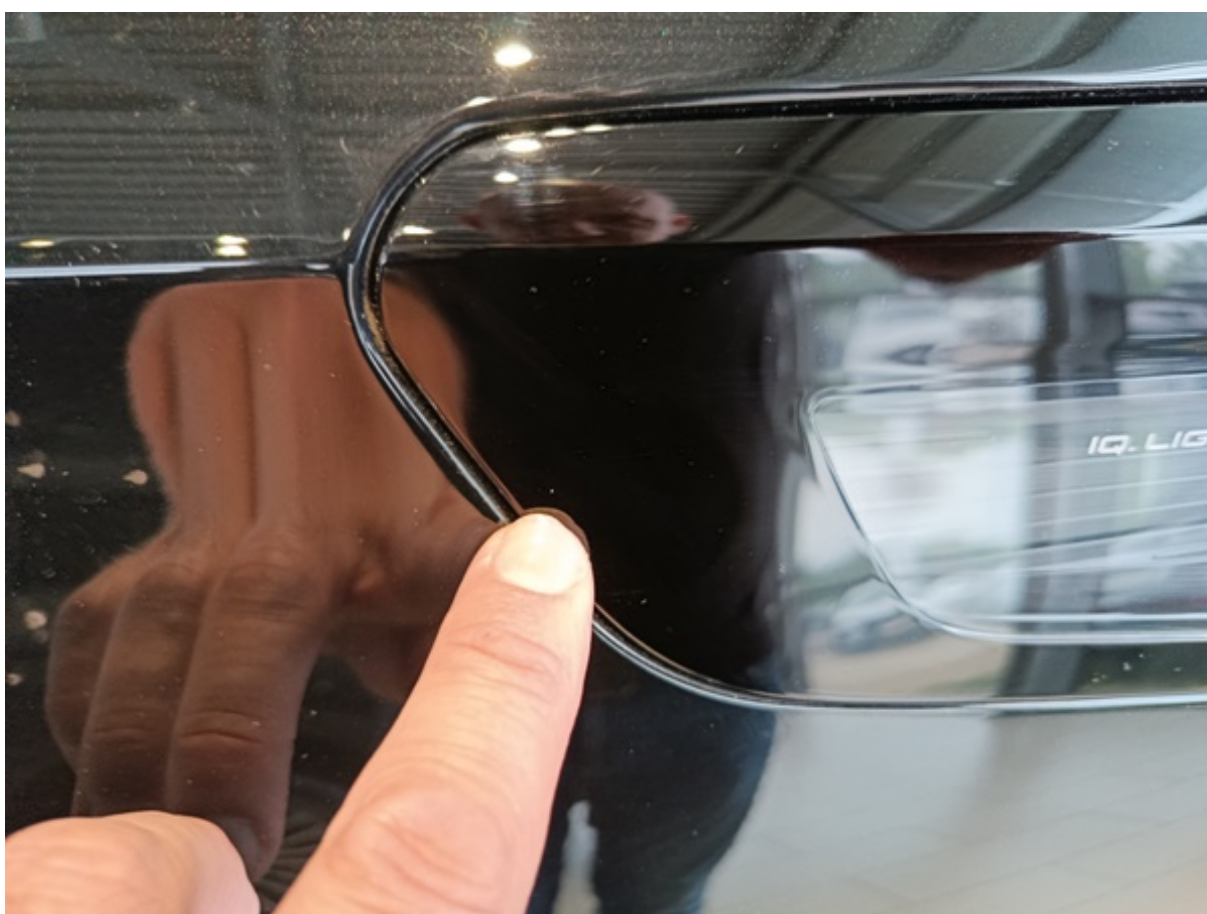
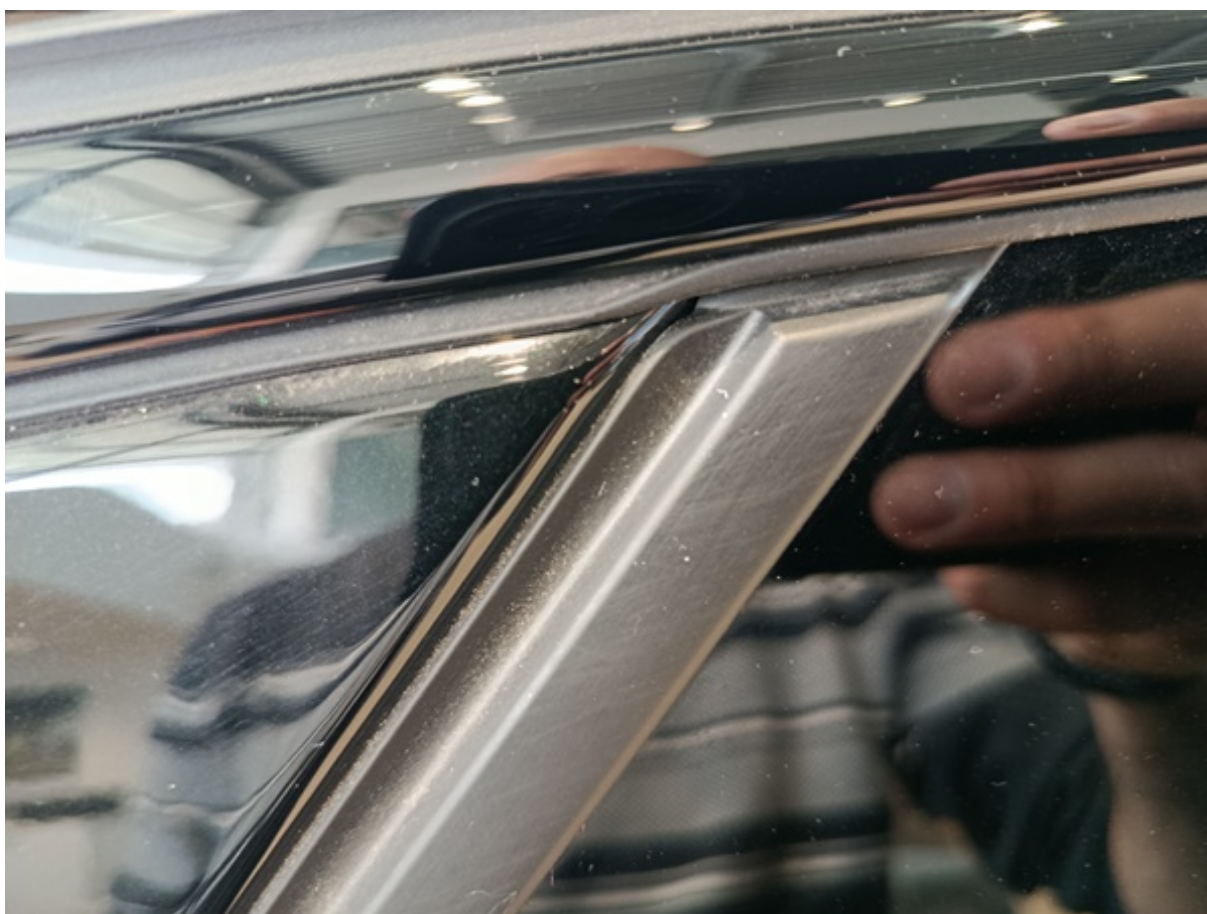
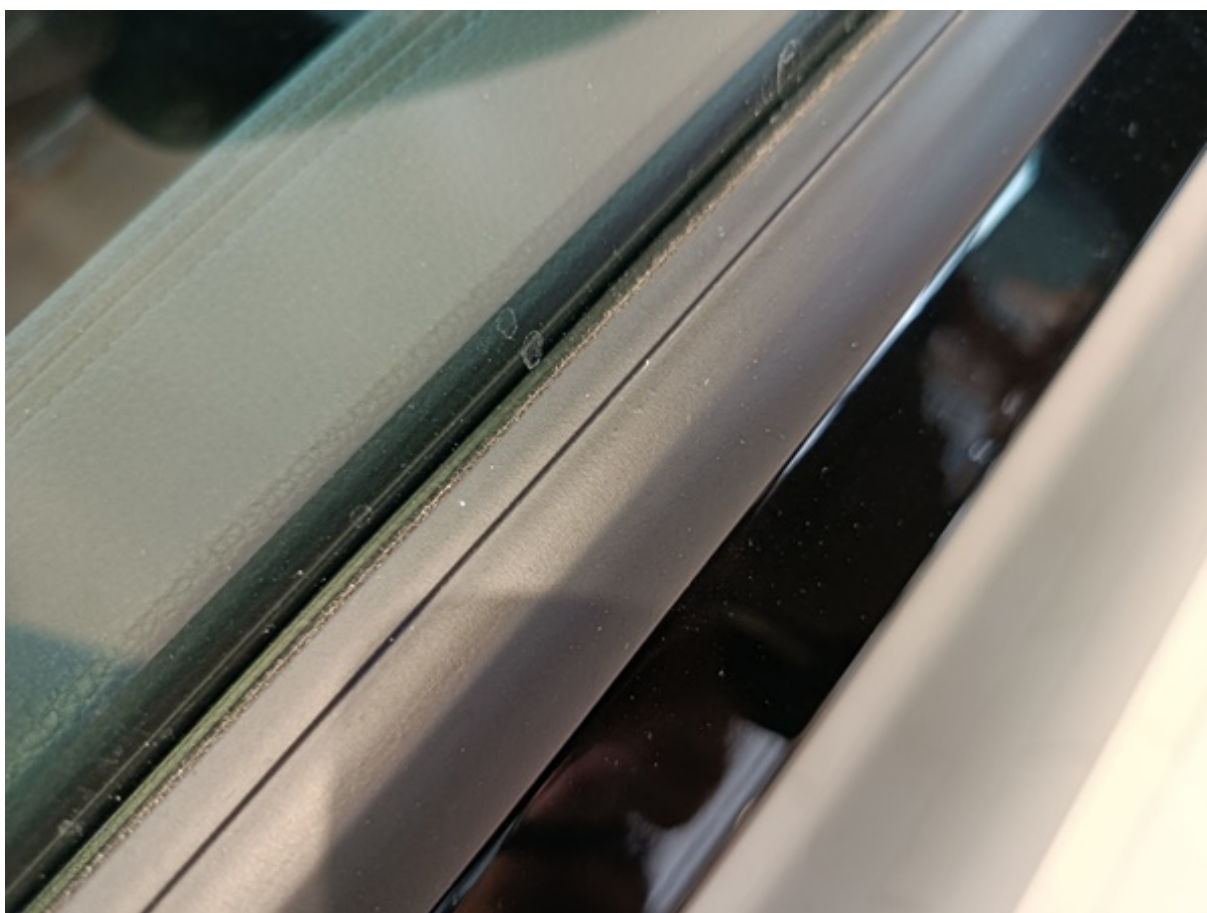
### **5.3 Fotodokumentacija kontaminiranih površina bijelom bojom na vozilu**

Tijekom detaljnog pregleda predmetnog vozila utvrđena je kontaminacija česticama bijele boje na slijedećim vanjskim površinama vozila:

- sve lakirane površine
- sve staklene površine
- oba prednja i oba stražnja svjetla
- prednji i stražnji branici sa pripadajućim plastičnim rešetkama i lajsnama
- prednja maska
- svi plastični elementi i obloge
- gumene brtve oko stakla
- vanjski retrovizori
- antena na krovu
- brisači vjetrobranskog stakla
- brisač stražnjeg stakla
- alumijski naplatci
- vanjske ručice svih vrata
- amblem vozila
- krovni nosači
- rubne lajsne blatobrana

***Pregledom vozila pod rednim brojem 100 iz liste oštećenih vozila, VW Tayron 2.0 TDI DSG 4M R-Line Plus , broj šasije WVGZZR44TW030770, je utvrđena sveobuhvatna kontaminacija kompletne vanjske površine vozila raspršenim česticama bijele boje. Prema definiranoj klasifikaciji kontaminiranosti dijelova vozila česticama bijele boje, predmetno vozilo bi spadalo u kategoriju K1 (blaga kontaminacija).***
