**BROJ ELABORATA: 15-26-RI-OD**

**NARUČITELJ: OPĆINSKI SUD U RIJECI**  
Žrtava fašizma 7  
51000 Rijeka  
Veza: poslovni broj R1-383/2025  
Predlagatelj: **GRAD RIJEKA, Korzo 16, Rijeka**  
Protustranka: **MAJA VELNIĆ, Uski prolaz 1, Rijeka**  
Radi: osiguranje dokaza

## NALAZ I MIŠLJENJE GRAĐEVINSKOG VJEŠTAKA

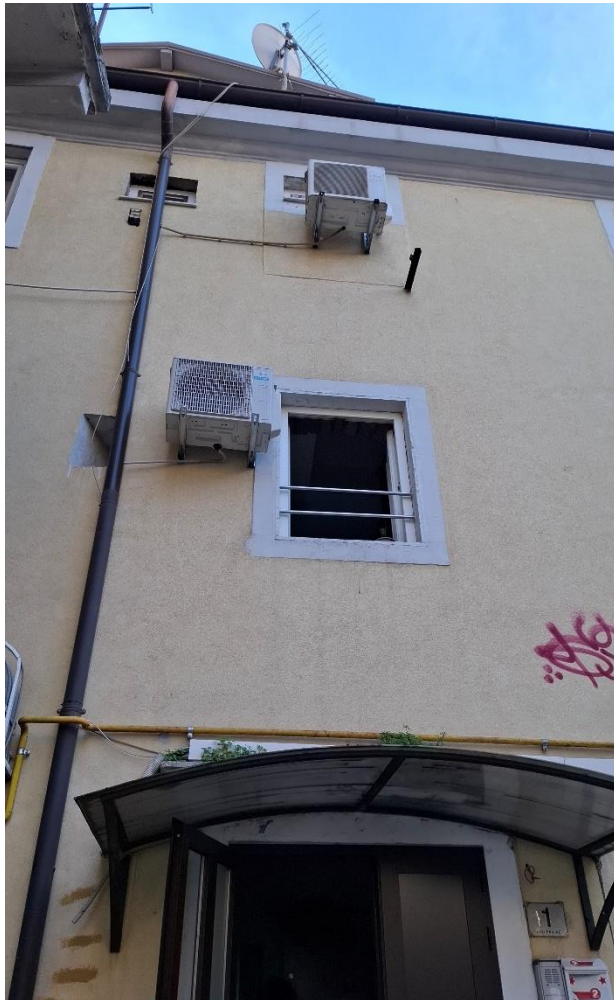
Slika 1.

Zatečeno stanje pročelja na poziciji unutarnjih oštećenja:

- na pročelju nema vidljivih oštećenja
- odvodi vanjskih klima jedinica izvedeni nadžbukno sa ispustom u vertikalnu cijev oluka

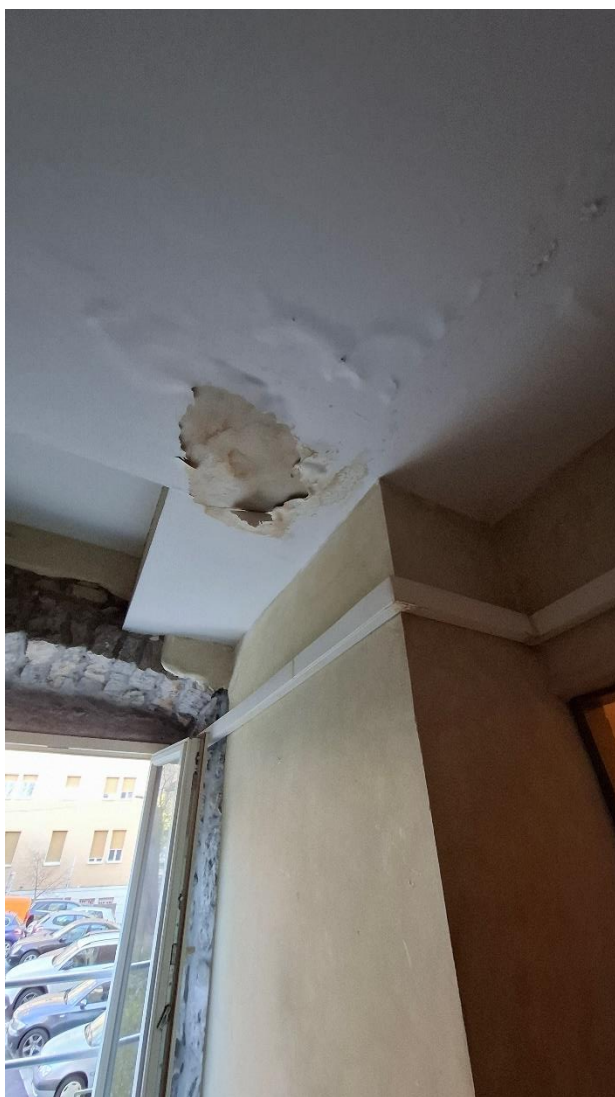
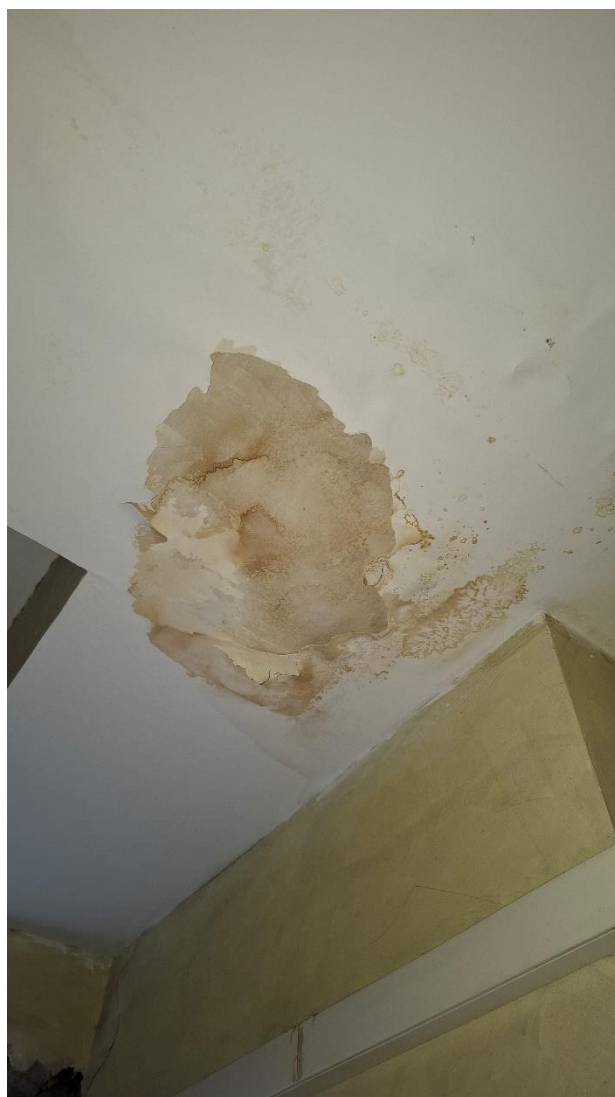
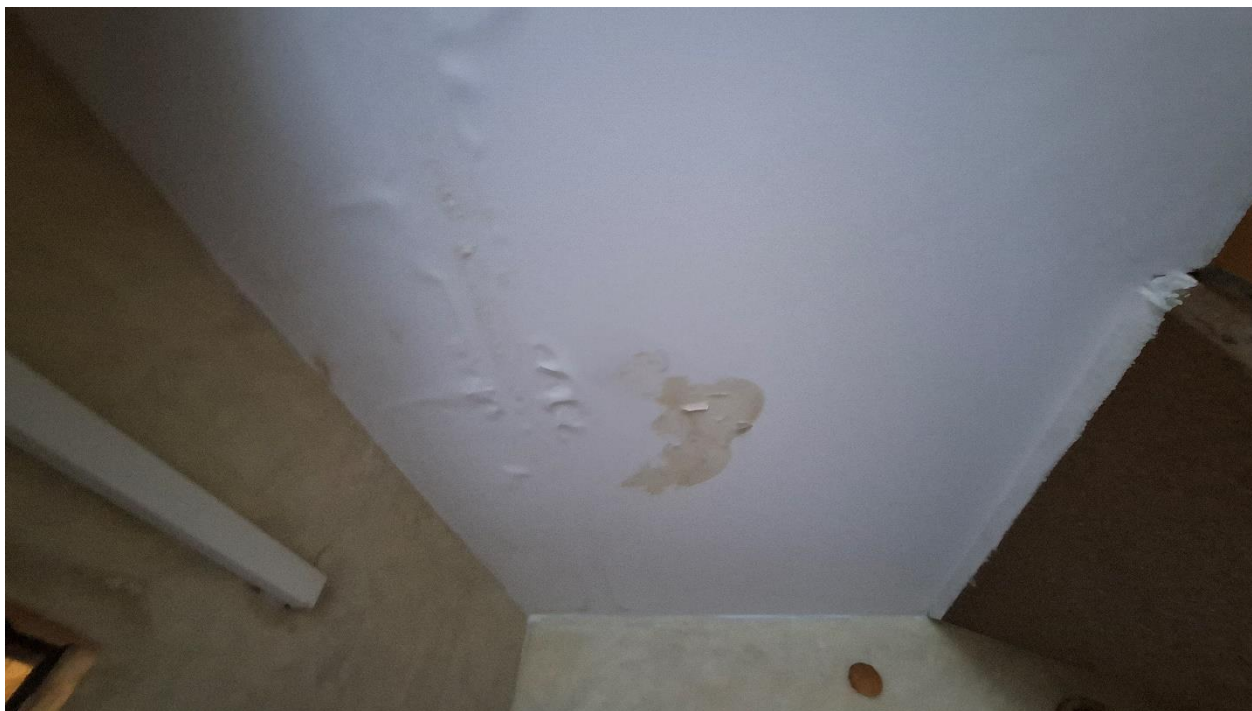
## STROP STUBIŠTA 1. KAT

- vidljiva su znatna oštećenja na stropu stubišta 1. kata u vidu fleka od prodora vode, odvajanja boje i gleta te ljuštenja i otpadanja istih (Slike 2.-5.)

- stanje međukatne nosive konstrukcije nedostupno na uvid
- na katu iznad ovih oštećenja nalaze se dva stana, nisu označeni brojevima stoga će se definirati, kao i u zapisniku sa očevida, kao zapadni i istočni

- oštećenja su utvrđena na cijeloj površini stropa stubišta etaže 1. kata, na ovoj etaži nalazi se stan predlagatelja koji koristi Dragica Ćuk (Slike 2.-5.)

- iznad ovih utvrđenih oštećenja na 2.katu nalazi se kupaonica sa wc-om zapadnog stana, korisnik stana Medžid Osmani, kupaonica je detaljnije opisana i prikazana u nastavku pod točkom 2.5

Uzevši u obzir vrstu i poziciju oštećenja utvrđenih očevidom (strop 1. kat stubište i strop i zid stana na 1. katu), kao i izvođenjem dokaznih radnji na očevidu (puštanje vode u tušu kupaoone zapadnog stana na 2. katu), kada je utvrđen prodor vode kroz zid koji odvaja kupaoonicu tj. tuš i zajedničko stubište, mišljenja sam da je uzrok prodora vode u stan predlagatelja instalacija odvoda vode cijele kupaoone zapadnog stana na 2. katu. Osim toga, postoji mogućnost da je dodatno problem i u hidroizolaciji podova i zidova navedene kupaoone no tu činjenicu se nije moglo utvrditi prilikom očevida obzirom su podovi i zidovi obloženi keramikom.

Prije bilo kakve sanacije nastalih oštećenja potrebno je izvršiti inspekcijski pregled kamerom kompletne instalacije kupaoonice zapadnog stana na 2.katu. Nakon utvrđenja stanja instalacije moći će se planirati način i vrsta sanacije ili eventualna potreba za dodatnim detektiranjem uzroka. Bilo kakva sanacija nastalih oštećenja bez uklanjanja uzroka neće riješiti nastalu situaciju.

Utvrđene površine na kojima su vidljiva oštećenja u zajedničkom hodniku:

- strop  $2,55 \times 3,40 = 8,67 \text{ m}^2$

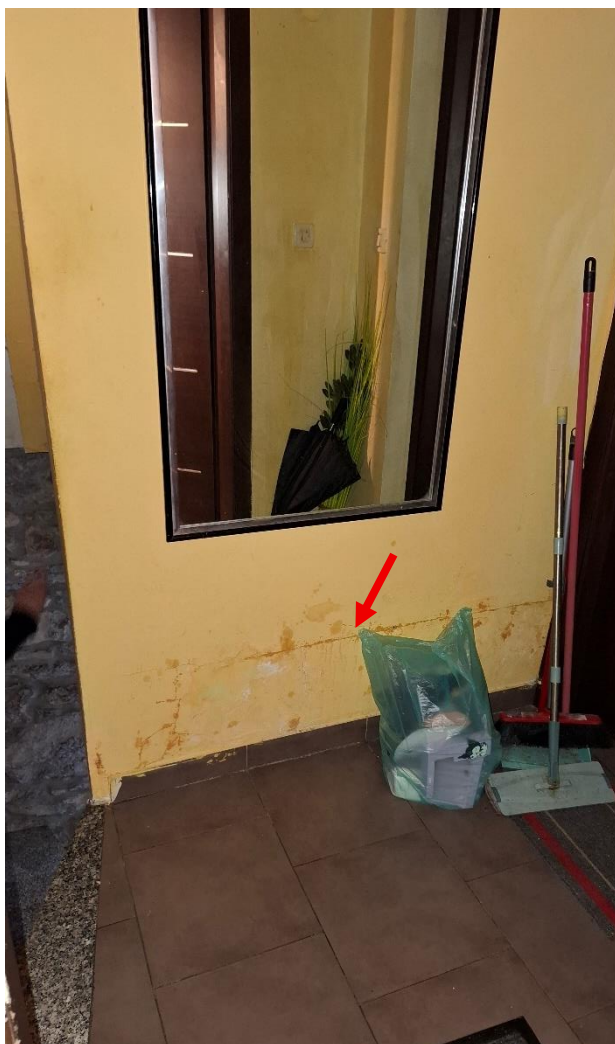
Slika 6. – zid prije puštanja vode u tušu

- tijekom obilaska lica mjesta fotografiran je zid stubišta na 2. katu, na kojem su utvrđena oštećenja od prodora vode, a iza kojeg se nalazi tuš u kupaonici sa wc-om zapadnog stana. Na očevidu je zatraženo je od korisnika stana M. Osmanija da u tušu kupaonice pusti vodu da teče. Nakon par minuta na zidu stubišta, iza kojeg se nalazi tuš zapadnog stana, pojavio se značajan prodor vode kroz zid (Slike 6.-7.)

**ZID STUBIŠTA 2. kat iza kojeg se nalazi tuš zapadnog stana**

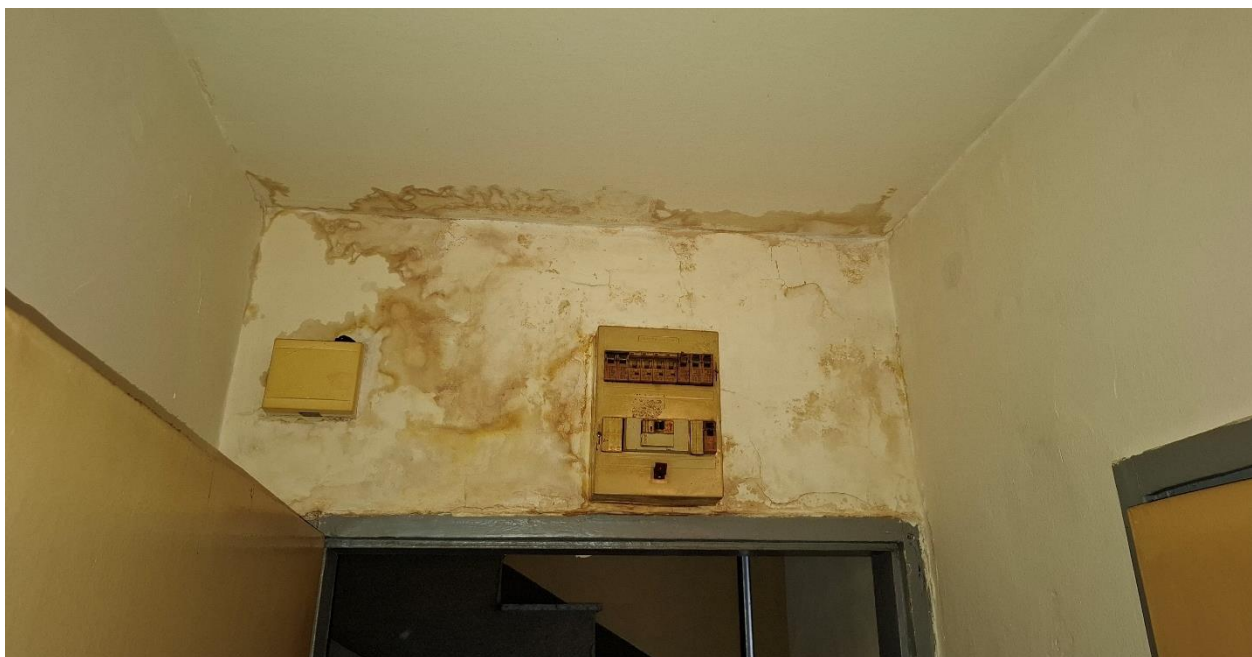
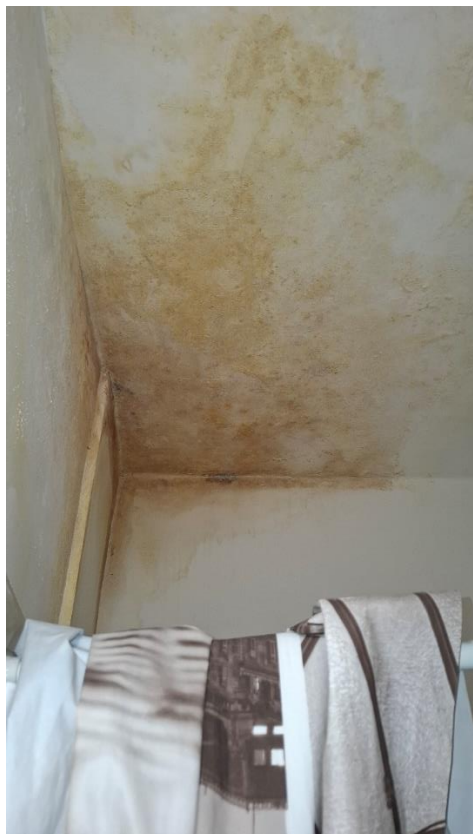
- vidljiva su znatna oštećenja na stropu i zidovima stana na pozicijama iznad ulaznih vrata, dijelu ulaznog prostora i kupaonici, i to u vidu fleka od prodora vode, odvajanja boje i gleta (Slika 8.-9.)
- opisana oštećenja iznad ulaznih vrata u stan nalaze na poziciji razvodnog ormarića od struje
- utvrđena oštećenja pozicijski se nastavljaju na utvrđena oštećenja na stropu stubišta 1. kata opisana u točki 2.2
- iznad ovih utvrđenih oštećenja nalazi se zid koji spaja kuhinju istočnog stana i kupaonicu sa wc-om zapadnog stana na 2.katu

Utvrđena šteta u stanu predlagatelja, u naravi stan na 1. katu, obuhvaća znatna oštećenja na stropu i zidovima, na pozicijama iznad ulaznih vrata, dijelu ulaznog prostora i kupaoonici, oštećenja u vidu fleka od prodora vode, odvajanja boje i gleta. Bitno je naglasiti da se opisana oštećenja iznad ulaznih vrata u stan nalaze na poziciji razvodnog ormarića od struje što predstavlja neposrednu opasnost za korisnike prostora te je sanaciji uzroka nužno hitno pristupiti.

Zatečeno stanje je takvo da nisu zadovoljeni temeljni zahtjevi za građevinu. Utvrđeni prodori vode u nosivu konstrukciju zgrade, koja je izvedena kao drvena konstrukcija, mogu utjecati na nosivost i trajnost iste (temeljni zahtjev 1.) obzirom pod utjecajem vode drvo truli i ne može zadržati svoju nosivost. Utvrđenje postojanja oštećenja od prodora vode i otpadnih voda (temeljni zahtjev 3.) neposredno uz električne instalacije može rezultirati kratkim spojem i potencijalno požarom (temeljni zahtjev 2.). Slijedom navedenog nužna je hitna sanacija uzroka oštećenja te nakon toga i sanacija nastalih oštećenja.

Utvrđene površine na kojima su vidljiva oštećenja u stanu predlagatelja, stan na 1. katu:

- ulazni prostor – strop  $1,07 \times 1,45 = 1,55 \text{ m}^2$ 
  - zid  $1,07 \times 0,60 = 0,64 \text{ m}^2$
- kupaoonica – strop  $1,0 \times 1,80 = 1,80 \text{ m}^2$ 
  - zid  $(1,0+1,0) \times 0,8 = 1,60 \text{ m}^2$

Napomena: prilikom sanacije površina zidova i stropova površina koja će biti obuhvaćena radovima sanacije biti će veća tj. obuhvatiti će kompletne plohe stropova i zidova radi ujednačavanja izgleda saniranih i postojećih ploha zidova i stropova.

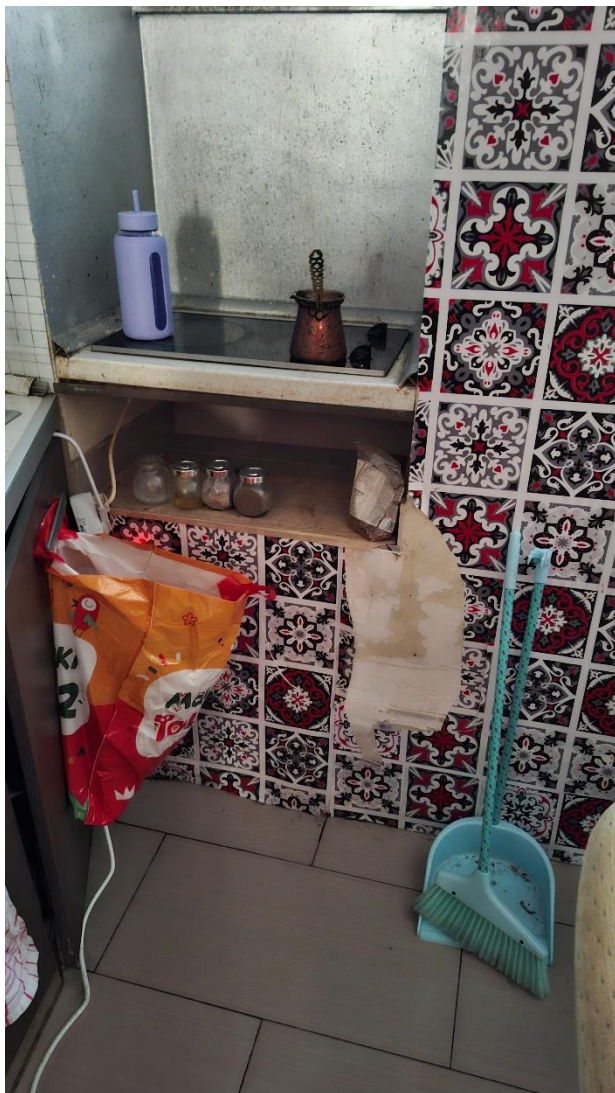
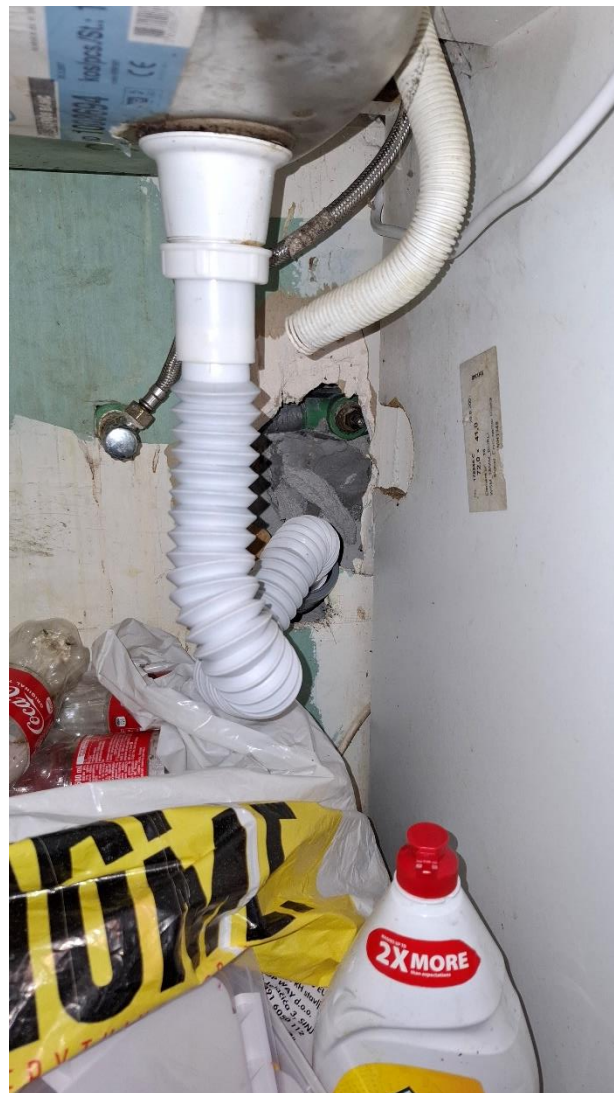
Zatečeno stanje stana na 2. katu - istok:

- nema oštećenja na stropu i zidovima, na poziciji gdje su u hodniku i stanu ispod utvrđena oštećenja
- nema utvrđenih oštećenja ili tragova vlage na poziciji kuhinje tj. ispod sudopera uz odvodnu cijev

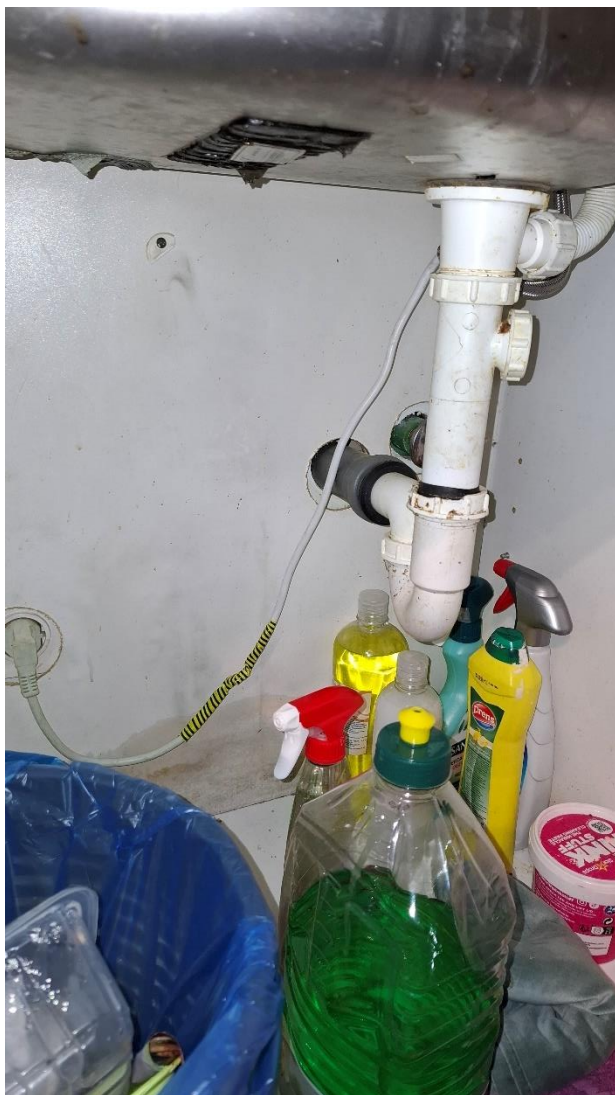
Zatečeno stanje stana na 2. katu - zapad:

- na poziciji gdje su ispod utvrđena oštećenja, u stanu i stubištu 1.kata, nalazi se kupaonica sa wc-om
- nema utvrđenih oštećenja ili tragova vlage na poziciji kuhinje tj. ispod sudopera uz odvodnu cijev
- tuš u kupaonici izveden upušteno u pod, lijevo od tuša postavljen je wc
- na slici 13. je tuš kupaonice iz kojeg je, nakon puštanja vode da teče u tušu, utvrđen prodor vode na zid stubišta (opisan i fotodokumentiran u točki 2.2.)
