- utvrditi uzrok i opseg prodora vode i nastalog vlaženja u zgradi Hotela Antica u Starom Gradu, pri čemu je potrebno popisati te nedostatke i utvrditi njihove uzroke, definirati predstavljaju li isti otklonjive nedostatke, predstavljaju li isti bitne nedostatke za građevinu, predložiti način sanacije istih i izračunati/prikazati trošak (napraviti troškovnik) uklanjanja tih nedostataka, kao i utvrditi opseg nastalih materijalnih oštećenja pri čemu je potrebno popisati nastalu štetu, predložiti način sanacije nastale štete i izračunati trošak (napraviti troškovnik) adekvatne sanacije;

OPĆINSKI SUD SPLIT
R1-1/2026

ELABORAT UTVRĐENJA ČINJENIČNOG STANJA S DAVANJEM STRUČNOG MIŠLJENJA

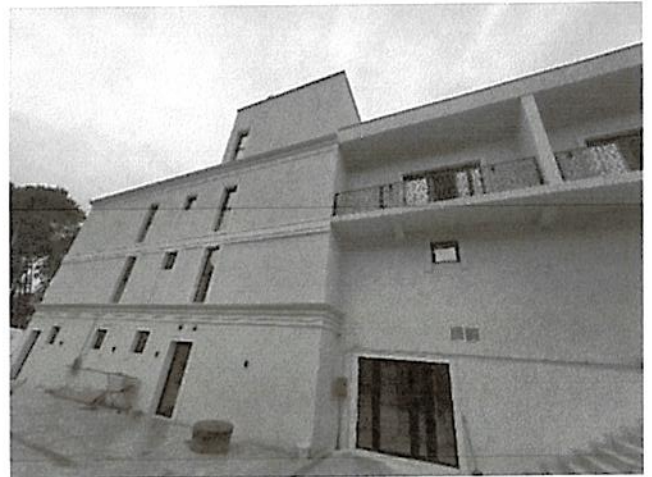
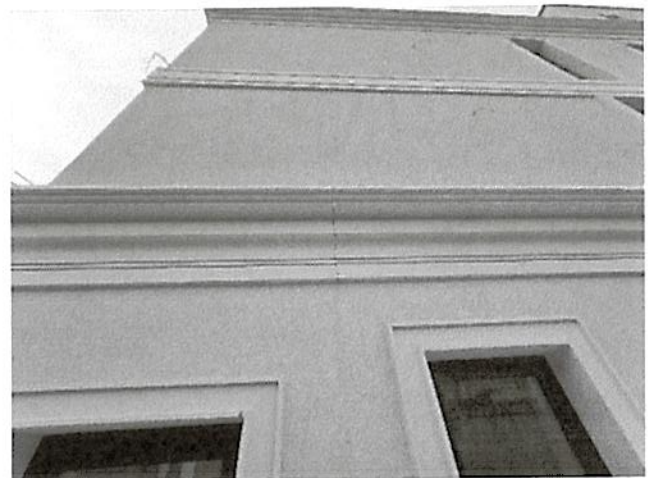
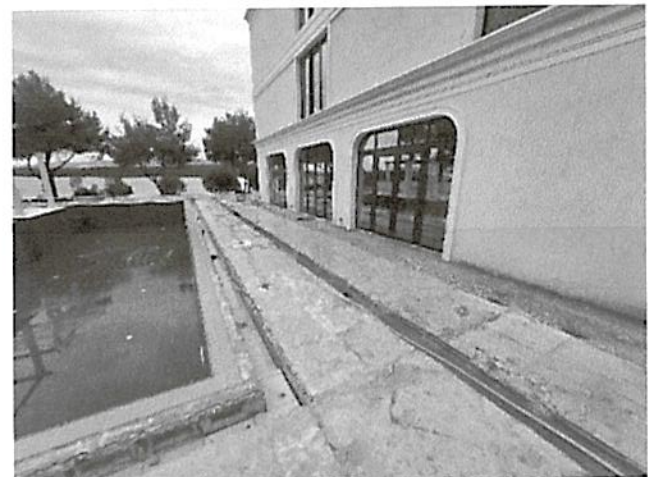
**FOTODOKUMENTACIJA S OČEVIDA 18. OŽUJKA 2026. GODINE OD STRANE
SUDSKOG VJEŠTAKA:**

Prilikom obilaska predmetne nekretnine, na pročeljima su uočeno pukotine između montiranih štukatura duž cijele dužine na sve tri montirane pozicije tj. dilatacije između elemenata su loše obrađene, te je došlo do vidljivog razdvajanja elemenata štukature.

U zapadnom dijelu podruma, vrata u sanitarnim prostorijama primijećeno da su „kratka“ cca 10 cm odnosno nisu montirana do poda. Osjet mirisa vlage evidentan u hodniku i WC-u.

Nadalje u tehničkoj prostoriji u podrumu vidljiva ogromna količina vlage i plijesni, po cijeloj visini zidova. Vlagomjer očitao vrijednosti od oko 60 DL na zidovima te u sjeverozapadnom kutu prostorije vrijednosti oko 120 DL. Uočene nedovršene i postavljene (savijena cijev bez montiranog koljena) instalacije te razbijena obloga poda radi naknadnog montiranja instalacija. Također uočeno i neprofesionalno protupožarno brtvljenje instalacija koje idu kroz strop.

U drugoj tehničkoj prostoriji vidljiva vlaga i plijesan po cijelom stropu te iznad postavljenih instalacije struje gdje vlagomjer pokazuje vrijednosti od 100 do 150 DL, dok je podu uočena pukotina na dva komada keramičkih pločica. Na zidovima stubišta postoji primjetno oštećenje zida.

Oštećenja uzrokovana vlagom i prodorom oborinskih voda prisutna su u svim etažama i na svim fasadnim stranama objekta. Vještak zaključuje da su uzroci su višestruki. Značajno prodiranje oborinske vode uz vertikale dvaju stubišnih jezgri koje se proteže od krova do prvog kata, pripisuje se neadekvatno i nestručno riješenom odvodu krovišta te nedostatnom preklopu i premalom istaku opšavnog lima na spoju ruba krovnog pokrivača (crijepa) i zidova stubišta. Posljedično vlaženje konstrukcije proteže se kontinuirano od razine krovišta do podruma.

Posljedice se očituju u oštećenim elementima u obliku pojave vlage, plijesni i gljivica, otpadanju obloga, koroziji metalnih elemenata i konstruktivnom propadanju materijala.

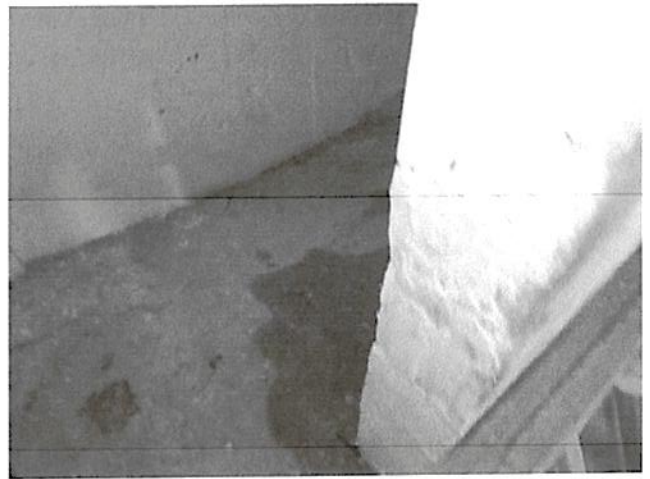
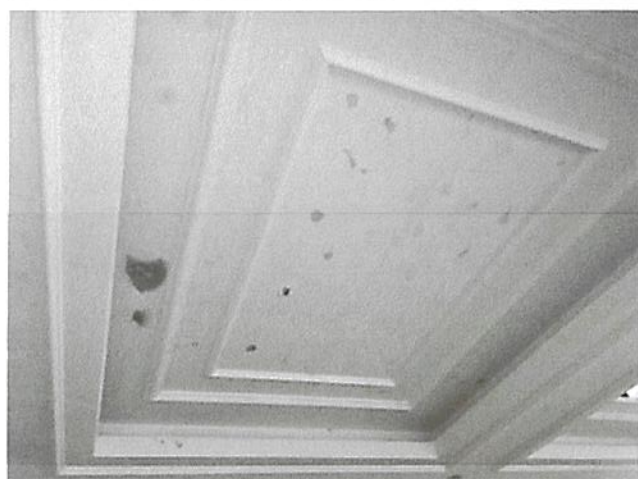
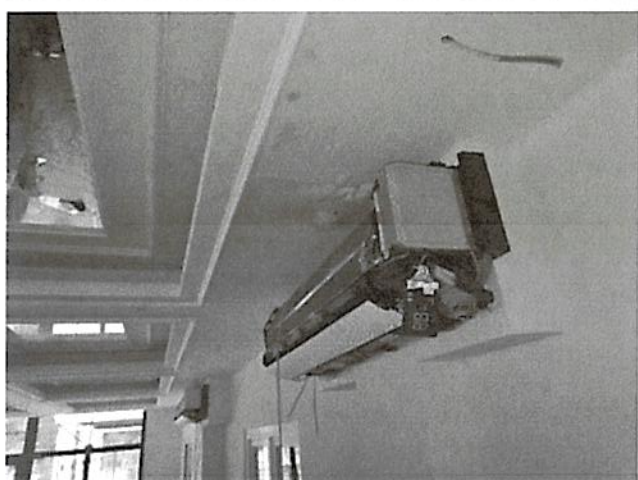
Na terasi postoji osam otvora, te svih osam su montirani na pogrešnu stranu u vidu da je vanjska strana otvora orijentirana prema unutrašnjosti prostorije. Na to upućuje položaj drenažni otvora profila otvora koji se nalaze na unutarnjoj strani, kroz koje je uočen prodor oborinske vode.

Nadalje, kroz cijeli strop vidljivo oštećenje vlagom i pojava plijesni, te lokalno vidljivo kapanje vode. Prema navodima predlagatelja, na limeni pokrov terase postavljena je skela koja je oštetila limeni pokrov kroz koji prodire oborinska voda, koja je uzrokovala da sa stropa spada montirana štukatura te nalijepljena ogledala. Zidovi između otvora su također puni oštećenja vlagom s vidljivom plijesni duž cijene visine, gdje je vlagomjer pokazao iznos od 153,8 DL

Na zatvorenoj prizemljenoj terasi utvrđen je izrazito intenzivan prodor oborinske vode, uzrokovan oštećenjem trapeznog lima krovišta te nedovršenim rubom krovišta na kojem nije montirana opšavni lim (završni rubni lim), čime krovište nije zaštićeno od infiltracije vode.

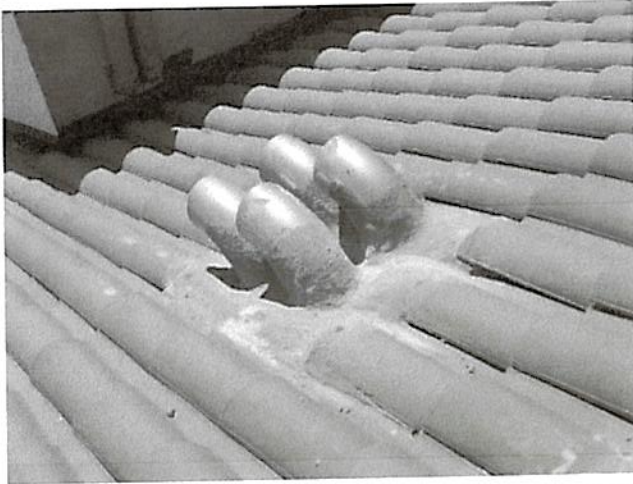
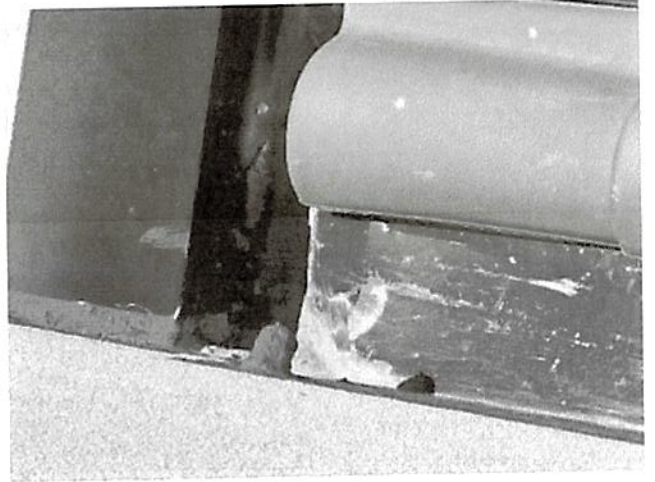
Određen broj puknutih crijepova je uočen prilikom pregleda krova, dok dio crijepa uz zid ravnog krova nedostaje. Pukotine na crijepu premazane su određenim građevinskim materijalom. Uz zidove ravnih krovova dio limenog opšava koji zalazi ispod crijepova prekratka, što omogućuje oborinskim vodama lakši prodor ispod crijepova te tako i krov slojeve krova.

Vanjske jedinice montirane na ravnim krovovima, postavljene su na čelične profile koji nisu obrađeni antikorozivnim premazom, te se sada nalaze korodiranom stanju. Ti čelični profili postavljeni su između čeličnih ankera koji su zabušeni u ploču krova čime se oštetio hidroizolacijski sloj. Isto je učinjeno i za kanalicu instalacije vanjskih jedinica.

3. Vanjsko stubište uz sobu za spremne na prvom katu nije opremljeno zaštitnom ogradom, čime nije ispunjen uvjet propisane zaštite od pada;
4. Čelični profili koji služe kao temeljni oslonac vanjskih klimatizacijskih jedinica nisu obrađeni antikoroziivnim premazom te su u vidljivom stanju korozije, a njihova ugradnja putem ankera oštećuje krovni hidroizolacijski sloj.
