## UGOVOR O NAJMU

**Broj:** ST-VJE-VIK-006-2021

## **ELABORAT NALAZA I MIŠLJENJA PREGLEDANE OPREME**

**Predmet: Procijena vrijednosti vozila**

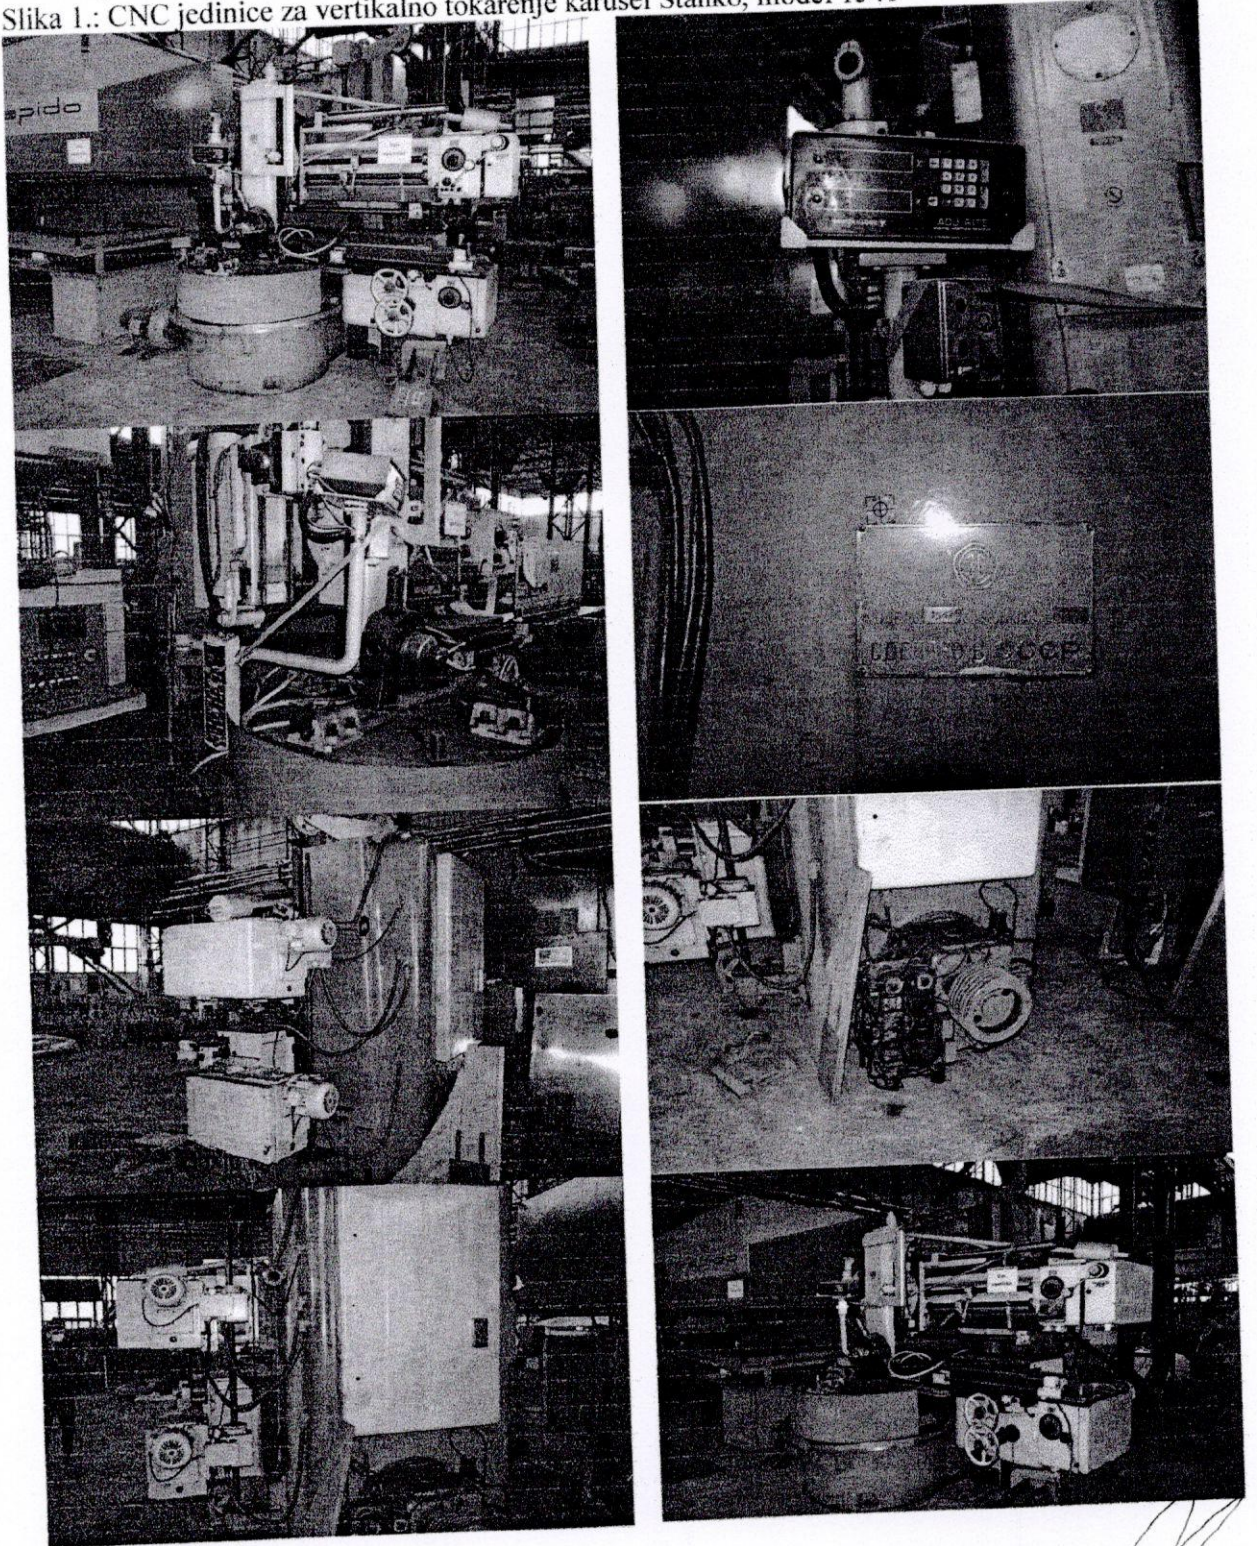
Slika 1.: CNC jedinice za vertikalno tokarenje karusel Stanko, model 1541

CNC jedinica za vertikalno tokarenje – karuselu Stanko (proizvođača Stankoimport) iz Rusije, model 1541 tvorničkog br. 1435. Tehničke karakteristike stroja su: max diameter obrade 1.600mm, max visina obrade 1.000mm i plan ploča 1.400mm. Dimenzije stroja su 3,38x3,24x4,14m, stroj je težak 18T. Radni sati stroja zbog nemogućnosti puštanja u rad nisu očitani. Na stroju je obavljen vizualni pregled prilikom čega je izrađen i foto prilog koji se nalazi kao dopuna ovog elaborata. Godina proizvodnje jedinice je procijenjena na 1985, ali prema dokumentaciji koja je dostupna kroz stručnu literaturu. Po navodima korisnika opreme stroj je bio prethodno obnovljen 2000 g., ali o istome nema nikakve popratne dokumentacije niti zapisa. Stroj na predmetnoj lokaciji nikada nije puštan u rad niti je instaliran pa je upitna i njegova funkcionalnost.

Unatoč navedenom primjetno je kako nedostaje vitalni dio stroja te se može pretpostaviti da bez navedenih komponenti ovaj stroj nije niti moguće pustiti u rad. Umanjenje vrijednosti predstavlja godina proizvodnje kao i zastarijelost modela, dok mu je prednost veličina obrade kao i masivnost izvedbe (novi strojevi se rade u znatno manjim masama što se negativno odražava na njihovu trajnost i kvalitetu krajnje obrade). Starije izvedbe strojeva su iskoristive u proizvodnji, ali samo i uz pretpostavku da su iste ispravne jer kvarovi i neispravnost se vrlo teško otklanjaju i znaju svojim vrijednostima značajno premašiti vrijednost ovakve opreme. Naime u Hrvatskoj ne postoji zastupnik za navedene strojeve pa su servisi otežani i predstavljaju značajno veliku stavku. U slučaju izmještanja izvan pogona i daljnje preprodaje ovog stroja treba pripaziti na visoke troškove demontaže i izmještanja jer isti mogu u ovim okolnostima biti gotovo u visini vrijednosti samog stroja. Kako stroj nije kompletan i ne sadrži sve potrebne komponente upitna je i njegova daljnja iskoristivost, ali ukoliko se isti ne može sanirati tada vrijednost samog stroja može poprimiti vrijednost otpadnog čelika, a zbrinjavanje velikih količina ulja koje se nalaze u istome mogu predstavljati i dodatni problem zbog ekologije i zbrinjavanja takvih tekućina.

Zbog nesigurnosti i velikog broja nepoznanica vezanih uz ovaj stroj vrijednost istoga je značajno umanjena i u reciprocitetu je sa prodajnim vrijednostima na licitacijama gdje vlada princip viđeno-kupljeno, ali se ne garantira za ispravnost ovakvog tipa strojeva.

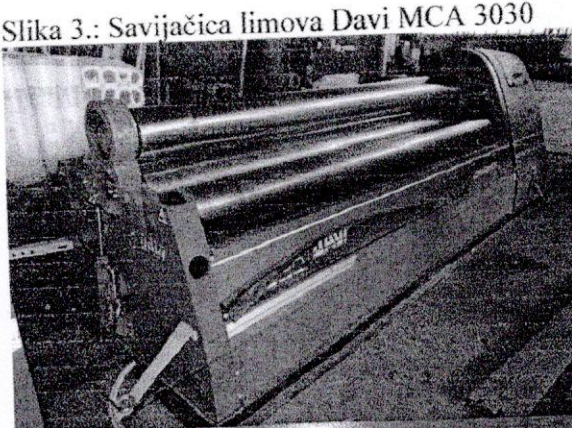
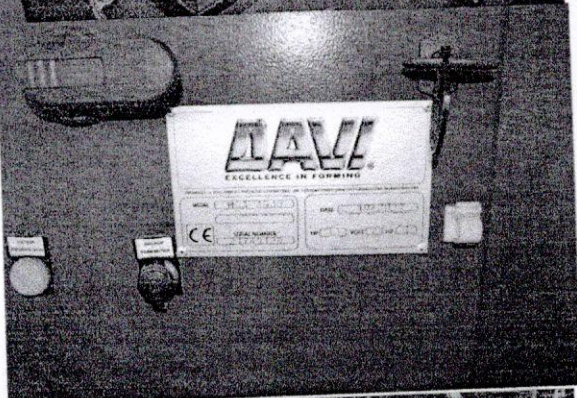
Slika 3.: Savijačica limova Davi MCA 3030

Savijačica limova Davi MCA 3030, proizvođača Promau s.r.l. iz Italije, serijski br. 21740128, godina proizvodnje 2017. Savijačica ima 4 valjka, radna širina 3.000mm, max debljina lima za savijanje 15mm, snaga glavnog motora je 15HP, stroj osim osnovne opreme posjeduje i dodatni valjak za različite debljine savijanja kao i CNC upravljačku jedinicu. Svi navedeni podaci mogu se očitati i sa natpisne pločice koja se nalazi na stroju. O navedenom vizualnom pregledu izrađen je foto prilog koji je priložen kao dokument o stanju opreme.

Uređaj je poznatog proizvođača, ali za vrijeme pregleda nije bio u funkciji. Stroj se inače koristio privremeno i po potrebi. Stroj danas nema naljepnicu o sigurnom radu, sa atestom, koja bi bila inače vidljiva na stroju (stroj se tretira kao stroj sa visokim rizikom rada jer je riječ o rotacionim strojevima koji su opasni za rukovanje pa njihova neispravnost predstavlja veliki problem i moraju biti atestirani). Uređaj je samo naizgled vizualno dobrog izgleda jer prema navodima korisnika primjetni su i sljedeći nedostaci:

1. Valjci su oštećeni te se na njima mogu savijati samo limovi od običnog čelika. Korisnik je inače ove valjke prvenstveno koristo isključivo za savijanje inox limova (90%) jer se radi o proizvodnji proizvoda koji se koriste u prehrambenoj i farmaceutskoj industriji, gdje su vrlo visoki zahtjevi o čistoći lima (npr. HACAP standardi o čistoći materijala). Sada kada se savijaju inox limovi, oštećenja na valjcima uzrokuju vidljive ogrebotine pa nastaju duboka oštećenja, ista se ne mogu prebrusiti pa se javljaju teške posljedice na inox limu gdje se pojavljuje hrđa koja tu nikako ne smije biti. Zaštita i tvdoća površine valjaka se postiže postupkom cementiranja, a taj sloj je trajno u ovom slučaju oštećen i to se ne može jednostavno popraviti. Stoga je potrebno nabaviti nove valjke, ukoliko se želi nastaviti sa dosadašnjim radom sa inoxom, to predstavlja velik trošak za korisnika stroja (cca. 35.000-40.000€).

2. Nakon potresa na području gdje se nalazio stroj, a zbog česih isklapanja i uklapanja struje dolazi do povremenog zakazivanja automatike stroja. Greška se manifestira kao gužvanje lima koji je u zahvatu stroja. Osim što ovo stvara oštećenja limova koji se nakon toga ne mogu popraviti već se isti bacaju stvarajući pritom otpad i direktnu štetu korisniku, tako i deformirani limovi mogu ozljediti operatera ili ljude u neposrednoj blizini stroja. Potrebno je stoga promijeniti upravljačku kutiju i kupiti novi softwar, koji je moguće oštećen uslijed nastalog stanja.

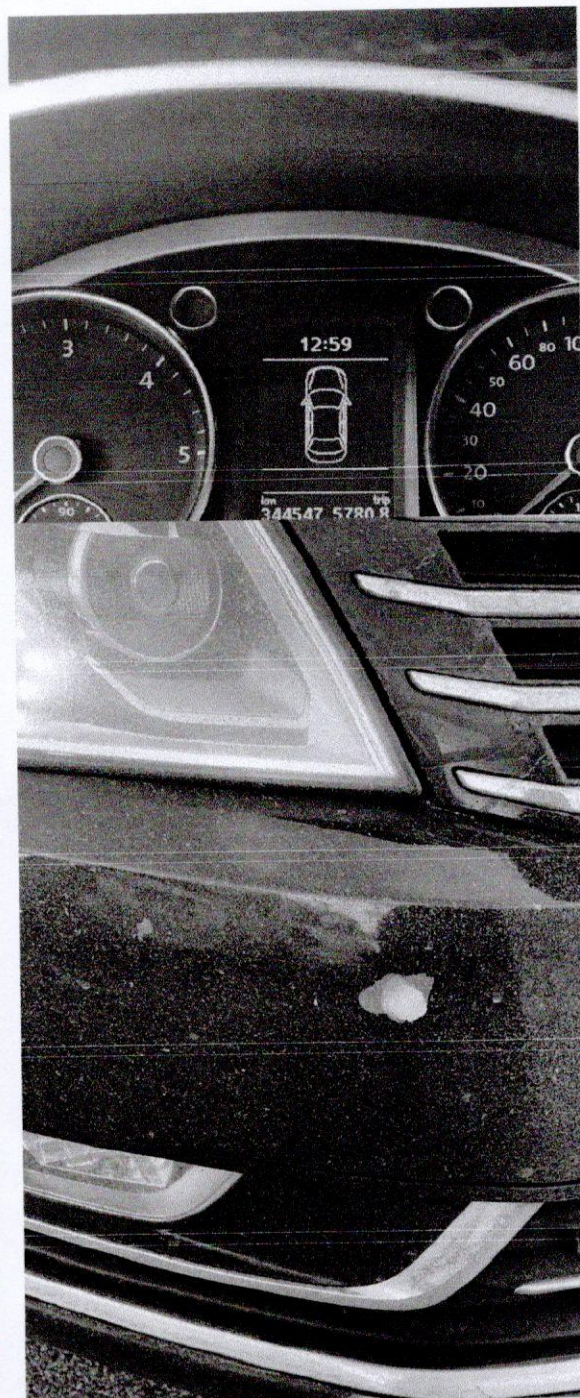
Raster slika br.1.: Prikaz vozila zatečenog na lokaciji

**OPIS STANJA VOZILA:** vozilo je u ispodprosječnom stanju, vizualnim pregledom nisu uočeni prethodni popravci, vozilo nema servisnu dokumentaciju .

Oštećenja na vozilu: krov – oštećenje laka, poklopac motora – oštećenje laka, branik pr – oštećenje laka, vrata pr l – oštećenje laka, branik st – napuknuće/oštećenje laka, prilikom pregleda uz vozilo zatečen je 1 ključ.
