**Studio MONAS d.o.o.**  
**Pješčana uvala 3 ogranak 12, 52100 Pula**  
**OIB:79208981577**

TRGOVAČKI SUD U PAZINU  
Dršćevka 1, Pazin  
OIB: 46543732715

Posl. broj: R1-63/2026

**NALAZ I MIŠLJENJE BR. 3**

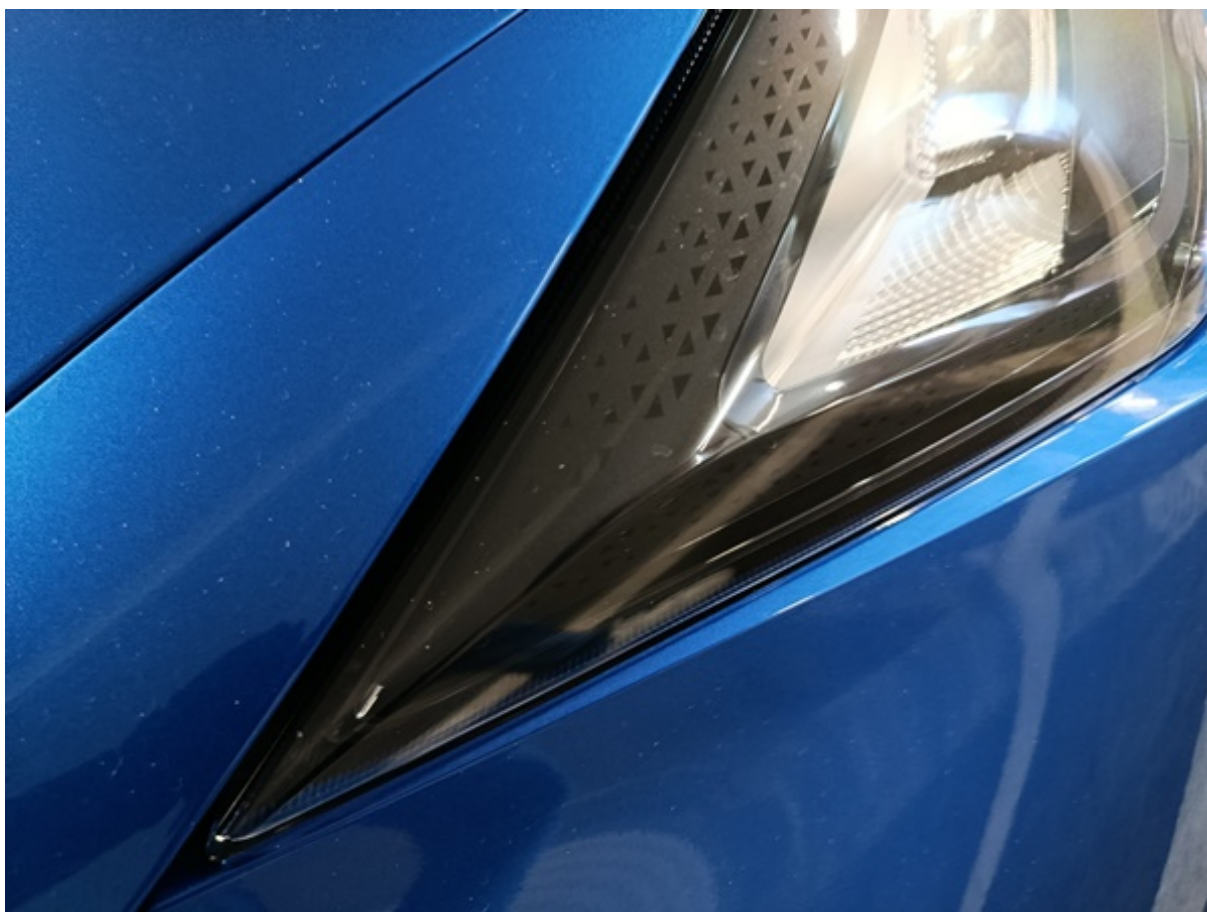
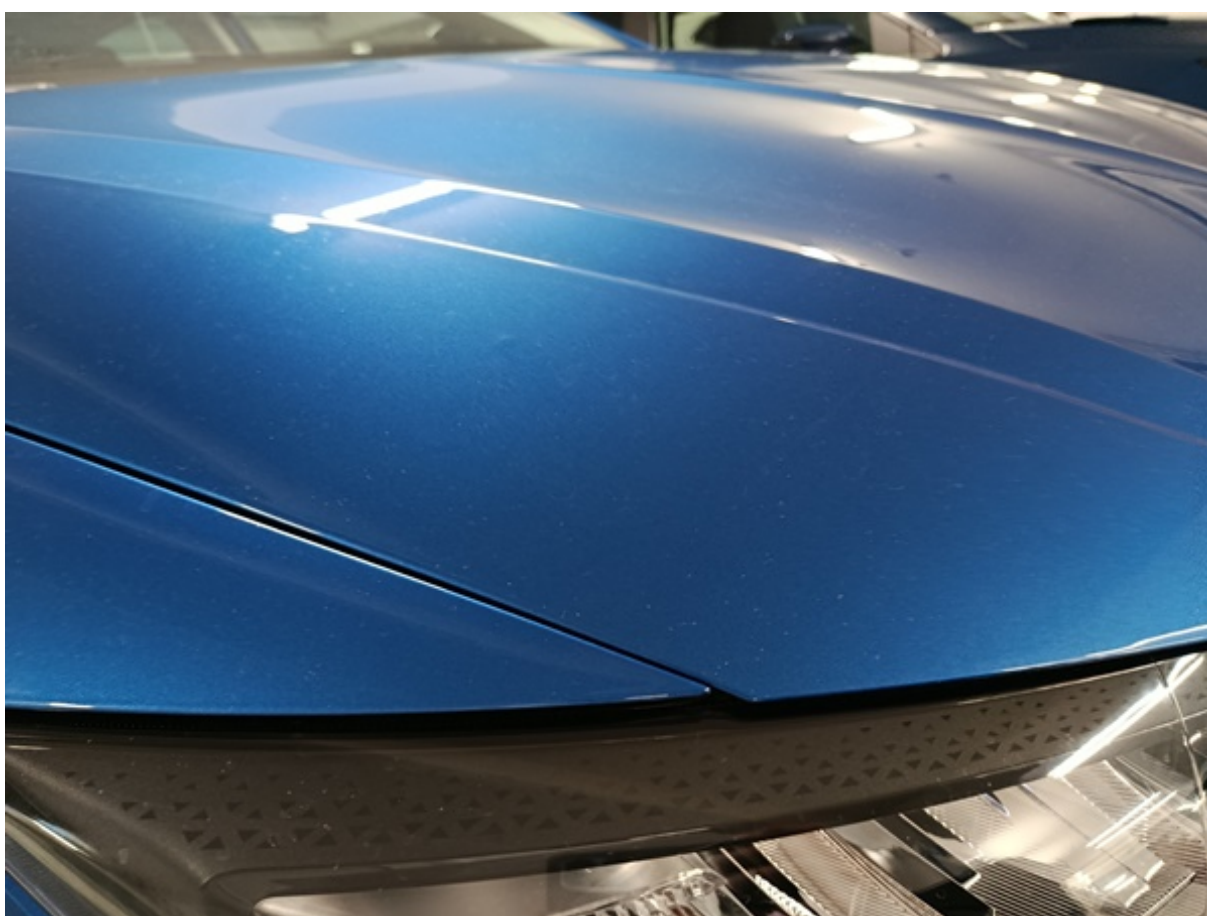
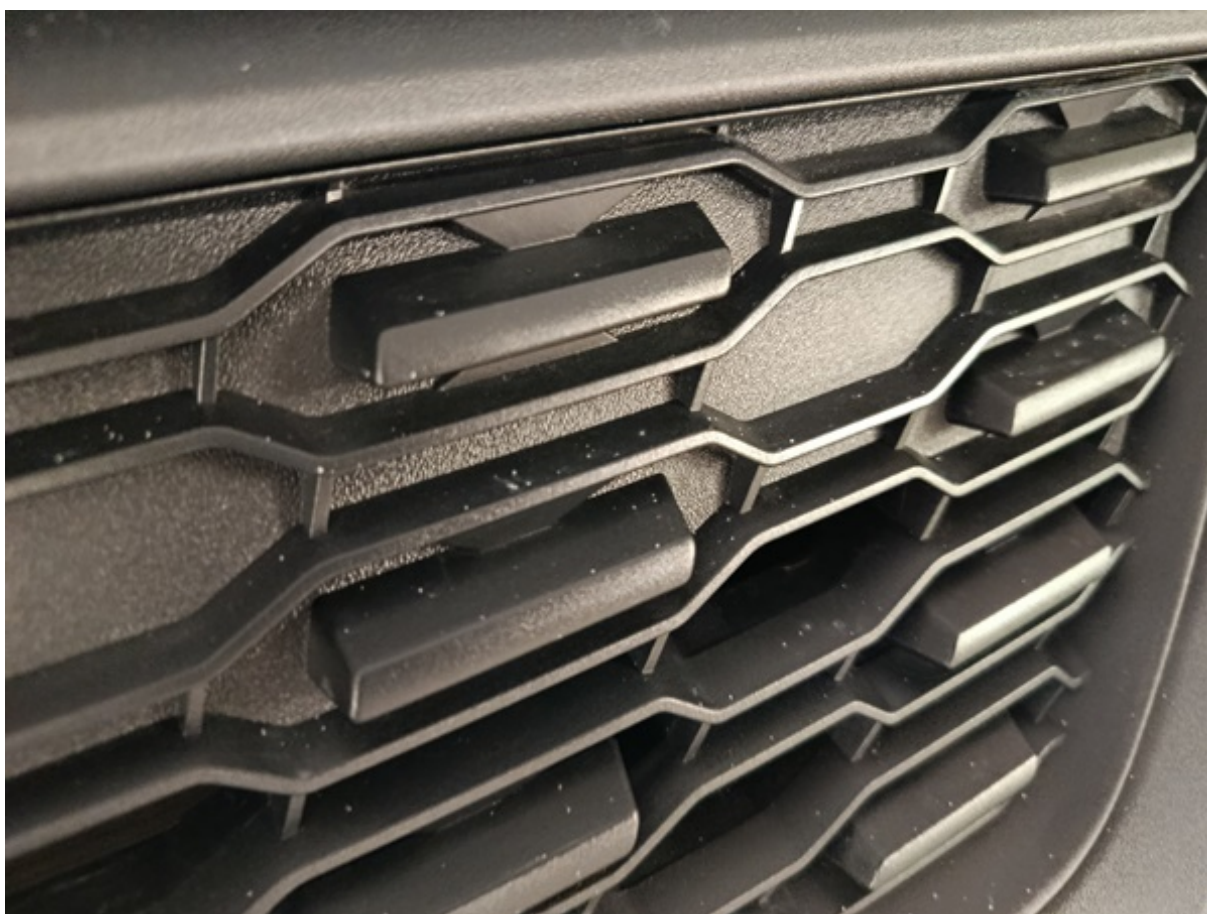
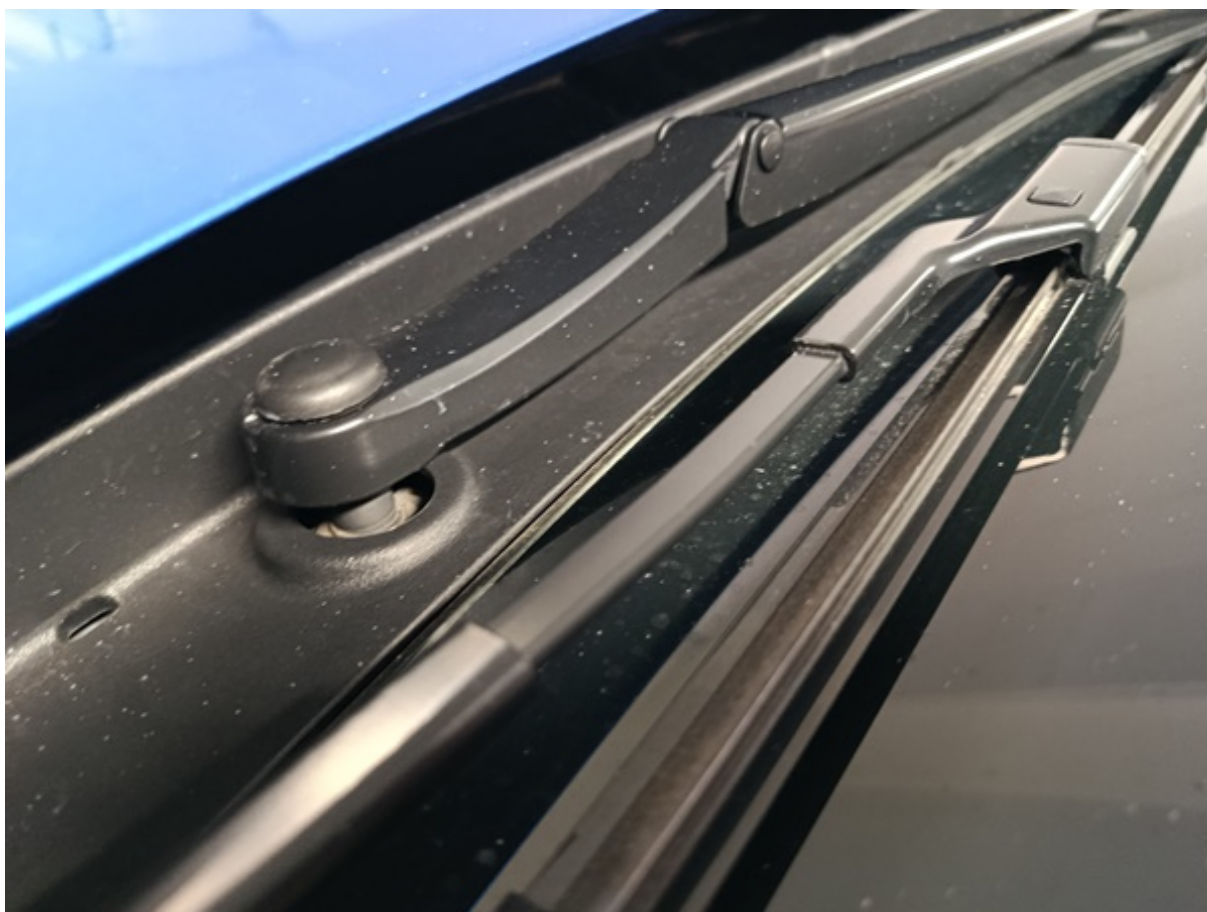
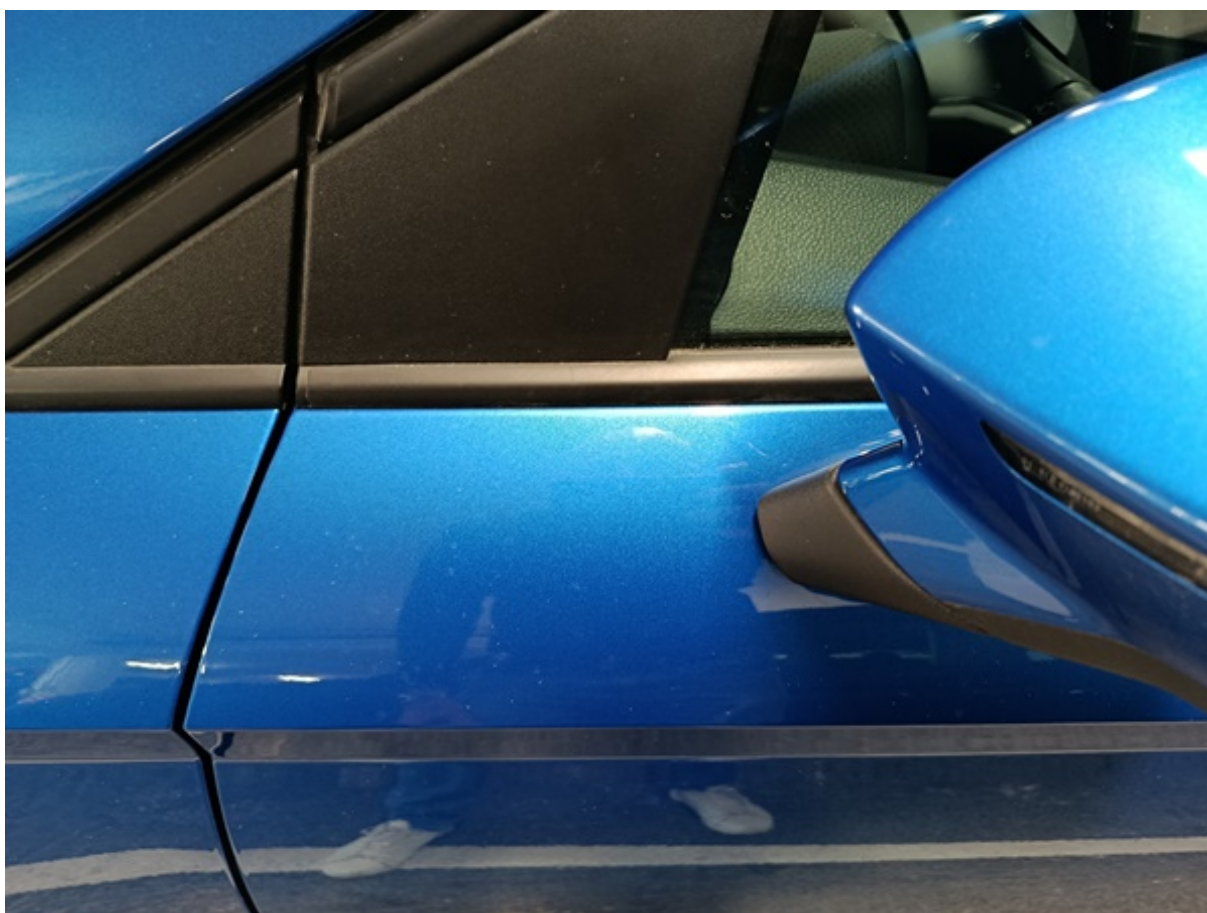
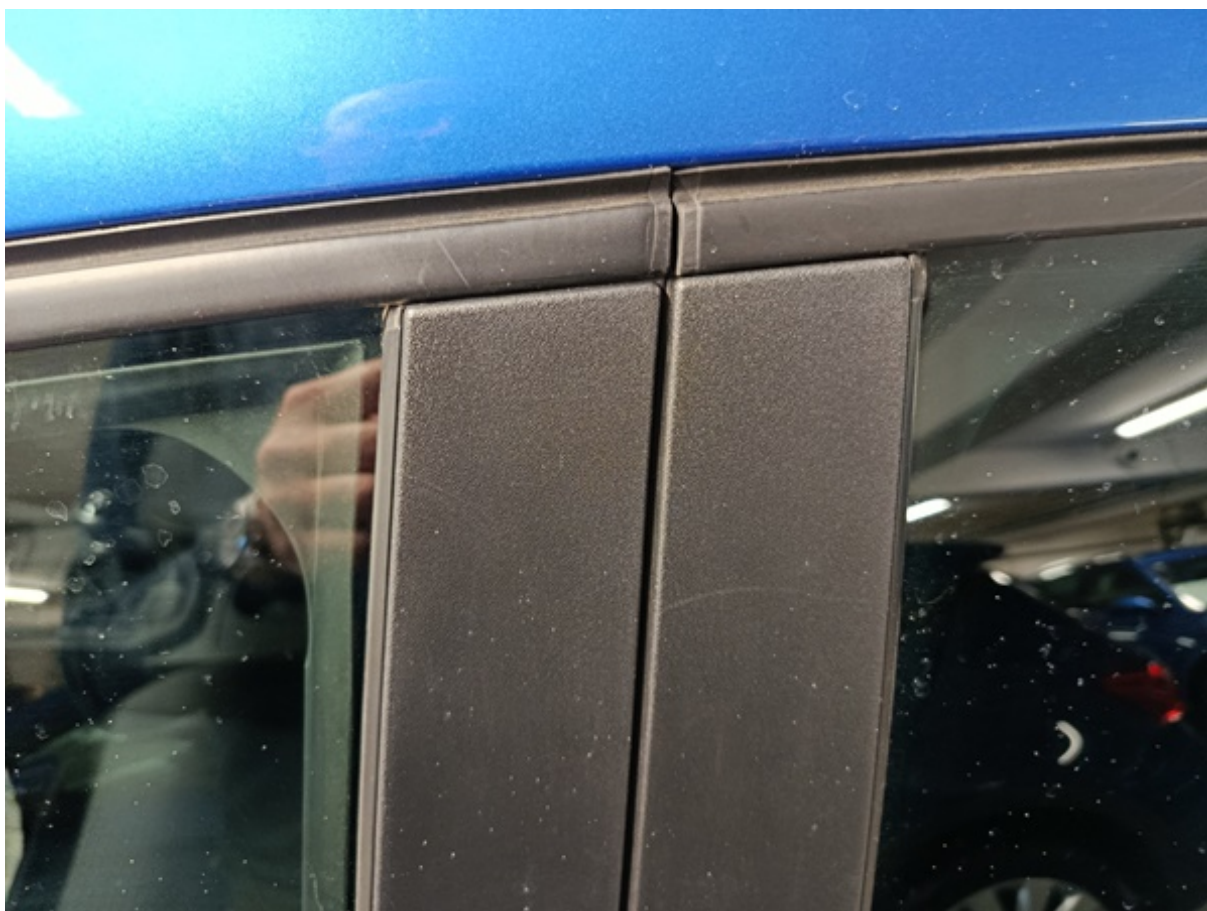
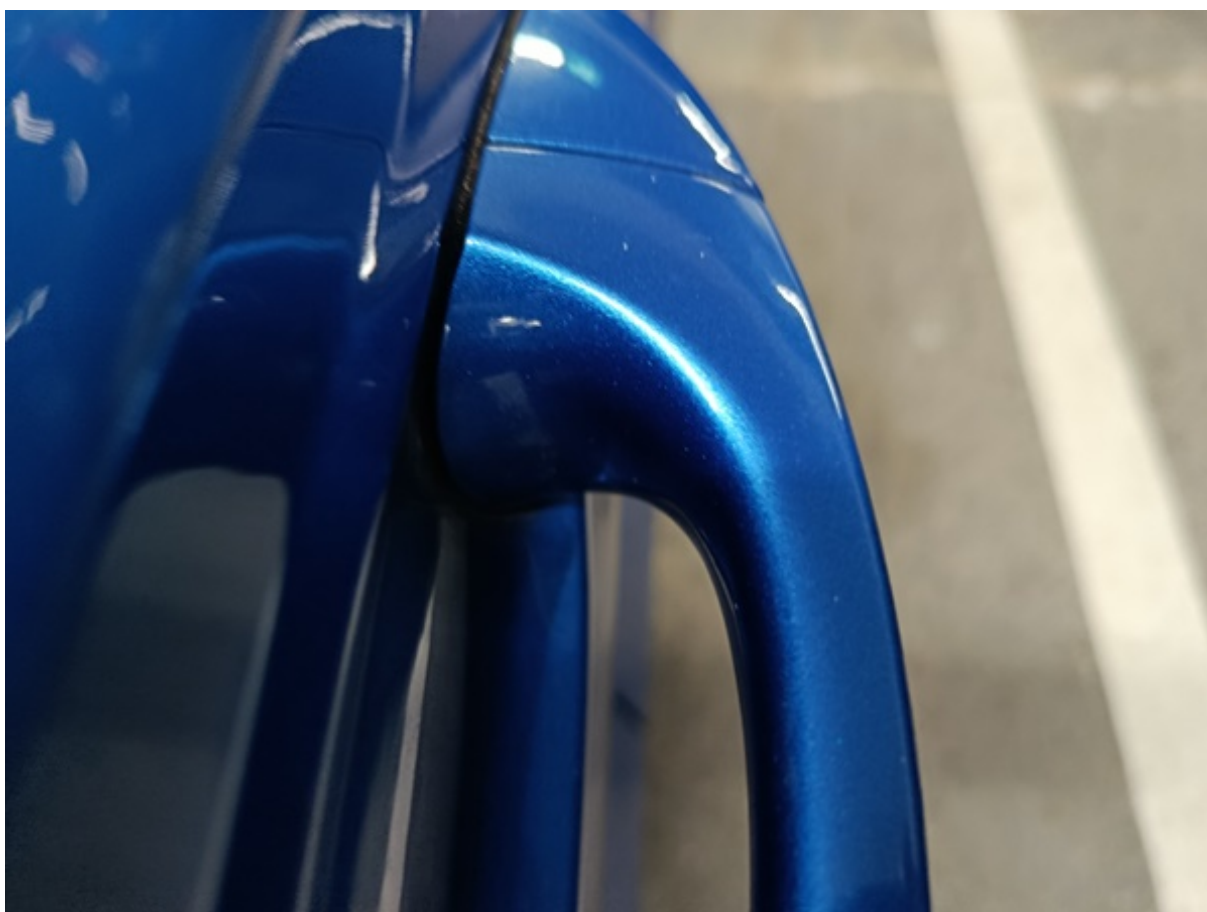
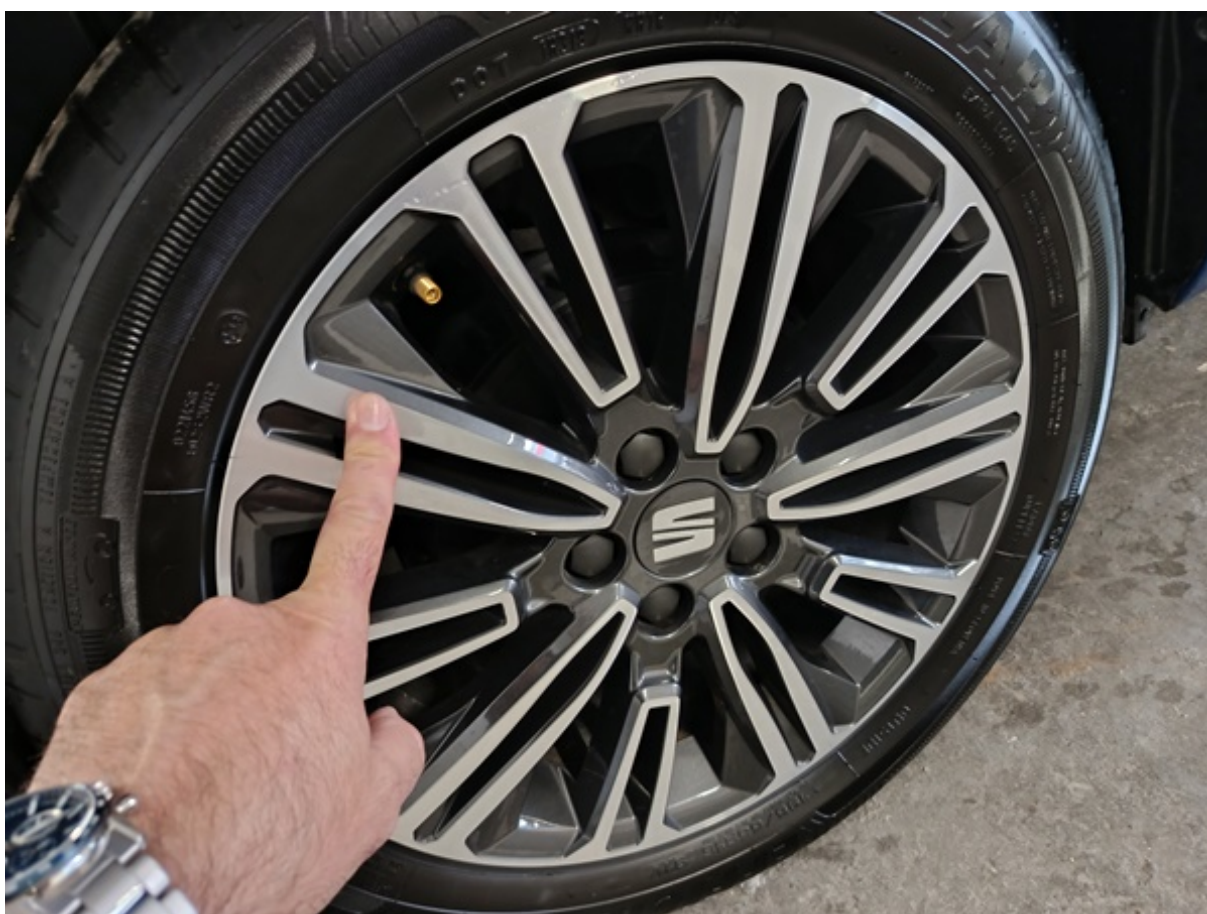
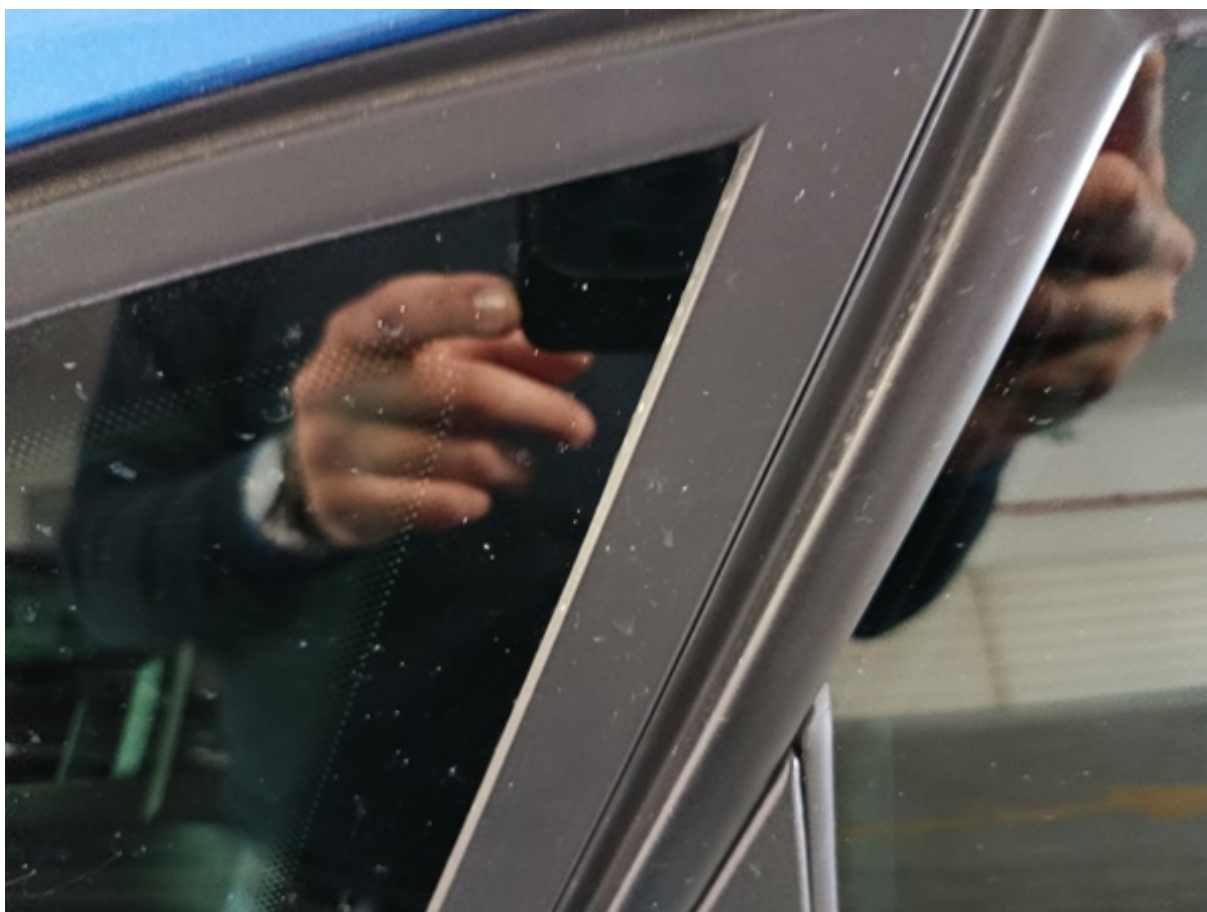
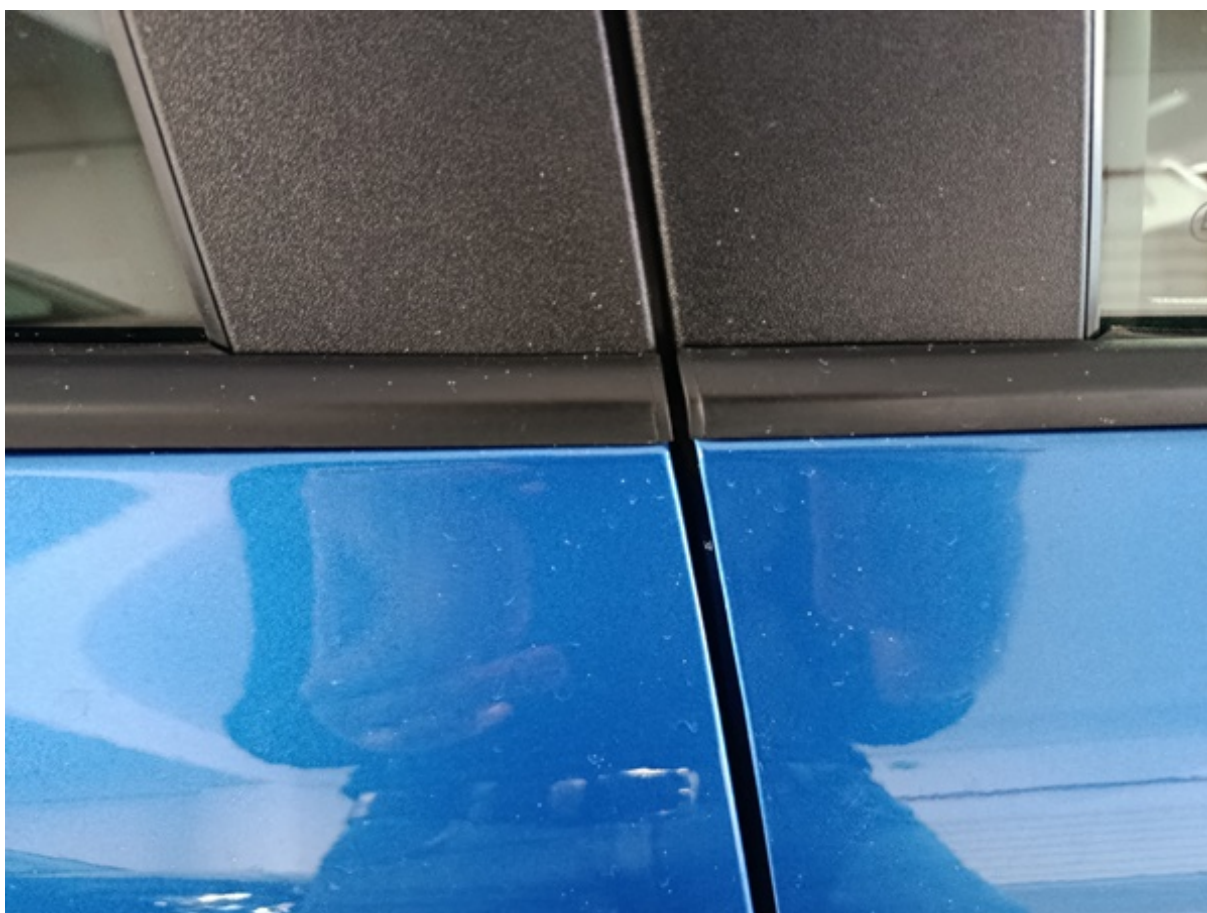
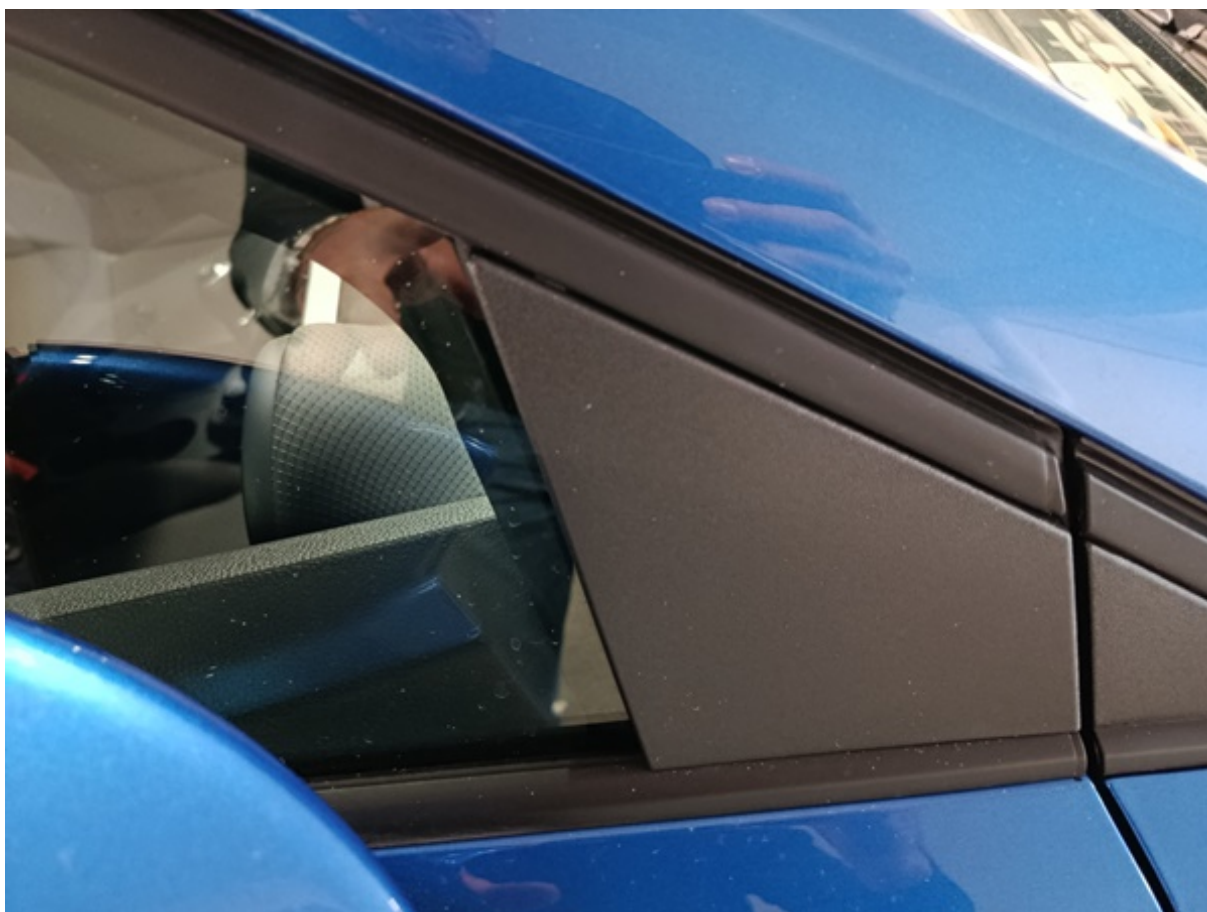
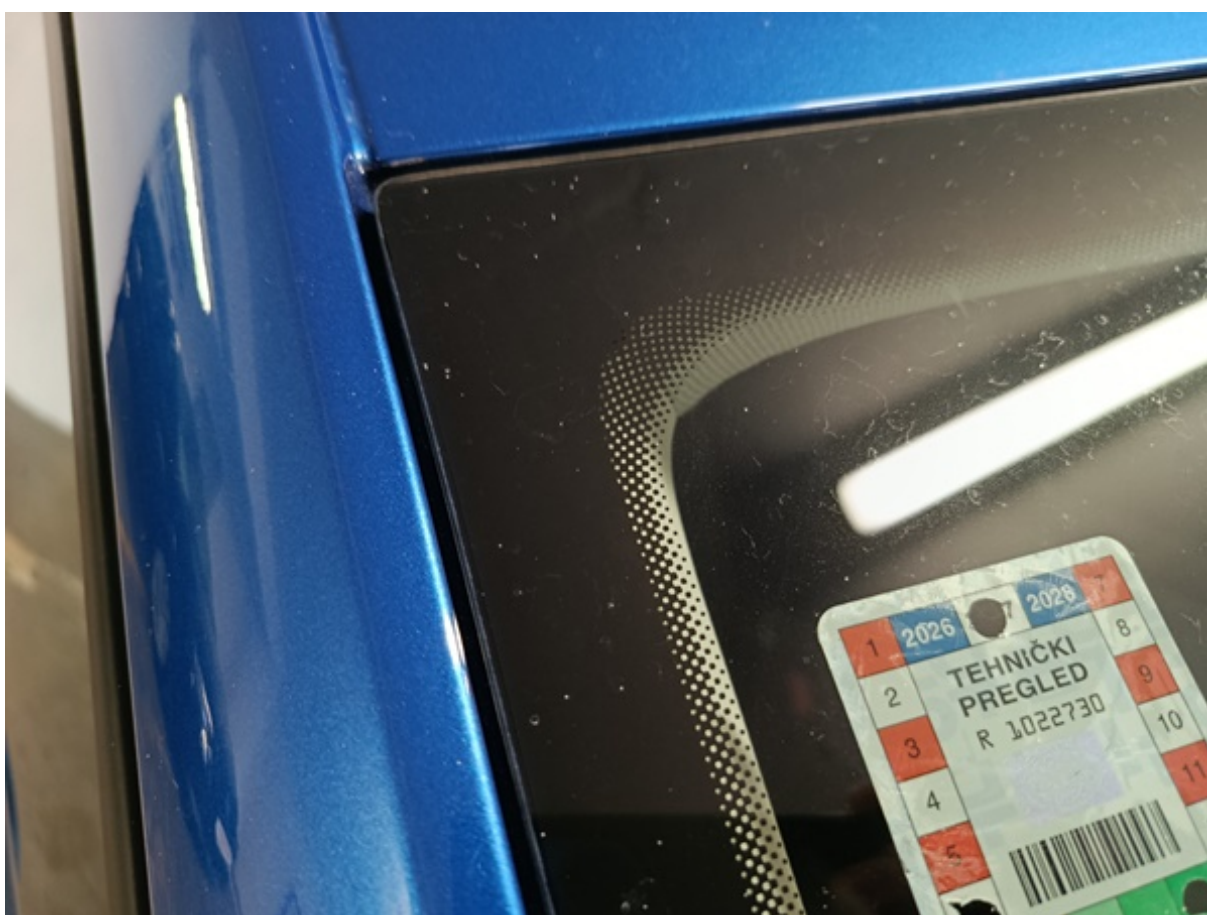
### **1.3 Fotodokumentacija kontaminiranih površina bijelom bojom na vozilu**

Tijekom detaljnog pregleda predmetnog vozila utvrđena je kontaminacija česticama bijele boje na slijedećim vanjskim površinama vozila:

- sve lakirane površine
- sve staklene površine
- oba prednja i oba stražnja svjetla
- prednji i stražnji branici sa pripadajućim plastičnim rešetkama i lajsnama
- prednja maska
- svi plastični elementi i obloge
- gumene brtve oko stakla
- vanjski retrovizori
- antena na krovu
- brisači vjetrobranskog stakla
- brisač stražnjeg stakla
- alumijski naplatci
- vanjske ručice svih vrata
- amblem vozila

***Pregledom vozila pod rednim brojem 33 iz liste oštećenih vozila, Seat Ibiza 1.0 TSI Style, broj šasije VSSZZZKJ3SR609829, je utvrđena sveobuhvatna kontaminacija kompletne vanjske površine vozila raspršenim česticama bijele boje, gdje su kontaminirane površine hrapave na dodir. Prema definiranoj klasifikaciji kontaminiranosti dijelova vozila česticama bijele boje, predmetno vozilo bi spadalo u kategoriju K2 (srednja kontaminacija).***

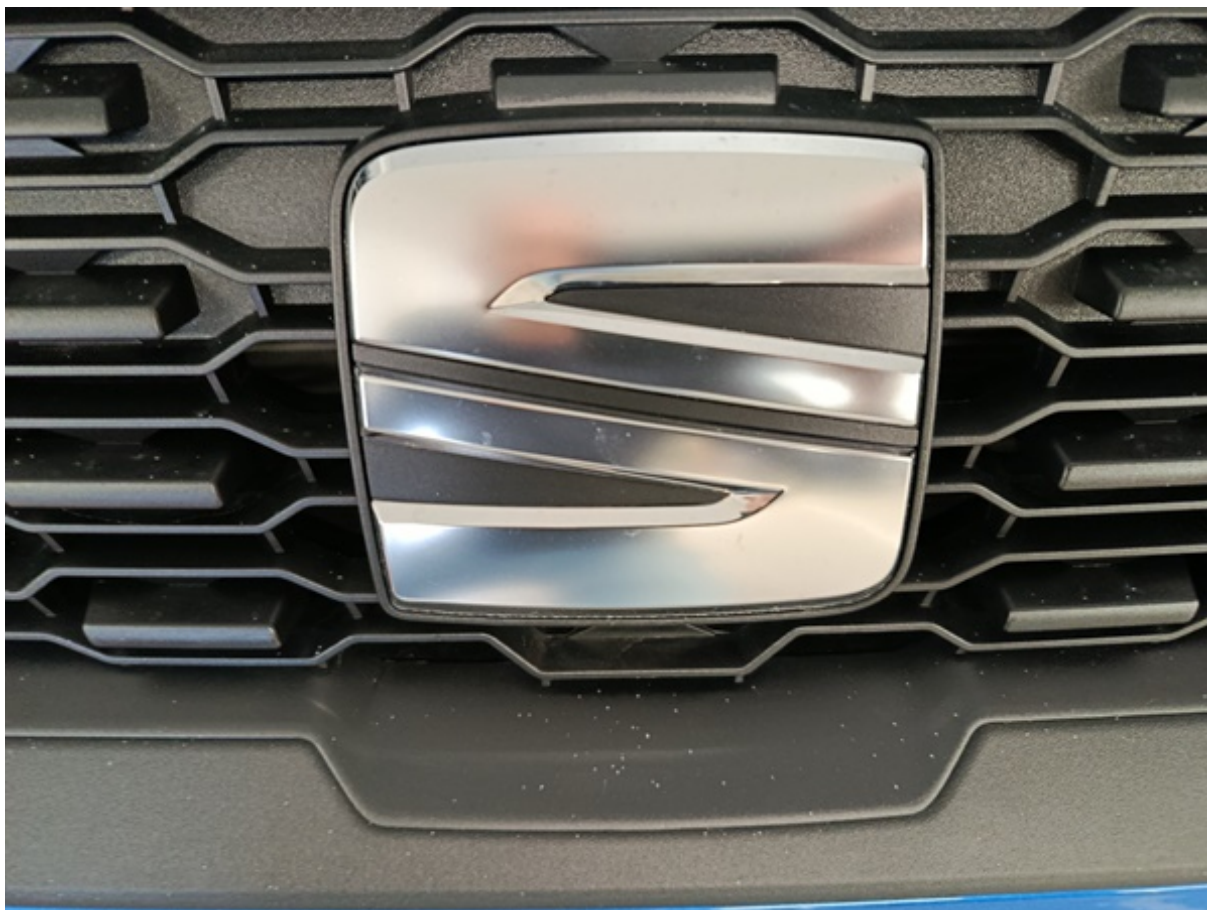
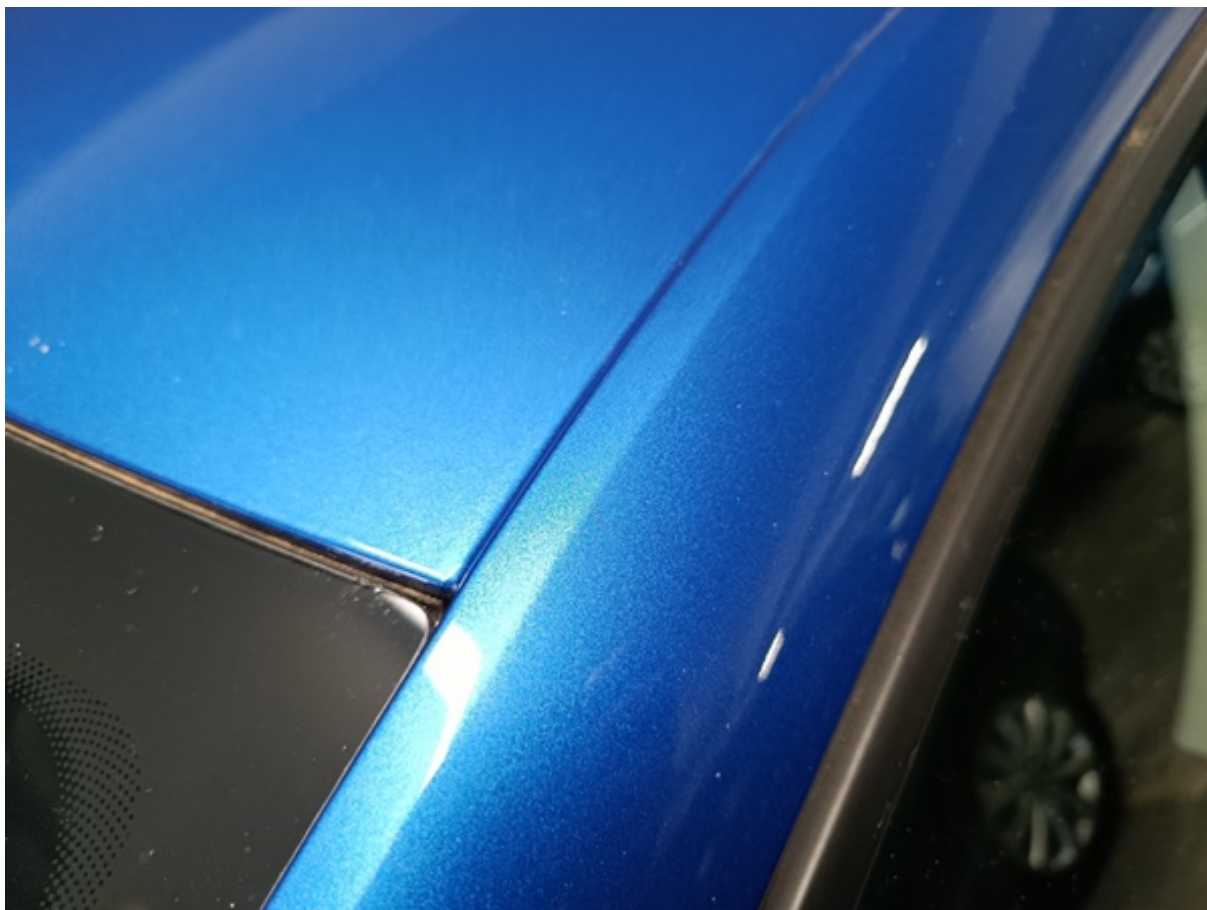
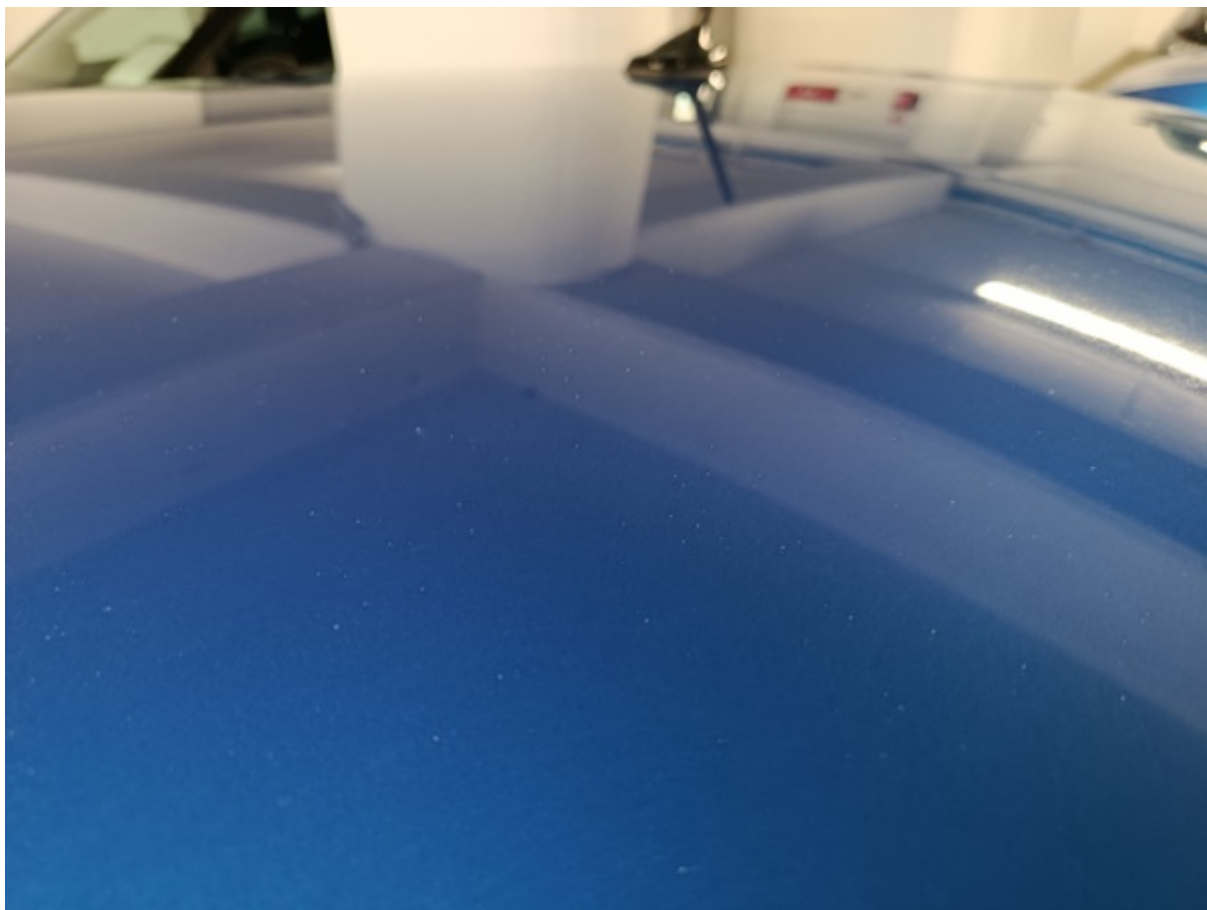
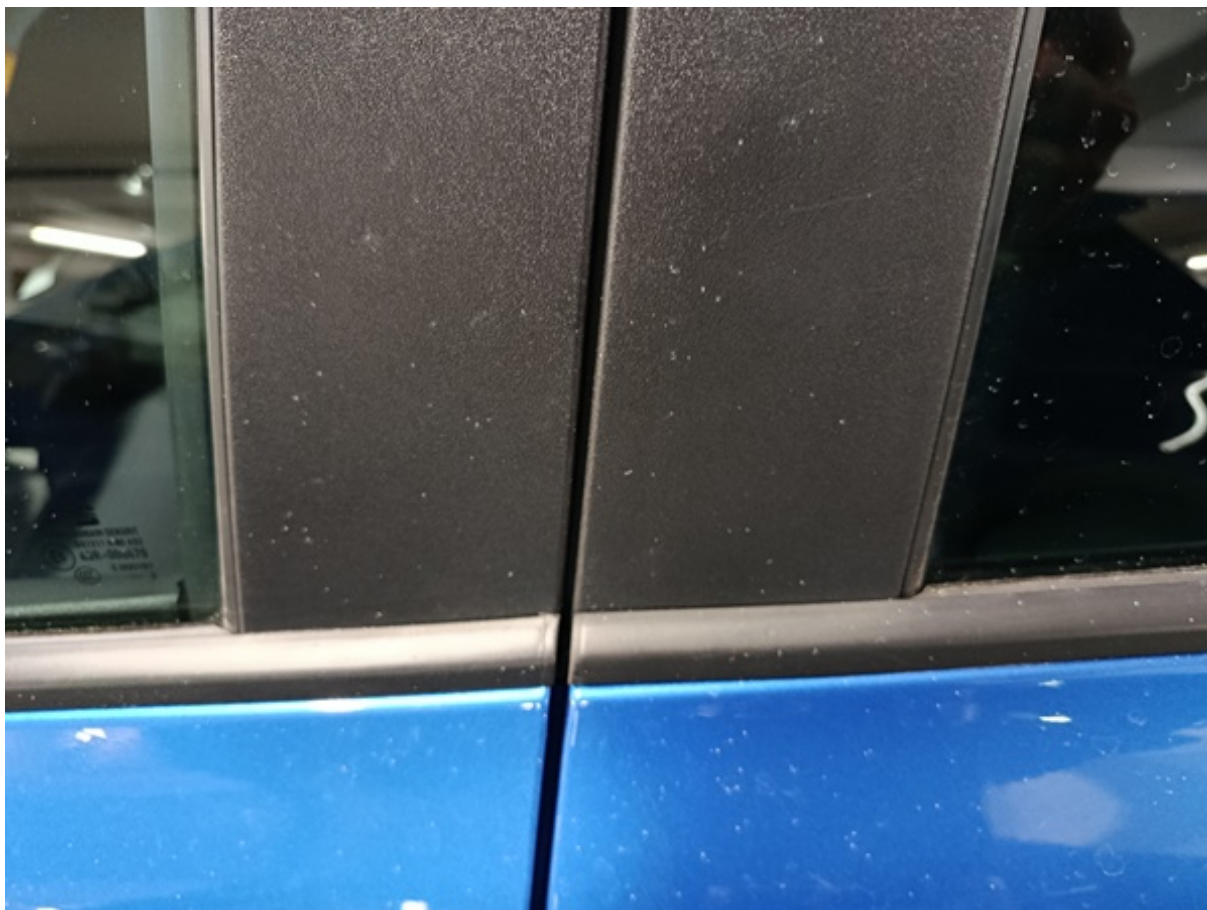
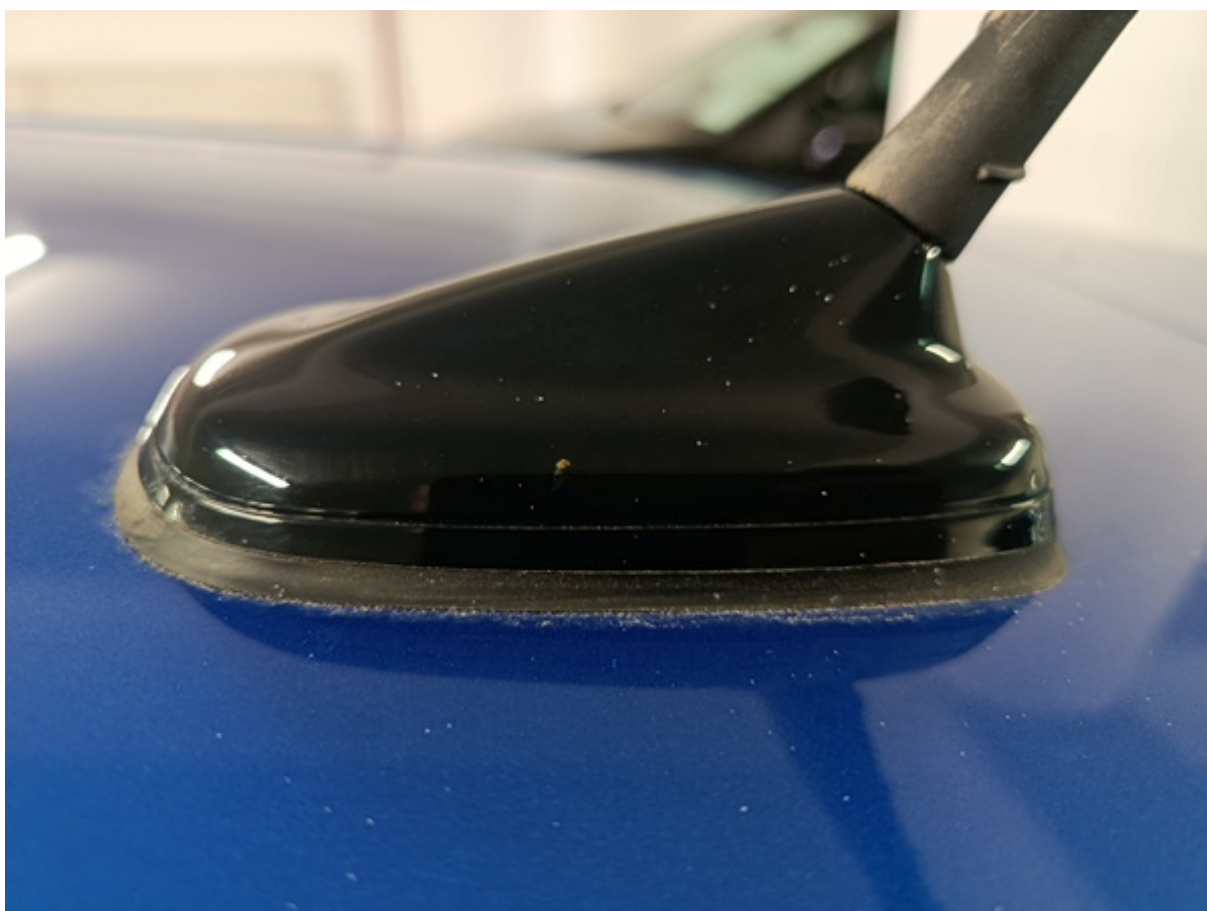
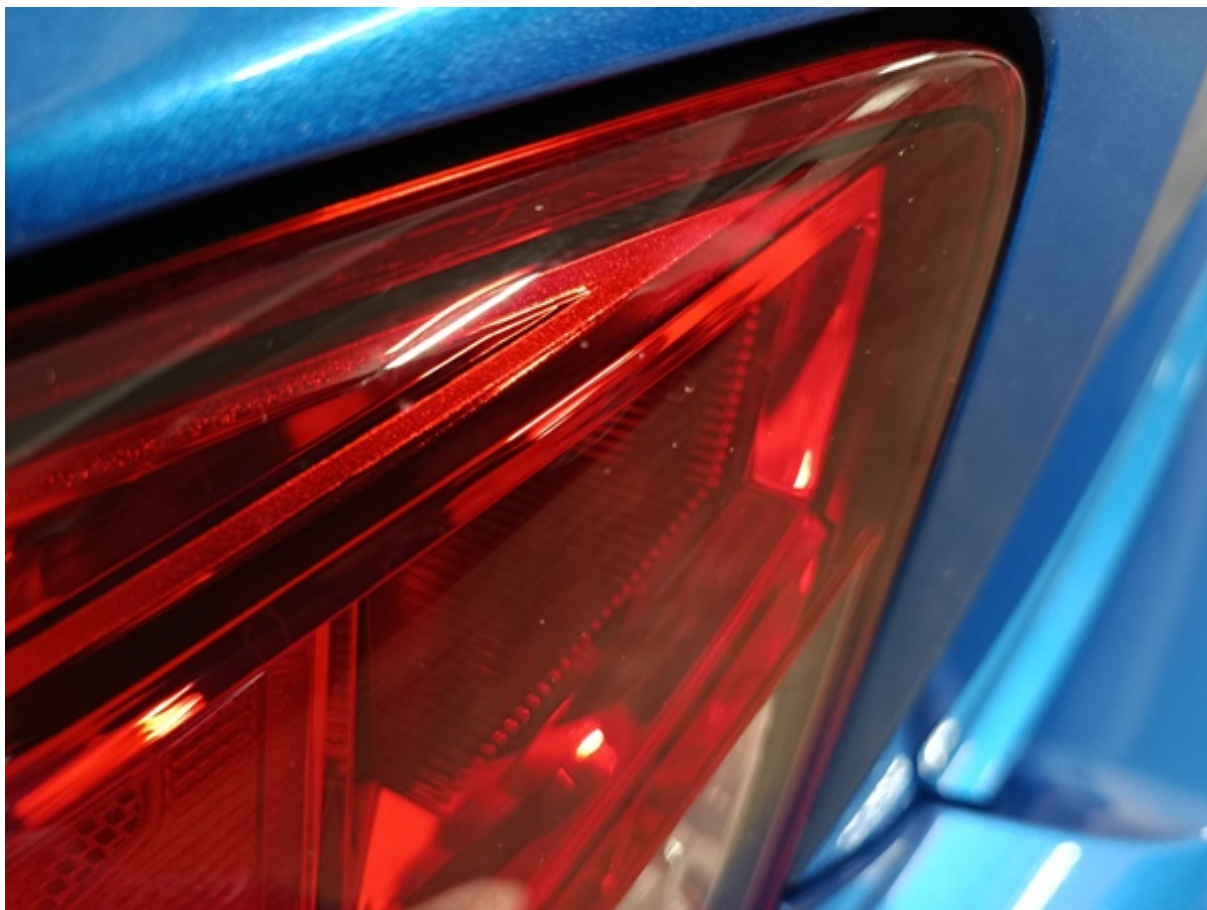
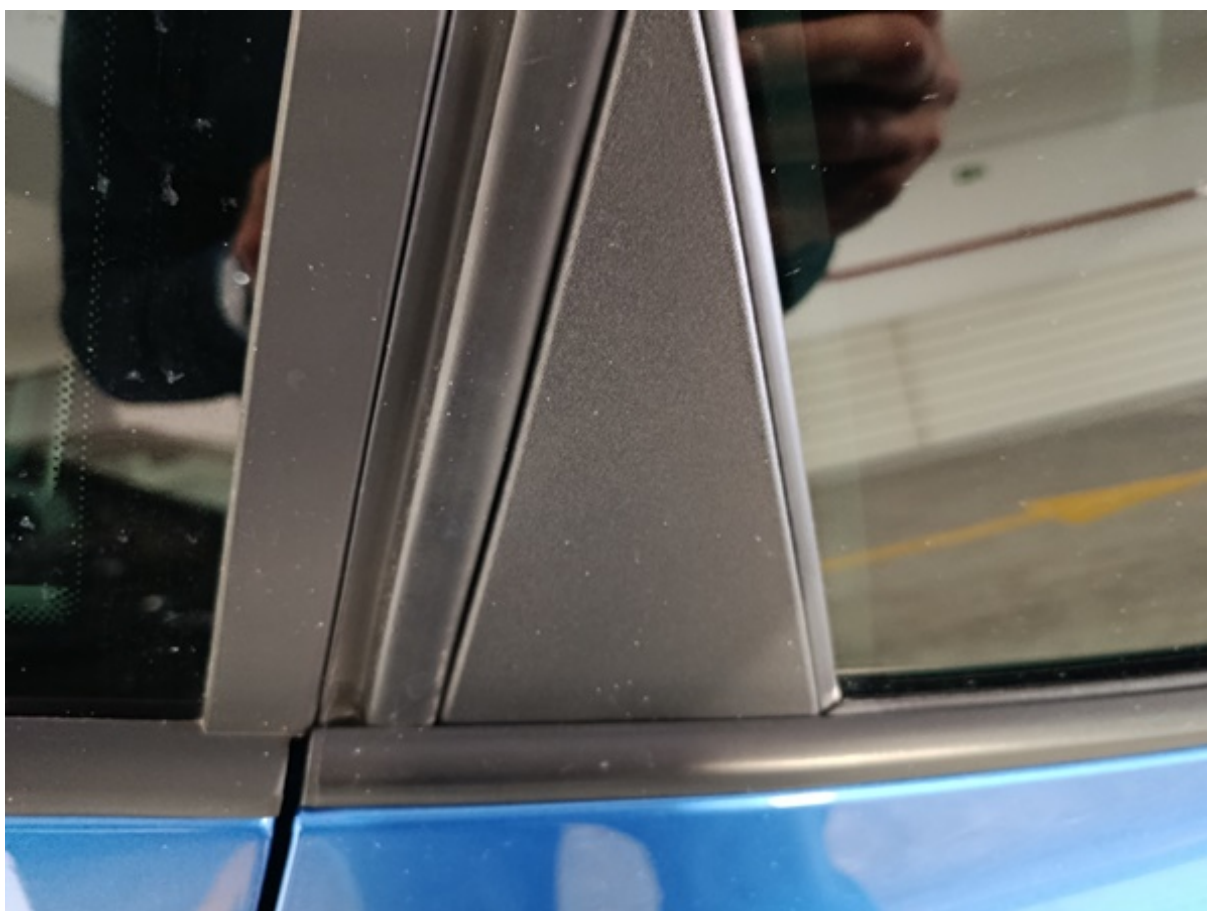
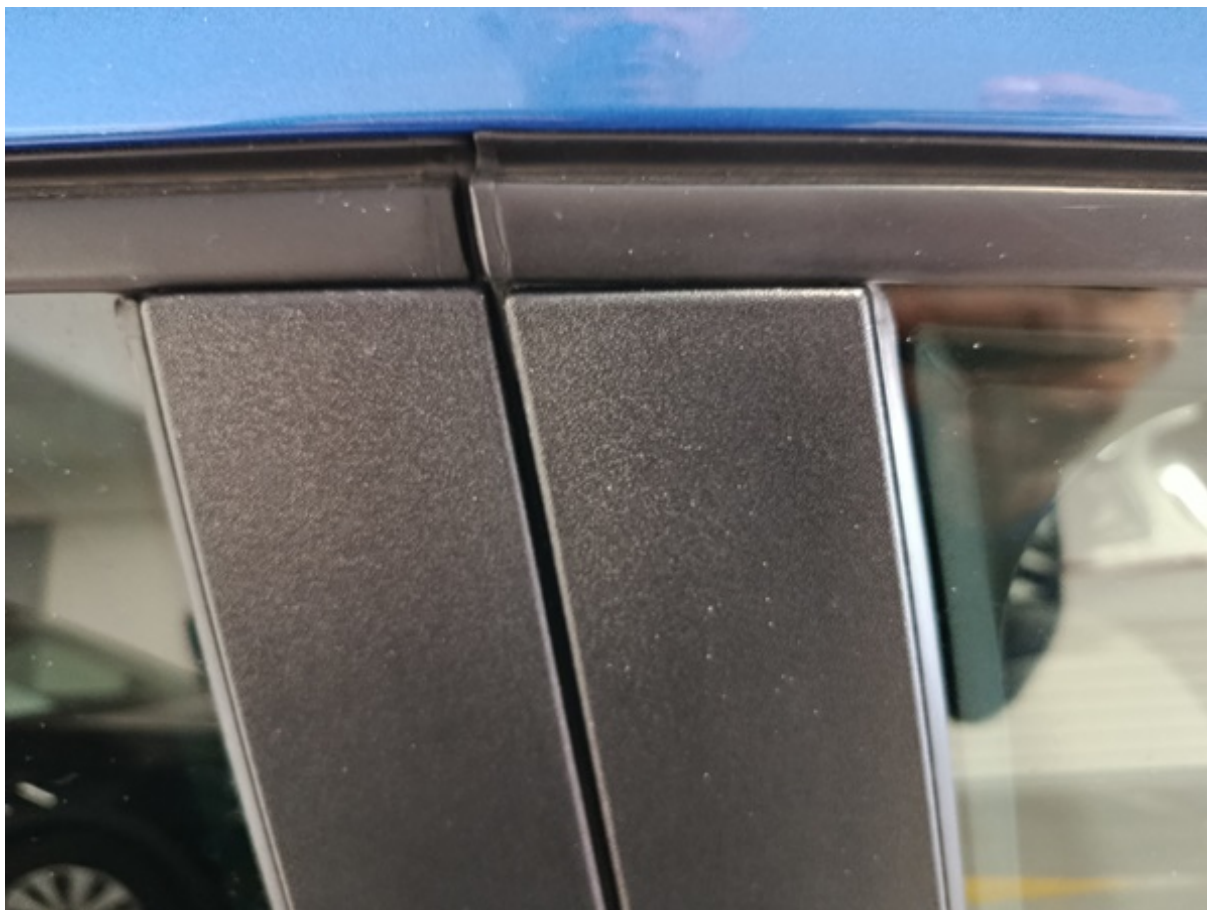
#### **1.4 Kontaminirani dijelovi na vozilu**
