**Studio MONAS d.o.o.**  
**Pješčana uvala 3 ogranak 12, 52100 Pula**  
**OIB:79208981577**

TRGOVAČKI SUD U PAZINU  
Dršćevka 1, Pazin  
OIB: 46543732715

Posl. broj: R1-63/2026

**NALAZ I MIŠLJENJE BR. 3**

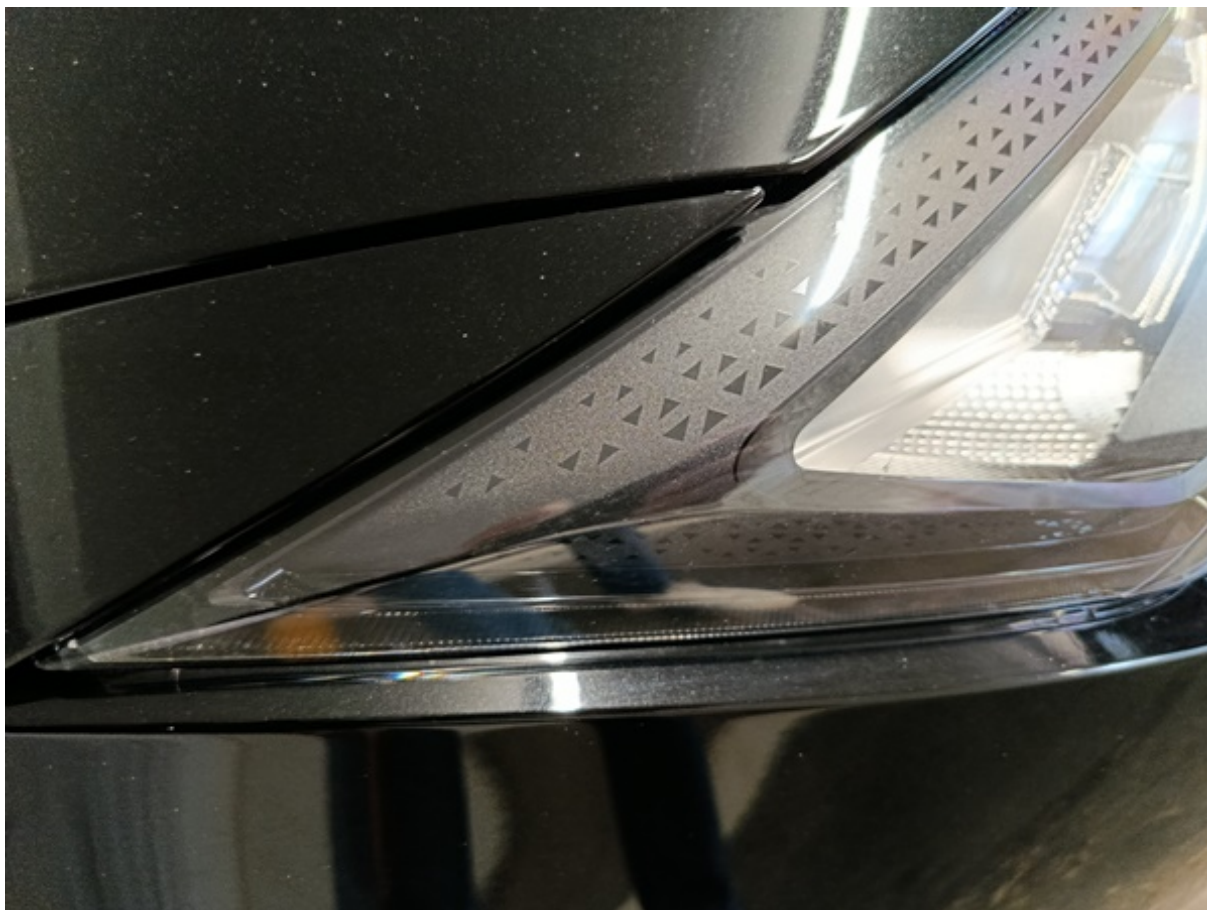
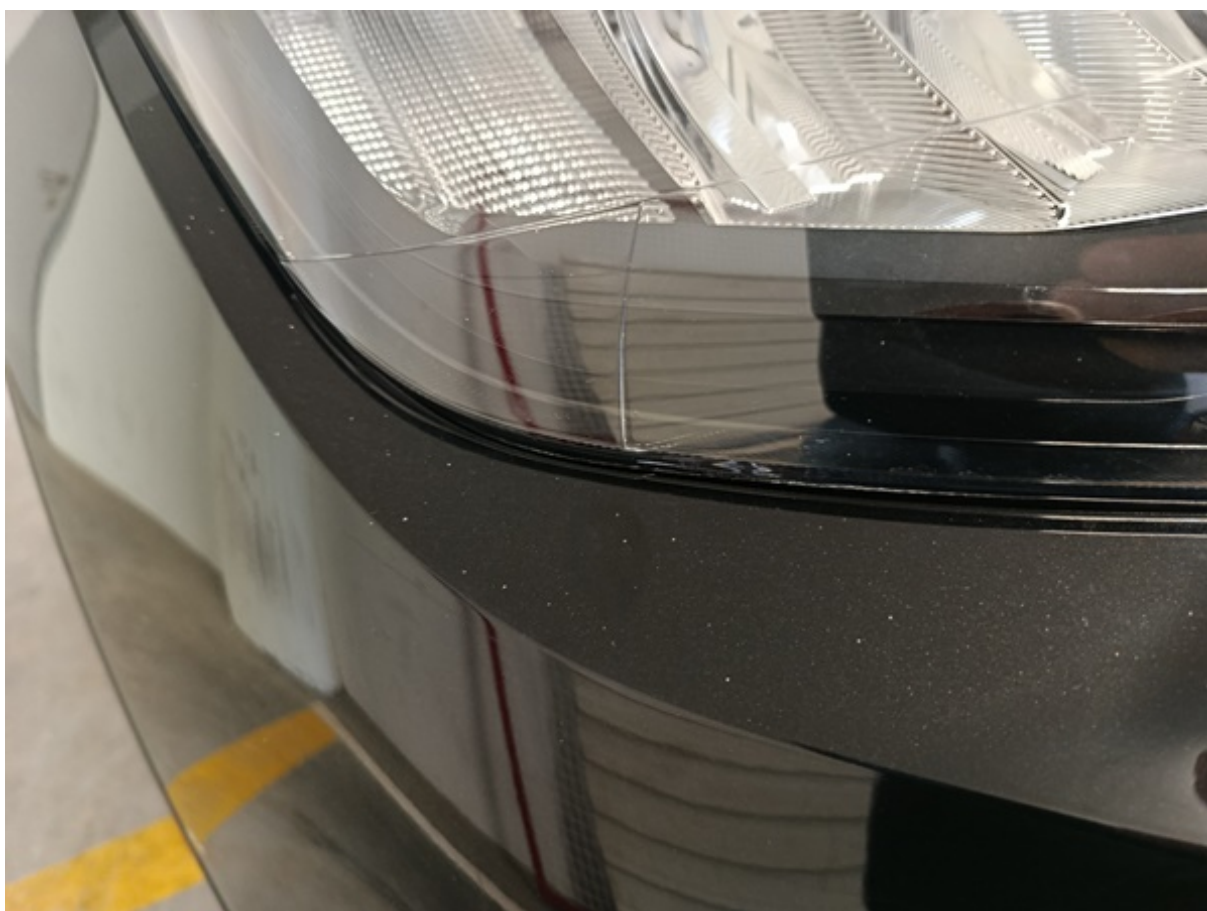
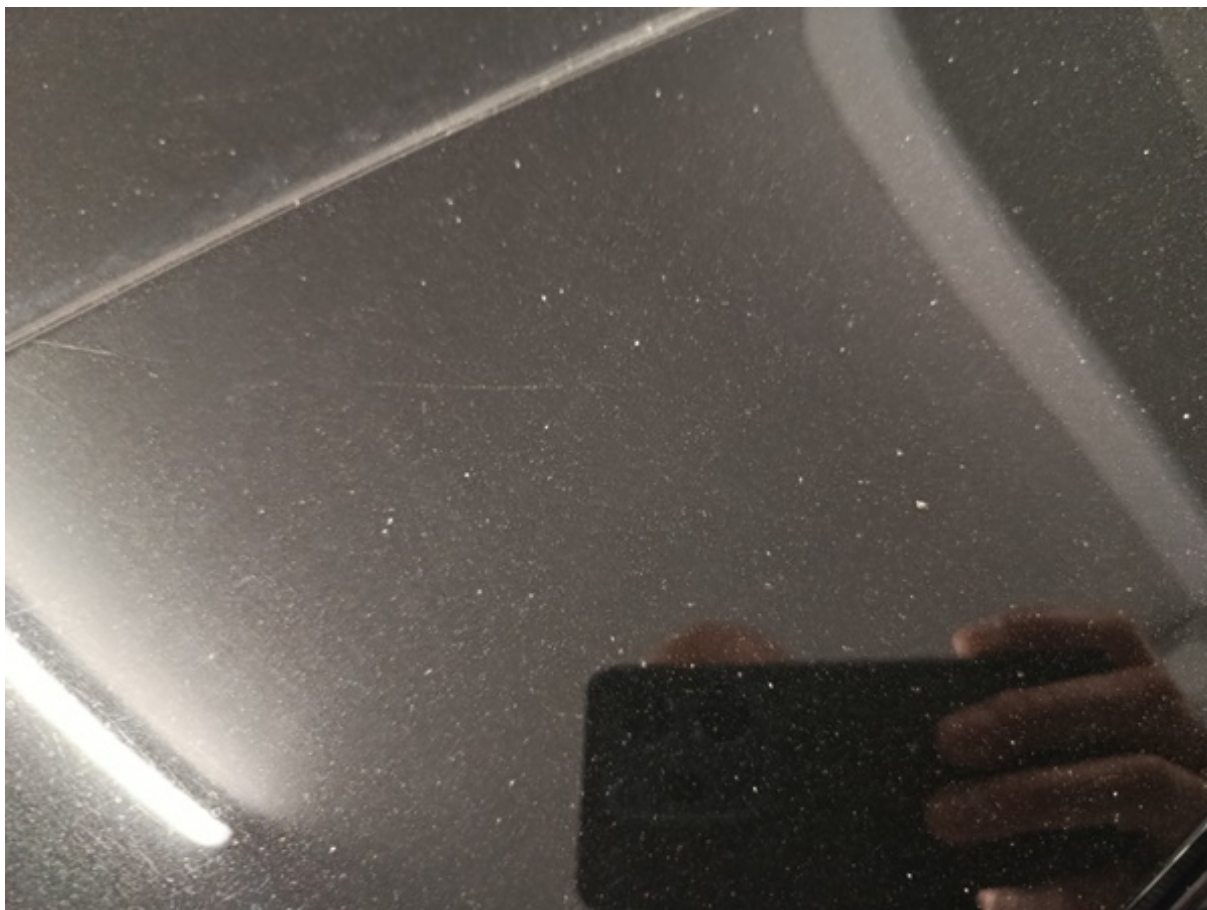
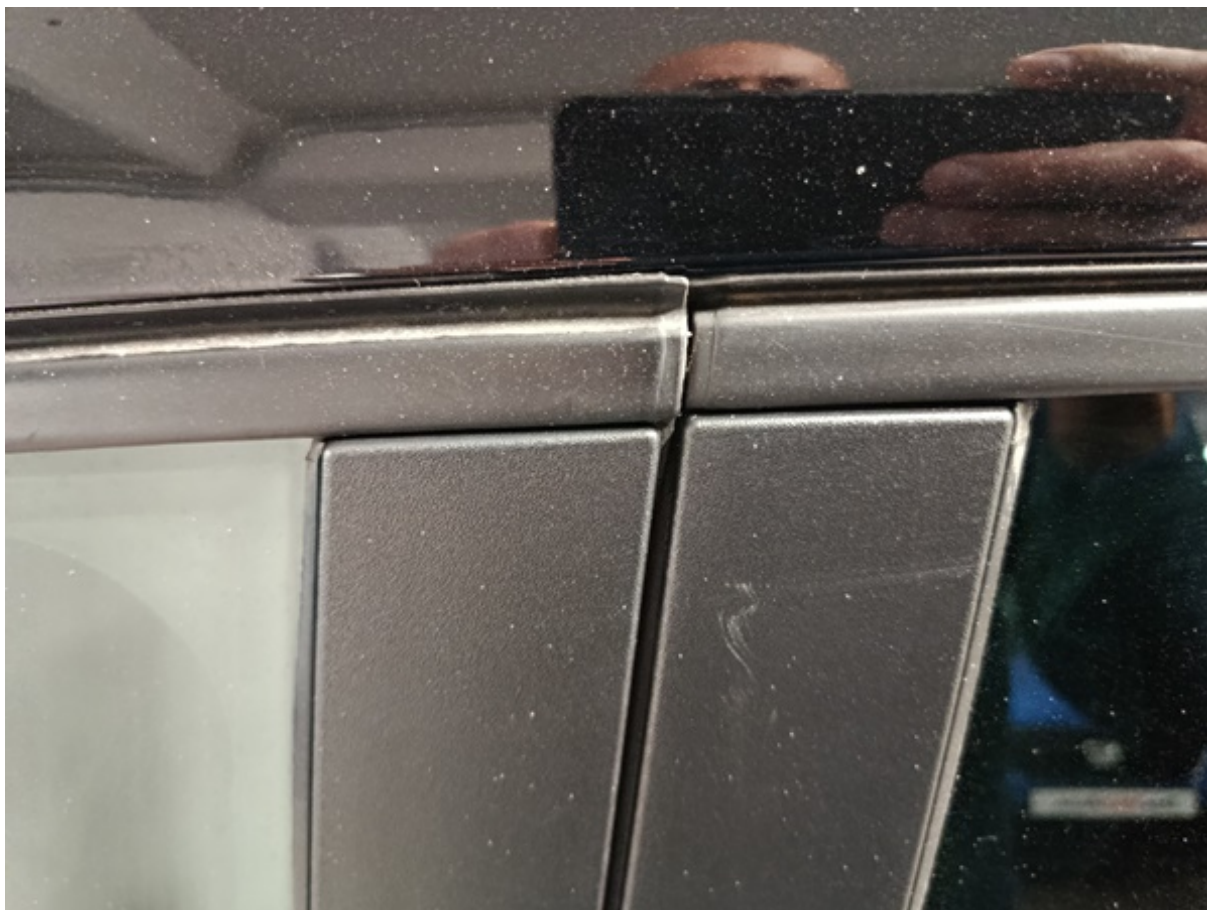
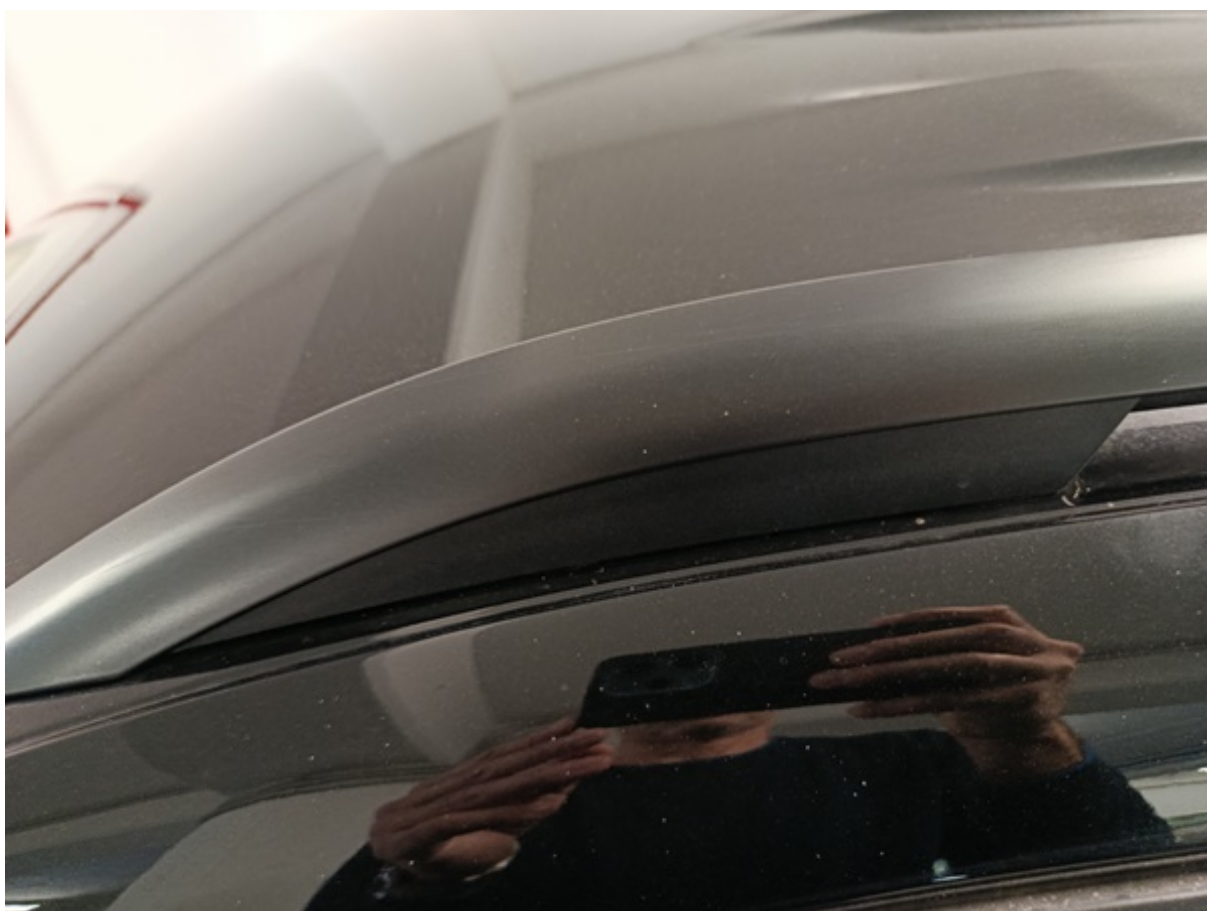
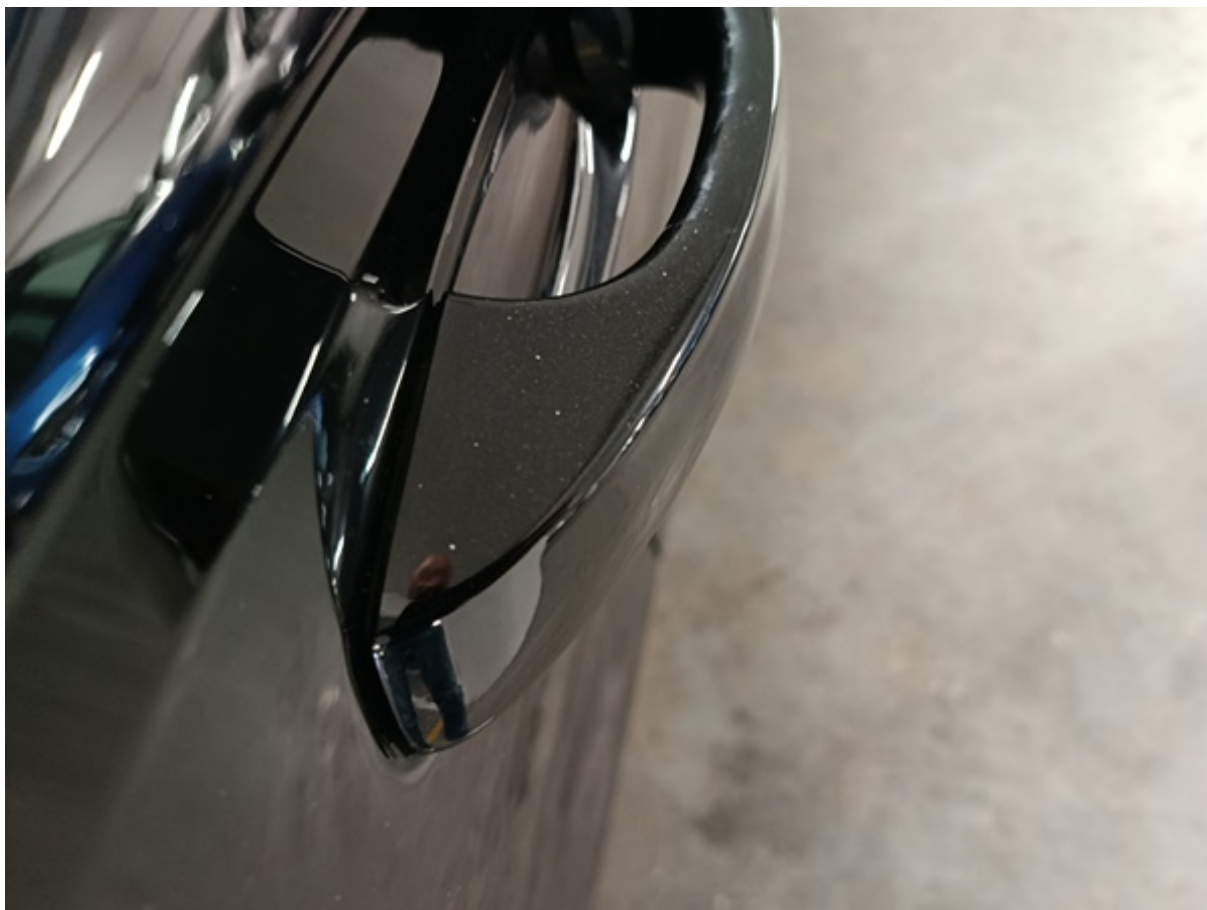
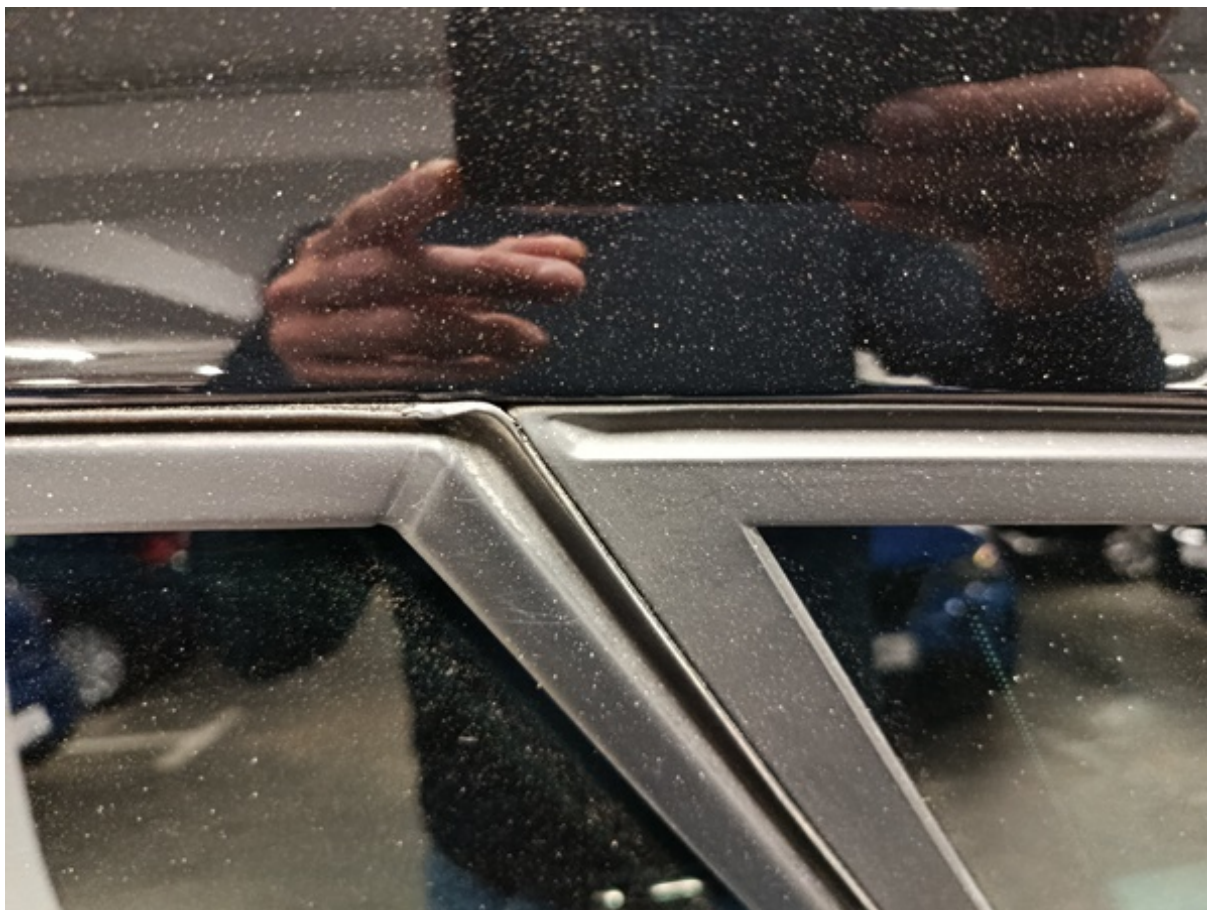
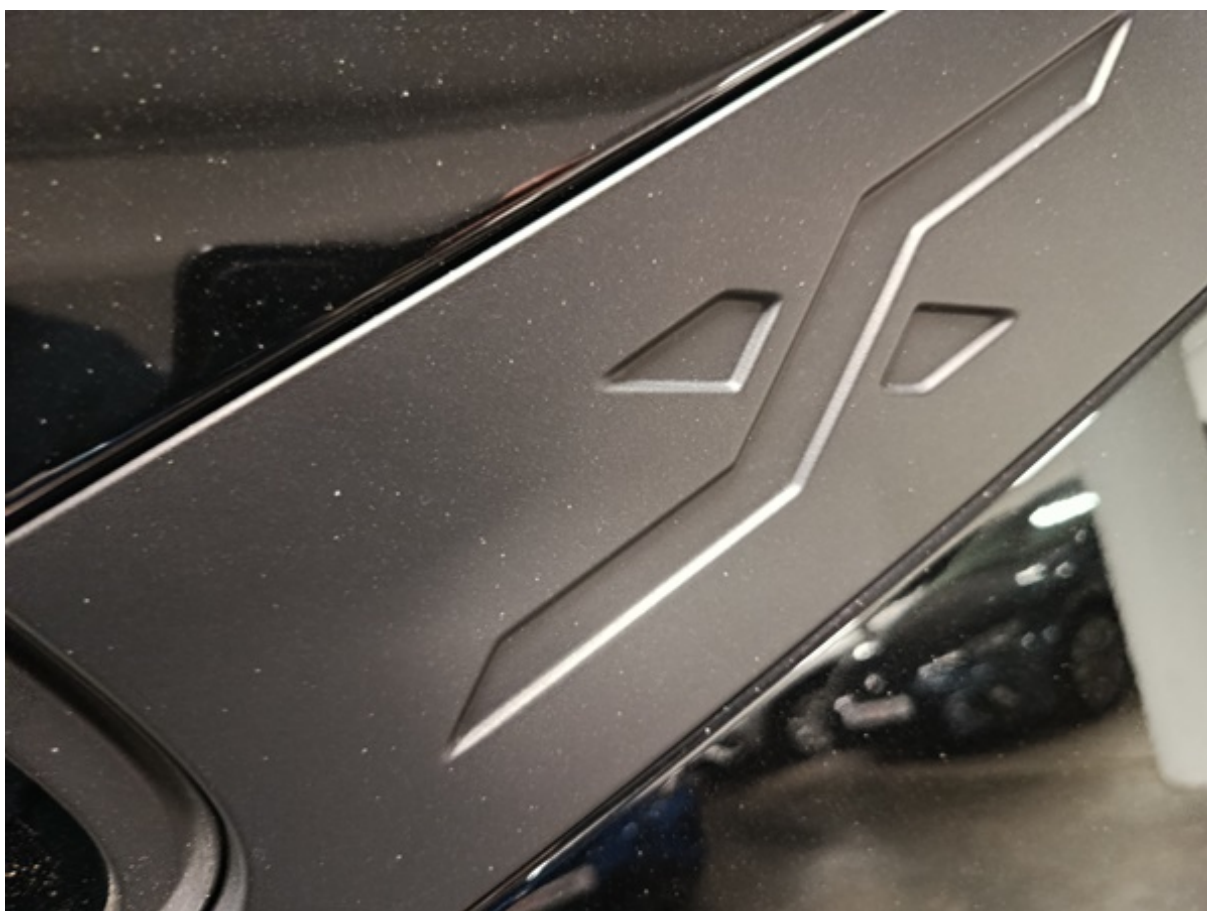
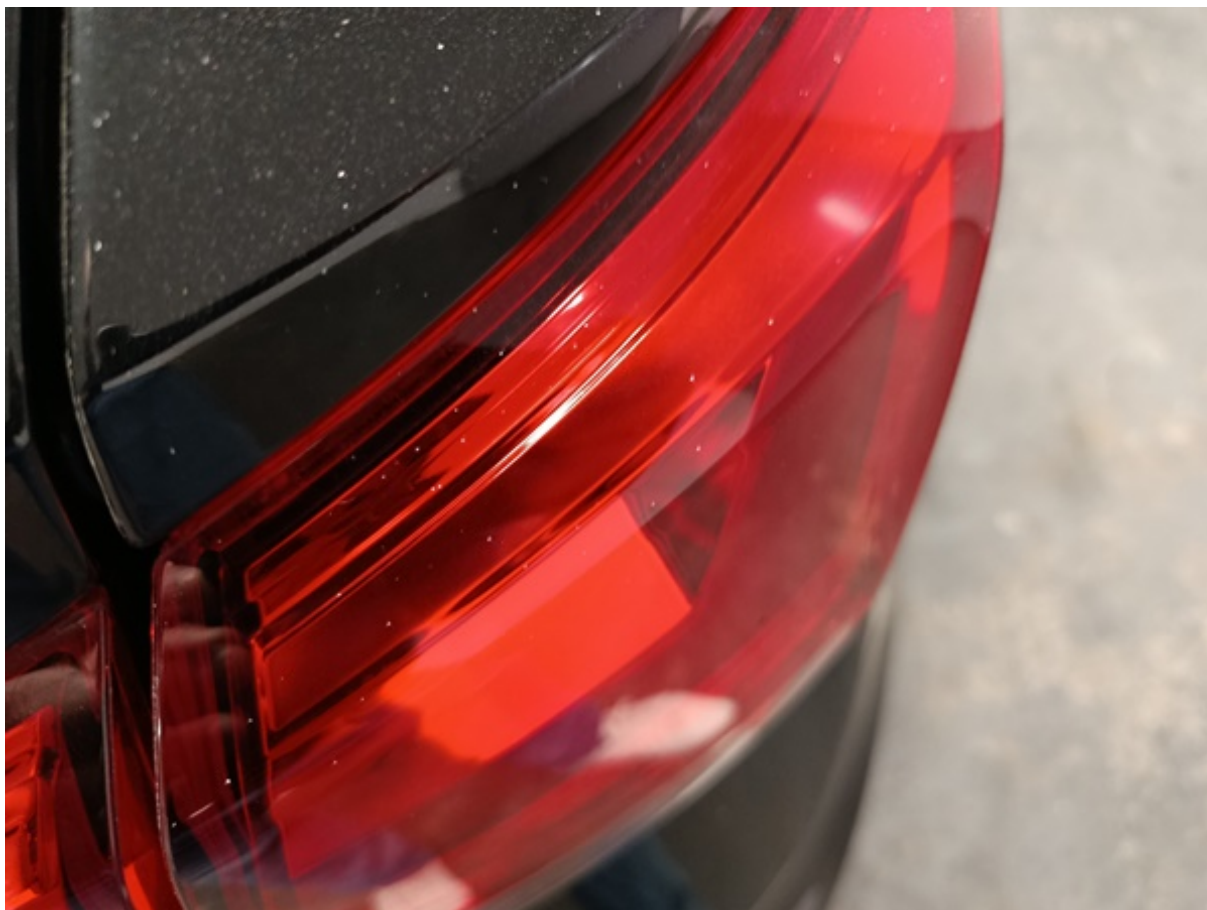
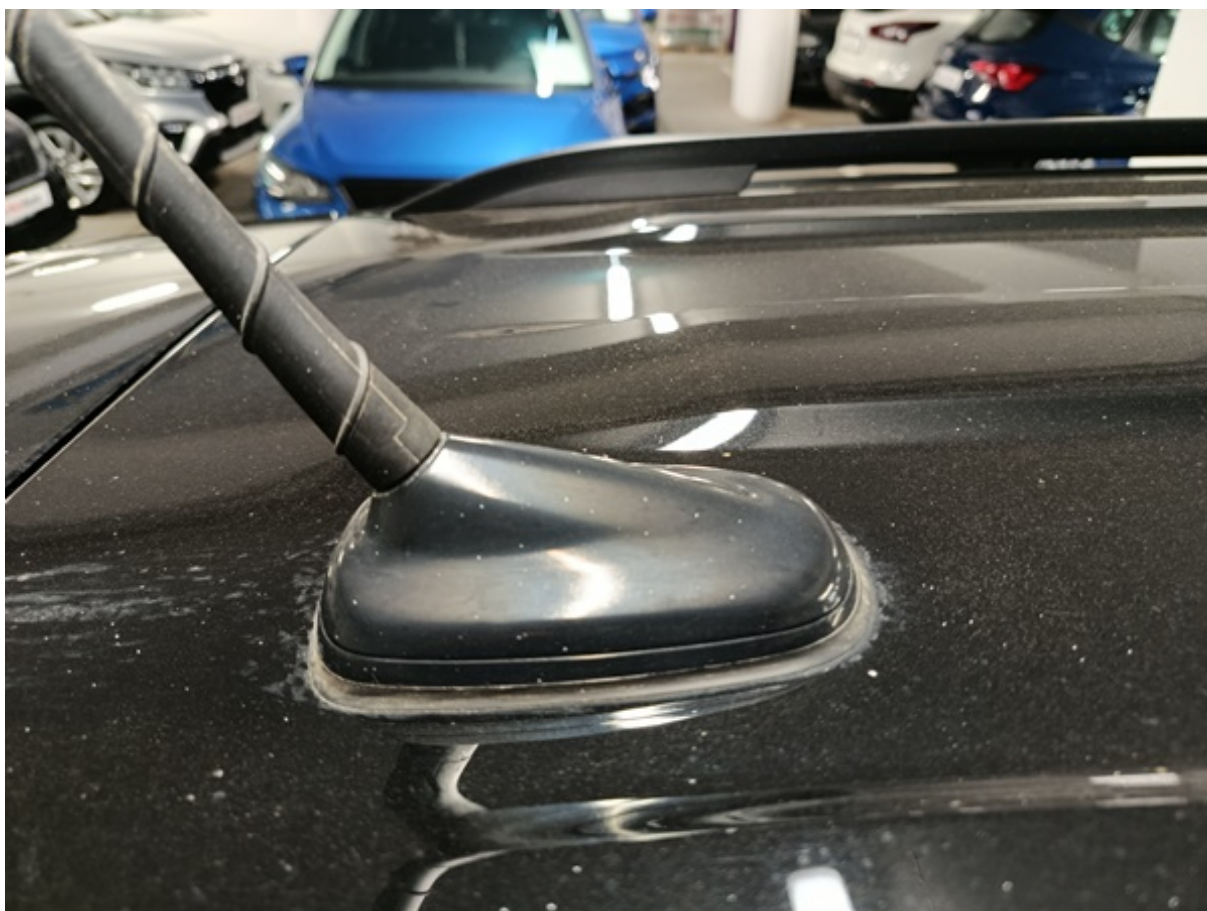
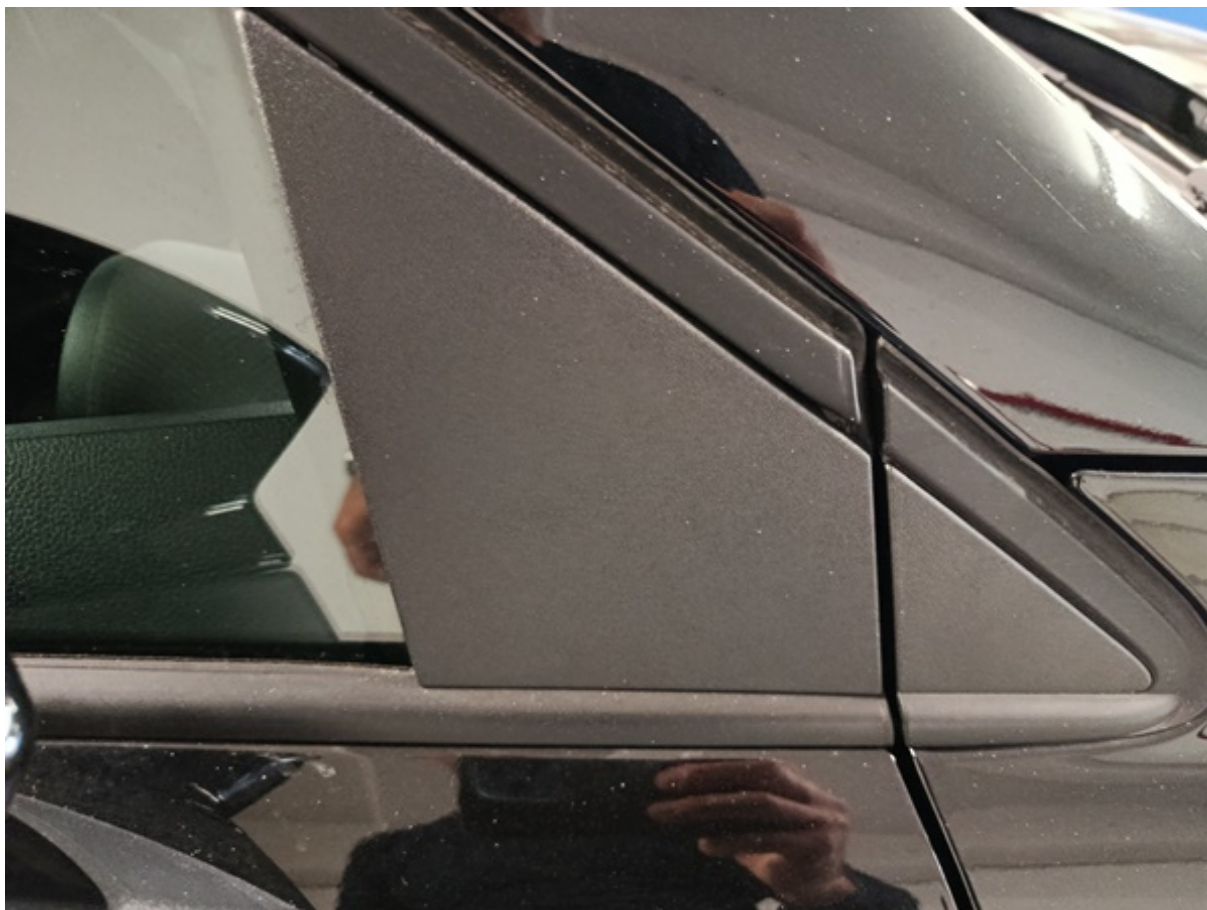
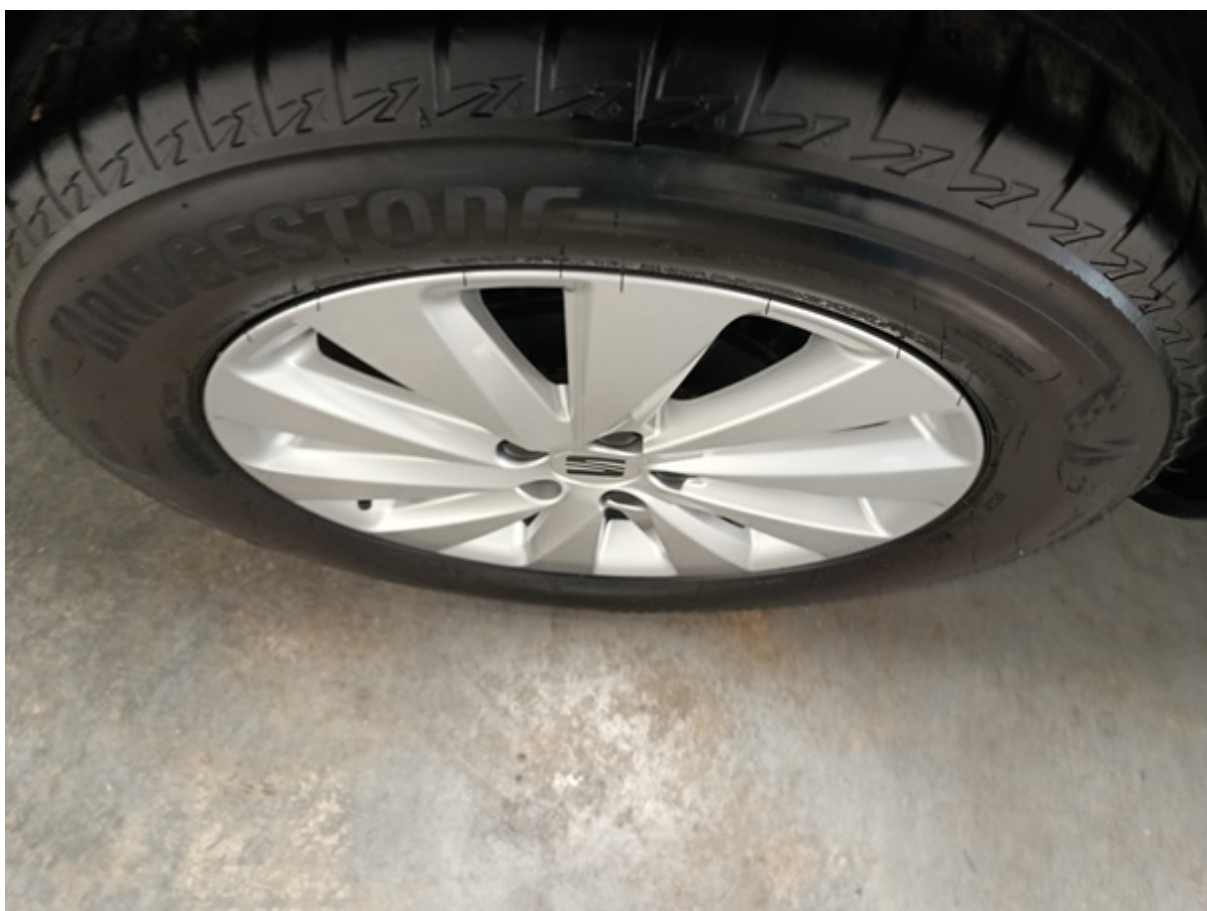
### **2.3 Fotodokumentacija kontaminiranih površina bijelom bojom na vozilu**

## **2.4 Kontaminirani dijelovi na vozilu**

Tijekom detaljnog pregleda predmetnog vozila utvrđena je kontaminacija česticama bijele boje na slijedećim vanjskim površinama vozila:

***Pregledom vozila pod rednim brojem 69 iz liste oštećenih vozila, Seat Arona 1.0 TSI Style, broj šasije: VSSZZZKJ4RR149476, je utvrđena sveobuhvatna kontaminacija kompletne vanjske površine vozila raspršenim česticama bijele boje, gdje su kontaminirane površine hrapave na dodir. Prema definiranoj klasifikaciji kontaminiranosti dijelova vozila česticama bijele boje, predmetno vozilo bi spadalo u kategoriju K2 (srednja kontaminacija).***

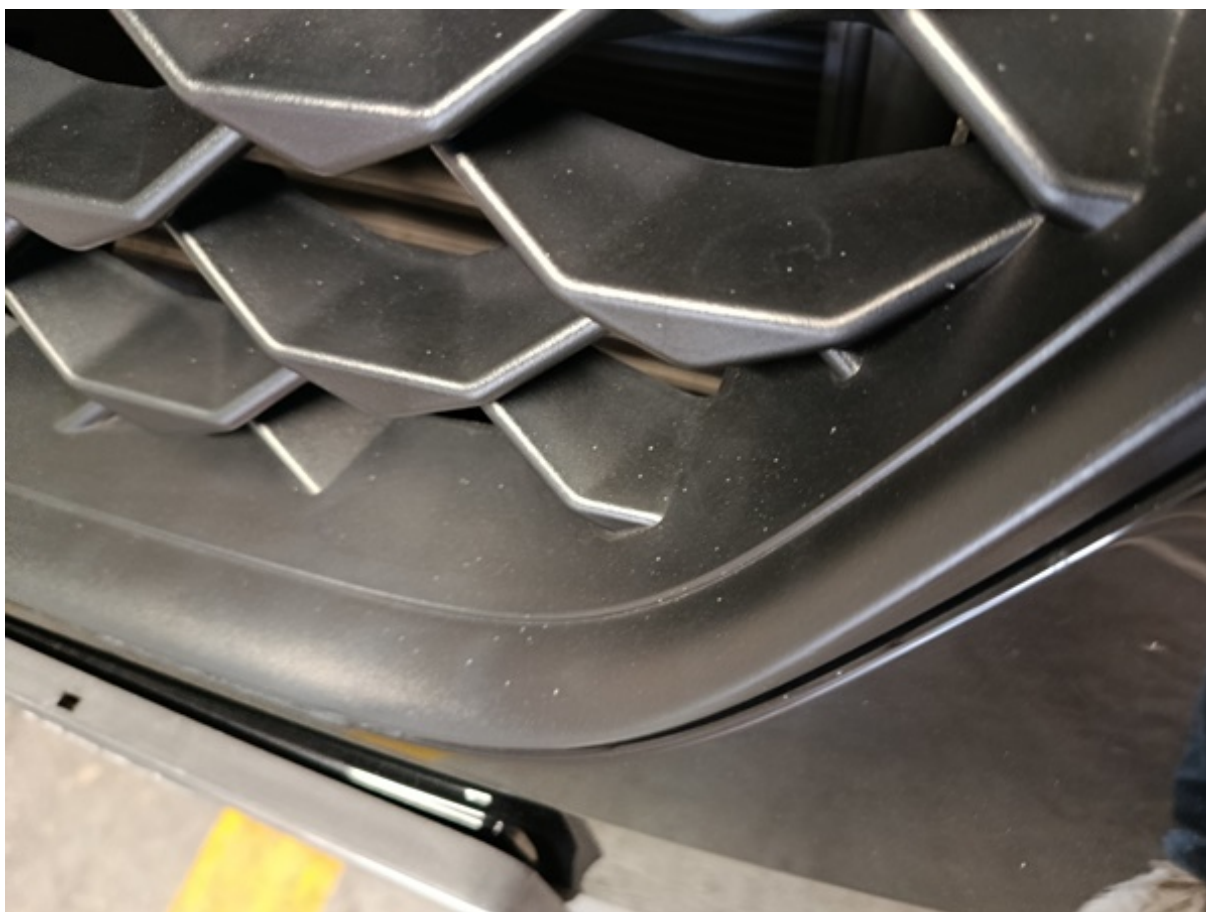
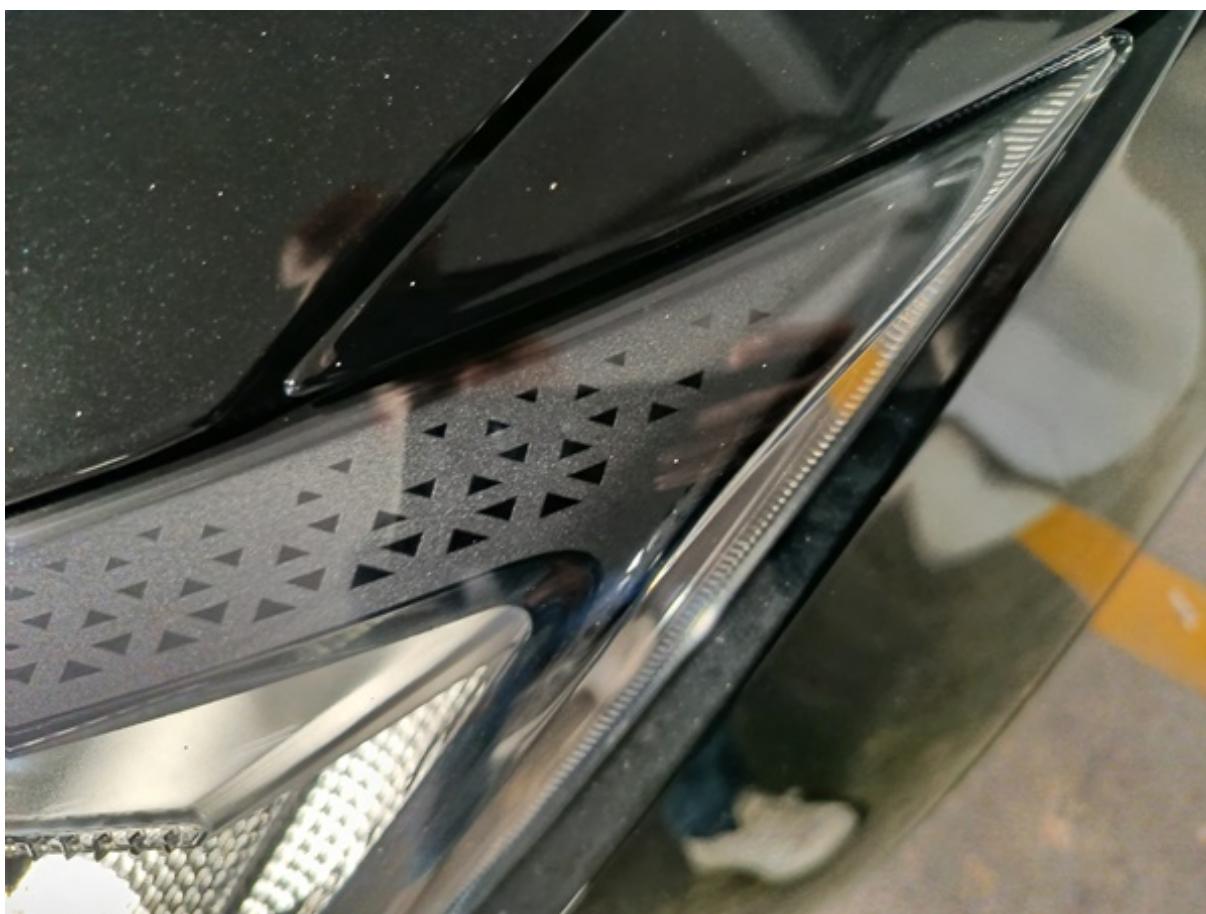
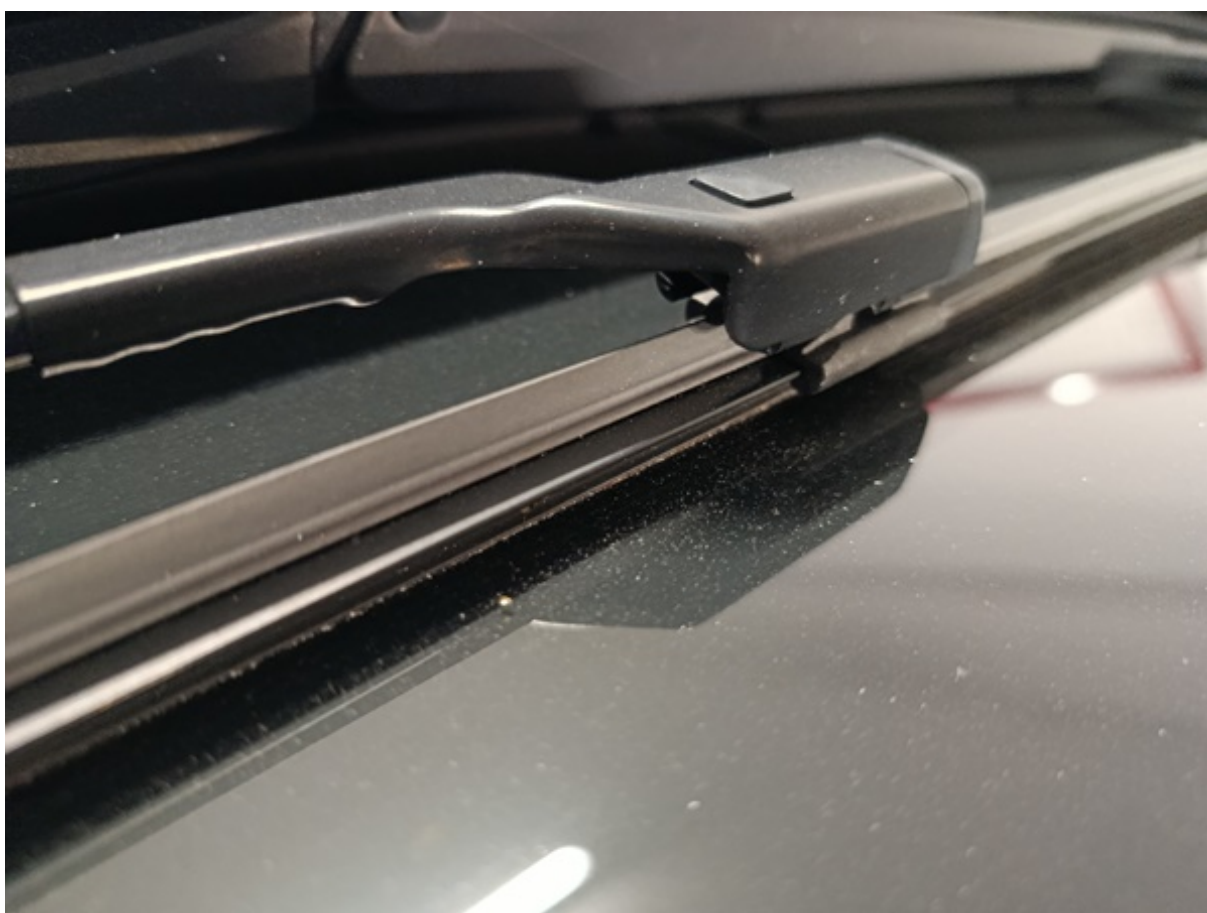
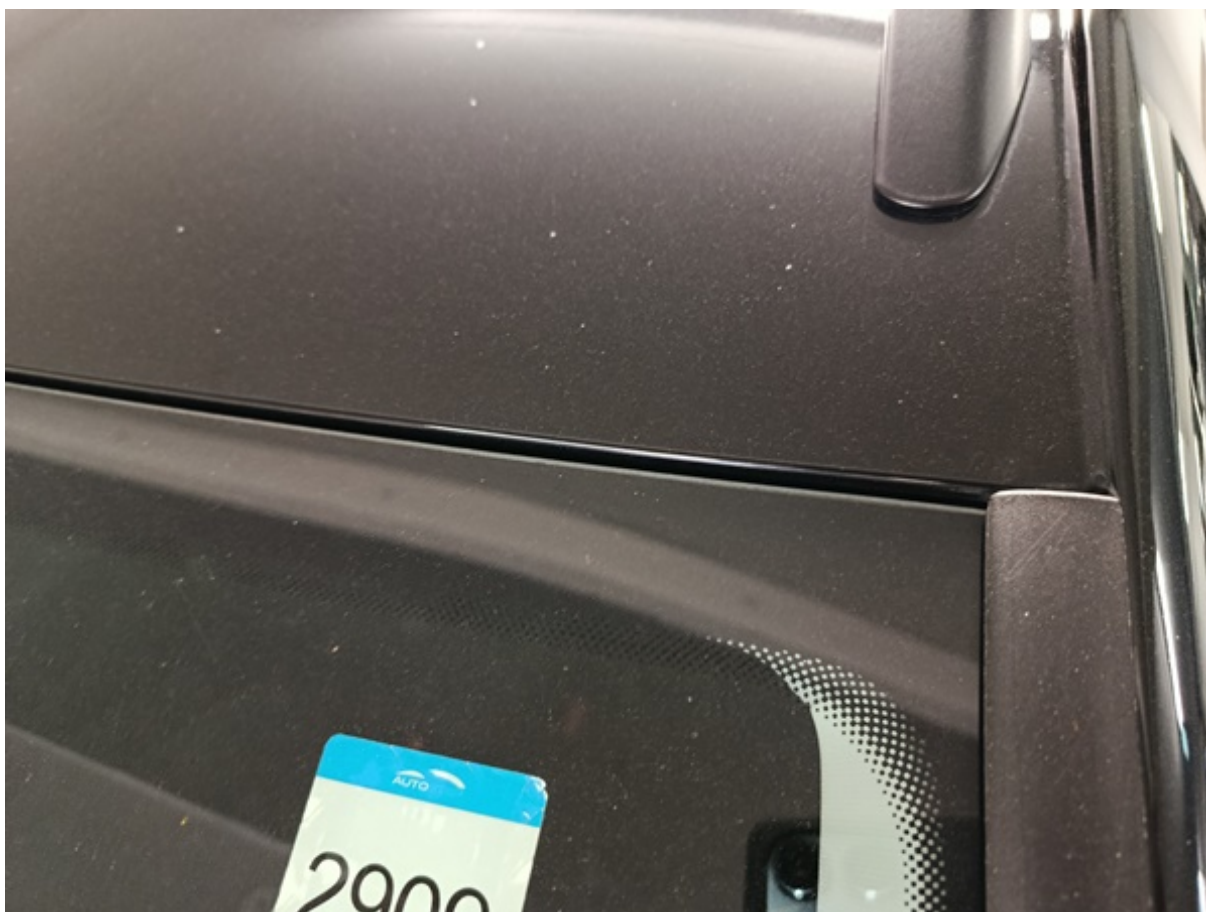
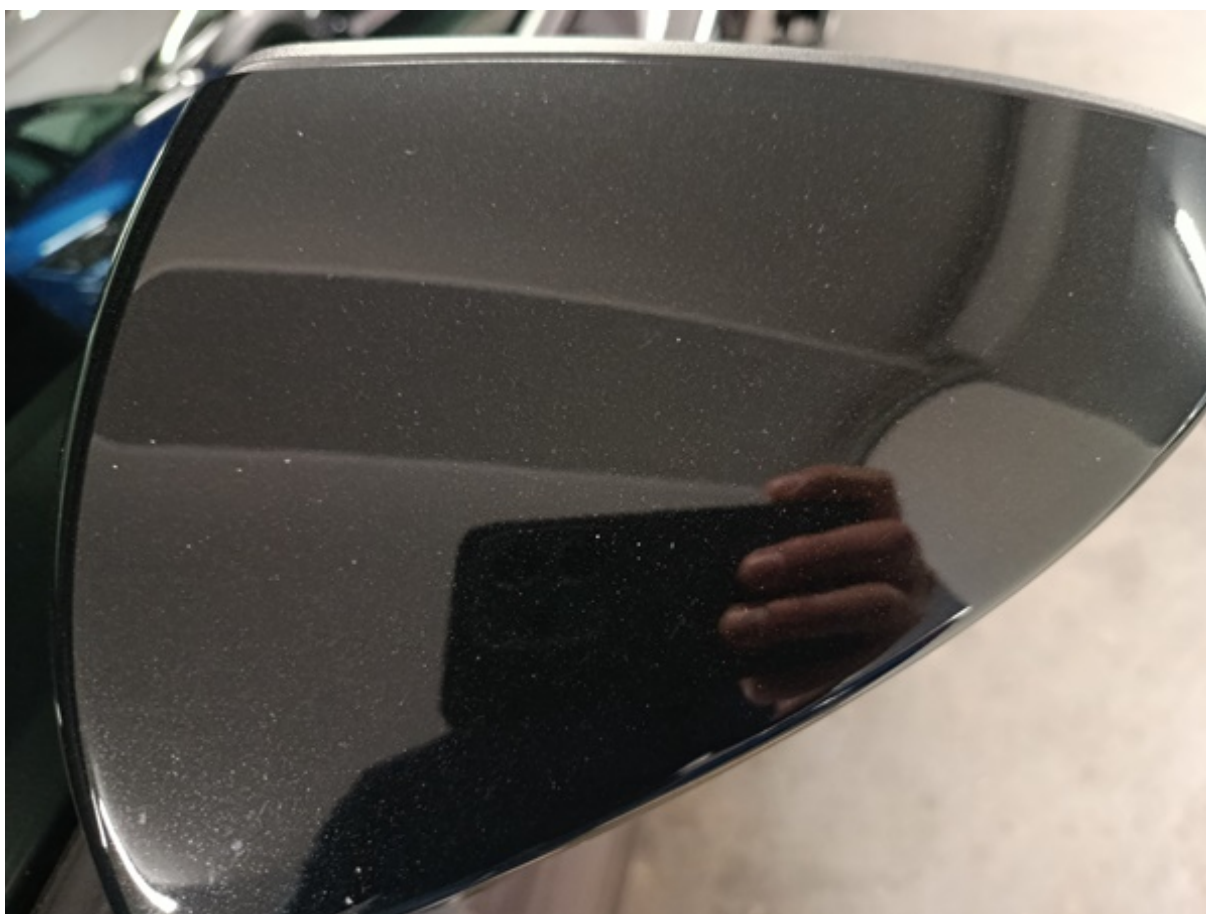
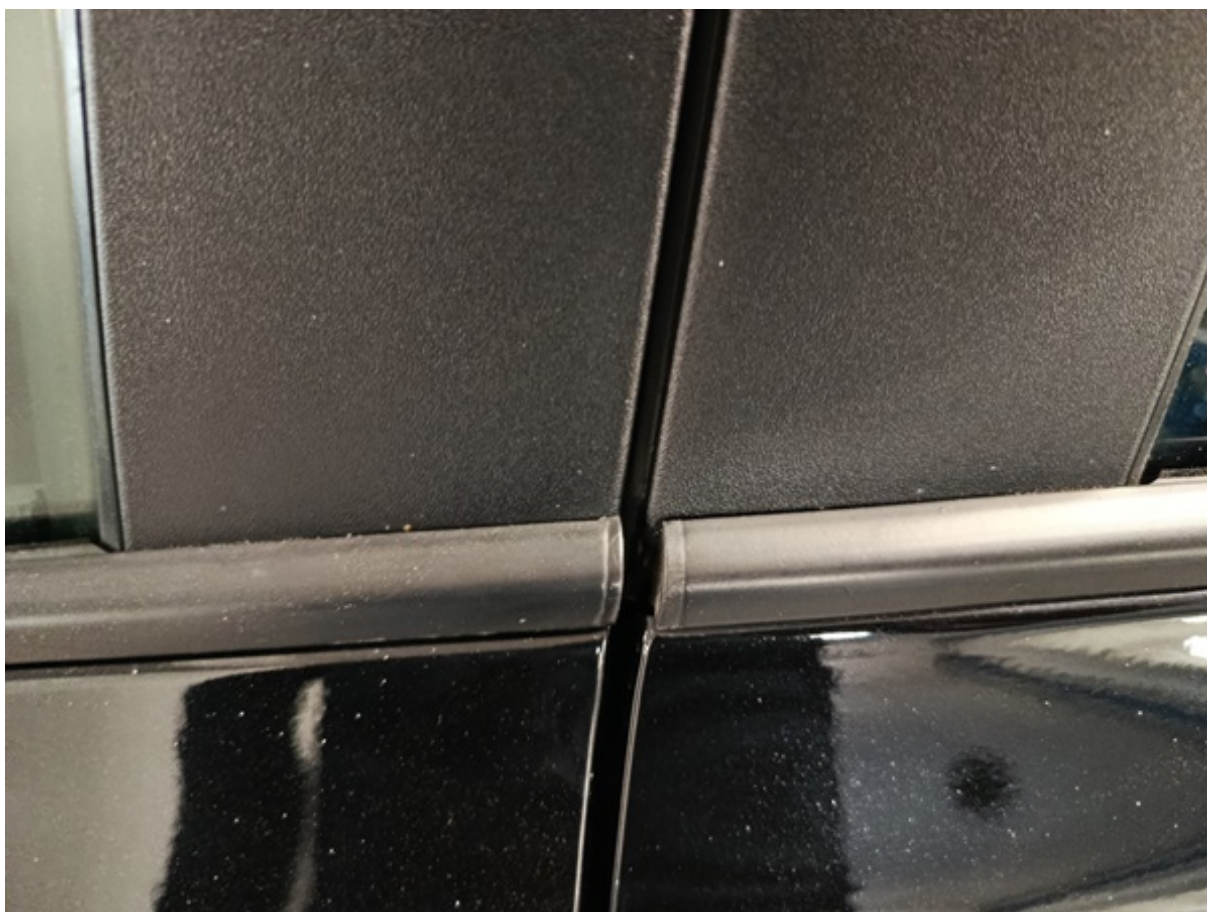
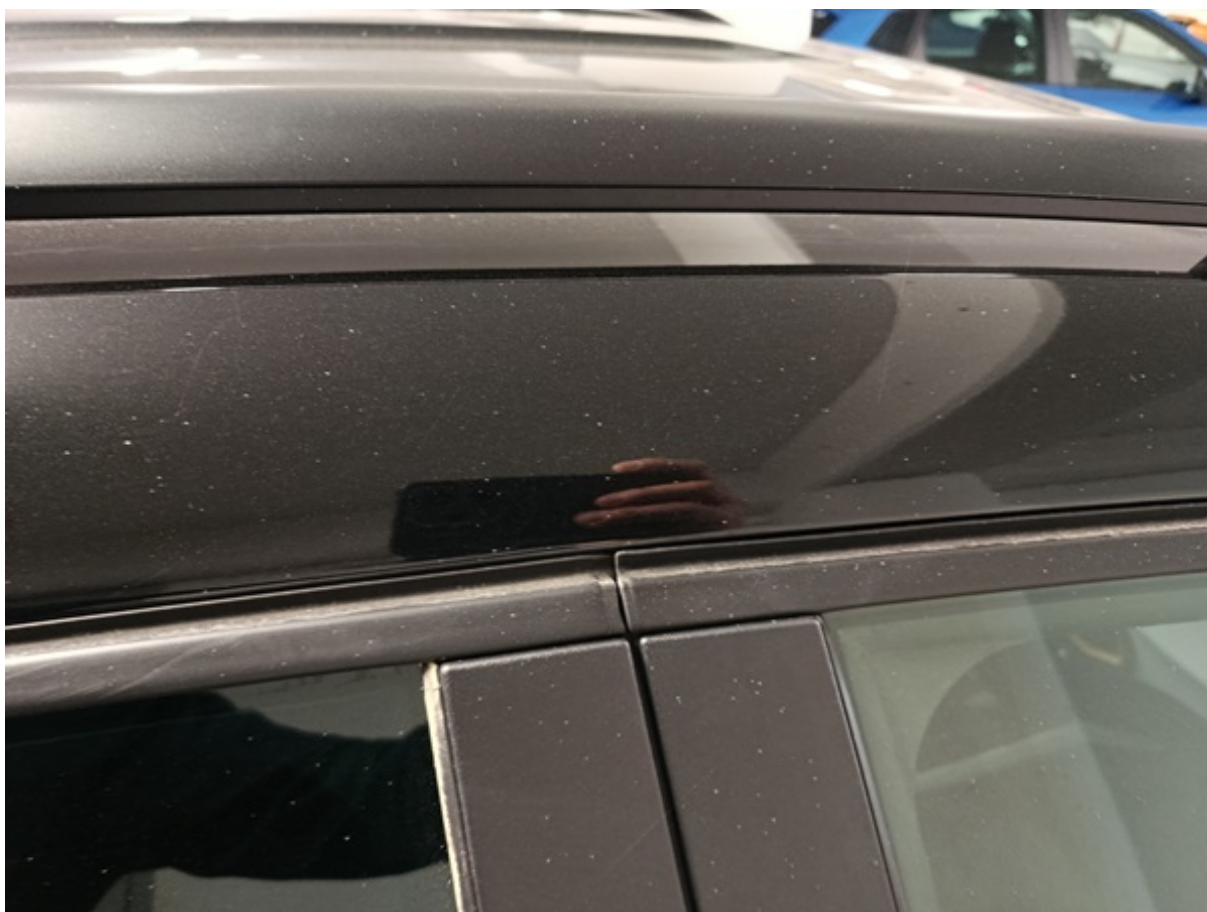
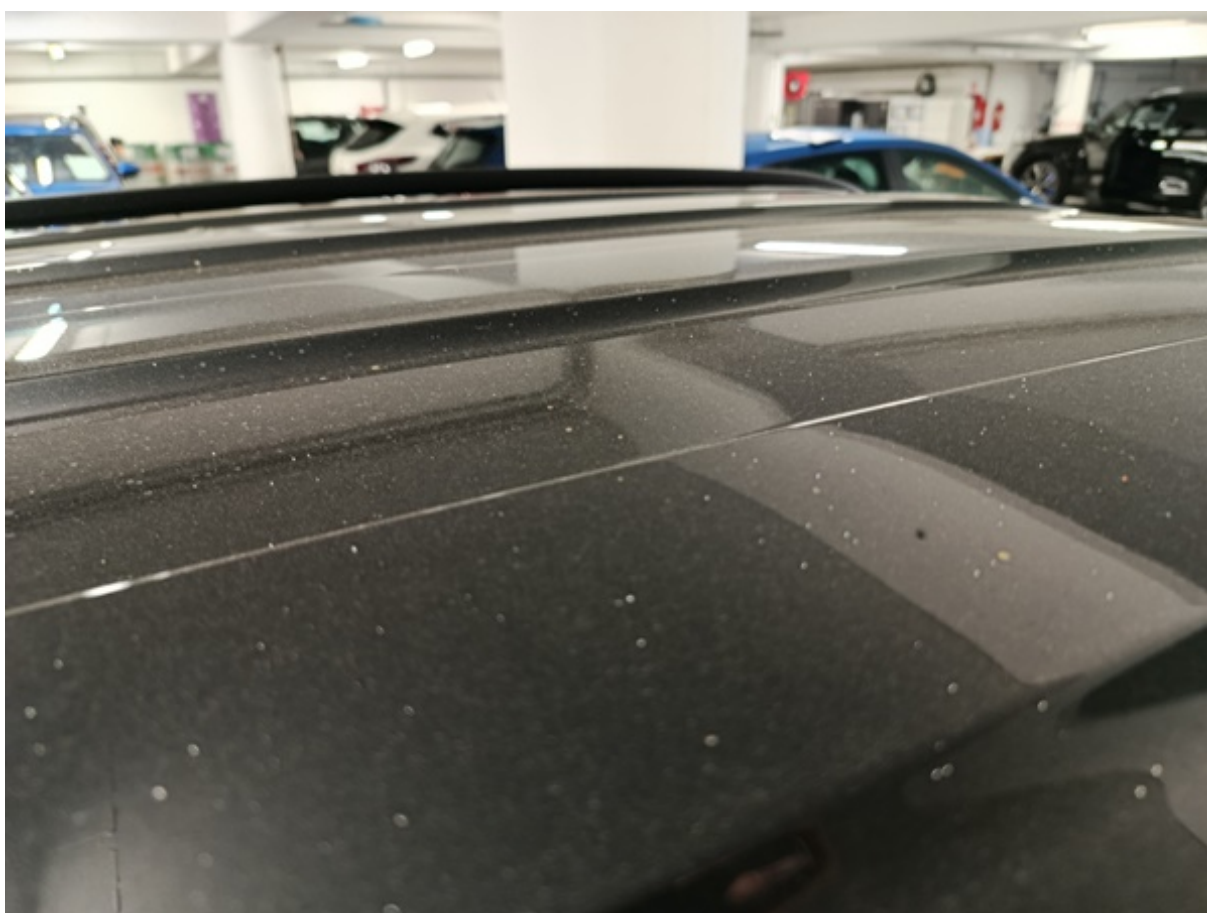
- sve lakirane površine
- sve staklene površine
- oba prednja i oba stražnja svjetla
- prednji i stražnji branici sa pripadajućim plastičnim rešetkama i lajsnama
- prednja maska
- svi plastični elementi i obloge
- gumene brtve oko stakla
- vanjski retrovizori
- antena na krovu
- brisači vjetrobranskog stakla
- brisač stražnjeg stakla
- alumijski naplatci
- vanjske ručice svih vrata
- amblem vozila
- krovni nosači
- rubne lajsne blatobrana
