**Studio MONAS d.o.o.**  
**Pješčana uvala 3 ogranak 12, 52100 Pula**  
**OIB:79208981577**

TRGOVAČKI SUD U PAZINU  
Dršćevka 1, Pazin  
OIB: 46543732715

Posl. broj: R1-63/2026

**NALAZ I MIŠLJENJE BR. 3**

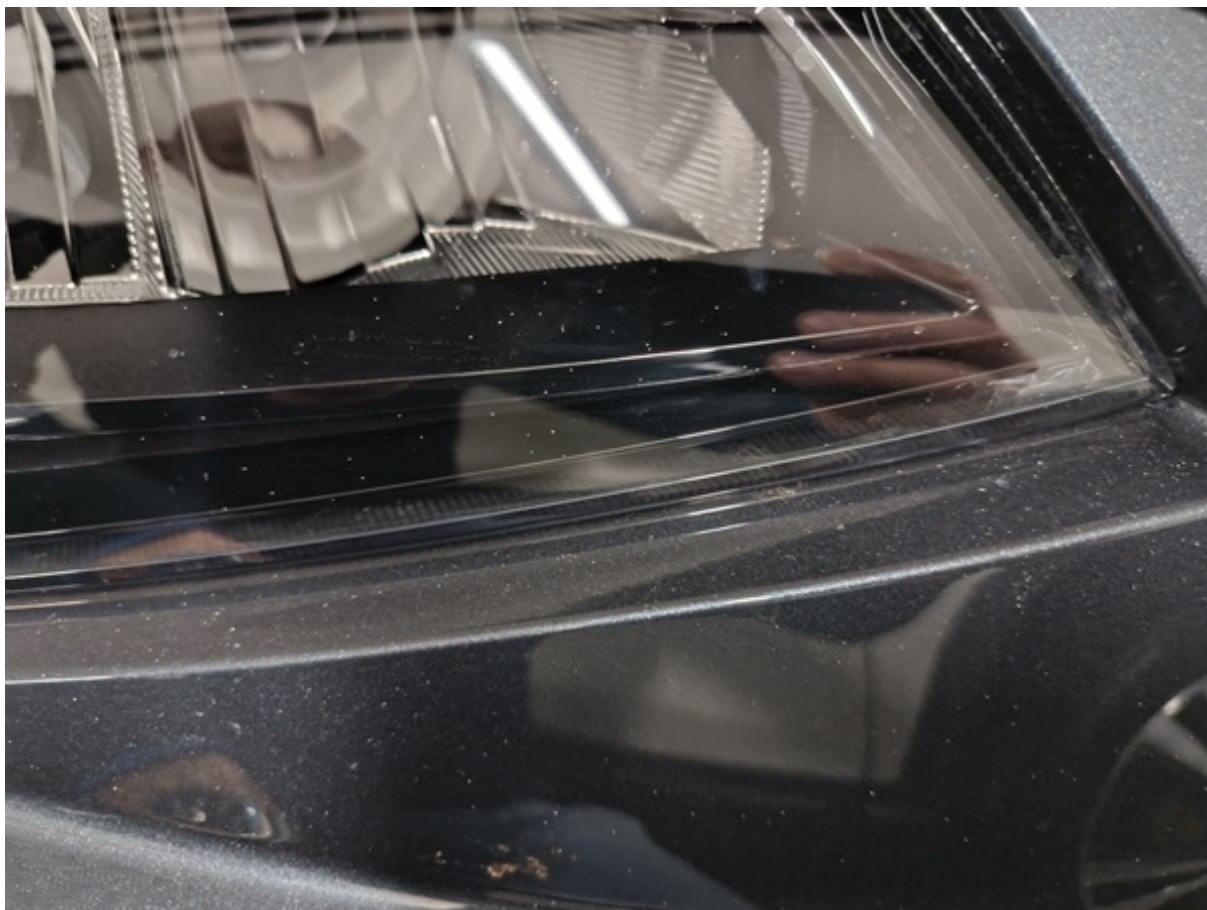
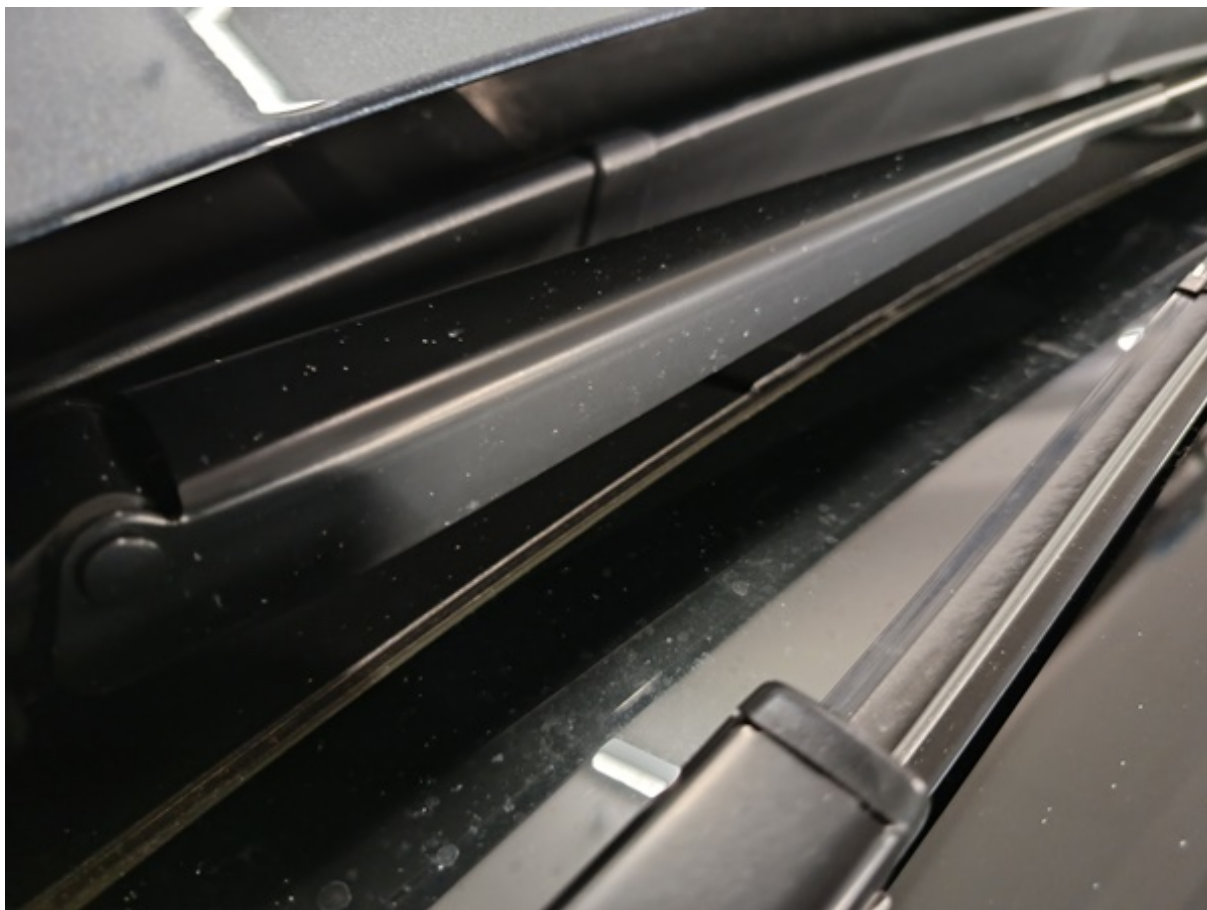
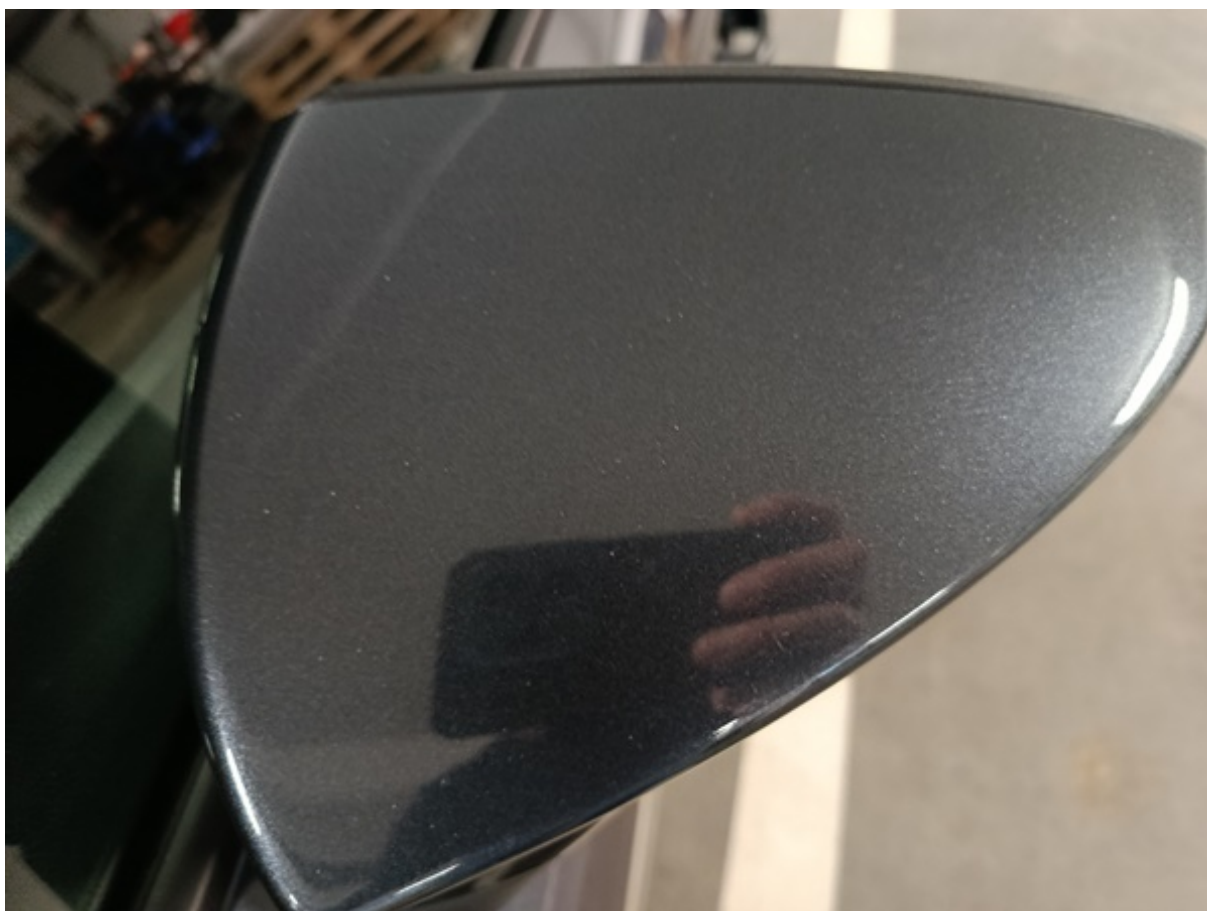
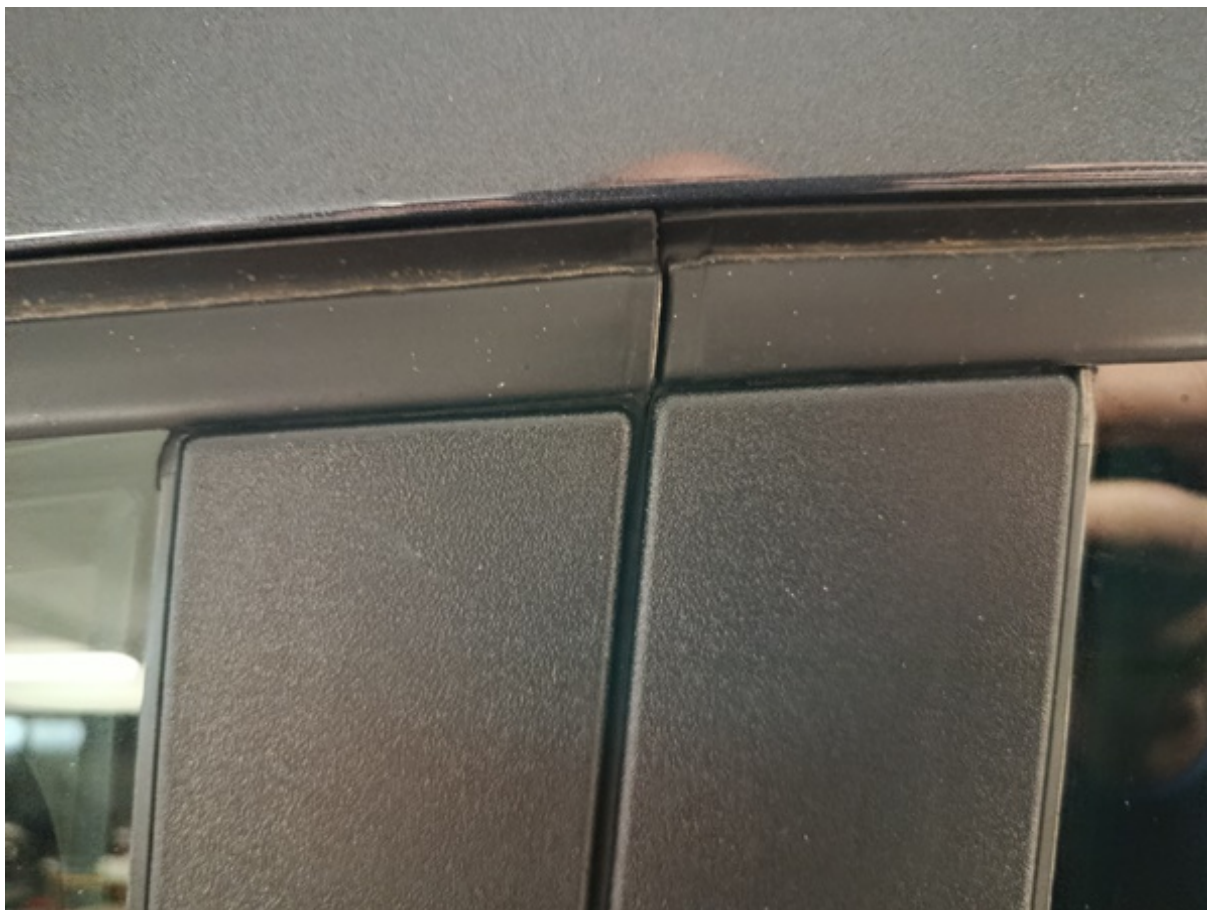
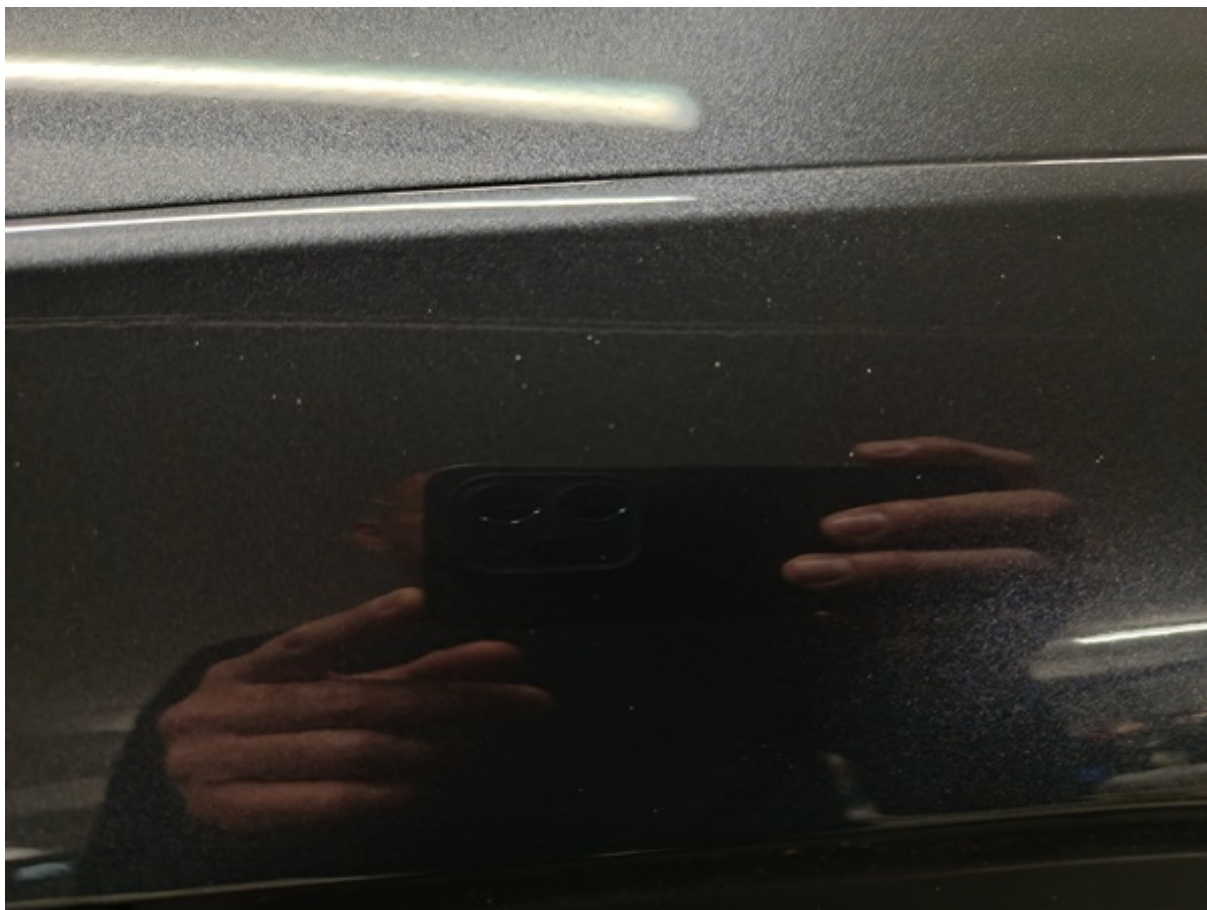
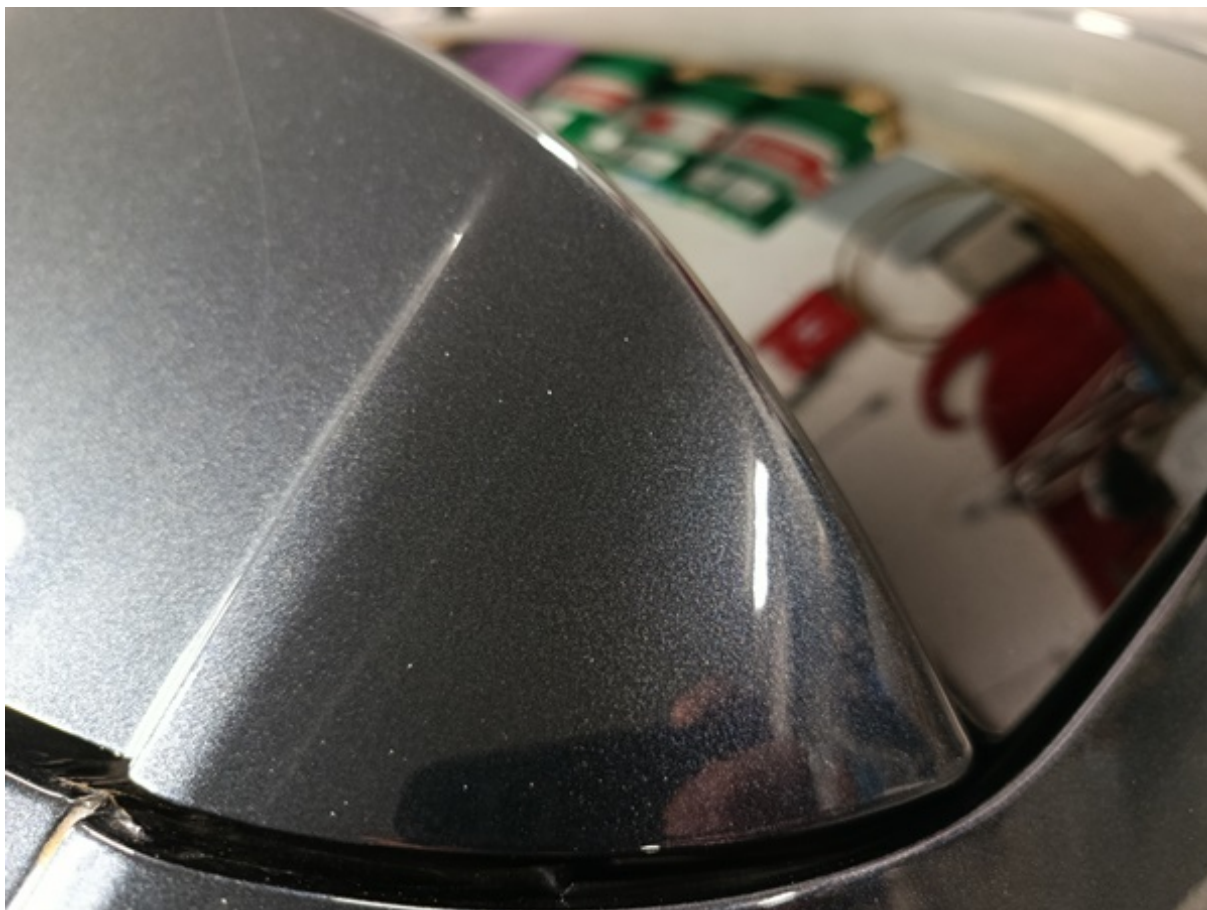
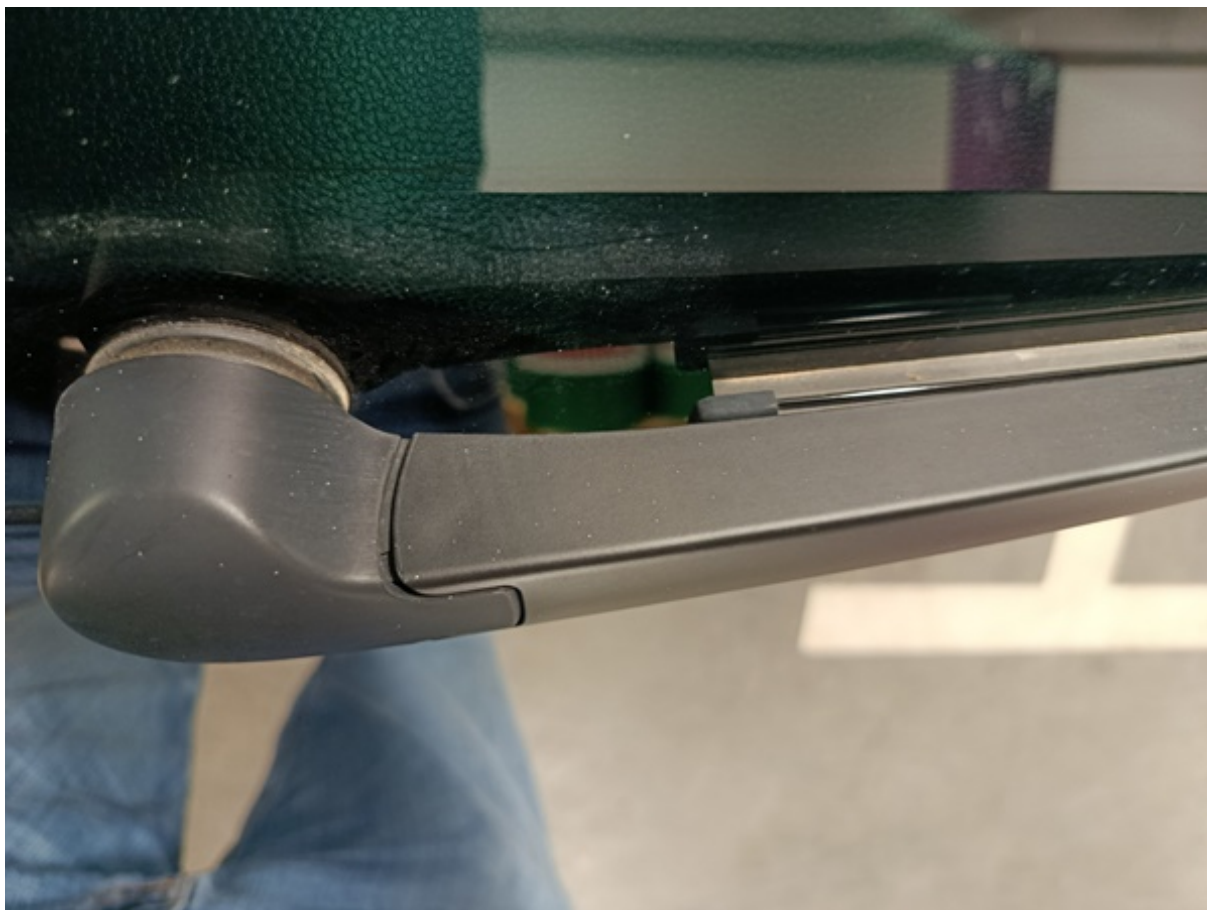
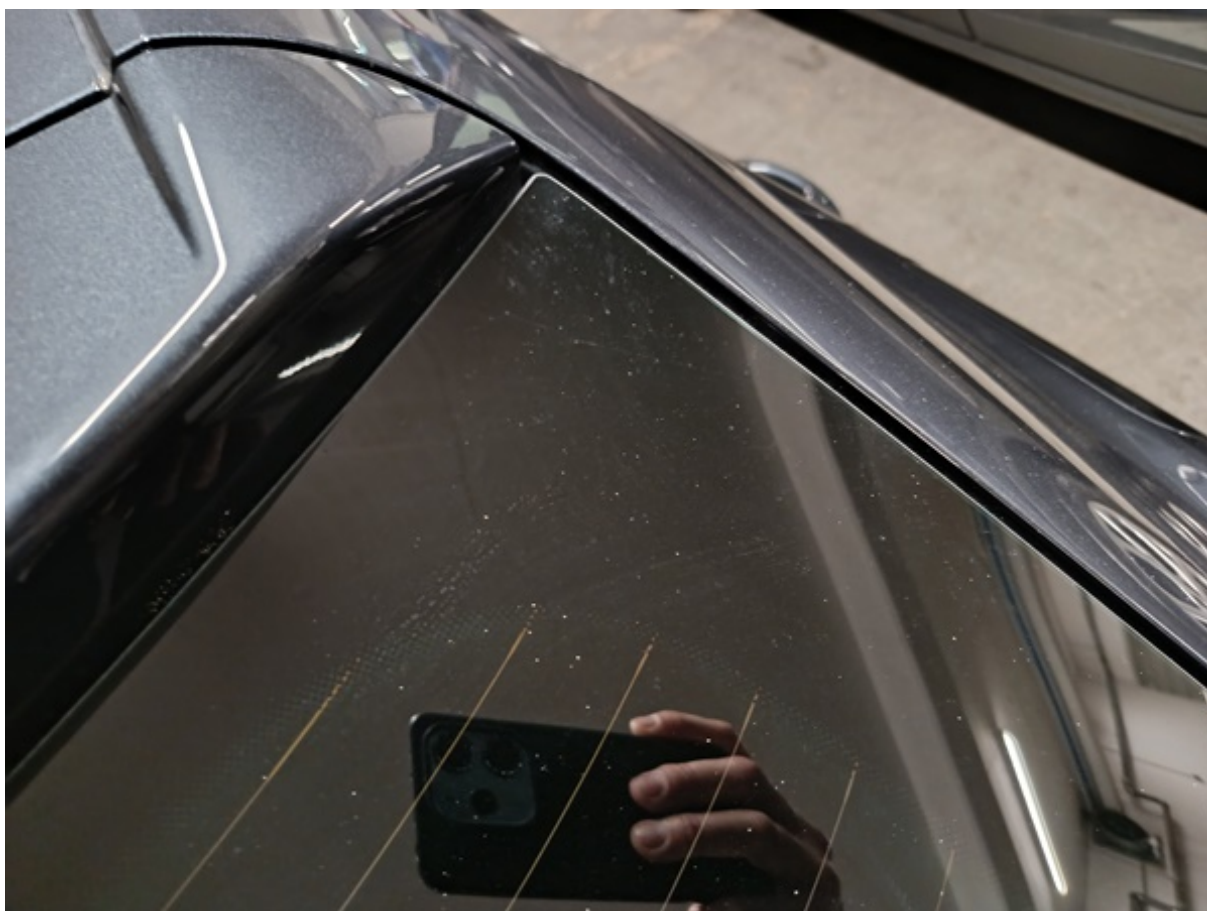
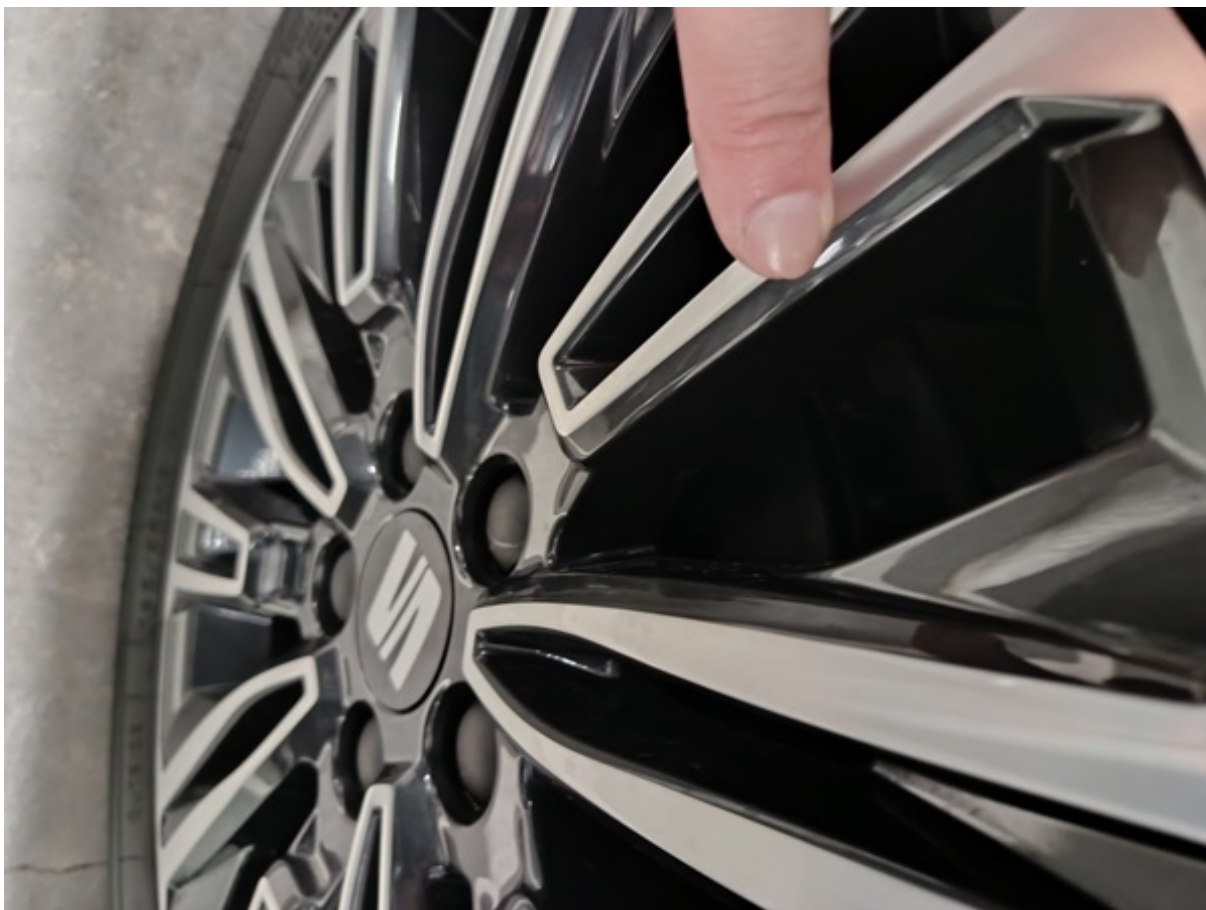
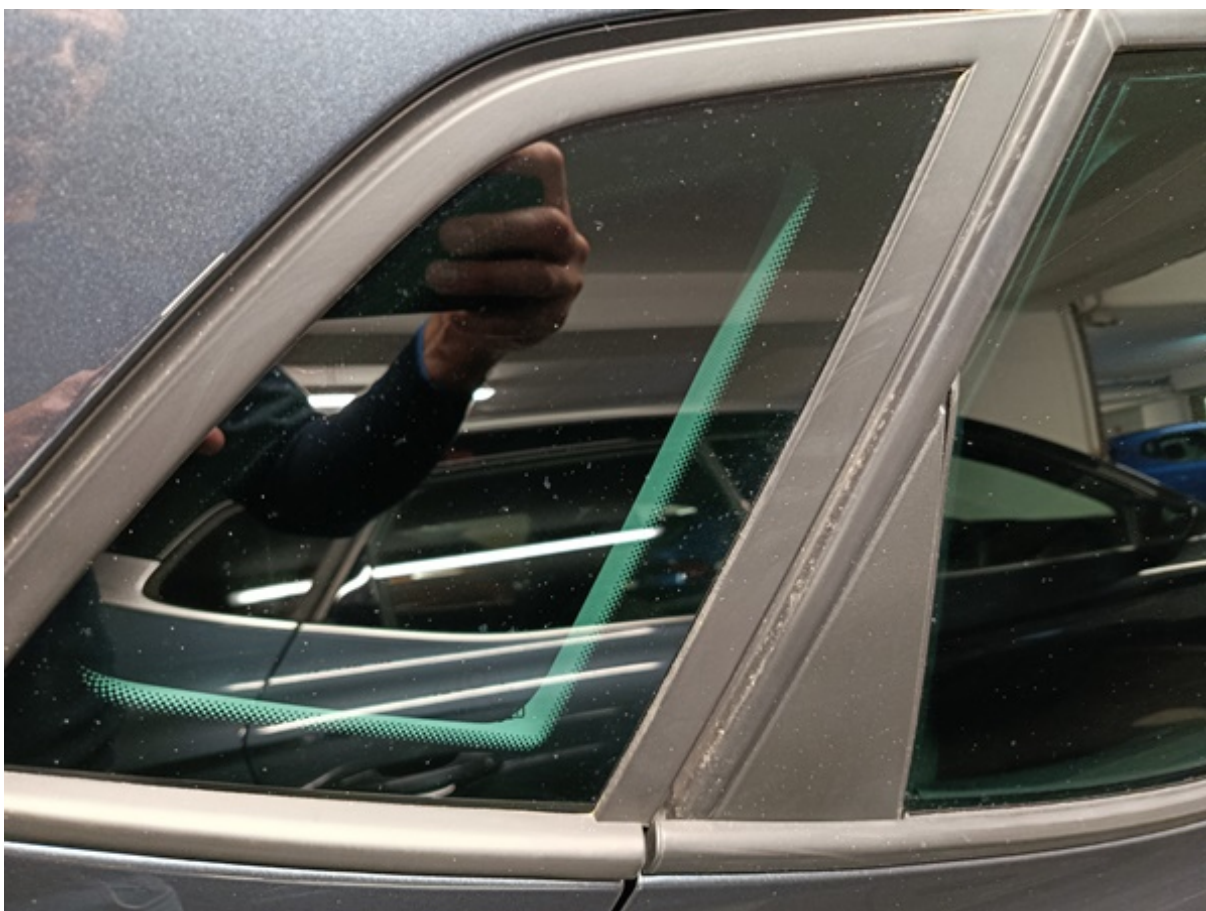
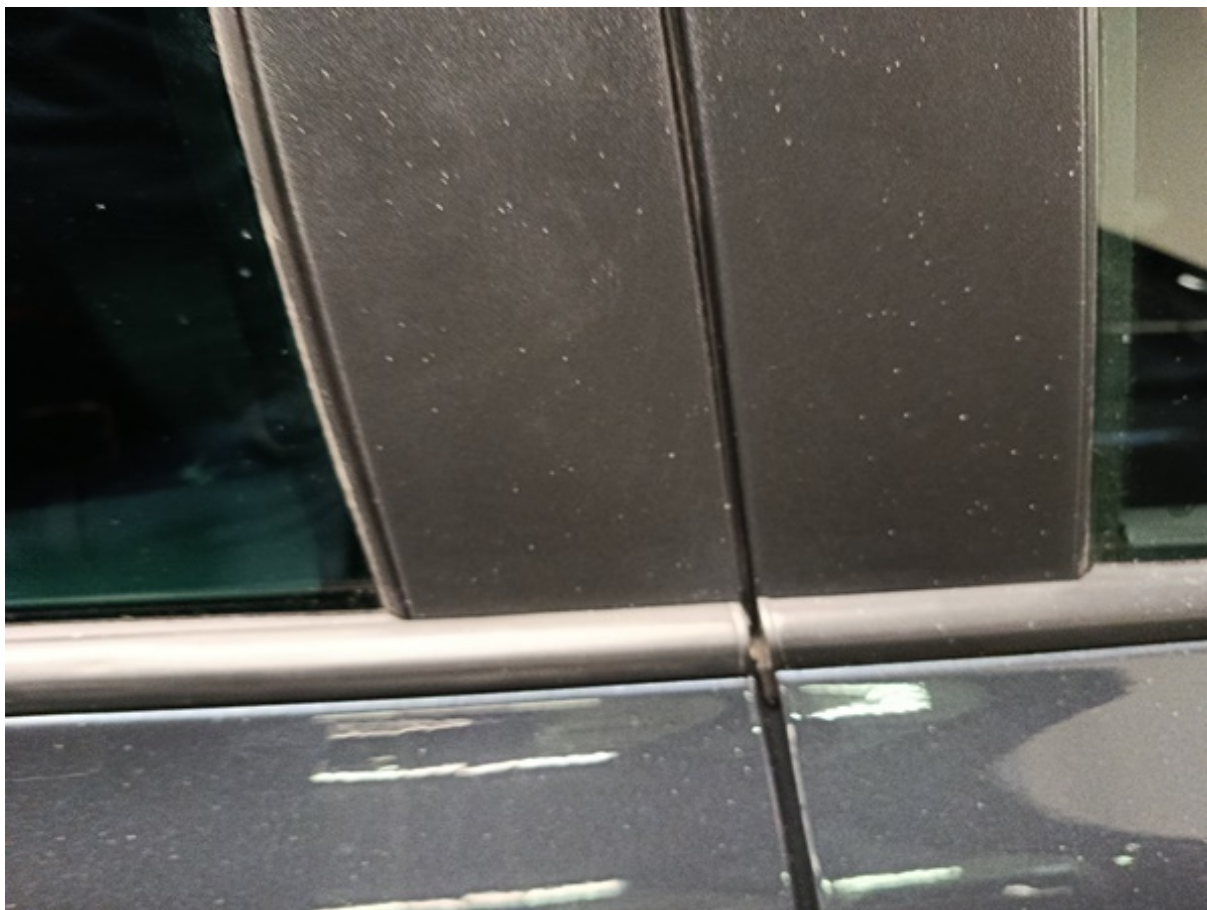
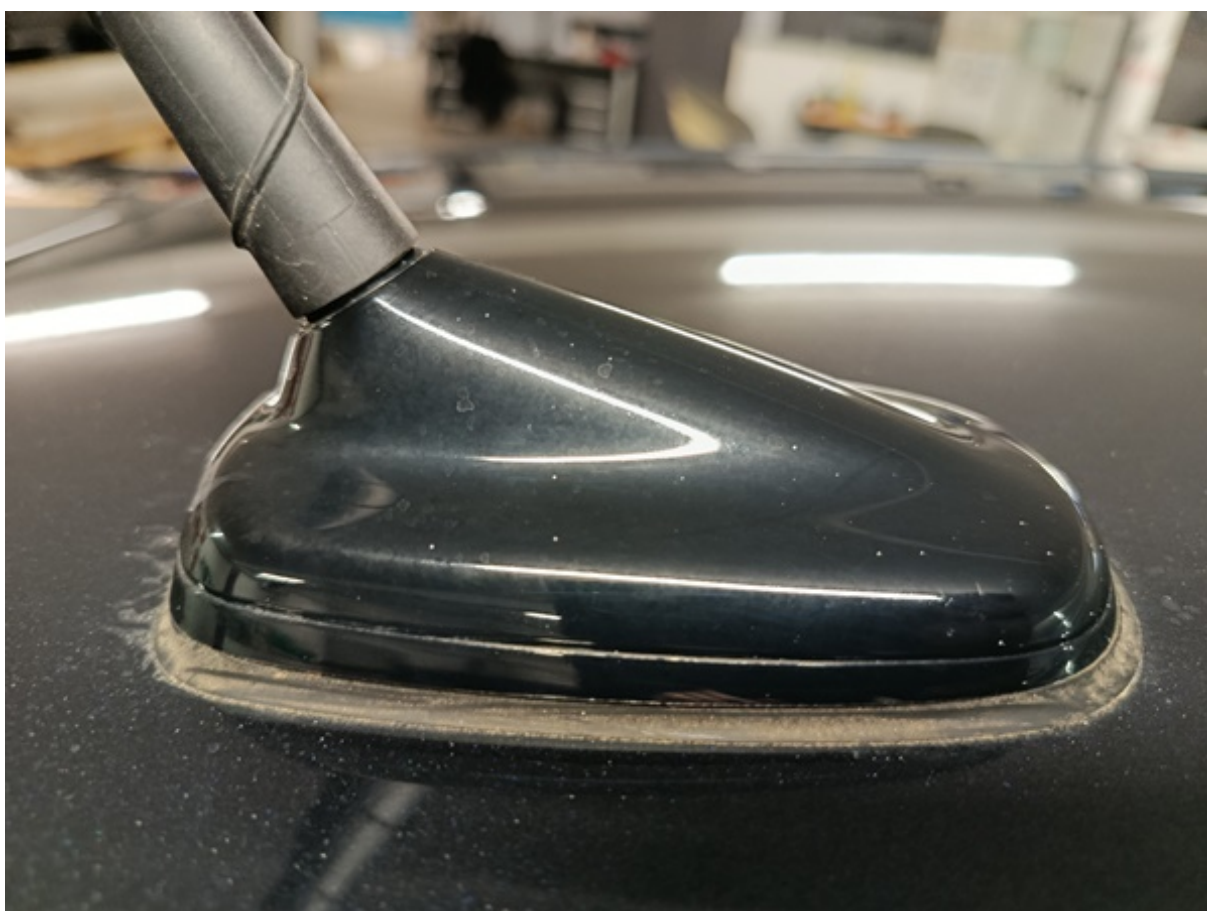
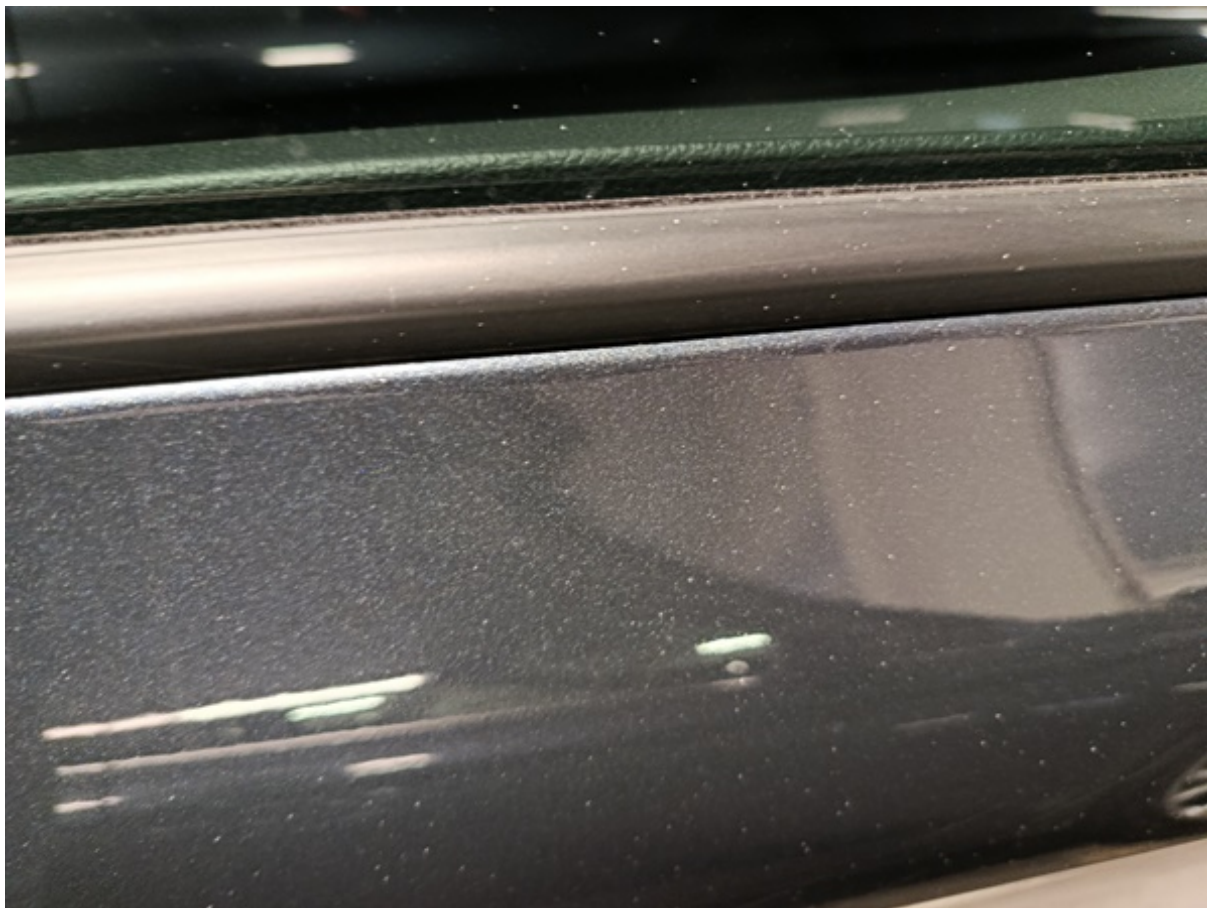
### **3.3 Fotodokumentacija kontaminiranih površina bijelom bojom na vozilu**

Tijekom detaljnog pregleda predmetnog vozila utvrđena je kontaminacija česticama bijele boje na slijedećim vanjskim površinama vozila:

- sve lakirane površine
- sve staklene površine
- oba prednja i oba stražnja svjetla
- prednji i stražnji branici sa pripadajućim plastičnim rešetkama i lajsnama
- prednja maska
- svi plastični elementi i obloge
- gumene brtve oko stakla
- vanjski retrovizori
- antena na krovu
- brisači vjetrobranskog stakla
- brisač stražnjeg stakla
- alumijski naplatci
- vanjske ručice svih vrata
- amblem vozila

***Pregledom vozila pod rednim brojem 72 iz liste oštećenih vozila, Seat Ibiza 1.0 TSI Style, broj šasije VSSZZZKJ2SR603908, je utvrđena sveobuhvatna kontaminacija kompletne vanjske površine vozila raspršenim česticama bijele boje, gdje su kontaminirane površine hrapave na dodir. Prema definiranoj klasifikaciji kontaminiranosti dijelova vozila česticama bijele boje, predmetno vozilo bi spadalo u kategoriju K2 (srednja kontaminacija).***
