**Studio MONAS d.o.o.**  
**Pješčana uvala 3 ogranak 12, 52100 Pula**  
**OIB:79208981577**

TRGOVAČKI SUD U PAZINU  
Dršćevka 1, Pazin  
OIB: 46543732715

Posl. broj: R1-63/2026

**NALAZ I MIŠLJENJE BR. 3**

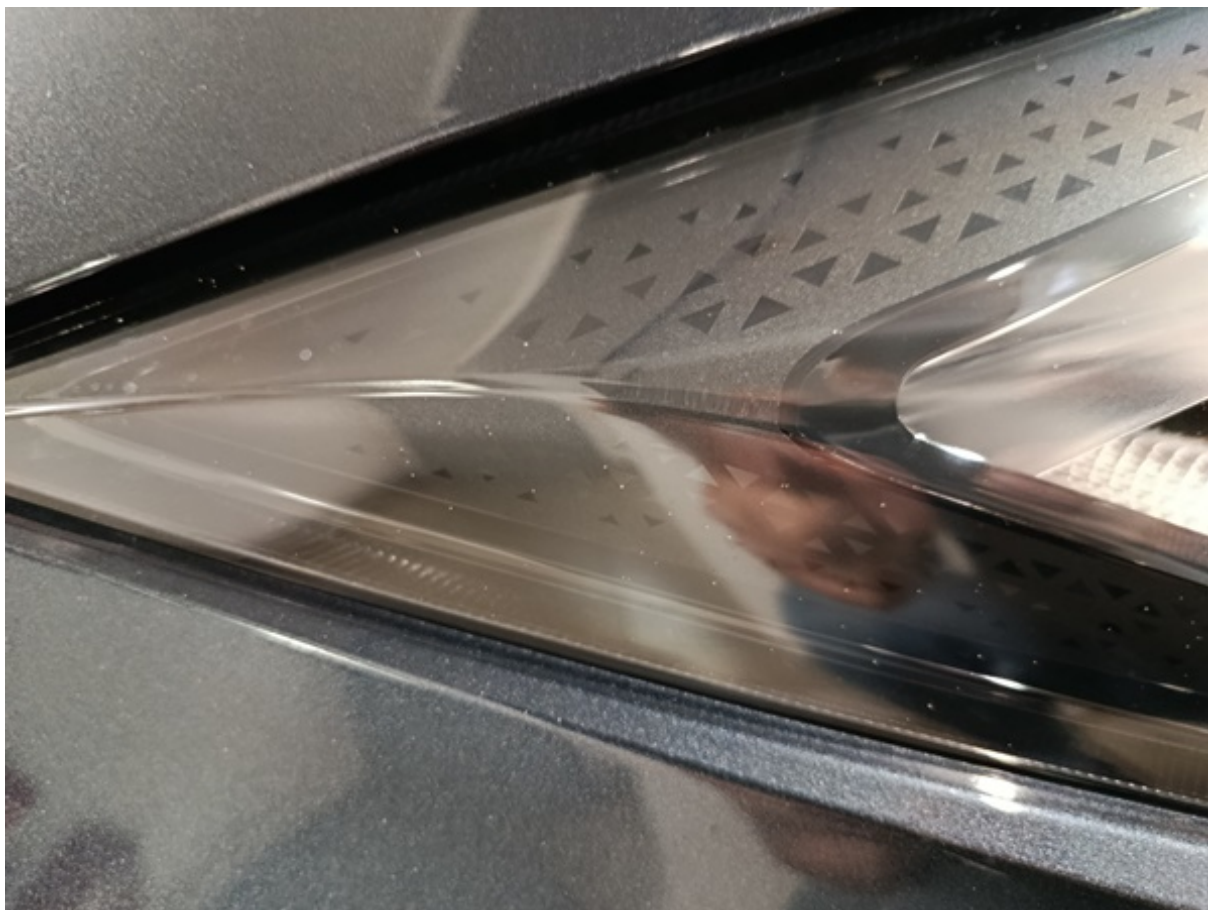
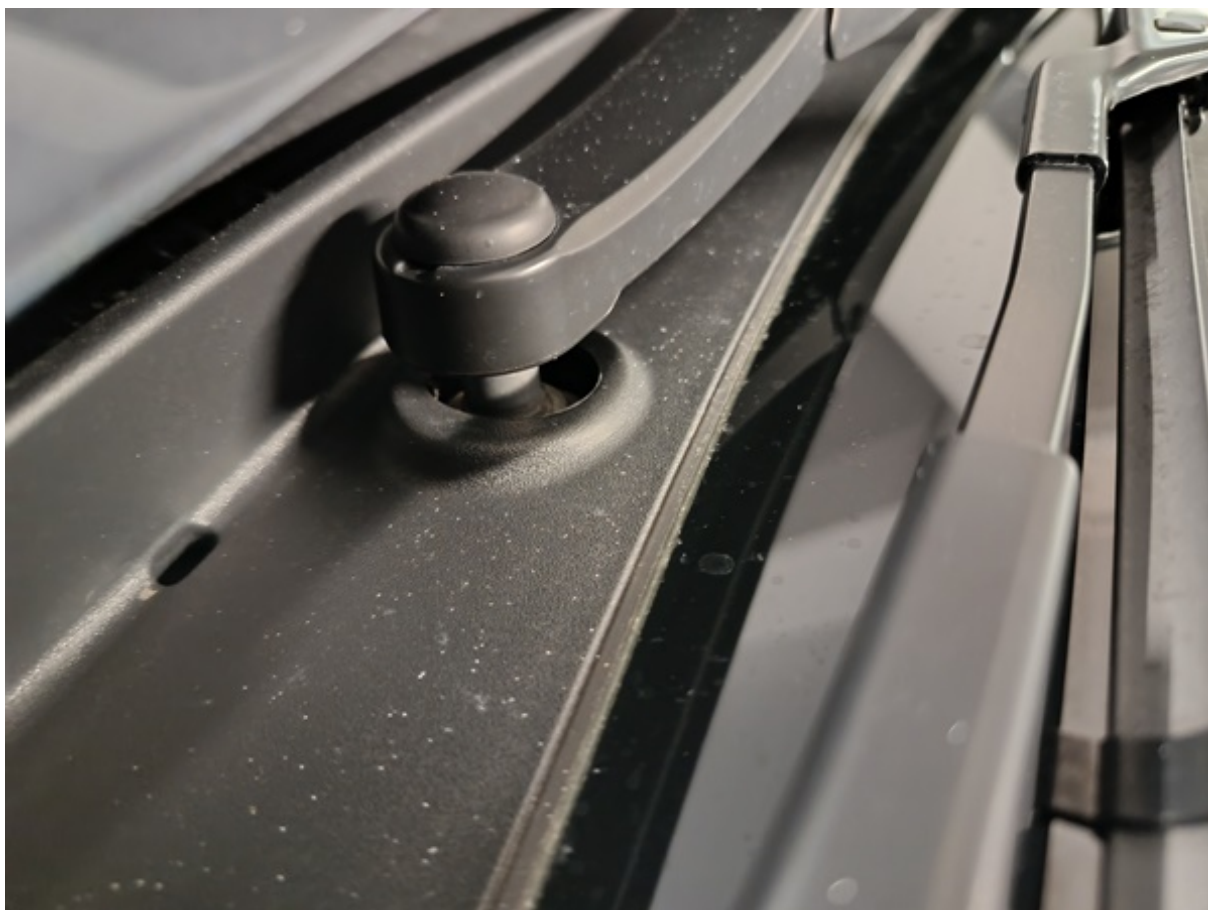
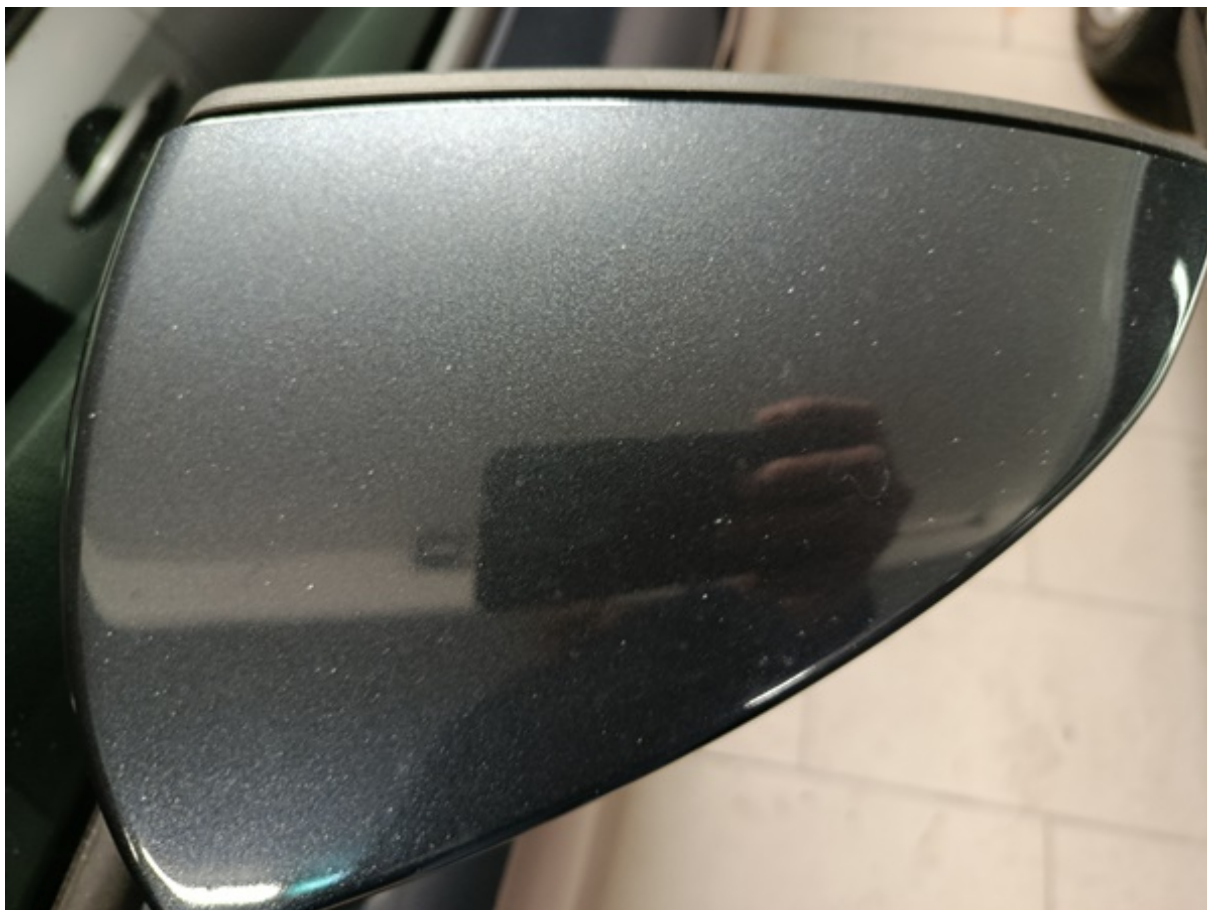
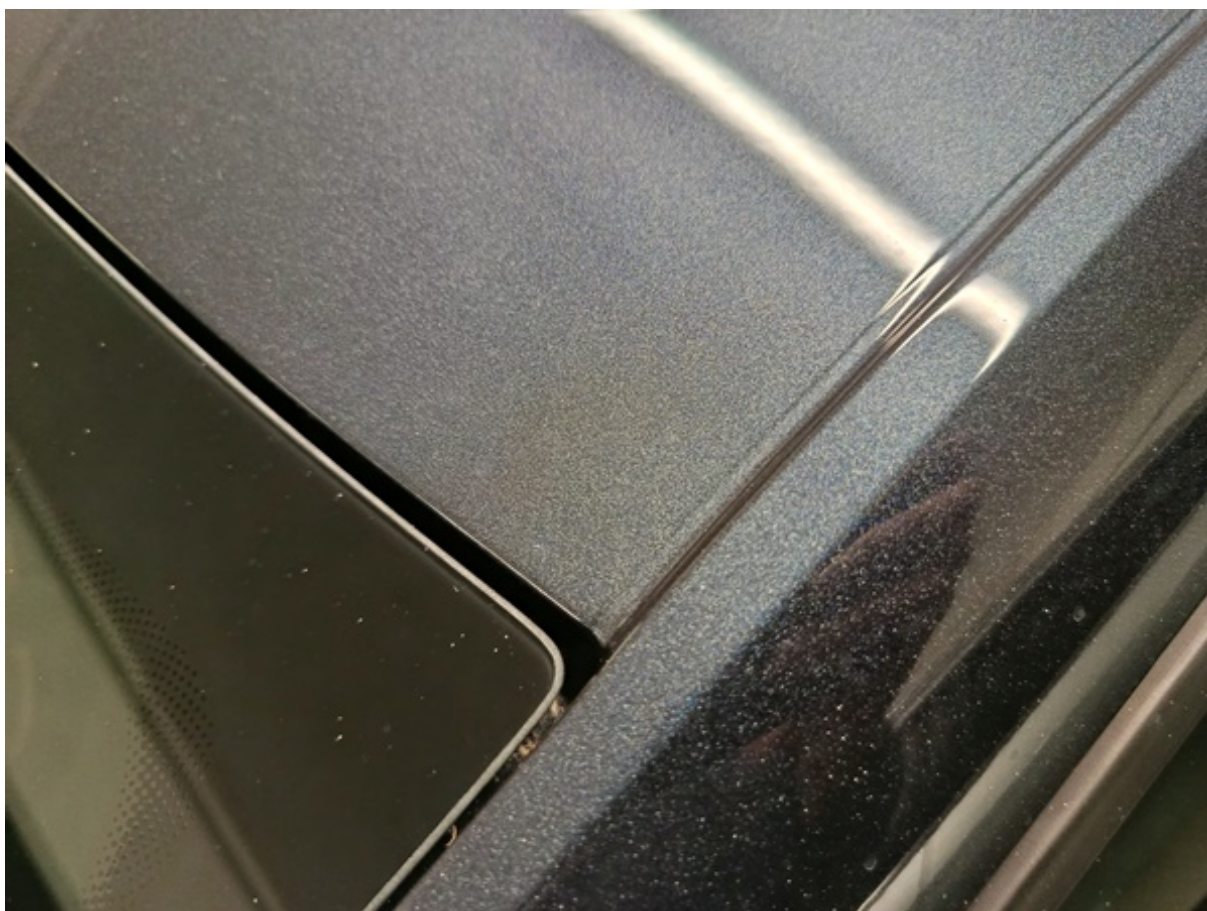
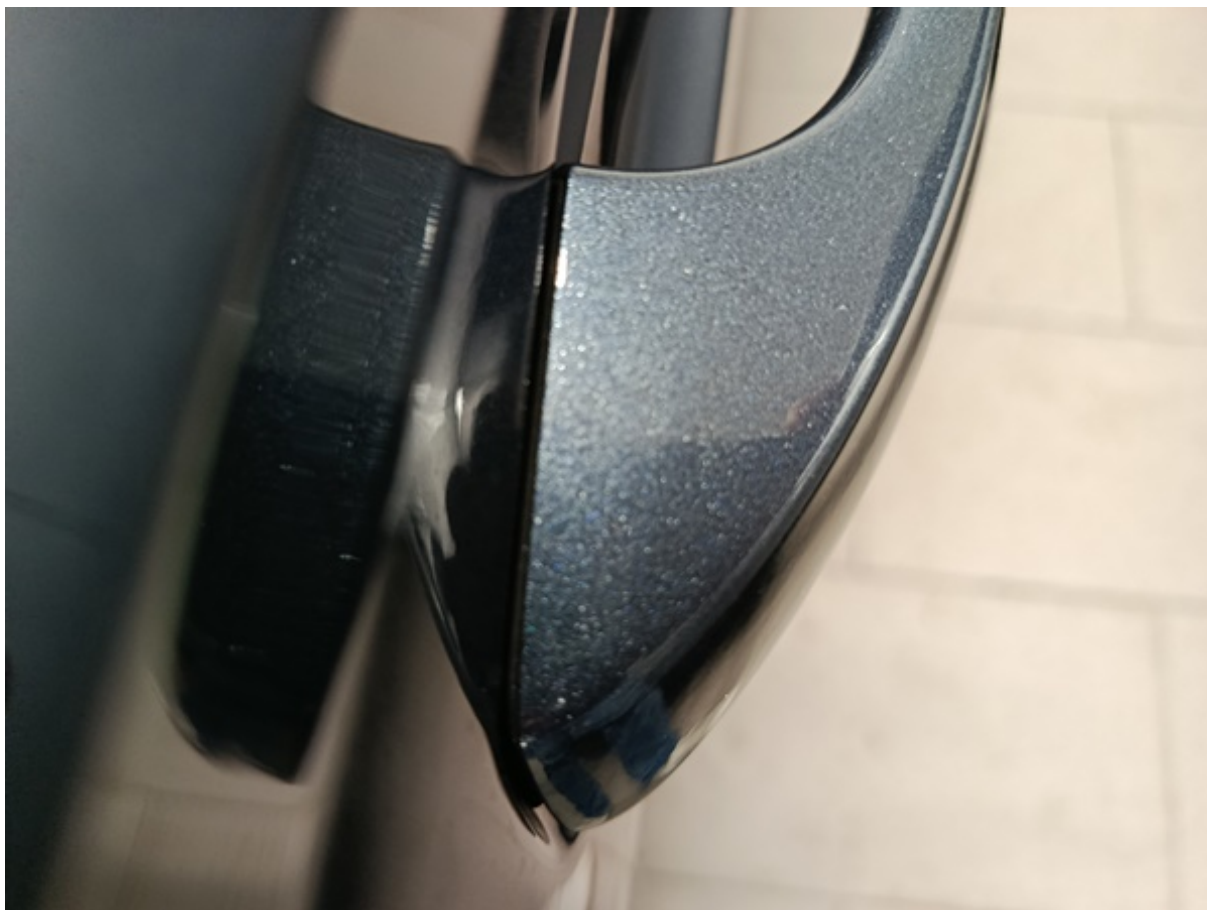
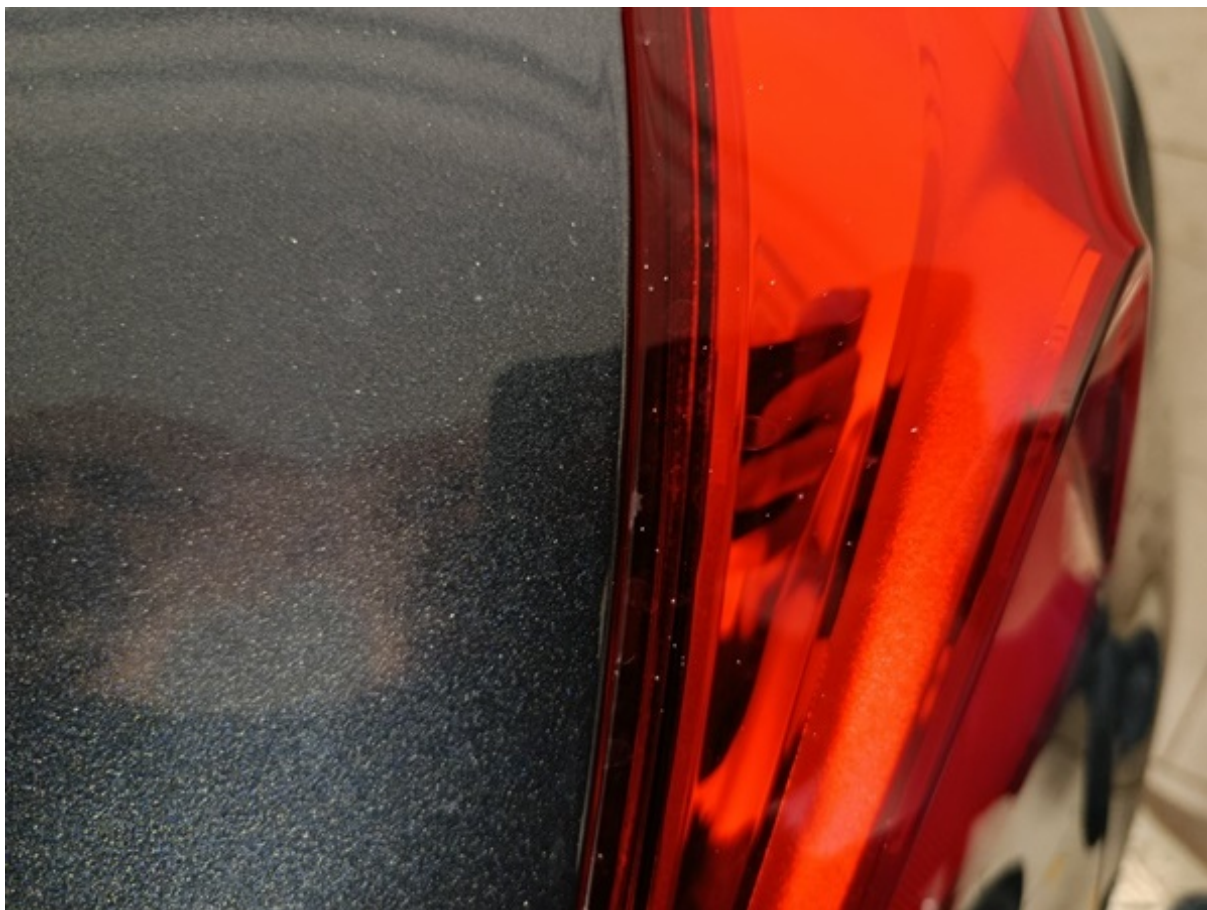
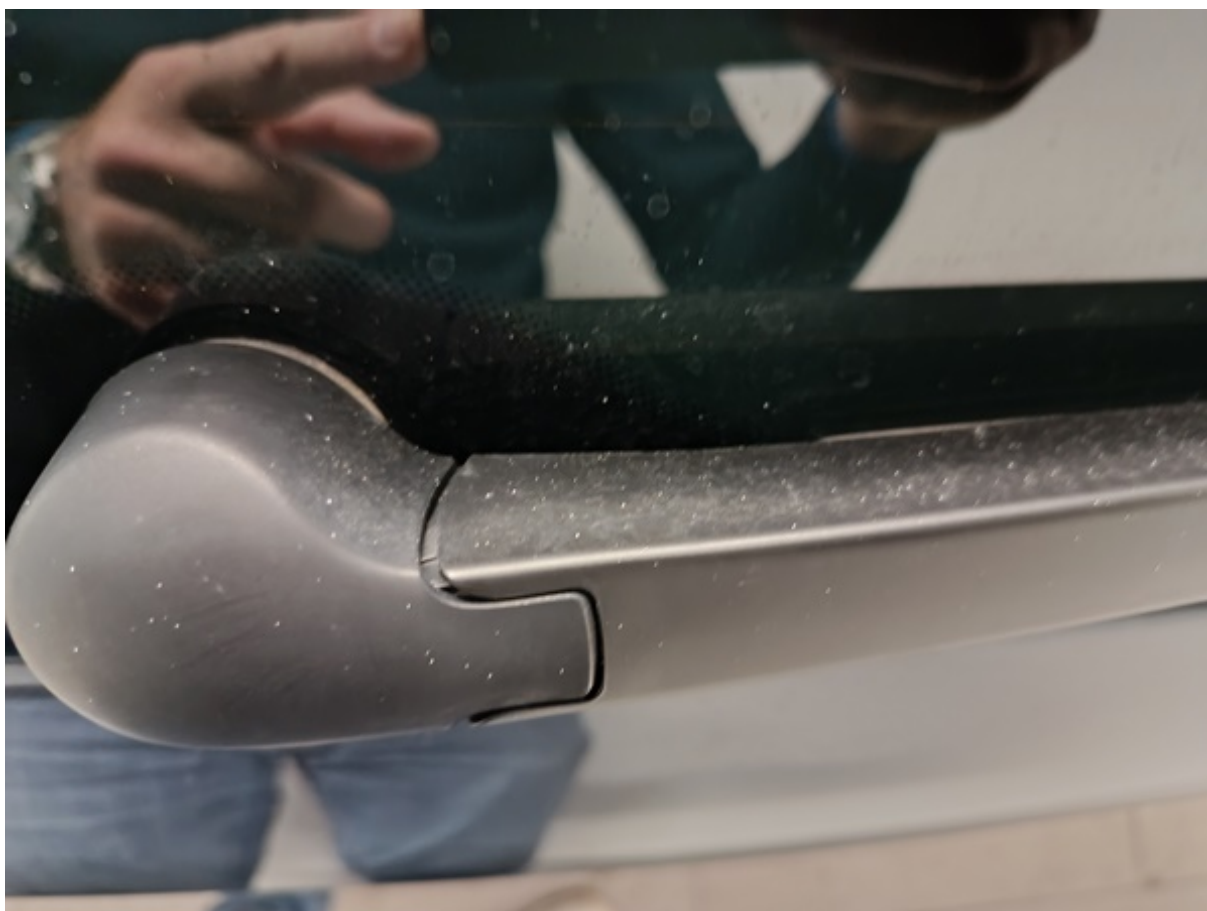
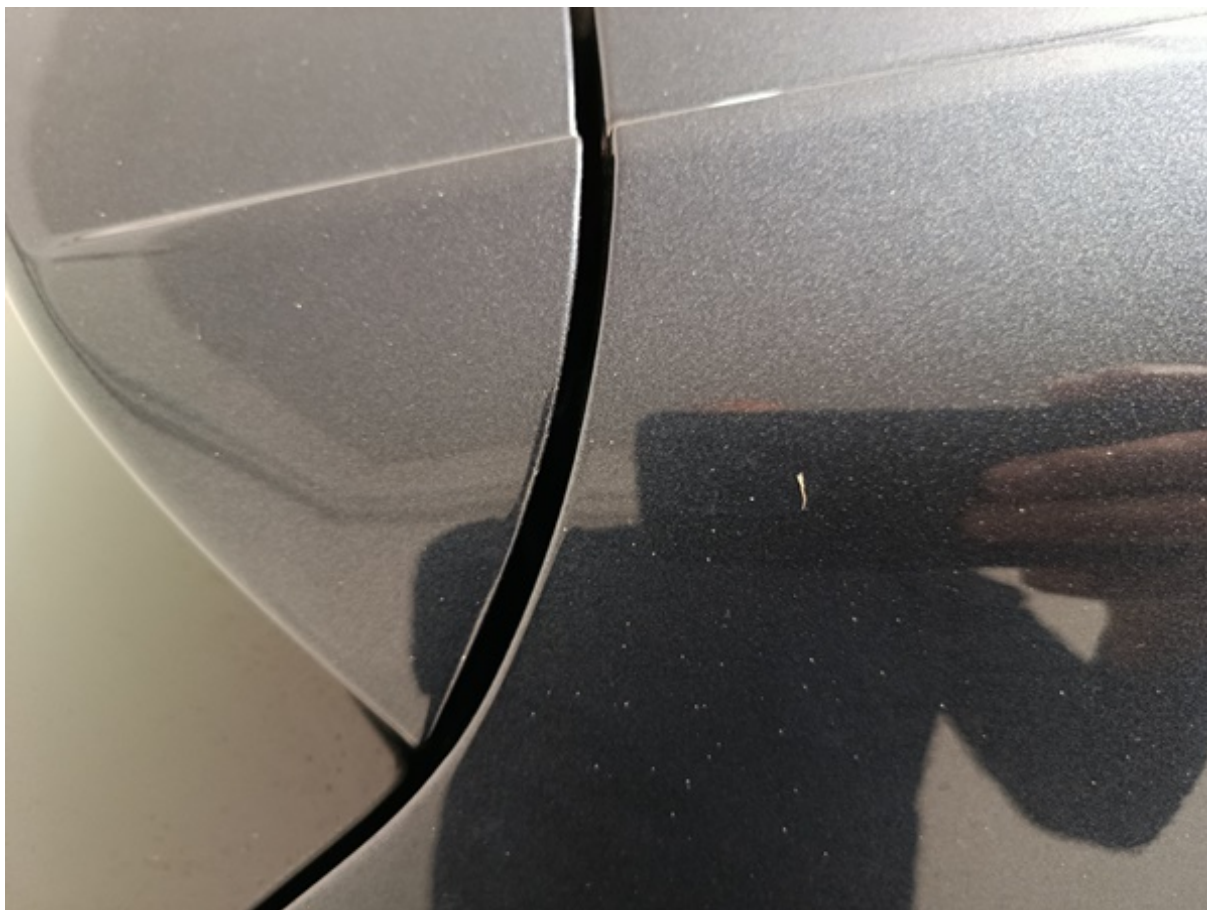
Tijekom detaljnog pregleda predmetnog vozila utvrđena je kontaminacija česticama bijele boje na slijedećim vanjskim površinama vozila:

- sve lakirane površine
- sve staklene površine
- oba prednja i oba stražnja svjetla
- prednji i stražnji branici sa pripadajućim plastičnim rešetkama i lajsnama
- prednja maska
- svi plastični elementi i obloge
- gumene brtve oko stakla
- vanjski retrovizori
- antena na krovu
- brisači vjetrobranskog stakla
- brisač stražnjeg stakla
- alumijski naplatci
- vanjske ručice svih vrata
- amblem vozila

*Pregledom vozila pod rednim brojem 71 iz liste oštećenih vozila, Seat Ibiza 1.0 TSI Style, broj šasije VSSZZZKJ0SR608587, je utvrđena sveobuhvatna kontaminacija kompletne vanjske površine vozila raspršenim česticama bijele boje, gdje su kontaminirane površine hrapave na dodir. Prema definiranoj klasifikaciji kontaminiranosti dijelova vozila česticama bijele boje, predmetno vozilo bi spadalo u kategoriju K2 (srednja kontaminacija).*

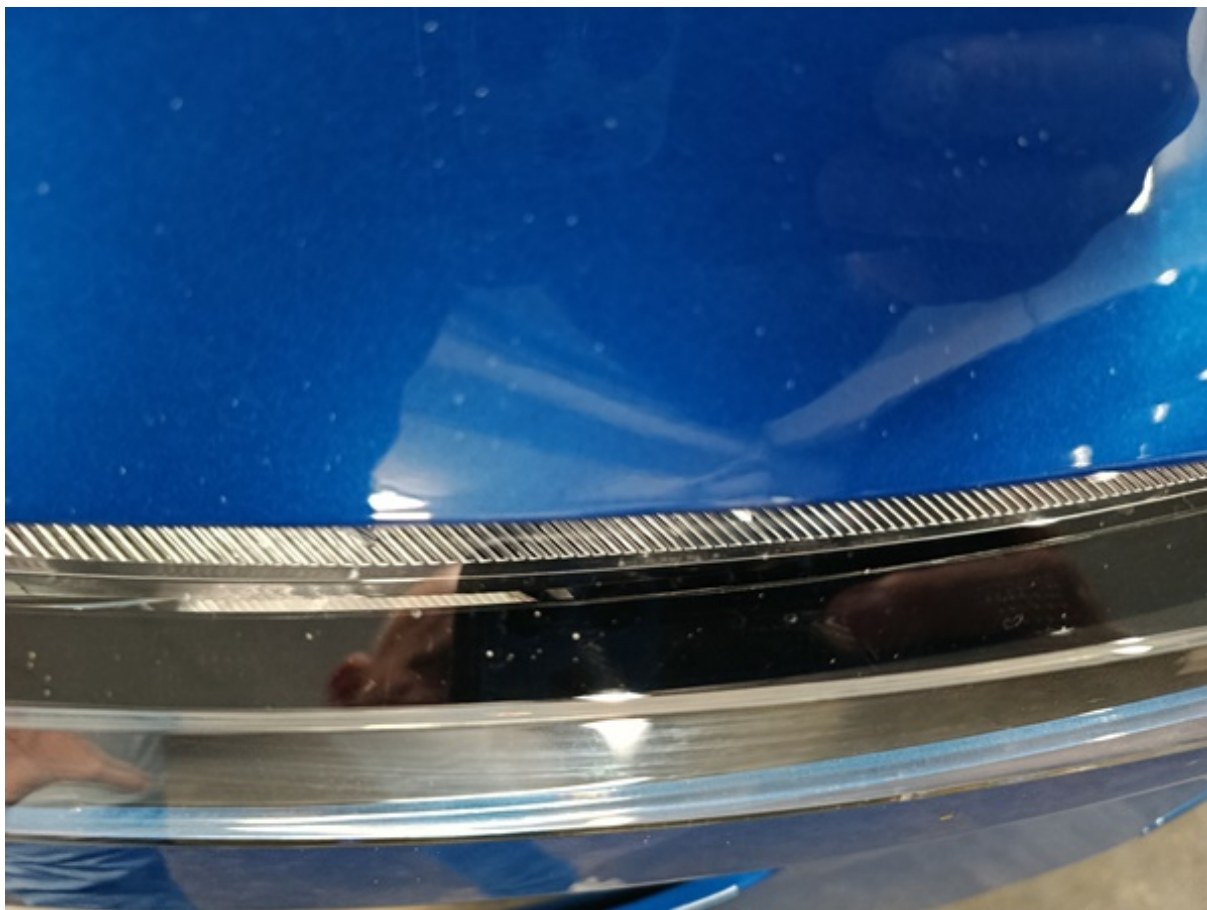
*Pregledom vozila pod rednim brojem 78 iz liste oštećenih vozila, Škoda Kamiq FL Selection 1.0 TSI DSG, broj šasije TMBGR6NW1S3120816, je utvrđena sveobuhvatna kontaminacija kompletne vanjske površine vozila raspršenim česticama bijele boje, gdje su kontaminirane površine hrapave na dodir. Prema definiranoj klasifikaciji kontaminiranosti dijelova vozila česticama bijele boje, predmetno vozilo bi spadalo u kategoriju K2 (srednja kontaminacija).*

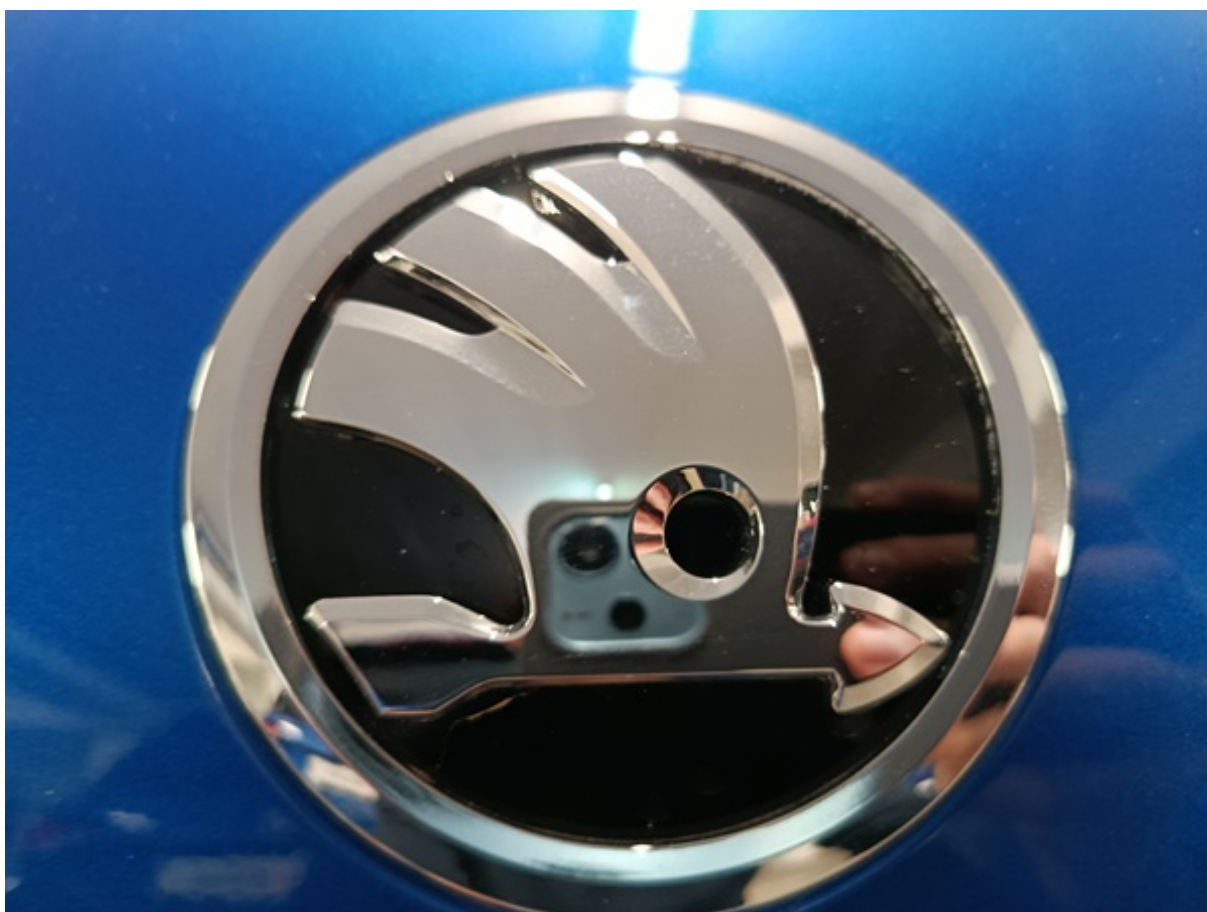
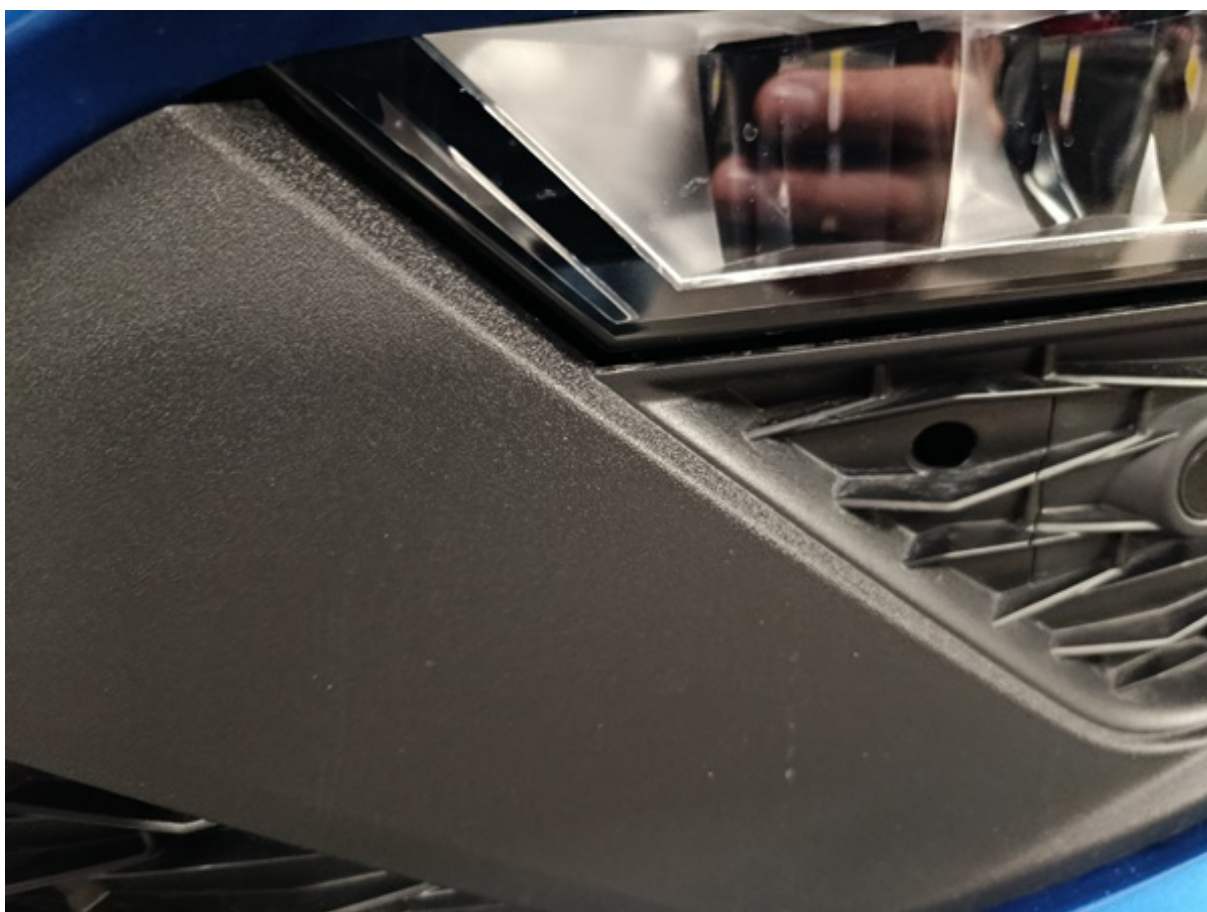
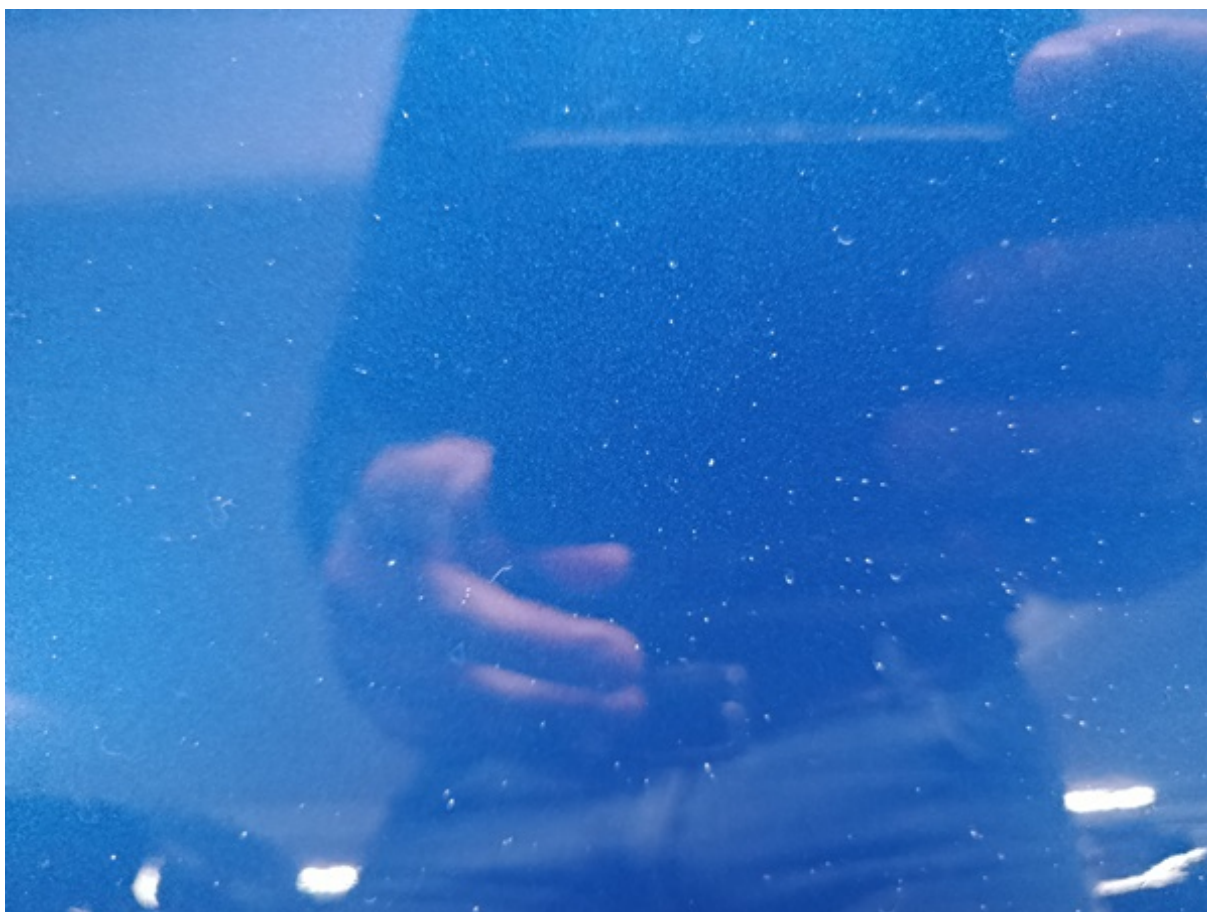
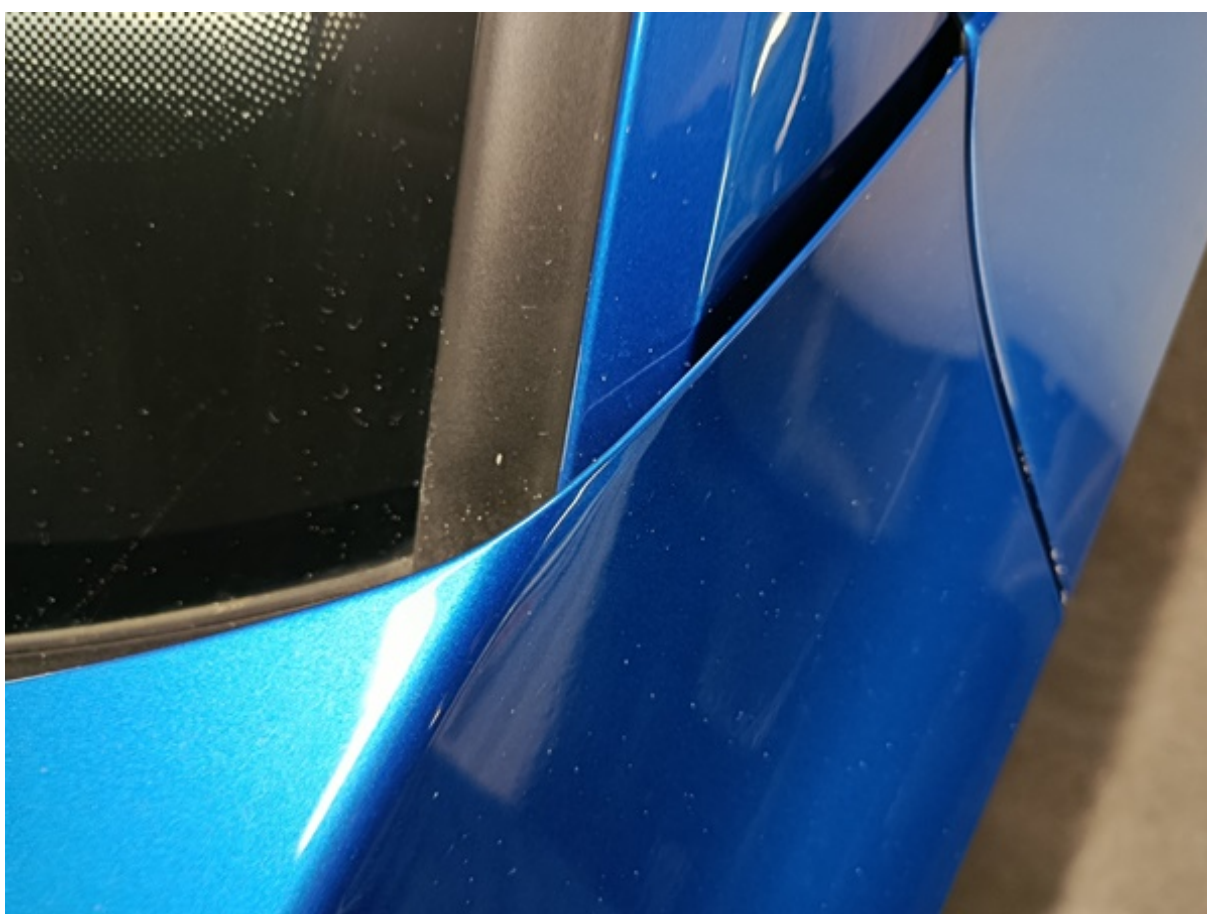
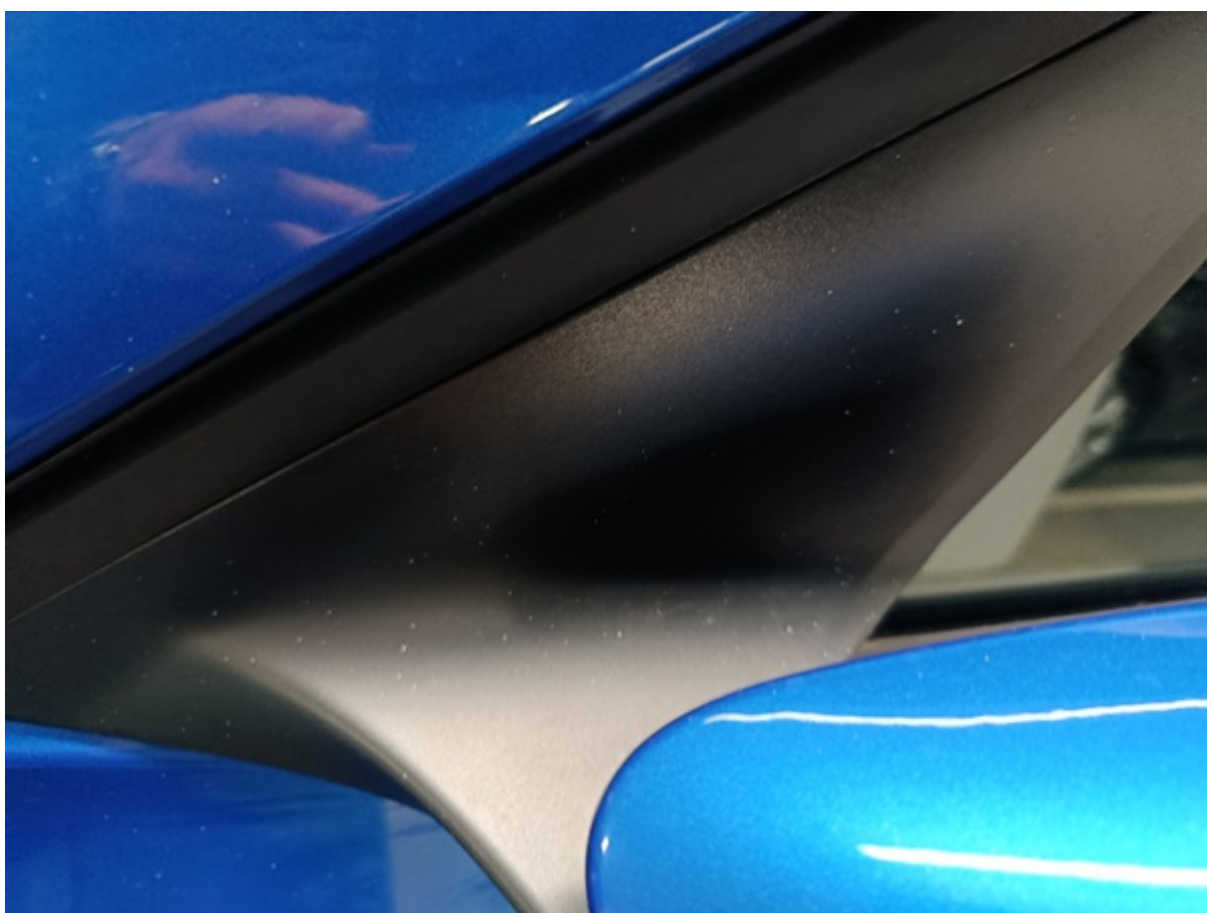
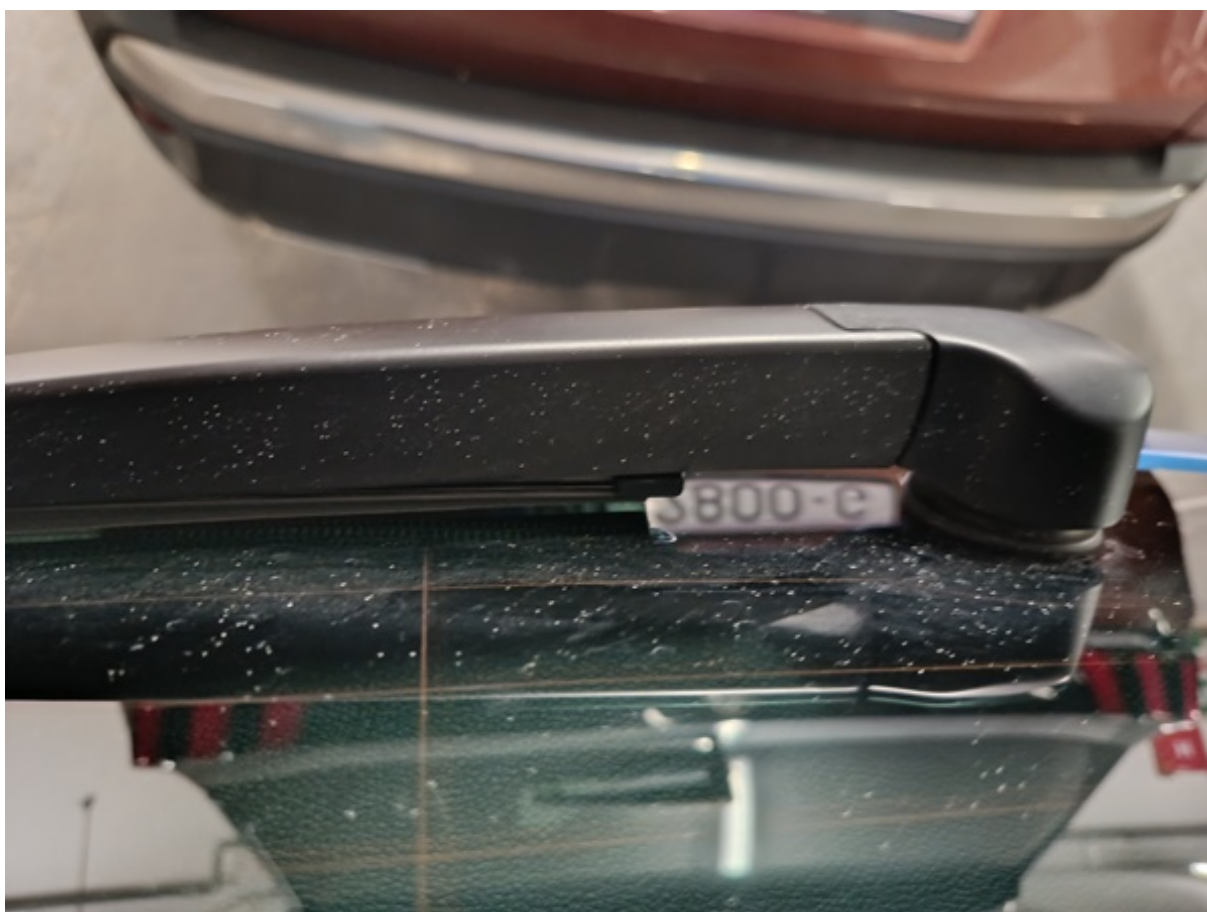
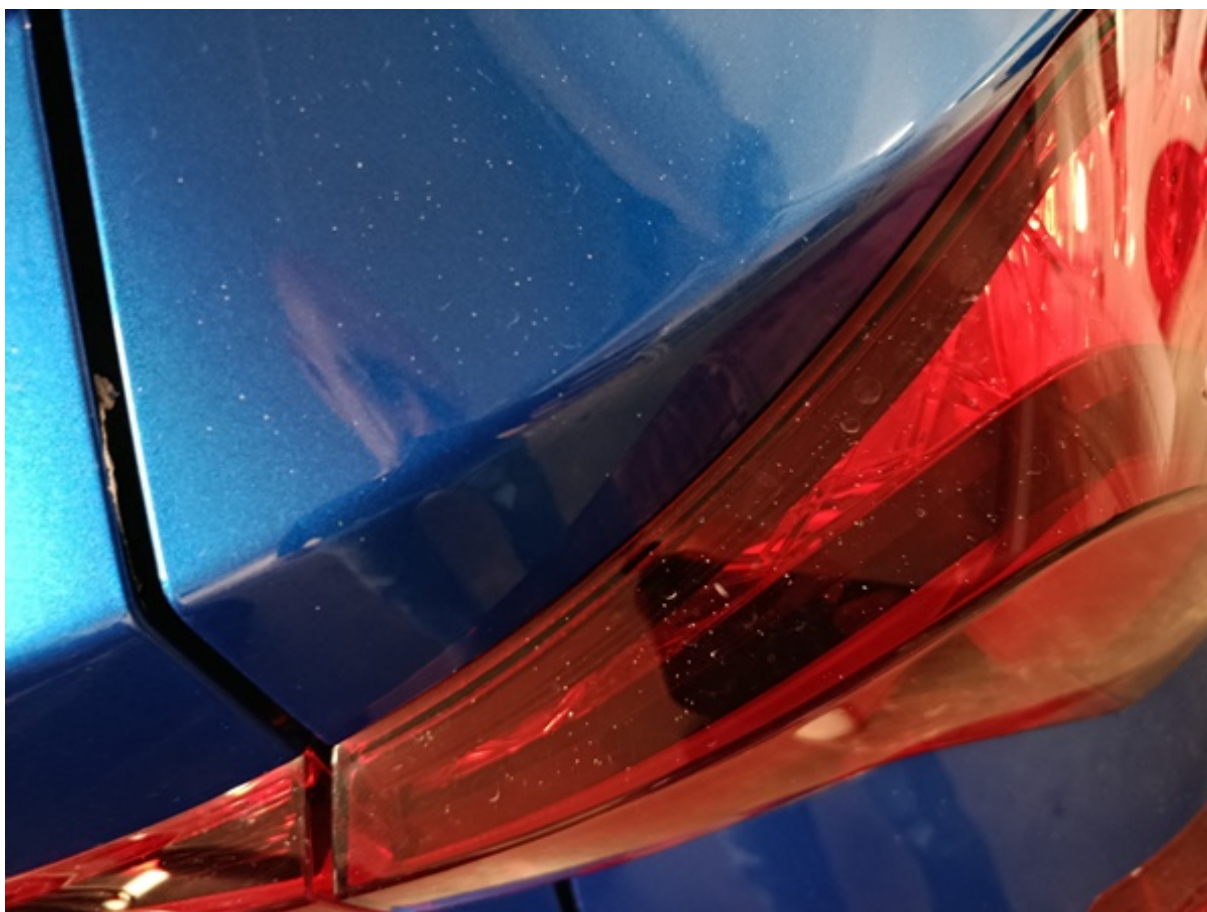
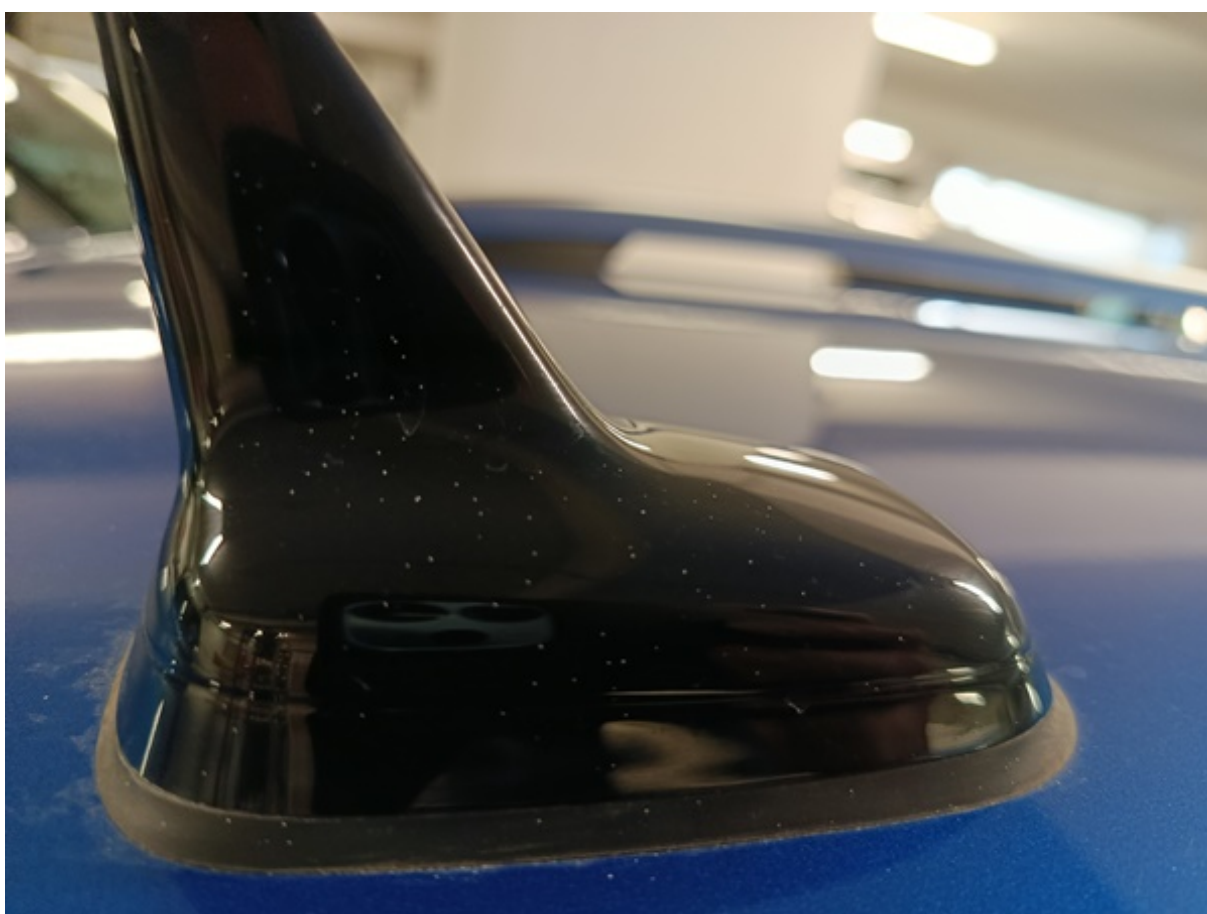
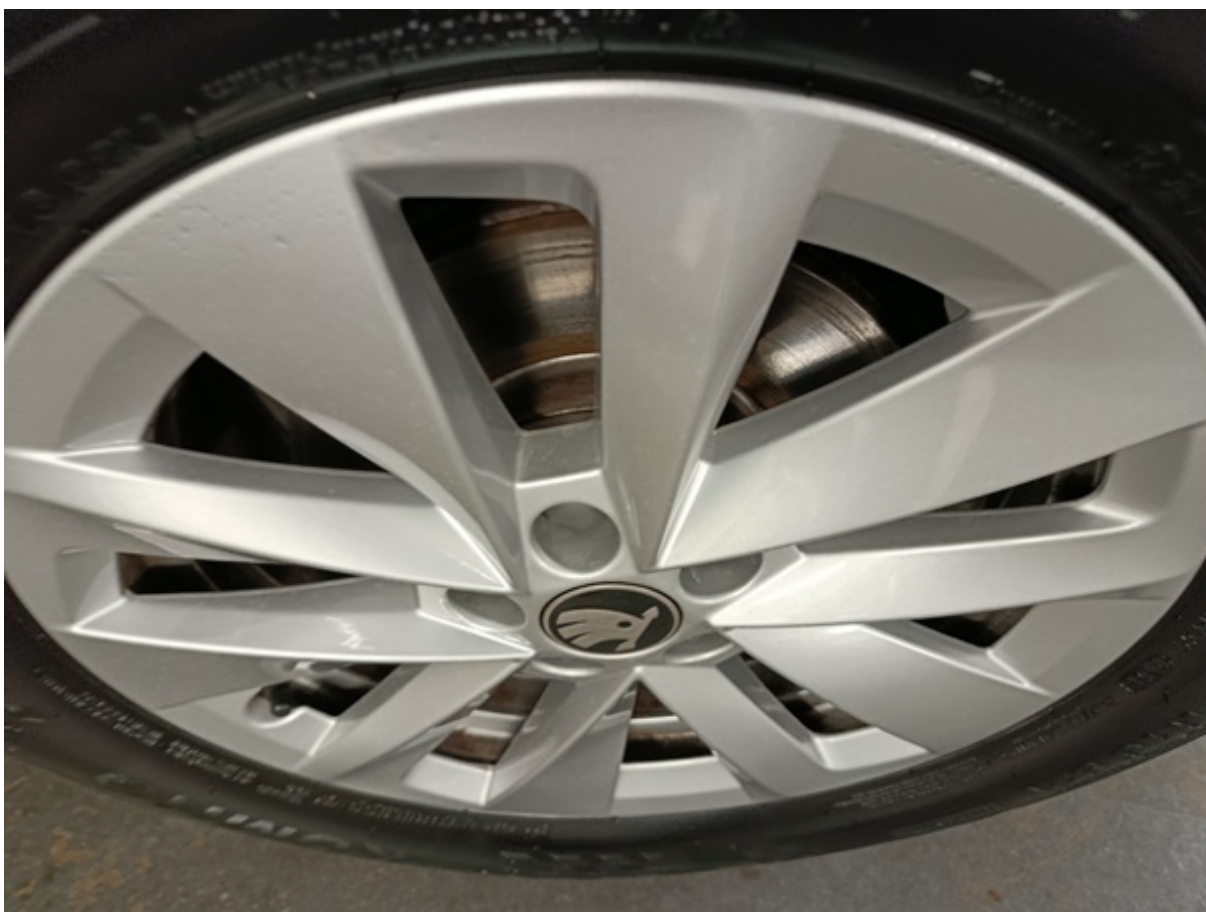
### **5.2 Opća fotodokumentacija vozila**

Tijekom detaljnog pregleda predmetnog vozila utvrđena je kontaminacija česticama bijele boje na slijedećim vanjskim površinama vozila:

- sve lakirane površine
- sve staklene površine
- oba prednja i oba stražnja svjetla
- prednji i stražnji branici sa pripadajućim plastičnim rešetkama i lajsnama
- prednja maska
- svi plastični elementi i obloge
- gumene brtve oko stakla
- ukrasne lajsne oko stakla
- vanjski retrovizori
- antena na krovu
- brisači vjetrobranskog stakla
- brisač stražnjeg stakla
- alumijski naplatci
- vanjske ručice svih vrata
- amblem vozila
- krovni nosači
