**Studio MONAS d.o.o.**  
**Pješčana uvala 3 ogranak 12, 52100 Pula**  
**OIB:79208981577**

TRGOVAČKI SUD U PAZINU  
Dršćevka 1, Pazin  
OIB: 46543732715

Posl. broj: R1-63/2026

**NALAZ I MIŠLJENJE BR. 3**

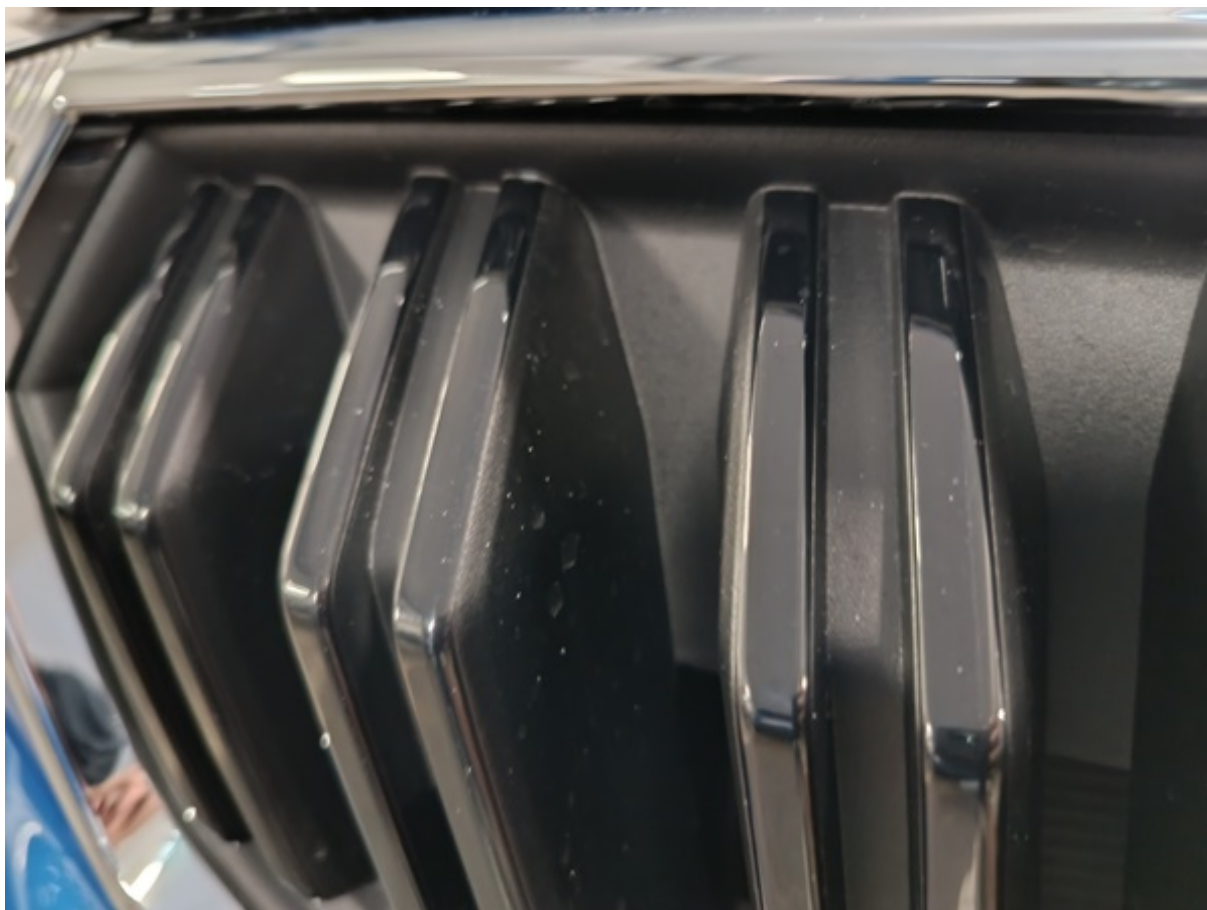
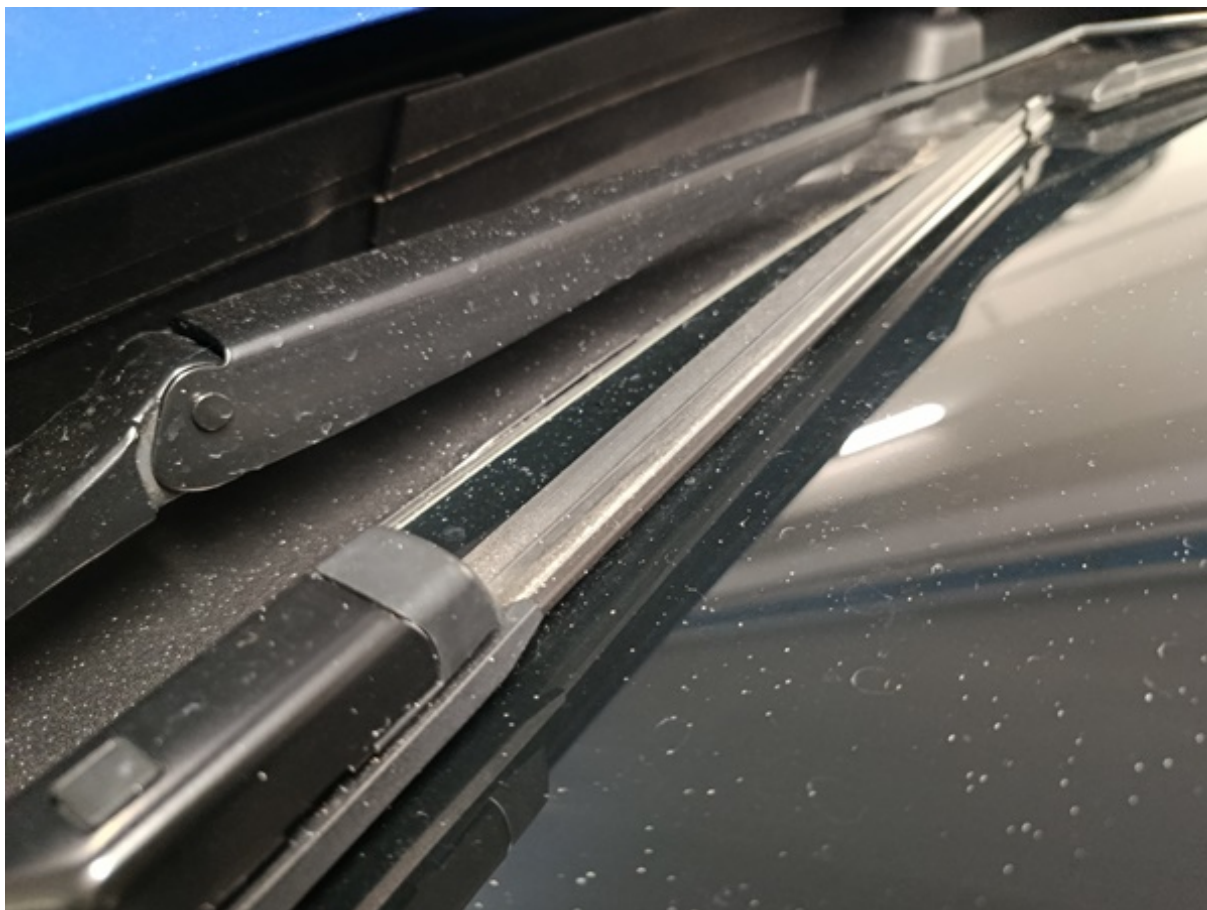
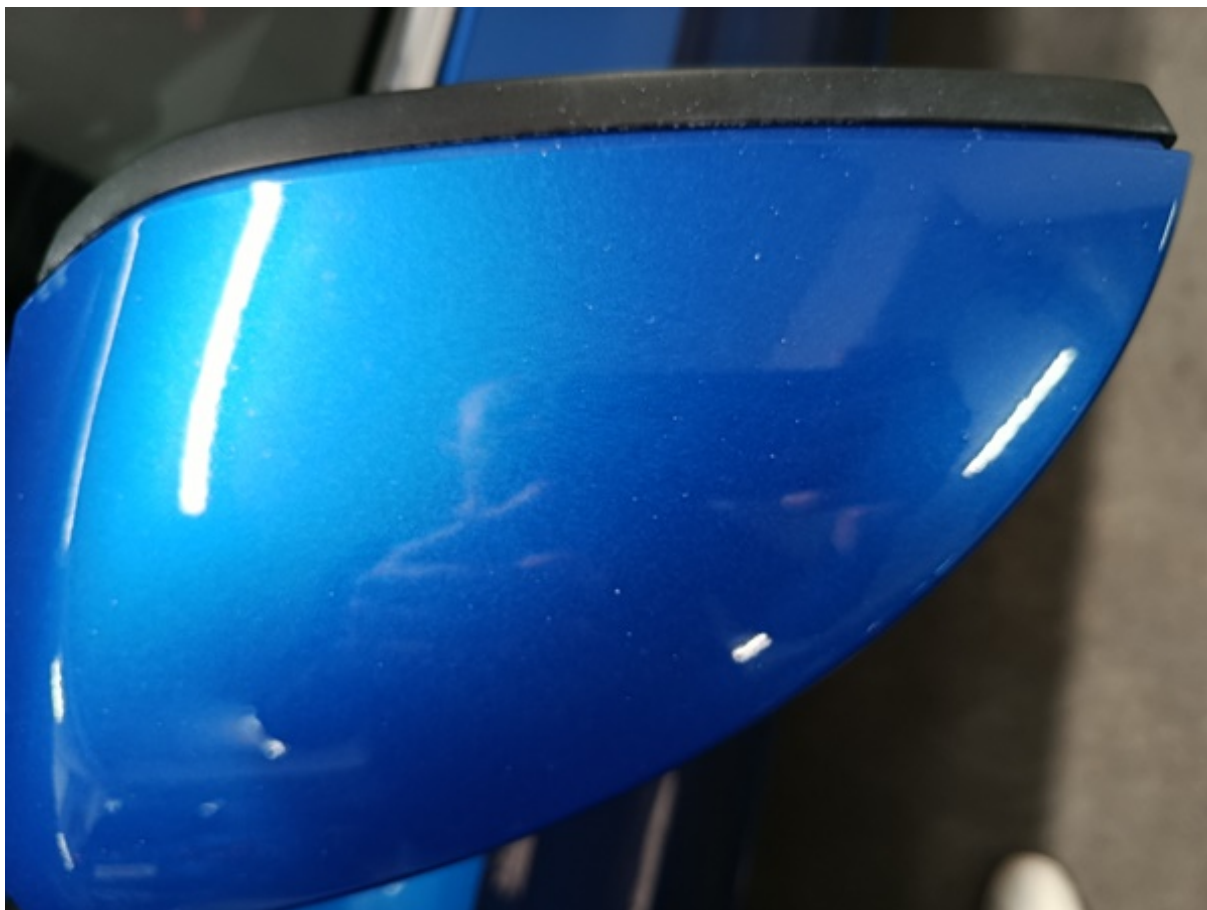
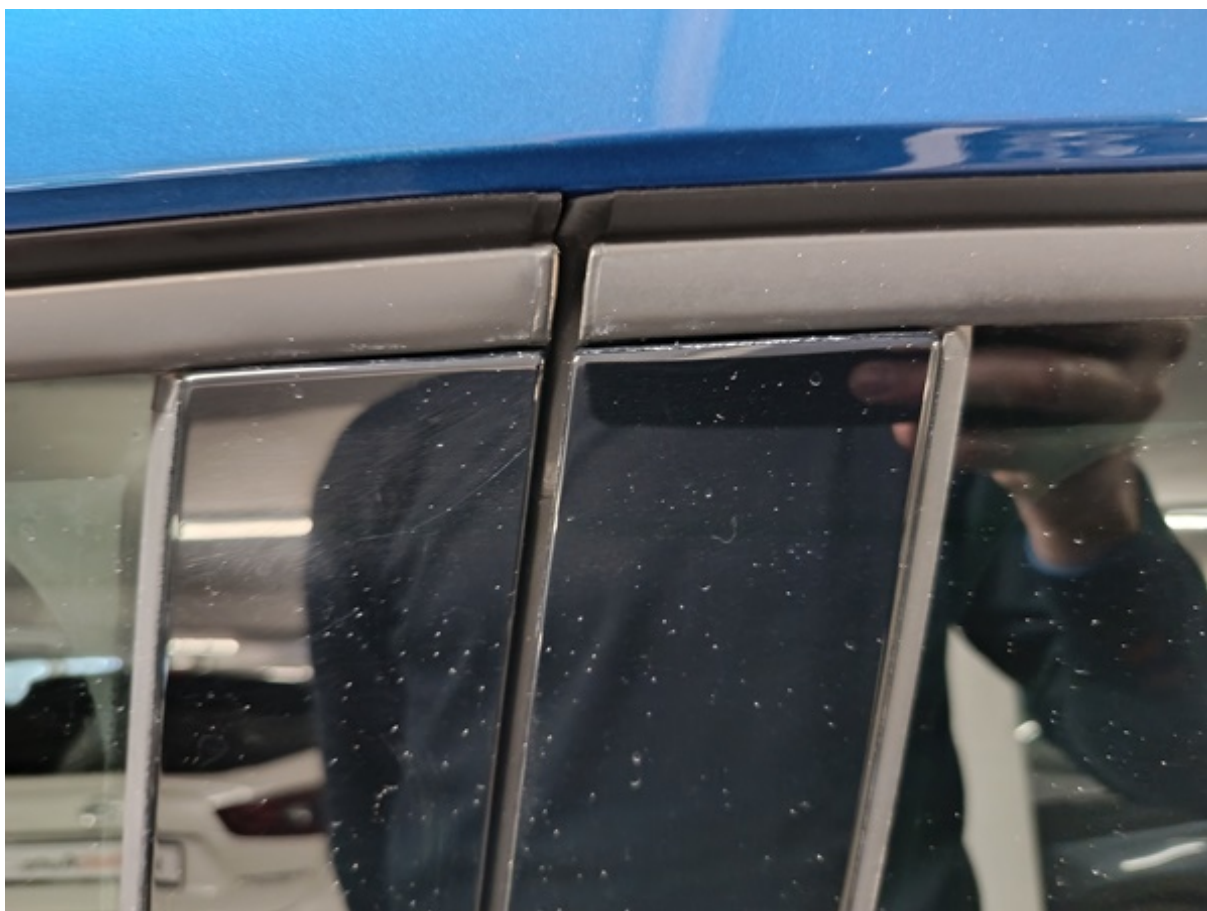
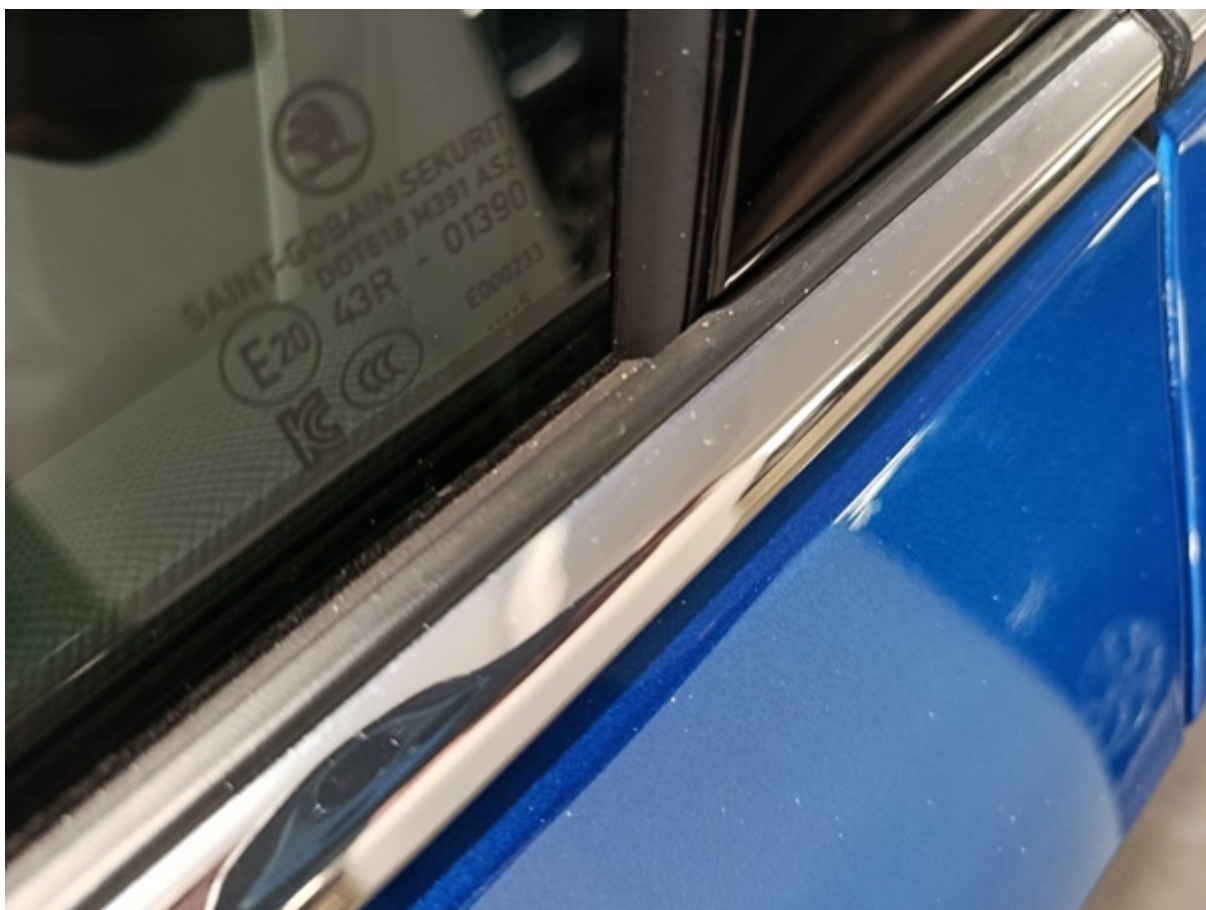
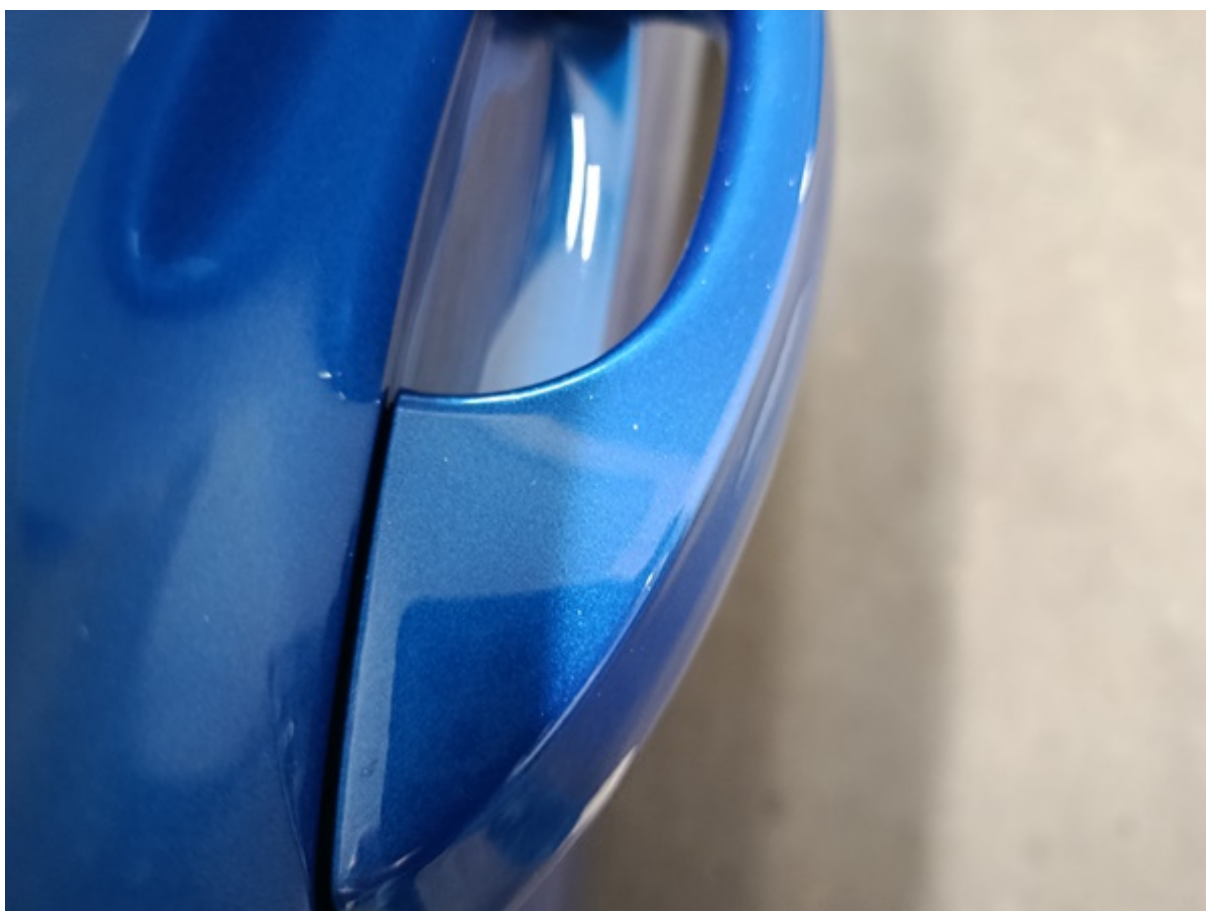
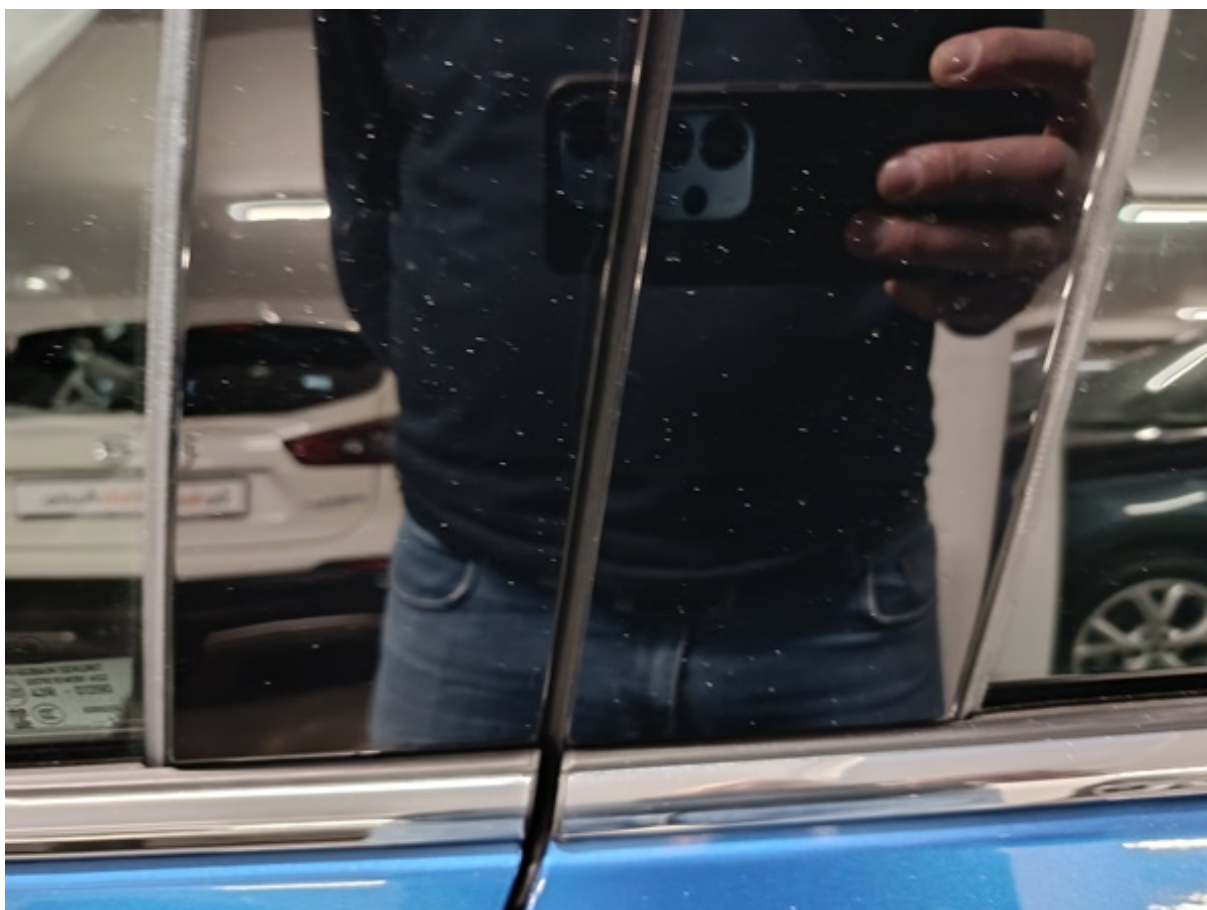
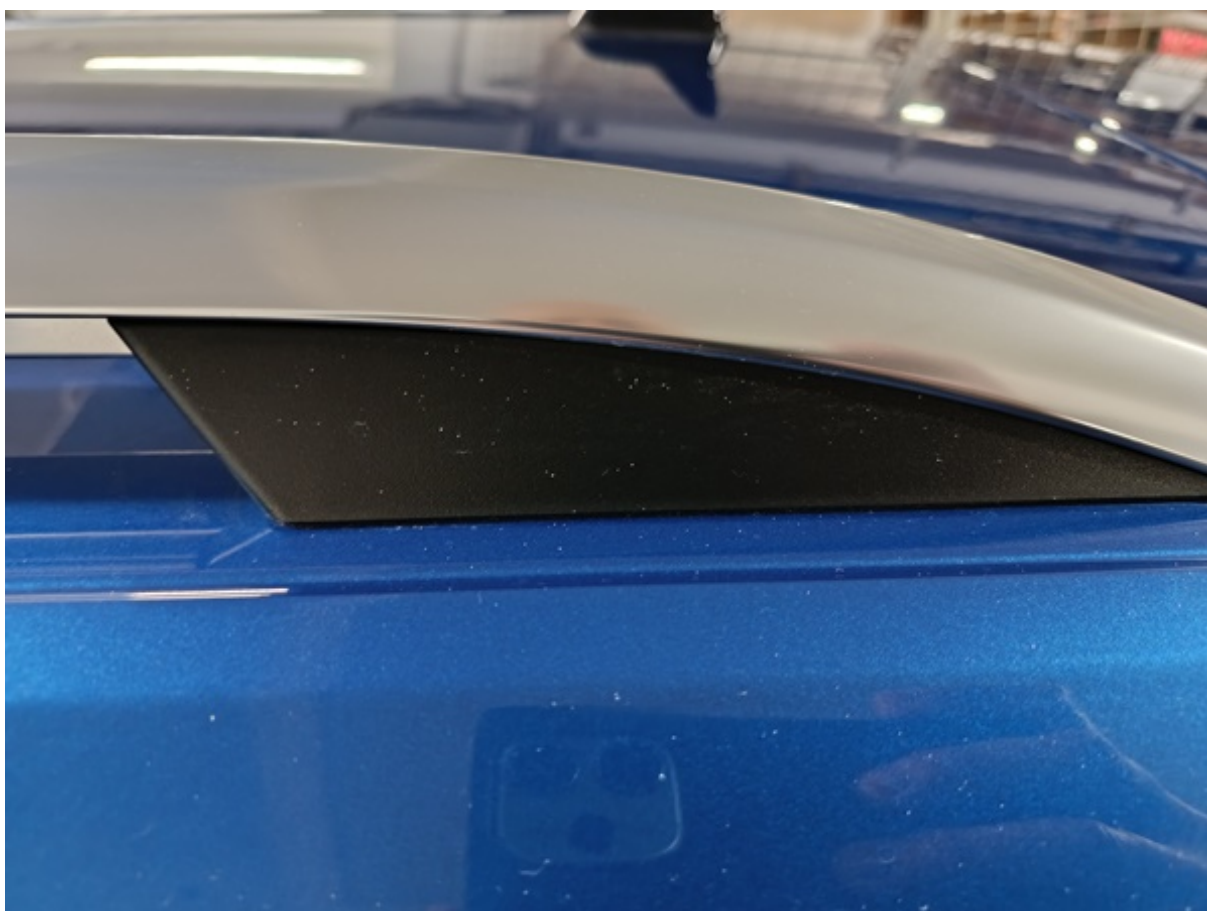
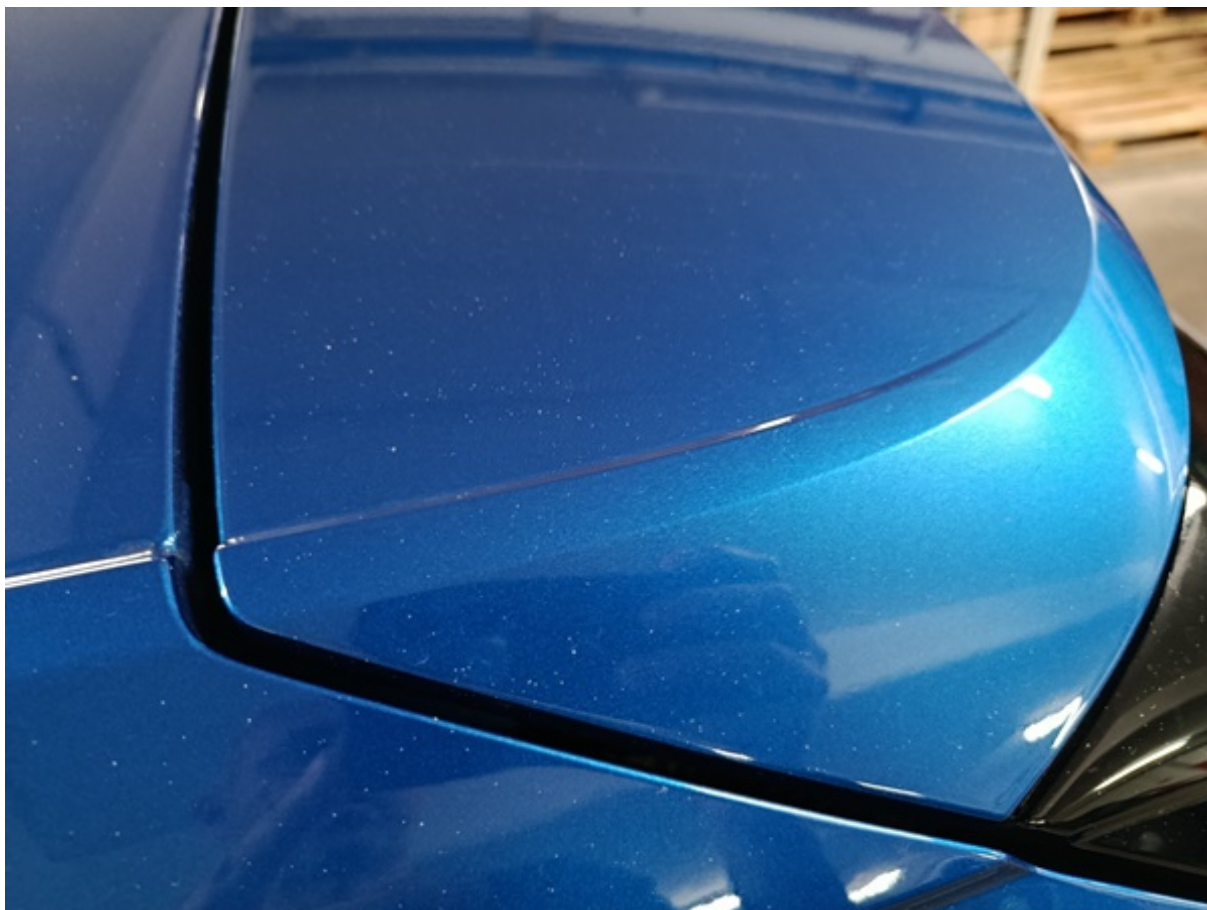
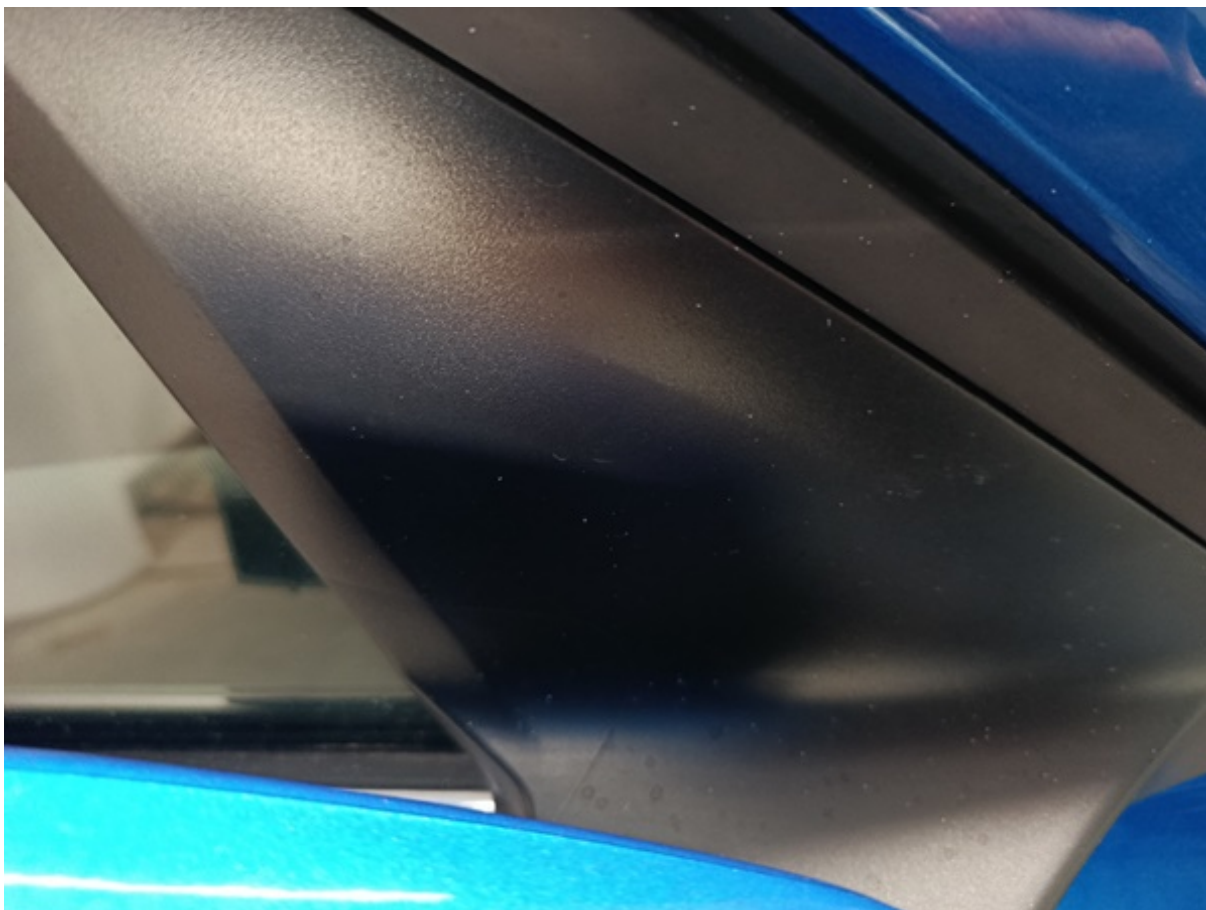
Tijekom detaljnog pregleda predmetnog vozila utvrđena je kontaminacija česticama bijele boje na slijedećim vanjskim površinama vozila:

- sve lakirane površine
- sve staklene površine
- oba prednja i oba stražnja svjetla
- prednji i stražnji branici sa pripadajućim plastičnim rešetkama i lajsnama
- prednja maska
- svi plastični elementi i obloge
- gumene brtve oko stakla
- ukrasne lajsne oko stakla
- vanjski retrovizori
- antena na krovu
- brisači vjetrobranskog stakla
- brisač stražnjeg stakla
- alumijski naplatci
- vanjske ručice svih vrata
- amblem vozila
- krovni nosači

*Pregledom vozila pod rednim brojem 78 iz liste oštećenih vozila, Škoda Kamiq FL Selection 1.0 TSI DSG, broj šasije TMBGR6NW1S3120816, je utvrđena sveobuhvatna kontaminacija kompletne vanjske površine vozila raspršenim česticama bijele boje, gdje su kontaminirane površine hrapave na dodir. Prema definiranoj klasifikaciji kontaminiranosti dijelova vozila česticama bijele boje, predmetno vozilo bi spadalo u kategoriju K2 (srednja kontaminacija).*

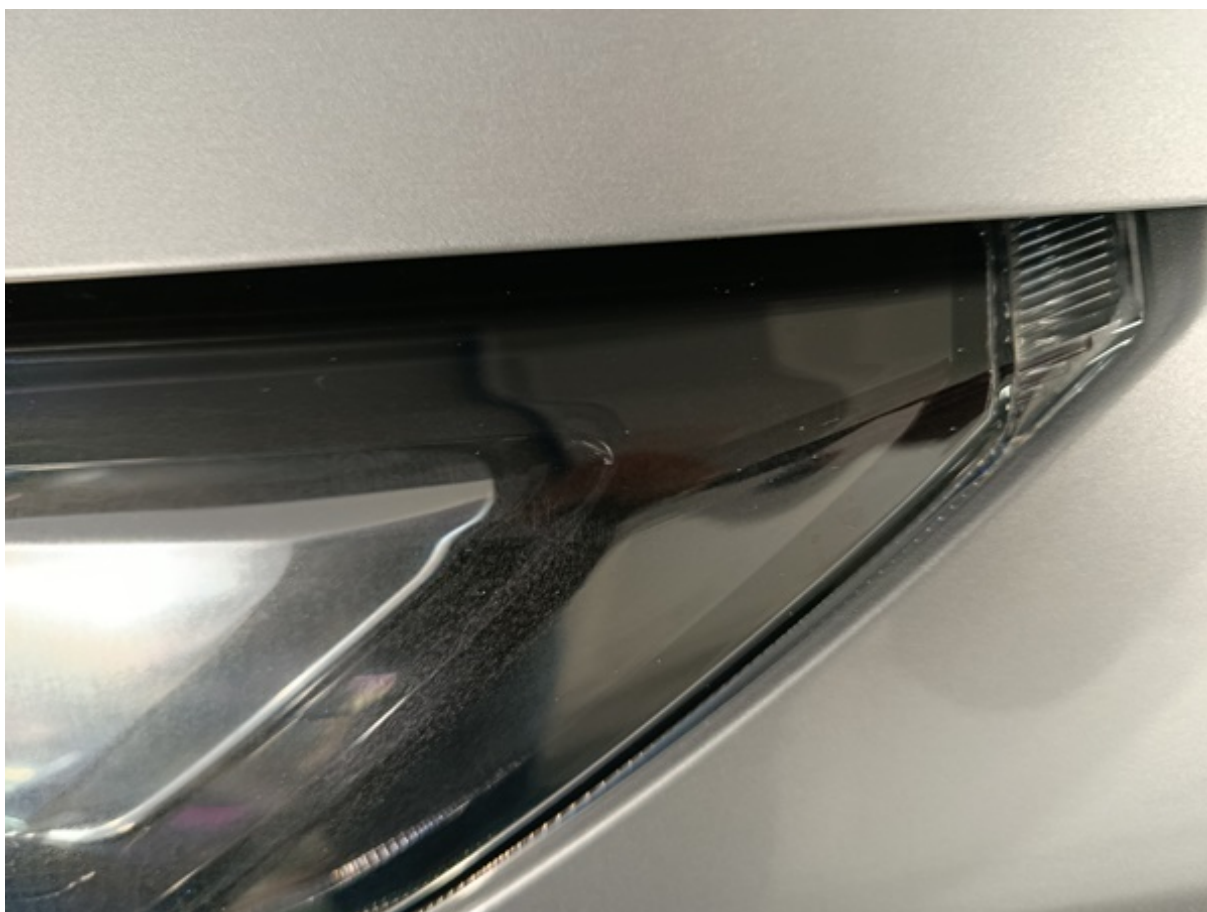
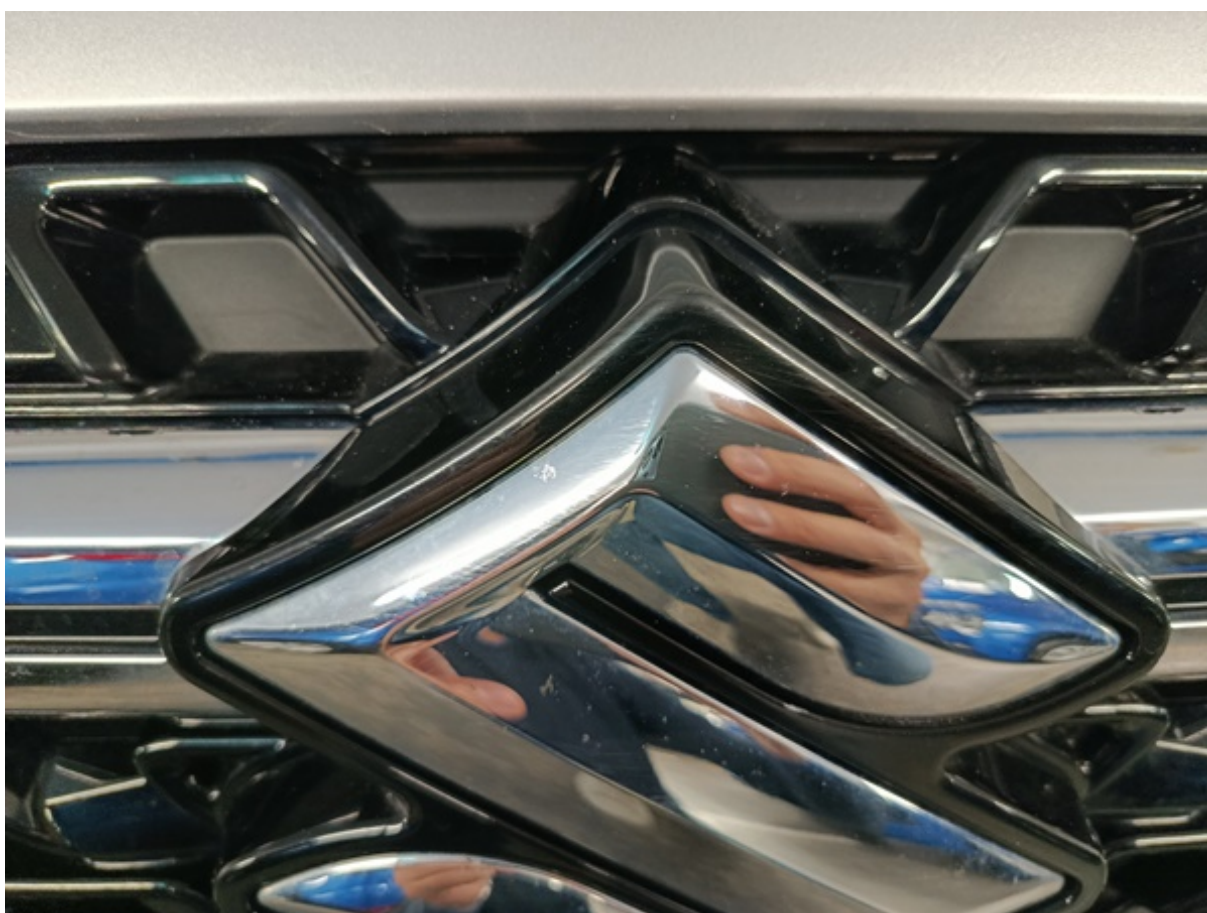
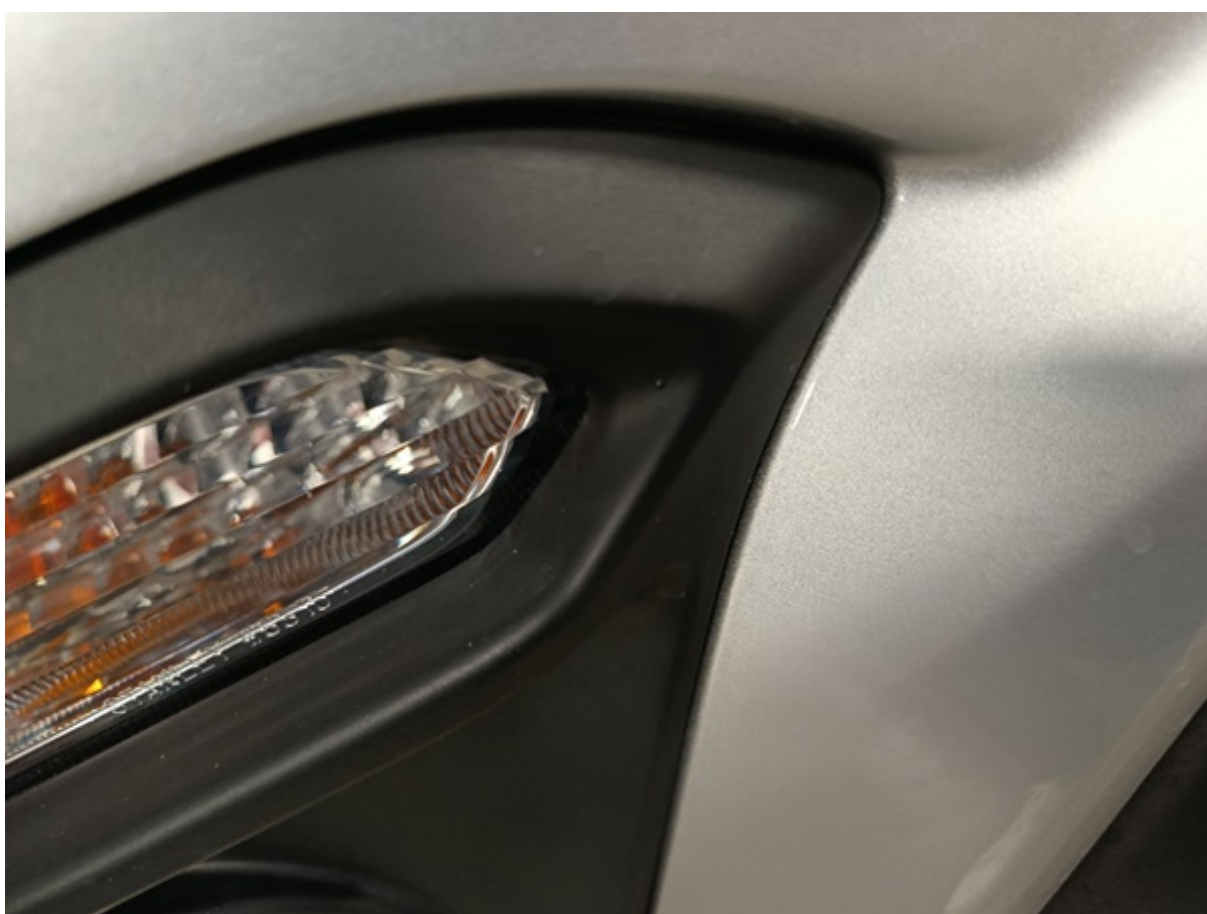
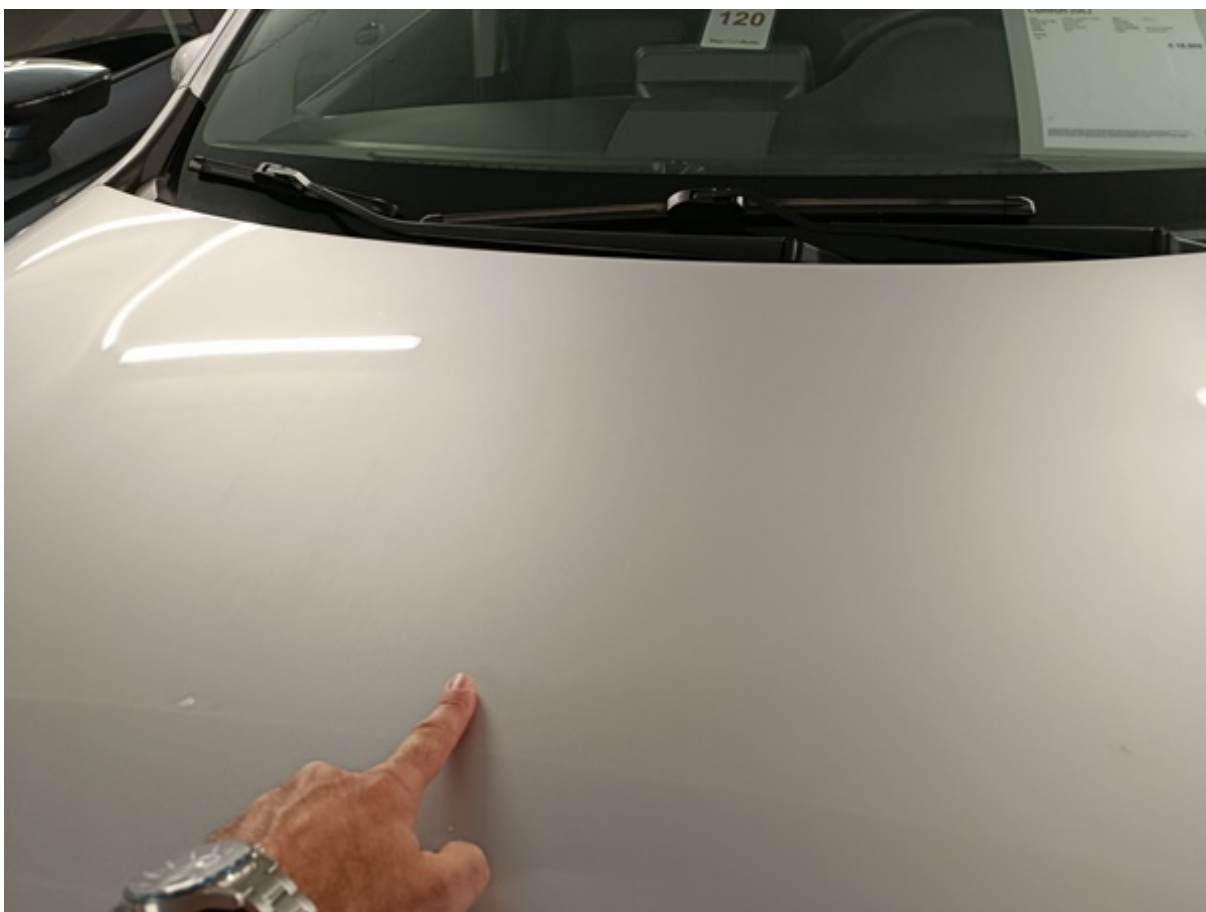
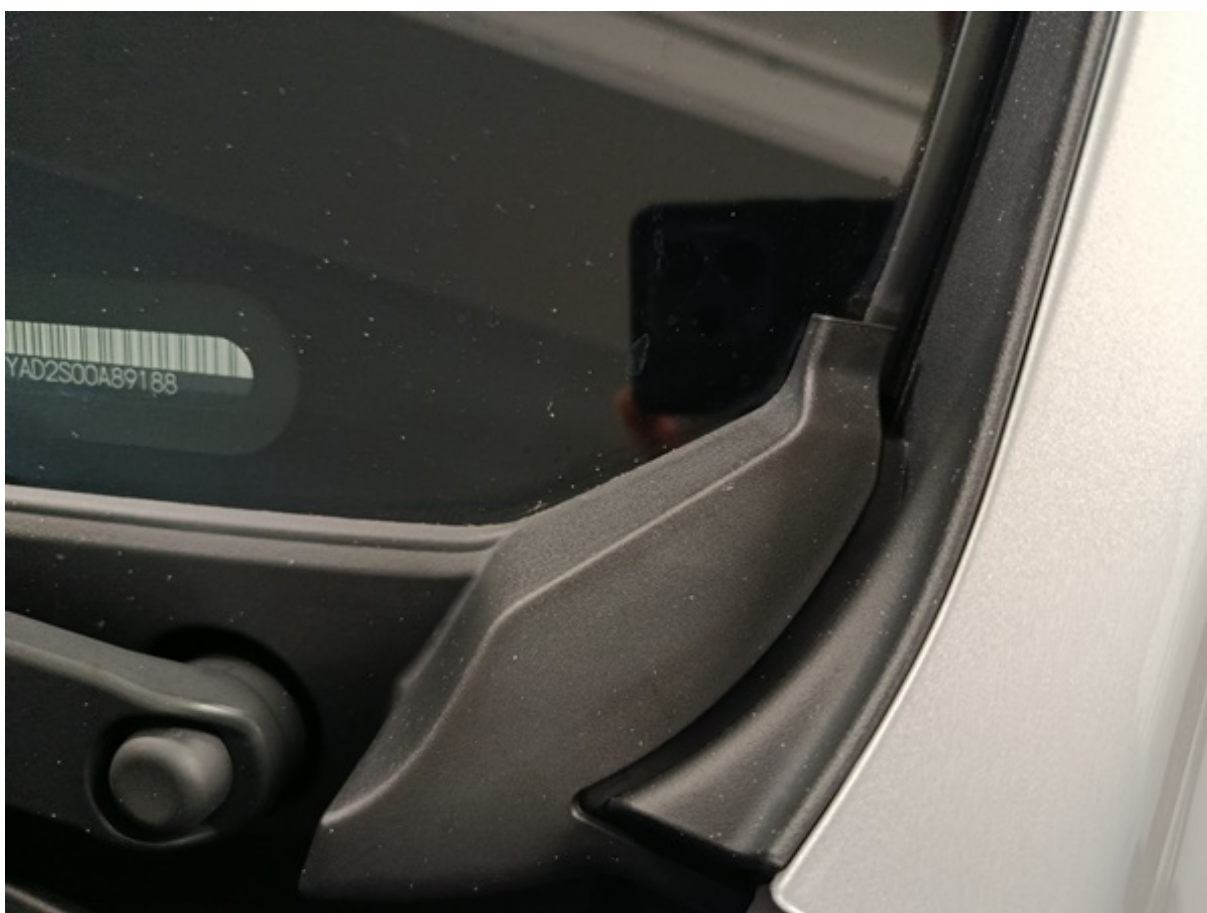
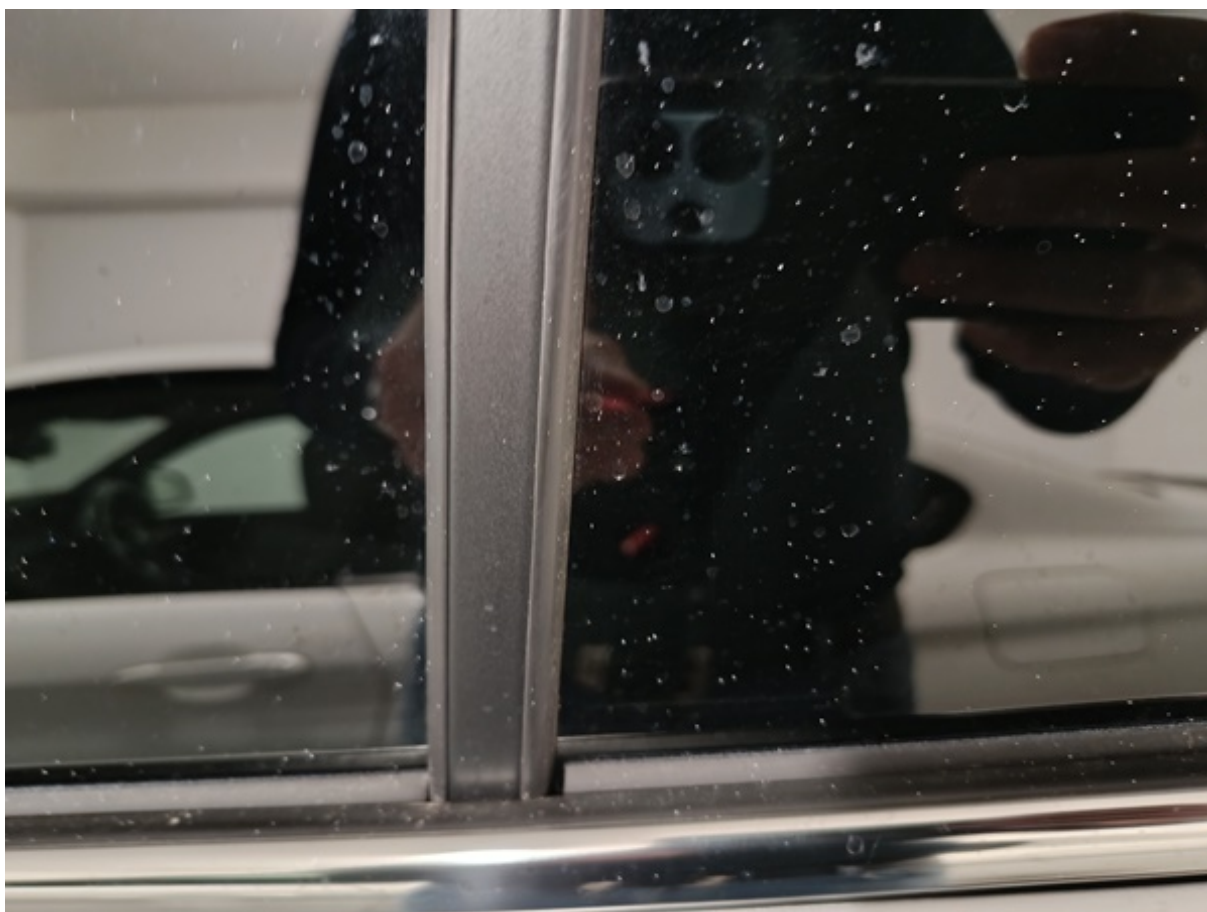
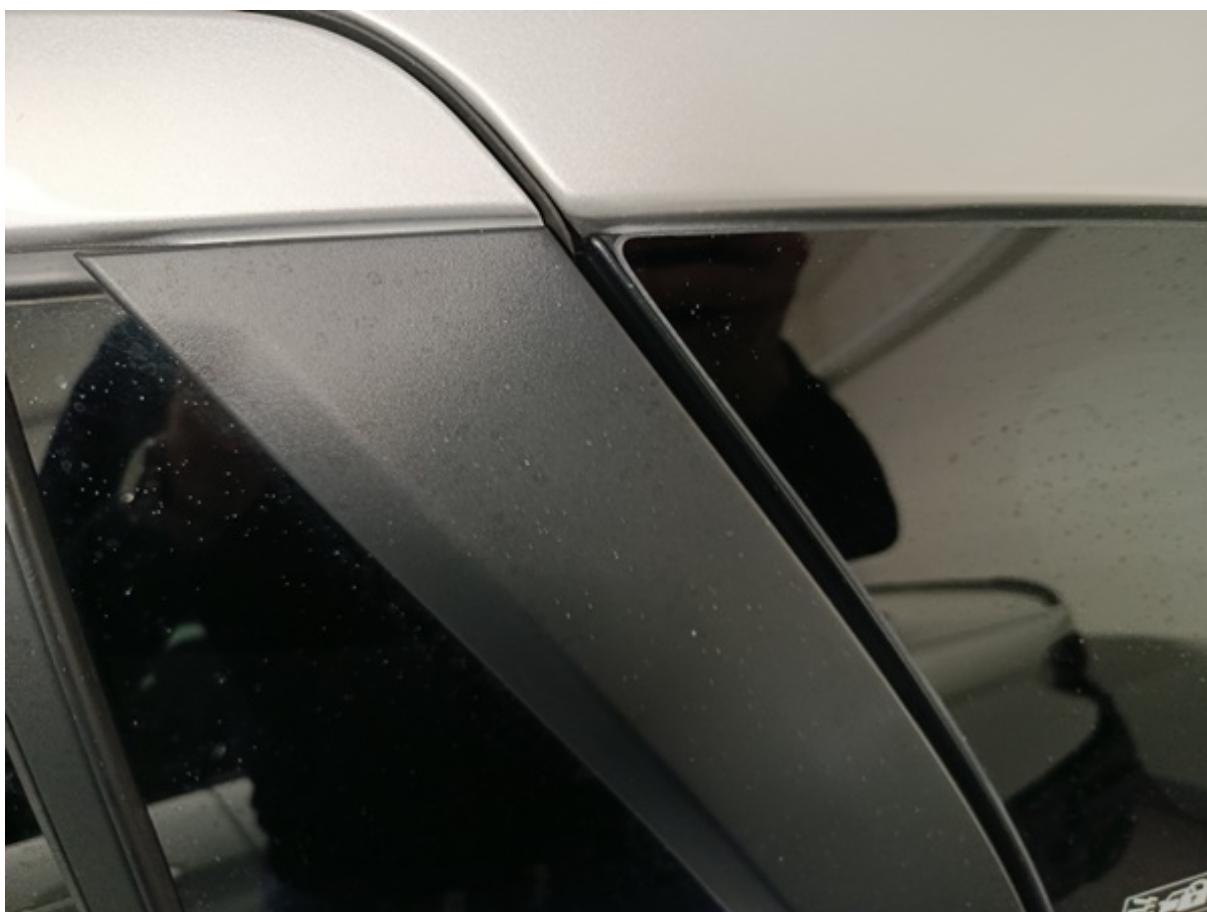
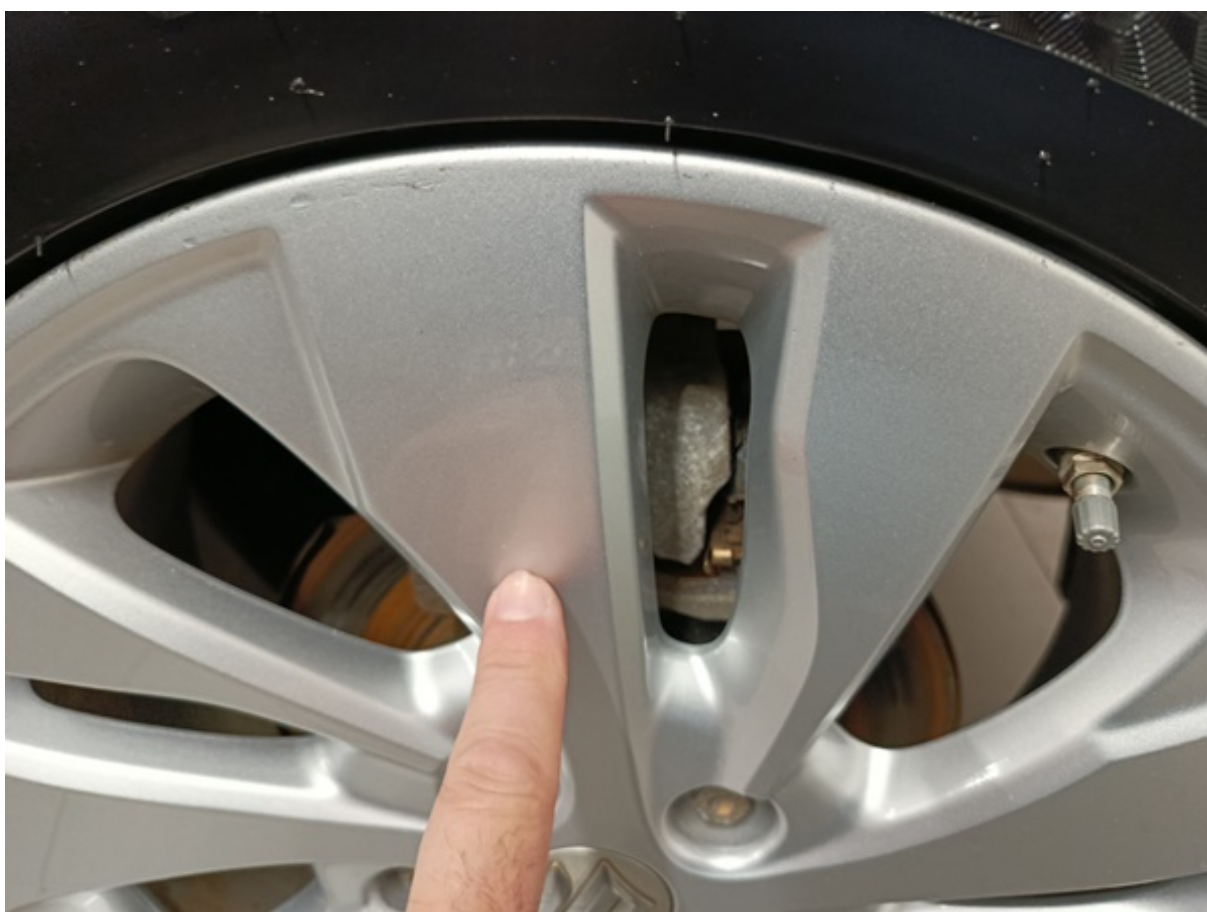
### **6.2 Opća fotodokumentacija vozila**

Tijekom detaljnog pregleda predmetnog vozila utvrđena je kontaminacija česticama bijele boje na slijedećim vanjskim površinama vozila:

- sve lakirane površine
- sve staklene površine
- oba prednja i oba stražnja svjetla
- prednji i stražnji branici sa pripadajućim plastičnim rešetkama i lajsnama
- prednja maska
- svi plastični elementi i obloge
- gumene brtve oko stakla
- ukrasne lajsne oko stakla
- vanjski retrovizori
- antena na krovu
- brisači vjetrobranskog stakla
- brisač stražnjeg stakla
- alumijski naplatci
- vanjske ručice svih vrata
- amblem vozila
- krovni nosači
- rubne lajsne blatobrana

***Pregledom vozila pod rednim brojem 74 iz liste oštećenih vozila, Suzuki S-Cross 1.4 Hybrid 48V Comfort GL, broj šasije TSMJYAD2S00A89188, je utvrđena sveobuhvatna kontaminacija kompletne vanjske površine vozila raspršenim česticama bijele boje, gdje su kontaminirane površine hrapave na dodir. Prema definiranoj klasifikaciji kontaminiranosti dijelova vozila česticama bijele boje, predmetno vozilo bi spadalo u kategoriju K2 (srednja kontaminacija).***
