**Studio MONAS d.o.o.**  
**Pješčana uvala 3 ogranak 12, 52100 Pula**  
**OIB:79208981577**

TRGOVAČKI SUD U PAZINU  
Dršćevka 1, Pazin  
OIB: 46543732715

Posl. broj: R1-63/2026

**NALAZ I MIŠLJENJE BR. 3**

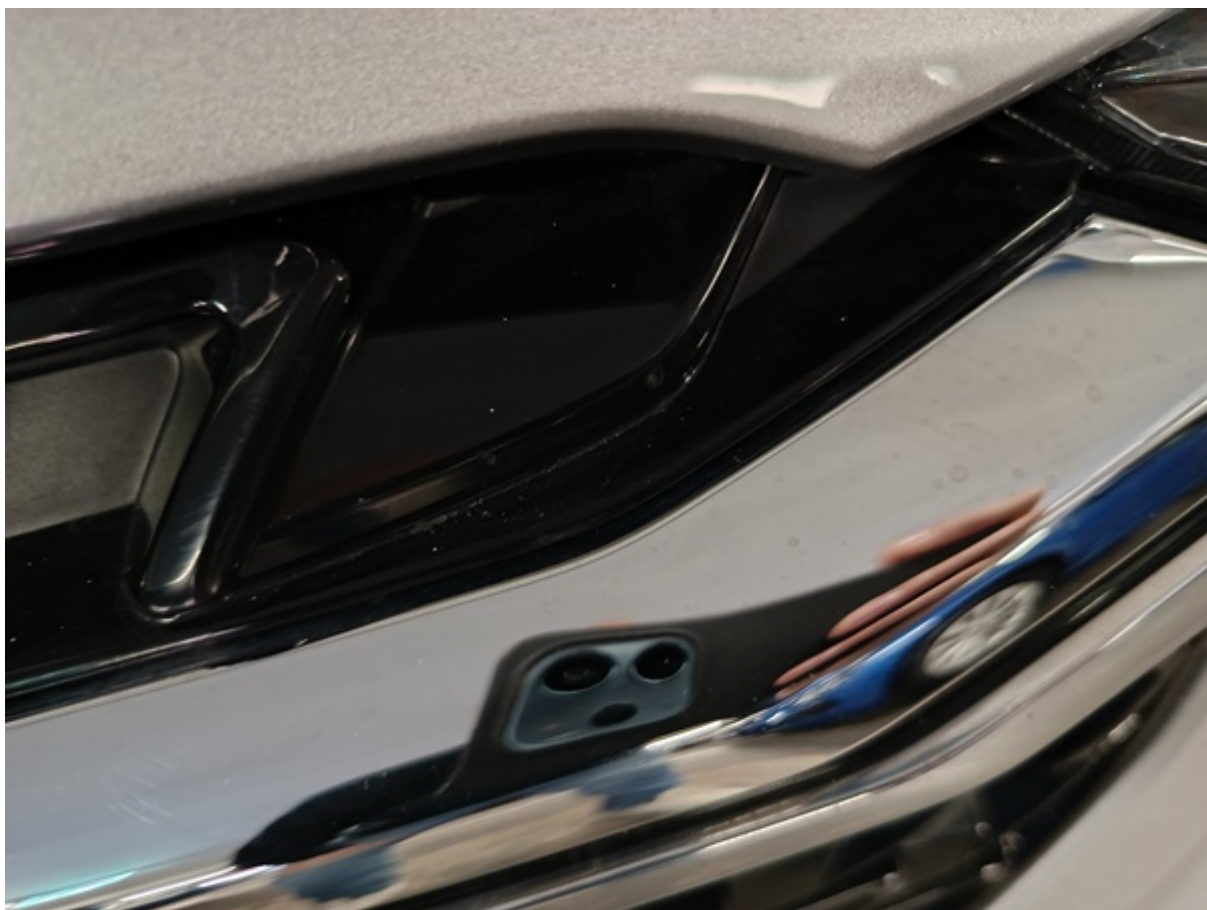
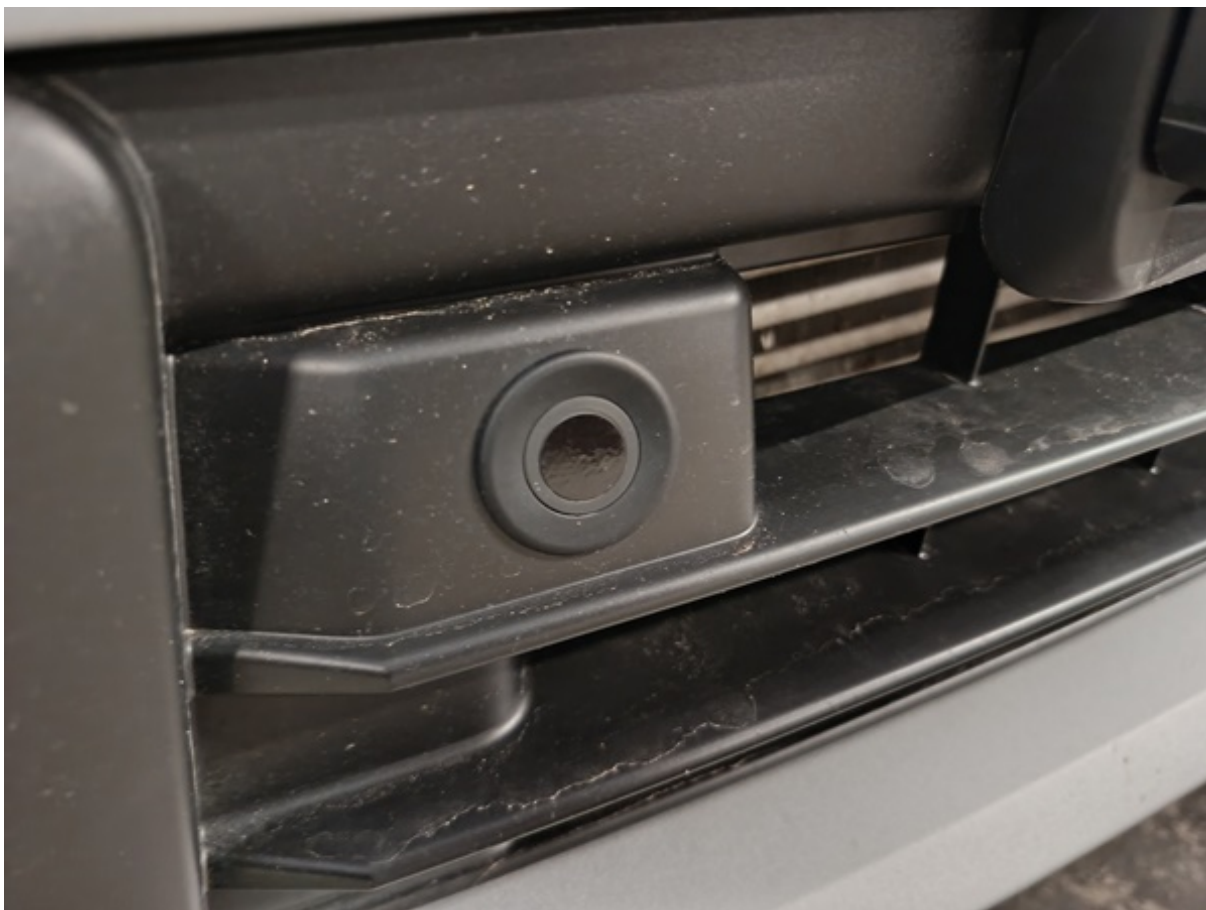
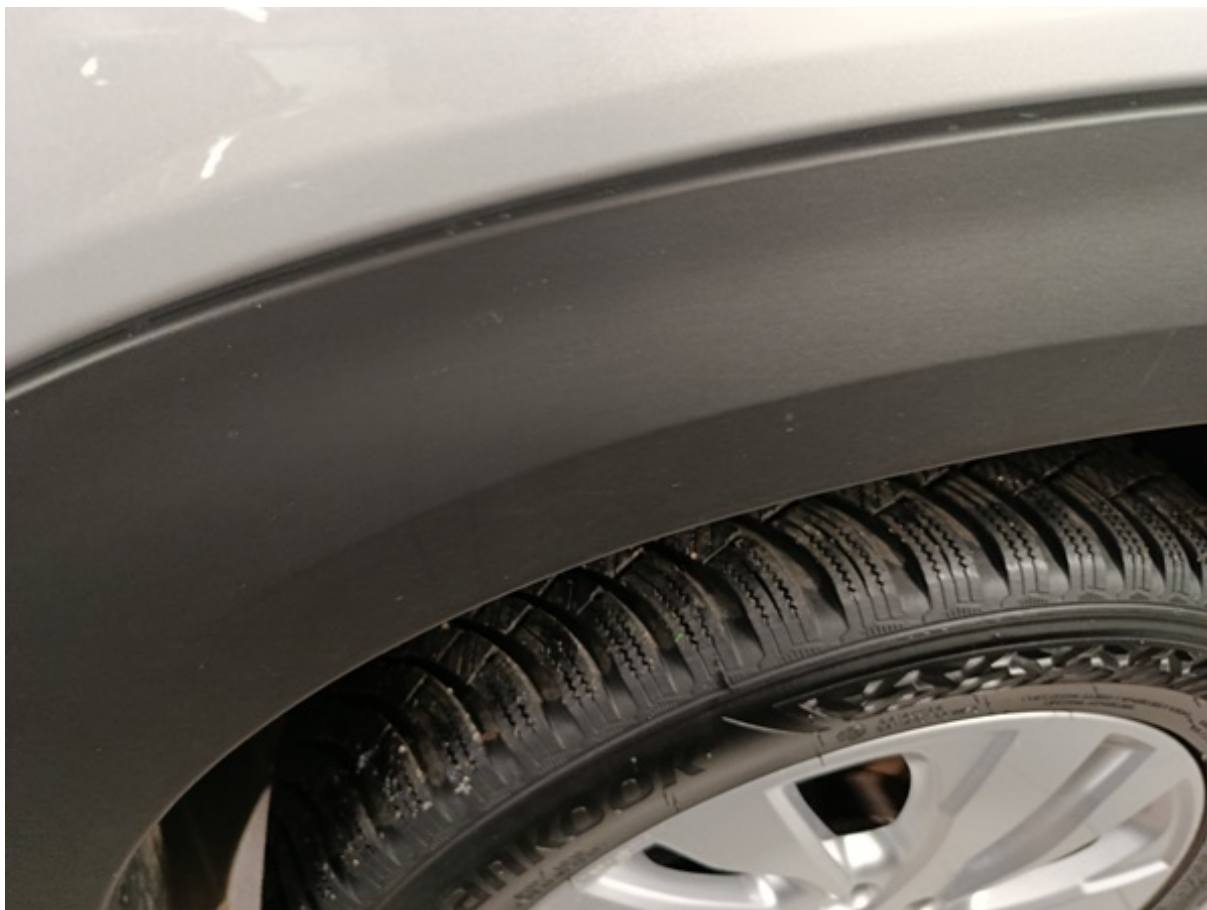
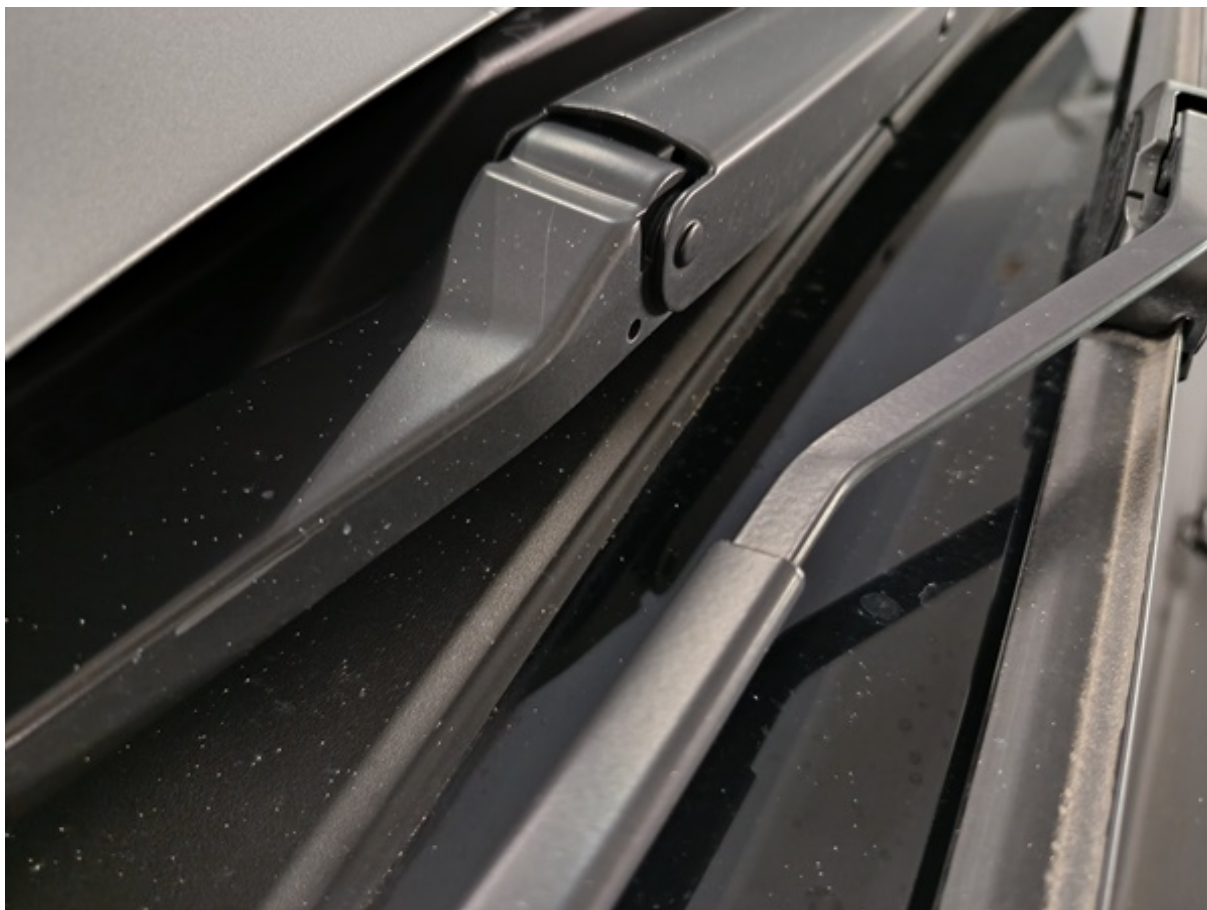
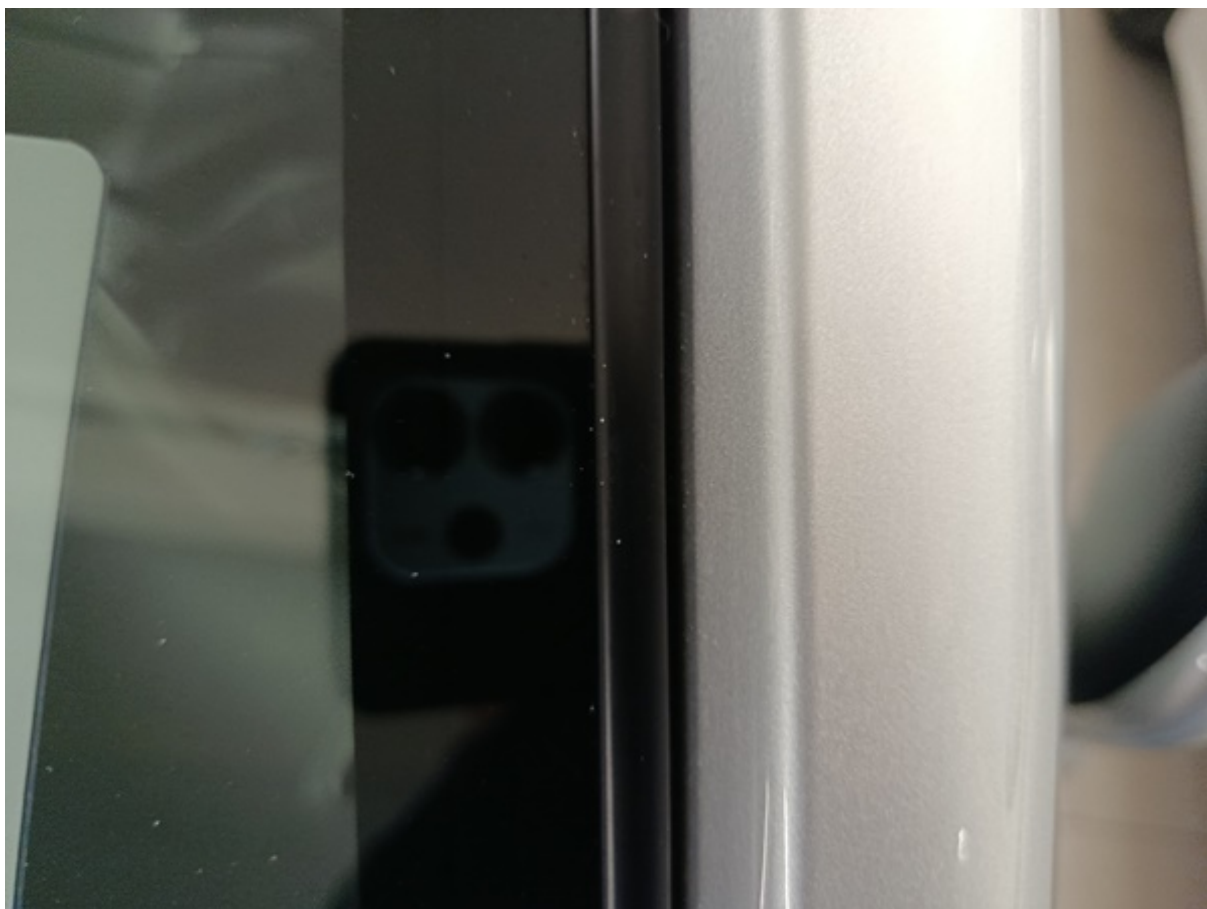
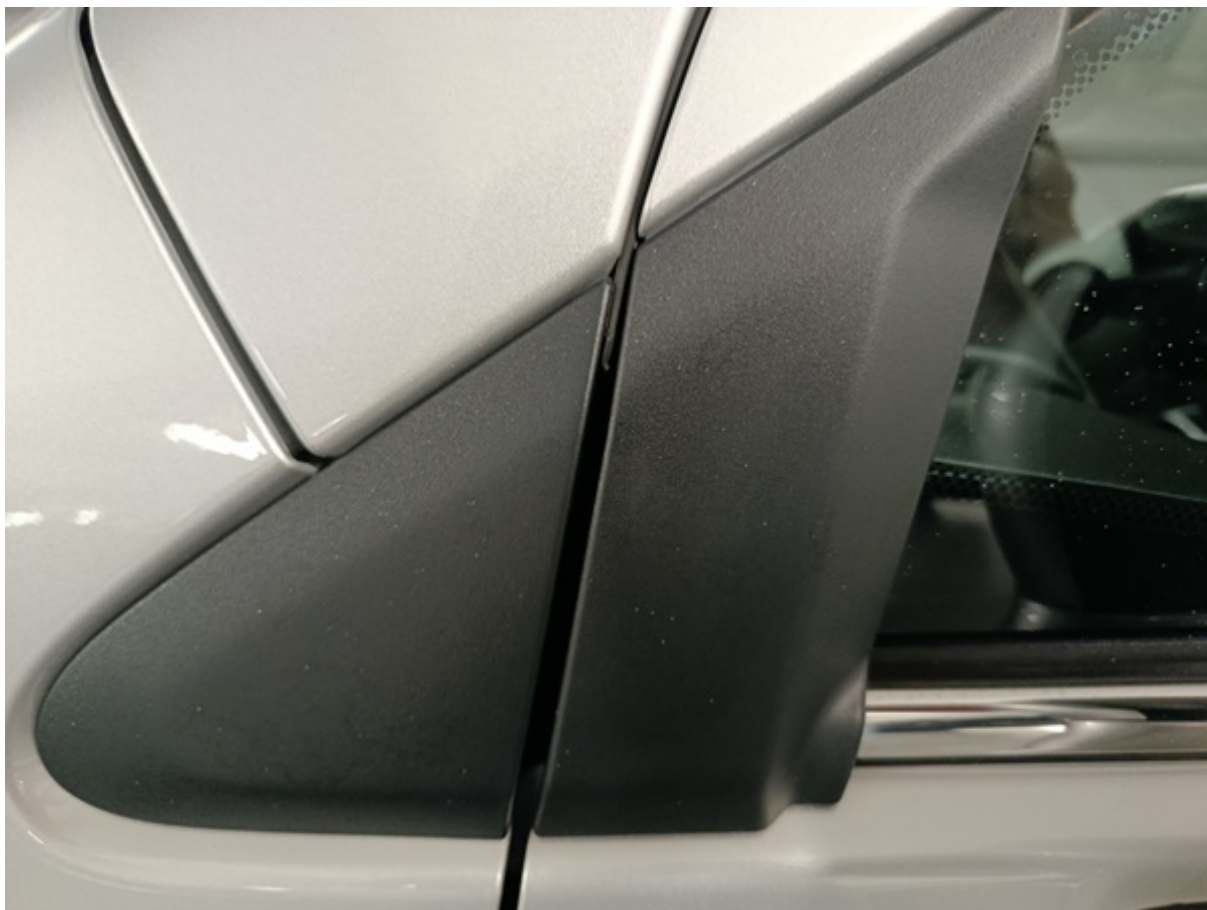
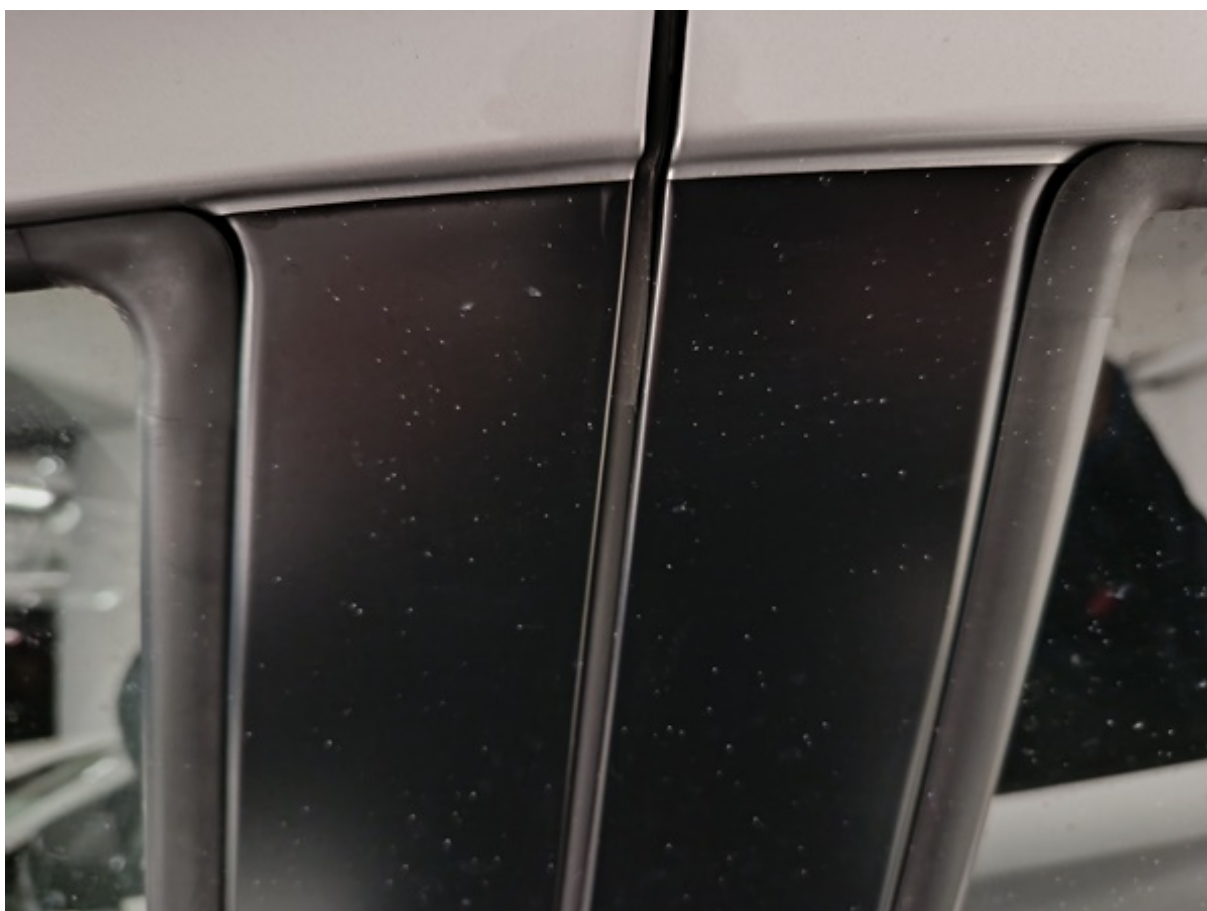
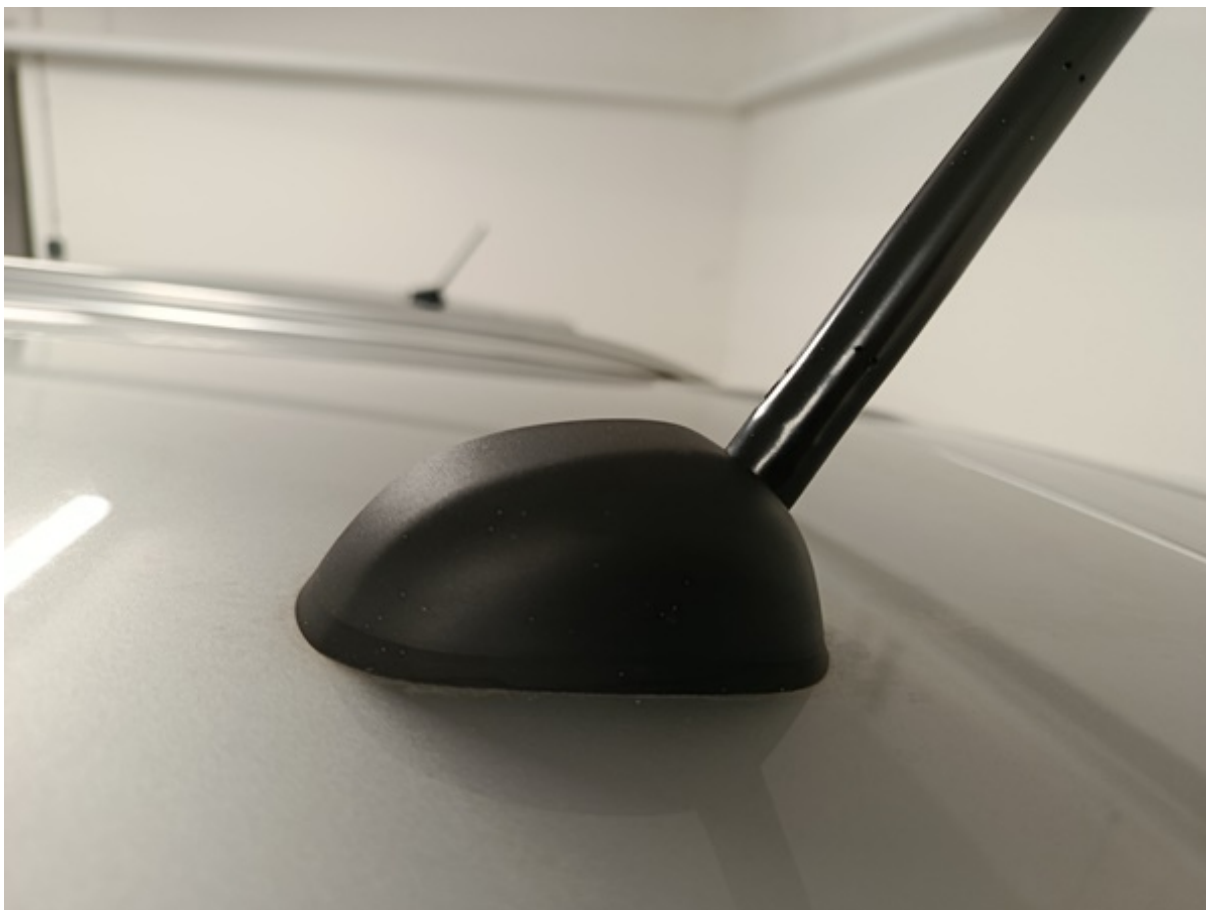
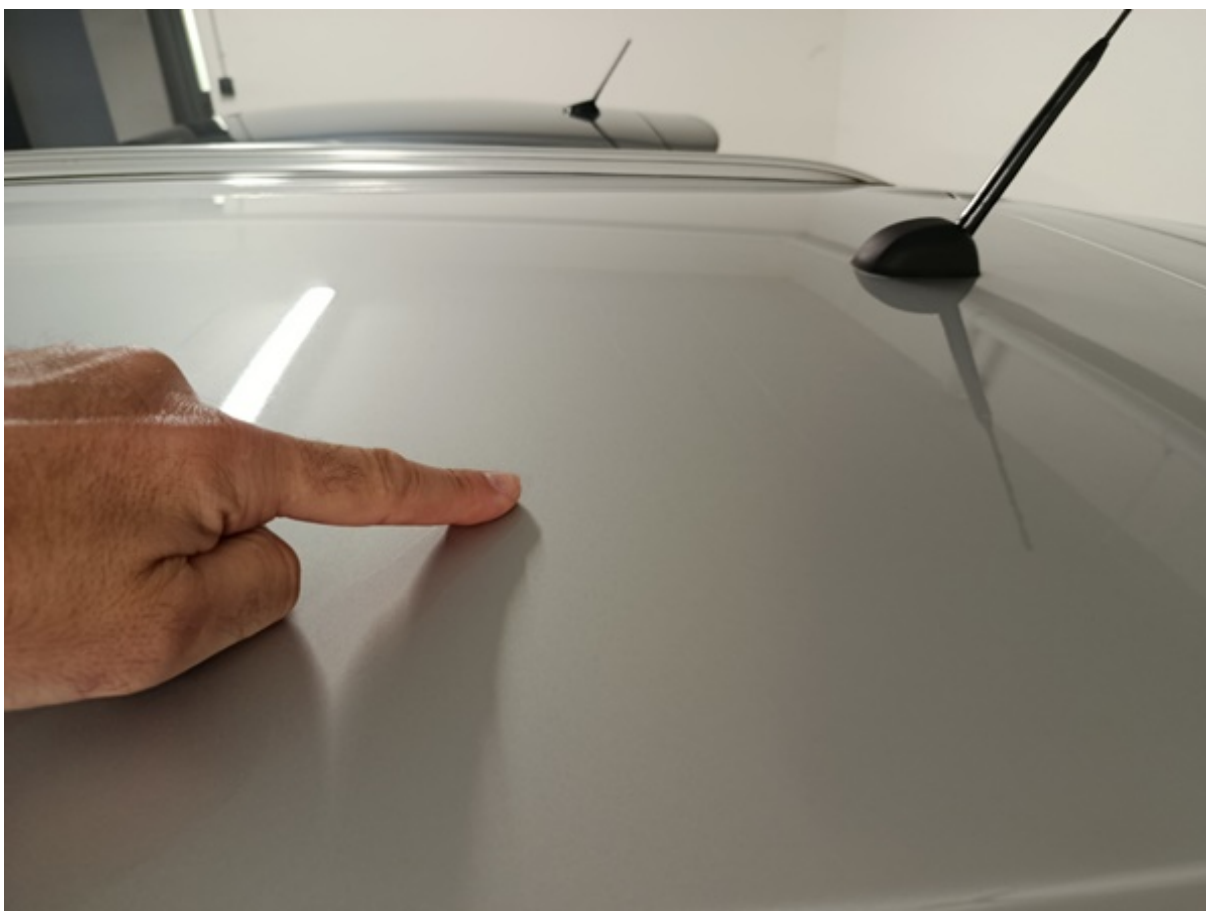
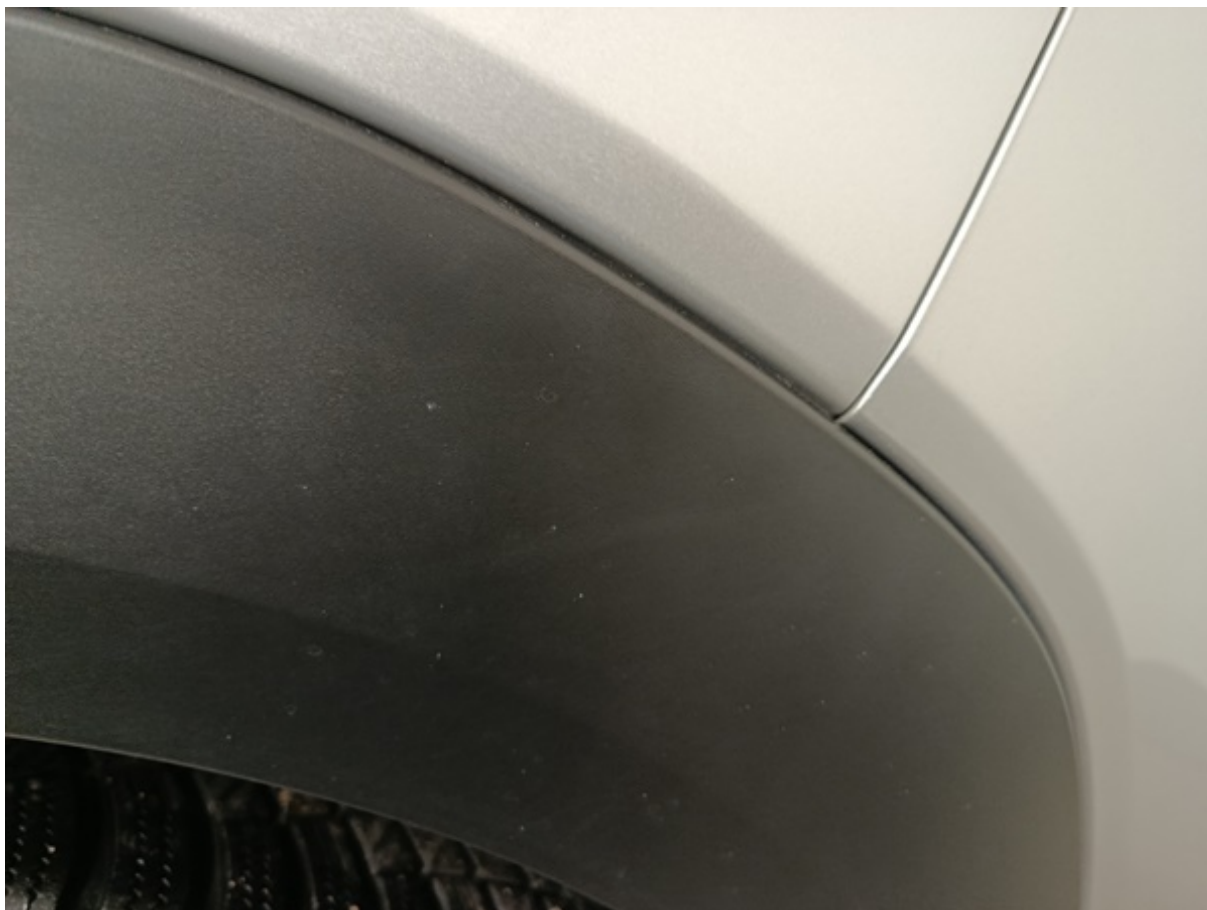
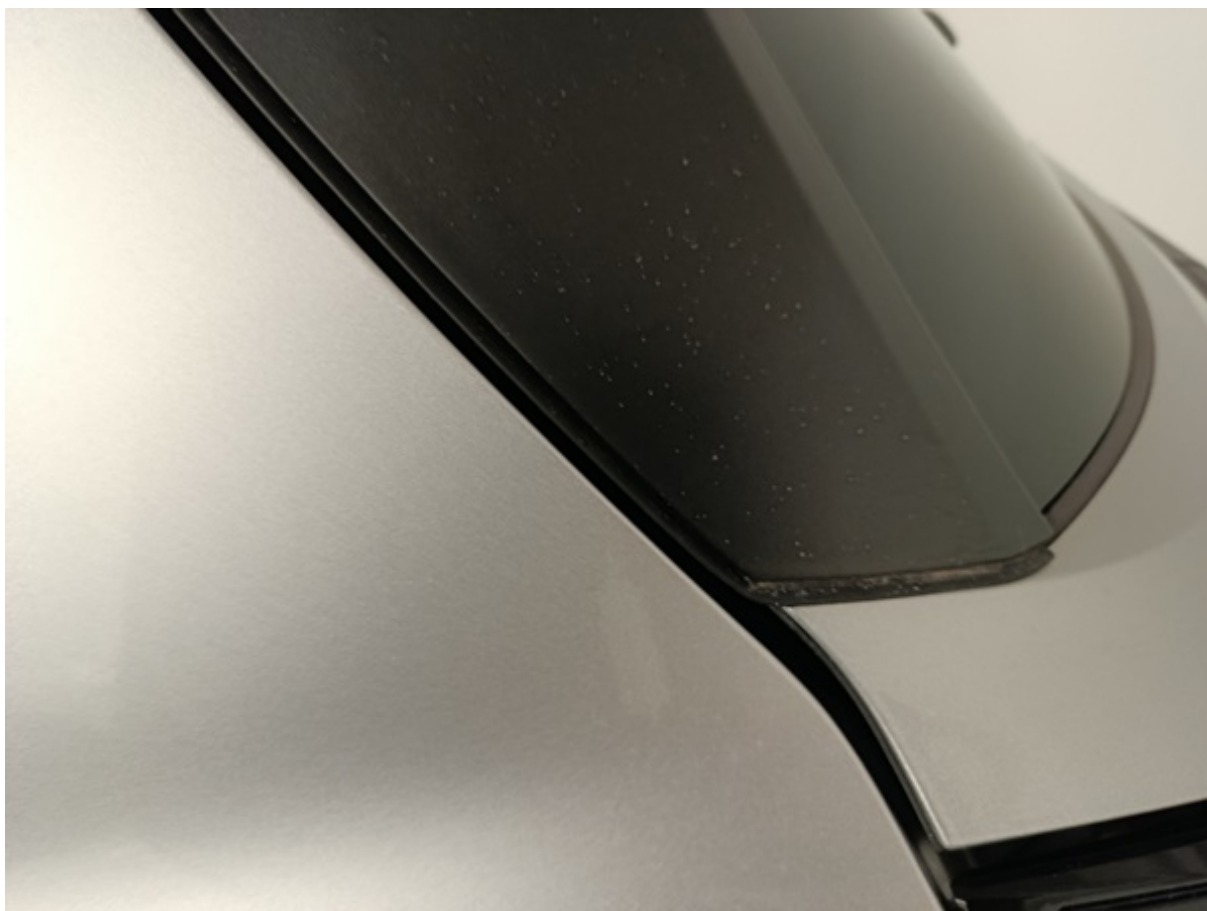
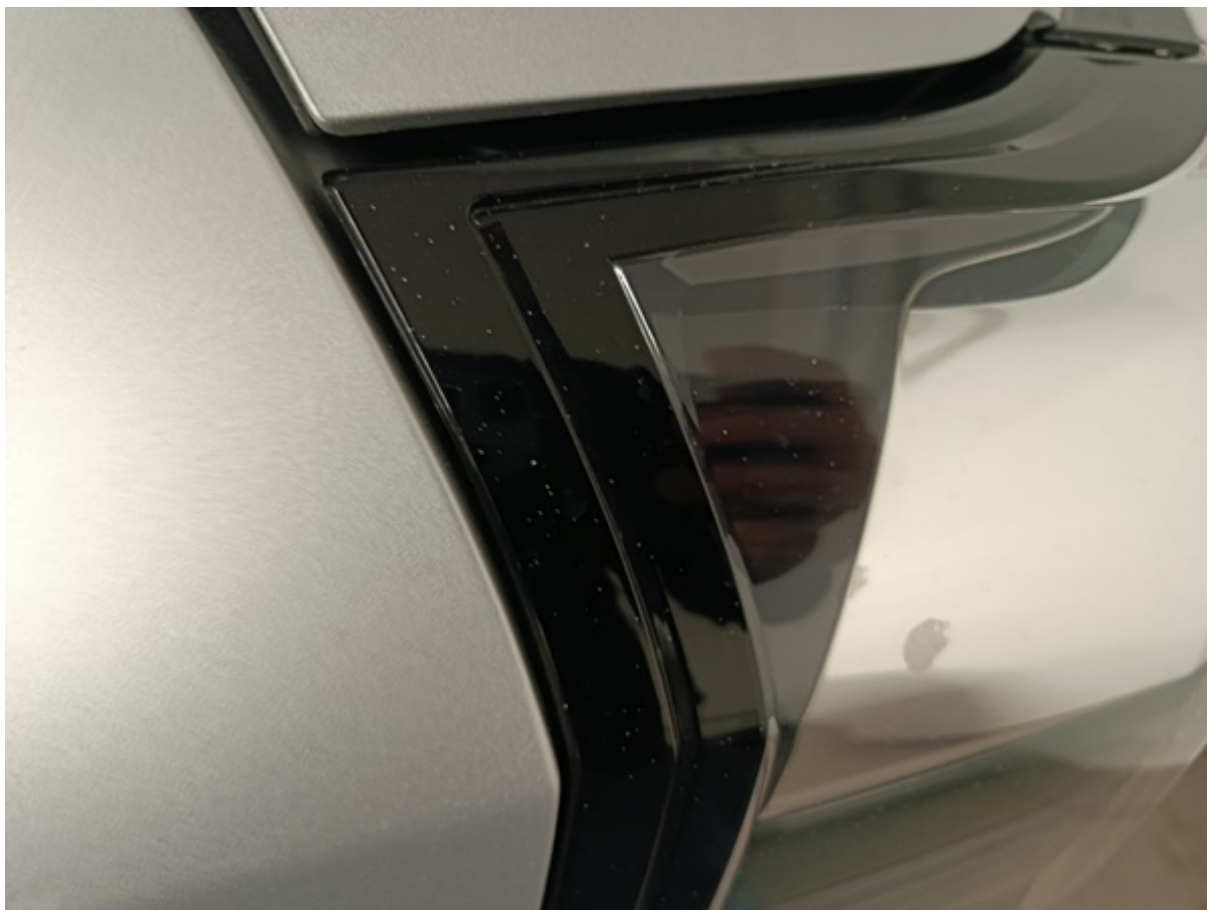
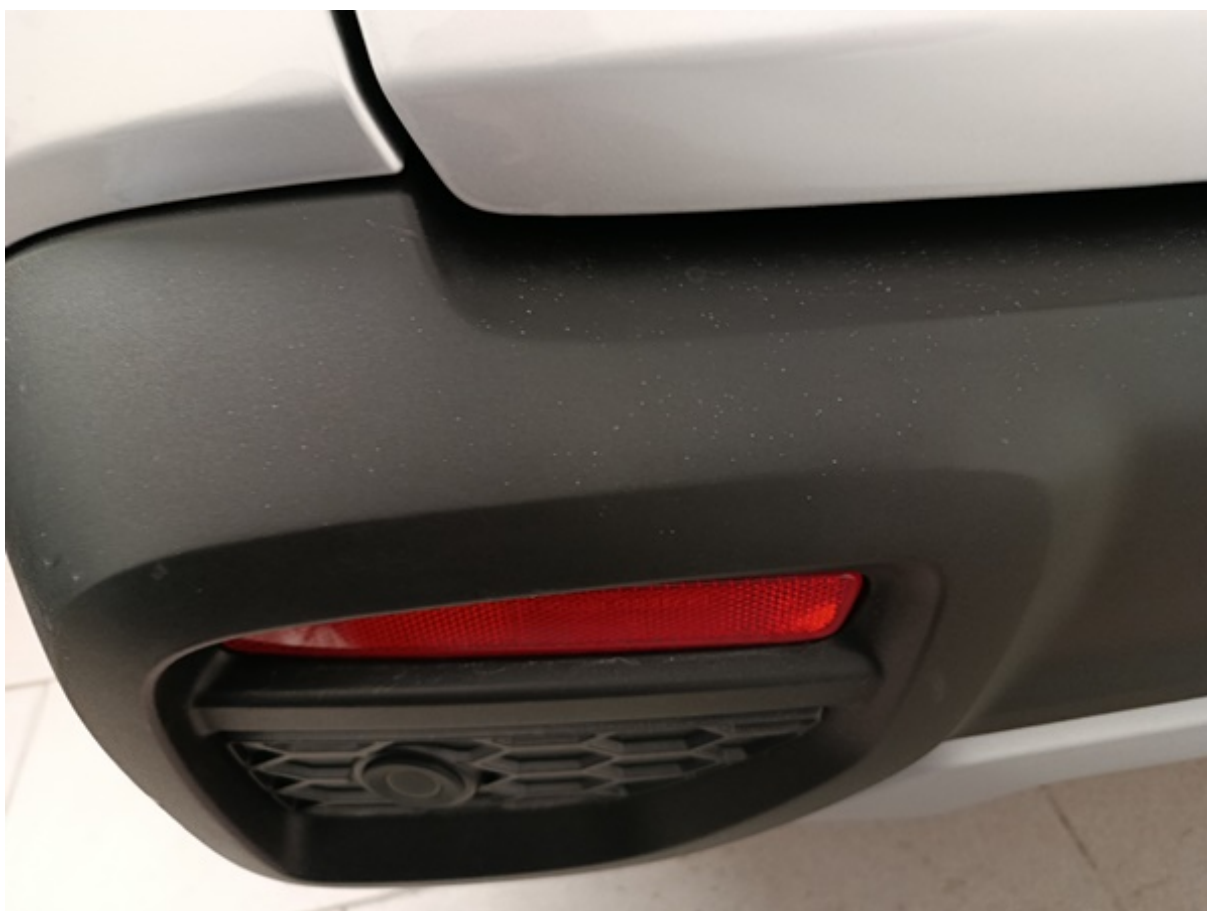
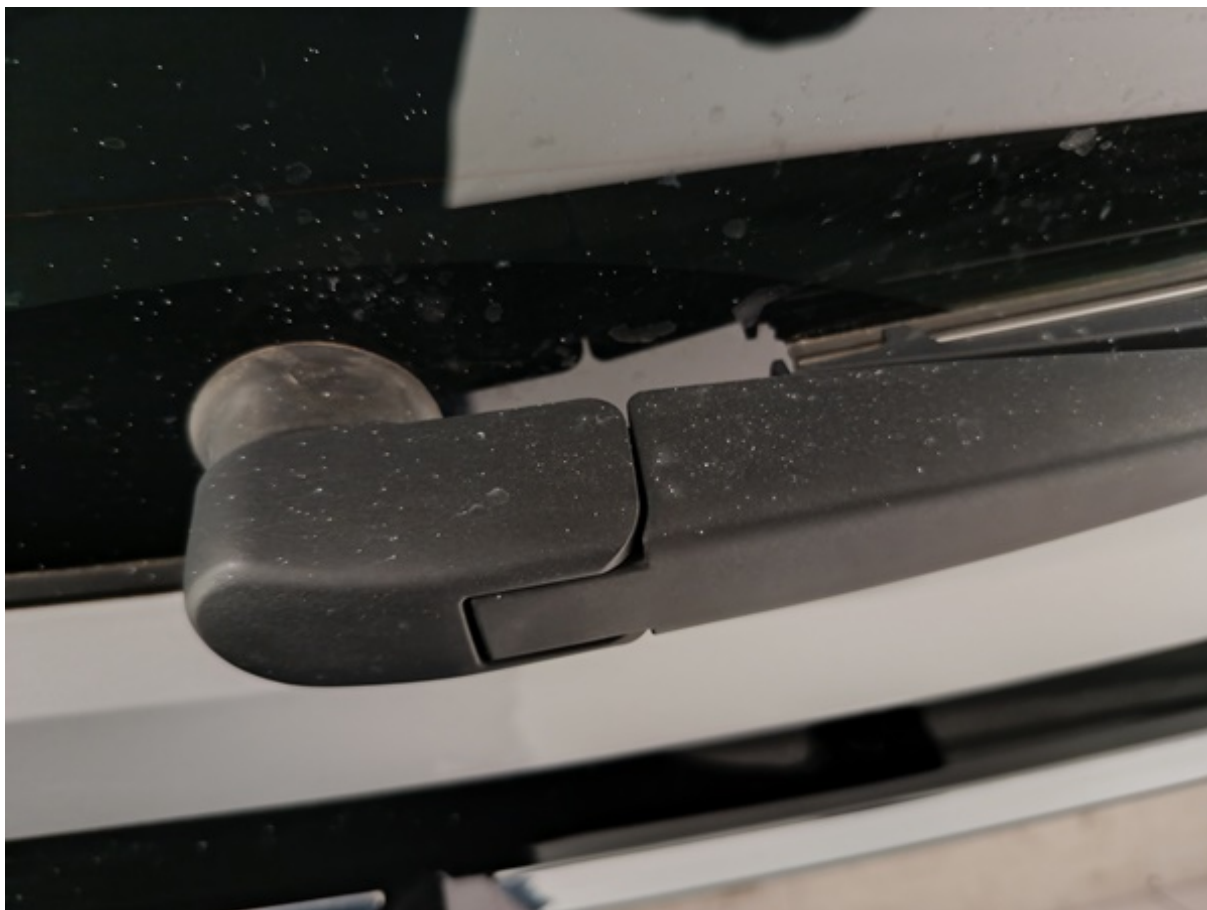
Tijekom detaljnog pregleda predmetnog vozila utvrđena je kontaminacija česticama bijele boje na slijedećim vanjskim površinama vozila:

- sve lakirane površine
- sve staklene površine
- oba prednja i oba stražnja svjetla
- prednji i stražnji branici sa pripadajućim plastičnim rešetkama i lajsnama
- prednja maska
- svi plastični elementi i obloge
- gumene brtve oko stakla
- ukrasne lajsne oko stakla
- vanjski retrovizori
- antena na krovu
- brisači vjetrobranskog stakla
- brisač stražnjeg stakla
- alumijski naplatci
- vanjske ručice svih vrata
- amblem vozila
- krovni nosači
- rubne lajsne blatobrana

***Pregledom vozila pod rednim brojem 74 iz liste oštećenih vozila, Suzuki S-Cross 1.4 Hybrid 48V Comfort GL, broj šasije TSMJYAD2S00A89188, je utvrđena sveobuhvatna kontaminacija kompletne vanjske površine vozila raspršenim česticama bijele boje, gdje su kontaminirane površine hrapave na dodir. Prema definiranoj klasifikaciji kontaminiranosti dijelova vozila česticama bijele boje, predmetno vozilo bi spadalo u kategoriju K2 (srednja kontaminacija).***

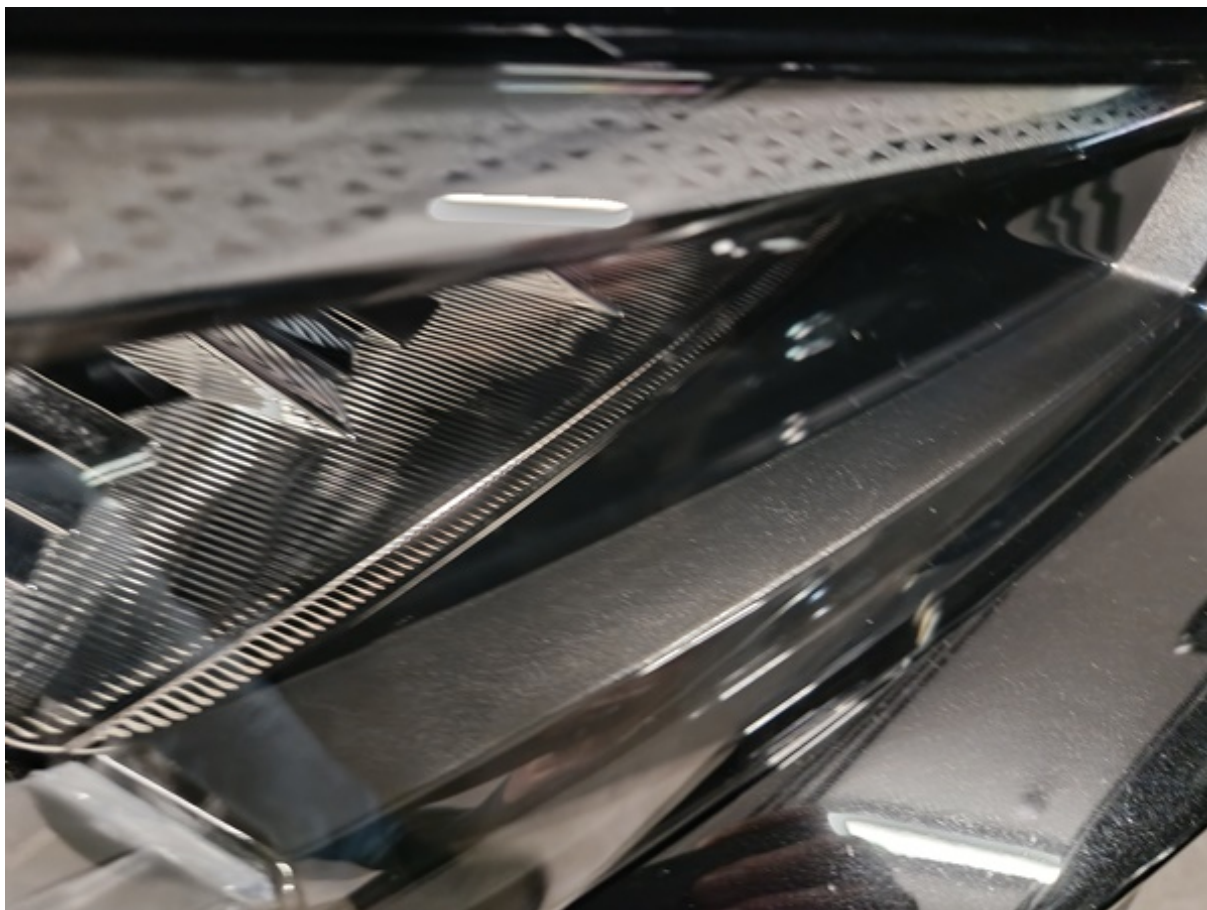
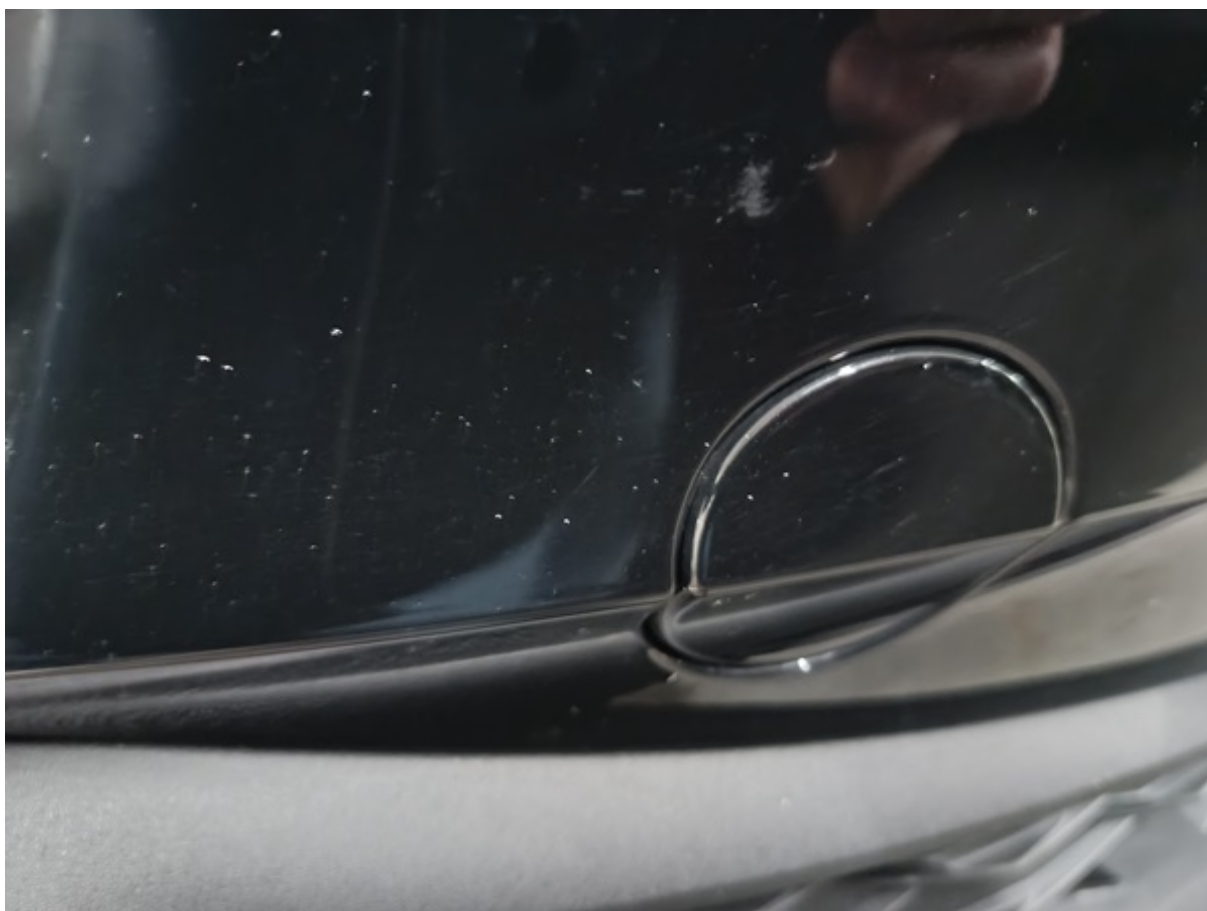
### **7.3 Fotodokumentacija kontaminiranih površina bijelom bojom na vozilu**

***Pregledom vozila pod rednim brojem 24 iz liste oštećenih vozila, Seat Leon 2.0 TDI evo Style, broj šasije VSSZZZKL2SR102678, je utvrđena sveobuhvatna kontaminacija kompletne vanjske površine vozila raspršenim česticama bijele boje, gdje su kontaminirane površine hrapave na dodir. Prema definiranoj klasifikaciji kontaminiranosti dijelova vozila česticama bijele boje, predmetno vozilo bi spadalo u kategoriju K2 (srednja kontaminacija).***
