**Studio MONAS d.o.o.**  
**Pješčana uvala 3 ogranak 12, 52100 Pula**  
**OIB:79208981577**

TRGOVAČKI SUD U PAZINU  
Dršćevka 1, Pazin  
OIB: 46543732715

Posl. broj: R1-63/2026

**NALAZ I MIŠLJENJE BR. 3**

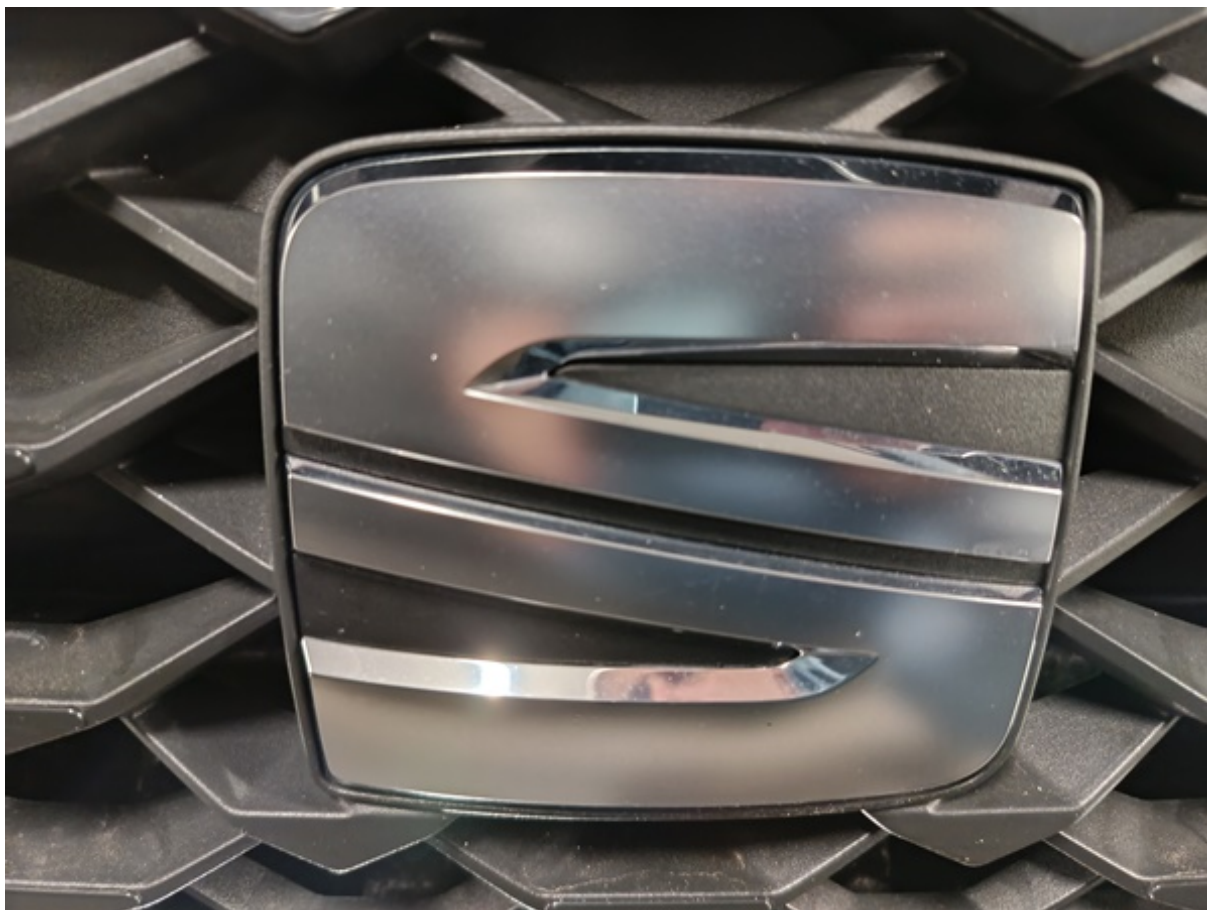
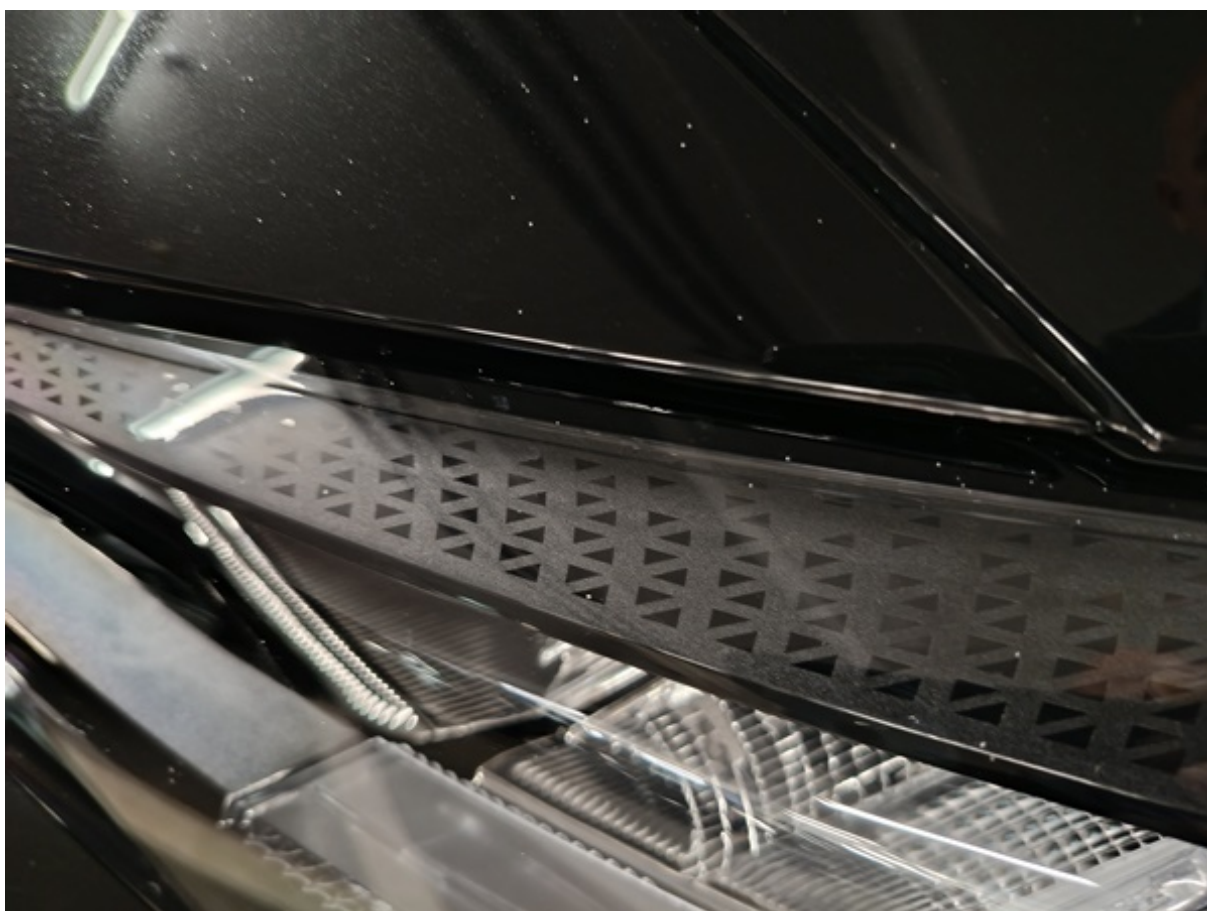
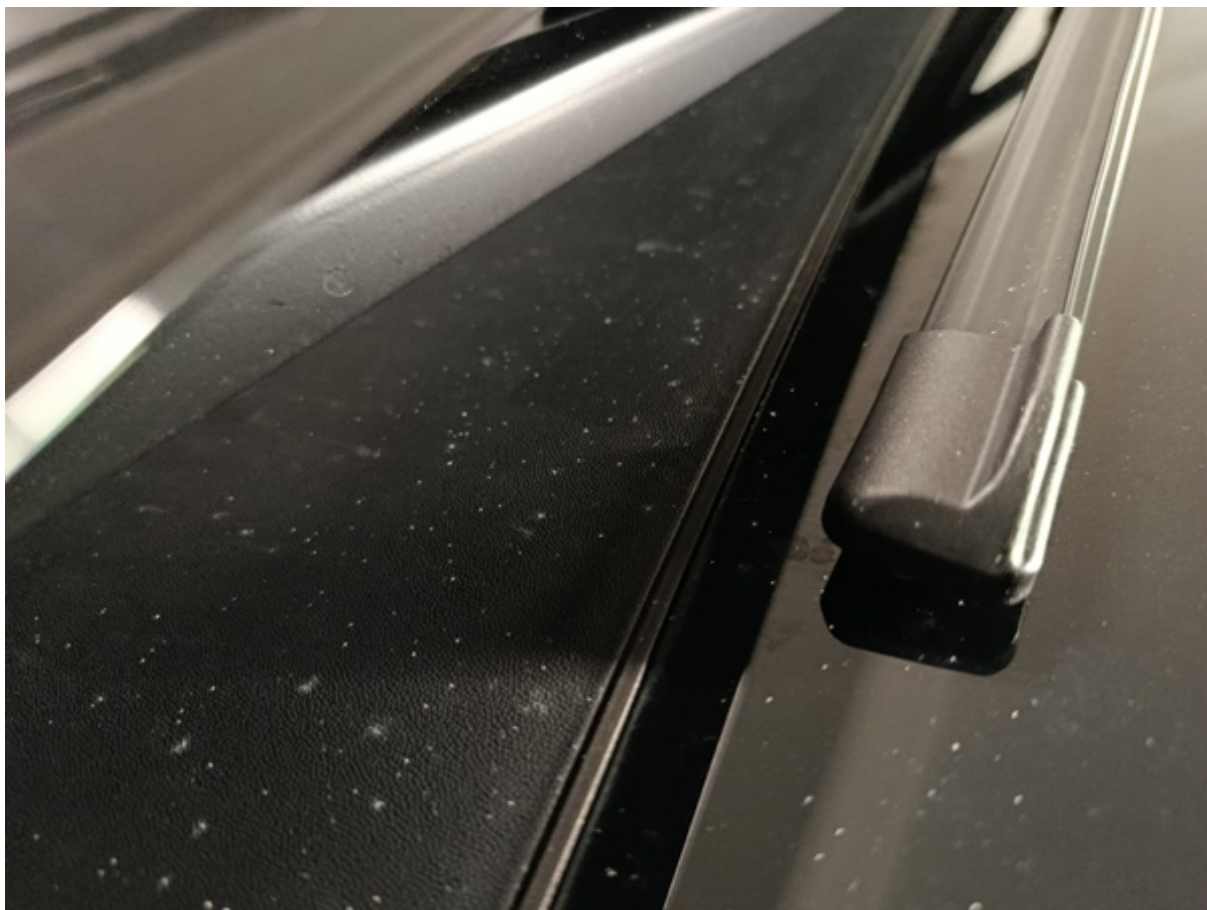
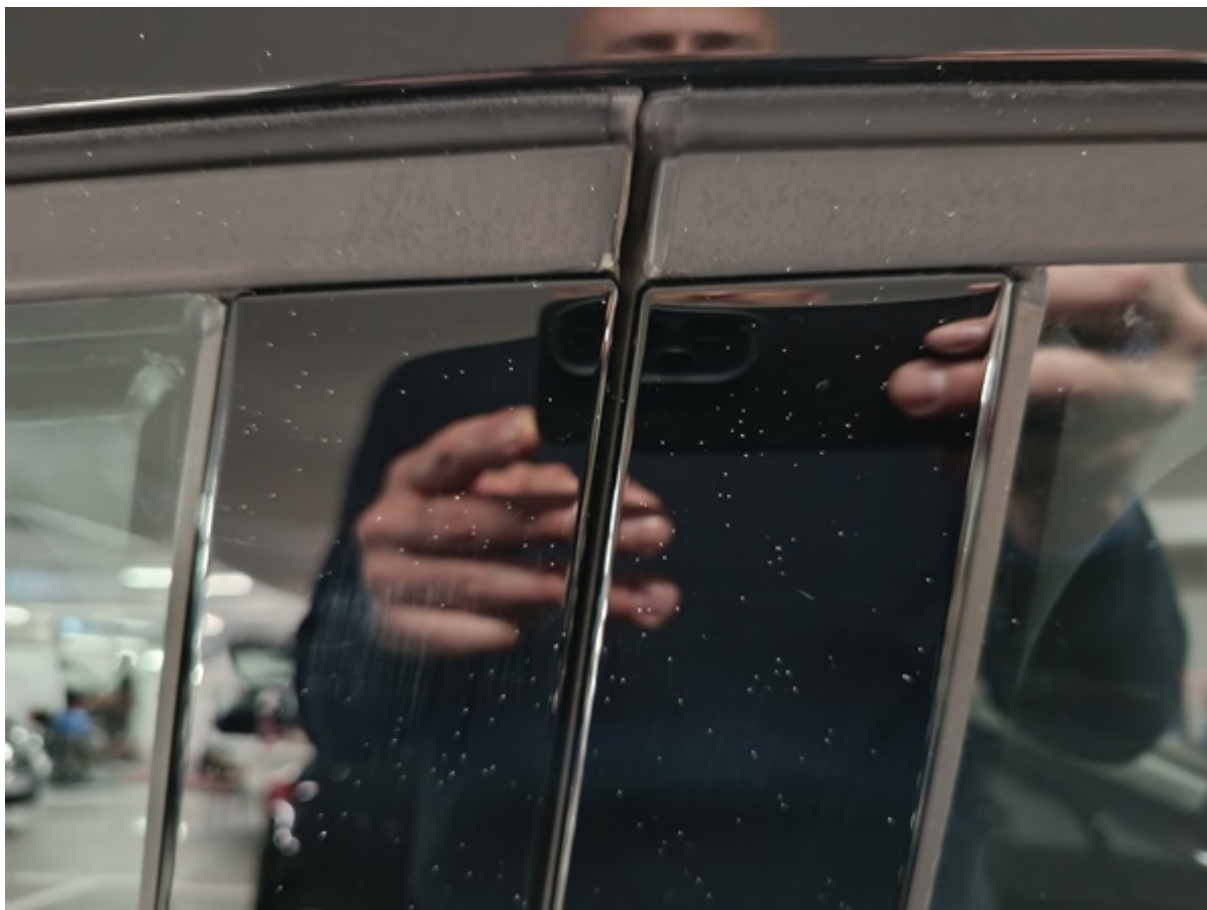
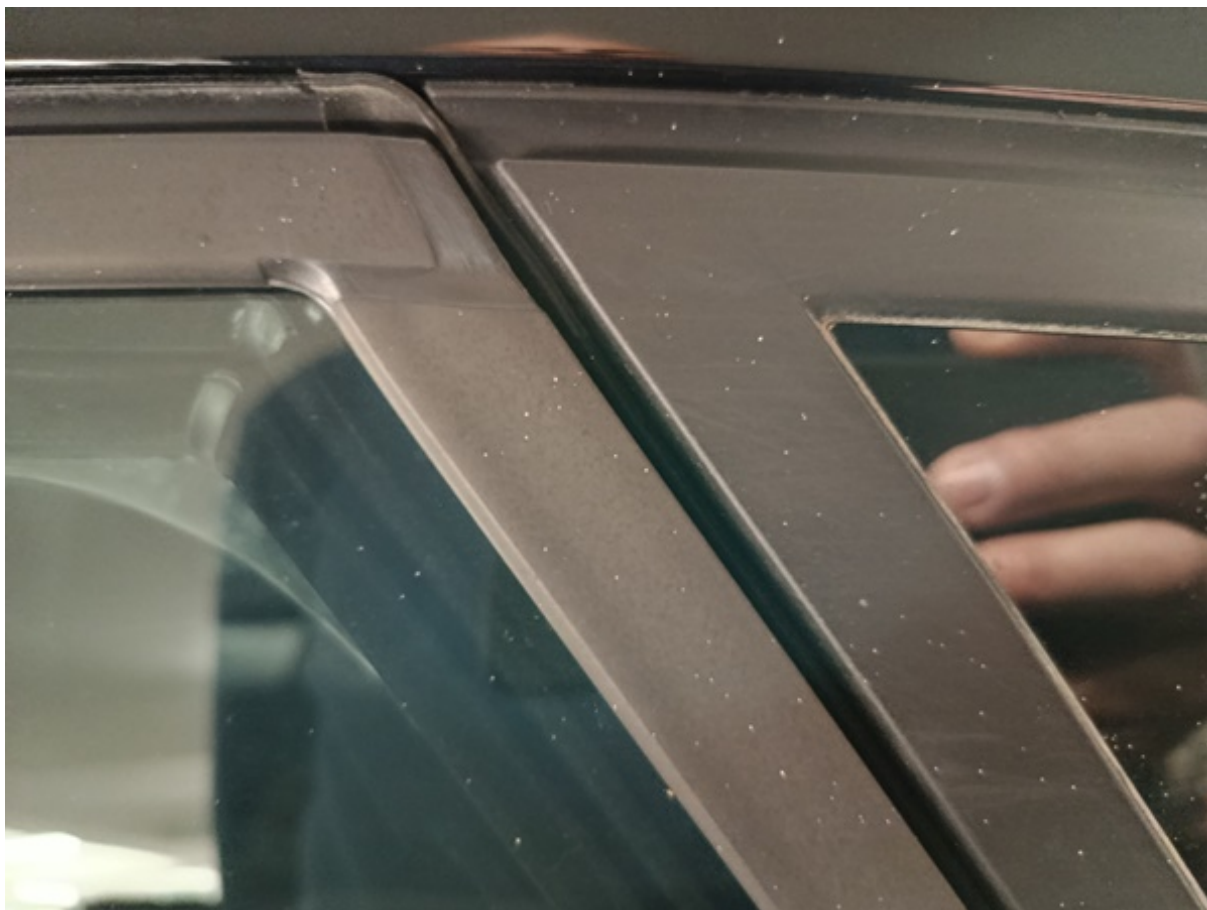
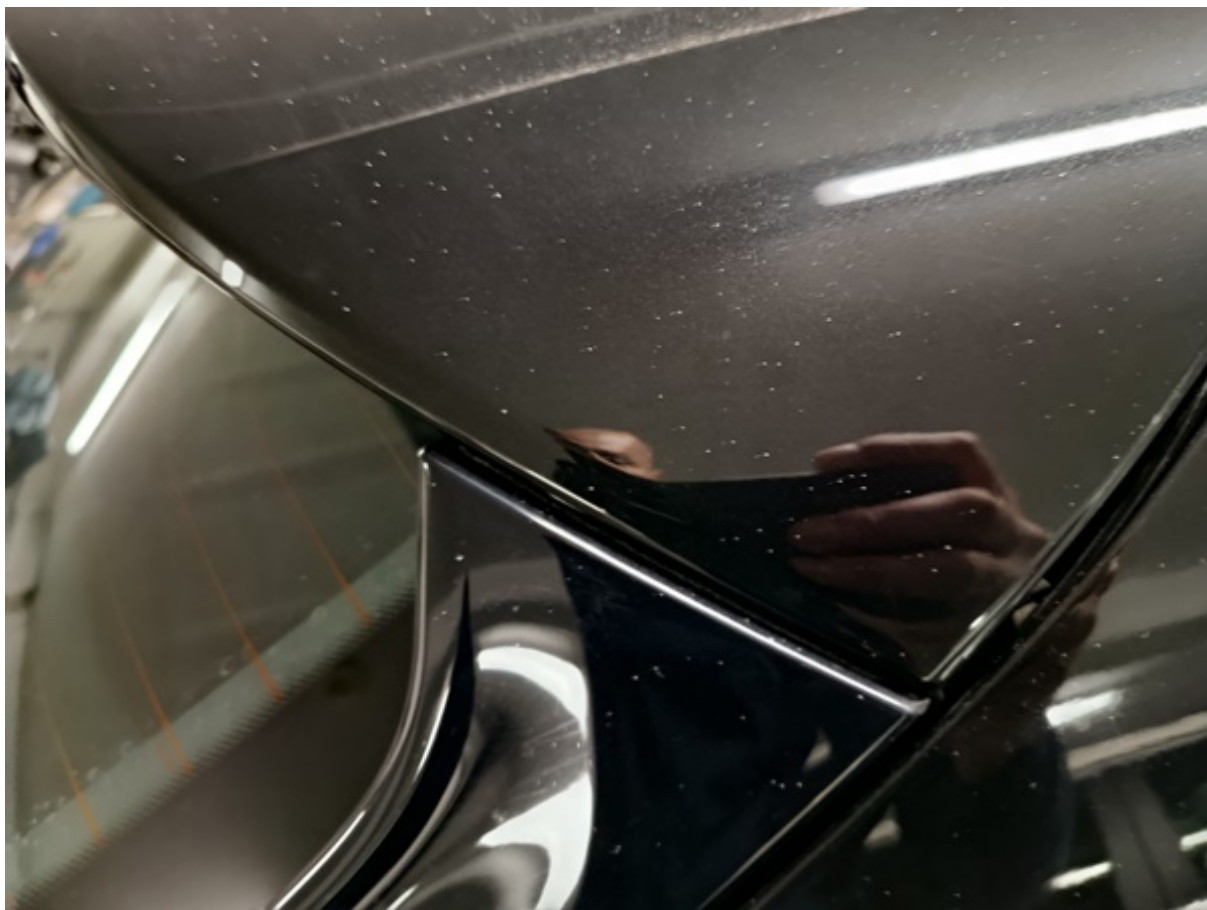
### **7.3 Fotodokumentacija kontaminiranih površina bijelom bojom na vozilu**

***Pregledom vozila pod rednim brojem 74 iz liste oštećenih vozila, Suzuki S-Cross 1.4 Hybrid 48V Comfort GL, broj šasije TSMJYAD2S00A89188, je utvrđena sveobuhvatna kontaminacija kompletne vanjske površine vozila raspršenim česticama bijele boje, gdje su kontaminirane površine hrapave na dodir. Prema definiranoj klasifikaciji kontaminiranosti dijelova vozila česticama bijele boje, predmetno vozilo bi spadalo u kategoriju K2 (srednja kontaminacija).***

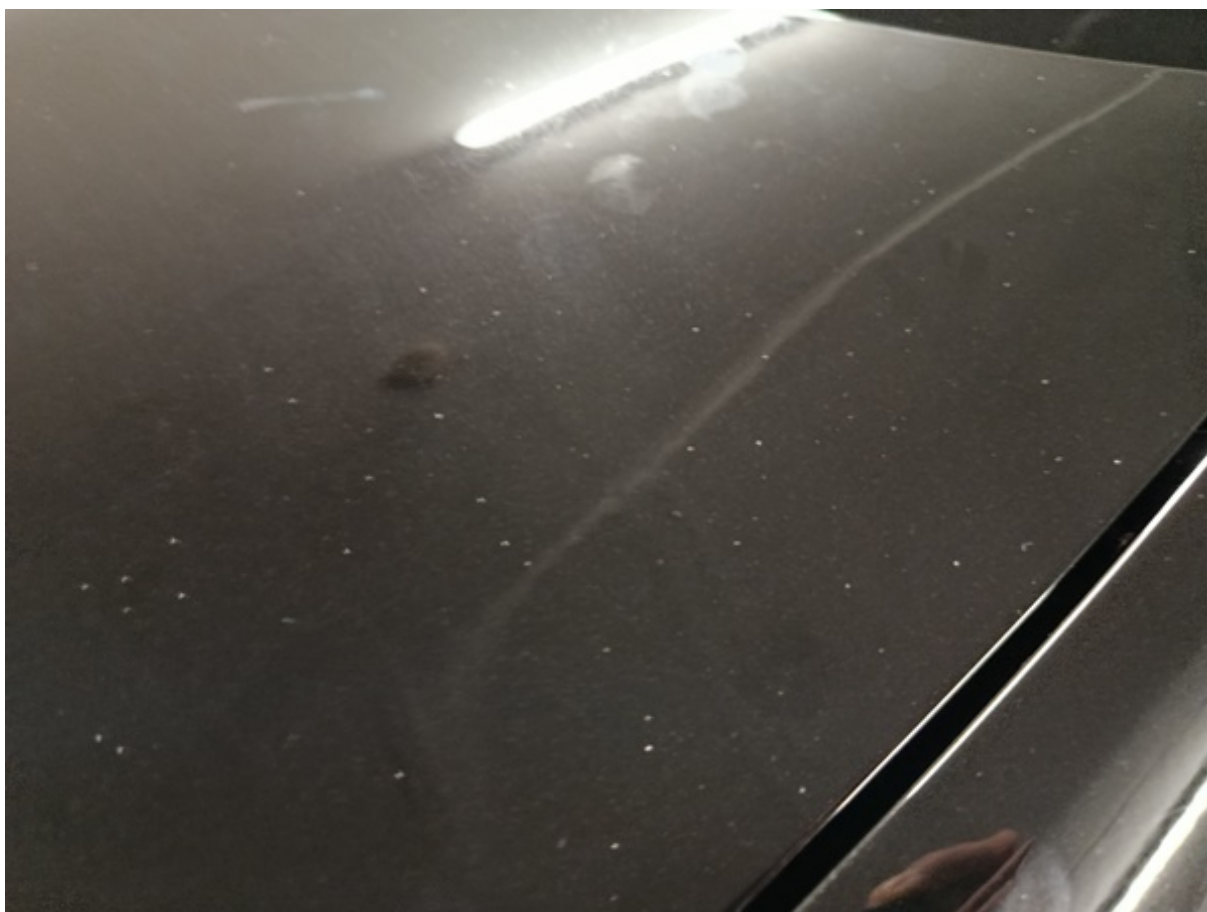
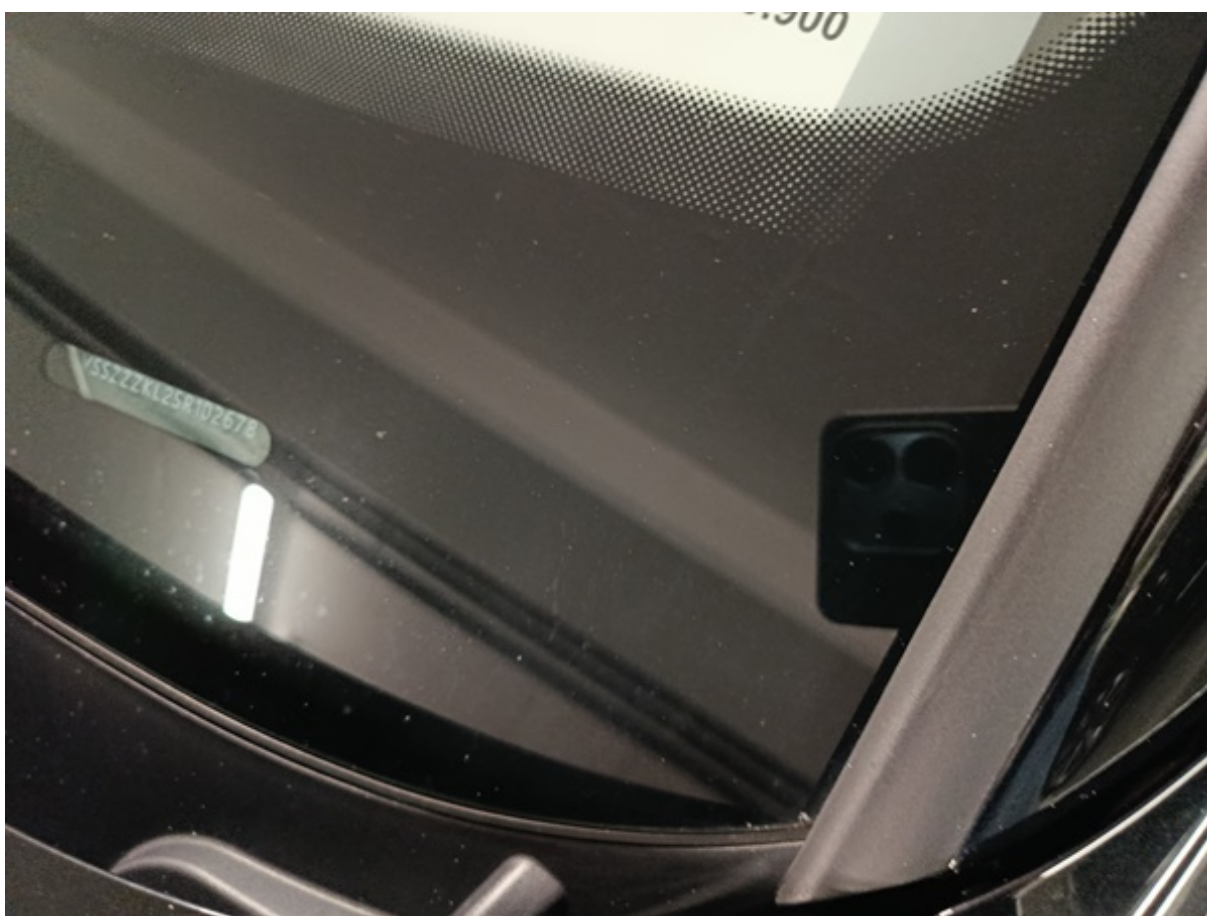
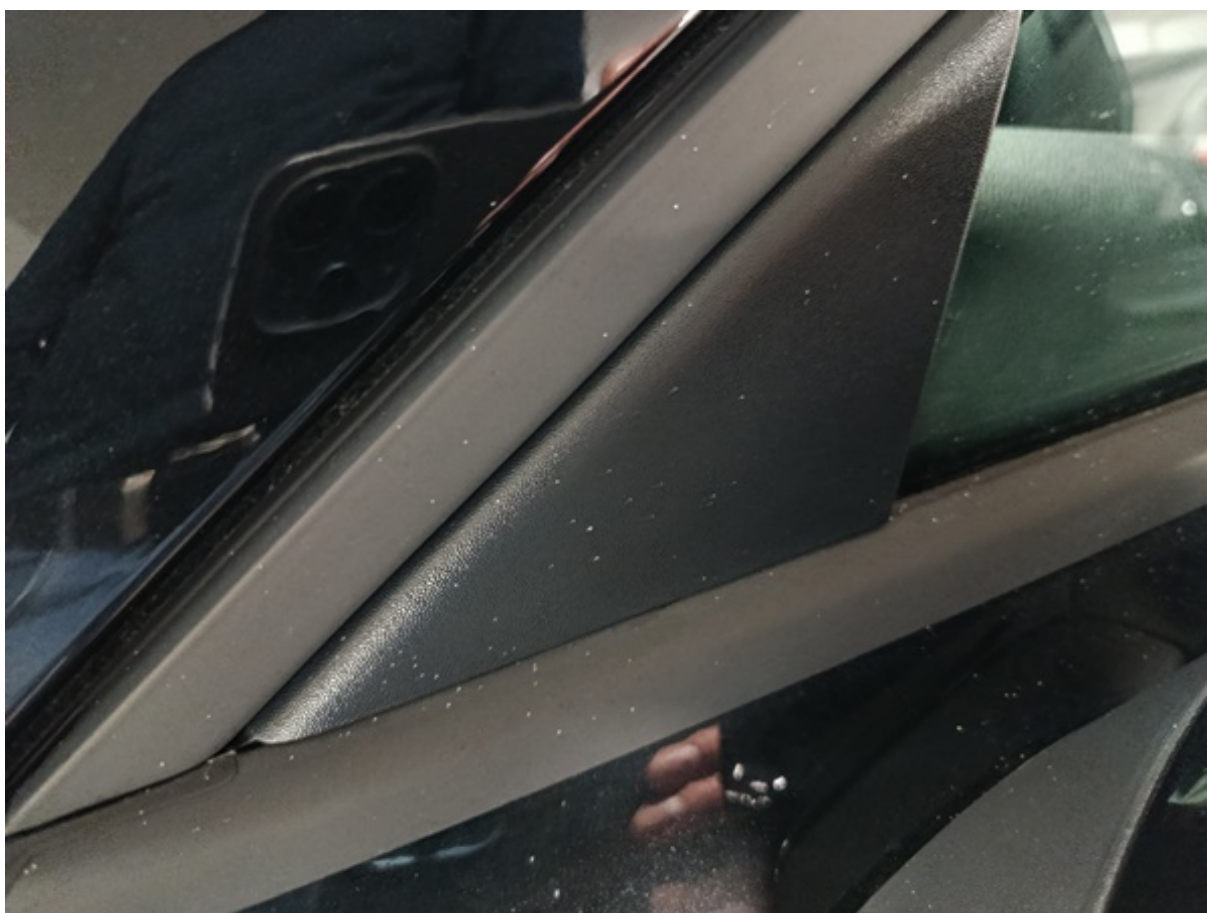
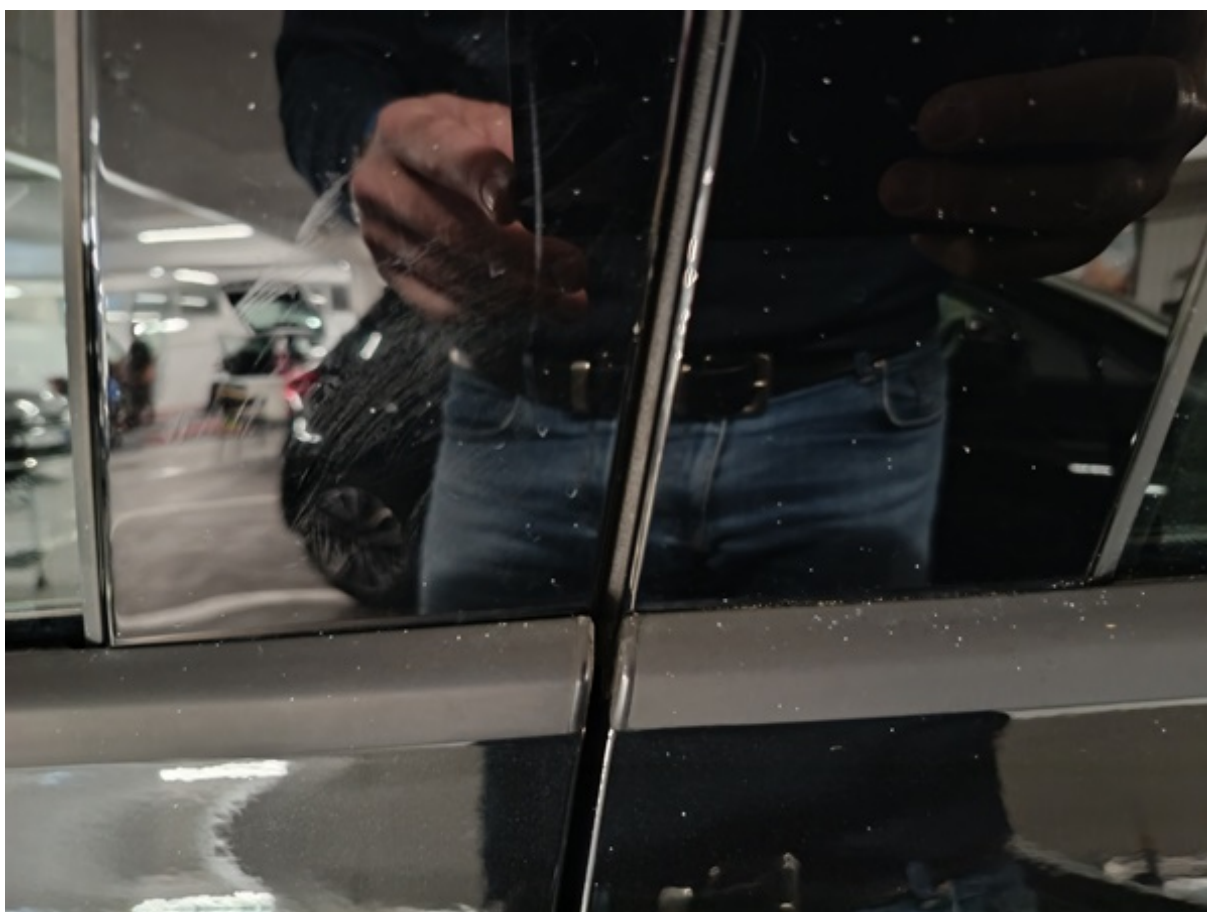
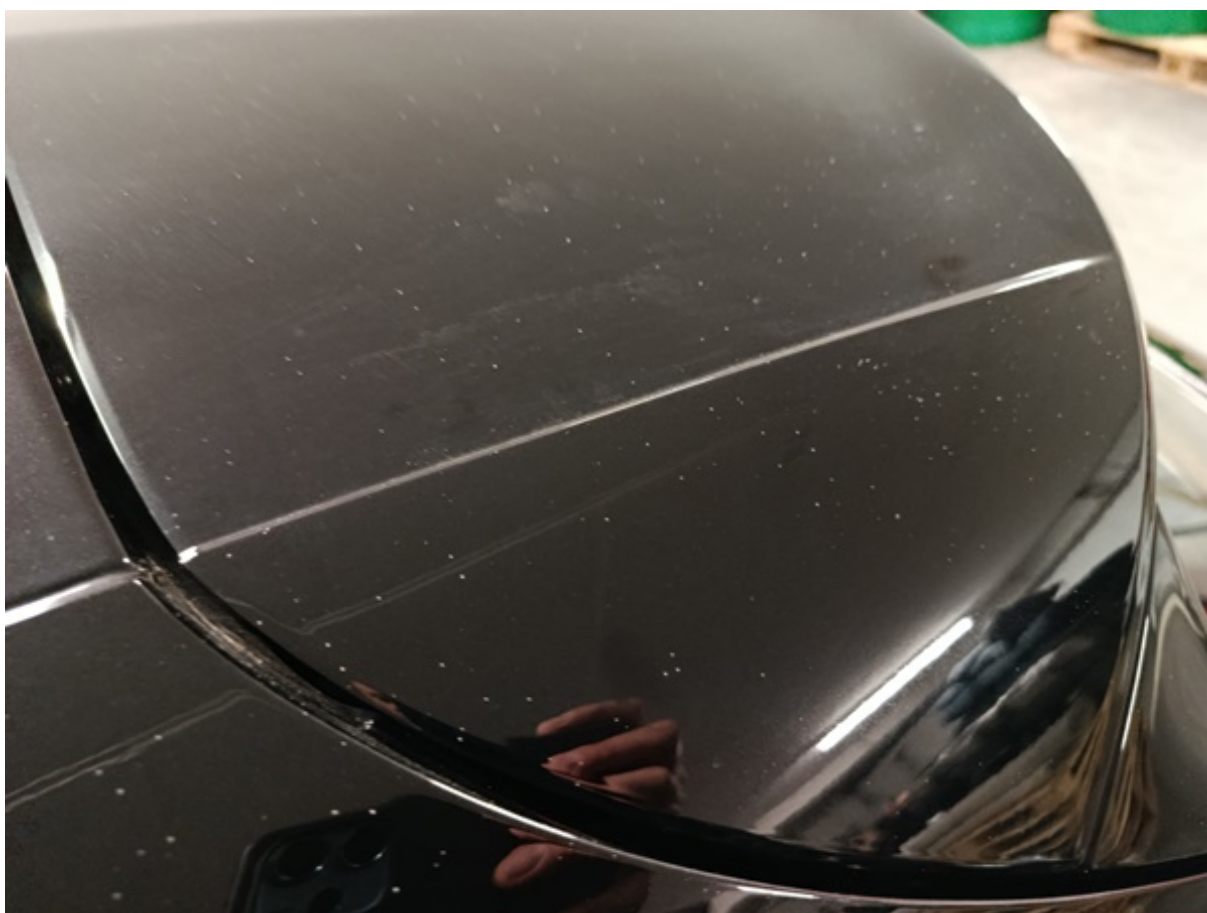
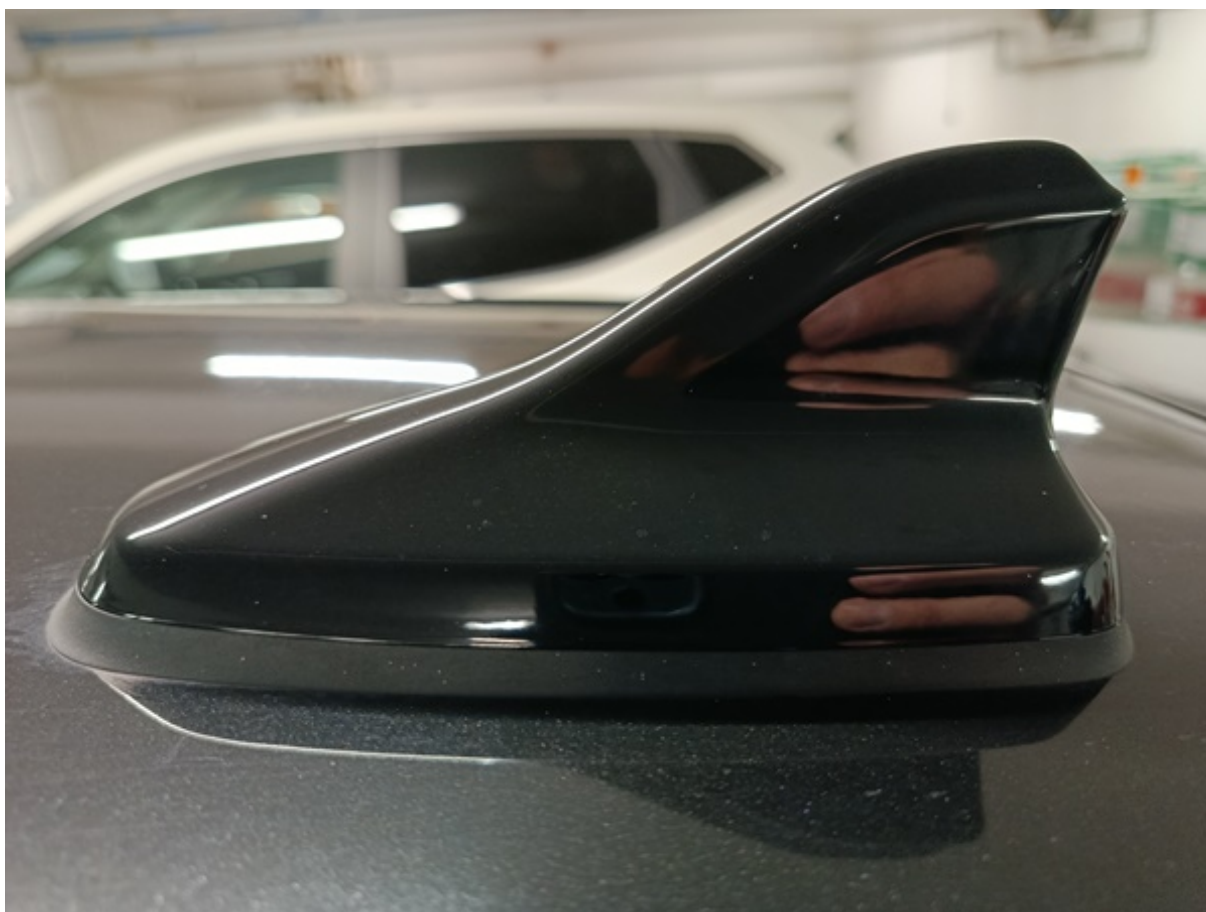
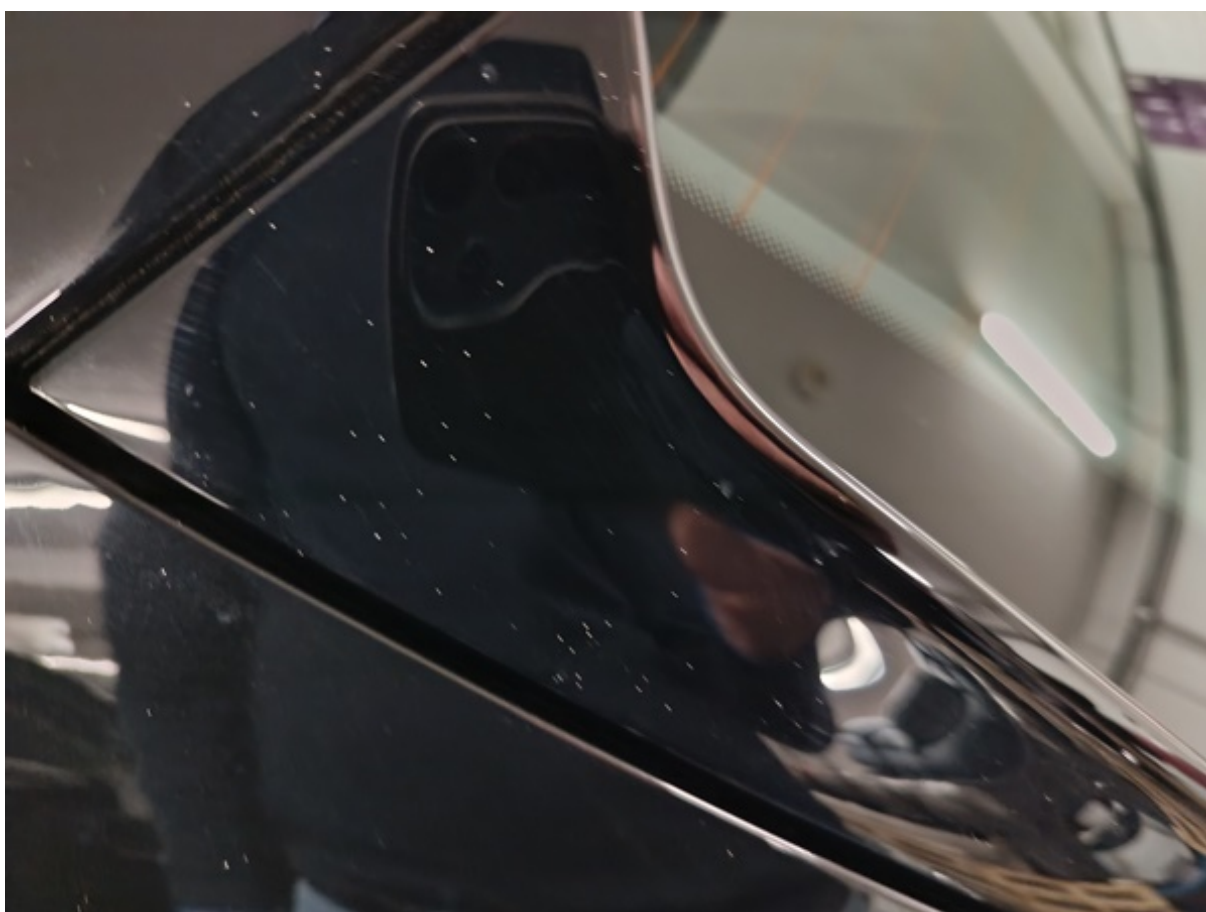
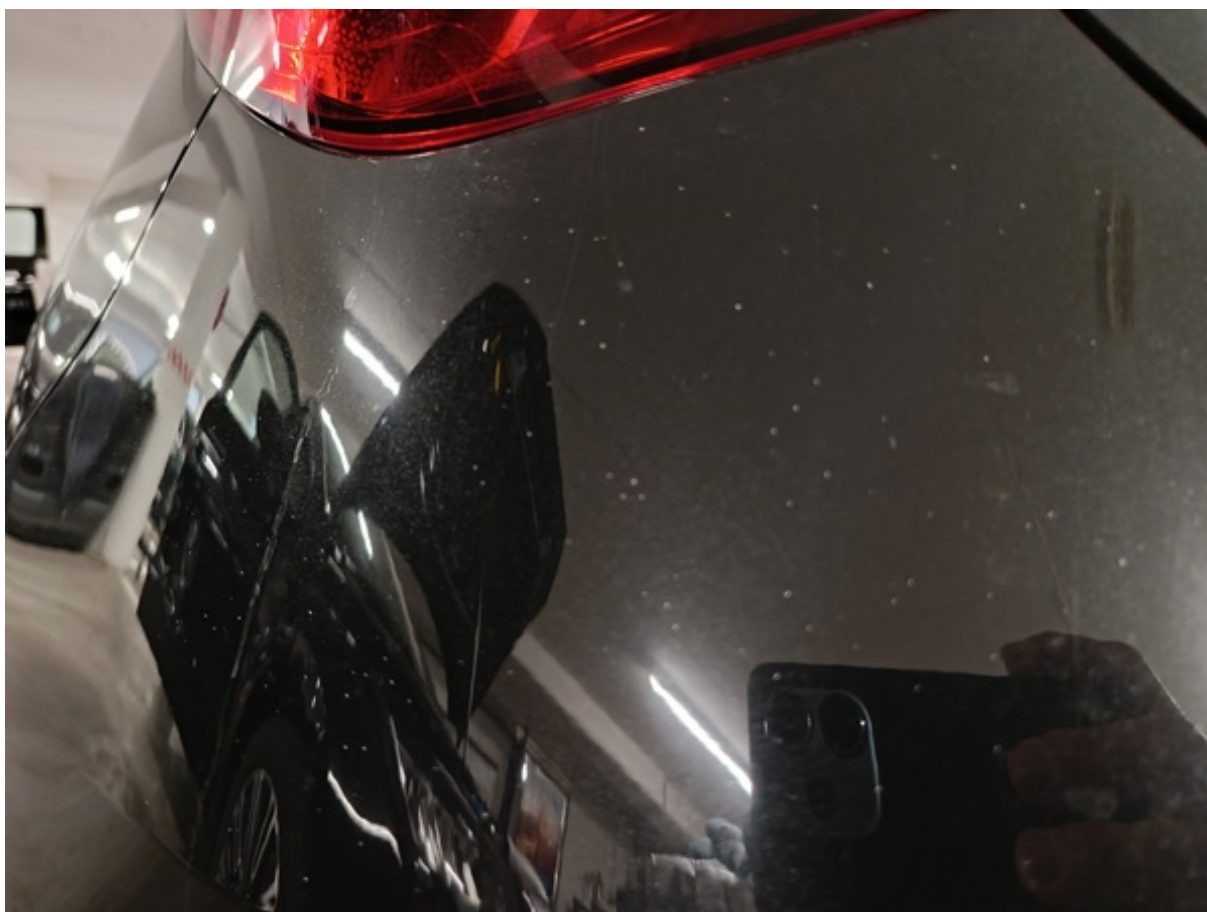
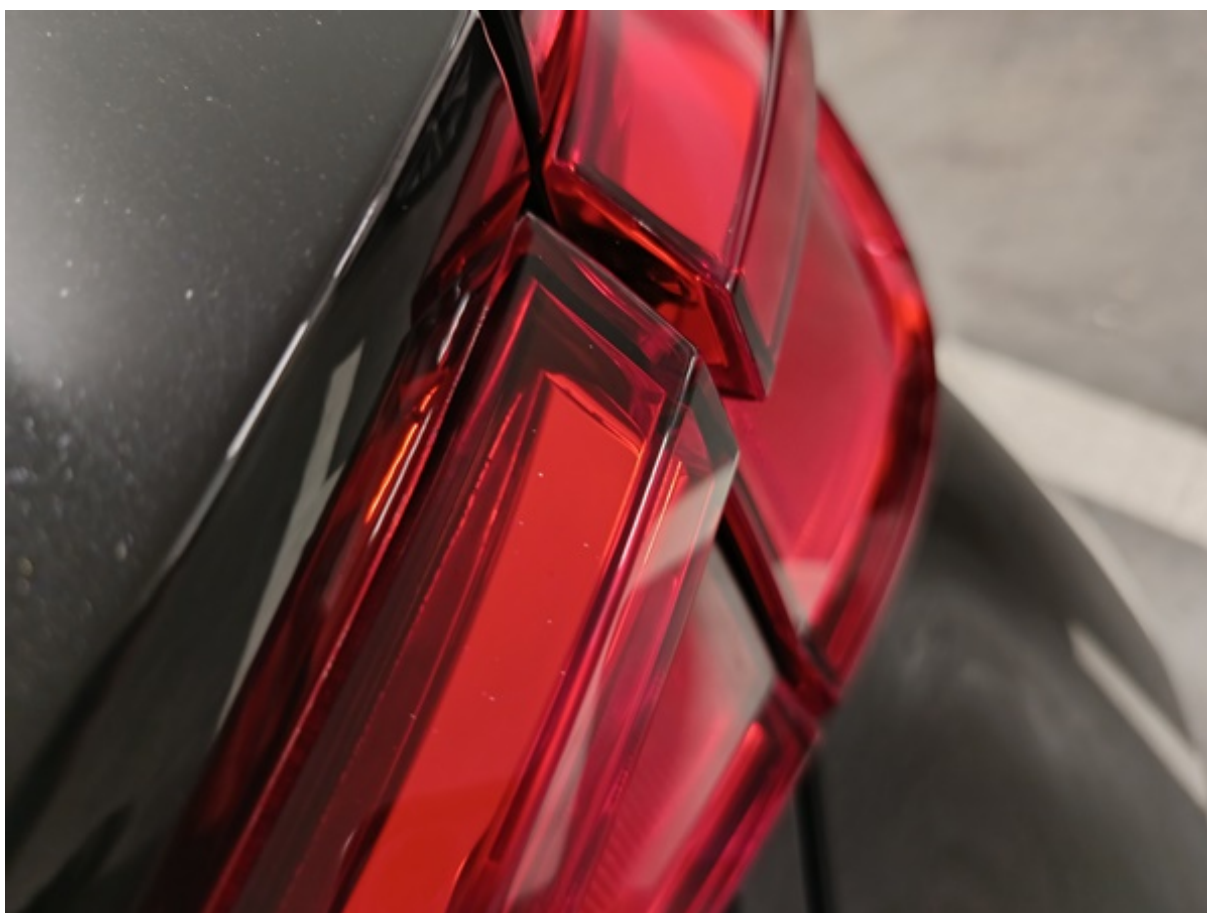
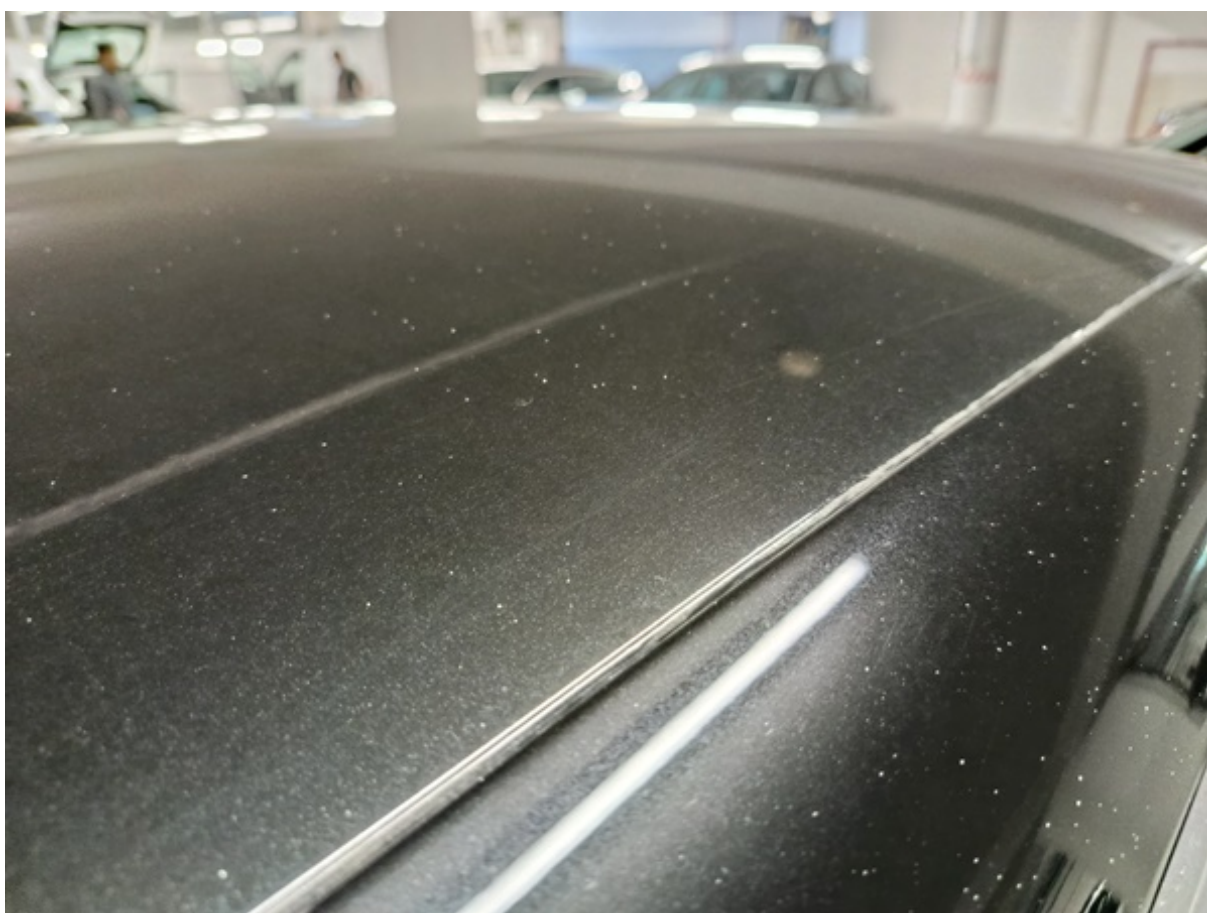
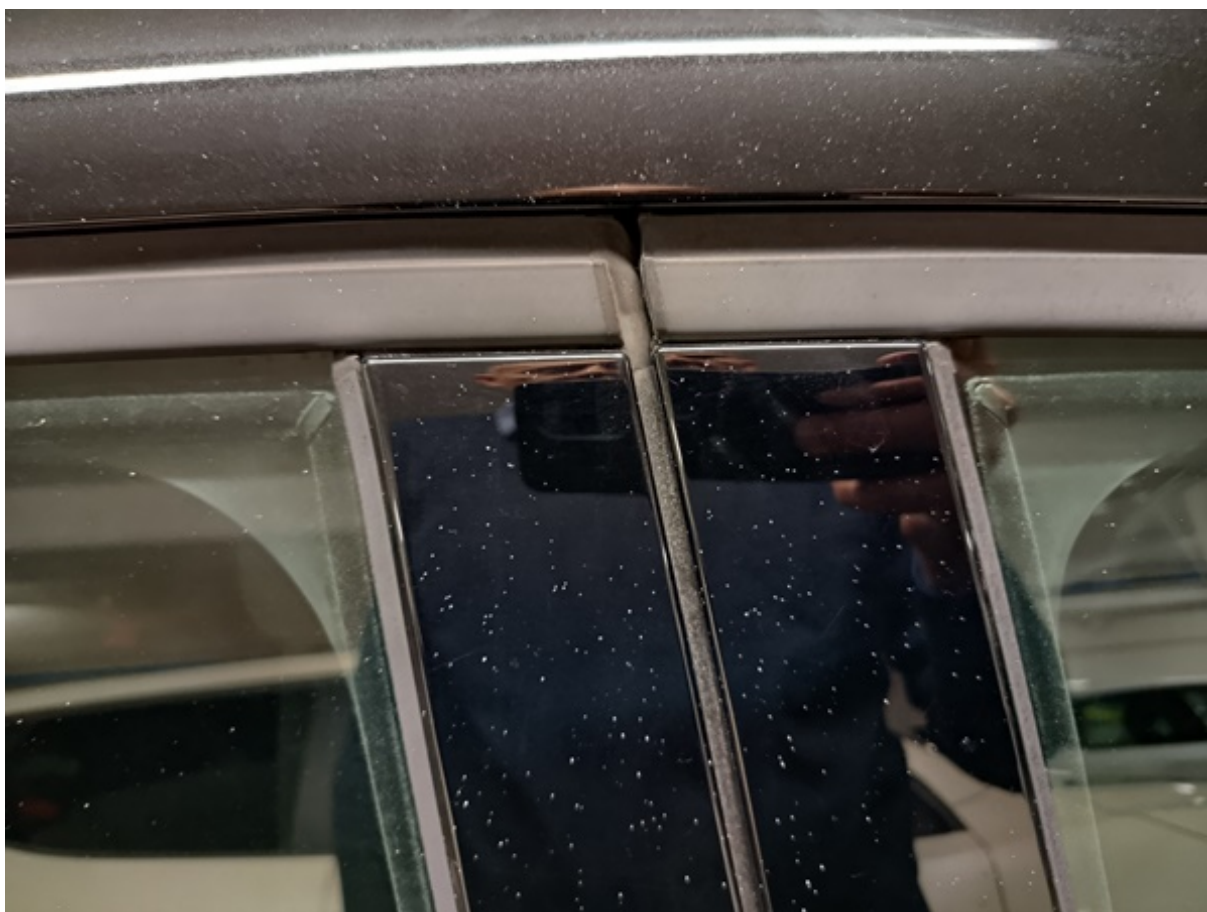
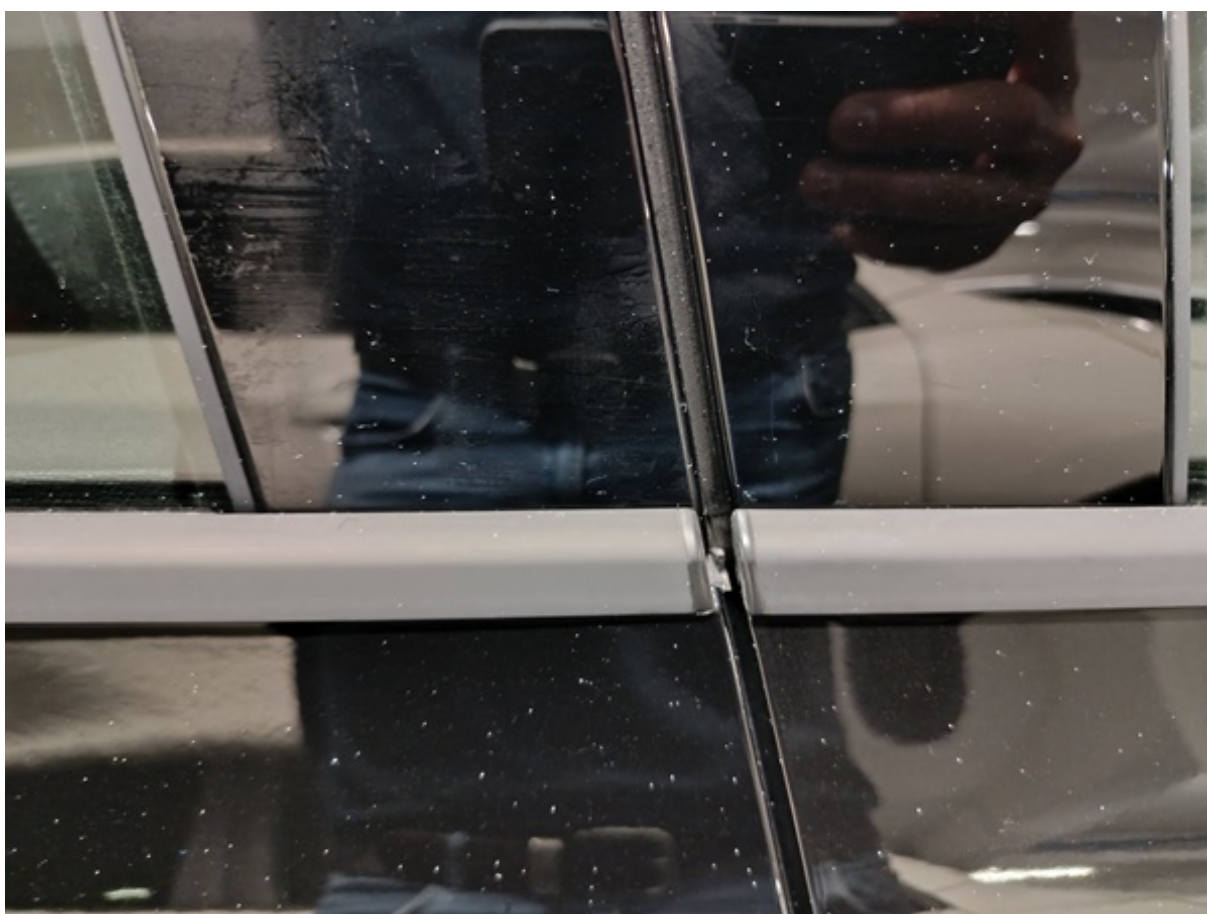
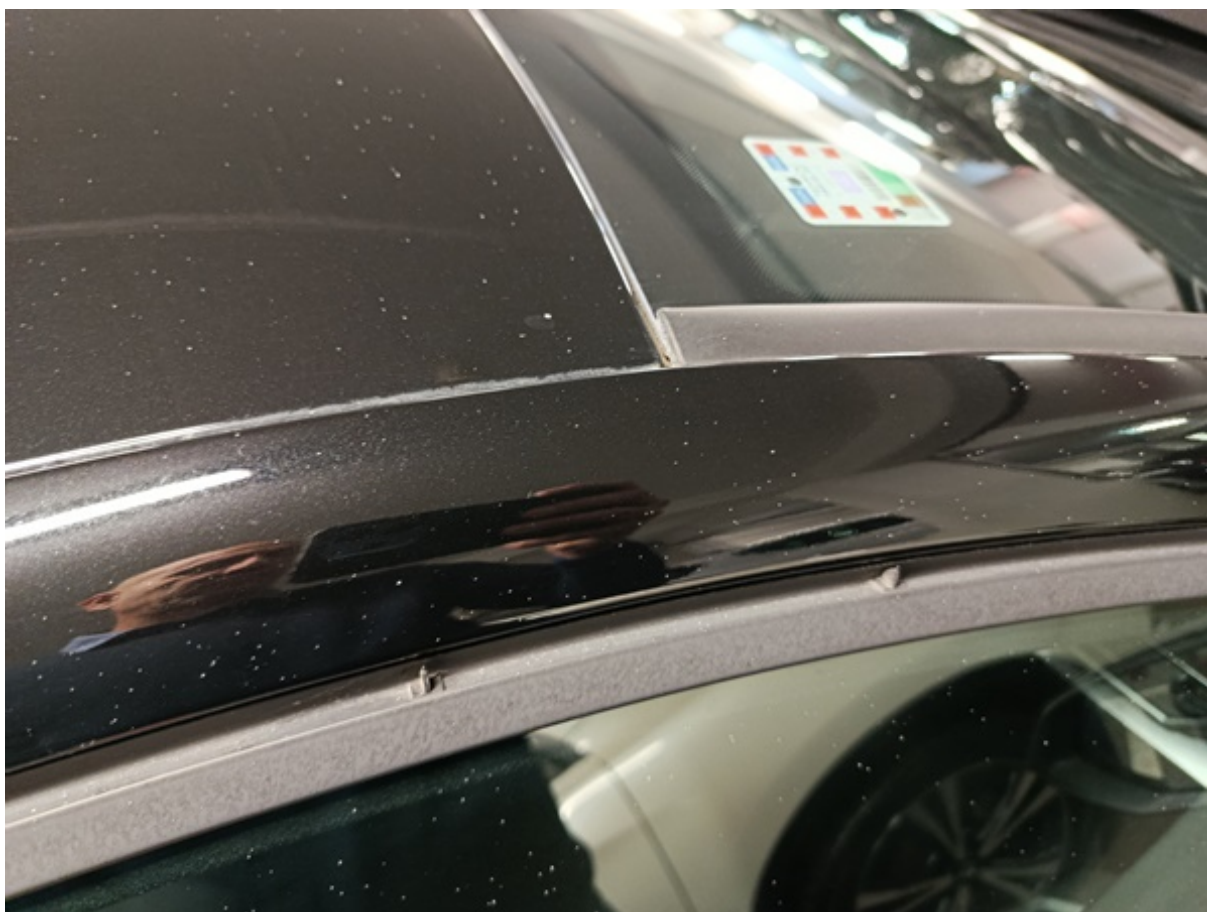
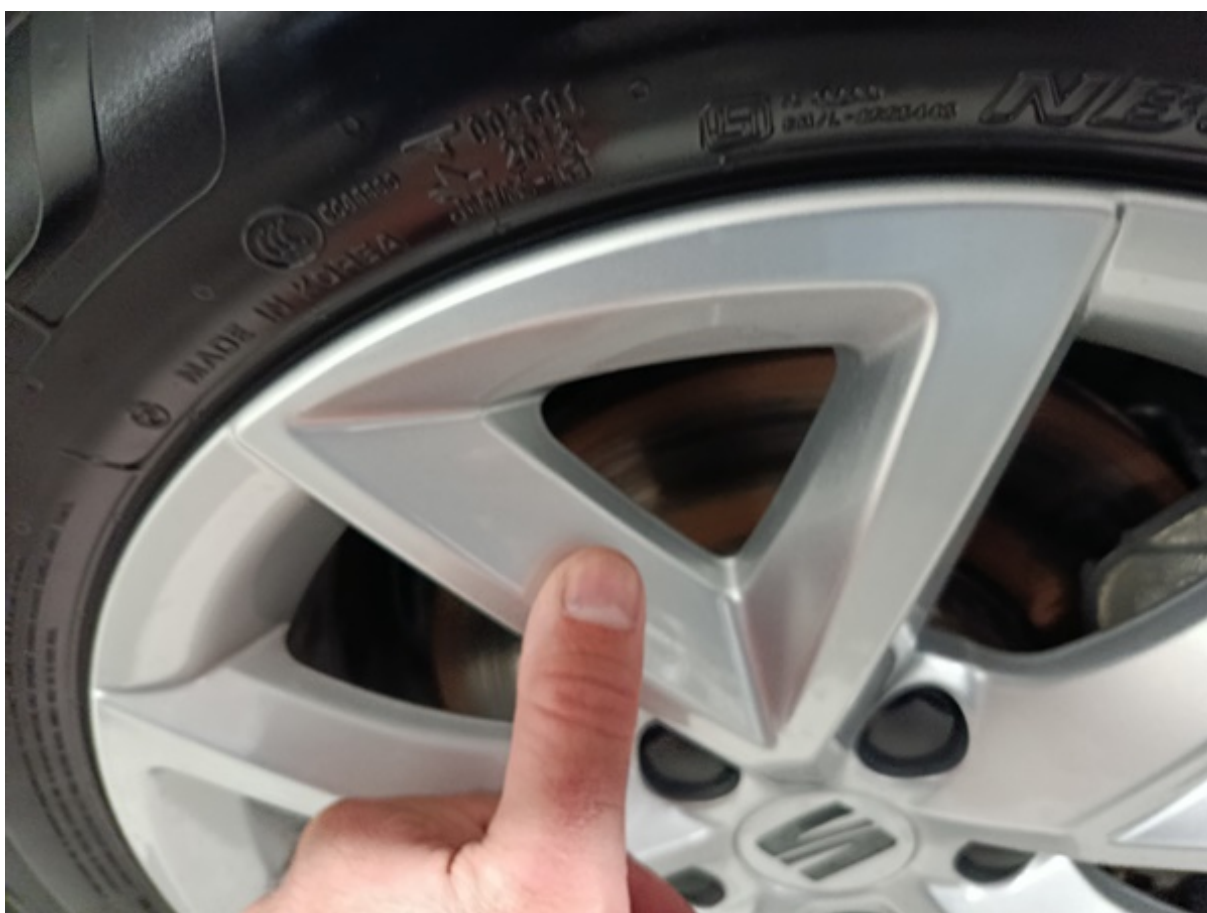
Tijekom detaljnog pregleda predmetnog vozila utvrđena je kontaminacija česticama bijele boje na slijedećim vanjskim površinama vozila:

- sve lakirane površine
- sve staklene površine
- oba prednja i oba stražnja svjetla
- prednji i stražnji branici sa pripadajućim plastičnim rešetkama i lajsnama
- prednja maska
- svi plastični elementi i obloge
- gumene brtve oko stakla
- vanjski retrovizori
- antena na krovu
- brisači vjetrobranskog stakla
- brisač stražnjeg stakla
- alumijski naplatci
- vanjske ručice svih vrata
- amblem vozila

***Pregledom vozila pod rednim brojem 24 iz liste oštećenih vozila, Seat Leon 2.0 TDI evo Style, broj šasije VSSZZZKL2SR102678, je utvrđena sveobuhvatna kontaminacija kompletne vanjske površine vozila raspršenim česticama bijele boje, gdje su kontaminirane površine hrapave na dodir. Prema definiranoj klasifikaciji kontaminiranosti dijelova vozila česticama bijele boje, predmetno vozilo bi spadalo u kategoriju K2 (srednja kontaminacija).***
