ŽP-2/2021

TEHNIČKI NALAZ I MIŠLJENJE

**UTVRĐIVANJE TEHNIČKOG STANJA I PROCJENA TRŽIŠNE VRIJEDNOSTI
OPREMA BENZINSKE PUMPE, LOKACIJA ŠTAGLINEC, KOPRIVNICA**

Predmet: *Tehnički nalaz i mišljenje* – utvrđivanje tehničkog stanja i procjena tržišne vrijednosti *dijela osnovnih sredstava – opreme benzinske pumpe, kuhinje, caffè bara te opreme ureda i skladišta*, poslovna lokacija Štaglinec, Koprivnica (1369/2, zk. ul. 550 katastarska općina Koprivnički Bregi), korisnik ŽIŽIĆ PETROL d.o.o. u stečaju

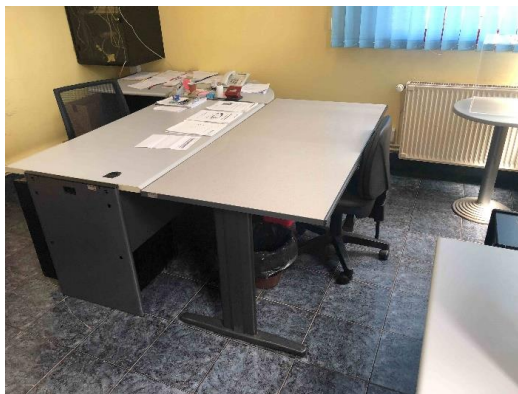
1. Uredski stol

Utvrđeno stanje: Pregledom je utvrđeno uredno i kompletno stanje stolova, bez vidljivih oštećenja ili nedostataka.

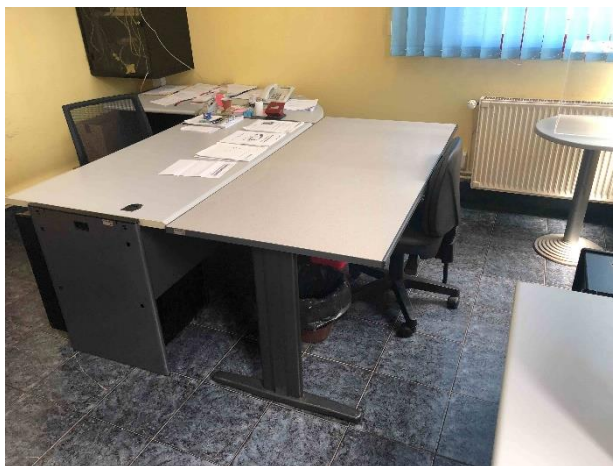
2. Uredski stolci crni s kotačićima

Utvrđeno stanje: Pregledom je utvrđeno uredno i kompletno stanje stolica bez vidljivih oštećenja ili nedostataka.

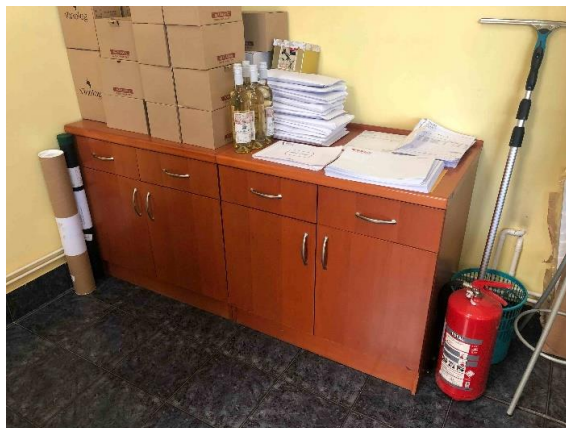
3. Komoda uredska

- Količina: 1 kom
Inventarski broj: 105-022
Broj lokacije: 636
Dimenzije: 180 cm x 62 cm x 85 cm
Utvrđeno stanje: Pregledom je utvrđeno uredno i kompletno stanje komode (2 dvokrilna ormarića sa po 2 ladice), bez vidljivih oštećenja ili nedostataka.

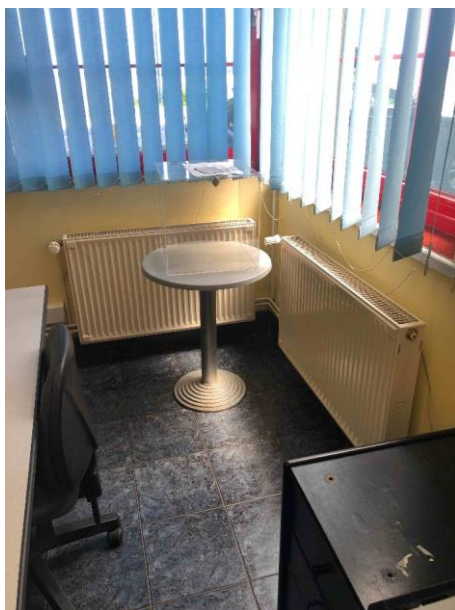
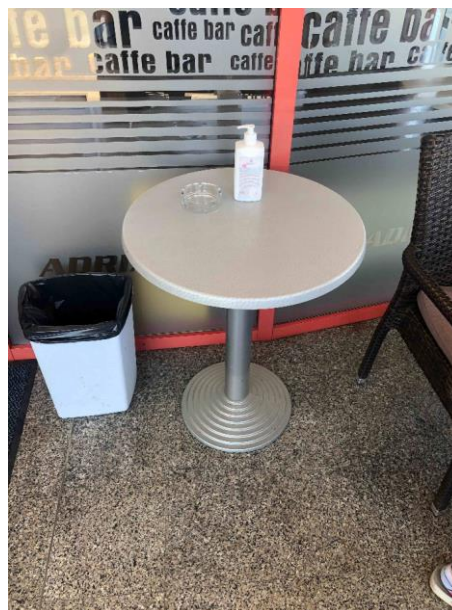
4. Okrugli stolovi

- Količina: 7 kom
Inventarski broj: 113-010/1 do 113-010/7
Broj lokacije: 640
Utvrđeno stanje: Pregledom je utvrđeno uredno i kompletno stanje stolova, bez vidljivih oštećenja ili nedostataka.

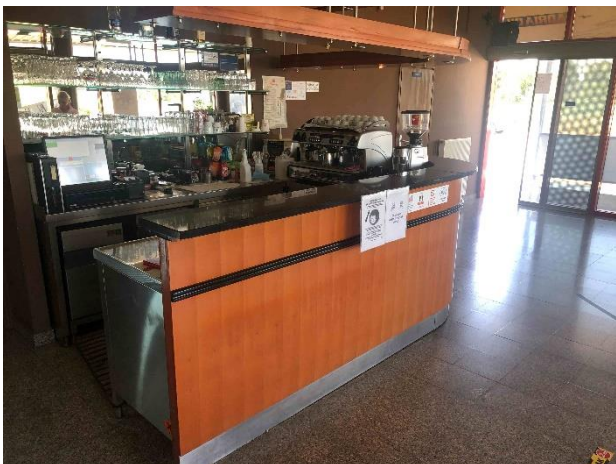
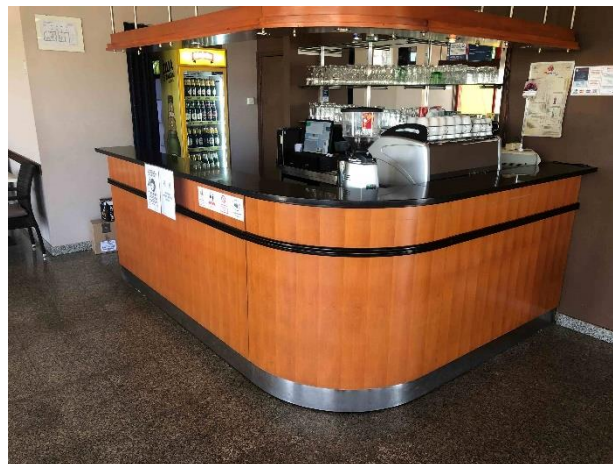
1. Šank kutni

Utvrđeno stanje: Pregledom je utvrđeno uredno i kompletno stanje pulta, bez vidljivih oštećenja ili nedostataka.

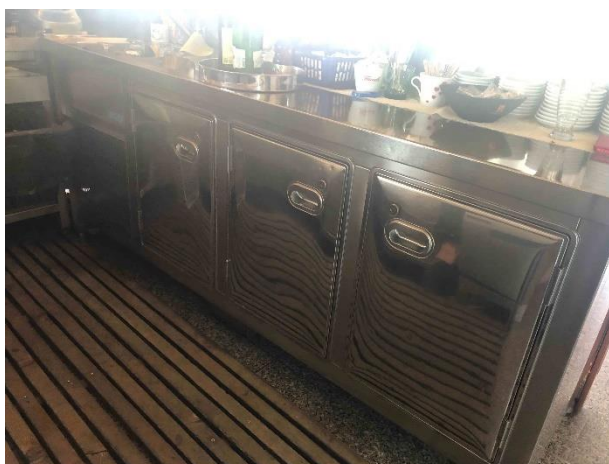
2. Rashladni radni stol, zatvoreni s 3 vrata i sudoperom (jedno korito)

Utvrđeno stanje: Pregledom je utvrđeno uredno i kompletno stanje rashladnog radnog stola, bez vidljivih oštećenja ili nedostataka.

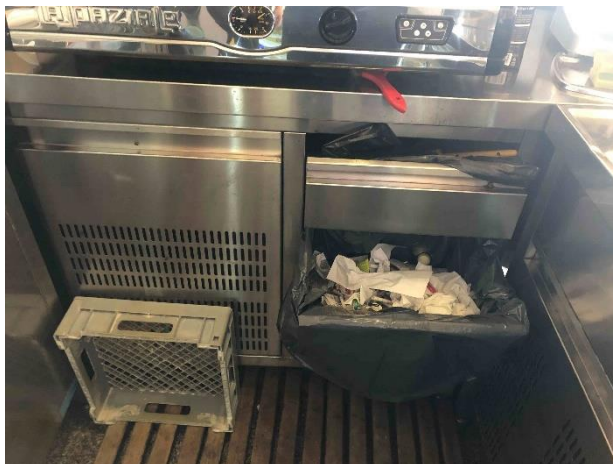
3. Radni stol zatvoreni, s kompresorom, jednom ladicom i prostorom za smeće

Utvrđeno stanje: Pregledom je utvrđeno uredno i kompletno stanje radnog stola, bez vidljivih oštećenja ili nedostataka.

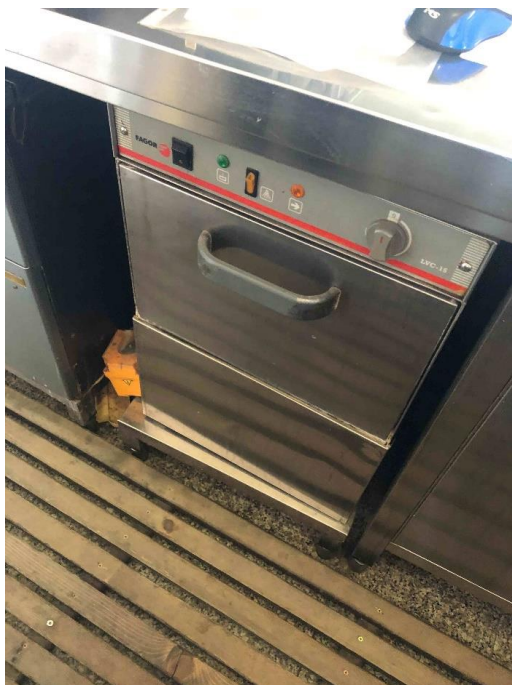
4. Inox radni stol zatvoreni

Utvrđeno stanje: Pregledom je utvrđeno uredno i kompletno stanje radnog stola, bez vidljivih oštećenja ili nedostataka.

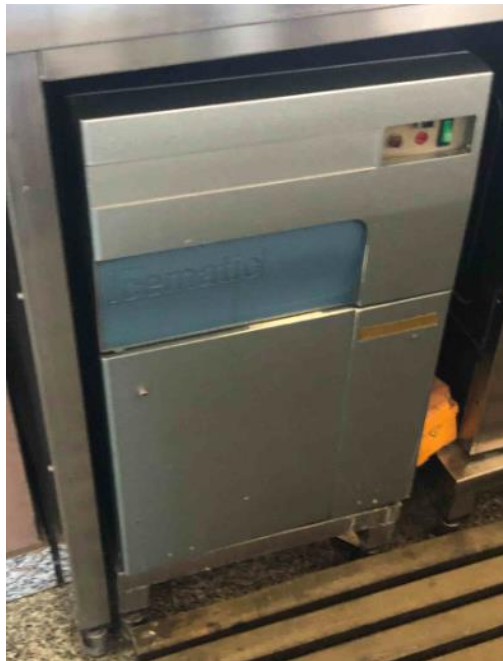
5. Ledomat Icematic

Utvrđeno stanje: Pregledom je utvrđeno i kompletno stanje ledomata bez vidljivih oštećenja, prema izjavi odgovorne osobe isti je ispravan i funkcionalan.

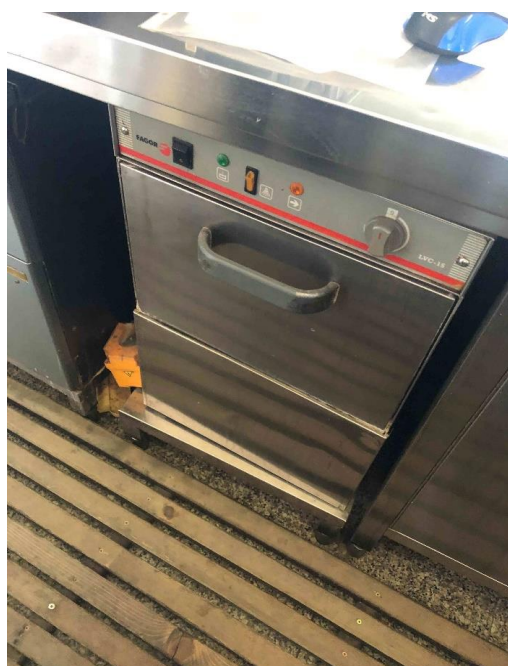
6. Perilica suđa Fagor LVC-15

Utvrđeno stanje: Prema izjavi ovlaštene osobe **perilica je neispravna.**

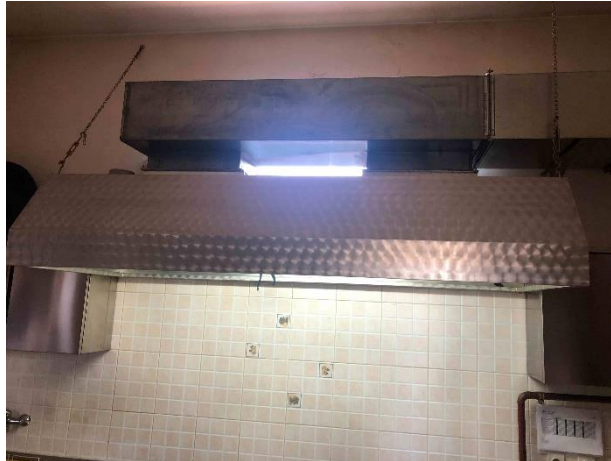
7. Inox napa za odsis

Utvrđeno stanje: Pregledom je utvrđeno uredno stanje nape za odsis bez vidljivih oštećenja ili nedostataka, prema izjavi odgovorne osobe napa je ispravna i funkcionalna.

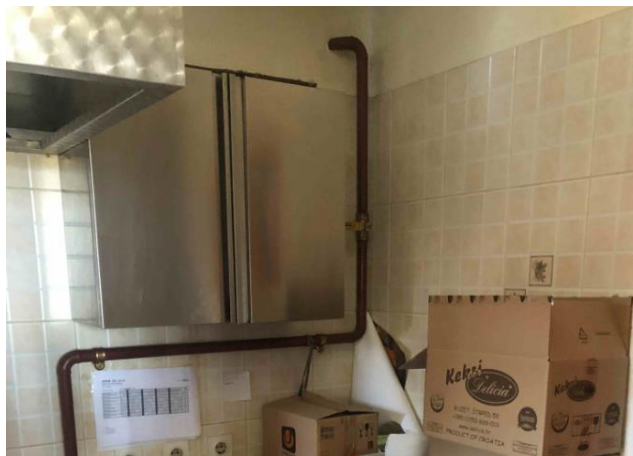
8. Viseći inox element s 2 vrata

Utvrđeno stanje: Pregledom je utvrđeno kompletno i uredno stanje elementa, bez vidljivih oštećenja ili nedostataka.

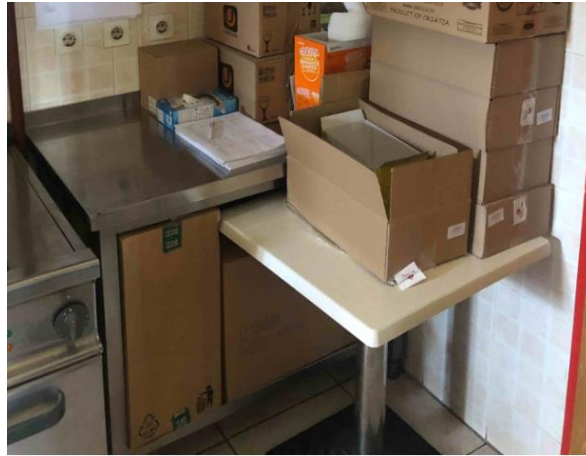
9. Radni stol inox otvoreni s jednom policom

Utvrđeno stanje: Pregledom je utvrđeno kompletno i uredno stanje stola, bez vidljivih oštećenja ili nedostataka.

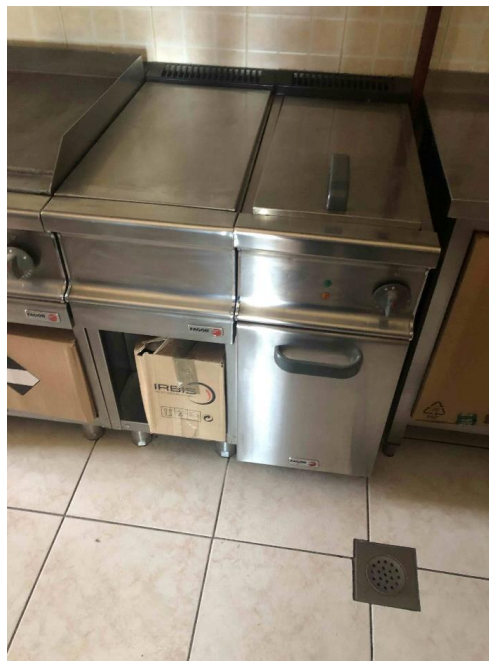
10. Friteza

Utvrđeno stanje: Pregledom je utvrđeno kompletno i uredno stanje friteze, bez vidljivih oštećenja ili nedostataka.

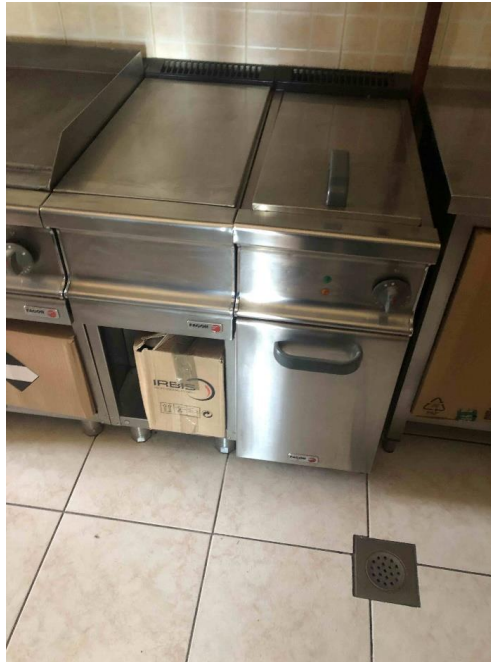
11. Inox element

Utvrđeno stanje: Pregledom je utvrđeno kompletno i uredno stanje elementa, bez vidljivih oštećenja ili nedostataka.

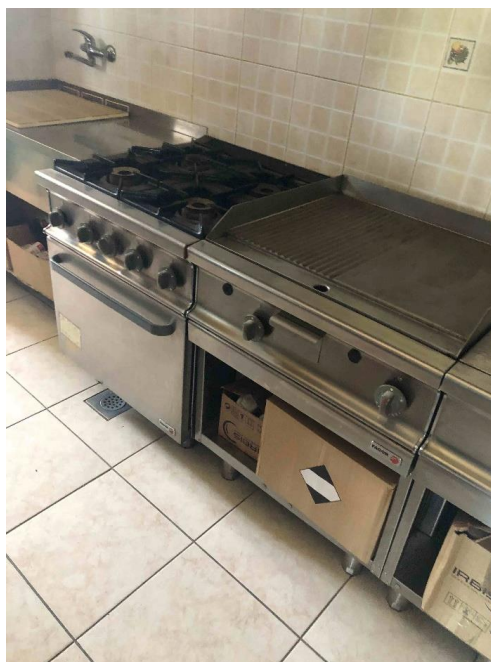
12. Roštilj plinski

Utvrđeno stanje: Pregledom je utvrđeno kompletno i uredno stanje roštilja, bez vidljivih oštećenja ili nedostataka.

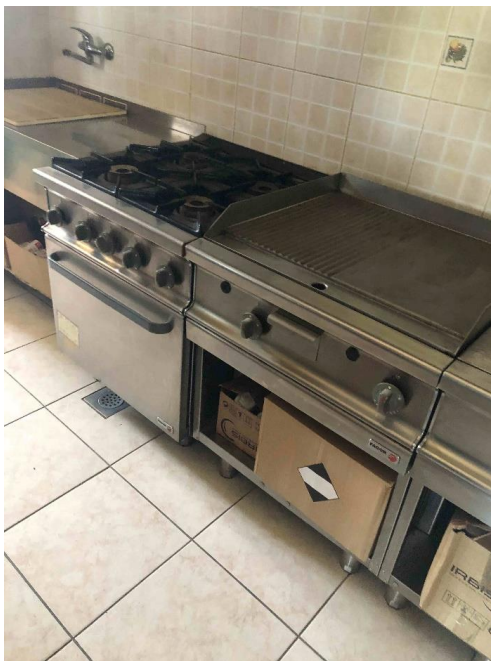
13. Plinski štednjak

Utvrđeno stanje: Pregledom je utvrđeno kompletno i uredno stanje štednjaka, bez vidljivih oštećenja ili nedostataka.

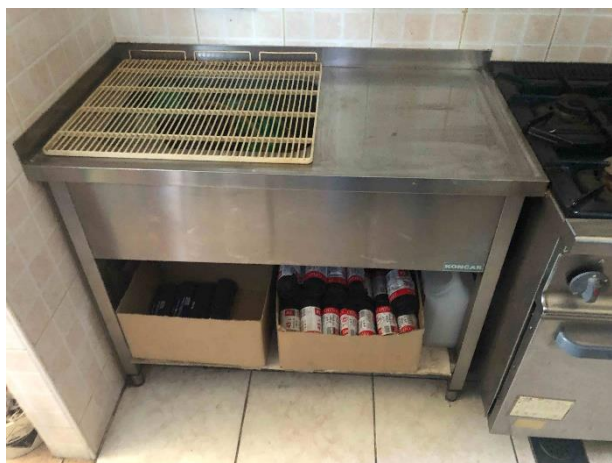
14. Inox sudoper s 1 koritom i 1 policom

Utvrđeno stanje: Pregledom je utvrđeno kompletno i uredno stanje sudopera, bez vidljivih oštećenja ili nedostataka.

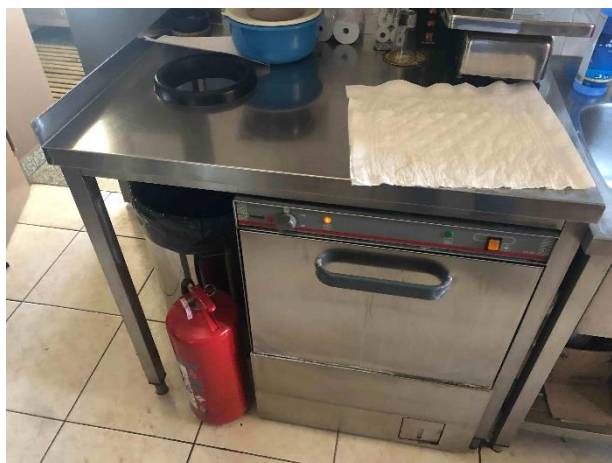
16. Perilica suđa Foger F1 48

Utvrđeno stanje: Pregledom je utvrđeno kompletno i uredno stanje perilice, bez vidljivih oštećenja ili nedostataka.

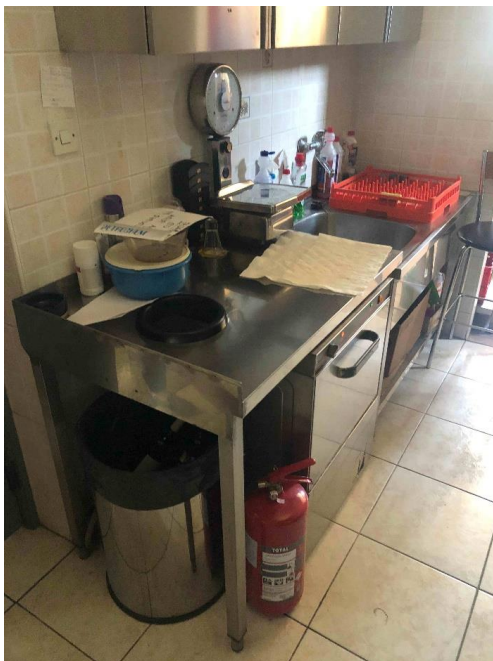
17. Radni inox stol

Utvrđeno stanje: Pregledom je utvrđeno kompletno i uredno stanje stola, bez vidljivih oštećenja ili nedostataka.

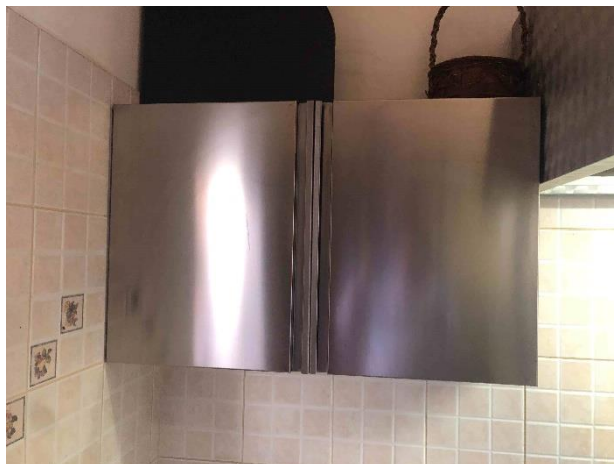
18. Viseći zidni element

Utvrđeno stanje: Pregledom je utvrđeno kompletno i uredno stanje inox elementa, bez vidljivih oštećenja ili nedostataka.

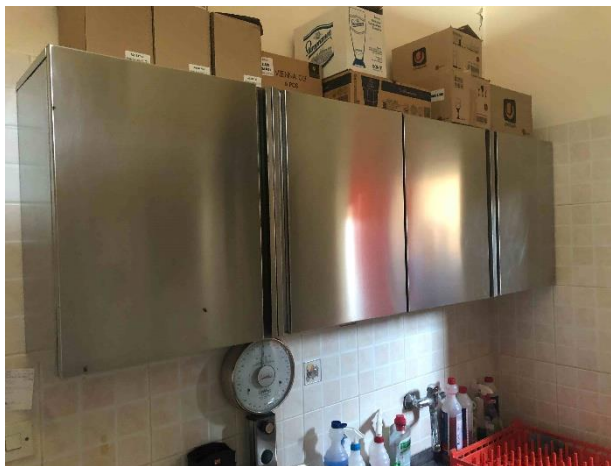
19. Viseći zidni element s 4 vrata

Utvrđeno stanje: Pregledom je utvrđeno kompletno i uredno stanje inox elementa, bez vidljivih oštećenja ili nedostataka.

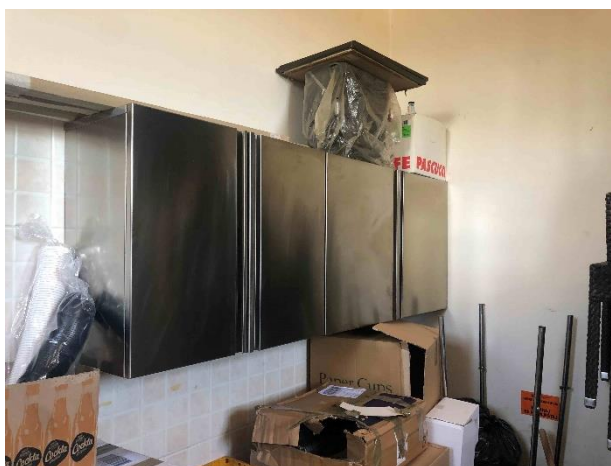
20. Viseći zidni inox element s 4 vrata

Utvrđeno stanje: Pregledom je utvrđeno kompletno i uredno stanje inox elementa, bez vidljivih oštećenja ili nedostataka.

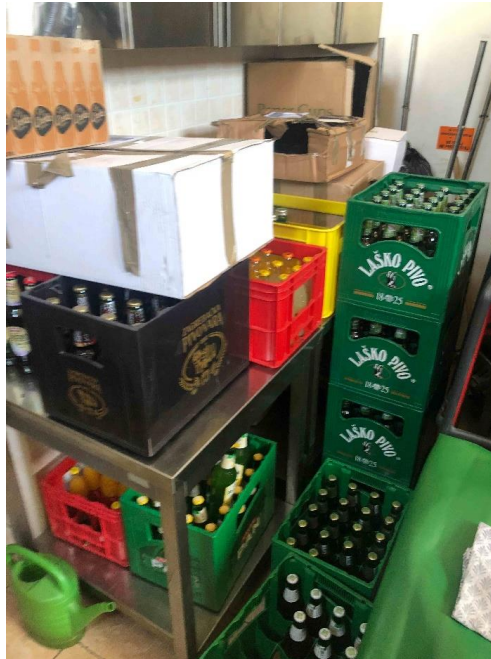
21. Radni inox stol

Utvrđeno stanje: Pregledom je utvrđeno kompletno i uredno stanje stola, bez vidljivih oštećenja ili nedostataka.

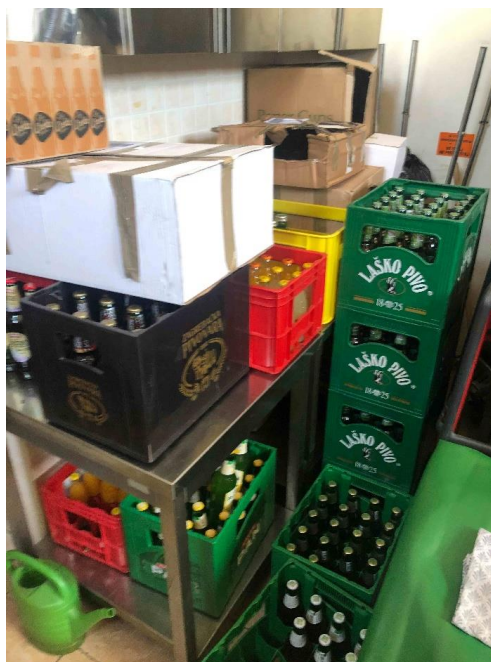
22. Radni inox stol

Utvrđeno stanje: Pregledom je utvrđeno kompletno i uredno stanje stola, bez vidljivih oštećenja ili nedostataka.

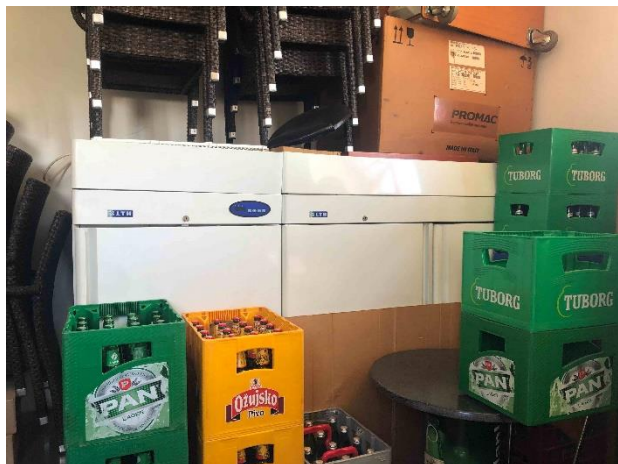
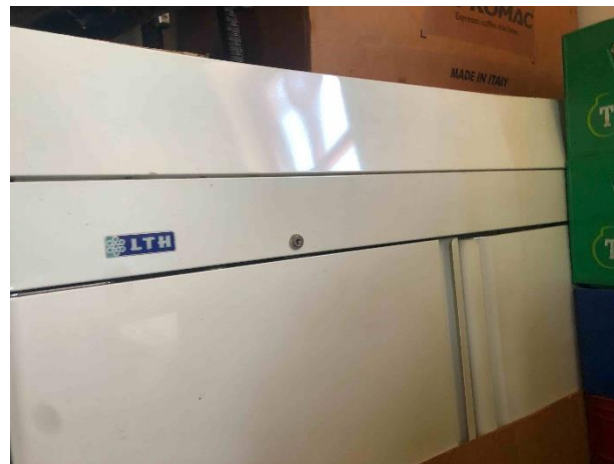
23. LTH hladnjak s 2 vrata

Utvrđeno stanje: Pregledom je utvrđeno kompletno i uredno stanje frižidera, bez vidljivih oštećenja ili nedostataka, prema izjavi ispravan i funkcionalan.

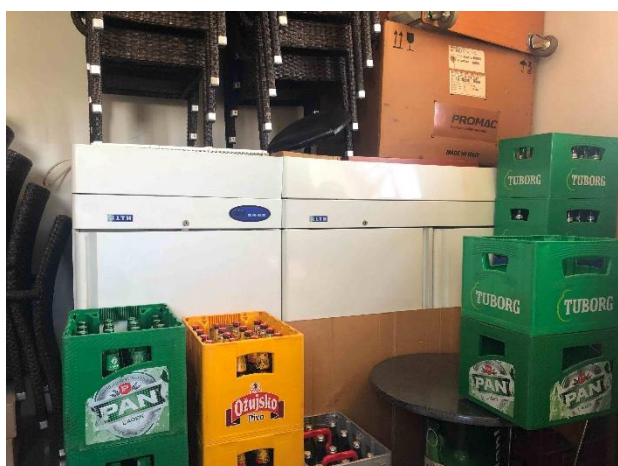
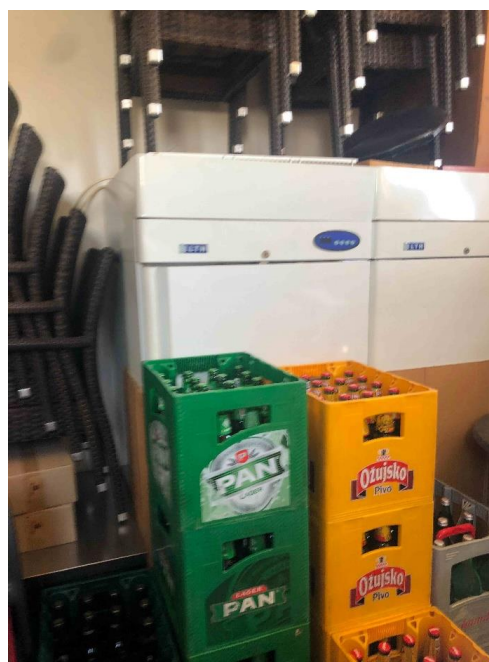
24. LTH hladnjak s 1 vratima

Utvrđeno stanje: Pregledom je utvrđeno kompletno i uredno stanje frižidera, bez vidljivih oštećenja ili nedostataka, prema izjavi ispravan i funkcionalan.

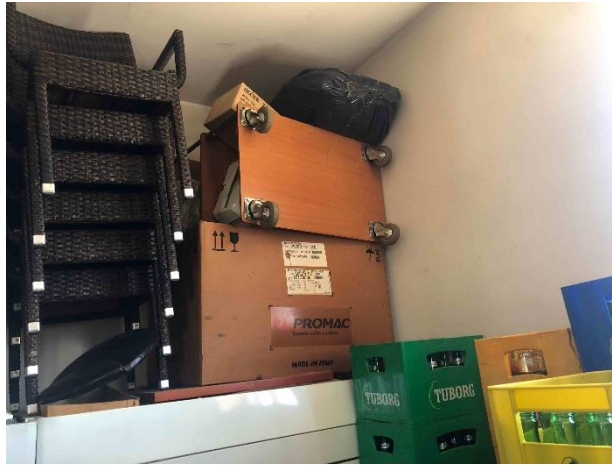
25. Ugostiteljska kolica za posluživanje

Utvrđeno stanje: Pregledom je utvrđeno kompletno i uredno stanje kolica, bez vidljivih oštećenja ili nedostataka.

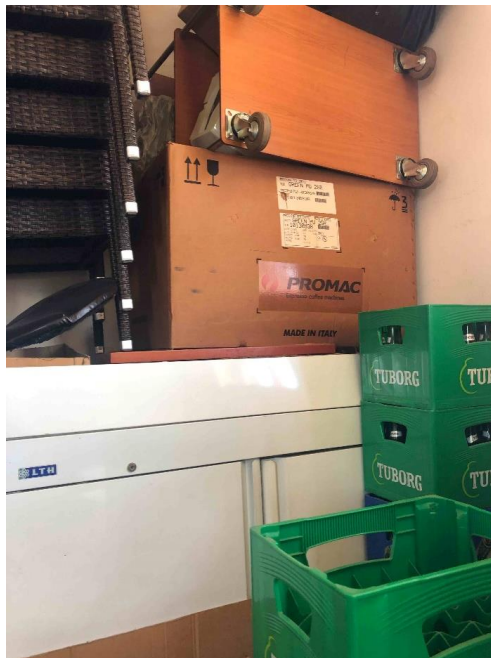
26. Aparat za kavu (neispravan)

Utvrđeno stanje: Prema izjavi odgovorne osobe korisnika **aparat je neispravan.**

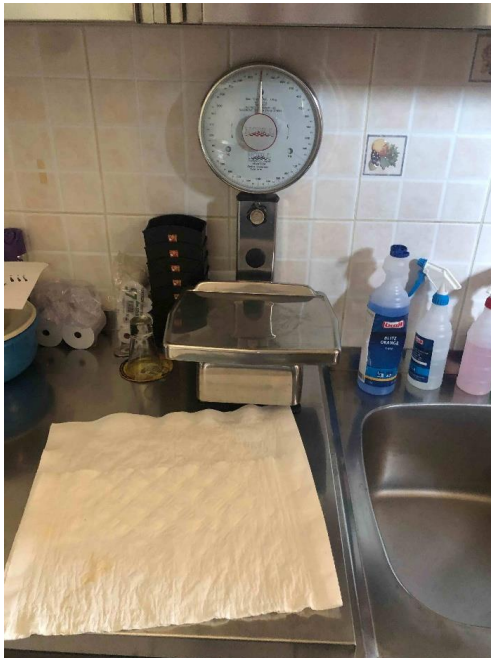
27. Vaga Noval

- Količina: 1 kom
- Mjerno područje: max 12 kg / min 100g
- Utvrđeno stanje: Pregledom je utvrđeno kompletno i uredno stanje vage, bez vidljivih oštećenja ili nedostataka, prema izjavi baždarena i ispravna.

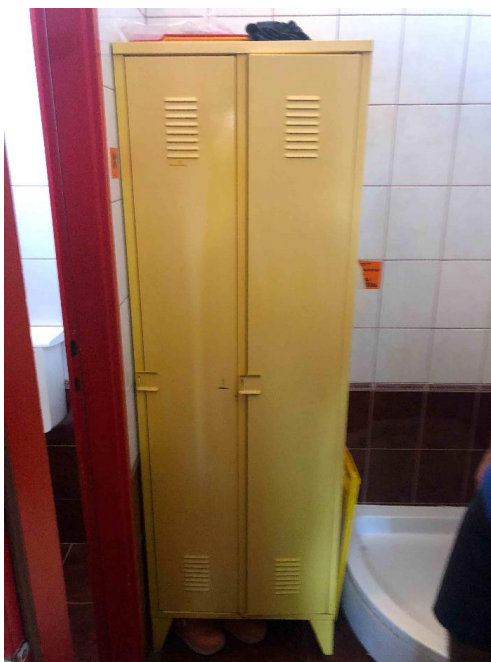
28. Garderobni dvokrilni ormar

- Količina: 1 kom
- Utvrđeno stanje: Pregledom je utvrđeno kompletno i uredno stanje ormara, bez vidljivih oštećenja ili nedostataka.

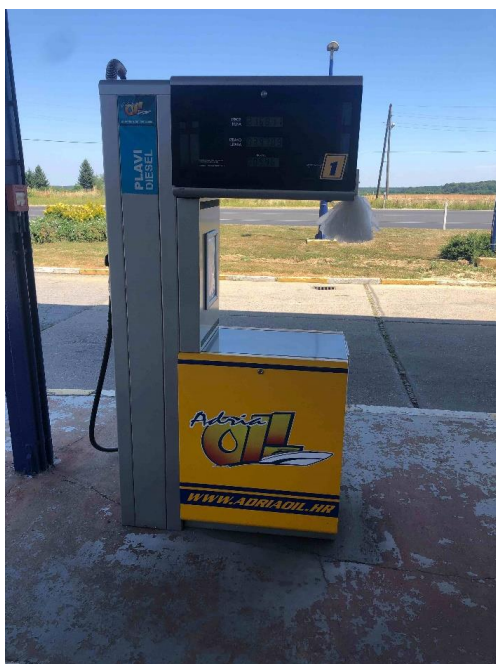
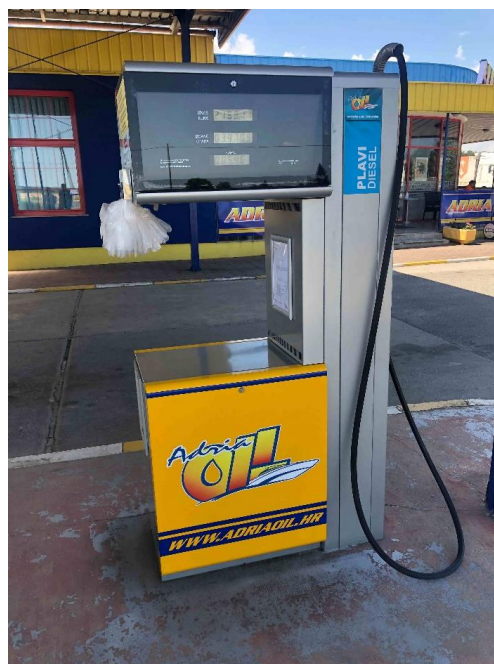
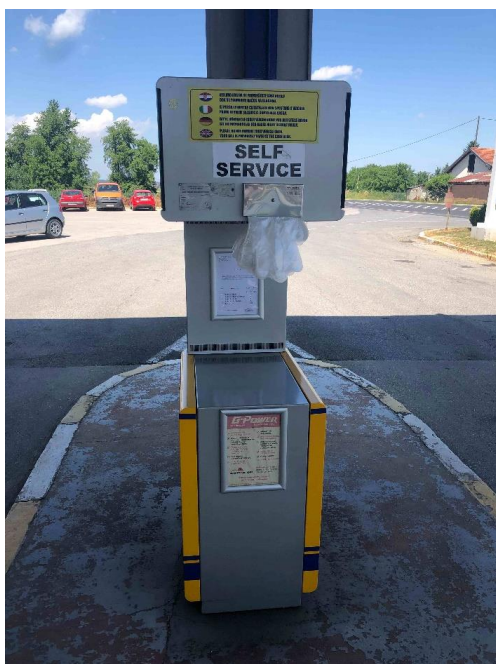
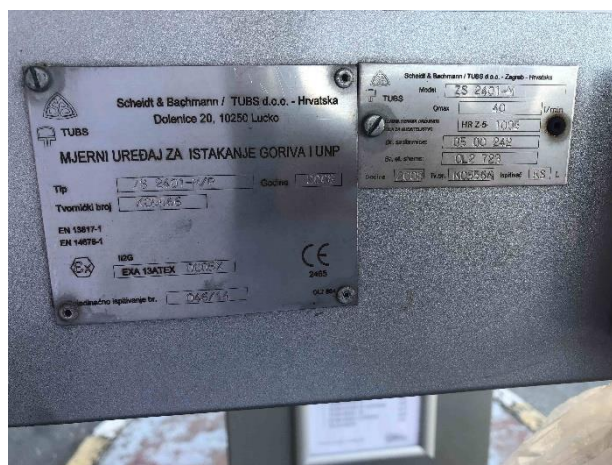
29. Agregat – Jednostruki mjerni uređaj za istakanje goriva tip ZS 2401-M/P

Utvrđeno stanje: Pregledom je utvrđeno ispravno i funkcionalno stanje mjernog uređaja bez vidljivih oštećenja, prema izjavi agregat je ispravan i funkcionalan.

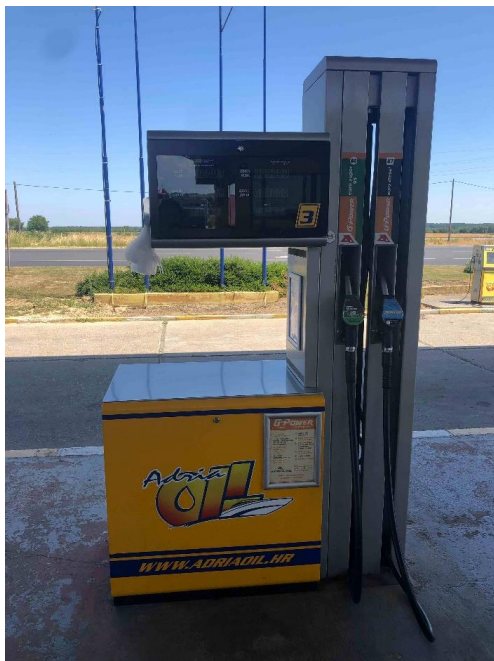
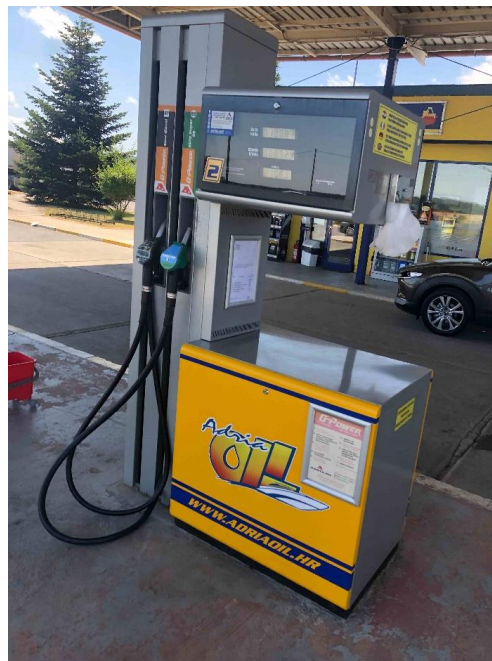
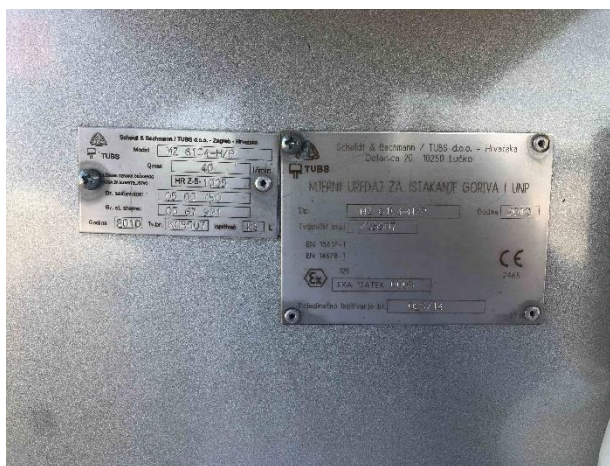
30. Agregat – Dvostruki mjerni uređaj za istakanje goriva tip MZ 6104-H/P

Utvrđeno stanje: Pregledom je utvrđeno ispravno i funkcionalno stanje mjernog uređaja bez vidljivih oštećenja, prema izjavi agregat je ispravan i funkcionalan.

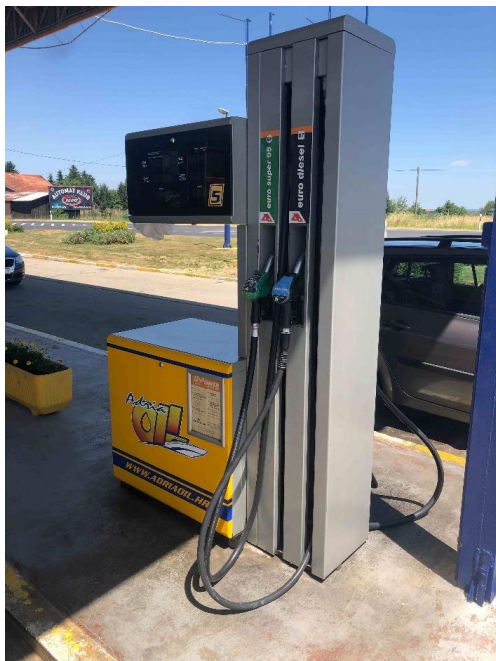
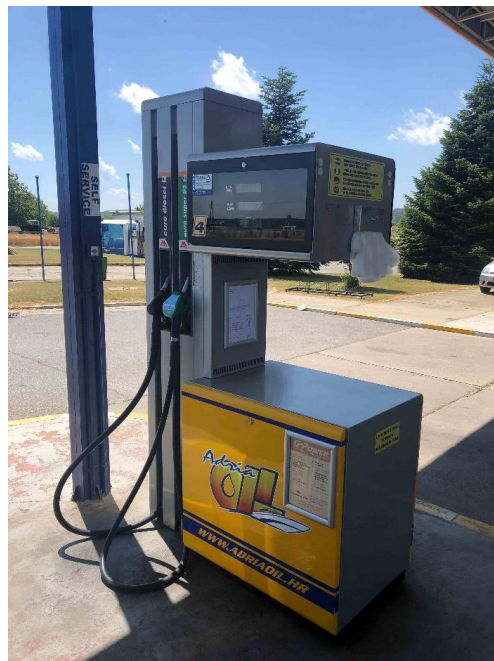
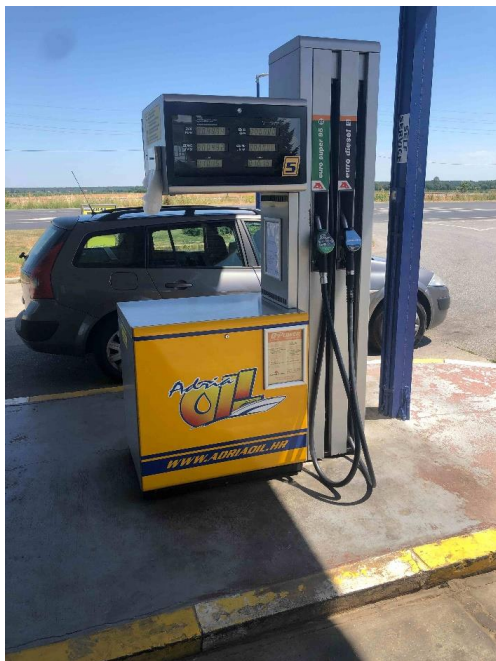
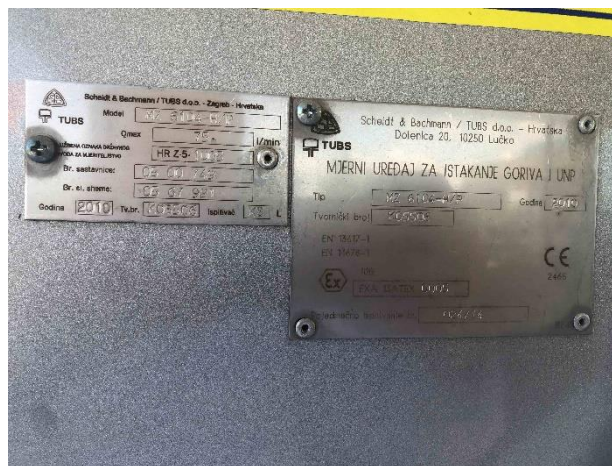
31. Agregat – Dvostruki mjerni uređaj za istakanje goriva tip MZ 6104-H/P

Utvrđeno stanje: Pregledom je utvrđeno ispravno i funkcionalno stanje mjernog uređaja bez vidljivih oštećenja, prema izjavi agregat je ispravan i funkcionalan.

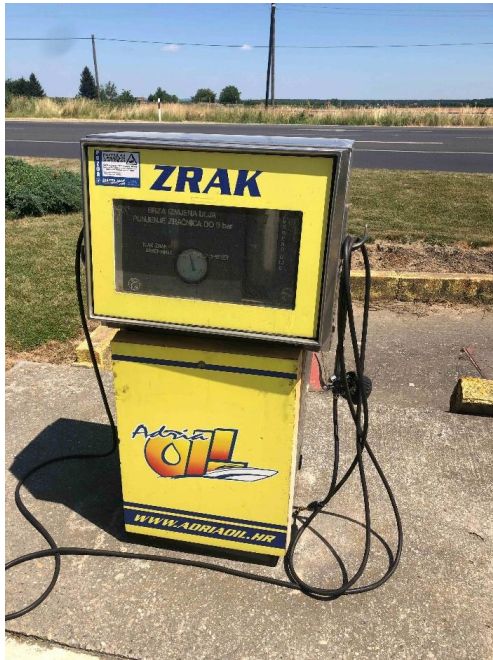
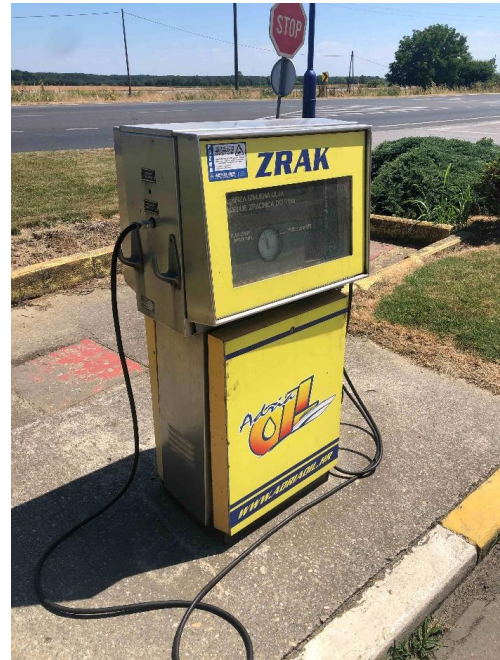
32. Jedinica voda/-zrak

Utvrđeno stanje: Pregledom je utvrđeno neispravno stanje uređaja.

31.	Benzinska postaja	Agregat - Dvostruki mjerni uređaj za istakanje goriva tip MZ 6104-H/P, tv. broj K05506	1	8.000,00 kn	8.000,00 kn
32.	Benzinska postaja	Jedinica voda-zrak	1	0,00 kn	zbrinjavanje

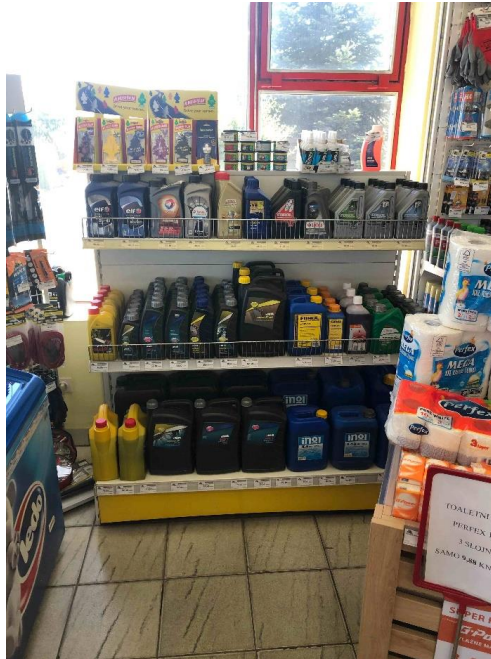
35. Polica za ulje

Utvrđeno stanje: Pregledom je utvrđeno kompletno i uredno stanje police, bez vidljivih oštećenja ili nedostataka.

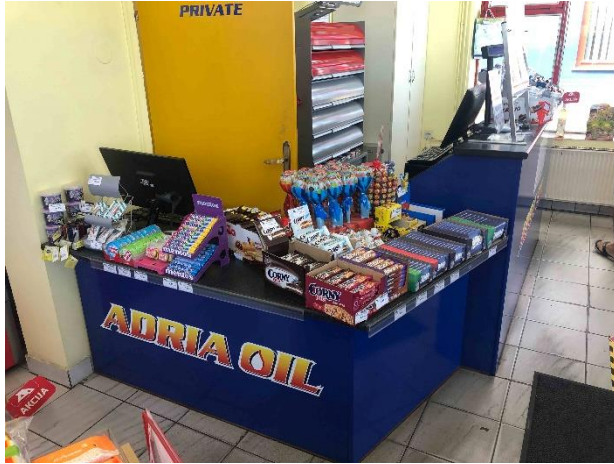
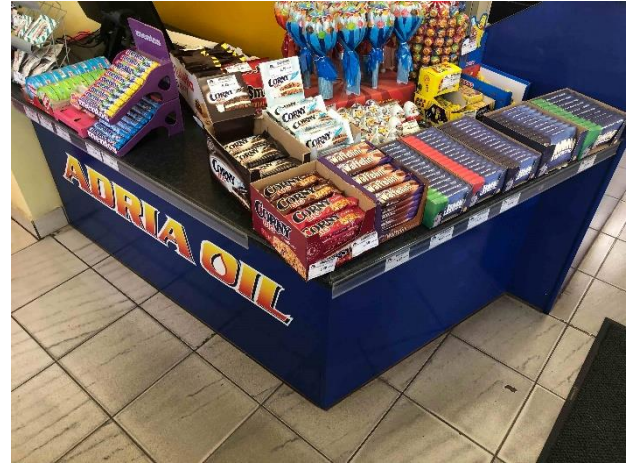
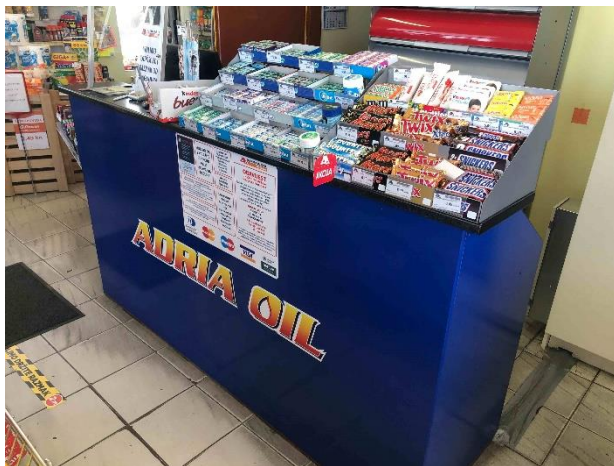
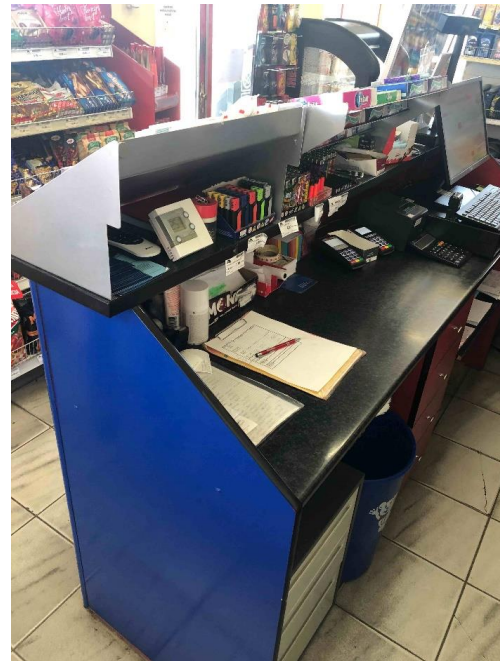
37. Drveni pult

Utvrđeno stanje: Pregledom je utvrđeno kompletno i uredno stanje pulta, bez vidljivih oštećenja ili nedostataka.

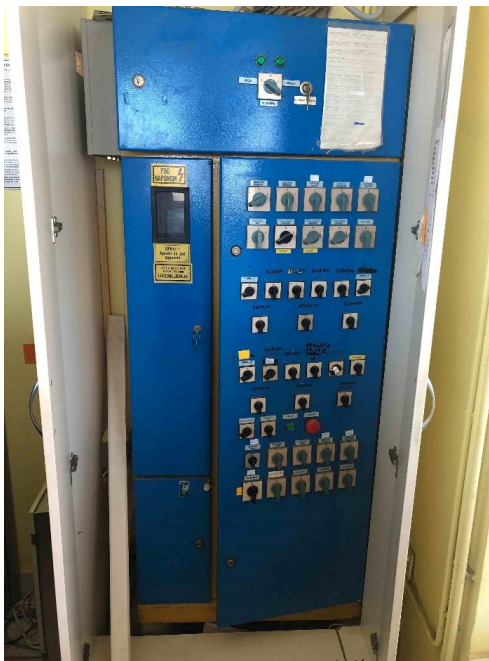
38. Ormar za struju za napajanje agregata

Utvrđeno stanje: Pregledom je utvrđeno kompletno i uredno stanje ormara, bez vidljivih oštećenja ili nedostataka.

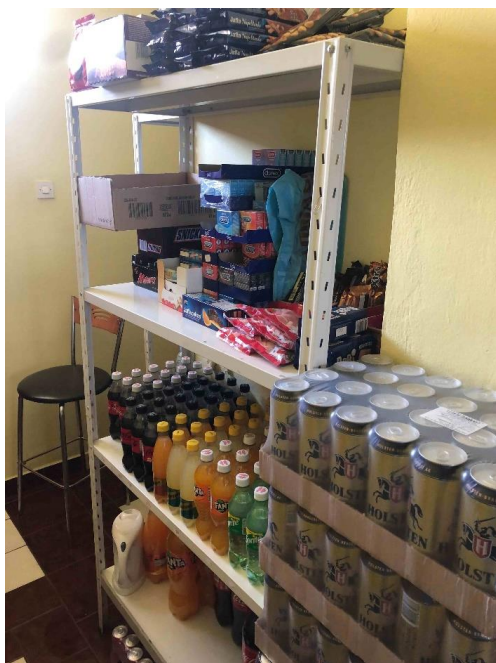
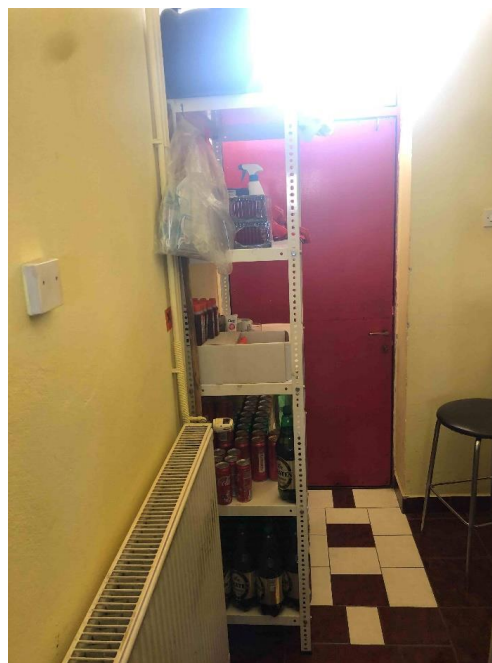
39. Regali

Utvrđeno stanje: Pregledom je utvrđeno kompletno i uredno stanje regala, bez vidljivih oštećenja ili nedostataka.

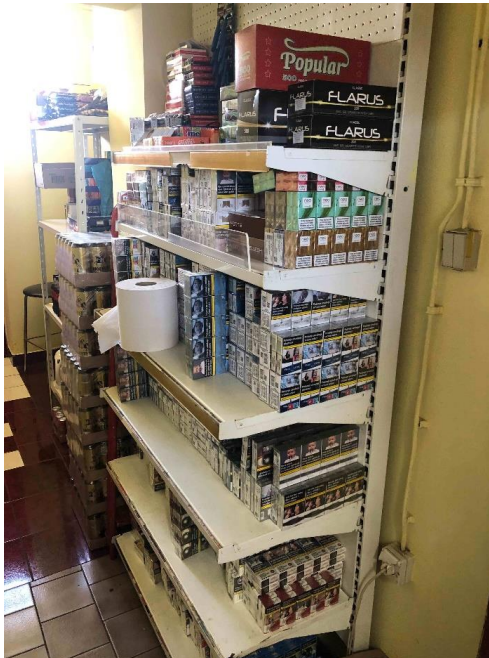
40. Prodajna polica

Utvrđeno stanje: Pregledom je utvrđeno kompletno i uredno stanje polica, bez vidljivih oštećenja ili nedostataka.

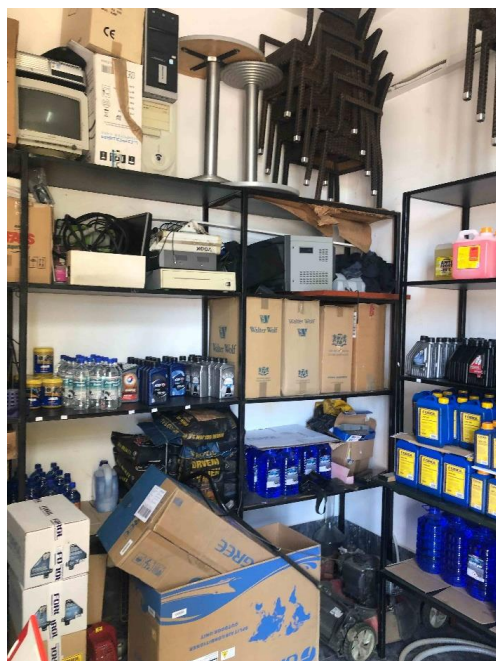
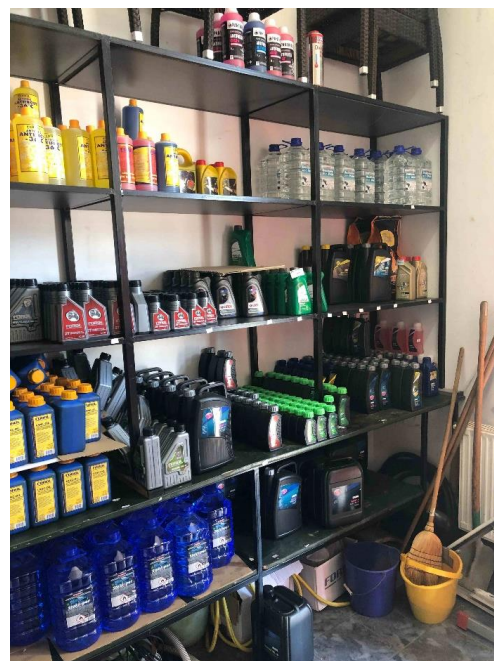
41. Skladišne police

Utvrđeno stanje: Pregledom je utvrđeno kompletno i uredno stanje polica, bez vidljivih oštećenja ili nedostataka.

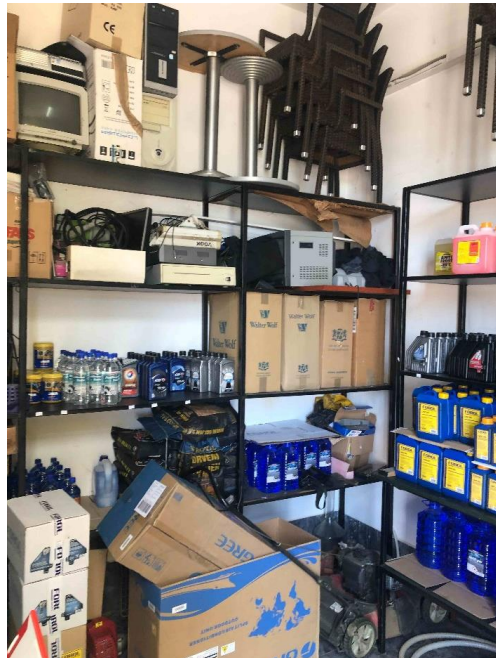
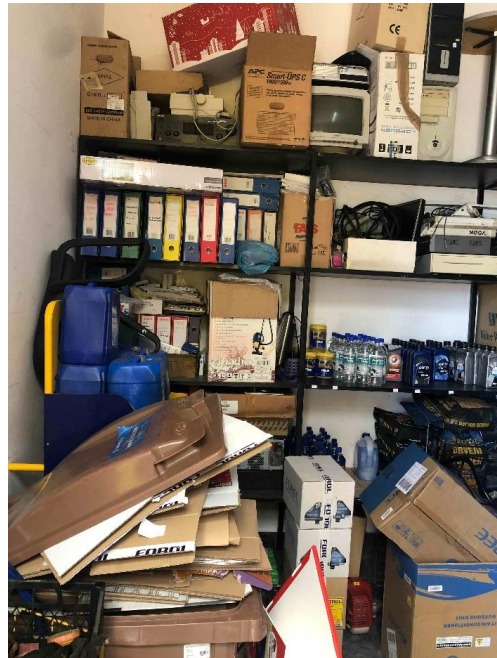
42. Skladišne police

Utvrđeno stanje: Pregledom je utvrđeno kompletno i uredno stanje polica, bez vidljivih oštećenja ili nedostataka.
