TRGOVAČKI SUD U PAZINU  
Dršćevka 1, Pazin  
OIB: 46543732715

Posl. broj: R1-63/2026

Vašim Rješenjem određeno je osiguranje dokaza te se određuje izvođenje dokaza uviđajem i vještačenjem po stalnom sudskom vještaku građevinske struke Anti Bandiću, Buzet, Goričica 4, OIB: 66817810421, i po stalnom sudskom vještaku prometne struke Saši Monasu, zaposleniku trgovačkog društva Studio MONAS d.o.o., Valbandon, Ulica Dragonja 58, OIB: 79208981577, radi utvrđenja i dokumentiranja stanja vozila odnosno eventualne štete na vozilima u voznom parku predlagatelja osiguranja te radi utvrđenja je li stanje vozila u vezi sa građevinskim radovima na gradilištu u vlasništvu prvog protivnika osiguranja.

**NALAZ I MIŠLJENJE BR. 9**

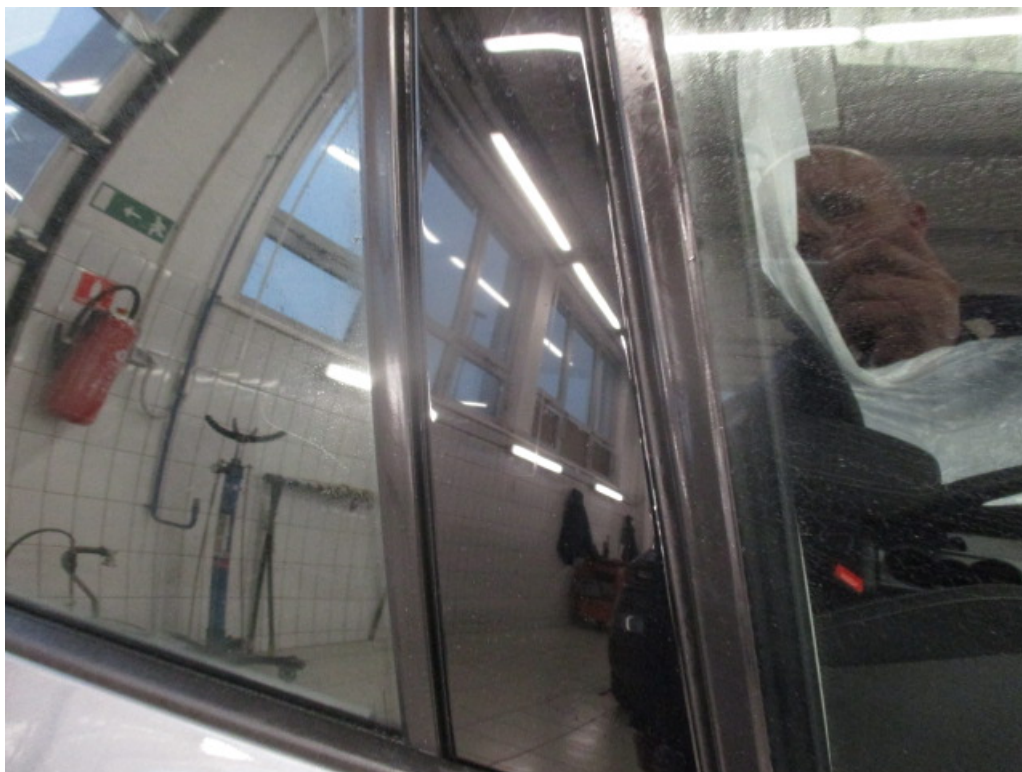
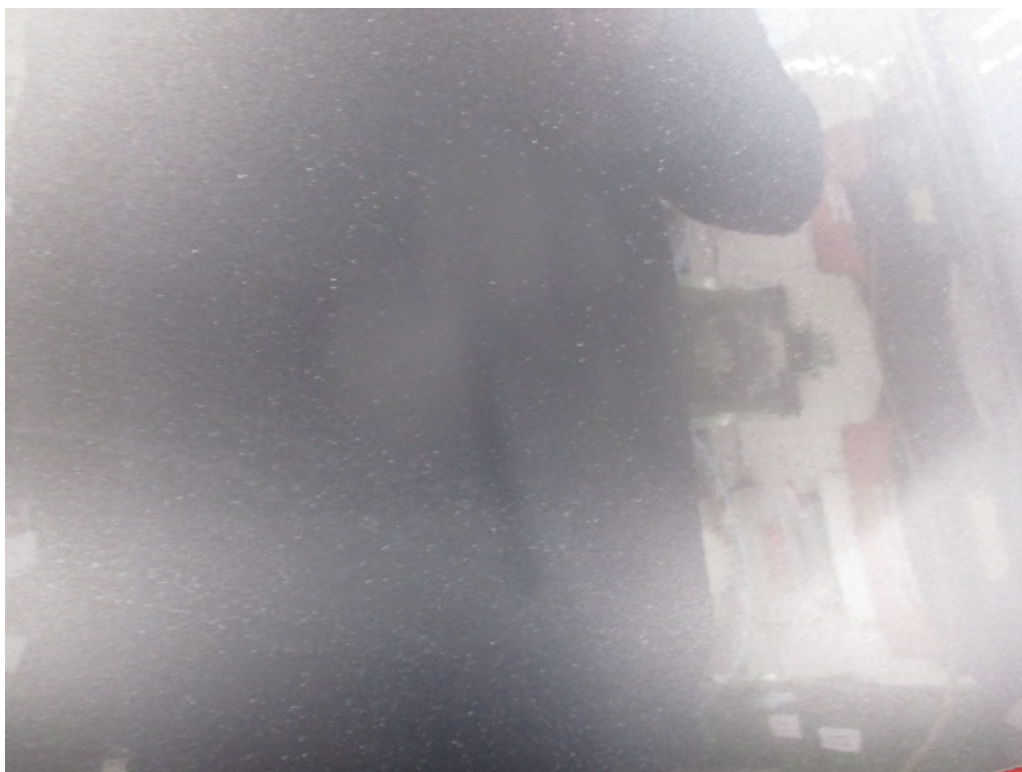
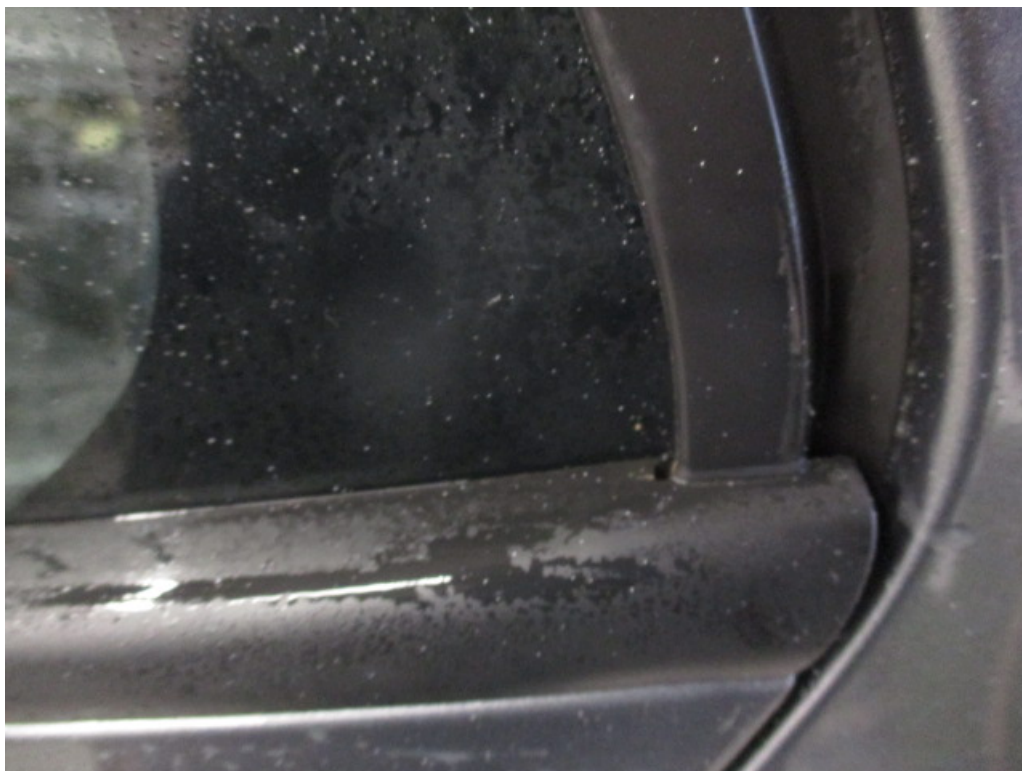
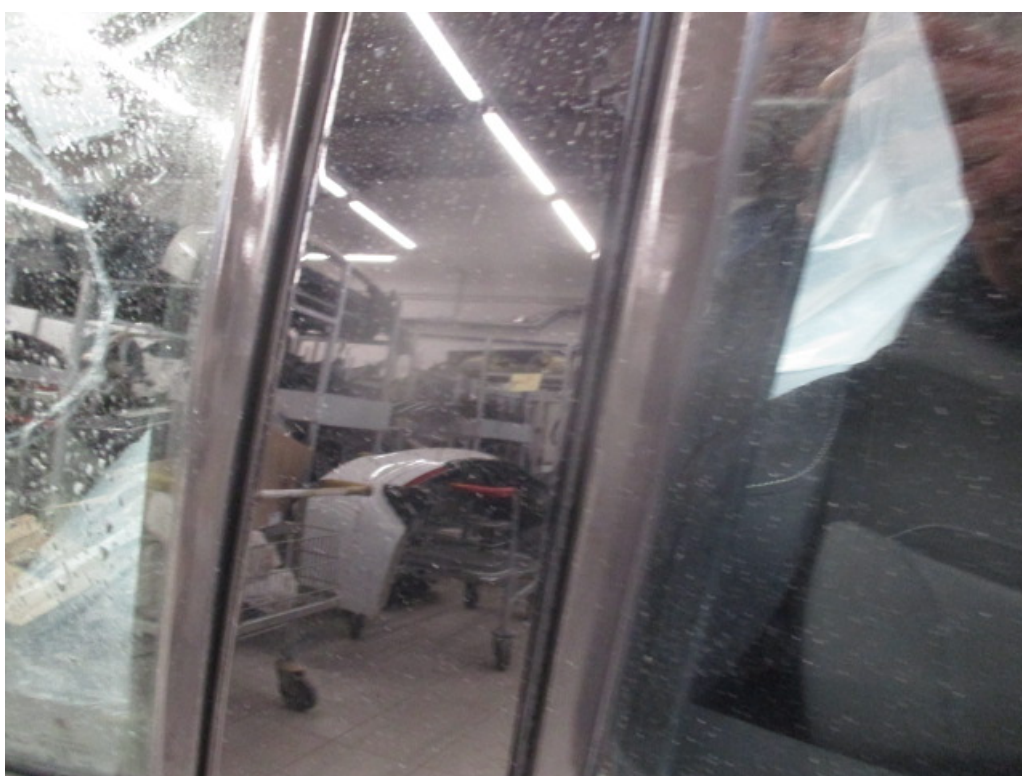
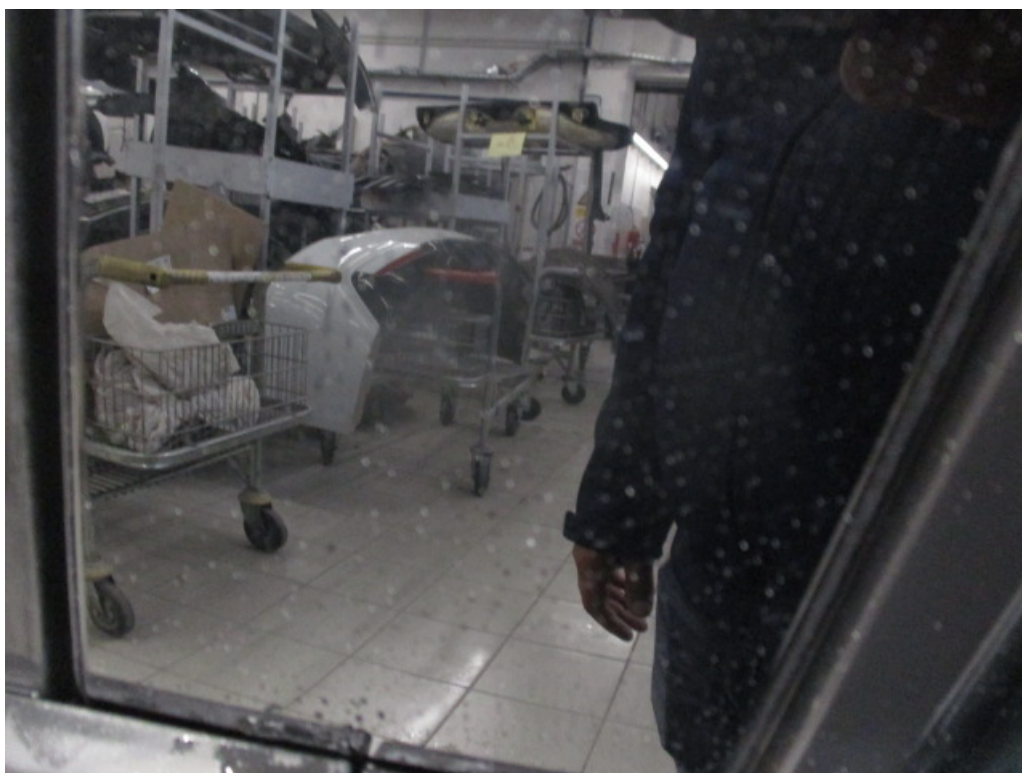
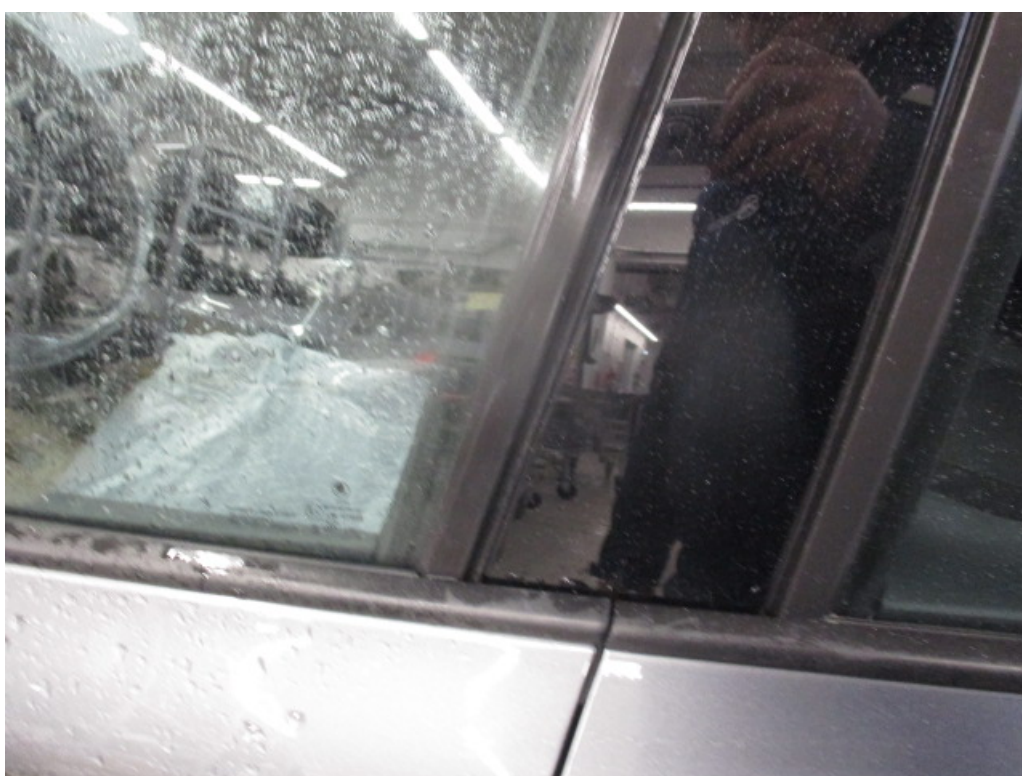
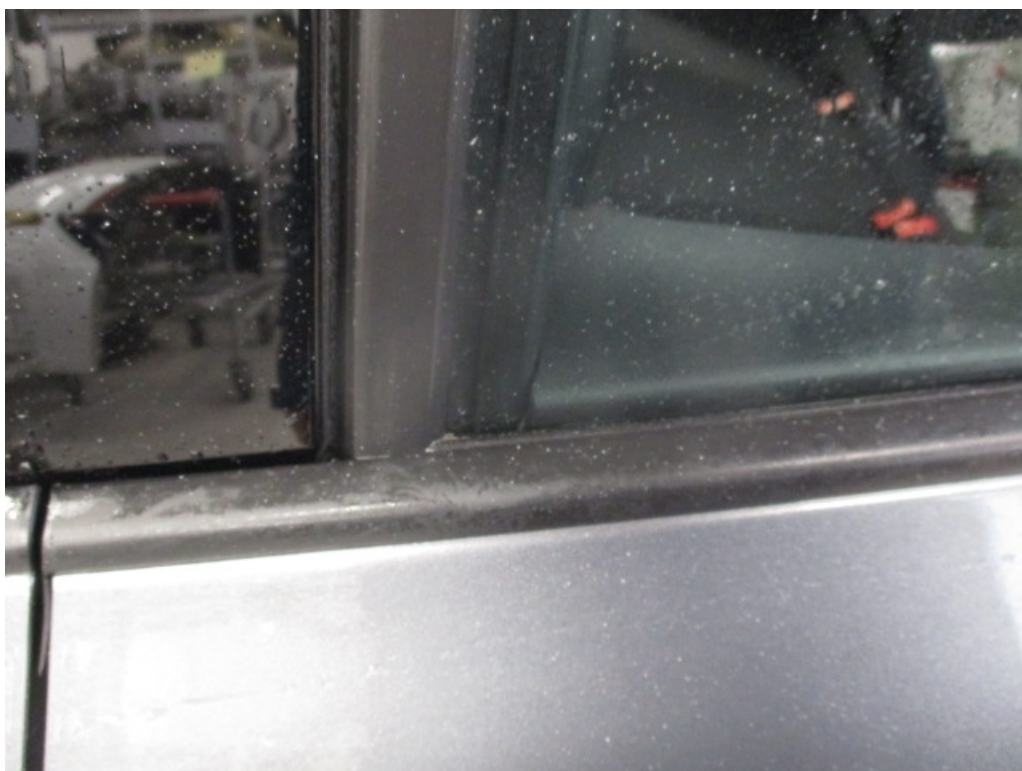
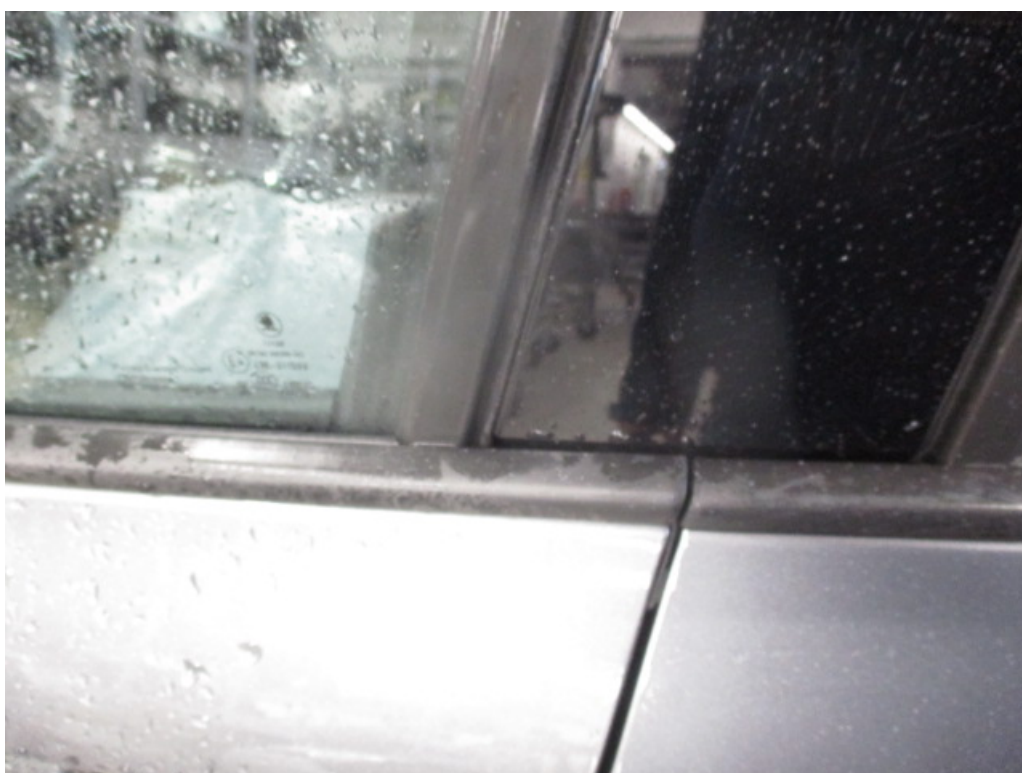
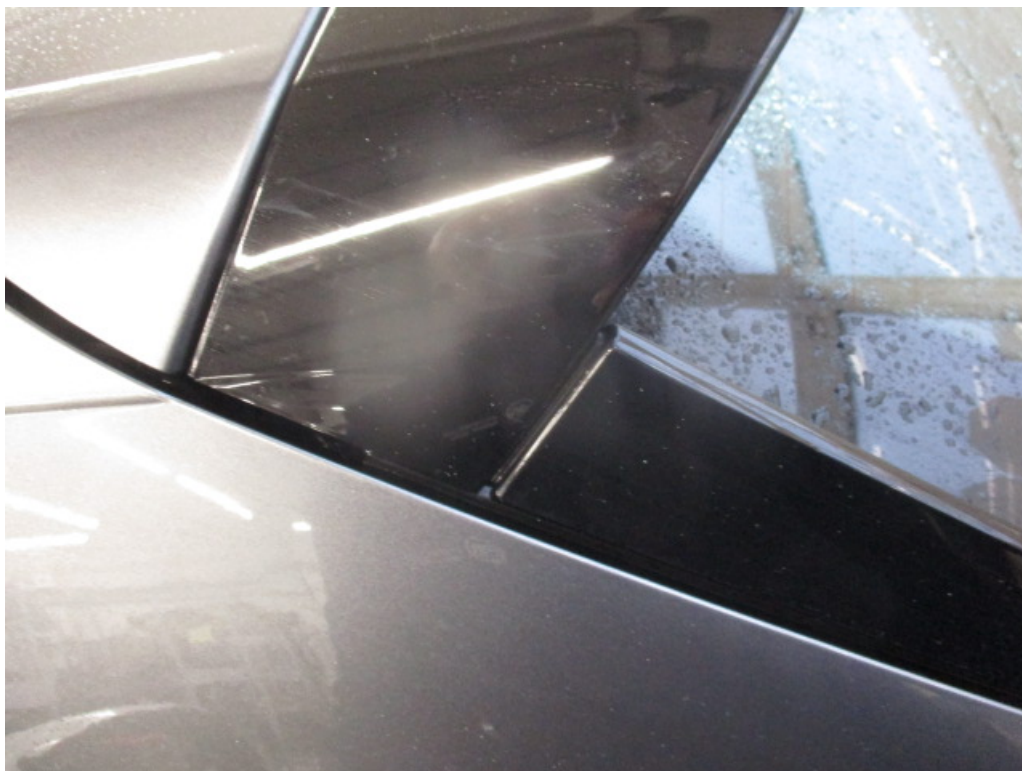
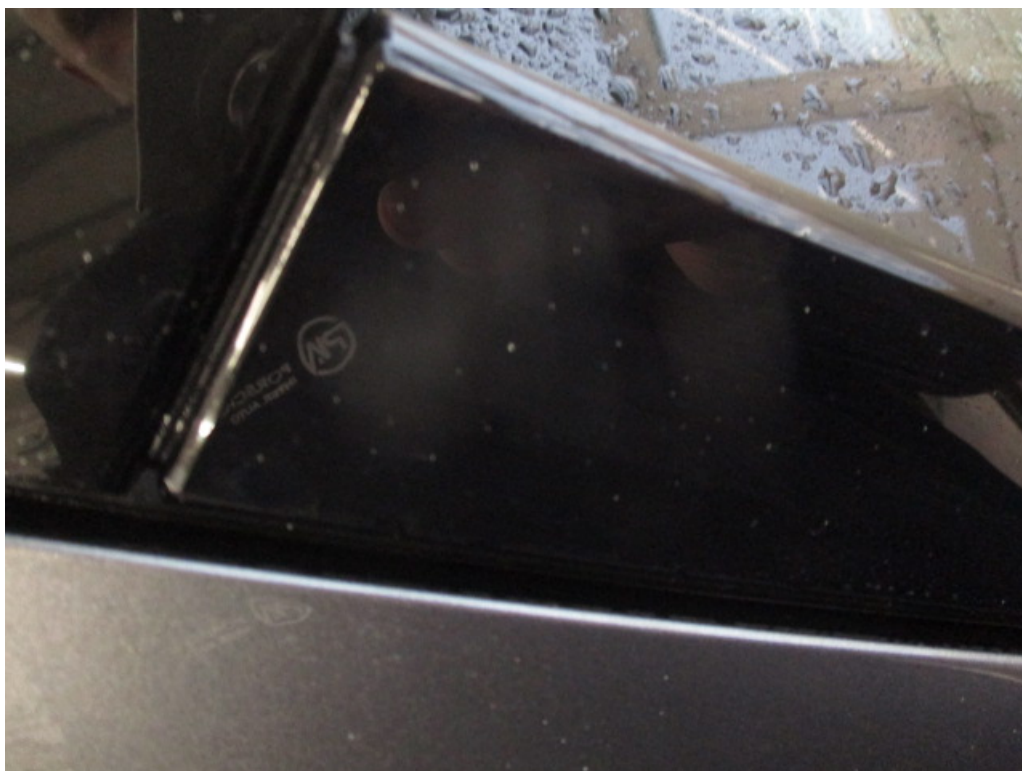
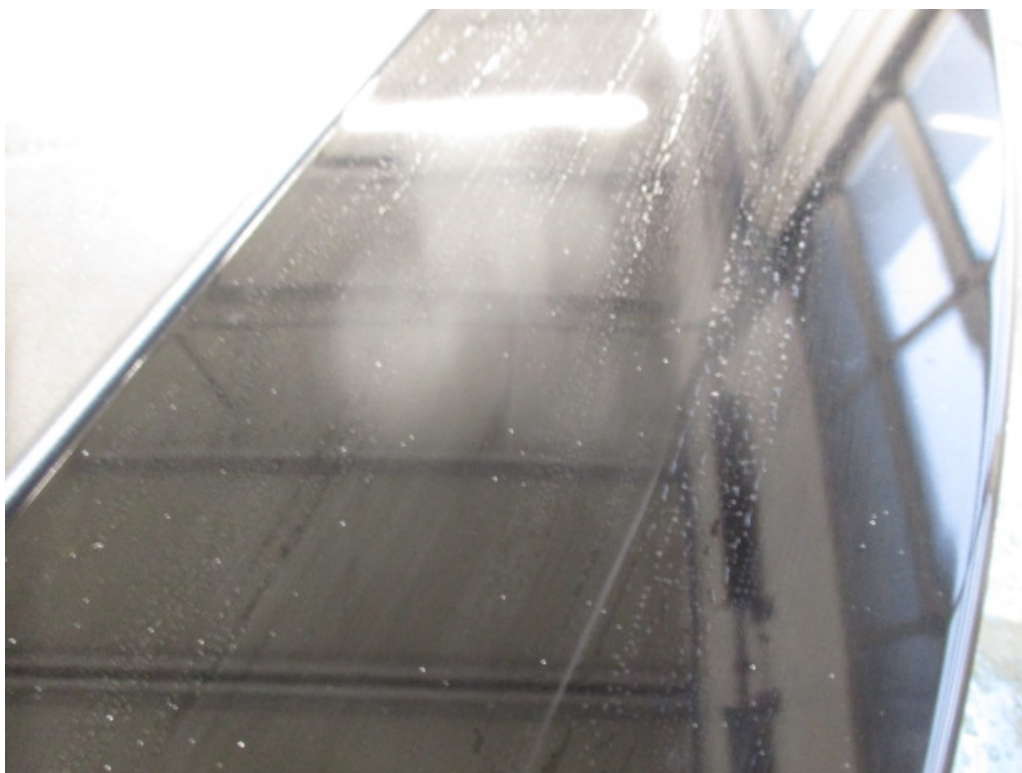
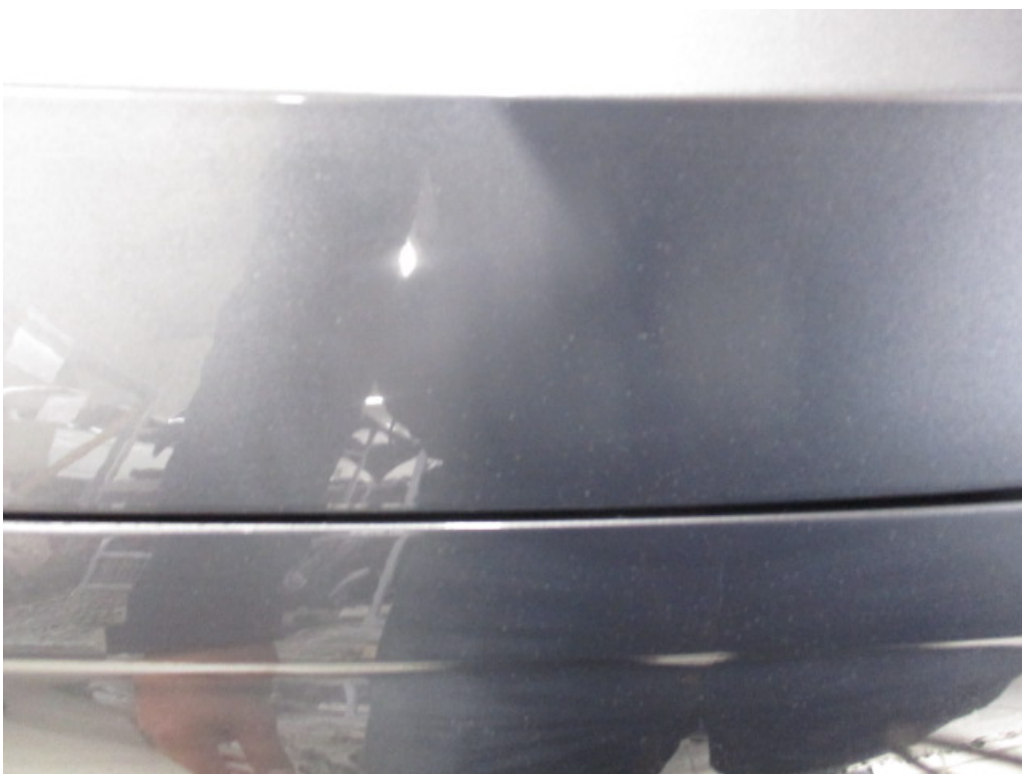
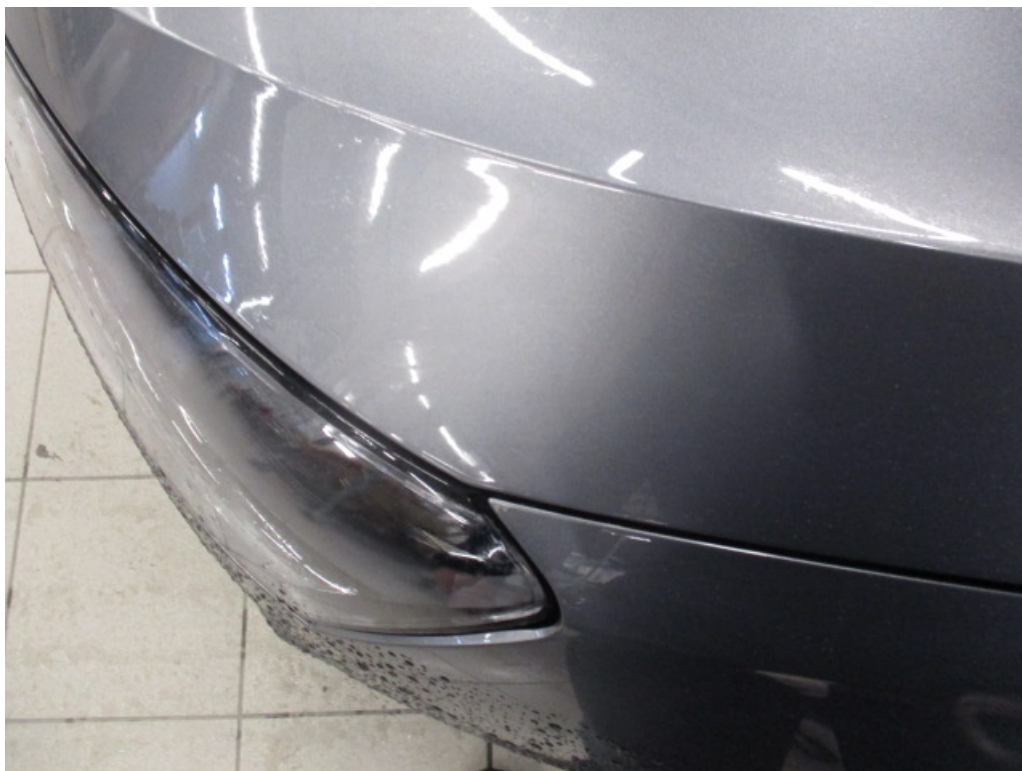
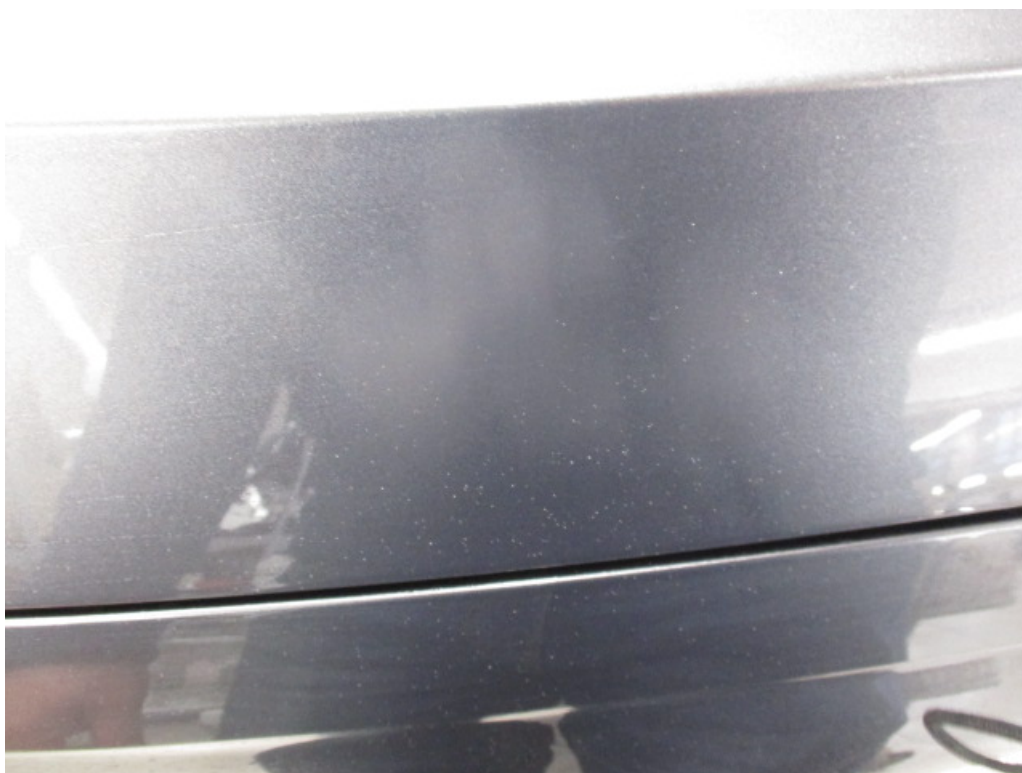
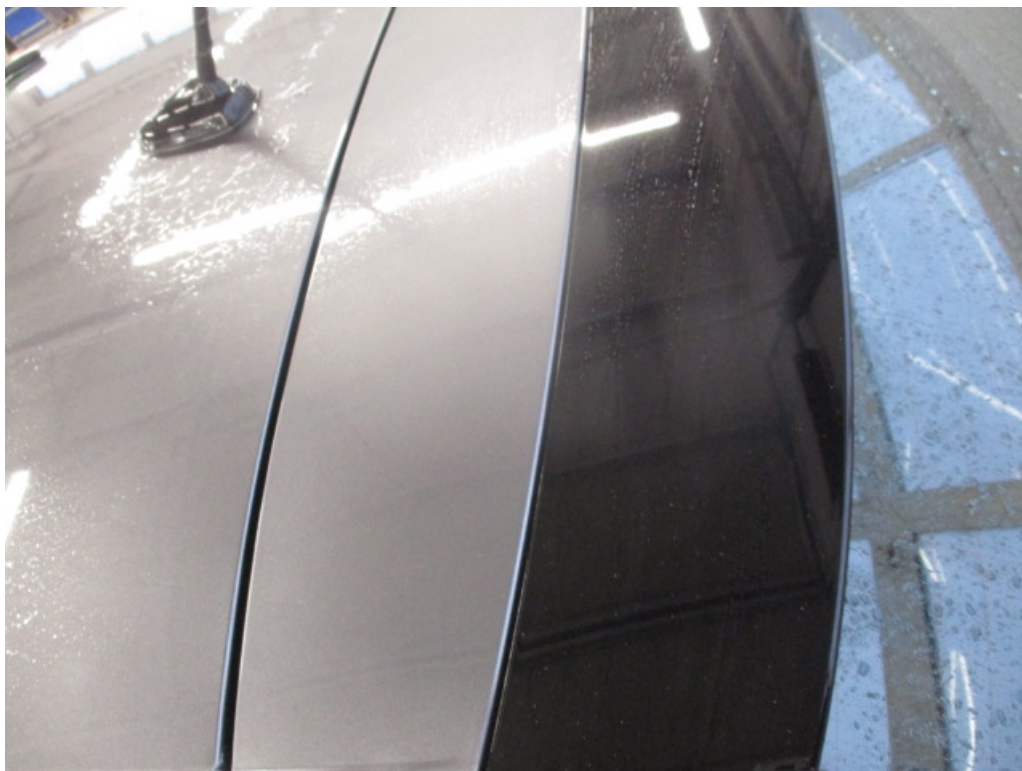
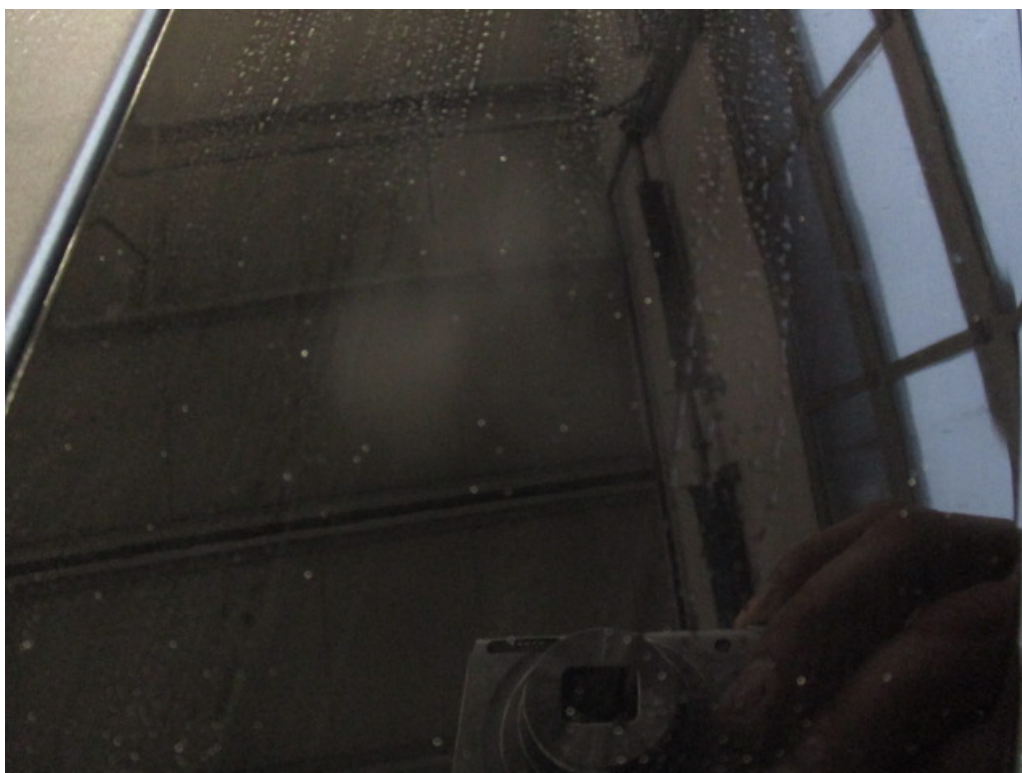
### **1.3 Fotodokumentacija kontaminiranih površina bijelom bojom na vozilu**

*Pregledom dostavljenih fotografija evidentiranih oštećenja od strane predlagatelja osiguranja na vozilu pod rednim brojem 3 iz liste oštećenih vozila, Škoda Fabia Selection 1.0 TSI, broja šasije TMBEP6PJ5S4083651, je utvrđena kontaminacija vanjske površine vozila raspršenim česticama bijele boje. Prema definiranoj klasifikaciji kontaminiranosti dijelova vozila česticama bijele boje, predmetno vozilo bi spadalo u kategoriju K3 (teška kontaminacija).*

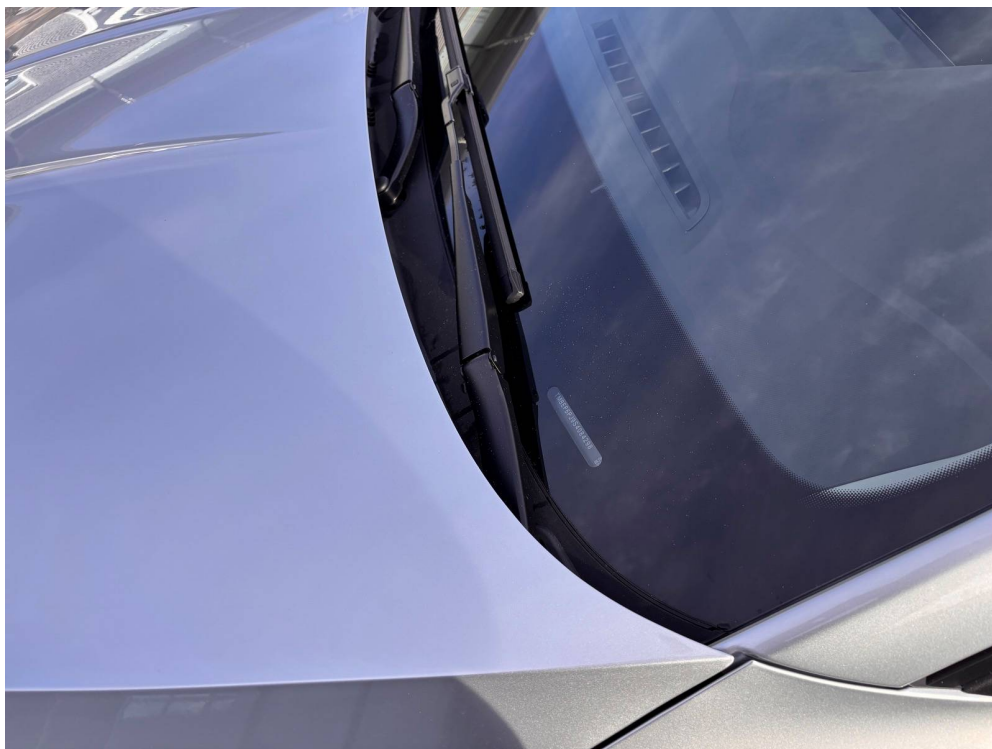
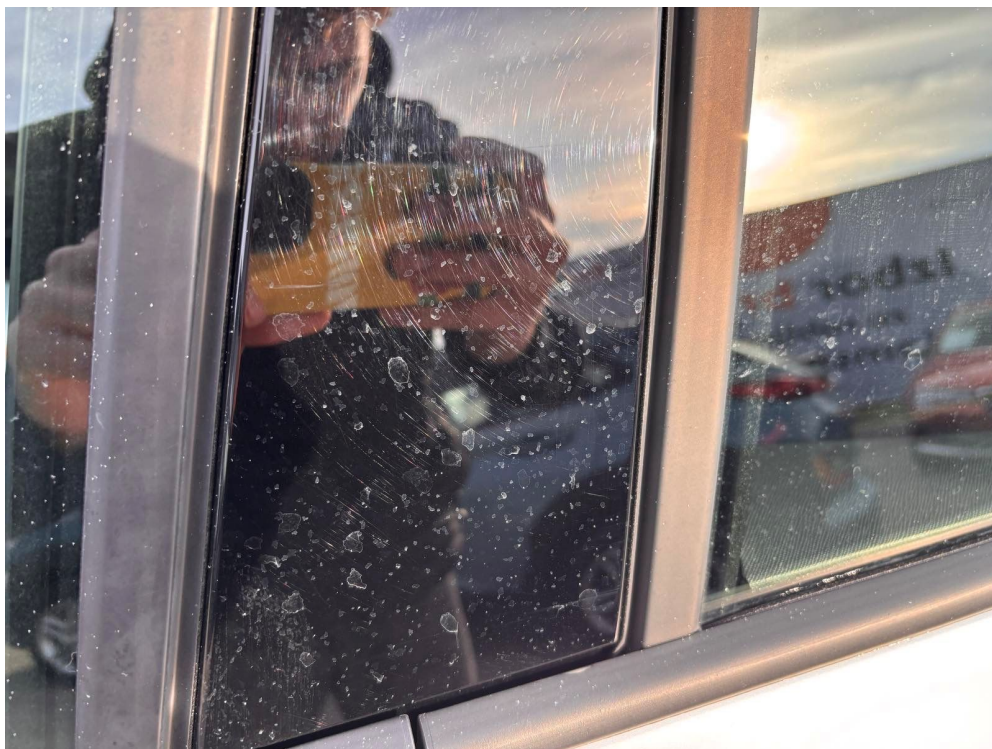
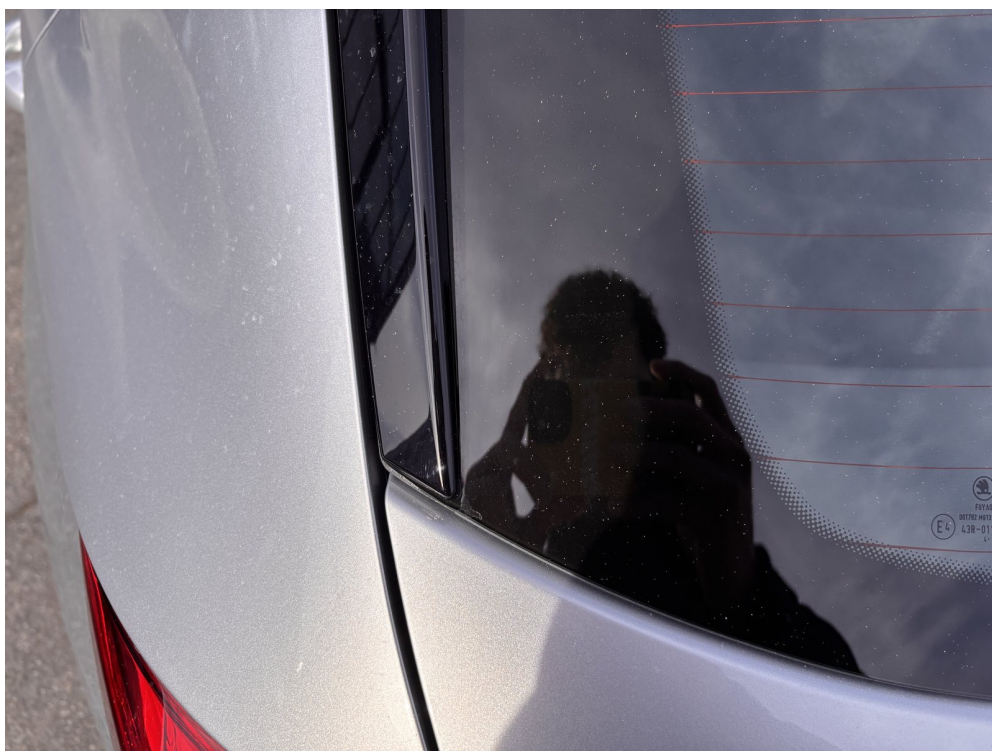
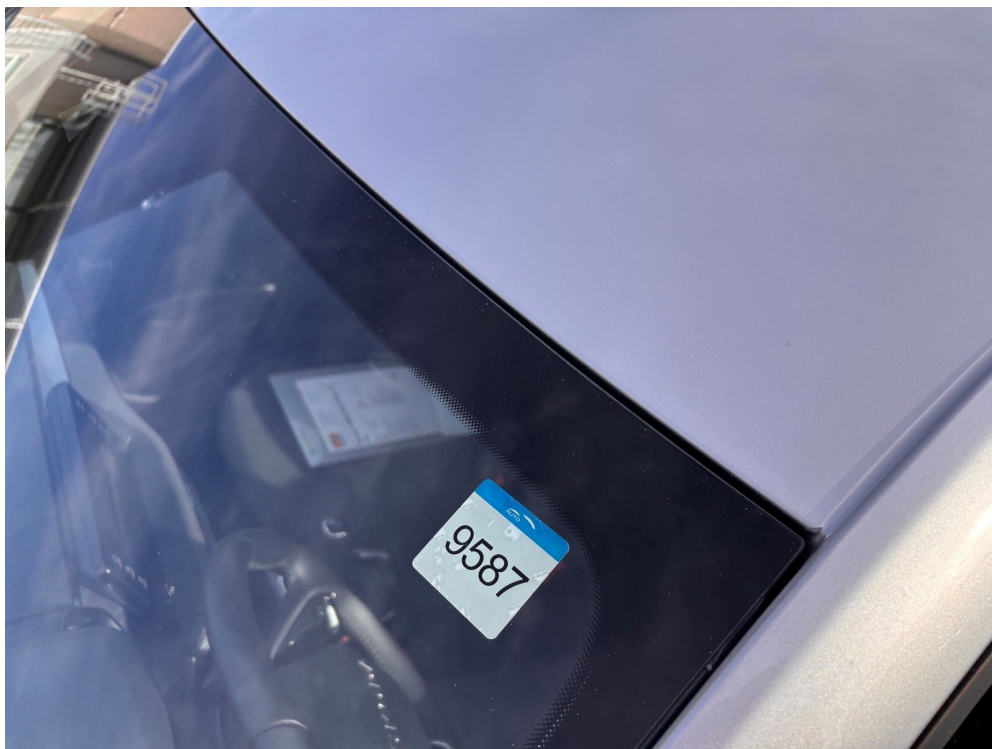
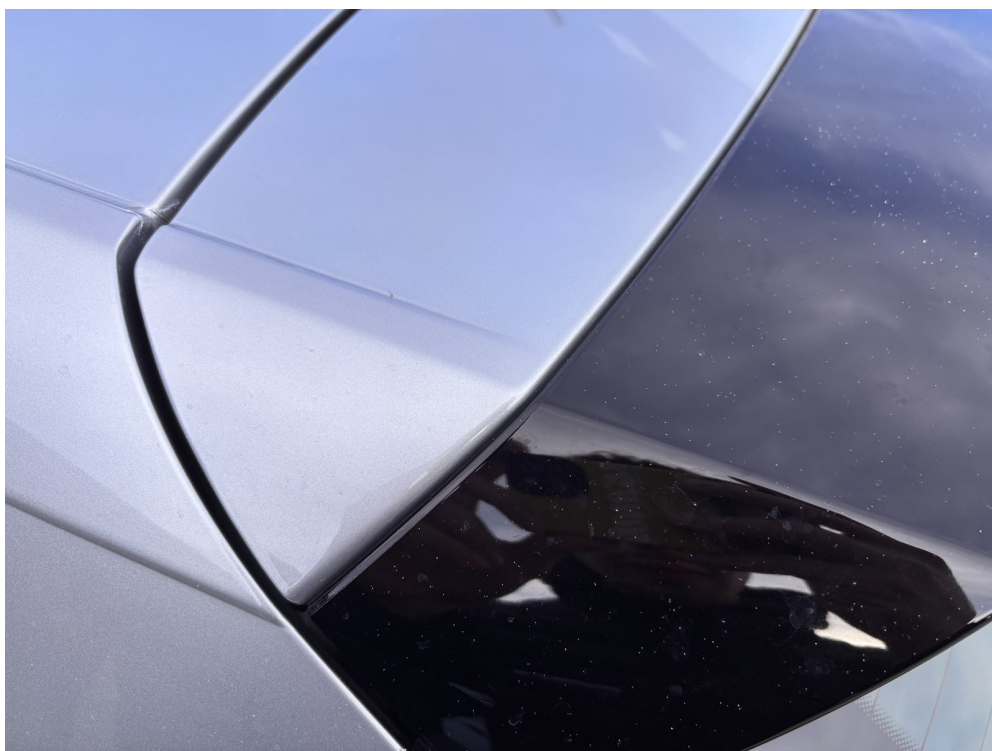
### **2.3 Fotodokumentacija kontaminiranih površina bijelom bojom na vozilu**

*Pregledom dostavljenih fotografija evidentiranih oštećenja od strane predlagatelja osiguranja na vozilu pod rednim brojem 4 iz liste oštećenih vozila, Škoda Fabia Selection 1.0 TSI, broja šasije TMBEP6PJ9S4084298, je utvrđena kontaminacija vanjske površine vozila raspršenim česticama bijele boje. Prema definiranoj klasifikaciji kontaminiranosti dijelova vozila česticama bijele boje, predmetno vozilo bi spadalo u kategoriju K3 (teška kontaminacija).*
