TRGOVAČKI SUD U PAZINU  
Dršćevka 1, Pazin  
OIB: 46543732715

Posl. broj: R1-63/2026

Vašim Rješenjem određeno je osiguranje dokaza te se određuje izvođenje dokaza uviđajem i vještačenjem po stalnom sudskom vještaku građevinske struke Anti Bandiću, Buzet, Goričica 4, OIB: 66817810421, i po stalnom sudskom vještaku prometne struke Saši Monasu, zaposleniku trgovačkog društva Studio MONAS d.o.o., Valbandon, Ulica Dragonja 58, OIB: 79208981577, radi utvrđenja i dokumentiranja stanja vozila odnosno eventualne štete na vozilima u voznom parku predlagatelja osiguranja te radi utvrđenja je li stanje vozila u vezi sa građevinskim radovima na gradilištu u vlasništvu prvog protivnika osiguranja.

**NALAZ I MIŠLJENJE BR. 9**

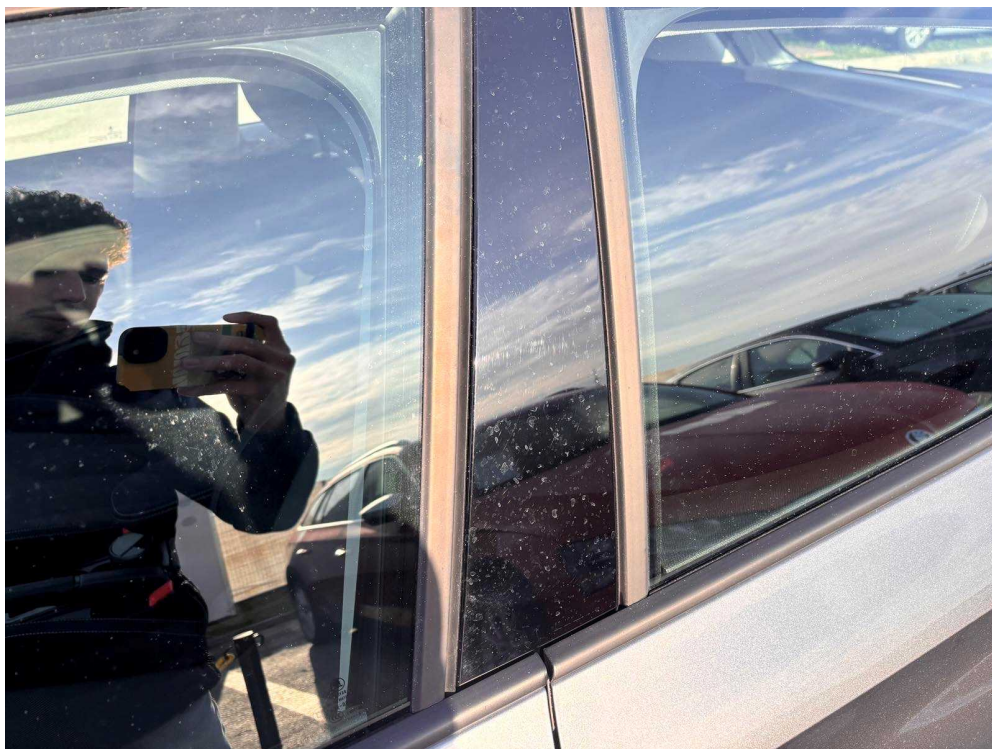
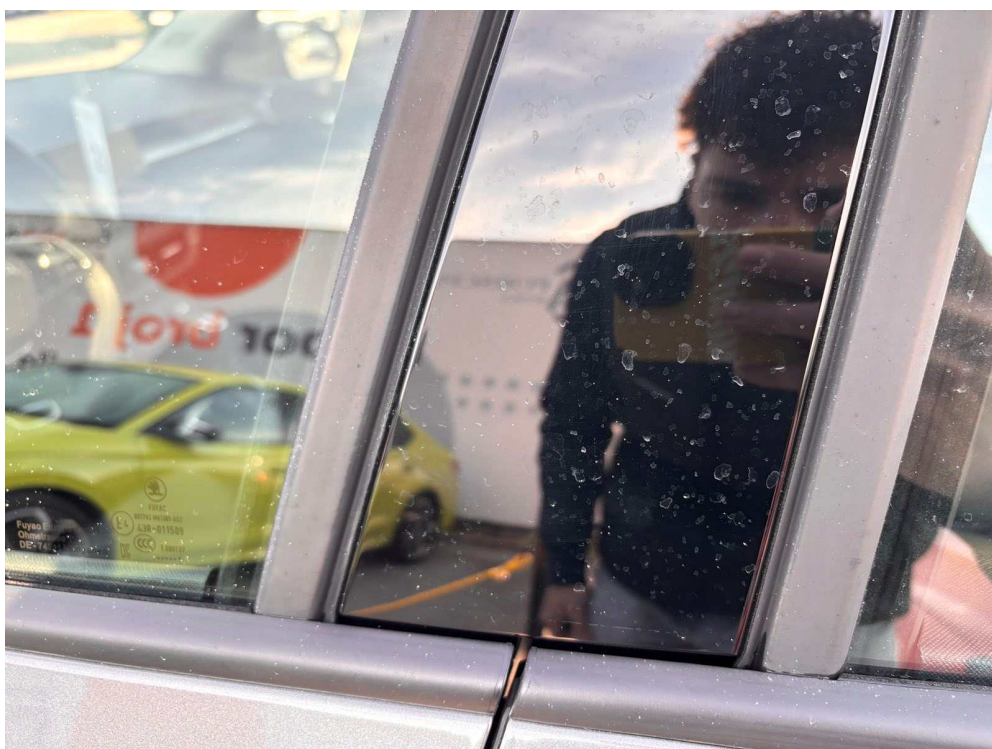
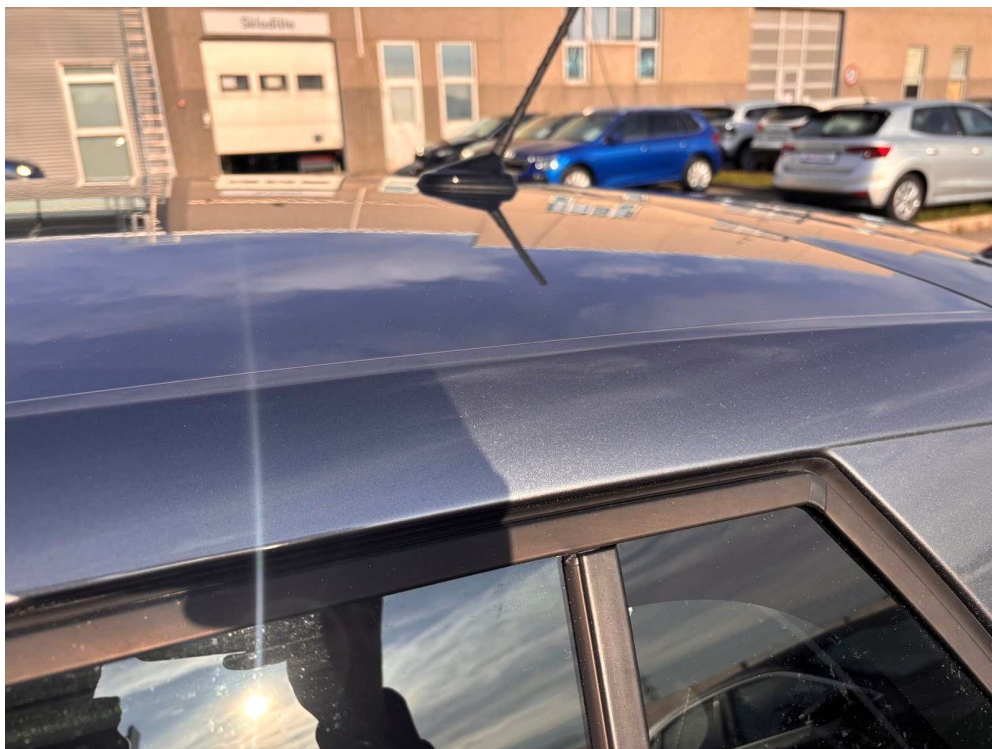
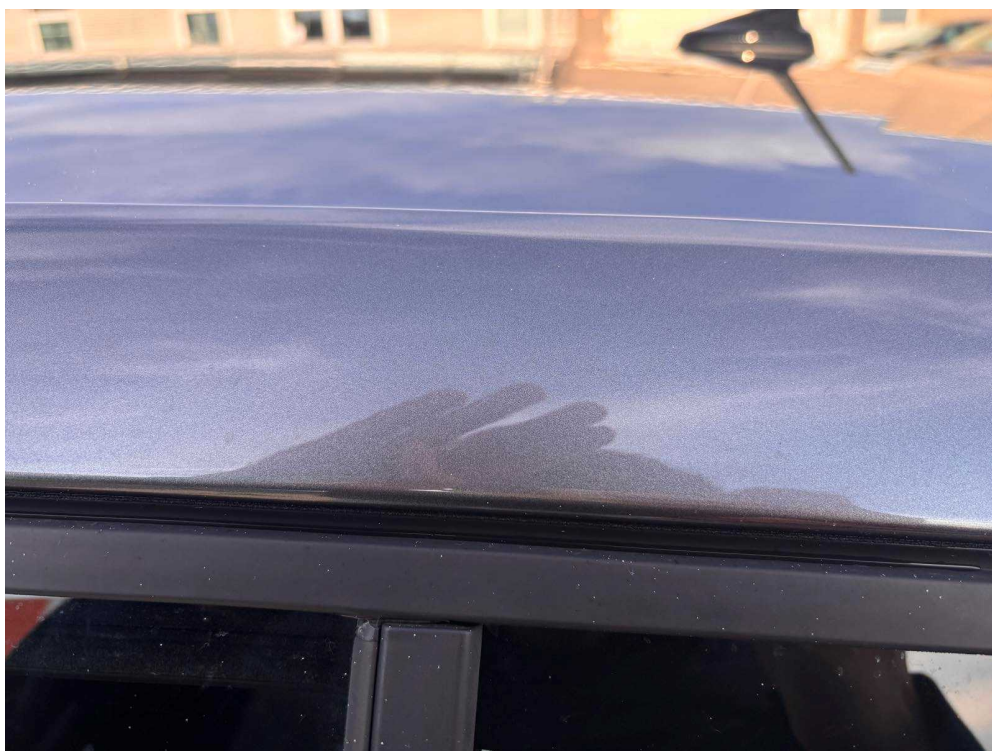
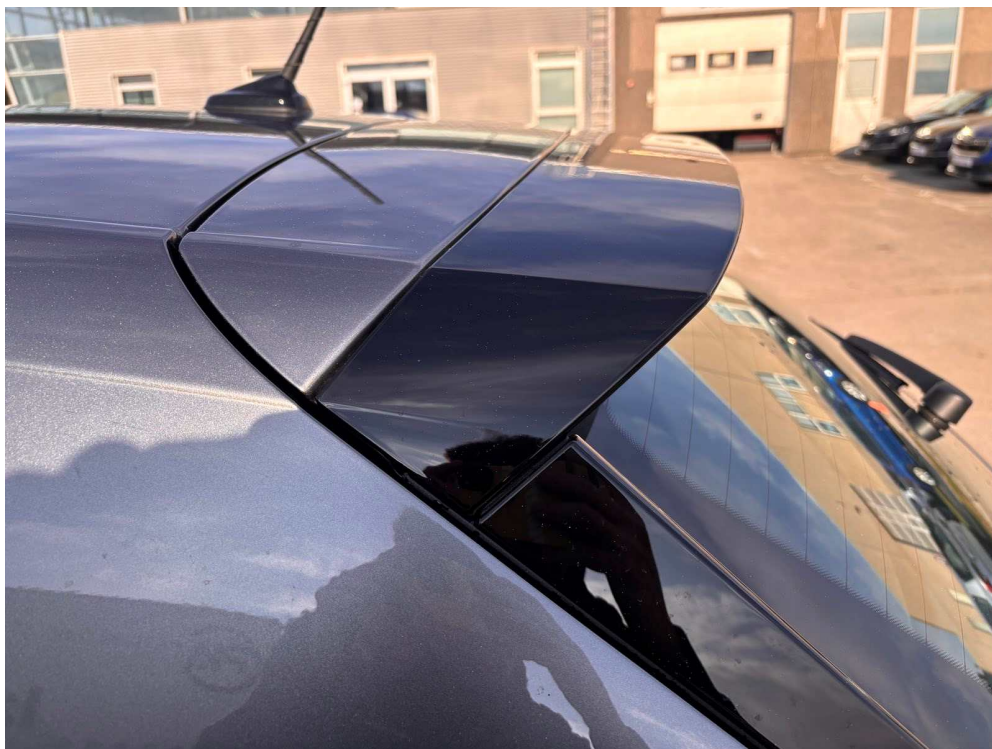
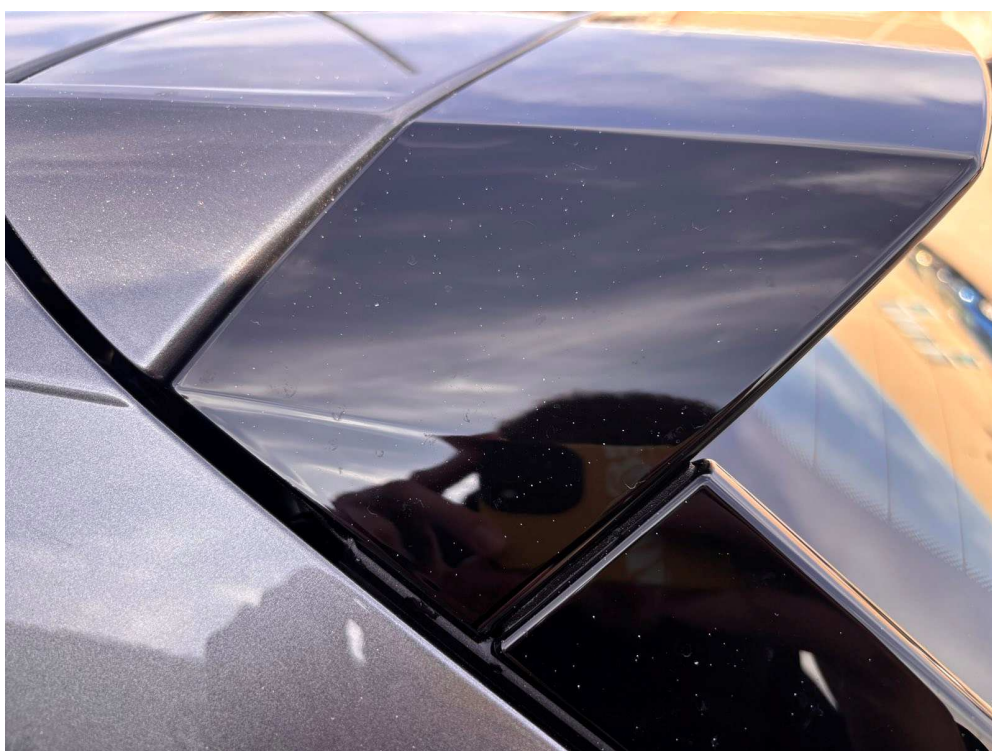
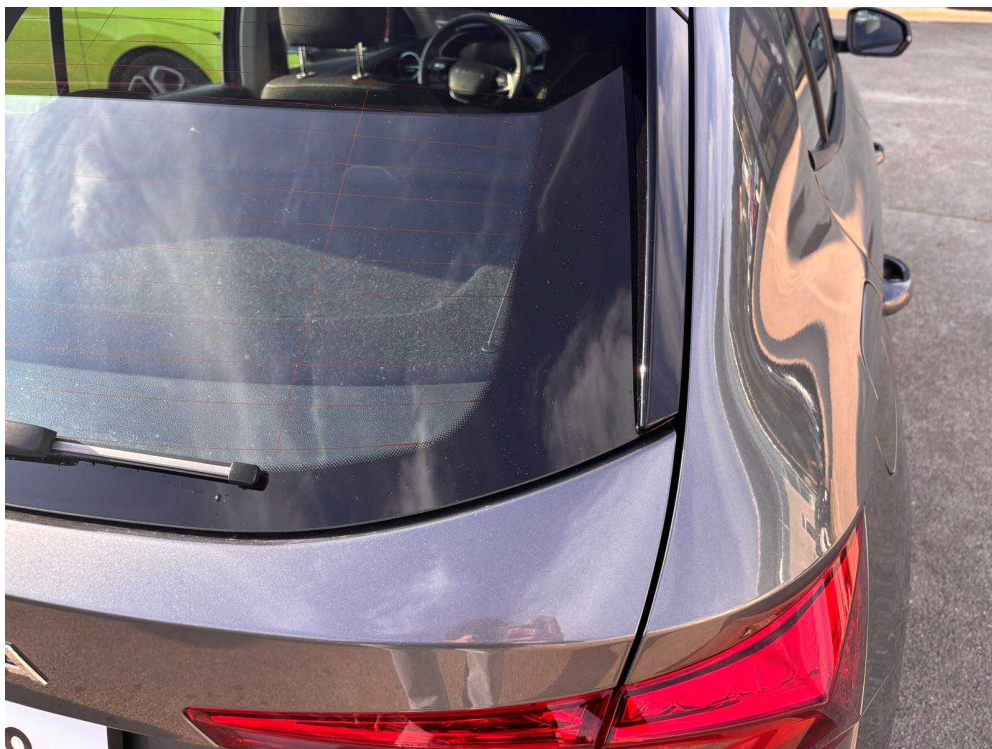
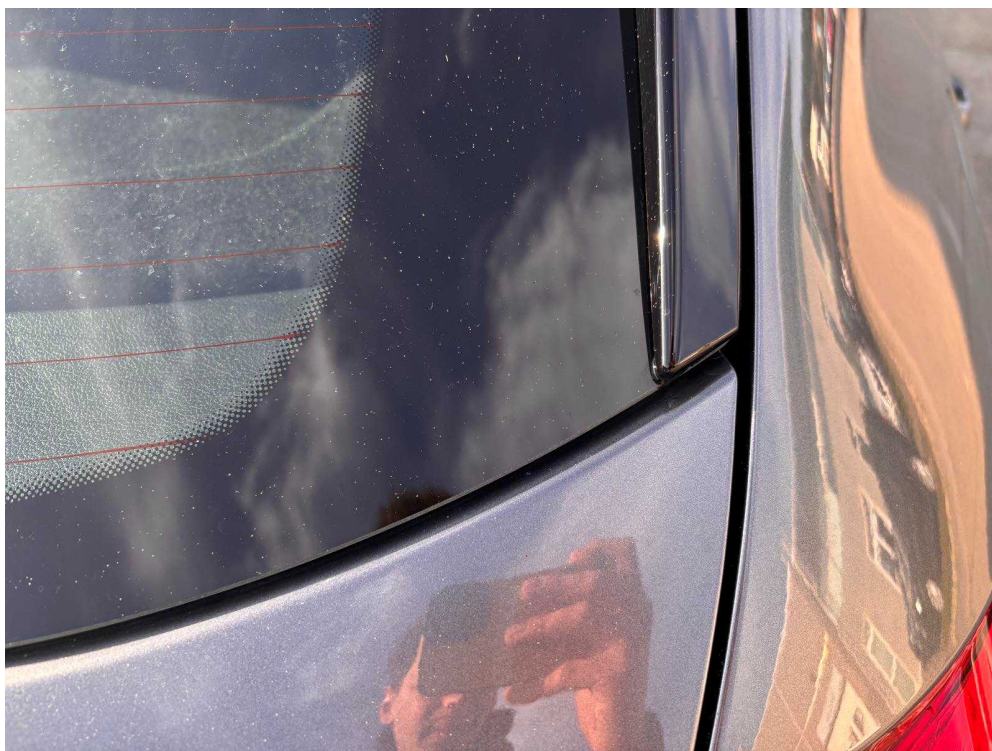
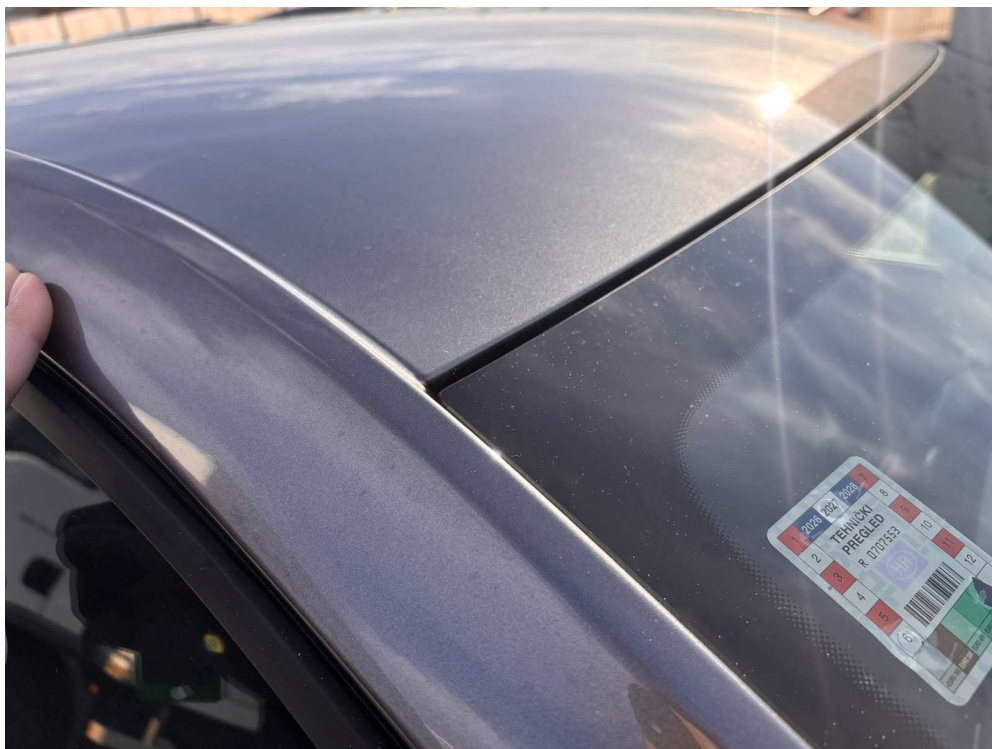
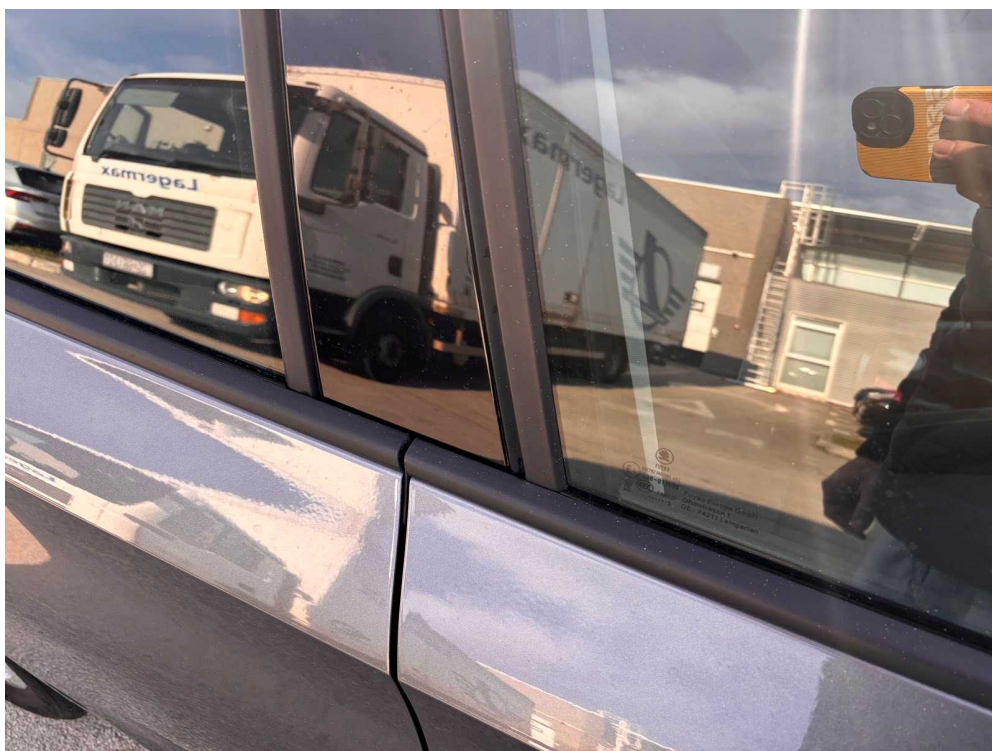
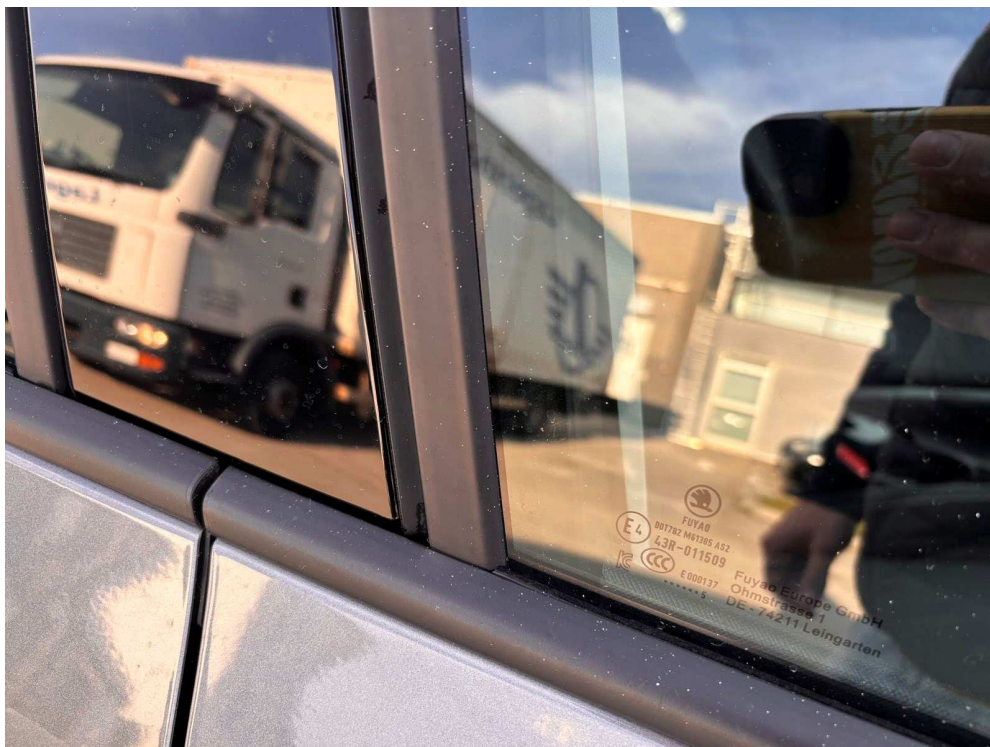
### **3.3 Fotodokumentacija kontaminiranih površina bijelom bojom na vozilu**

*Pregledom dostavljenih fotografija evidentiranih oštećenja od strane predlagatelja osiguranja na vozilu pod rednim brojem 5 iz liste oštećenih vozila, Škoda Fabia Selection 1.0 TSI, broja šasije TMBEP6PJ4S4084130, je utvrđena kontaminacija vanjske površine vozila raspršenim česticama bijele boje. Prema definiranoj klasifikaciji kontaminiranosti dijelova vozila česticama bijele boje, predmetno vozilo bi spadalo u kategoriju K3 (teška kontaminacija).*

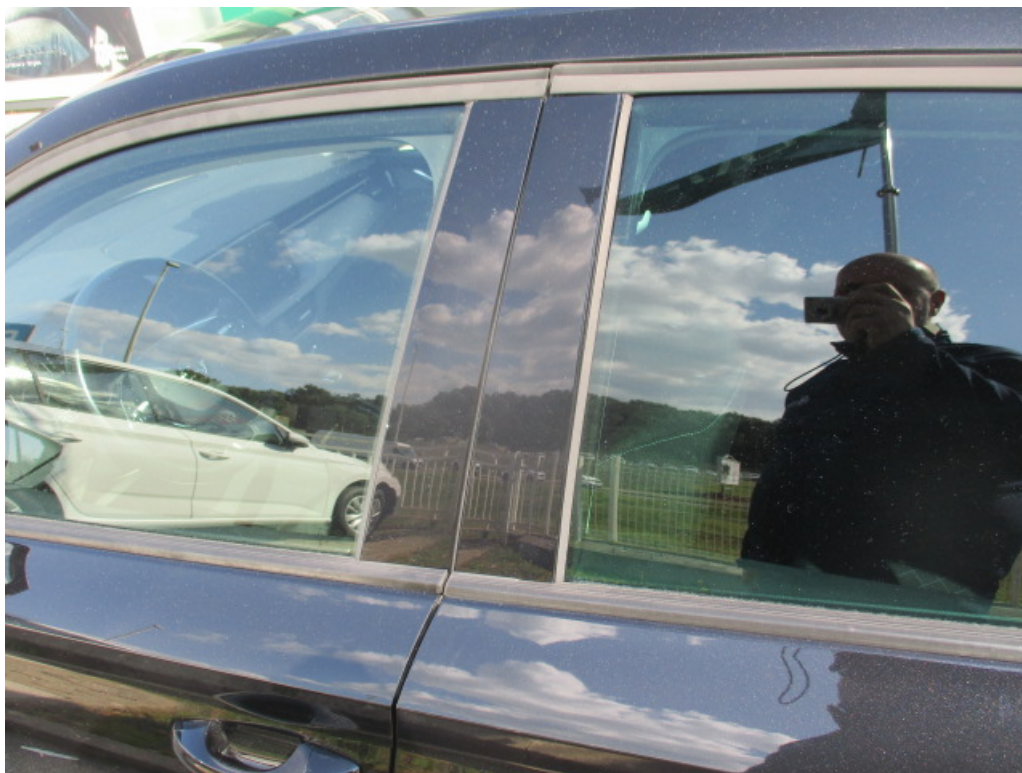
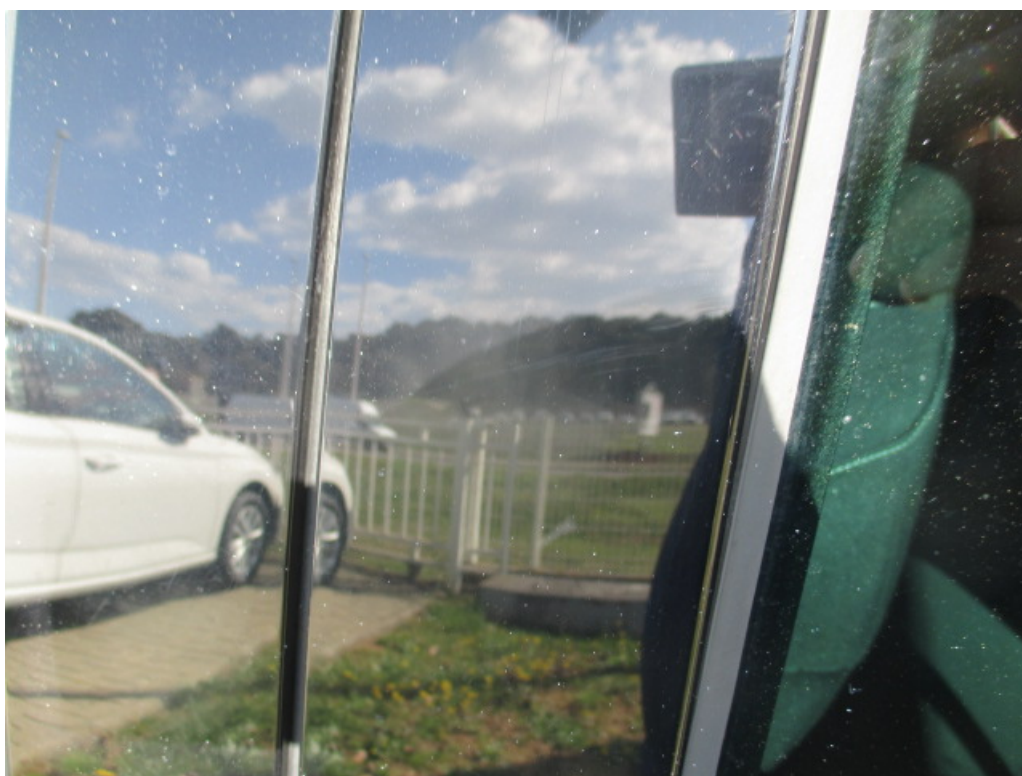
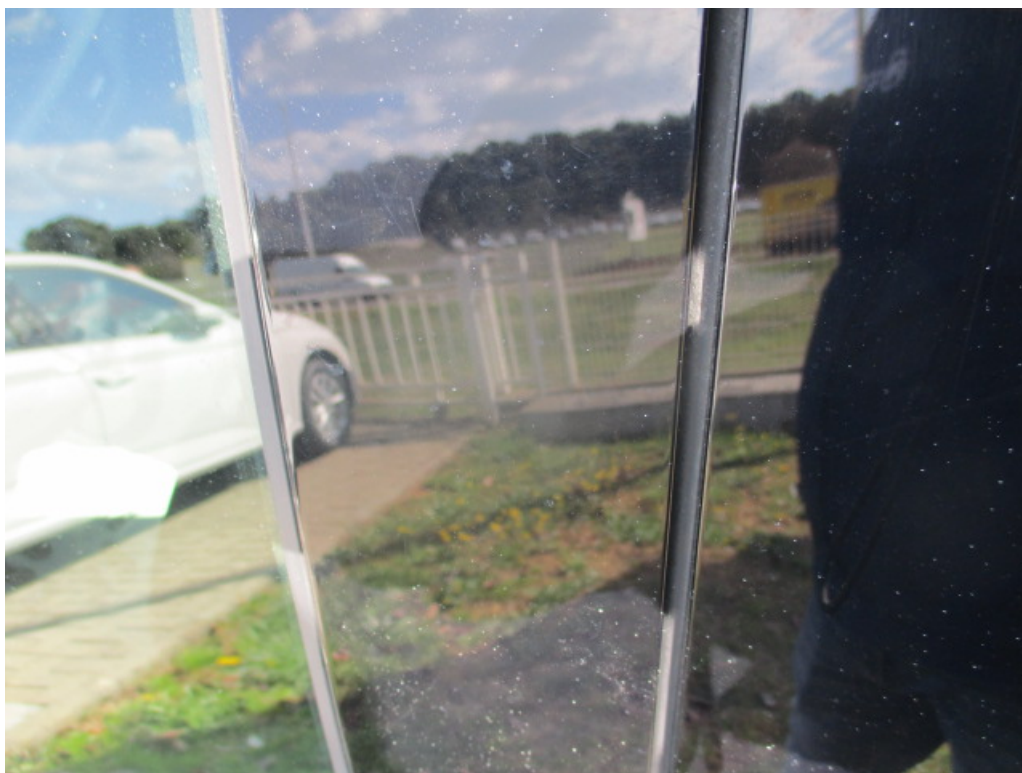
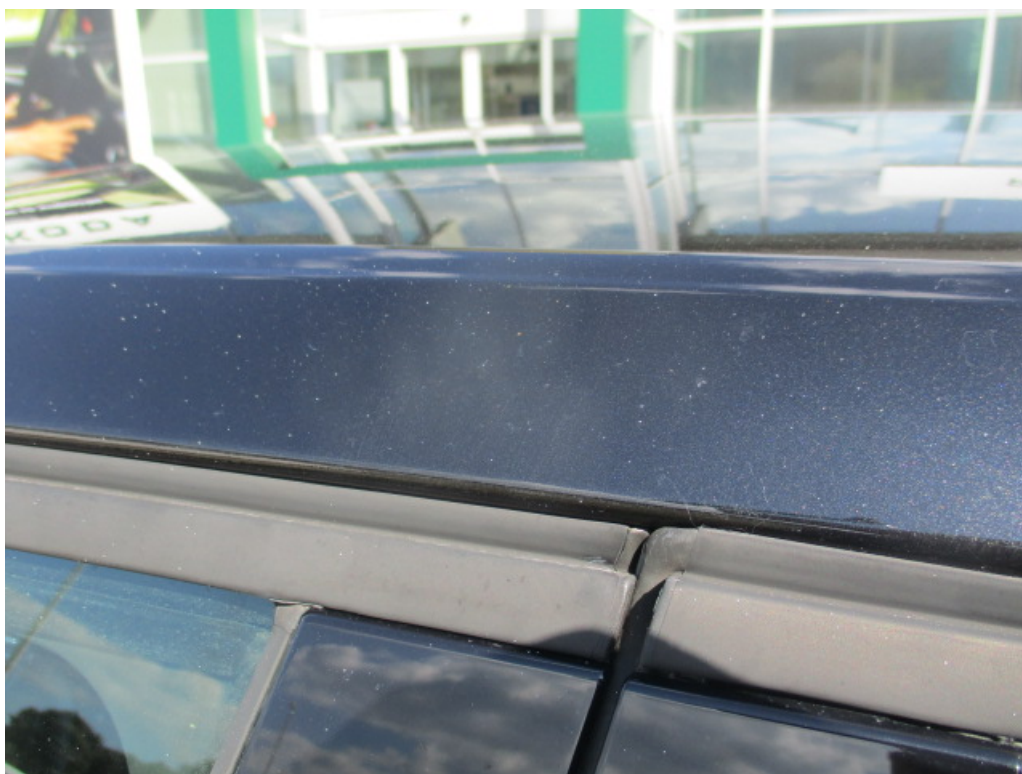
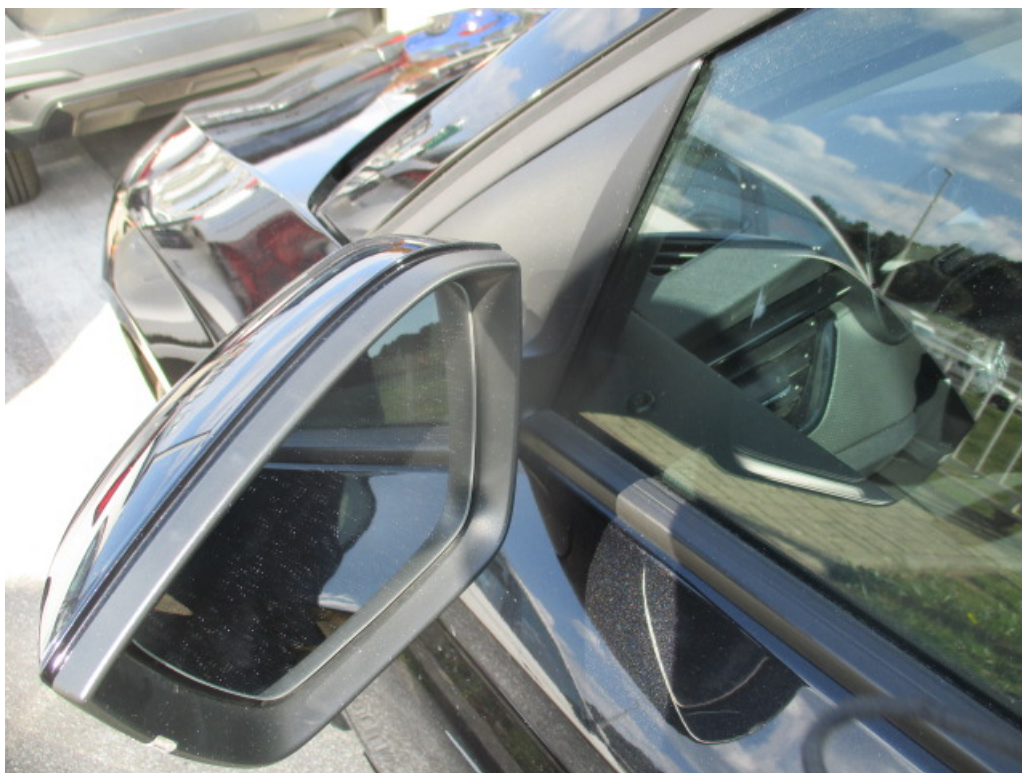
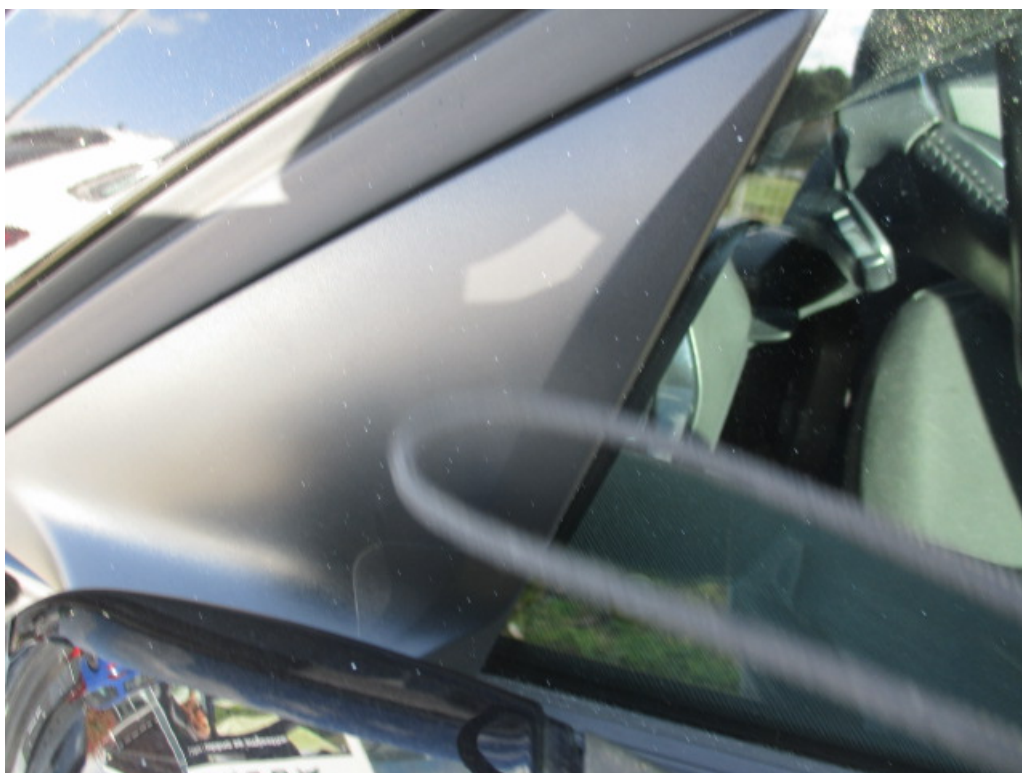
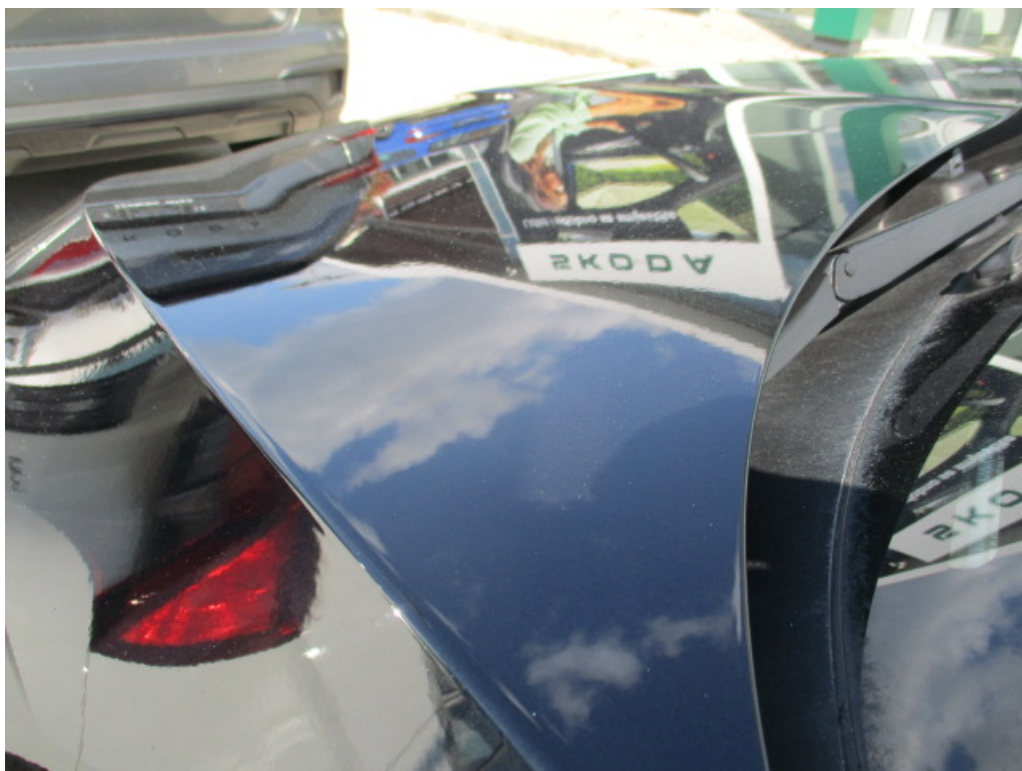
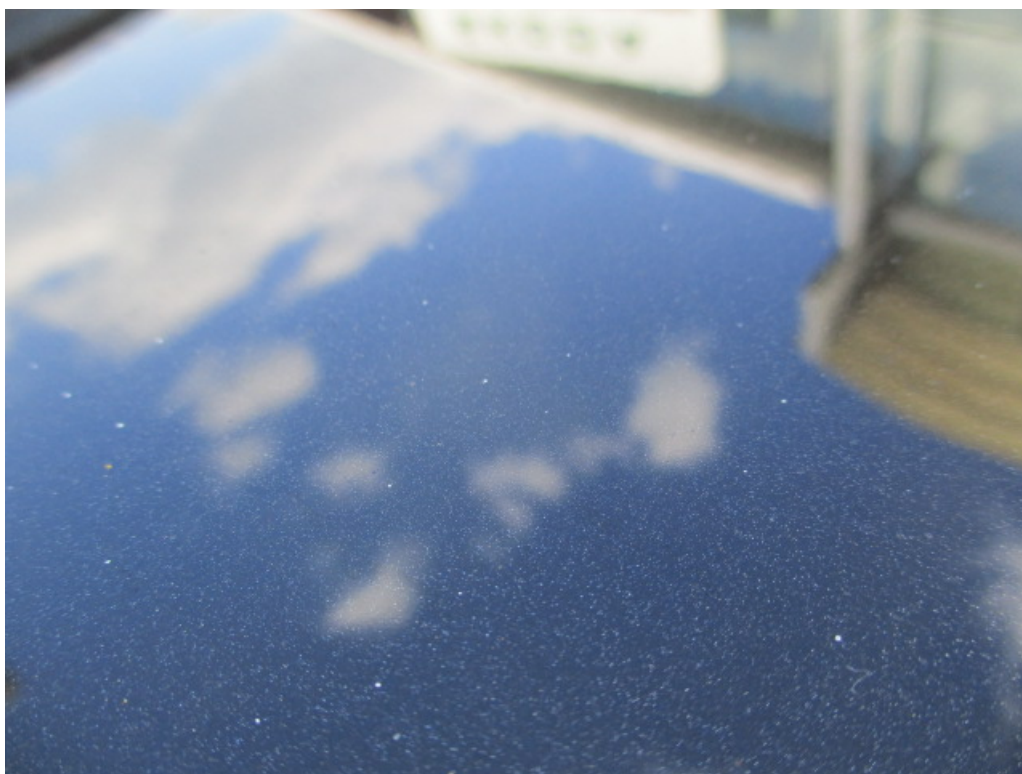
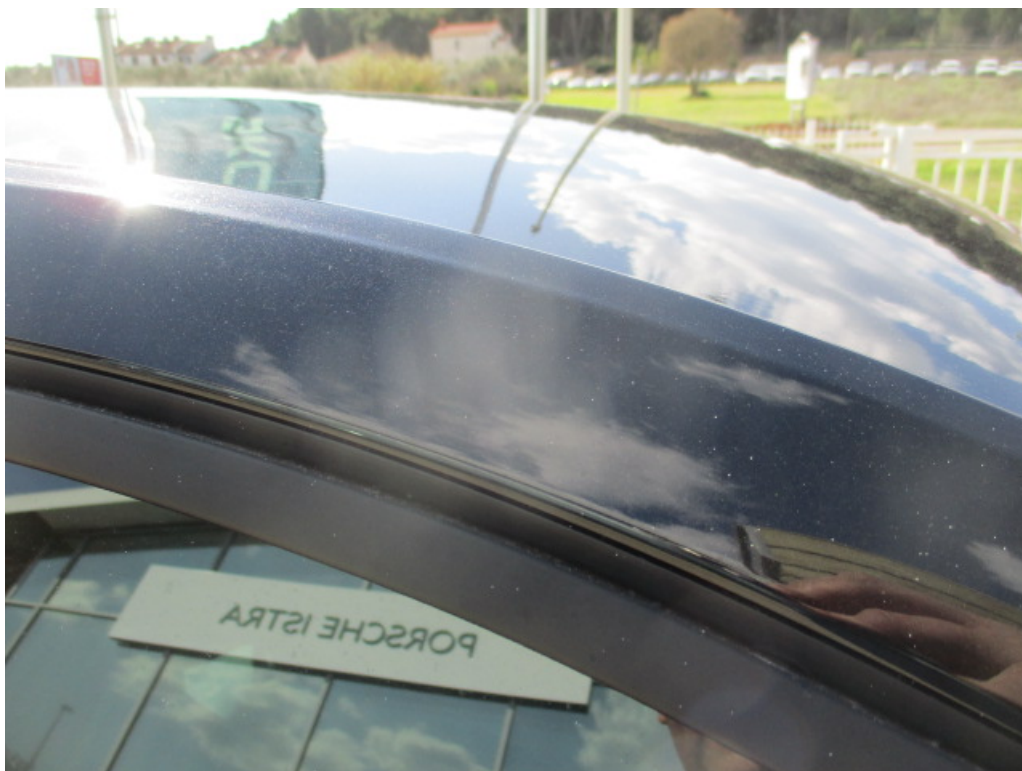
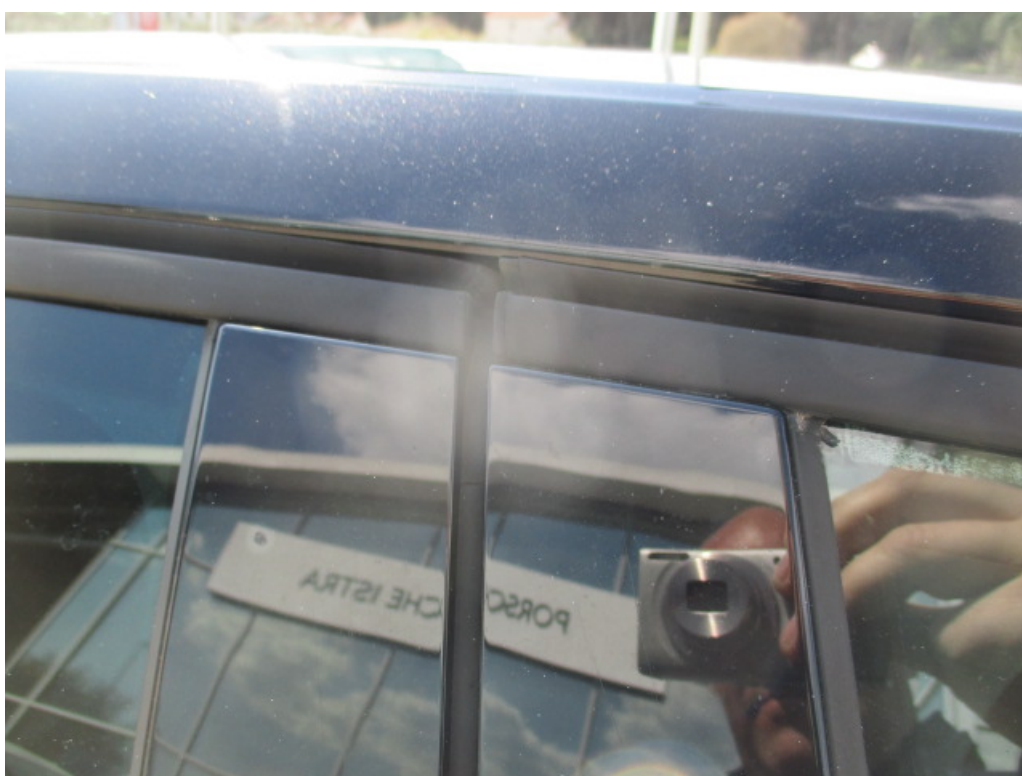
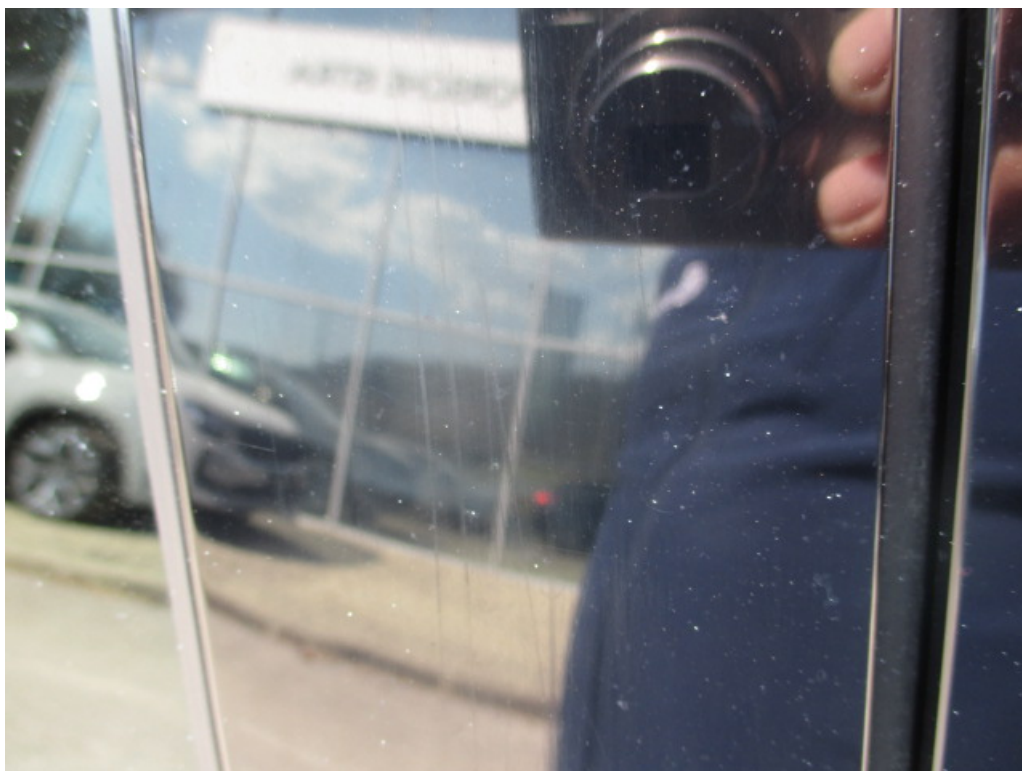
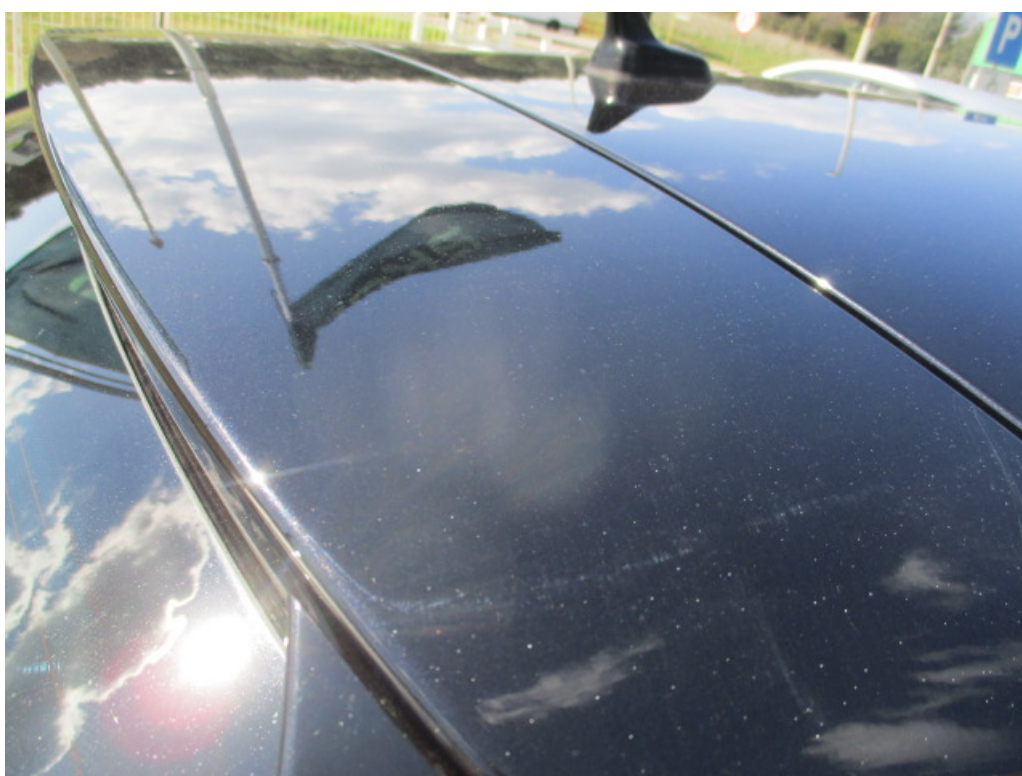
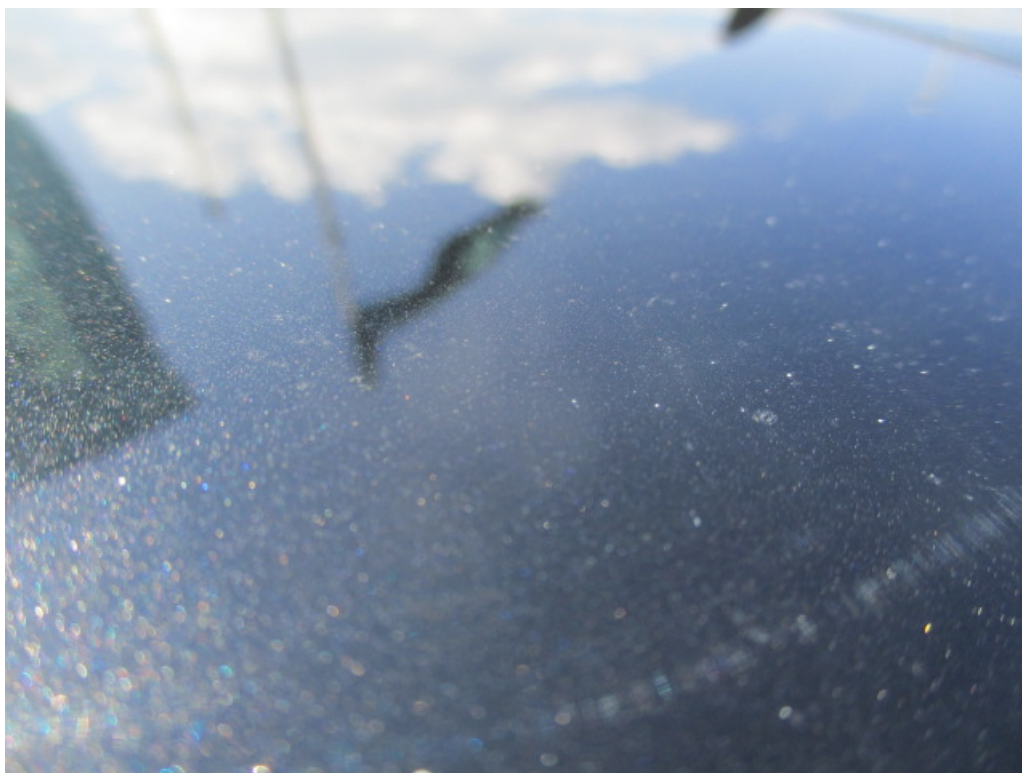
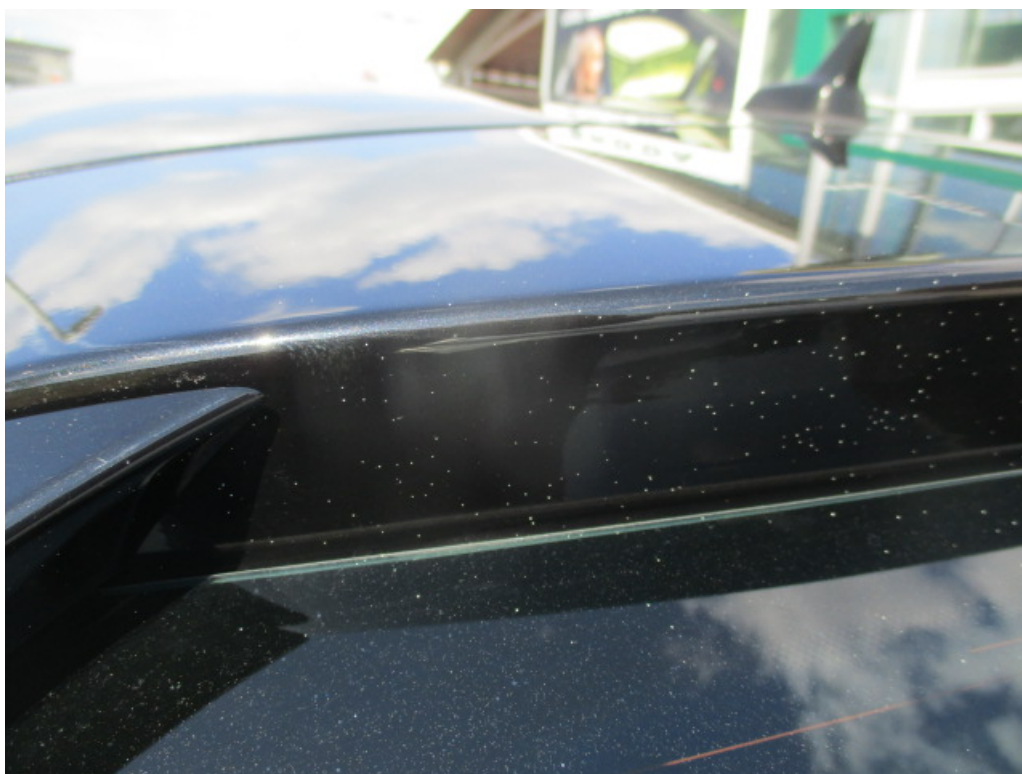
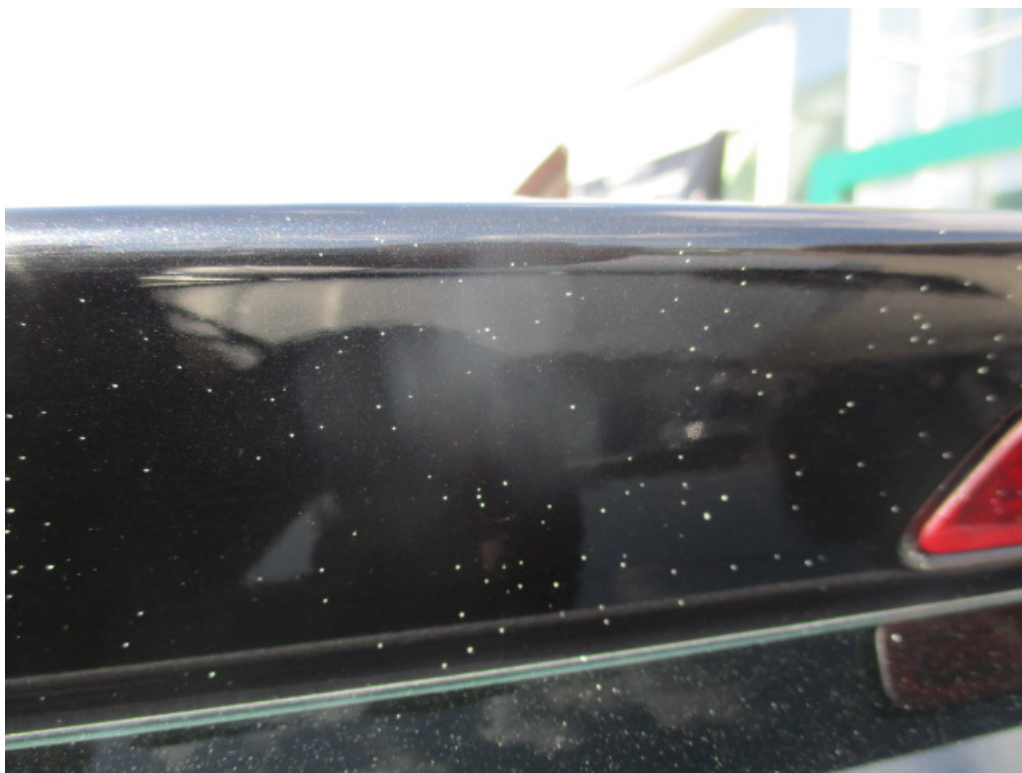
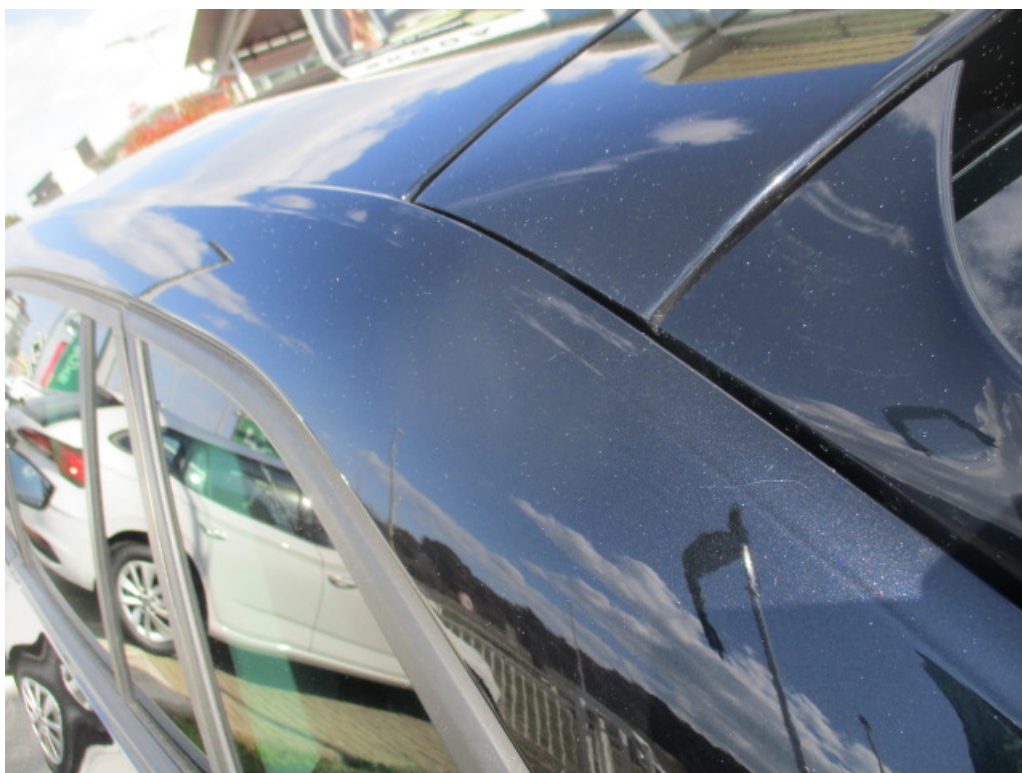
### **4.3 Fotodokumentacija kontaminiranih površina bijelom bojom na vozilu**

*Pregledom dostavljenih fotografija evidentiranih oštećenja od strane predlagatelja osiguranja na vozilu pod rednim brojem 6 iz liste oštećenih vozila, Škoda Scala Business 1.0 TSI, broja šasije TMBER6NW8M3082270, je utvrđena kontaminacija vanjske površine vozila raspršenim česticama bijele boje. Prema definiranoj klasifikaciji kontaminiranosti dijelova vozila česticama bijele boje, predmetno vozilo bi spadalo u kategoriju K3 (teška kontaminacija).*
