TRGOVAČKI SUD U PAZINU  
Dršćevka 1, Pazin  
OIB: 46543732715

Posl. broj: R1-63/2026

Vašim Rješenjem određeno je osiguranje dokaza te se određuje izvođenje dokaza uviđajem i vještačenjem po stalnom sudskom vještaku građevinske struke Anti Bandiću, Buzet, Goričica 4, OIB: 66817810421, i po stalnom sudskom vještaku prometne struke Saši Monasu, zaposleniku trgovačkog društva Studio MONAS d.o.o., Valbandon, Ulica Dragonja 58, OIB: 79208981577, radi utvrđenja i dokumentiranja stanja vozila odnosno eventualne štete na vozilima u voznom parku predlagatelja osiguranja te radi utvrđenja je li stanje vozila u vezi sa građevinskim radovima na gradilištu u vlasništvu prvog protivnika osiguranja.

**NALAZ I MIŠLJENJE BR. 9**

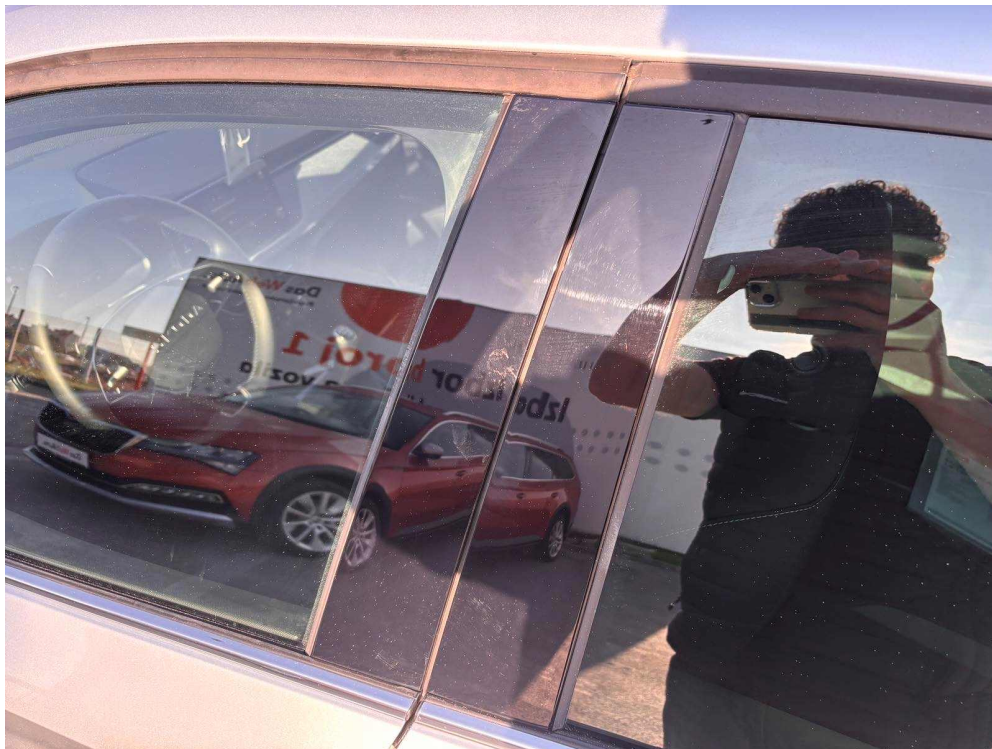
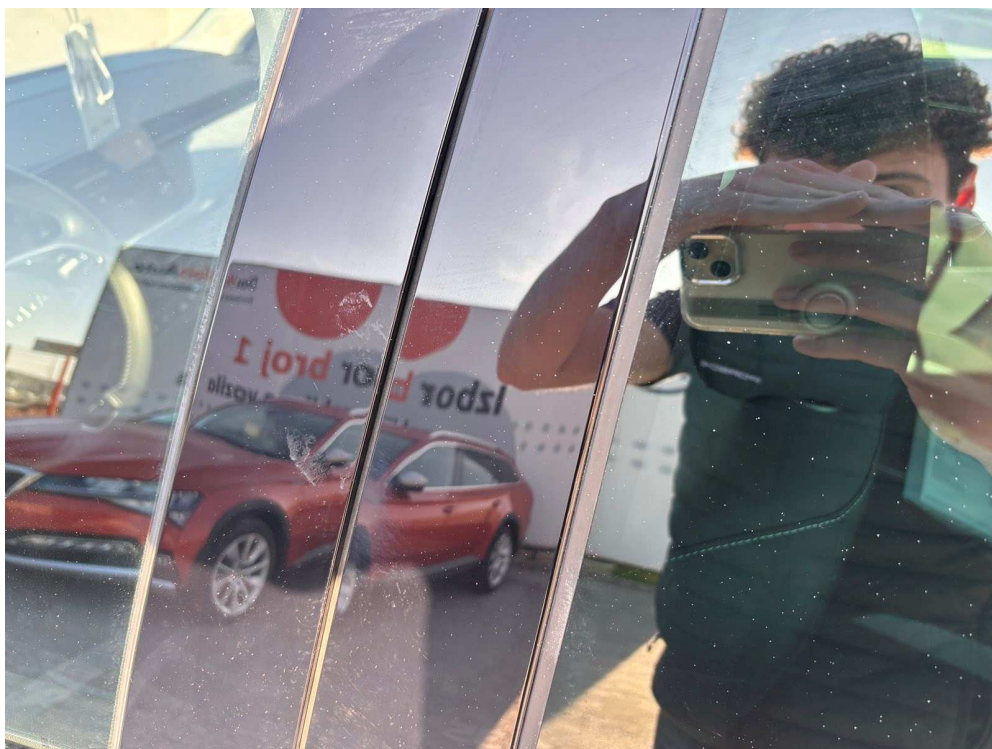
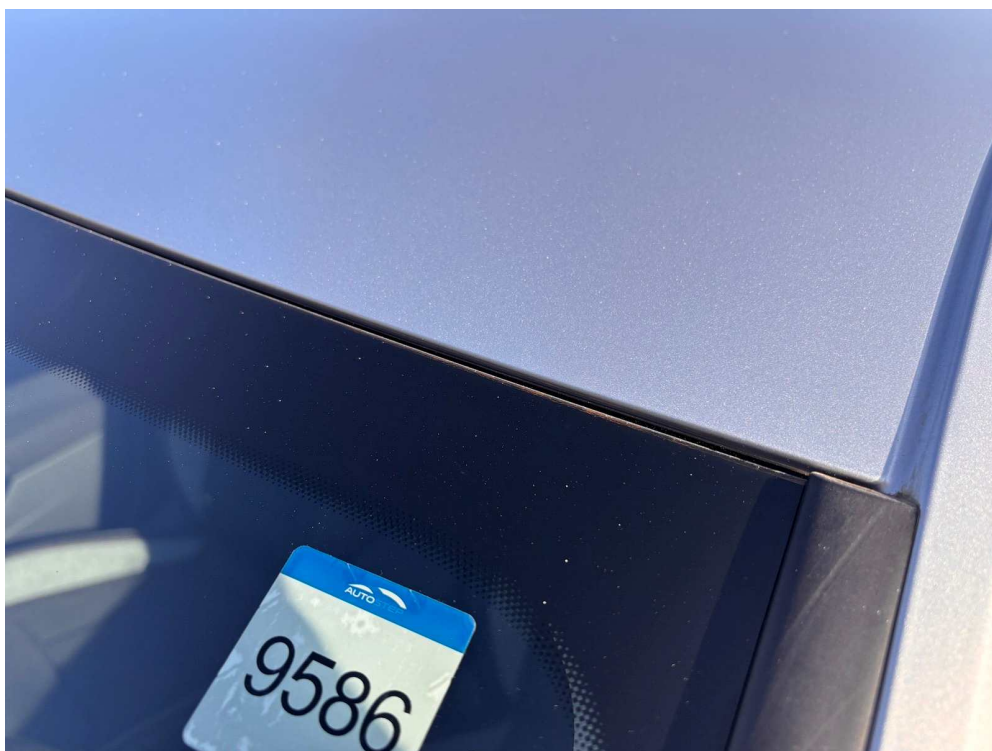
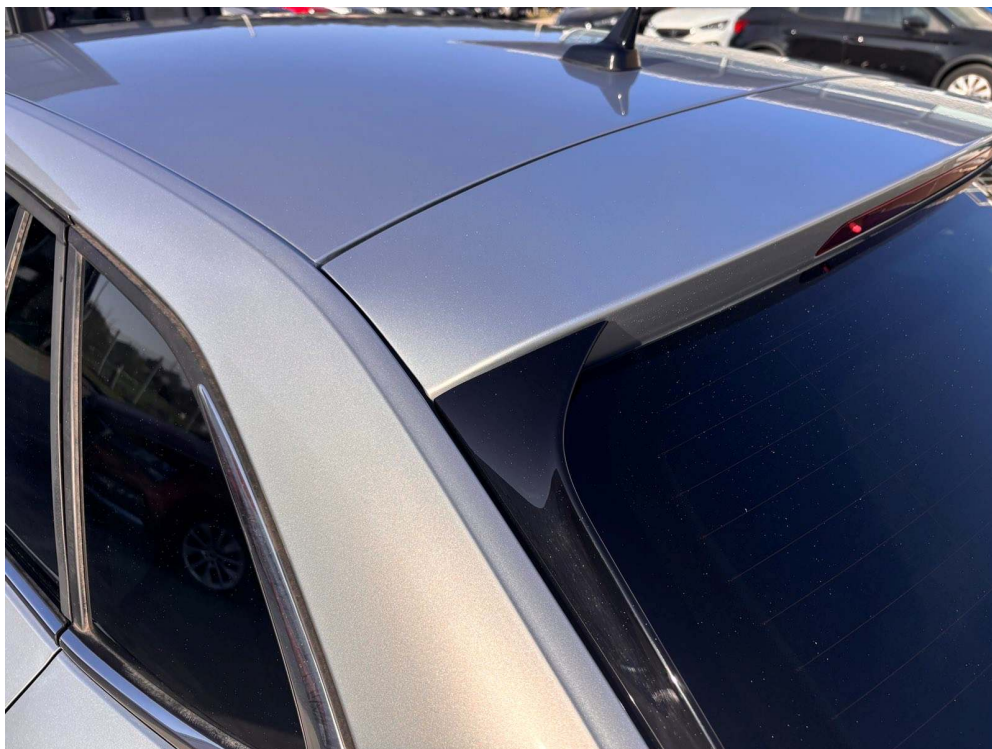
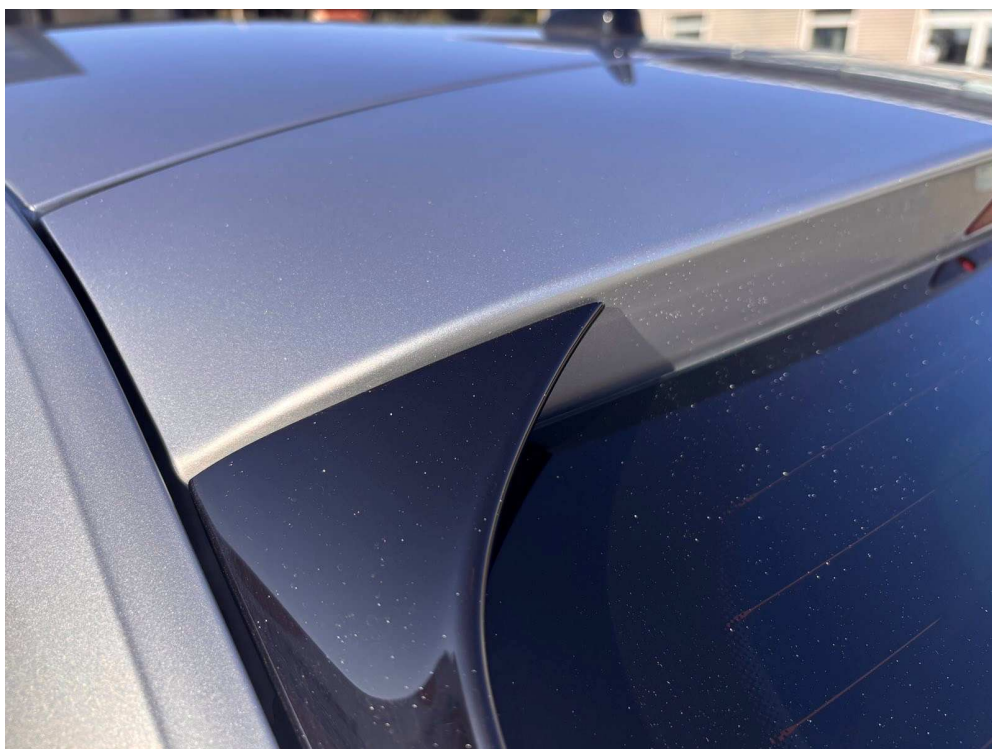
### **5.3 Fotodokumentacija kontaminiranih površina bijelom bojom na vozilu**

*Pregledom dostavljenih fotografija evidentiranih oštećenja od strane predlagatelja osiguranja na vozilu pod rednim brojem 7 iz liste oštećenih vozila, Škoda Scala FL Selection 1.0 TSI, broja šasije TMBER6NW9S3104855, je utvrđena kontaminacija vanjske površine vozila raspršenim česticama bijele boje. Prema definiranoj klasifikaciji kontaminiranosti dijelova vozila česticama bijele boje, predmetno vozilo bi spadalo u kategoriju K2 (srednja kontaminacija).*

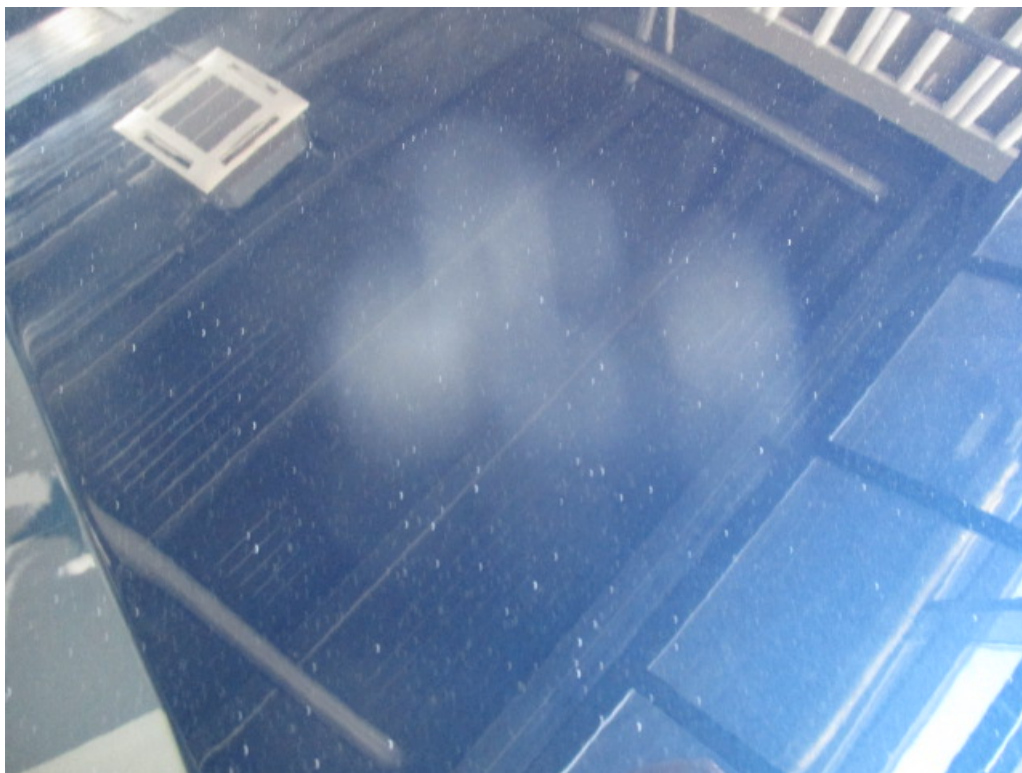
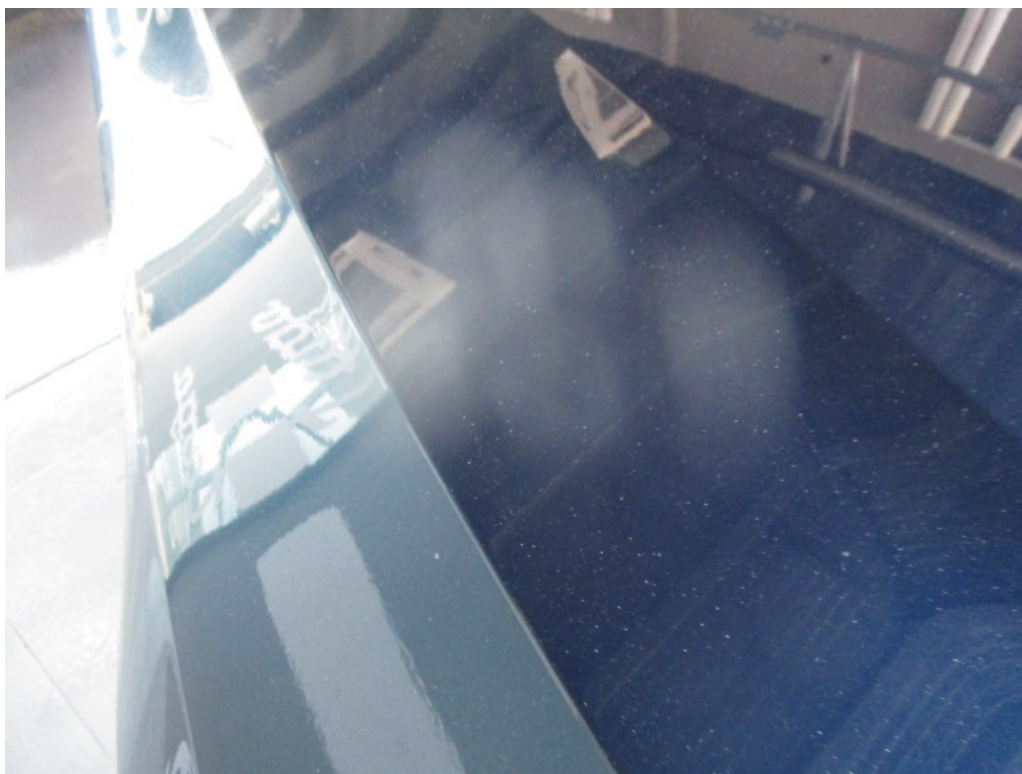
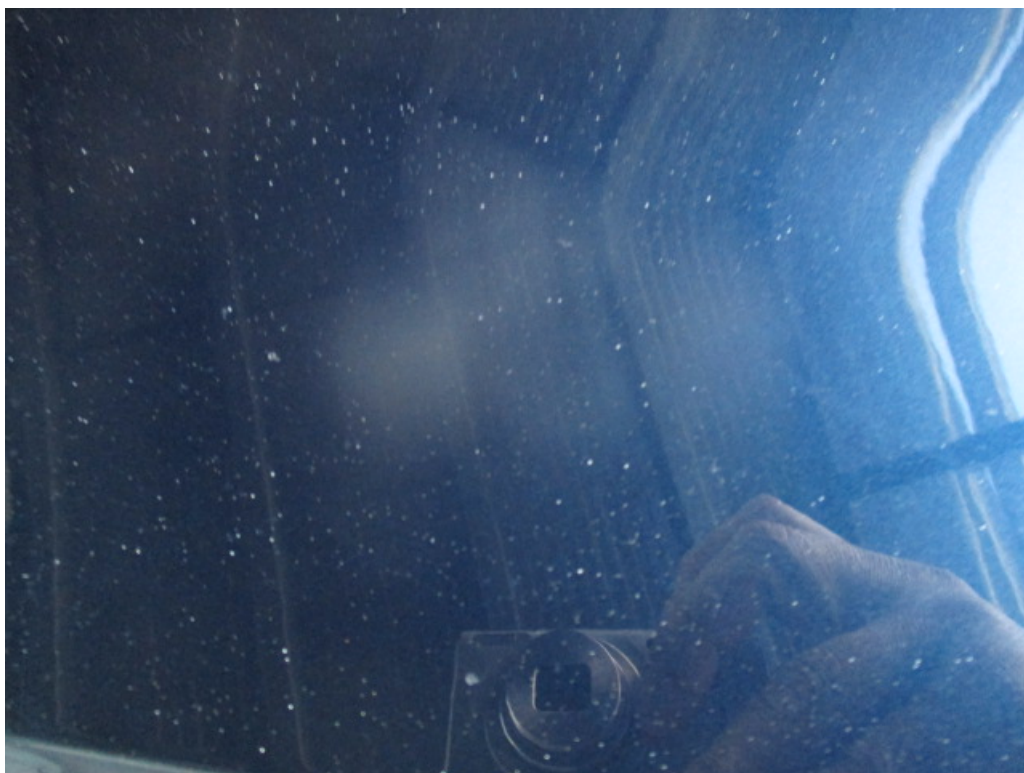
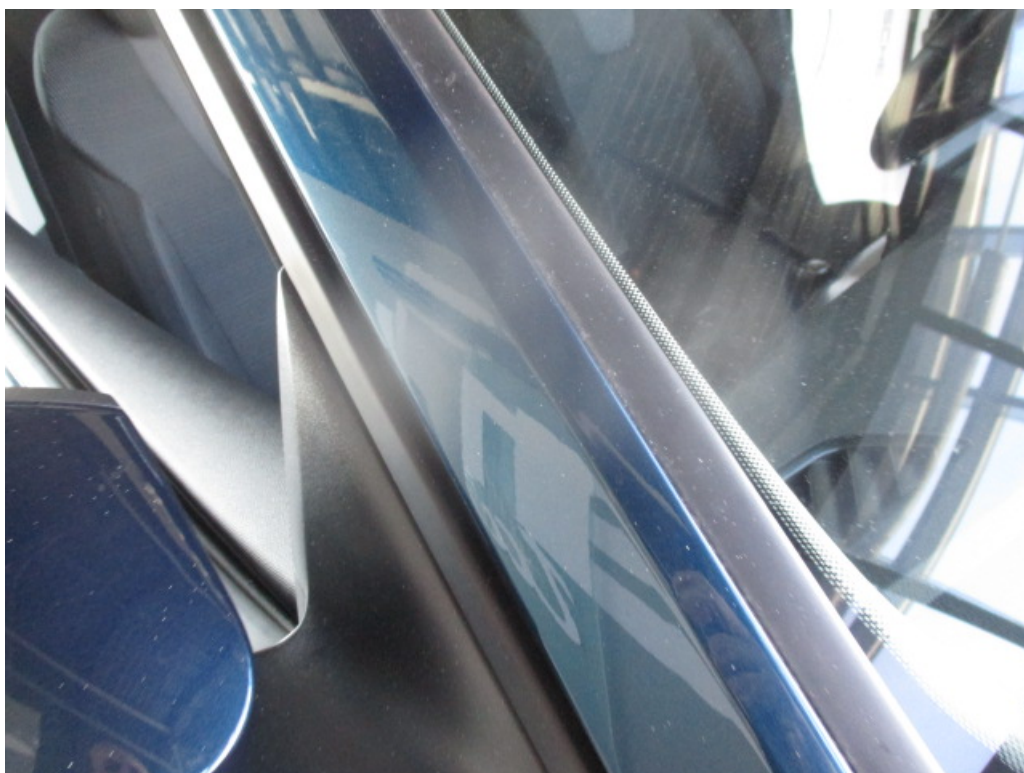
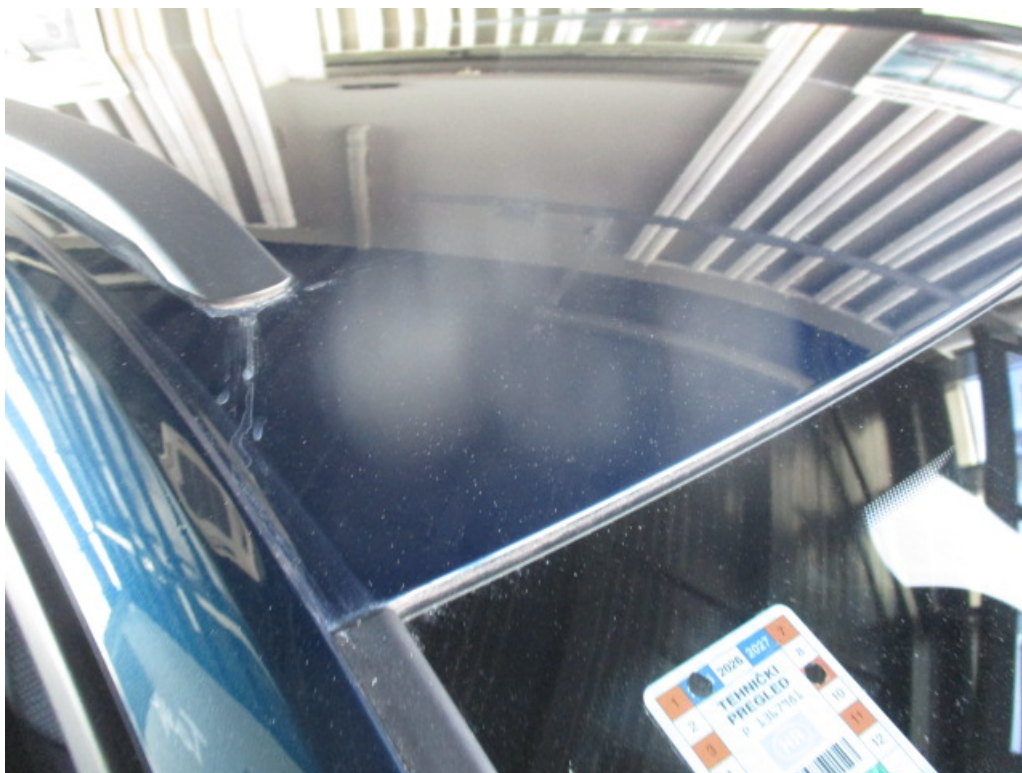
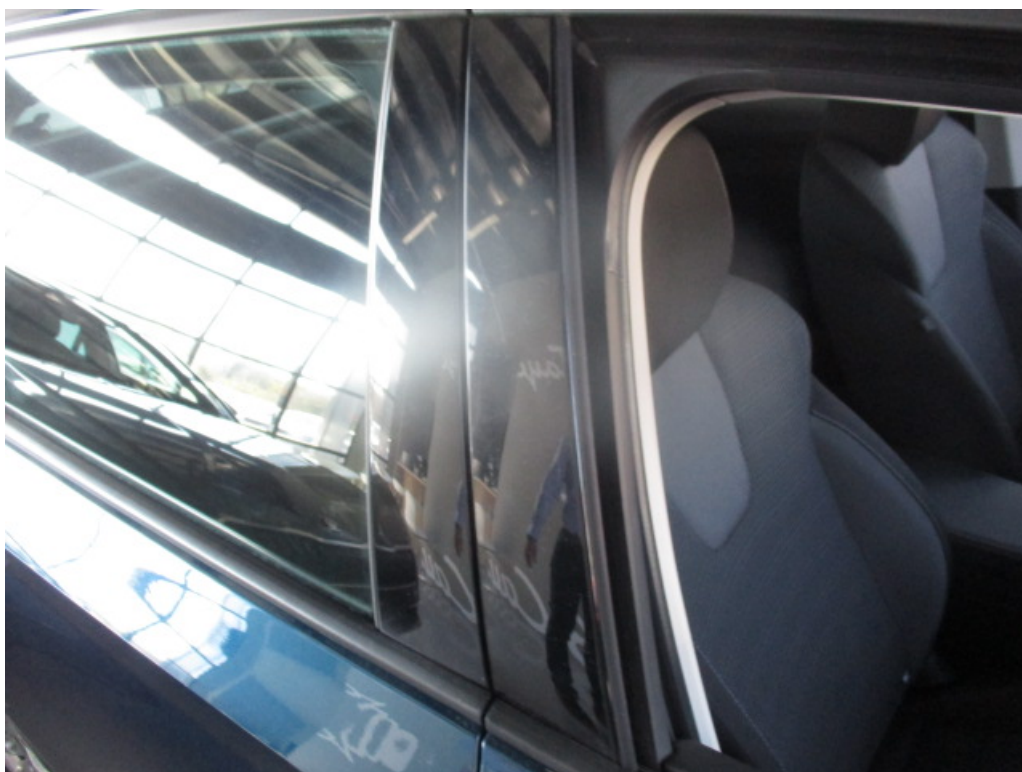
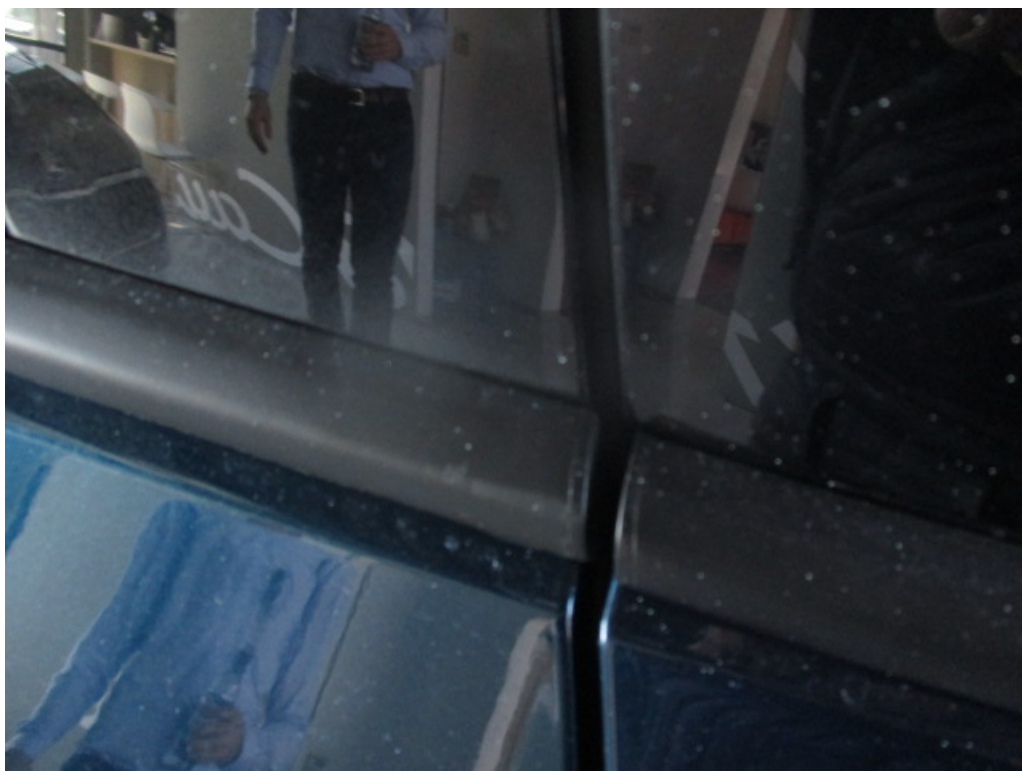
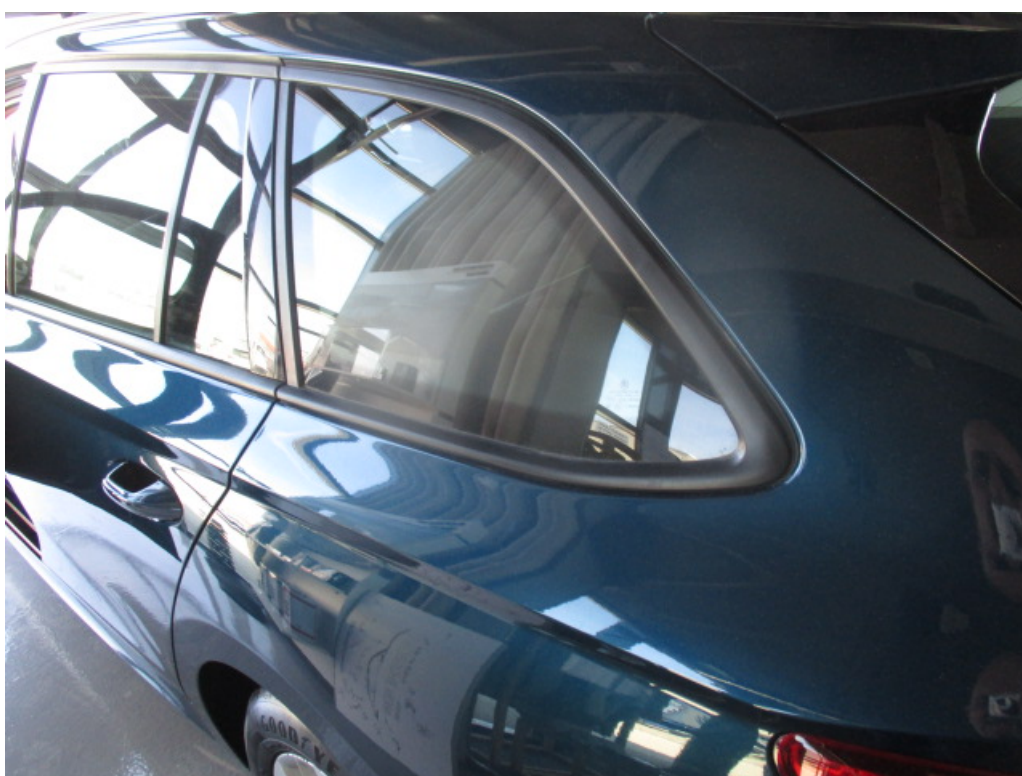
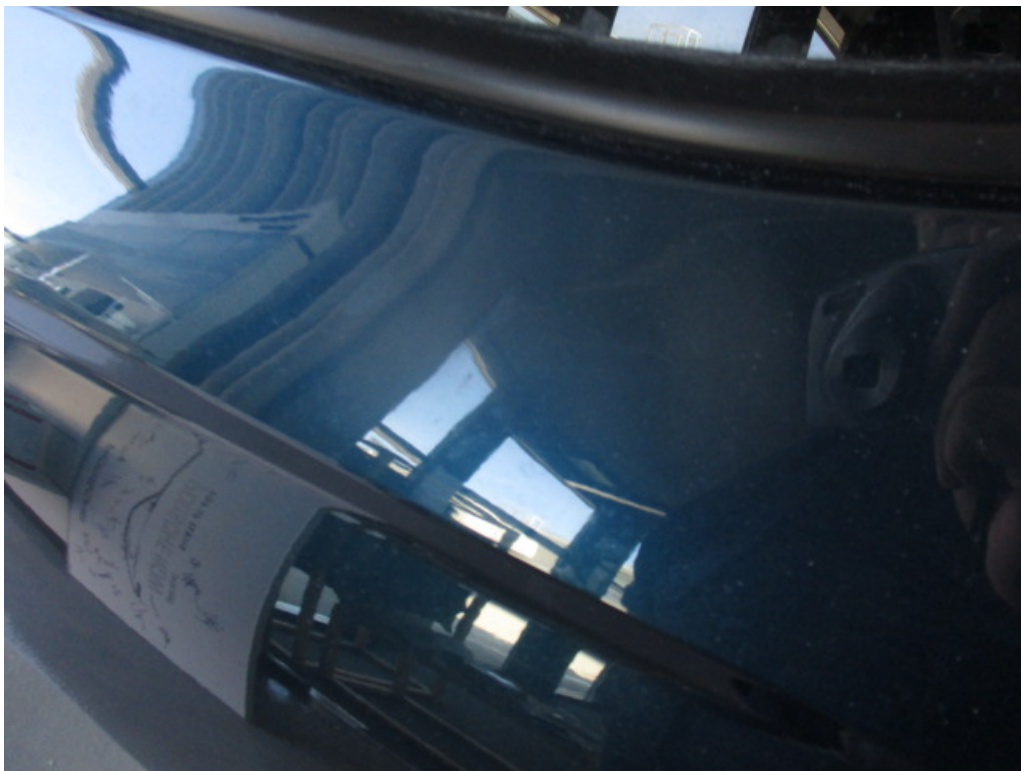
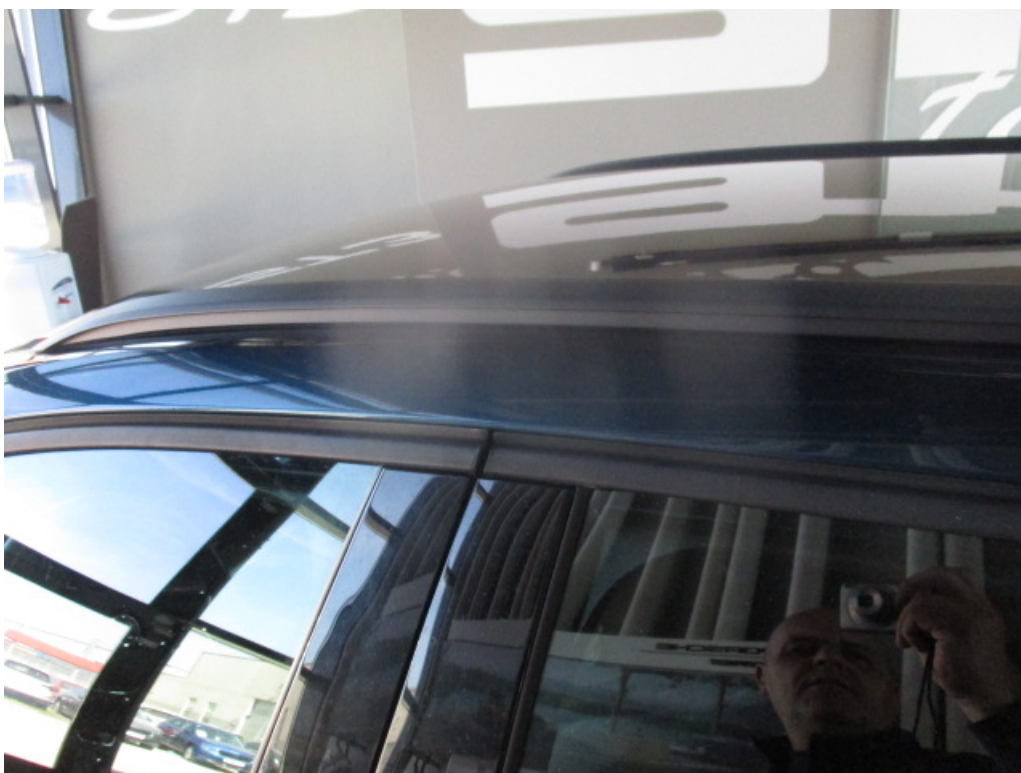
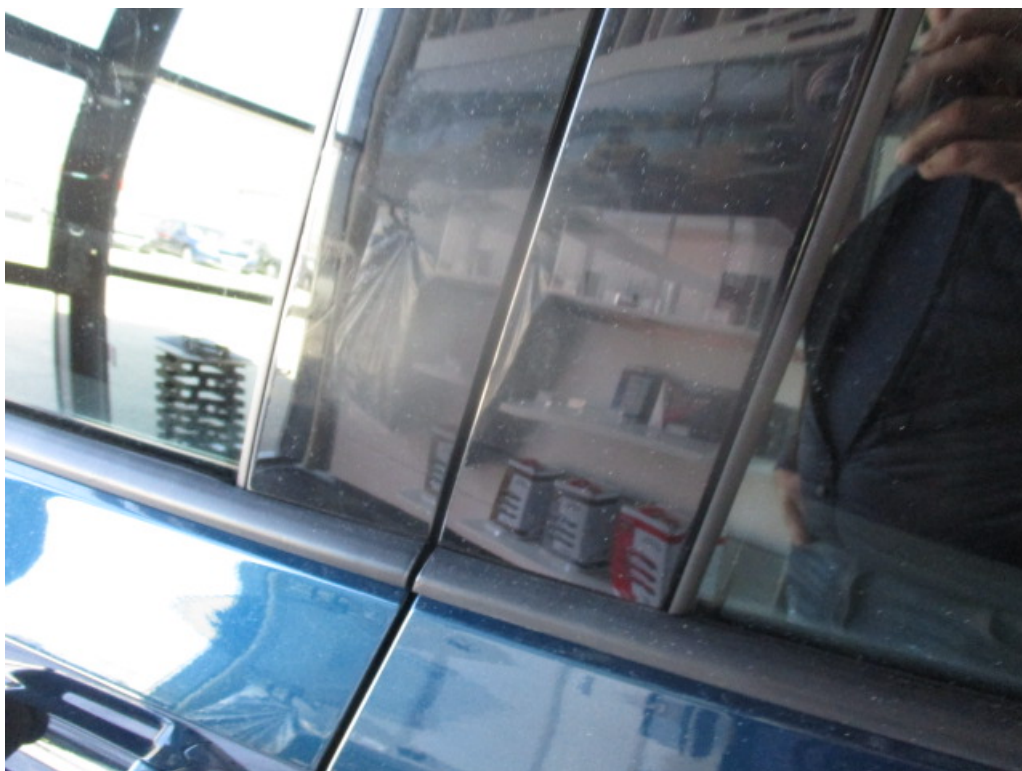
### **6.3 Fotodokumentacija kontaminiranih površina bijelom bojom na vozilu**

*Pregledom dostavljenih fotografija evidentiranih oštećenja od strane predlagatelja osiguranja na vozilu pod rednim brojem 11 iz liste oštećenih vozila, Škoda Octavia Combi Ambition 2.0 TDI, broja šasije TMBJG8NX1PY020970, je utvrđena kontaminacija vanjske površine vozila raspršenim česticama bijele boje. Prema definiranoj klasifikaciji kontaminiranosti dijelova vozila česticama bijele boje, predmetno vozilo bi spadalo u kategoriju K3 (teška kontaminacija).*

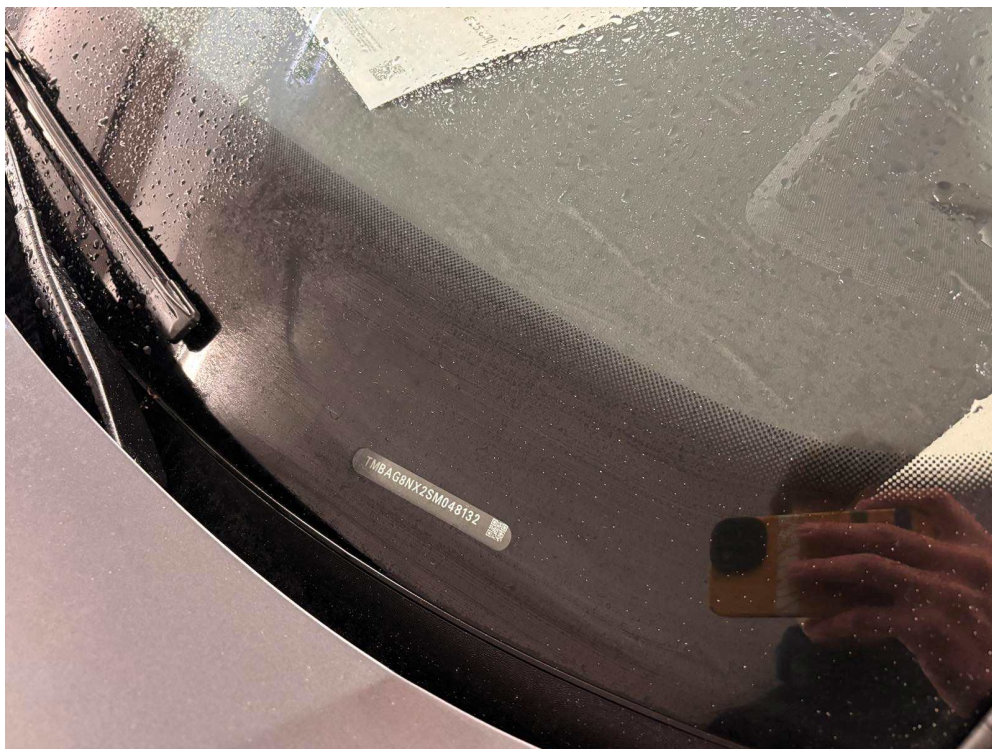
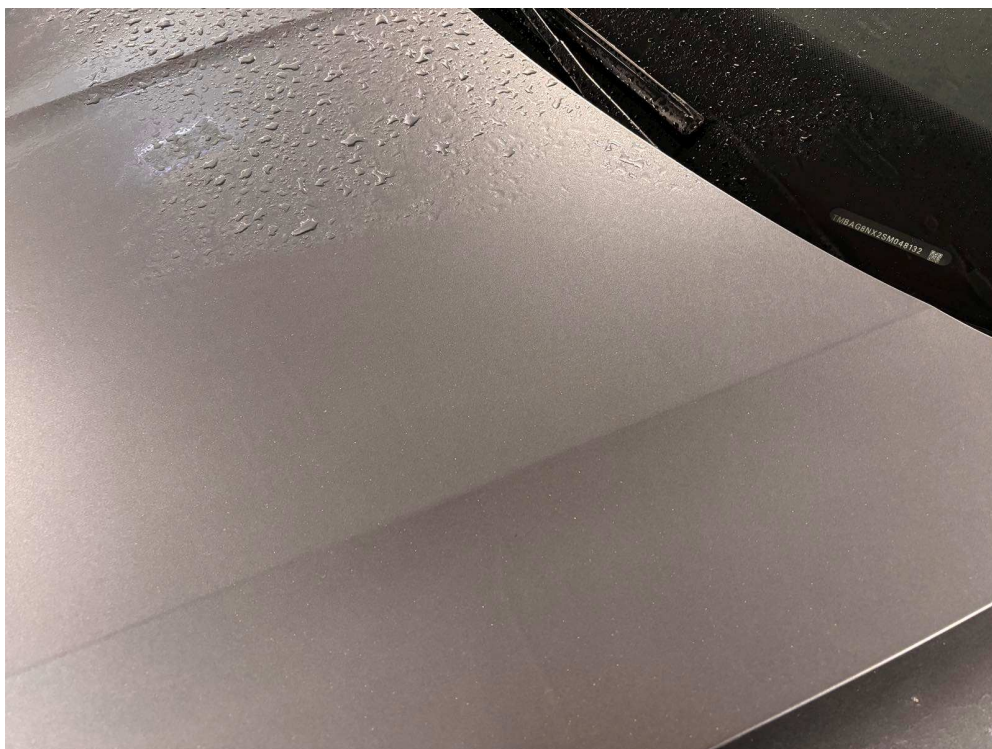
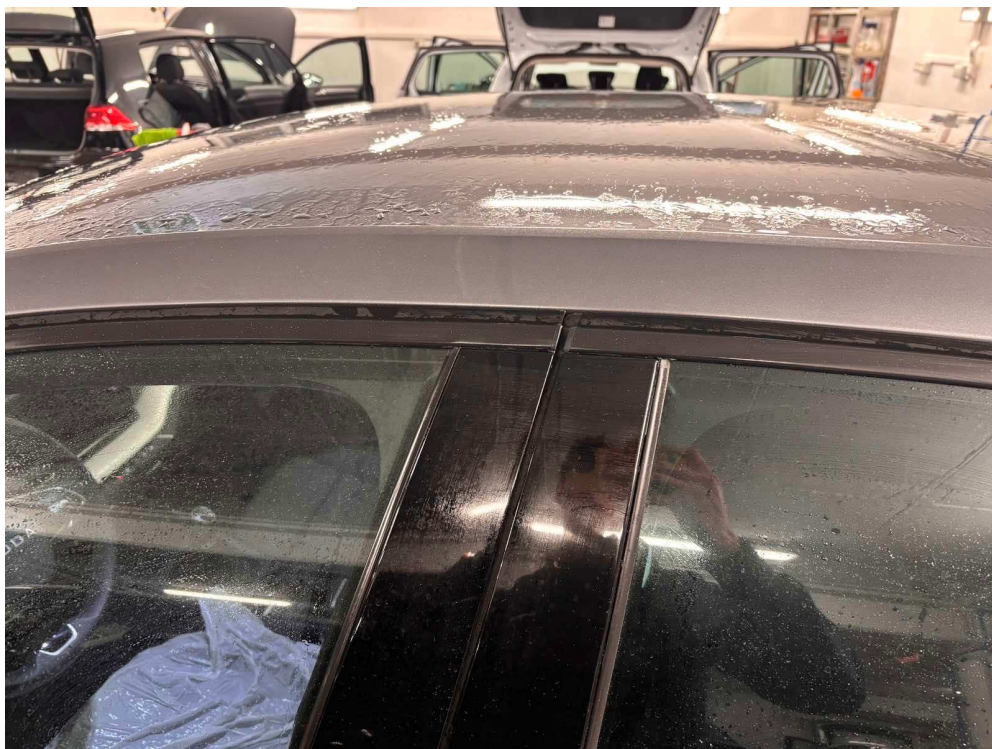
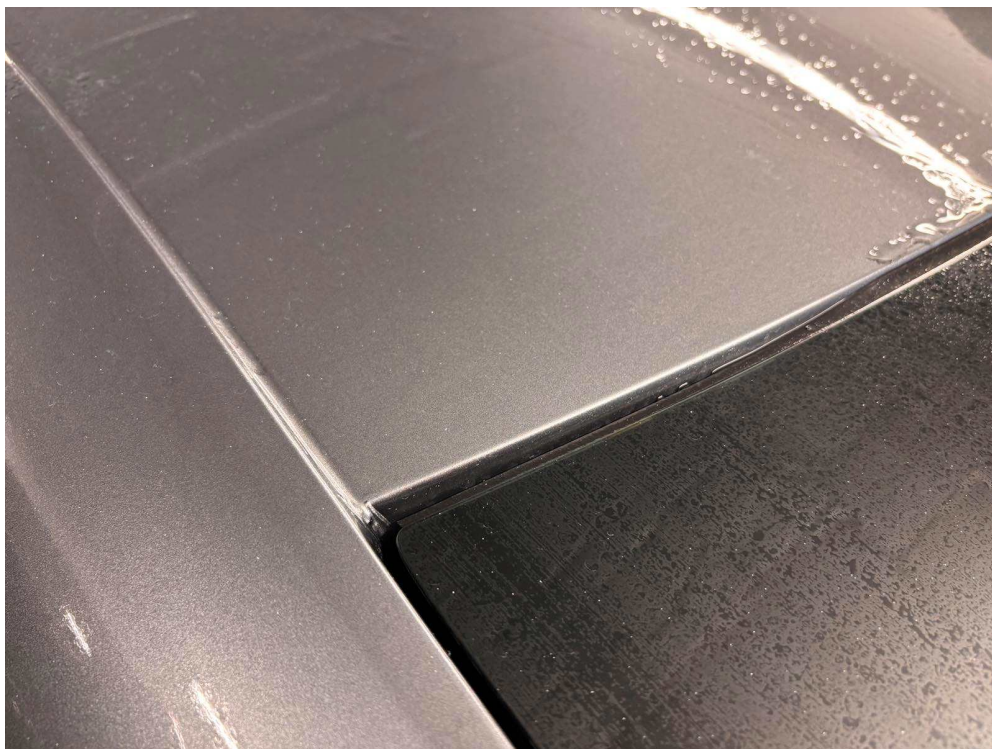
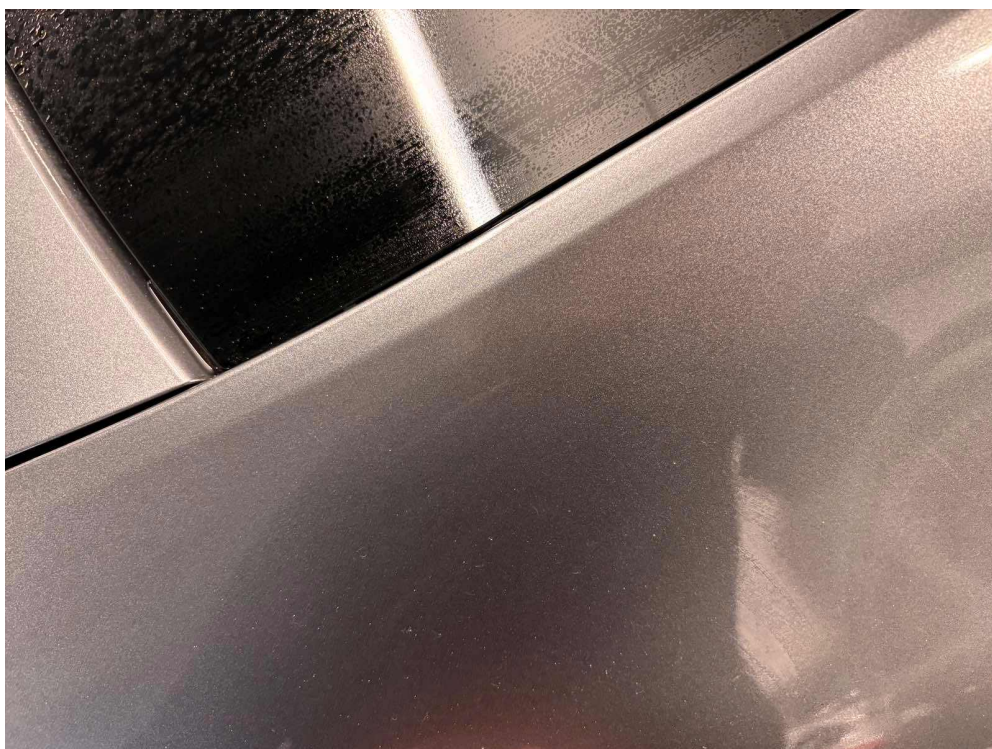
### **7.3 Fotodokumentacija kontaminiranih površina bijelom bojom na vozilu**

*Pregledom dostavljenih fotografija evidentiranih oštećenja od strane predlagatelja osiguranja na vozilu pod rednim brojem 12 iz liste oštećenih vozila, Škoda Octavia FL Essence 2.0 TDI, broja šasije TMBAG8NX2SM048132, je utvrđena kontaminacija vanjske površine vozila raspršenim česticama bijele boje. Prema definiranoj klasifikaciji kontaminiranosti dijelova vozila česticama bijele boje, predmetno vozilo bi spadalo u kategoriju K3 (teška kontaminacija).*
