ŽP-2/2021

TEHNIČKI NALAZ I MIŠLJENJE

**UTVRĐIVANJE TEHNIČKOG STANJA I PROCJENA TRŽIŠNE VRIJEDNOSTI
OPREMA BENZINSKE PUMPE, LOKACIJA ŠTAGLINEC, KOPRIVNICA**

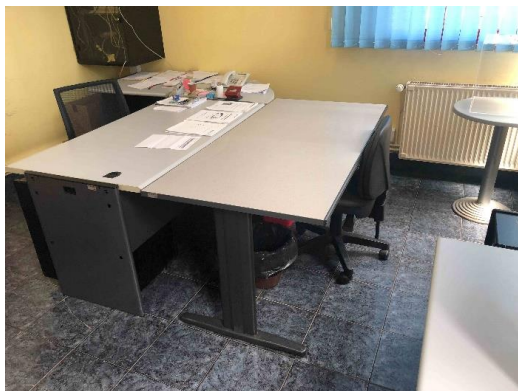
1. Uredski stol

Utvrđeno stanje: Pregledom je utvrđeno uredno i kompletno stanje stolova, bez vidljivih oštećenja ili nedostataka.

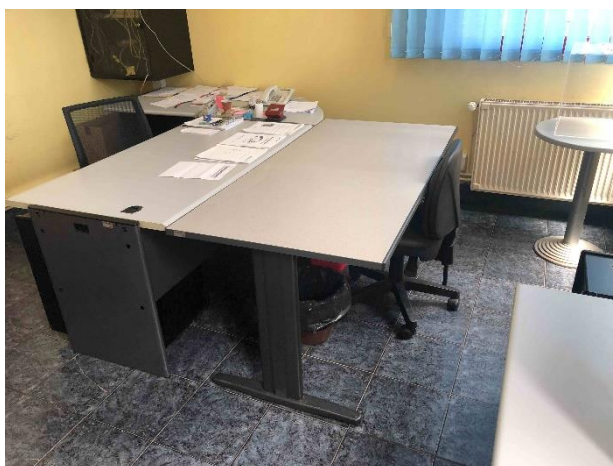
2. Uredski stolci crni s kotačićima

Utvrđeno stanje: Pregledom je utvrđeno uredno i kompletno stanje stolica bez vidljivih oštećenja ili nedostataka.

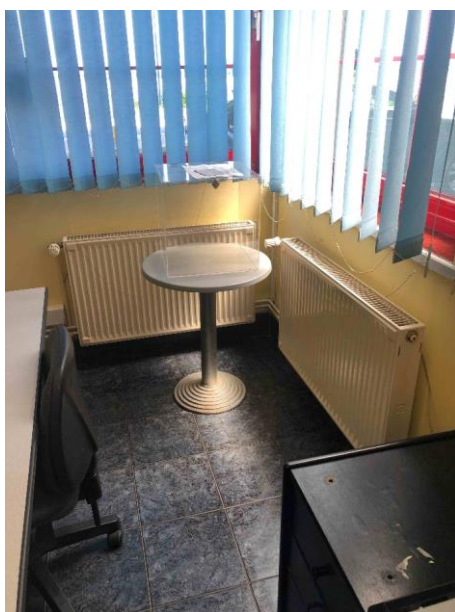
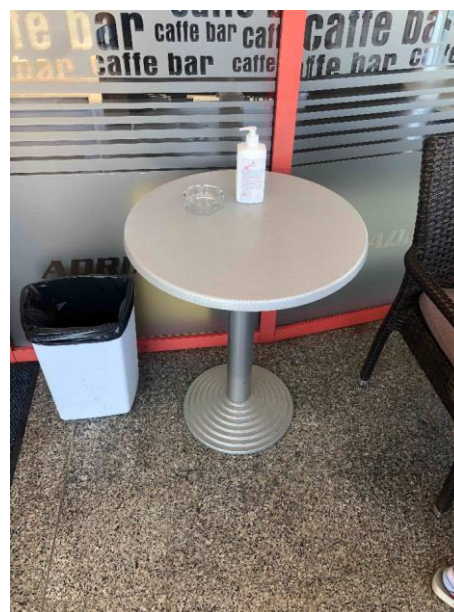
4. Okrugli stolovi

- Količina: 7 kom
Inventarski broj: 113-010/1 do 113-010/7
Broj lokacije: 640
Utvrđeno stanje: Pregledom je utvrđeno uredno i kompletno stanje stolova, bez vidljivih oštećenja ili nedostataka.

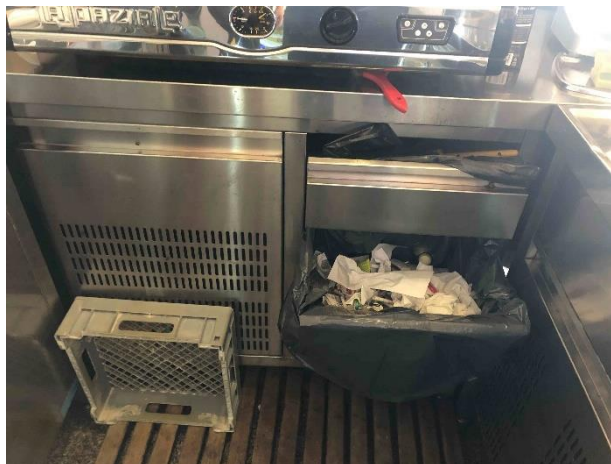
3. Radni stol zatvoreni, s kompresorom, jednom ladicom i prostorom za smeće

Utvrđeno stanje: Pregledom je utvrđeno uredno i kompletno stanje radnog stola, bez vidljivih oštećenja ili nedostataka.

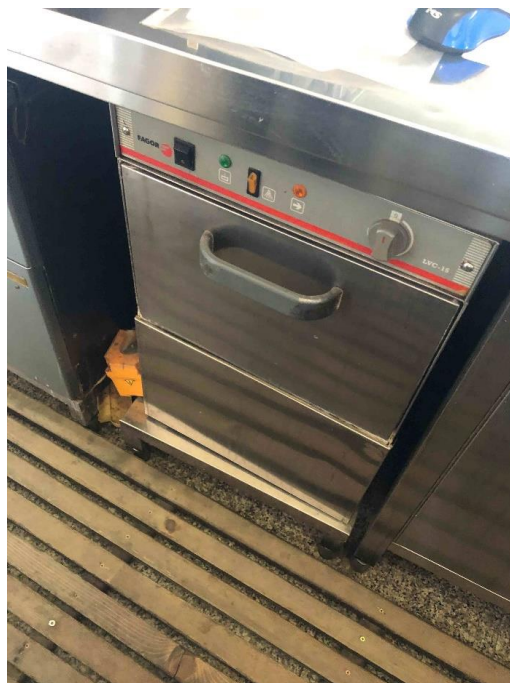
4. Inox radni stol zatvoreni

Utvrđeno stanje: Pregledom je utvrđeno uredno i kompletno stanje radnog stola, bez vidljivih oštećenja ili nedostataka.

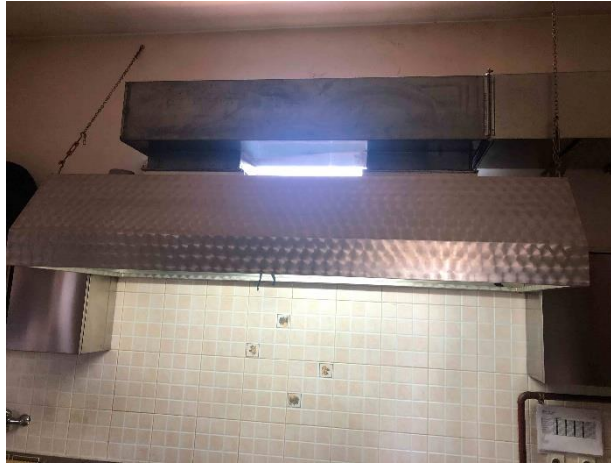
7. Inox napa za odsis

Utvrđeno stanje: Pregledom je utvrđeno uredno stanje nape za odsis bez vidljivih oštećenja ili nedostataka, prema izjavi odgovorne osobe napa je ispravna i funkcionalna.

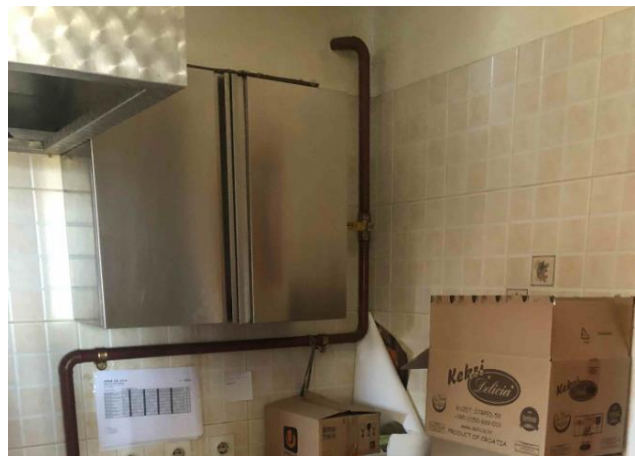
8. Viseći inox element s 2 vrata

Utvrđeno stanje: Pregledom je utvrđeno kompletno i uredno stanje elementa, bez vidljivih oštećenja ili nedostataka.

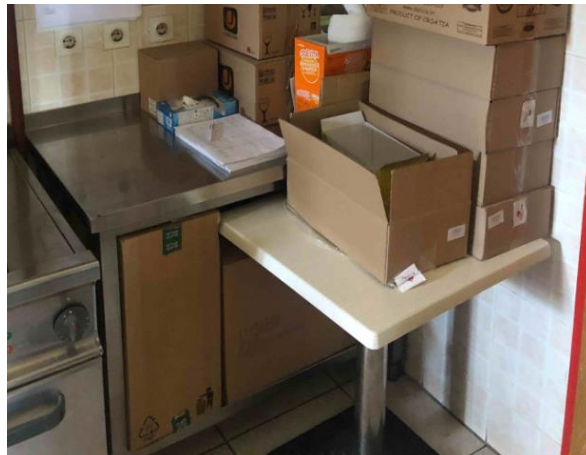
9. Radni stol inox otvoreni s jednom policom

Utvrđeno stanje: Pregledom je utvrđeno kompletno i uredno stanje stola, bez vidljivih oštećenja ili nedostataka.

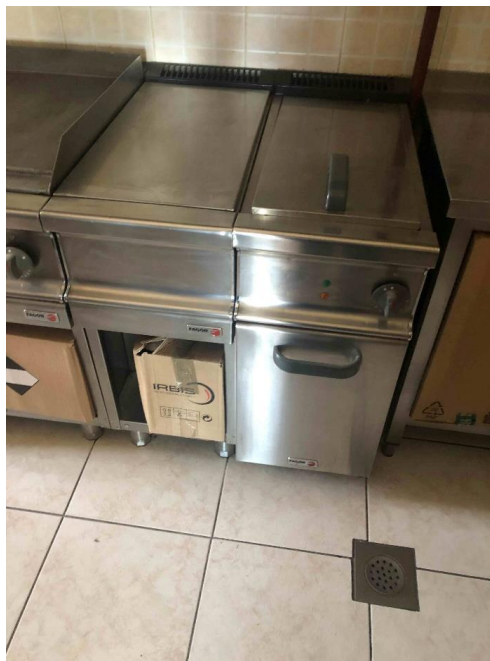
10. Friteza

Utvrđeno stanje: Pregledom je utvrđeno kompletno i uredno stanje friteze, bez vidljivih oštećenja ili nedostataka.

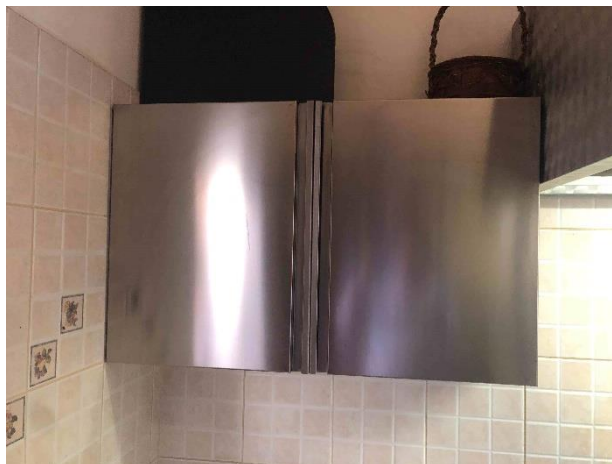
18. Viseći zidni element

Utvrđeno stanje: Pregledom je utvrđeno kompletno i uredno stanje inox elementa, bez vidljivih oštećenja ili nedostataka.

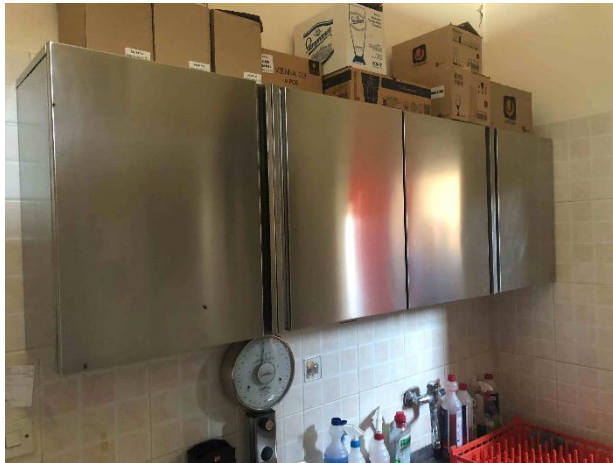
19. Viseći zidni element s 4 vrata

Utvrđeno stanje: Pregledom je utvrđeno kompletno i uredno stanje inox elementa, bez vidljivih oštećenja ili nedostataka.

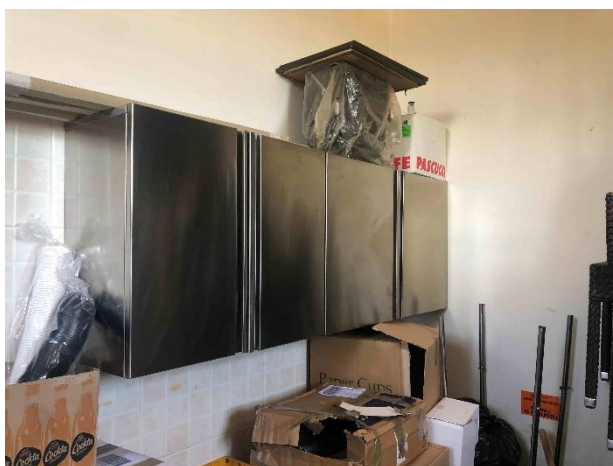
20. Viseći zidni inox element s 4 vrata

Utvrđeno stanje: Pregledom je utvrđeno kompletno i uredno stanje inox elementa, bez vidljivih oštećenja ili nedostataka.

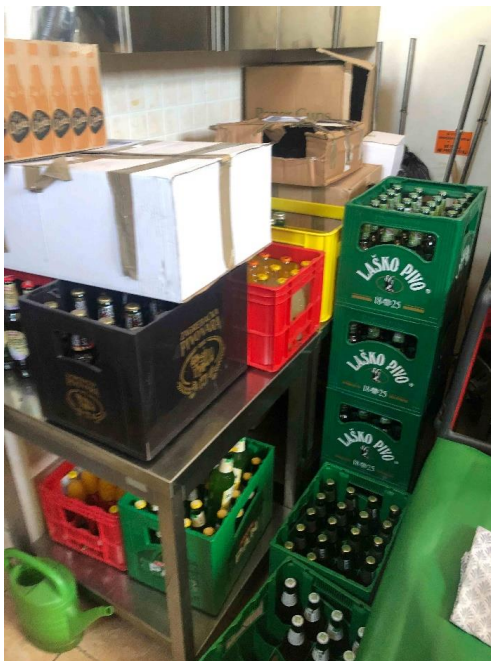
21. Radni inox stol

Utvrđeno stanje: Pregledom je utvrđeno kompletno i uredno stanje stola, bez vidljivih oštećenja ili nedostataka.

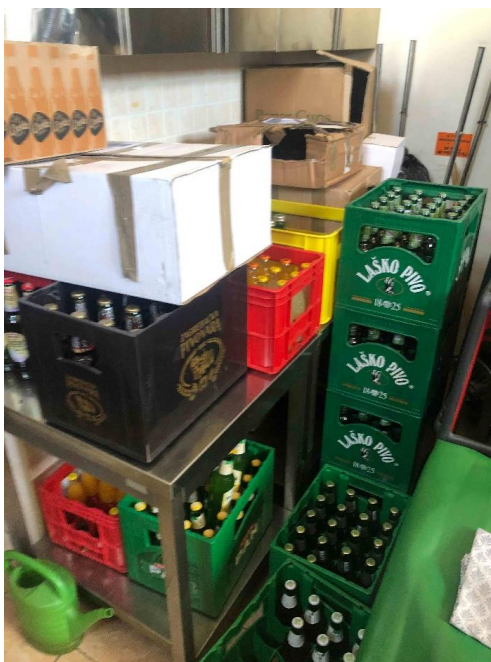
22. Radni inox stol

Utvrđeno stanje: Pregledom je utvrđeno kompletno i uredno stanje stola, bez vidljivih oštećenja ili nedostataka.

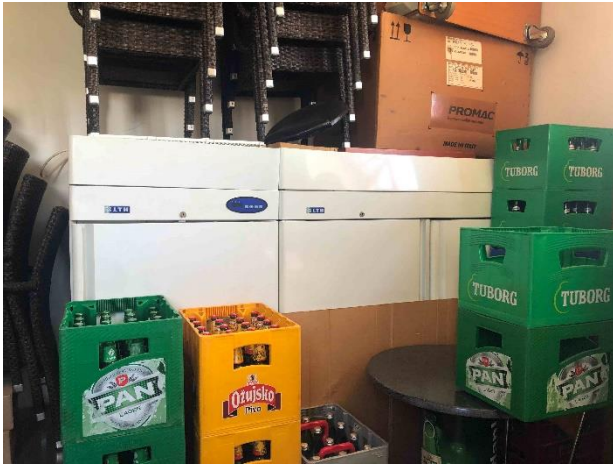
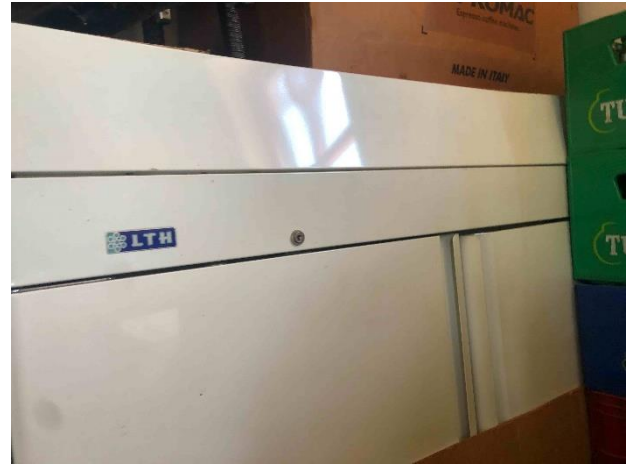
23. LTH hladnjak s 2 vrata

Utvrđeno stanje: Pregledom je utvrđeno kompletno i uredno stanje frižidera, bez vidljivih oštećenja ili nedostataka, prema izjavi ispravan i funkcionalan.

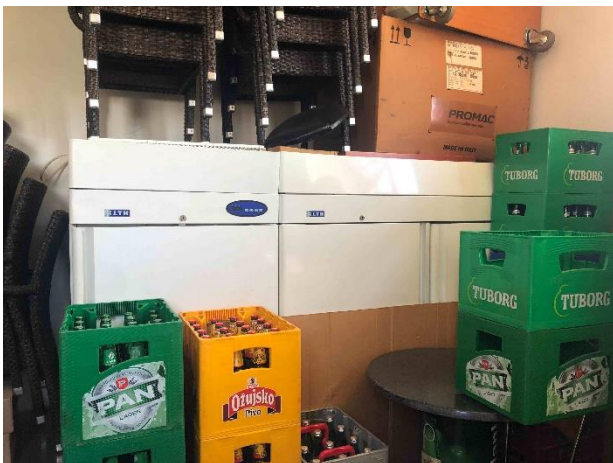
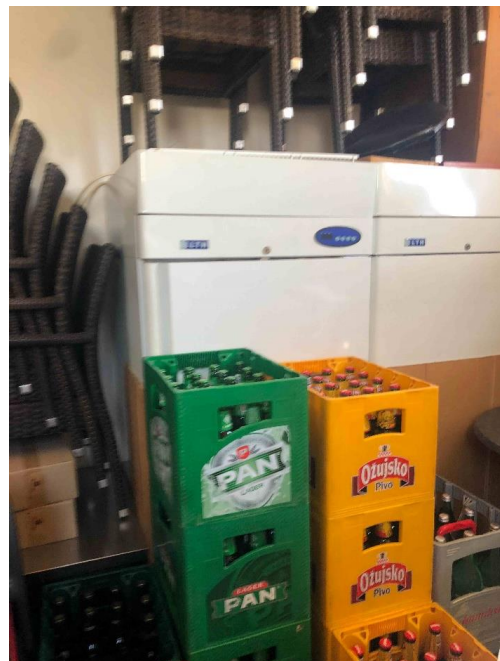
24. LTH hladnjak s 1 vratima

Utvrđeno stanje: Pregledom je utvrđeno kompletno i uredno stanje frižidera, bez vidljivih oštećenja ili nedostataka, prema izjavi ispravan i funkcionalan.

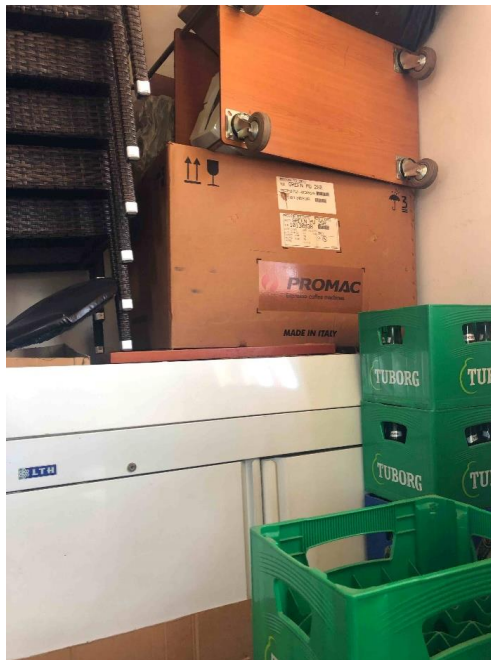
26. Aparat za kavu (neispravan)

Utvrđeno stanje: Prema izjavi odgovorne osobe korisnika **aparat je neispravan.**

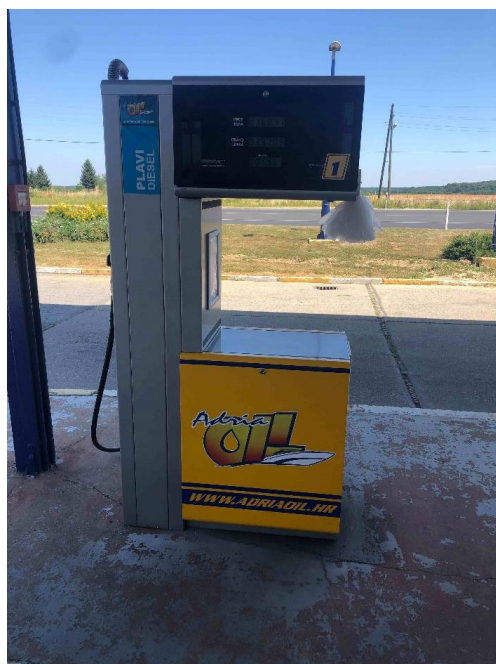
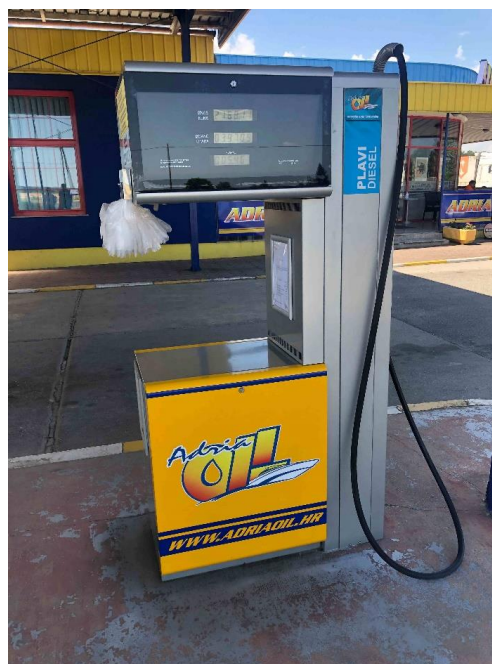
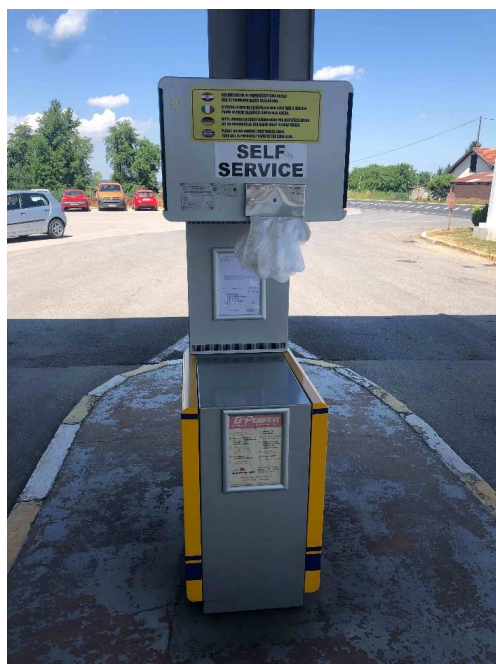
29. Agregat – Jednostruki mjerni uređaj za istakanje goriva tip ZS 2401-M/P

Q_{MAX} : 40 l/min

Godina proizvodnje: 2008.

Utvrđeno stanje: Pregledom je utvrđeno ispravno i funkcionalno stanje mjernog uređaja bez vidljivih oštećenja, prema izjavi agregat je ispravan i funkcionalan.

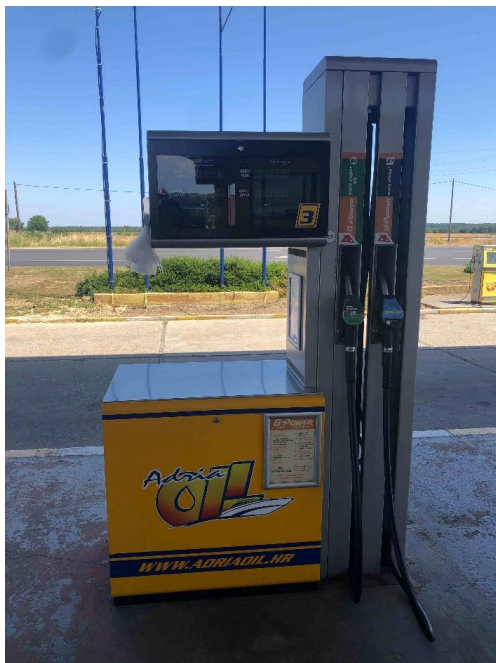
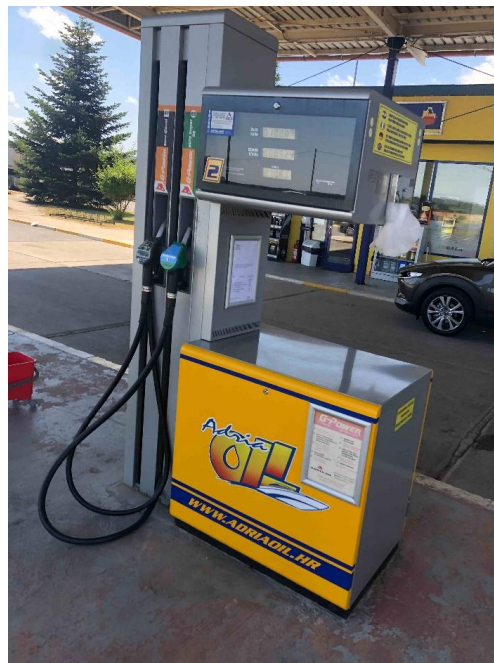
30. Agregat – Dvostruki mjerni uređaj za istakanje goriva tip MZ 6104-H/P

Q_{MAX} : 40 l/min

Godina proizvodnje: 2010.

Utvrđeno stanje: Pregledom je utvrđeno ispravno i funkcionalno stanje mjernog uređaja bez vidljivih oštećenja, prema izjavi agregat je ispravan i funkcionalan.

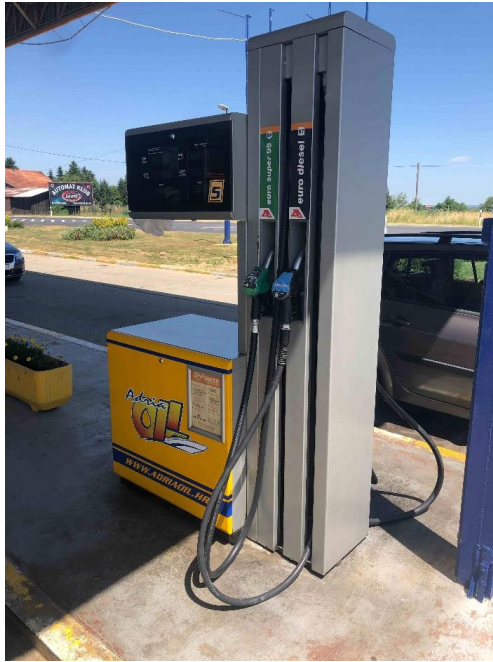
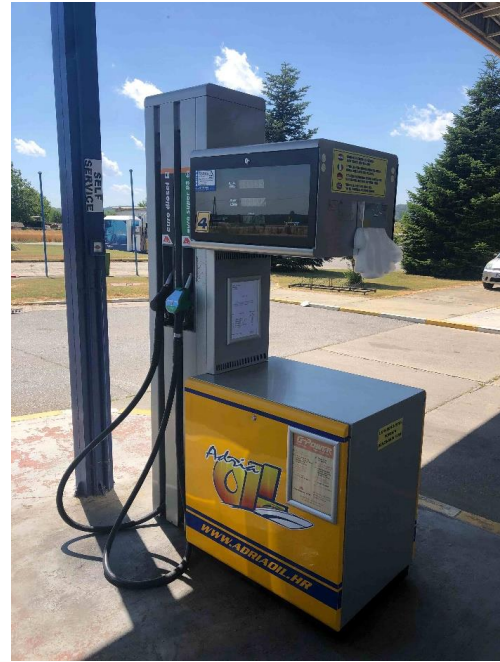
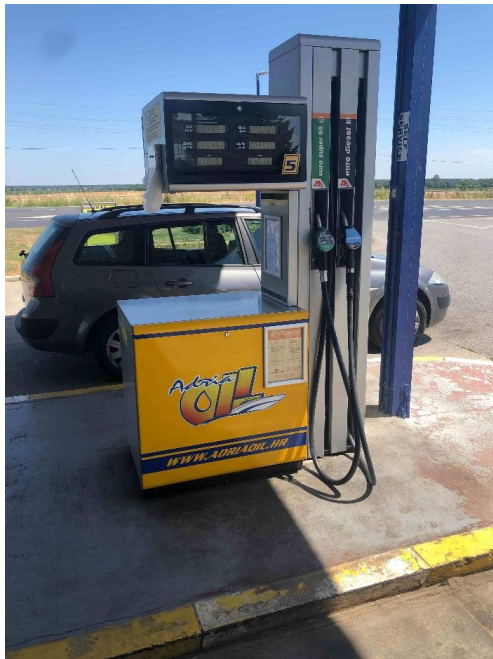
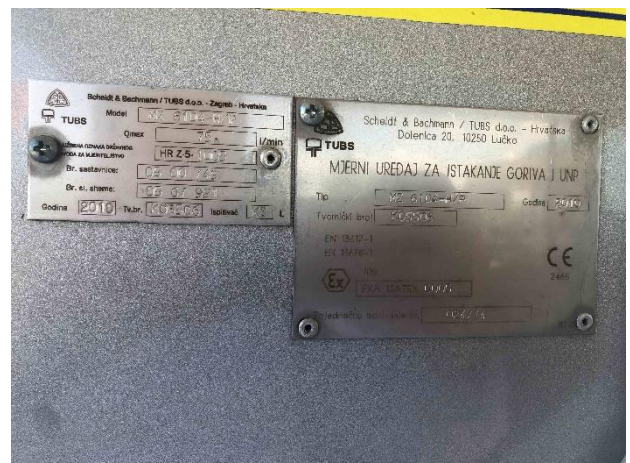
31. Agregat – Dvostruki mjerni uređaj za istakanje goriva tip MZ 6104-H/P

Q_{MAX} : 75 l/min

Godina proizvodnje: 2010.

Utvrđeno stanje: Pregledom je utvrđeno ispravno i funkcionalno stanje mjernog uređaja bez vidljivih oštećenja, prema izjavi agregat je ispravan i funkcionalan.

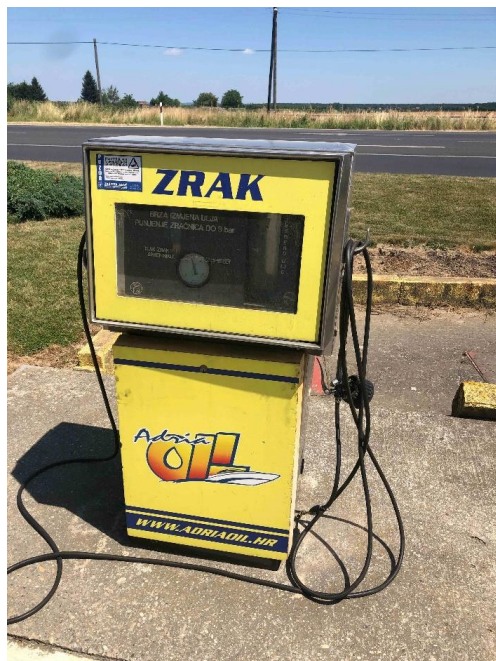
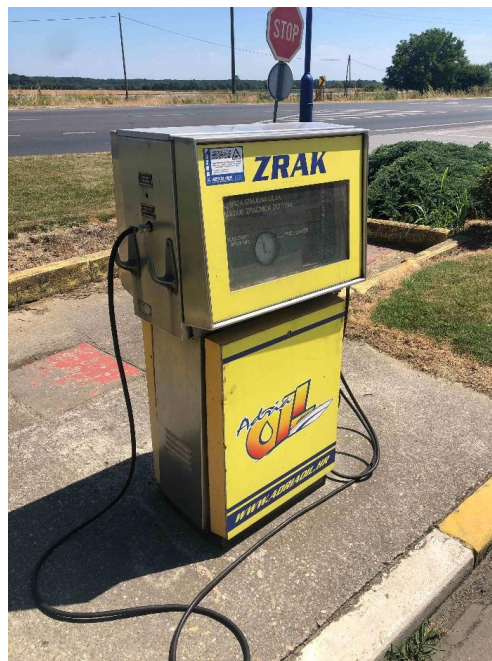
32. Jedinica voda/-zrak

Utvrđeno stanje: Pregledom je utvrđeno neispravno stanje uređaja.

31.	Benzinska postaja	Agregat - Dvostruki mjerni uređaj za istakanje goriva tip MZ 6104-H/P, tv. broj K05506	1	8.000,00 kn	8.000,00 kn
32.	Benzinska postaja	Jedinica voda-zrak	1	0,00 kn	zbrinjavanje

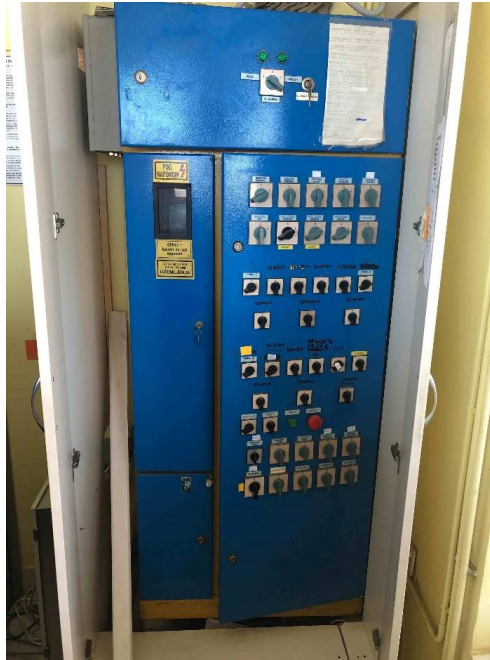
38. Ormar za struju za napajanje agregata

Utvrđeno stanje: Pregledom je utvrđeno kompletno i uredno stanje ormara, bez vidljivih oštećenja ili nedostataka.

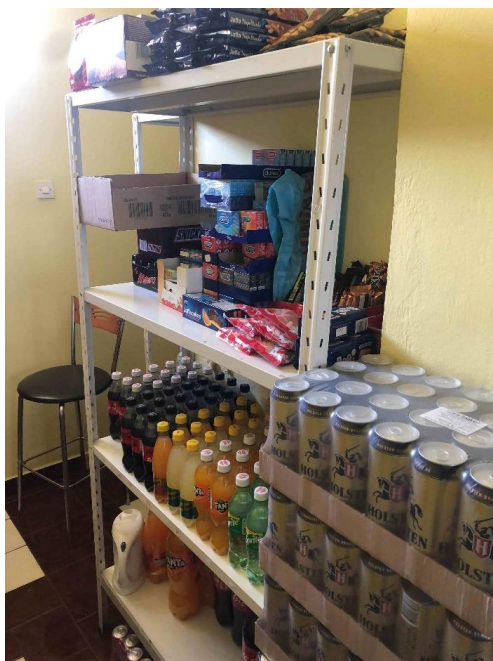
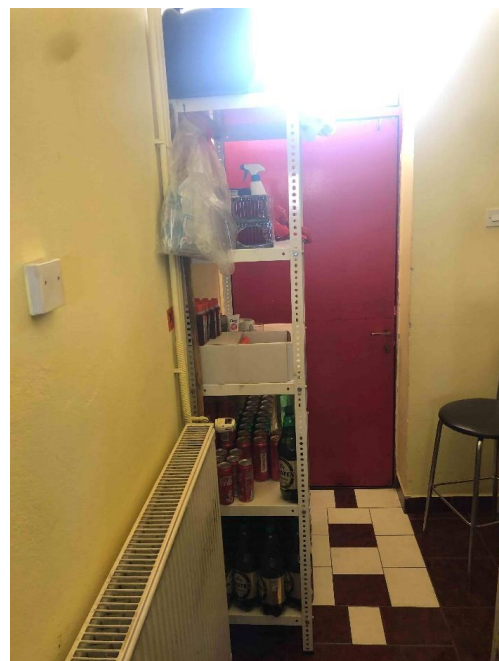
39. Regali

Utvrđeno stanje: Pregledom je utvrđeno kompletno i uredno stanje regala, bez vidljivih oštećenja ili nedostataka.

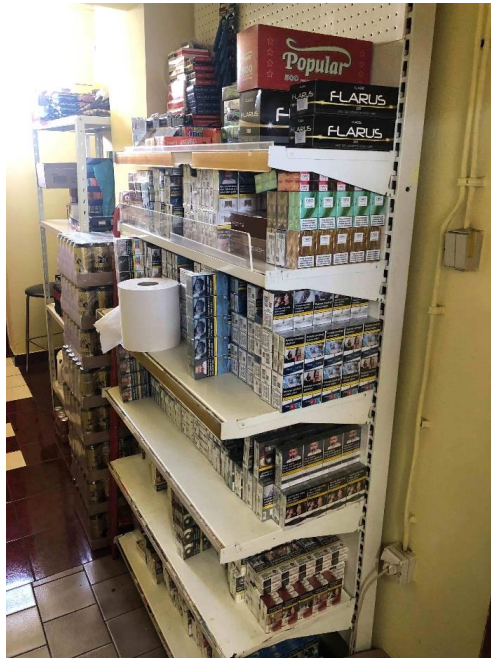
40. Prodajna polica

Utvrđeno stanje: Pregledom je utvrđeno kompletno i uredno stanje polica, bez vidljivih oštećenja ili nedostataka.

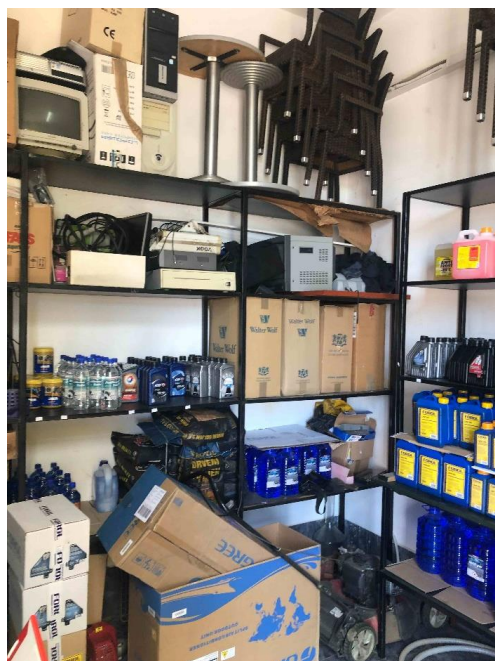
41. Skladišne police

Utvrđeno stanje: Pregledom je utvrđeno kompletno i uredno stanje polica, bez vidljivih oštećenja ili nedostataka.

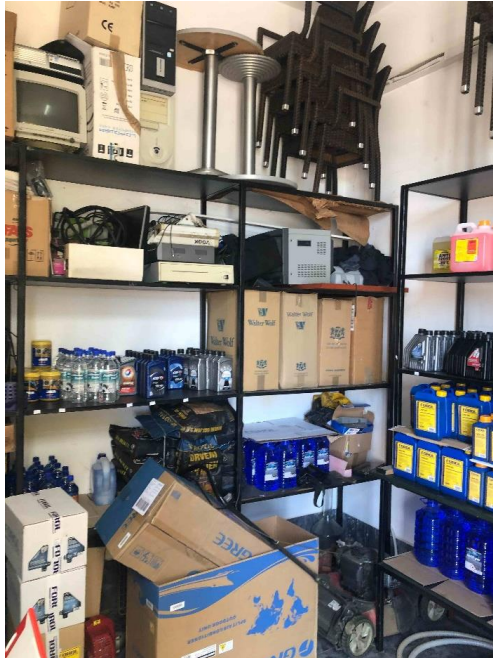
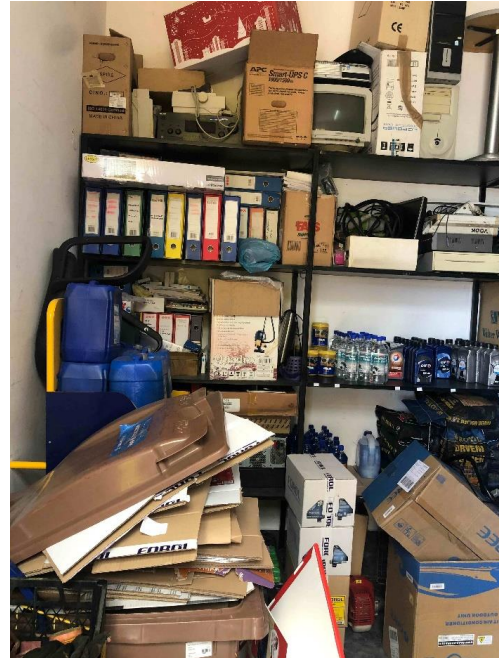
42. Skladišne police

Utvrđeno stanje: Pregledom je utvrđeno kompletno i uredno stanje polica, bez vidljivih oštećenja ili nedostataka.
