**STRUČNI NALAZ I MIŠLJENJE**

osiguranje dokaza

**k.č. 4750/67 K.o. Pula**

**Broj elaborata: 134/25**

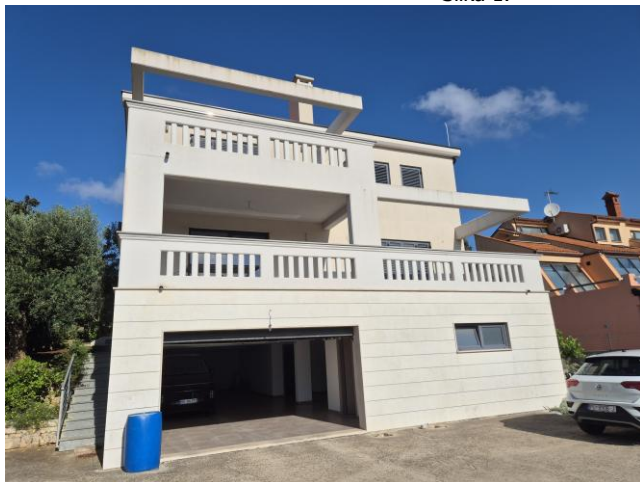
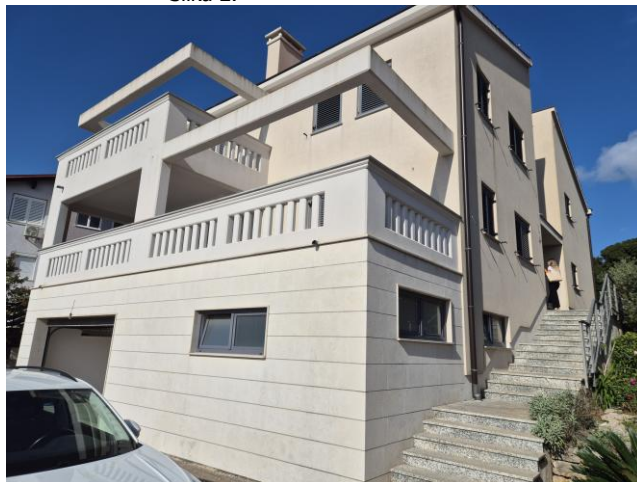
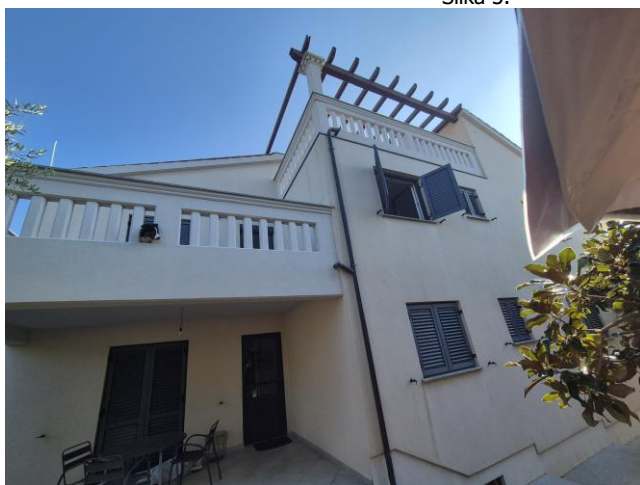
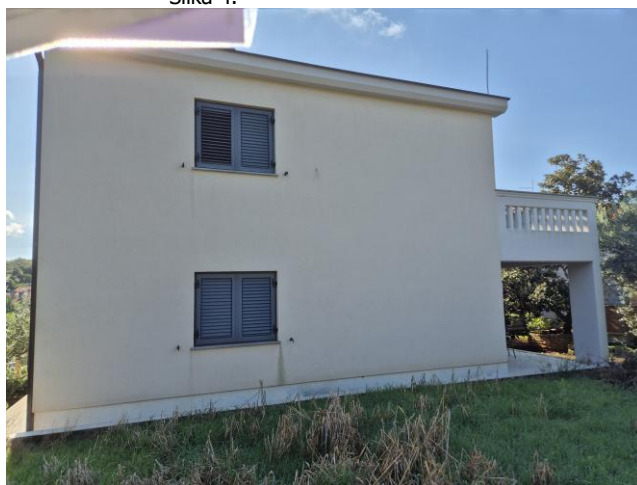
Utvrđuje se da je sud pristupio na lice mjesta na kč.br. 4750/67 k.o. Pula. Na predmetnom zemljištu izgrađena je stambena građevina koja se sastoji od prizemlja, dva kata i potkrovlja.

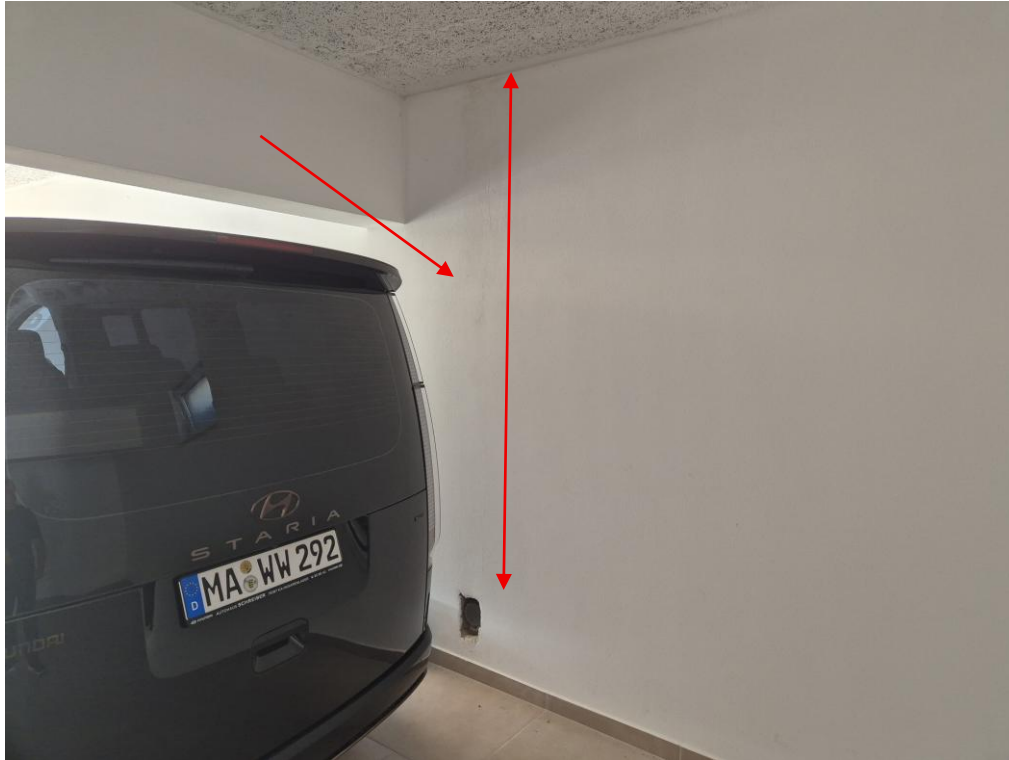
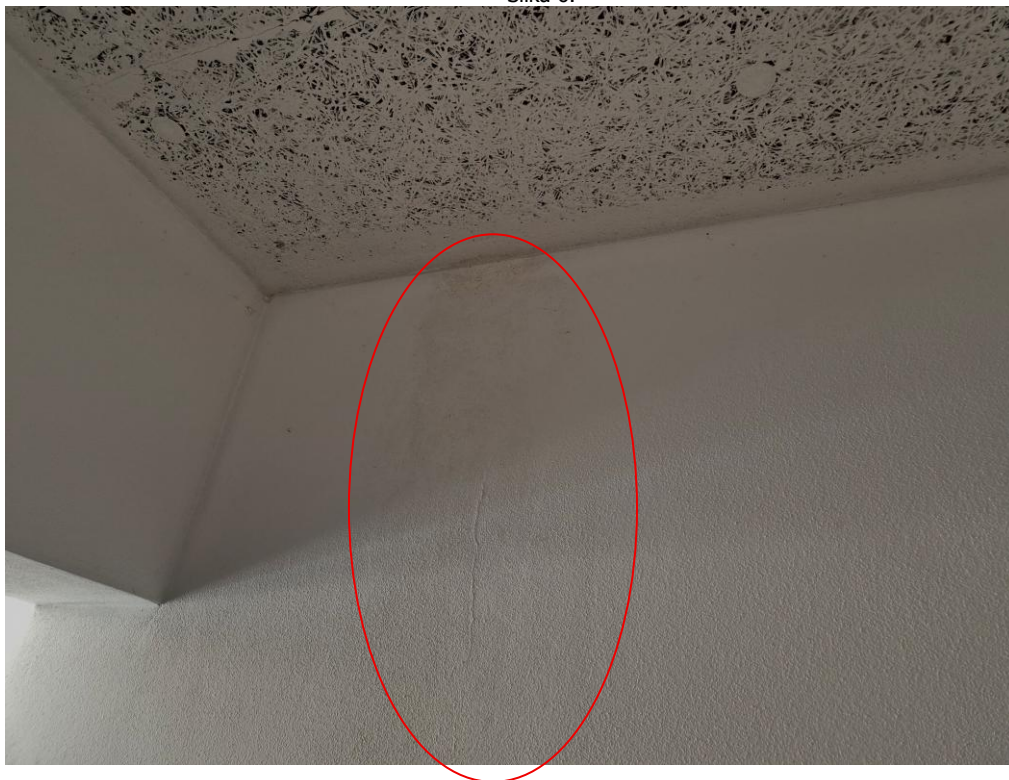
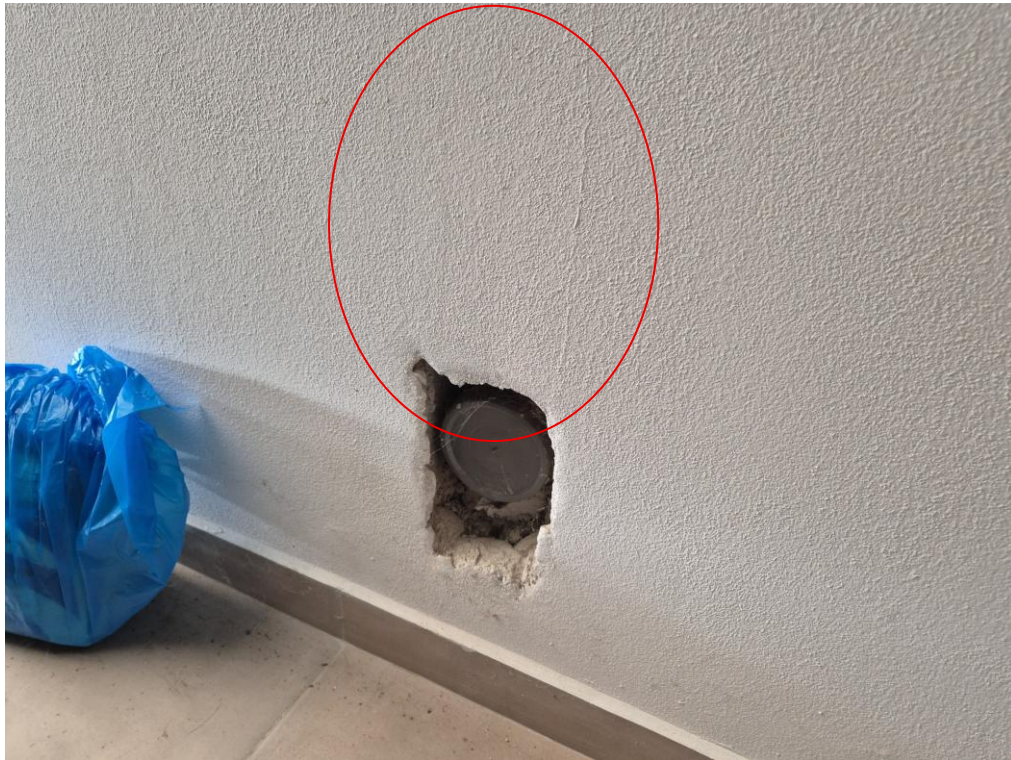
Pristupa se u garažu u suterenu zgrade (prizemlje) u kojoj suprug predlagateljice pokazuje na lijevom zidu u zadnjem dijelu garaže vertikalnu s revizijskim poklopcem u dnu za koju navodi da korištenjem sanitarija protustranke koja je u posjedu stana na 1. katu dolazi do vlaženja zida i curenja vode. Svijetla visina prostorije iznosi 2,80 m. Pokazuje se vertikalna fleka po cijeloj visini zida širine oko 20 cm.

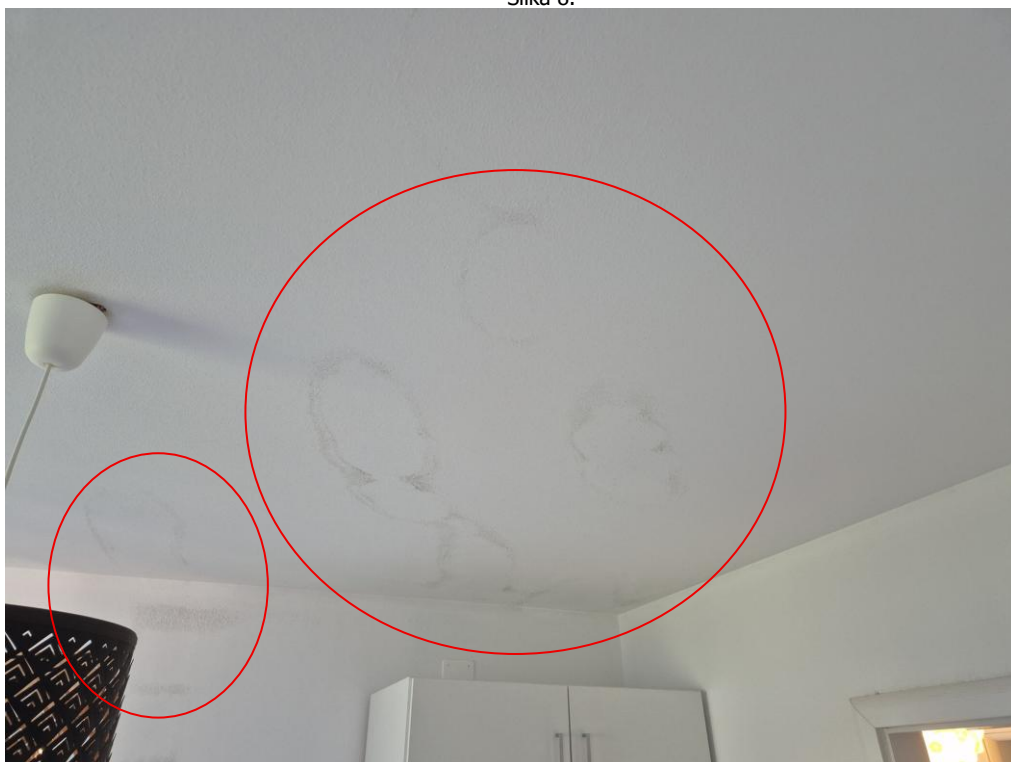
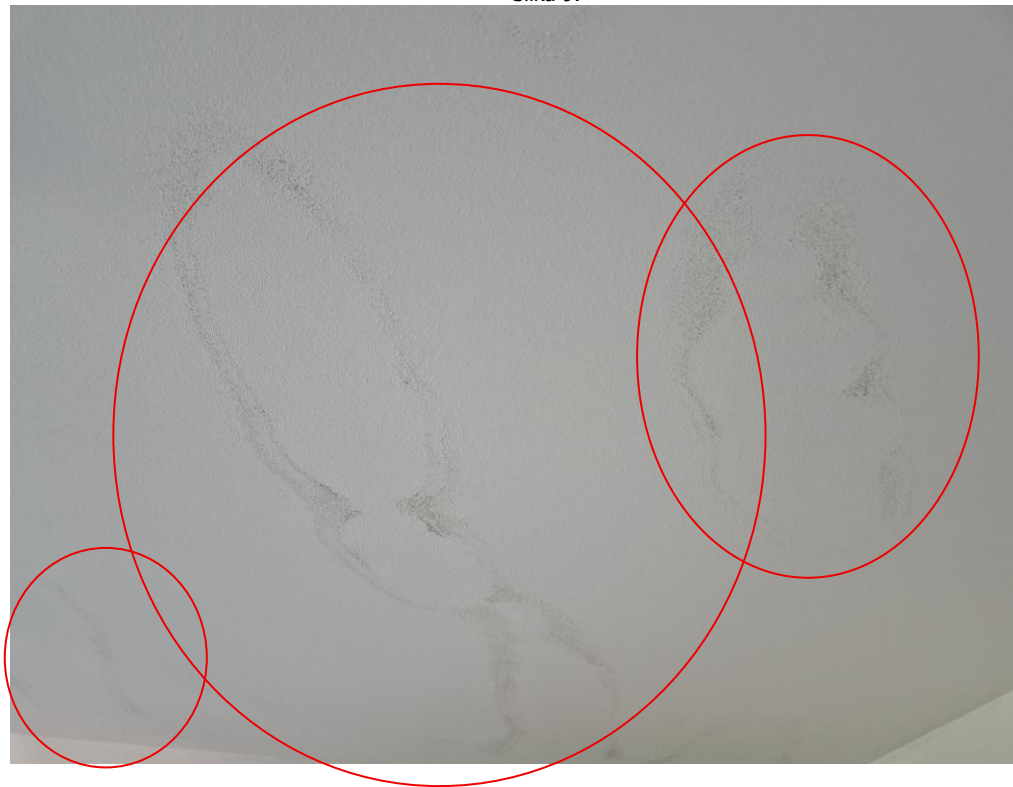
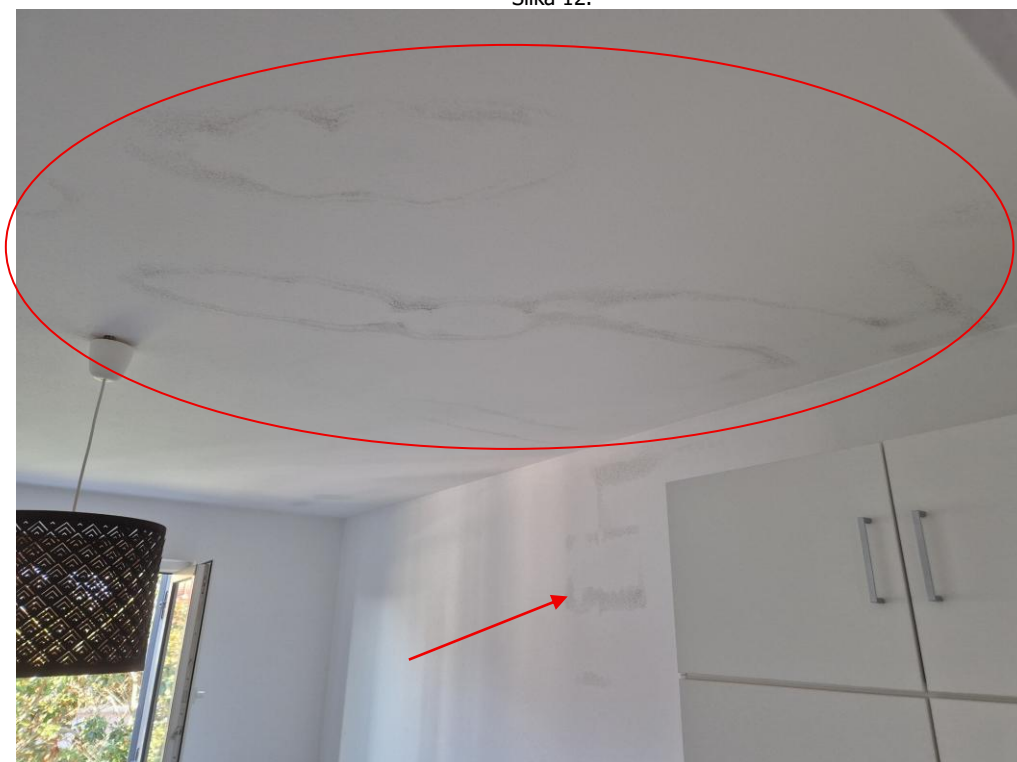
Pristupa se na 2. kat u stan predlagateljice, u sobu lijevo od hodnika, dimenzije 4,00x3,10 m gdje na ulazno dijelu suprug predlagateljice pokazuje strop na kojem je vidljivo više fleka ovalnog oblika, čiji rubovi su s tamnim točkastim plijesnima, a u manjem dijelu vidljivo je runjenje bijele boje po rubovima. Zahvaćena površina stropa je 2,00 x 1,60 m na ulaznom dijelu sobe.

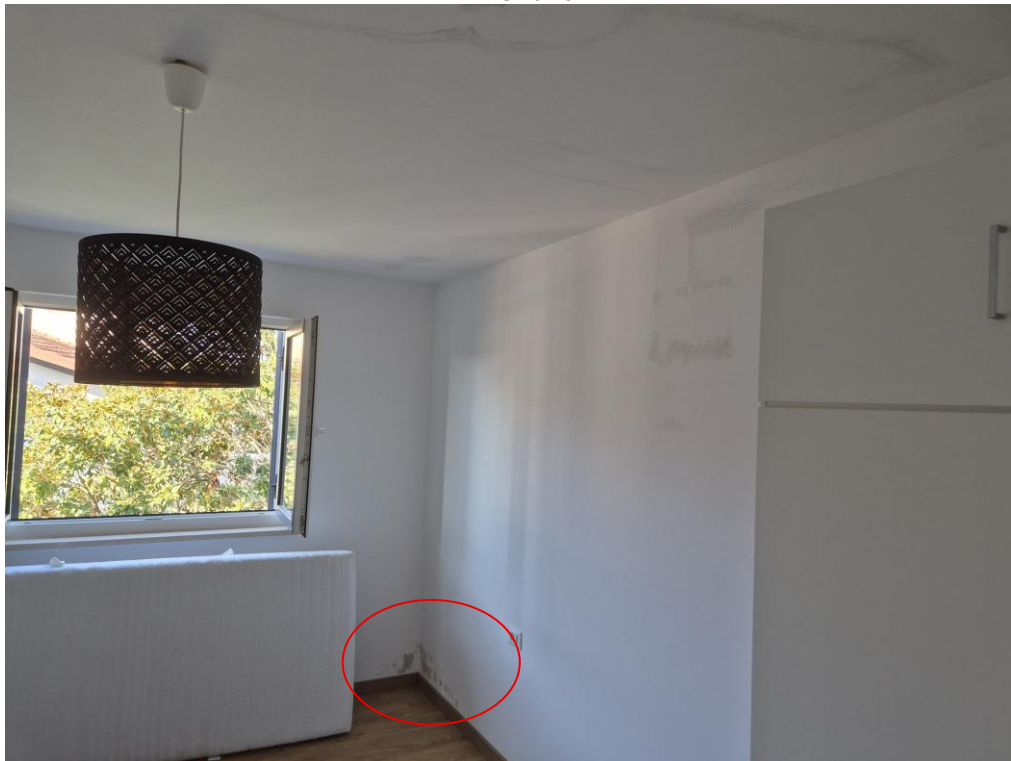
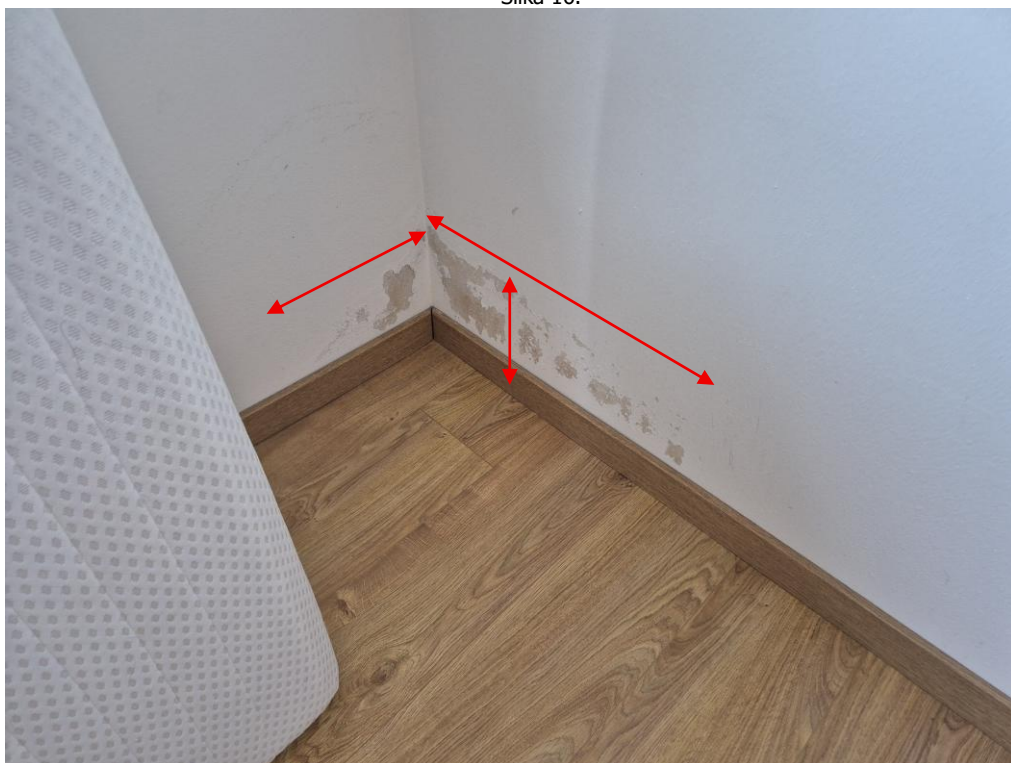
Također u istoj sobi na sjevernoj strani u desnom uglu zatiče se uzjecaj vode dimenzija 30 + 63 cm i visine 30 cm u vidu otpadanja boje.

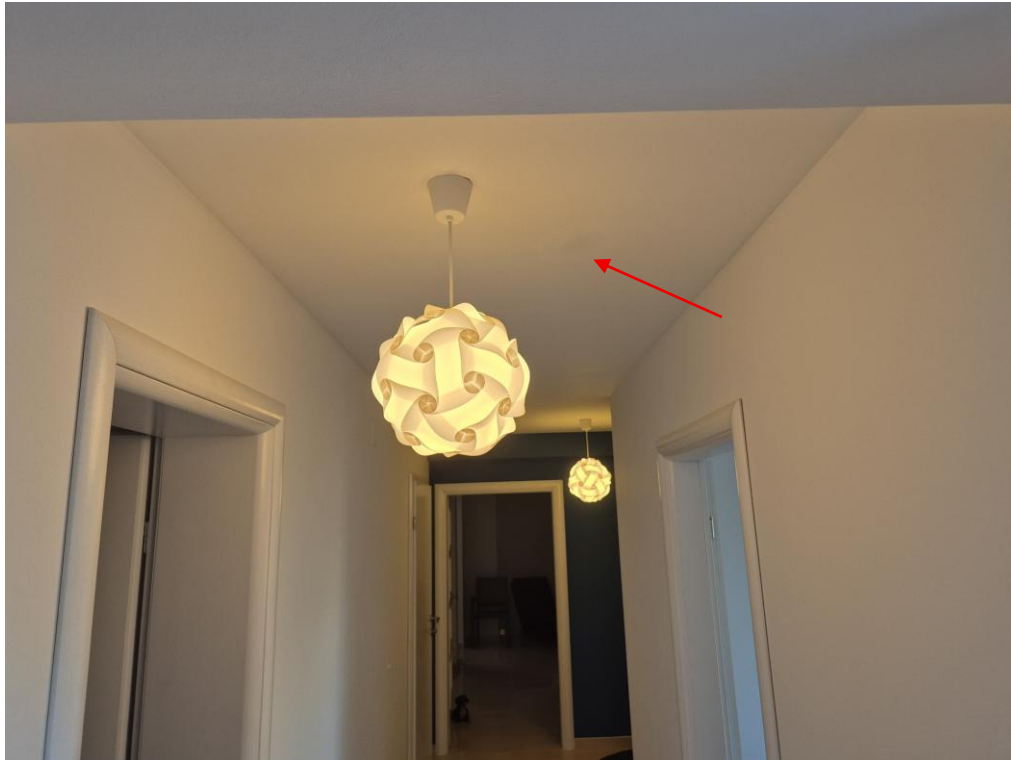
Dalje se vrši pregled hodnika ispred prethodno navedene sobe gdje se pokazuje kružna fleka promjera oko 25 cm bez crne plijesni.

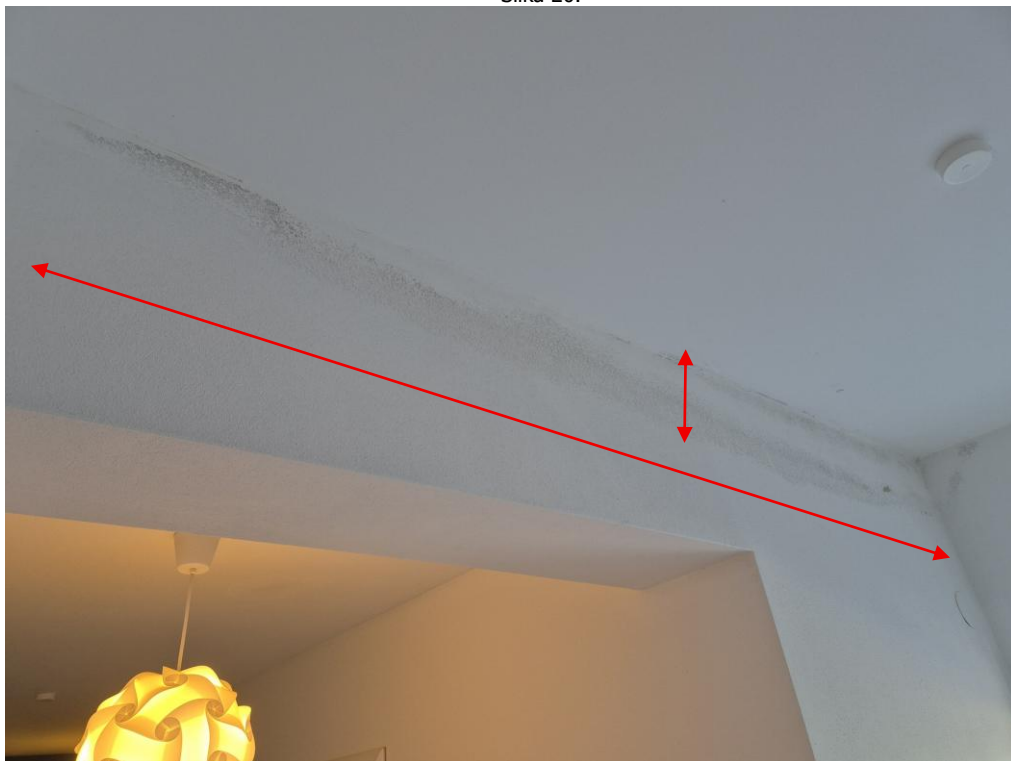
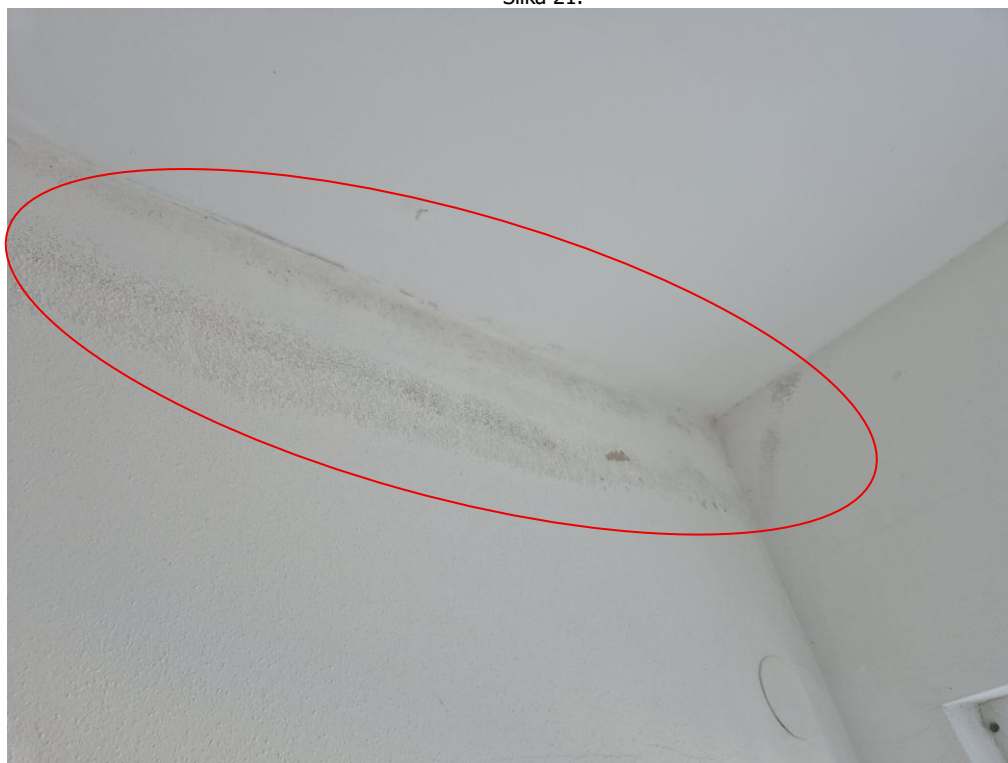
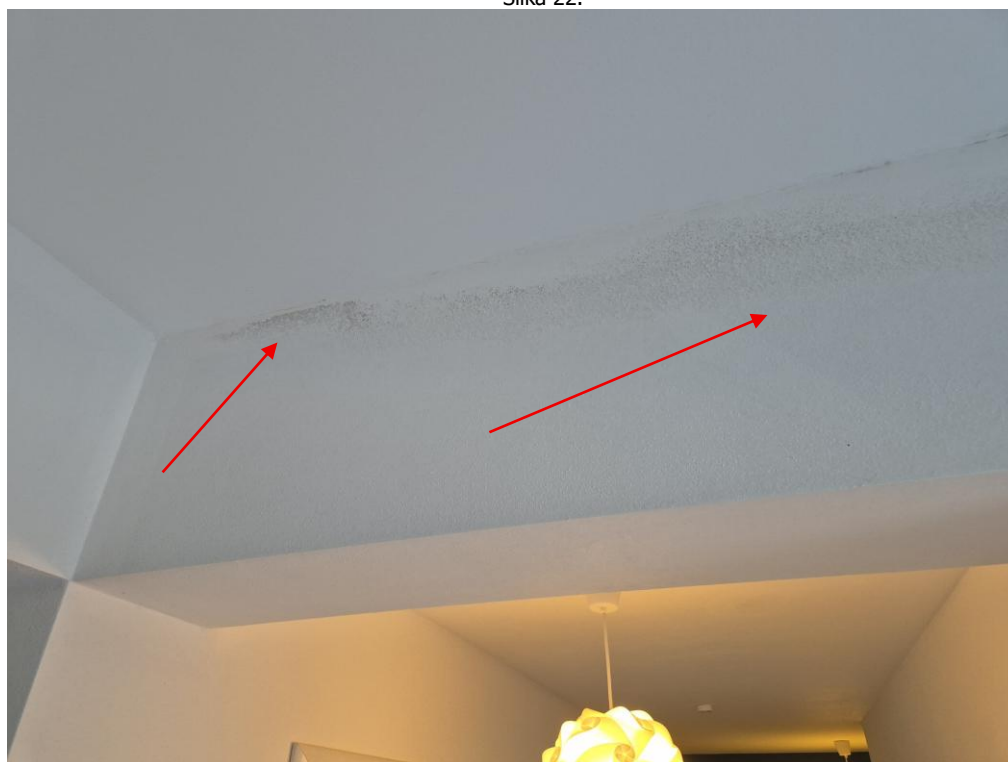
Dalje se pregledava nastavak hodnika prema terasi dimenzija 1,18 x 2,30 m gdje u gornjem dijelu zida u dužini od 2,30 m i visine 25 cm sa manjim zadiranjem u strop za koji suprug predlagateljice navodi da je izveden od gips kartonske ploče, vidljivo je runjenje boje i sive gljivice po površini koja je zahvaćena.

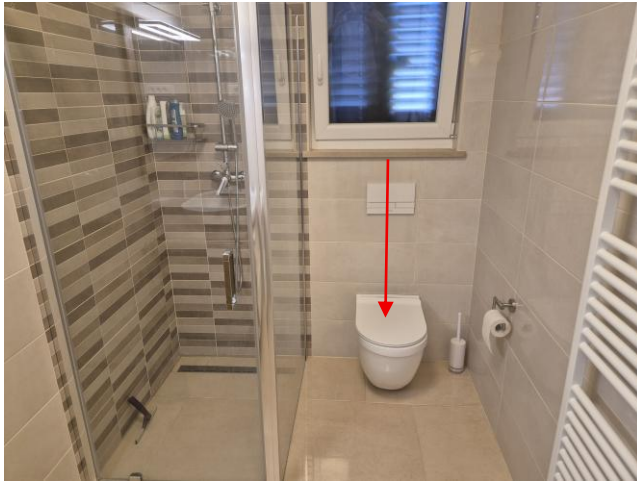
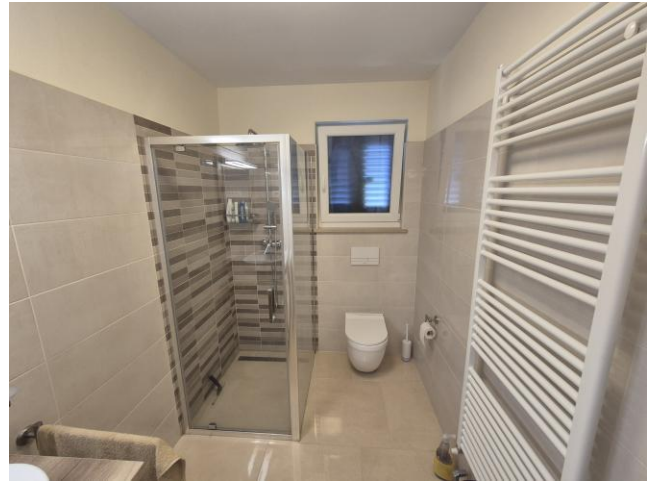
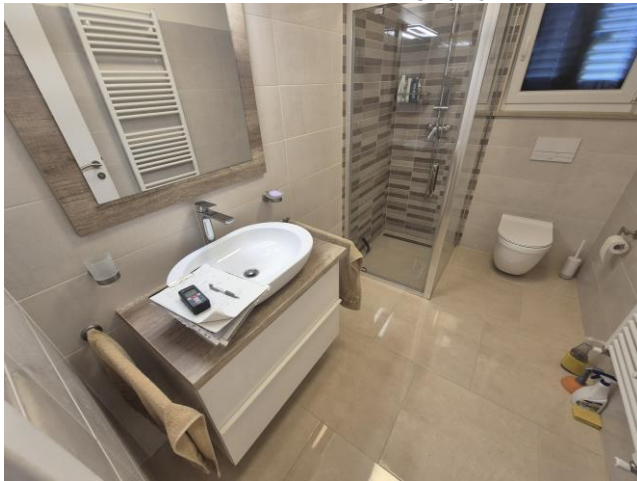
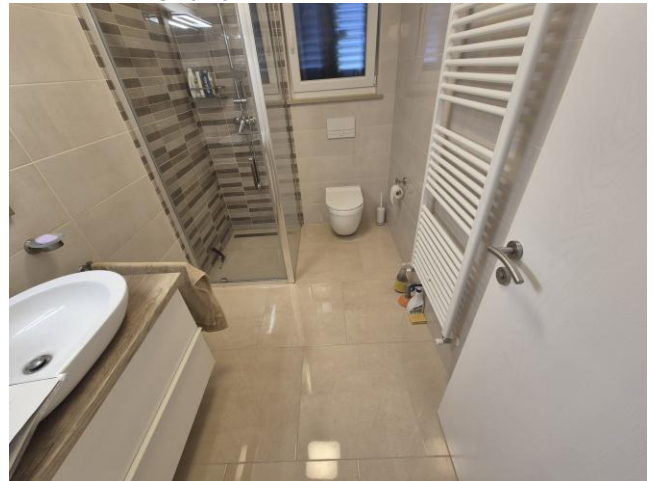
Mala kupaoonica u posjedu predlagateljice u stanu na II katu kuće  
Suprug predlagateljice navodi „da se ispod pokazane kupaoonice nalazi ista kupaoonica na stanu na I katu, gdje uslijed uporabe kupaoonice u stanu na I katu u posjedu protustranke dolazi do curenja vode koje je pokazano u prizemlju u garaži“.

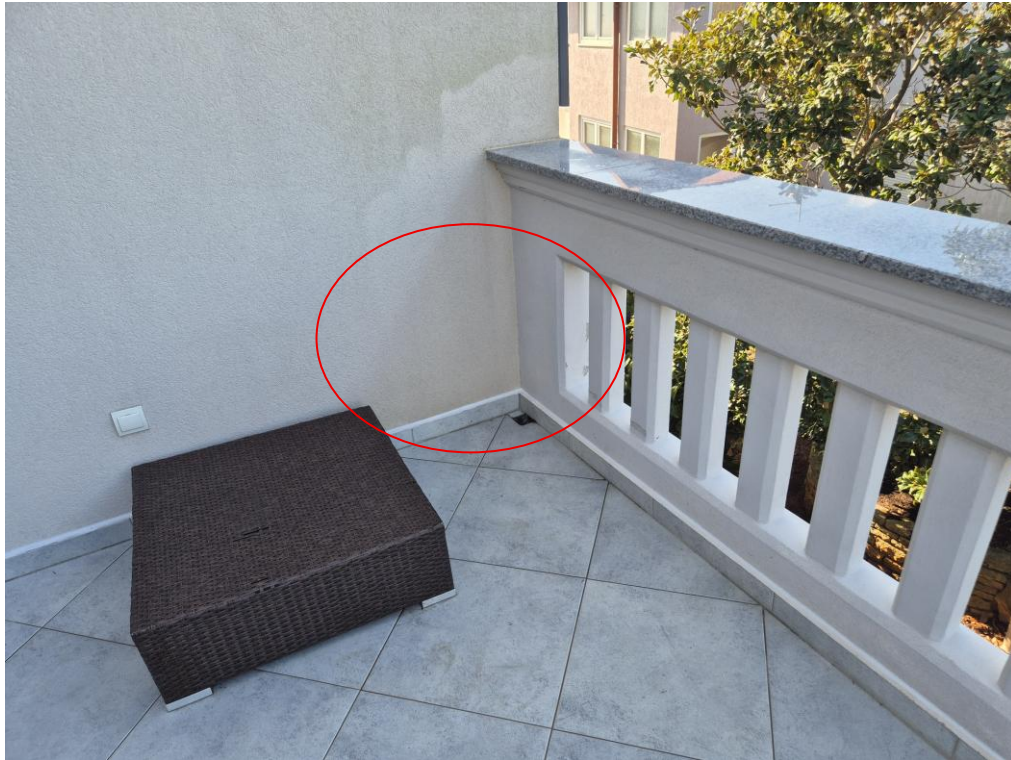
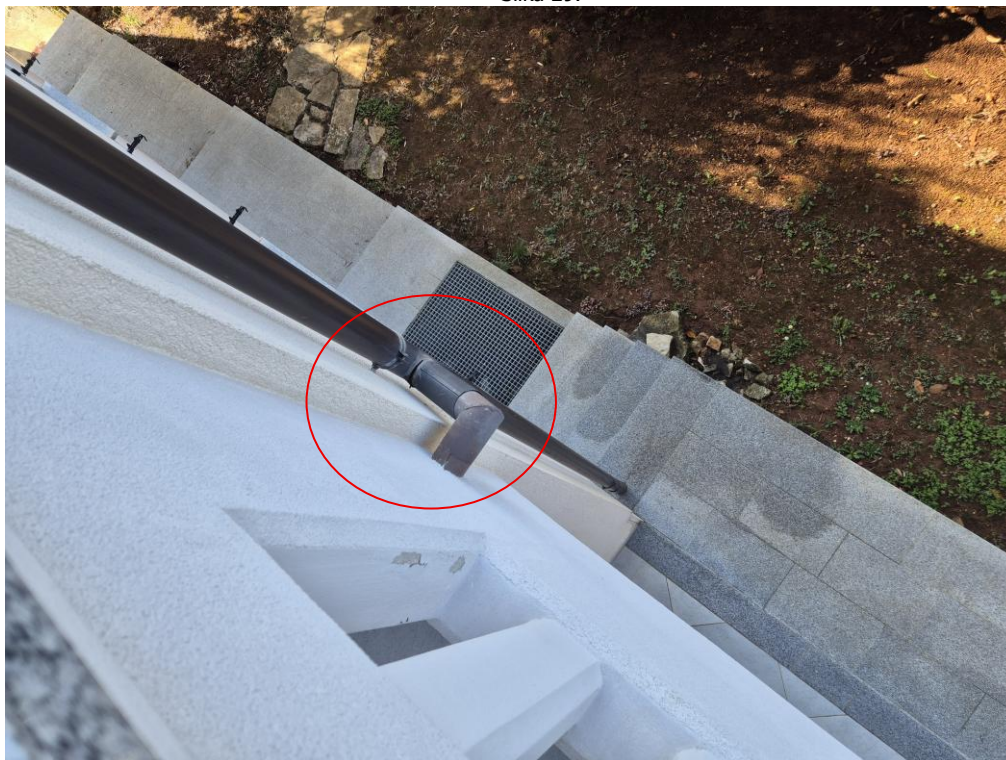
Pristupa se na terasu stana na 2. katu i utvrđuje da se na poziciji vlaženja prethodno pokazane sobe sobe u uglu s vanjske strane nalazi otvor za odvodnju oborinske vode terases tana na II katu koji je spojen na vertikalni oluk.

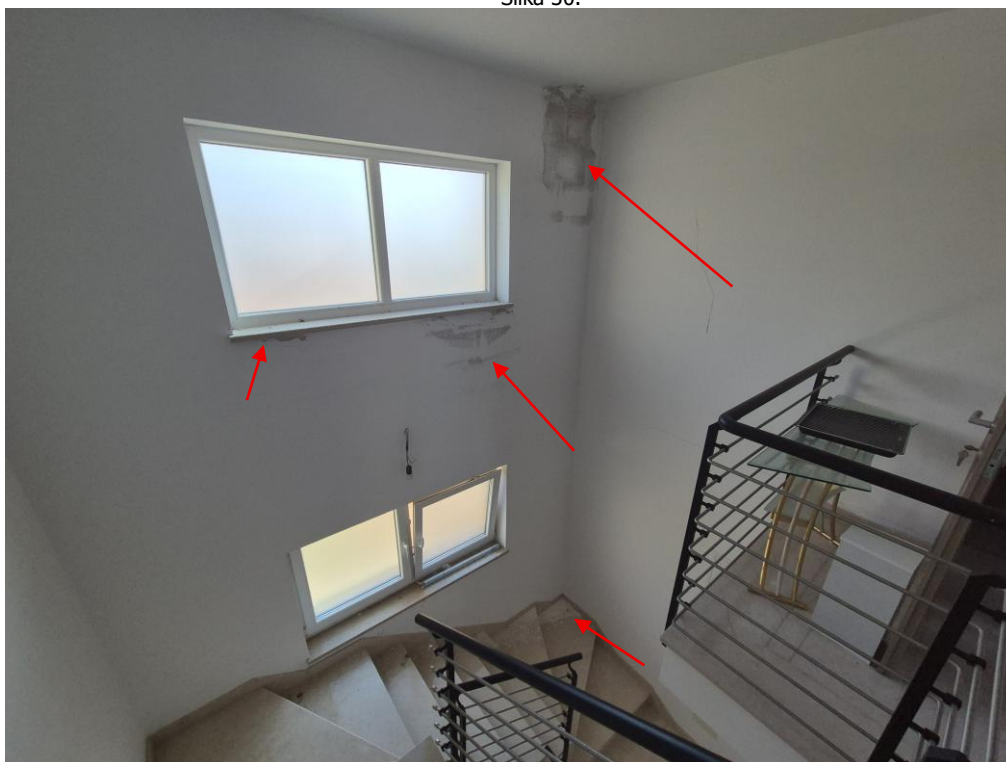
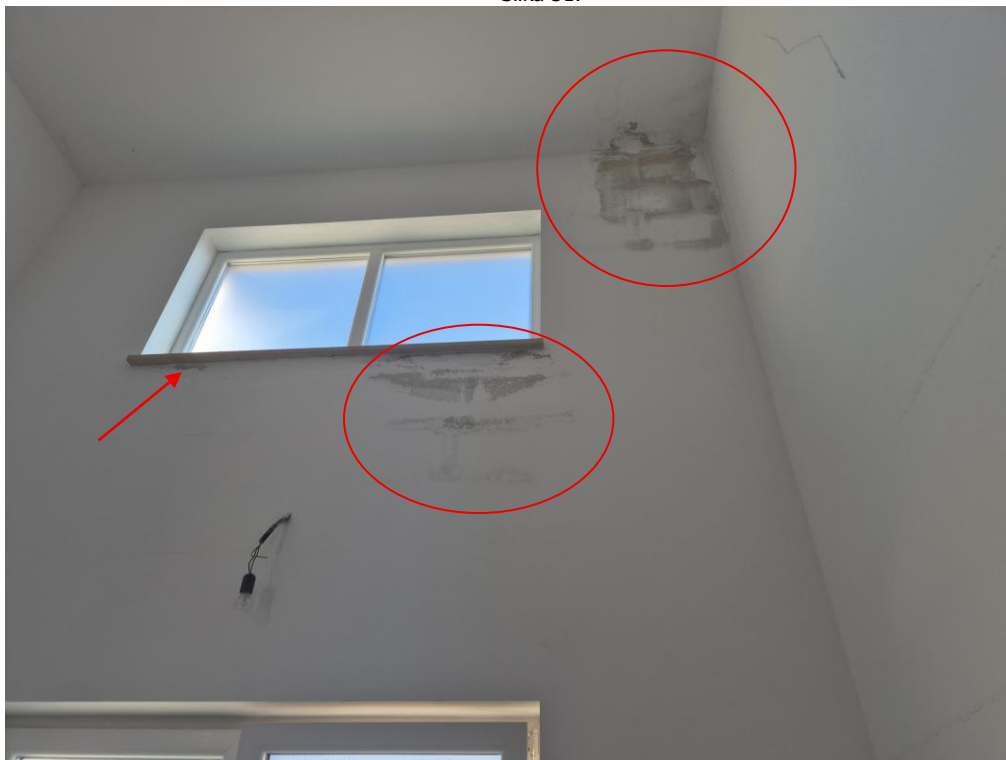
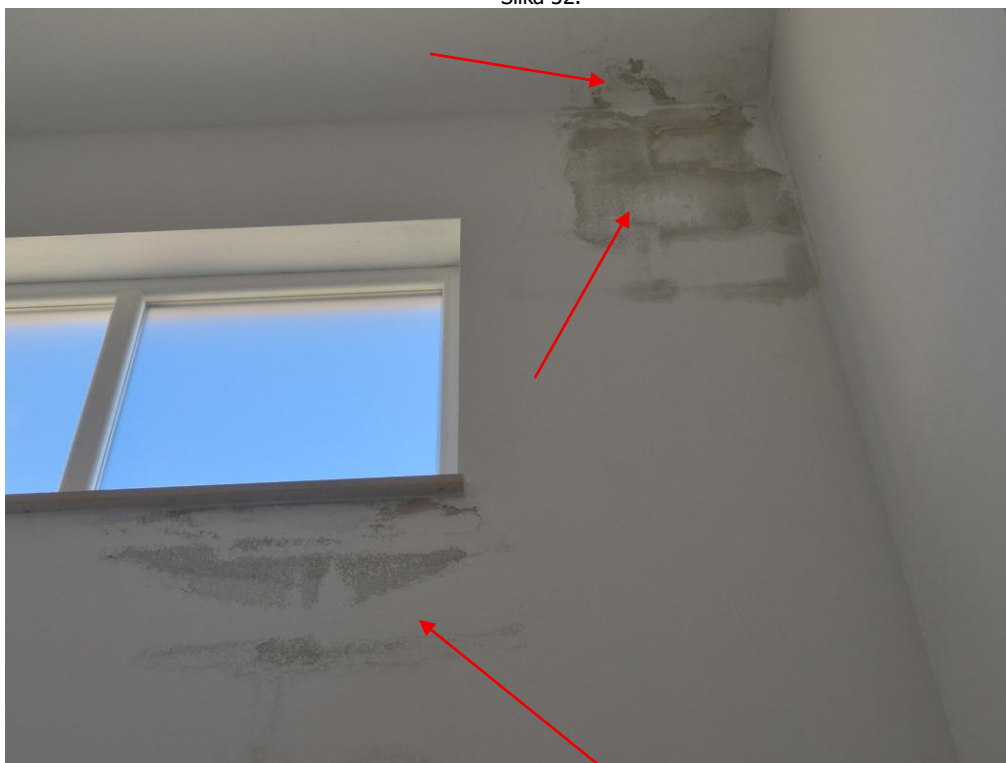
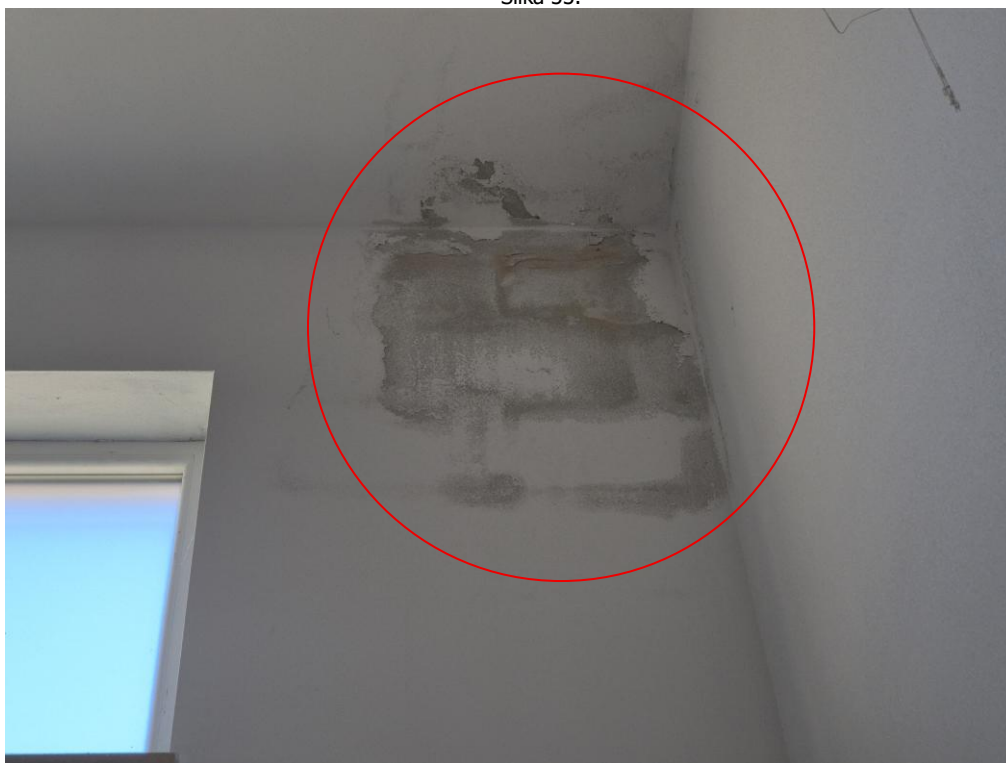
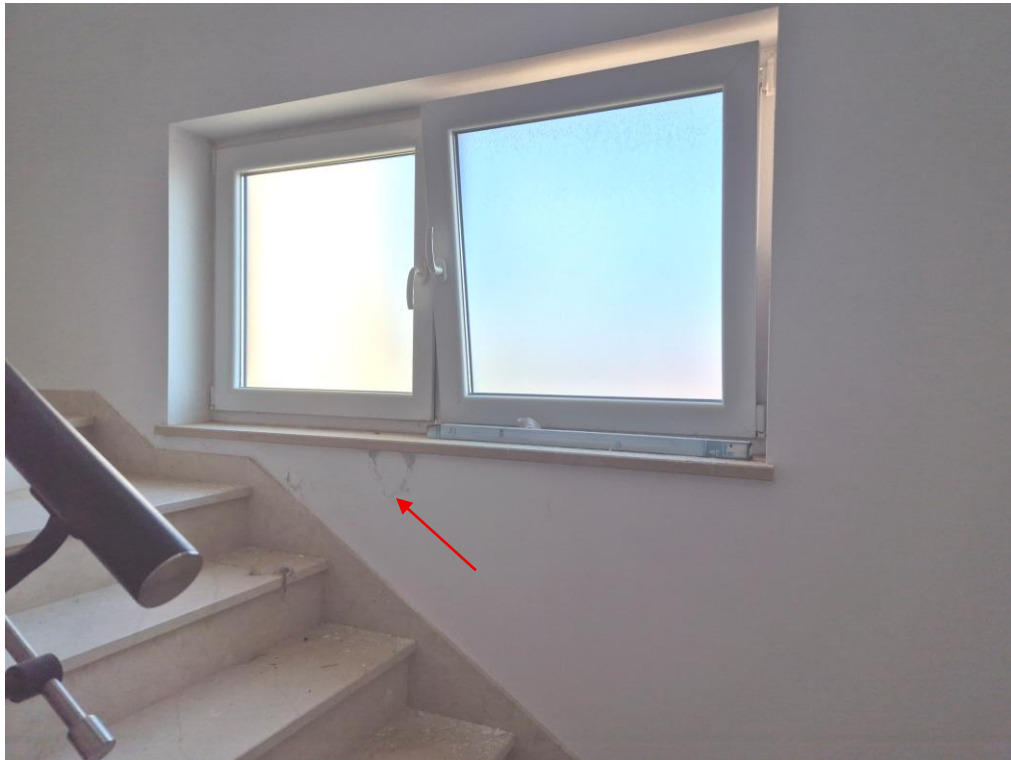
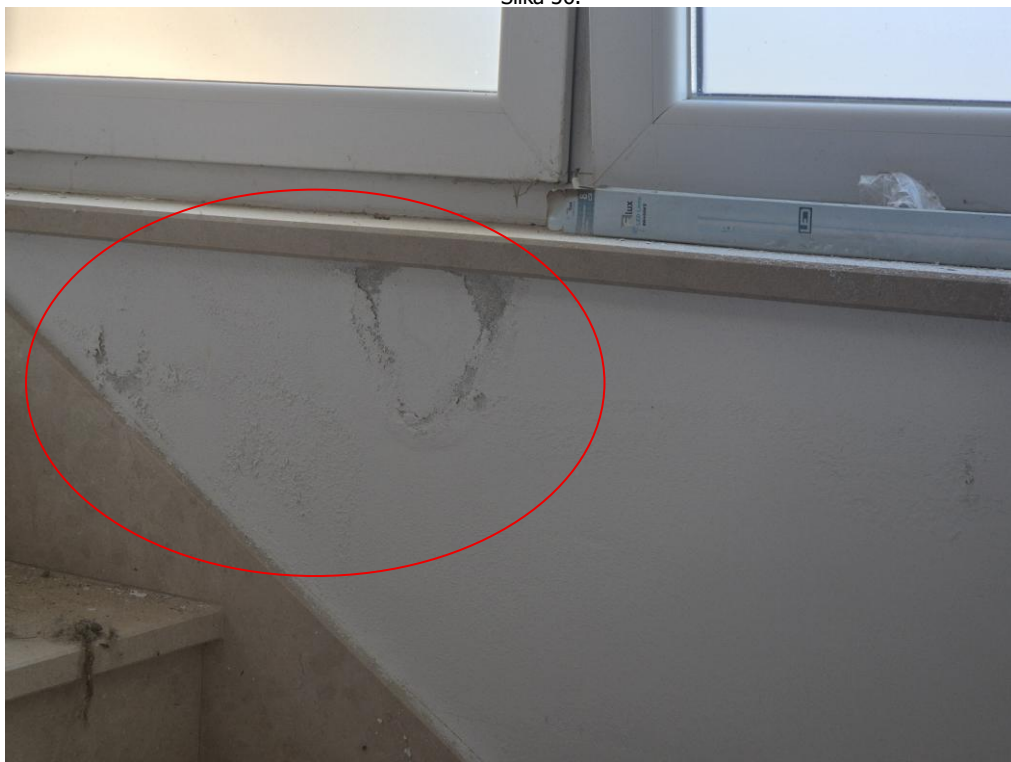
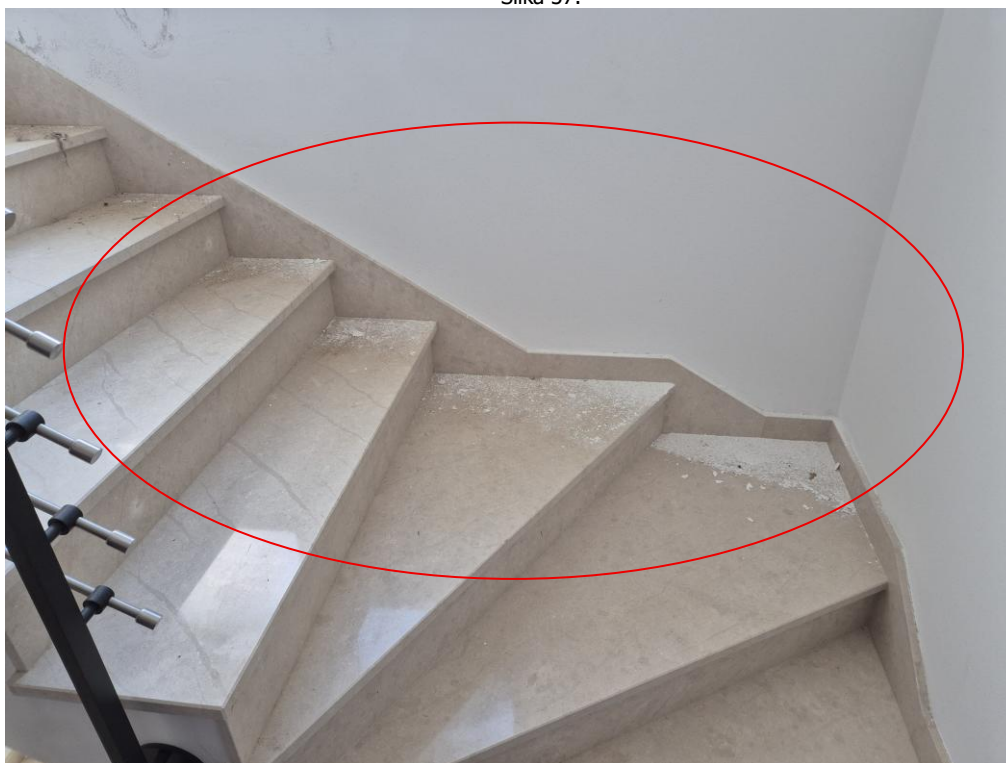
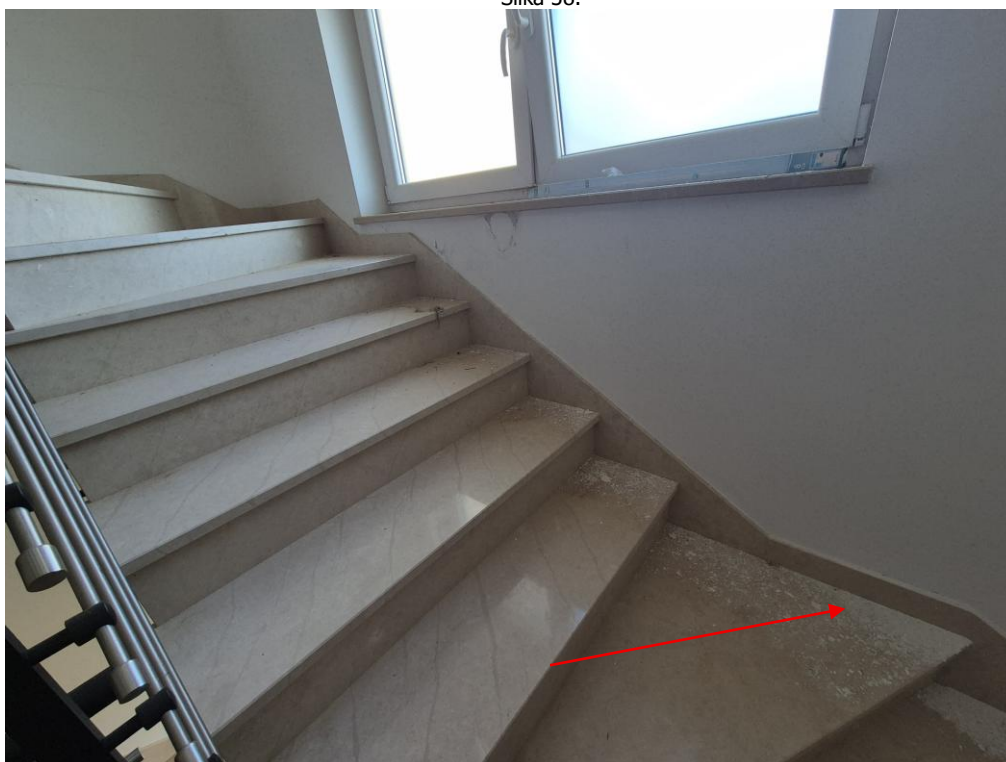
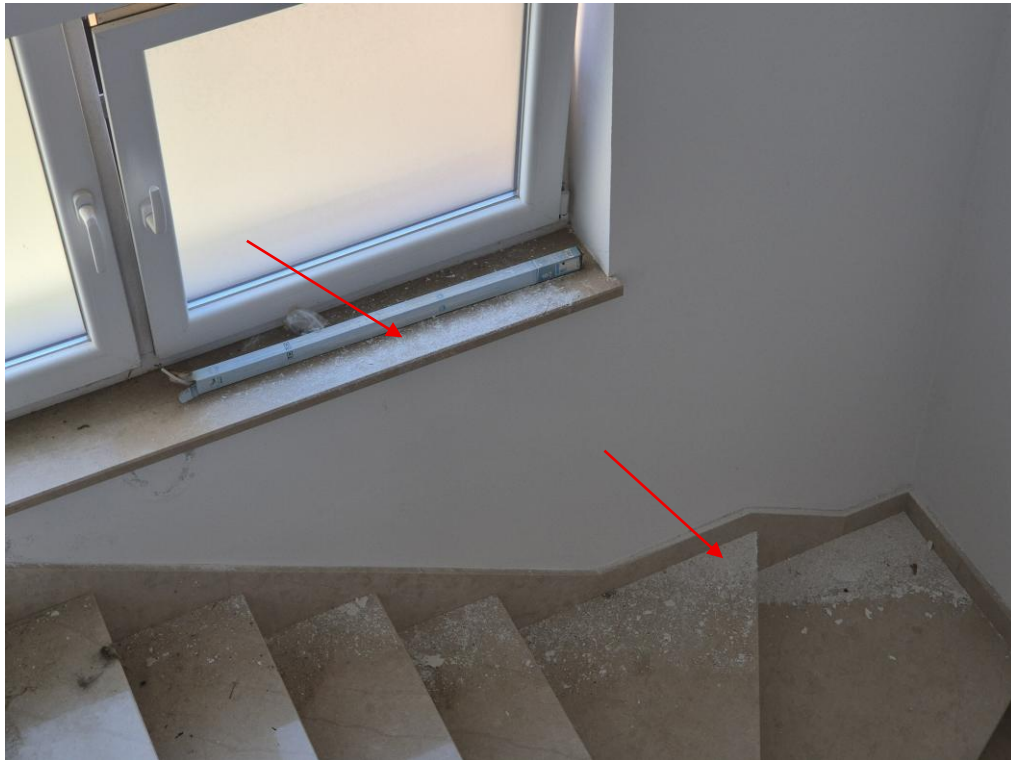
Pristupa se u zajednički prostor, odnosno stepenište kuće i pokazuje se istočni zid pozicija fiksnog prozora, odnosno stanje ispod njega, stanje u uglu u spoju sa stropom kao i stanje prozora neposredno iznad stepenica i stanje zatečenog stepeničnog krapa od kamena.. Pokazane površine su zahvaćene prodorom vode gdje je vidljivo runjenje boje kao i rubovi do kuda je došlo do prodora vode. Na stepenišnom krapu zatečena je izvjesna količina otpale boje.
