**STRUČNI NALAZ I MIŠLJENJE**

osiguranje dokaza

**k.č. 4750/67 K.o. Pula**

**Broj elaborata: 134/25**

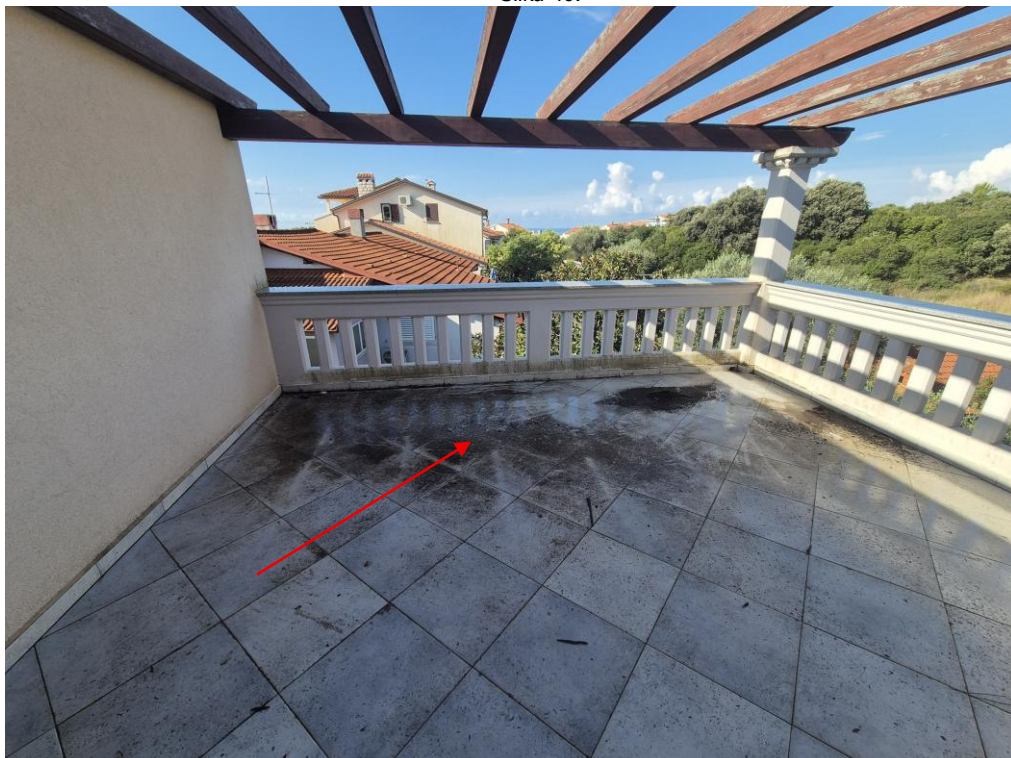
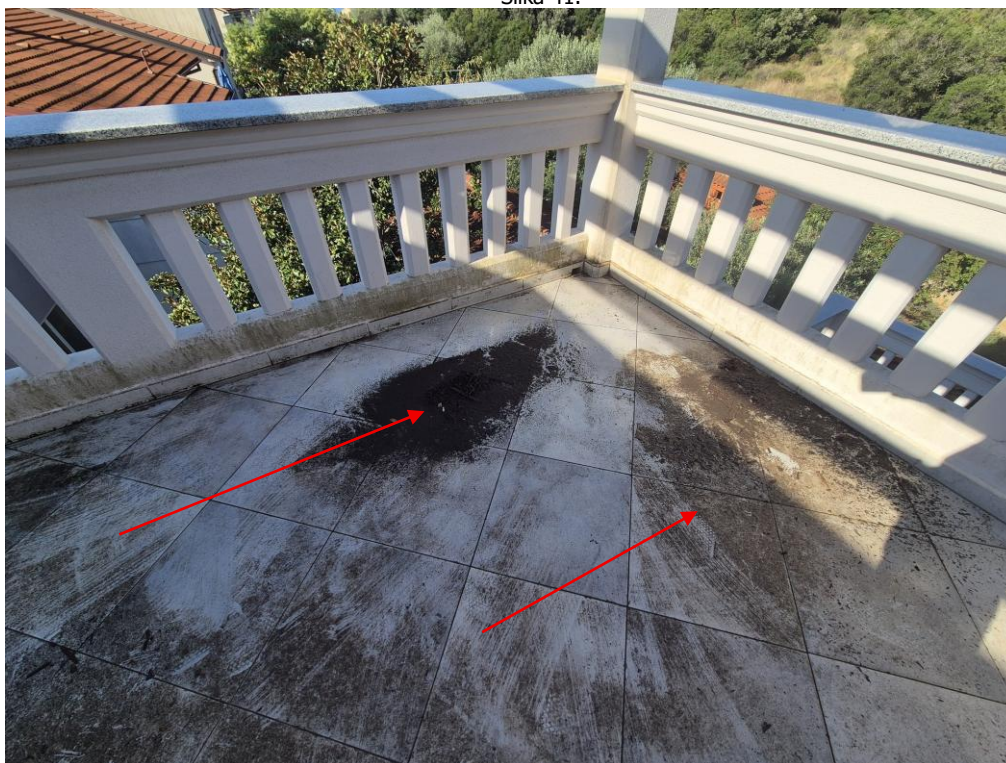
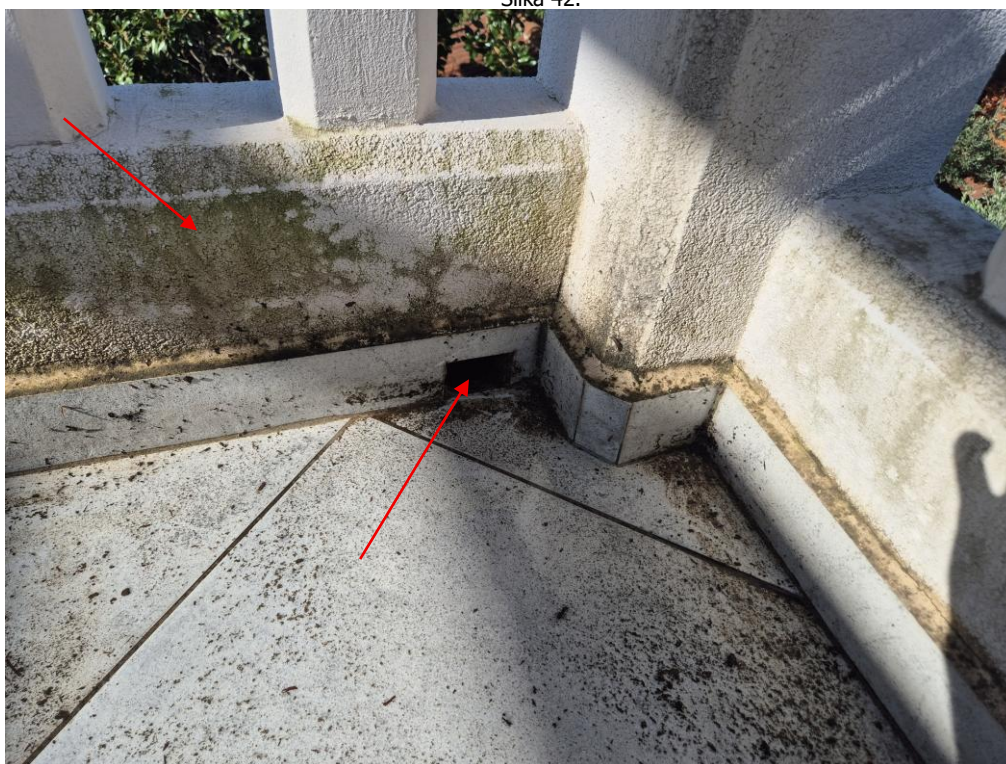
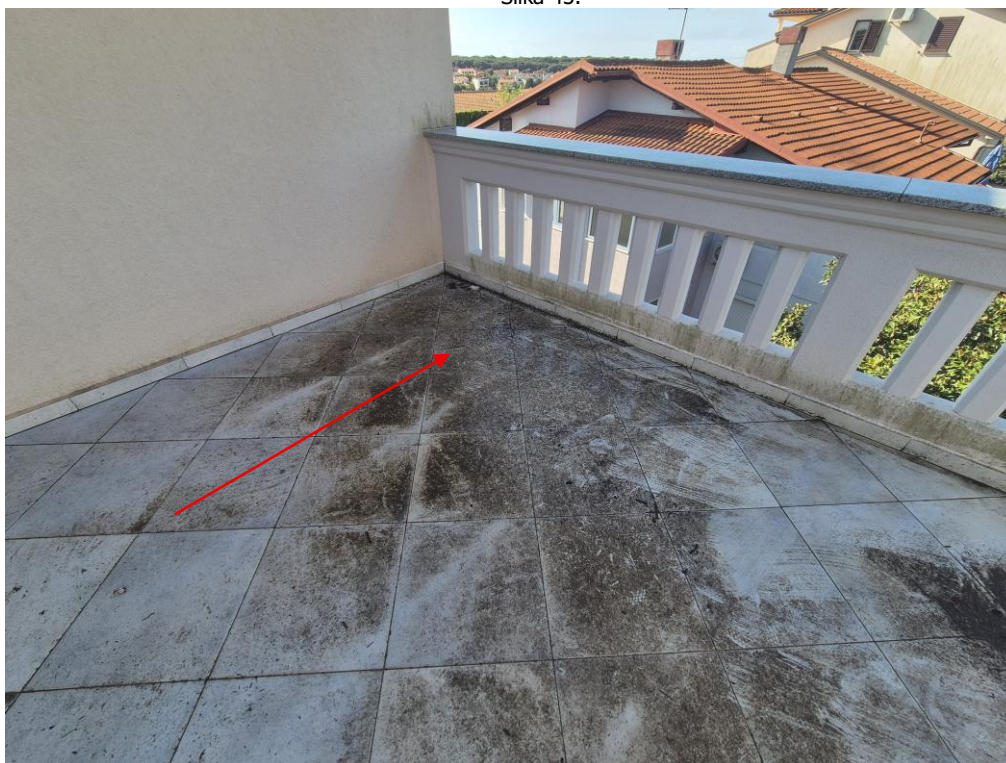
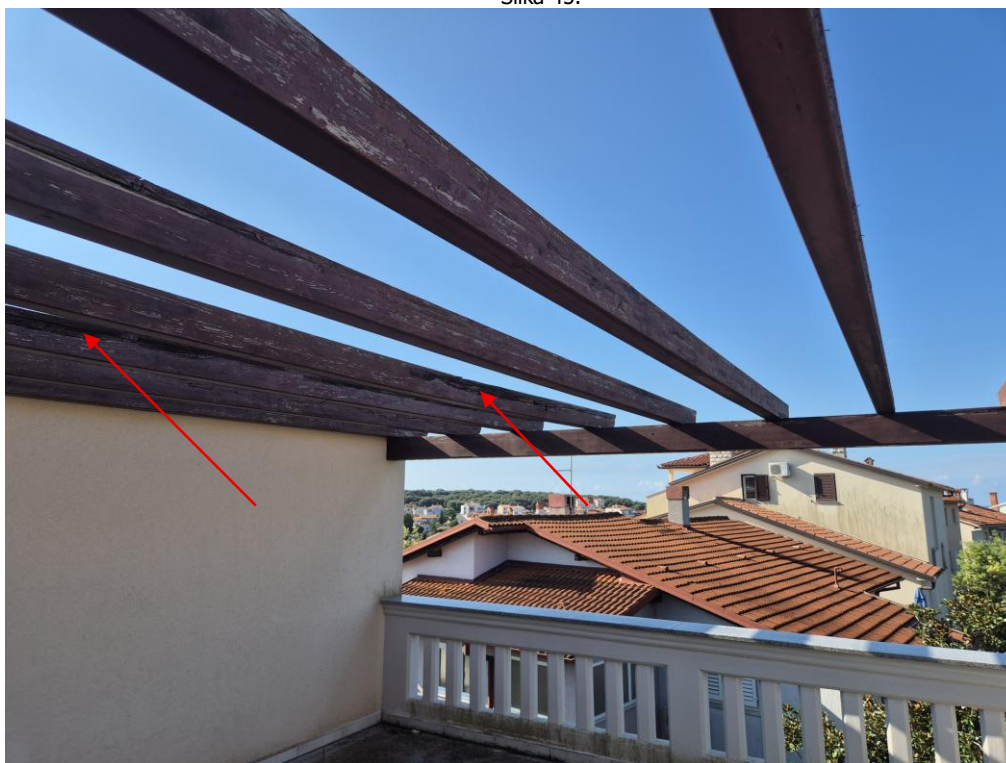
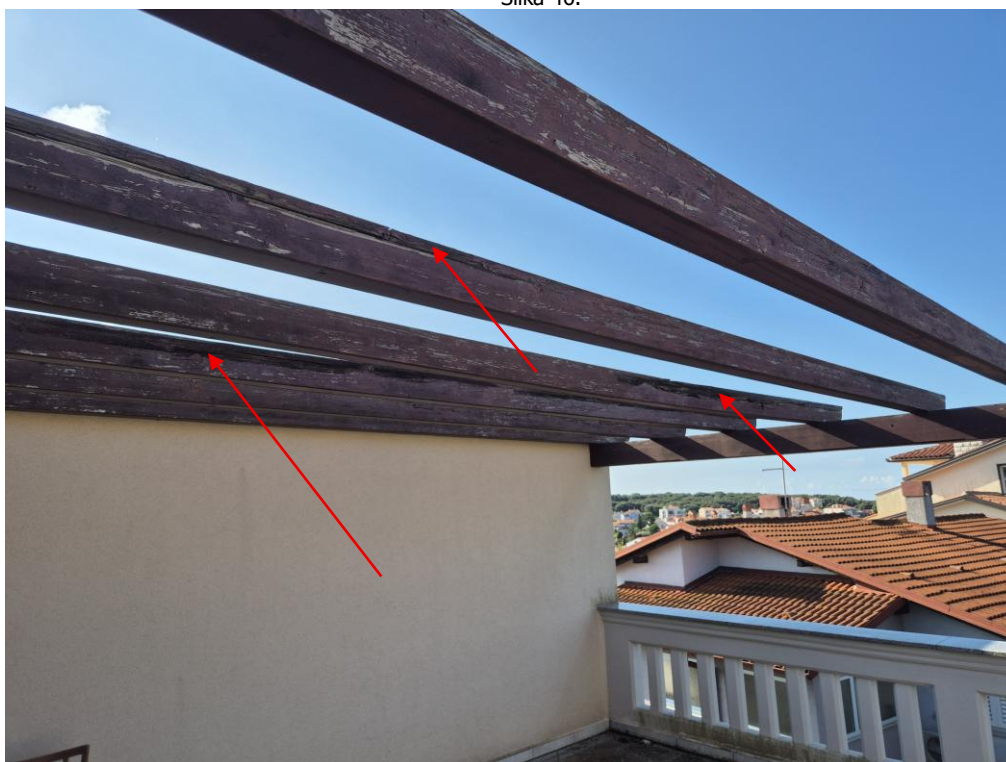
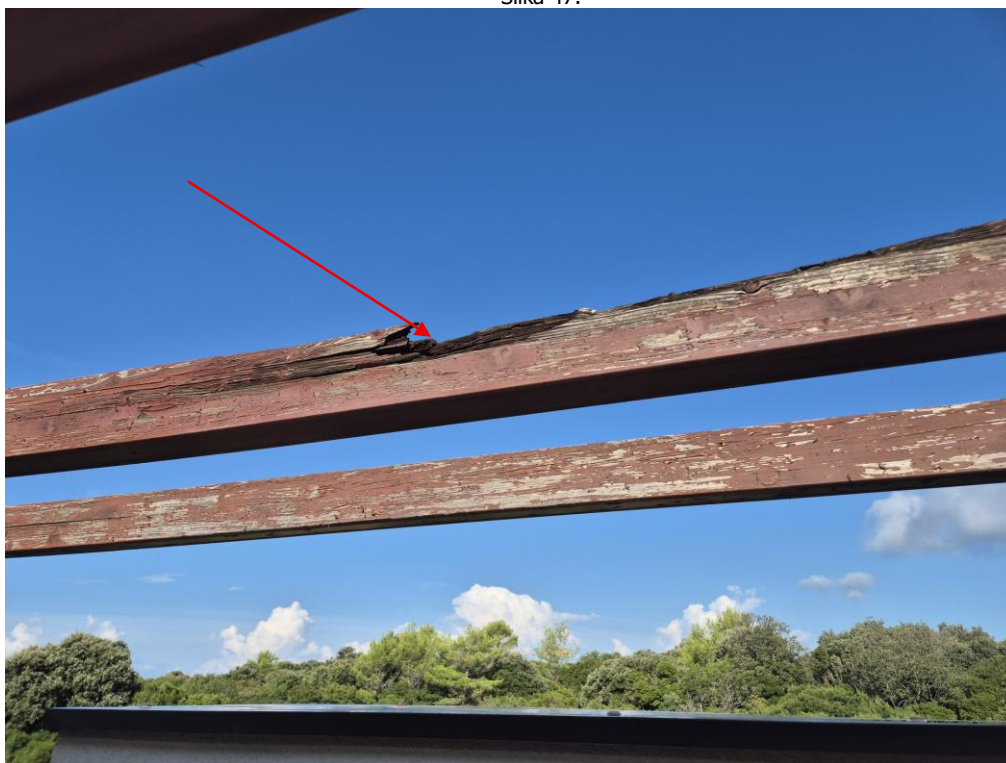
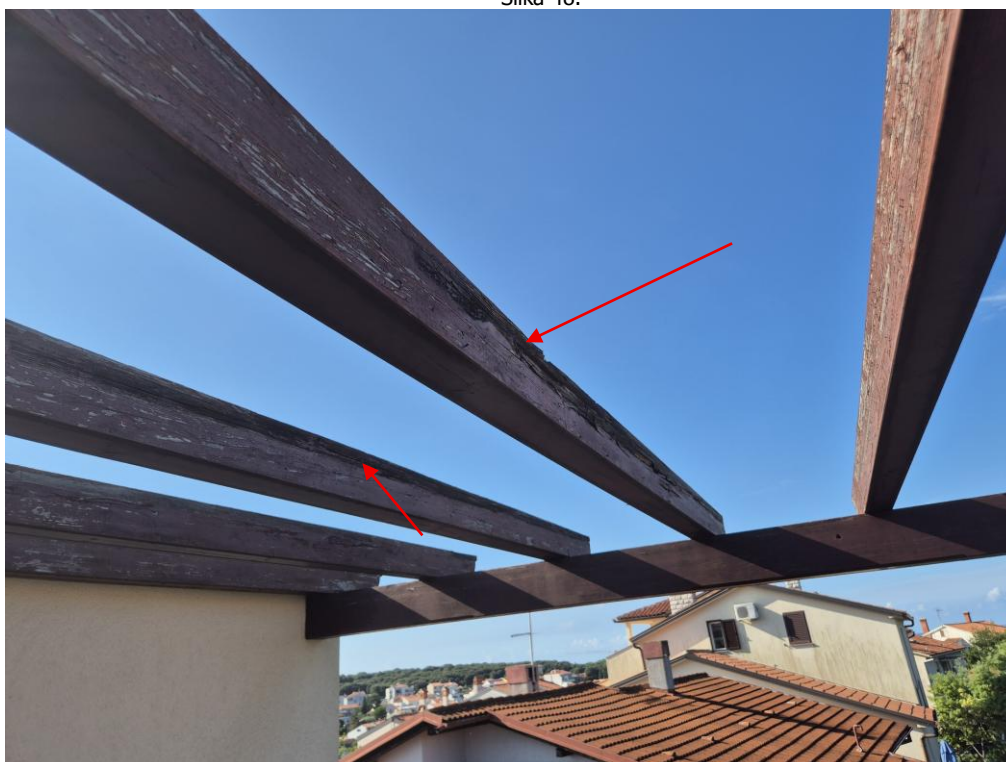
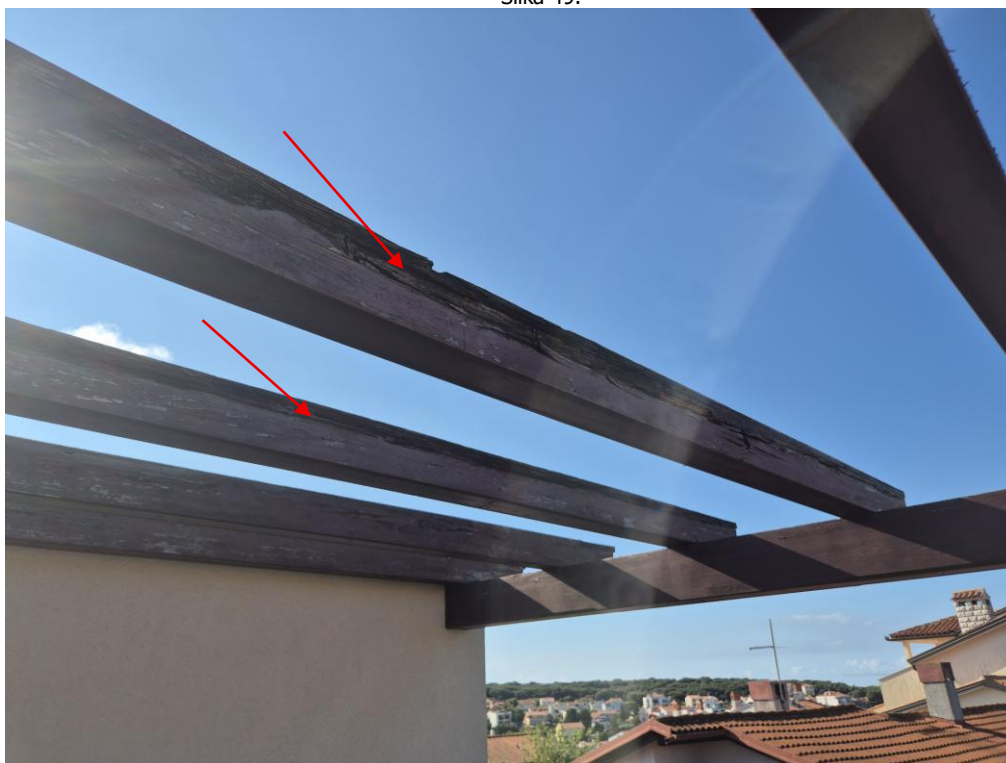
Pristupa se na krovnu terasu na zapadnoj strani gdje se zatiče krovna terasa popločena keramičkom pločicama a iznad koje se nalazi drvena pergola načinjenu od greda i poprečnih rogova na kojoj se ne vidi održavanje. Vidljivo je ljuštenje zaštitne boje s greda dok su više poprečnih greda zahvaćene truleži čiji dijelovi otpadaju a manji komadi zatečeni su na podu terase. Također glavna grda oslonjena na stup je zahvaćena truleži. Terasa je zatečena prljavošću s ostacima zemlje i dijelovima, komadićima, otpalih od grede.
