**PROCJENA TRŽIŠNE VRIJEDNOSTI
PREDMETNOG DIJELA IMOVINE
CASTUS LUX d.o.o. u stečaju,
Rijeka, Stube Marka Remsa 37**

Broj elaborata : **PR – 245/24**

1.1. PRIKAZ STRUČNOG NALAZA I MIŠLJENJA KOD PROCJENE VRIJEDNOSTI VOZILA POD REDNIM BROJEM 1 (BMW 740 D XDRIVE (PU-840 SG))

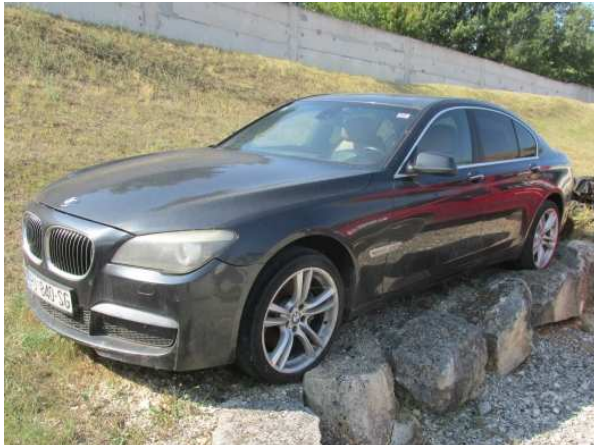
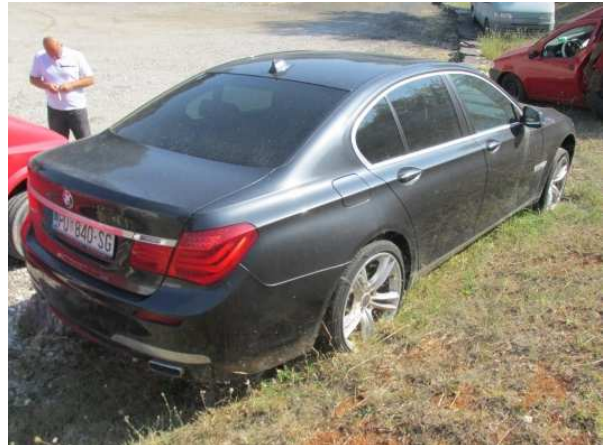
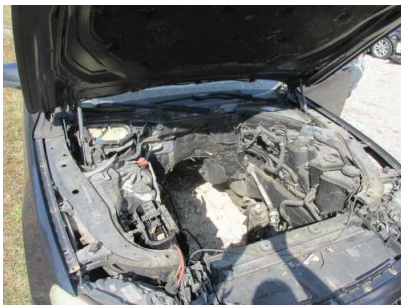
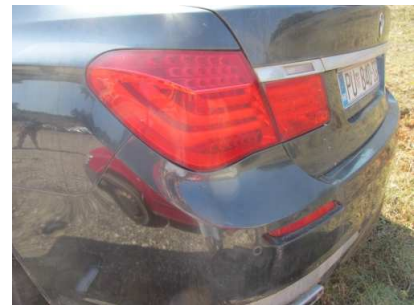
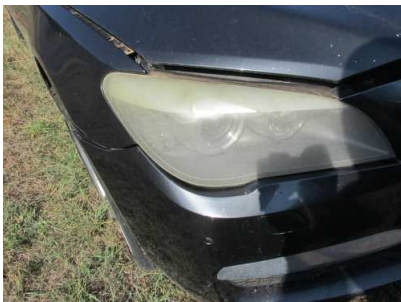
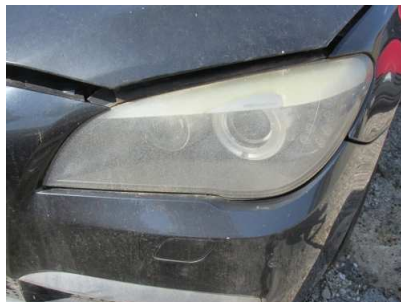
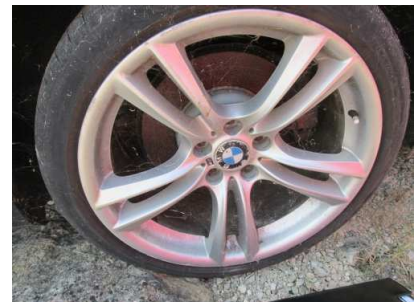
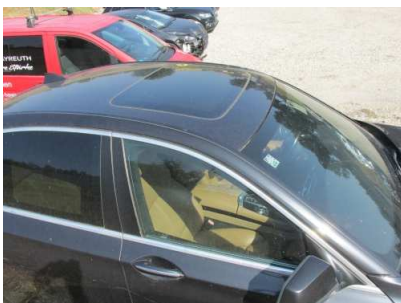
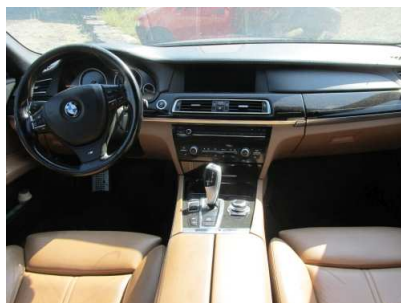
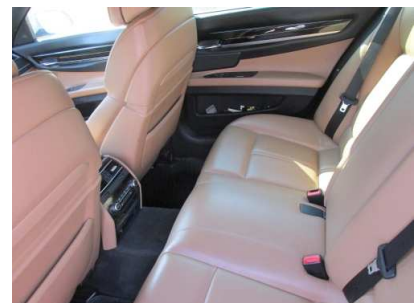
Ad 1. BMW 740 D XDRIVE (PU-840 SG)

- neoštećena,
- nema ogrebotina ni udubljenja,
- postoje manji tragovi korozije

- vozilo nije u voznom stanju jer fali motor, mjenjač, kardan i centrala motora,
- zbog stajanja potrebno je pregledati i ispitati kompletnu elektroinstalaciju,
- ako se svi dijelovi ugrade potrebno je obaviti kompletan pregled i servis od strane ovlaštenog servisera,

- originalni lak,
- manje oštećenje laka na prednjem desnom blatobranu te je potrebno lokalno obraditi površinu i lakirati,

- unutrašnjost je u veoma dobrom stanju,
- sav kožni tapecirun je potrebno očistiti i namazati sa zaštitnom sredstvom kako bi se koža ponovo osvježila,
- plastični i gumeni elementi su cjeloviti i nema traga propuštanja vlage,
- radni i kontrolni uređaji u veoma dobrom stanju iako će se pravo stanje ustanoviti tek kada se vozilo stavi u funkciju,

- istrošenost guma je 100% starosti (25/17) te ih je potrebno zamijeniti novima,
- svi diskovi su korodirali i sami kočioni sklopovi su od stajanja zablokirali te kao takvi nisu upotrebljivi
- na kočionim sklopovima nije primijećeno curenje ulja
- oba prednja fara je potrebno (ako je moguće) ispolirati ili zamijeniti novima,
- akumulatora nema i potrebno je ugraditi novog,

Prilikom vizualnog pregleda te na osnovu zatečenog stanja, ocijenjeno je da je vozilo u lošijem stanju od očekivanog, pa se dodaje korekcija vrijednosti vozila zbog općeg stanja u iznosu od:

Vrijednost ovog vozila kad bi se napravio kompletan popravak sa svim potrebnim zamjenama i sa detaljnim servisom iznosila bi 21.400,00 eura (bez PDV-a), ali s obzirom na zatečeno stanje i potrebna ulaganja preporuka je da se vozilo rashoduje ili da se proda za dijelove nekoj servisnoj radionici te na osnovu toga isto se procjenjuje na :
