**RJEŠENJE**

#### **1. Osnovni podaci o dimenzijama i oštećenjima osobnih automobila**

## 2. Izgled mjesta prometne nesreće, tragovi na mjestu događaja, način kretanja vozila prije prometne nesreće

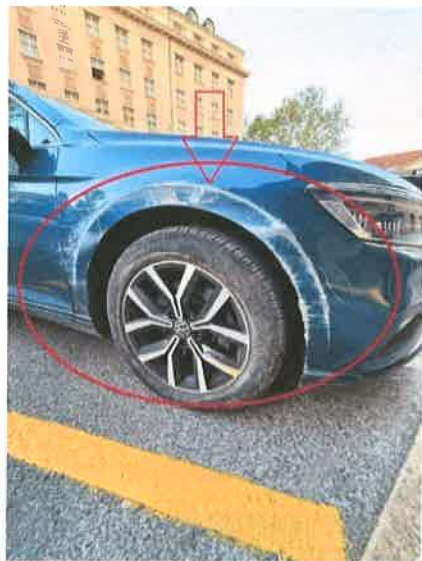
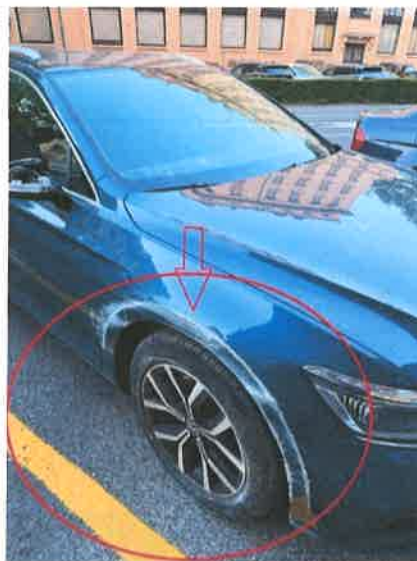
foto 1.

**oštećenja na osobnom automobilu:** prema policijskim fotografijama s očevida te fotografijama s izvida štete, na osobnom automobilu je oštećen prednji desni blatobran i to po obodu ispred kotača pa do spoja s prednjim desnim vratima (foto 1., 2.).

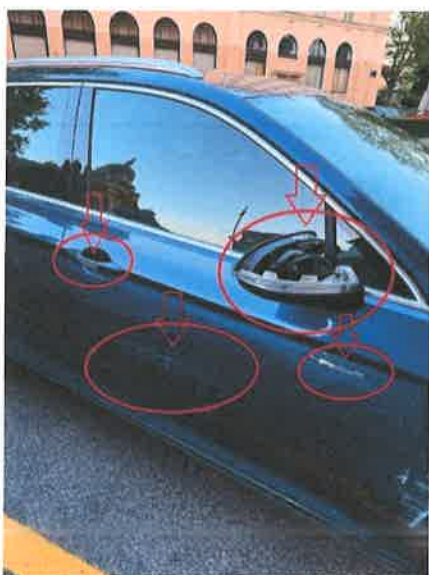
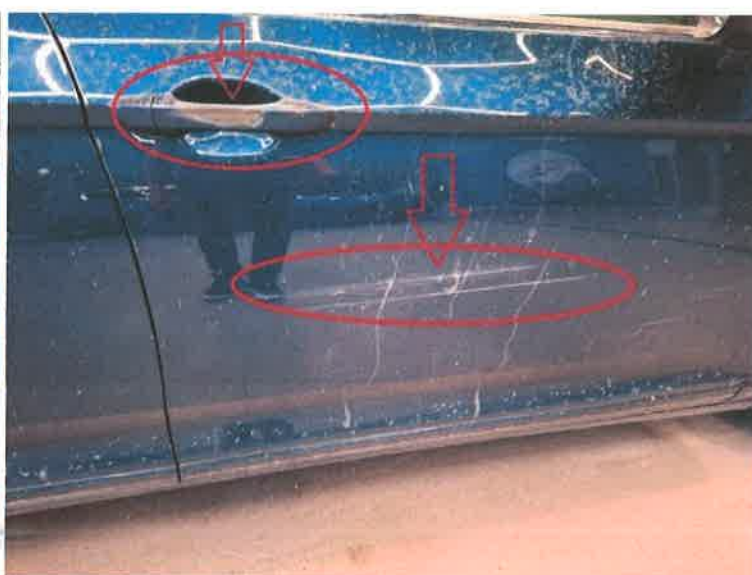
foto 3.

Na prednjim desnim vratima vidljiva su dva odvojena oštećenja koja se pružaju paralelno s kolnikom. Isto tako je vidljivo oštećenje kvake na prednjim desnim vratima. Također je vidljivo oštećenje kućišta desnog bočnog ogledala (foto 3., 4.).

Na fotografijama broj 3 i 4, na prednjim desnim vratima vidljiva su dva odvojena oštećenja koja se pružaju paralelno s kolnikom. Isto tako je vidljivo oštećenje kvake prednjih desnih

vrata te oštećenje desnog bočnog ogledala. Ukoliko su oštećenja kvake vrata nastala u kontaktu s potpornim zidom to bi značilo da je između uzdužne osi vozila i potpornog zida bio vrlo mali kut, što znači da je obzirom na visinu potpornog zida trebalo doći do značajnijeg oštećenja kućišta bočnog ogledala, a ono je izostalo. Dva odvojena oštećenja koja se pružaju paralelno s kolnikom po svojim karakteristikama ne odgovaraju oštećenjima koja su vidljiva na prednjem desnom blatobranu i nikako nisu mogla nastati u kontaktu s potpornim zidom.

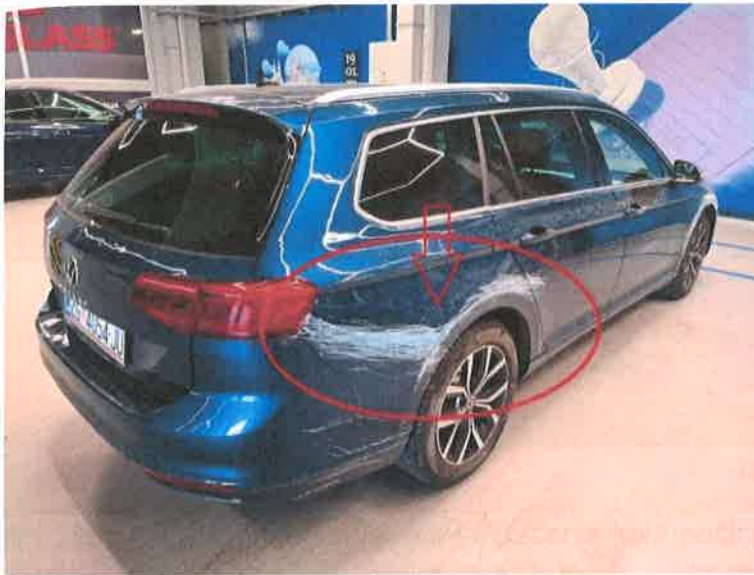
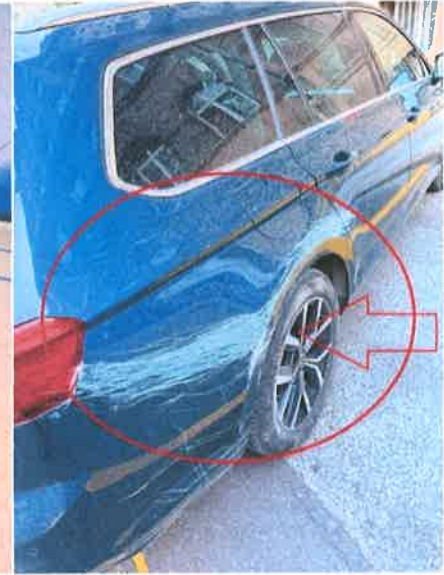
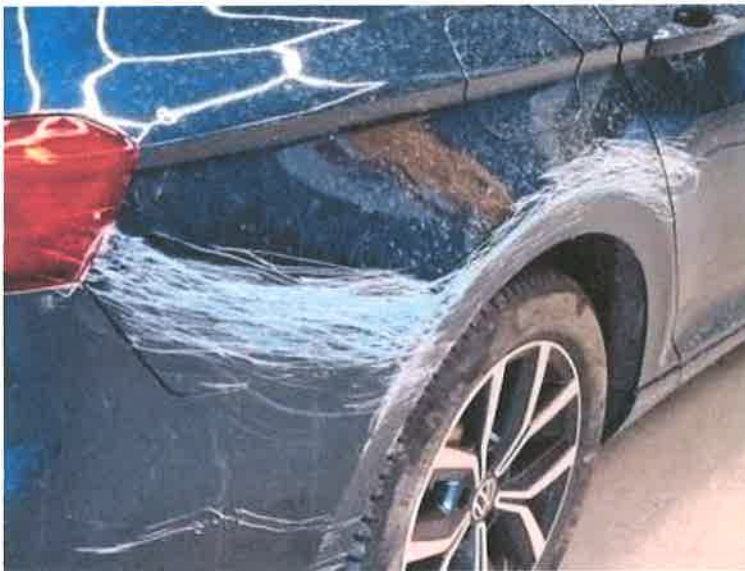
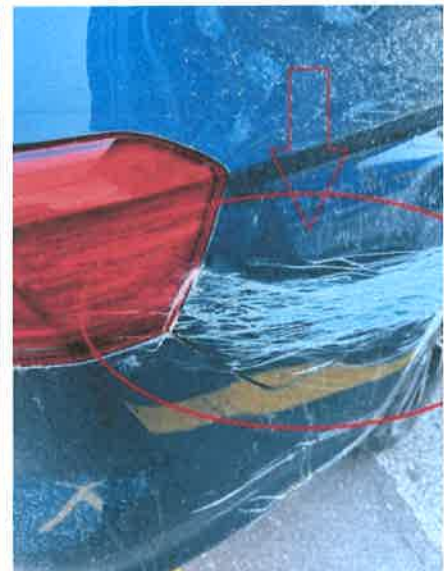
foto 5.

Gledano prema zadnjoj desnoj bočnoj strani, iza kvake prednjih desnih vrata prva oštećenja su vidljiva na spoju zadnjeg desnog blatobrana i zadnjih desnih vrata, a pružaju se do zadnjeg desnog stop svjetla (foto 5., 6., 7., 8.).

Gledano prema zadnjoj desnoj bočnoj strani, iza kvake prednjih desnih vrata prva oštećenja su vidljiva na spoju zadnjeg desnog blatobrana i zadnjih desnih vrata, a pružaju se do zadnjeg desnog stop svjetla (foto 5., 6., 7., 8.). Oštećenja se ne pružaju paralelno s kolnikom, a po svojim karakteristikama ne odgovaraju oštećenjima kakva nastaju prilikom struganja vozila po zidu sličnih karakteristika kakve ima potporni zid podvožnjaka.

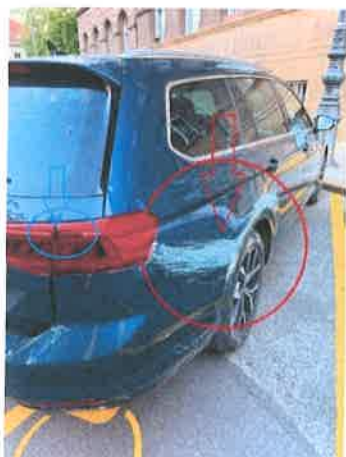
foto 9.

Na zadnjoj desnoj strani vidljivo je oštećenje zadnjeg desnog stop svjetla (foto 9., 10.).

Na zadnjoj desnoj strani vidljivo je oštećenje zadnjeg desnog stop svjetla (foto 9., 10.). Ovo oštećenje nikako nije moglo nastati u kontaktu s niti jednim dijelom bilo potpornog zida ili potpornih stupova podvožnjaka.

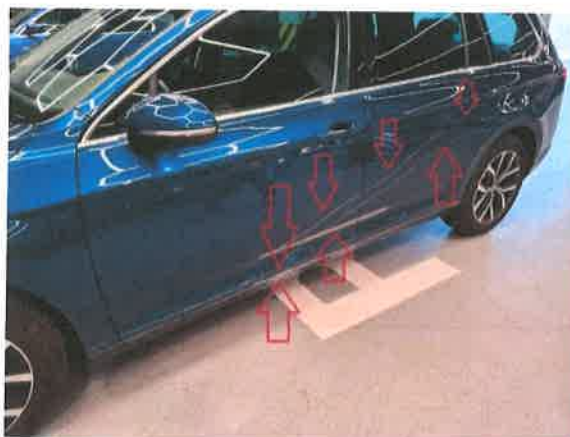
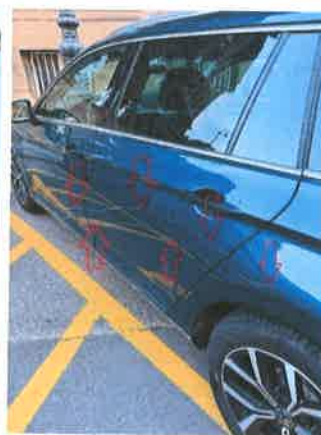
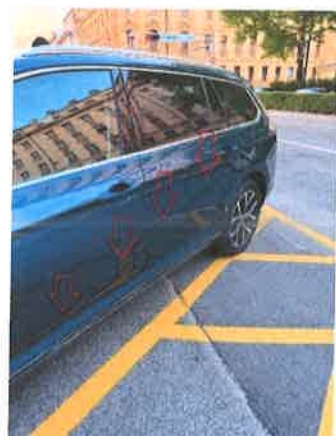
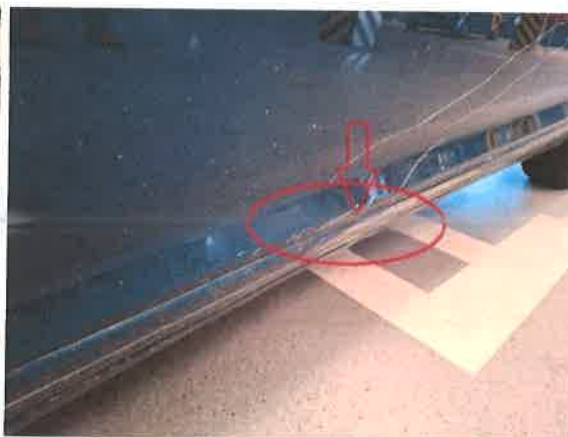
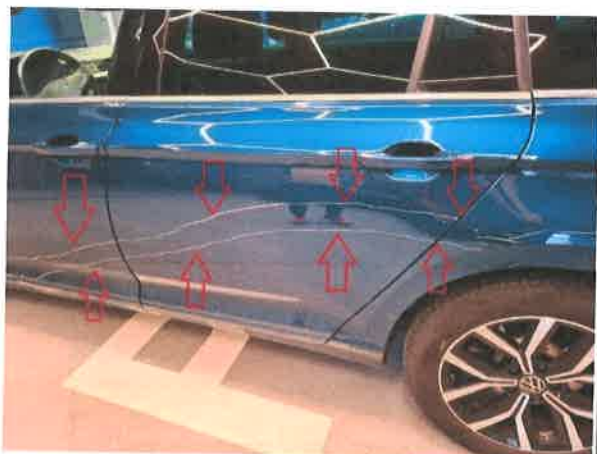
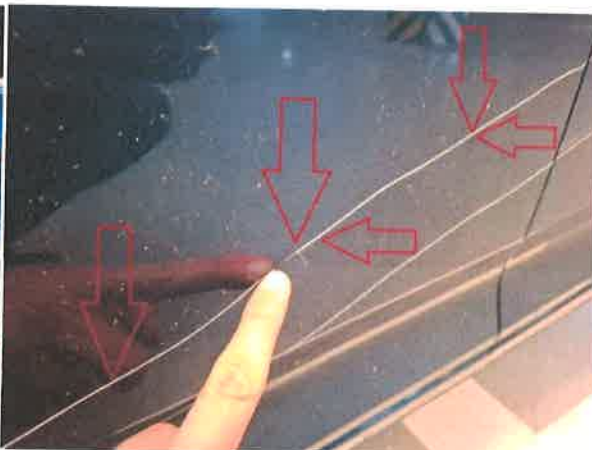
foto 11.

Na lijevoj bočnoj strani vidljiva su oštećenja koja počinju na pragu oko sredine prednjih lijevih vrata, a pružaju se preko zadnjih lijevih vrata sve do zadnjeg lijevog blatobrana. Dvije linije oštećenja su nepravilnog oblika, približno paralelne, a u odnosu na kolnik zatvaraju kut od  $18 - 20^\circ$  (foto 11., 12., 13., 14., 15., 16.).

Na lijevoj bočnoj strani vidljiva su oštećenja koja počinju na pragu oko sredine prednjih lijevih vrata, a pružaju se preko zadnjih lijevih vrata sve do zadnjeg lijevog blatobrana. Dvije linije oštećenja su nepravilnog oblika, približno paralelne, a u odnosu na kolnik zatvaraju kut od  $18 - 20^\circ$  (foto 11., 12., 13., 14., 15., 16.), što znači da nisu paralelne s kolnikom. Lak boja osobnog automobila ima određenu tvrdoću kojom se protivi zadiranju stranog tijela u njenu strukturu odnosno probijanju njene površine. Obzirom da je na fotografijama 11., 12., 13., 14., 15., 16., vidljivo nešto dublje zadiranje u strukturu lak boje, takve tragove je moglo napraviti samo tijelo odnosno predmet čija je mehanička tvrdoća veća od tvrdoće lak boje na vozilu. Predmet koji je napravio tragove ima u svojem obliku oštrije rubove, u odnosu na glatku podlogu na kojoj su nastali tragovi i nikako se ne može dovesti u korelaciju s niti jednim dijelom potpornih stupova podvožnjaka.

Oštećenje lijevog praga oko sredine prednjih lijevih vrata automobila nalazi se na visini od 15 do 18 centimetara i nikako nije moglo nastati u kontaktu s stopom potpornog stupa iz razloga što je tada trebalo doći do oštećenja kućišta lijevog bočnog ogledala, a ono je izostalo.

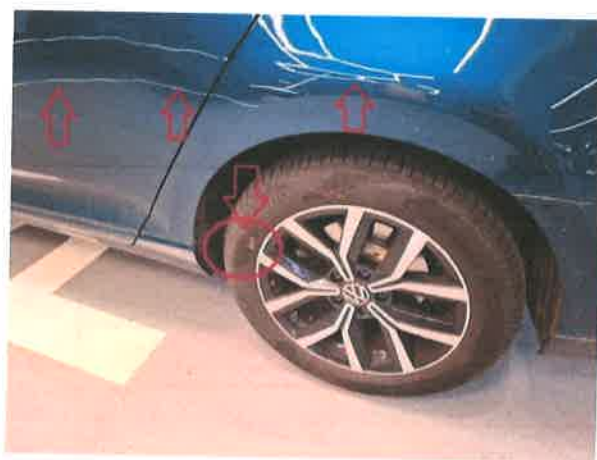
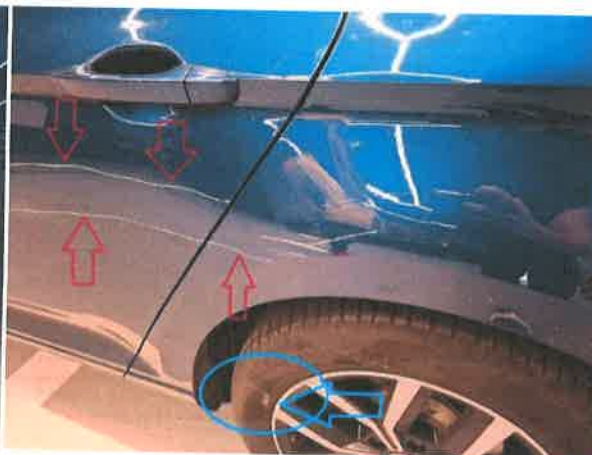
foto 17.

Na pneumatiku zadnjeg lijevog kotača vidljiva je lagana brisotina. Iz fotografija nije vidljivo da je došlo do oštećenja rebara aluminijskog naplatka (foto 17., 18.).

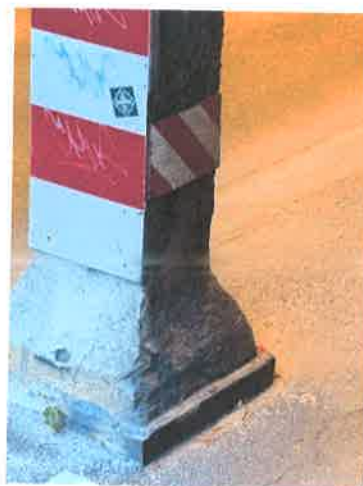
foto 20.

**oštećenja na objektima uz cestu:** iz fotografija koje je snimila policija prilikom obavljanja očevida, nije vidljivo da je nastala šteta na potpornom zidu podvožnjaka, kao niti na nosivim stupovima podvožnjaka (foto 20., 21.).

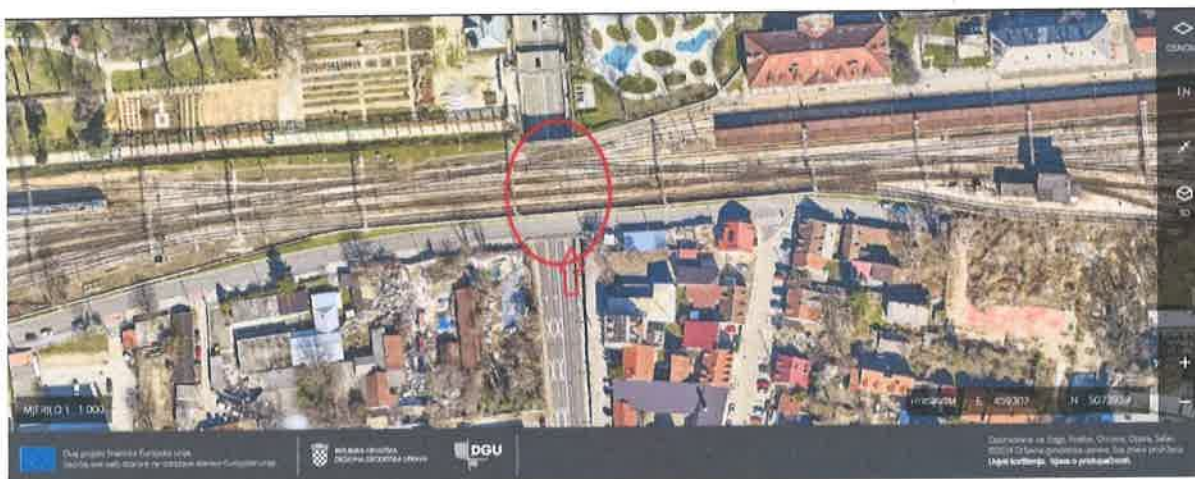
foto 22.

Policija je obavila očevid prometne nesreće te fotografirala mjesto događaja. Osim fotografija u spisu se ne nalazi druga očevidna dokumentacija. Do prometne nesreće je došlo na desnoj prometnoj traci istočne polovine podvožnjaka na Miramarskoj cesti, u smjeru Mihanovićeve ulice u Zagrebu. Mjesto događaja je pronađeno na satelitskim snimkama javnog servisa „Geoportal DGU“, a snimka se koristi kako bi se što zornije prikazalo samo mjesto događaja (foto 22.).

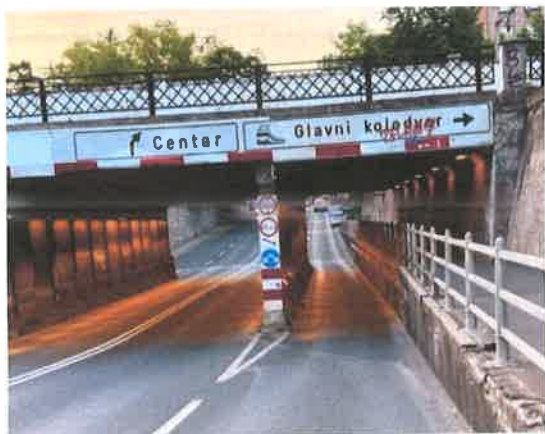
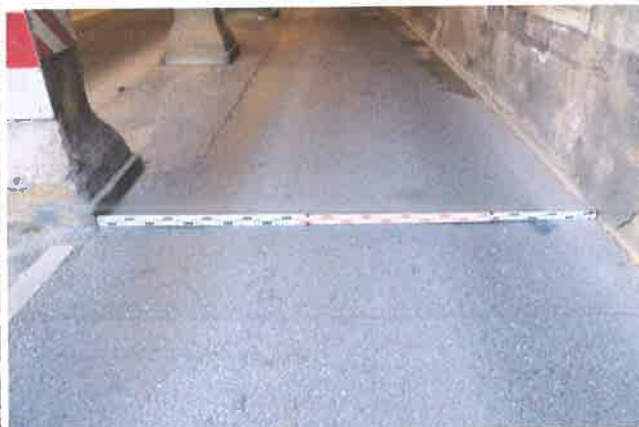
foto 23.

Miramarski podvožnjak se pruža u smjeru sjever-jug. U svakom smjeru se pružaju dvije prometne trake. Između lijeve i desne prometna traka u oba smjera kretanja nalaze se potporni stupovi željezničkog nadvožnjaka. Širina desne prometne trake u smjeru sjevera, na kojoj je po iskazu vozača došlo do prometne nesreće iznosi 2.55 metara. Uz desni rub desna prometne trake nalazi se potporni betonski zid (foto 23., 24.).

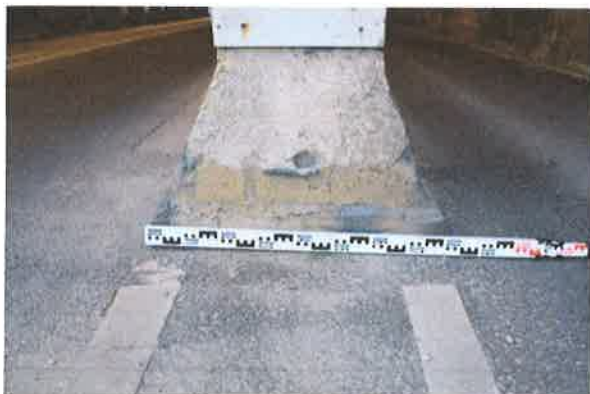
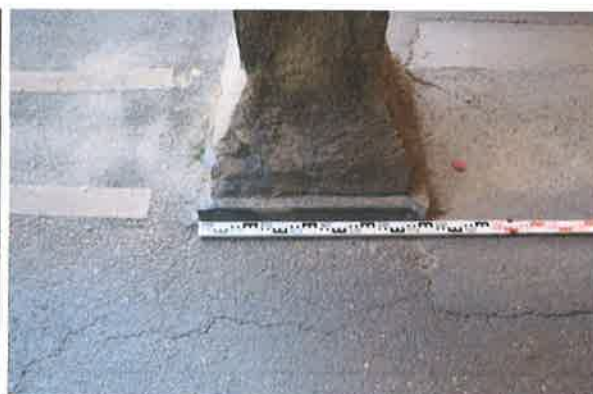
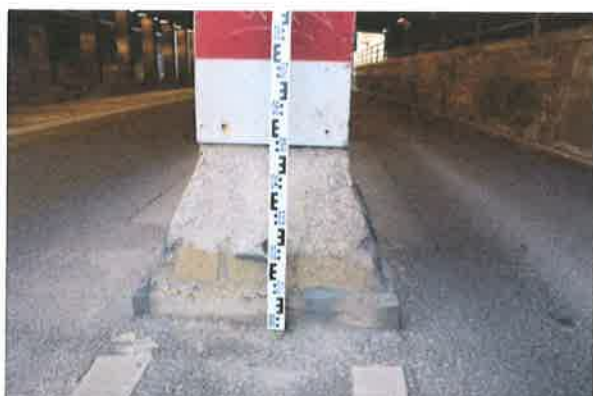
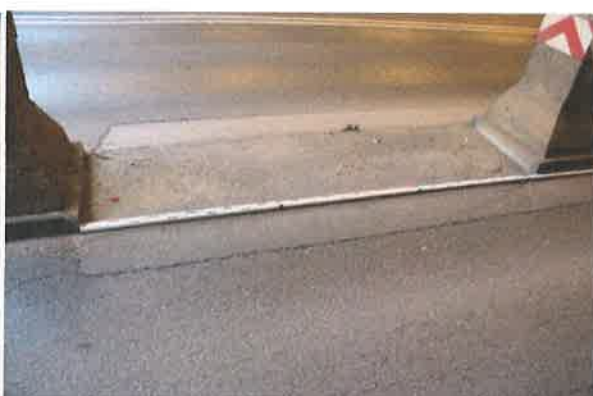
foto 25.

Širina i dužina stope potpornog stupa između prometnih traka iznosi 0.80 metara, dok su dimenzije samog stupa 0.40 x 0.40 metara. Uzdužni razmak između 12 potpornih stupova iznosi 3.05 metara (foto 25., 26., 27., 28.).

Obzirom na dimenzije stope potpornog stupa 08.80 x 0.80 metara, dimenzije samog stupa 0.40 x 0.40 metara, uzdužni razmak između 12 potpornih stupova od 3.05 metara (foto 25., 26., 27., 28.), širinu kolnika od 2.55 metara te dimenzije vozila (bez bočnih ogledala) 4.777 / 1.832 / 1.488 metara, do prometne nesreće nije moglo doći na način kako je to opisao vozač, a da pri tome ne dođe do značajnijih oštećenja lijeve bočne strane automobila.

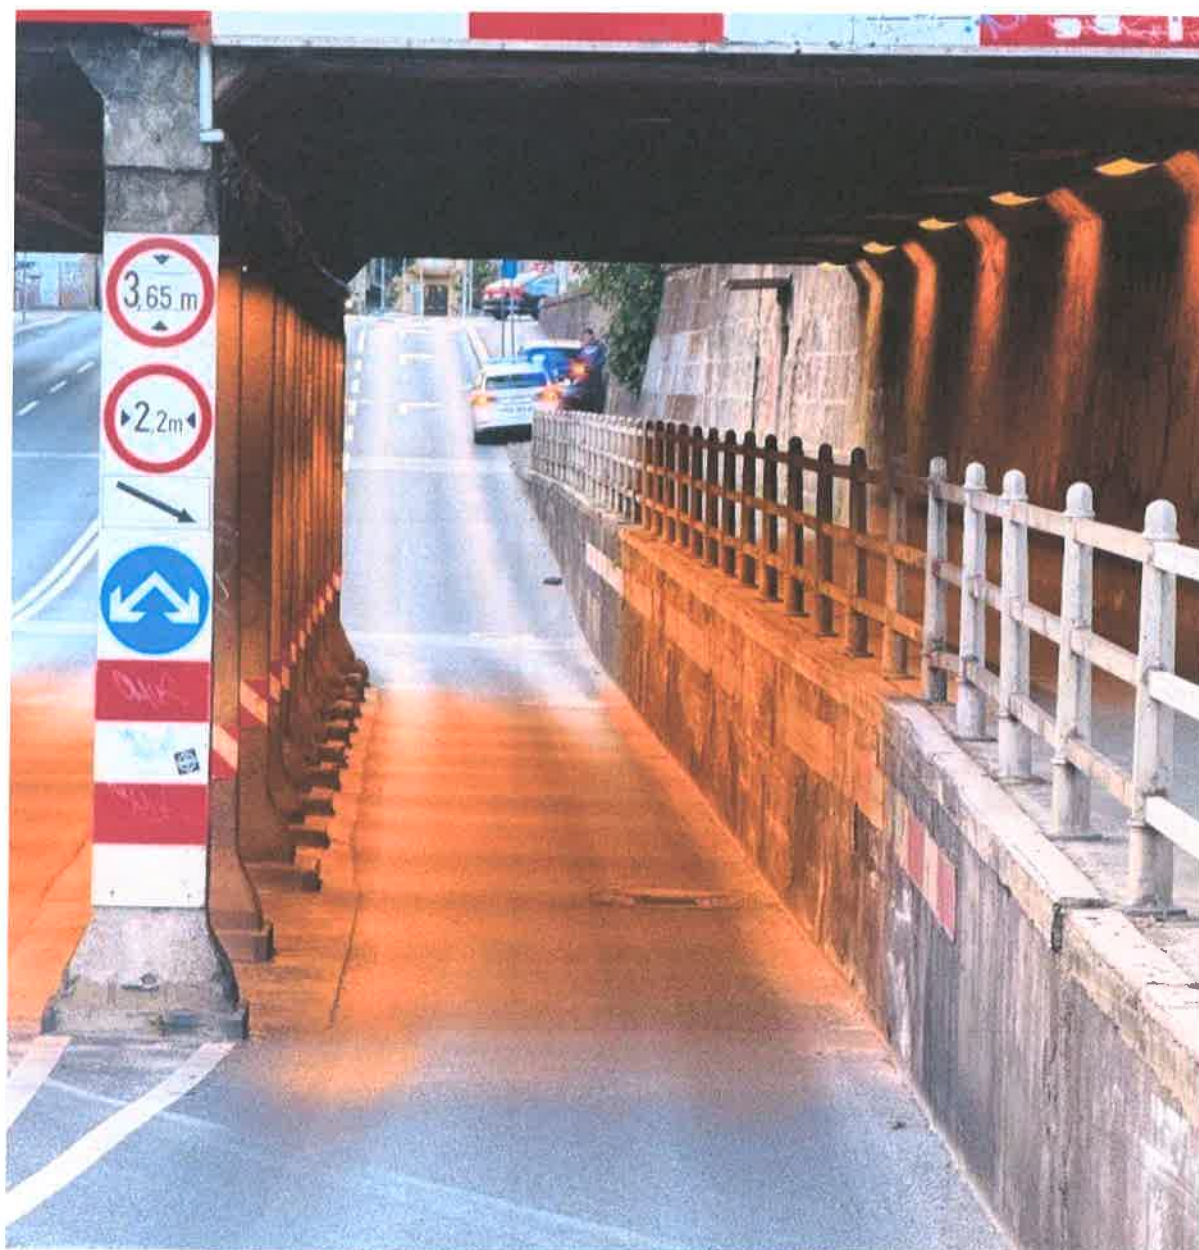
foto 29.

Gledano iz smjera kretanja osobnog automobila, na ulasku u podvožnjak, na potpornom stupu između lijeve i desne prometne trake, gledano od dolje prema gore, na stupu se nalazi „Marker za razdvajanje smjerova vožnje“, te prometni znakovi „Obavezno obilaženje s lijeve i desne strane“, „Zabrana prometa za vozila čija ukupna širina prelazi 2.20 metara“ te „Zabrana prometa za vozila čija ukupna visina prelazi 3.65 metara“ (foto 29.).
