**REPUBLIKA HRVATSKA
OPĆINSKI SUD U ZADRU**

Poslovni broj: 112 R1-20/2023

PREDMET: Nalaz i mišljenje vještaka građevinske struke

2.) NALAZ - OPIS ZATEČENOG STANJA NEKRETNINE

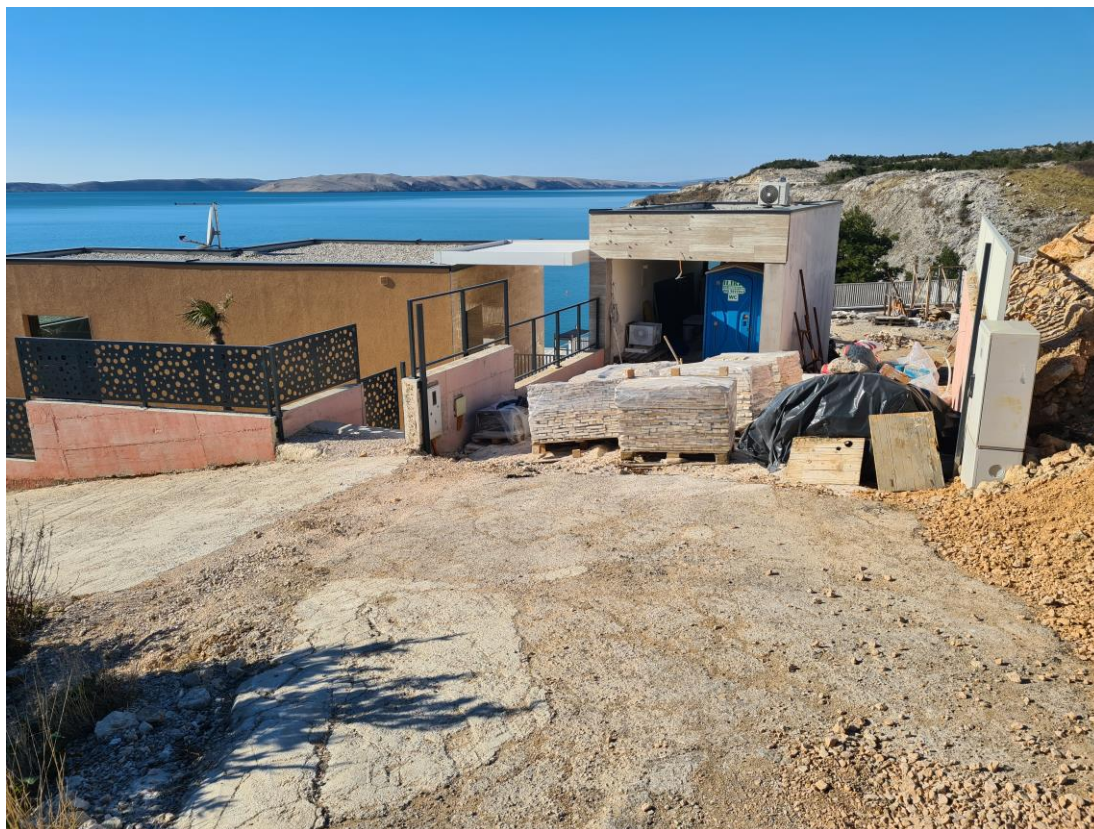
Slika br. 1

Pristup na k.č.br. 141 k.o. Ražanac je strmim putem sa jugoistočne strane. Vizualnim pregledom je utvrđeno da nisu izvedeni radovi dopreme i montaže kapije. Nije montirana dvorišna kapija na ulazu u građevnu česticu u dužini 6,5 m. Nije montirana pješačka kapija u dužini 2,3 m. Na mjestu dvorišne kapije se u trenutku očevida nalaze odložene palete građevinskog materijala (Slika br. 1).

- **Izvedeni su radovi montaže ograda na nekretnini, odnosno ograda je montirana-postavljena na ogradnim betonskim zidovima (prema računu iznos: 16.543,77 EUR).**
- **Nisu izvedeni radovi montaže kapije na nekretnini (prema računu iznos: 1.733,32 EUR).**
- **Na izvedenim radovima su utvrđeni opisani nedostaci u vidu izbijanja hrđe u velikom dijelu ograda te loše i neuredno izvedeni vareni spojevi ograda.**

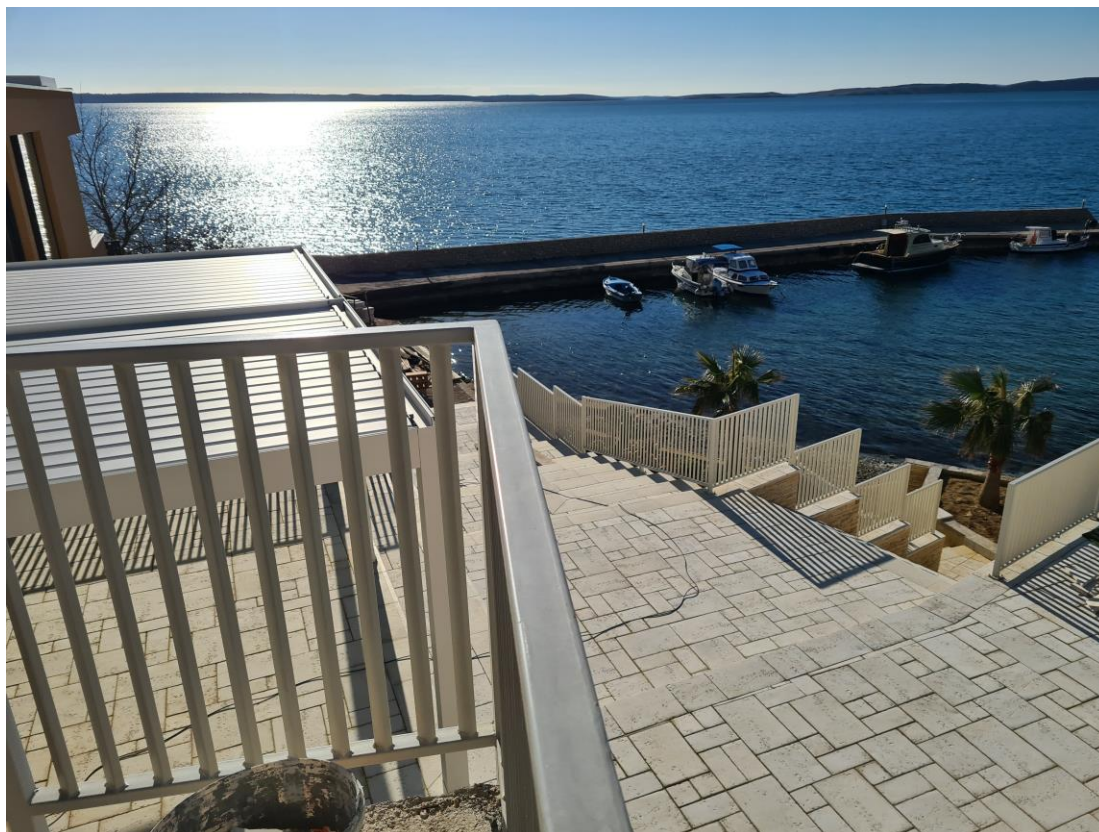
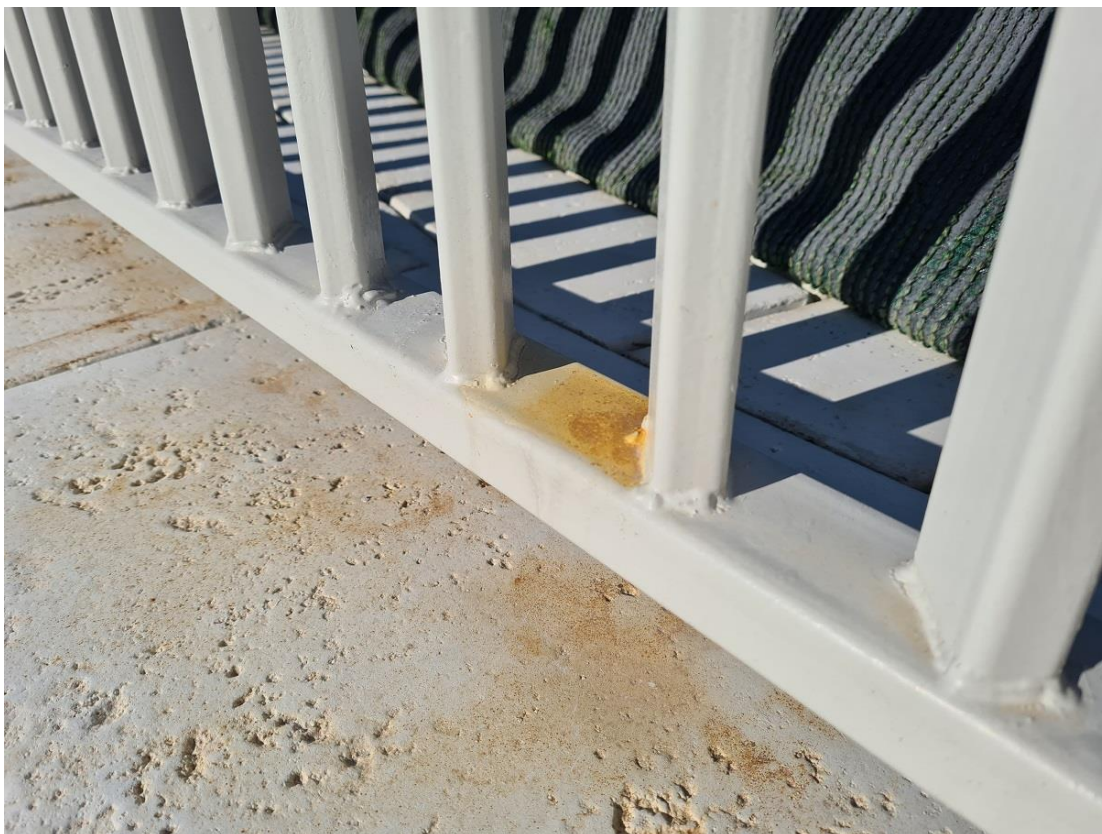
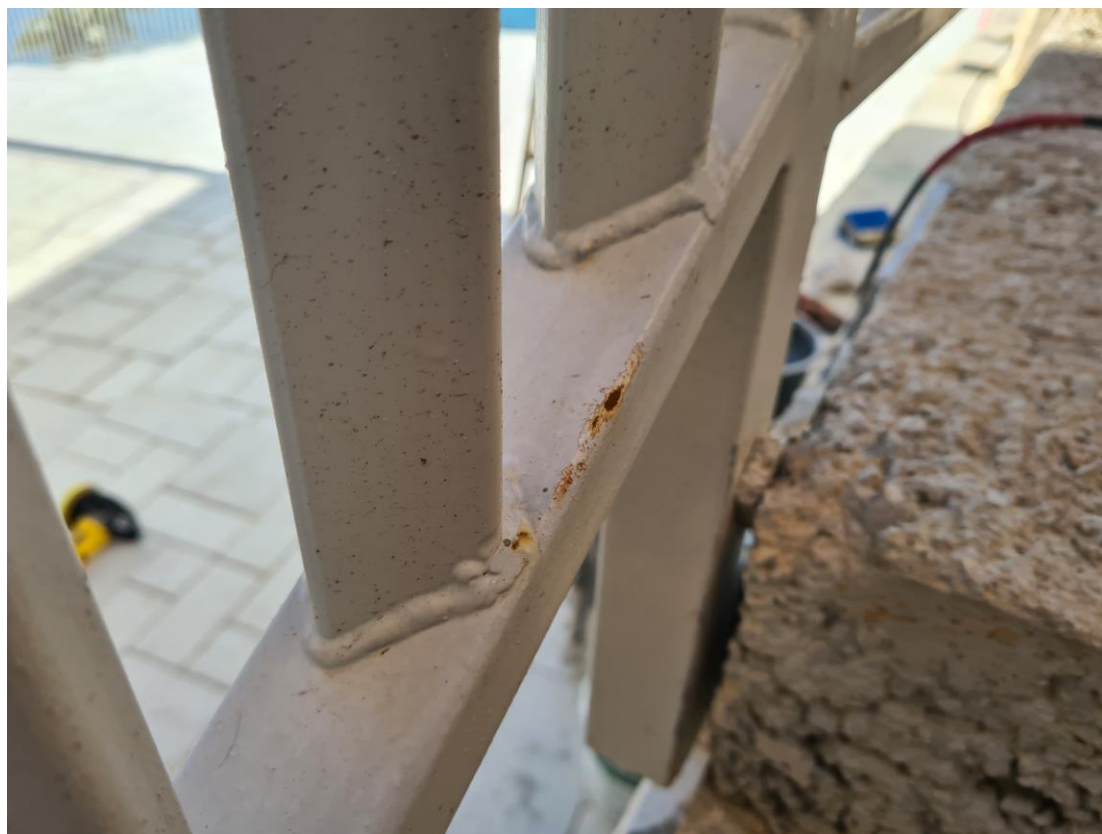
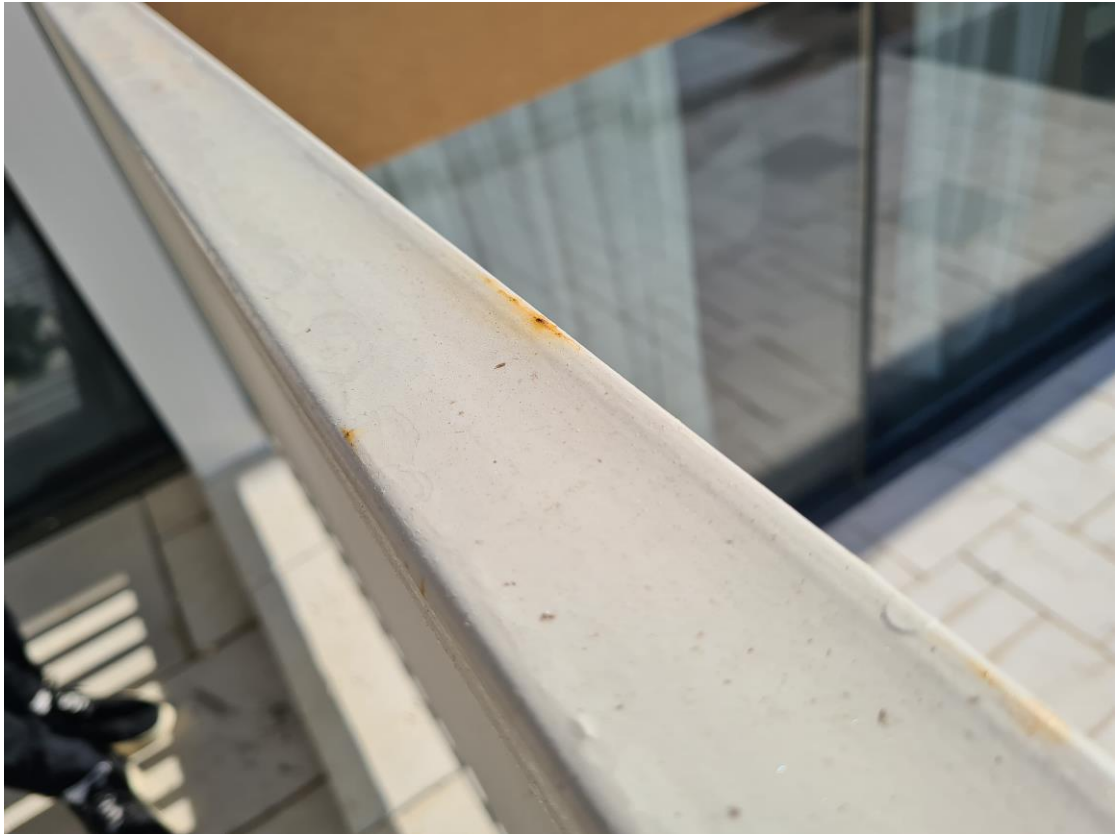
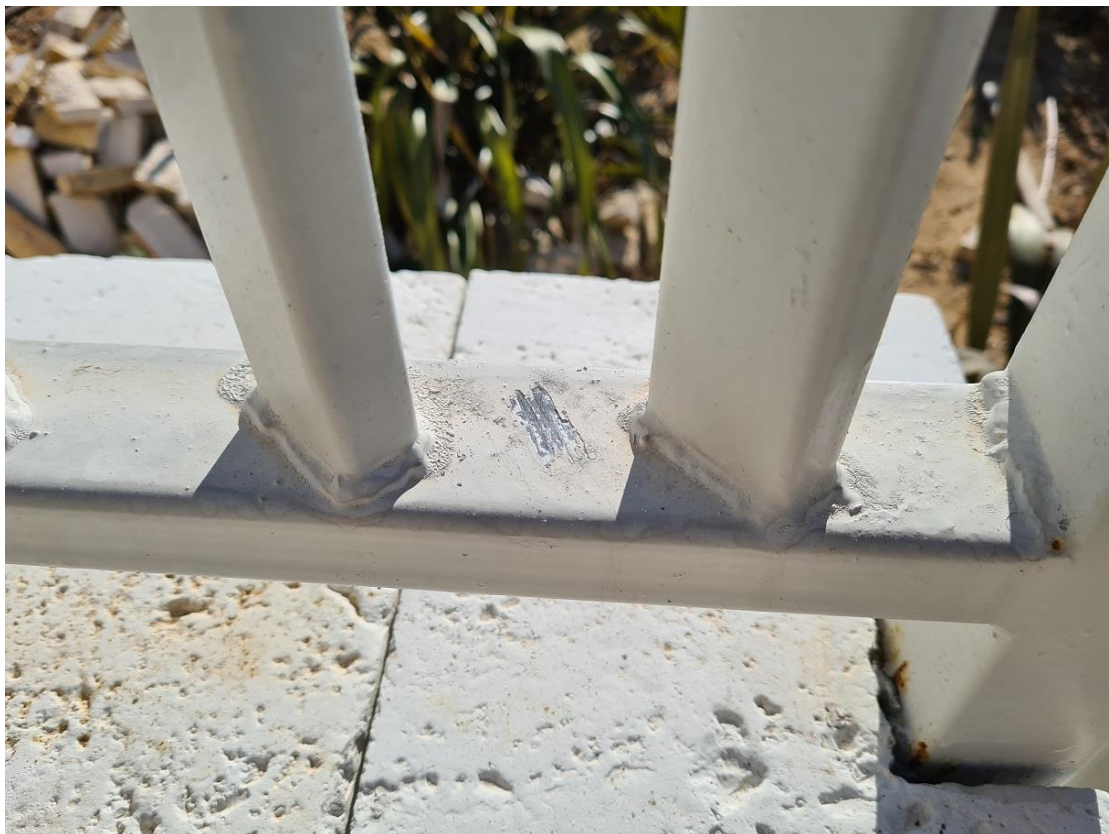
Vizualnim pregledom na očevidu na licu mjesta je utvrđeno da je ograda u dužini cca 192 m1 (model pravokutni okvir s okomitim ispunama) montirana na ogradne betonske zidove na sjevernoj i zapadnoj strani te ofarbana bijelom bojom.

Elementi ograde su vareni, a vizualnim pregledom je utvrđeno da su vareni spojevi ograde loše i neuredno izvedeni (grub i nepravilan izgled vara). Također na više mjesta na ogradi izbija hrđa, a nakon što je ključem zagreben sloj boje na ogradi utvrđeno je da ista nije pocinčana.

O zatečenom stanju svjedoče fotografije u nastavku Slika br. 2 - Slika br. 7.

Obzirom da se radi o obalnom području, a predmetna nekretnina je položena uz more, nužna je izvedba antikorozivne zaštite za metalne dijelove.

Mišljenja sam da su svi nedostaci navedeni u ovom nalazu posljedica izvođenja radova u suprotnosti s pravilima građevinske struke.

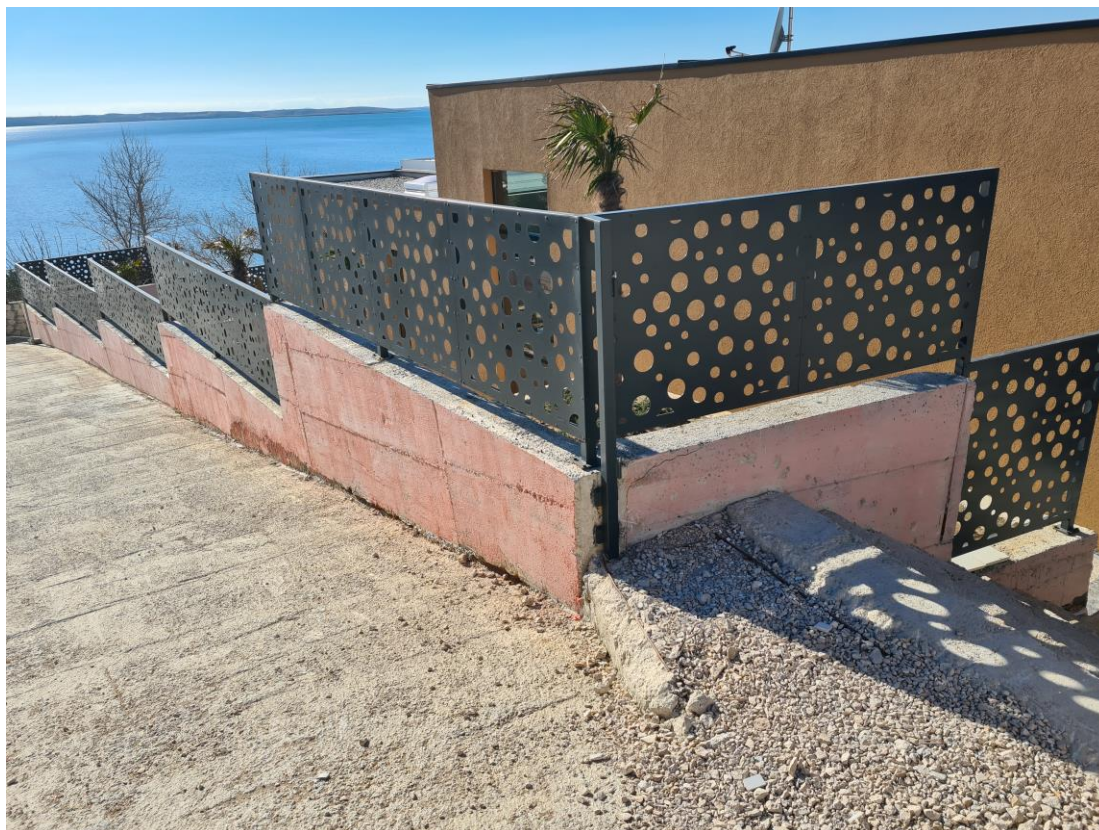
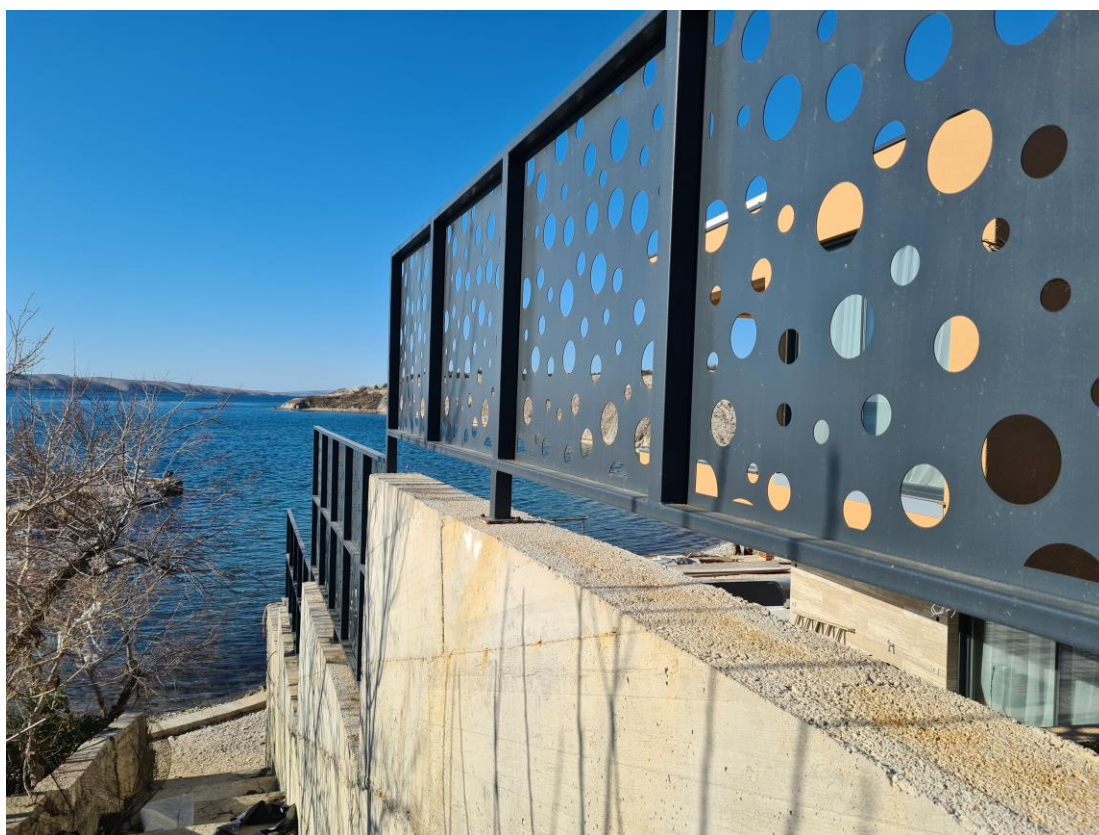
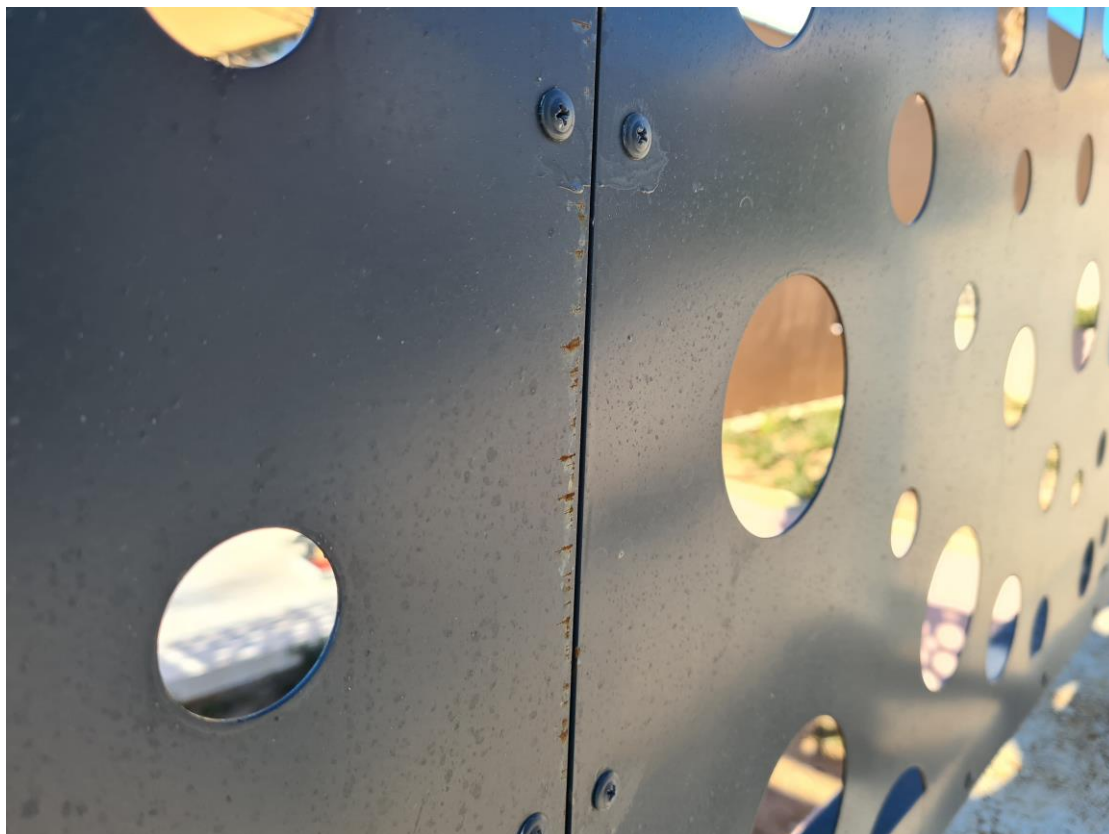
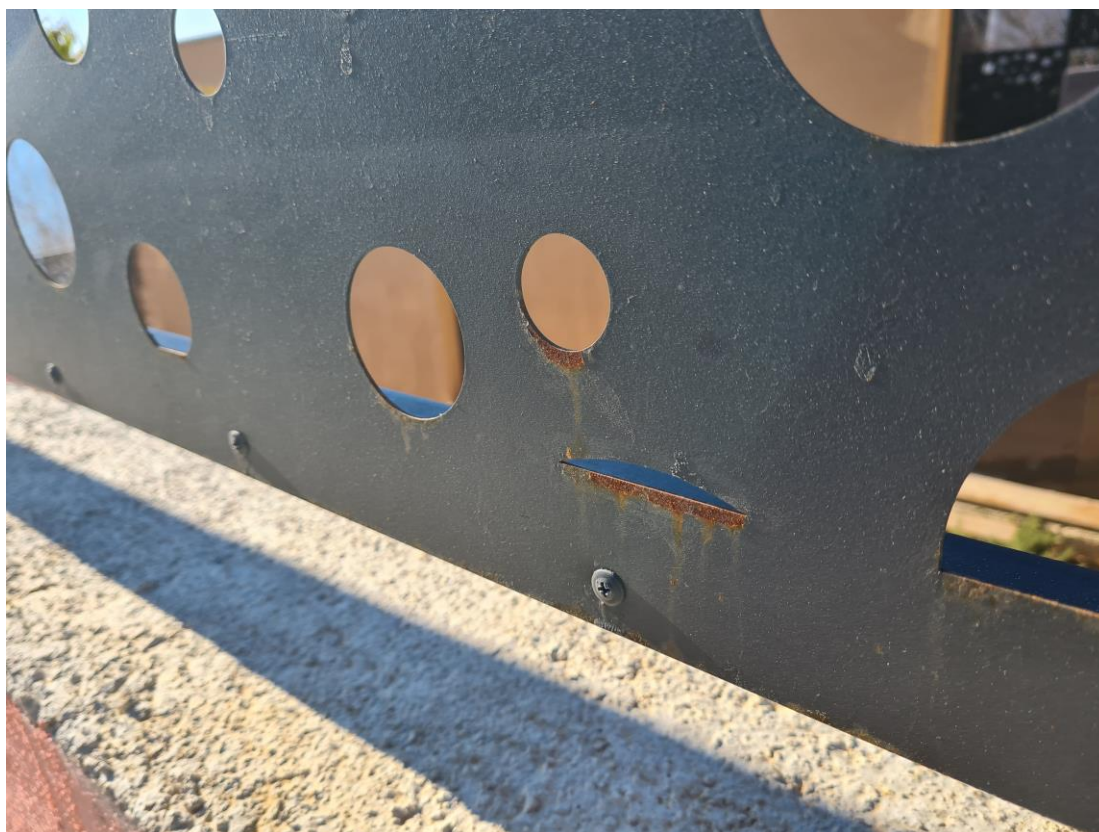
Vizualnim pregledom na očevidu na licu mjesta je utvrđeno da je ograda u dužini cca 61 m1 (model pravokutni okvir sa ispunom od obojanih ploča lima s okruglim perforacijama) montirana na ogradne betonske zidove na južnoj i istočnoj strani.

Na pravokutne okvire ograde su vijcima pričvršćene ploče od lima s okruglim perforacijama. Na više mjesta na pločama lima izbija hrđa.

O zatečenom stanju svjedoče fotografije u nastavku Slika br. 8 - Slika br. 11.
