Posl. broj: R1-63/2026

Nakon što sam prisustvovao uviđaju sa sudom, strankama u postupku i vještakom građevinske struke dana 08.04.2026.godine na licu mjesta u Puli, Industrijska 2b, i nakon čega sam izradio uvodni nalaz i mišljenje oko utvrđenja i dokumentiranja stanja vozila kod predlagatelja osiguranja, te nakon što sam dana 30.04.2026. godine zaprimio od strane suda fotografije evidentiranih oštećenja od strane predlagatelja osiguranja na vozilima sa liste oštećenih vozila pod rednim brojevima (R.B.): 31,35,45,49,51,52,56, dajem slijedeći:

**NALAZ I MIŠLJENJE BR. 11**

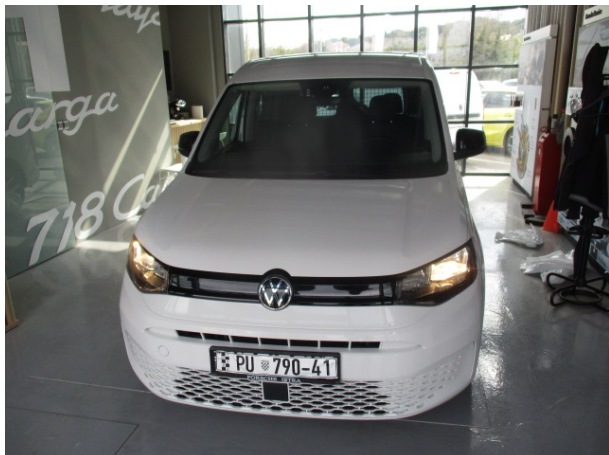
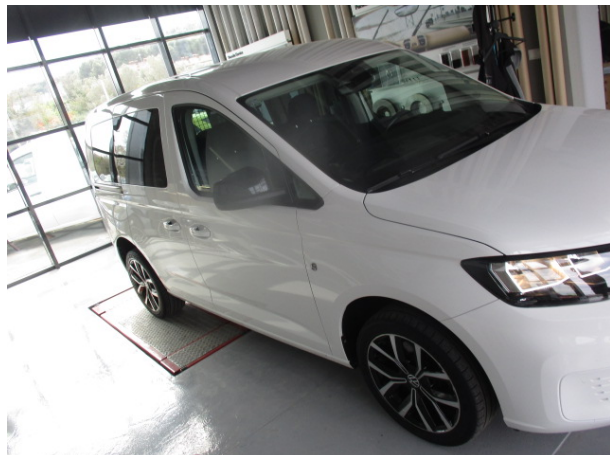
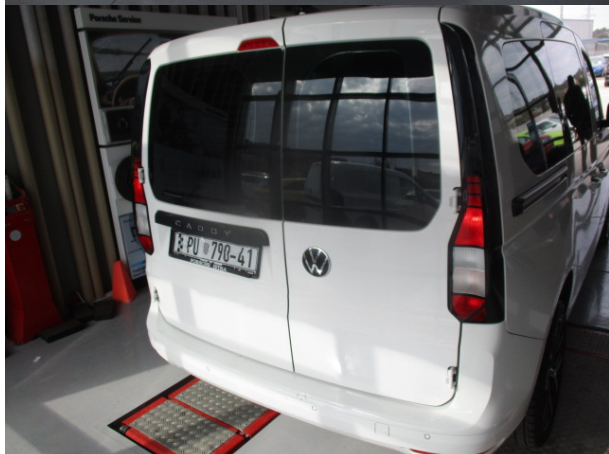
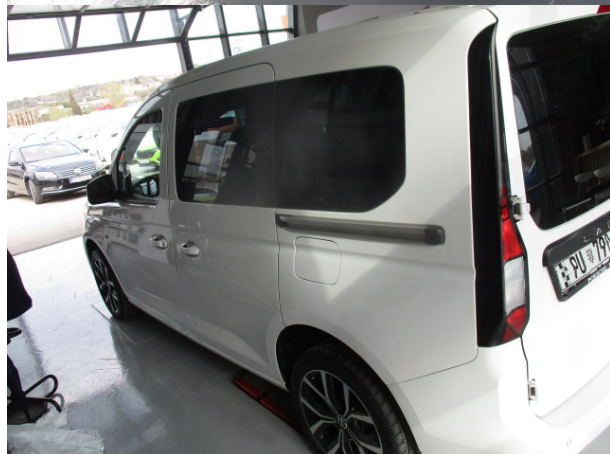
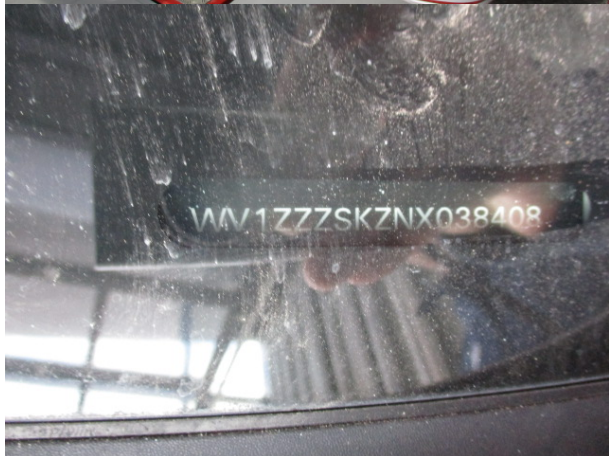
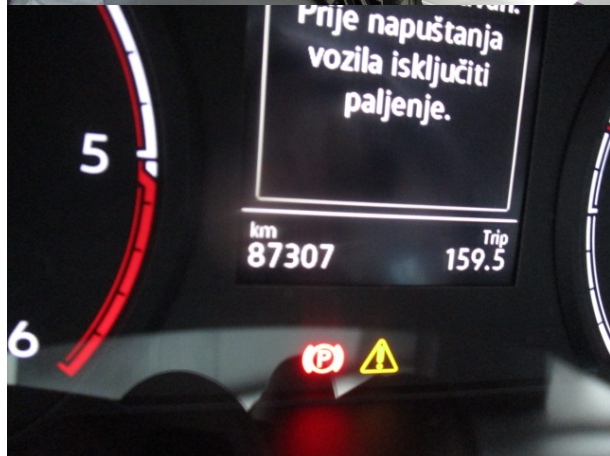
## 1.2 Opća fotodokumentacija vozila

*Pregledom dostavljenih fotografija evidentiranih oštećenja od strane predlagatelja osiguranja na vozilu pod rednim brojem 31 iz liste oštećenih vozila, VW Caddy Van Comfort 2.0 TDI, broja šasije WV1ZZZSKZNX038408, je utvrđena kontaminacija vanjske površine vozila raspršenim česticama bijele boje. Prema definiranoj klasifikaciji kontaminiranosti dijelova vozila česticama bijele boje, predmetno vozilo bi spadalo u kategoriju K2 (srednja kontaminacija).*

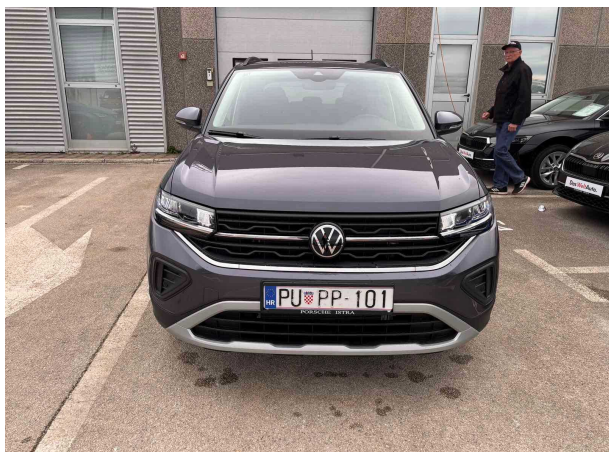
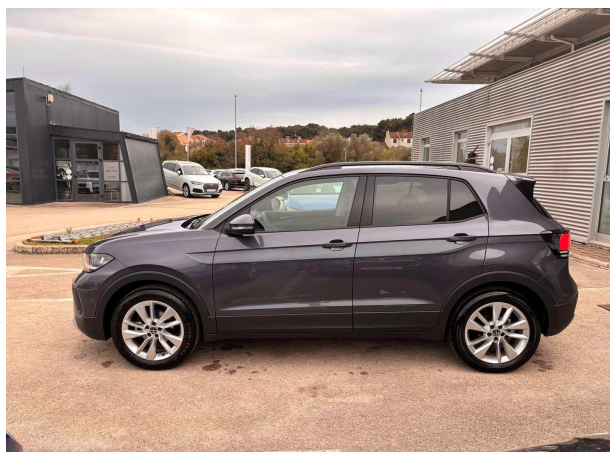
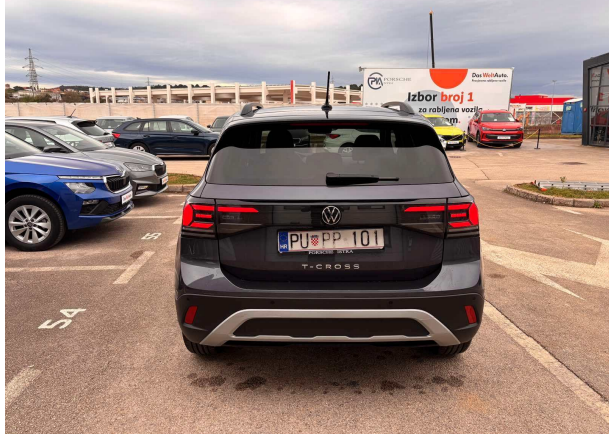
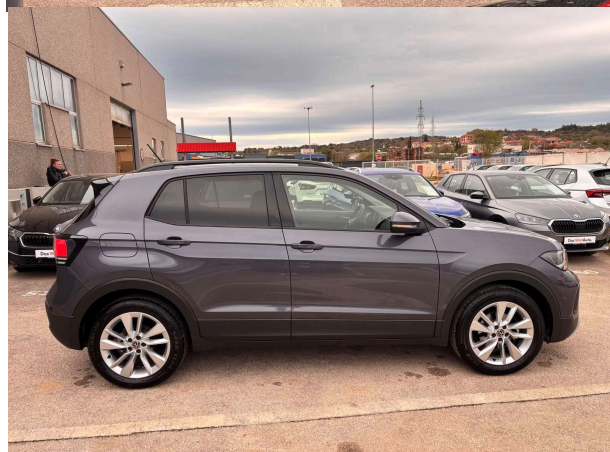
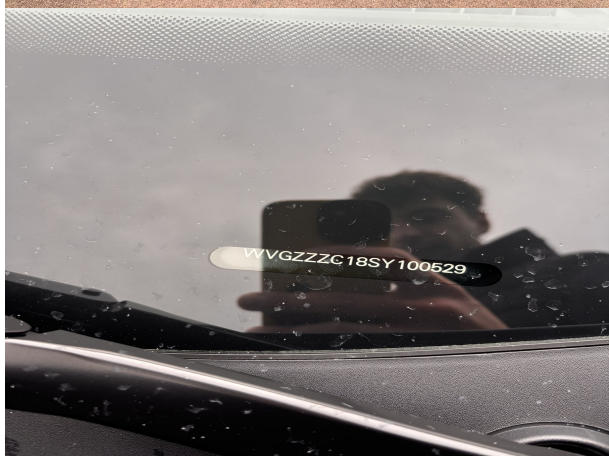
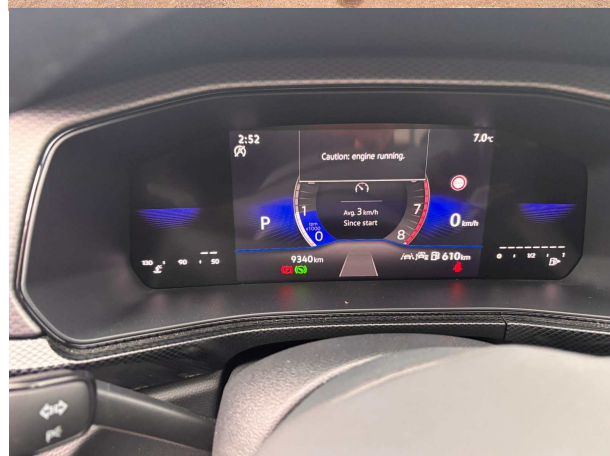
### **2.2 Opća fotodokumentacija vozila**

*Pregledom dostavljenih fotografija evidentiranih oštećenja od strane predlagatelja osiguranja na vozilu pod rednim brojem 35 iz liste oštećenih vozila, VW T-Cross 1.0 TSI DSG Life Plus, broja šasije WVGZZZC18SY100529, je utvrđena kontaminacija vanjske površine vozila raspršenim česticama bijele boje. Prema definiranoj klasifikaciji kontaminiranosti dijelova vozila česticama bijele boje, predmetno vozilo bi spadalo u kategoriju K2 (srednja kontaminacija).*

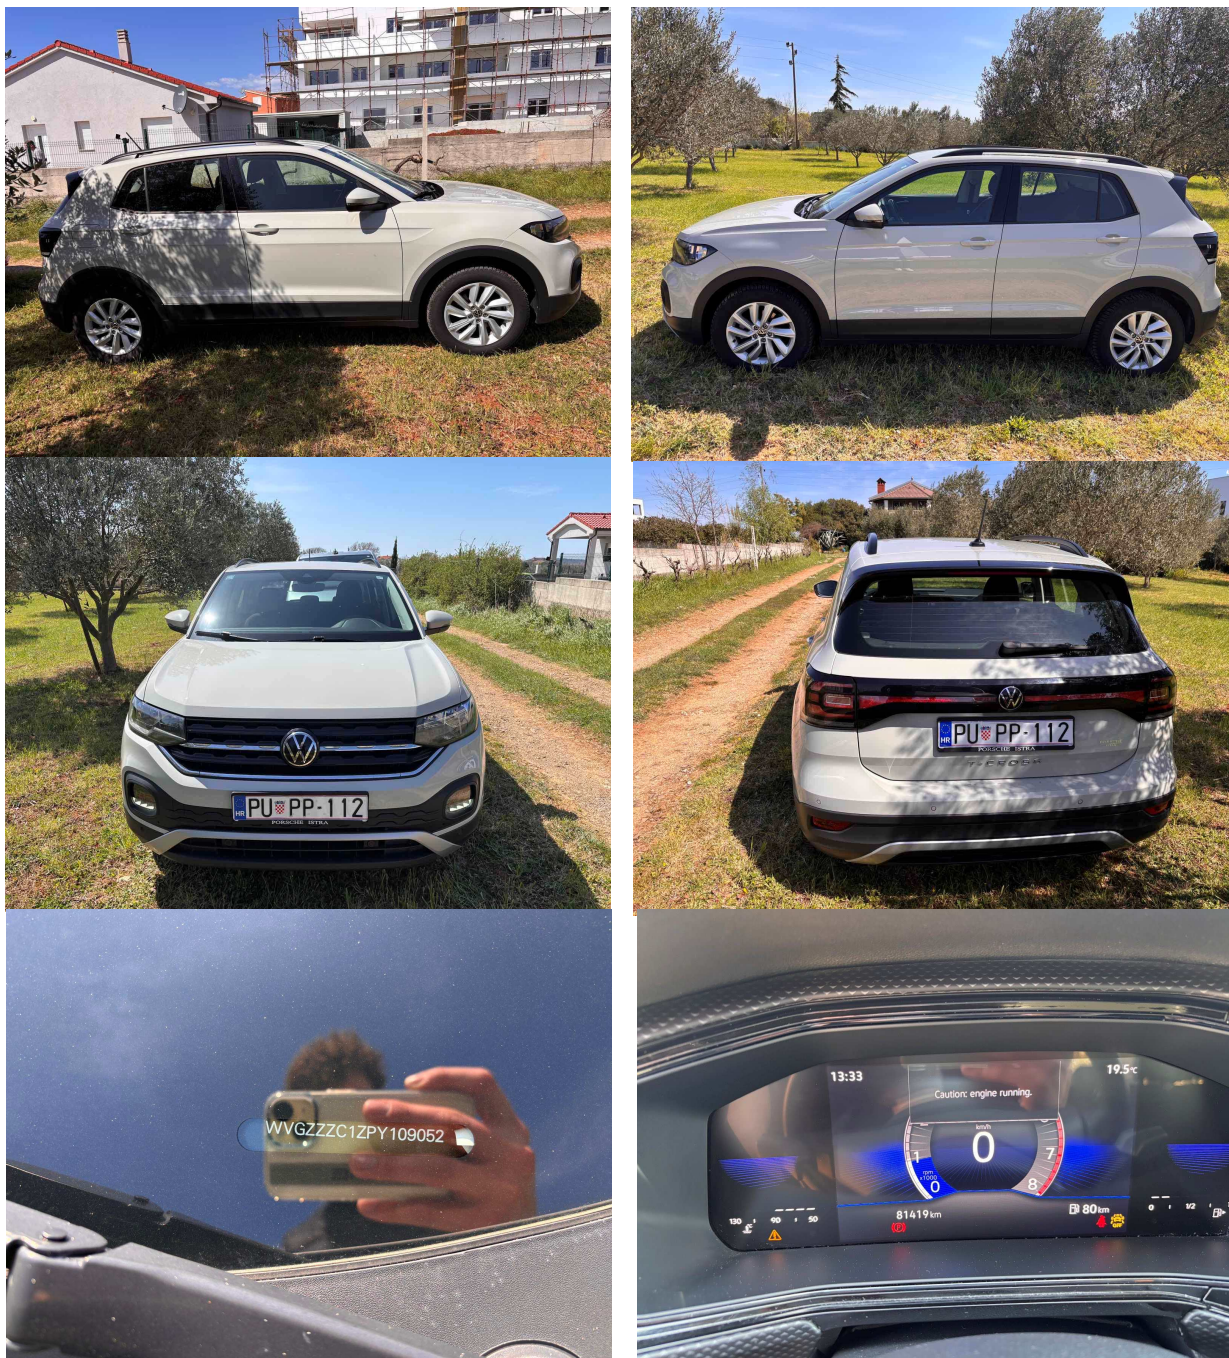
#### **3.2 Opća fotodokumentacija vozila**

*Pregledom dostavljenih fotografija evidentiranih oštećenja od strane predlagatelja osiguranja na vozilu pod rednim brojem 45 iz liste oštećenih vozila, VW T-Cross 1.0 TSI Life, broja šasije WVGZZZC1ZPY109052, je utvrđena kontaminacija vanjske površine vozila raspršenim česticama bijele boje. Prema definiranoj klasifikaciji kontaminiranosti dijelova vozila česticama bijele boje, predmetno vozilo bi spadalo u kategoriju K2 (srednja kontaminacija).*

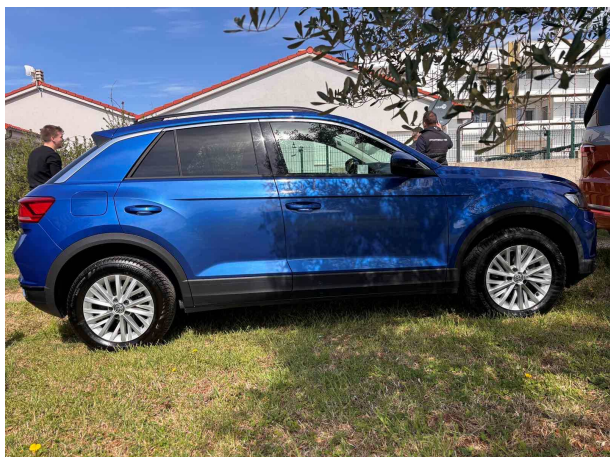
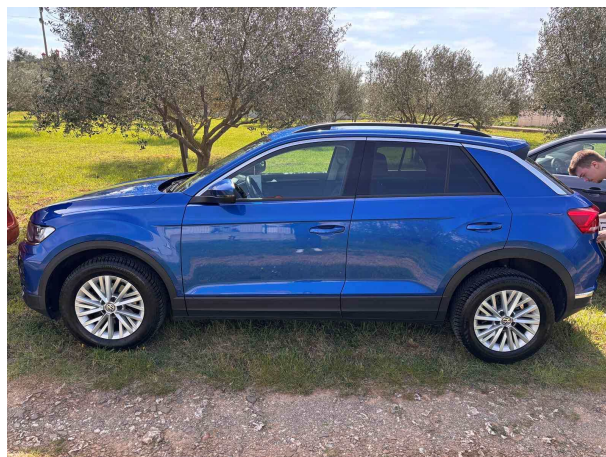
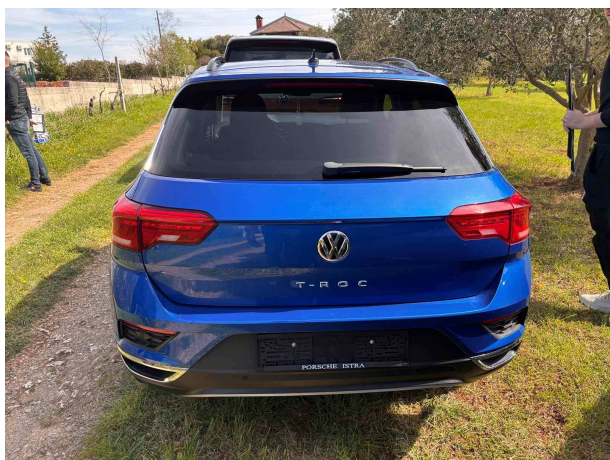
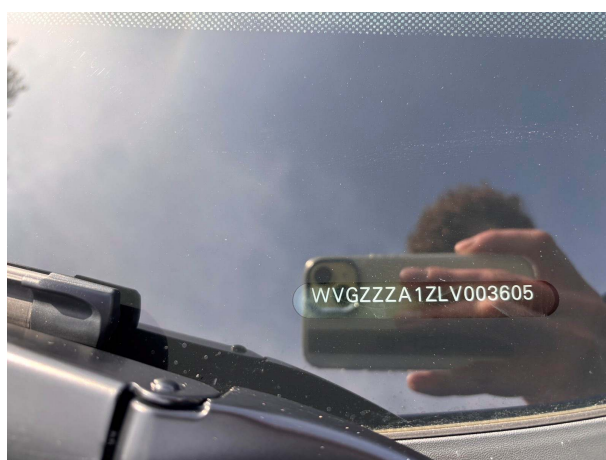
### **4.2 Opća fotodokumentacija vozila**

*Pregledom dostavljenih fotografija evidentiranih oštećenja od strane predlagatelja osiguranja na vozilu pod rednim brojem 49 iz liste oštećenih vozila, VW T-ROC 1.0 TSI Design, broja šasije WVGZZZA1ZLV003605, je utvrđena kontaminacija vanjske površine vozila raspršenim česticama bijele boje. Prema definiranoj klasifikaciji kontaminiranosti dijelova vozila česticama bijele boje, predmetno vozilo bi spadalo u kategoriju K2 (srednja kontaminacija).*

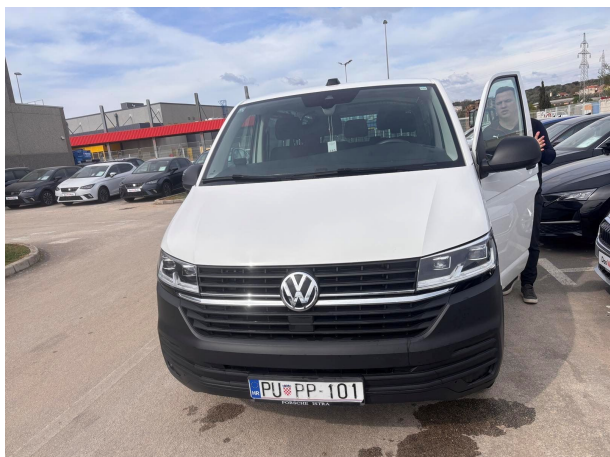
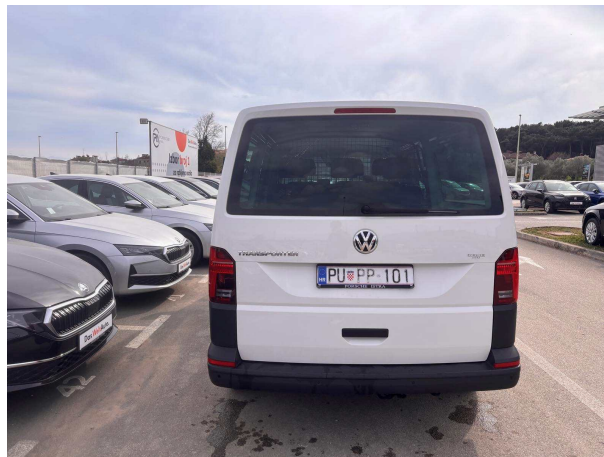
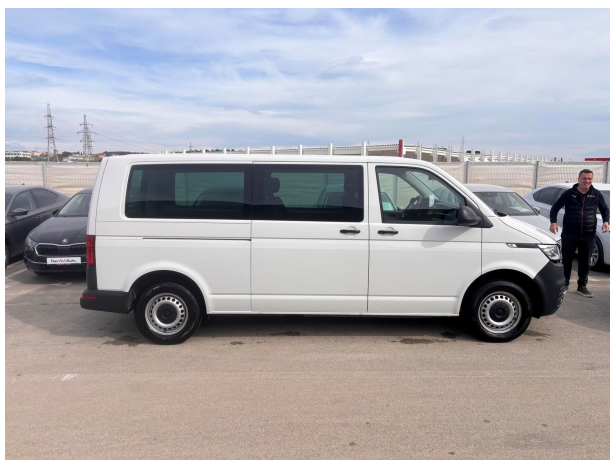
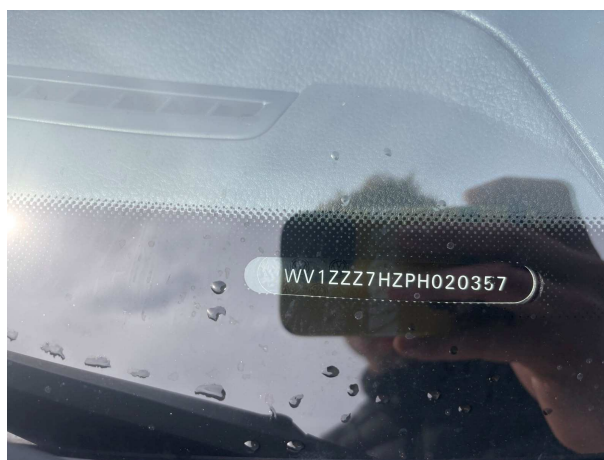
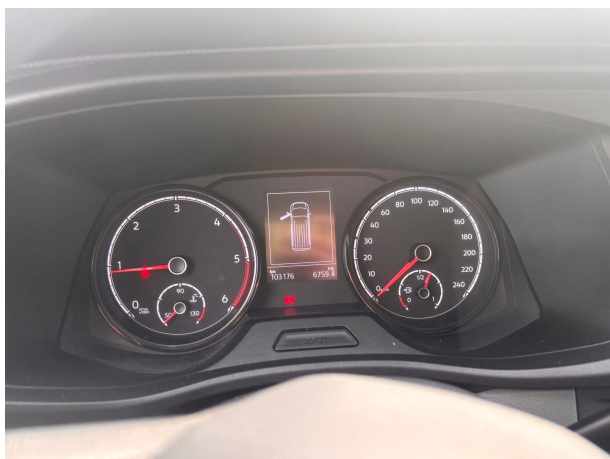
### **5.2 Opća fotodokumentacija vozila**

*Pregledom dostavljenih fotografija evidentiranih oštećenja od strane predlagatelja osiguranja na vozilu pod rednim brojem 51 iz liste oštećenih vozila, VW Transporter kombi Van 2.0 TDI, broja šasije WV1ZZZ7HZPH020357, je utvrđena kontaminacija vanjske površine vozila raspršenim česticama bijele boje. Prema definiranoj klasifikaciji kontaminiranosti dijelova vozila česticama bijele boje, predmetno vozilo bi spadalo u kategoriju K2 (srednja kontaminacija).*

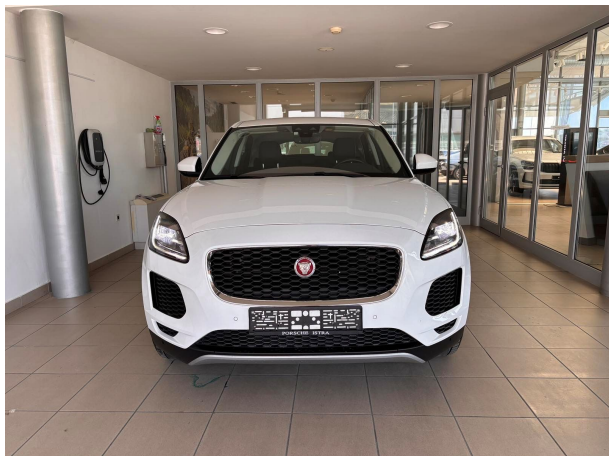
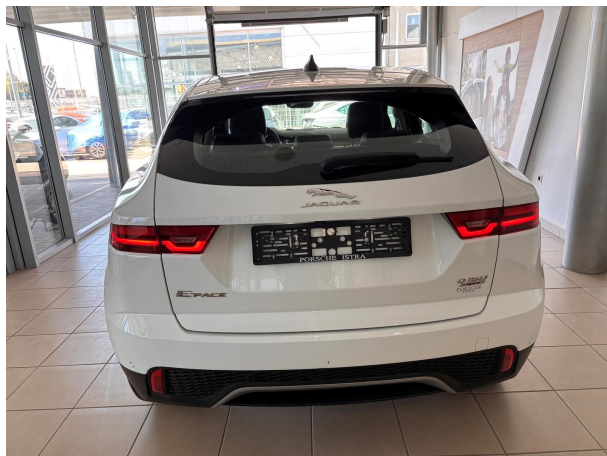
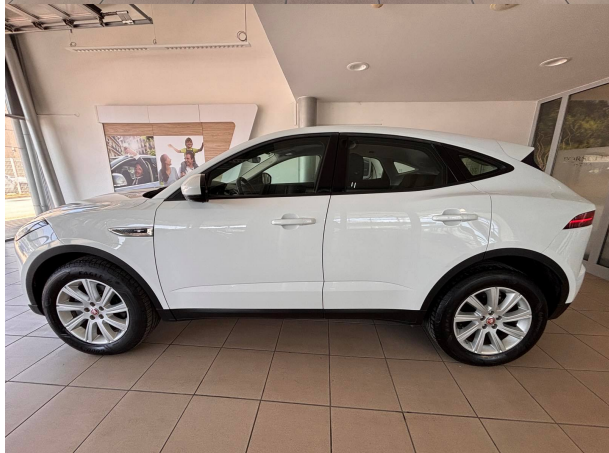
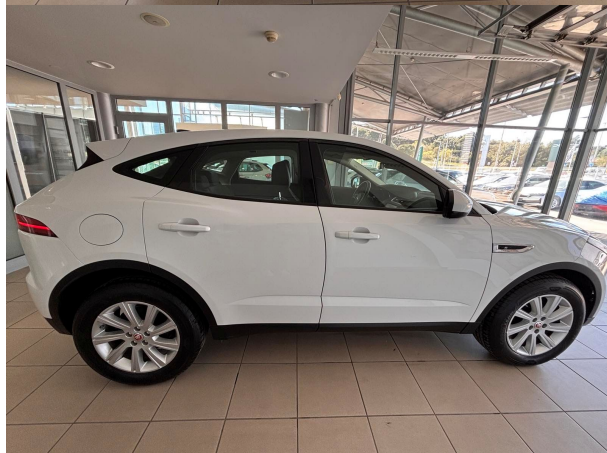
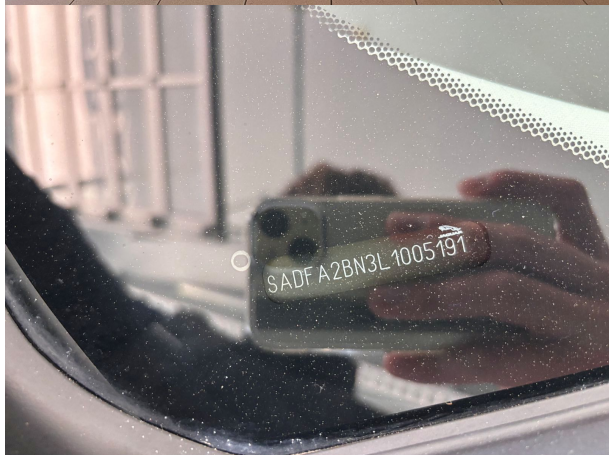
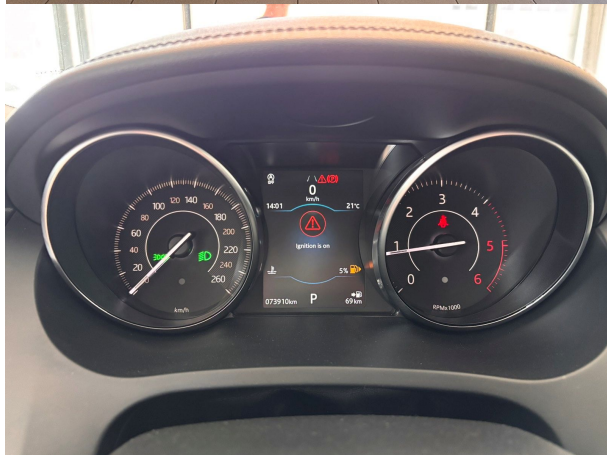
### **6.2 Opća fotodokumentacija vozila**

*Pregledom dostavljenih fotografija evidentiranih oštećenja od strane predlagatelja osiguranja na vozilu pod rednim brojem 52 iz liste oštećenih vozila, Jaguar E-Pace AWD 2.0 TD4 S, broja šasije SADFA2BN3L1005191, je utvrđena kontaminacija vanjske površine vozila raspršenim česticama bijele boje. Prema definiranoj klasifikaciji kontaminiranosti dijelova vozila česticama bijele boje, predmetno vozilo bi spadalo u kategoriju K2 (srednja kontaminacija).*

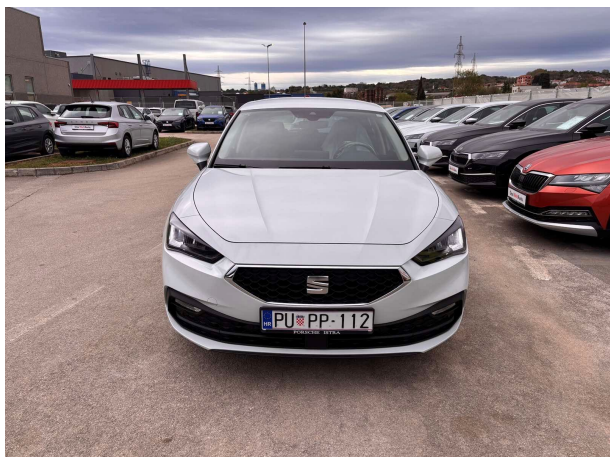
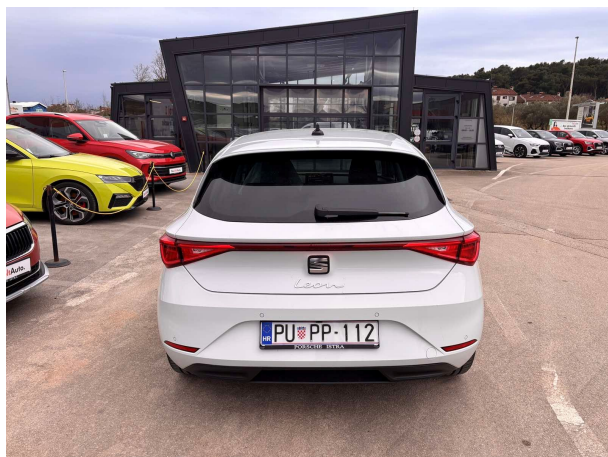
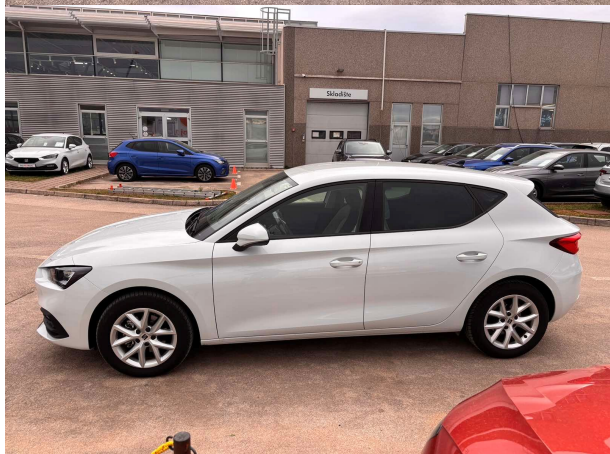
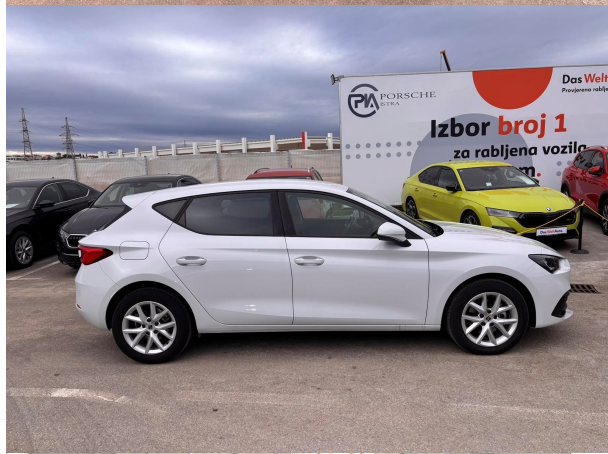
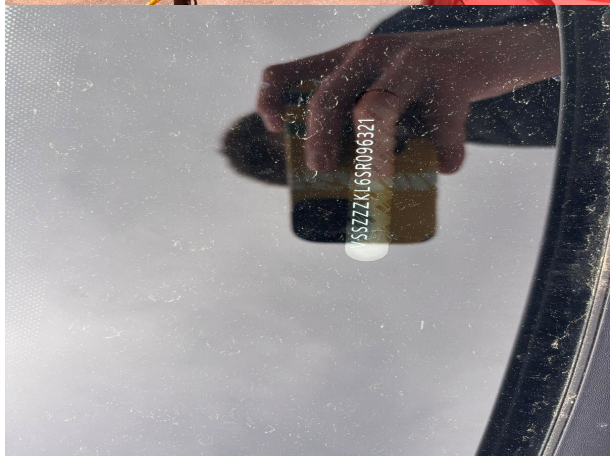
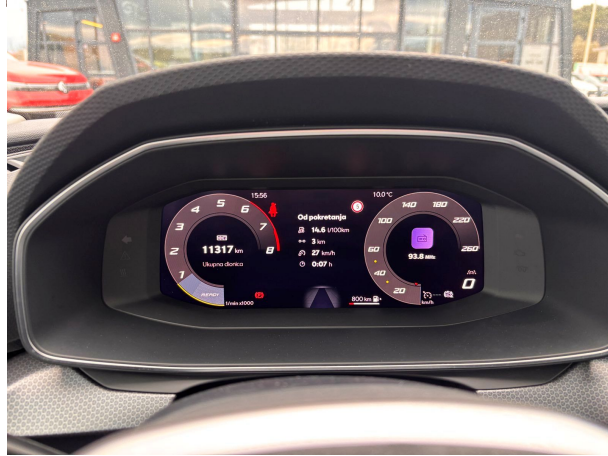
### 7.2 Opća fotodokumentacija vozila

*Pregledom dostavljenih fotografija evidentiranih oštećenja od strane predlagatelja osiguranja na vozilu pod rednim brojem 56 iz liste oštećenih vozila, Seat Leon 1.5 TSI Style, broja šasije VSSZZZKL6SR096321, je utvrđena kontaminacija vanjske površine vozila raspršenim česticama bijele boje. Prema definiranoj klasifikaciji kontaminiranosti dijelova vozila česticama bijele boje, predmetno vozilo bi spadalo u kategoriju K2 (srednja kontaminacija).*
