TRGOVAČKI SUD U PAZINU  
Dršćevka 1, Pazin  
OIB: 46543732715

Posl. broj: R1-63/2026

Nakon što sam prisustvovao uviđaju sa sudom, strankama u postupku i vještakom građevinske struke dana 08.04.2026.godine na licu mjesta u Puli, Industrijska 2b, i nakon čega sam izradio uvodni nalaz i mišljenje oko utvrđenja i dokumentiranja stanja vozila kod predlagatelja osiguranja, te nakon što sam dana 30.04.2026. godine zaprimio od strane suda fotografije evidentiranih oštećenja od strane predlagatelja osiguranja na vozilima sa liste oštećenih vozila pod rednim brojevima (R.B.): 13,18,19,21,25,27,30, dajem slijedeći:

**NALAZ I MIŠLJENJE BR. 10**

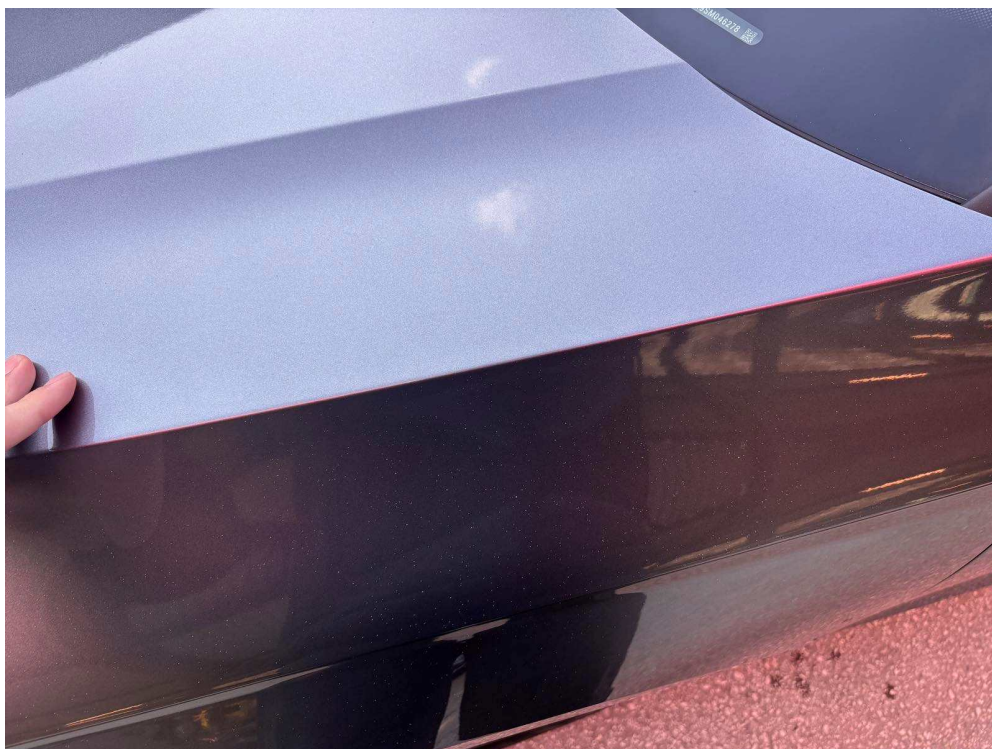
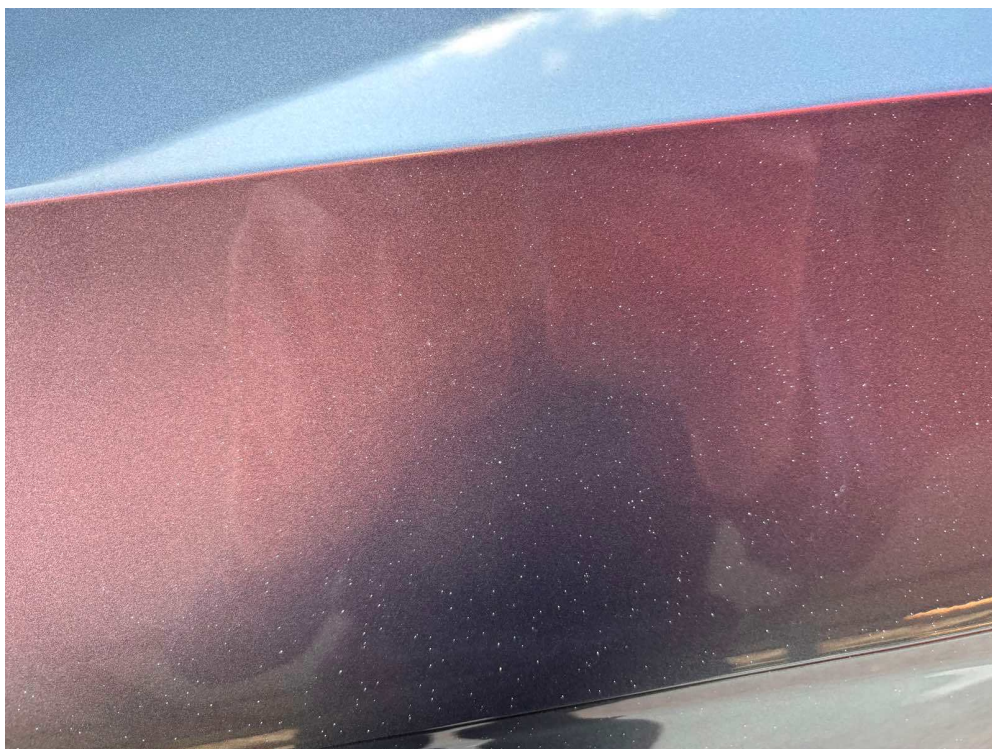
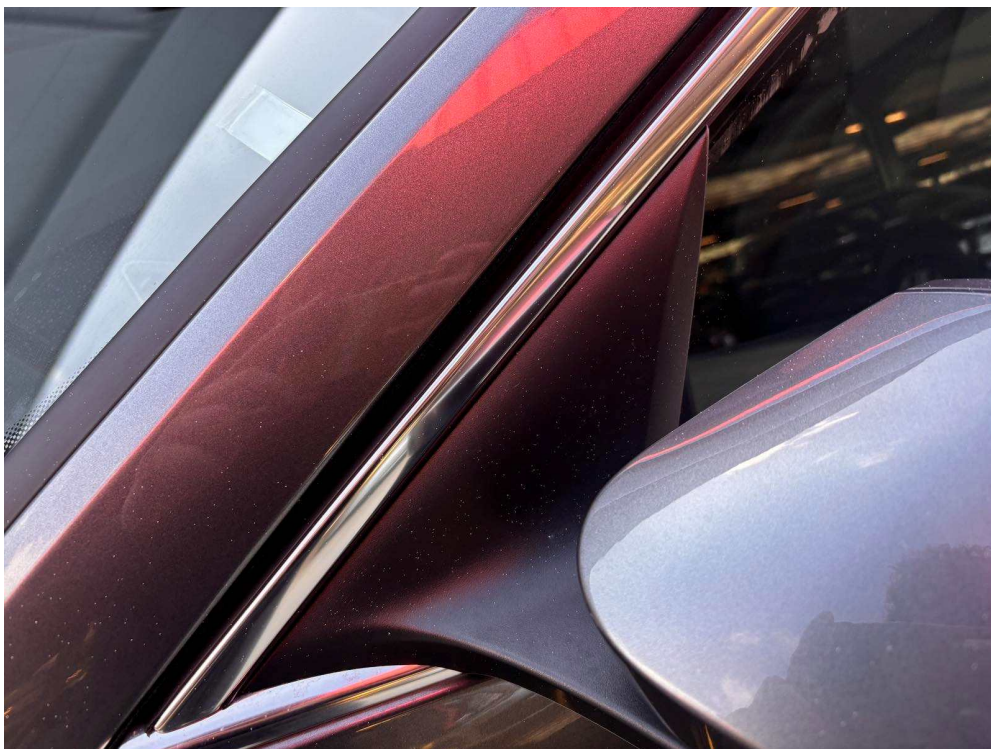
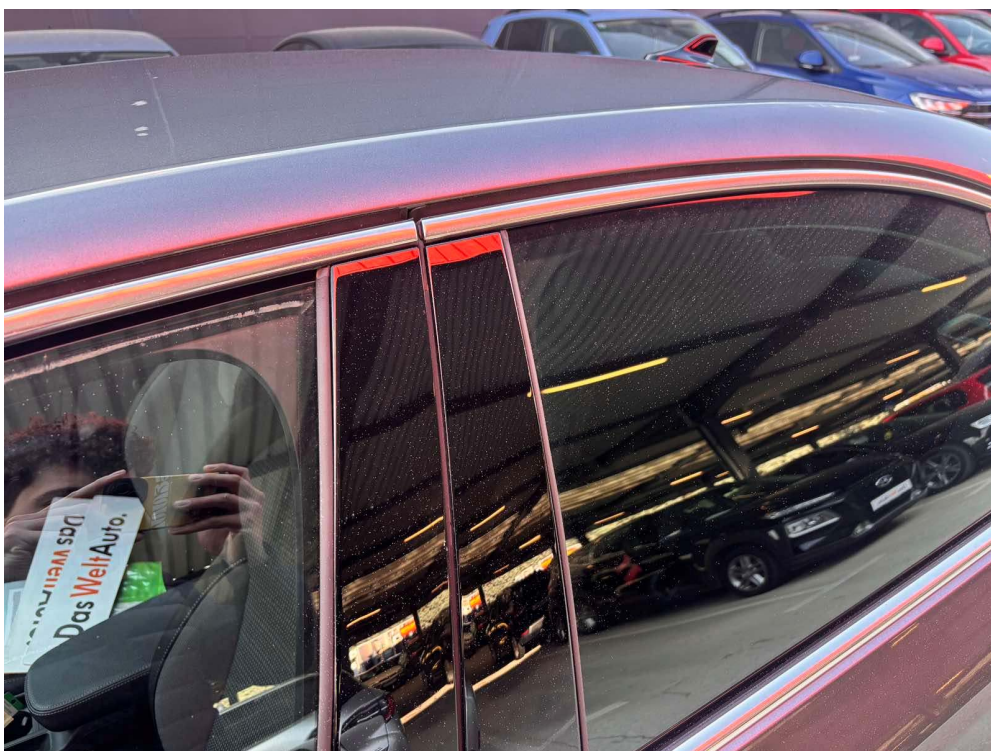
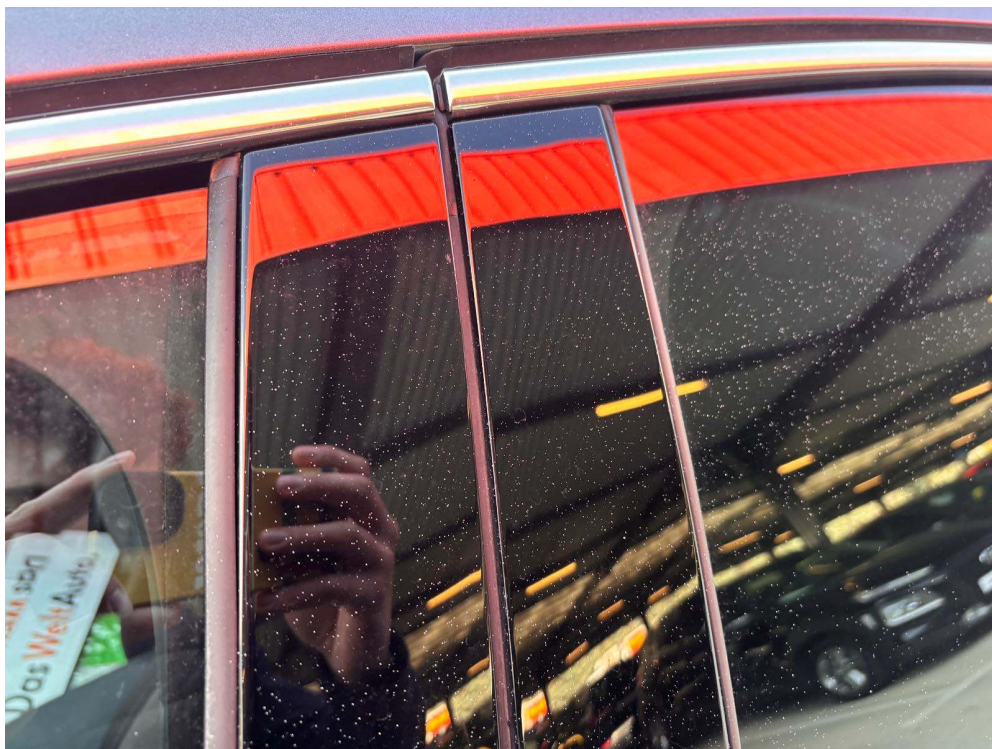
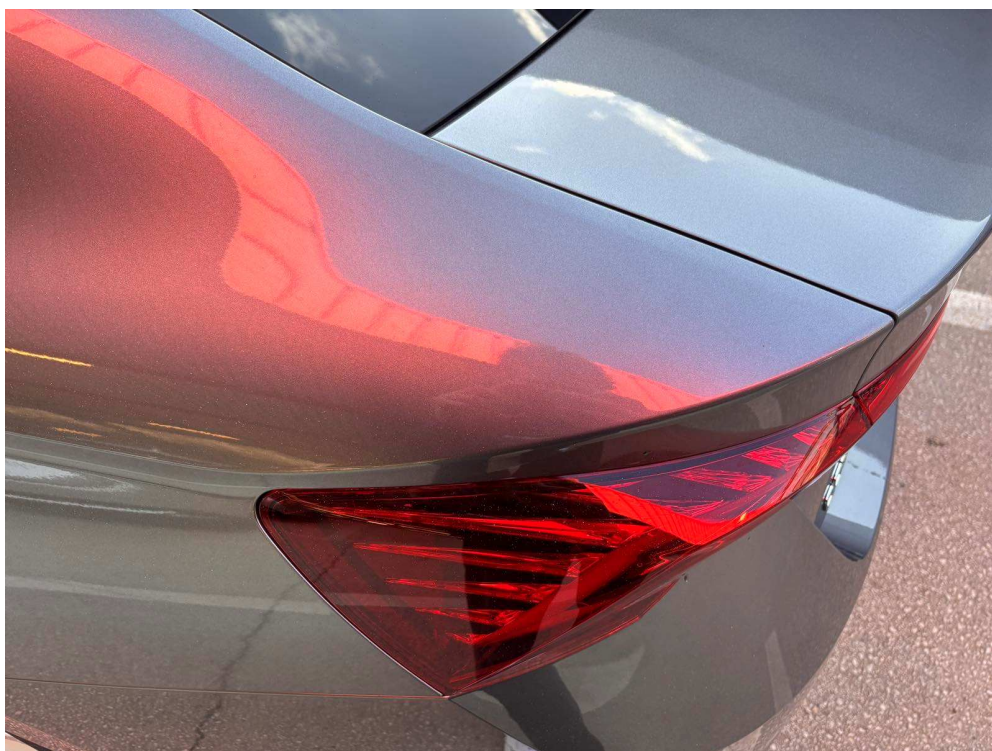
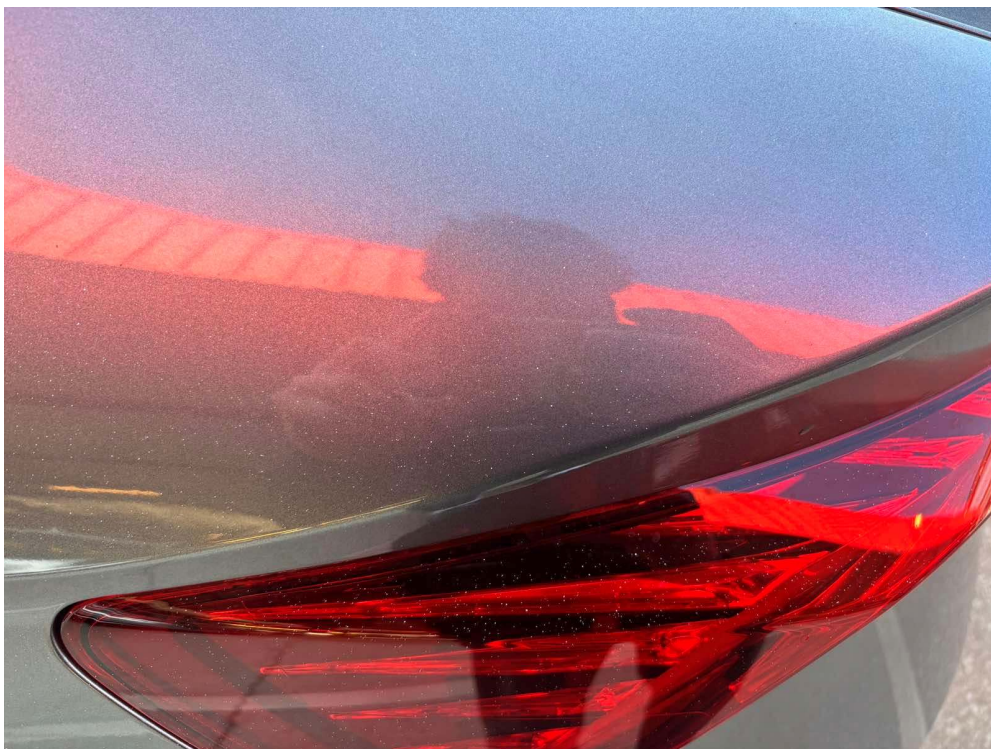
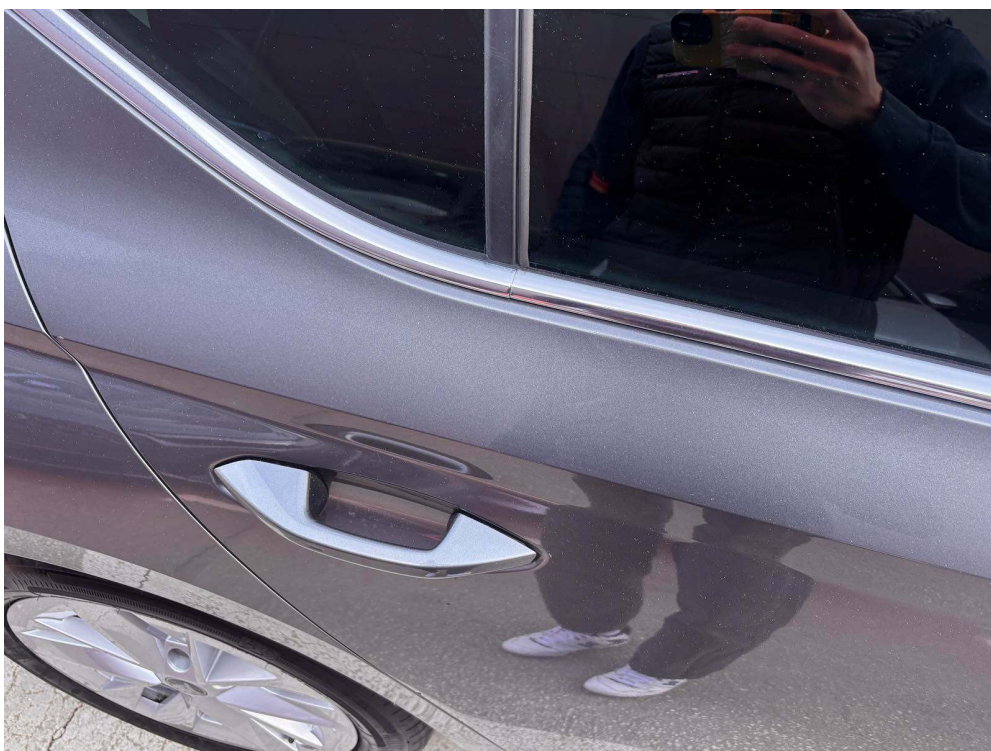
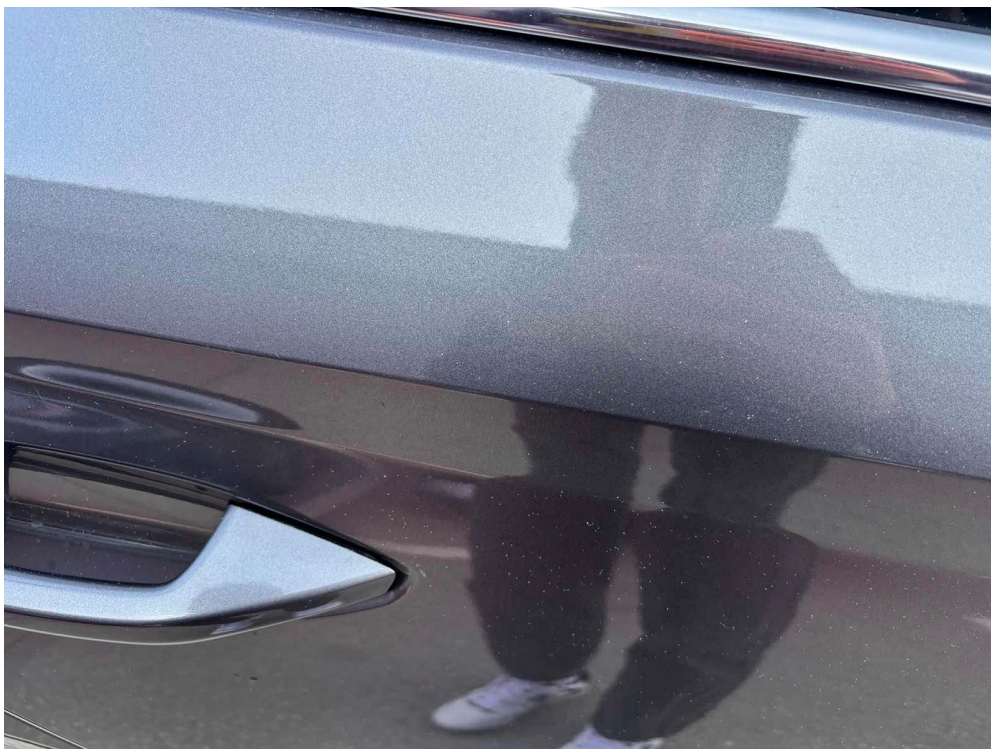
### **1.3 Fotodokumentacija kontaminiranih površina bijelom bojom na vozilu**

*Pregledom dostavljenih fotografija evidentiranih oštećenja od strane predlagatelja osiguranja na vozilu pod rednim brojem 13 iz liste oštećenih vozila, Škoda Octavia FL Selection 2.0 TDI, broja šasije TMBAG8NX9SM046278, je utvrđena kontaminacija vanjske površine vozila raspršenim česticama bijele boje. Prema definiranoj klasifikaciji kontaminiranosti dijelova vozila česticama bijele boje, predmetno vozilo bi spadalo u kategoriju K3 (teška kontaminacija).*

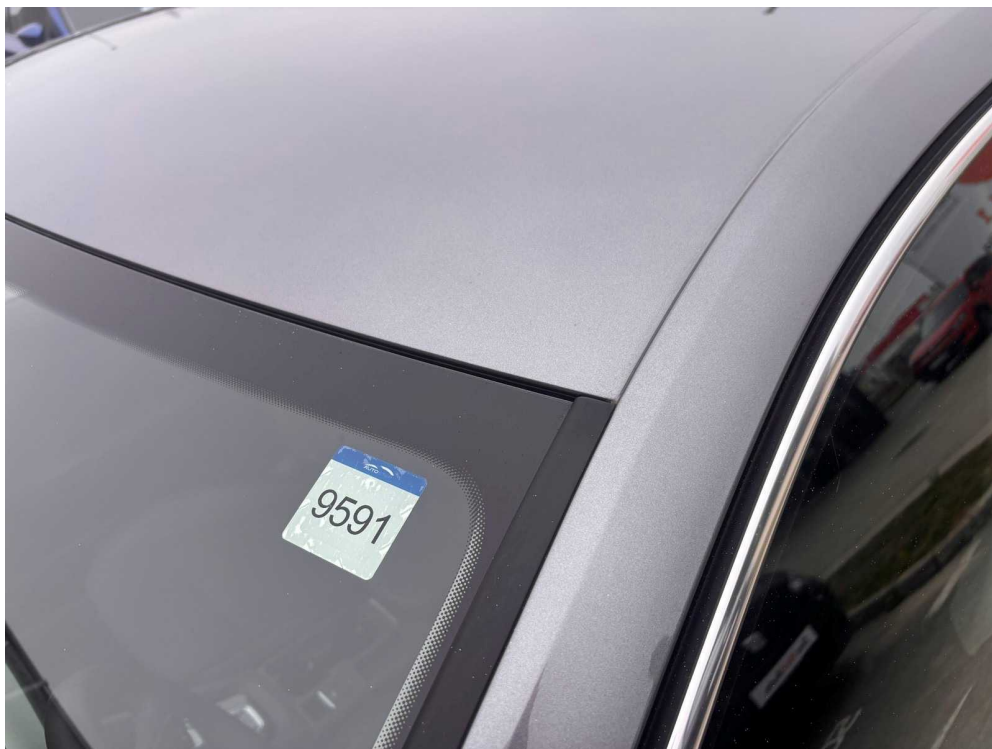
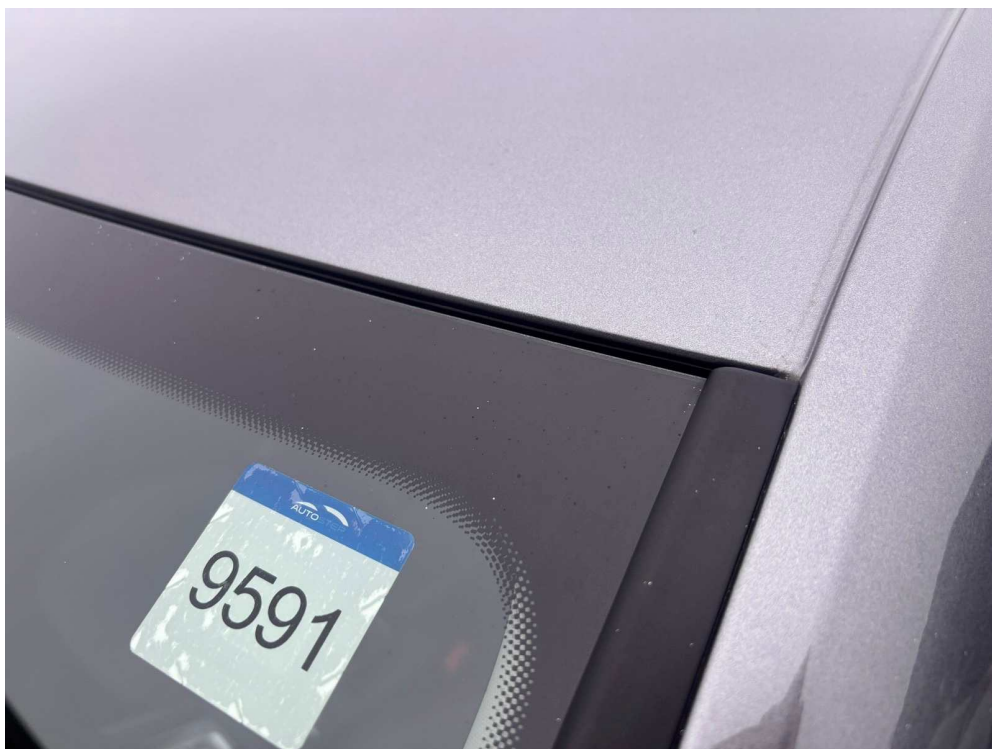
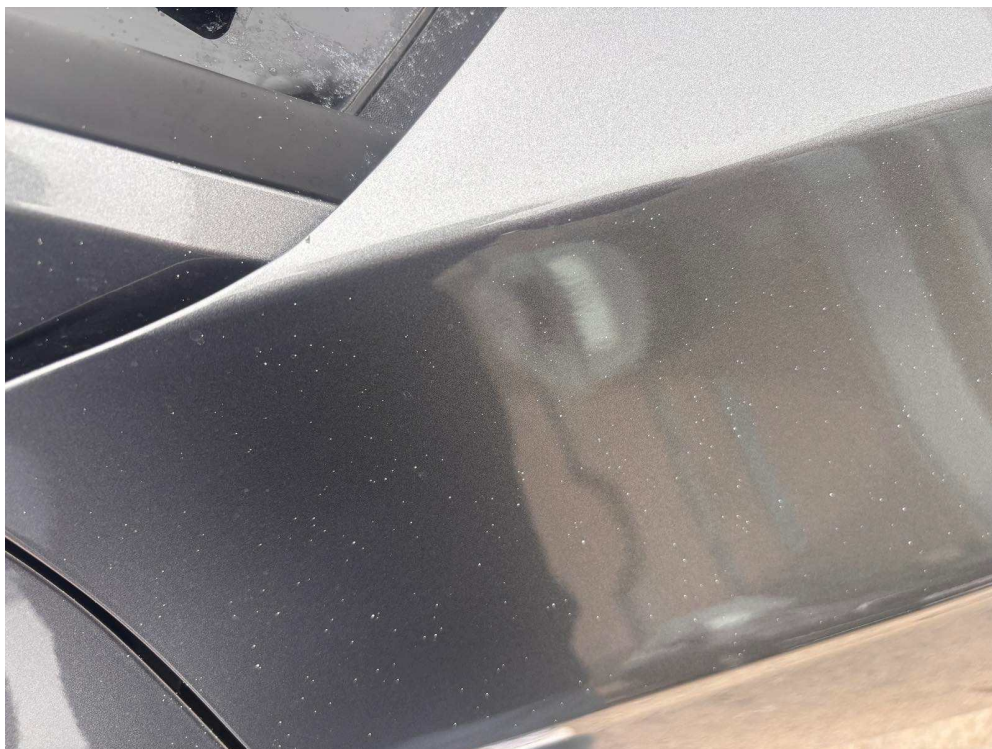
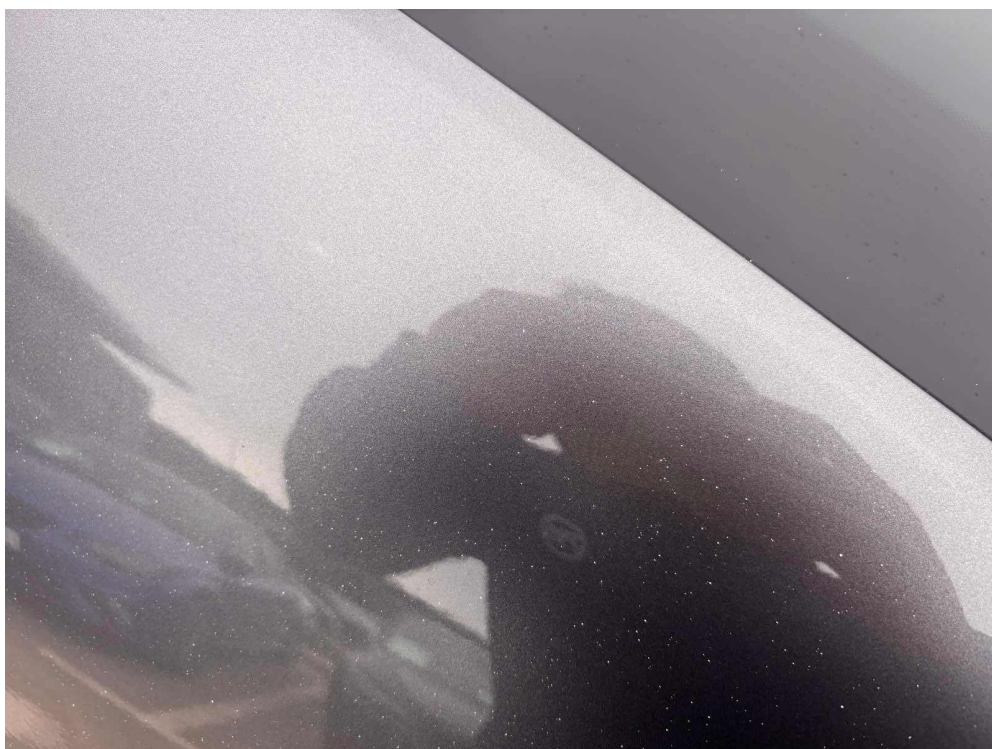
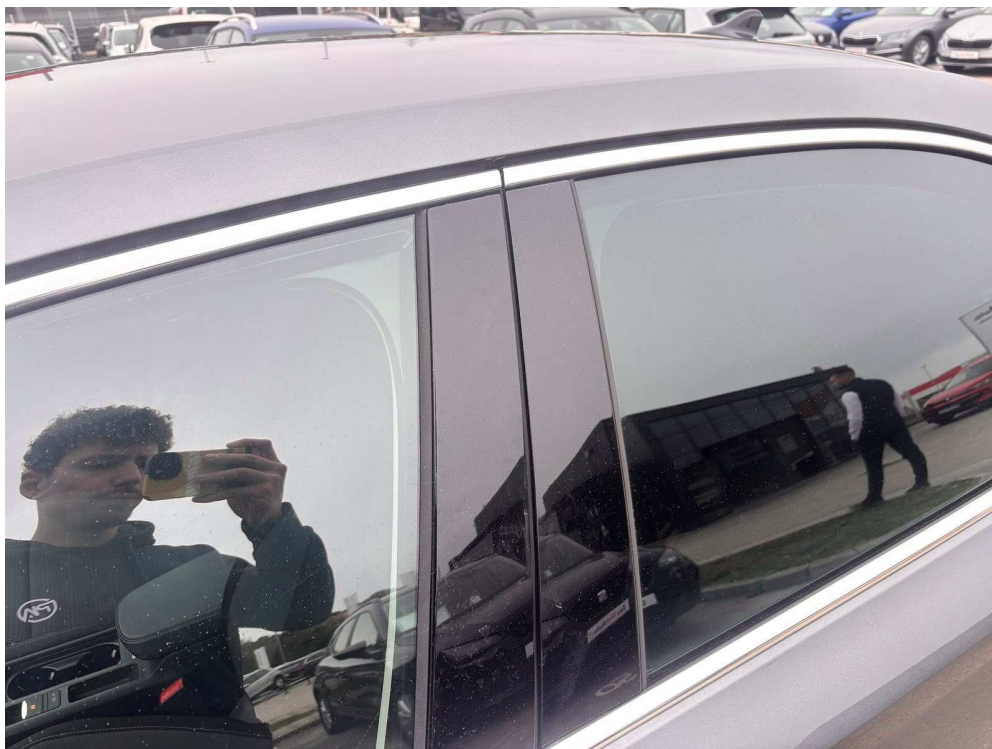
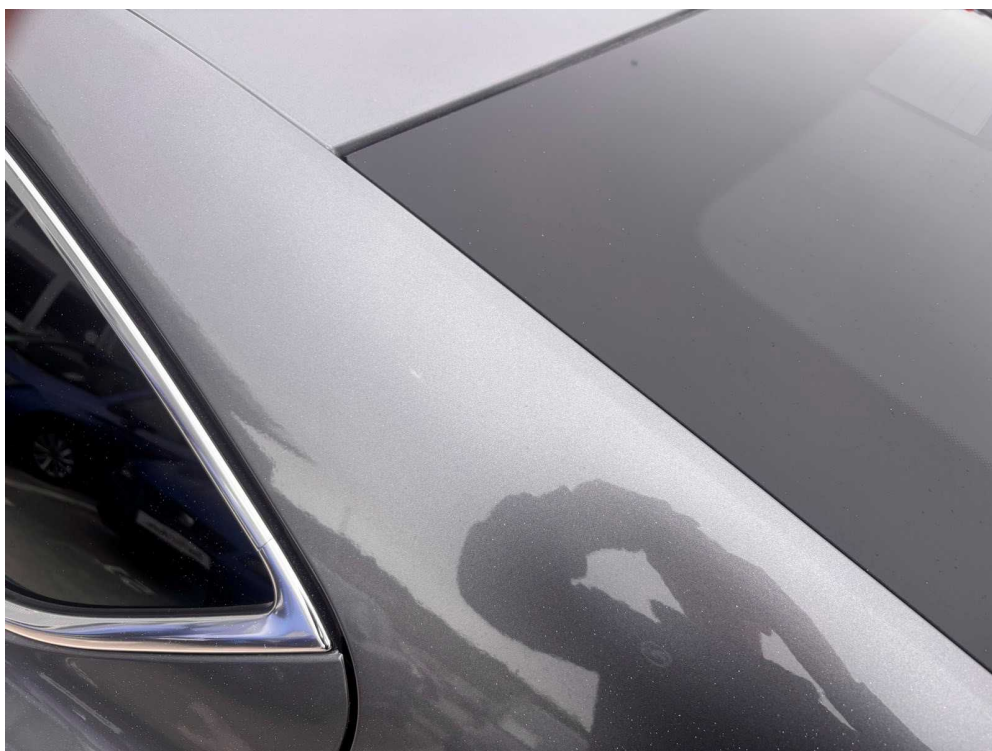
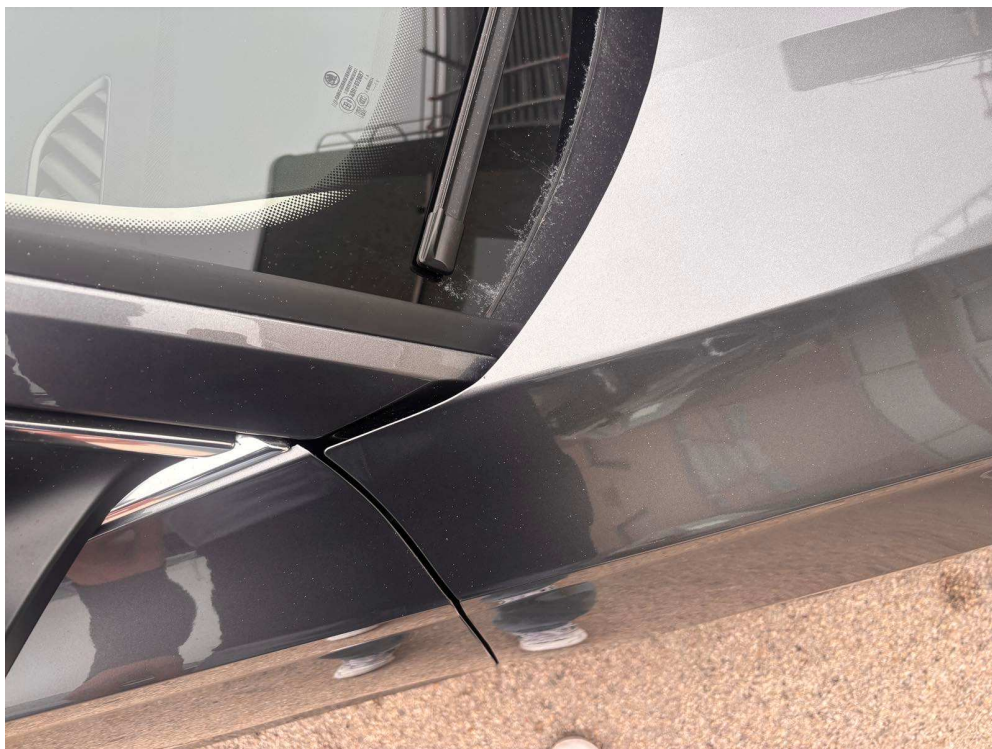
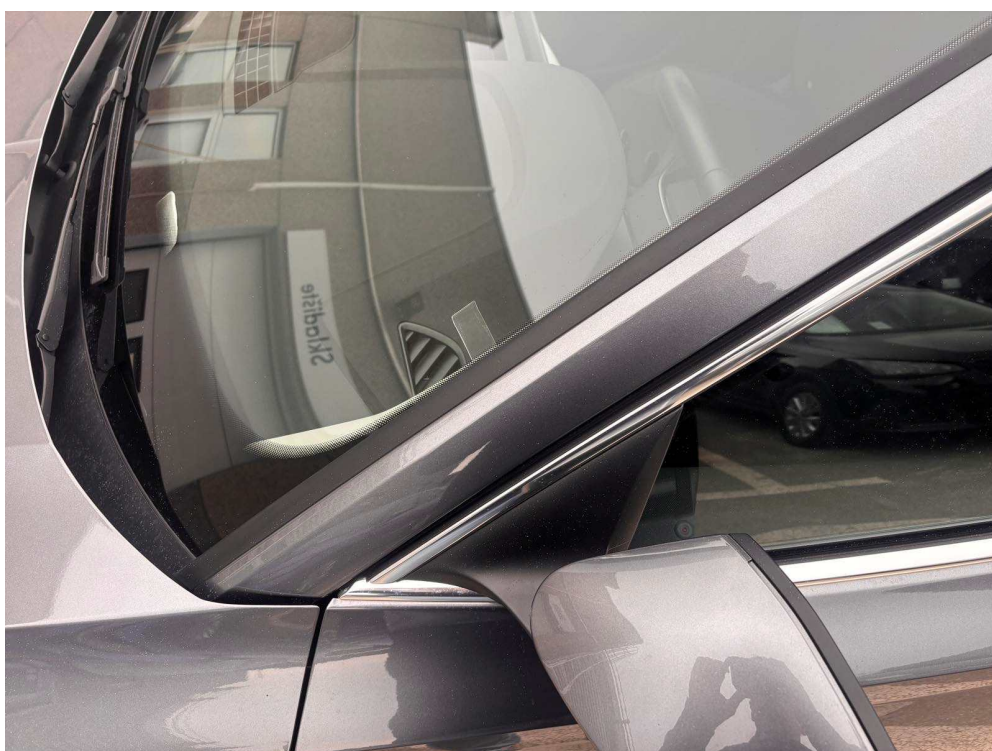
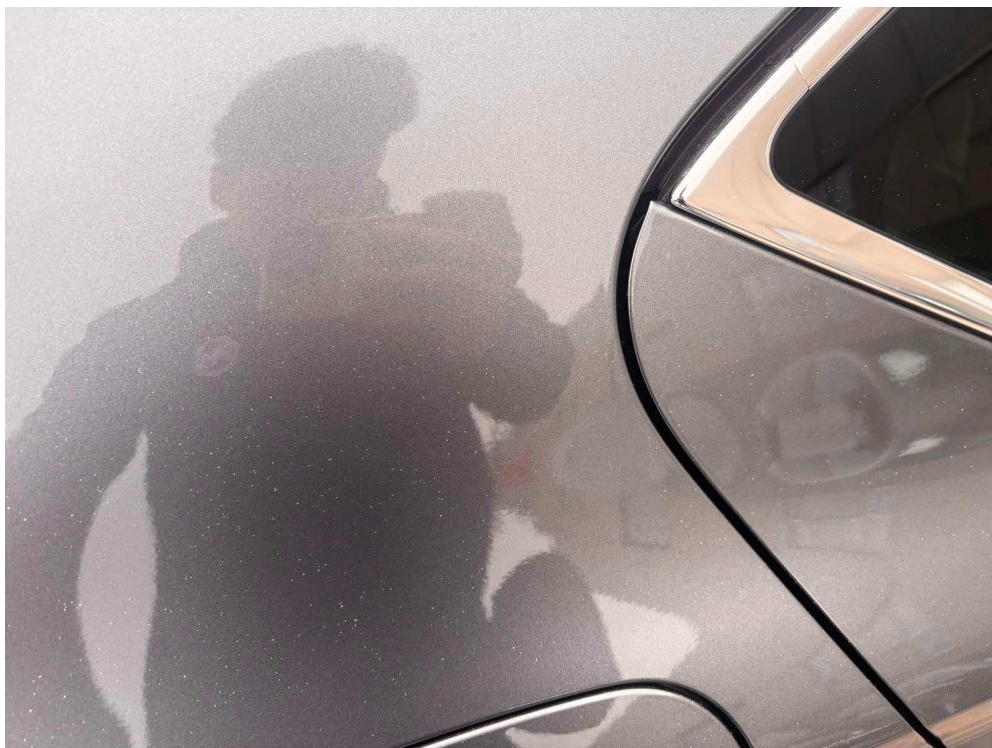
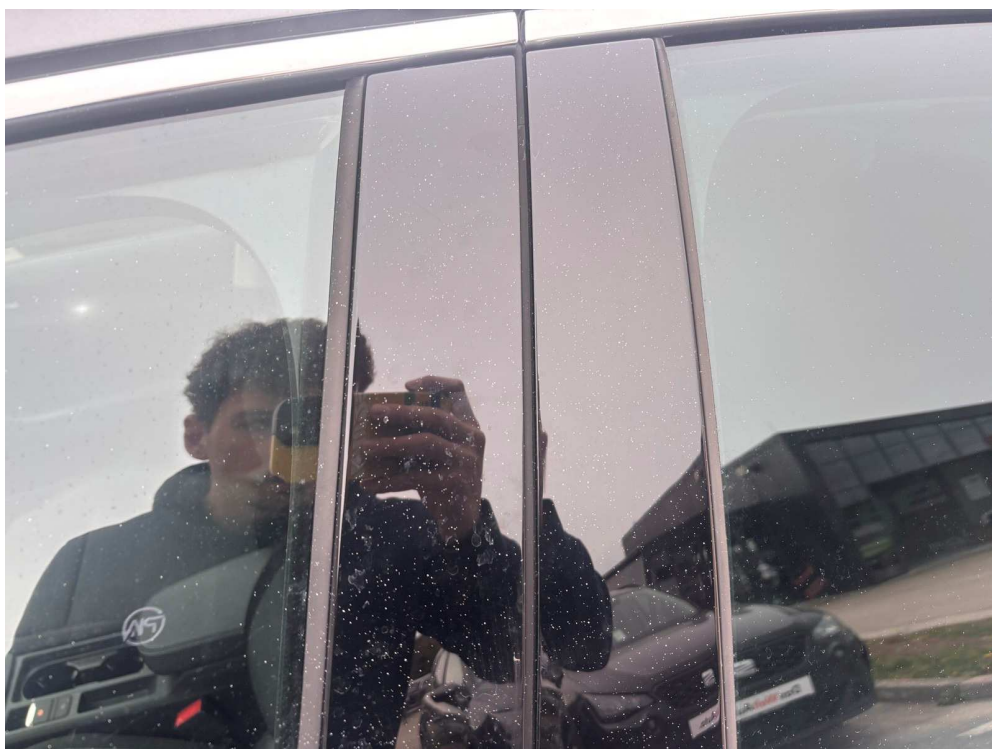
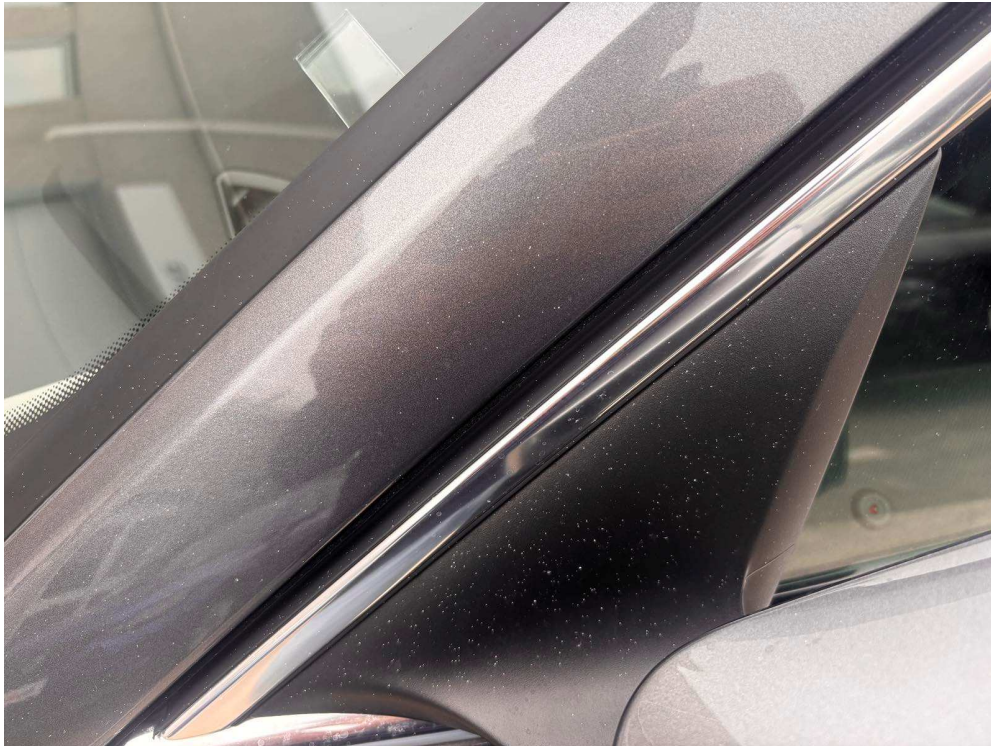
### **2.3 Fotodokumentacija kontaminiranih površina bijelom bojom na vozilu**

***Pregledom dostavljenih fotografija evidentiranih oštećenja od strane predlagatelja osiguranja na vozilu pod rednim brojem 18 iz liste oštećenih vozila, Škoda Octavia FL Selection 2.0 TDI DSG, broja šasije TMBAJ8NX2SM048035, je utvrđena kontaminacija vanjske površine vozila raspršenim česticama bijele boje. Prema definiranoj klasifikaciji kontaminiranosti dijelova vozila česticama bijele boje, predmetno vozilo bi spadalo u kategoriju K3 (teška kontaminacija).***
