TRGOVAČKI SUD U PAZINU  
Dršćevka 1, Pazin  
OIB: 46543732715

Posl. broj: R1-63/2026

Nakon što sam prisustvovao uviđaju sa sudom, strankama u postupku i vještakom građevinske struke dana 08.04.2026.godine na licu mjesta u Puli, Industrijska 2b, i nakon čega sam izradio uvodni nalaz i mišljenje oko utvrđenja i dokumentiranja stanja vozila kod predlagatelja osiguranja, te nakon što sam dana 30.04.2026. godine zaprimio od strane suda fotografije evidentiranih oštećenja od strane predlagatelja osiguranja na vozilima sa liste oštećenih vozila pod rednim brojevima (R.B.): 13,18,19,21,25,27,30, dajem slijedeći:

**NALAZ I MIŠLJENJE BR. 10**

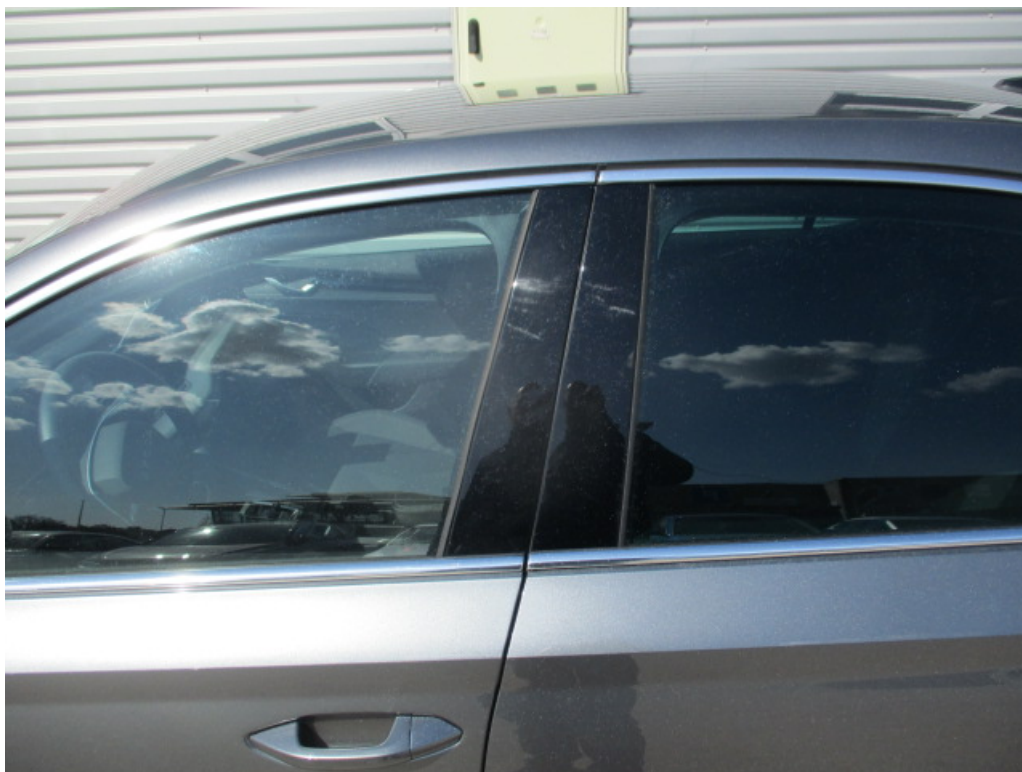
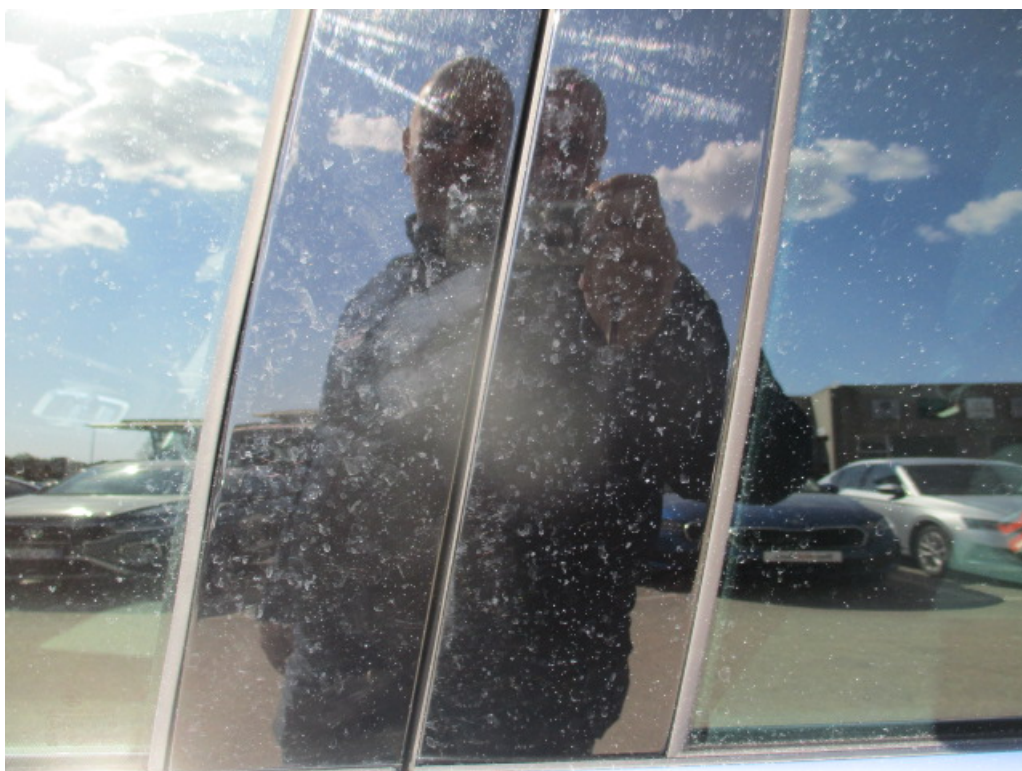
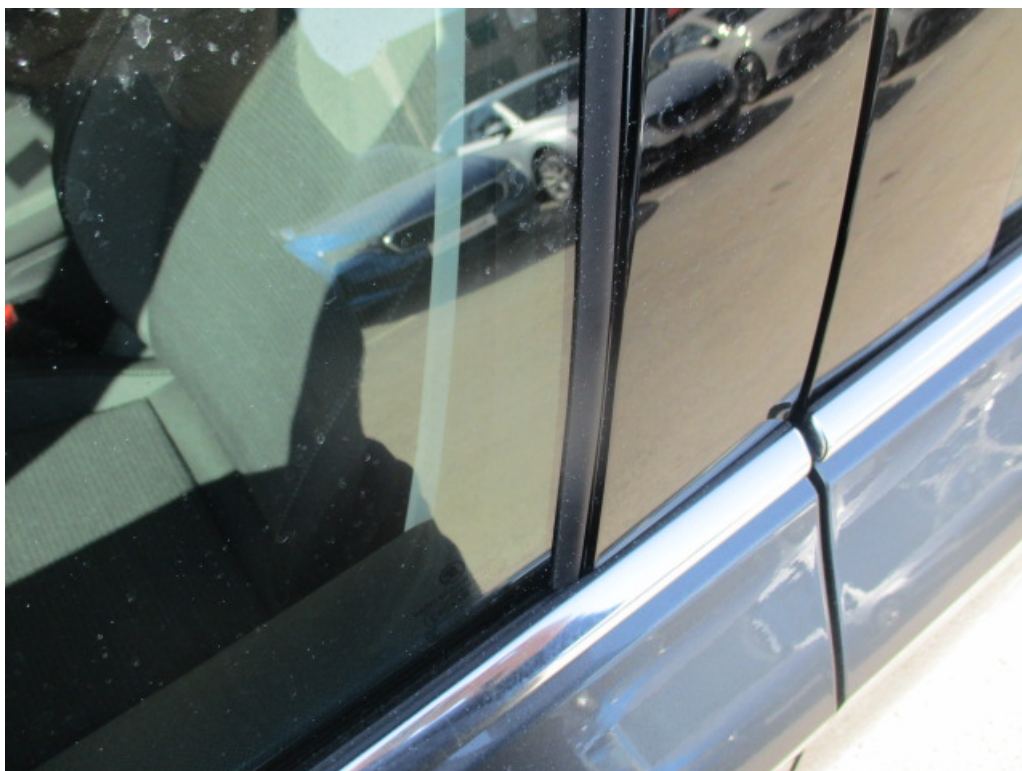
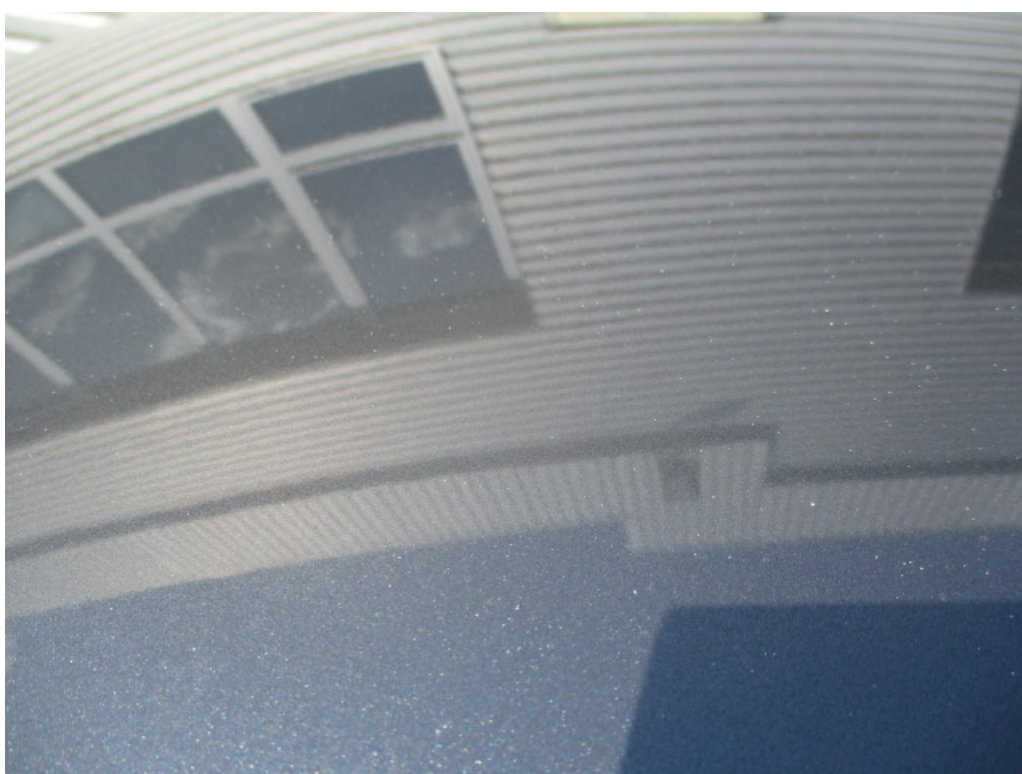
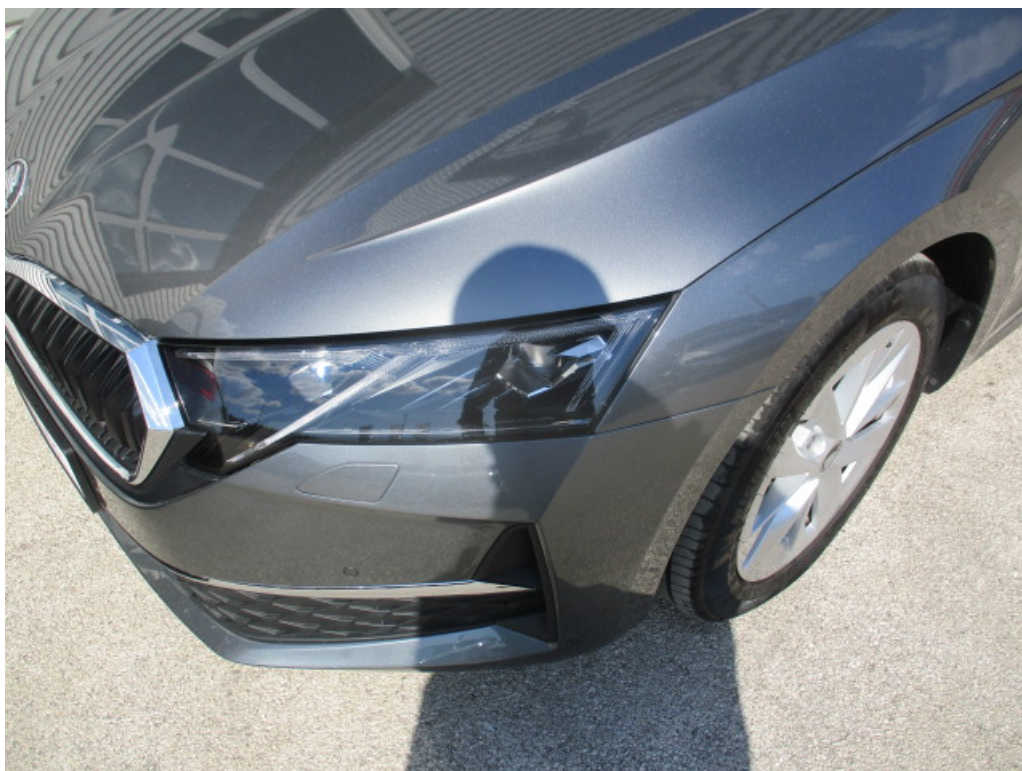
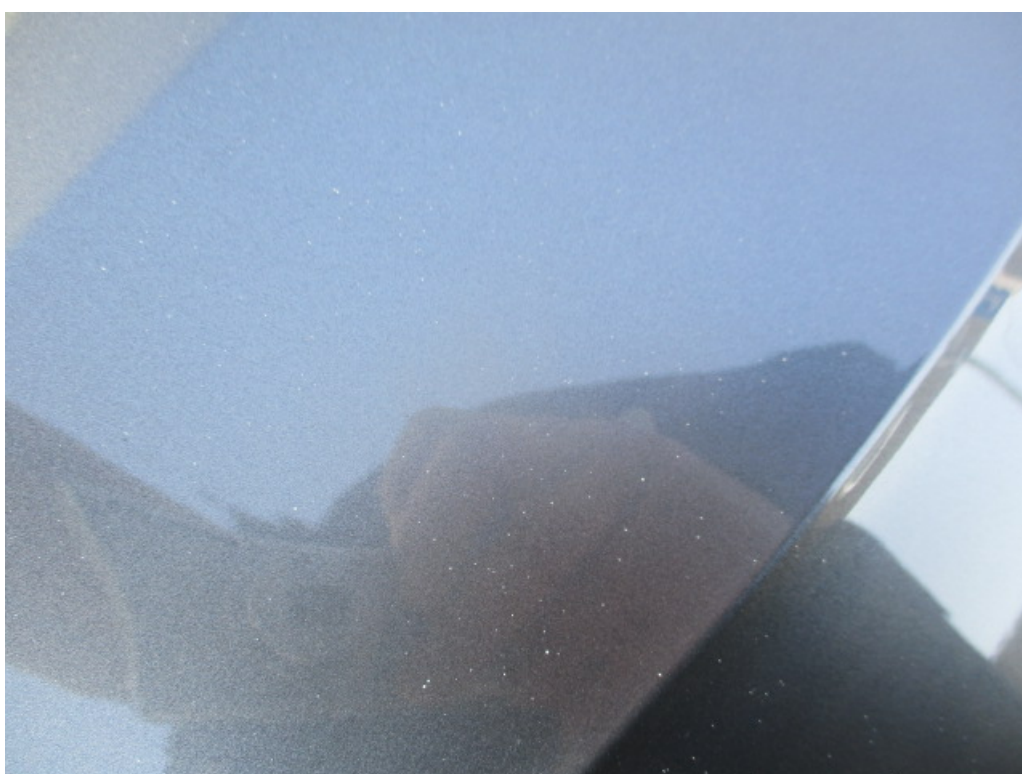
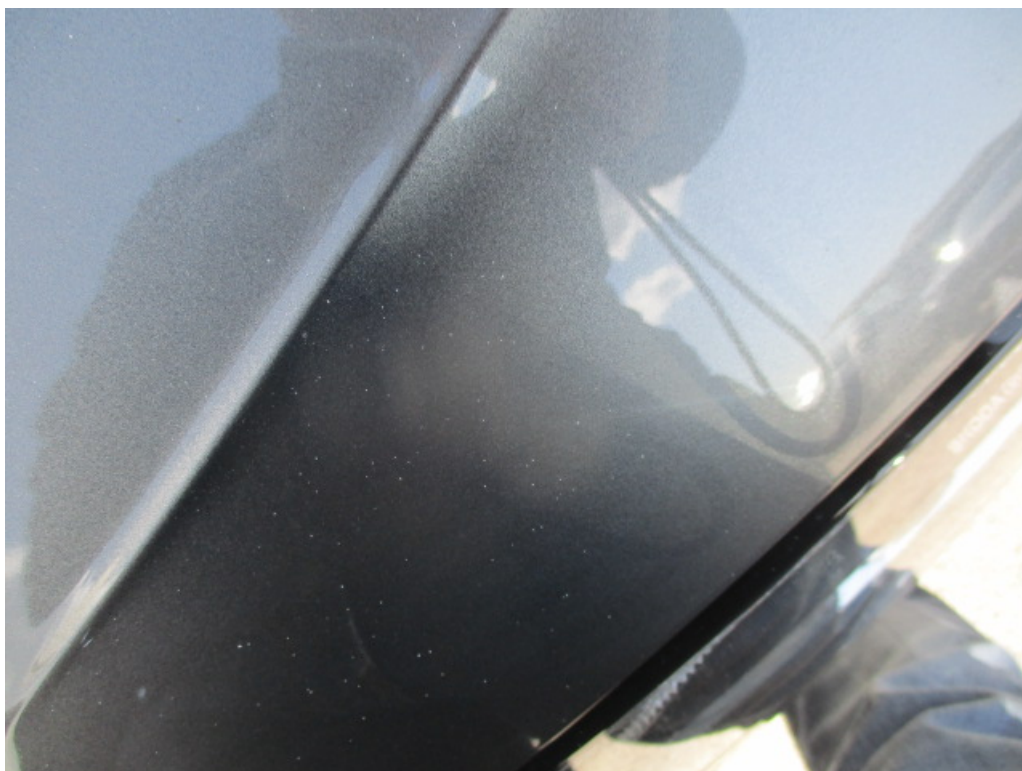
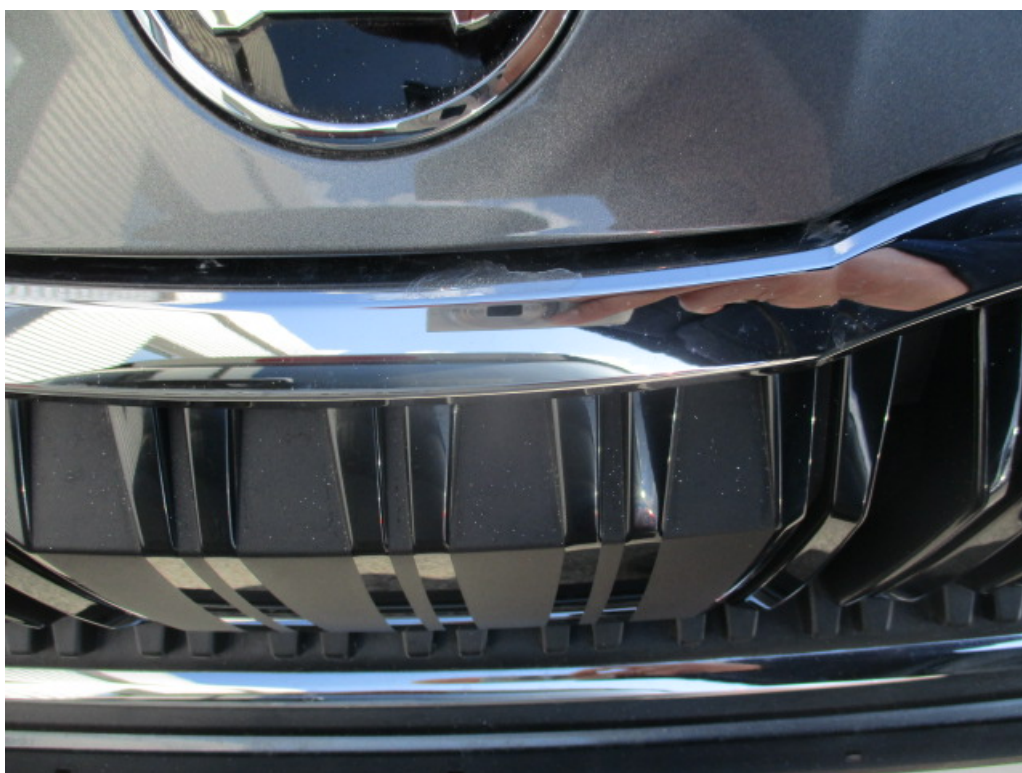
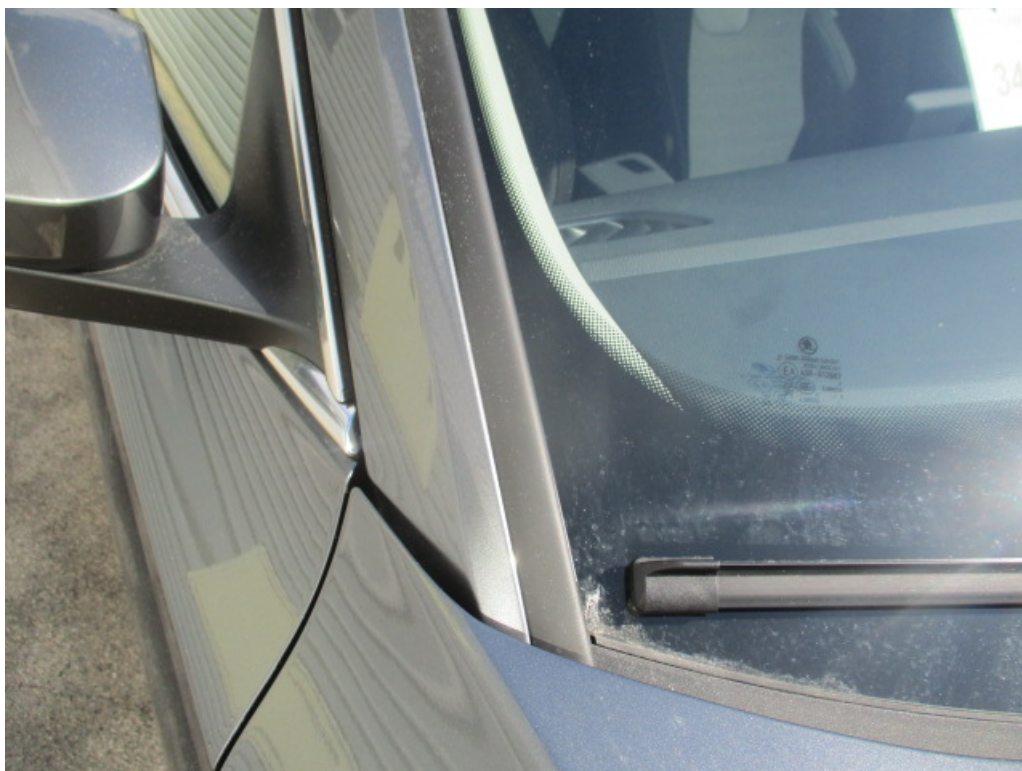
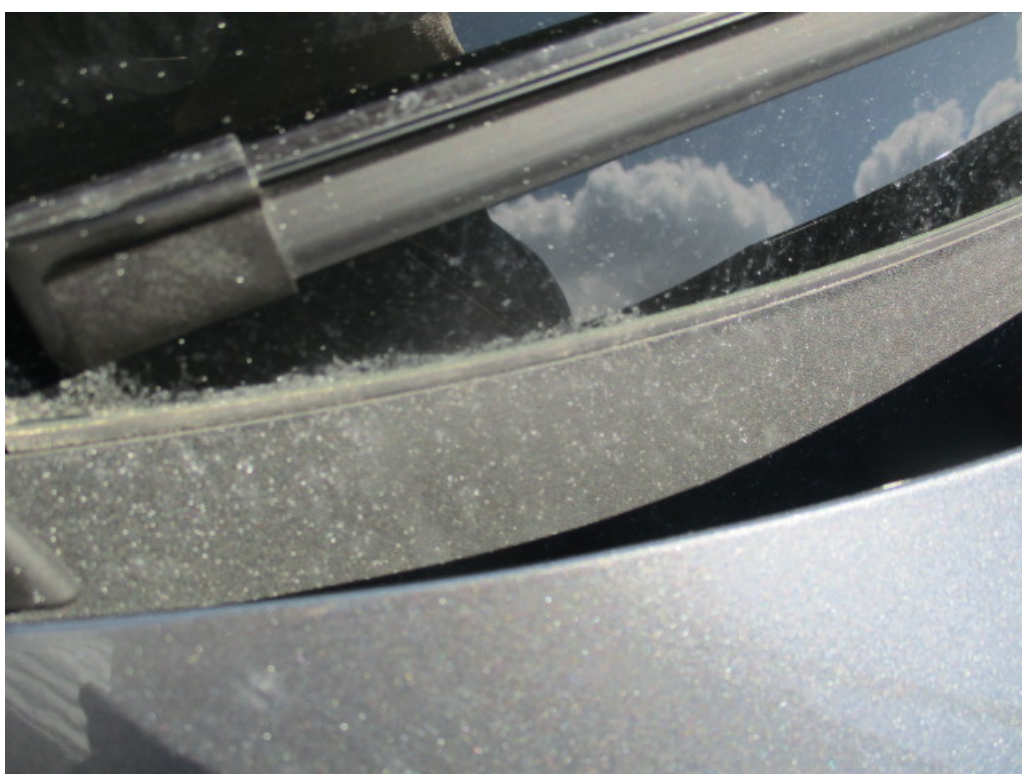
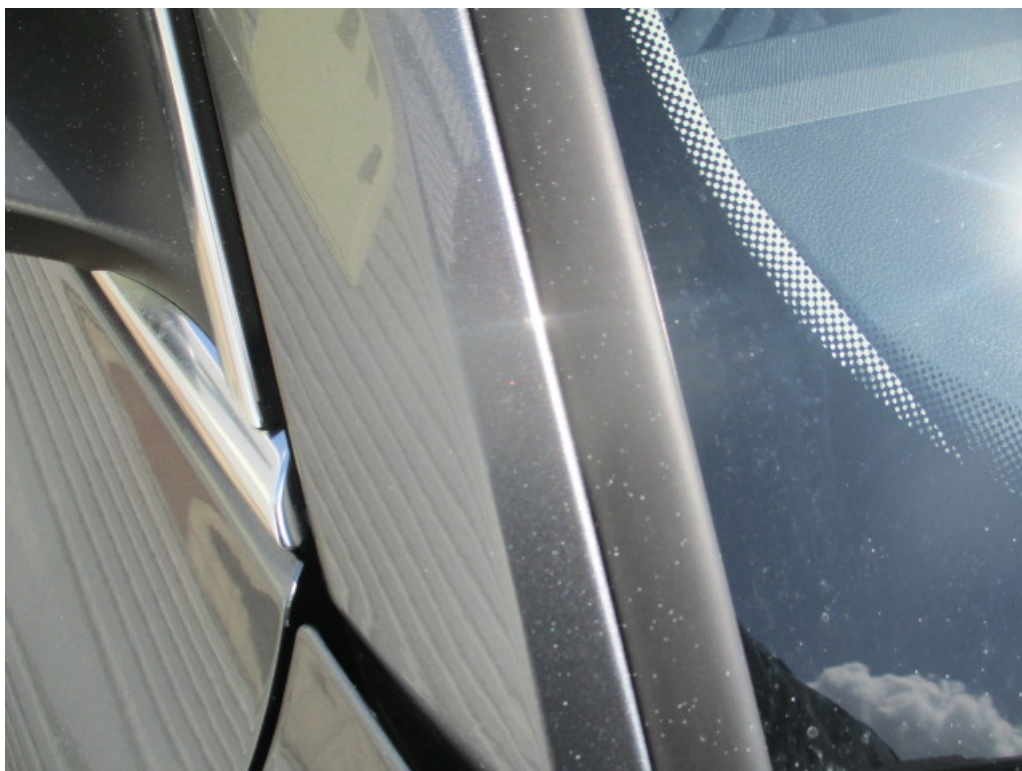
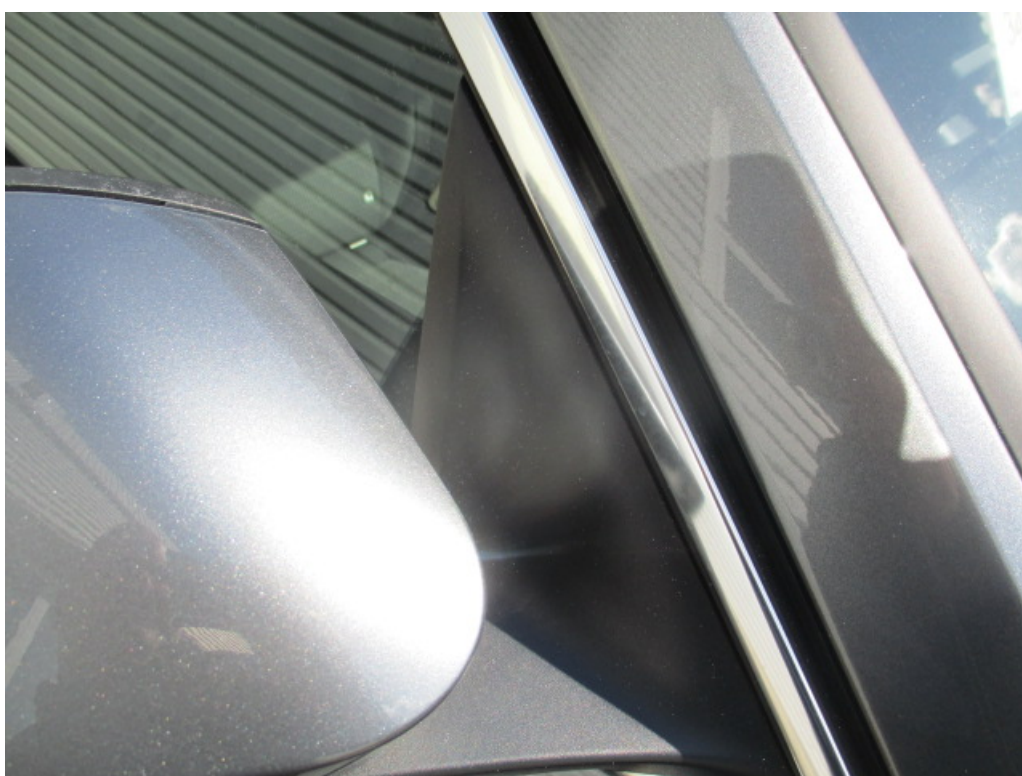
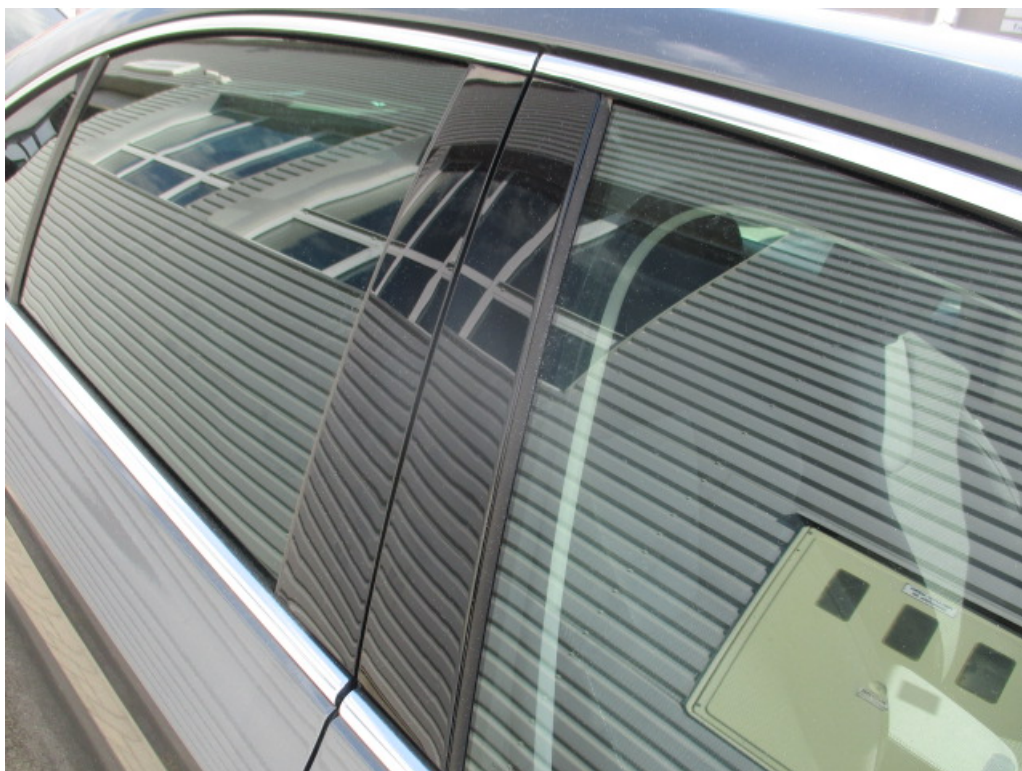
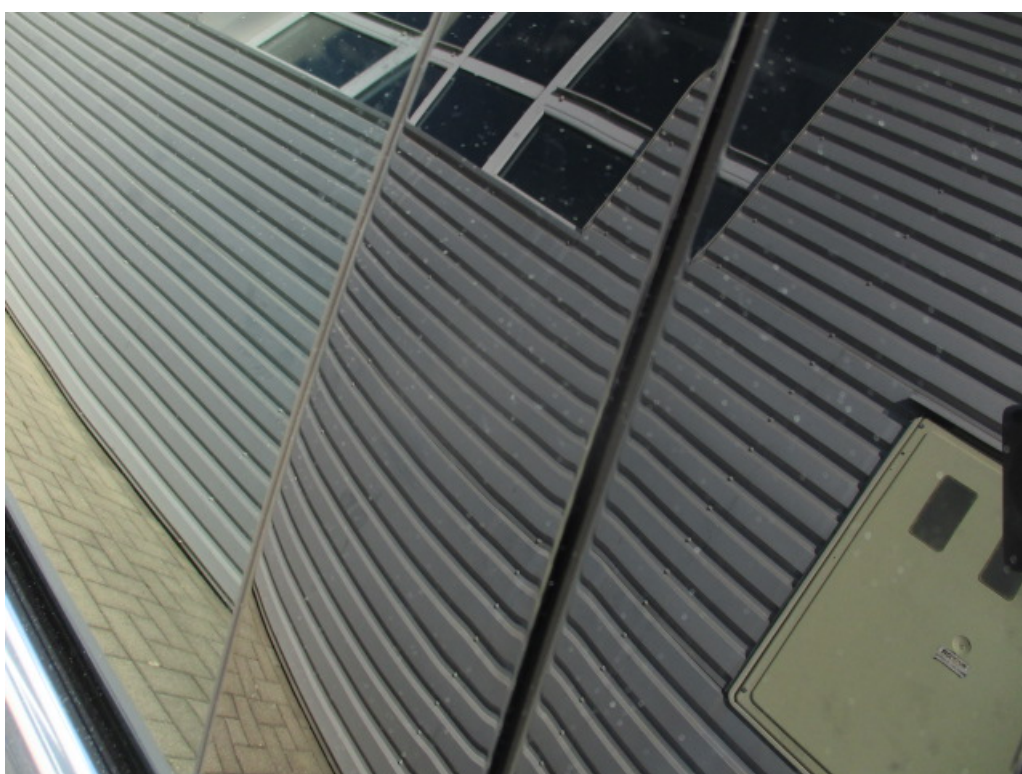
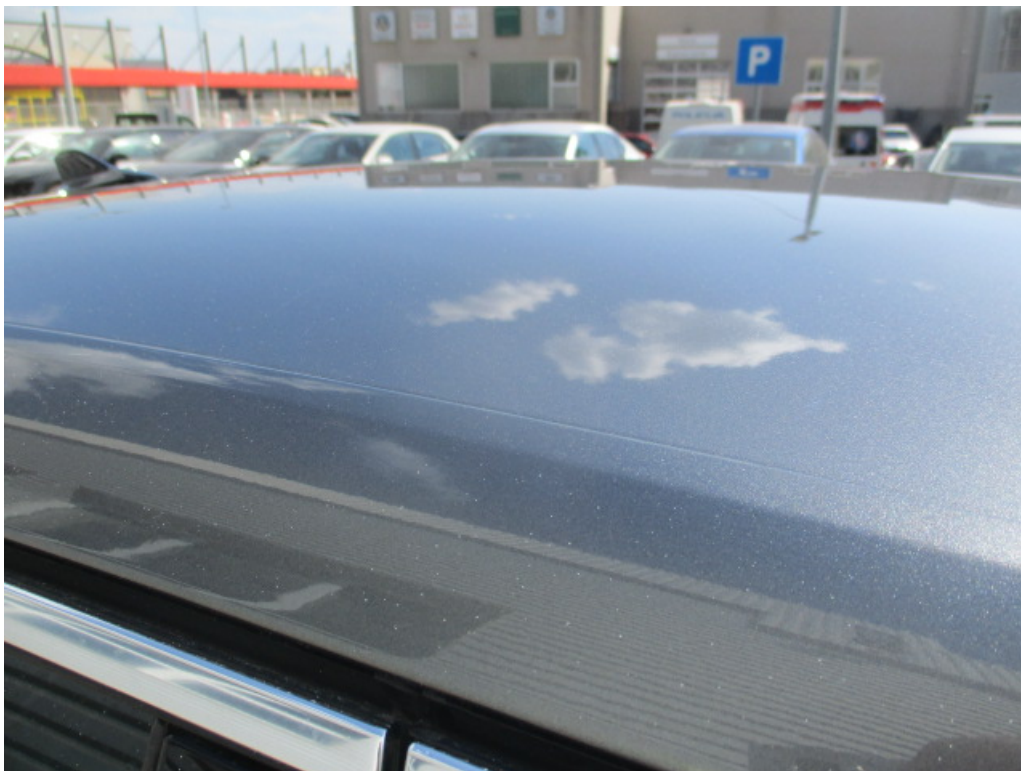
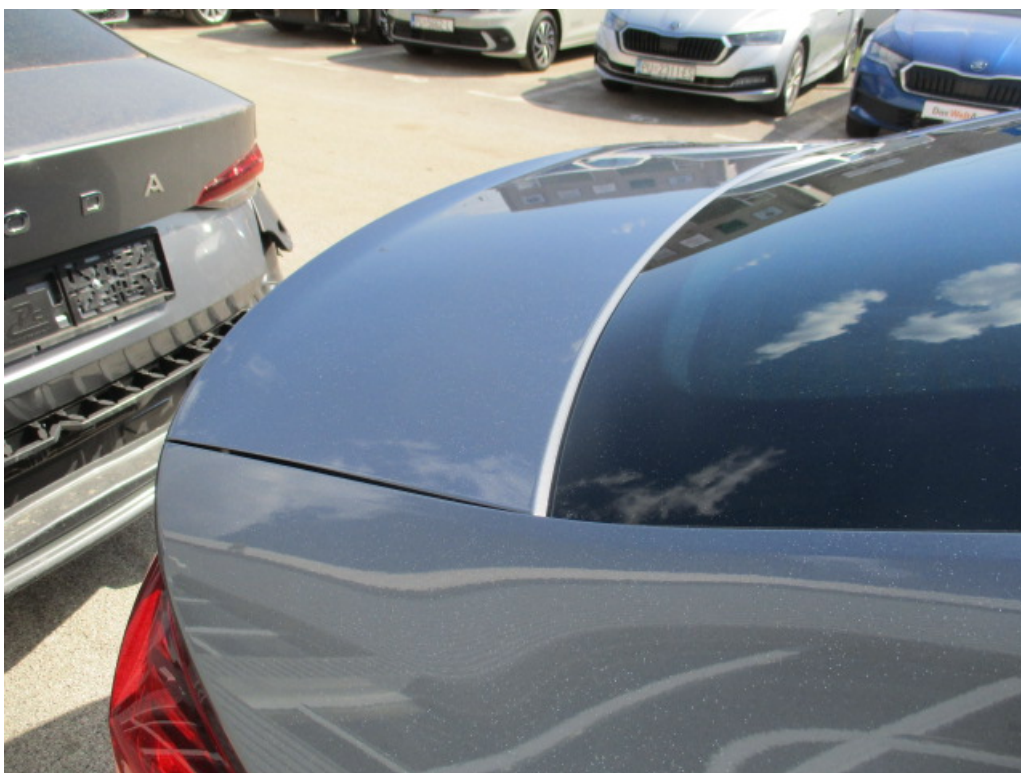
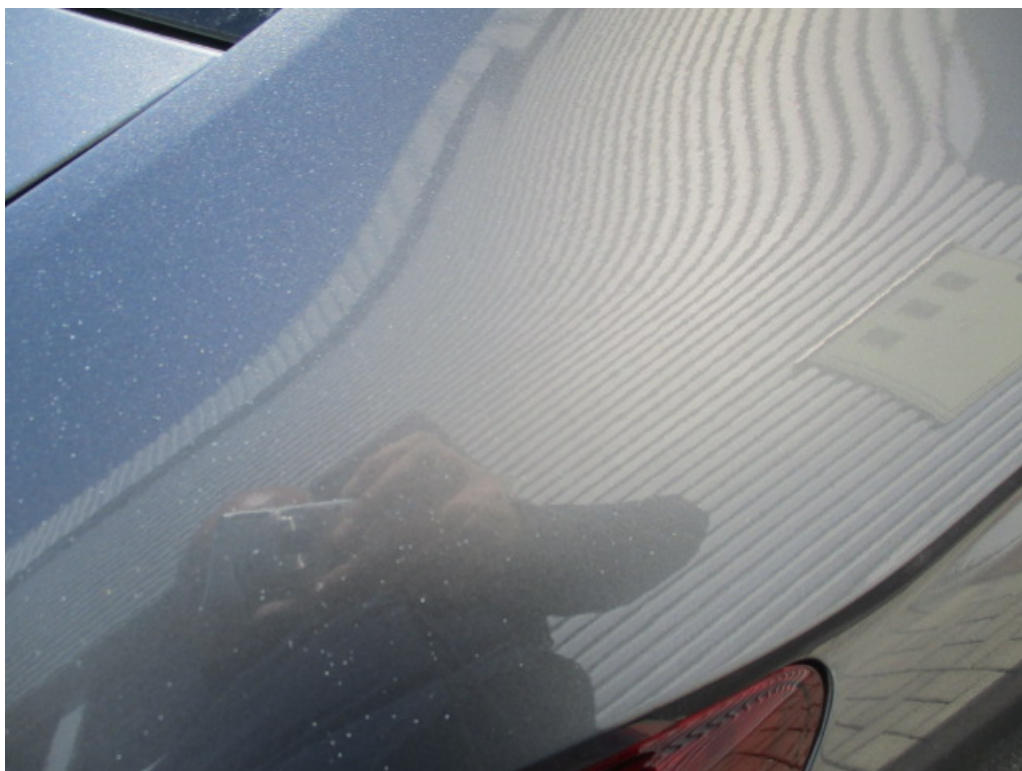
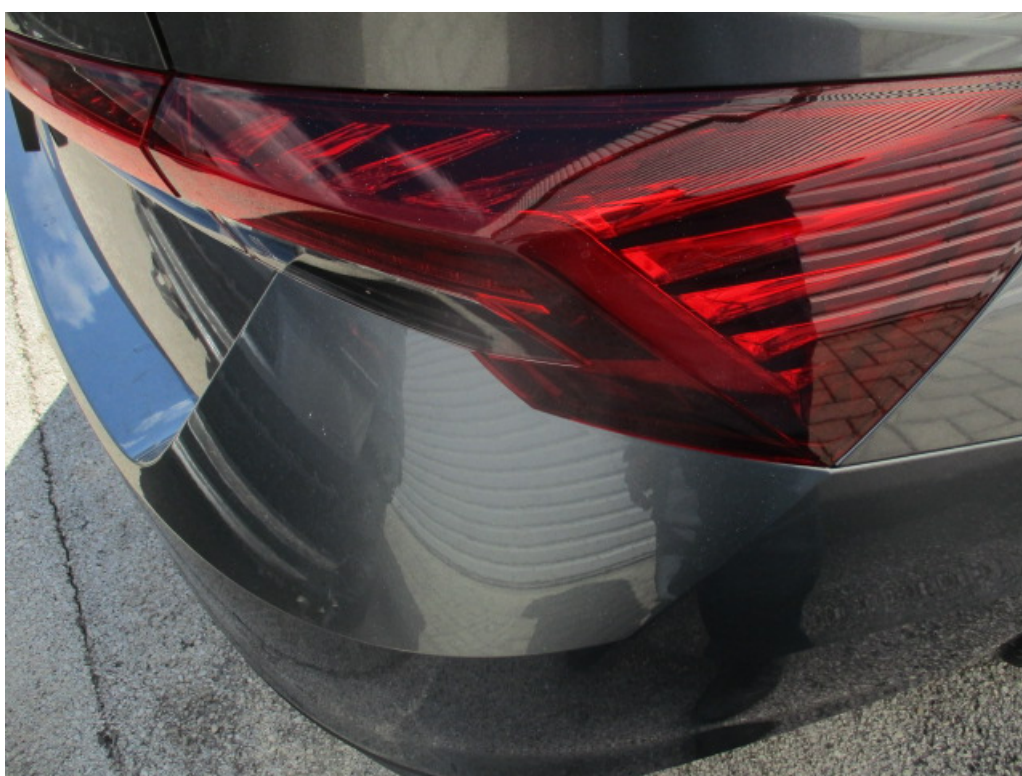
### **3.3 Fotodokumentacija kontaminiranih površina bijelom bojom na vozilu**

*Pregledom dostavljenih fotografija evidentiranih oštećenja od strane predlagatelja osiguranja na vozilu pod rednim brojem 19 iz liste oštećenih vozila, Škoda Octavia FL Selection 2.0 TDI DSG, broja šasije TMBAJ8NX5SM049454, je utvrđena kontaminacija vanjske površine vozila raspršenim česticama bijele boje. Prema definiranoj klasifikaciji kontaminiranosti dijelova vozila česticama bijele boje, predmetno vozilo bi spadalo u kategoriju K3 (teška kontaminacija).*

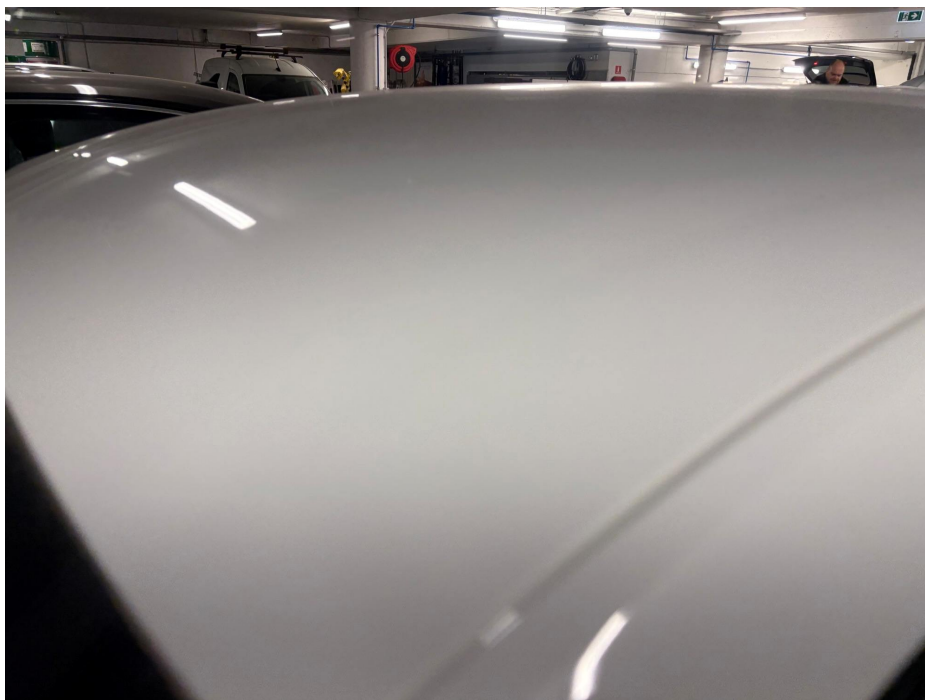
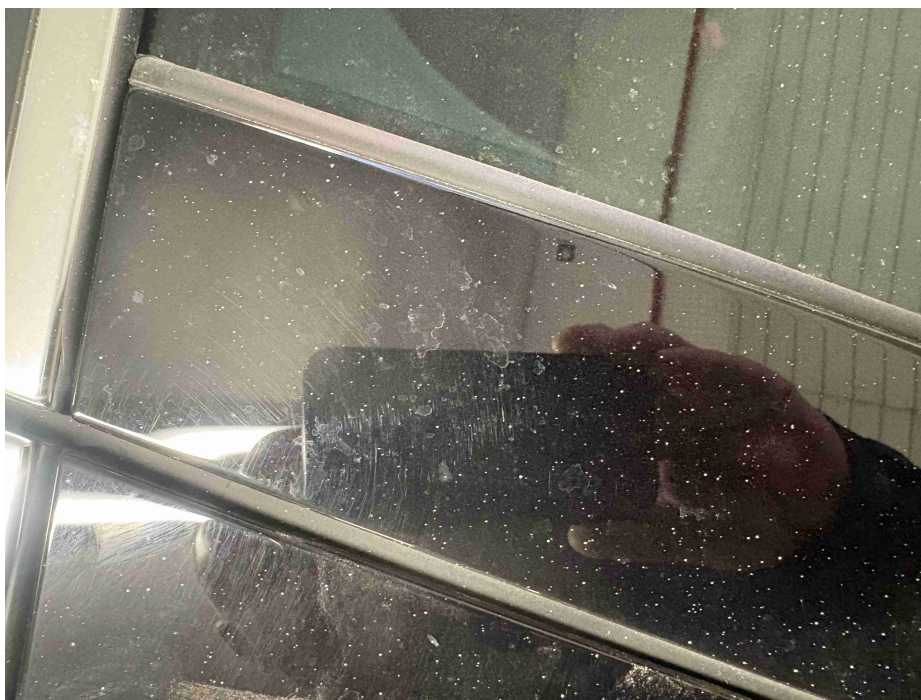
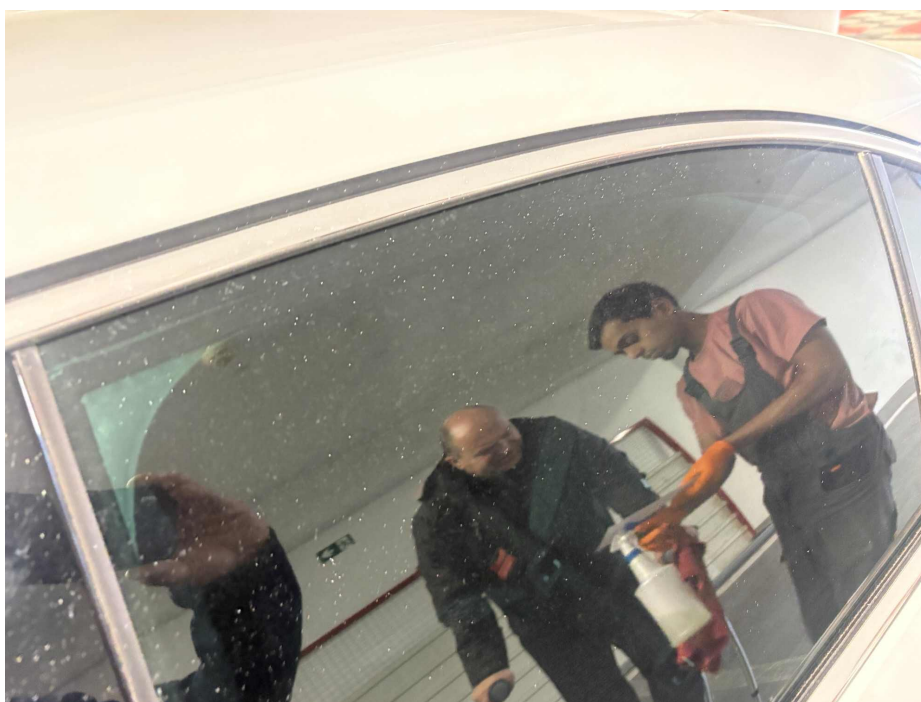
### **4.3 Fotodokumentacija kontaminiranih površina bijelom bojom na vozilu**

*Pregledom dostavljenih fotografija evidentiranih oštećenja od strane predlagatelja osiguranja na vozilu pod rednim brojem 21 iz liste oštećenih vozila, Škoda Octavia FL Selection 2.0 TDI DSG, broja šasije TMBAJ8NX0SM046414, je utvrđena kontaminacija vanjske površine vozila raspršenim česticama bijele boje. Prema definiranoj klasifikaciji kontaminiranosti dijelova vozila česticama bijele boje, predmetno vozilo bi spadalo u kategoriju K3 (teška kontaminacija).*

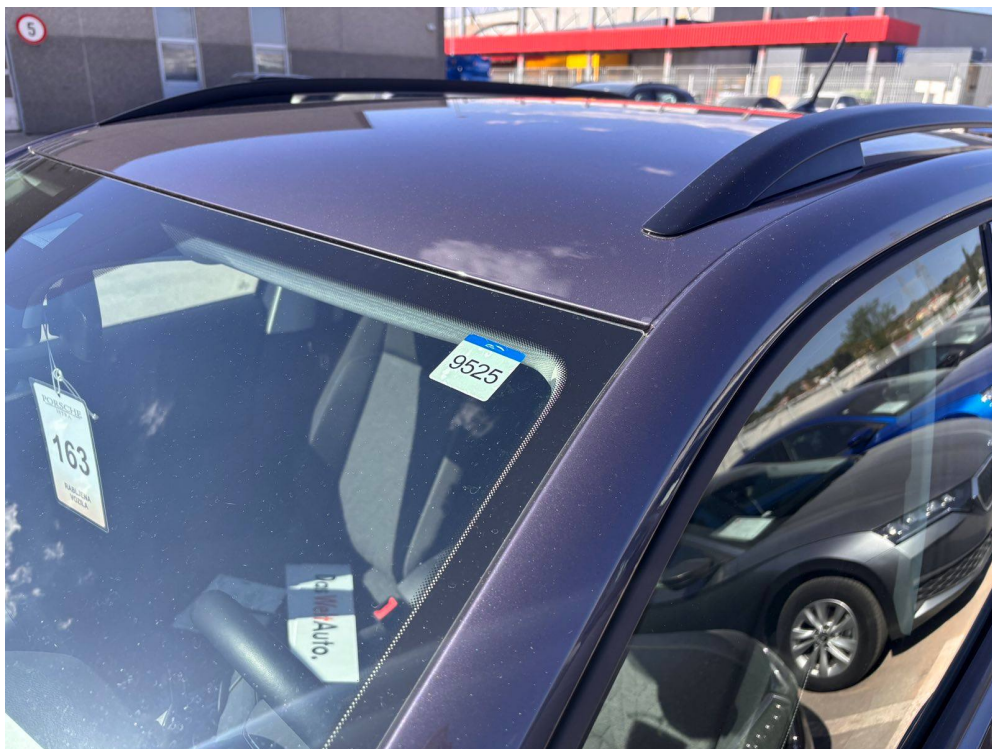
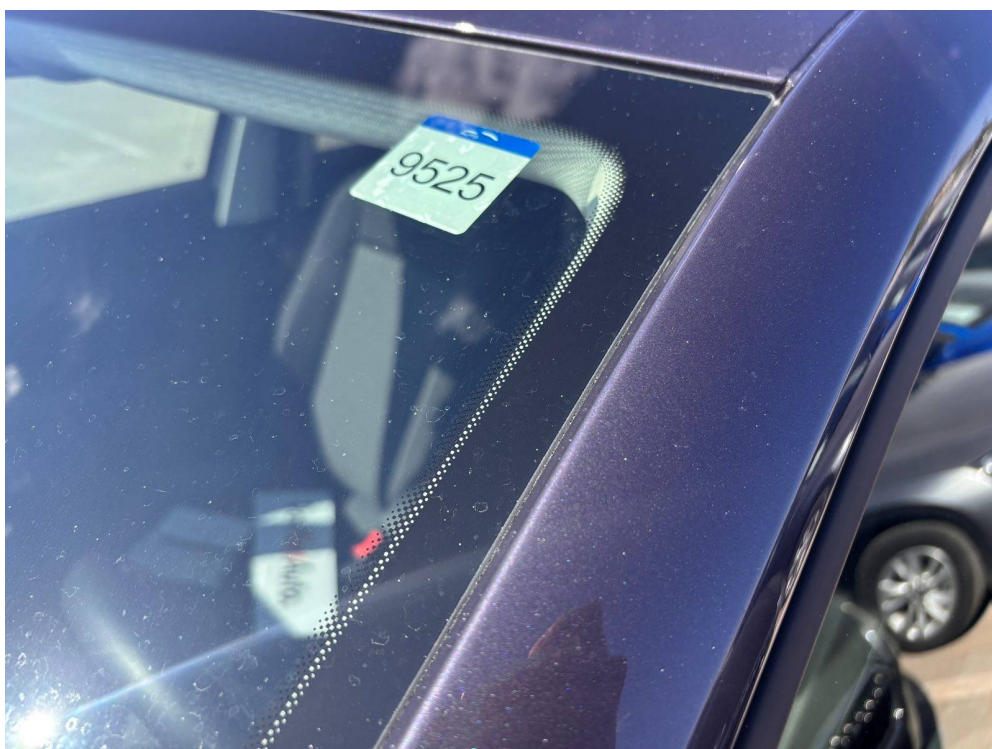
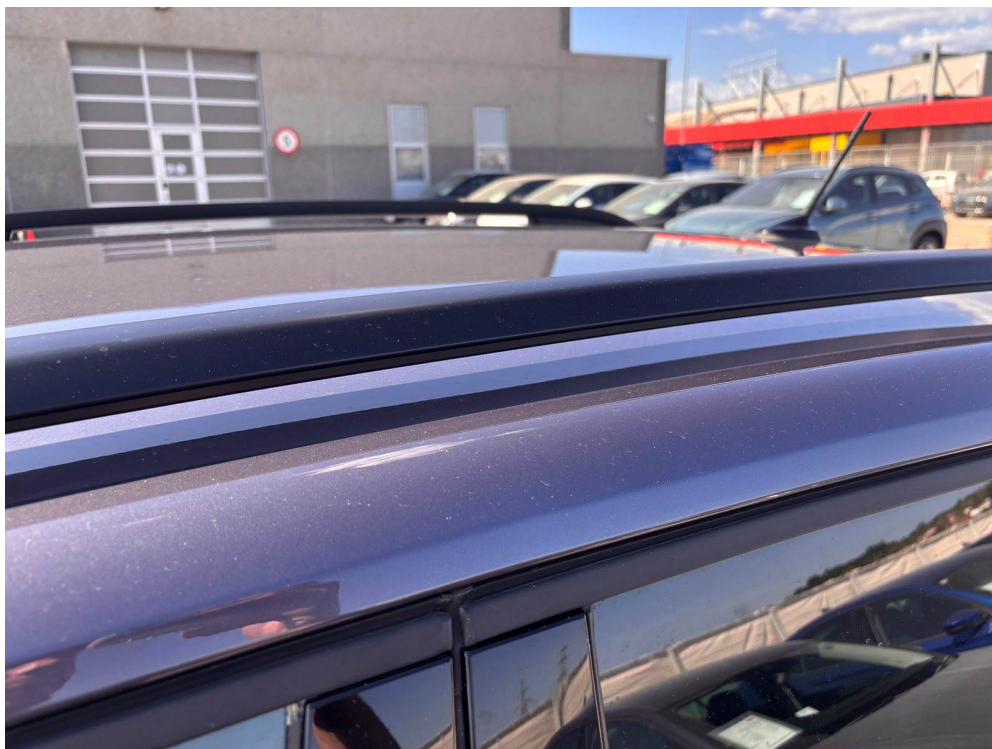
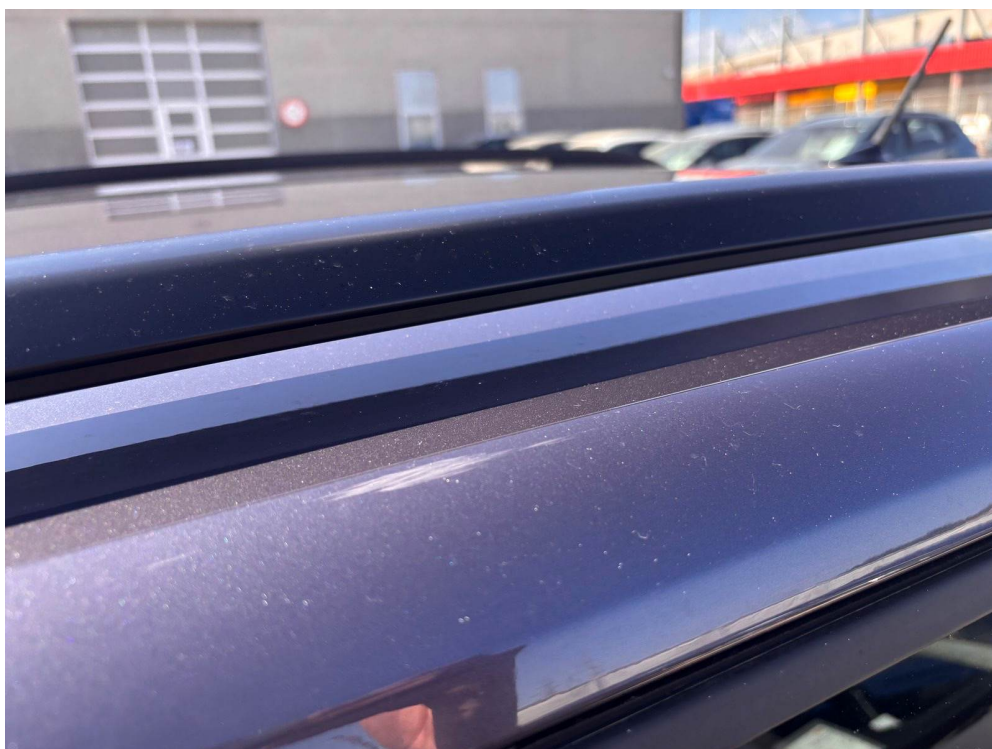
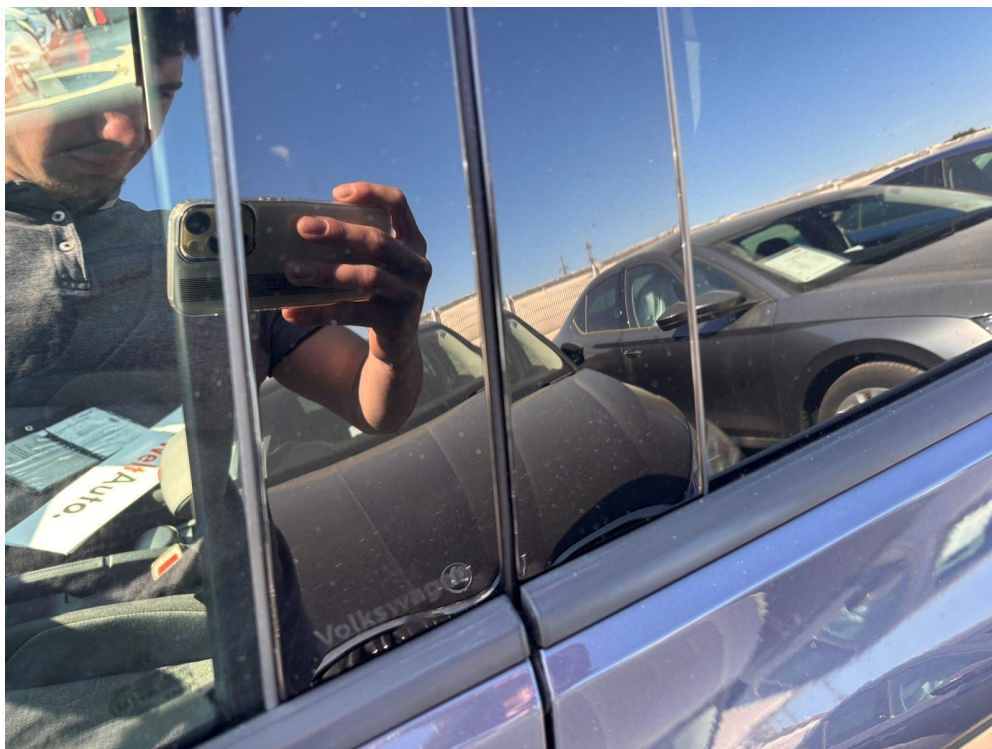
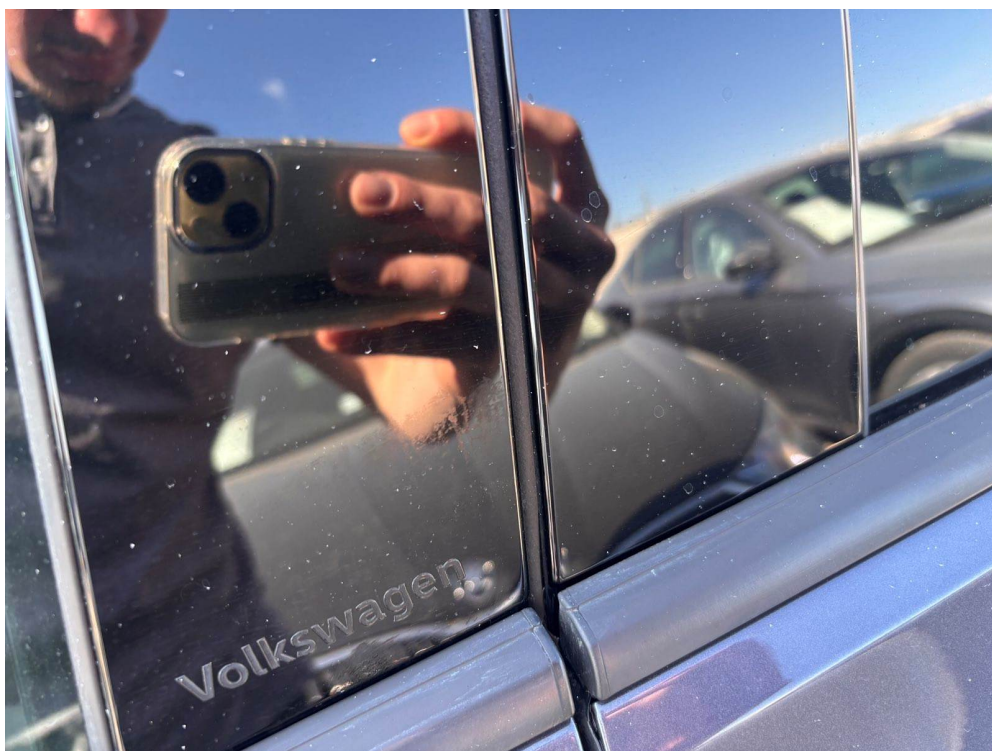
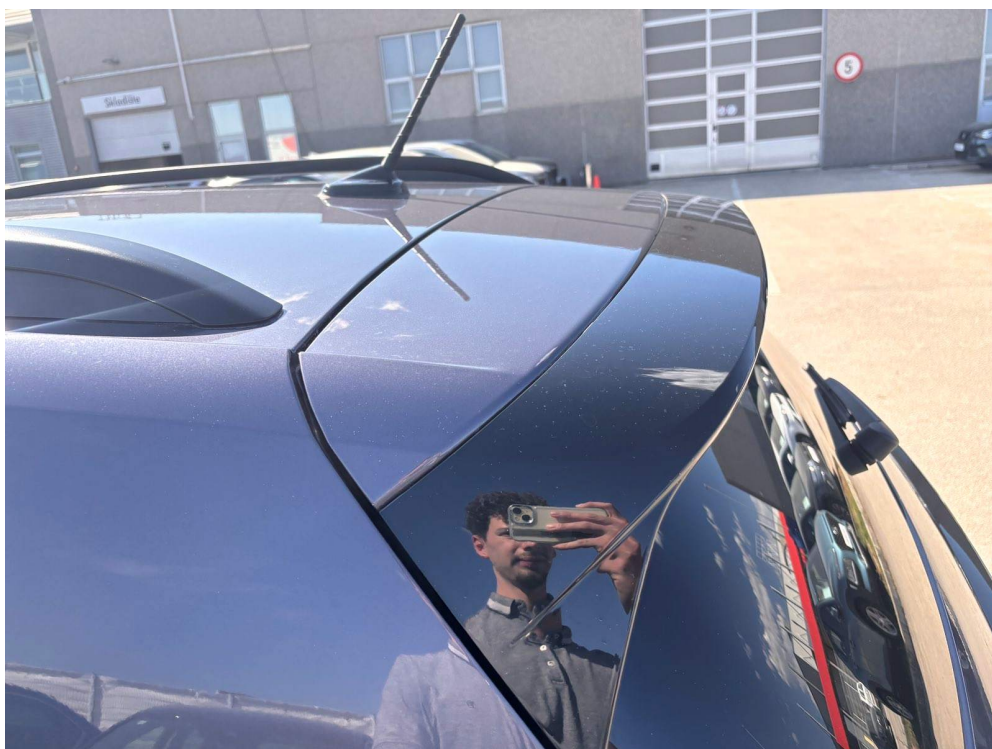
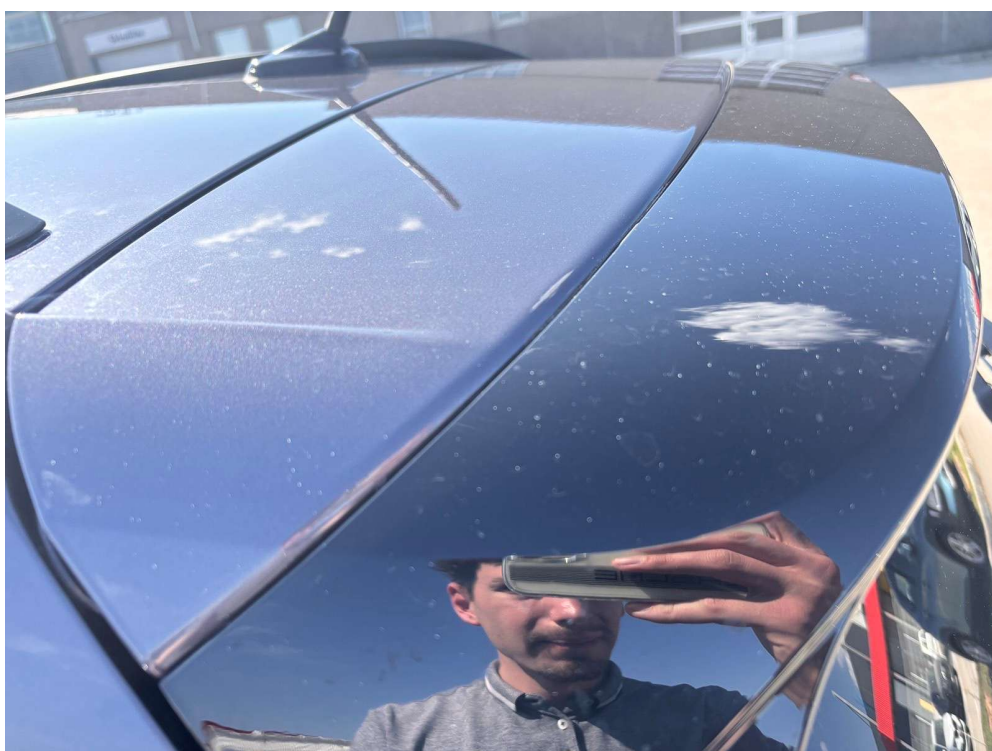
### **5.3 Fotodokumentacija kontaminiranih površina bijelom bojom na vozilu**

*Pregledom dostavljenih fotografija evidentiranih oštećenja od strane predlagatelja osiguranja na vozilu pod rednim brojem 25 iz liste oštećenih vozila, VW T-Cross 1.0 TSI DSG Life Plus, broja šasije WVGZZZC18SY092528, je utvrđena kontaminacija vanjske površine vozila raspršenim česticama bijele boje. Prema definiranoj klasifikaciji kontaminiranosti dijelova vozila česticama bijele boje, predmetno vozilo bi spadalo u kategoriju K2 (srednja kontaminacija).*
