TRGOVAČKI SUD U PAZINU  
Dršćevka 1, Pazin  
OIB: 46543732715

Posl. broj: R1-63/2026

Nakon što sam prisustvovao uviđaju sa sudom, strankama u postupku i vještakom građevinske struke dana 08.04.2026.godine na licu mjesta u Puli, Industrijska 2b, i nakon čega sam izradio uvodni nalaz i mišljenje oko utvrđenja i dokumentiranja stanja vozila kod predlagatelja osiguranja, te nakon što sam dana 30.04.2026. godine zaprimio od strane suda fotografije evidentiranih oštećenja od strane predlagatelja osiguranja na vozilima sa liste oštećenih vozila pod rednim brojevima (R.B.): 13,18,19,21,25,27,30, dajem slijedeći:

**NALAZ I MIŠLJENJE BR. 10**

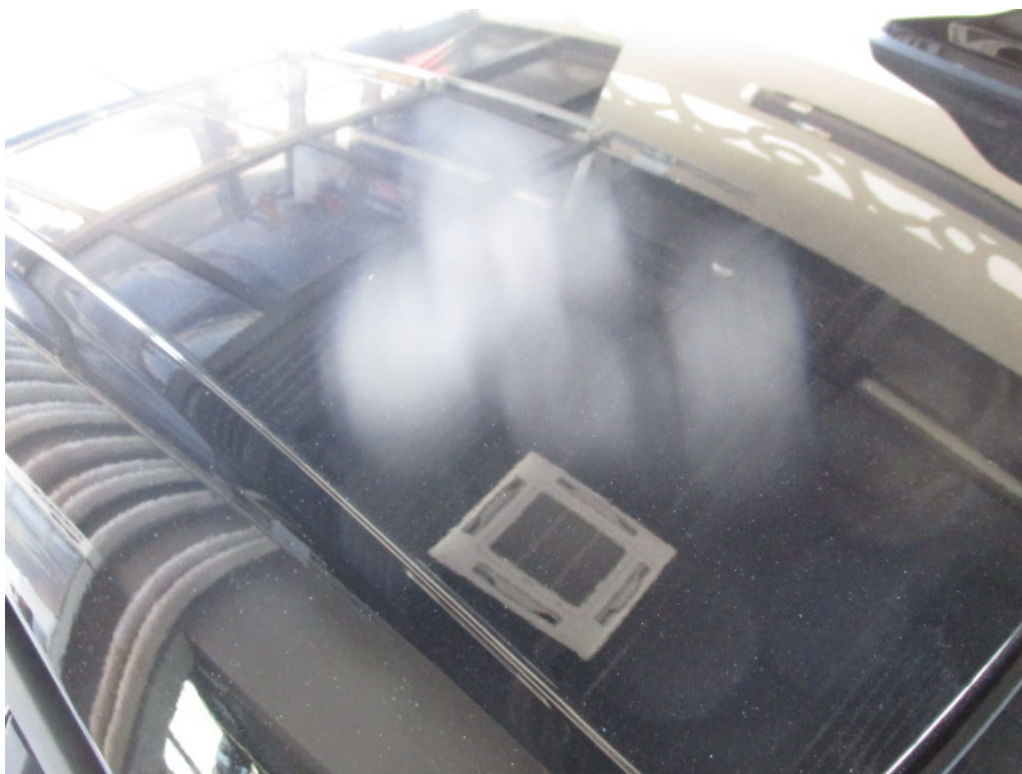
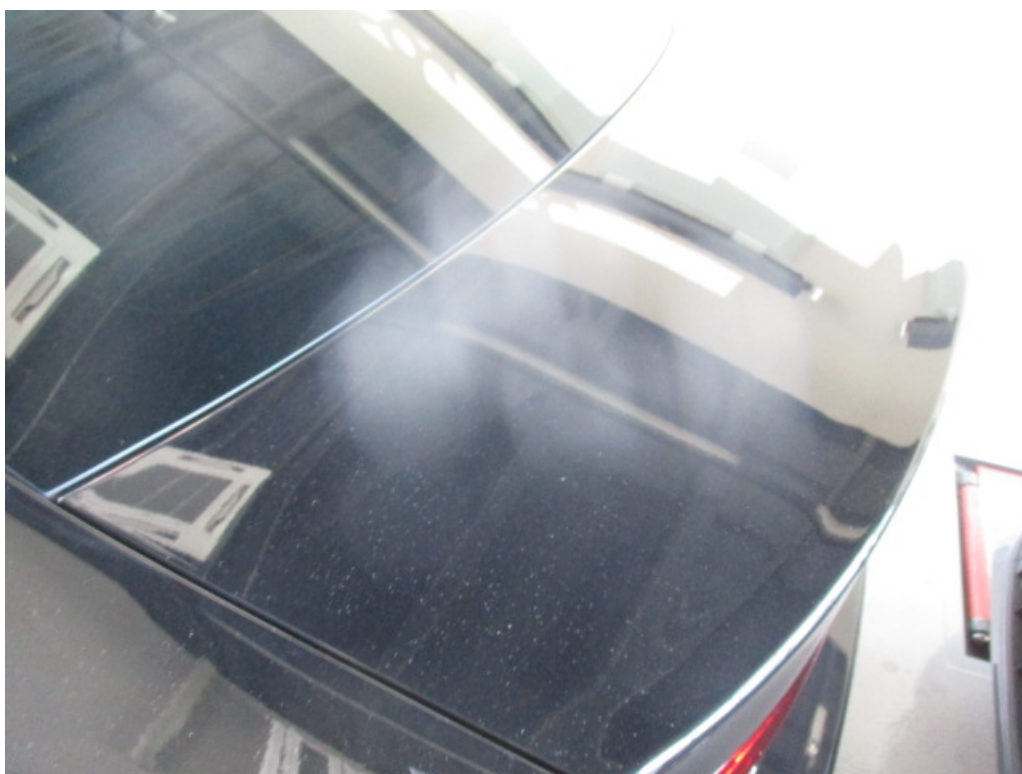
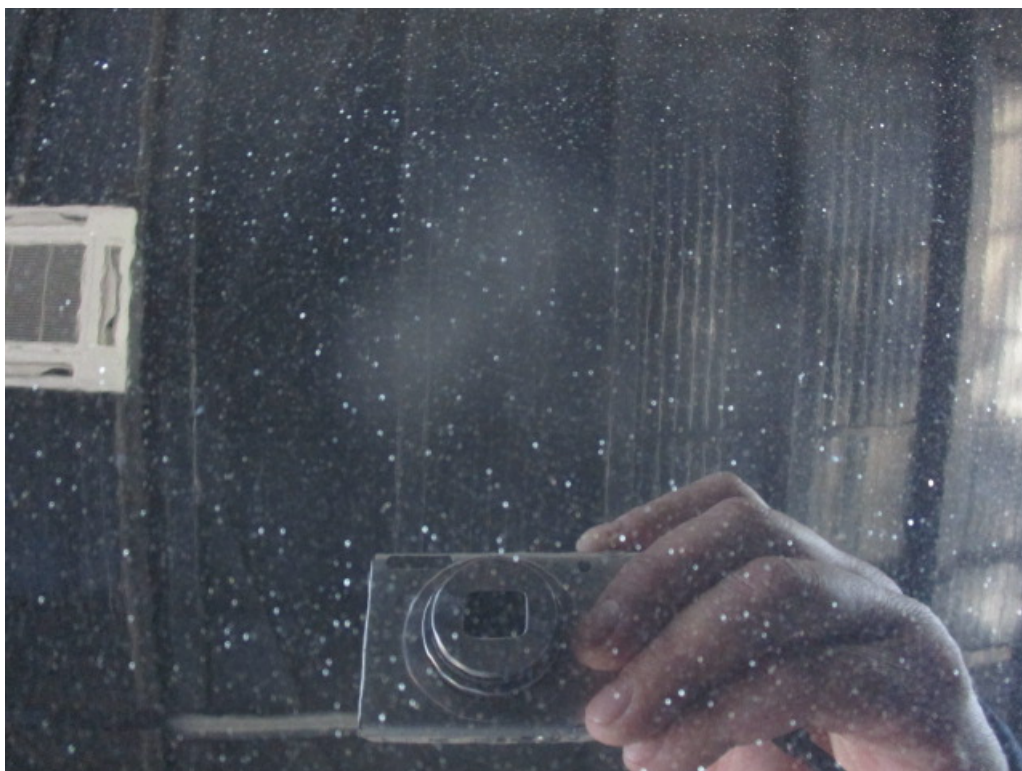
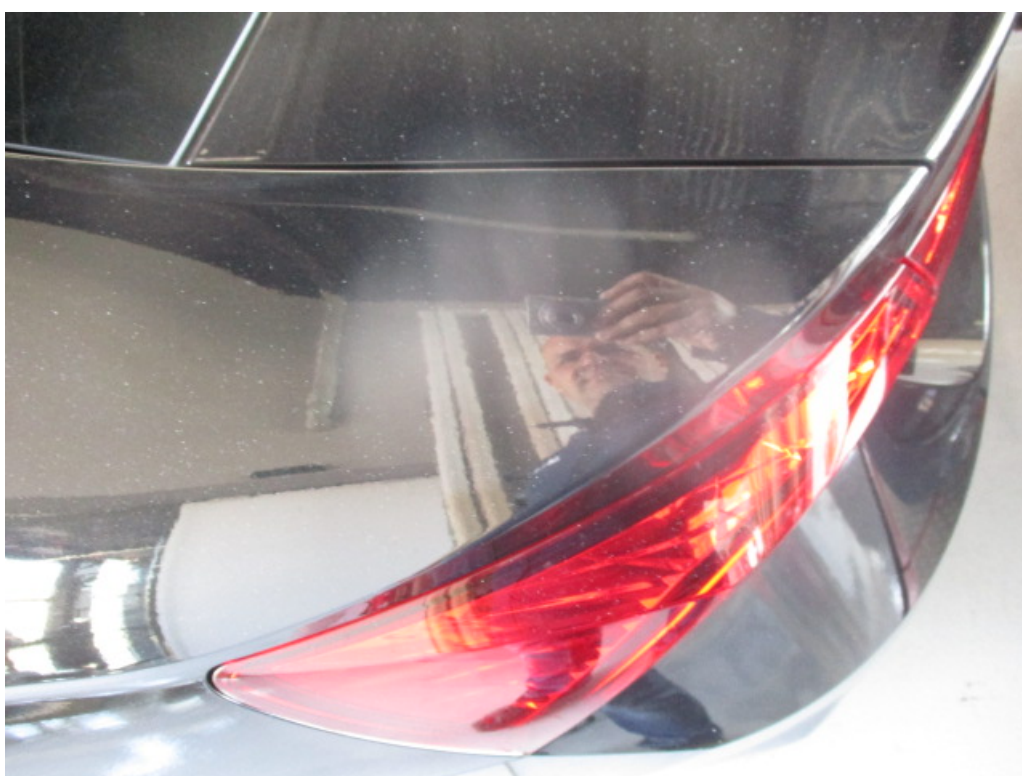
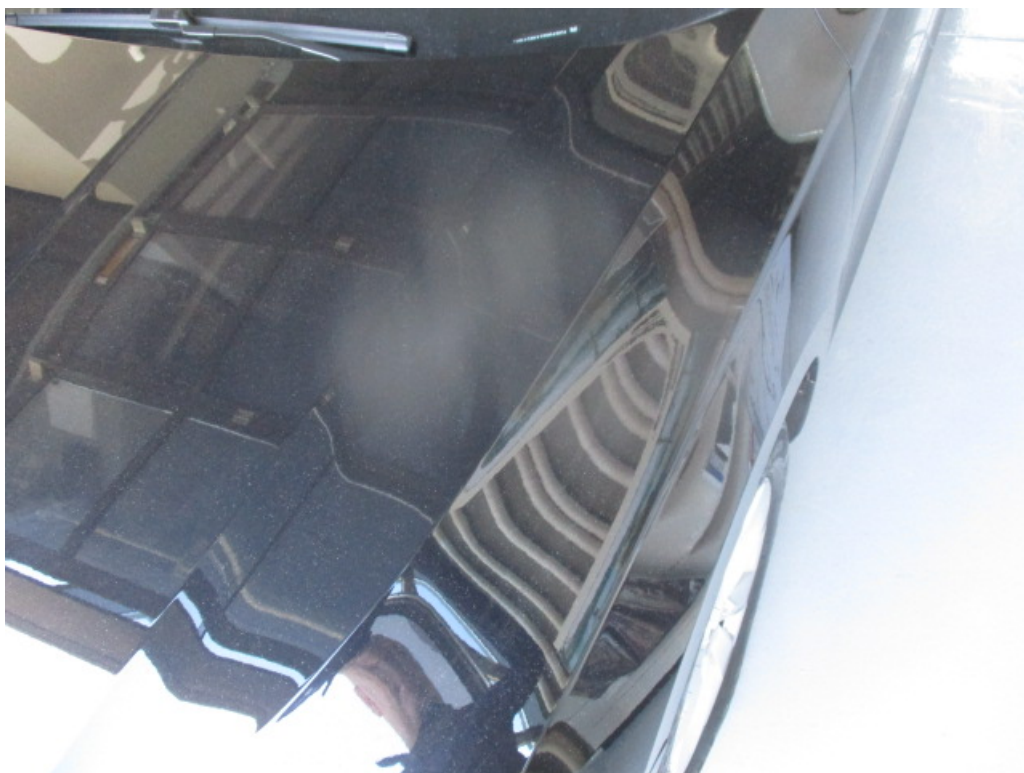
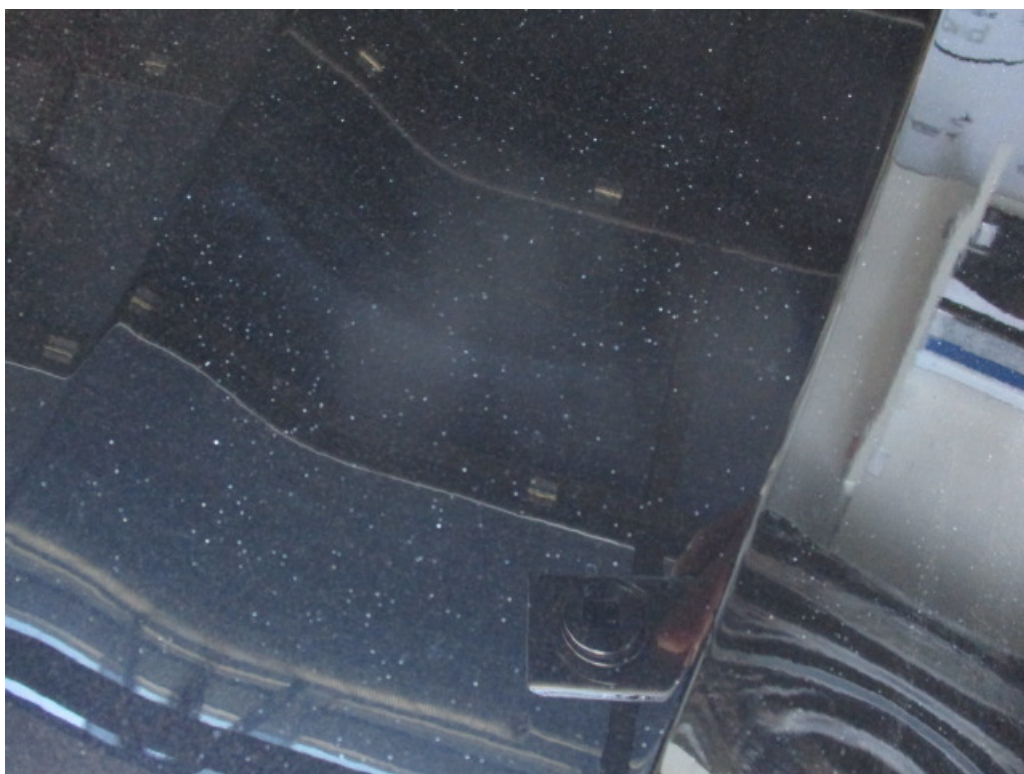
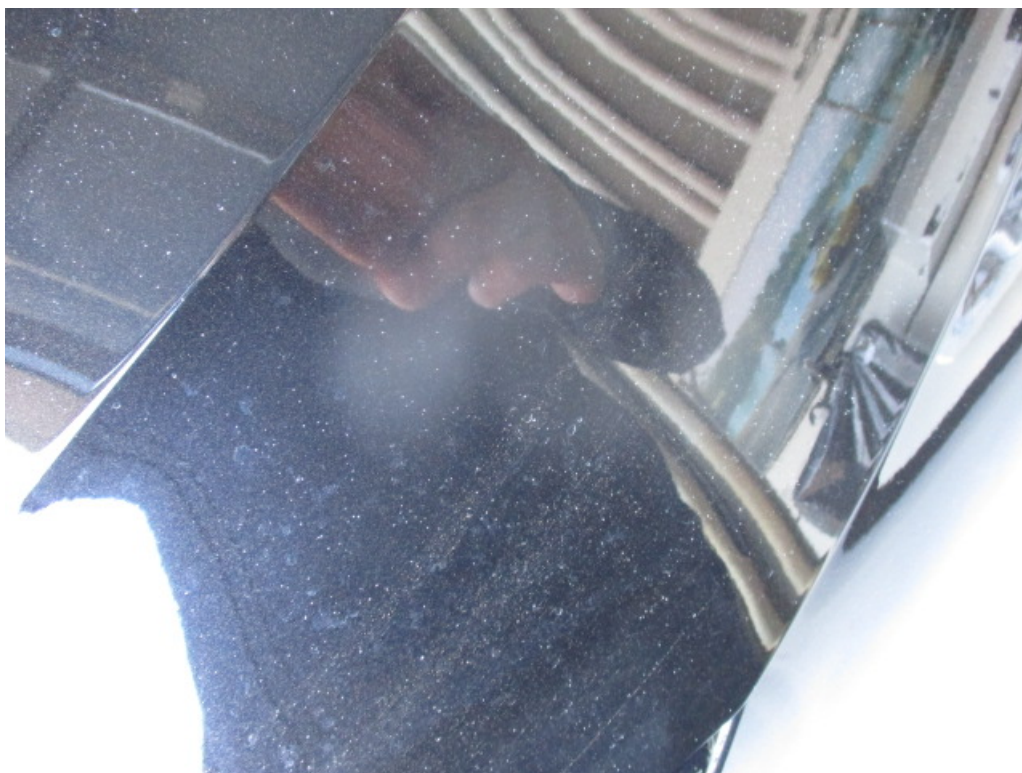
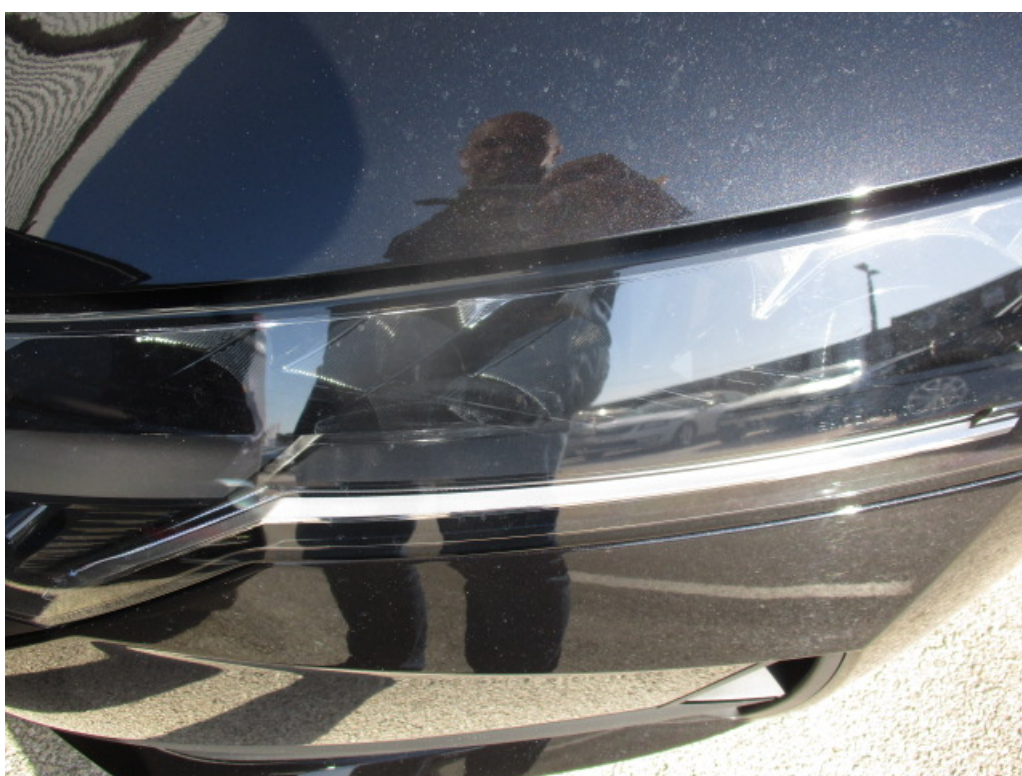
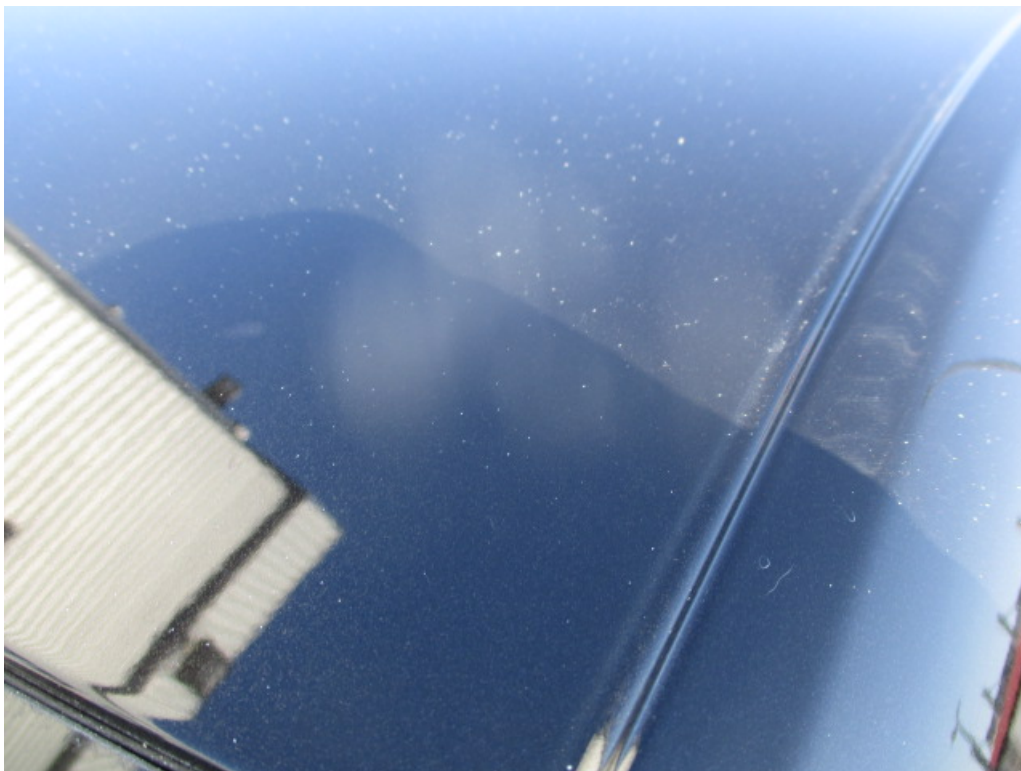
### **6.3 Fotodokumentacija kontaminiranih površina bijelom bojom na vozilu**

***Pregledom dostavljenih fotografija evidentiranih oštećenja od strane predlagatelja osiguranja na vozilu pod rednim brojem 27 iz liste oštećenih vozila, Škoda Octavia FL Essence 2.0 TDI, broja šasije TMBAG8NX3SM049614, je utvrđena kontaminacija vanjske površine vozila raspršenim česticama bijele boje. Prema definiranoj klasifikaciji kontaminiranosti dijelova vozila česticama bijele boje, predmetno vozilo bi spadalo u kategoriju K3 (teška kontaminacija).***

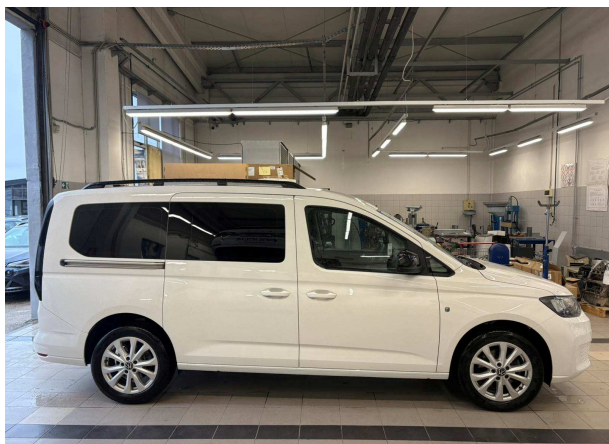
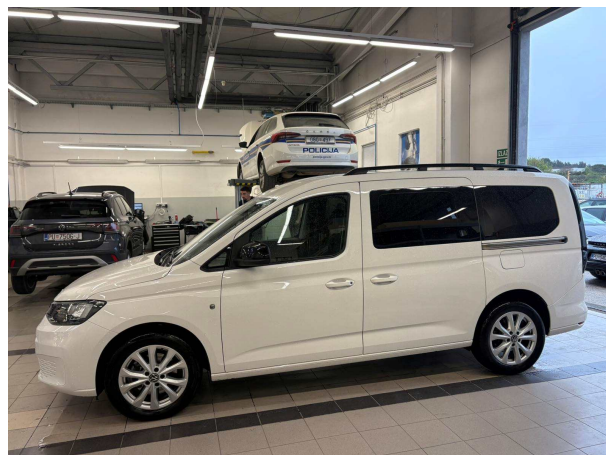
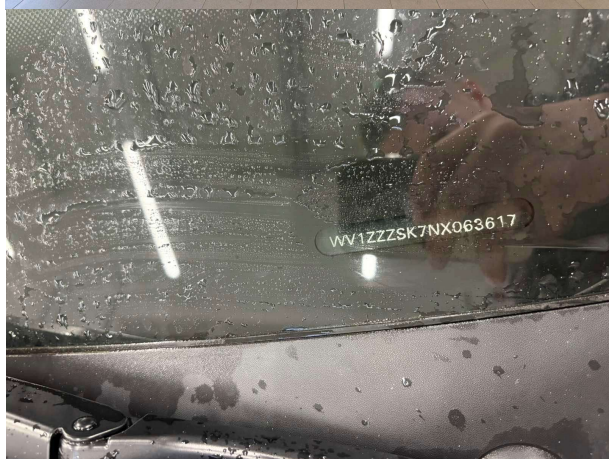
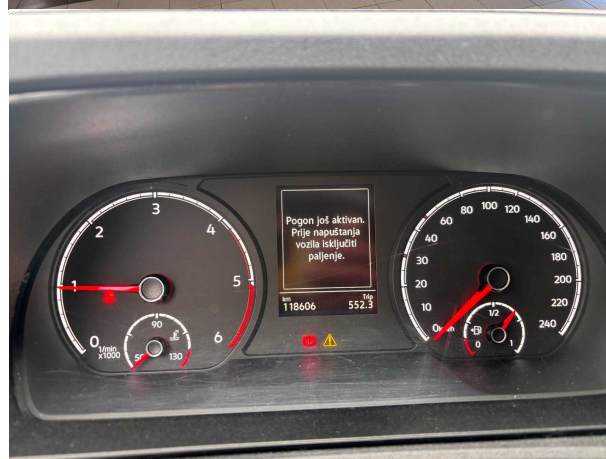
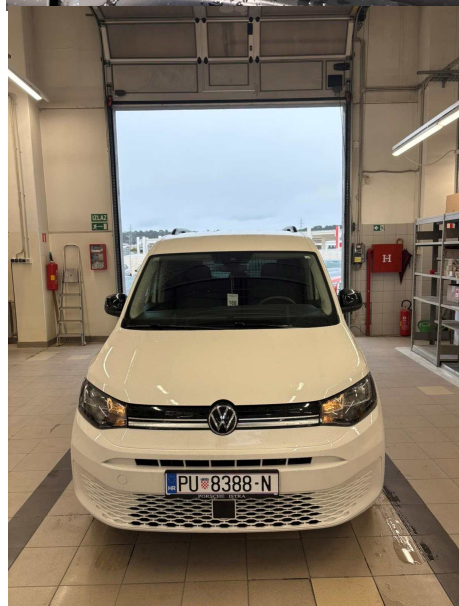
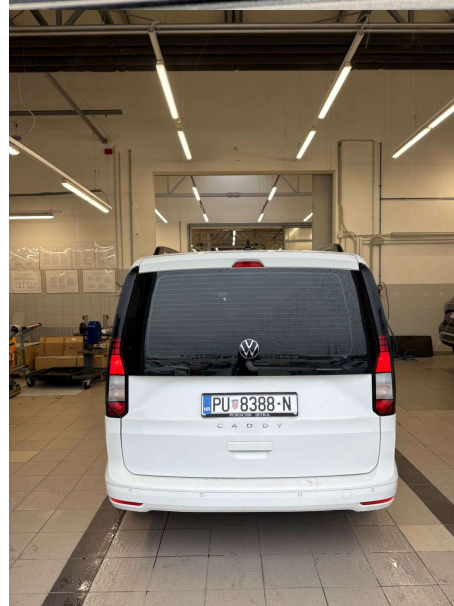
### 7.2 Opća fotodokumentacija vozila

Broj šasije: WV1ZZZSK7NX063617

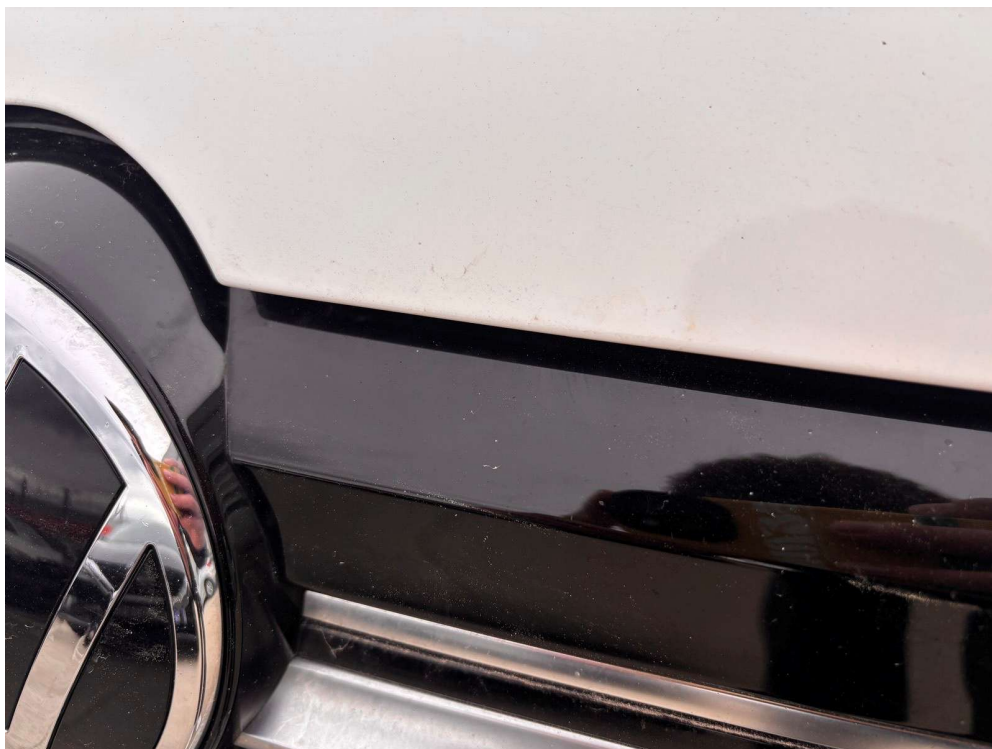
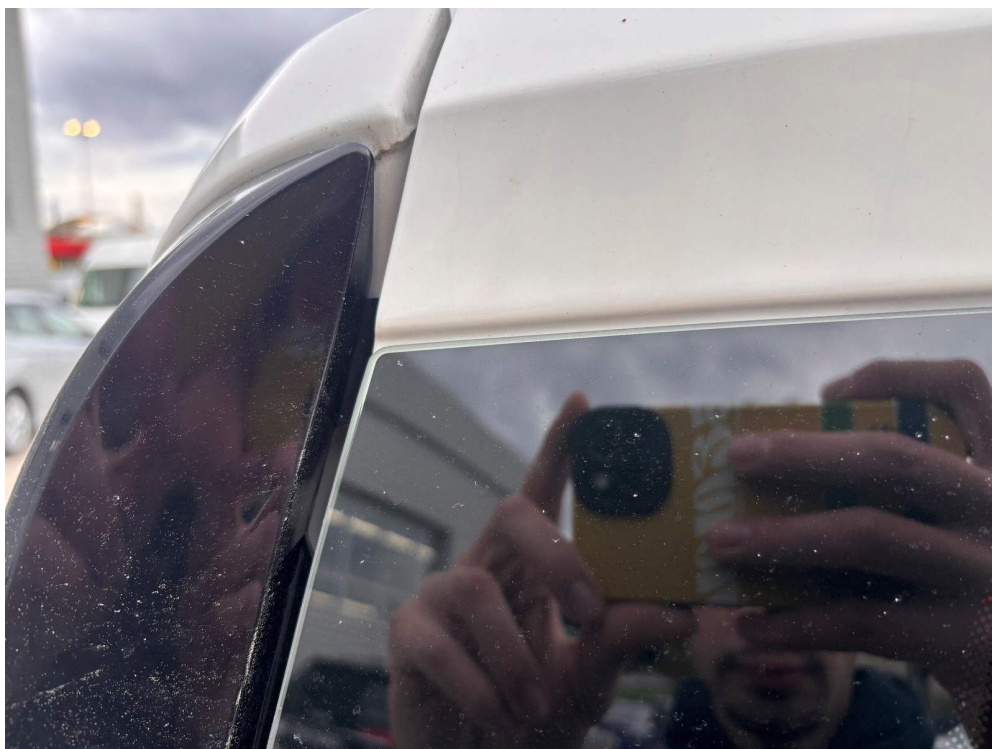
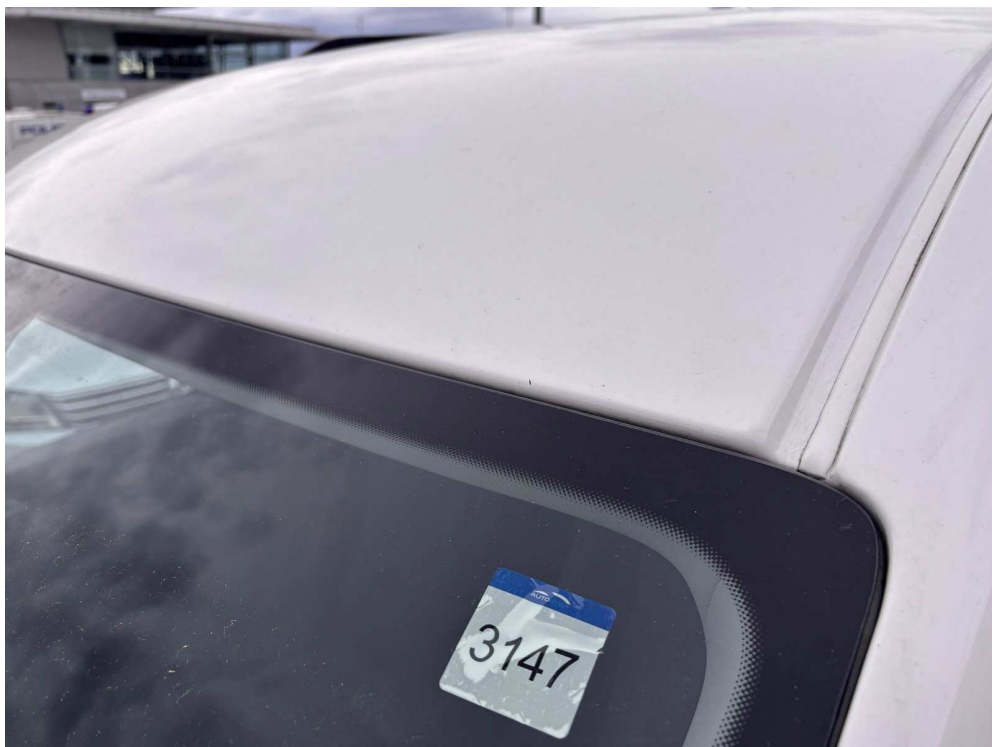
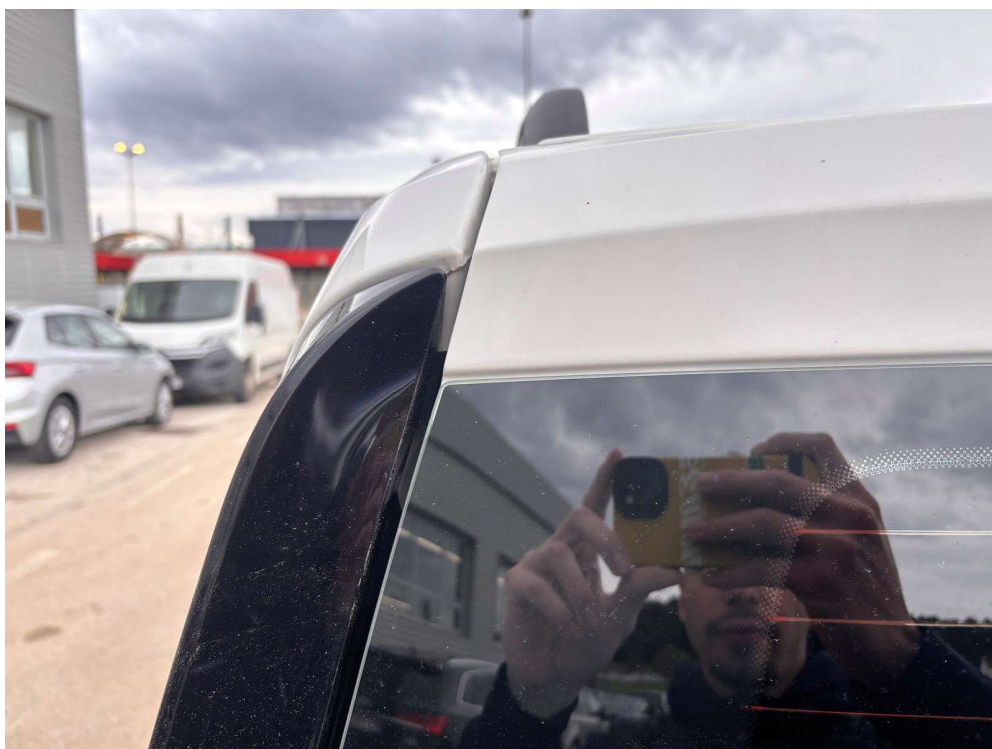
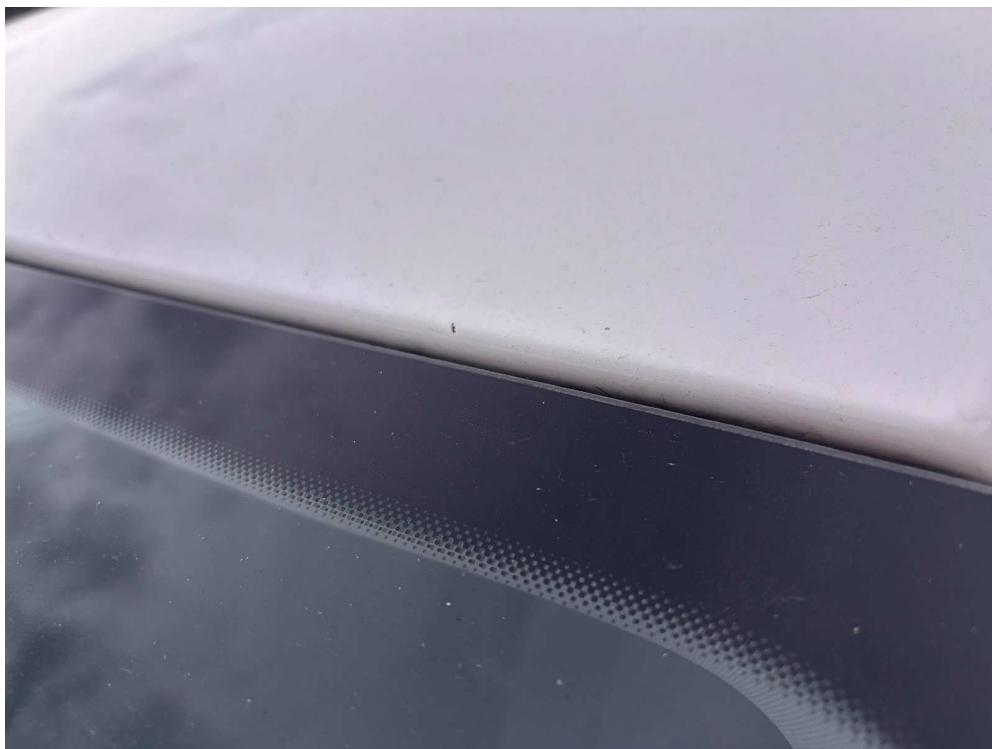
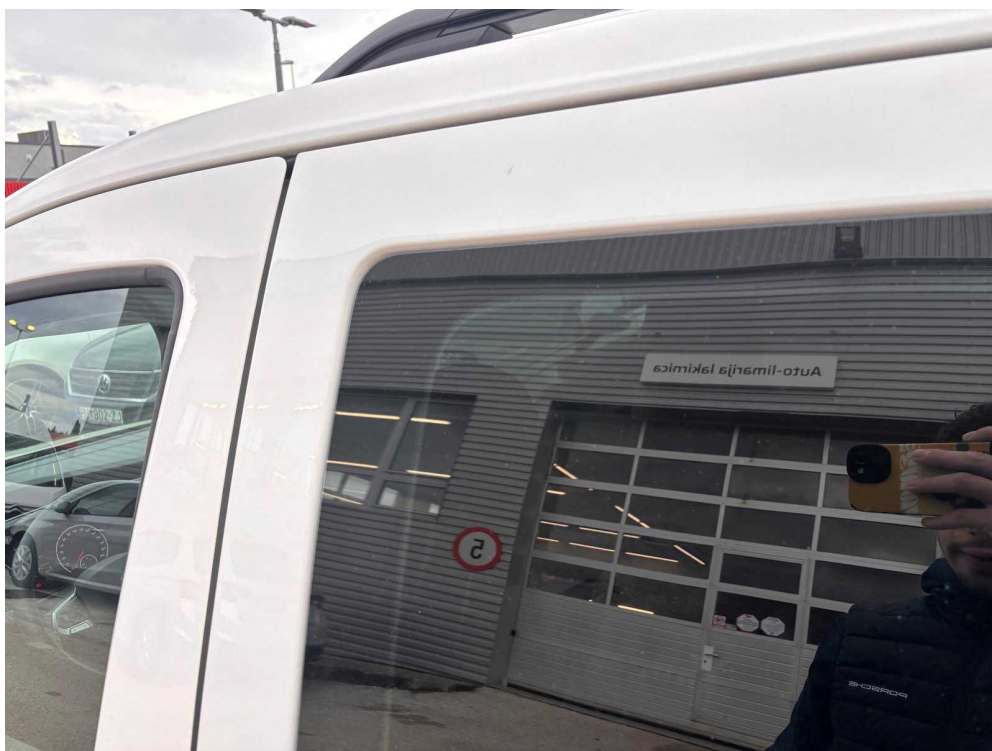
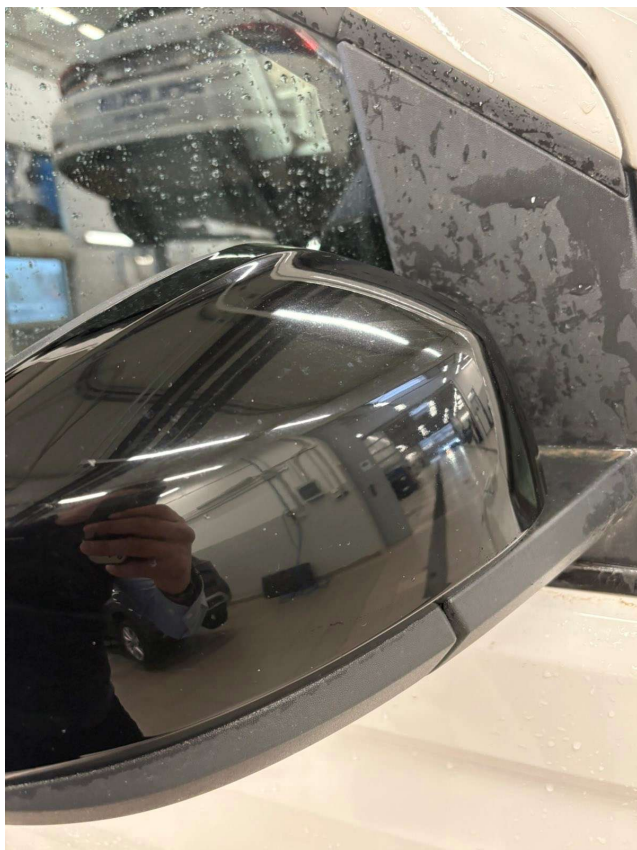
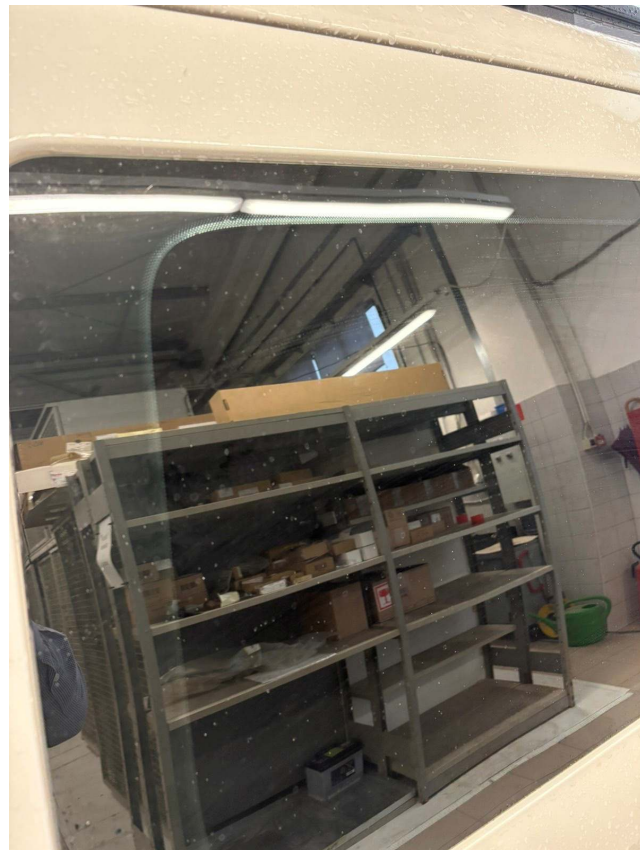
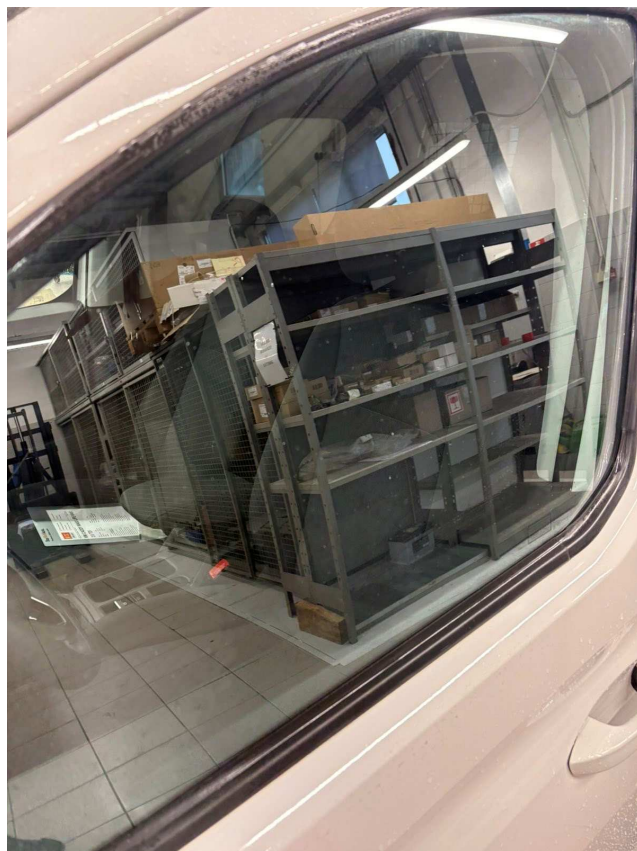
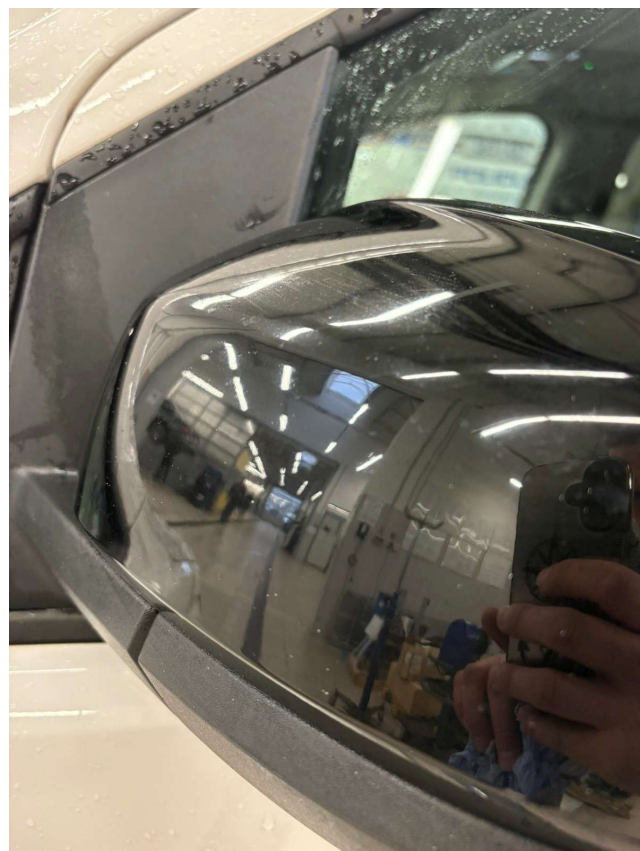
### **7.3 Fotodokumentacija kontaminiranih površina bijelom bojom na vozilu**

***Pregledom dostavljenih fotografija evidentiranih oštećenja od strane predlagatelja osiguranja na vozilu pod rednim brojem 30 iz liste oštećenih vozila, VW Caddy Maxi Life VAN 2.0 TDI, broja šasije WV1ZZZSK7NX063617, je utvrđena kontaminacija vanjske površine vozila raspršenim česticama bijele boje. Prema definiranoj klasifikaciji kontaminiranosti dijelova vozila česticama bijele boje, predmetno vozilo bi spadalo u kategoriju K2 (srednja kontaminacija).***
