TRGOVAČKI SUD U PAZINU  
Dršćevka 1, Pazin  
OIB: 46543732715

Posl. broj: R1-63/2026

Vašim Rješenjem određeno je osiguranje dokaza te se određuje izvođenje dokaza uviđajem i vještačenjem po stalnom sudskom vještaku građevinske struke Anti Bandiću, Buzet, Goričica 4, OIB: 66817810421, i po stalnom sudskom vještaku prometne struke Saši Monasu, zaposleniku trgovačkog društva Studio MONAS d.o.o., Valbandon, Ulica Dragonja 58, OIB: 79208981577, radi utvrđenja i dokumentiranja stanja vozila odnosno eventualne štete na vozilima u voznom parku predlagatelja osiguranja te radi utvrđenja je li stanje vozila u vezi sa građevinskim radovima na gradilištu u vlasništvu prvog protivnika osiguranja.

**NALAZ I MIŠLJENJE BR. 5**

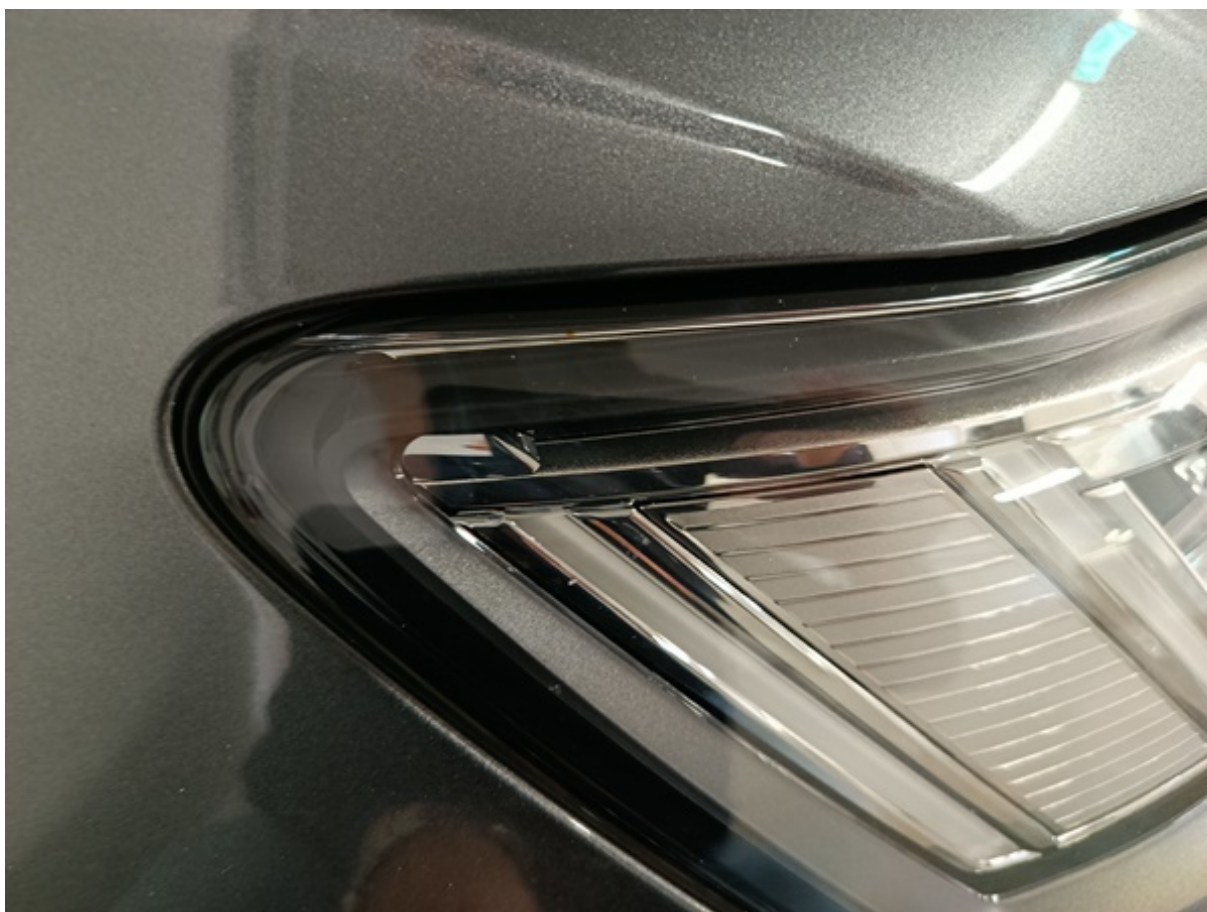
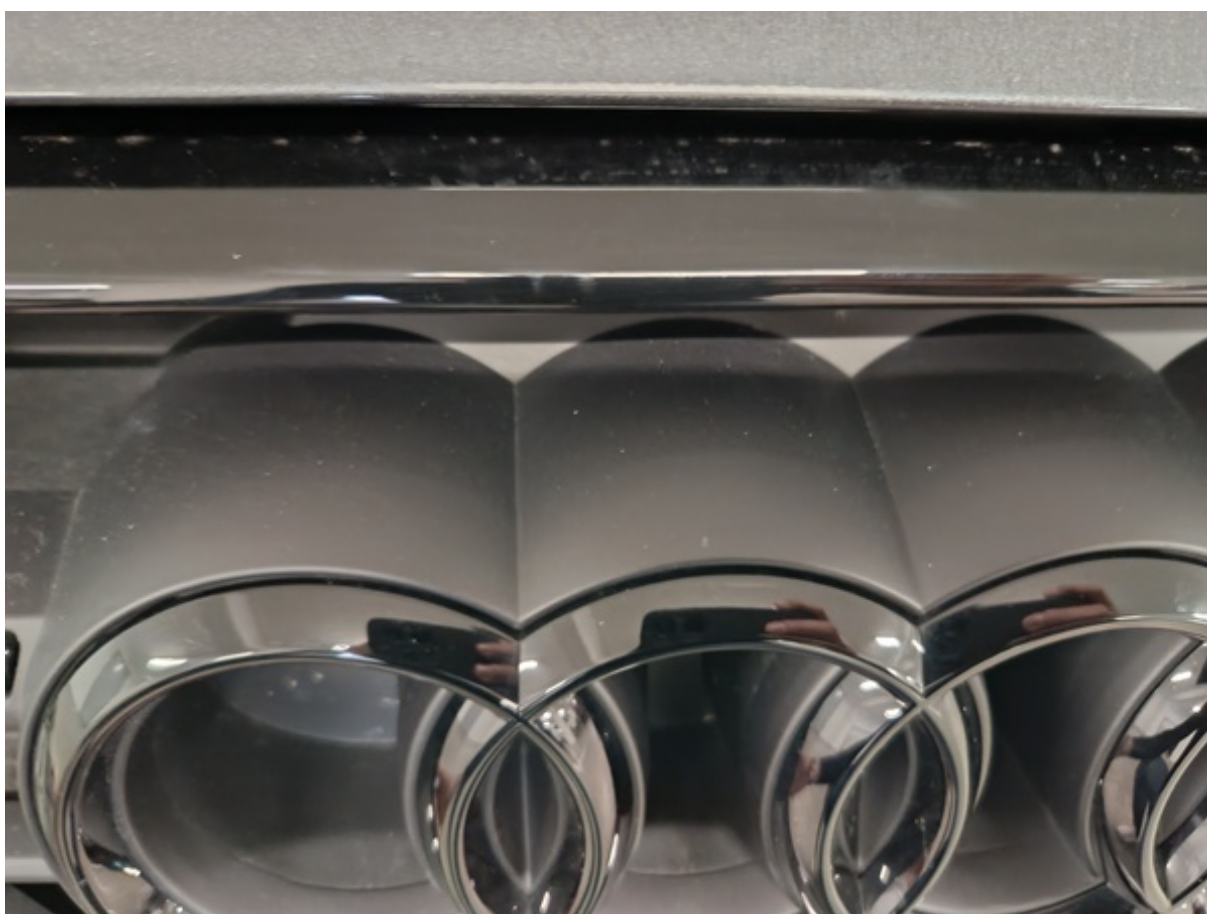
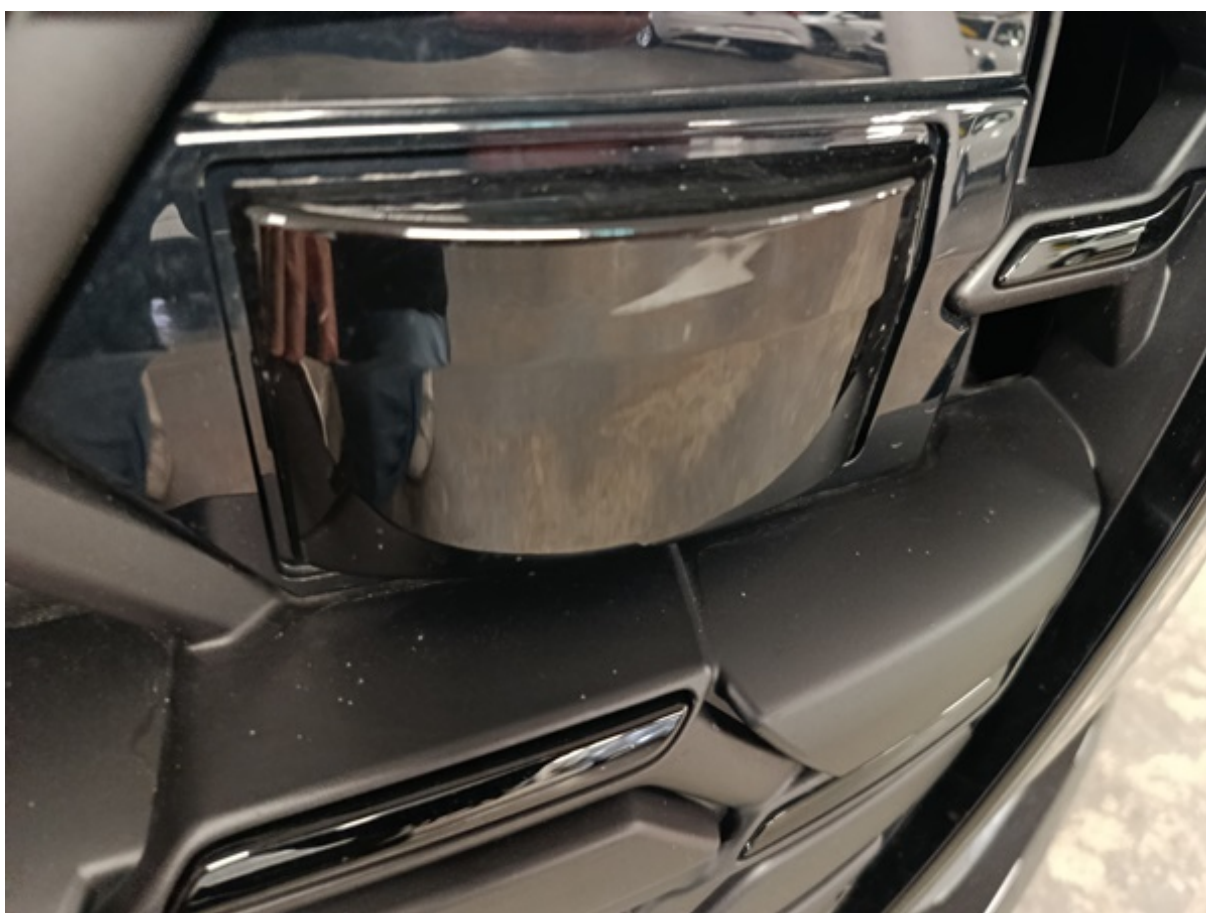
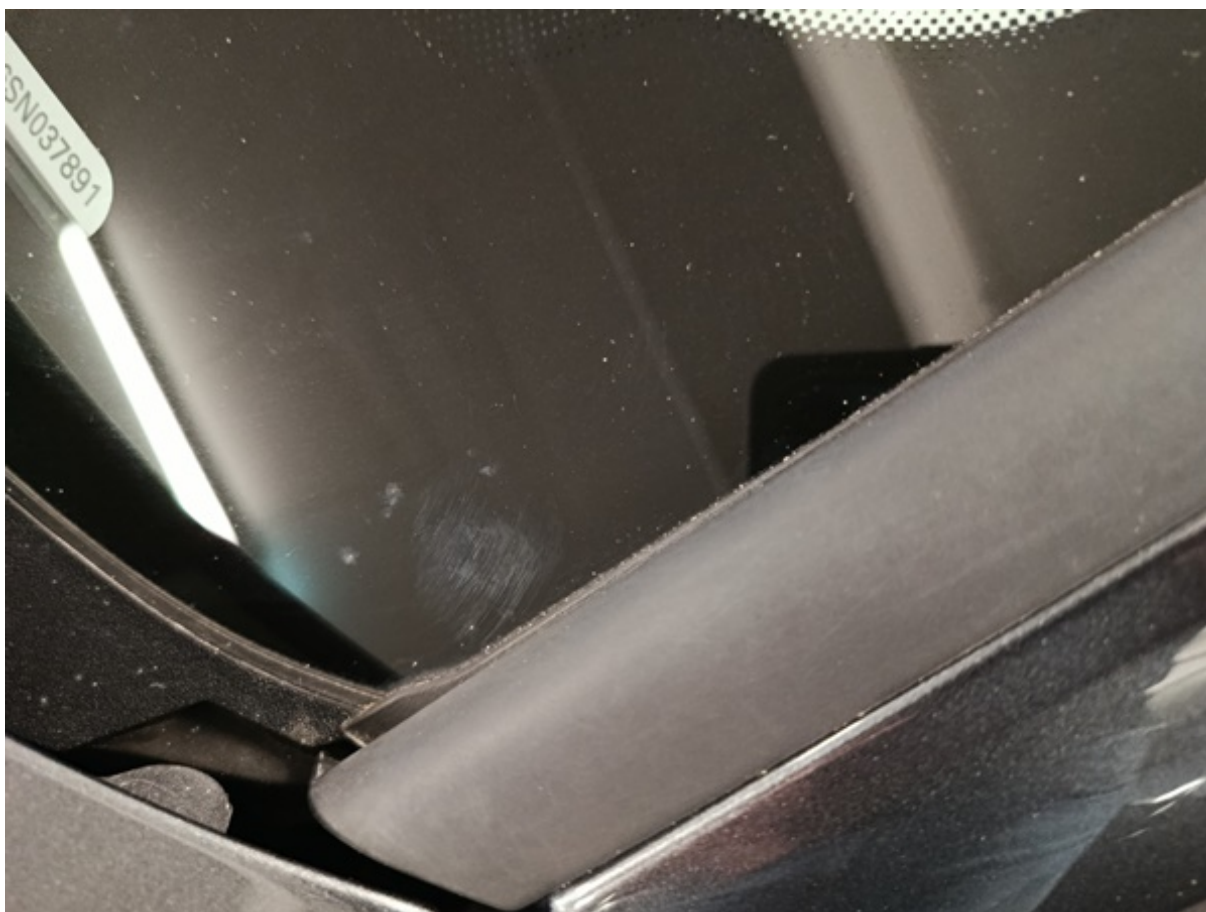
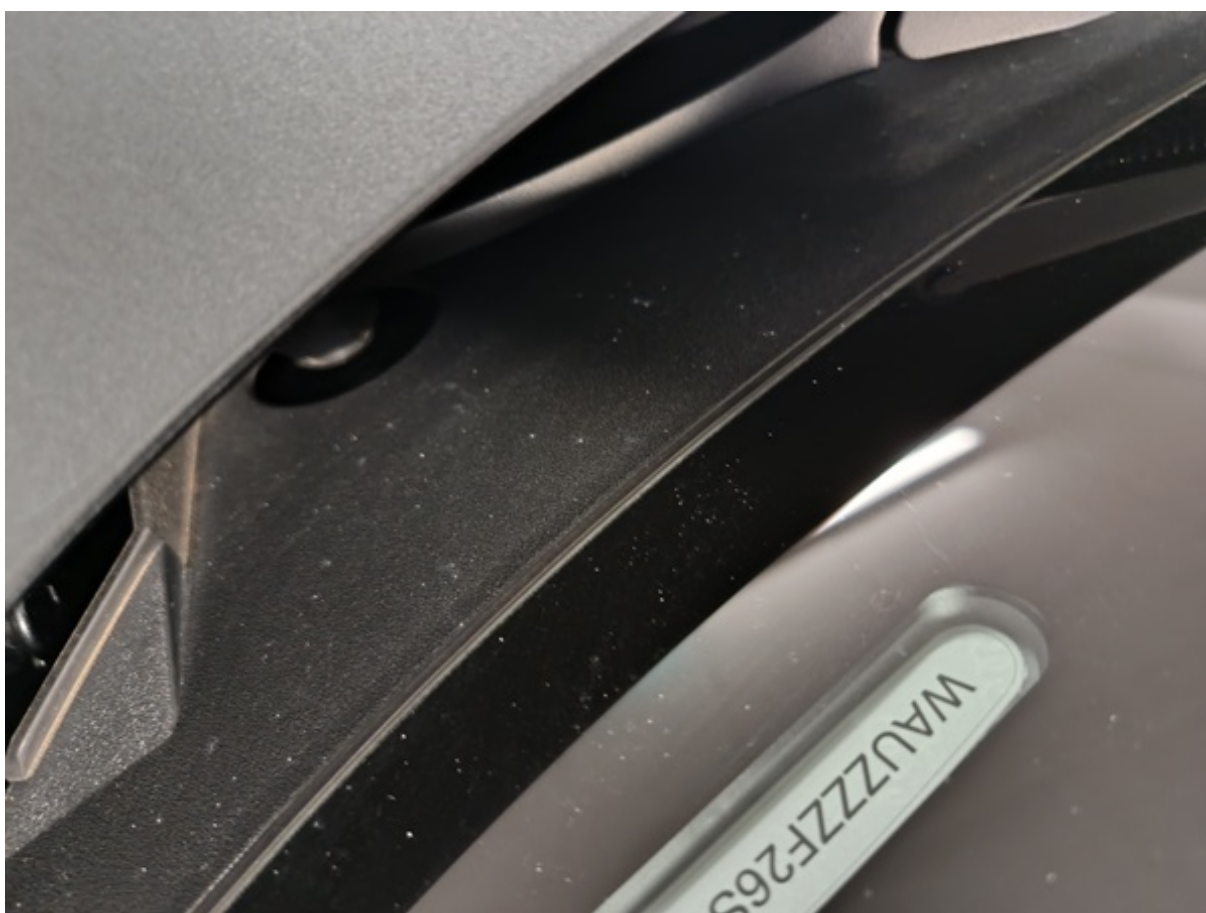
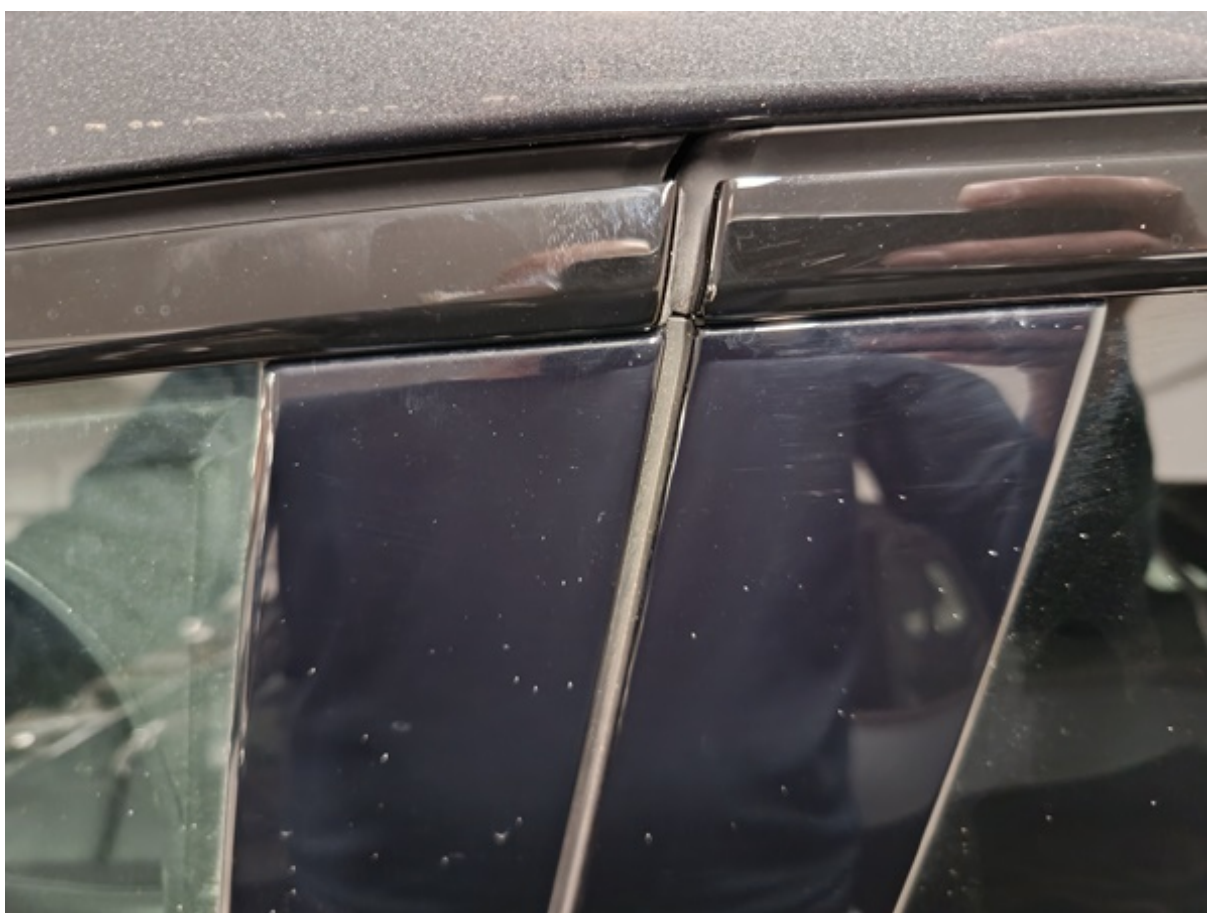
Tijekom detaljnog pregleda predmetnog vozila utvrđena je kontaminacija česticama bijele boje na slijedećim vanjskim površinama vozila:

- sve lakirane površine
- sve staklene površine
- oba prednja i oba stražnja svjetla
- prednji i stražnji branici sa pripadajućim plastičnim rešetkama i lajsnama
- prednja maska
- svi plastični elementi i obloge
- gumene brtve oko stakla
- ukrasne lajsne oko stakla
- vanjski retrovizori
- antena na krovu
- brisači vjetrobranskog stakla
- brisač stražnjeg stakla
- alumijski naplatci
- vanjske ručice svih vrata
- amblem vozila

*Pregledom vozila pod rednim brojem 64 iz liste oštećenih vozila, Audi A6 40TDI QUATTRO S tr S line +, broj šasije WAUZZZF26SN037891, je utvrđena sveobuhvatna kontaminacija kompletne vanjske površine vozila raspršenim česticama bijele boje, gdje su kontaminirane površine hrapave na dodir. Prema definiranoj klasifikaciji kontaminiranosti dijelova vozila česticama bijele boje, predmetno vozilo bi spadalo u kategoriju K2 (srednja kontaminacija).*

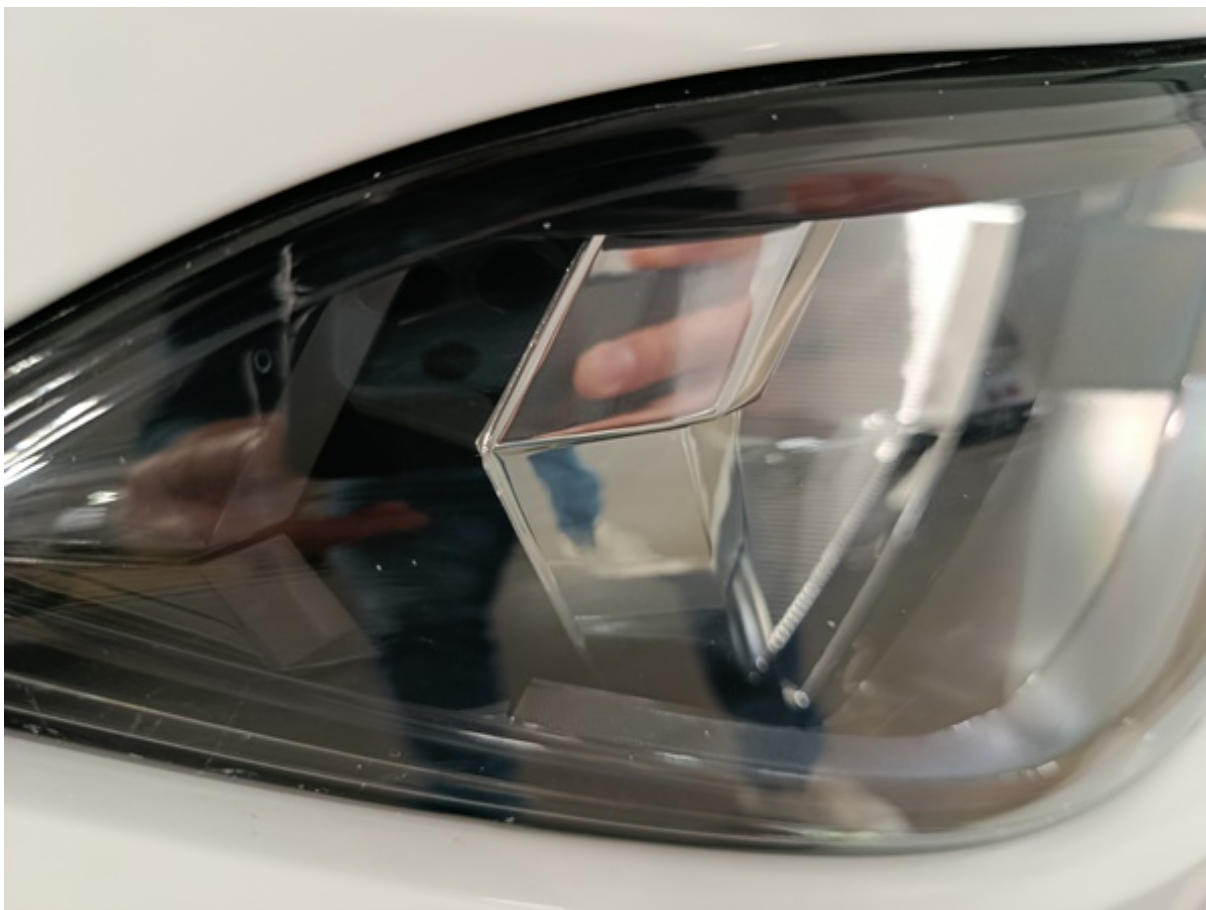
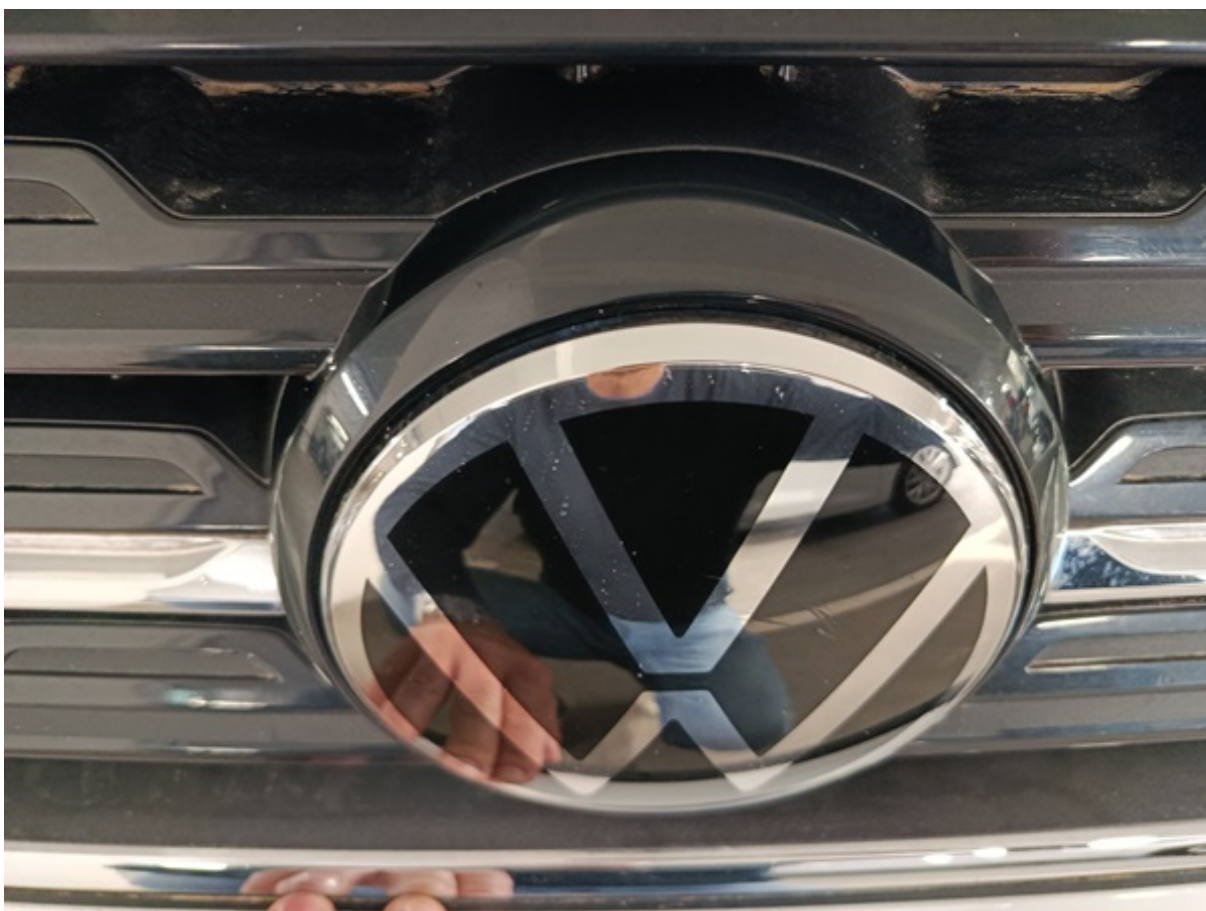
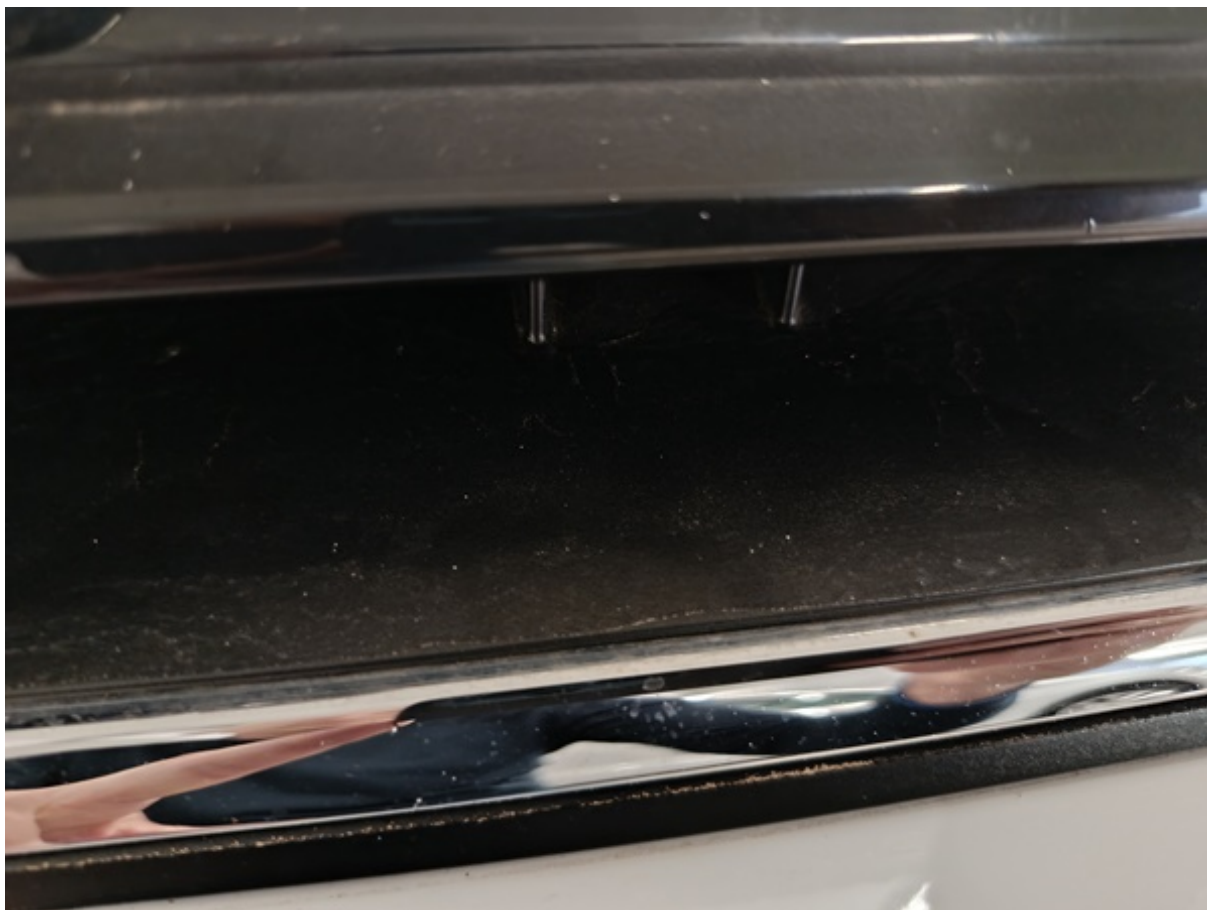
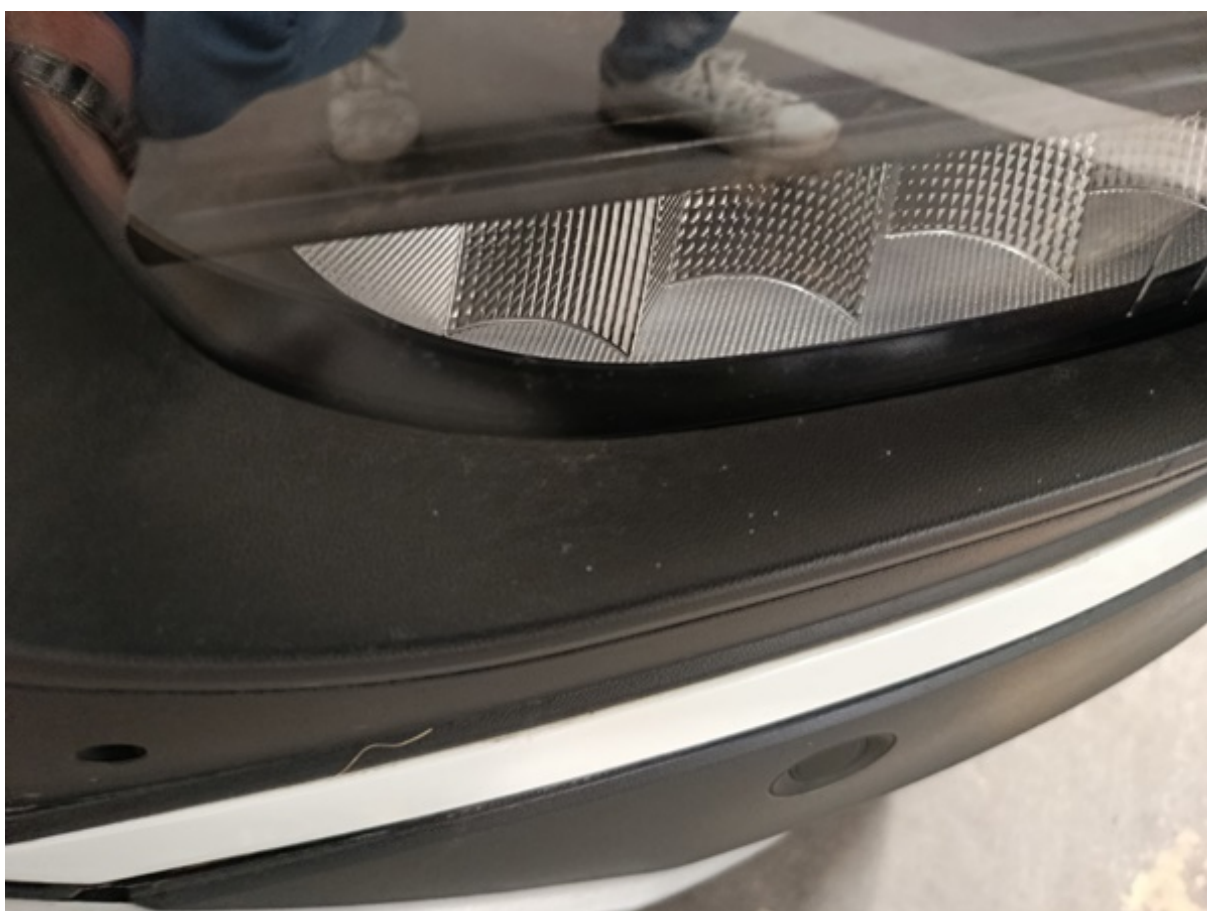
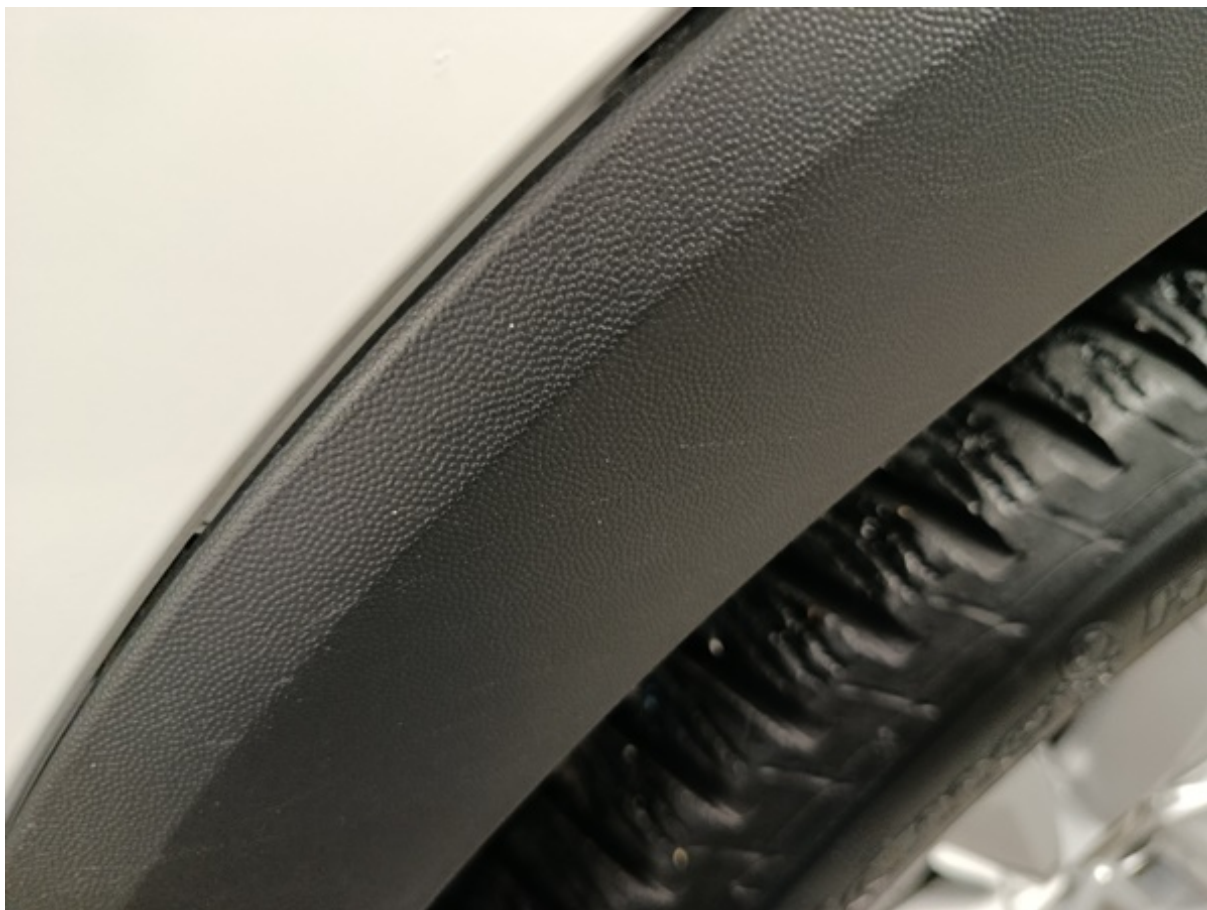
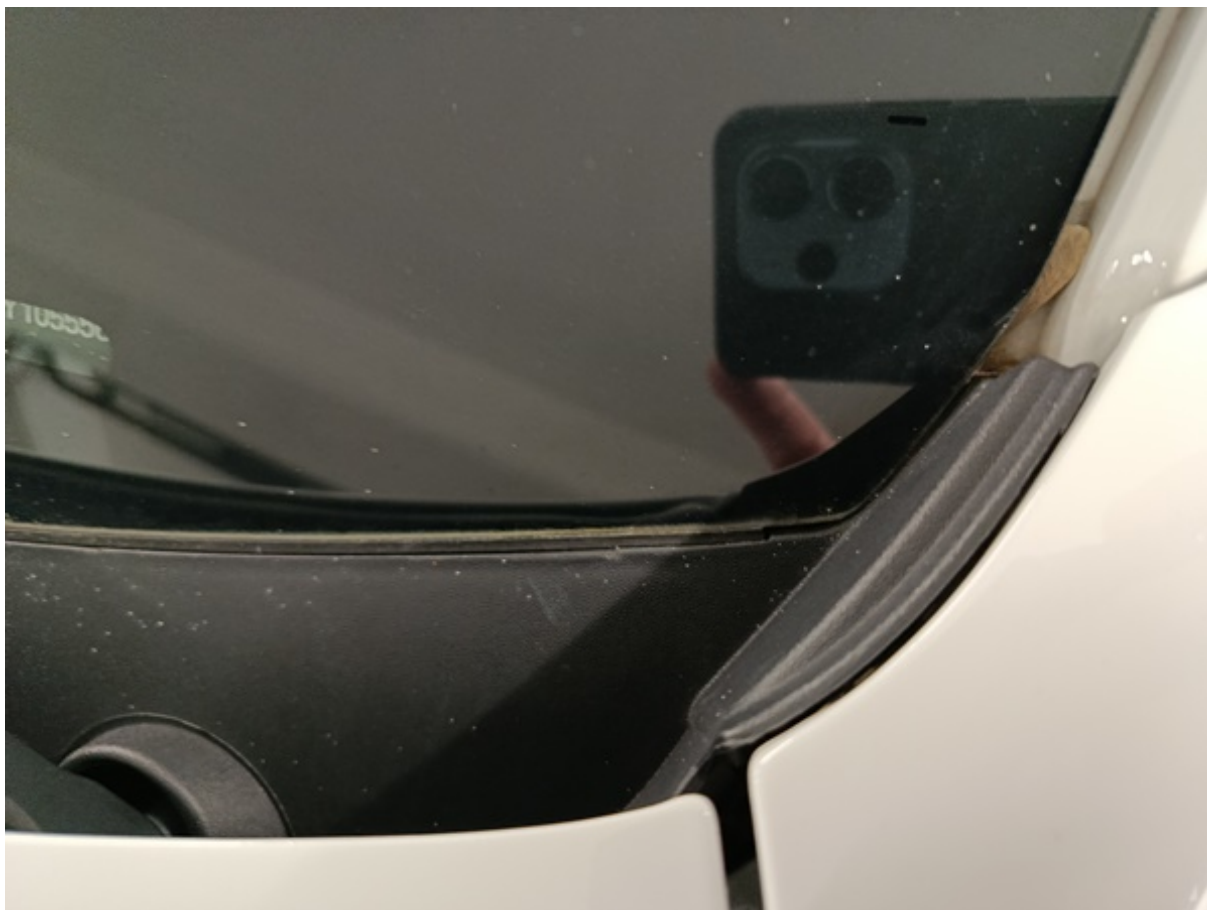
### **2.3 Fotodokumentacija kontaminiranih površina bijelom bojom na vozilu**

***Pregledom vozila pod rednim brojem 42 iz liste oštećenih vozila, VW T-Cross 1.0 TSI Life, broj šasije WVGZZZC1ZPY105556, je utvrđena sveobuhvatna kontaminacija kompletne vanjske površine vozila raspršenim česticama bijele boje, gdje su kontaminirane površine hrapave na dodir. Prema definiranoj klasifikaciji kontaminiranosti dijelova vozila česticama bijele boje, predmetno vozilo bi spadalo u kategoriju K2 (srednja kontaminacija).***

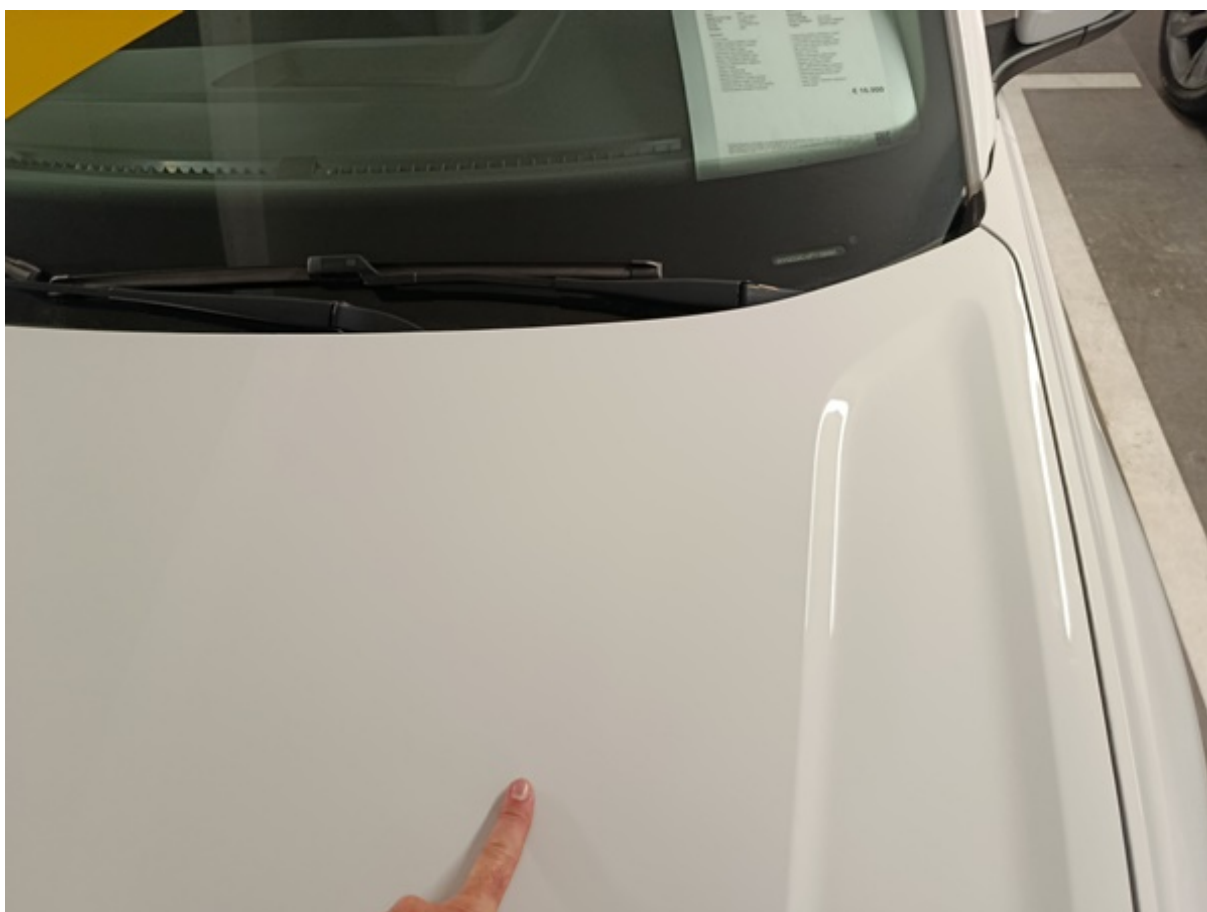
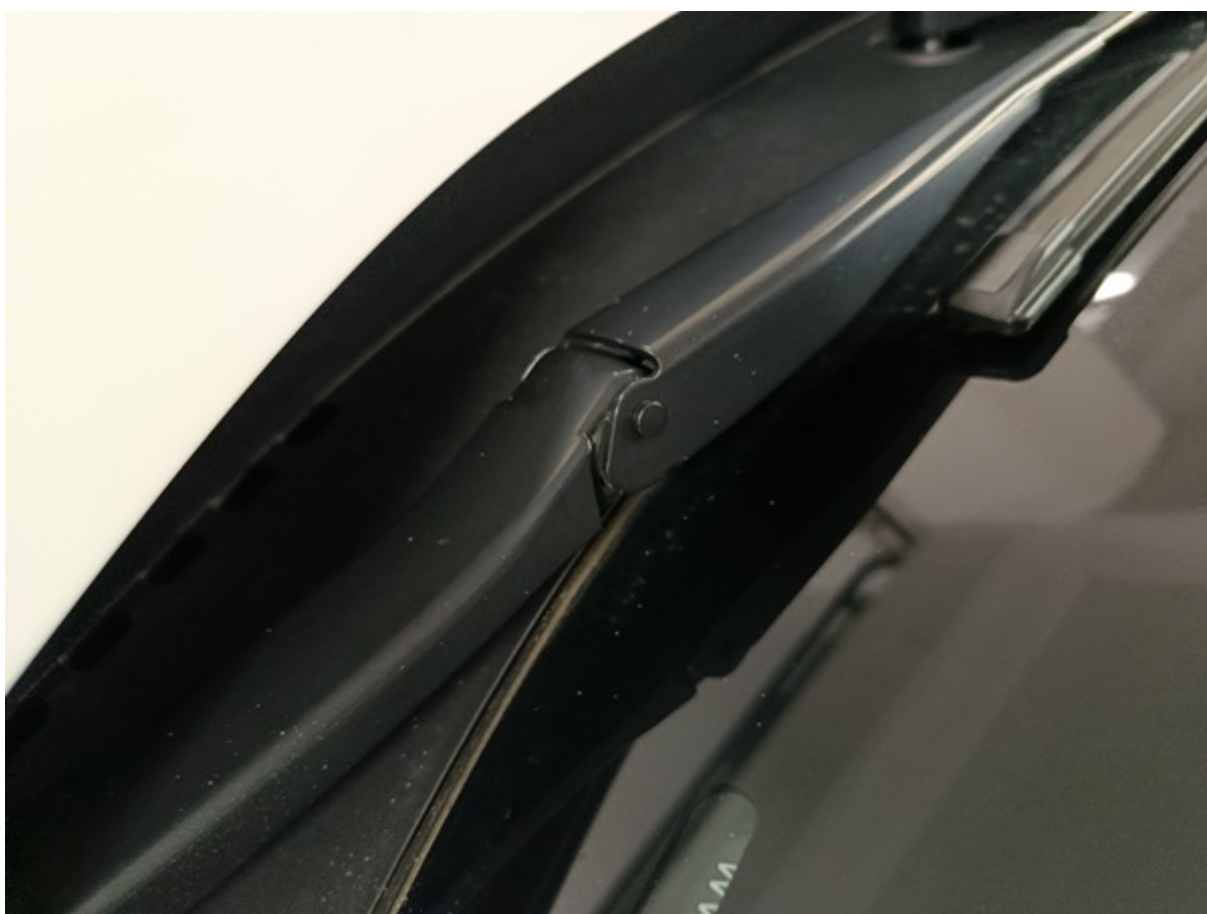
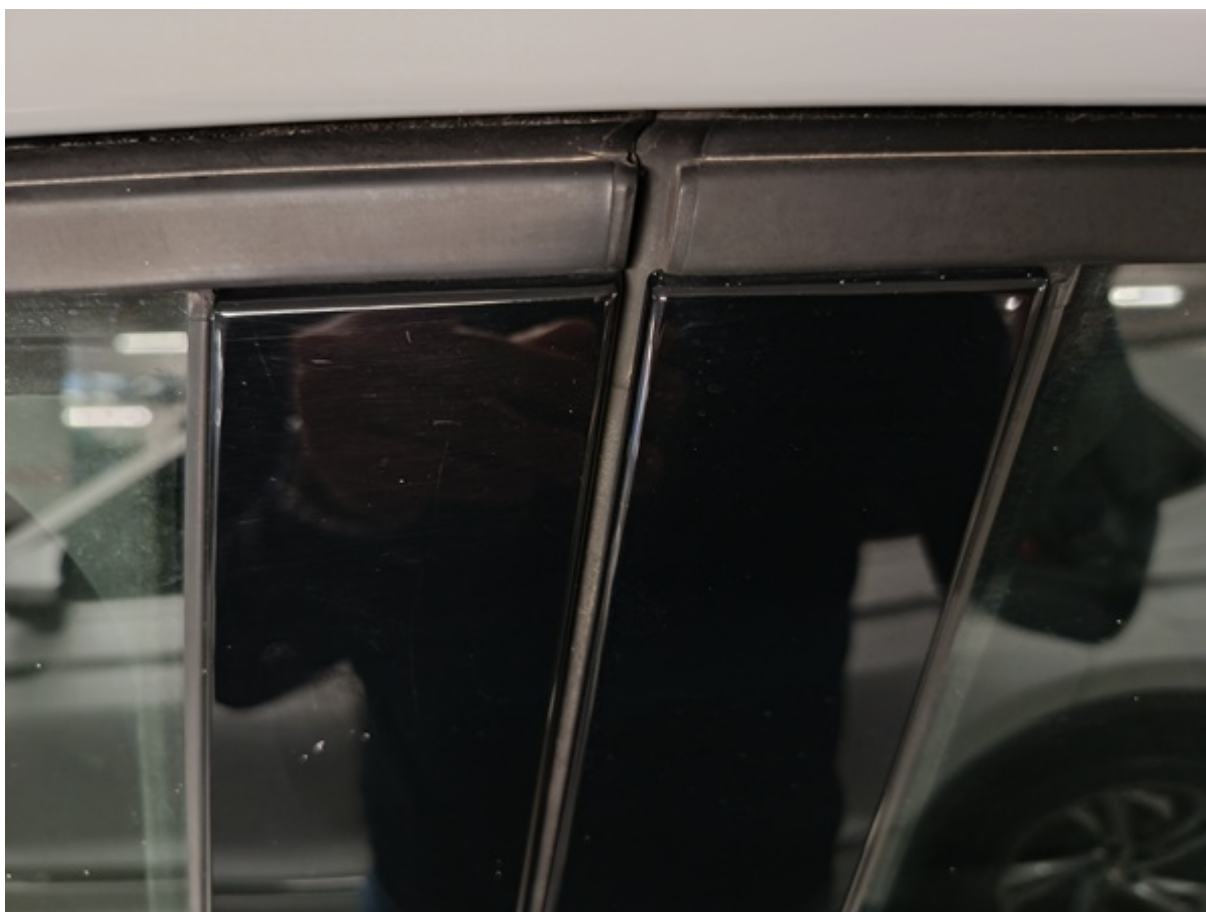
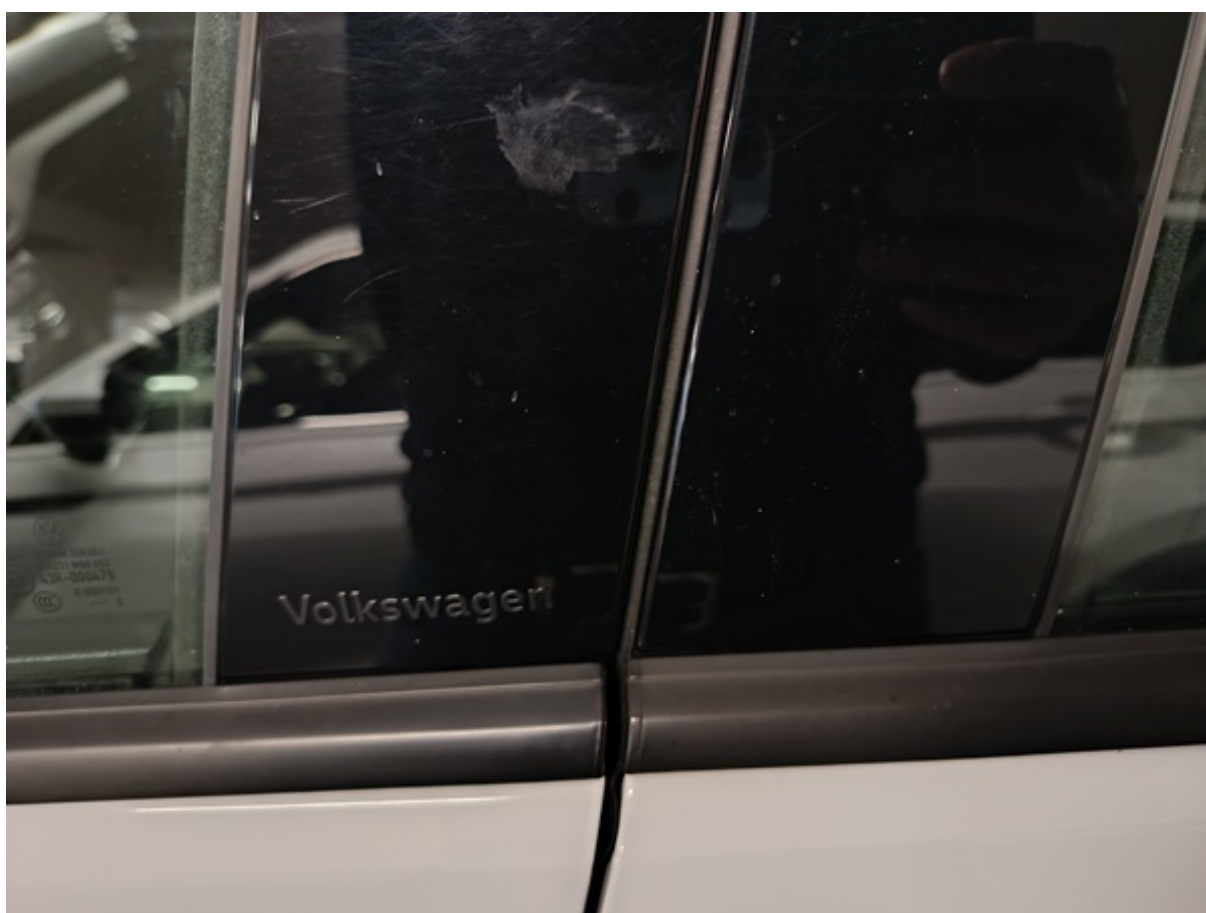
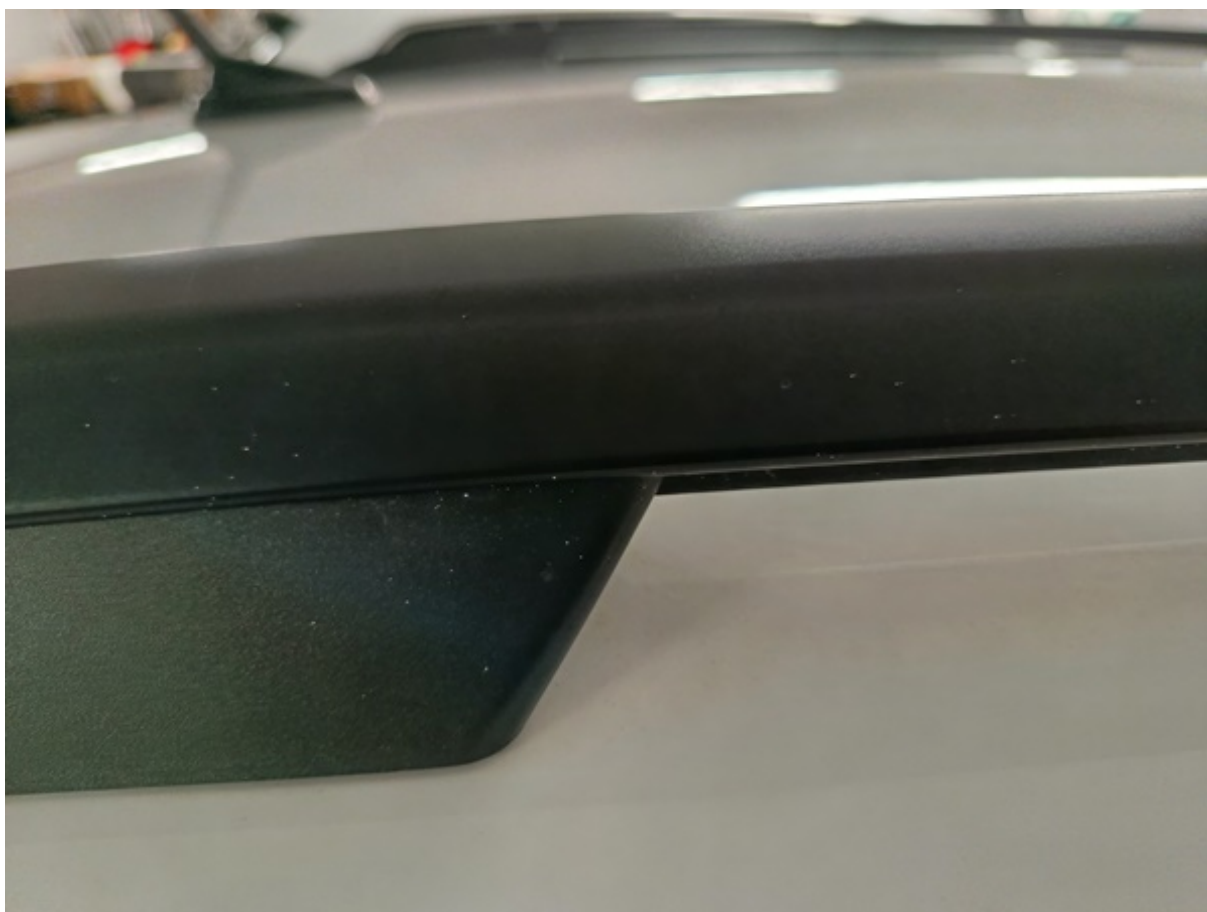
Tijekom detaljnog pregleda predmetnog vozila utvrđena je kontaminacija česticama bijele boje na slijedećim vanjskim površinama vozila:

- sve lakirane površine
- sve staklene površine
- oba prednja i oba stražnja svjetla
- prednji i stražnji branici sa pripadajućim plastičnim rešetkama i lajsnama
- prednja maska
- svi plastični elementi i obloge
- gumene brtve oko stakla
- vanjski retrovizori
- antena na krovu
- brisači vjetrobranskog stakla
- brisač stražnjeg stakla
- alumijski naplatci
- vanjske ručice svih vrata
- amblem vozila
- krovni nosači
- rubne lajsne blatobrana
