TRGOVAČKI SUD U PAZINU  
Dršćevka 1, Pazin  
OIB: 46543732715

Posl. broj: R1-63/2026

Vašim Rješenjem određeno je osiguranje dokaza te se određuje izvođenje dokaza uviđajem i vještačenjem po stalnom sudskom vještaku građevinske struke Anti Bandiću, Buzet, Goričica 4, OIB: 66817810421, i po stalnom sudskom vještaku prometne struke Saši Monasu, zaposleniku trgovačkog društva Studio MONAS d.o.o., Valbandon, Ulica Dragonja 58, OIB: 79208981577, radi utvrđenja i dokumentiranja stanja vozila odnosno eventualne štete na vozilima u voznom parku predlagatelja osiguranja te radi utvrđenja je li stanje vozila u vezi sa građevinskim radovima na gradilištu u vlasništvu prvog protivnika osiguranja.

**NALAZ I MIŠLJENJE BR. 5**

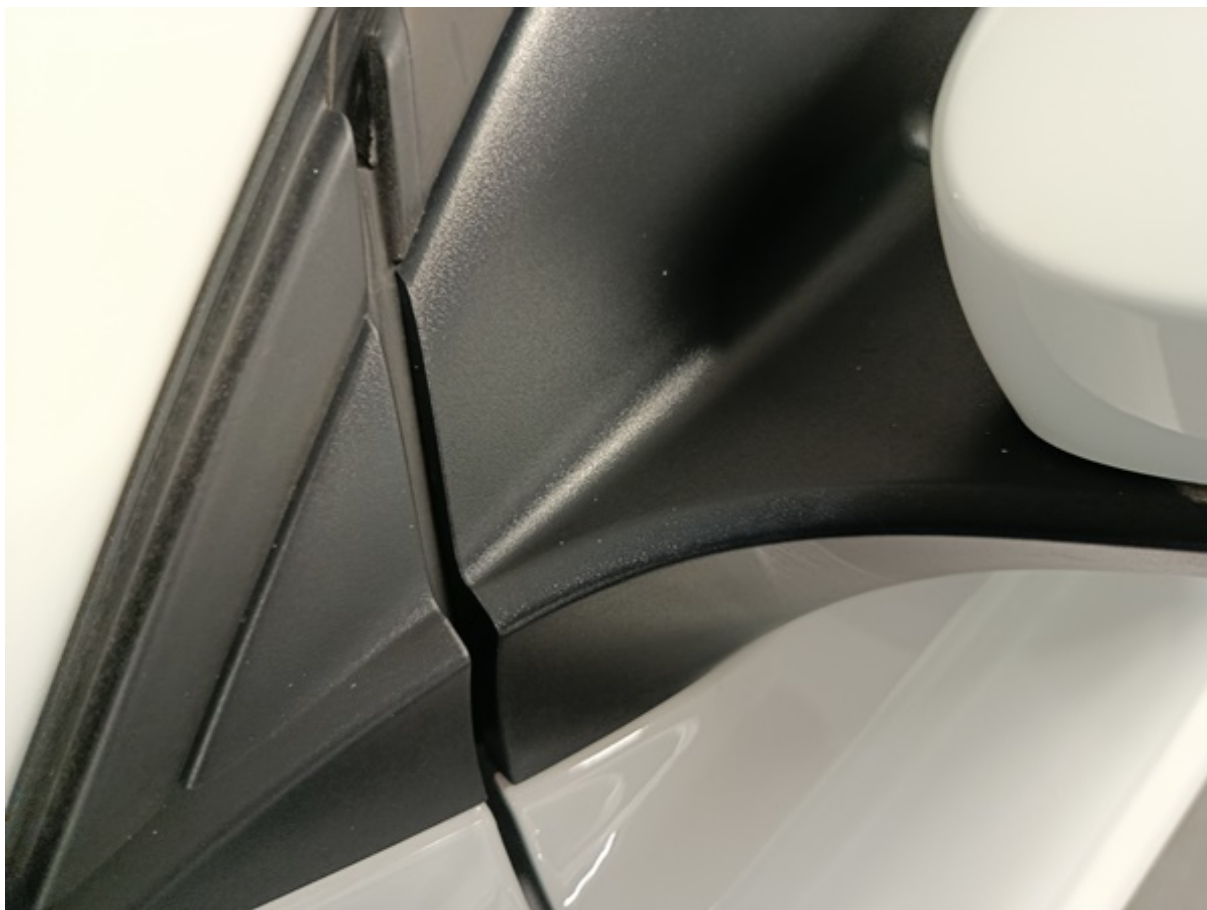
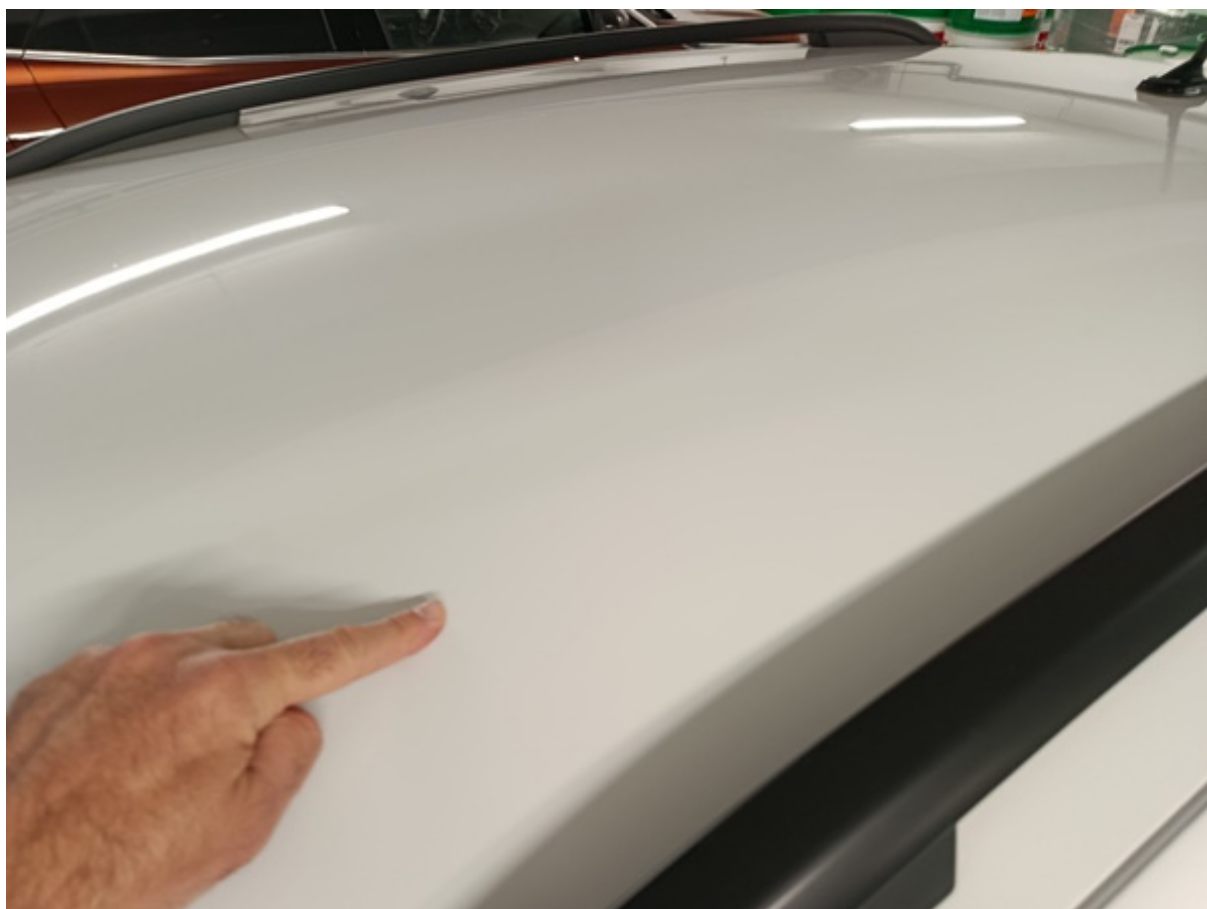
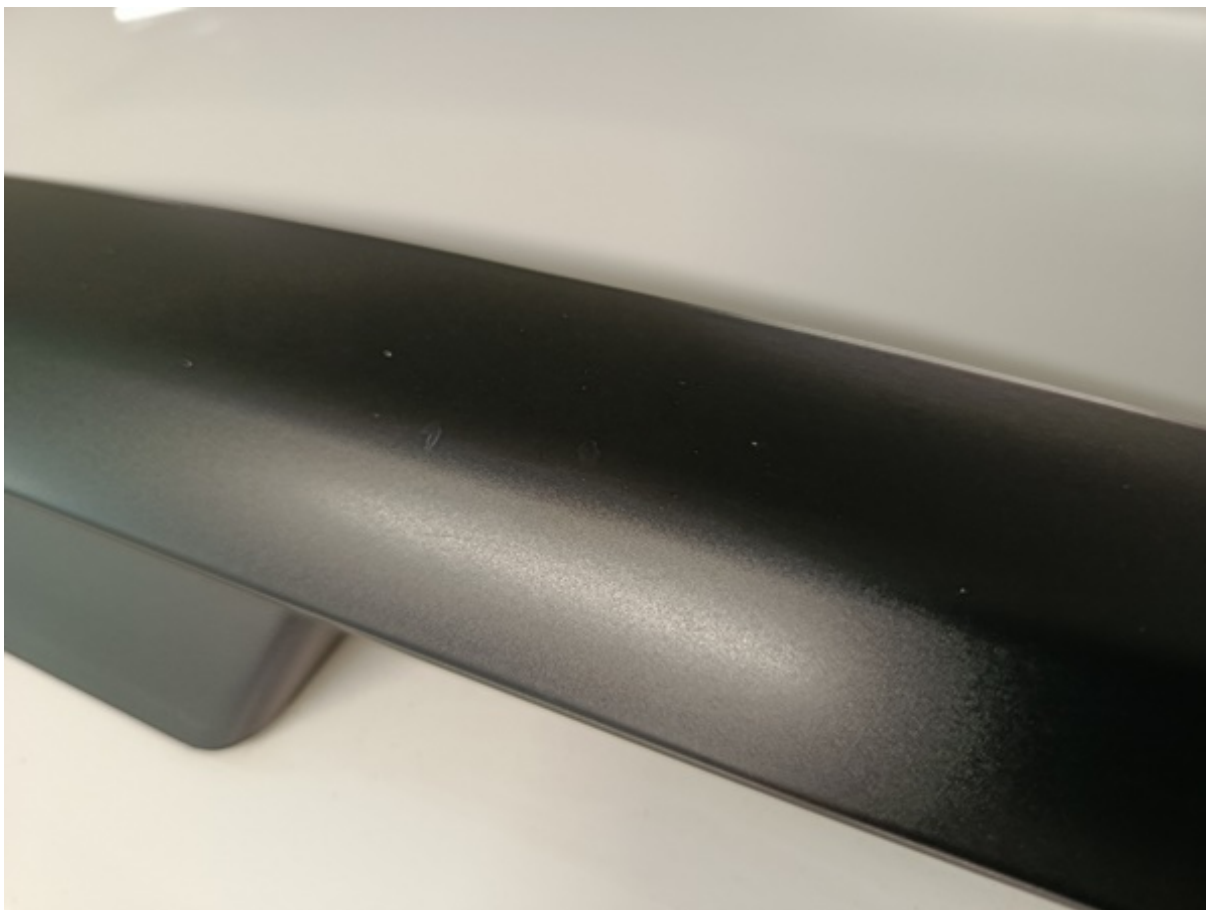
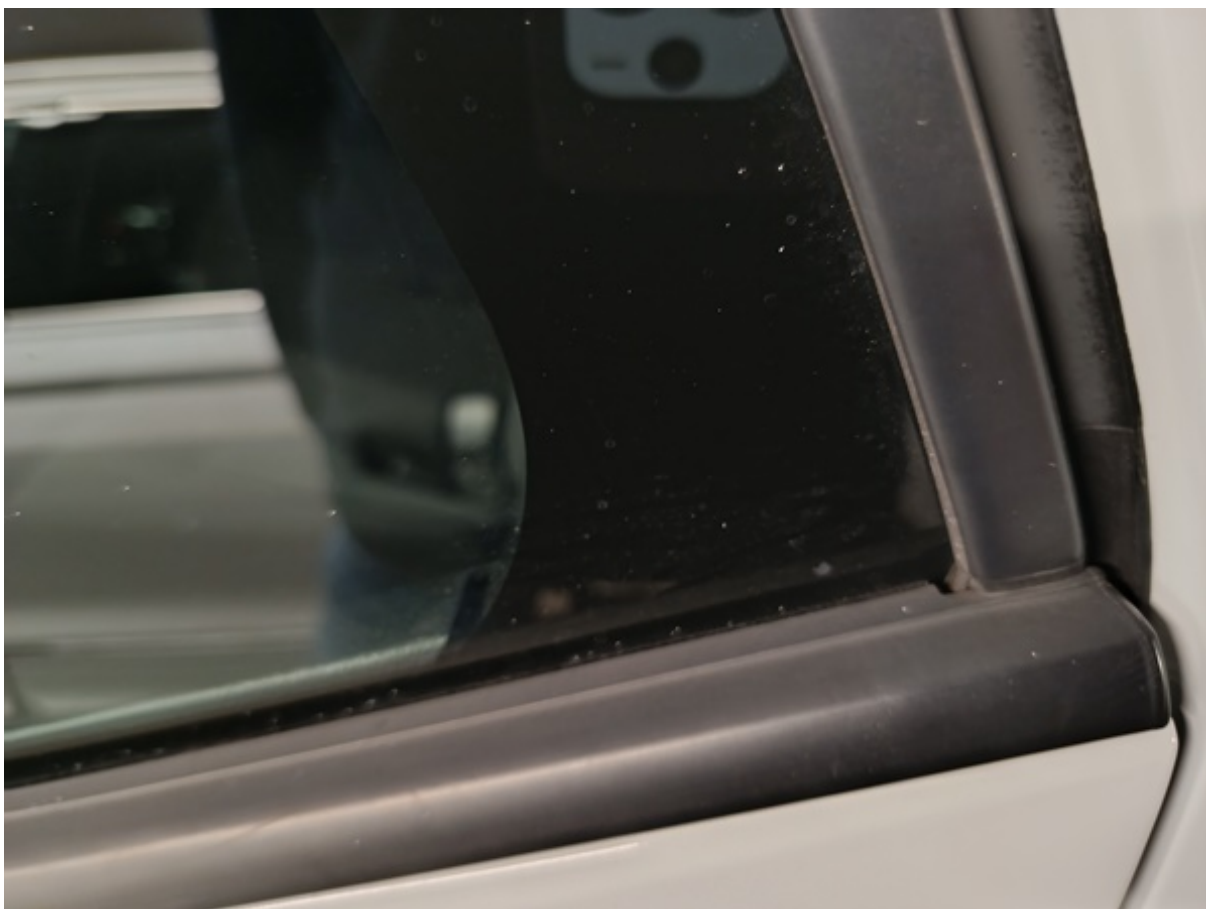
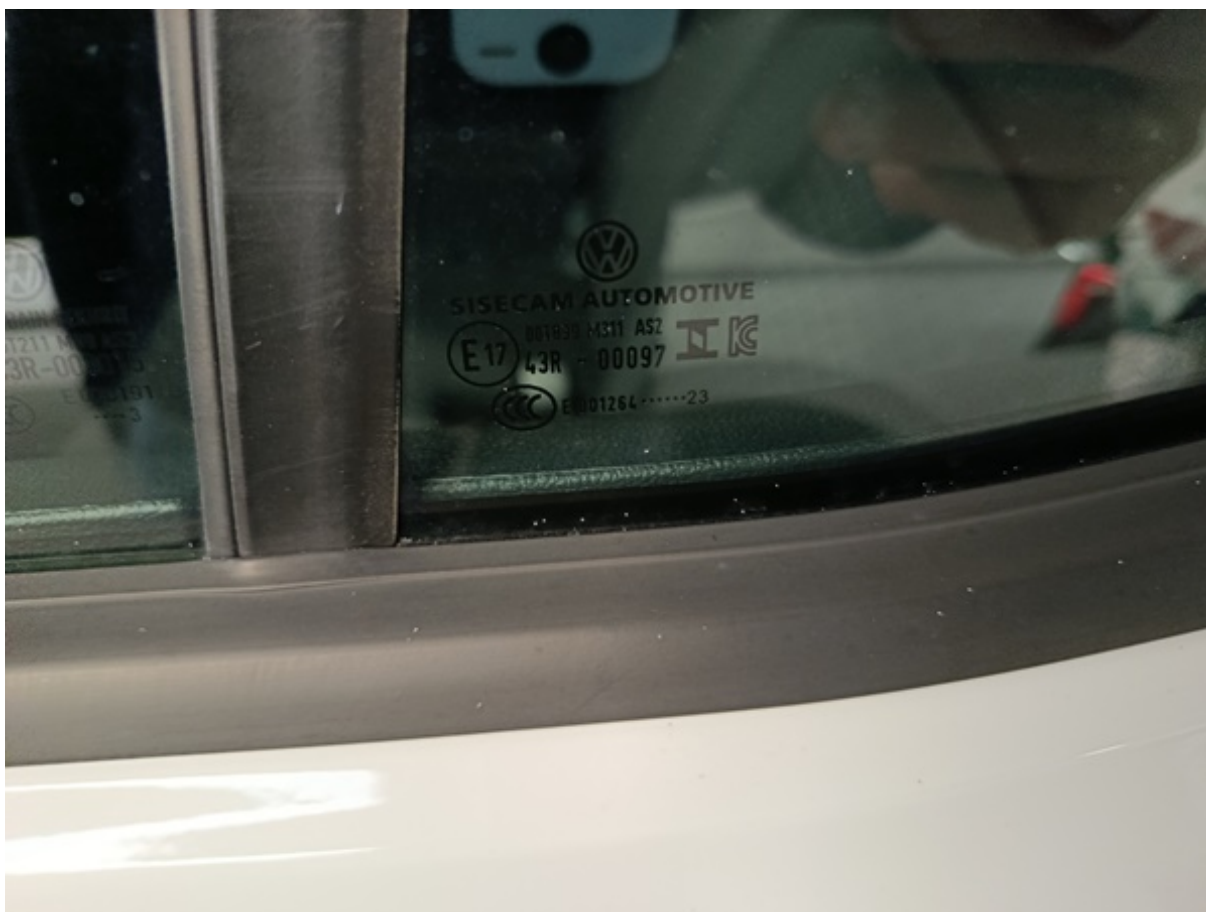
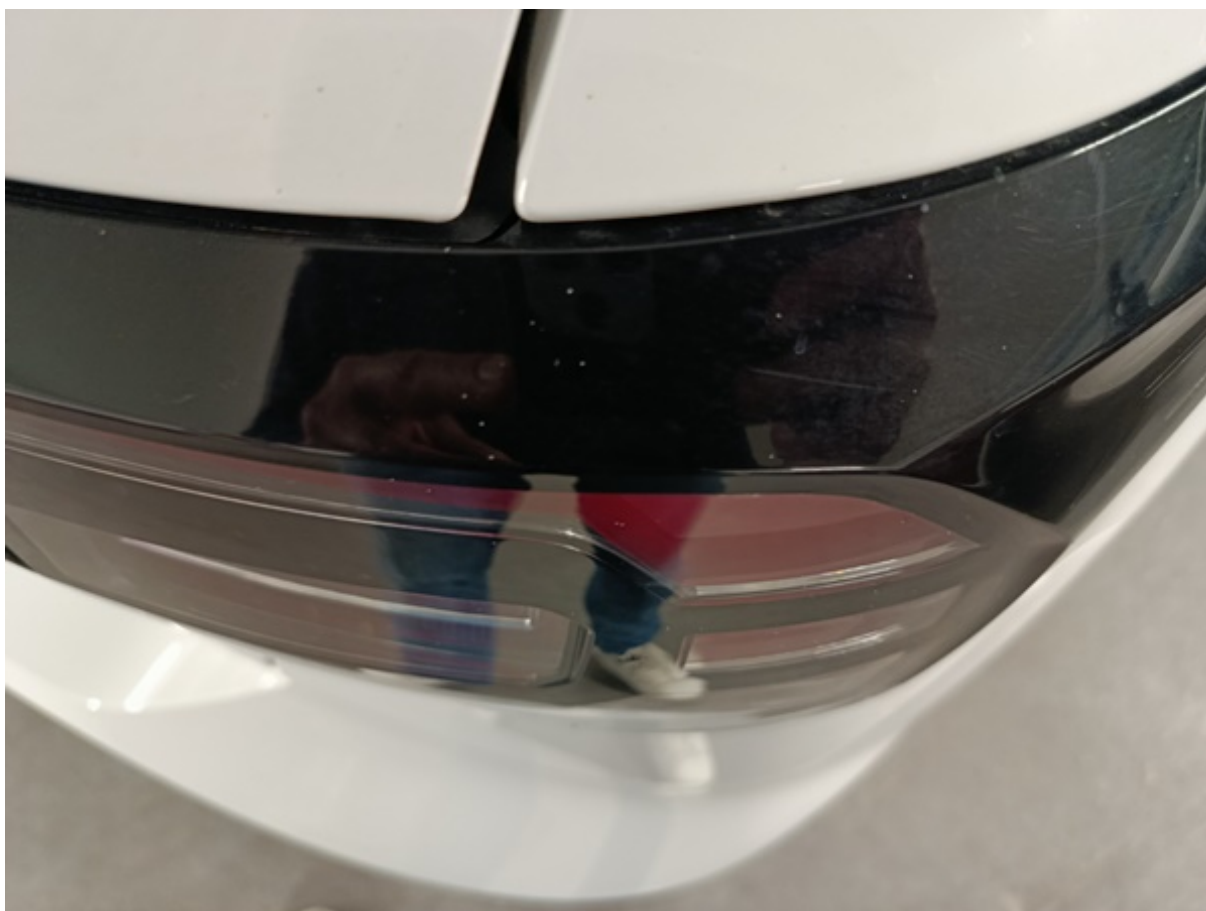
### **2.3 Fotodokumentacija kontaminiranih površina bijelom bojom na vozilu**

***Pregledom vozila pod rednim brojem 42 iz liste oštećenih vozila, VW T-Cross 1.0 TSI Life, broj šasije WVGZZZC1ZPY105556, je utvrđena sveobuhvatna kontaminacija kompletne vanjske površine vozila raspršenim česticama bijele boje, gdje su kontaminirane površine hrapave na dodir. Prema definiranoj klasifikaciji kontaminiranosti dijelova vozila česticama bijele boje, predmetno vozilo bi spadalo u kategoriju K2 (srednja kontaminacija).***

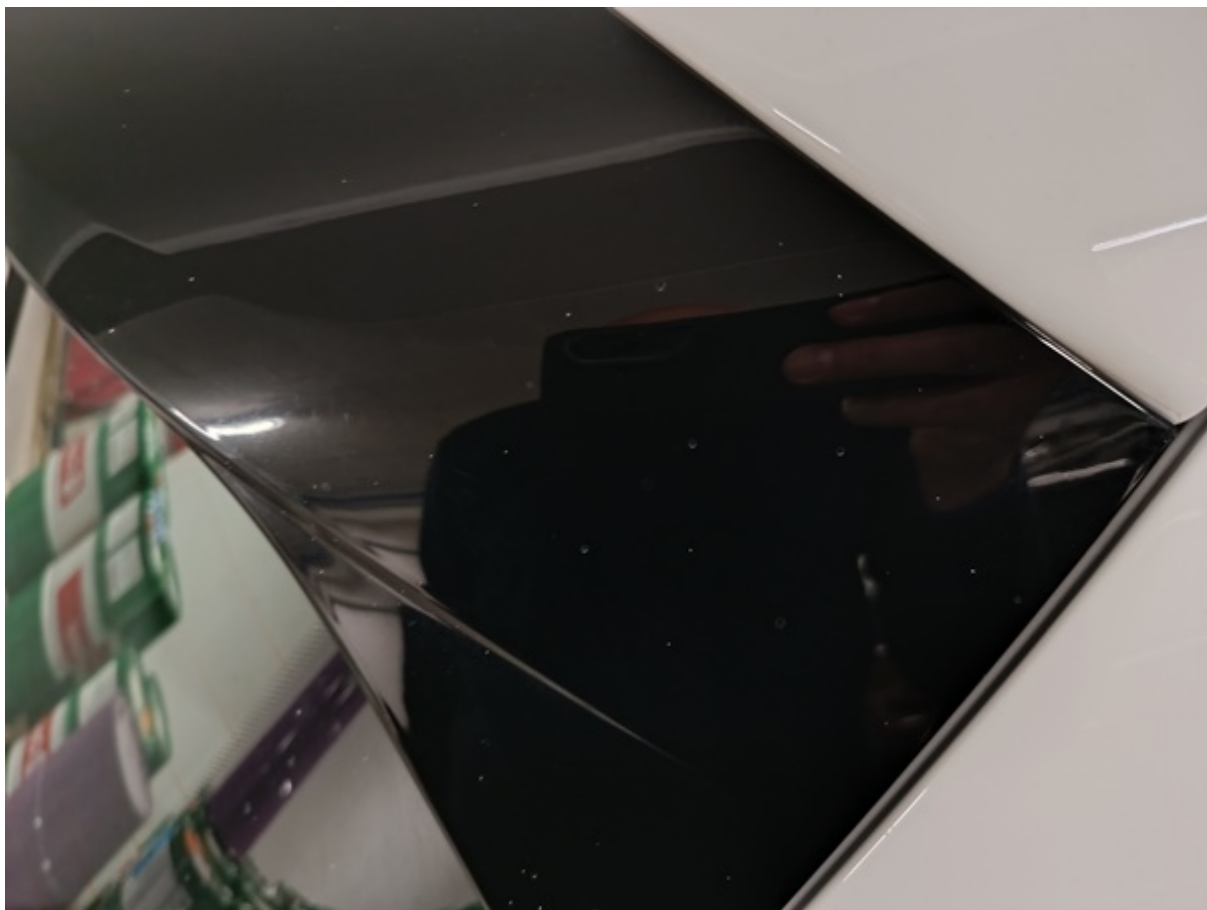
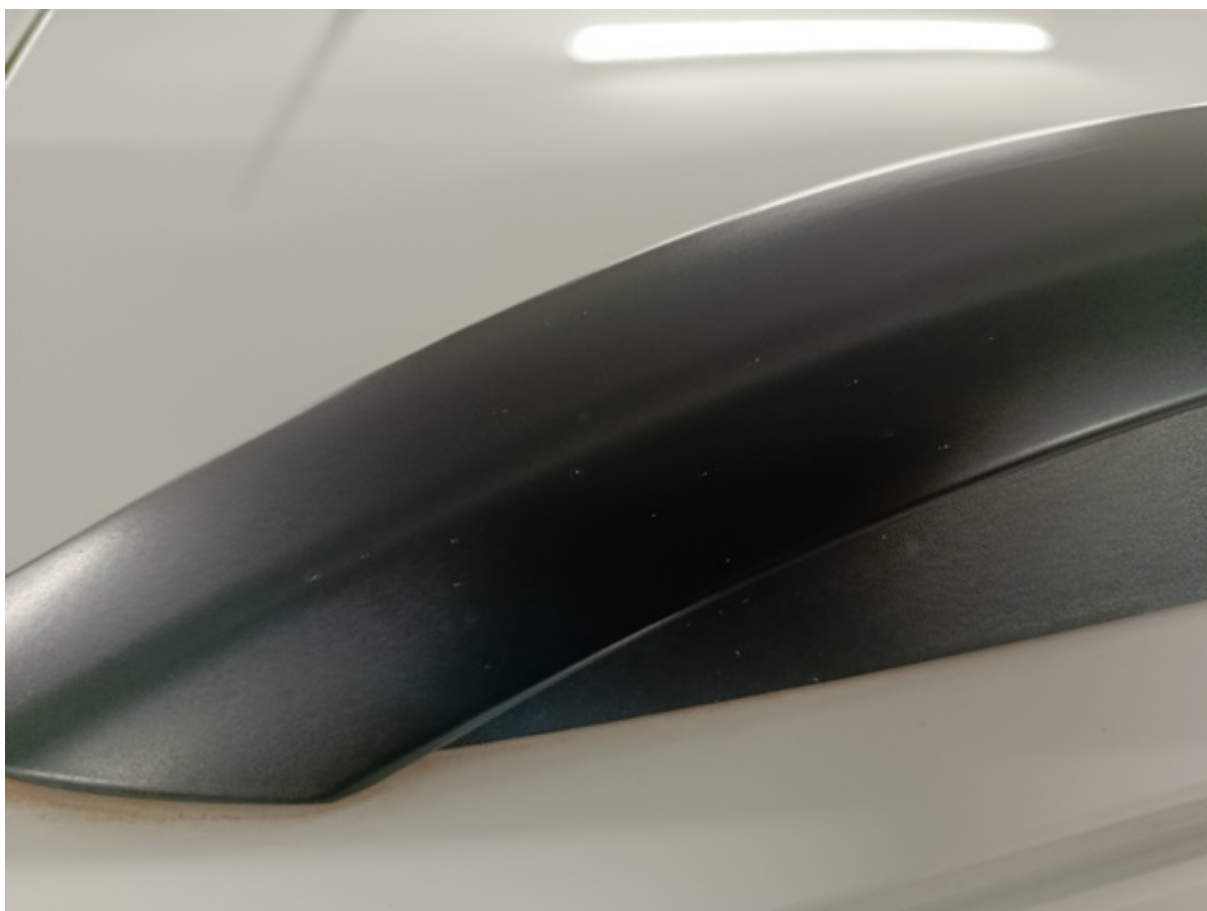
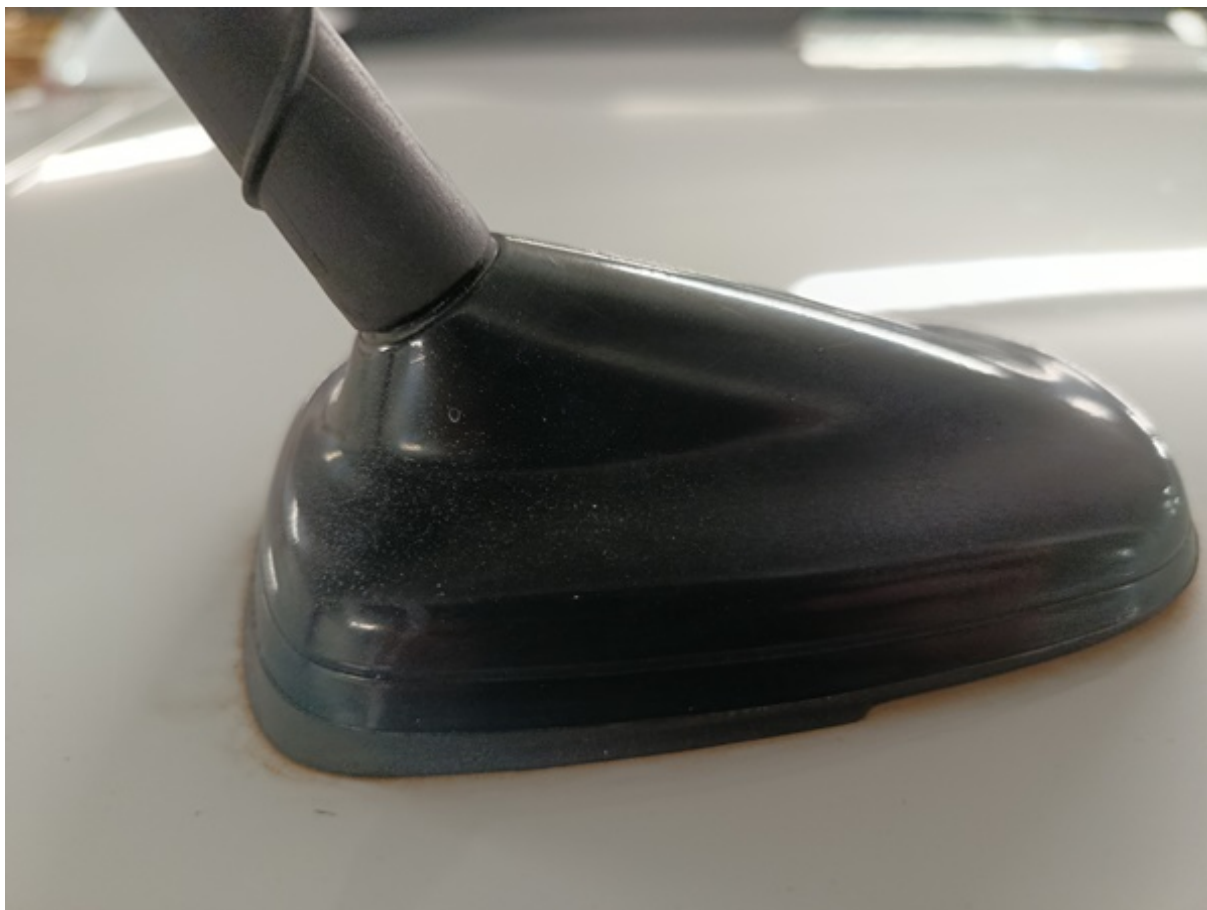
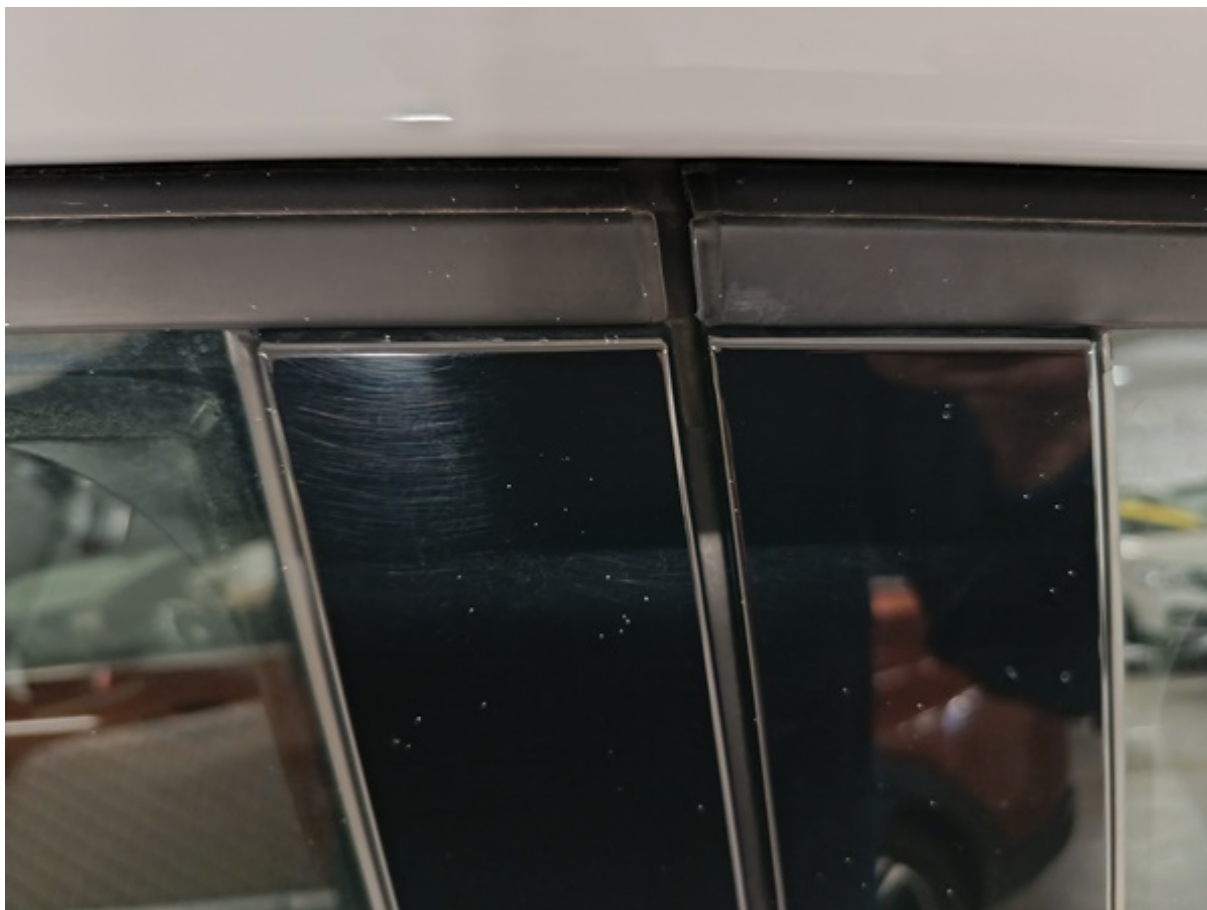
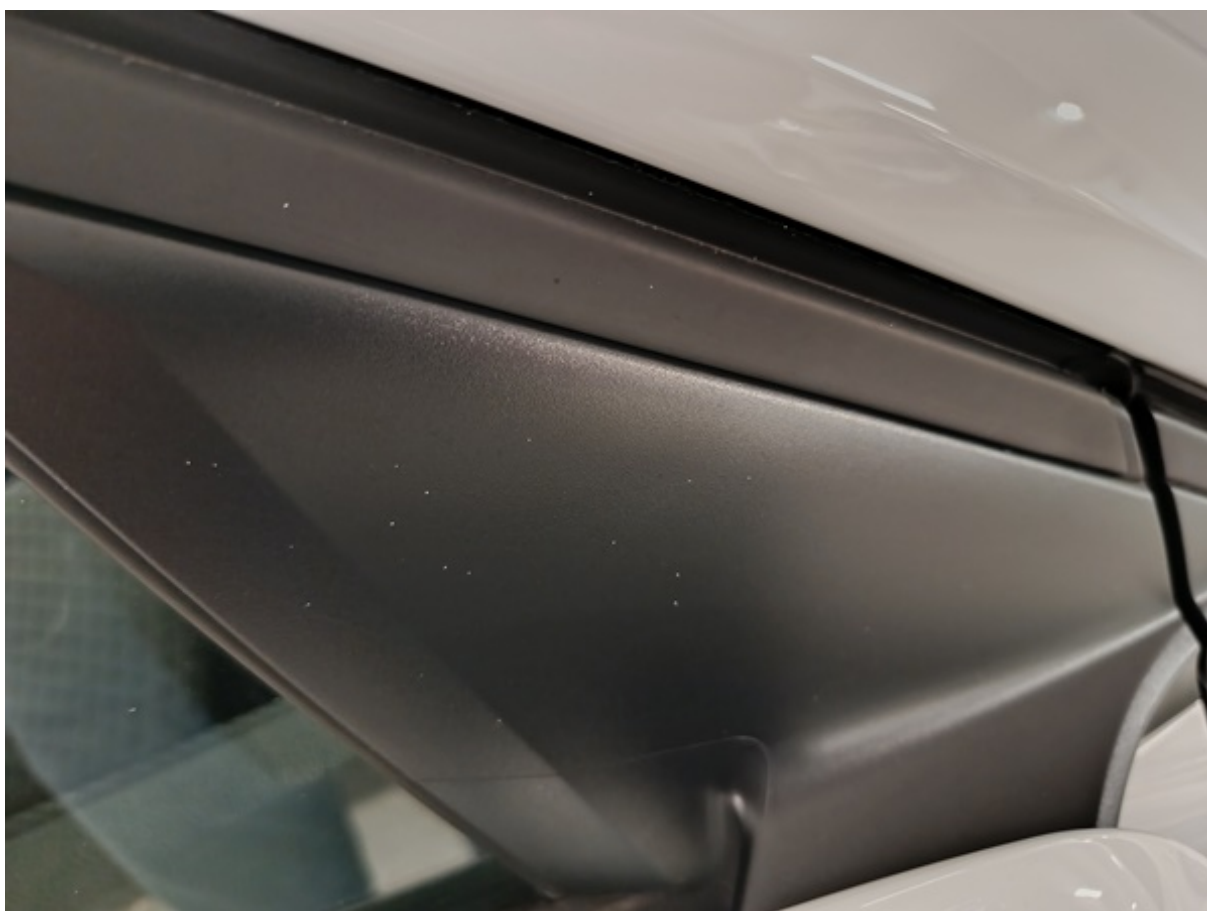
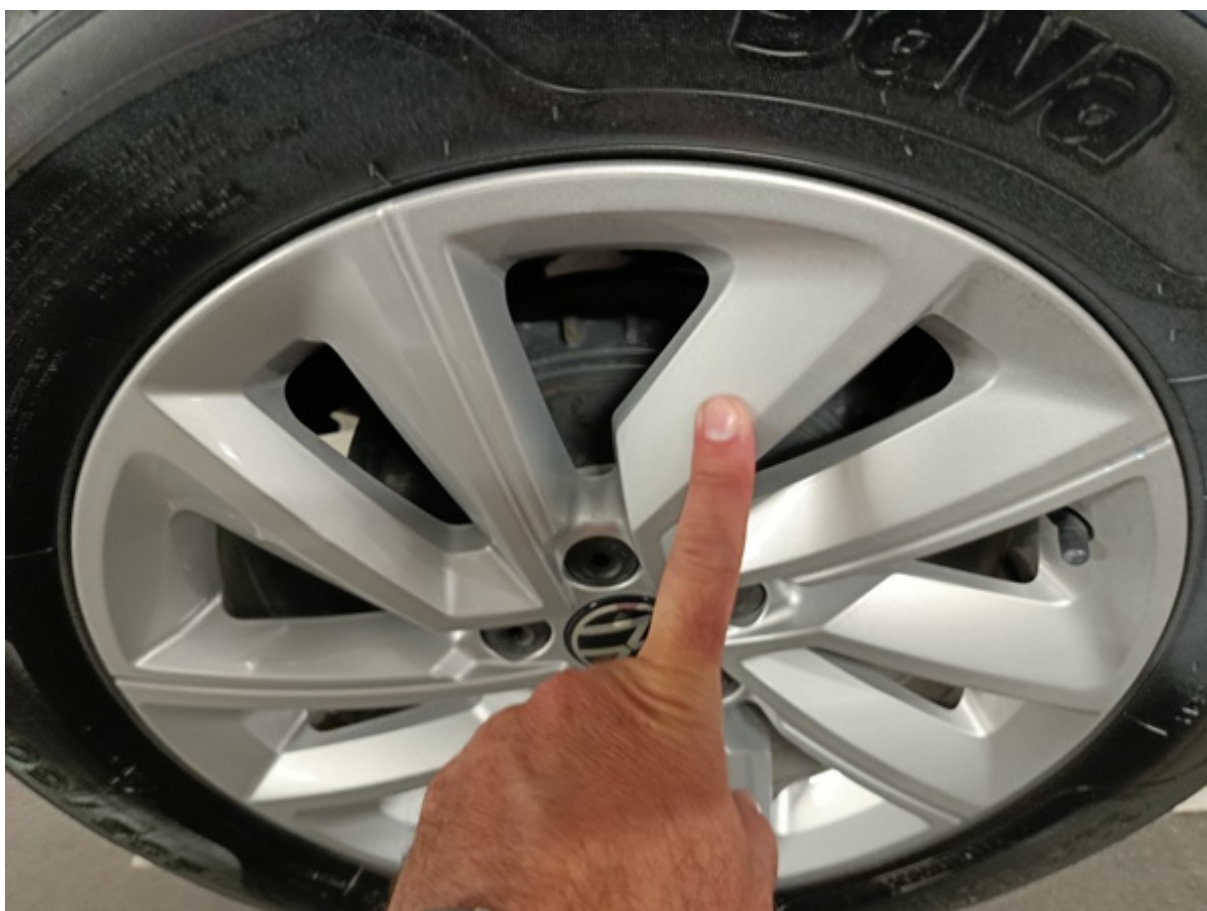
Tijekom detaljnog pregleda predmetnog vozila utvrđena je kontaminacija česticama bijele boje na slijedećim vanjskim površinama vozila:

- sve lakirane površine
- sve staklene površine
- oba prednja i oba stražnja svjetla
- prednji i stražnji branici sa pripadajućim plastičnim rešetkama i lajsnama
- prednja maska
- svi plastični elementi i obloge
- gumene brtve oko stakla
- vanjski retrovizori
- antena na krovu
- brisači vjetrobranskog stakla
- brisač stražnjeg stakla
- alumijski naplatci
- vanjske ručice svih vrata
- amblem vozila
- krovni nosači
- rubne lajsne blatobrana

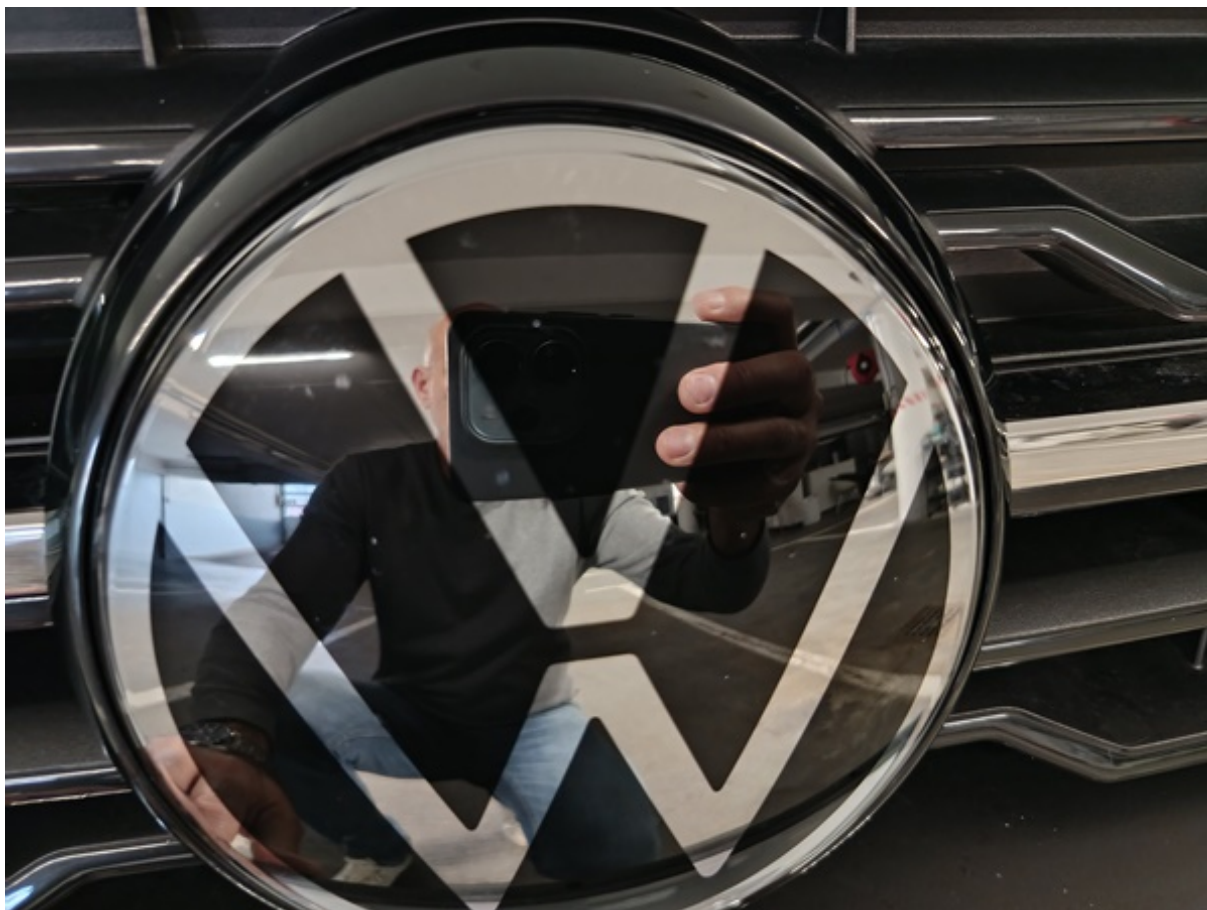
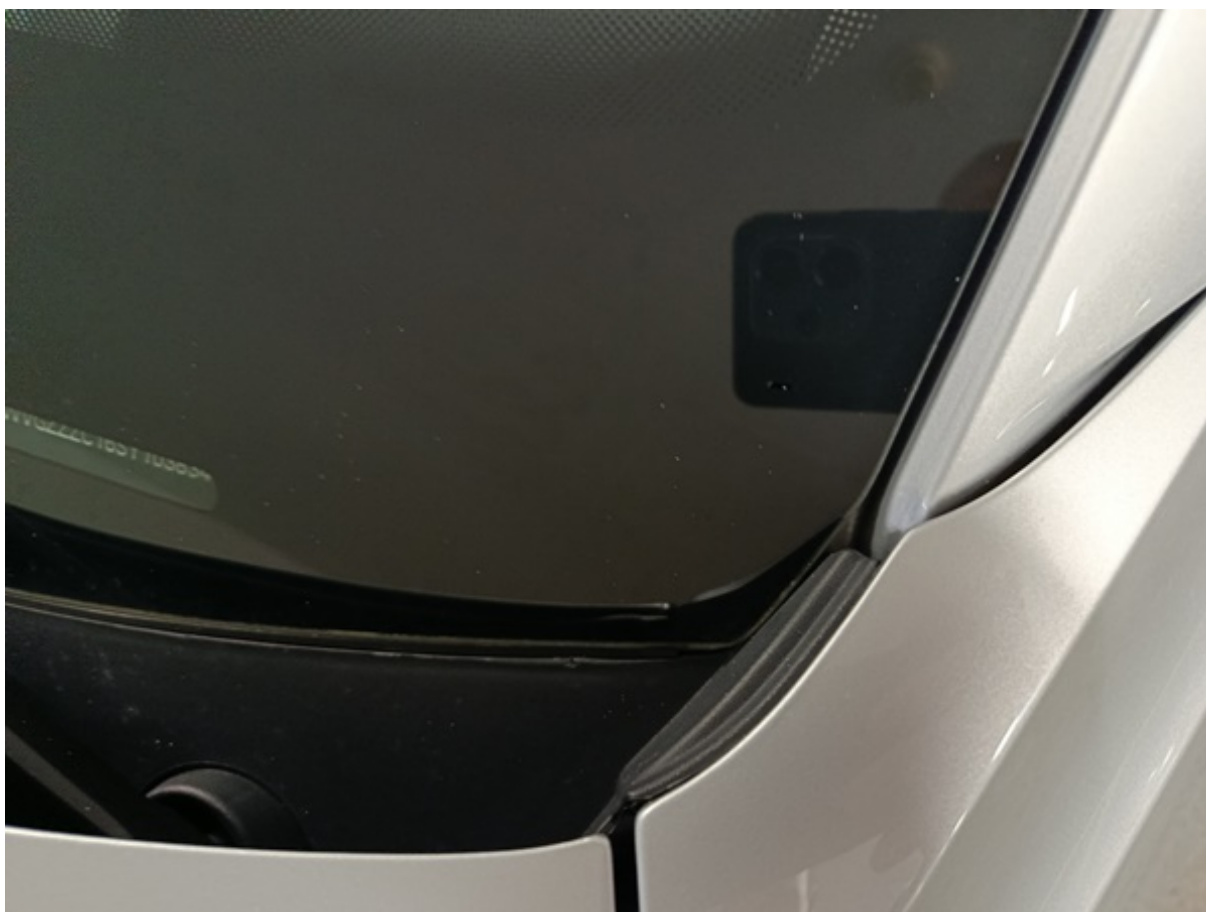
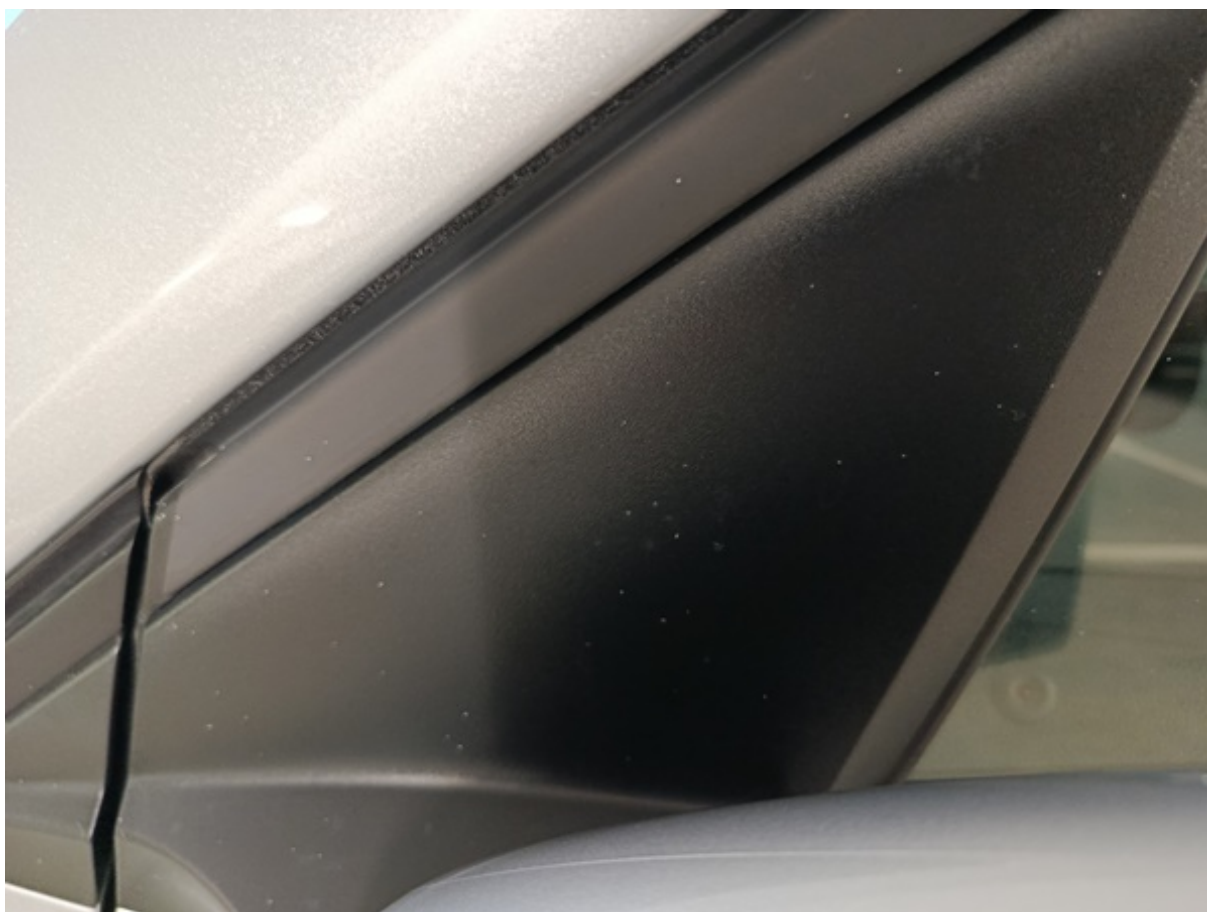
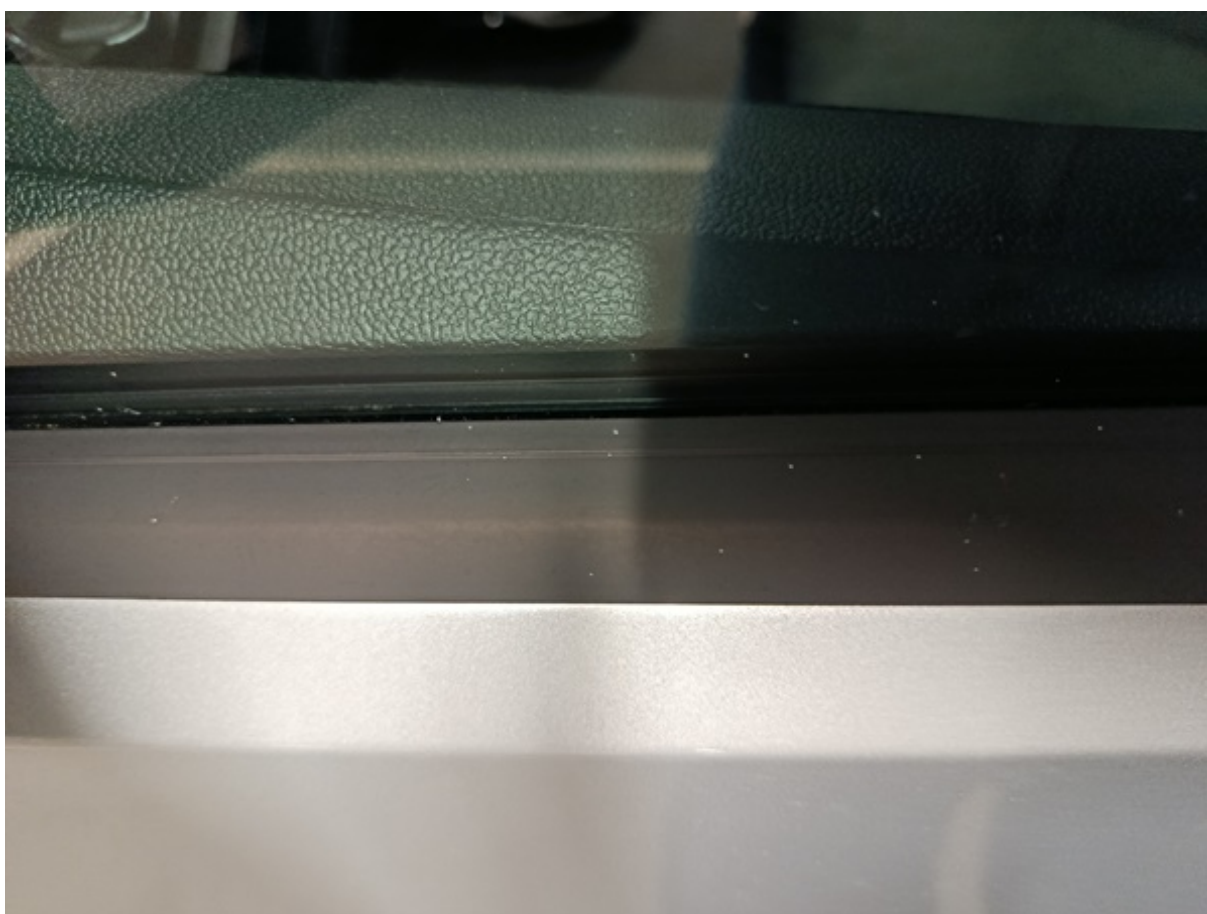
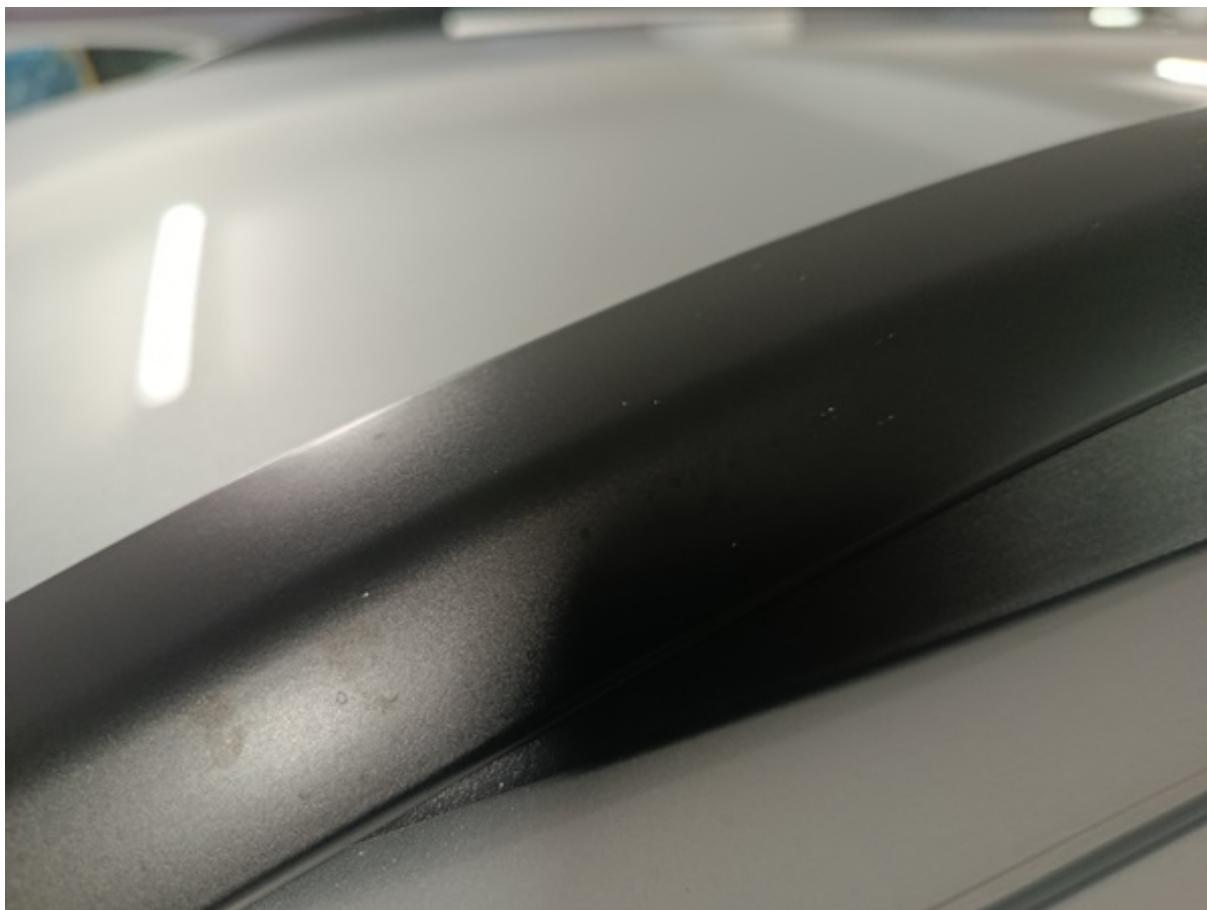
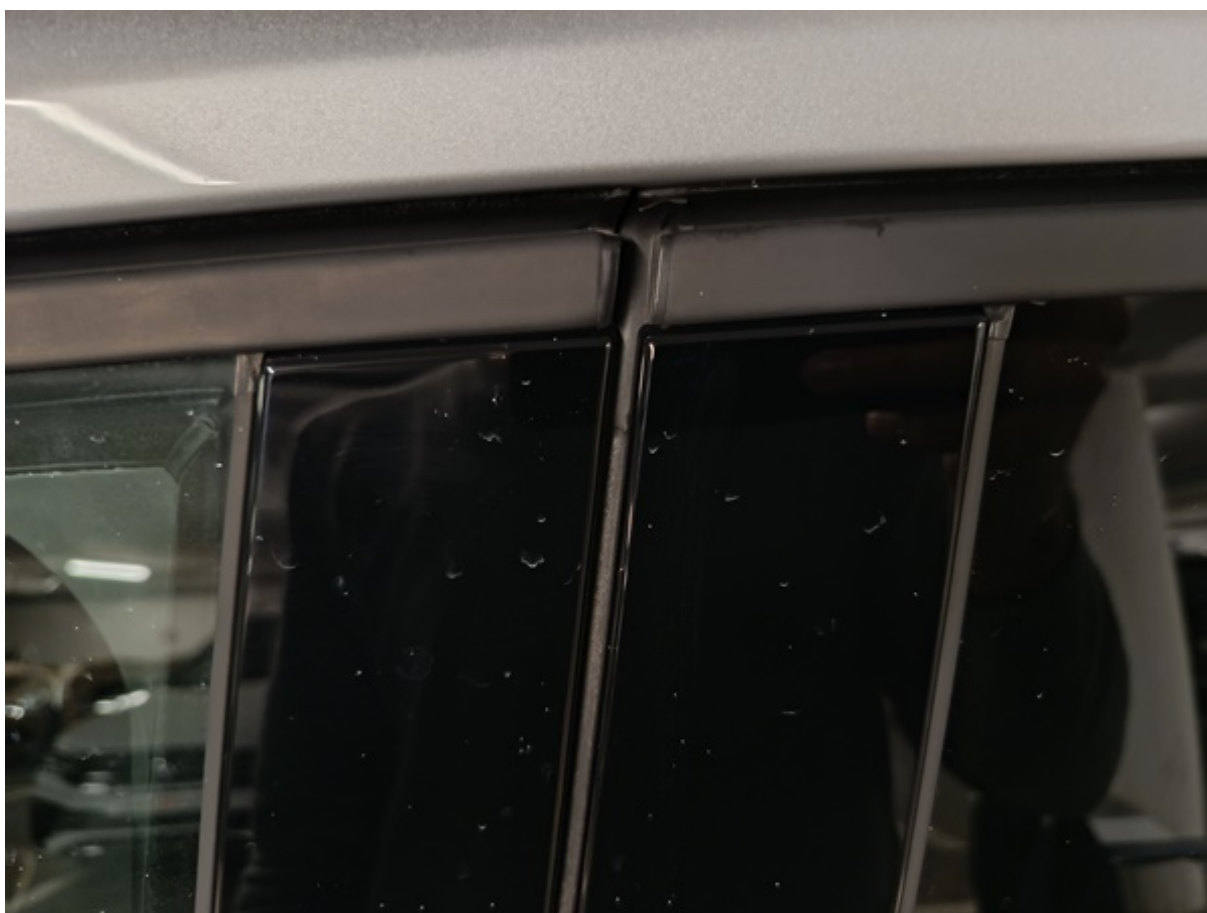
### **3.3 Fotodokumentacija kontaminiranih površina bijelom bojom na vozilu**

Tijekom detaljnog pregleda predmetnog vozila utvrđena je kontaminacija česticama bijele boje na slijedećim vanjskim površinama vozila:

- sve lakirane površine
- sve staklene površine
- oba prednja i oba stražnja svjetla
- prednji i stražnji branici sa pripadajućim plastičnim rešetkama i lajsnama
- prednja maska
- svi plastični elementi i obloge
- gumene brtve oko stakla
- vanjski retrovizori
- antena na krovu
- brisači vjetrobranskog stakla
- brisač stražnjeg stakla
- alumijski naplatci
- vanjske ručice svih vrata
- amblem vozila
- krovni nosači
- rubne lajsne blatobrana

*Pregledom vozila pod rednim brojem 40 iz liste oštećenih vozila, VW T-Cross 1.0 TSI DSG Life Plus, broj šasije WVGZZZC16SY103834, je utvrđena sveobuhvatna kontaminacija kompletne vanjske površine vozila raspršenim česticama bijele boje, gdje su kontaminirane površine hrapave na dodir. Prema definiranoj klasifikaciji kontaminiranosti dijelova vozila česticama bijele boje, predmetno vozilo bi spadalo u kategoriju K2 (srednja kontaminacija).*
