TRGOVAČKI SUD U PAZINU  
Dršćevka 1, Pazin  
OIB: 46543732715

Posl. broj: R1-63/2026

Vašim Rješenjem određeno je osiguranje dokaza te se određuje izvođenje dokaza uviđajem i vještačenjem po stalnom sudskom vještaku građevinske struke Anti Bandiću, Buzet, Goričica 4, OIB: 66817810421, i po stalnom sudskom vještaku prometne struke Saši Monasu, zaposleniku trgovačkog društva Studio MONAS d.o.o., Valbandon, Ulica Dragonja 58, OIB: 79208981577, radi utvrđenja i dokumentiranja stanja vozila odnosno eventualne štete na vozilima u voznom parku predlagatelja osiguranja te radi utvrđenja je li stanje vozila u vezi sa građevinskim radovima na gradilištu u vlasništvu prvog protivnika osiguranja.

**NALAZ I MIŠLJENJE BR. 5**

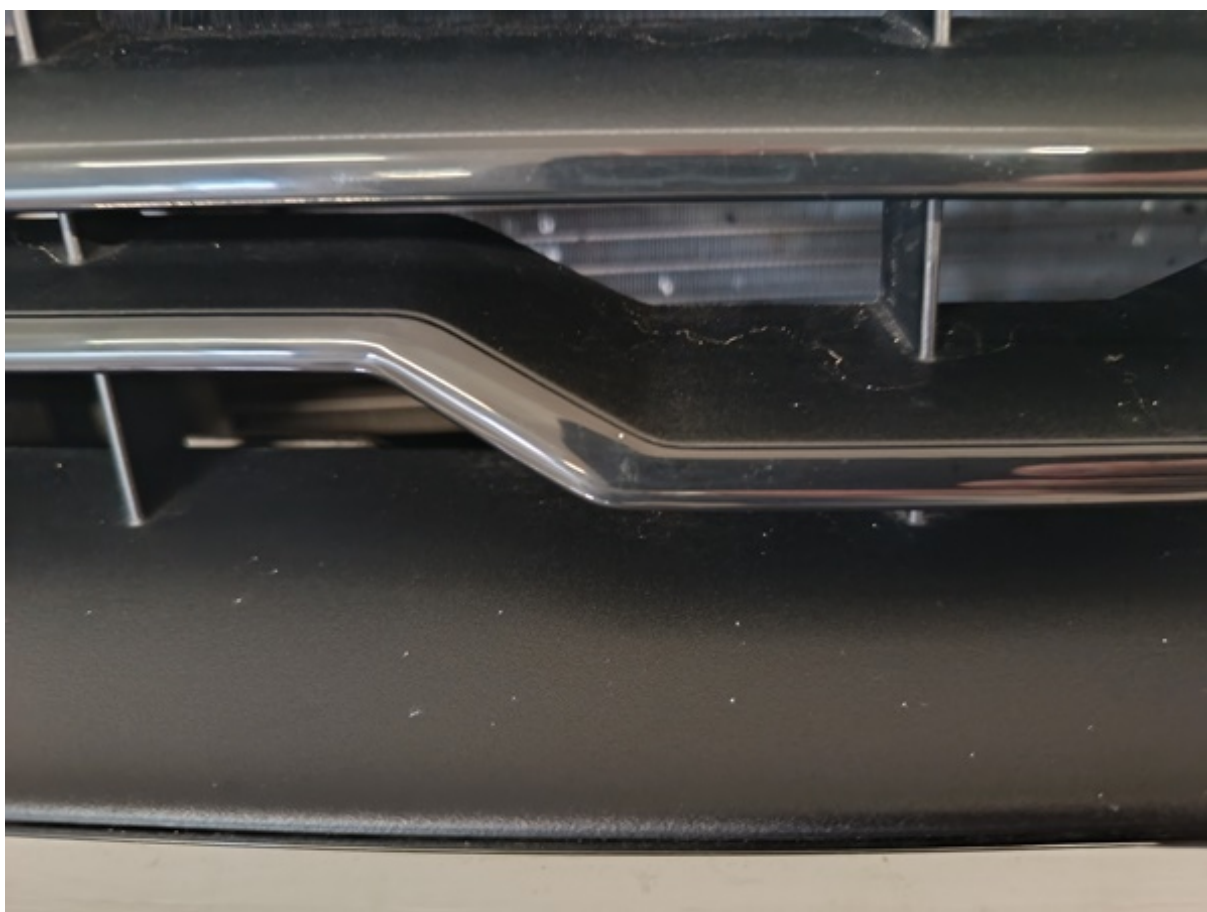
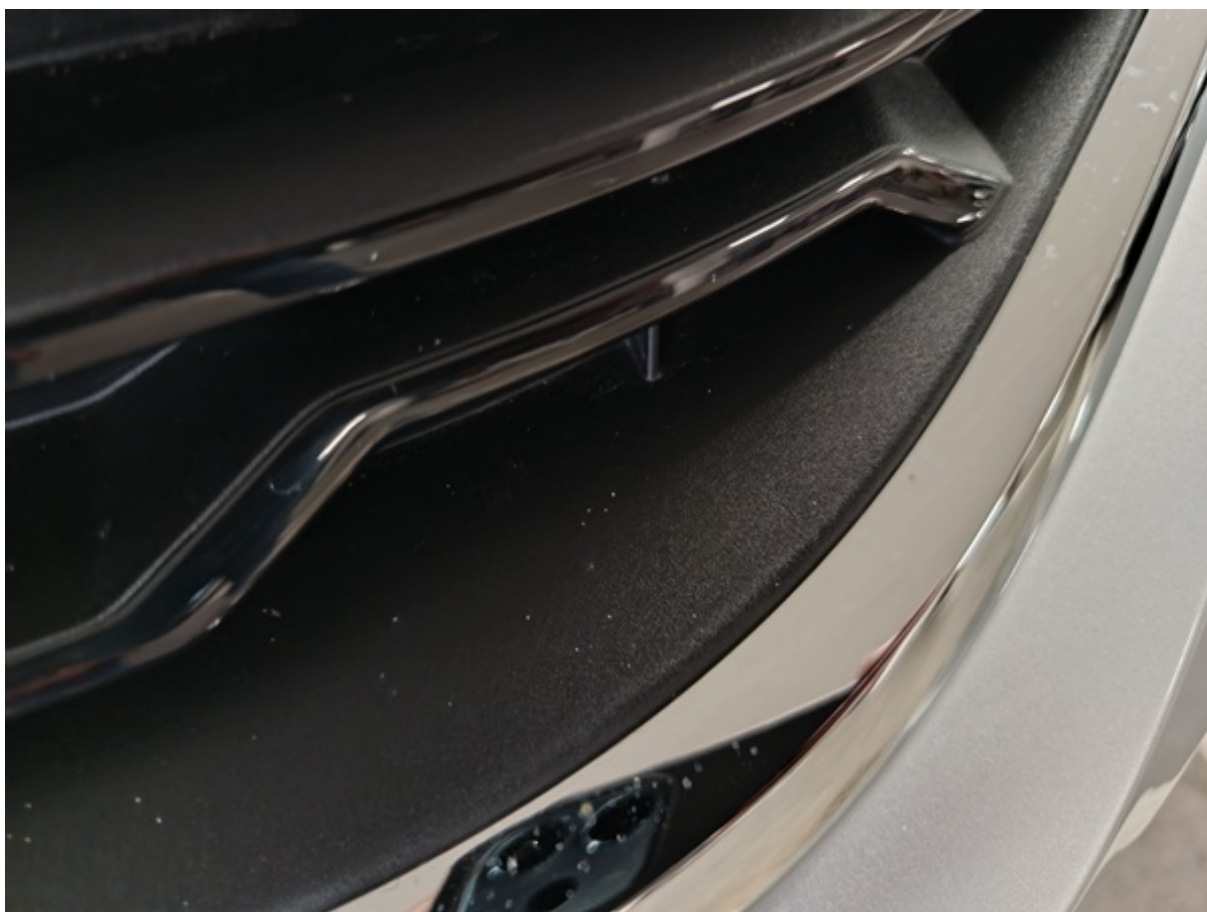
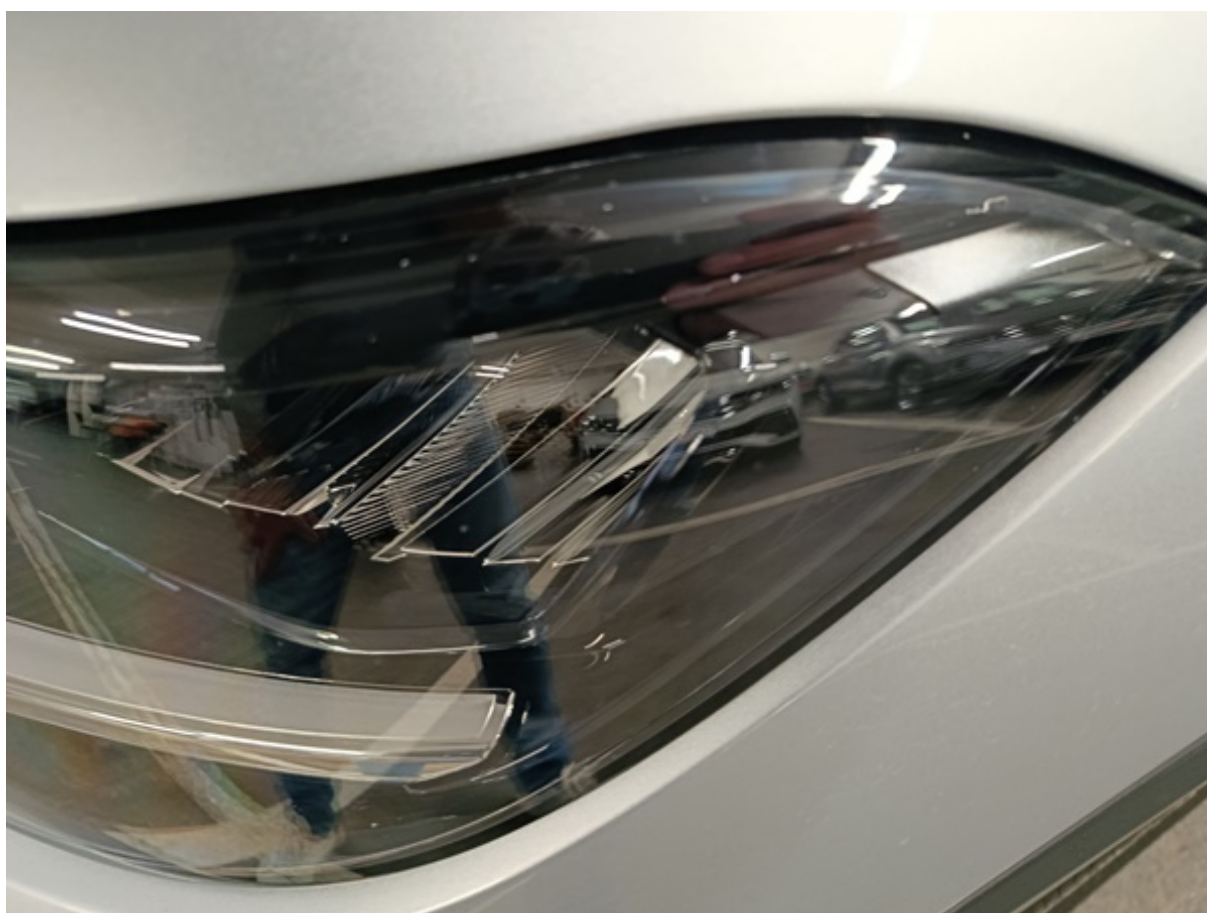
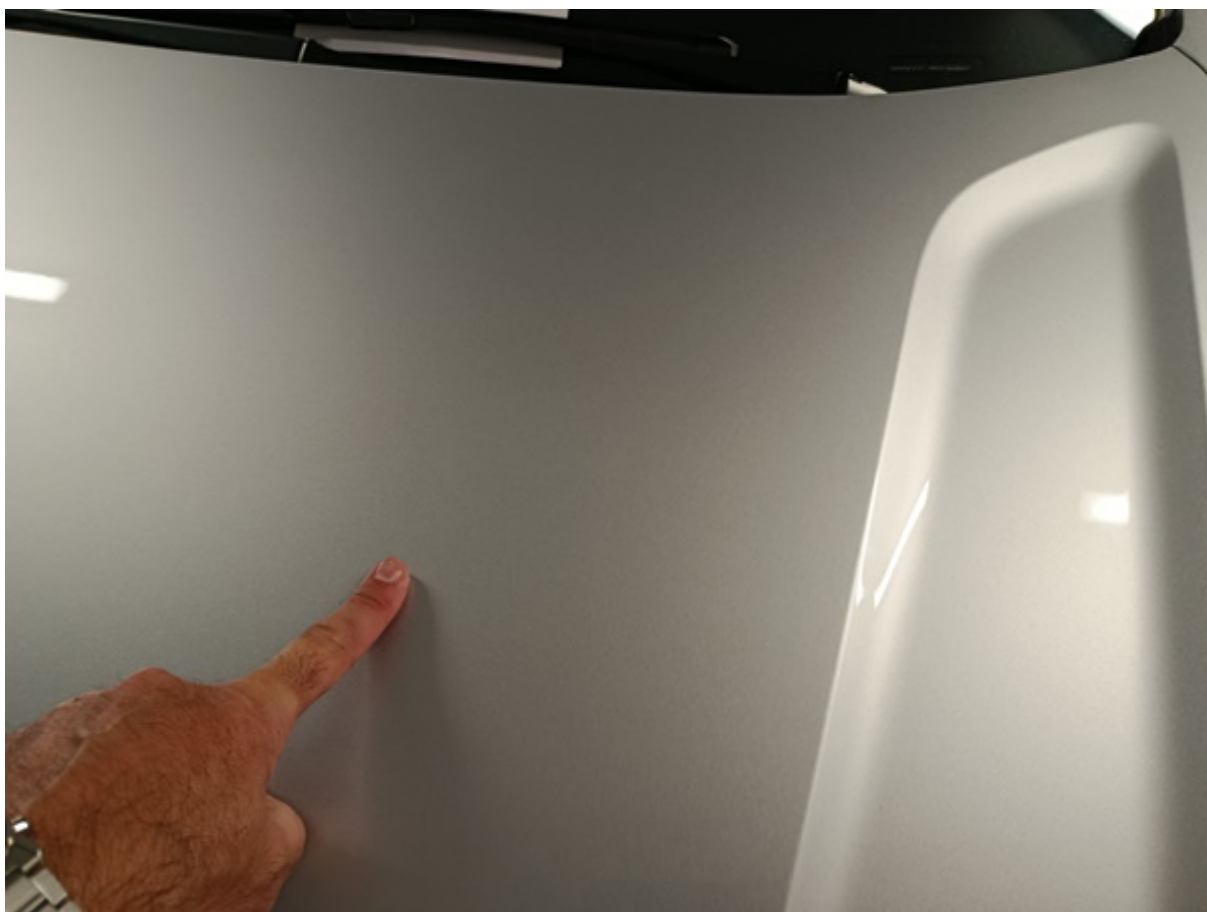
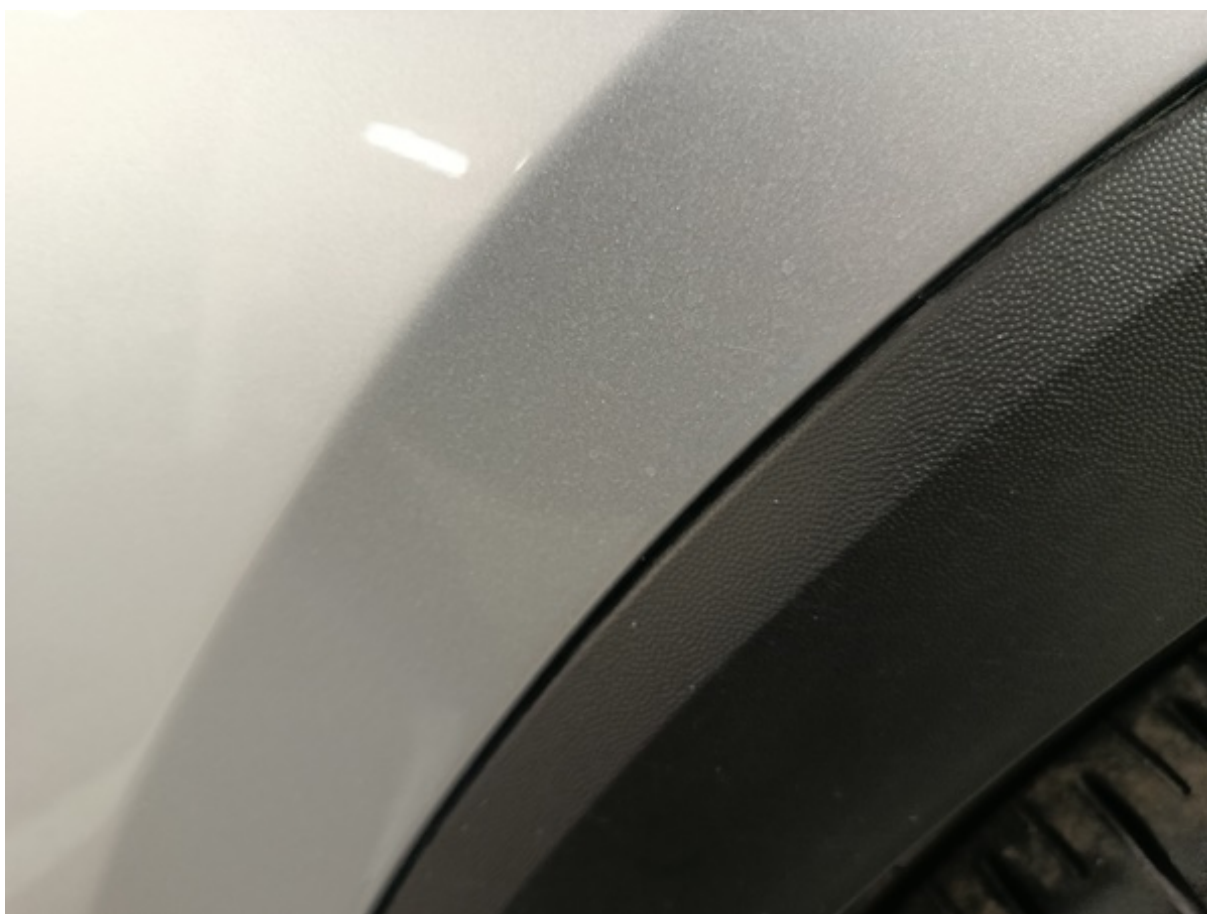
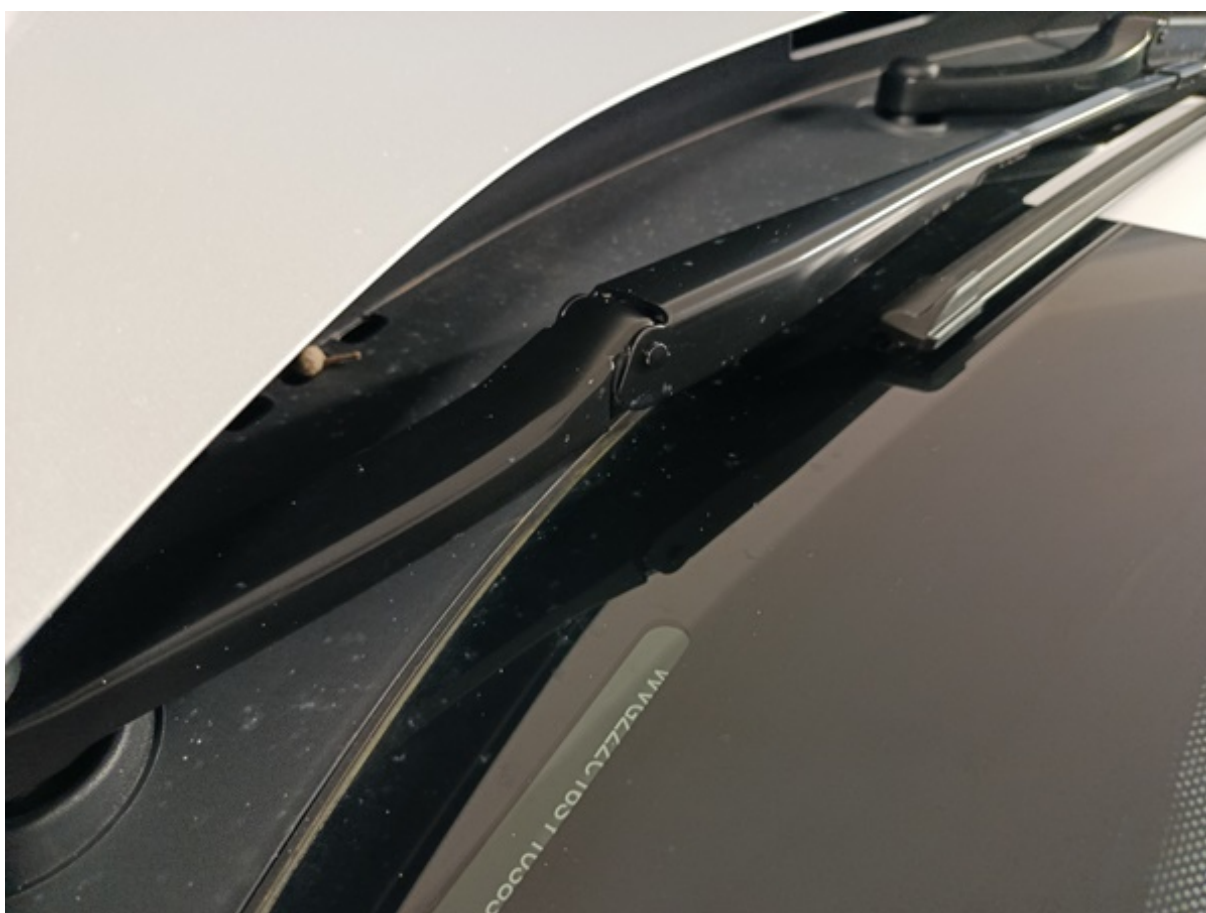
### **3.3 Fotodokumentacija kontaminiranih površina bijelom bojom na vozilu**

Tijekom detaljnog pregleda predmetnog vozila utvrđena je kontaminacija česticama bijele boje na slijedećim vanjskim površinama vozila:

- sve lakirane površine
- sve staklene površine
- oba prednja i oba stražnja svjetla
- prednji i stražnji branici sa pripadajućim plastičnim rešetkama i lajsnama
- prednja maska
- svi plastični elementi i obloge
- gumene brtve oko stakla
- vanjski retrovizori
- antena na krovu
- brisači vjetrobranskog stakla
- brisač stražnjeg stakla
- alumijski naplatci
- vanjske ručice svih vrata
- amblem vozila
- krovni nosači
- rubne lajsne blatobrana

*Pregledom vozila pod rednim brojem 40 iz liste oštećenih vozila, VW T-Cross 1.0 TSI DSG Life Plus, broj šasije WVGZZZC16SY103834, je utvrđena sveobuhvatna kontaminacija kompletne vanjske površine vozila raspršenim česticama bijele boje, gdje su kontaminirane površine hrapave na dodir. Prema definiranoj klasifikaciji kontaminiranosti dijelova vozila česticama bijele boje, predmetno vozilo bi spadalo u kategoriju K2 (srednja kontaminacija).*

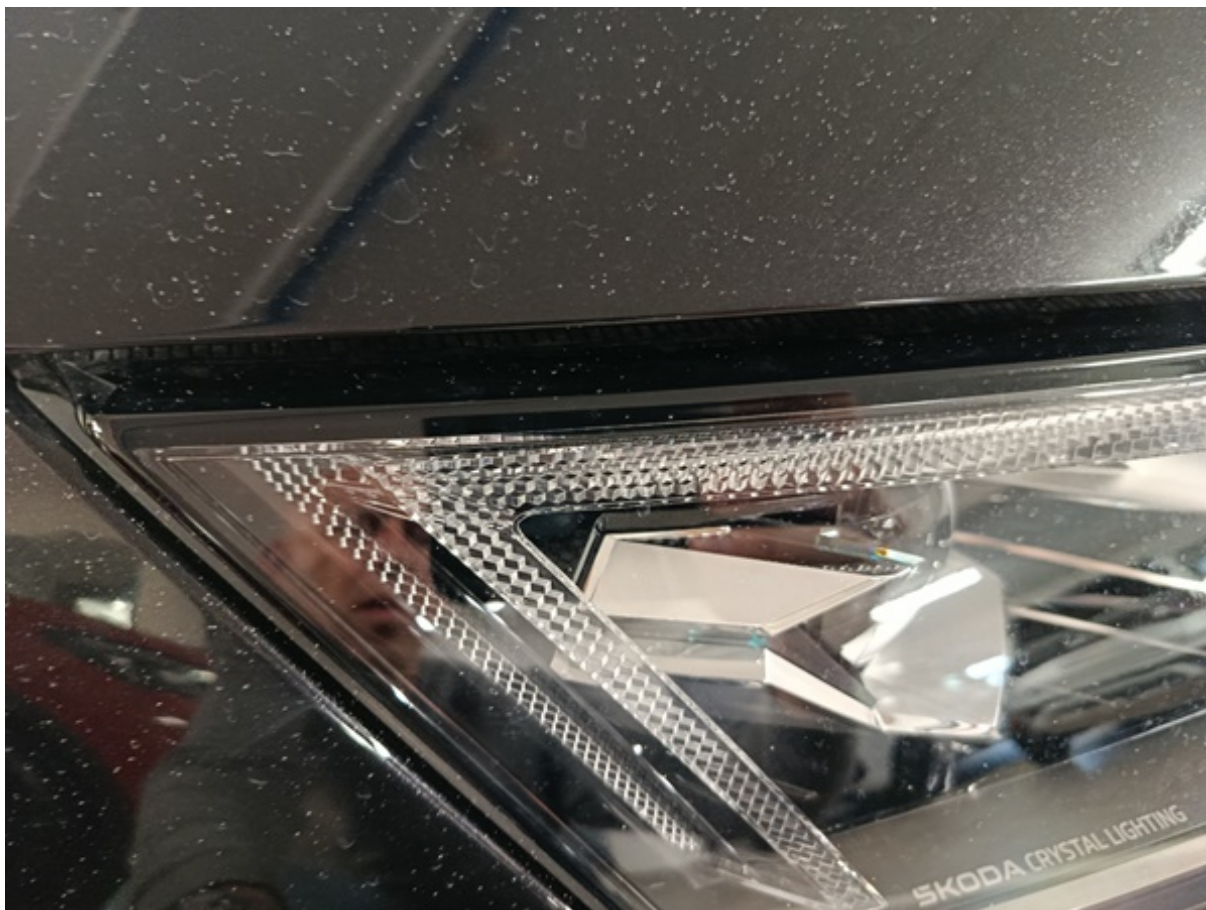
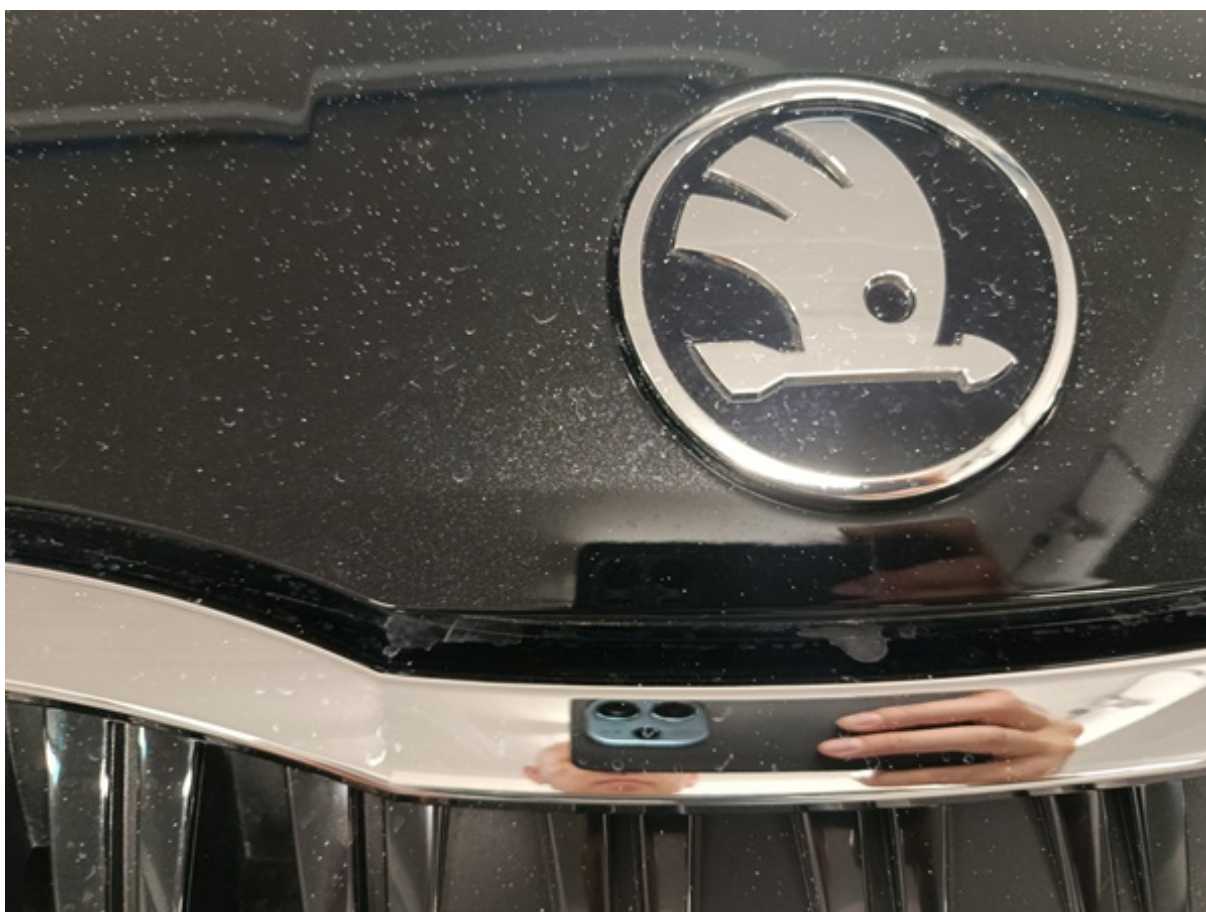
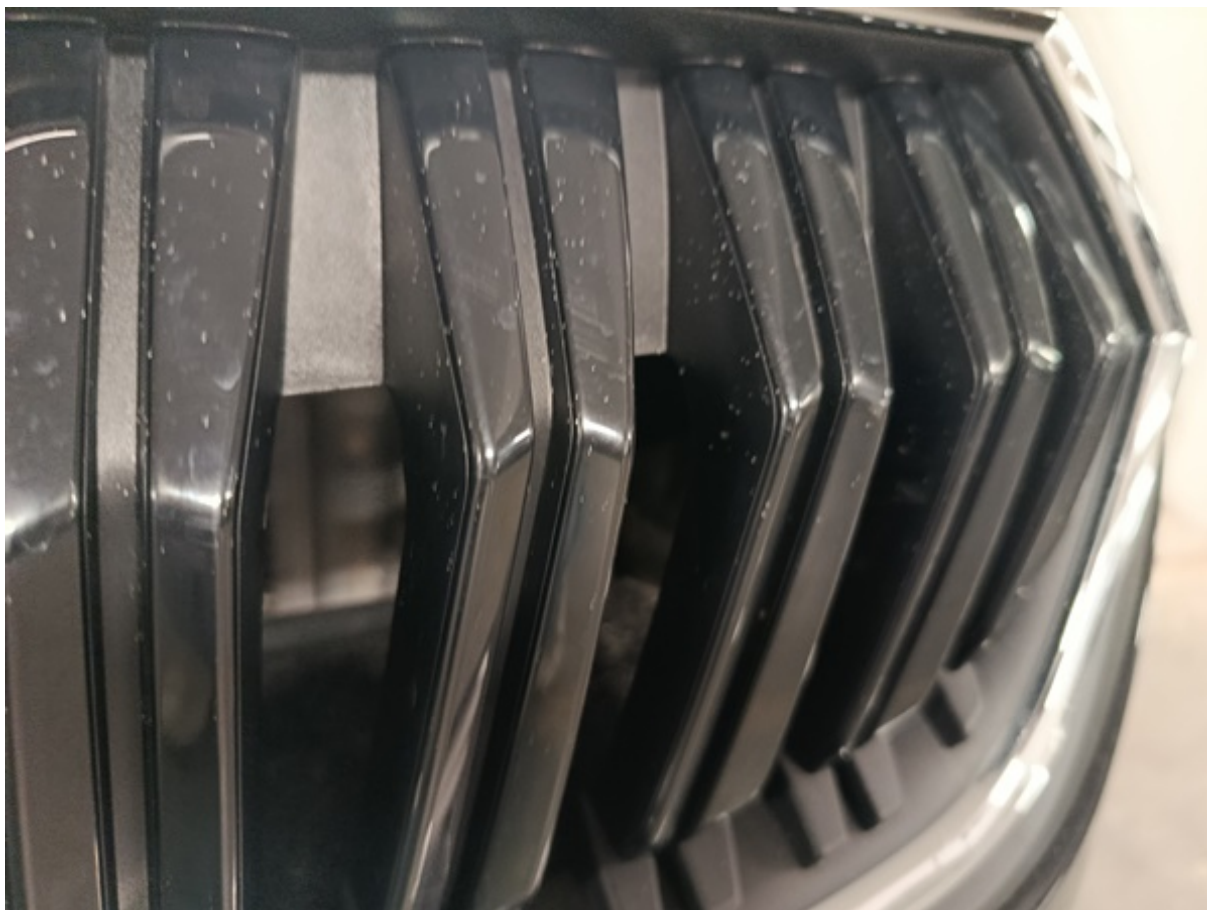
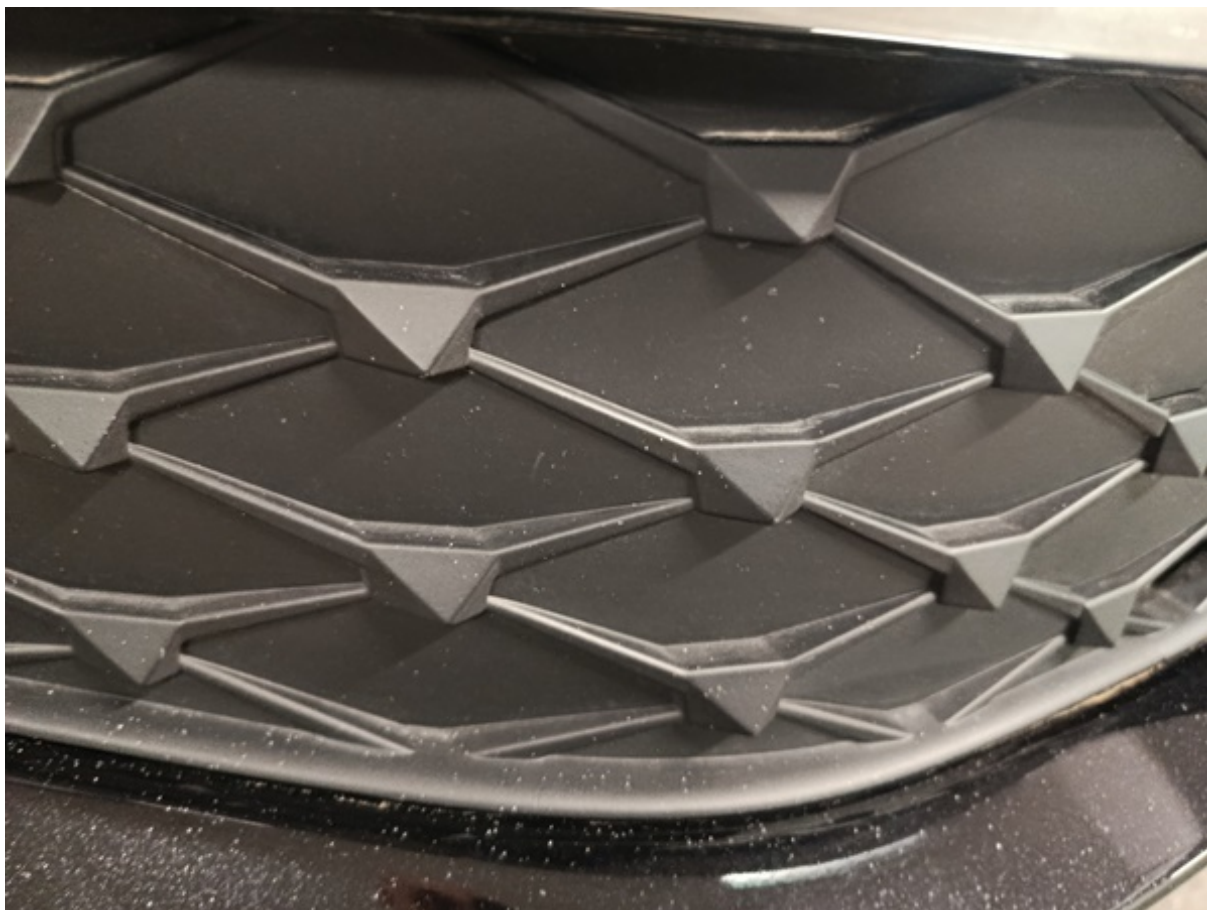
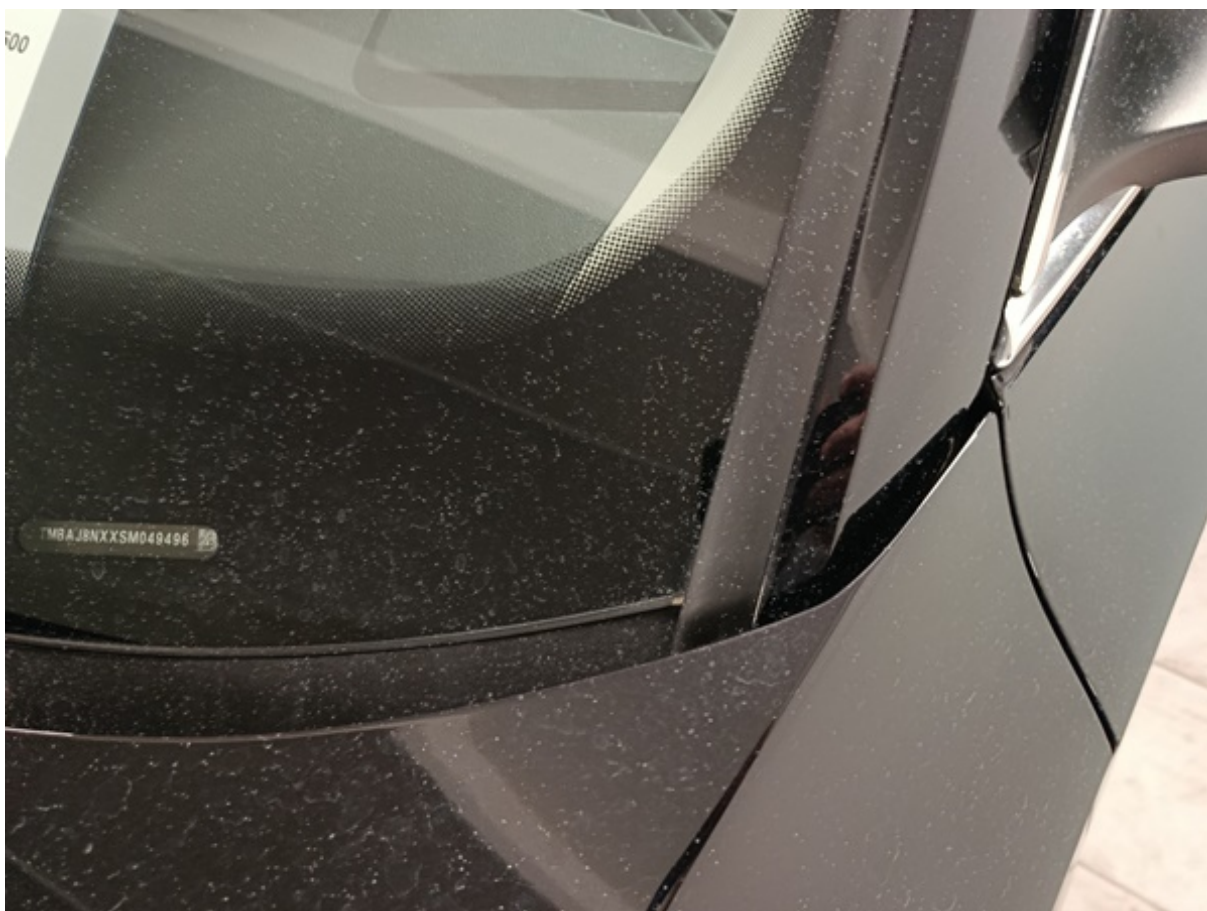
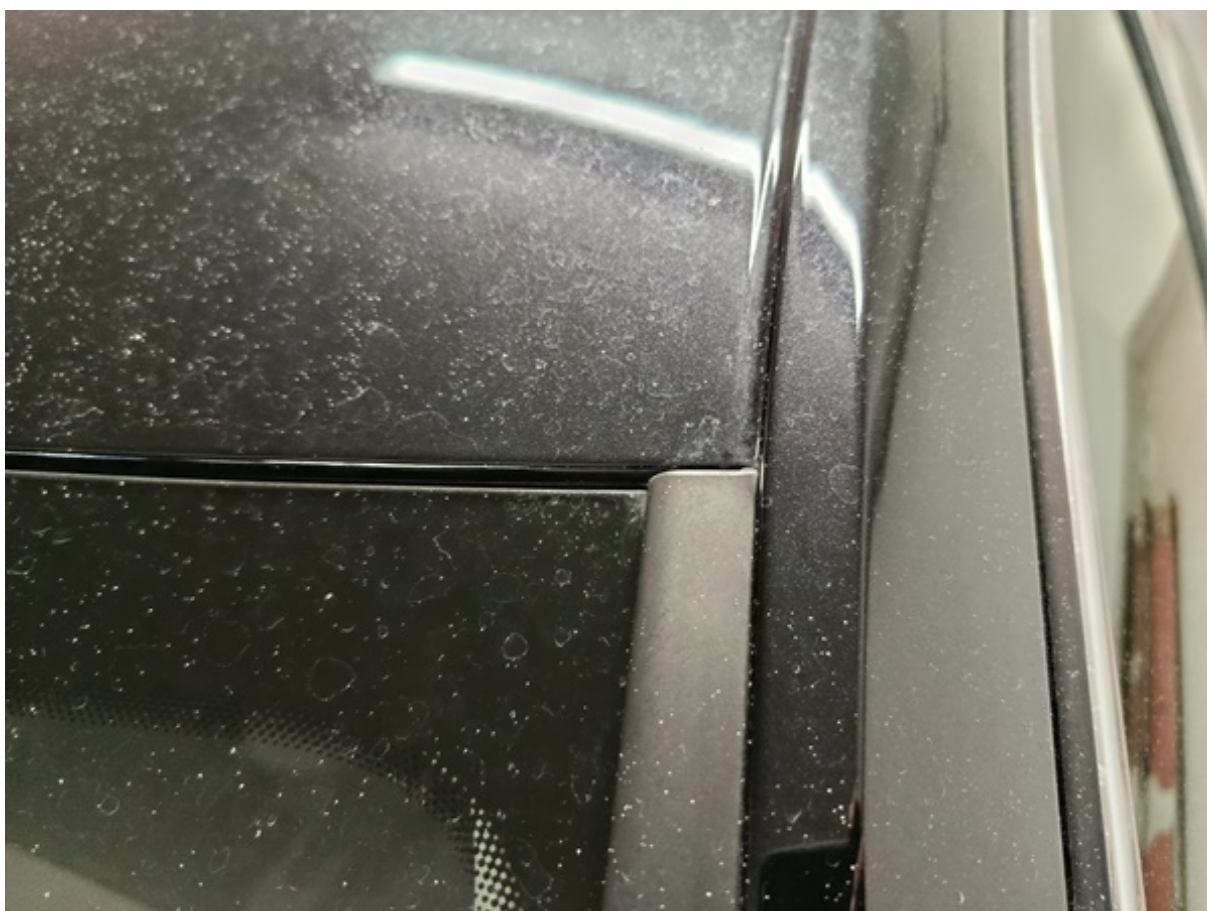
#### **4.3 Fotodokumentacija kontaminiranih površina bijelom bojom na vozilu**

Tijekom detaljnog pregleda predmetnog vozila utvrđena je kontaminacija česticama bijele boje na slijedećim vanjskim površinama vozila:

- sve lakirane površine
- sve staklene površine
- oba prednja i oba stražnja svjetla
- prednji i stražnji branici sa pripadajućim plastičnim rešetkama i lajsnama
- prednja maska
- svi plastični elementi i obloge
- gumene brtve oko stakla
- ukrasne lajsne oko stakla
- vanjski retrovizori
- antena na krovu
- brisači vjetrobranskog stakla
- alumijski naplatci
- vanjske ručice svih vrata
- amblem vozila

*Pregledom vozila pod rednim brojem 17 iz liste oštećenih vozila, Škoda Octavia FL Selection 2.0 TDI DSG, broj šasije TMBAJ8NXXSM049496, je utvrđena sveobuhvatna kontaminacija kompletne vanjske površine vozila raspršenim česticama bijele boje, gdje su kontaminirane površine hrapave na dodir. Prema definiranoj klasifikaciji kontaminiranosti dijelova vozila česticama bijele boje, predmetno vozilo bi spadalo u kategoriju K3 (teška kontaminacija).*

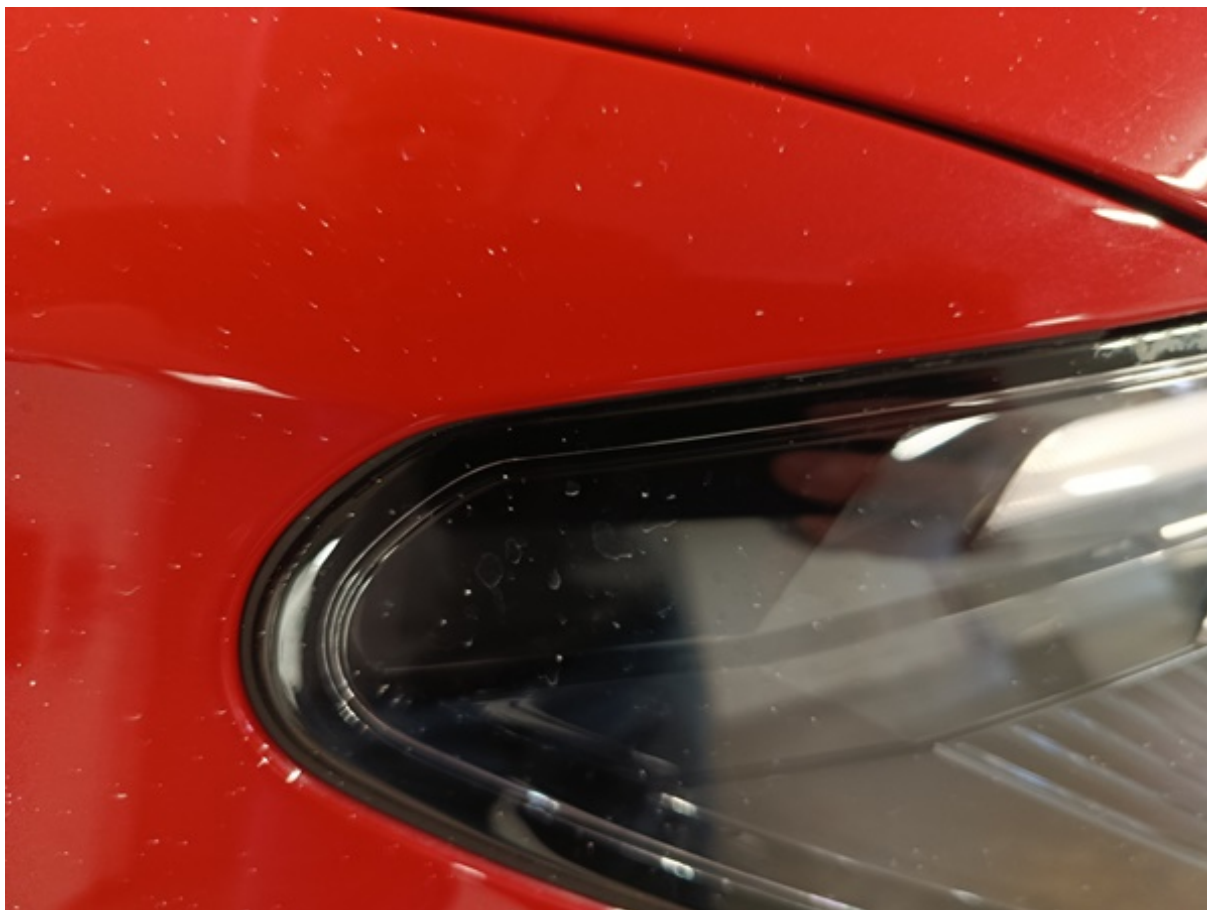
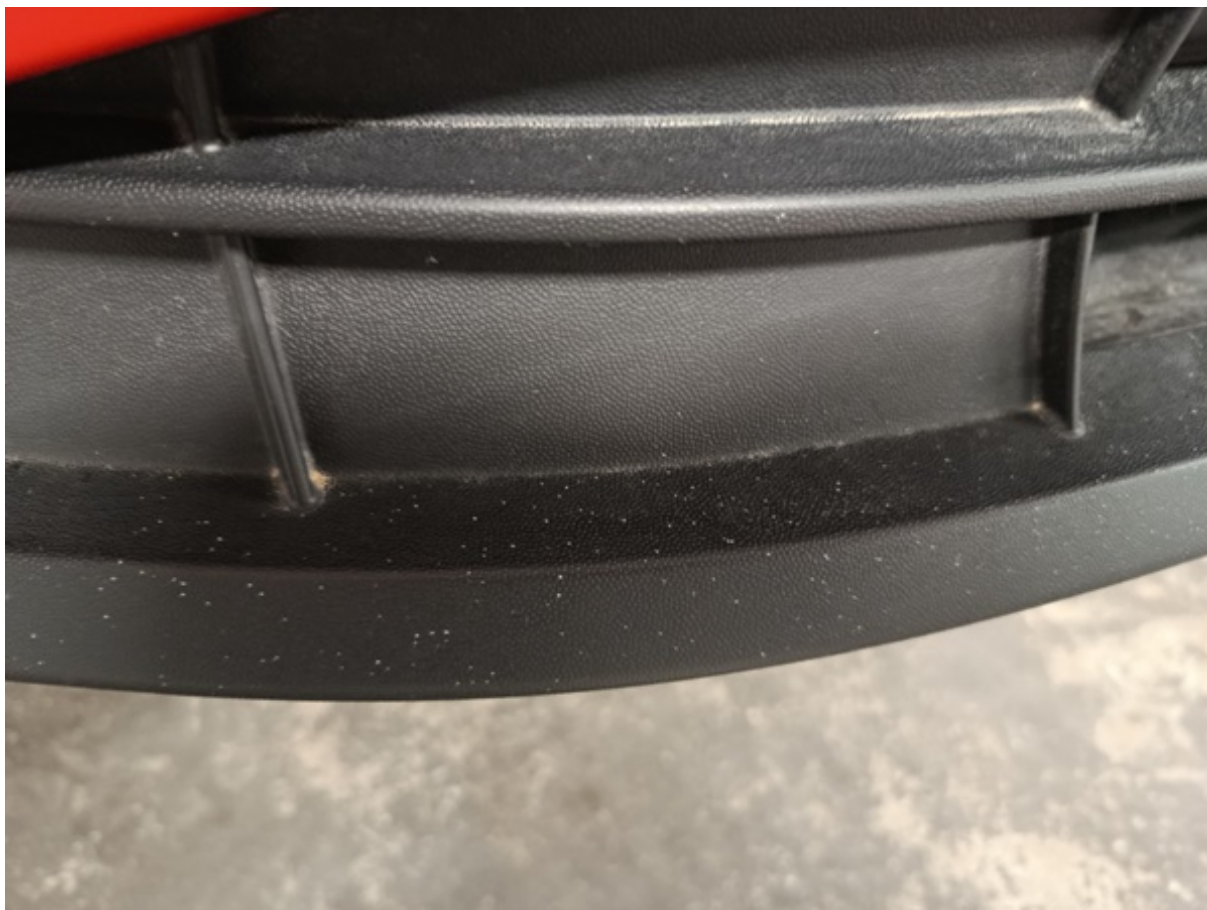
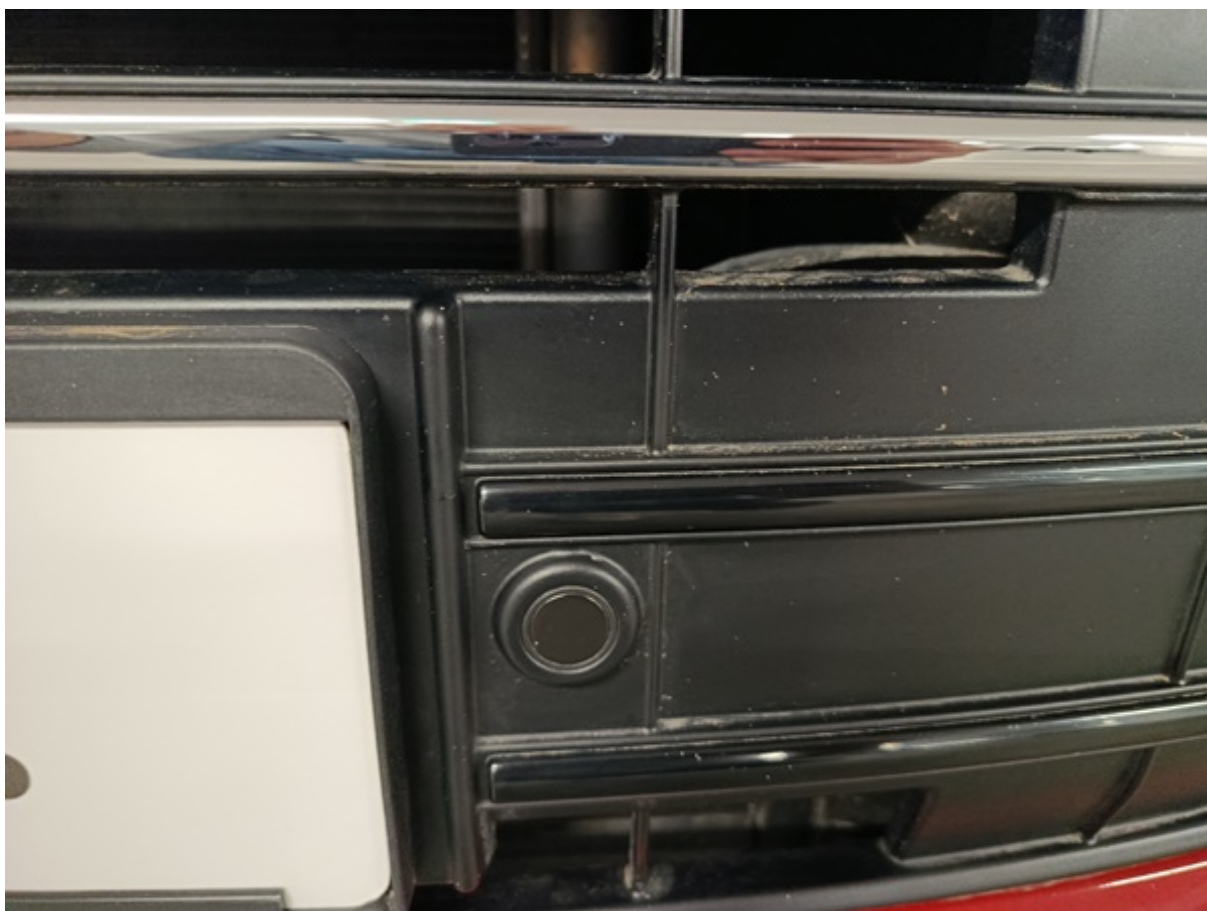
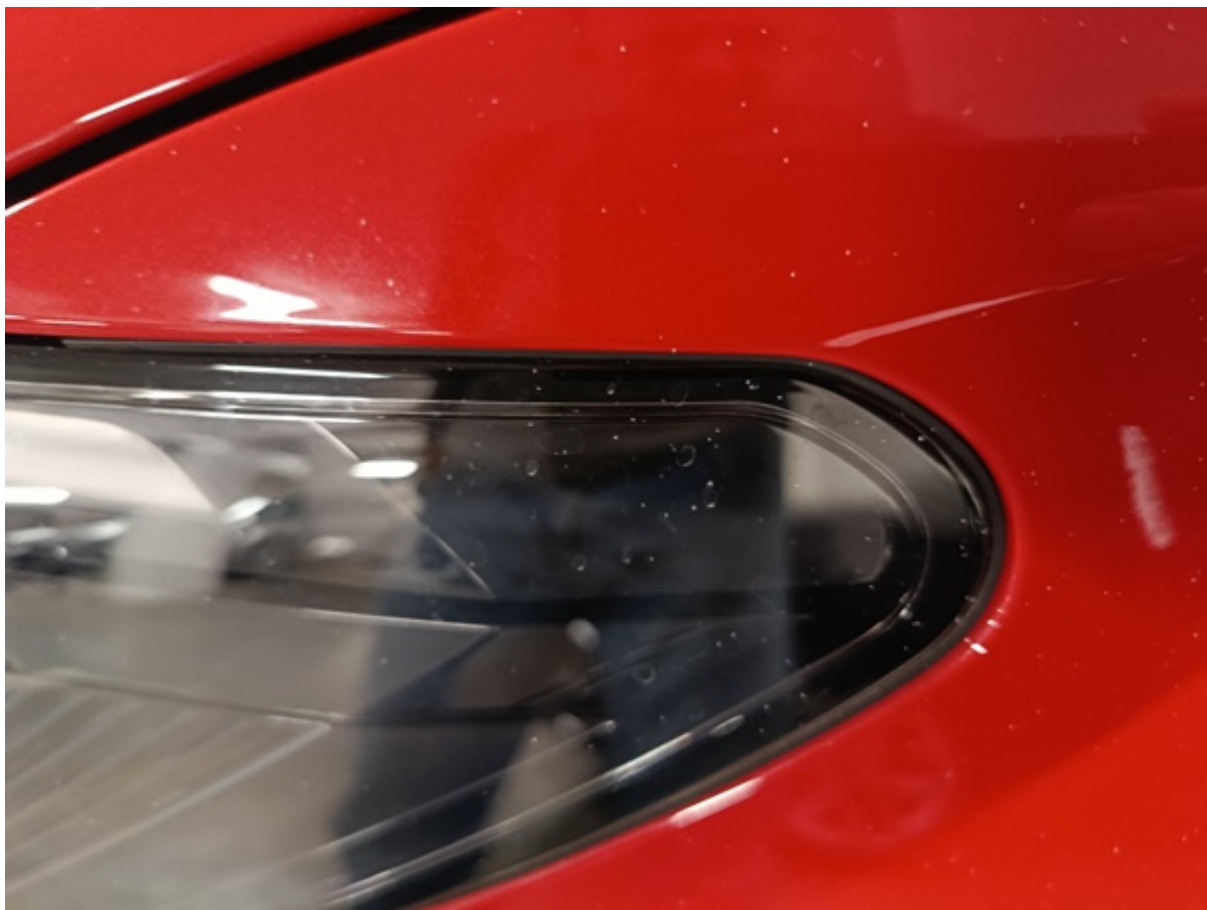
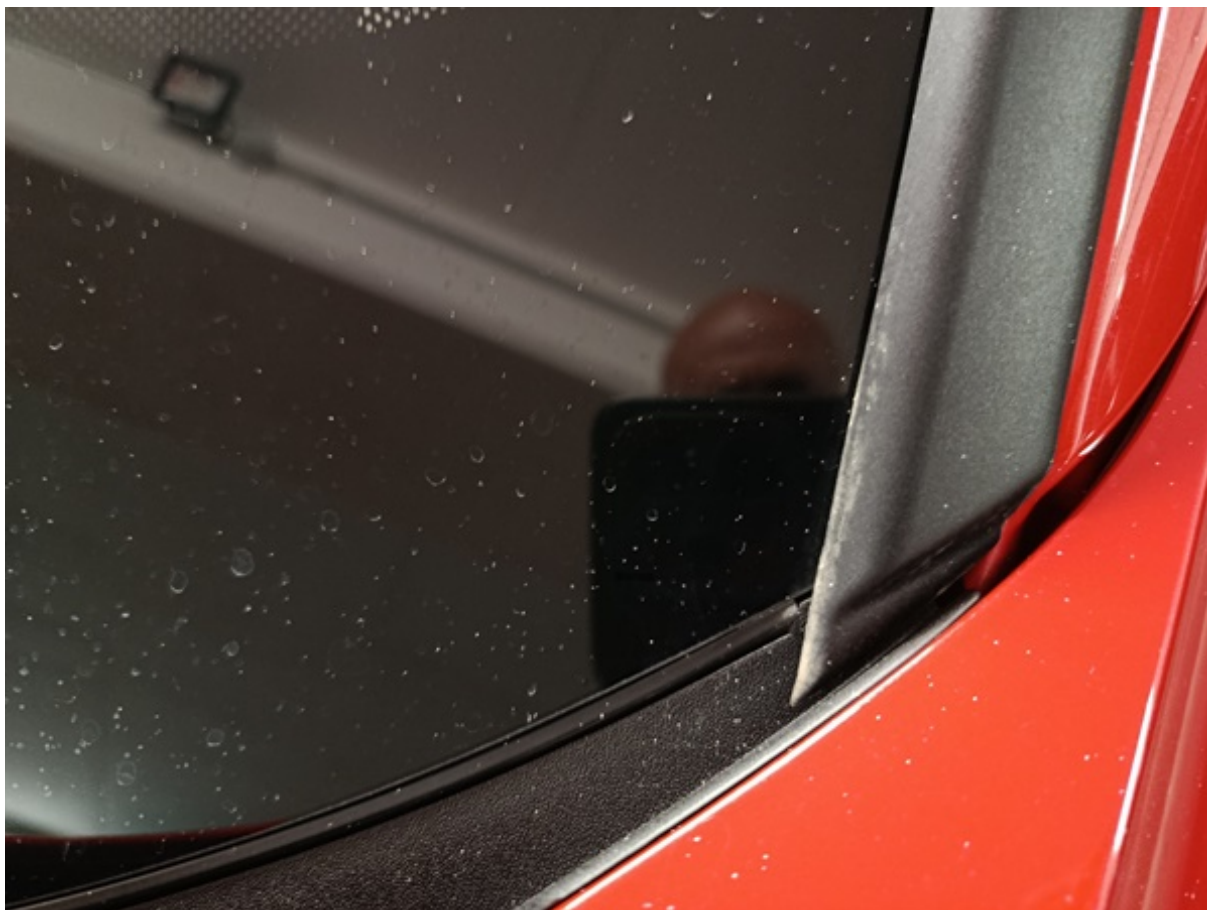
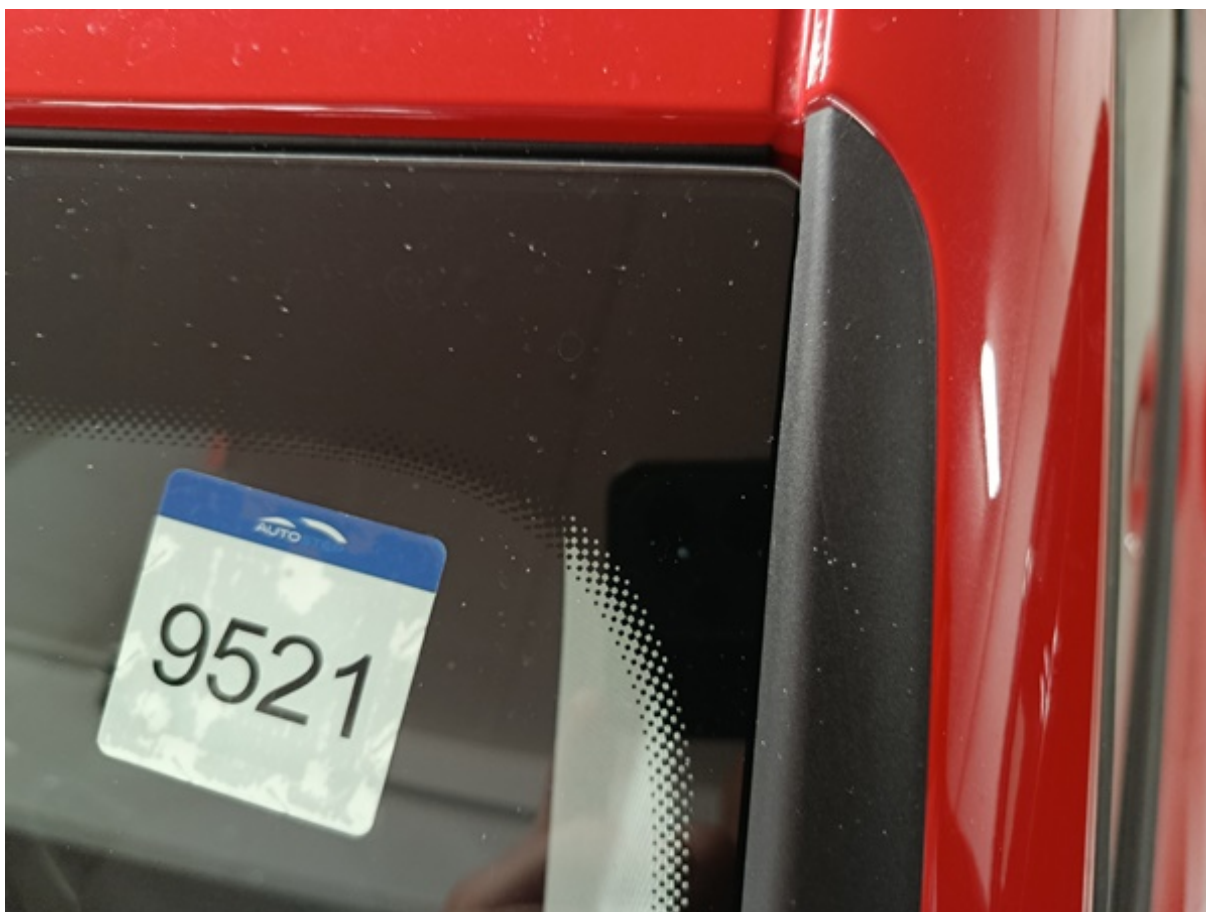
### **5.3 Fotodokumentacija kontaminiranih površina bijelom bojom na vozilu**

Tijekom detaljnog pregleda predmetnog vozila utvrđena je kontaminacija česticama bijele boje na slijedećim vanjskim površinama vozila:

*Pregledom vozila pod rednim brojem 22 iz liste oštećenih vozila, VW Tiguan NF 1.5e TSI DSG Life Plus, broj šasije WVGZZZCT4SW067090, je utvrđena sveobuhvatna kontaminacija kompletne vanjske površine vozila raspršenim česticama bijele boje, gdje su kontaminirane površine hrapave na dodir. Prema definiranoj klasifikaciji kontaminiranosti dijelova vozila česticama bijele boje, predmetno vozilo bi spadalo u kategoriju K3 (teška kontaminacija).*
