TRGOVAČKI SUD U PAZINU  
Dršćevka 1, Pazin  
OIB: 46543732715

Posl. broj: R1-63/2026

Vašim Rješenjem određeno je osiguranje dokaza te se određuje izvođenje dokaza uviđajem i vještačenjem po stalnom sudskom vještaku građevinske struke Anti Bandiću, Buzet, Goričica 4, OIB: 66817810421, i po stalnom sudskom vještaku prometne struke Saši Monasu, zaposleniku trgovačkog društva Studio MONAS d.o.o., Valbandon, Ulica Dragonja 58, OIB: 79208981577, radi utvrđenja i dokumentiranja stanja vozila odnosno eventualne štete na vozilima u voznom parku predlagatelja osiguranja te radi utvrđenja je li stanje vozila u vezi sa građevinskim radovima na gradilištu u vlasništvu prvog protivnika osiguranja.

**NALAZ I MIŠLJENJE BR. 5**

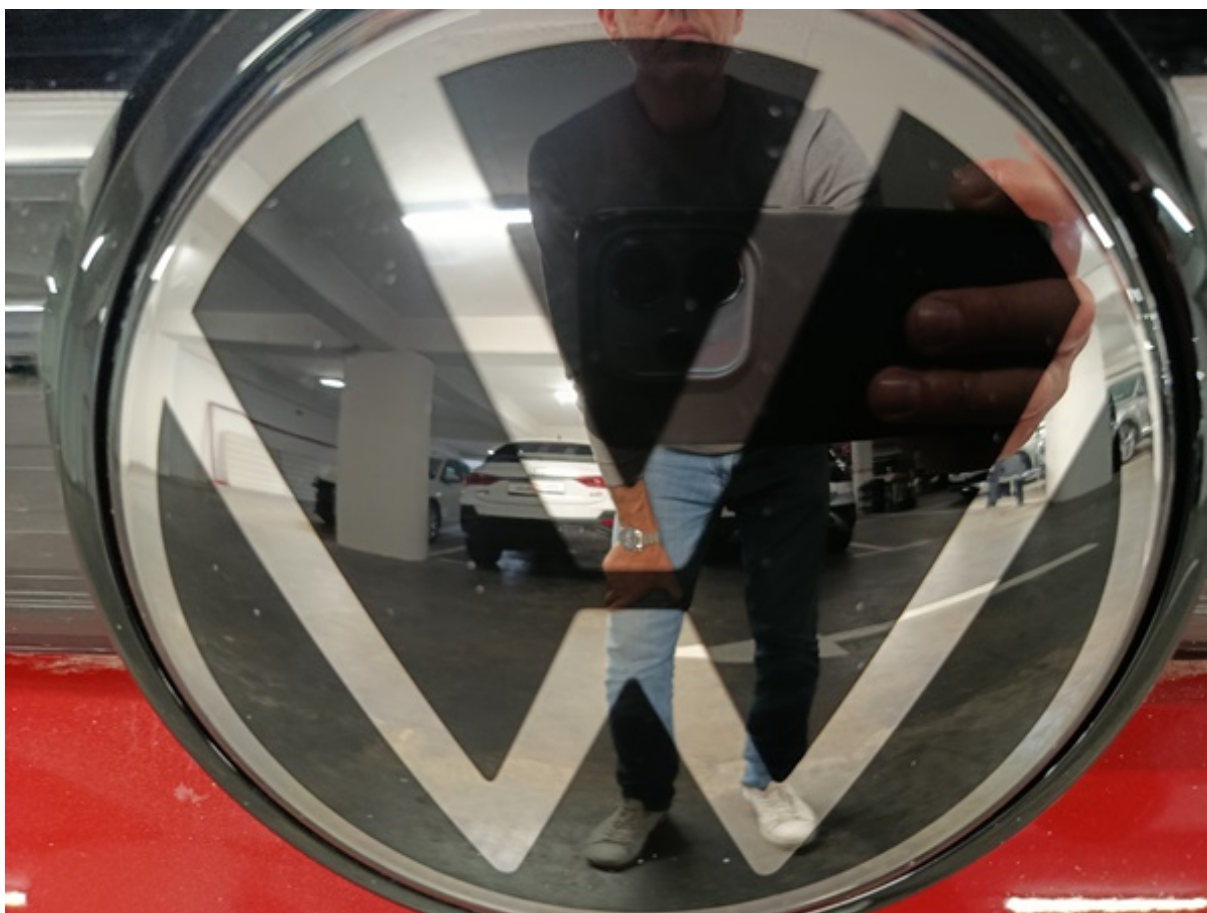
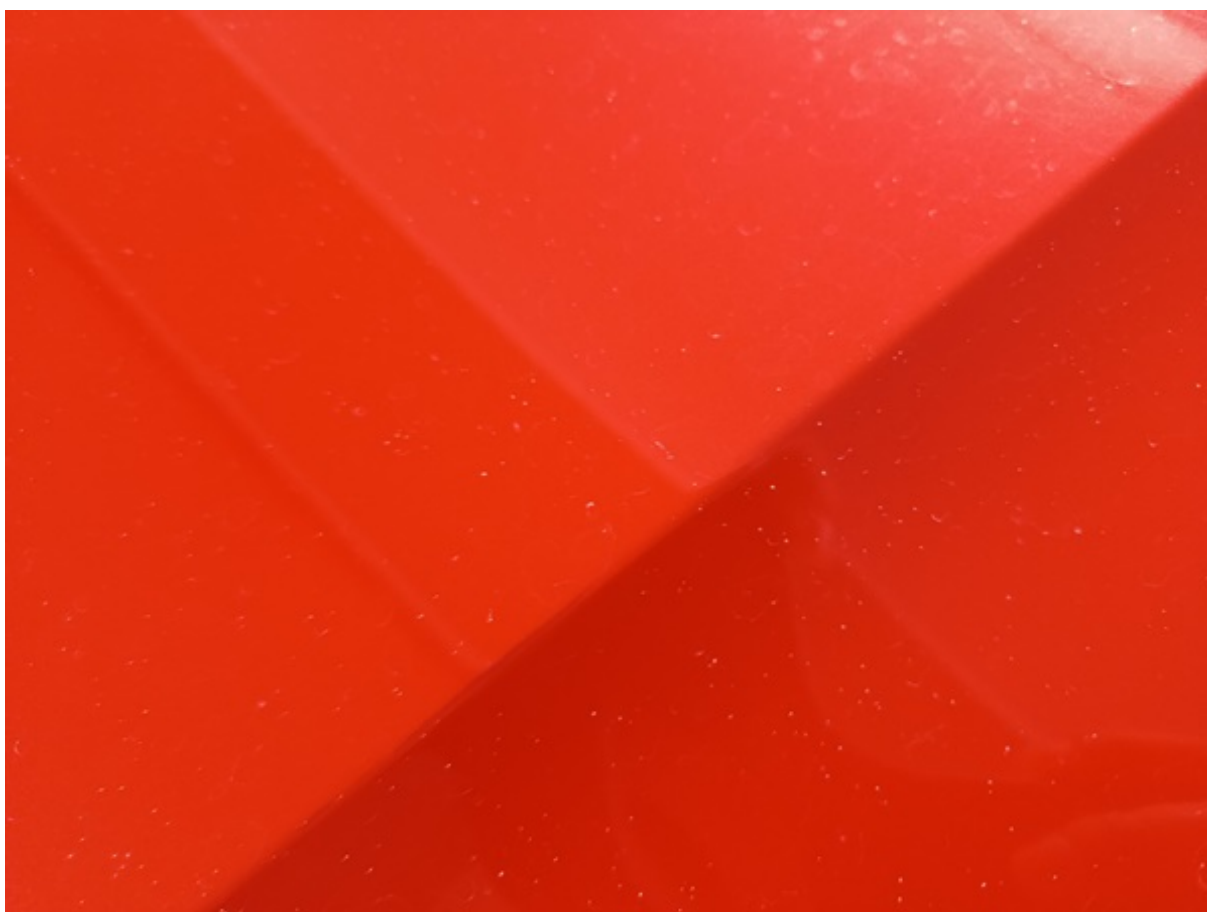
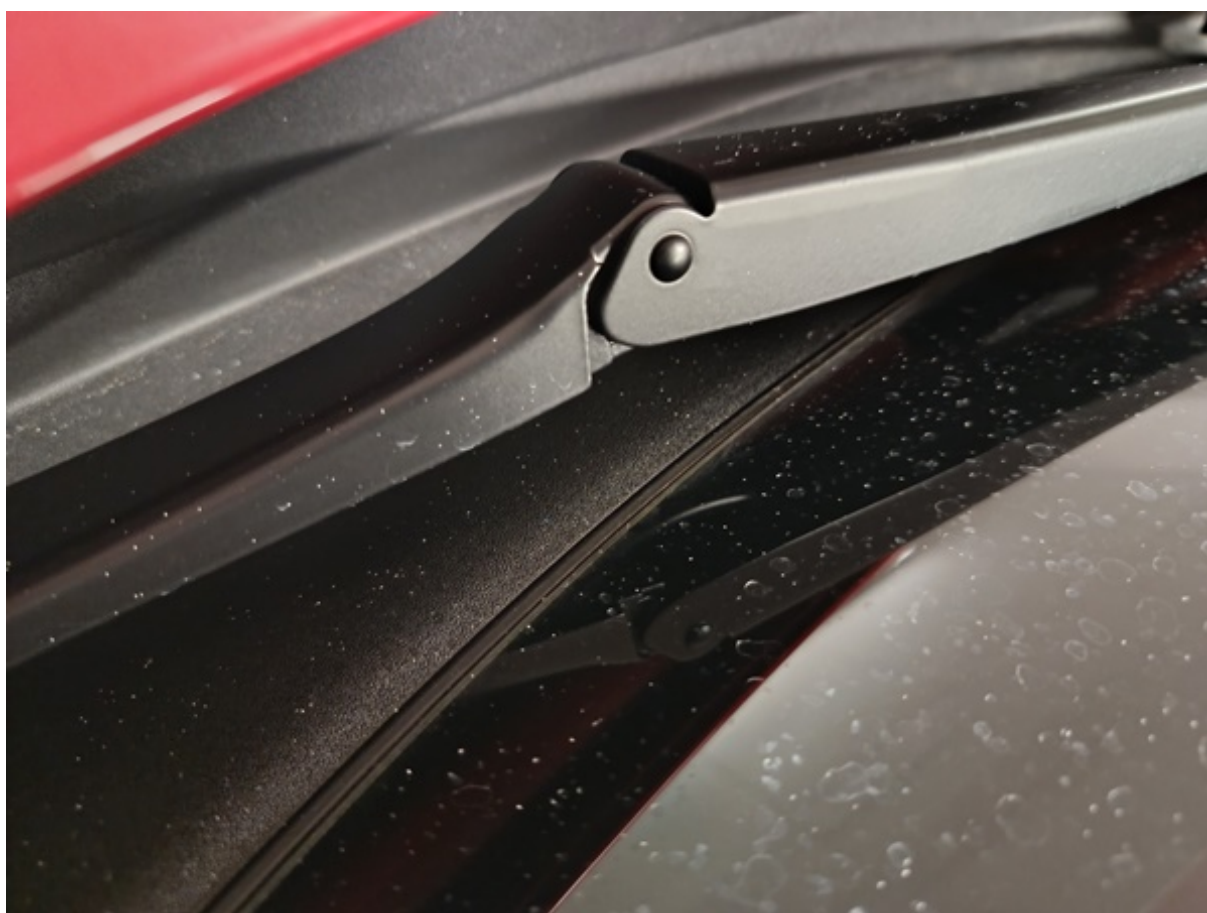
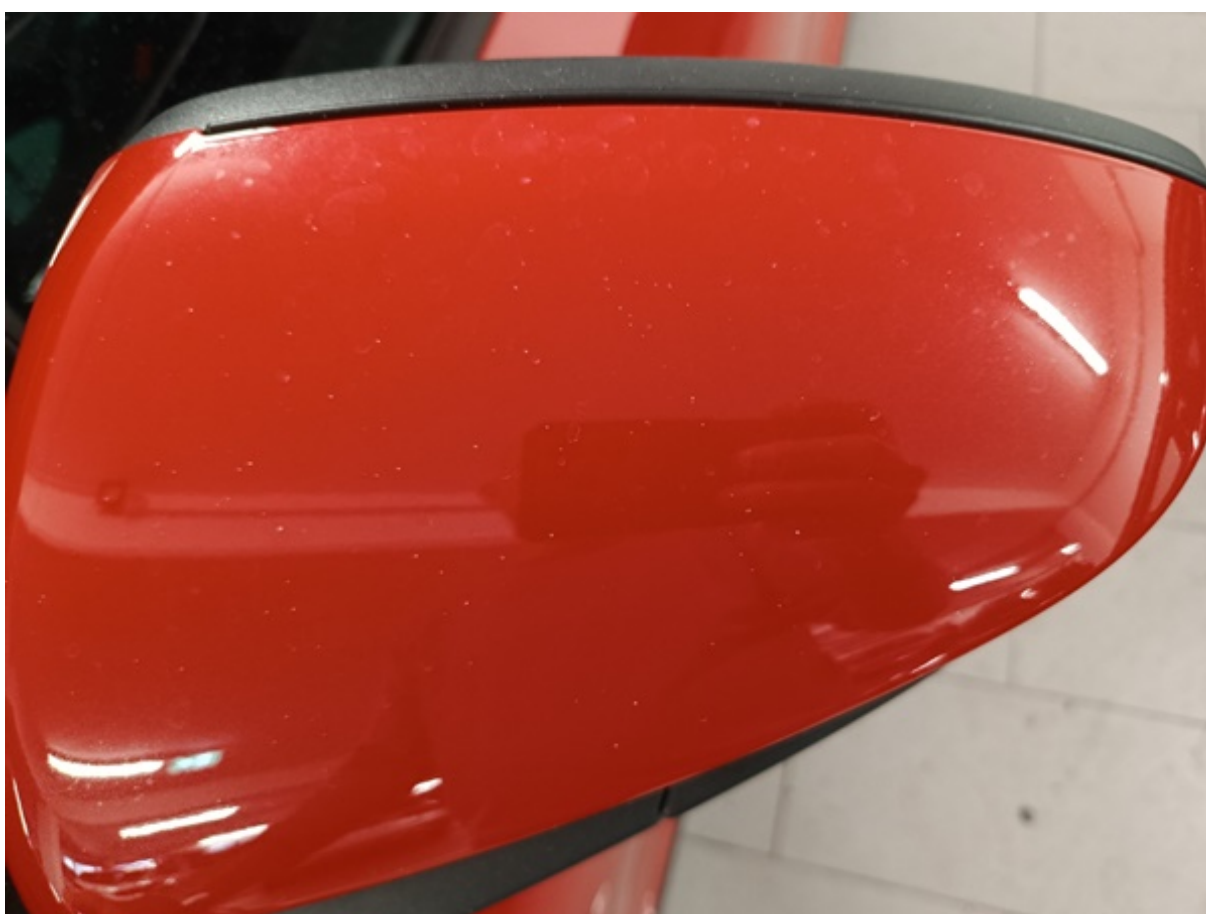
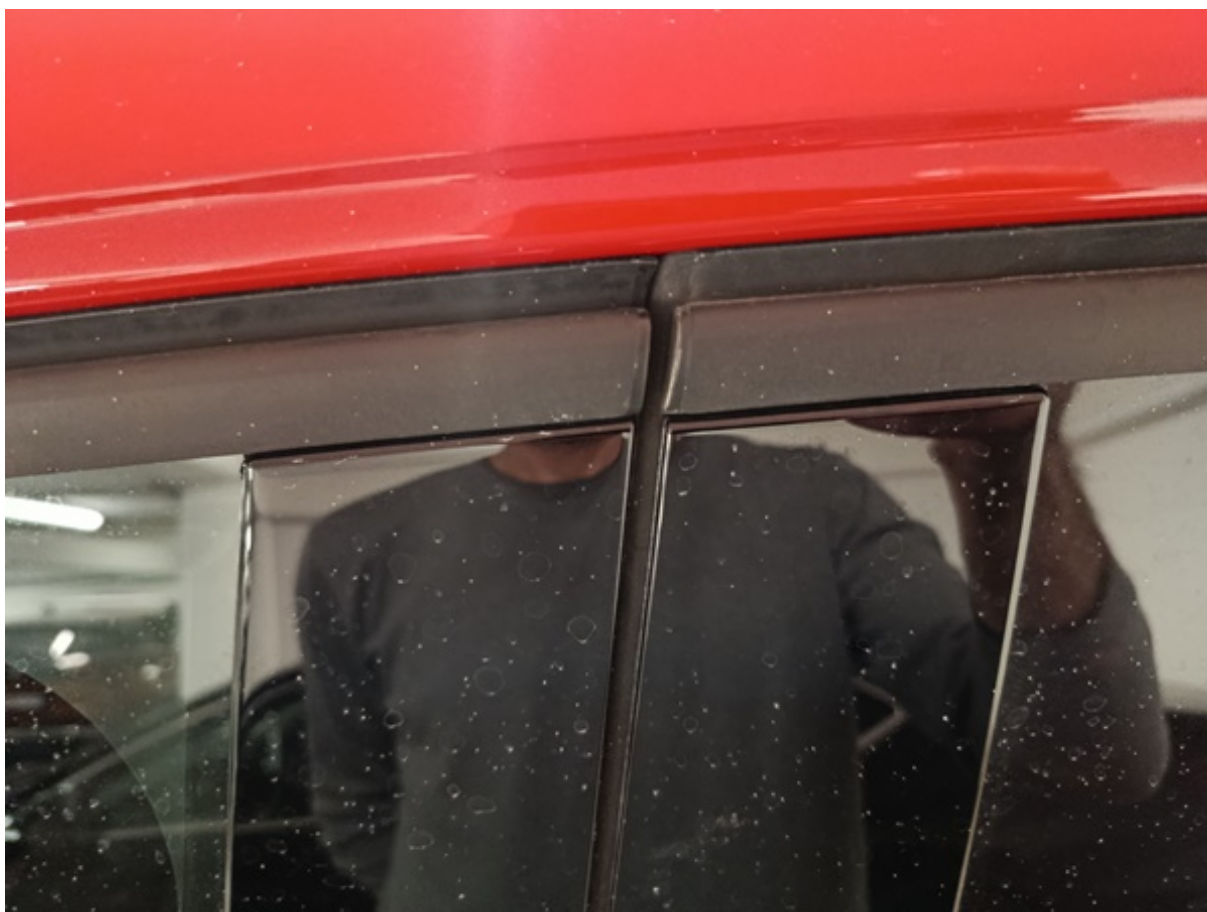
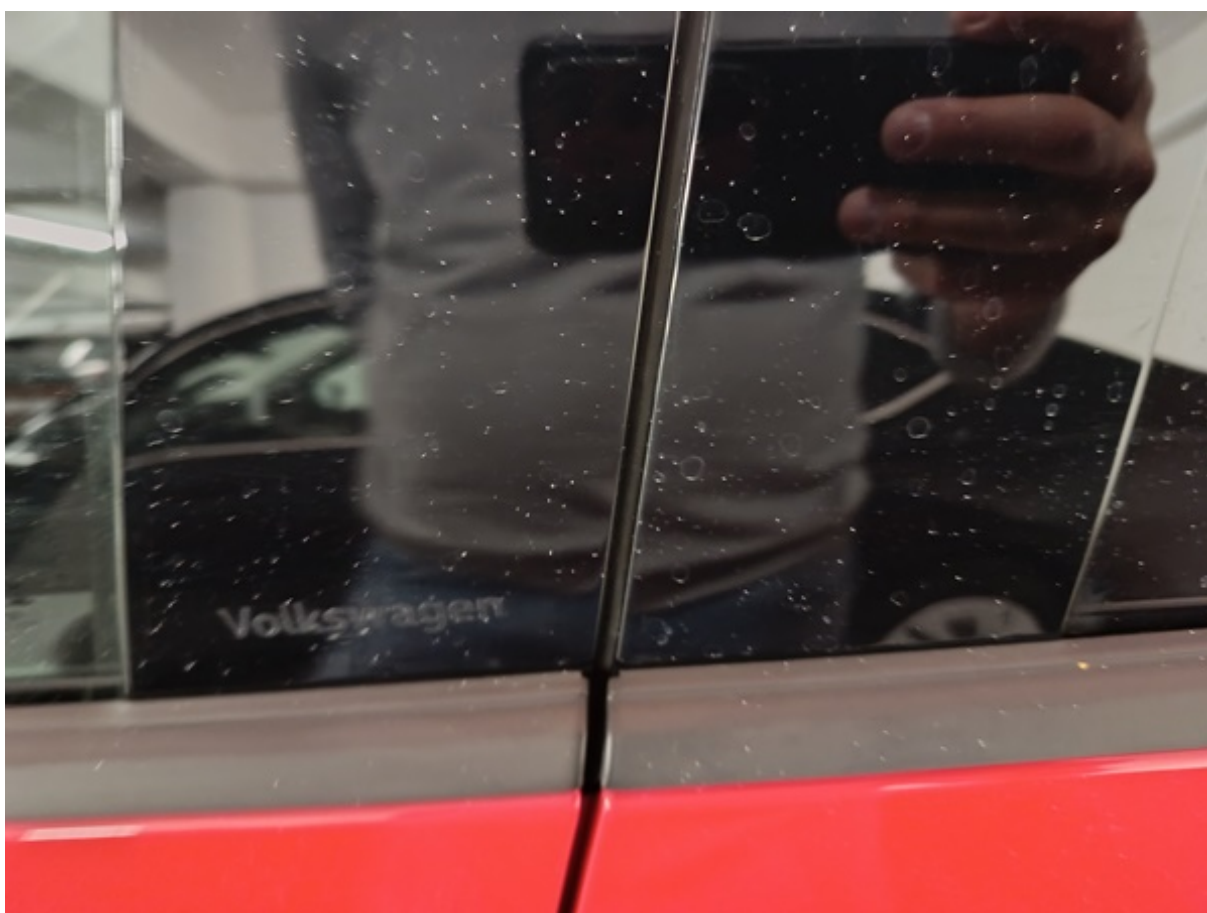
### **5.3 Fotodokumentacija kontaminiranih površina bijelom bojom na vozilu**

Tijekom detaljnog pregleda predmetnog vozila utvrđena je kontaminacija česticama bijele boje na slijedećim vanjskim površinama vozila:

- sve lakirane površine
- sve staklene površine
- oba prednja i oba stražnja svjetla
- prednji i stražnji branici sa pripadajućim plastičnim rešetkama i lajsnama
- prednja maska
- svi plastični elementi i obloge
- gumene brtve oko stakla
- vanjski retrovizori
- antena na krovu
- brisači vjetrobranskog stakla
- brisač stražnjeg stakla
- alumijski naplatci
- vanjske ručice svih vrata
- amblem vozila
- krovni nosači
- rubne lajsne blatobrana

*Pregledom vozila pod rednim brojem 22 iz liste oštećenih vozila, VW Tiguan NF 1.5e TSI DSG Life Plus, broj šasije WVGZZZCT4SW067090, je utvrđena sveobuhvatna kontaminacija kompletne vanjske površine vozila raspršenim česticama bijele boje, gdje su kontaminirane površine hrapave na dodir. Prema definiranoj klasifikaciji kontaminiranosti dijelova vozila česticama bijele boje, predmetno vozilo bi spadalo u kategoriju K3 (teška kontaminacija).*

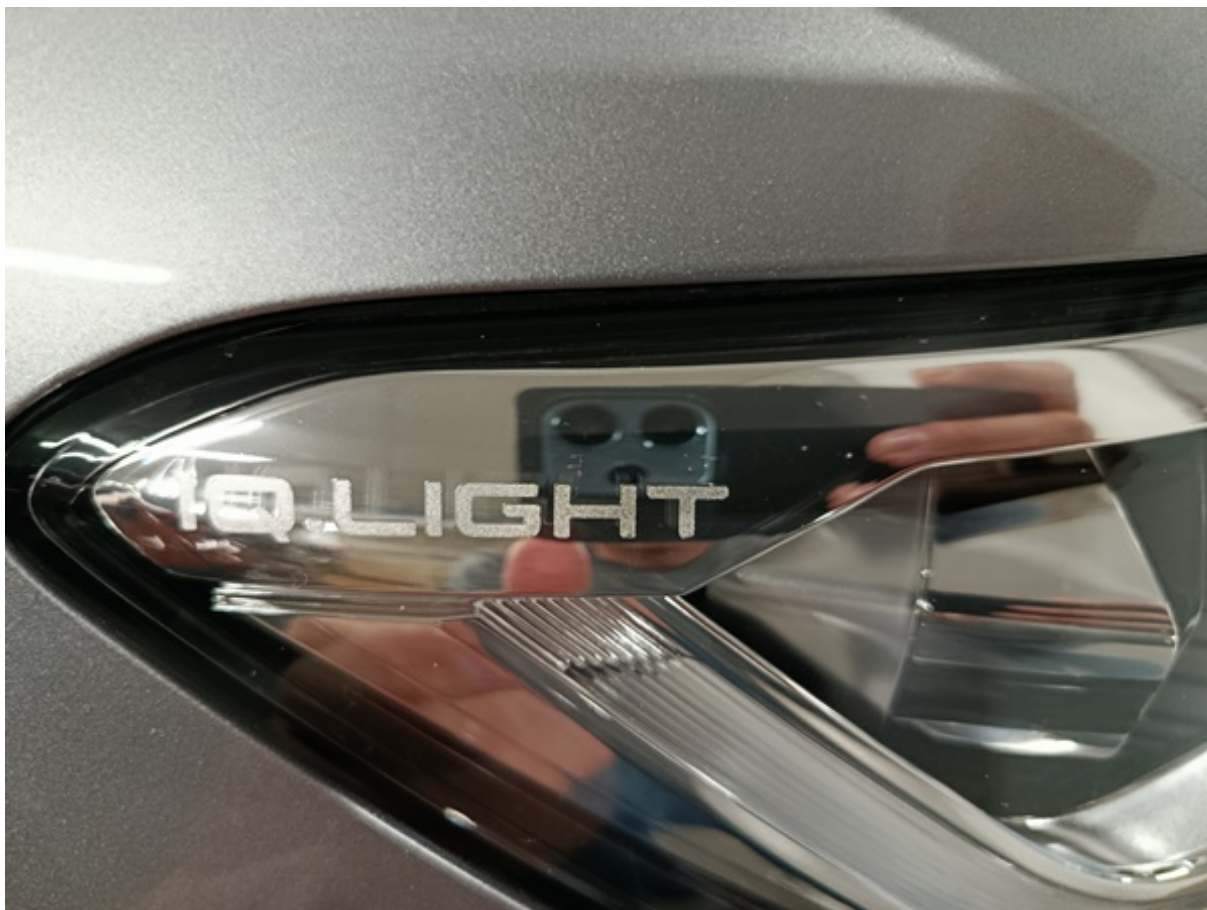
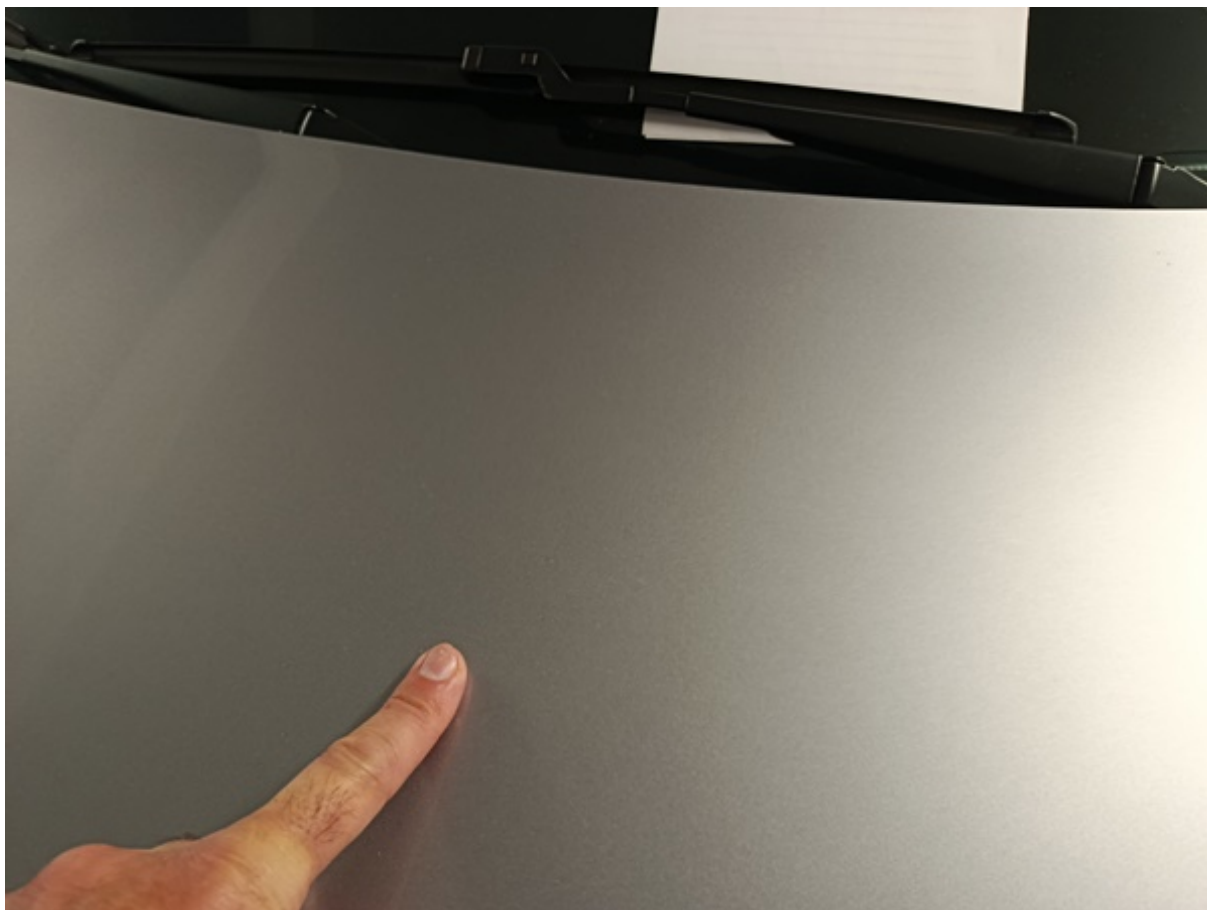
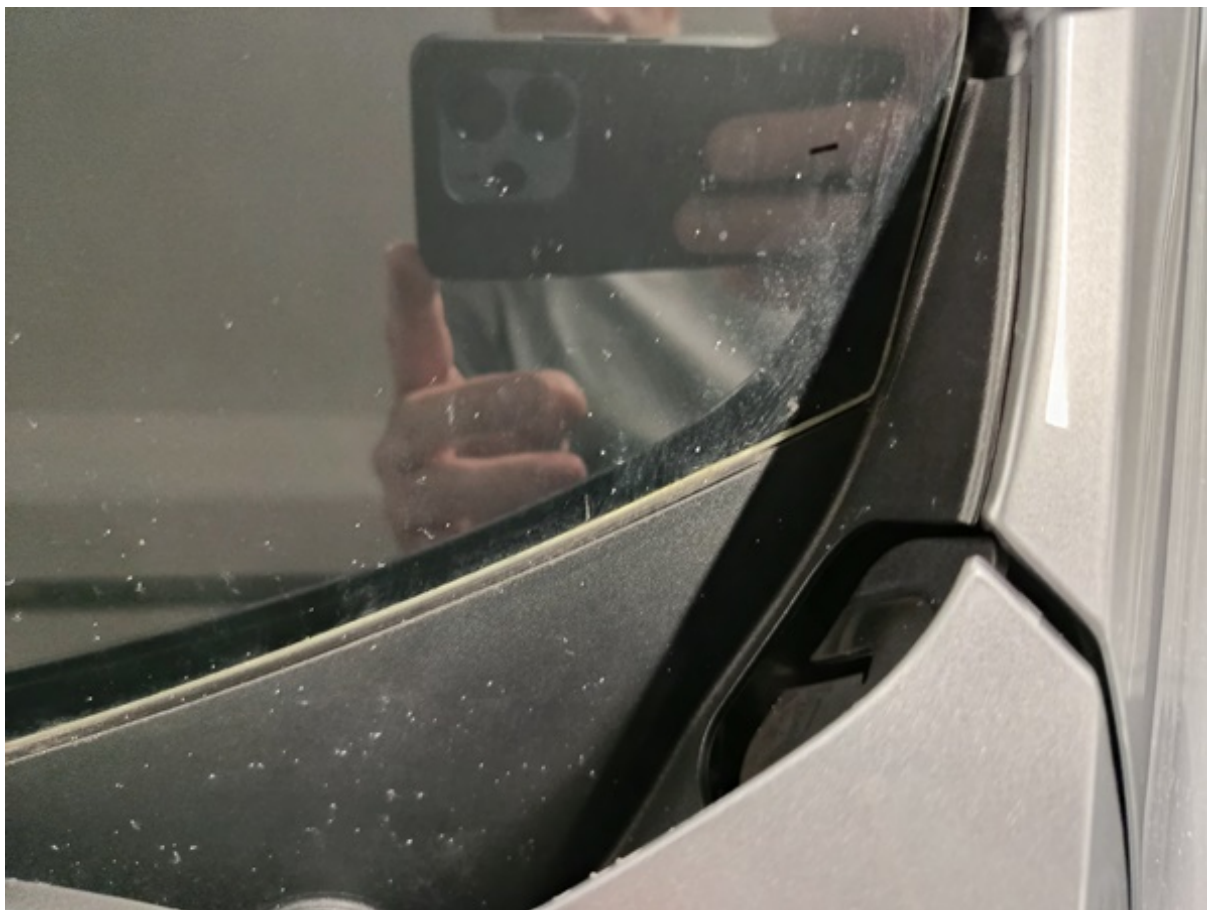
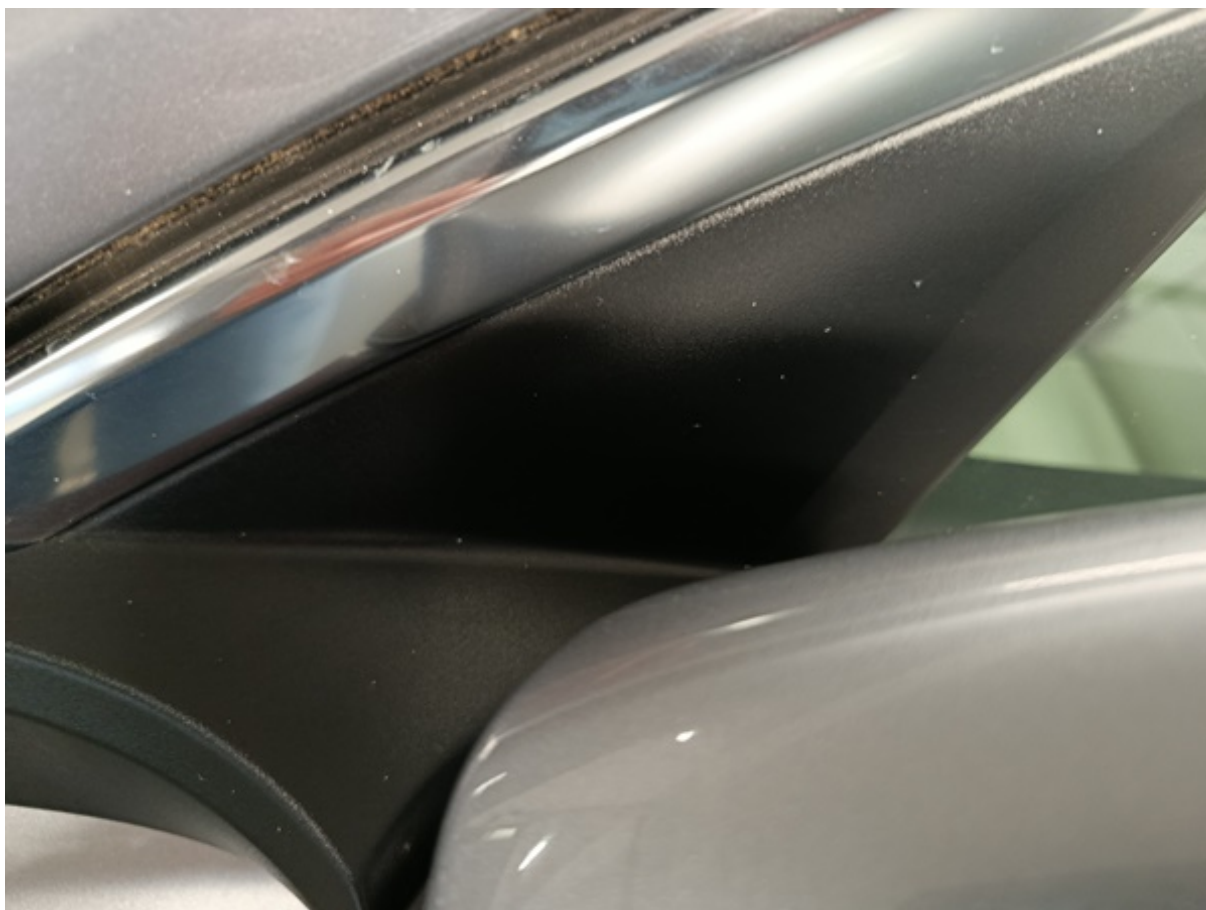
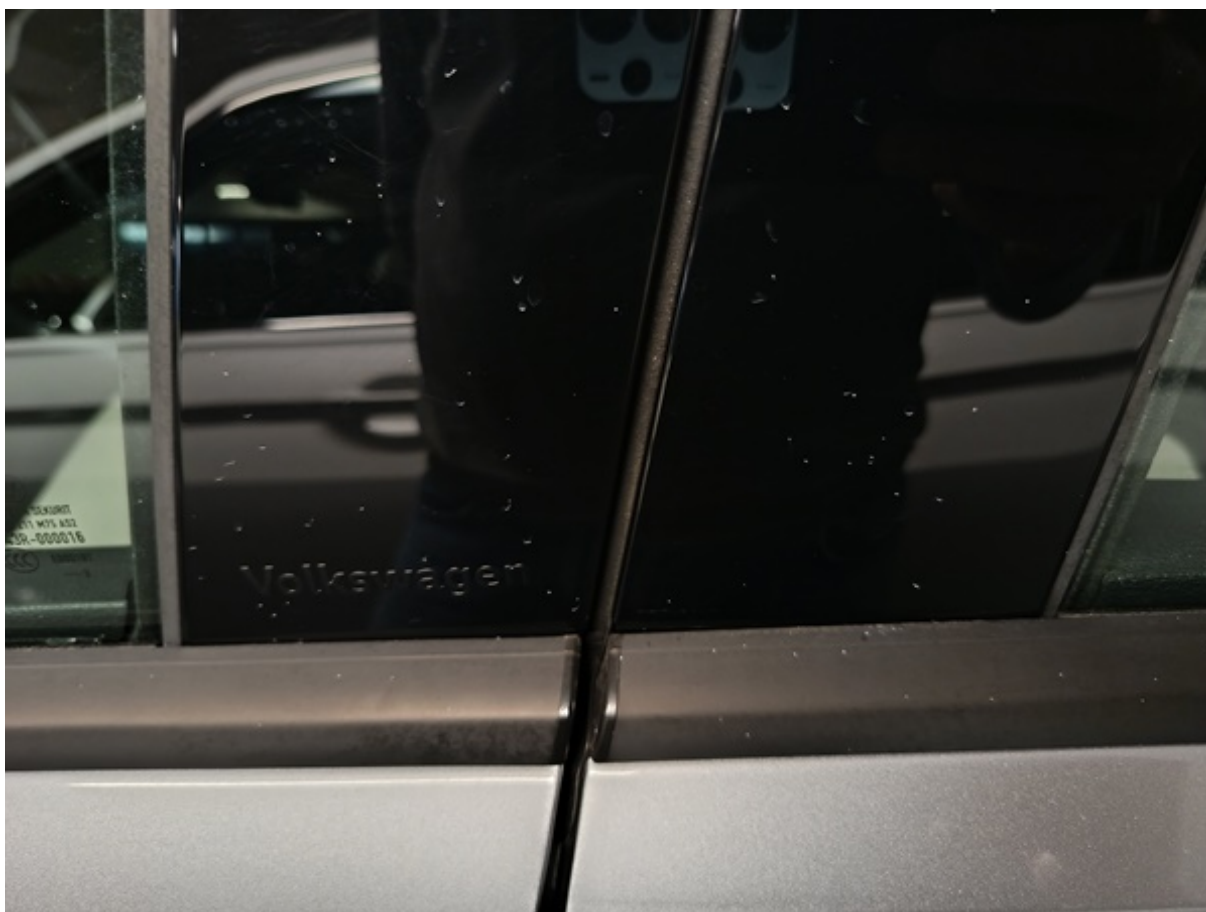
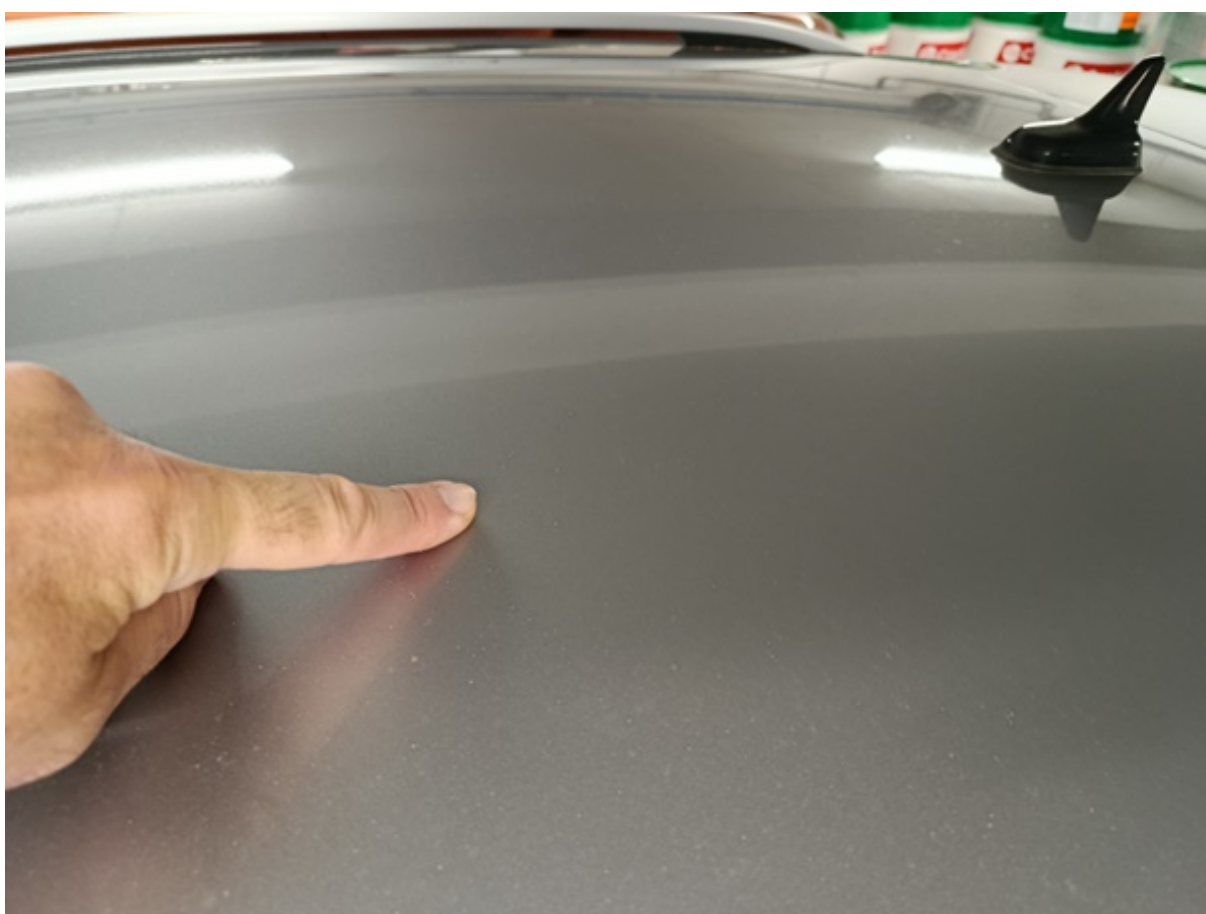
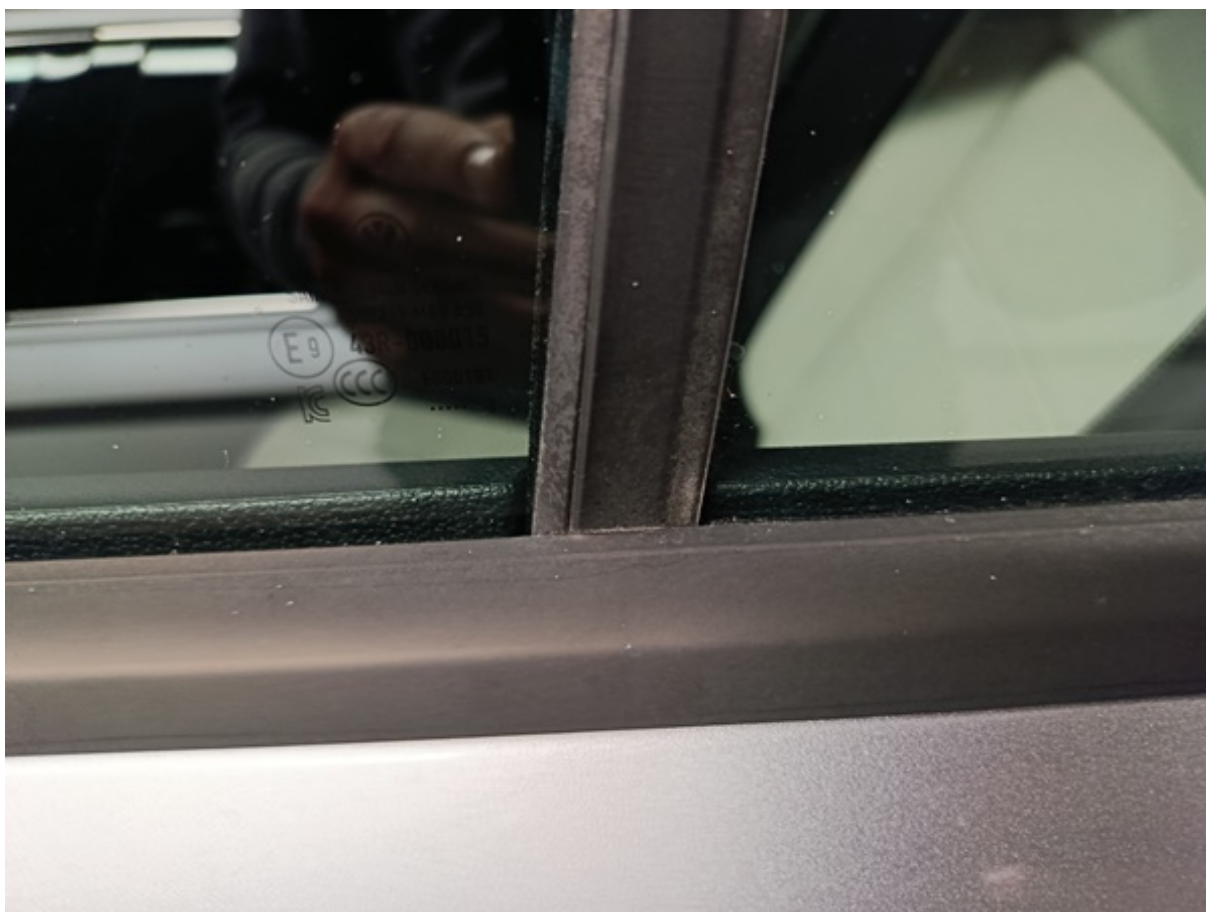
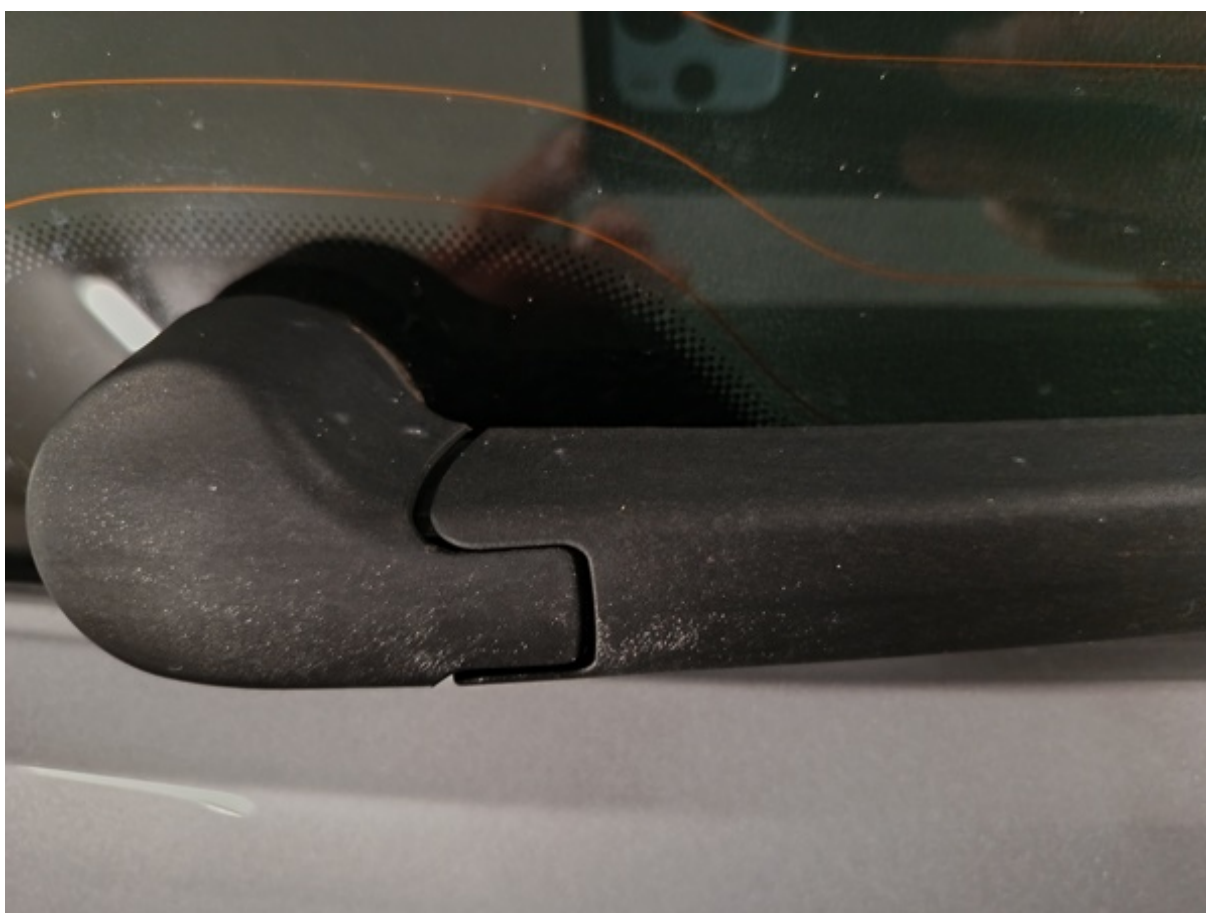
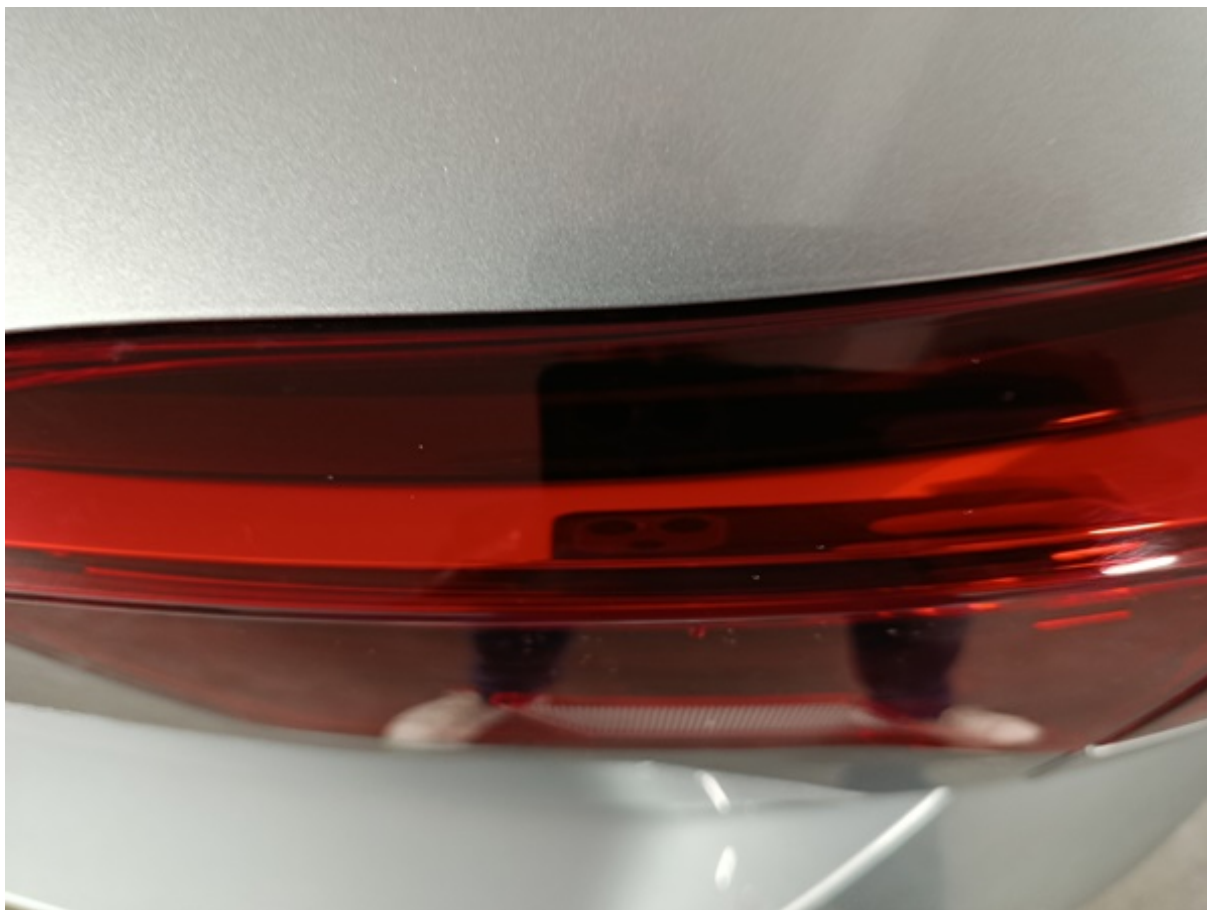
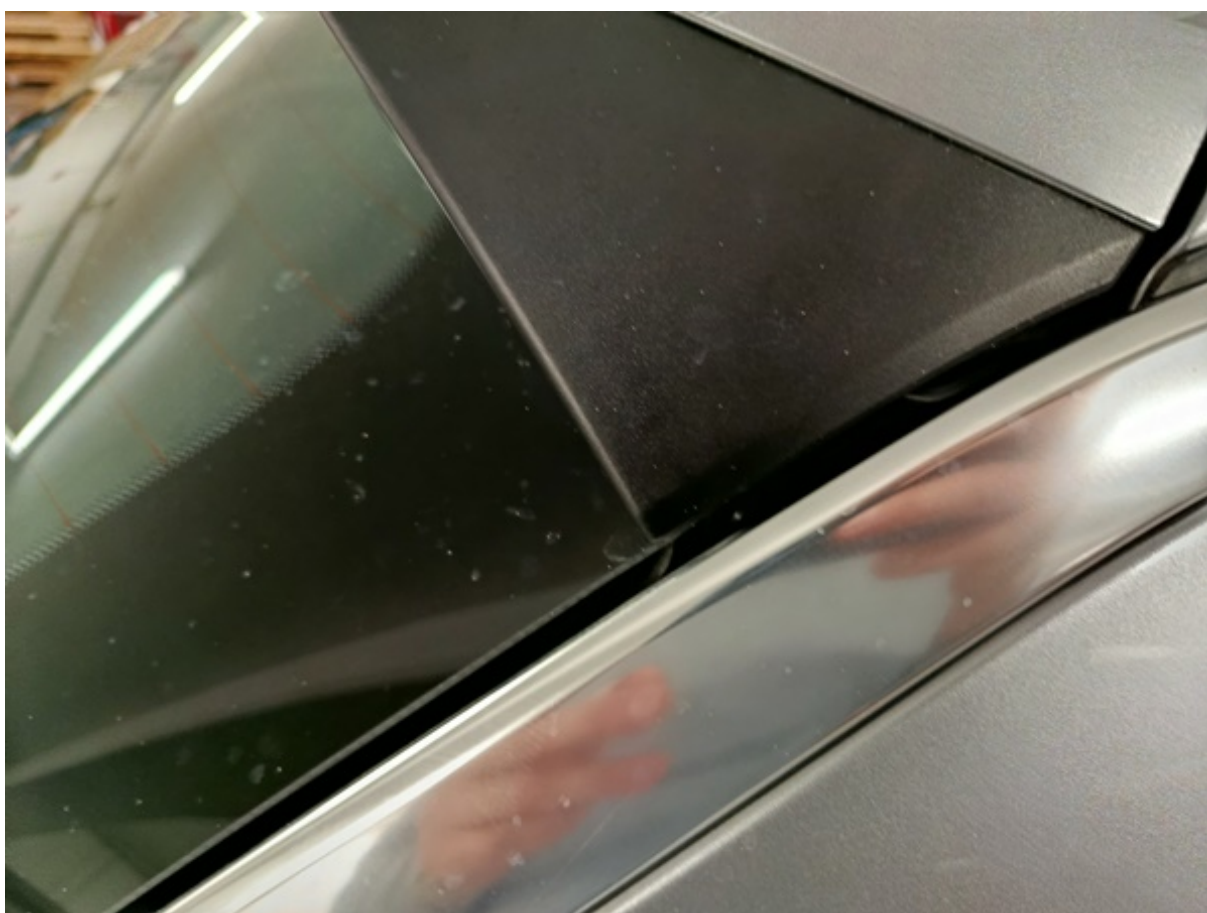
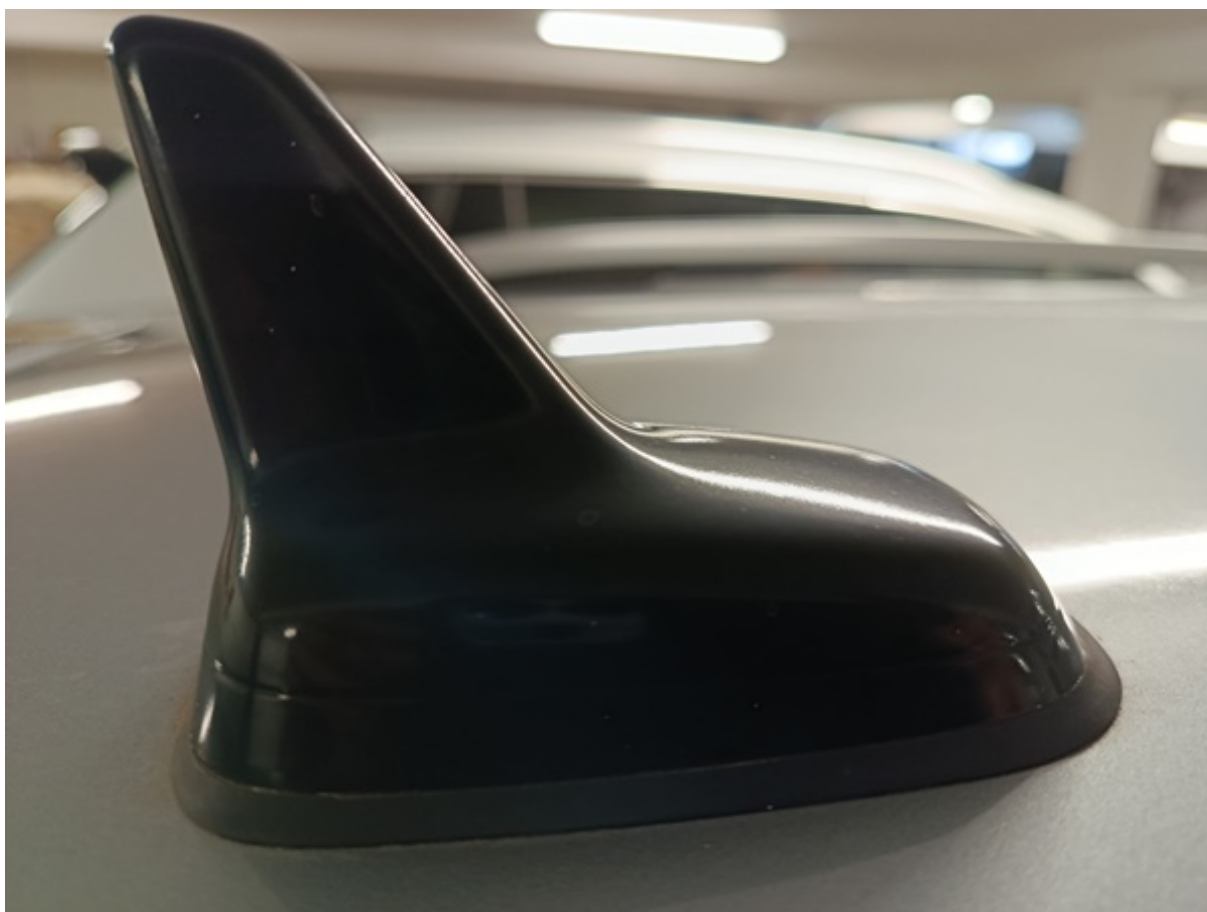
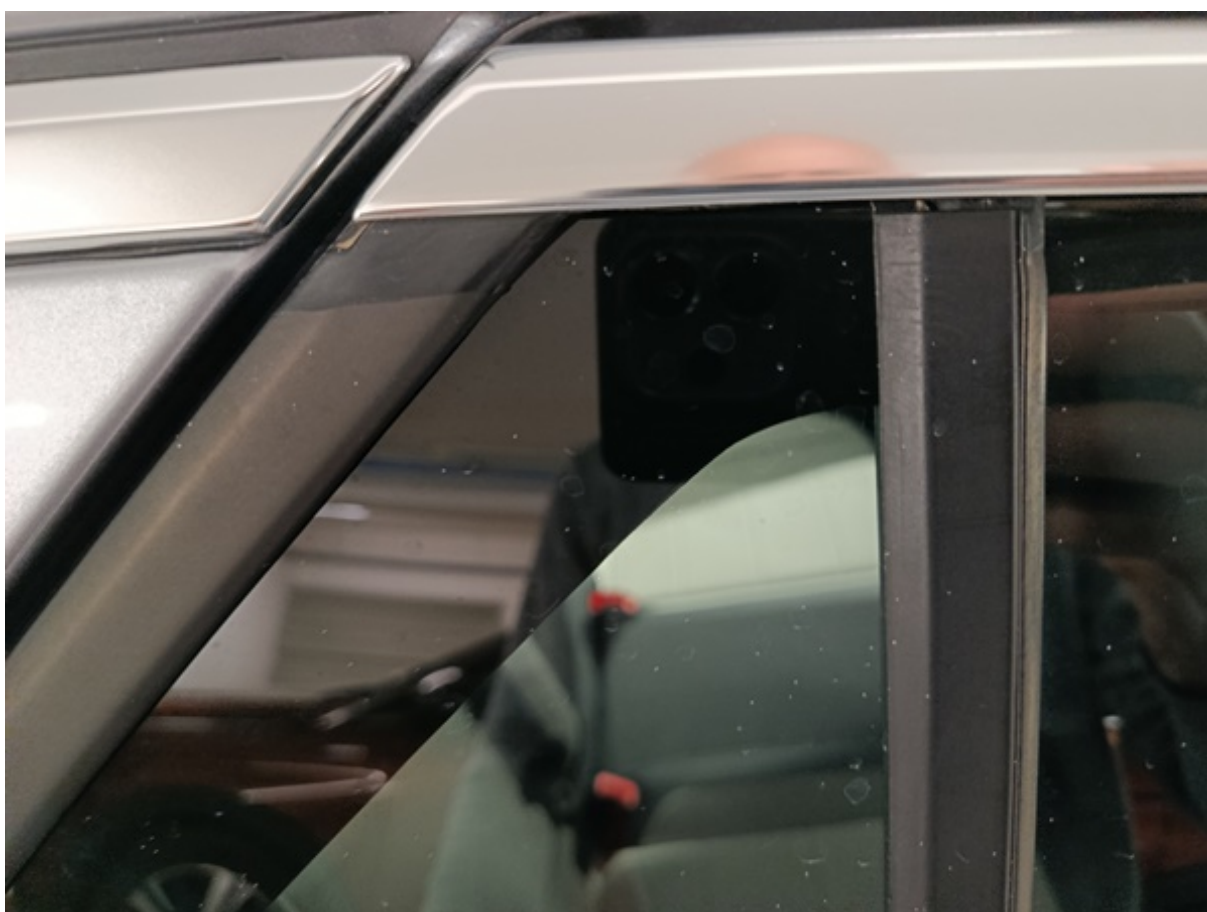
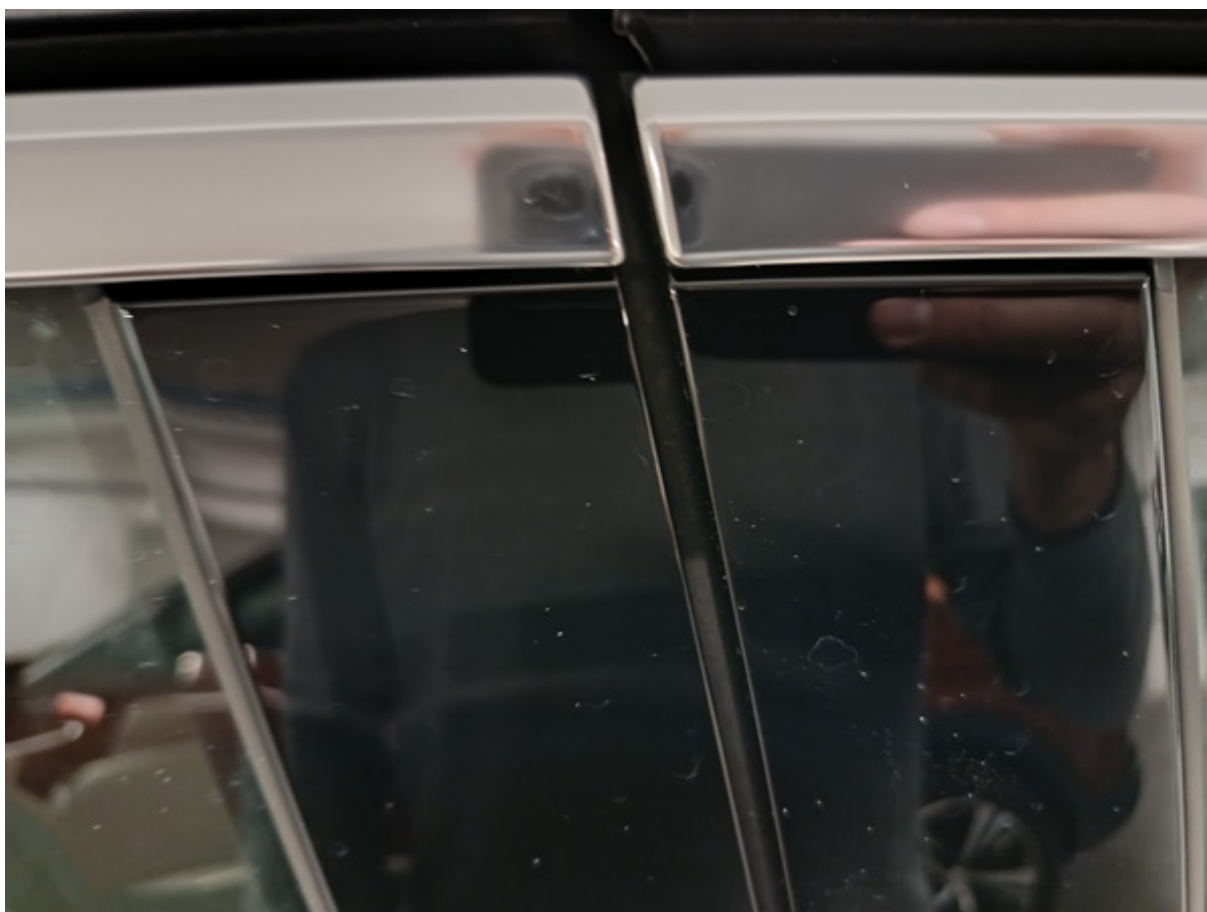
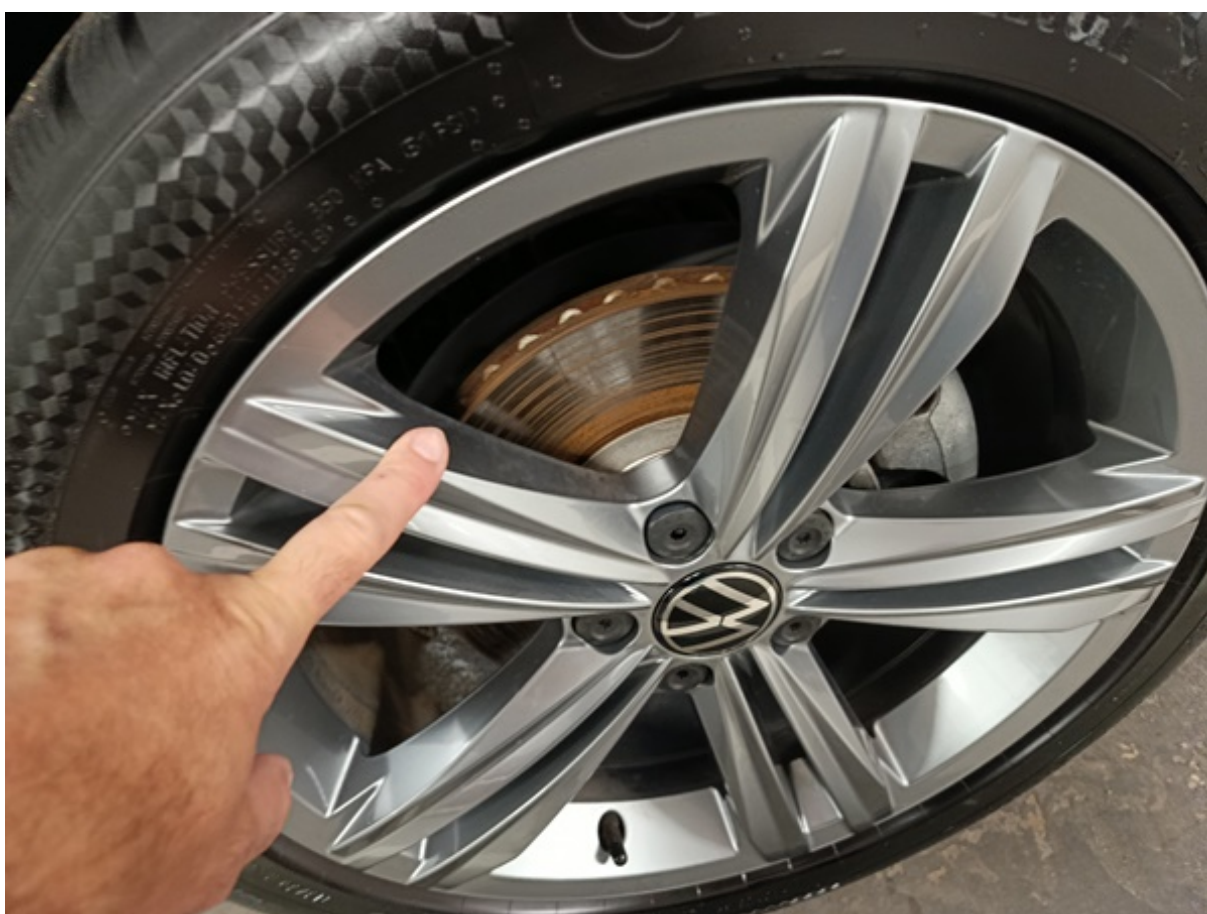
### **6.3 Fotodokumentacija kontaminiranih površina bijelom bojom na vozilu**

- sve lakirane površine
- sve staklene površine
- oba prednja i oba stražnja svjetla
- prednji i stražnji branici sa pripadajućim plastičnim rešetkama i lajsnama
- prednja maska
- svi plastični elementi i obloge
- gumene brtve oko stakla
- ukrasne lajsne oko prozora
- vanjski retrovizori
- antena na krovu
- brisači vjetrobranskog stakla
- brisač stražnjeg stakla
- alumijski naplatci
- vanjske ručice svih vrata
- amblem vozila
- krovni nosači
- rubne lajsne blatobrana

*Pregledom vozila pod rednim brojem 37 iz liste oštećenih vozila, VW T-Roc 1.0 TSI Style, broj šasije: WVGZZZA1ZPV687960, je utvrđena sveobuhvatna kontaminacija kompletne vanjske površine vozila raspršenim česticama bijele boje, gdje su kontaminirane površine hrapave na dodir. Prema definiranoj klasifikaciji kontaminiranosti dijelova vozila česticama bijele boje, predmetno vozilo bi spadalo u kategoriju K2 (srednja kontaminacija).*
