TRGOVAČKI SUD U PAZINU  
Dršćevka 1, Pazin  
OIB: 46543732715

Posl. broj: R1-63/2026

Vašim Rješenjem određeno je osiguranje dokaza te se određuje izvođenje dokaza uviđajem i vještačenjem po stalnom sudskom vještaku građevinske struke Anti Bandiću, Buzet, Goričica 4, OIB: 66817810421, i po stalnom sudskom vještaku prometne struke Saši Monasu, zaposleniku trgovačkog društva Studio MONAS d.o.o., Valbandon, Ulica Dragonja 58, OIB: 79208981577, radi utvrđenja i dokumentiranja stanja vozila odnosno eventualne štete na vozilima u voznom parku predlagatelja osiguranja te radi utvrđenja je li stanje vozila u vezi sa građevinskim radovima na gradilištu u vlasništvu prvog protivnika osiguranja.

**NALAZ I MIŠLJENJE BR. 5**

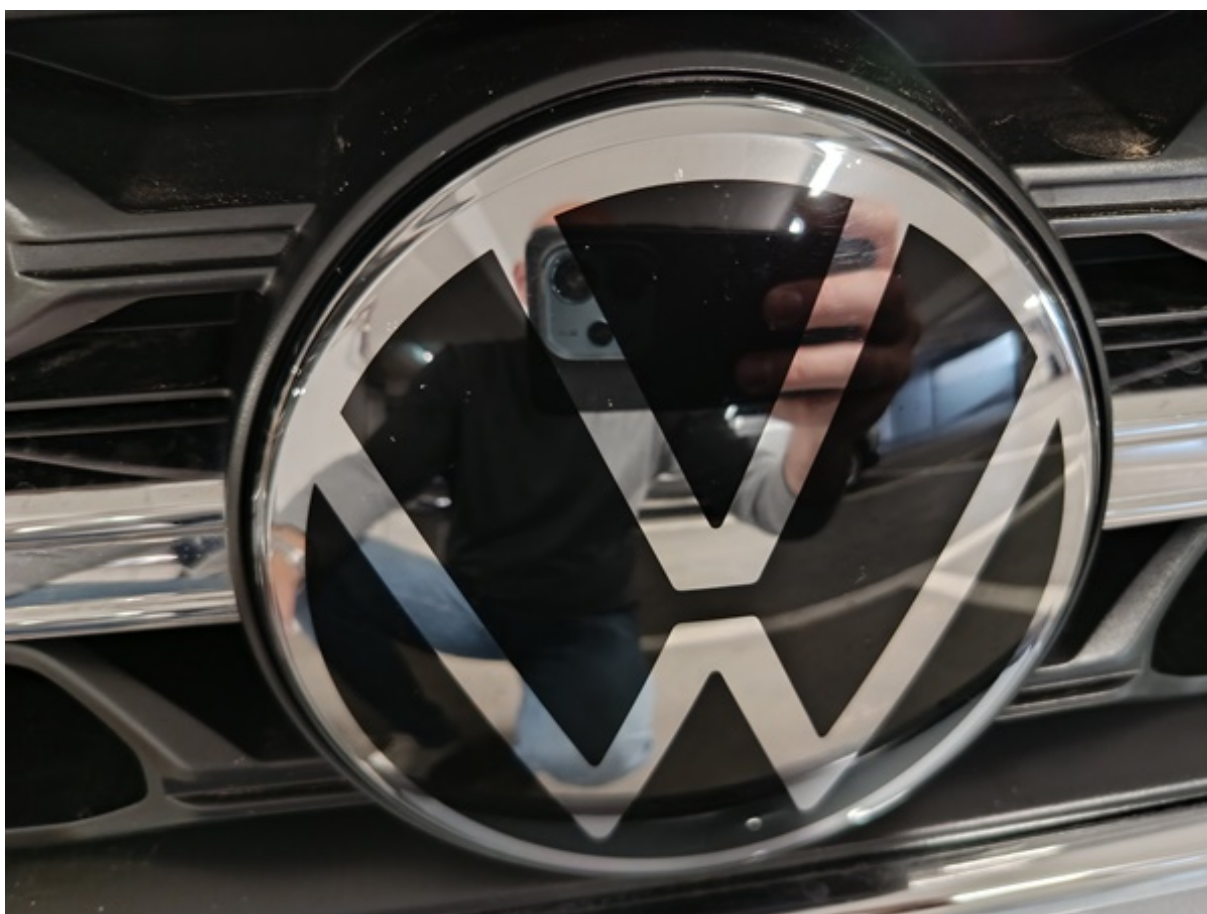
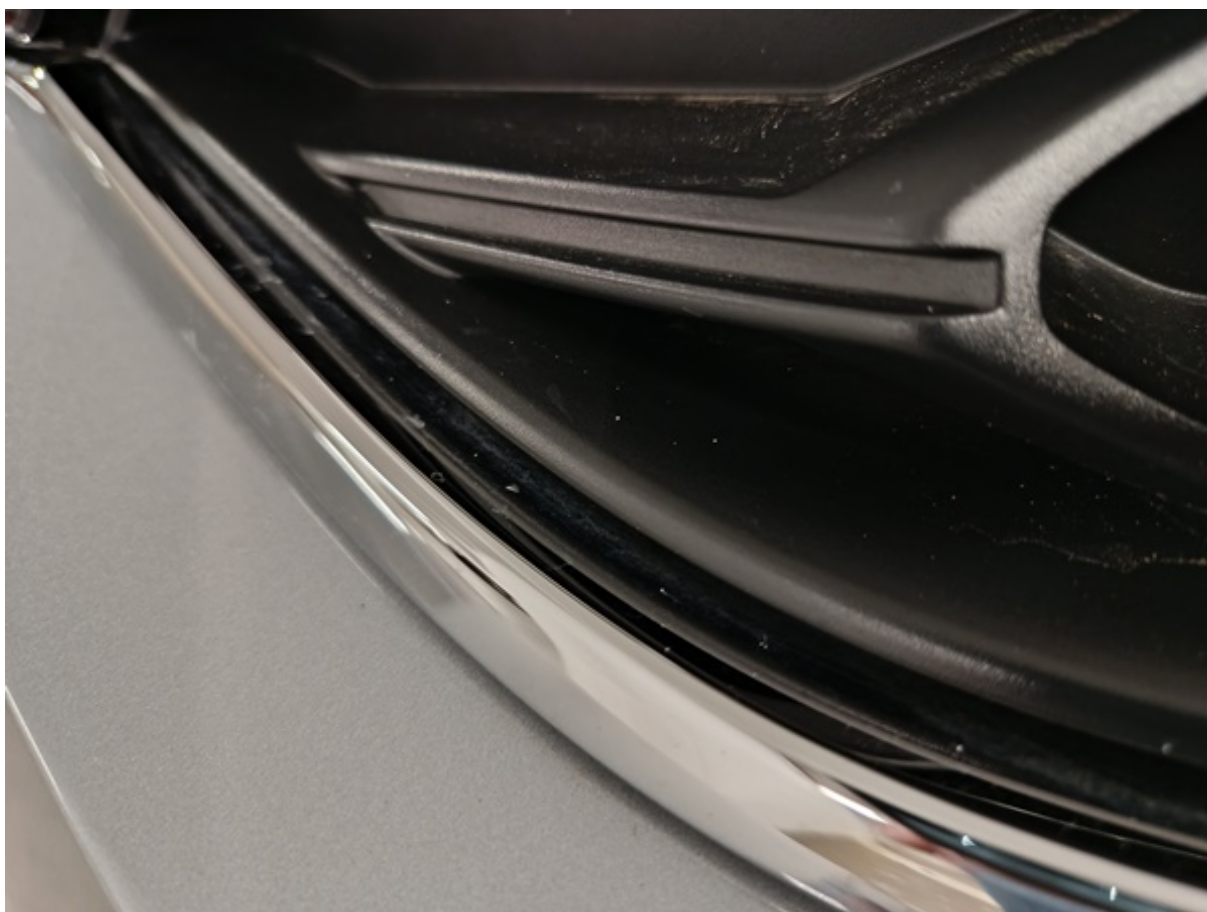
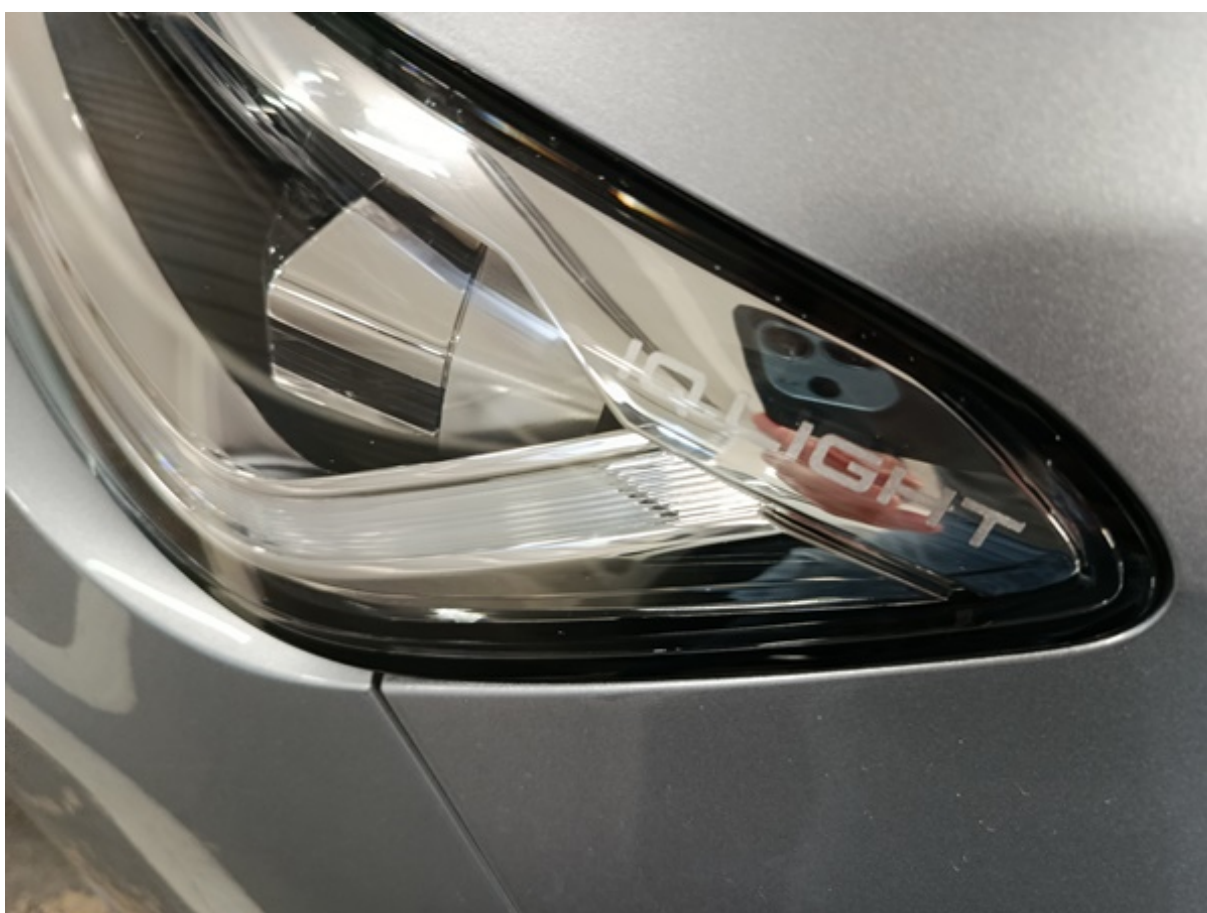
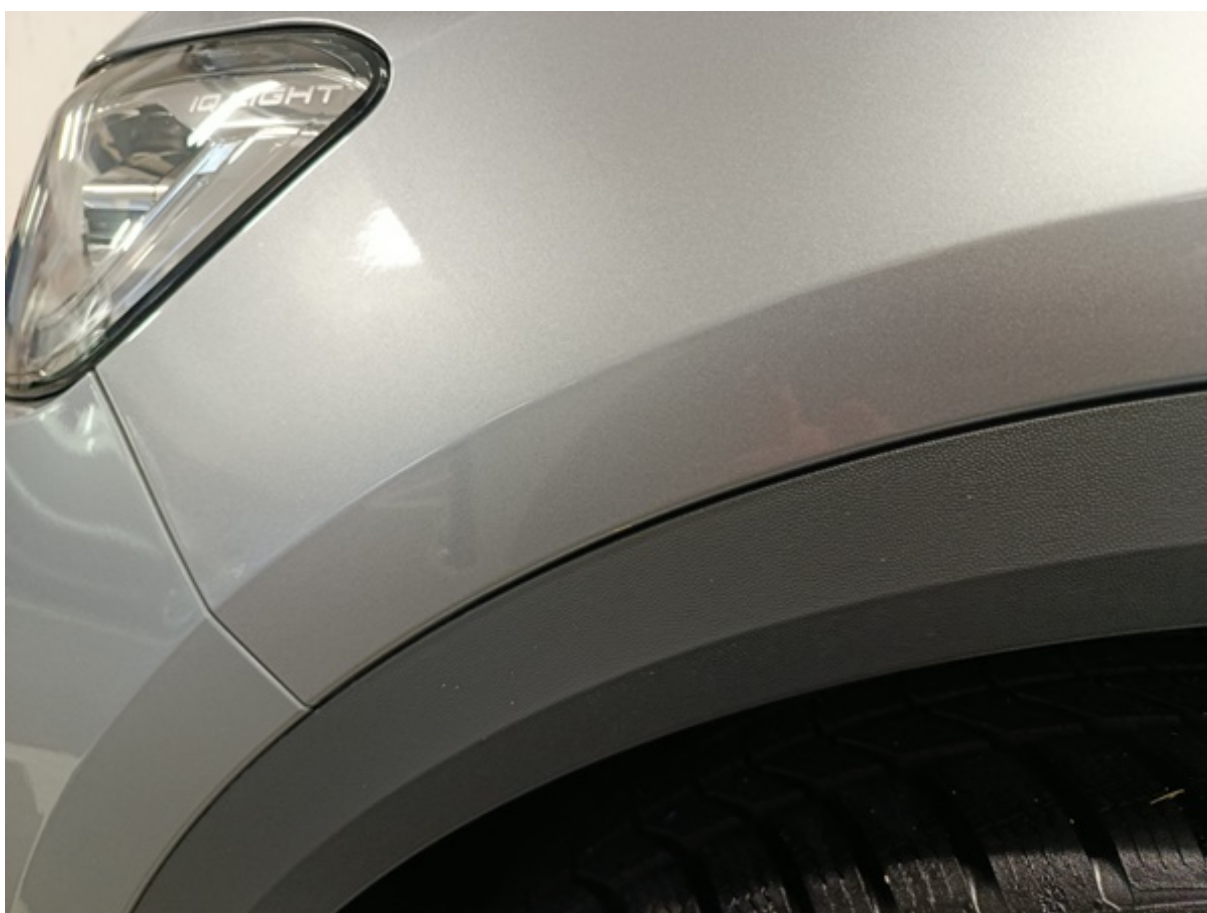
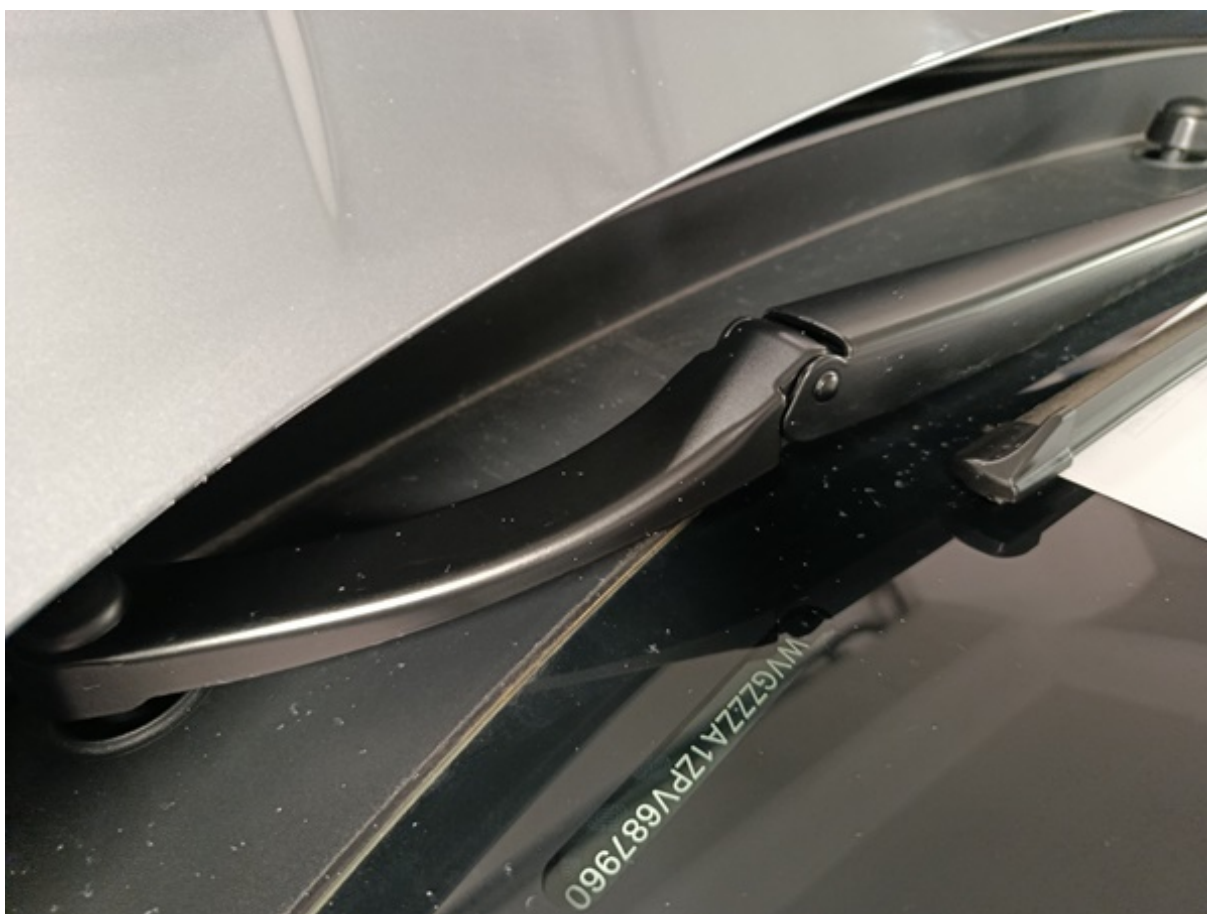
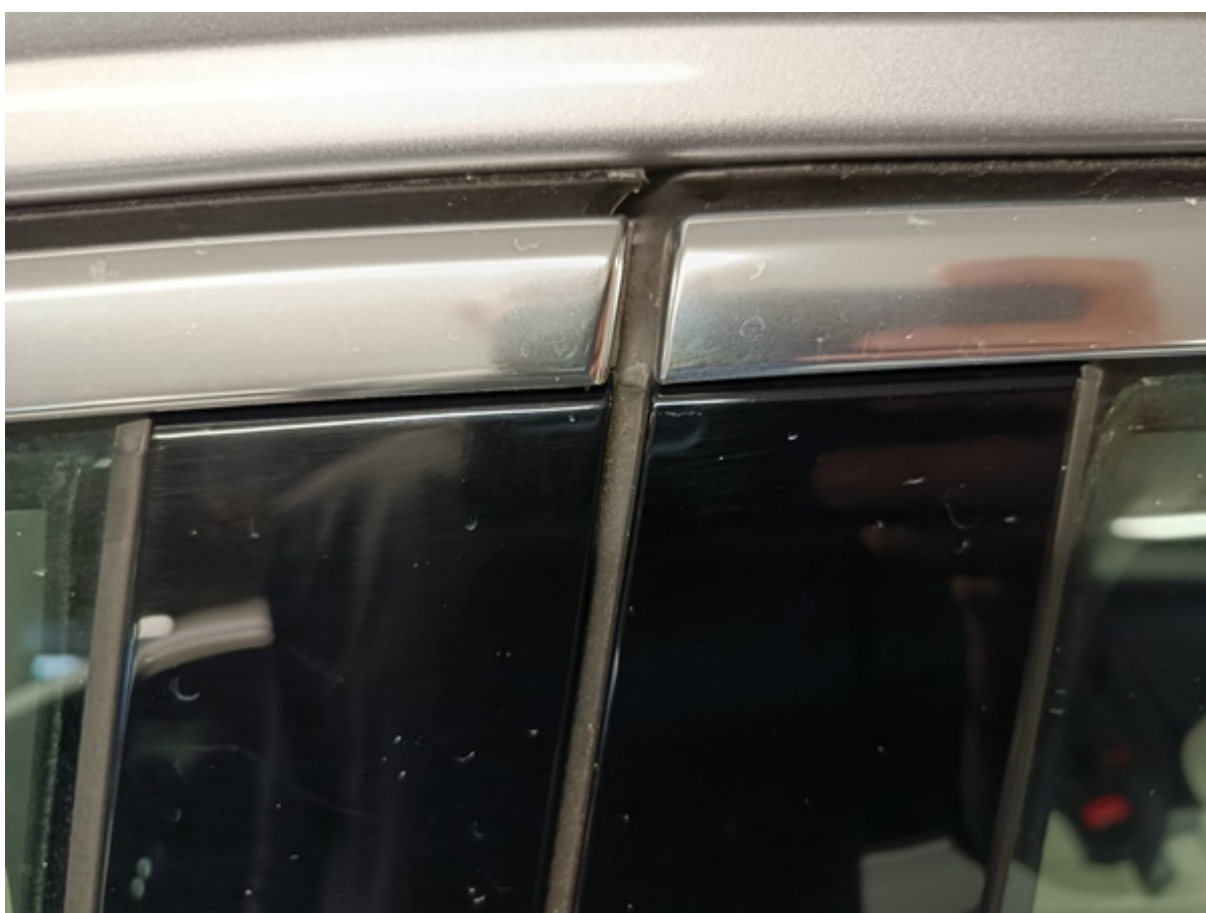
### **6.3 Fotodokumentacija kontaminiranih površina bijelom bojom na vozilu**

Tijekom detaljnog pregleda predmetnog vozila utvrđena je kontaminacija česticama bijele boje na slijedećim vanjskim površinama vozila:

- sve lakirane površine
- sve staklene površine
- oba prednja i oba stražnja svjetla
- prednji i stražnji branici sa pripadajućim plastičnim rešetkama i lajsnama
- prednja maska
- svi plastični elementi i obloge
- gumene brtve oko stakla
- ukrasne lajsne oko prozora
- vanjski retrovizori
- antena na krovu
- brisači vjetrobranskog stakla
- brisač stražnjeg stakla
- alumijski naplatci
- vanjske ručice svih vrata
- amblem vozila
- krovni nosači
- rubne lajsne blatobrana

*Pregledom vozila pod rednim brojem 37 iz liste oštećenih vozila, VW T-Roc 1.0 TSI Style, broj šasije: WVGZZZA1ZPV687960, je utvrđena sveobuhvatna kontaminacija kompletne vanjske površine vozila raspršenim česticama bijele boje, gdje su kontaminirane površine hrapave na dodir. Prema definiranoj klasifikaciji kontaminiranosti dijelova vozila česticama bijele boje, predmetno vozilo bi spadalo u kategoriju K2 (srednja kontaminacija).*

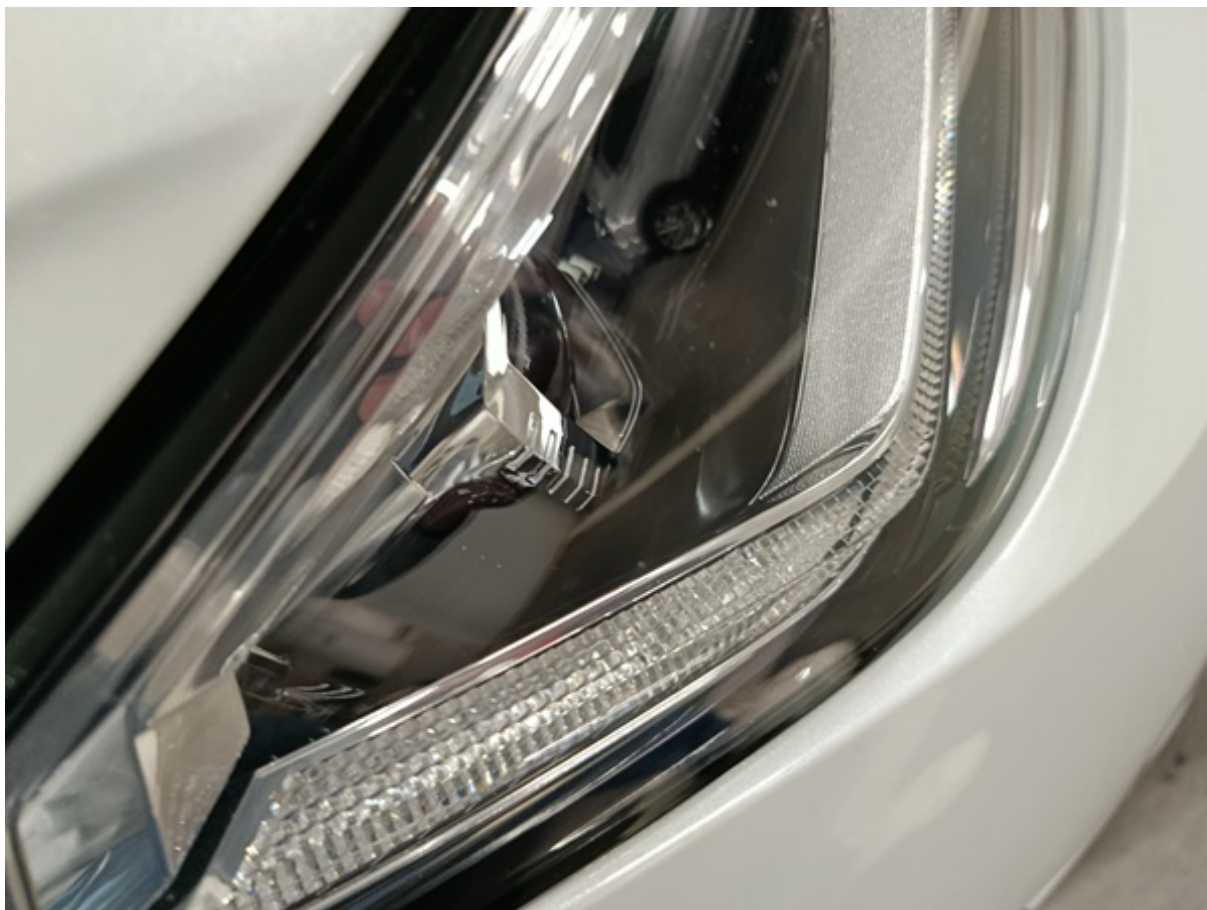
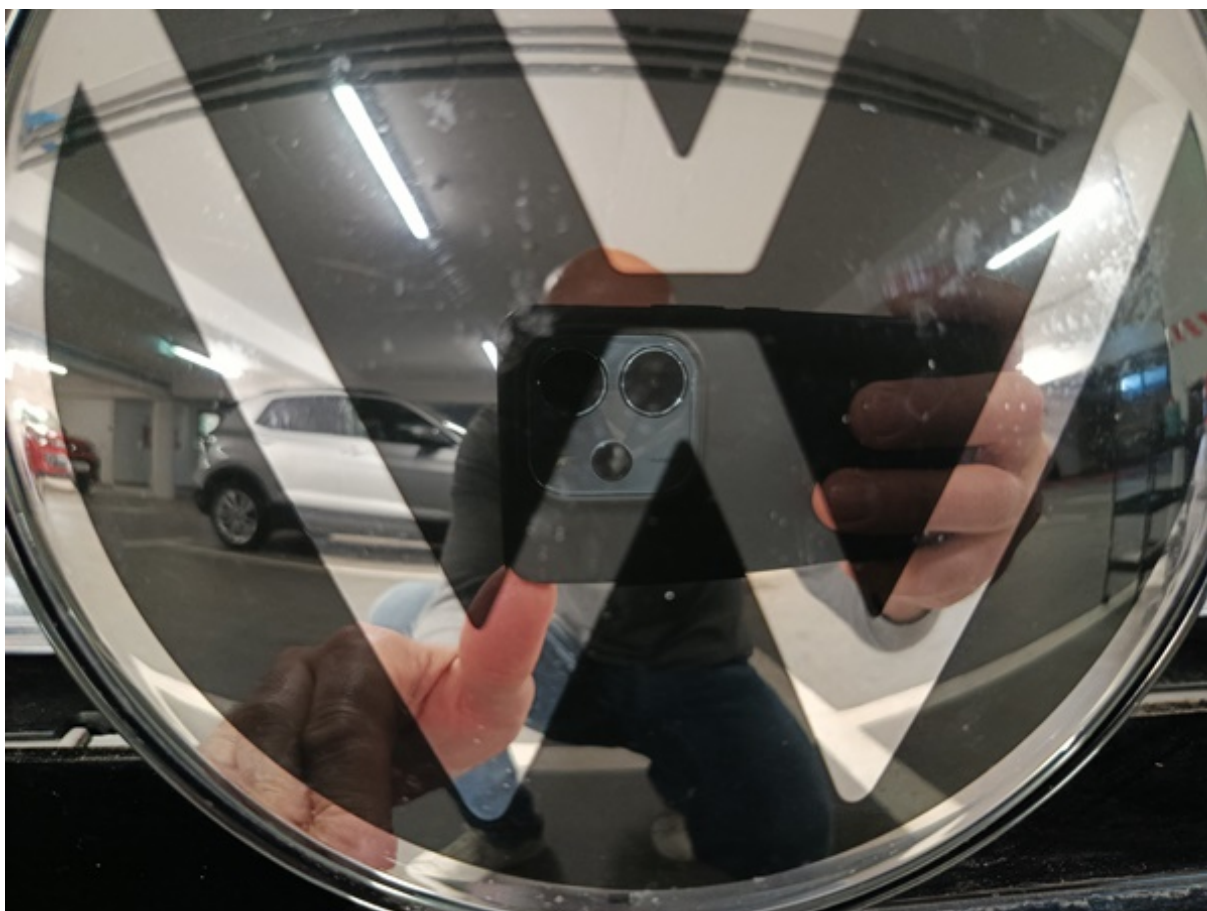
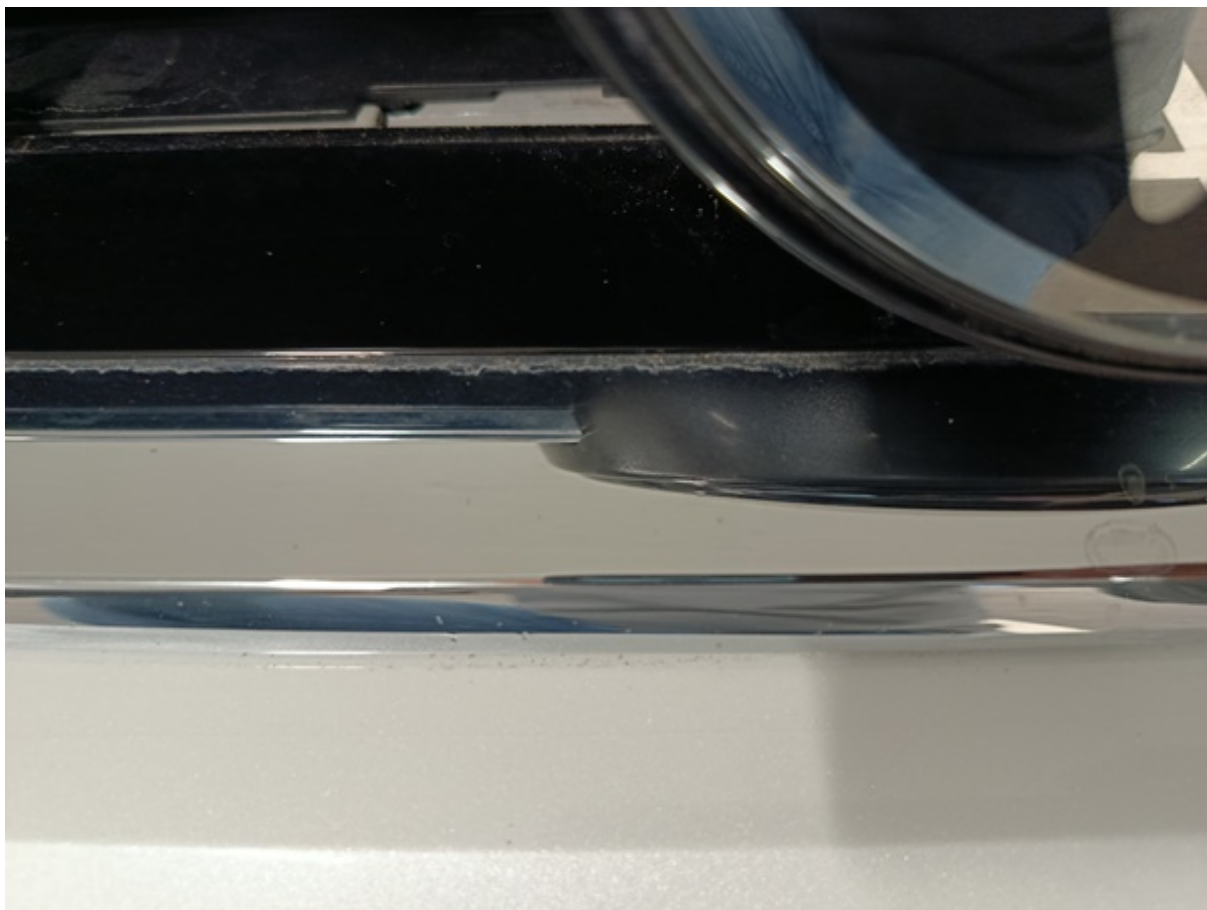
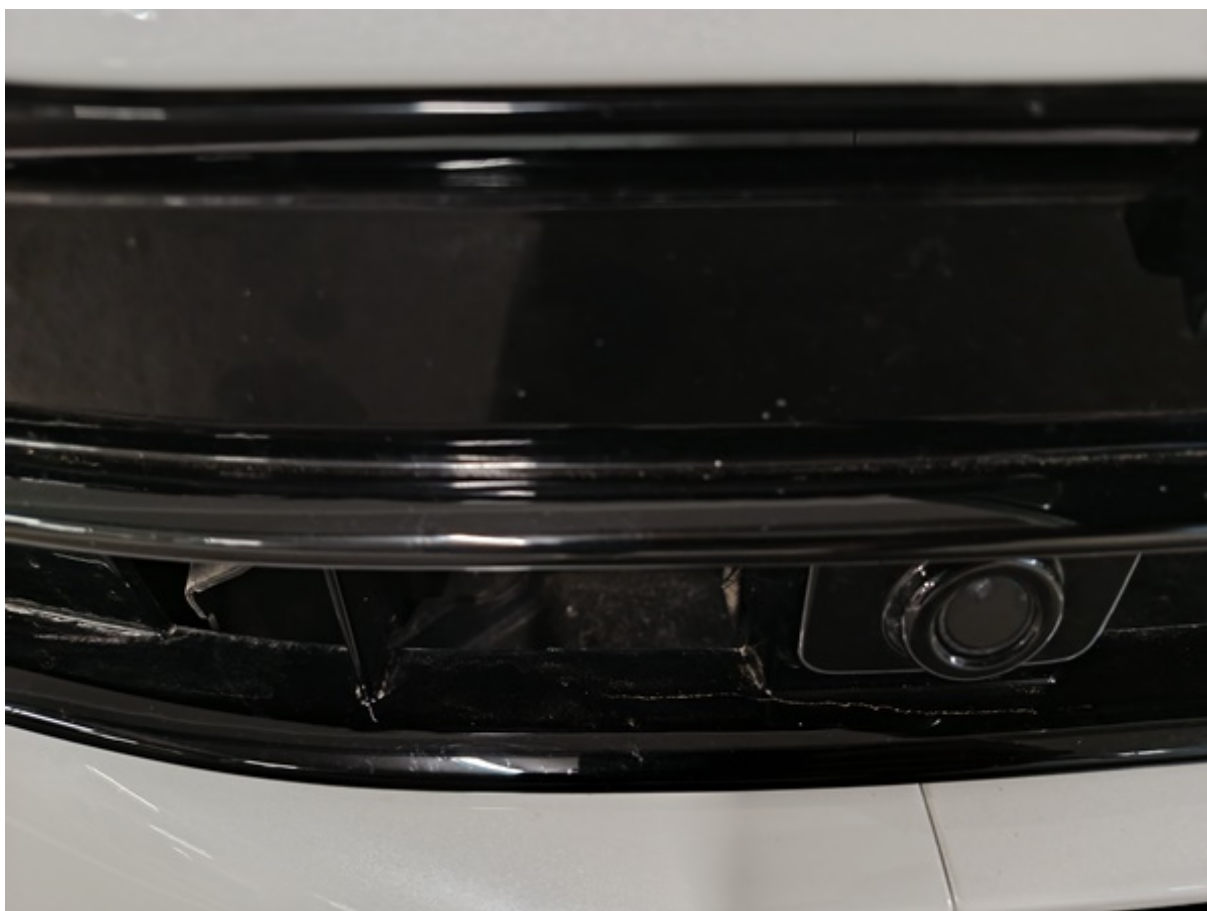
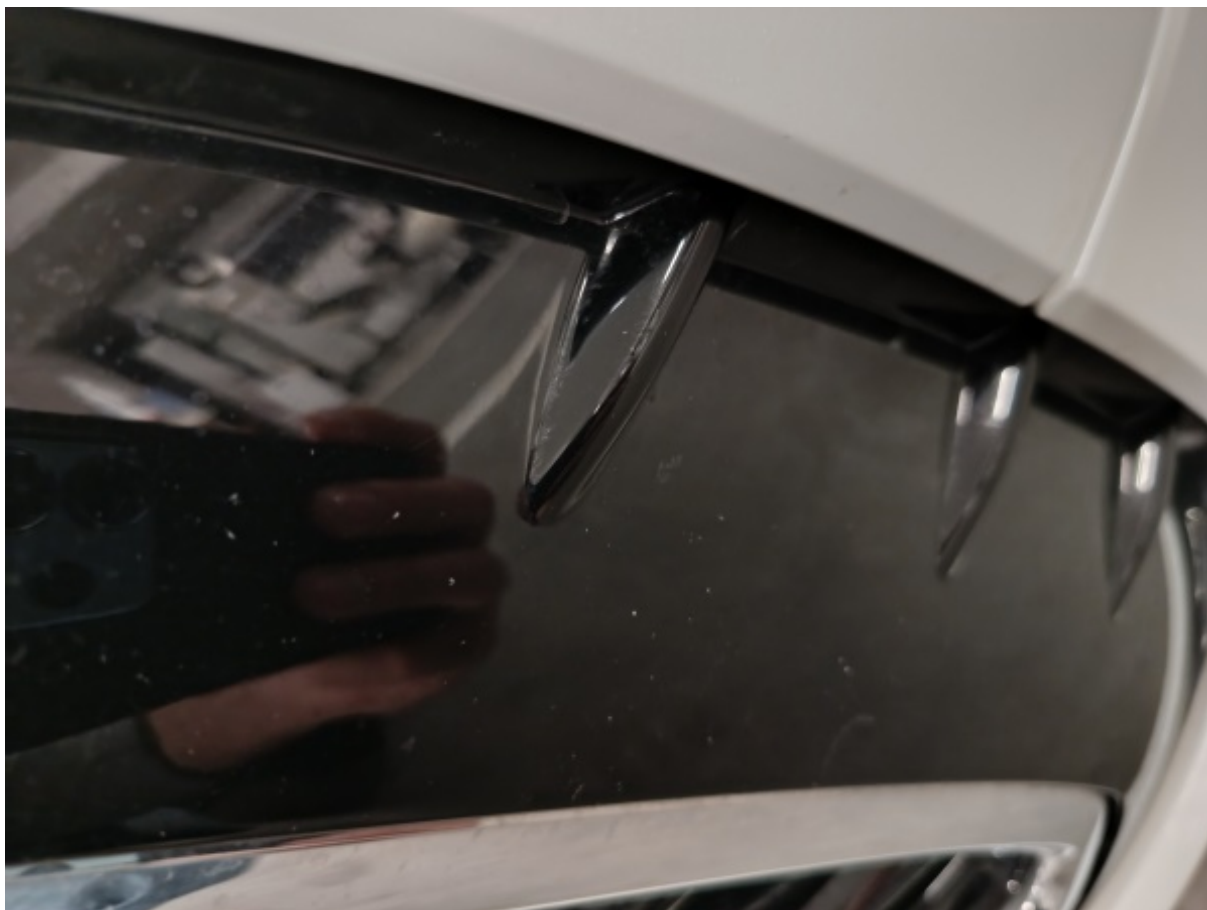
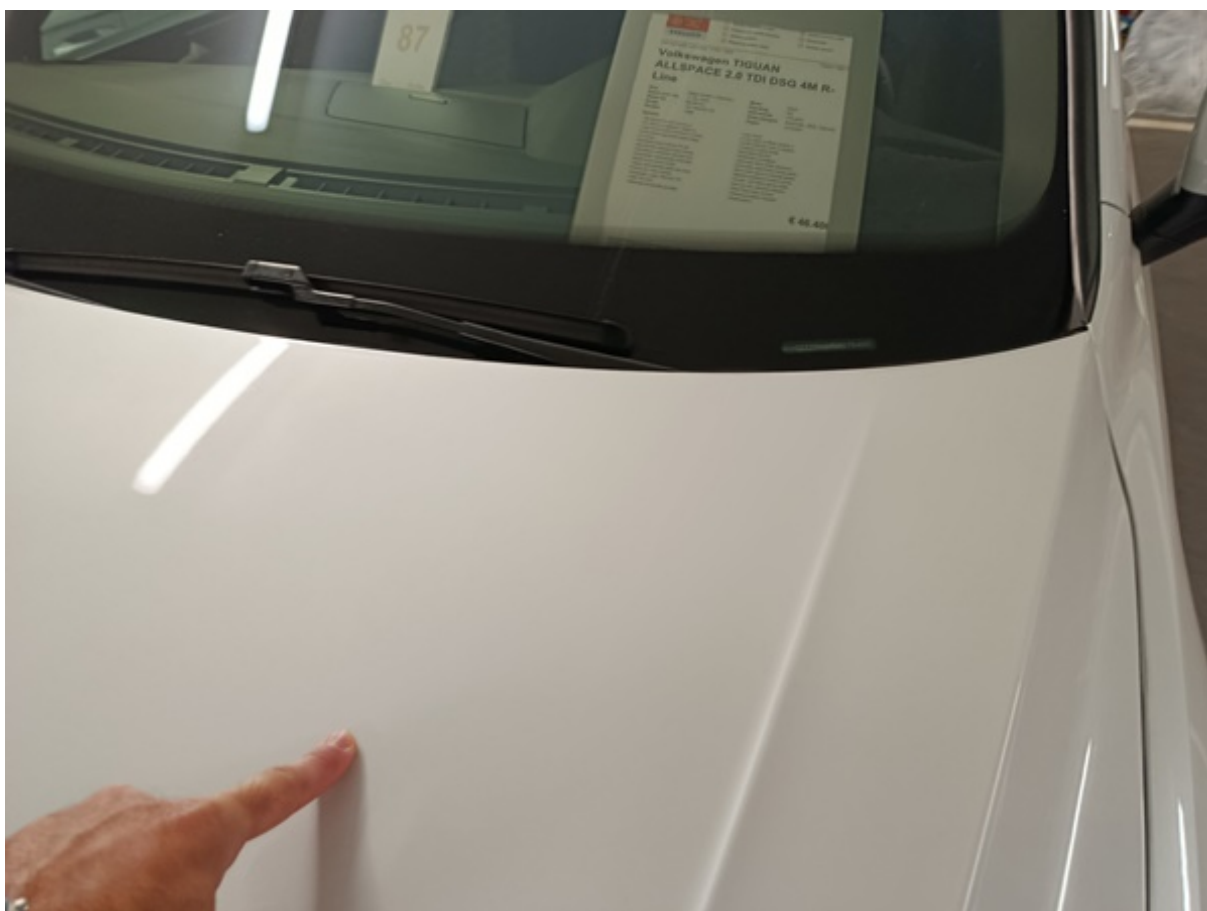
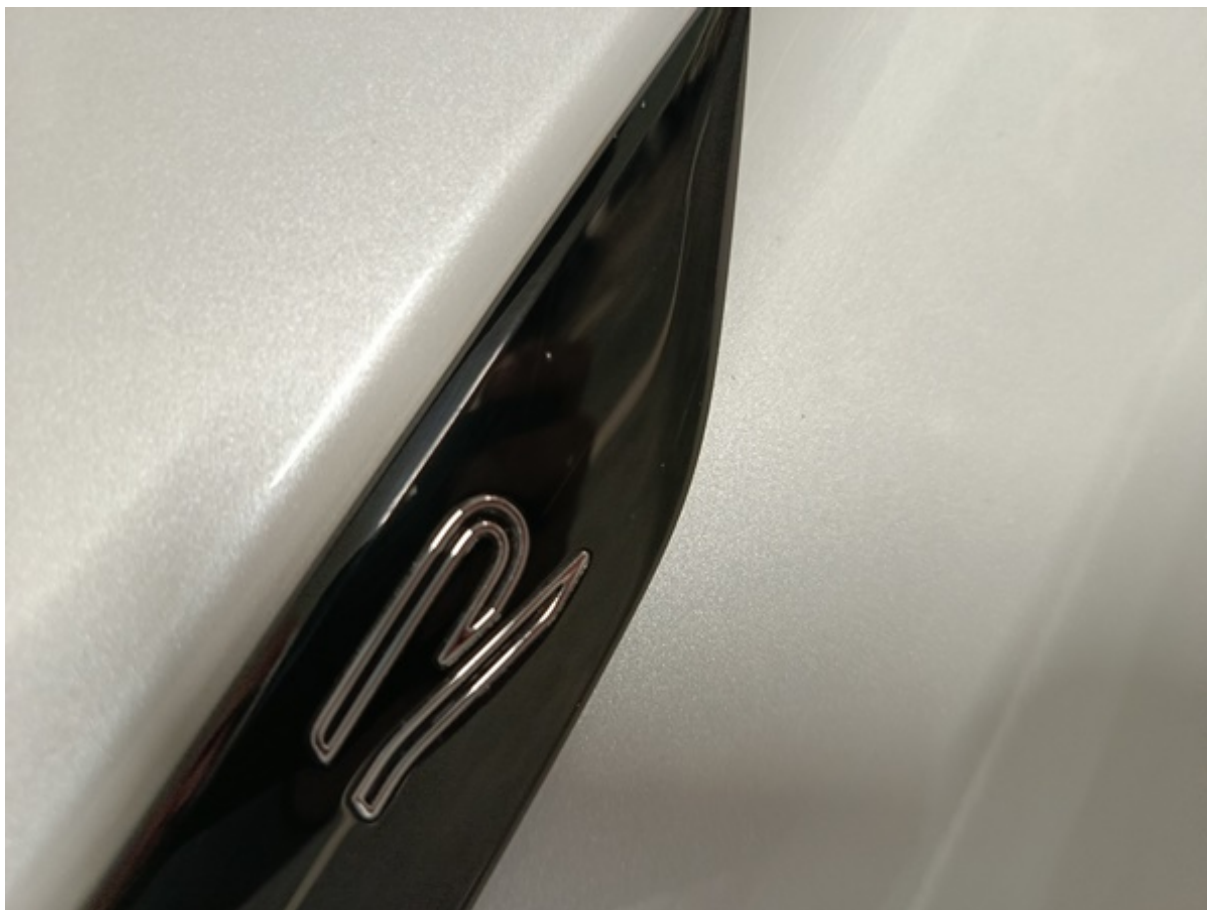
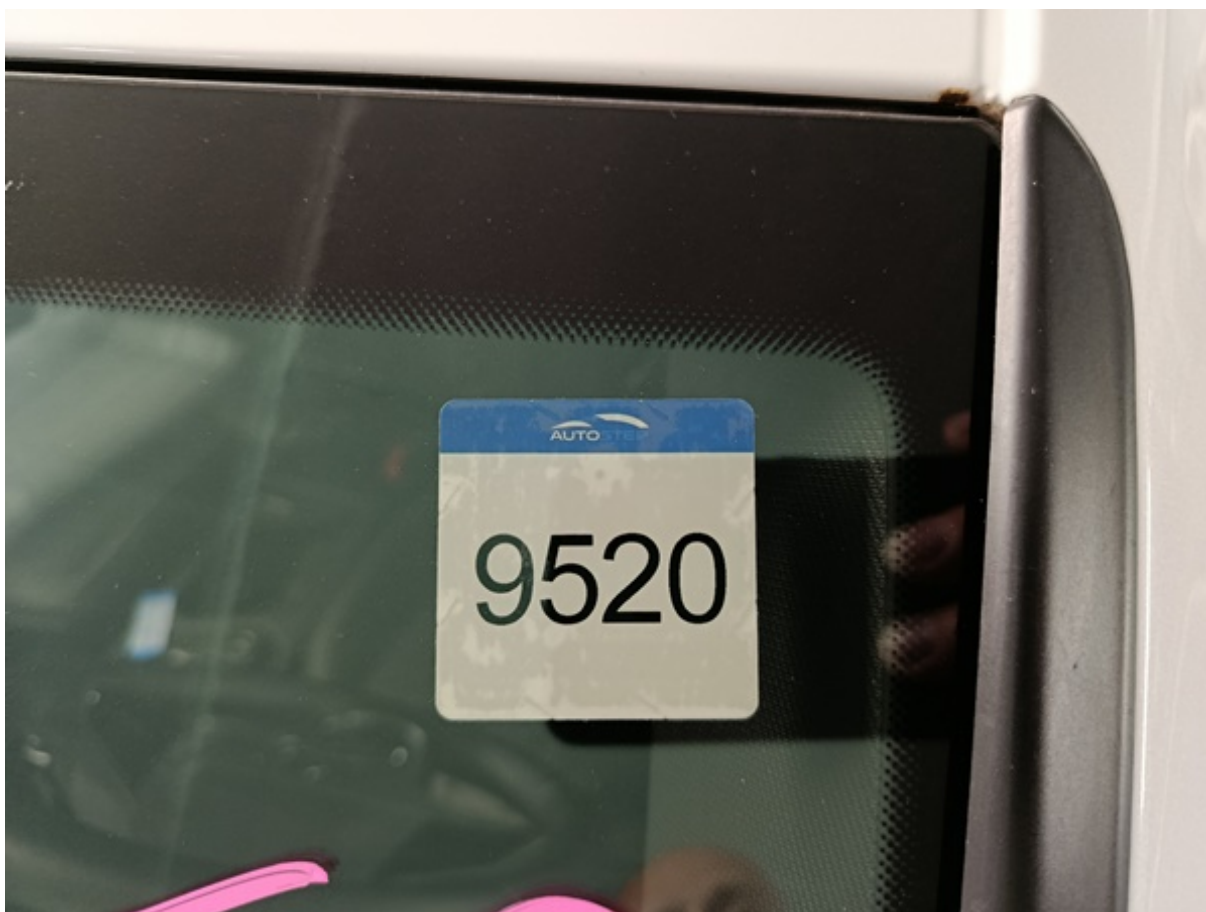
### **7.3 Fotodokumentacija kontaminiranih površina bijelom bojom na vozilu**

*Pregledom vozila pod rednim brojem 50 iz liste oštećenih vozila, VW Tiguan All Space 2.0 TDI DSG 4M R-Line, broj šasije WVGZZZ5N6RM075499, je utvrđena sveobuhvatna kontaminacija kompletne vanjske površine vozila raspršenim česticama bijele boje, gdje su kontaminirane površine hrapave na dodir. Prema definiranoj klasifikaciji kontaminiranosti dijelova vozila česticama bijele boje, predmetno vozilo bi spadalo u kategoriju K2 (srednja kontaminacija).*

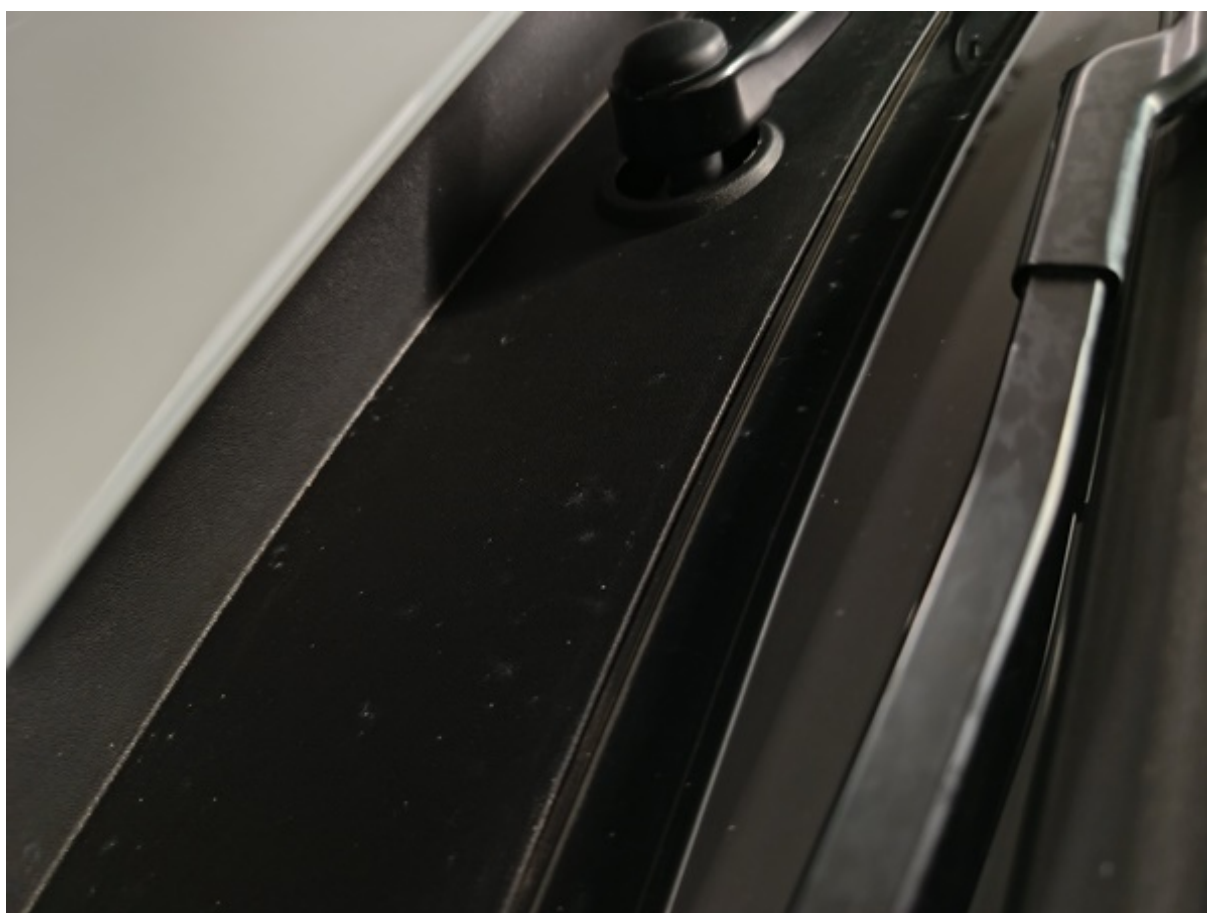
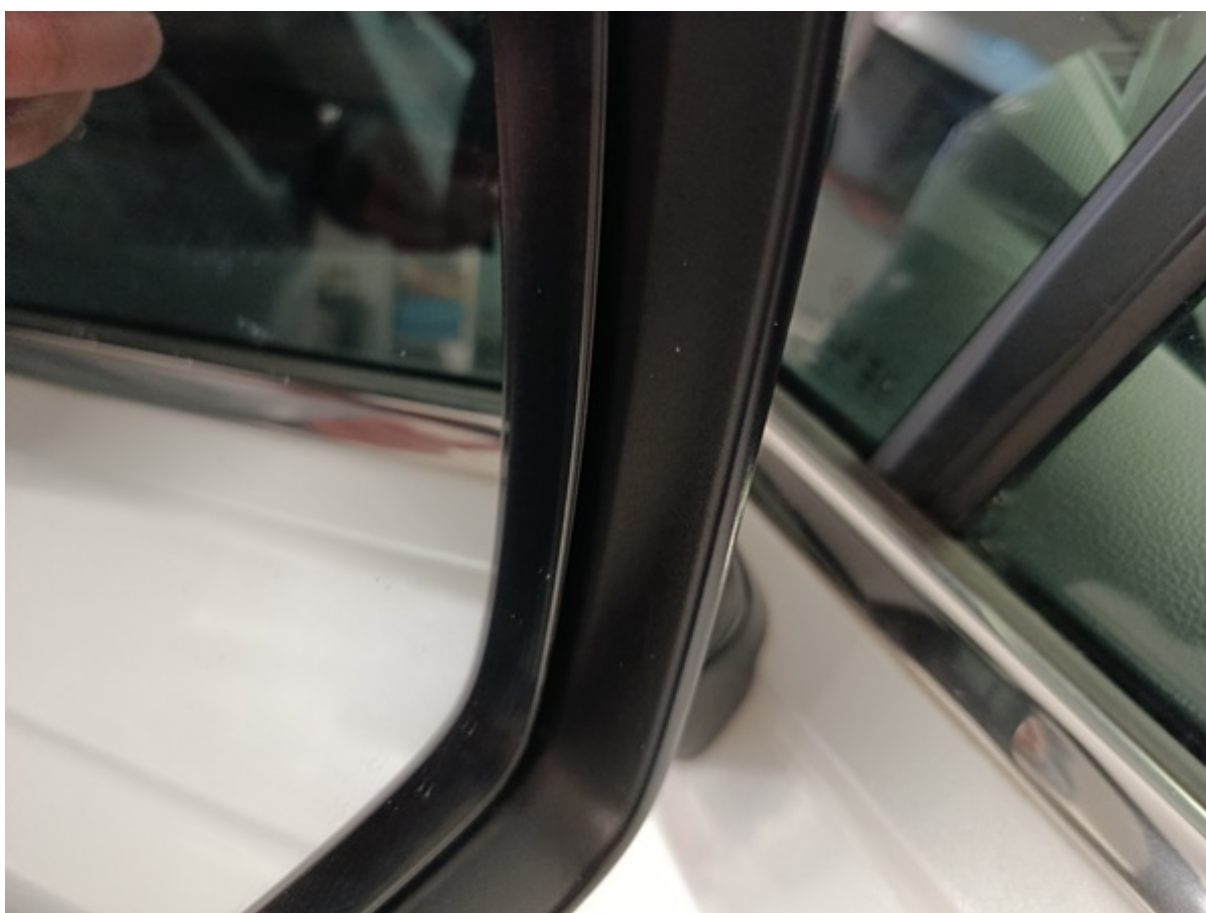
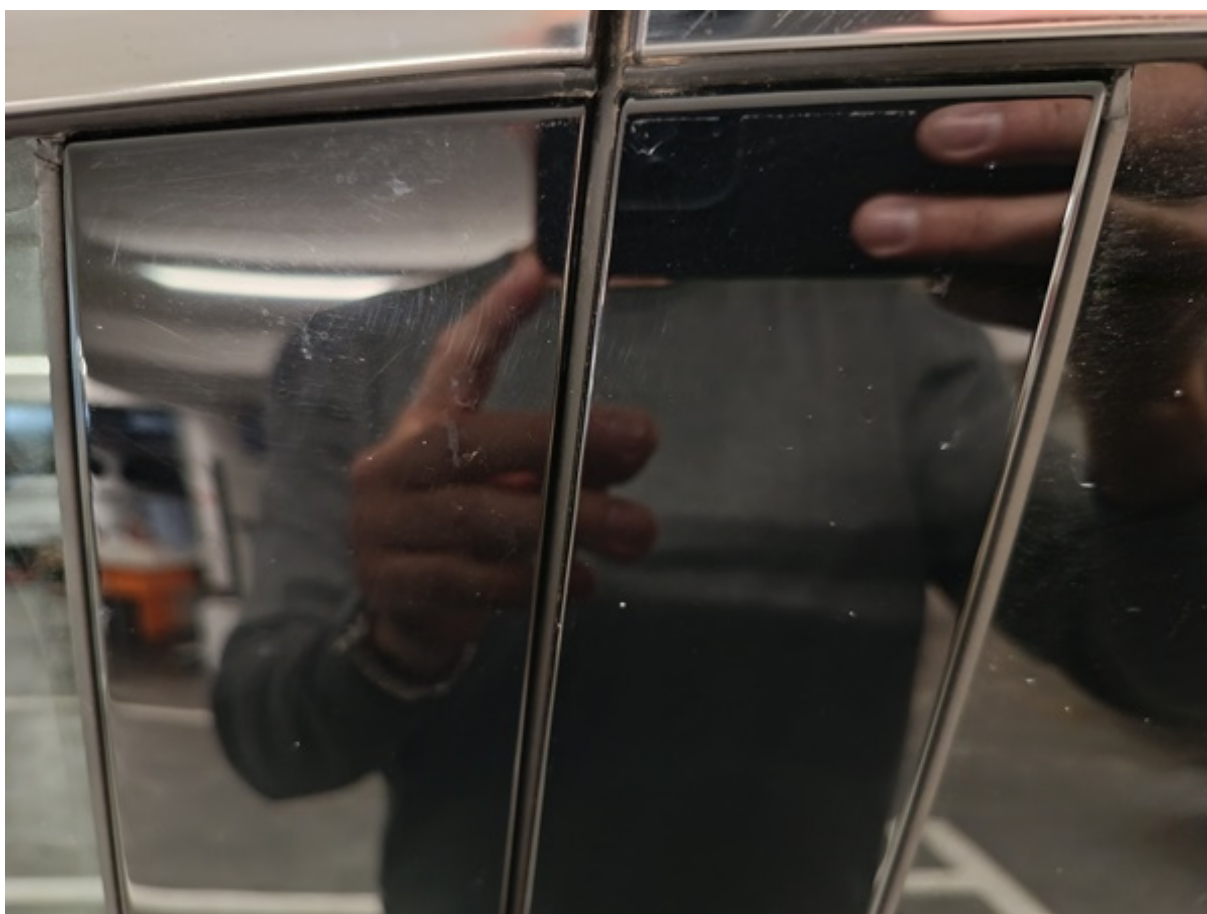
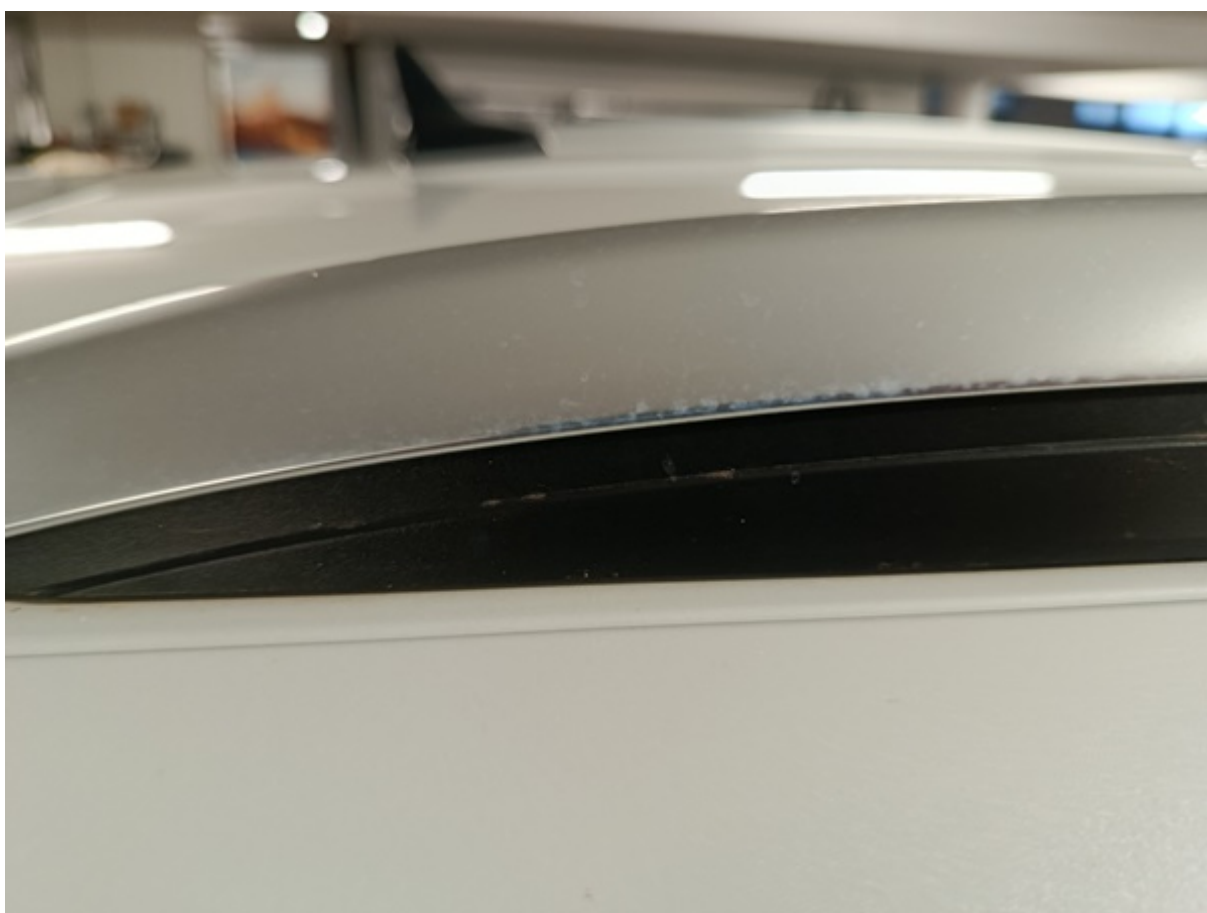
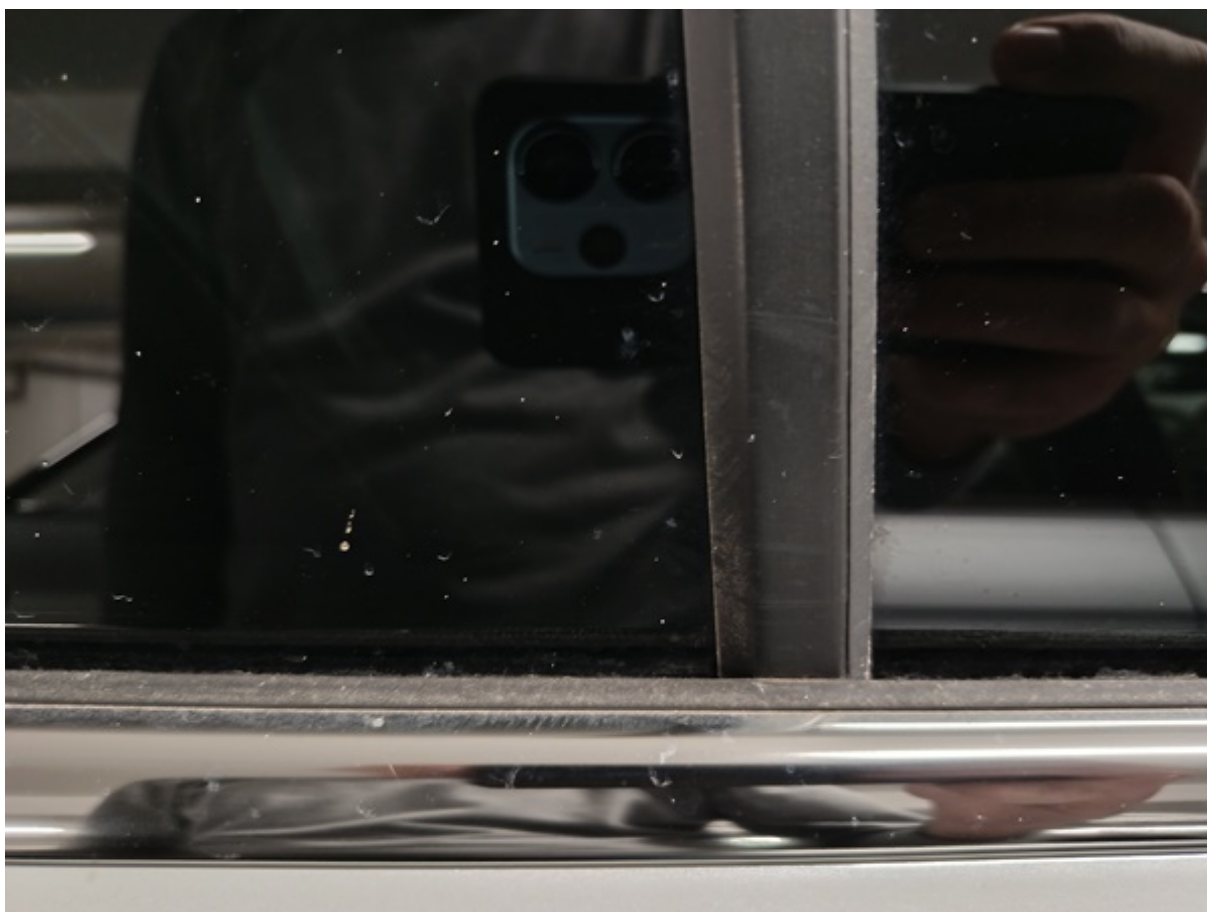
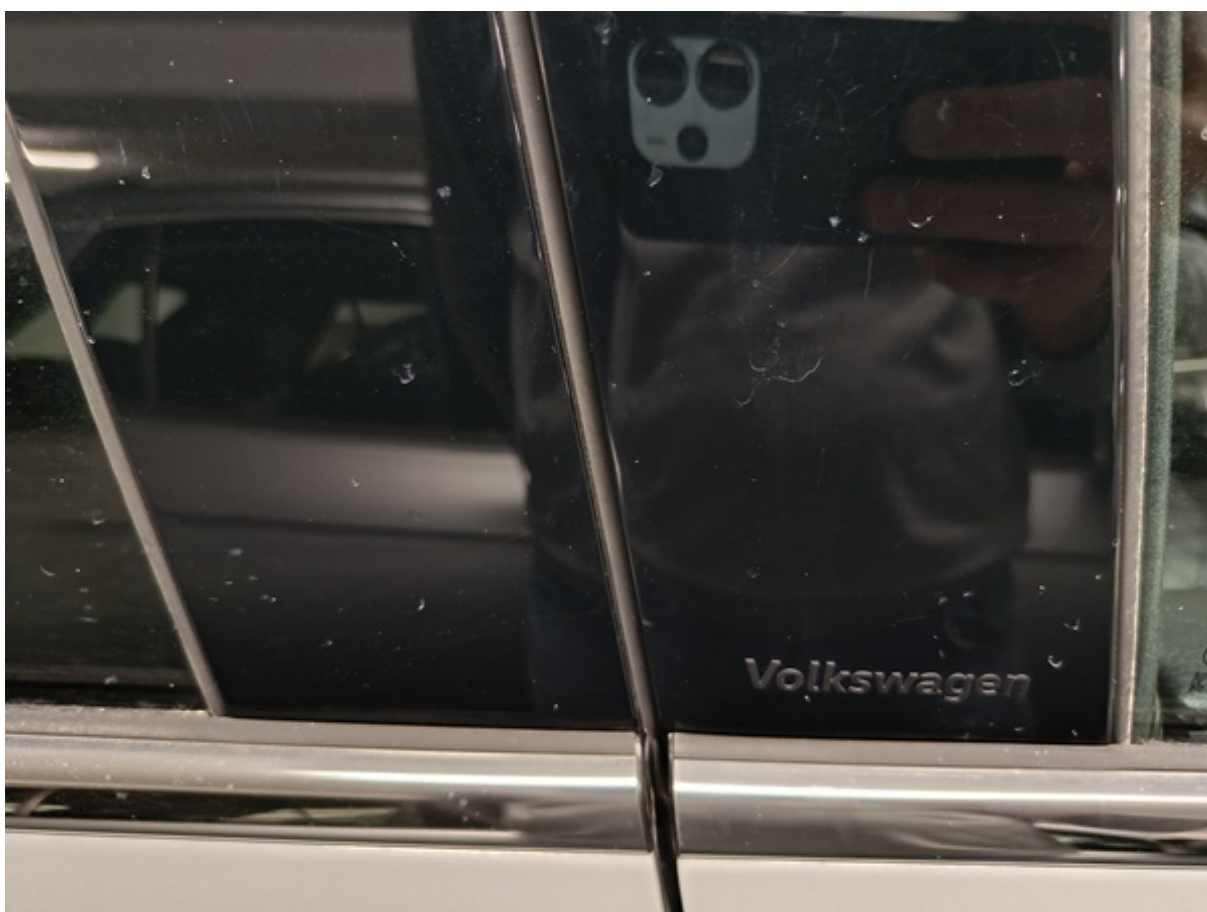
Tijekom detaljnog pregleda predmetnog vozila utvrđena je kontaminacija česticama bijele boje na slijedećim vanjskim površinama vozila:

- sve lakirane površine
- sve staklene površine
- oba prednja i oba stražnja svjetla
- prednji i stražnji branici sa pripadajućim plastičnim rešetkama i lajsnama
- prednja maska
- svi plastični elementi i obloge
- gumene brtve oko stakla
- ukrasne lajsne oko prozora
- vanjski retrovizori
- antena na krovu
- brisači vjetrobranskog stakla
- brisač stražnjeg stakla
- alumijski naplatci
- vanjske ručice svih vrata
- amblem vozila
- krovni nosači
- rubne lajsne blatobrana
