TRGOVAČKI SUD U PAZINU  
Dršćevka 1, Pazin  
OIB: 46543732715

Posl. broj: R1-63/2026

Vašim Rješenjem određeno je osiguranje dokaza te se određuje izvođenje dokaza uviđajem i vještačenjem po stalnom sudskom vještaku građevinske struke Anti Bandiću, Buzet, Goričica 4, OIB: 66817810421, i po stalnom sudskom vještaku prometne struke Saši Monasu, zaposleniku trgovačkog društva Studio MONAS d.o.o., Valbandon, Ulica Dragonja 58, OIB: 79208981577, radi utvrđenja i dokumentiranja stanja vozila odnosno eventualne štete na vozilima u voznom parku predlagatelja osiguranja te radi utvrđenja je li stanje vozila u vezi sa građevinskim radovima na gradilištu u vlasništvu prvog protivnika osiguranja.

**NALAZ I MIŠLJENJE BR. 5**

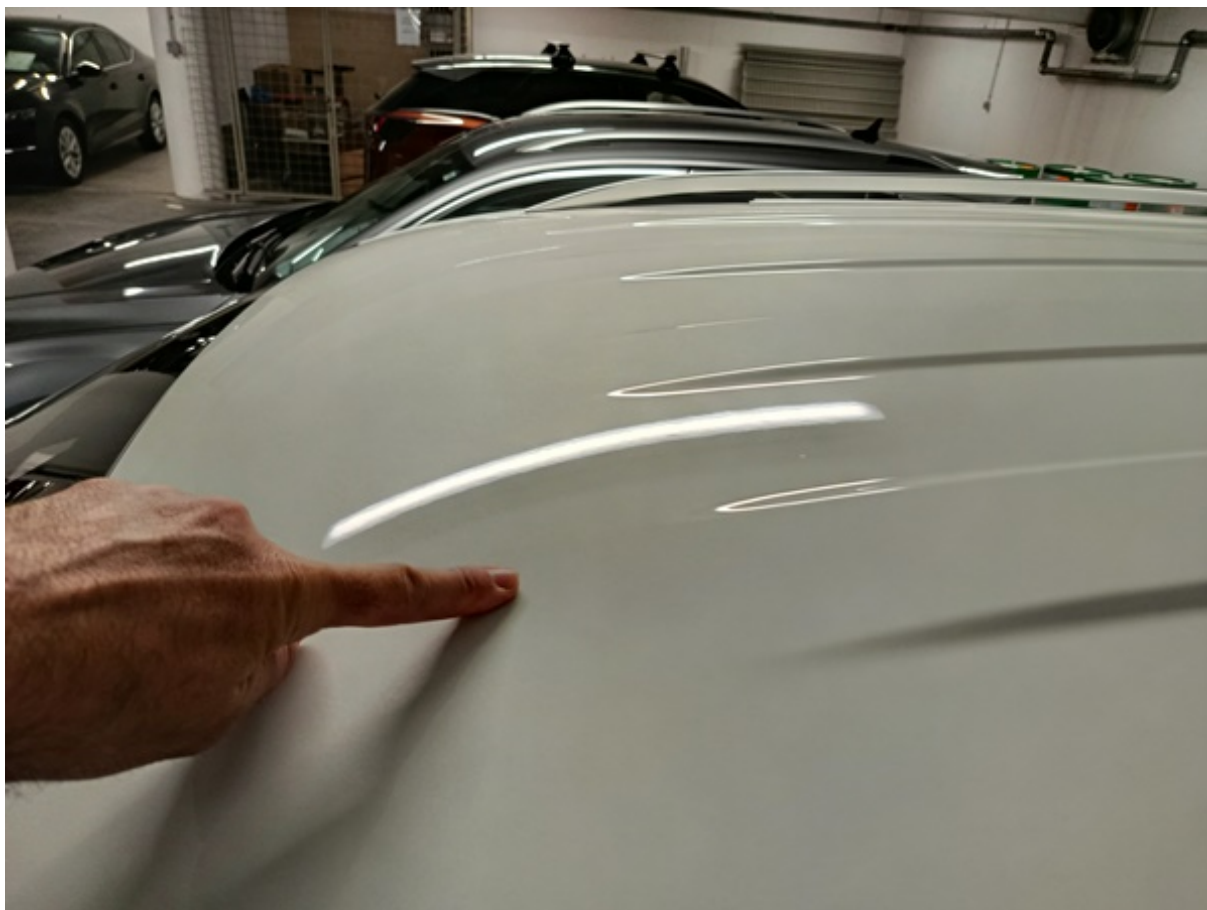
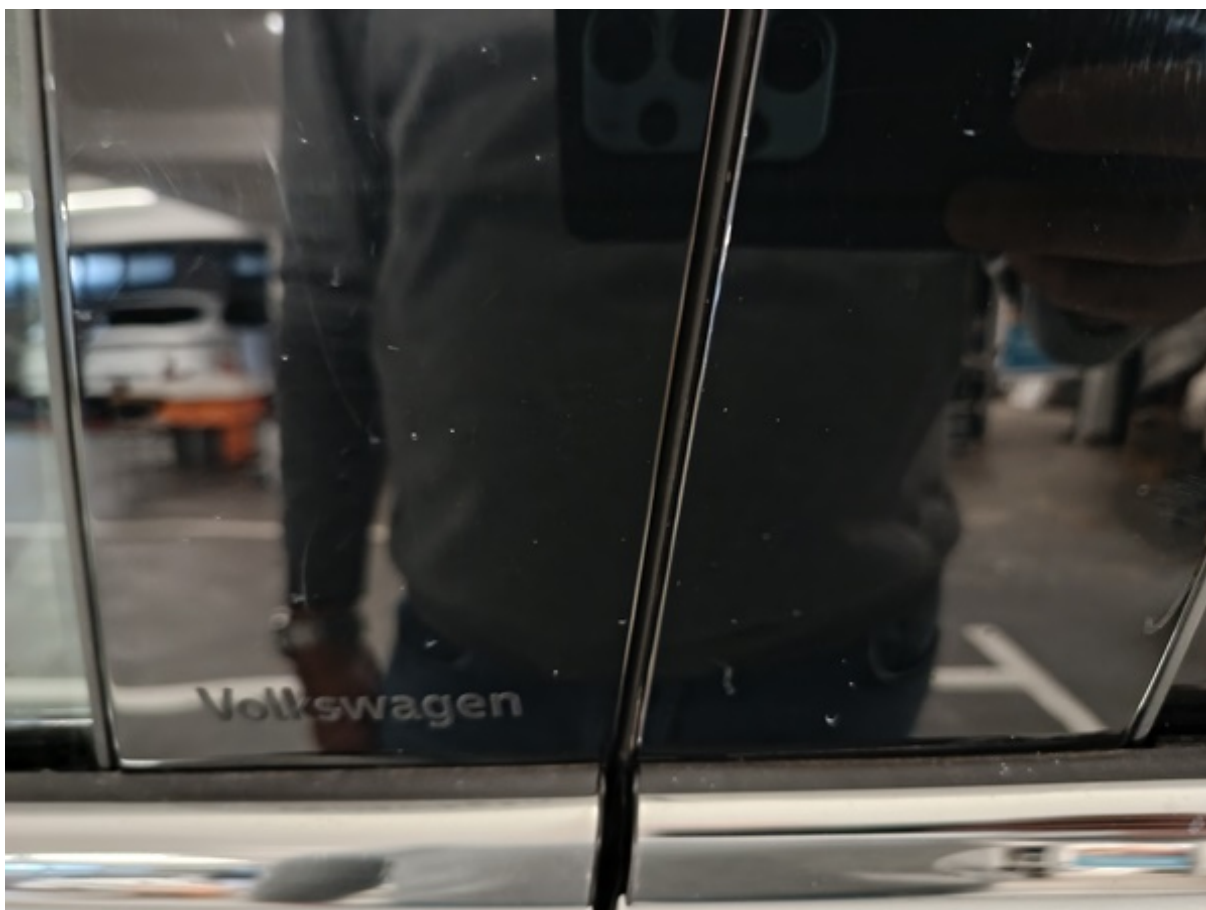
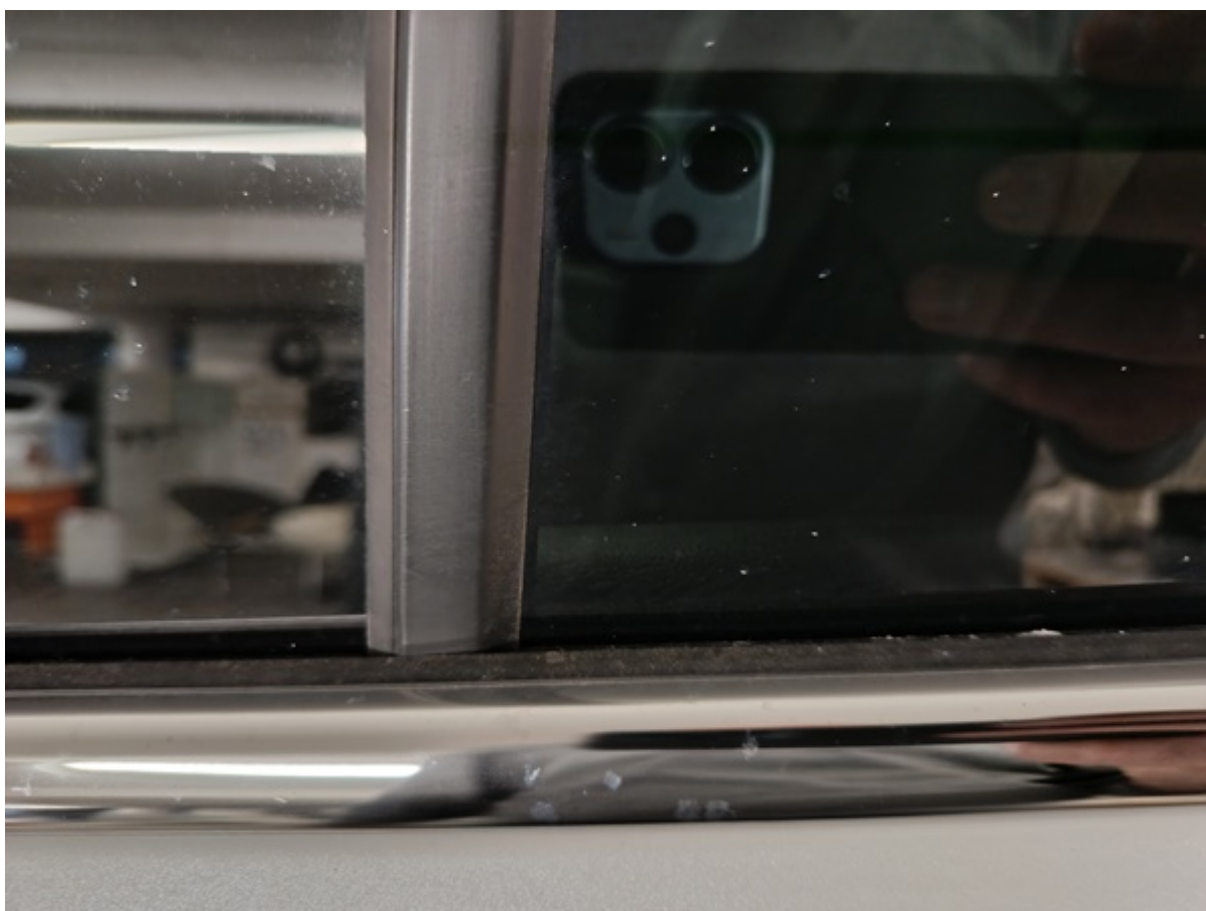
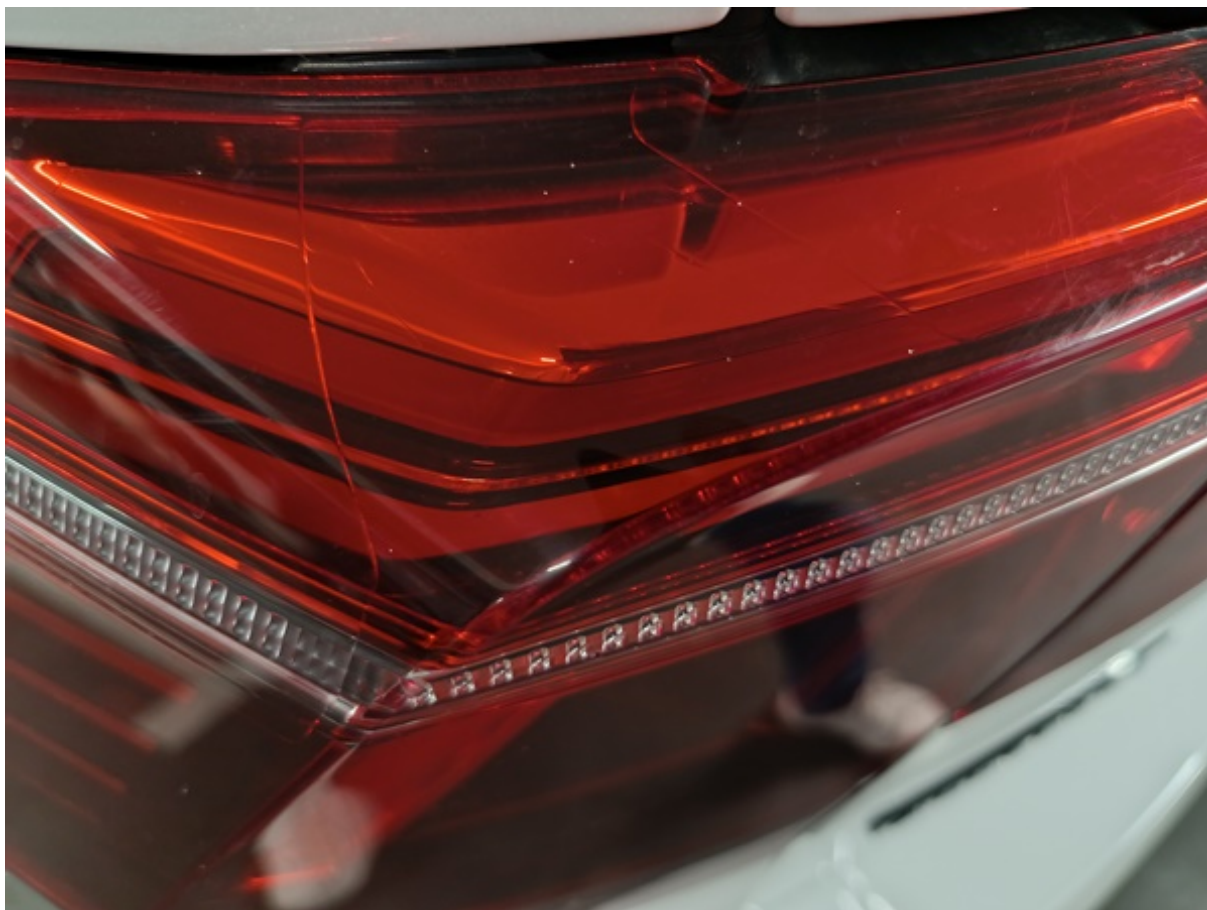
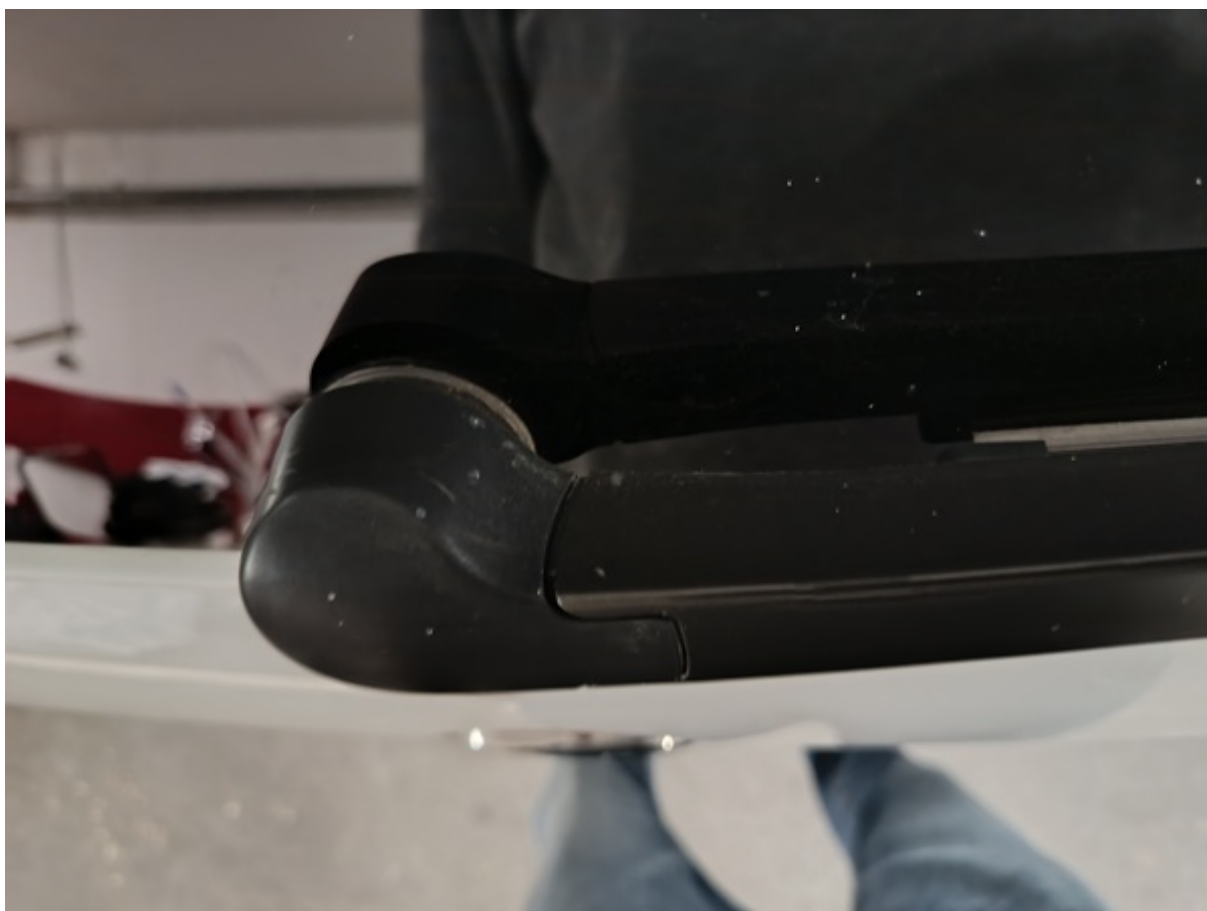
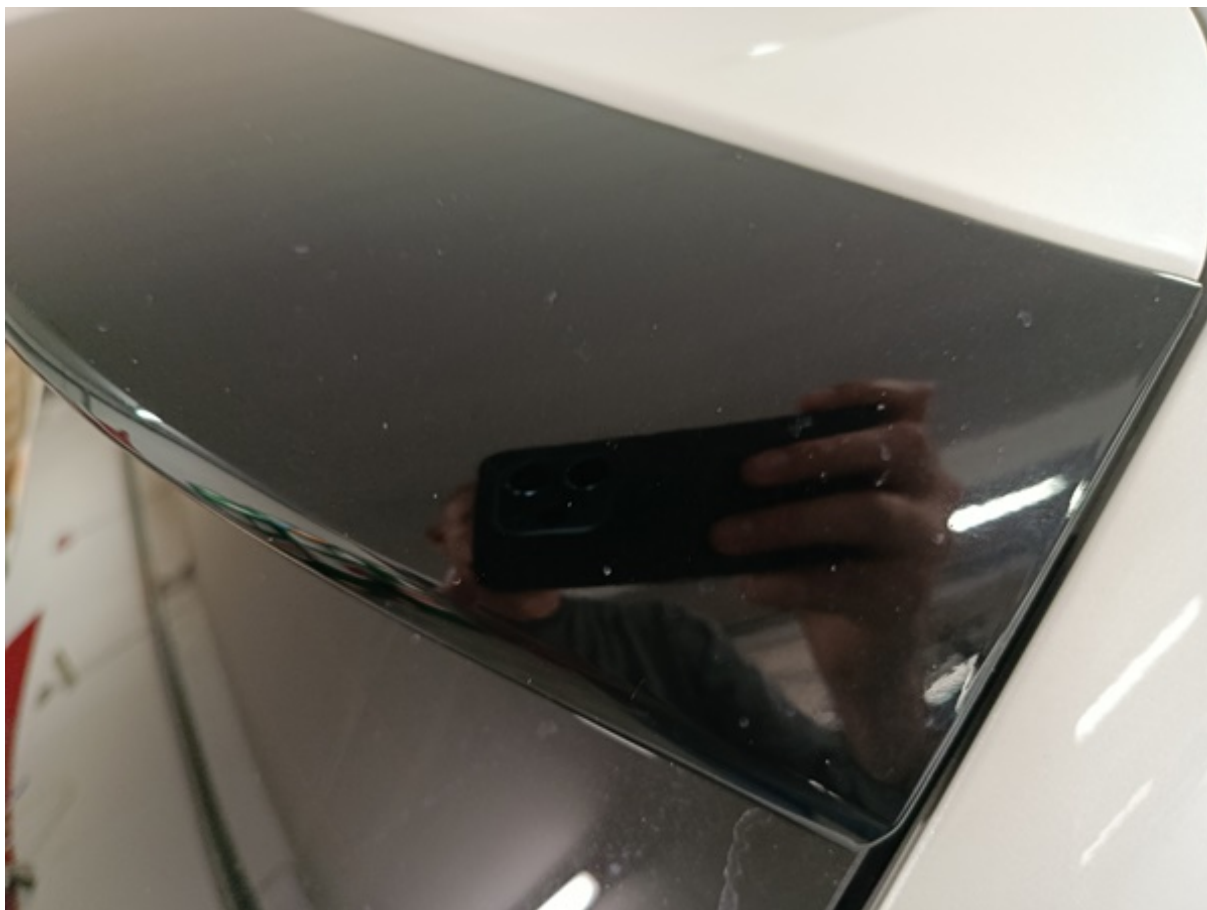
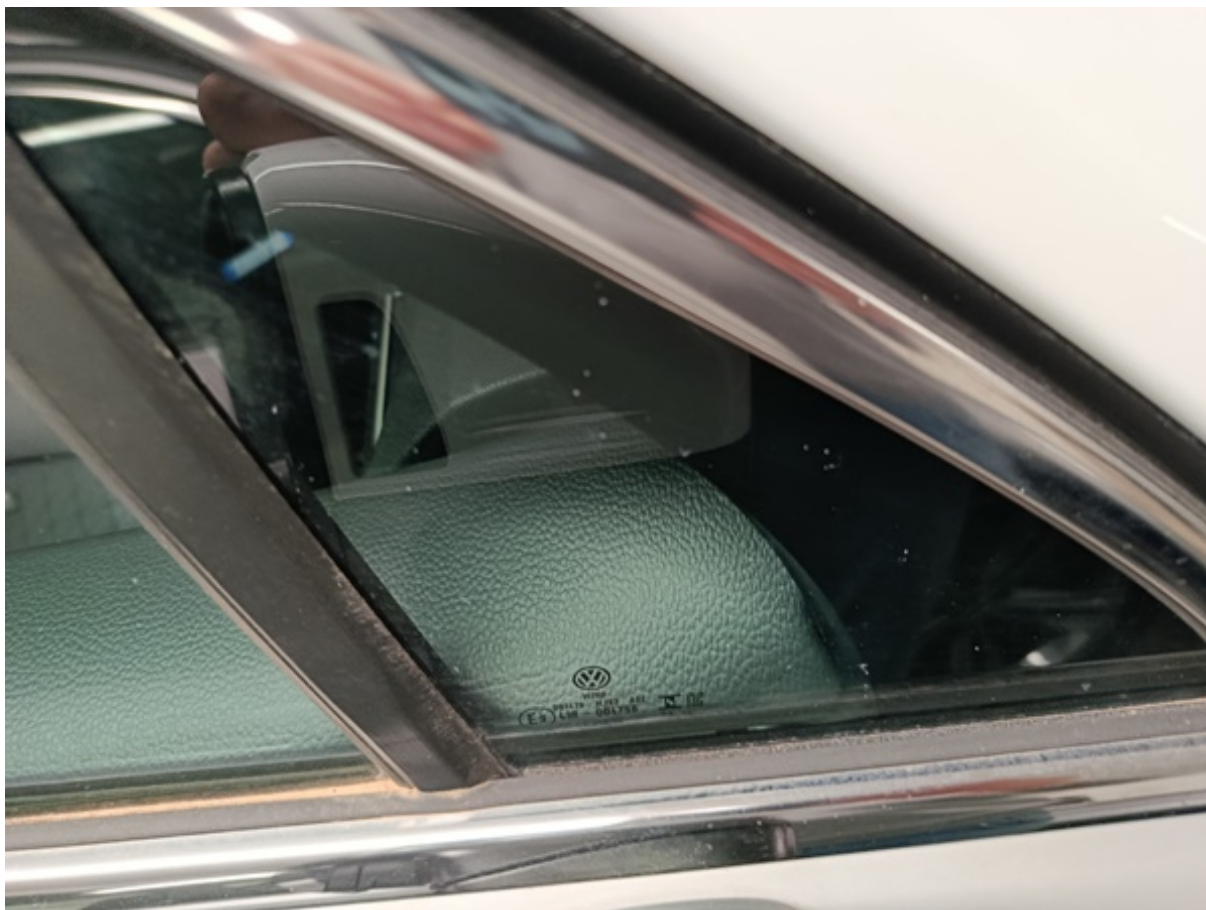
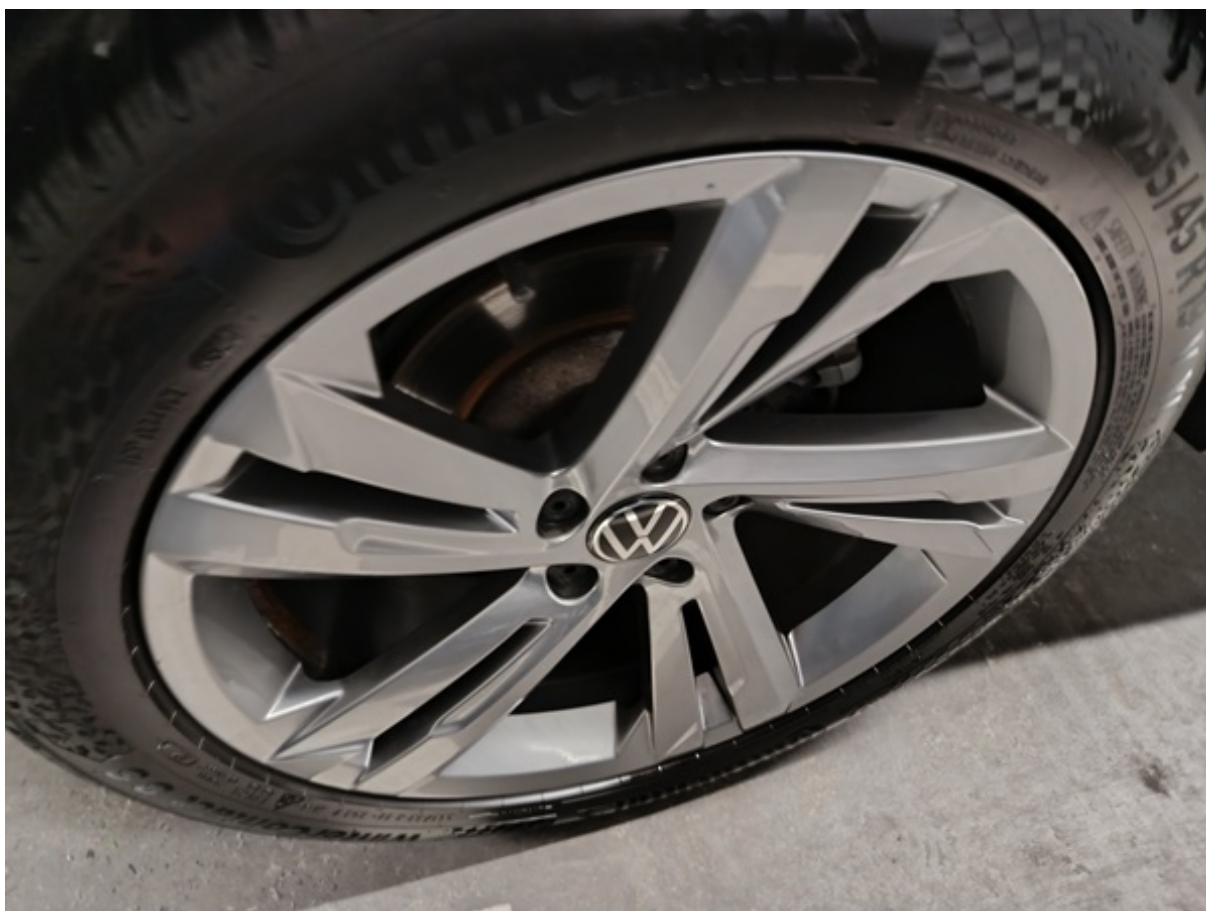
#### **7.4 Kontaminirani dijelovi na vozilu**

Tijekom detaljnog pregleda predmetnog vozila utvrđena je kontaminacija česticama bijele boje na slijedećim vanjskim površinama vozila:

*Pregledom vozila pod rednim brojem 50 iz liste oštećenih vozila, VW Tiguan All Space 2.0 TDI DSG 4M R-Line, broj šasije WVGZZZ5N6RM075499, je utvrđena sveobuhvatna kontaminacija kompletne vanjske površine vozila raspršenim česticama bijele boje, gdje su kontaminirane površine hrapave na dodir. Prema definiranoj klasifikaciji kontaminiranosti dijelova vozila česticama bijele boje, predmetno vozilo bi spadalo u kategoriju K2 (srednja kontaminacija).*
