TRGOVAČKI SUD U PAZINU  
Dršćevka 1, Pazin  
OIB: 46543732715

Posl. broj: R1-63/2026

**NALAZ I MIŠLJENJE BR. 7**

# **1. OSOBNI AUTOMOBIL AUDI S6 AVANT POD R.B. 65**

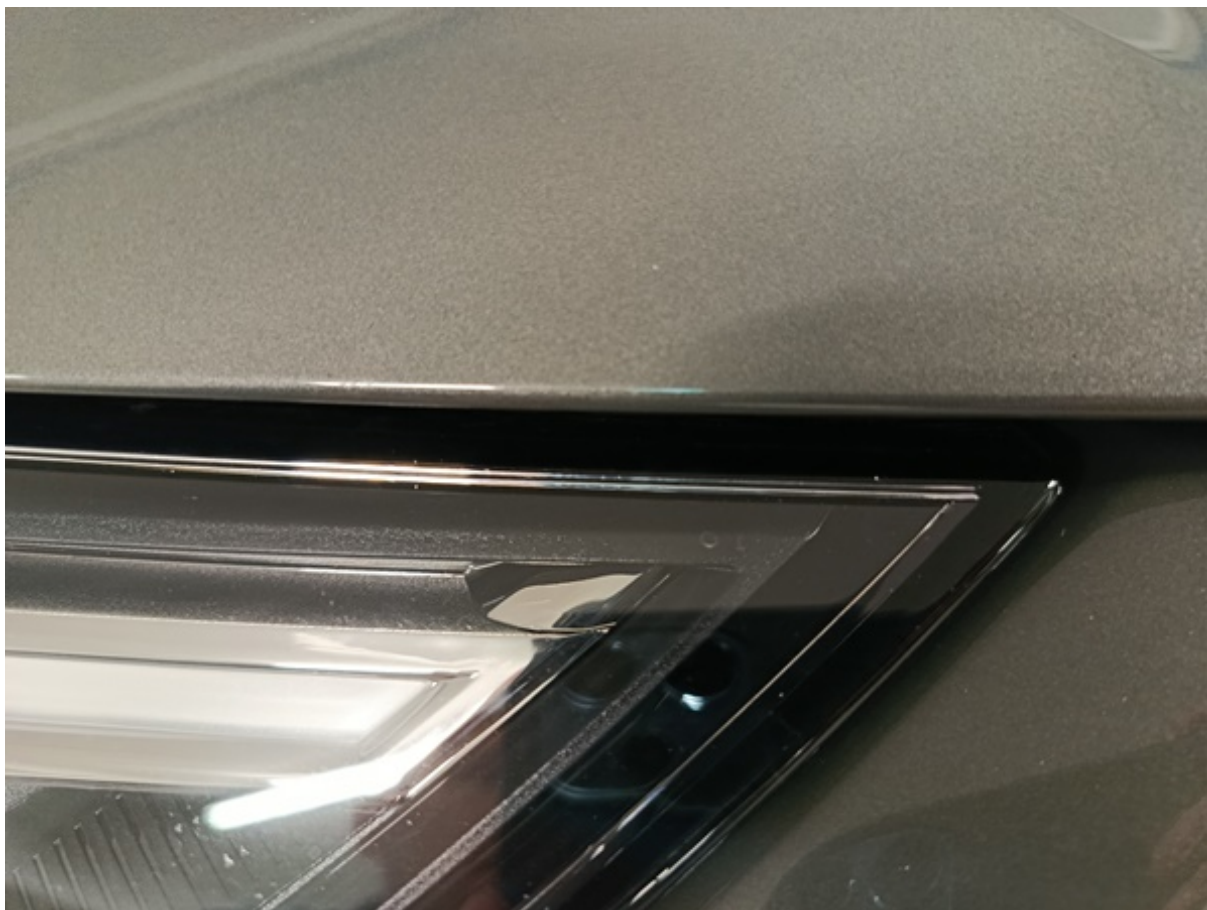
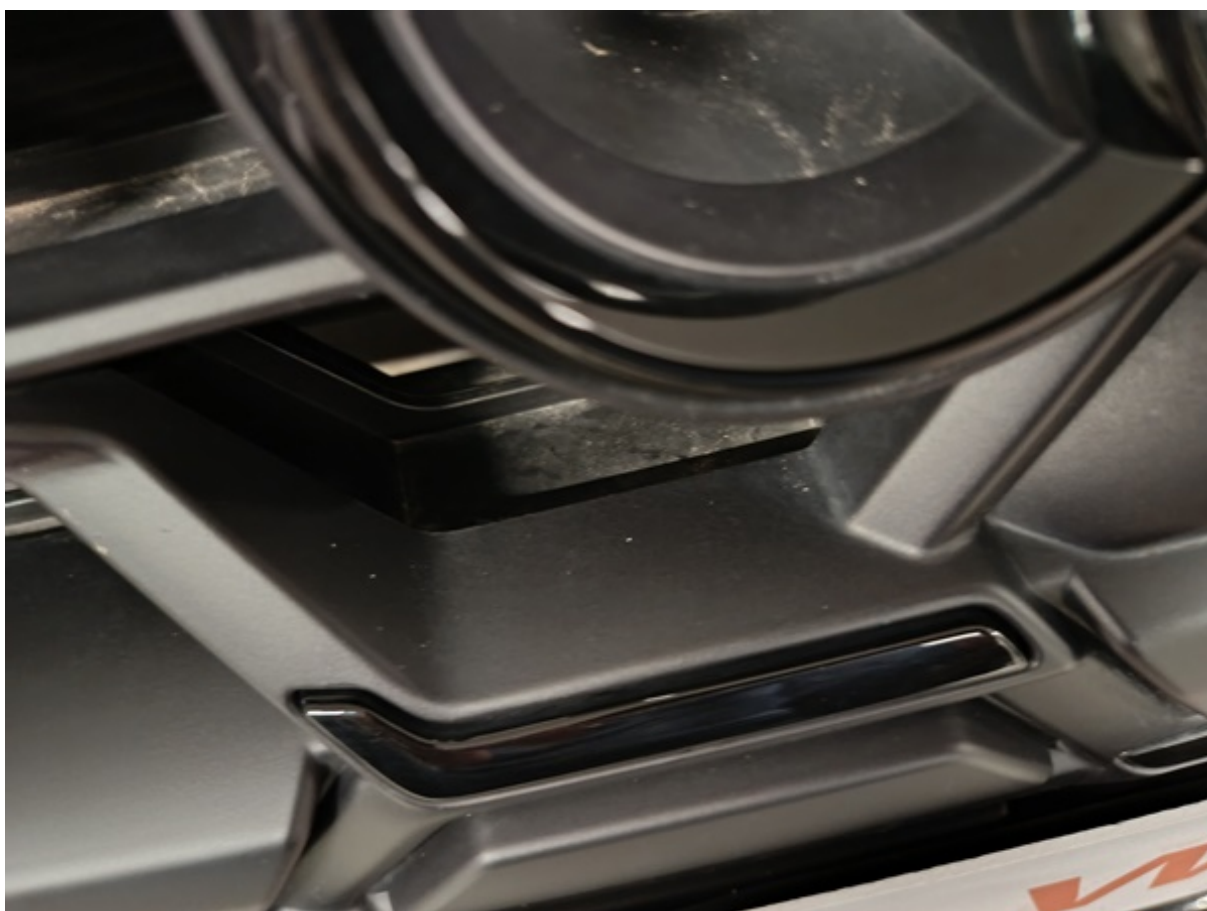
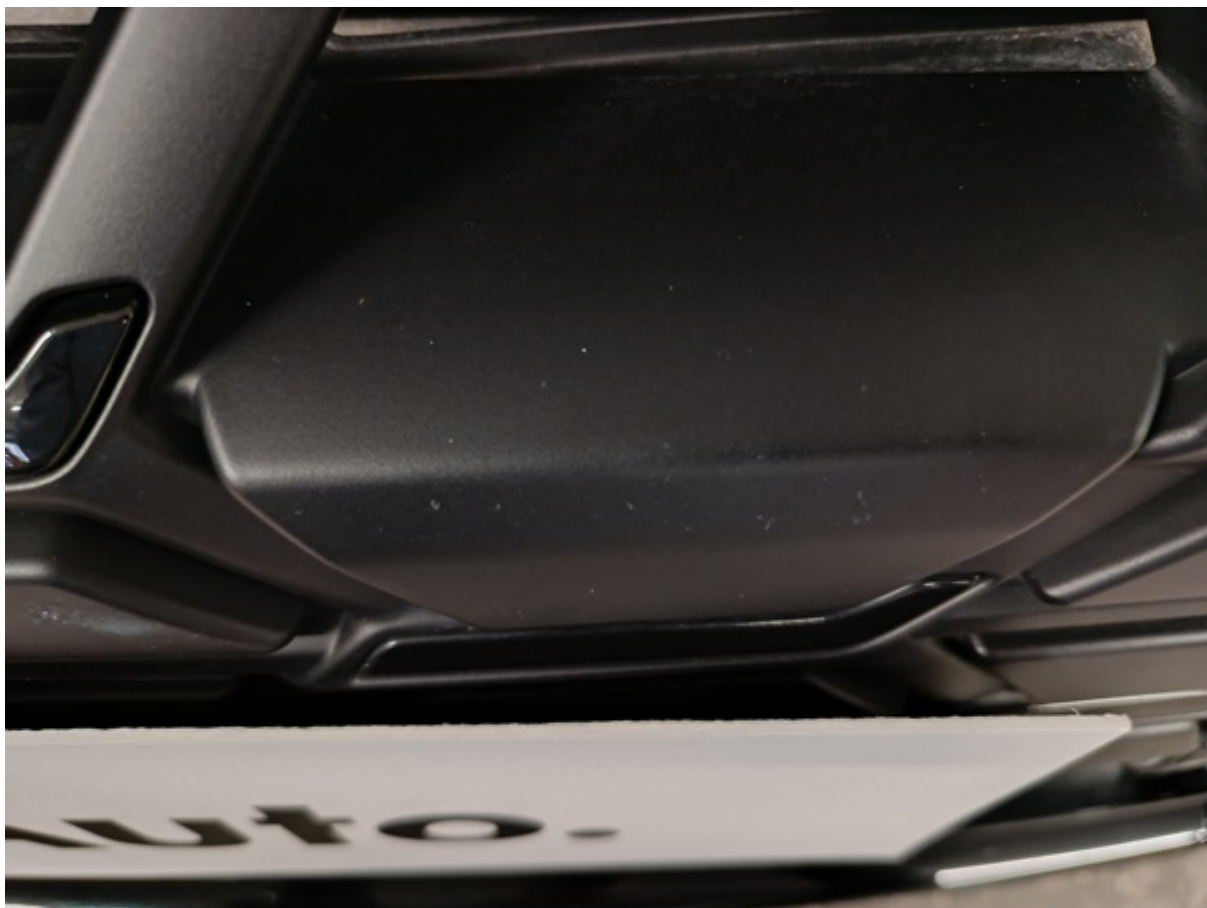
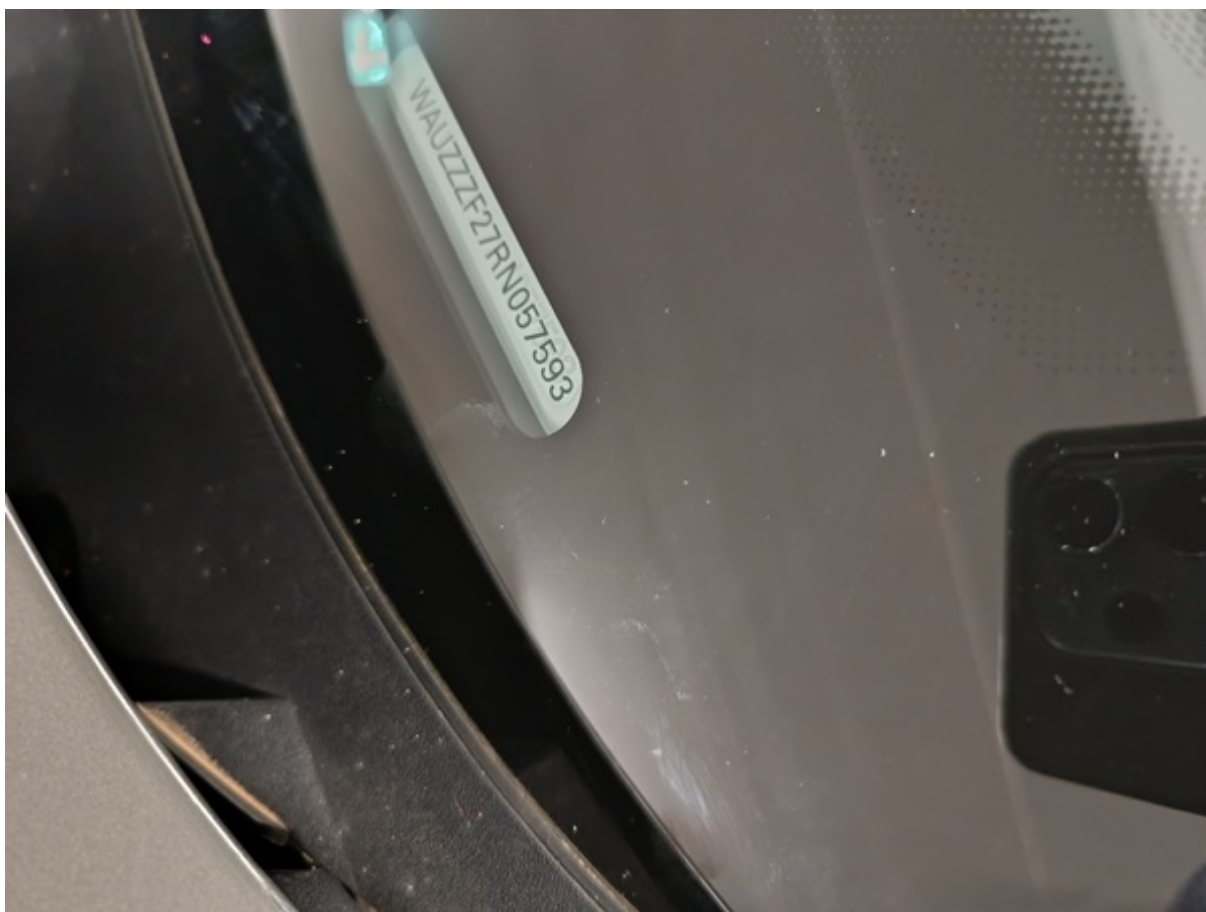
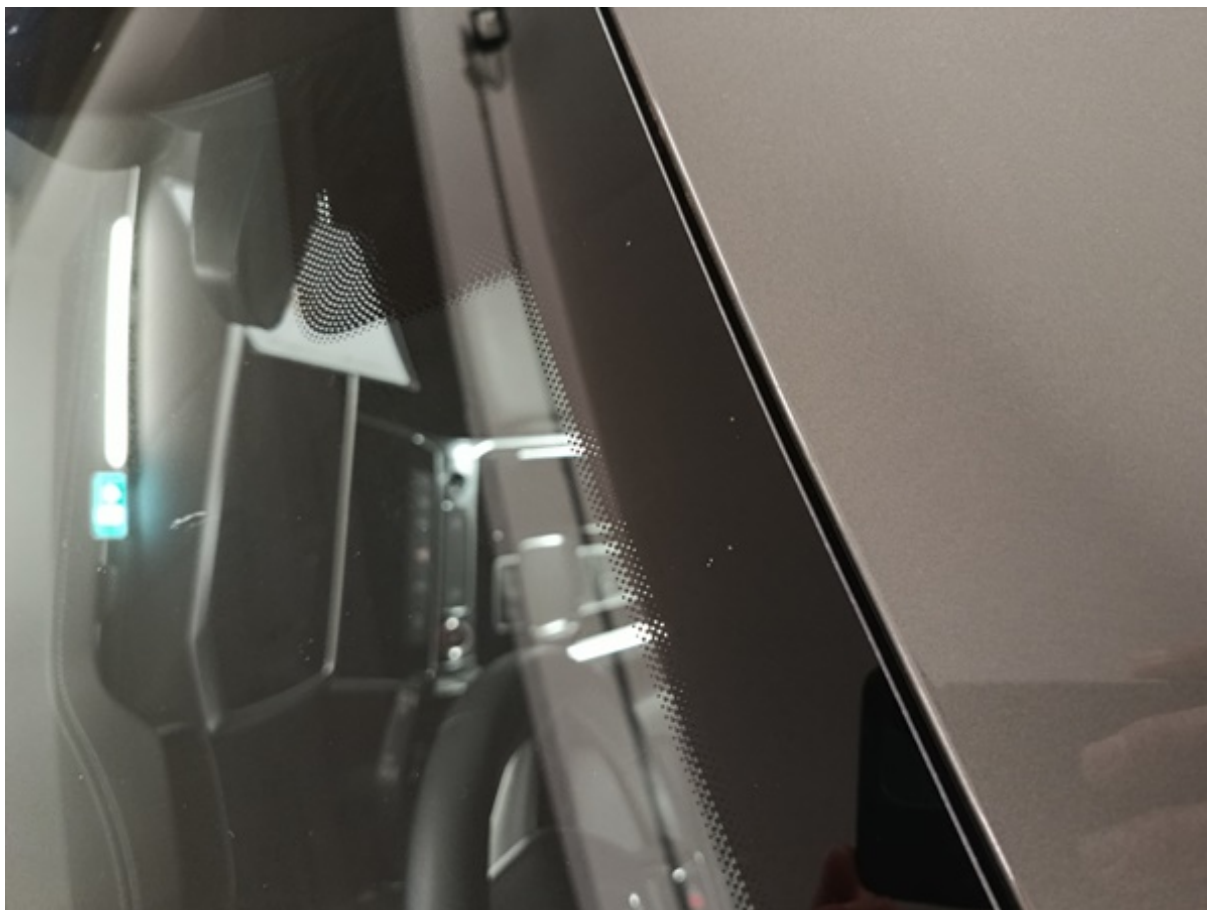
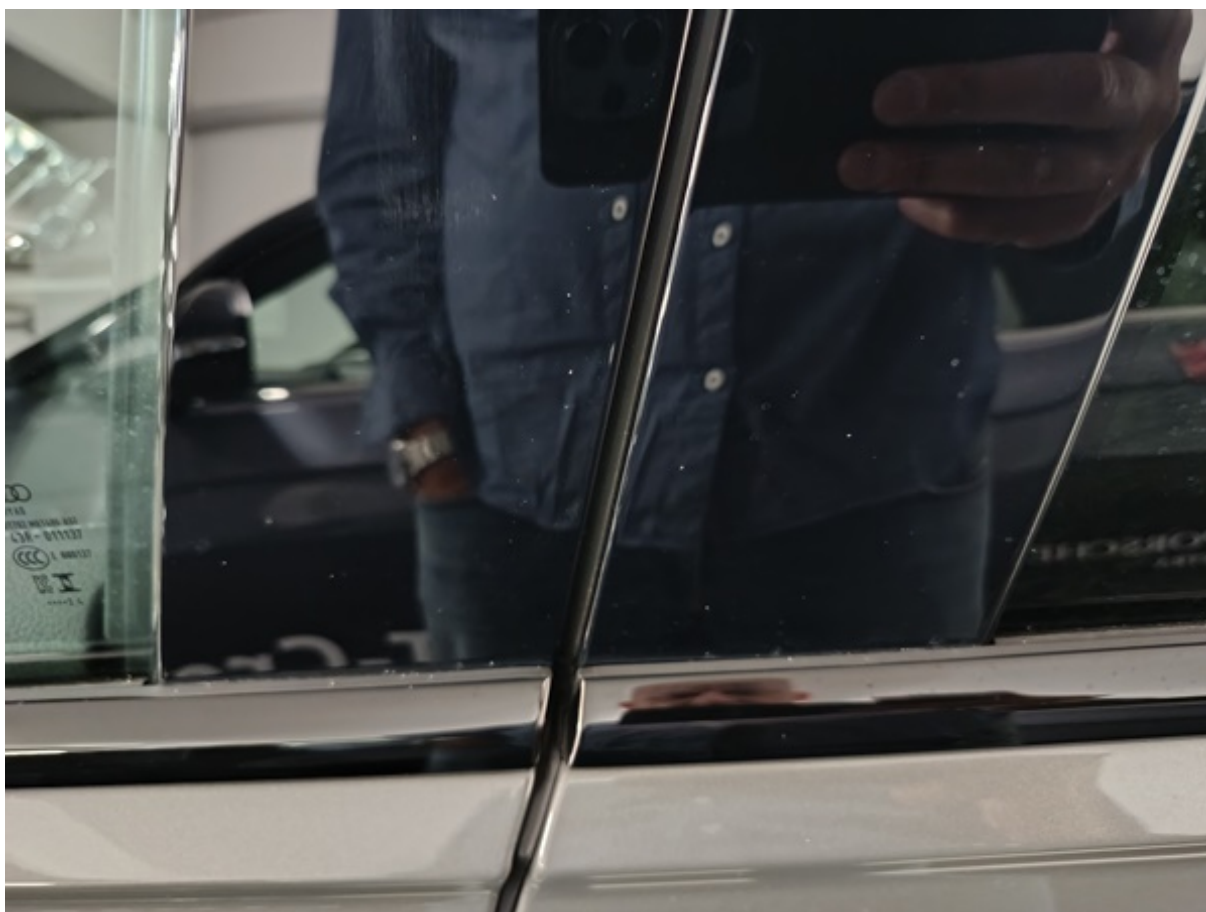
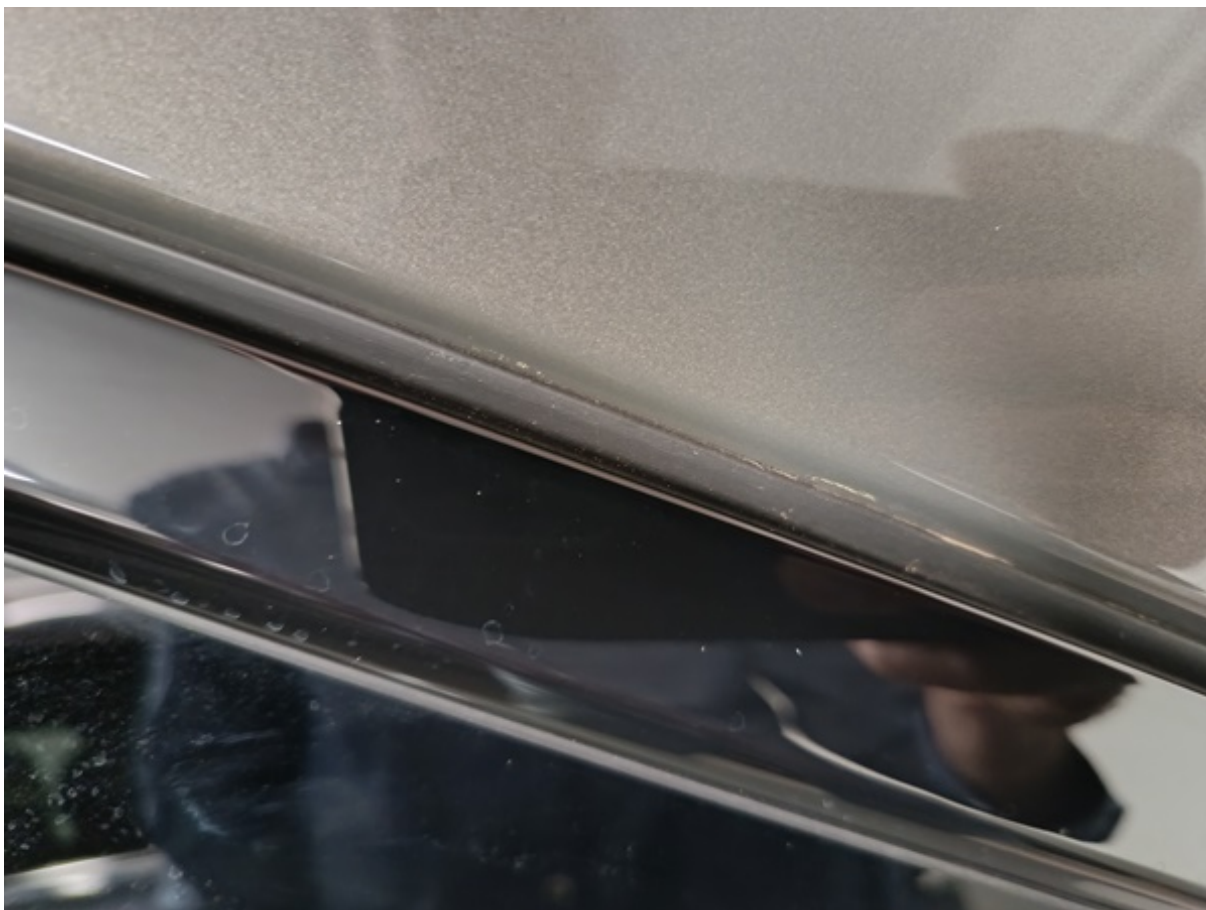
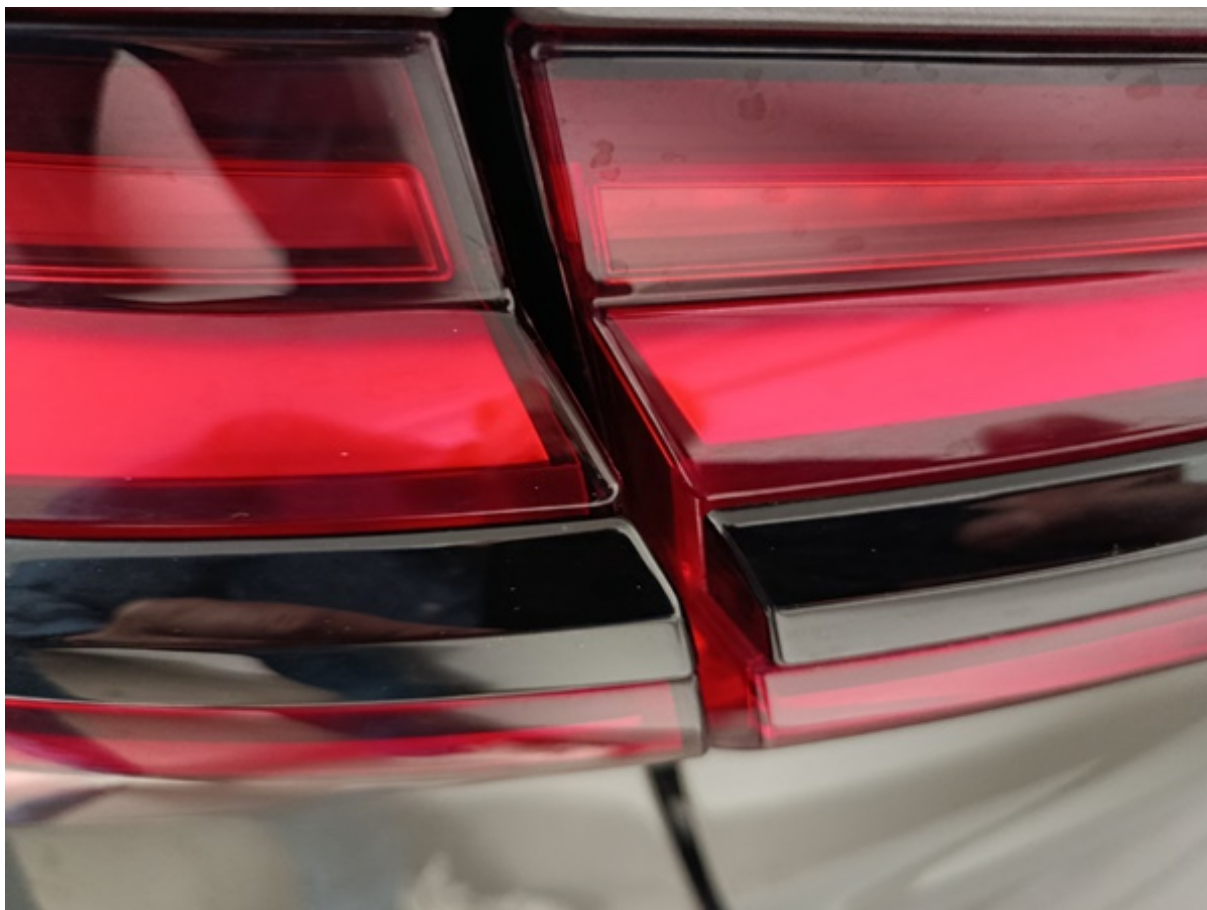
### **1.3 Fotodokumentacija kontaminiranih površina bijelom bojom na vozilu**

Tijekom detaljnog pregleda predmetnog vozila utvrđena je kontaminacija česticama bijele boje na slijedećim vanjskim površinama vozila:

- sve lakirane površine
- sve staklene površine
- oba prednja i oba stražnja svjetla
- prednji i stražnji branici sa pripadajućim plastičnim rešetkama i lajsnama
- prednja maska
- svi plastični elementi i obloge
- gumene brtve oko stakla
- ukrasne lajsne oko stakla
- vanjski retrovizori
- antena na krovu
- brisači vjetrobranskog stakla
- brisač stražnjeg stakla
- alumijski naplatci
- vanjske ručice svih vrata
- amblem vozila
- krovni nosači

*Pregledom vozila pod rednim brojem 65 iz liste oštećenih vozila, Audi S6Avant TDI Quattro tiptronic, broj šasije WAUZZZF27RN057593, je utvrđena sveobuhvatna kontaminacija kompletne vanjske površine vozila raspršenim česticama bijele boje, gdje su kontaminirane površine hrapave na dodir. Prema definiranoj klasifikaciji kontaminiranosti dijelova vozila česticama bijele boje, predmetno vozilo bi spadalo u kategoriju K2 (srednja kontaminacija).*
