TRGOVAČKI SUD U PAZINU  
Dršćevka 1, Pazin  
OIB: 46543732715

Posl. broj: R1-63/2026

**NALAZ I MIŠLJENJE BR. 7**

# **1. OSOBNI AUTOMOBIL AUDI S6 AVANT POD R.B. 65**

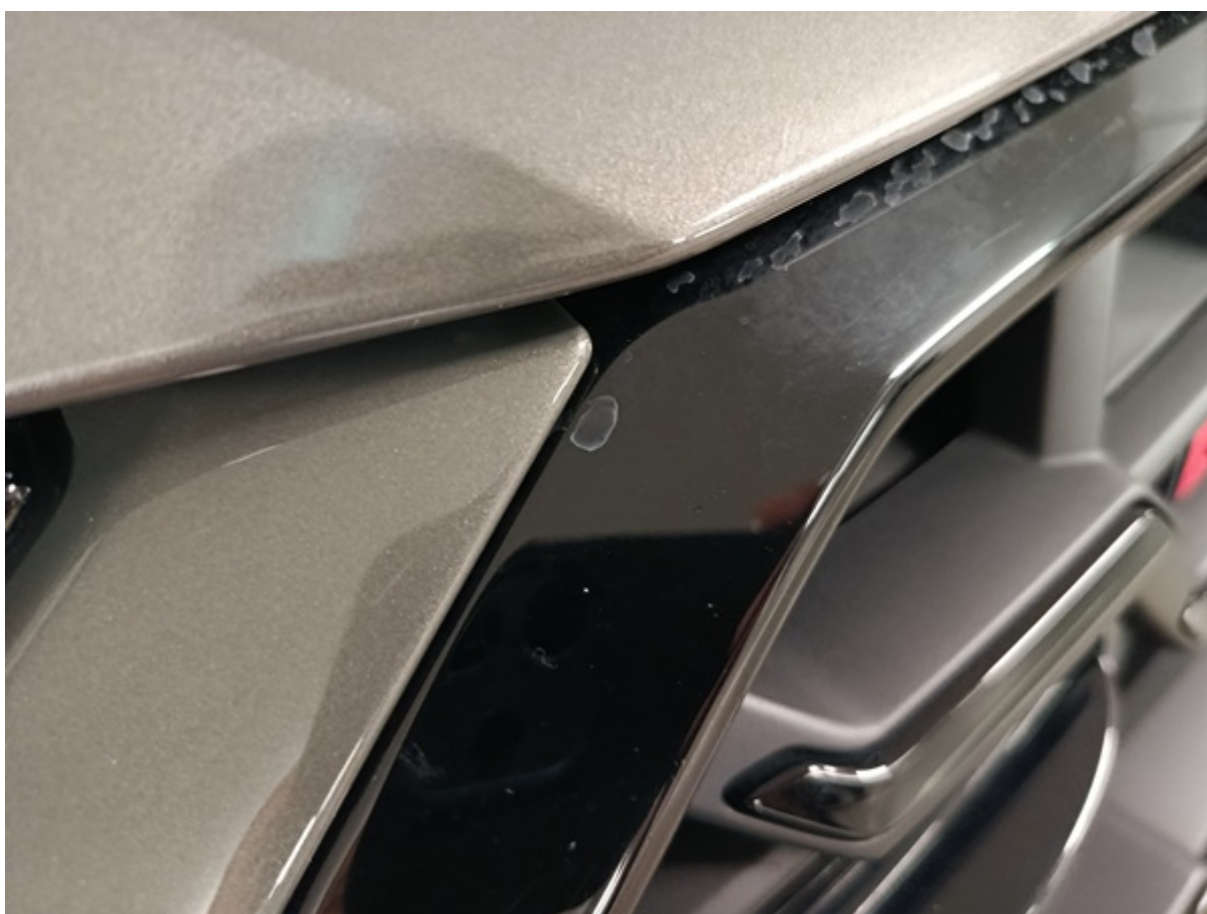
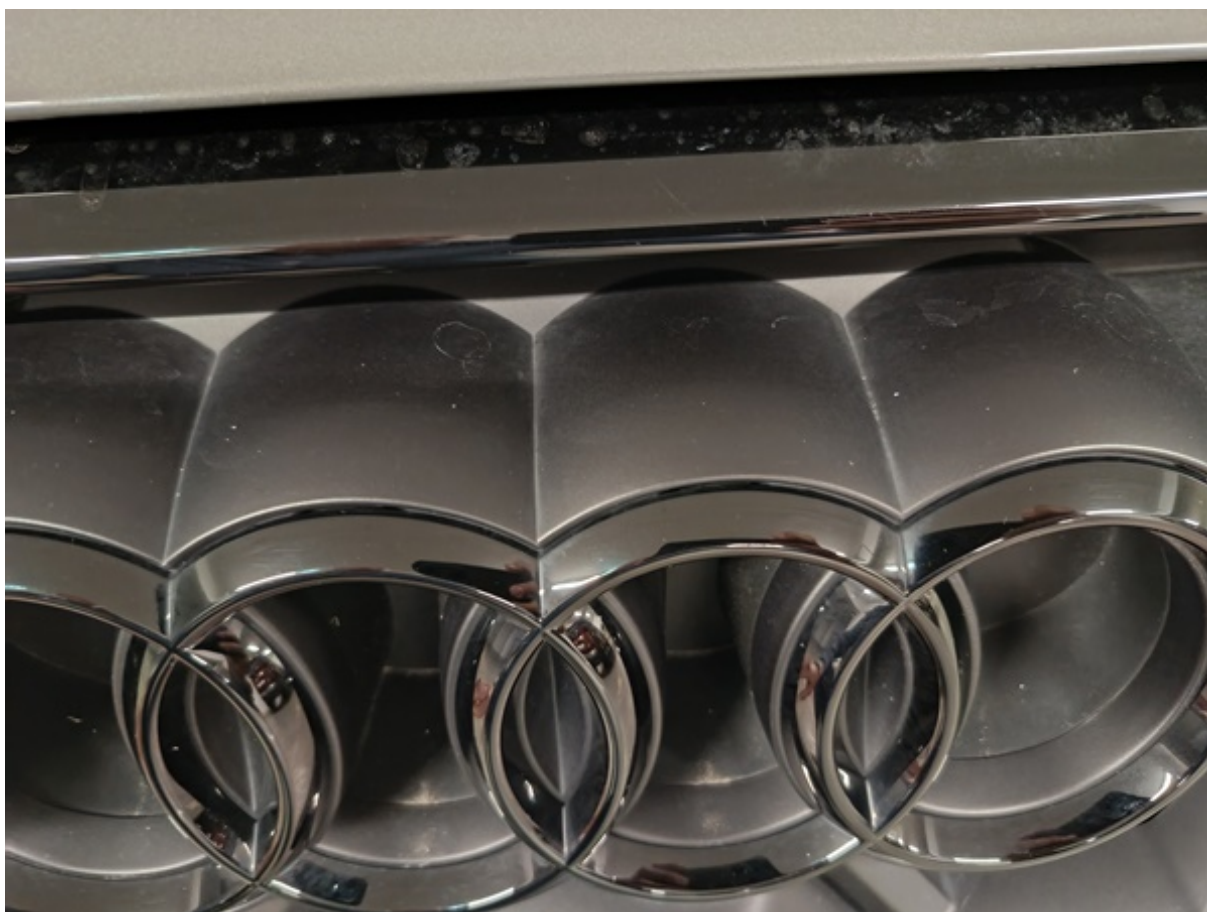
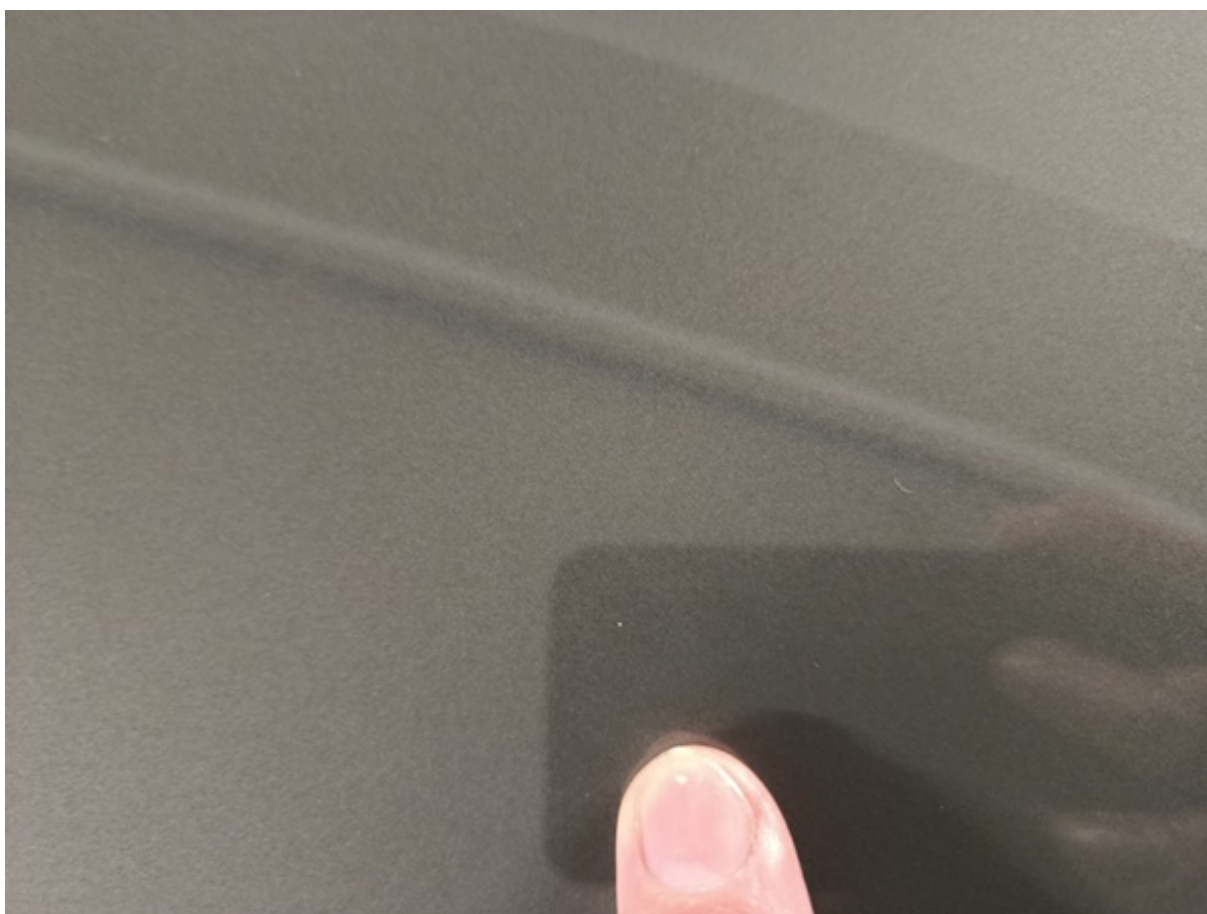
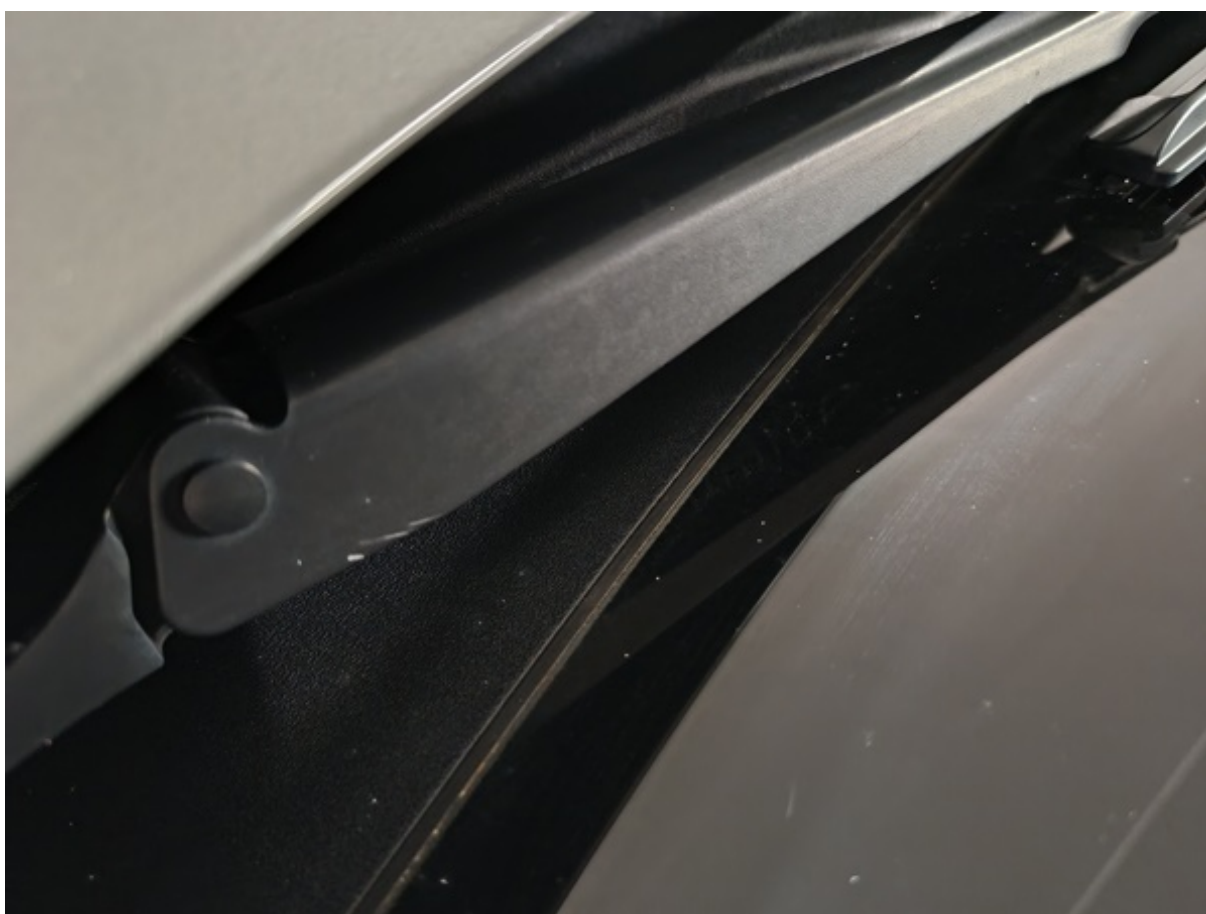
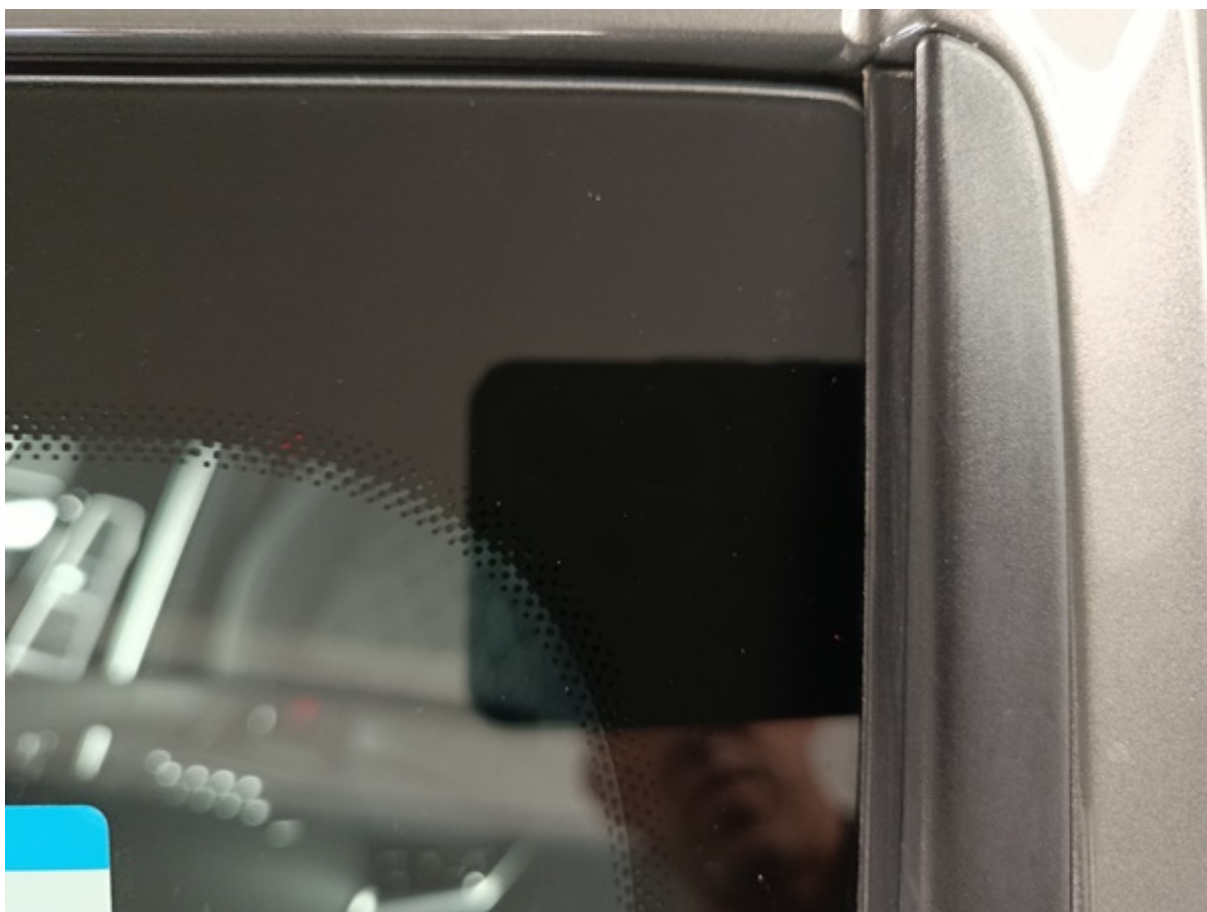
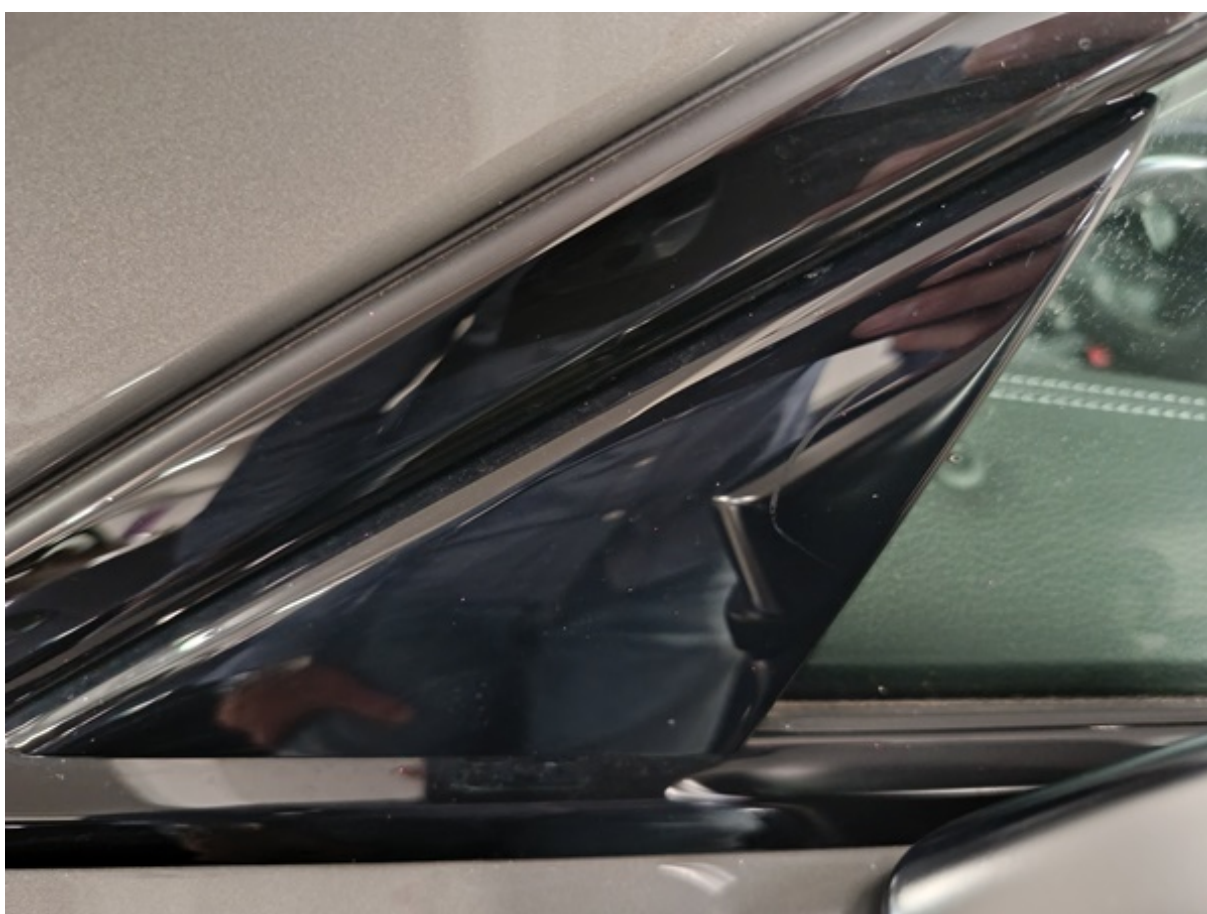
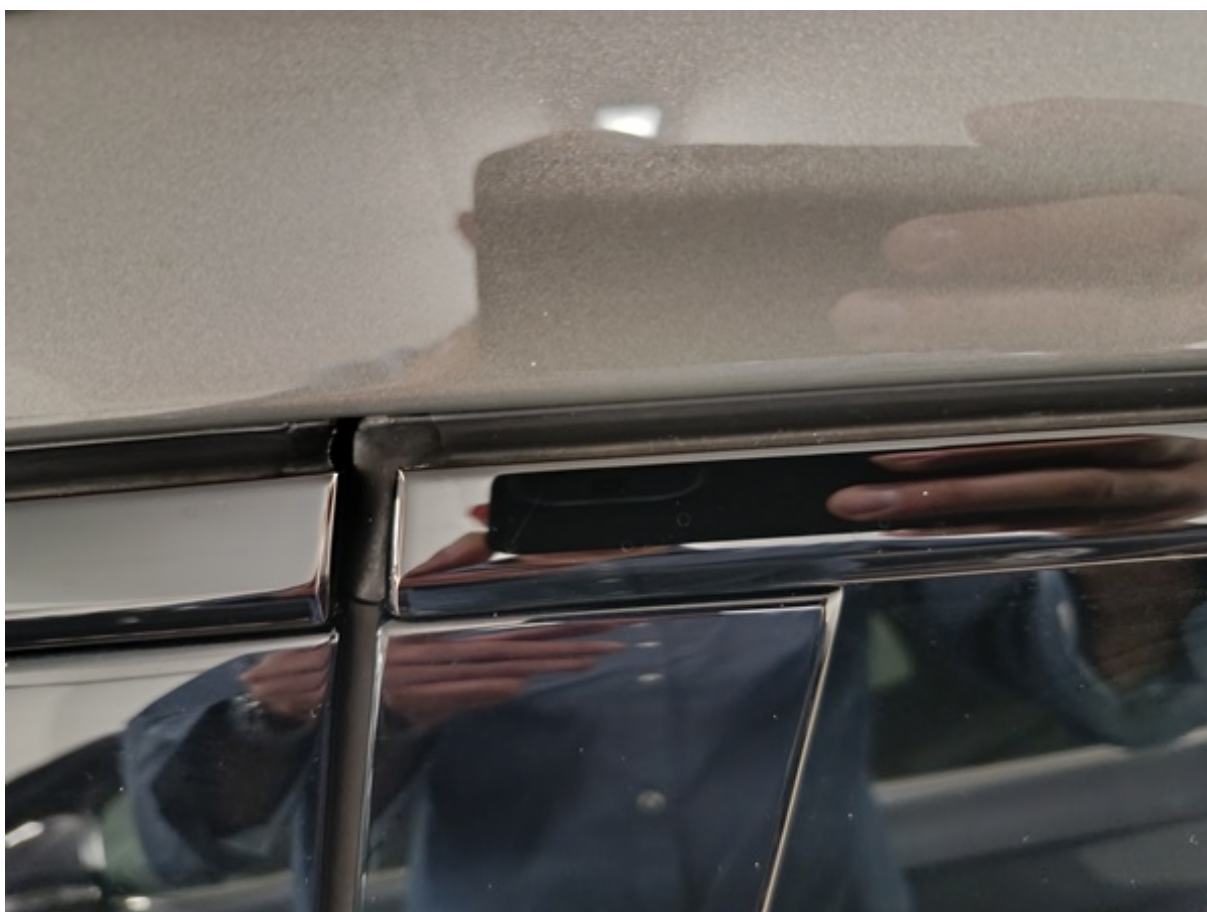
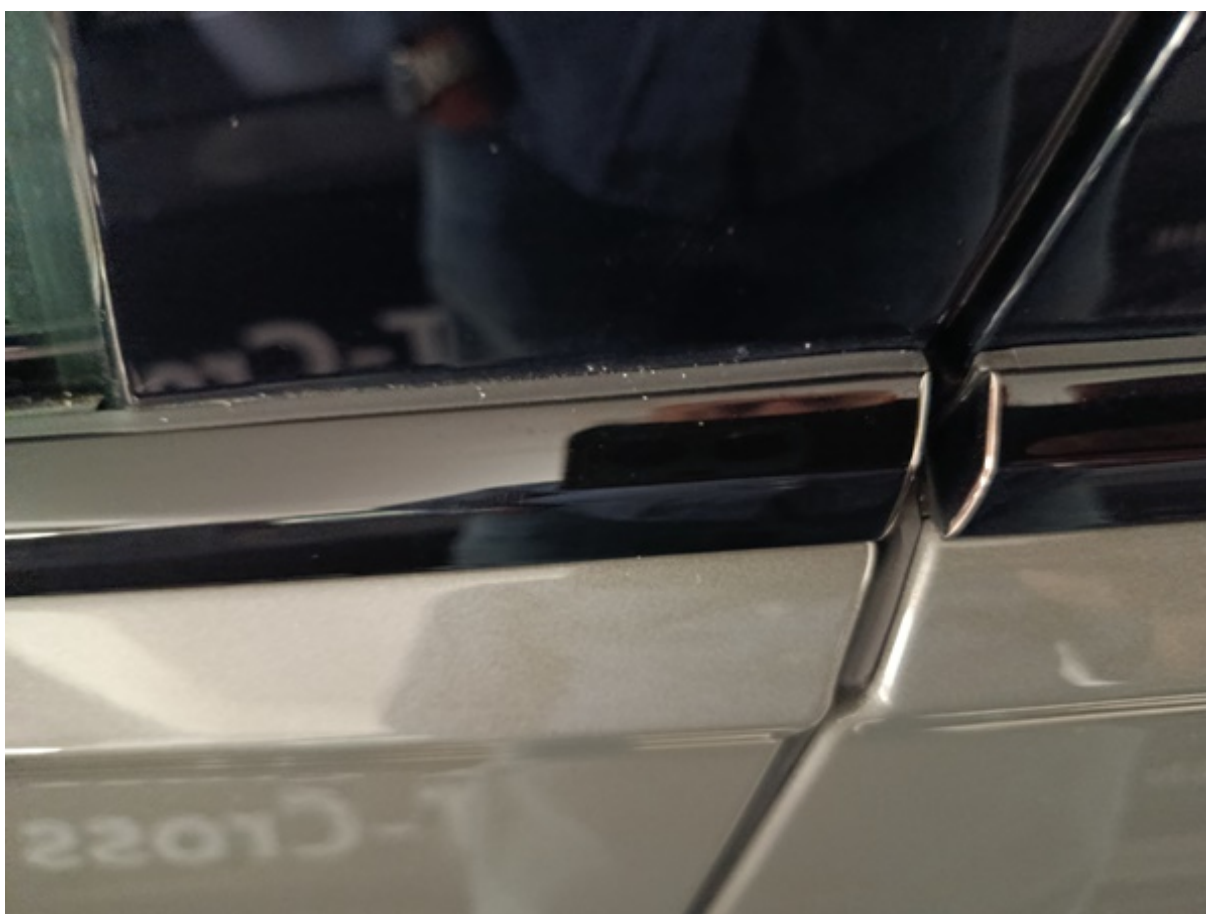
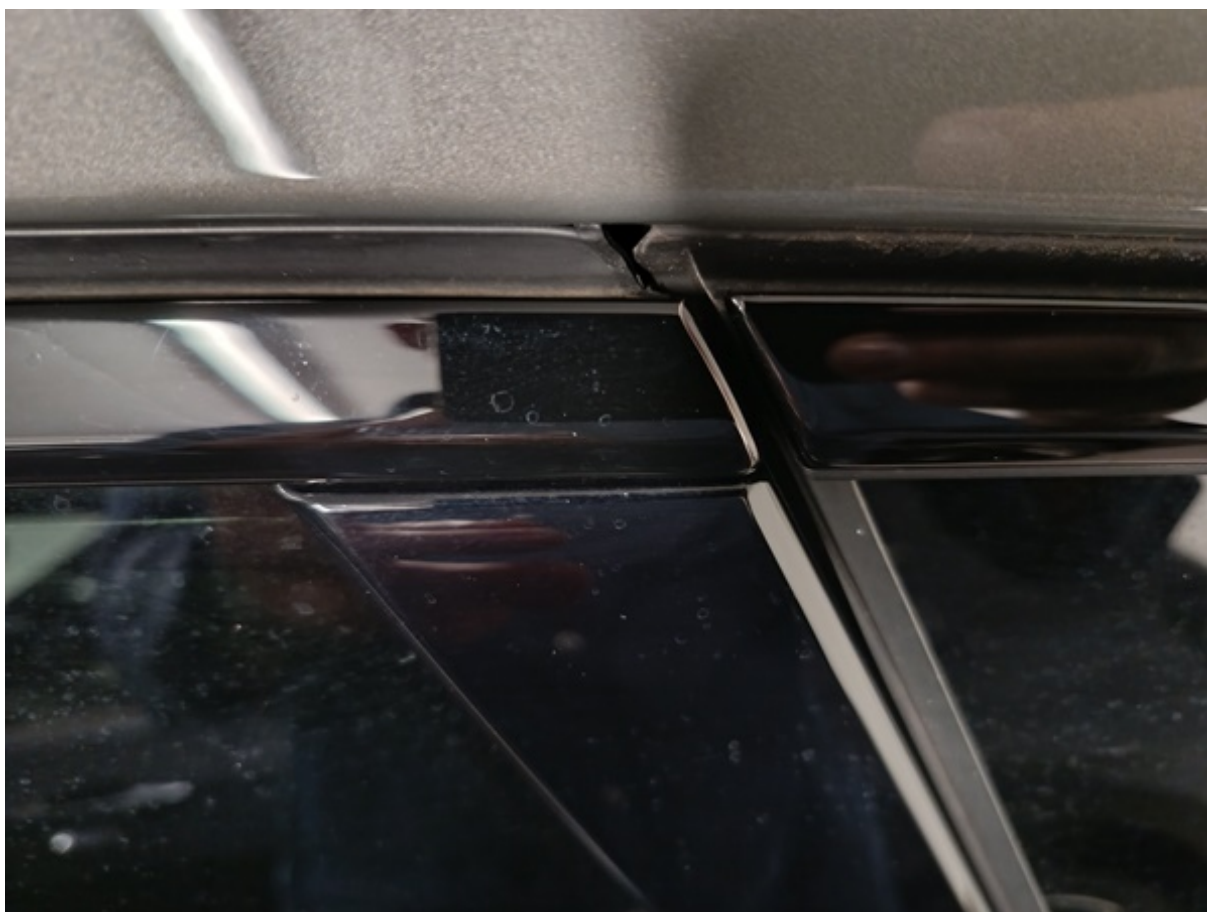
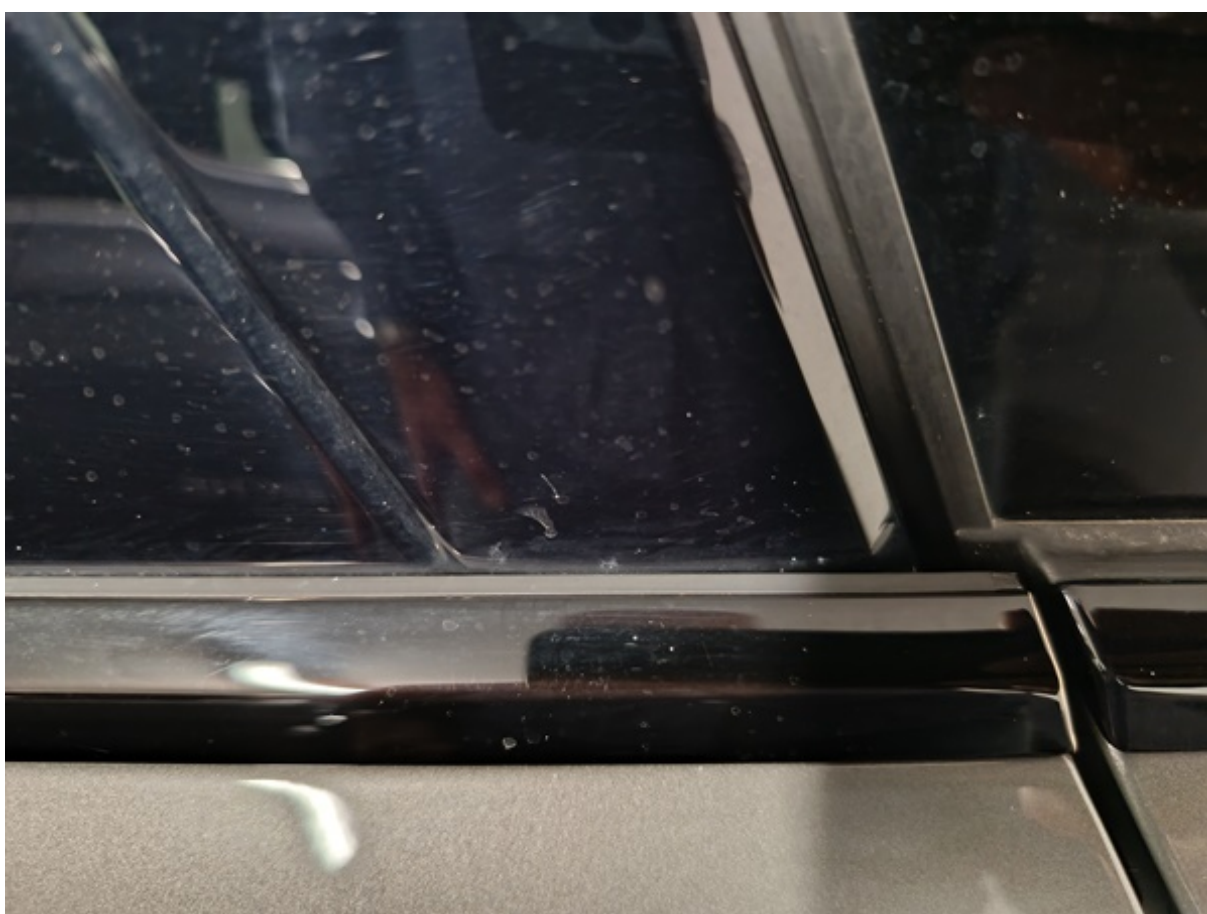
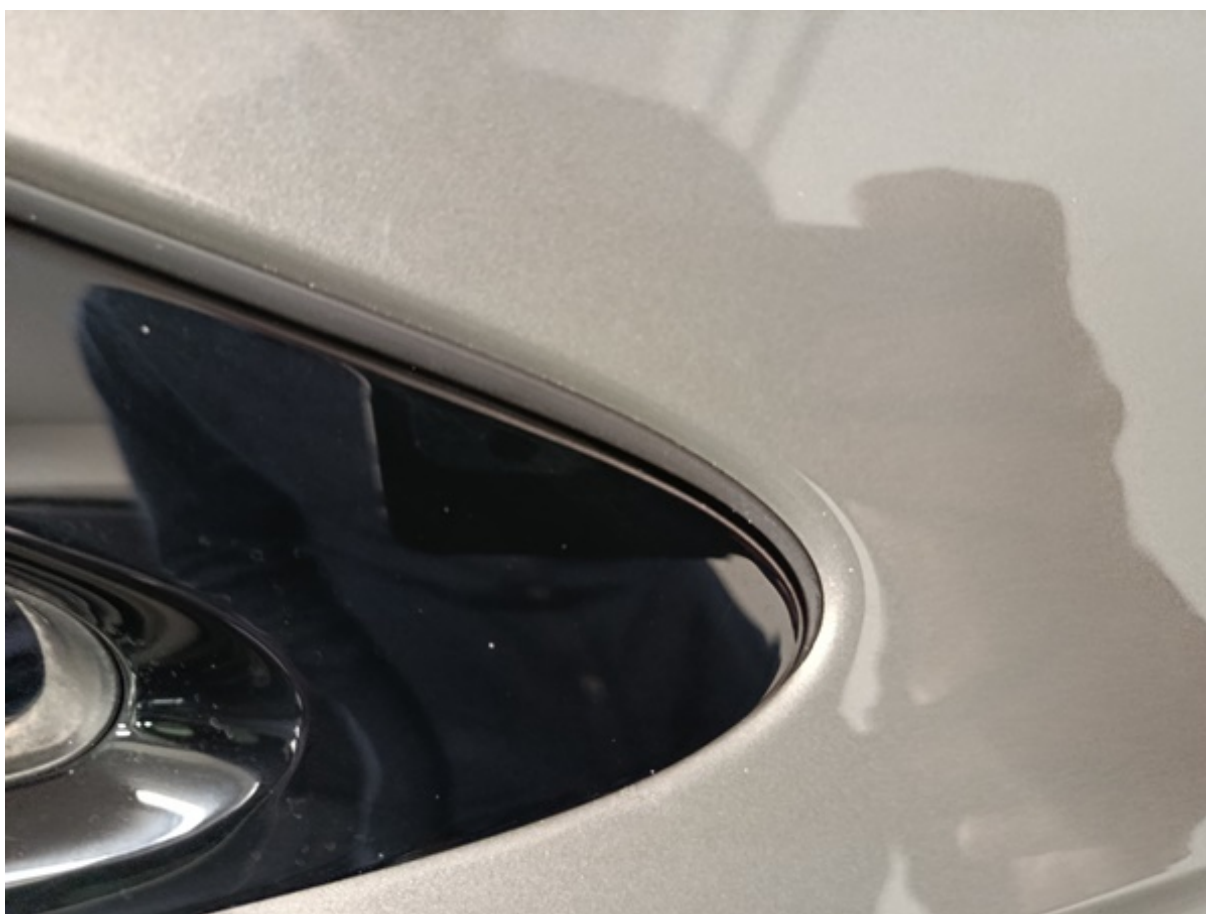
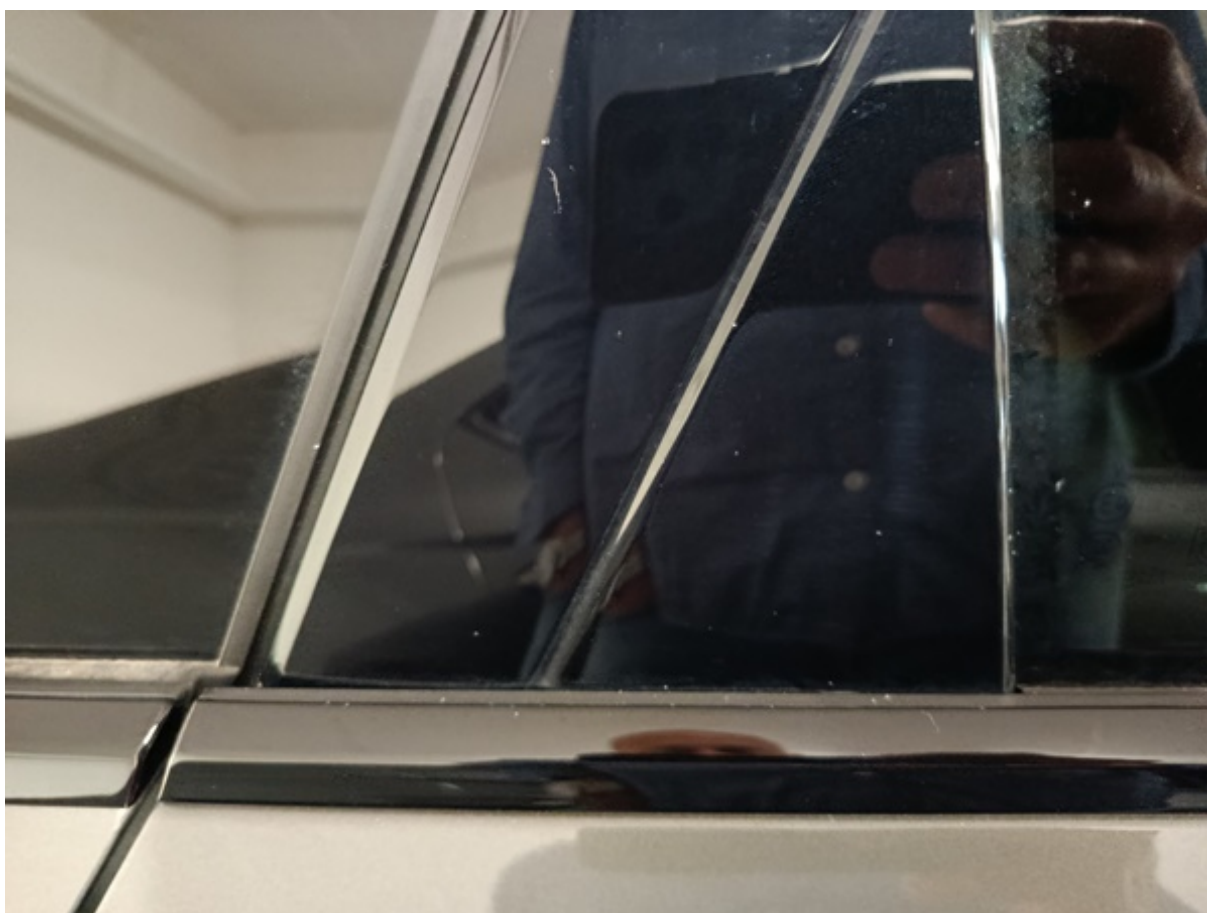
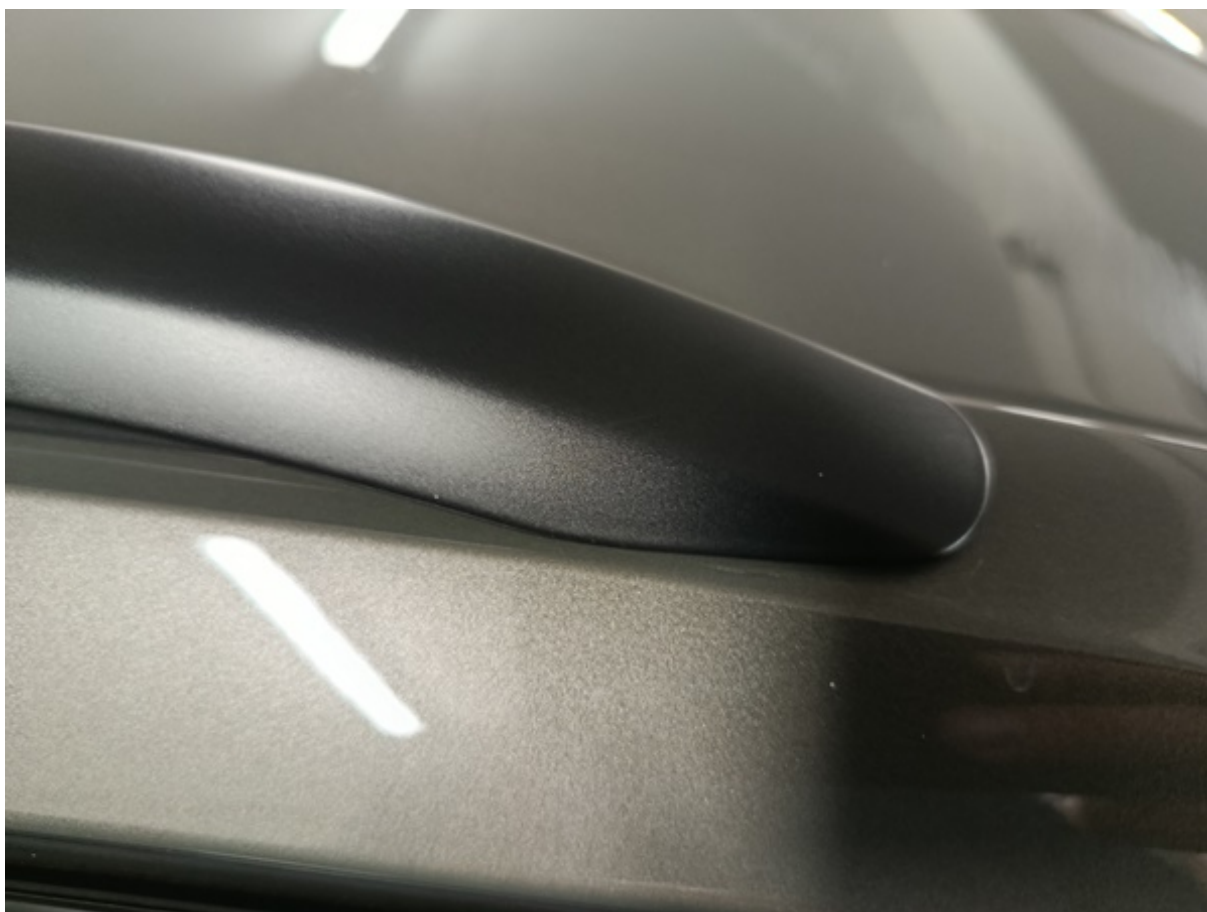
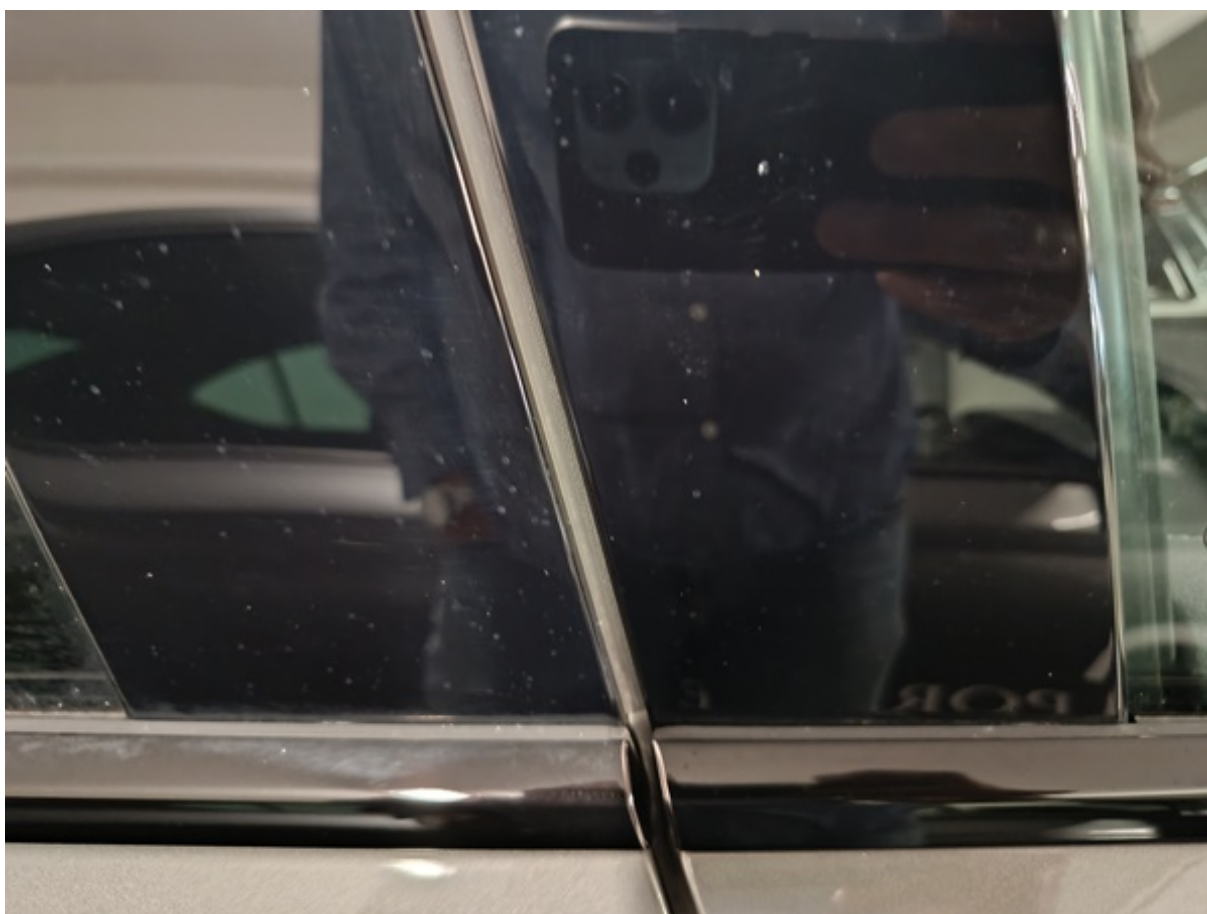
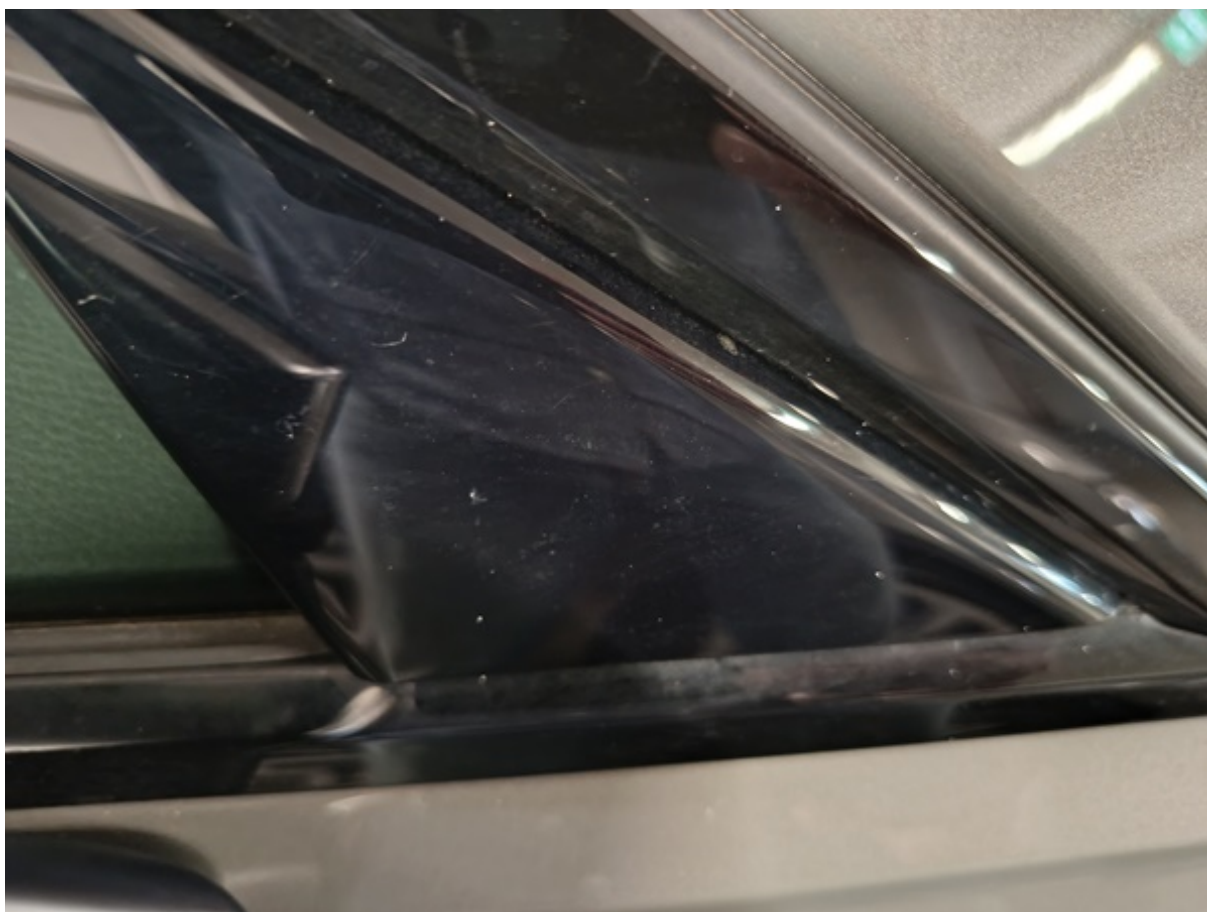
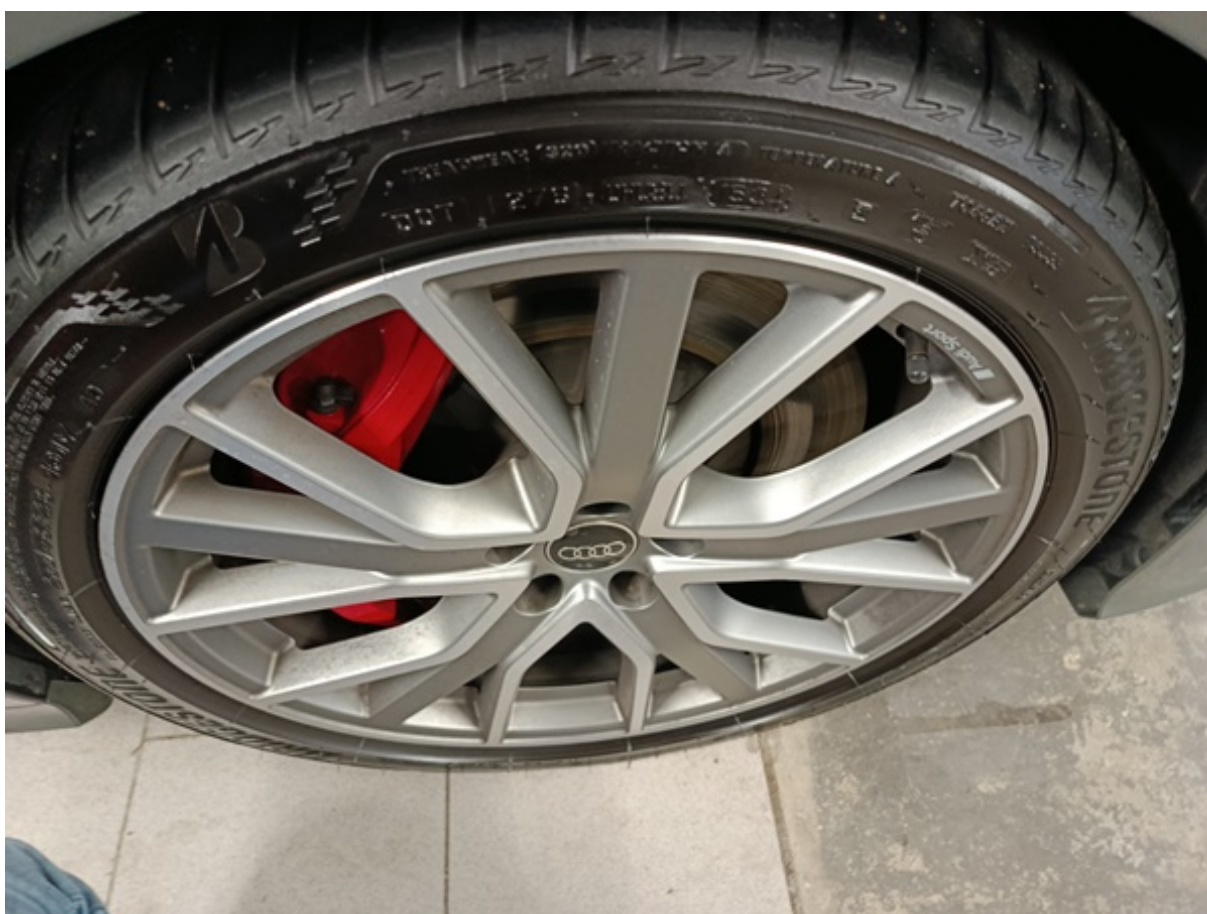
### **1.3 Fotodokumentacija kontaminiranih površina bijelom bojom na vozilu**

Tijekom detaljnog pregleda predmetnog vozila utvrđena je kontaminacija česticama bijele boje na slijedećim vanjskim površinama vozila:

- sve lakirane površine
- sve staklene površine
- oba prednja i oba stražnja svjetla
- prednji i stražnji branici sa pripadajućim plastičnim rešetkama i lajsnama
- prednja maska
- svi plastični elementi i obloge
- gumene brtve oko stakla
- ukrasne lajsne oko stakla
- vanjski retrovizori
- antena na krovu
- brisači vjetrobranskog stakla
- brisač stražnjeg stakla
- alumijski naplatci
- vanjske ručice svih vrata
- amblem vozila
- krovni nosači

*Pregledom vozila pod rednim brojem 65 iz liste oštećenih vozila, Audi S6Avant TDI Quattro tiptronic, broj šasije WAUZZZF27RN057593, je utvrđena sveobuhvatna kontaminacija kompletne vanjske površine vozila raspršenim česticama bijele boje, gdje su kontaminirane površine hrapave na dodir. Prema definiranoj klasifikaciji kontaminiranosti dijelova vozila česticama bijele boje, predmetno vozilo bi spadalo u kategoriju K2 (srednja kontaminacija).*
