TRGOVAČKI SUD U PAZINU  
Dršćevka 1, Pazin  
OIB: 46543732715

Posl. broj: R1-63/2026

**NALAZ I MIŠLJENJE BR. 7**

# **1. OSOBNI AUTOMOBIL AUDI S6 AVANT POD R.B. 65**

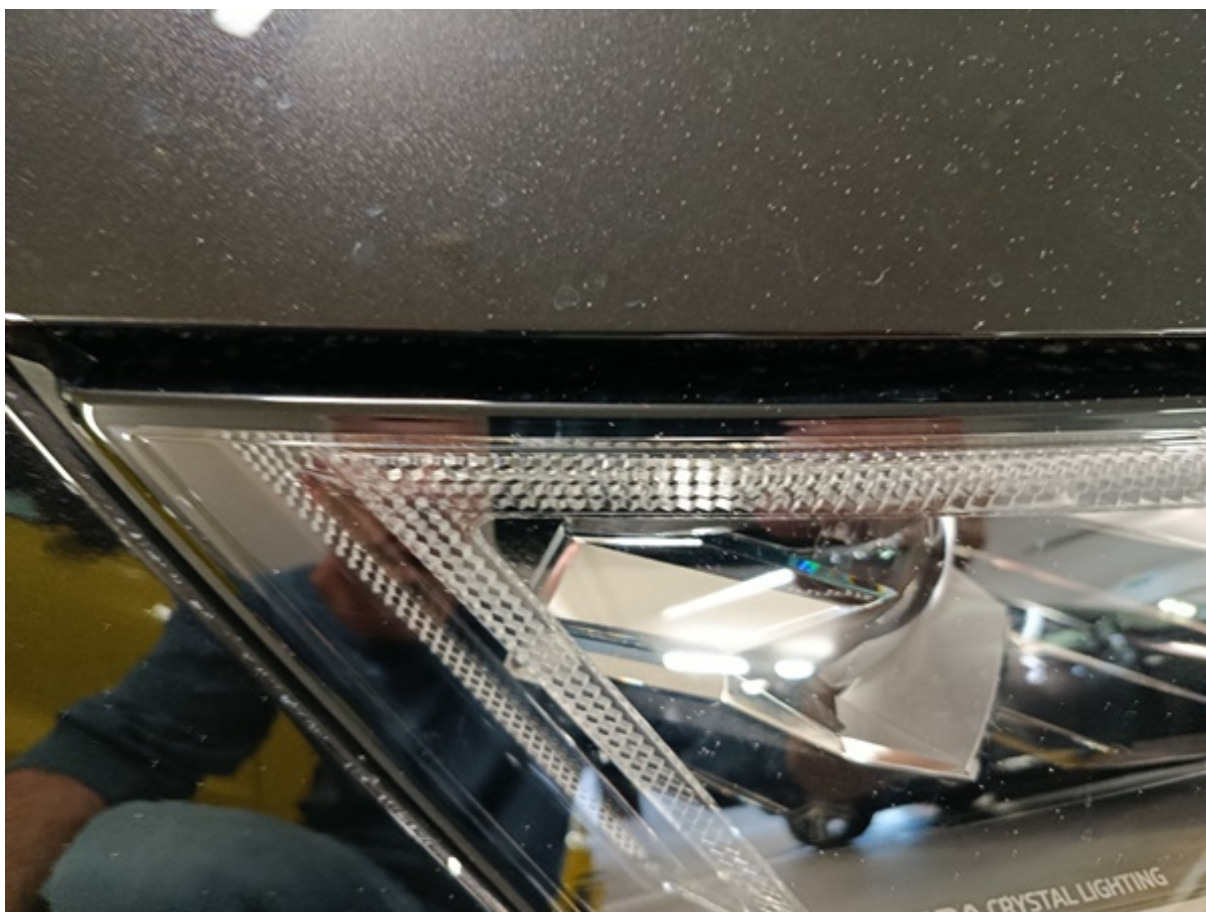
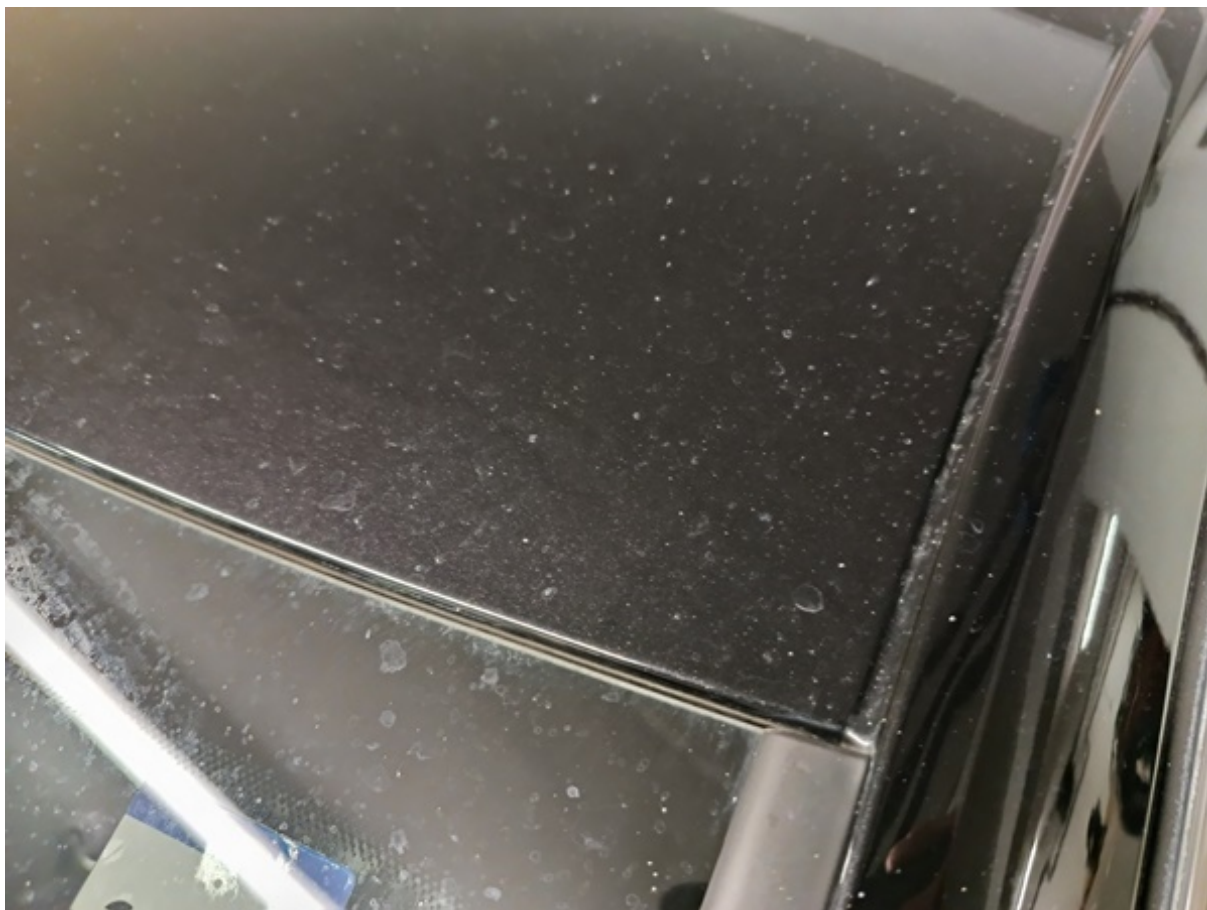
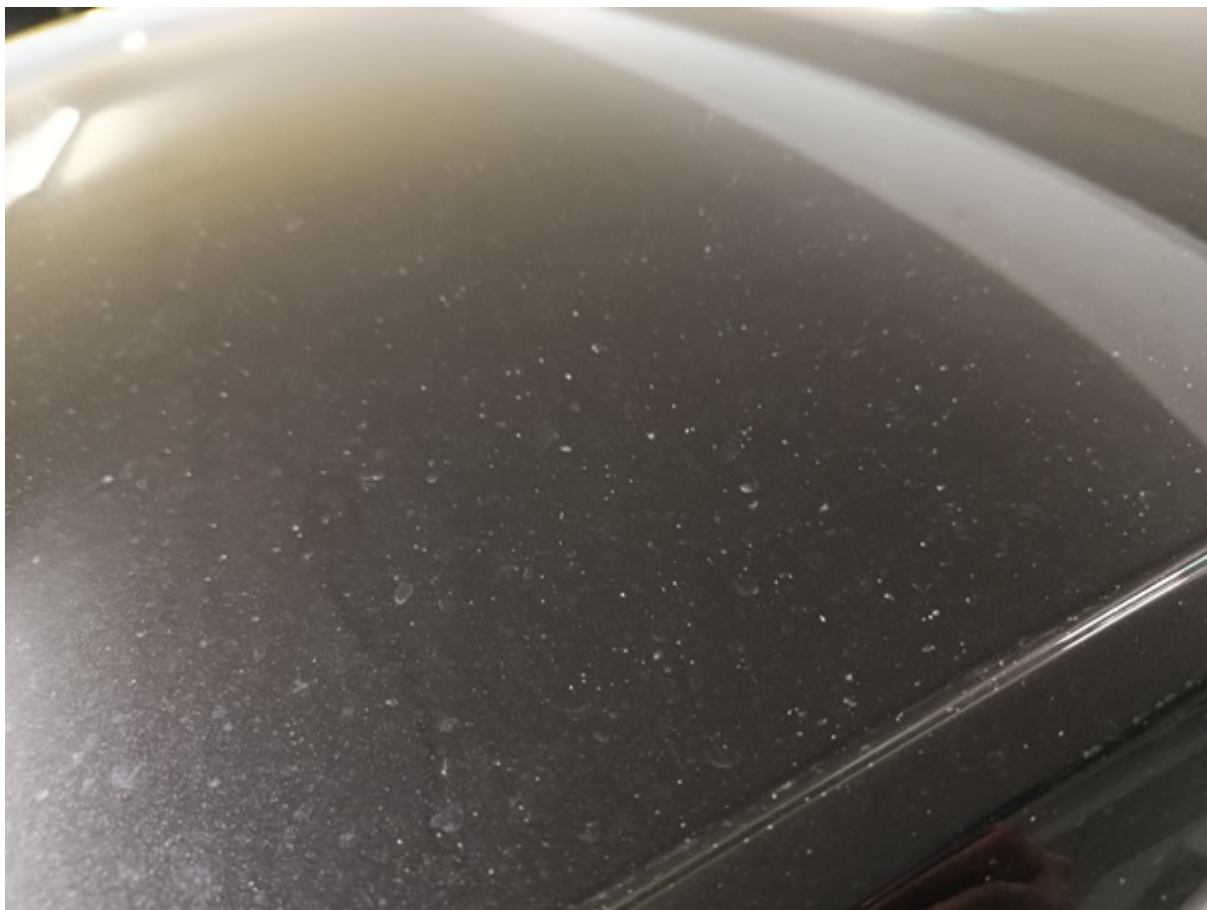
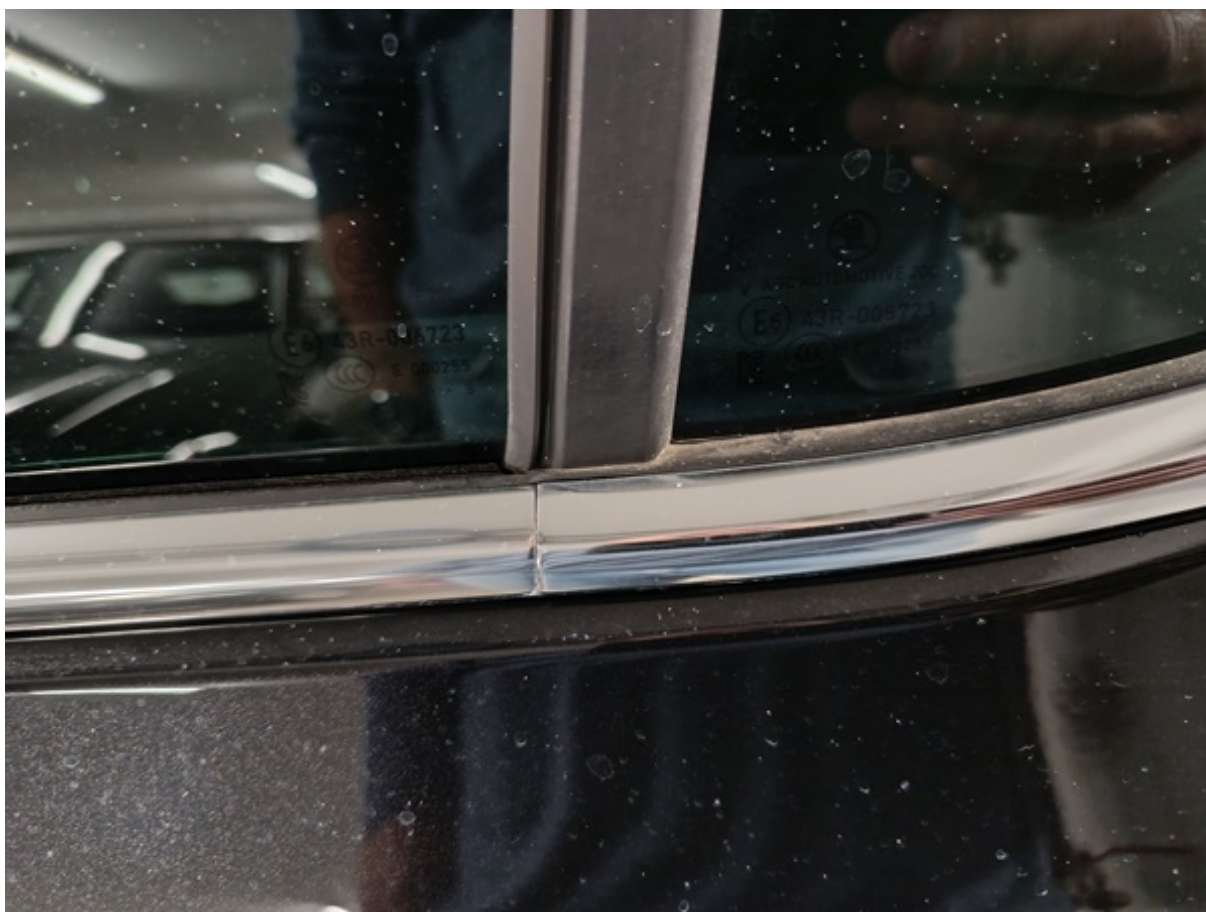
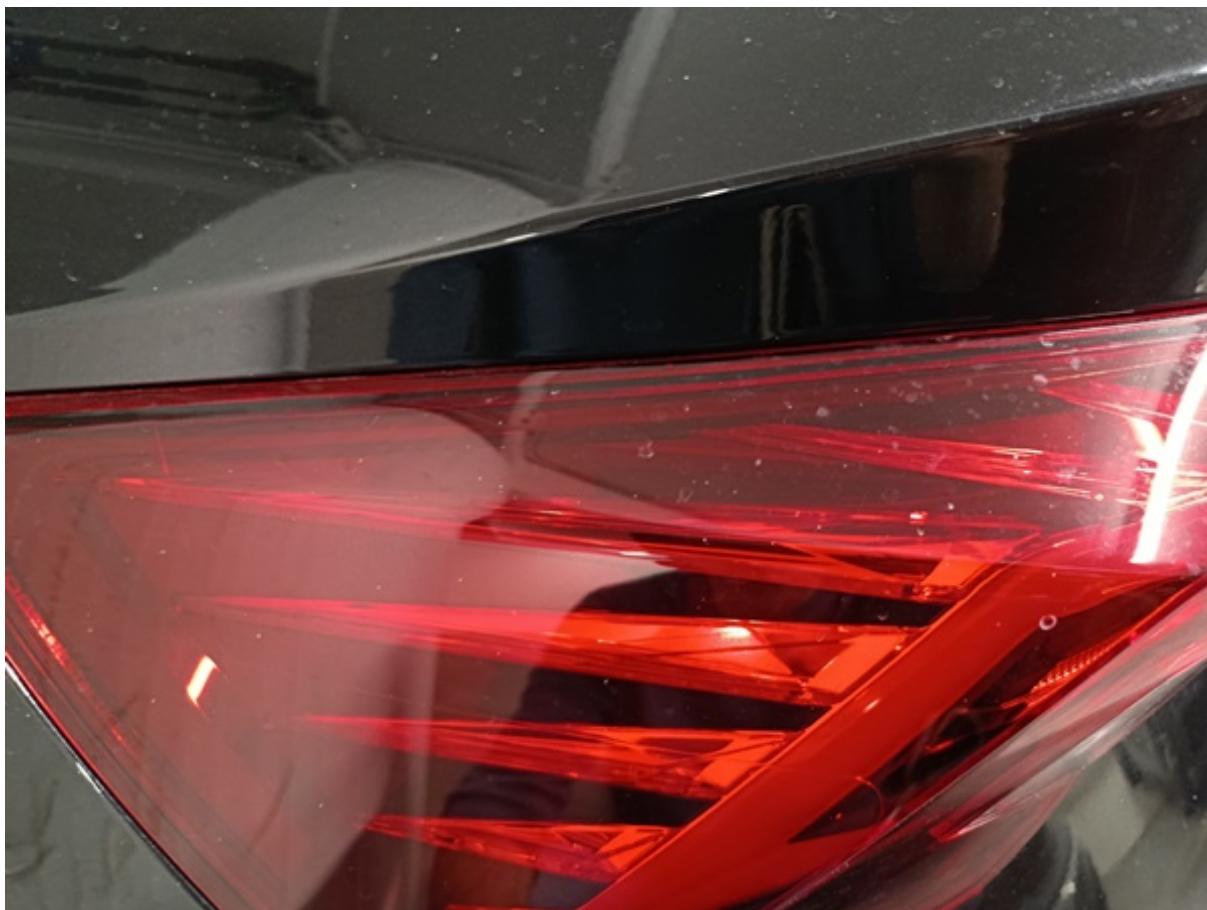
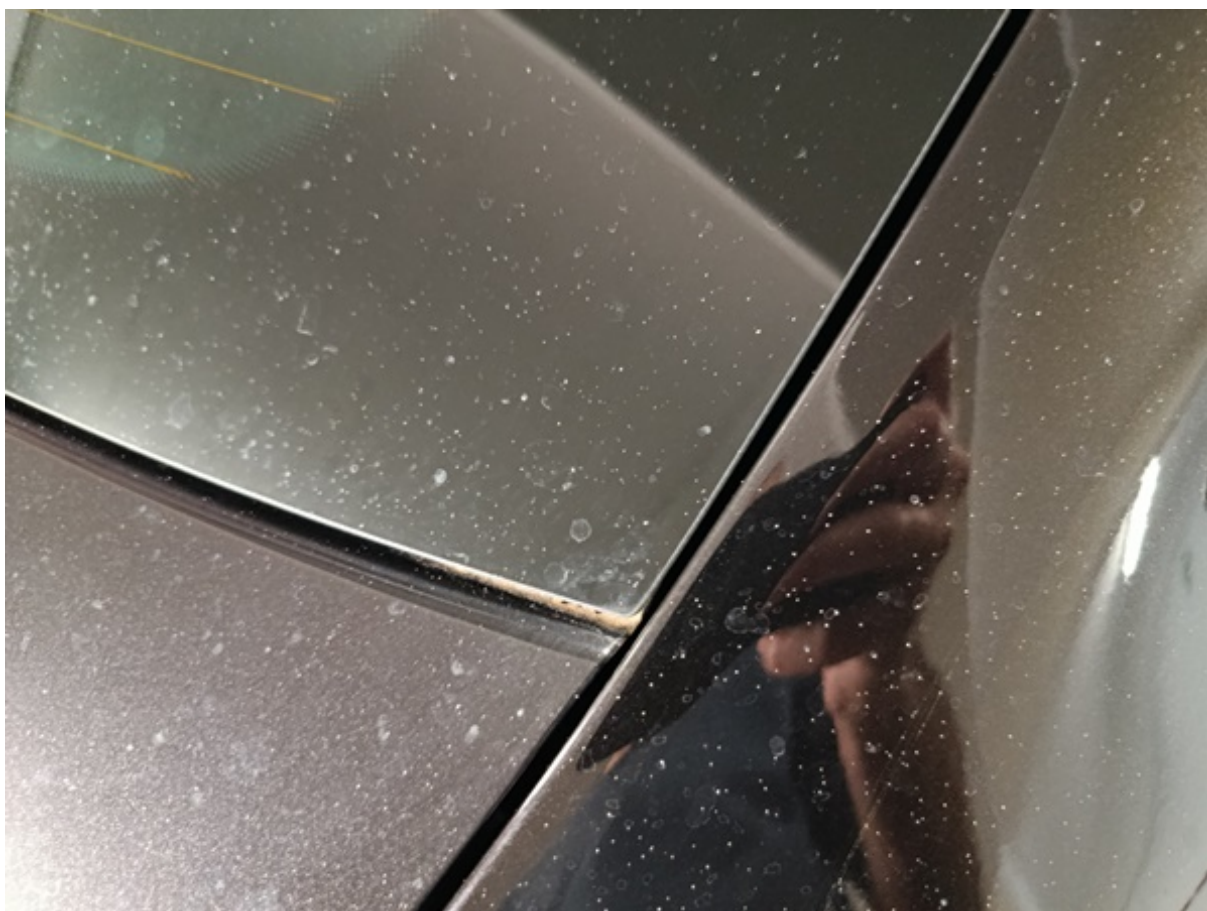
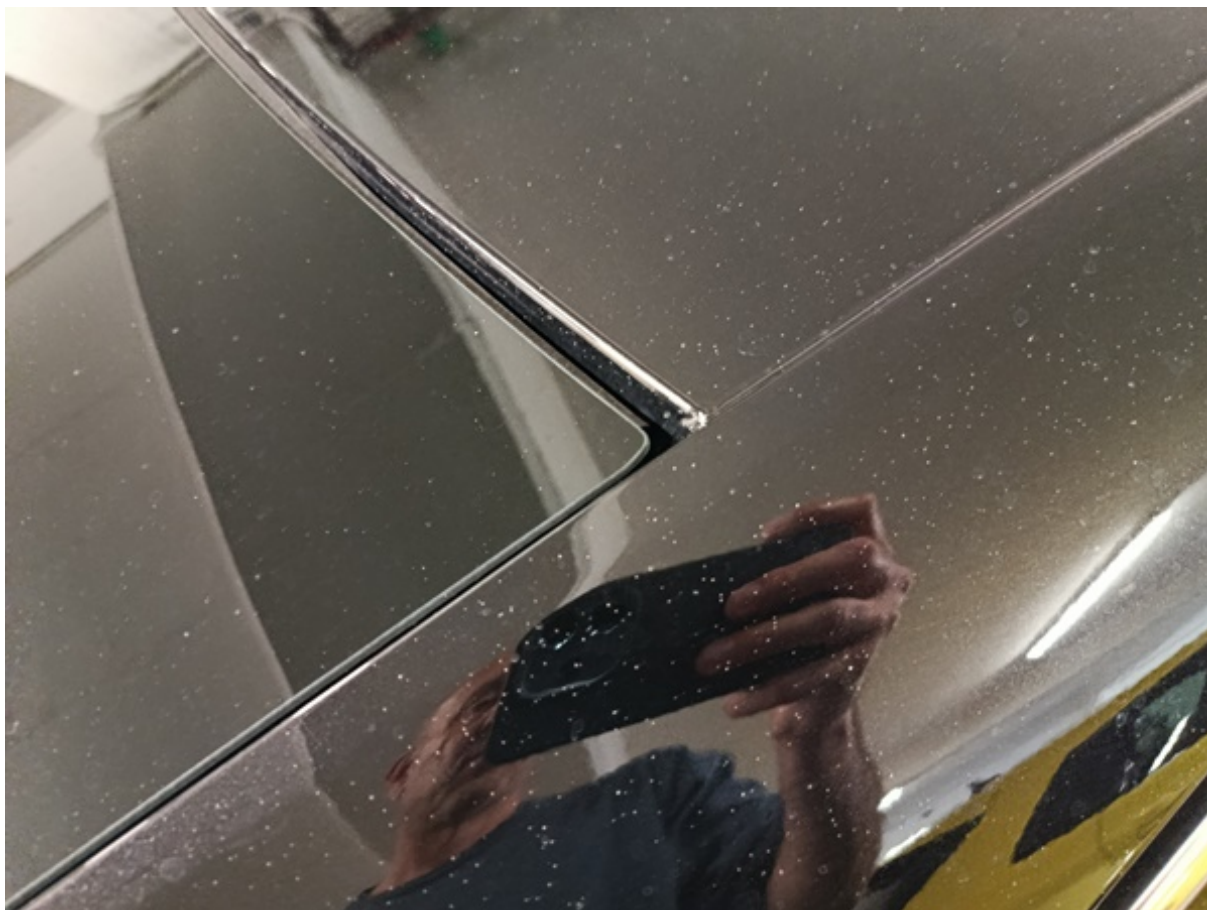
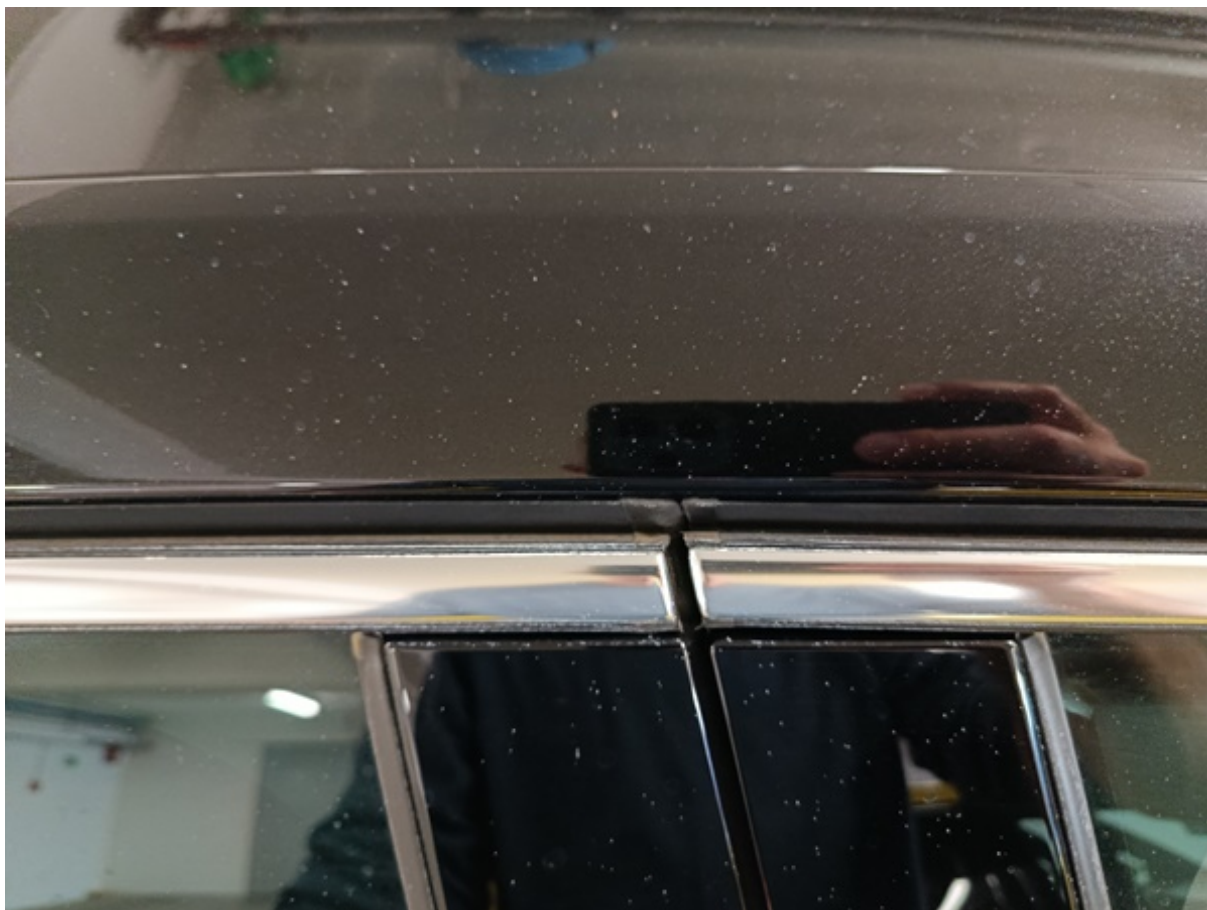
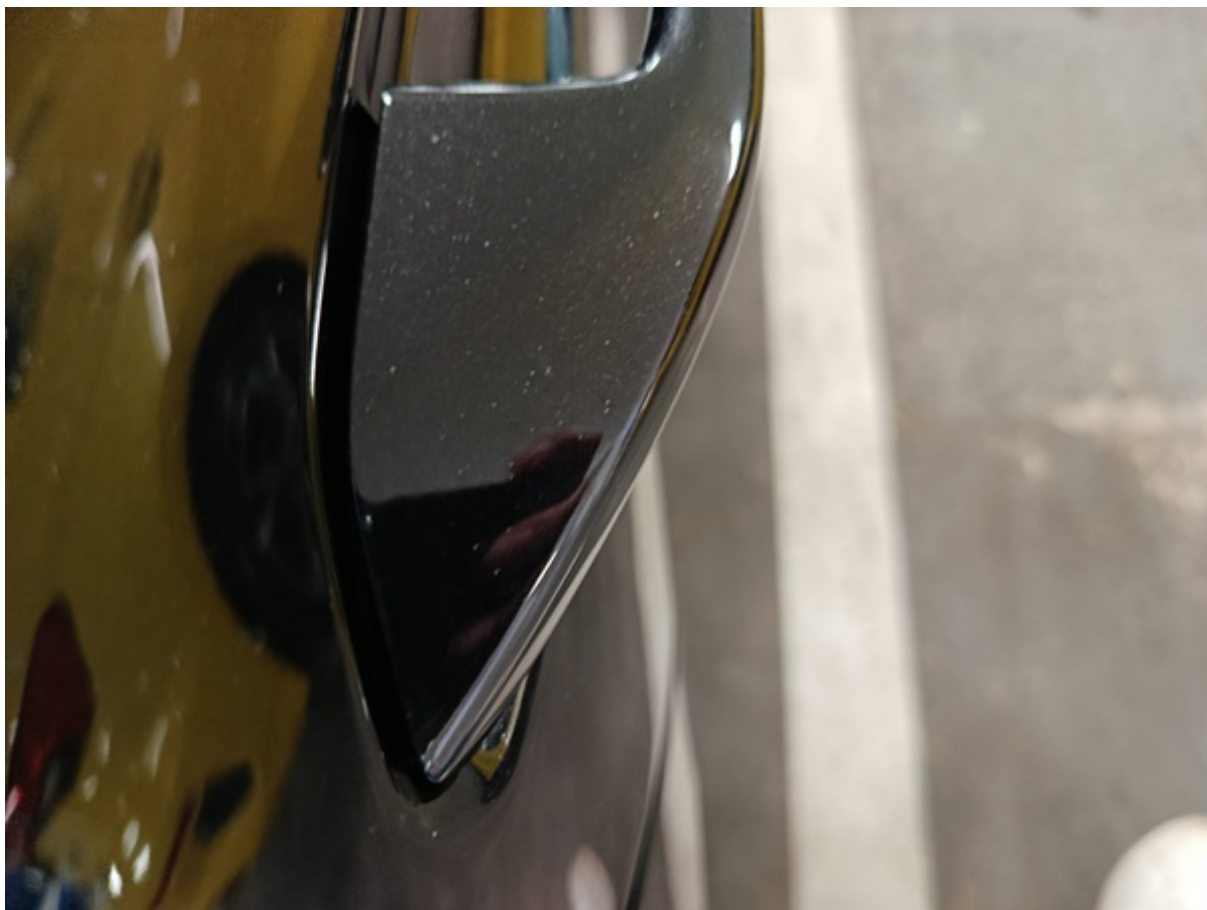
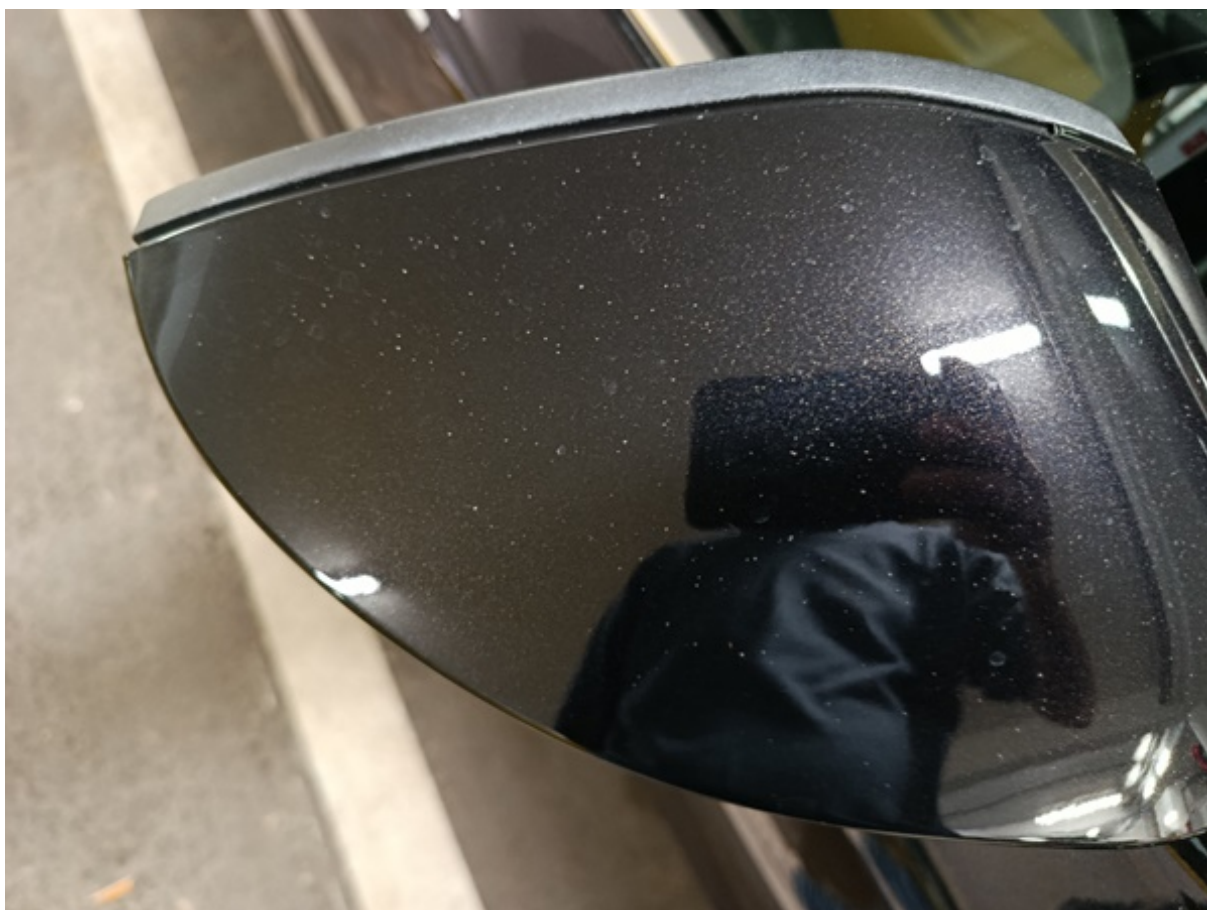
### **2.3 Fotodokumentacija kontaminiranih površina bijelom bojom na vozilu**

Tijekom detaljnog pregleda predmetnog vozila utvrđena je kontaminacija česticama bijele boje na slijedećim vanjskim površinama vozila:

- sve lakirane površine
- sve staklene površine
- oba prednja i oba stražnja svjetla
- prednji i stražnji branici sa pripadajućim plastičnim rešetkama i lajsnama
- prednja maska
- svi plastični elementi i obloge
- gumene brtve oko stakla
- ukrasne lajsne oko stakla
- vanjski retrovizori
- antena na krovu
- brisači vjetrobranskog stakla
- alumijski naplatci
- vanjske ručice svih vrata
- amblem vozila

***Pregledom vozila pod rednim brojem 29 iz liste oštećenih vozila, Škoda Octavia FL Selection 2.0 TDI, broj šasije TMBAG8NX5SM049758, je utvrđena sveobuhvatna kontaminacija kompletne vanjske površine vozila raspršenim česticama bijele boje, gdje su kontaminirane površine hrapave na dodir. Prema definiranoj klasifikaciji kontaminiranosti dijelova vozila česticama bijele boje, predmetno vozilo bi spadalo u kategoriju K3 (teška kontaminacija).***
