TRGOVAČKI SUD U PAZINU  
Dršćevka 1, Pazin  
OIB: 46543732715

Posl. broj: R1-63/2026

**NALAZ I MIŠLJENJE BR. 7**

# **1. OSOBNI AUTOMOBIL AUDI S6 AVANT POD R.B. 65**

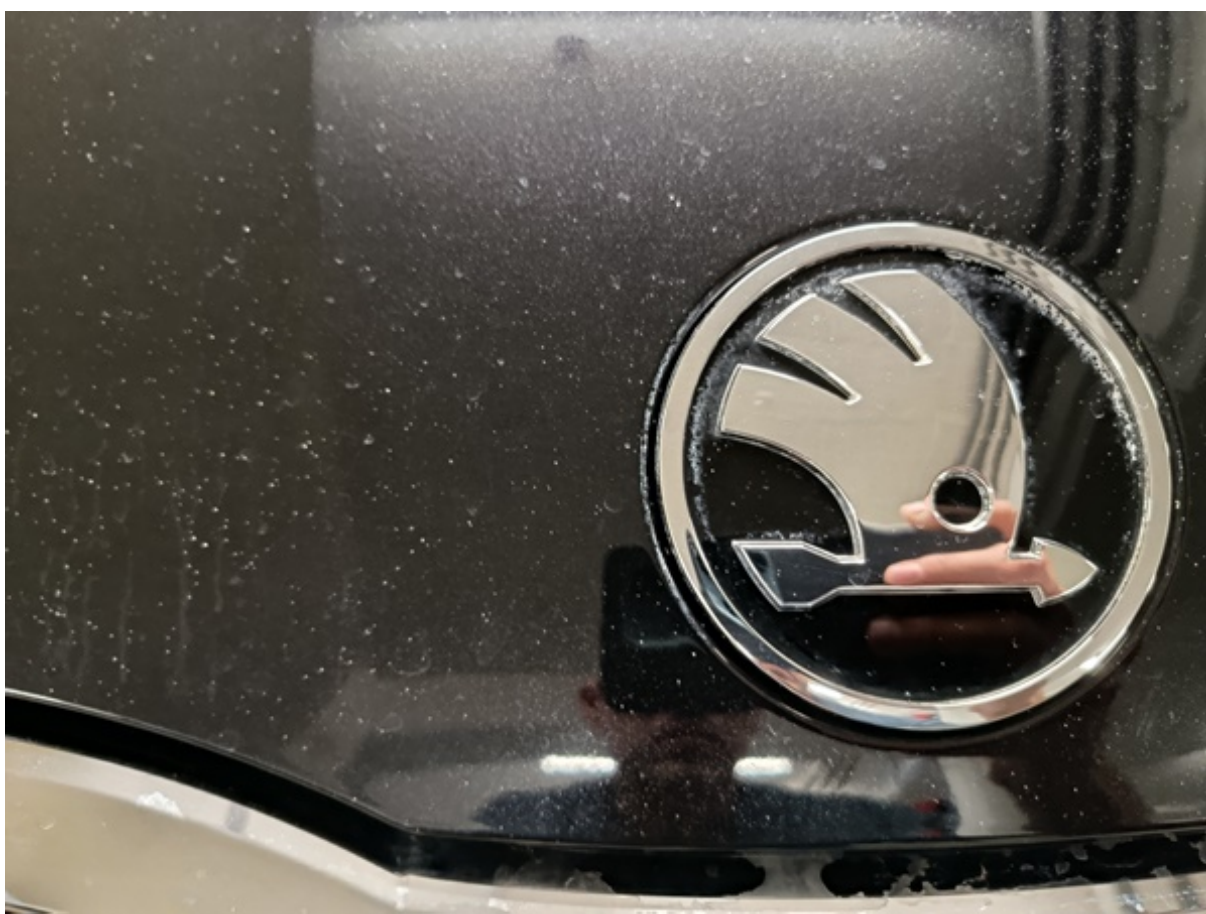
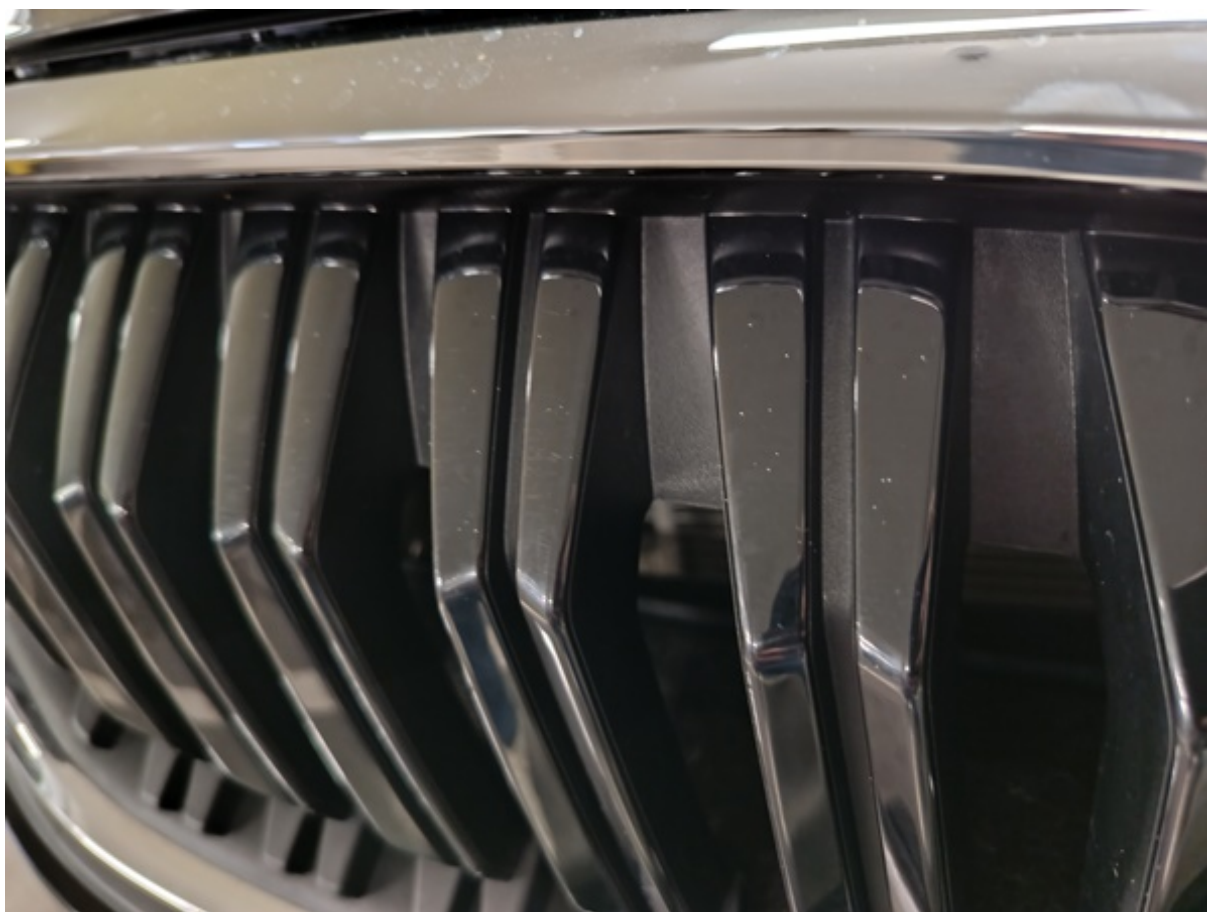
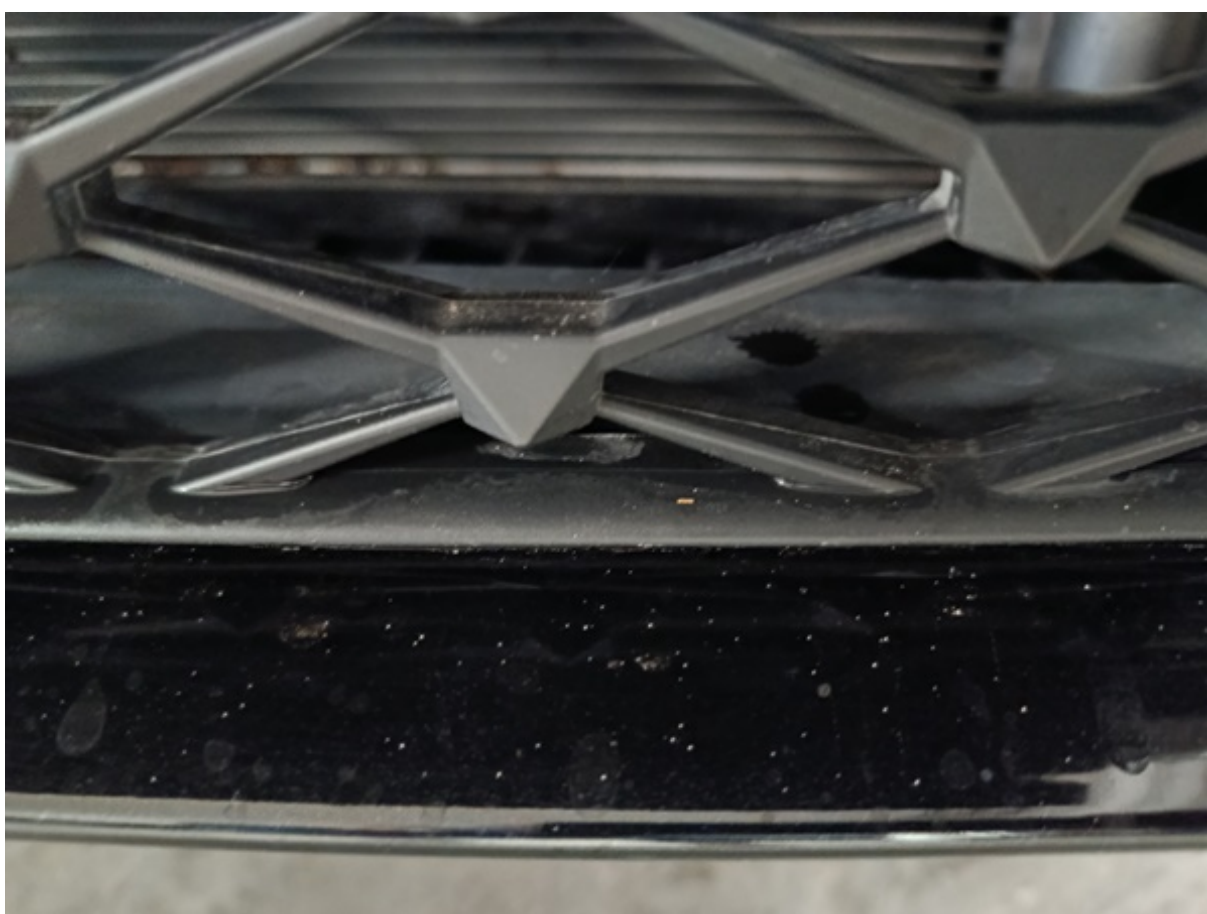
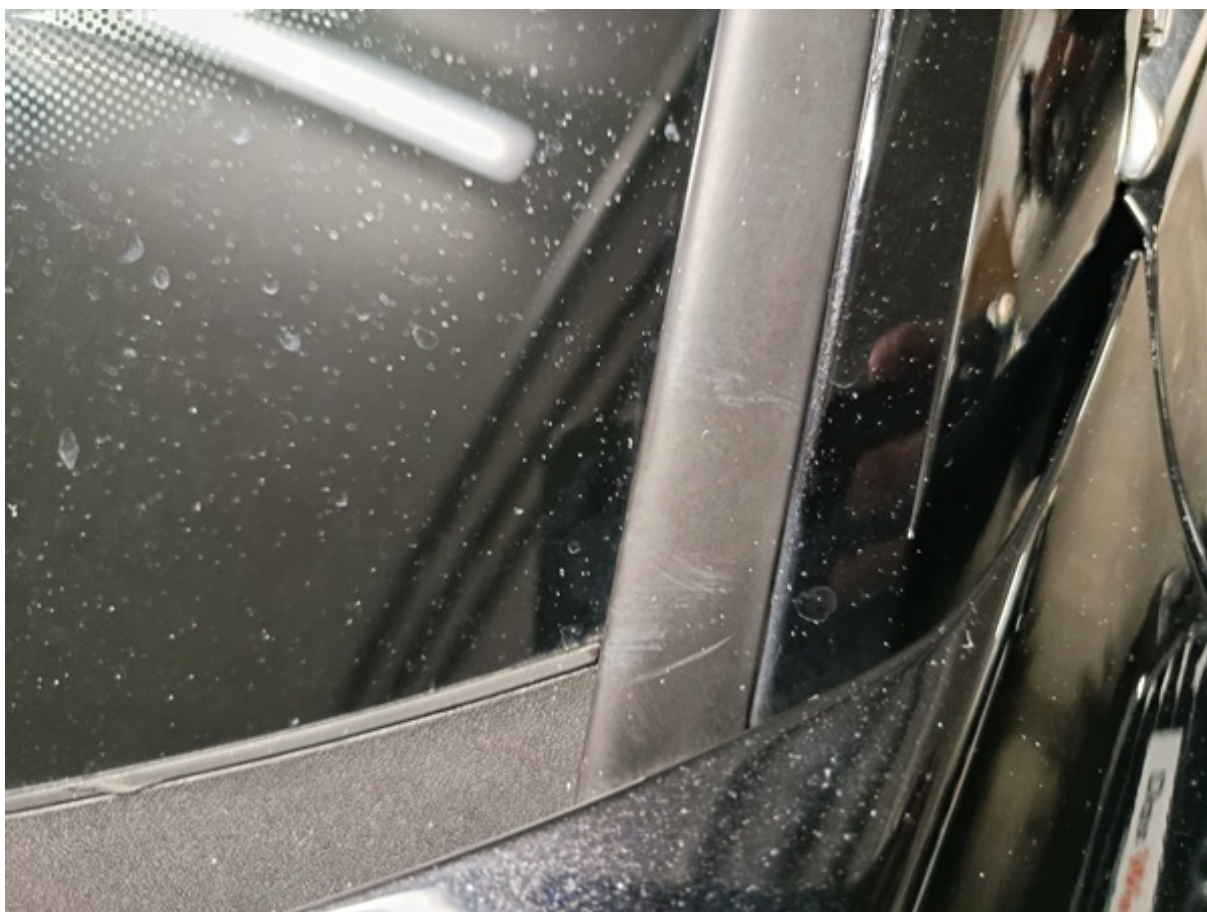
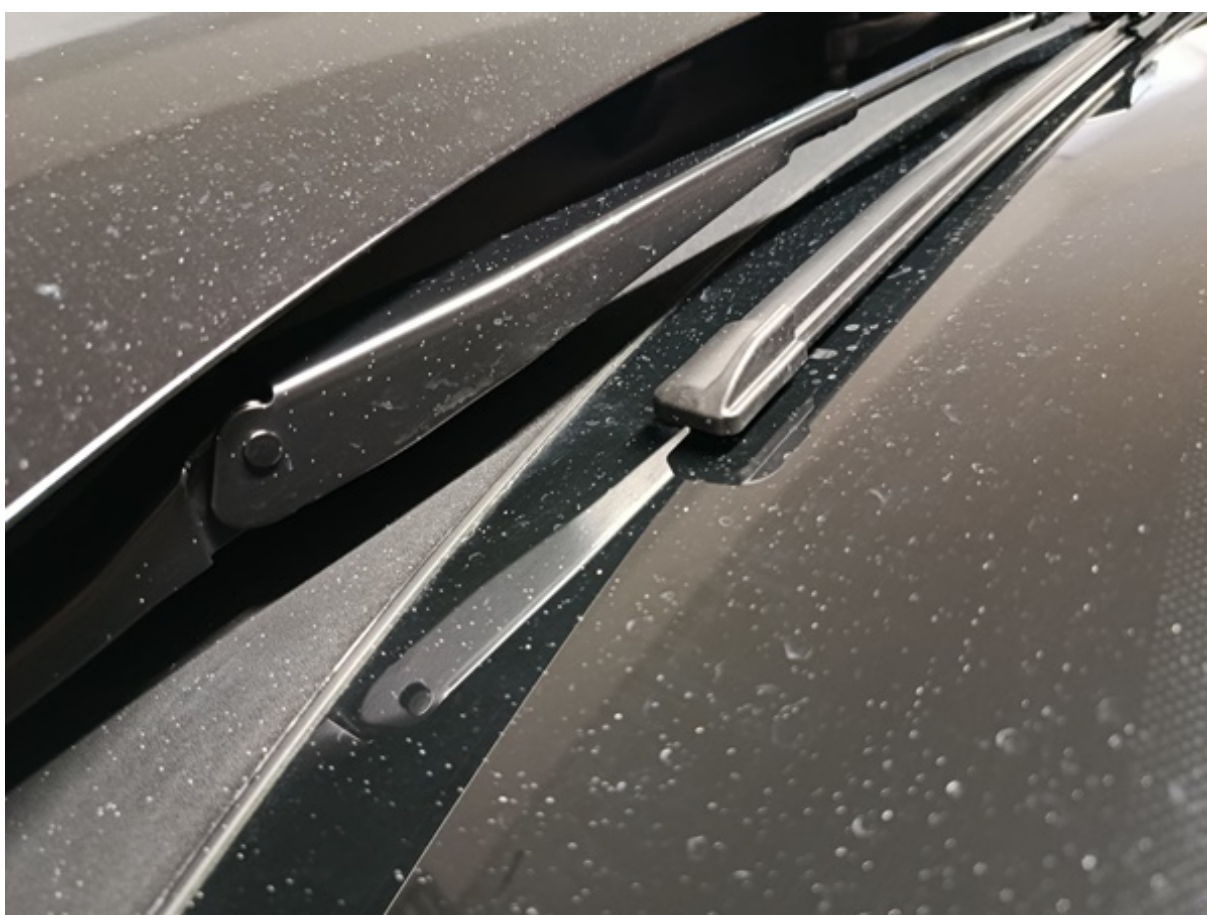
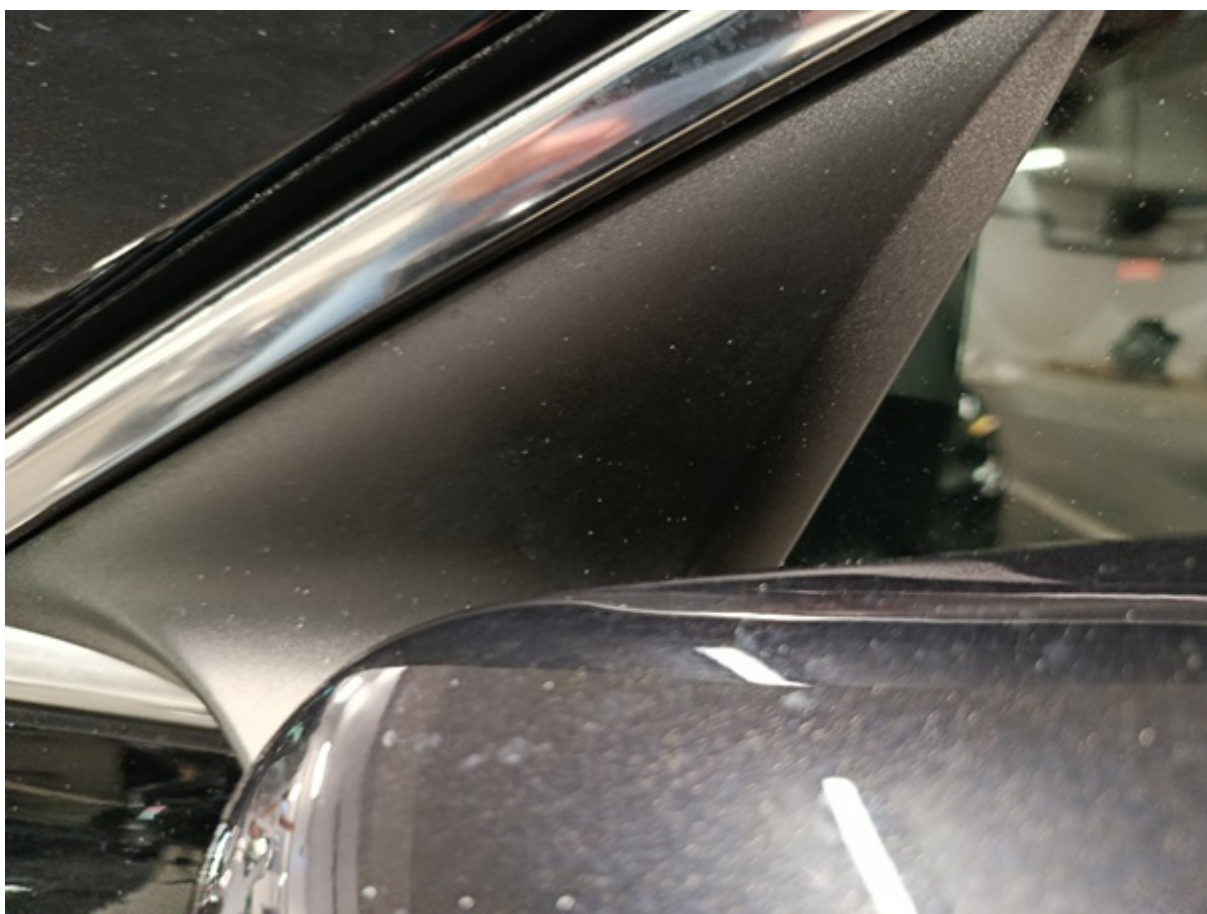
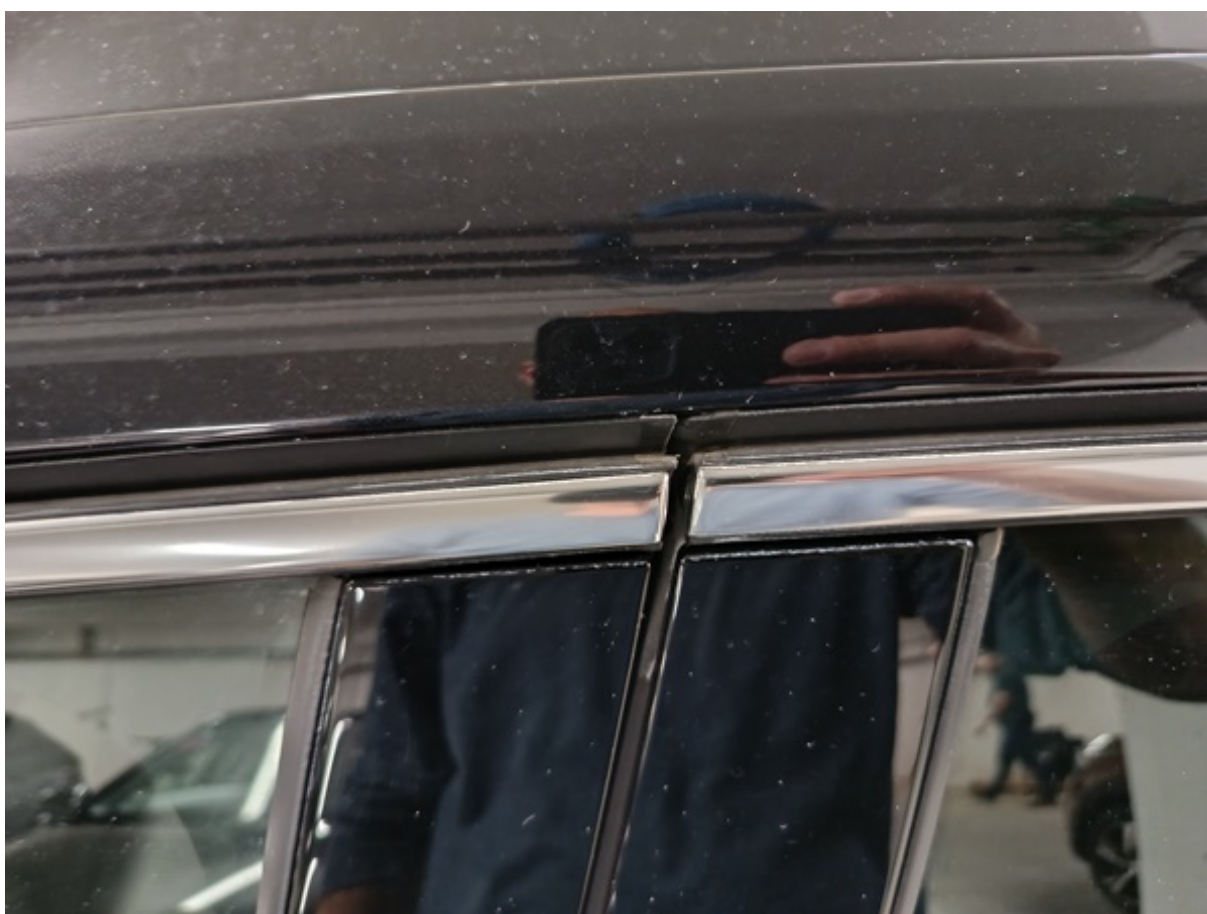
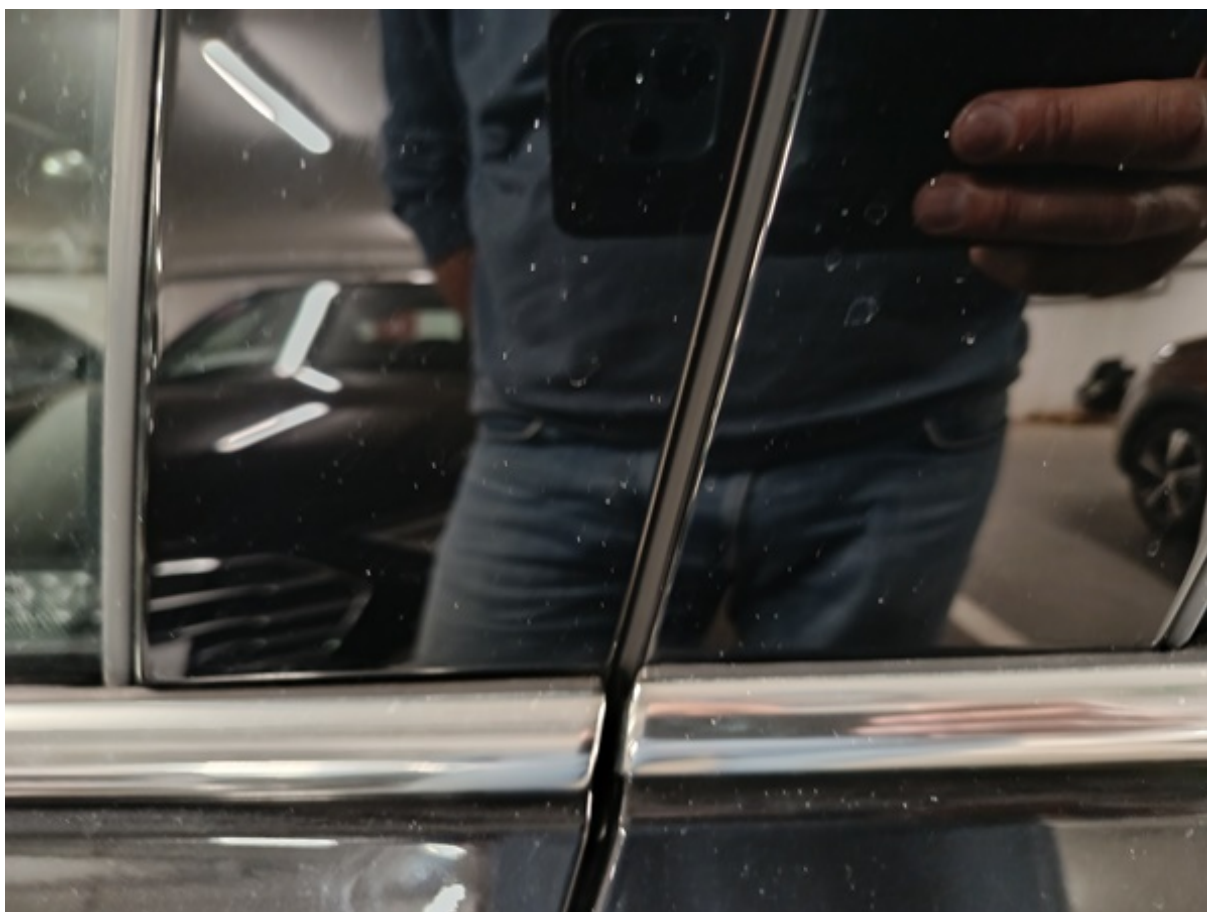
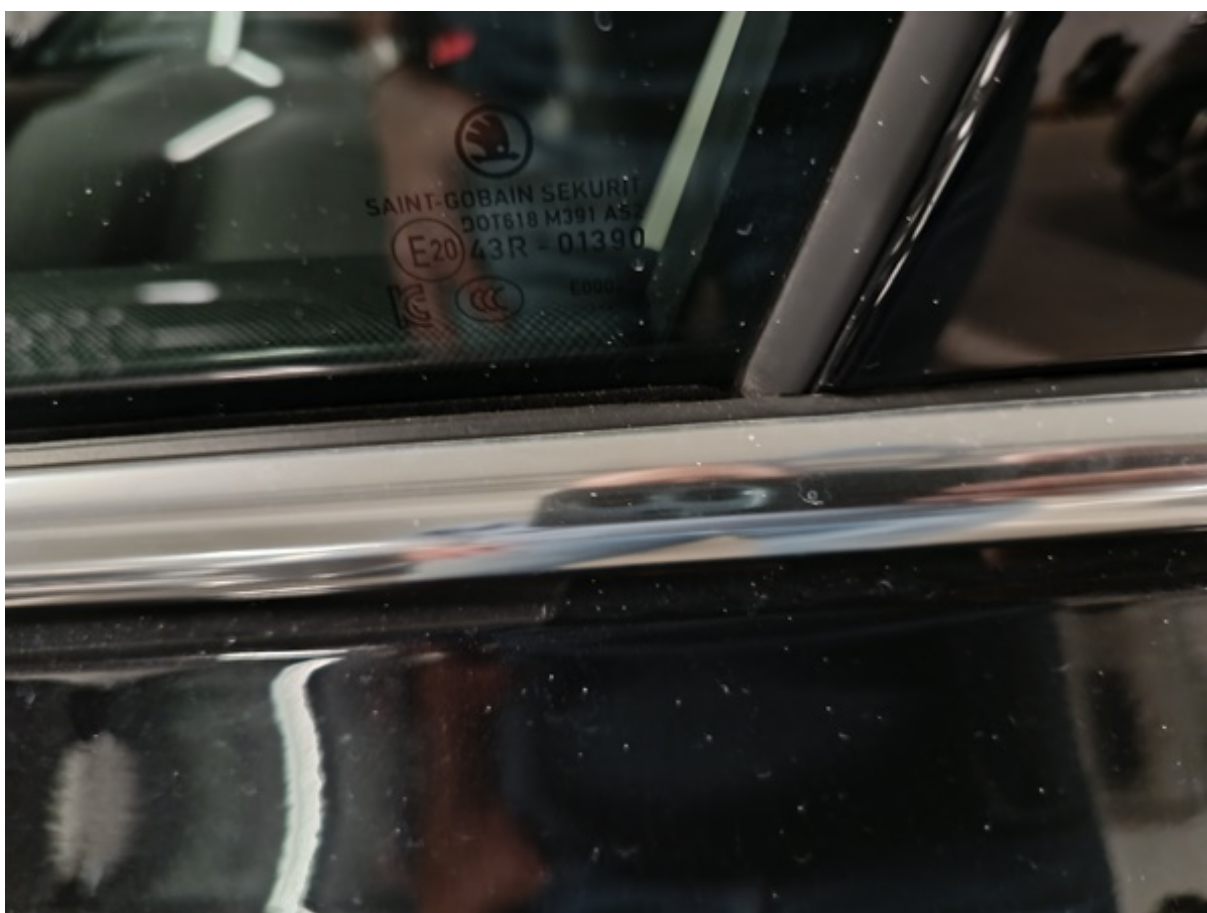
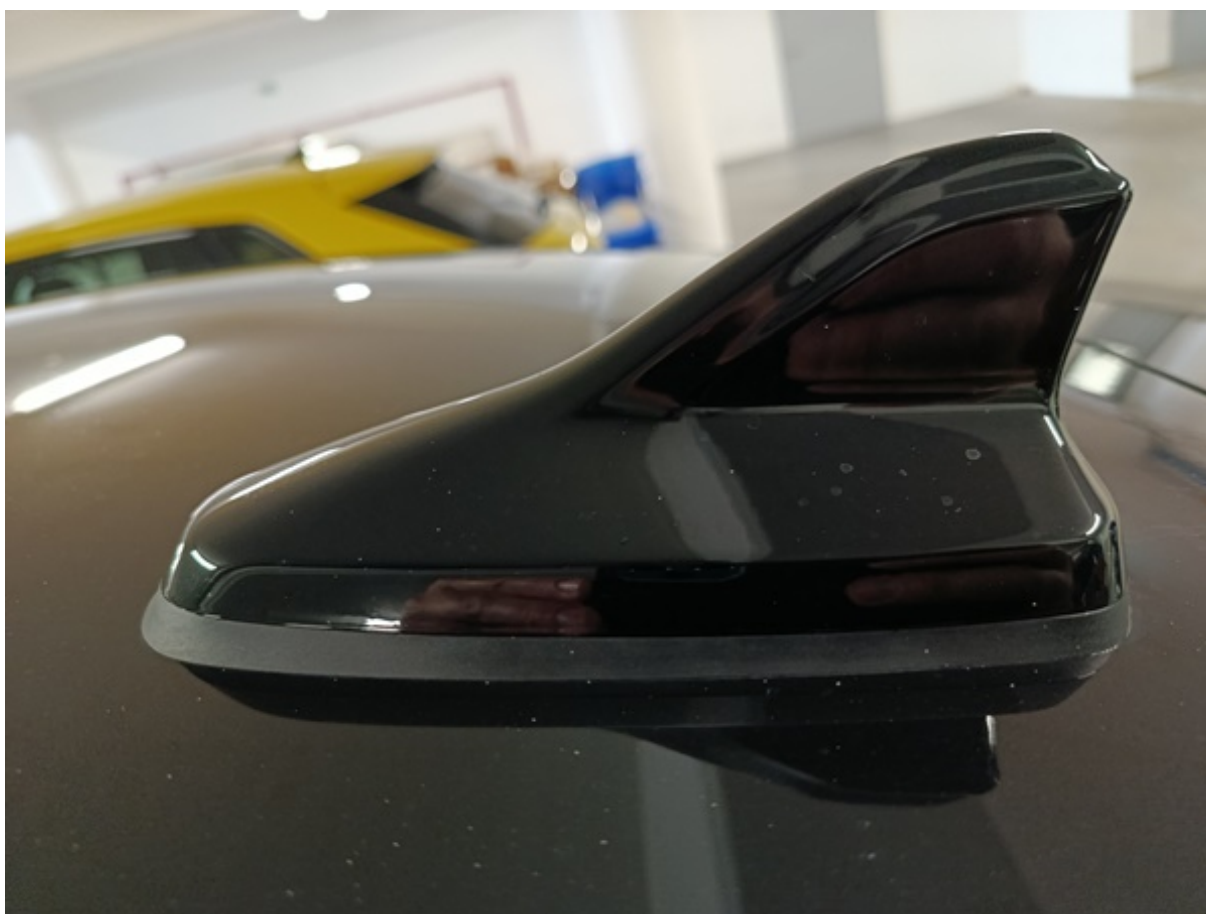
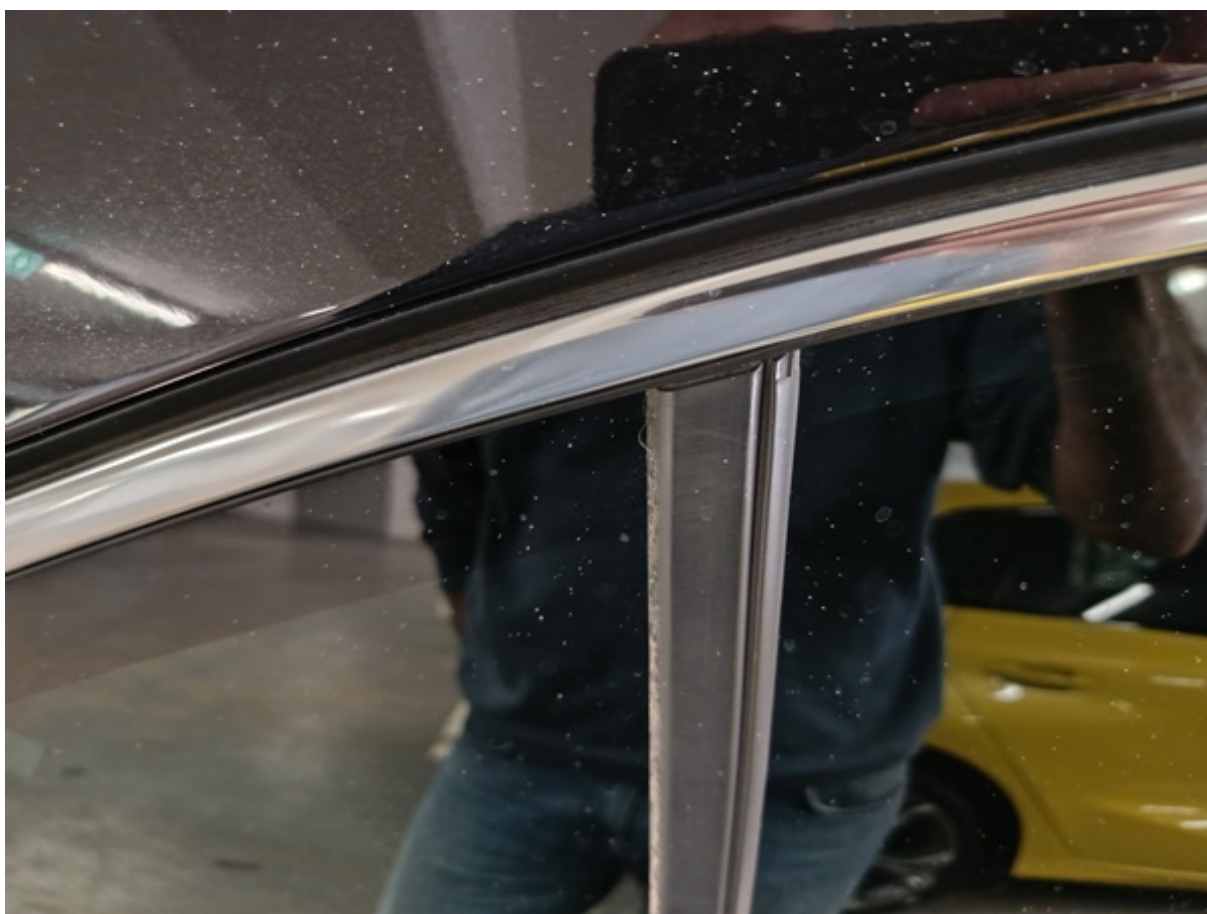
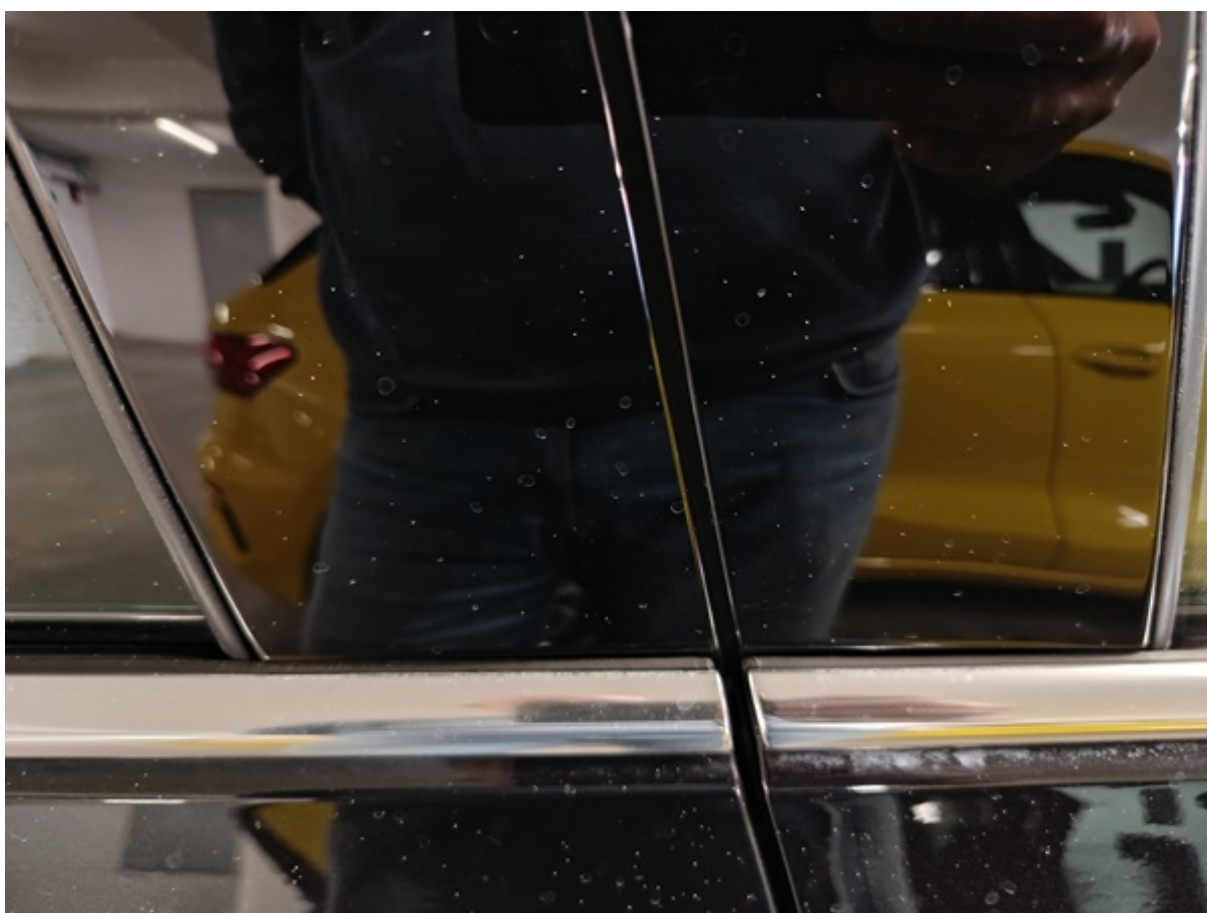
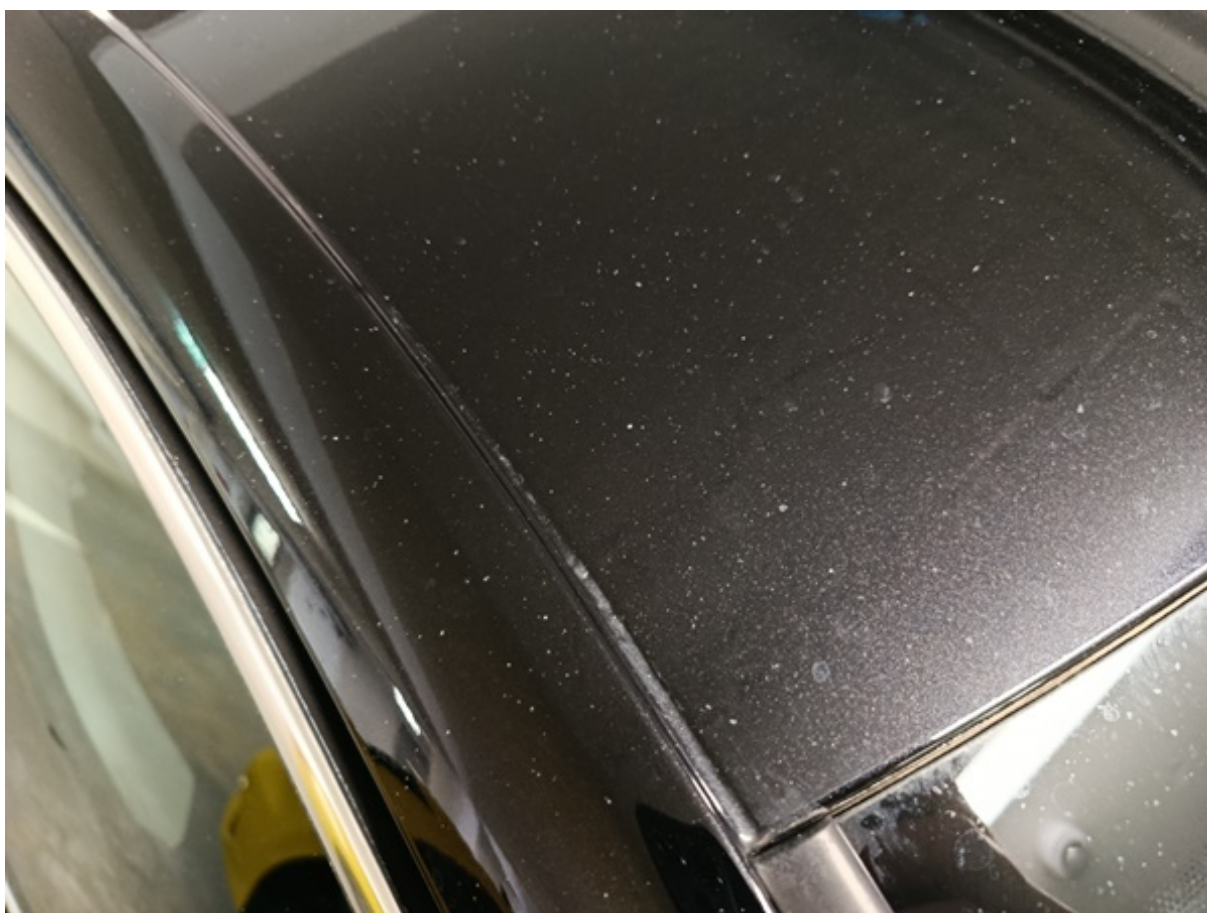
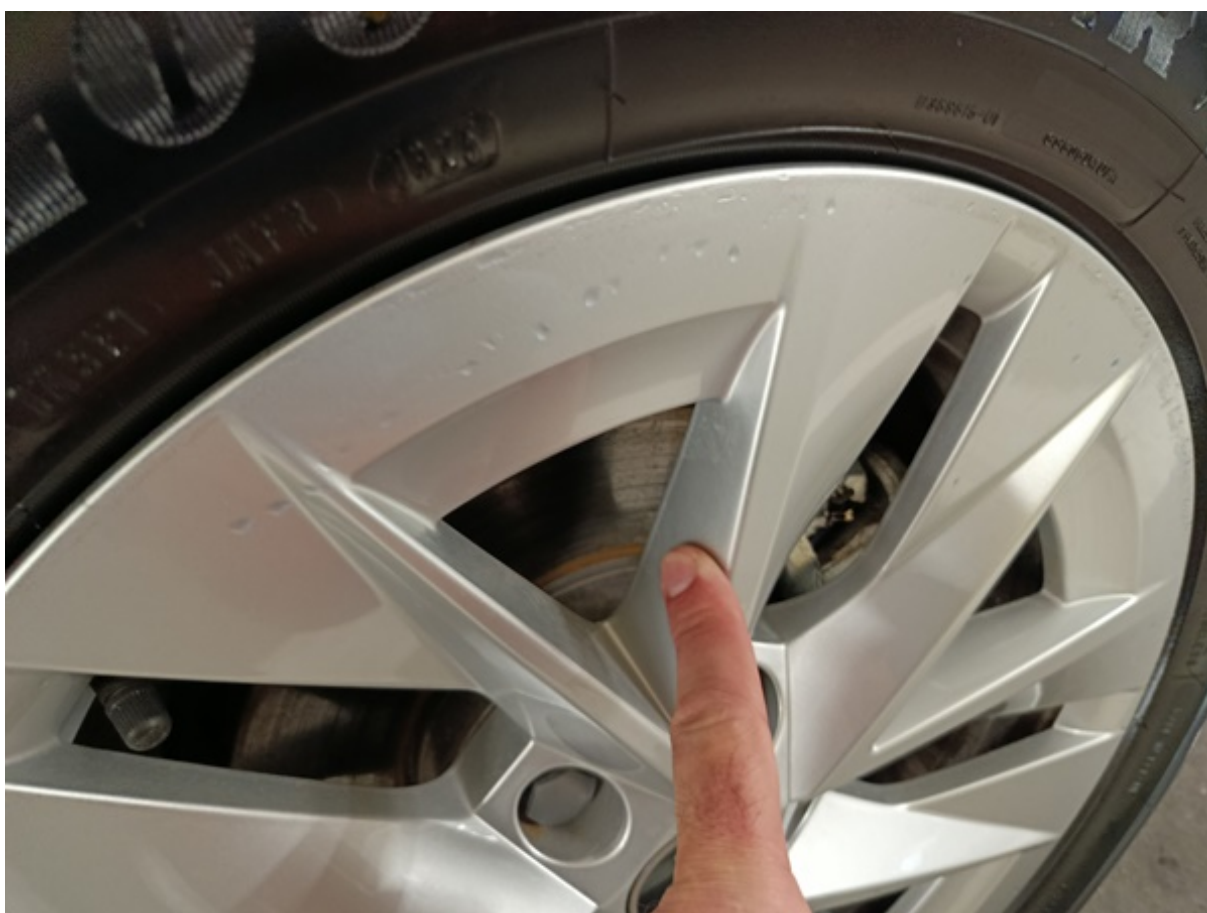
### **2.3 Fotodokumentacija kontaminiranih površina bijelom bojom na vozilu**

Tijekom detaljnog pregleda predmetnog vozila utvrđena je kontaminacija česticama bijele boje na slijedećim vanjskim površinama vozila:

- sve lakirane površine
- sve staklene površine
- oba prednja i oba stražnja svjetla
- prednji i stražnji branici sa pripadajućim plastičnim rešetkama i lajsnama
- prednja maska
- svi plastični elementi i obloge
- gumene brtve oko stakla
- ukrasne lajsne oko stakla
- vanjski retrovizori
- antena na krovu
- brisači vjetrobranskog stakla
- alumijski naplatci
- vanjske ručice svih vrata
- amblem vozila

***Pregledom vozila pod rednim brojem 29 iz liste oštećenih vozila, Škoda Octavia FL Selection 2.0 TDI, broj šasije TMBAG8NX5SM049758, je utvrđena sveobuhvatna kontaminacija kompletne vanjske površine vozila raspršenim česticama bijele boje, gdje su kontaminirane površine hrapave na dodir. Prema definiranoj klasifikaciji kontaminiranosti dijelova vozila česticama bijele boje, predmetno vozilo bi spadalo u kategoriju K3 (teška kontaminacija).***

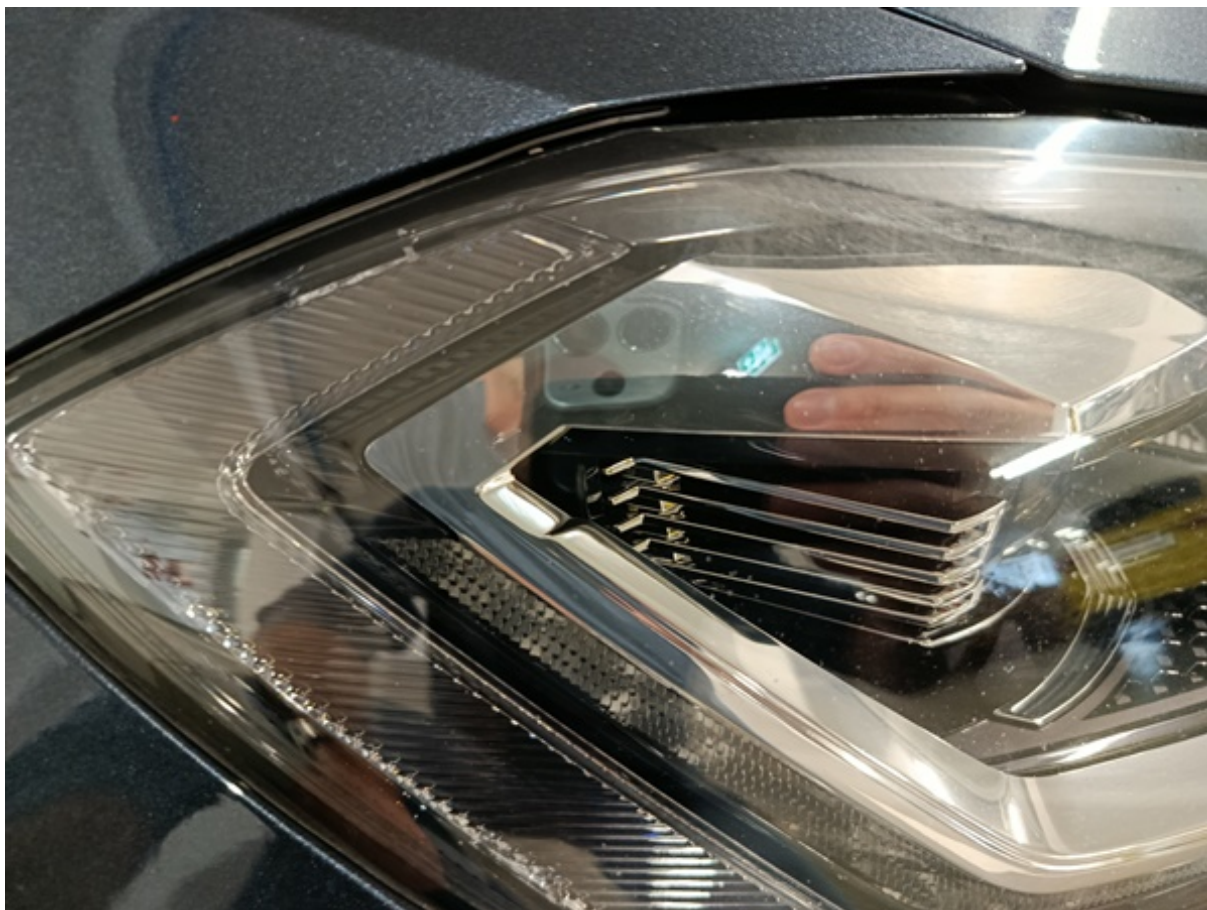
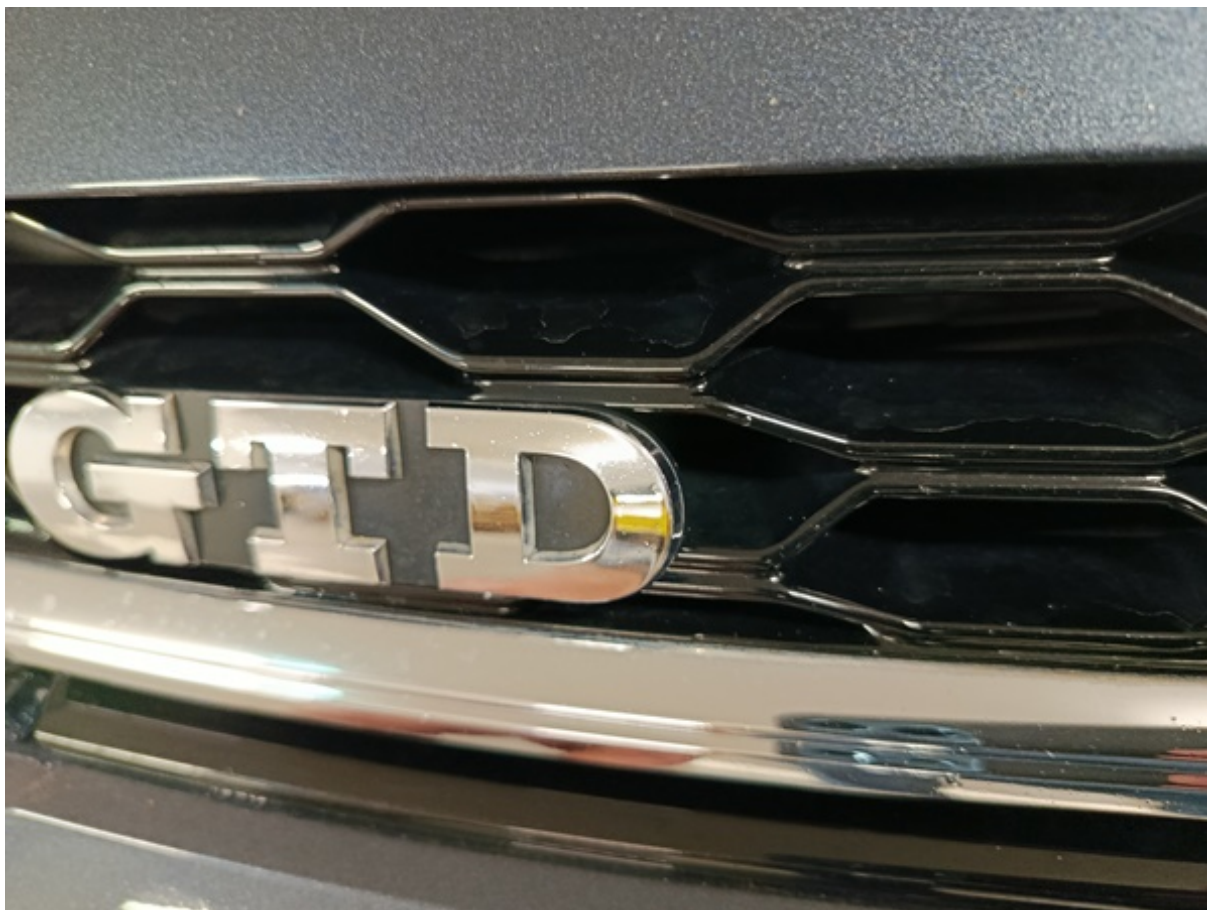
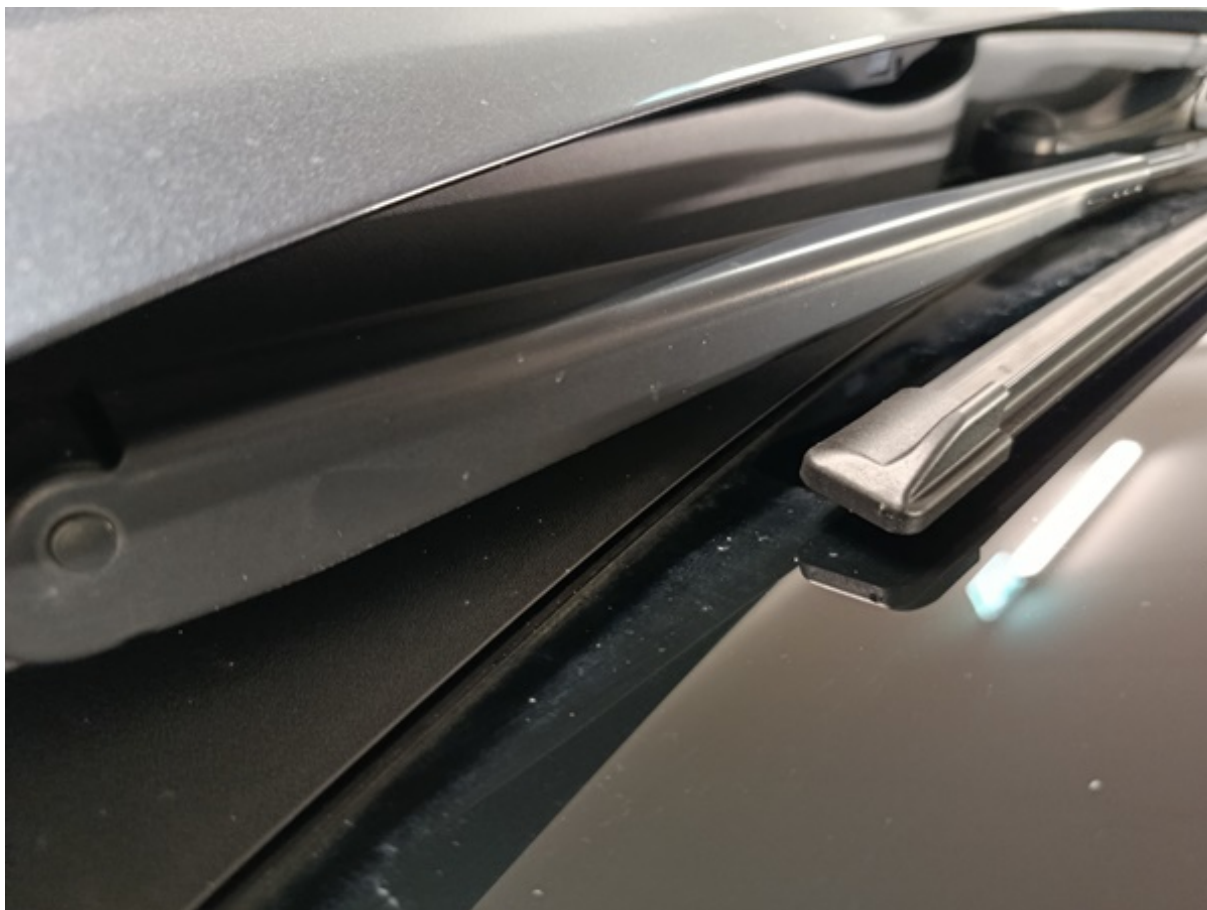
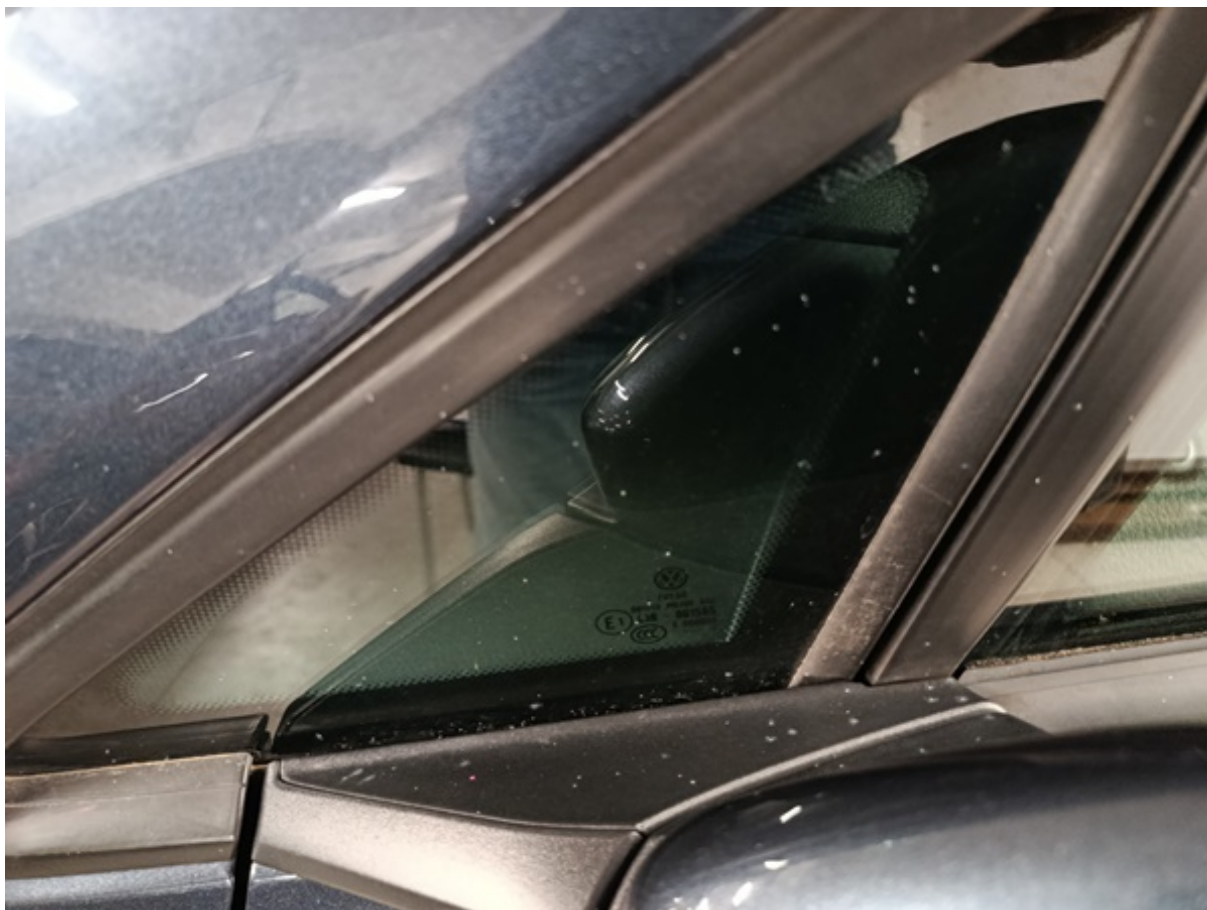
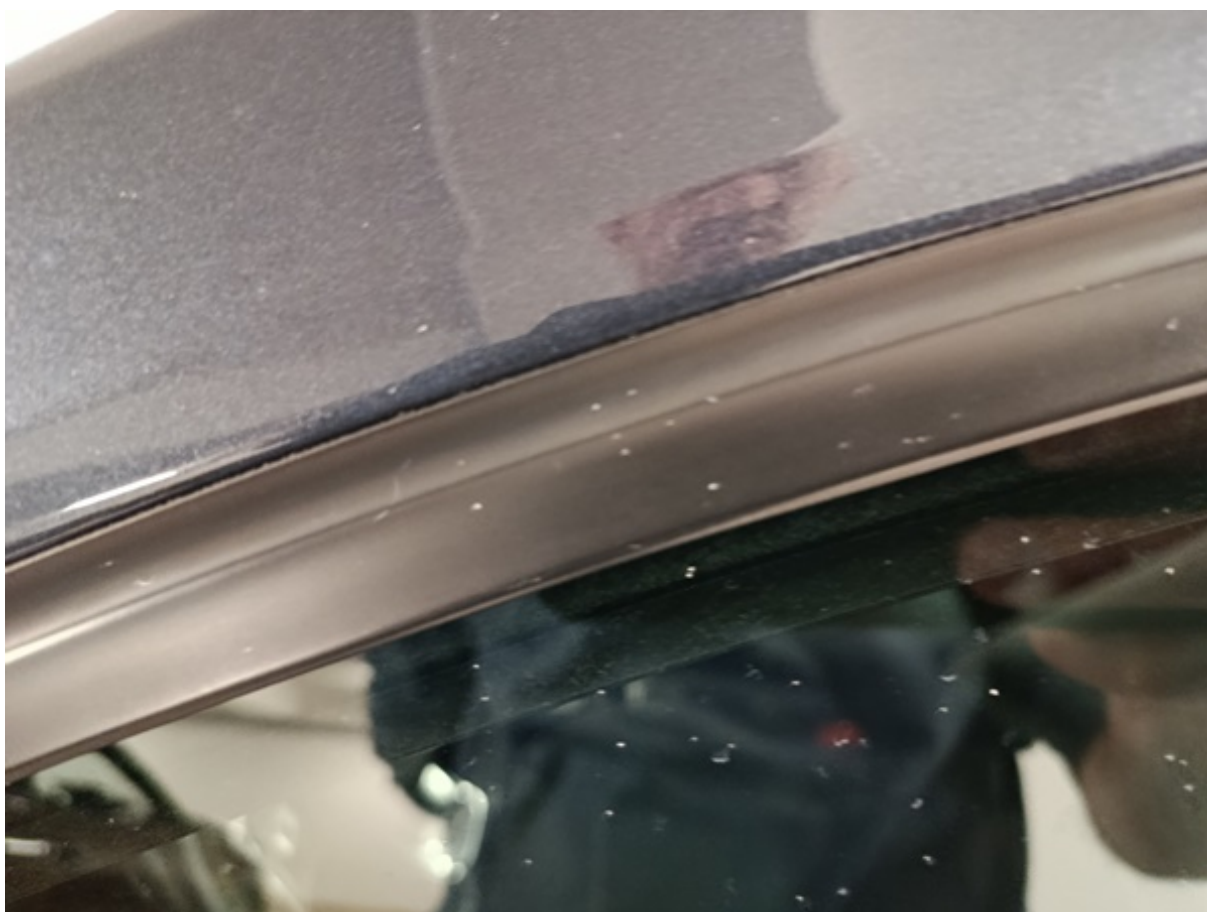
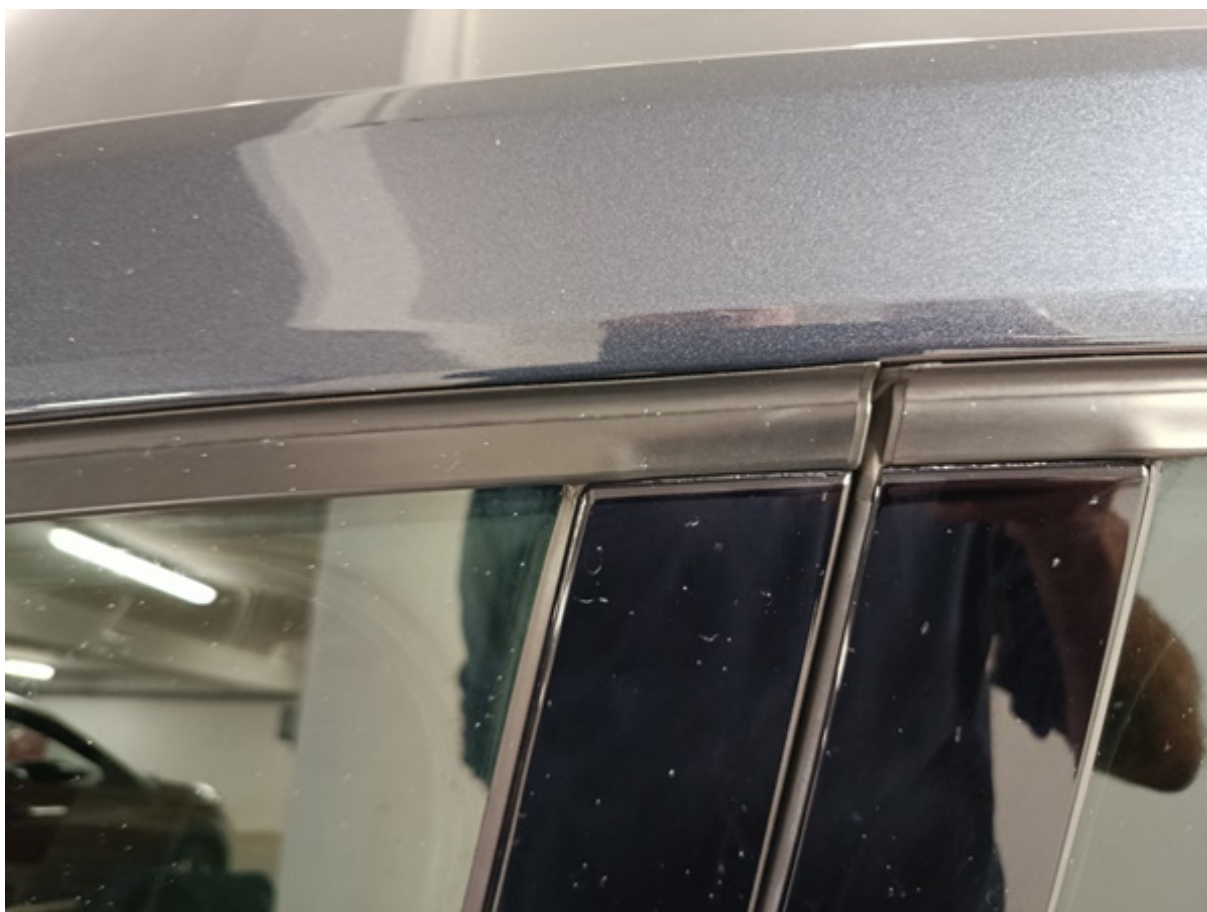
### **3.3 Fotodokumentacija kontaminiranih površina bijelom bojom na vozilu**

Tijekom detaljnog pregleda predmetnog vozila utvrđena je kontaminacija česticama bijele boje na slijedećim vanjskim površinama vozila:

- sve lakirane površine
- sve staklene površine
- oba prednja i oba stražnja svjetla
- prednji i stražnji branici sa pripadajućim plastičnim rešetkama i lajsnama
- prednja maska
- svi plastični elementi i obloge
- gumene brtve oko stakla
- vanjski retrovizori
- antena na krovu
- brisači vjetrobranskog stakla
- brisač stražnjeg stakla
- alumijski naplatci
- vanjske ručice svih vrata
- amblem vozila

*Pregledom vozila pod rednim brojem 41 iz liste oštećenih vozila, VW Golf GTD DSG, broj šasije WVVZZZAUZHW367923, je utvrđena sveobuhvatna kontaminacija kompletne vanjske površine vozila raspršenim česticama bijele boje, gdje su kontaminirane površine hrapave na dodir. Prema definiranoj klasifikaciji kontaminiranosti dijelova vozila česticama bijele boje, predmetno vozilo bi spadalo u kategoriju K2 (srednja kontaminacija).*
