TRGOVAČKI SUD U PAZINU  
Dršćevka 1, Pazin  
OIB: 46543732715

Posl. broj: R1-63/2026

**NALAZ I MIŠLJENJE BR. 7**

# **1. OSOBNI AUTOMOBIL AUDI S6 AVANT POD R.B. 65**

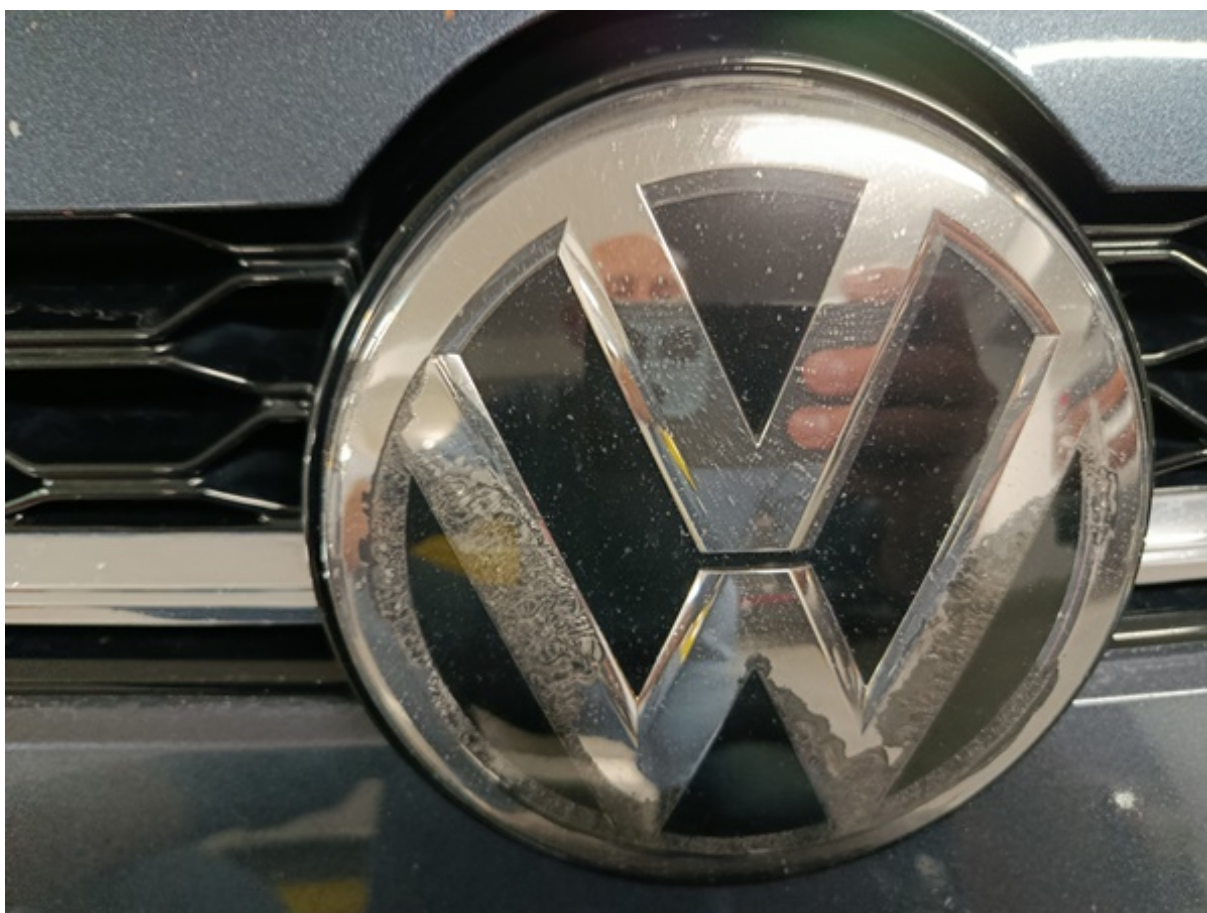
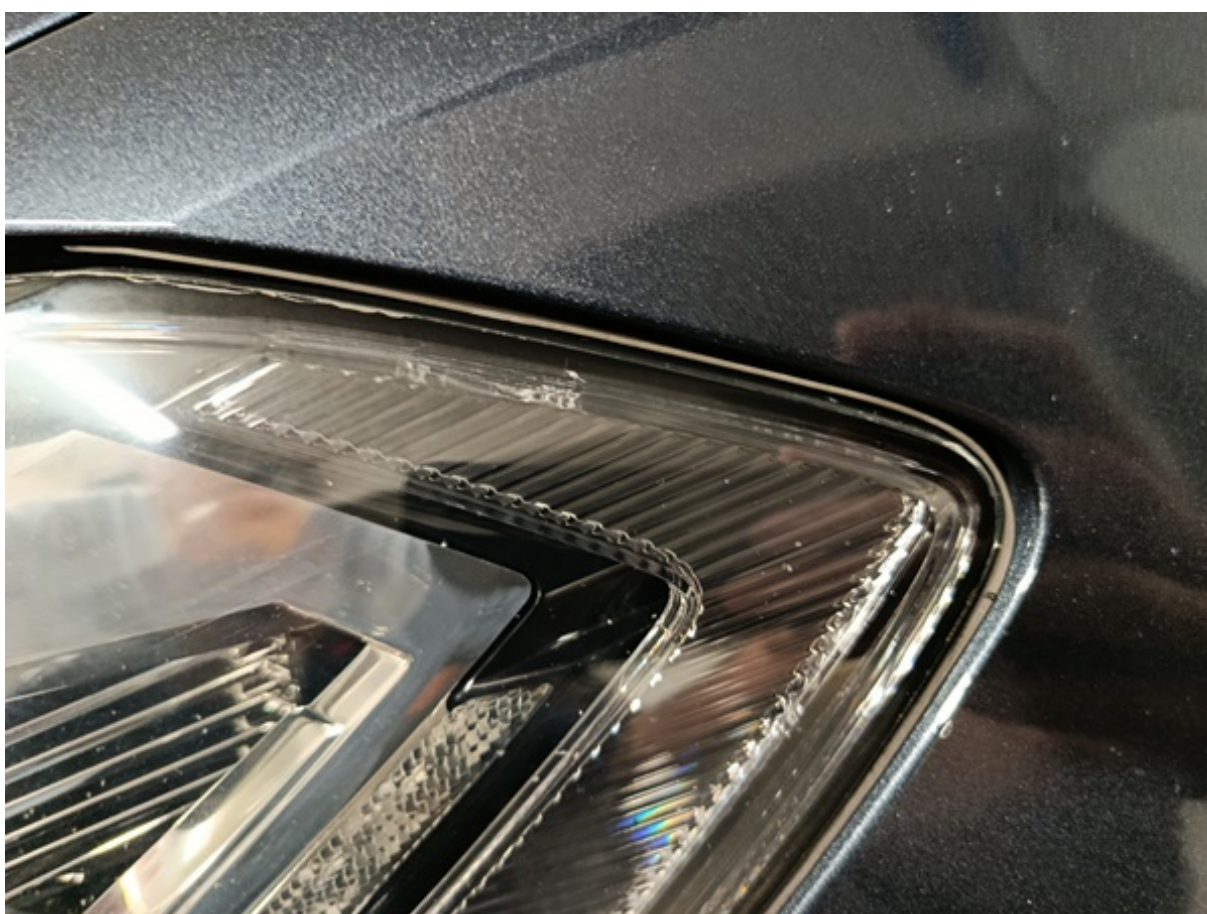
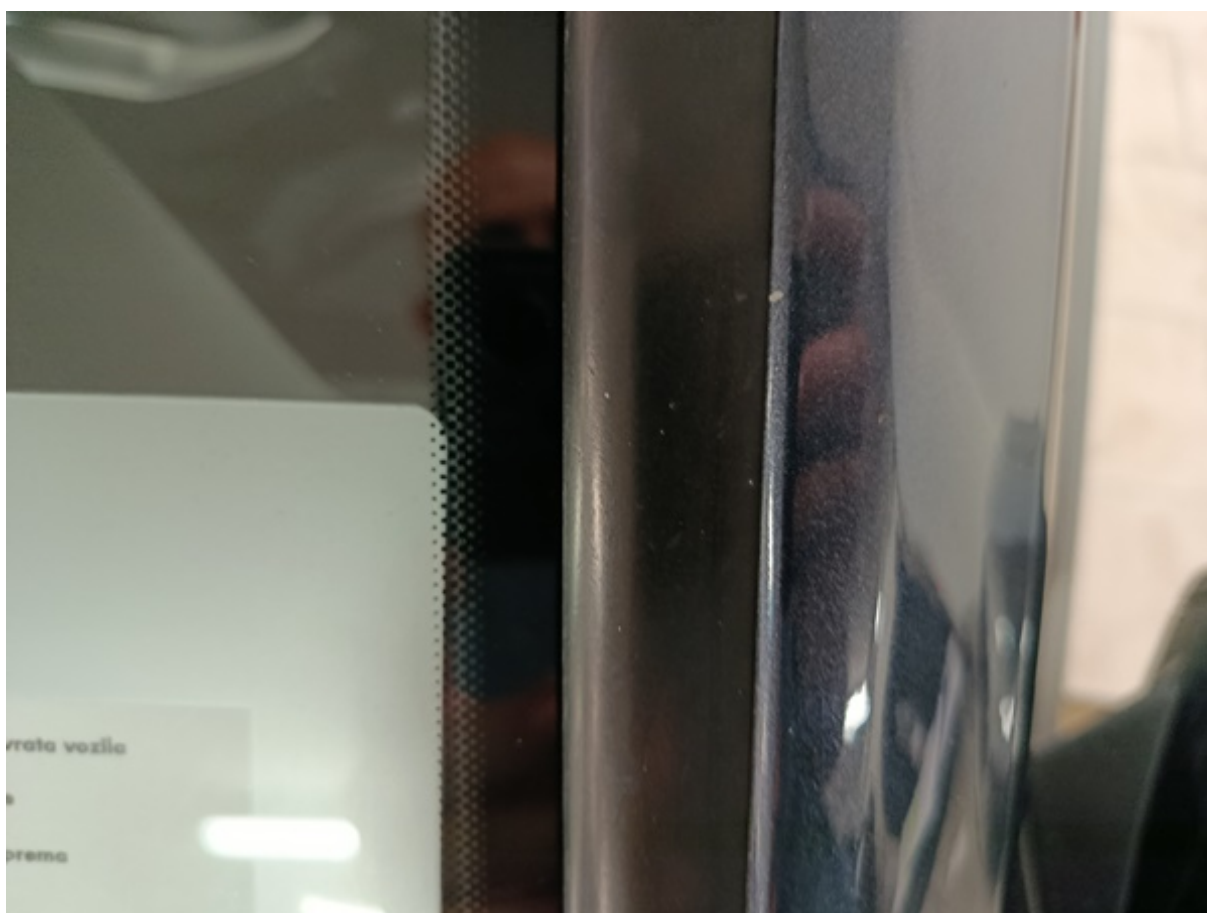
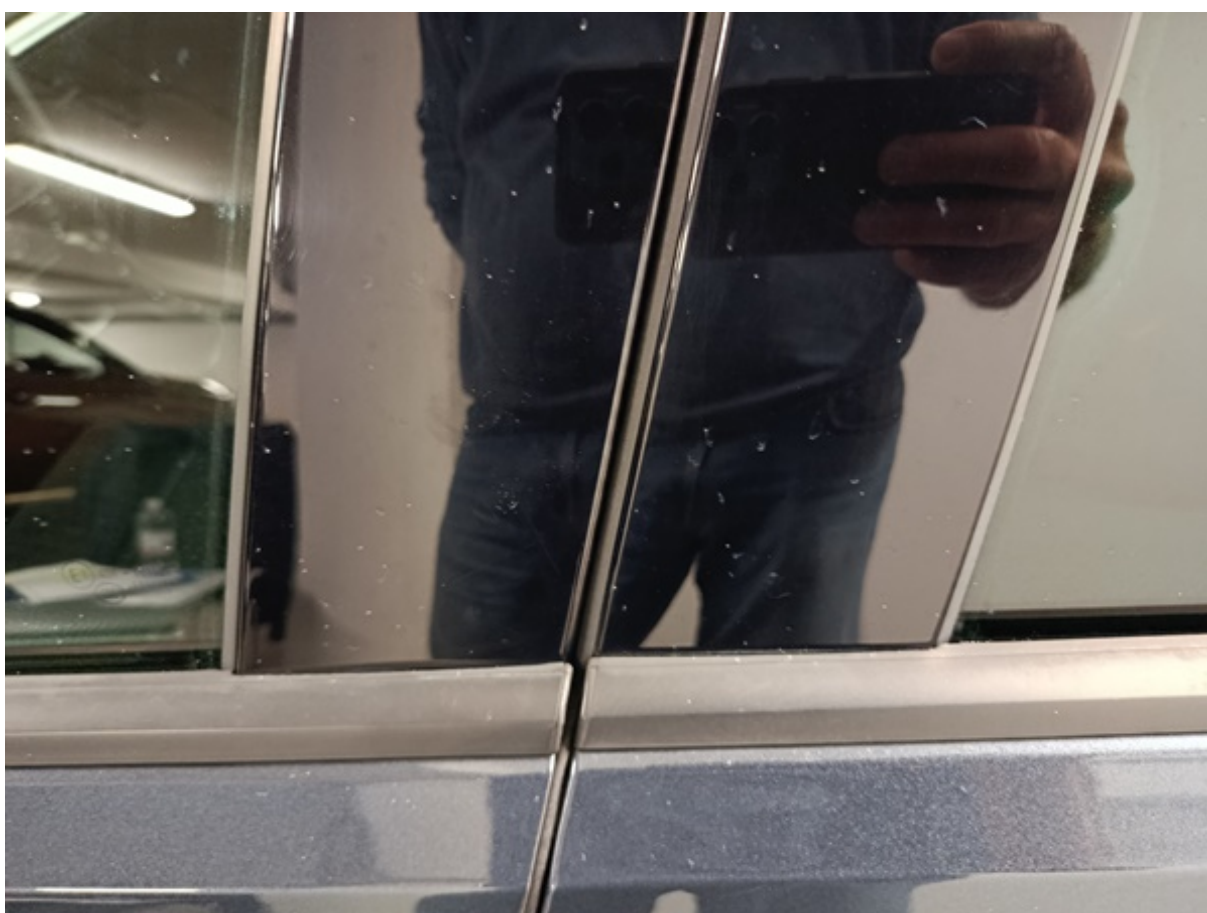
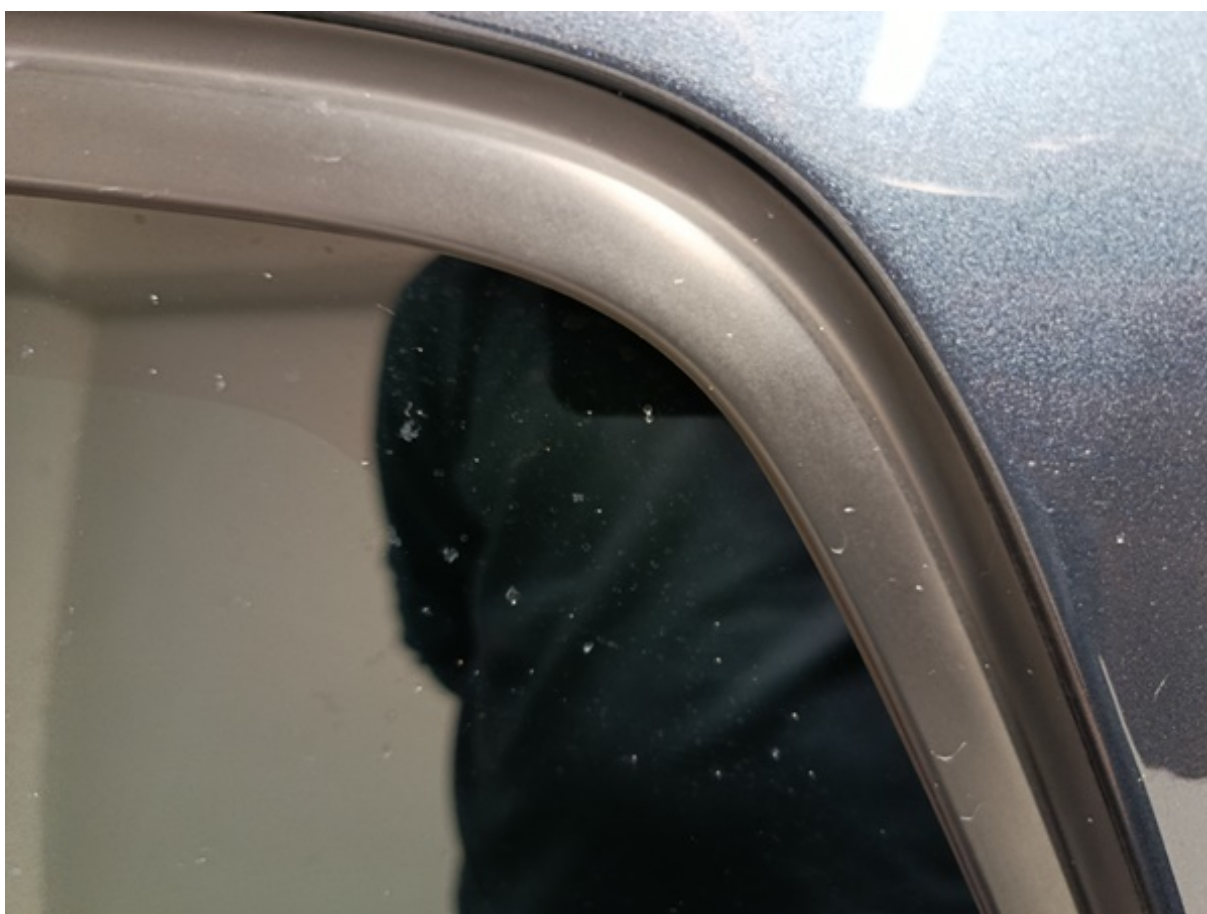
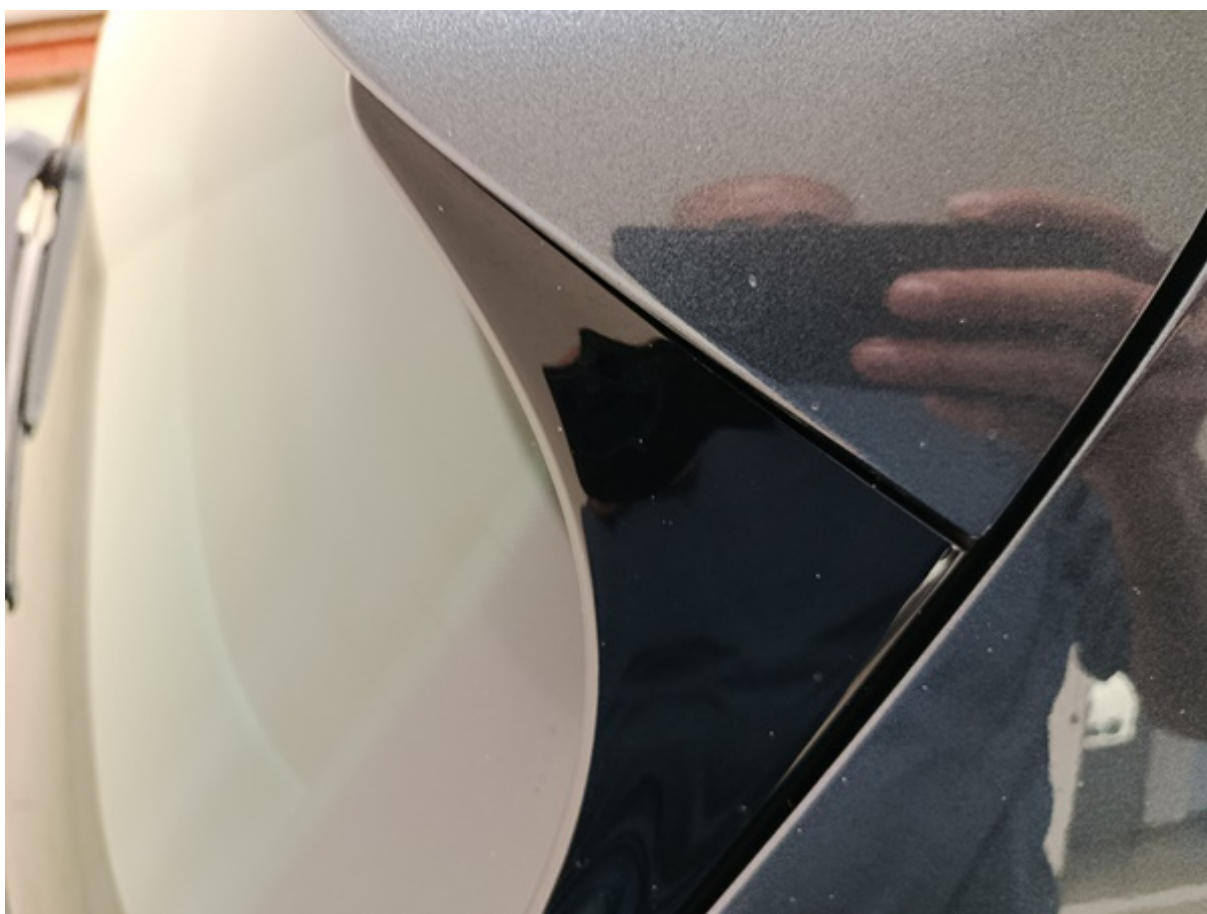
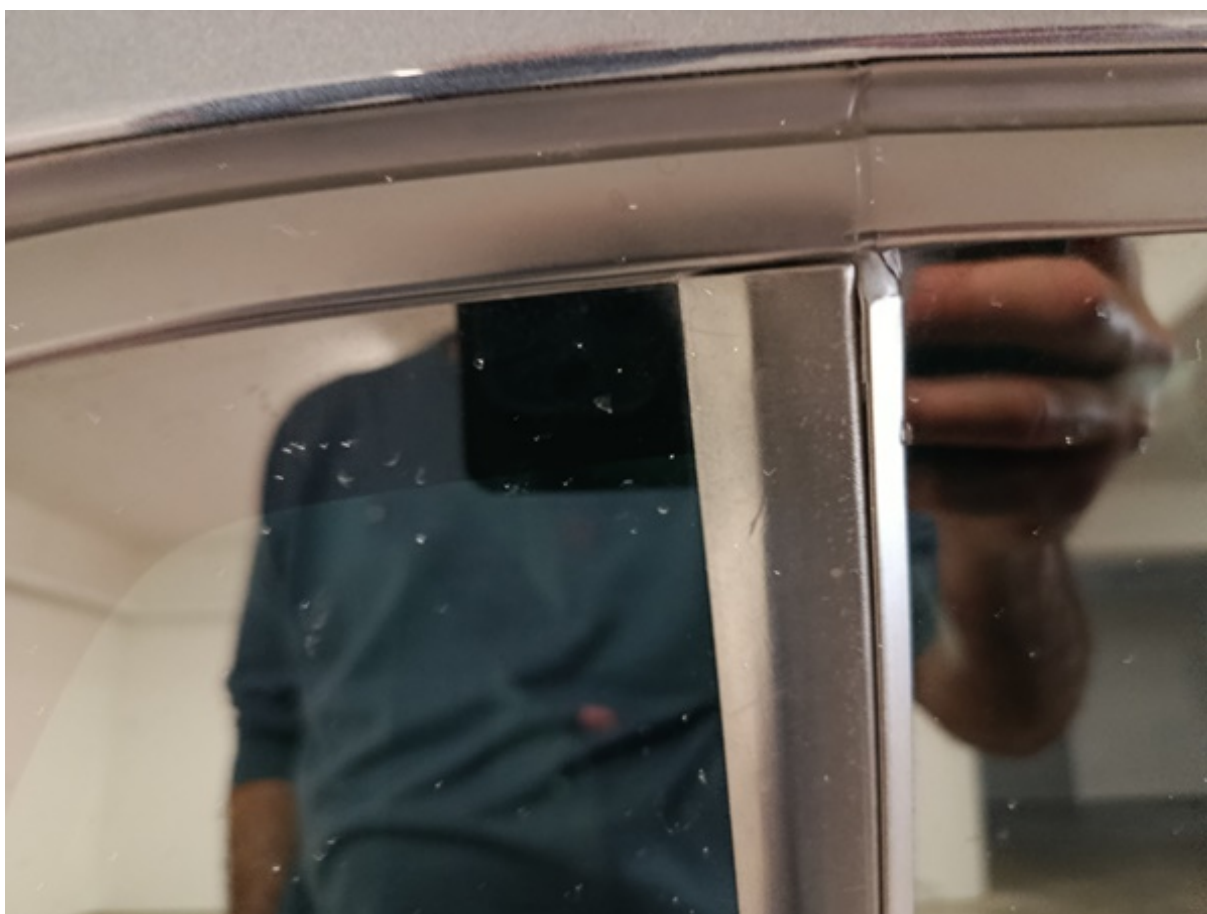
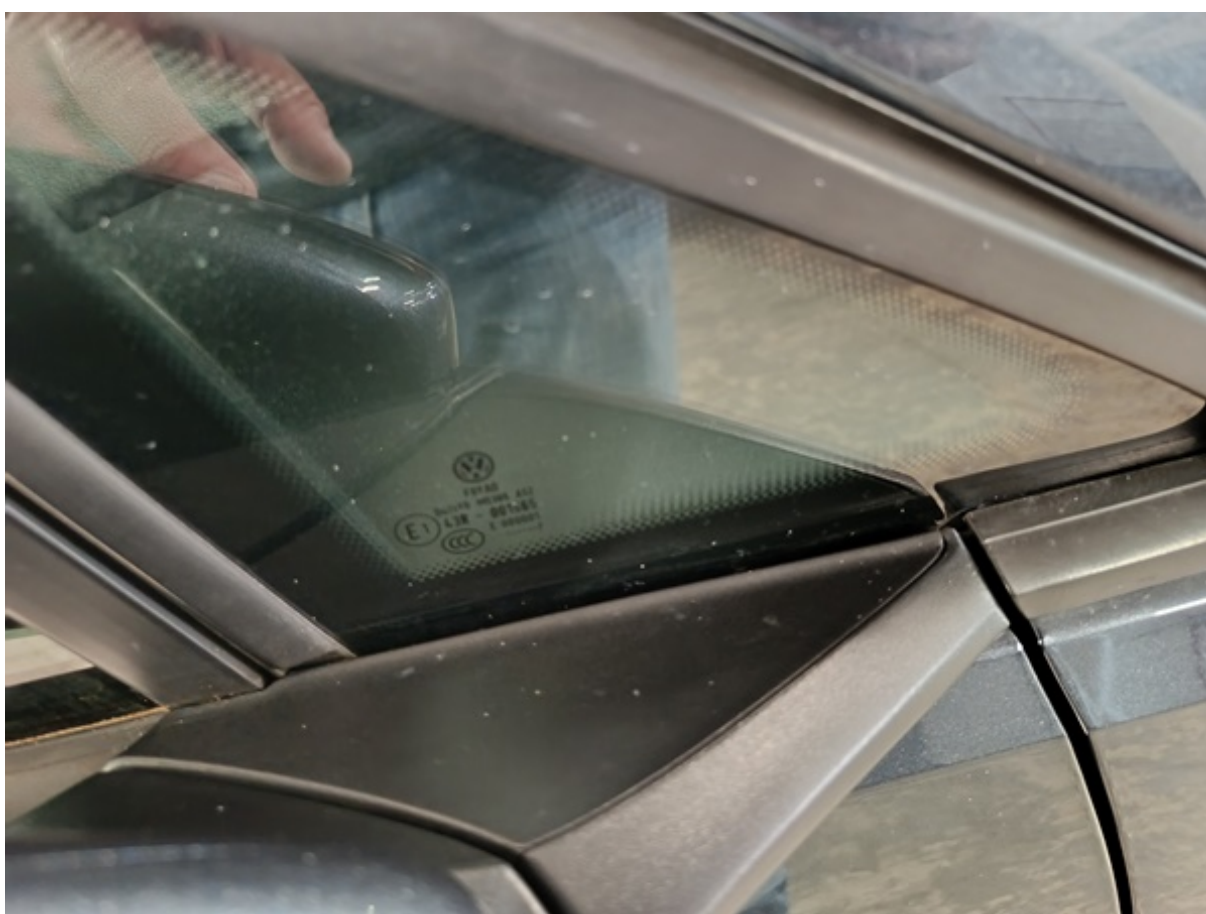
### **3.3 Fotodokumentacija kontaminiranih površina bijelom bojom na vozilu**

Tijekom detaljnog pregleda predmetnog vozila utvrđena je kontaminacija česticama bijele boje na slijedećim vanjskim površinama vozila:

- sve lakirane površine
- sve staklene površine
- oba prednja i oba stražnja svjetla
- prednji i stražnji branici sa pripadajućim plastičnim rešetkama i lajsnama
- prednja maska
- svi plastični elementi i obloge
- gumene brtve oko stakla
- vanjski retrovizori
- antena na krovu
- brisači vjetrobranskog stakla
- brisač stražnjeg stakla
- alumijski naplatci
- vanjske ručice svih vrata
- amblem vozila

*Pregledom vozila pod rednim brojem 41 iz liste oštećenih vozila, VW Golf GTD DSG, broj šasije WVVZZZAUZHW367923, je utvrđena sveobuhvatna kontaminacija kompletne vanjske površine vozila raspršenim česticama bijele boje, gdje su kontaminirane površine hrapave na dodir. Prema definiranoj klasifikaciji kontaminiranosti dijelova vozila česticama bijele boje, predmetno vozilo bi spadalo u kategoriju K2 (srednja kontaminacija).*

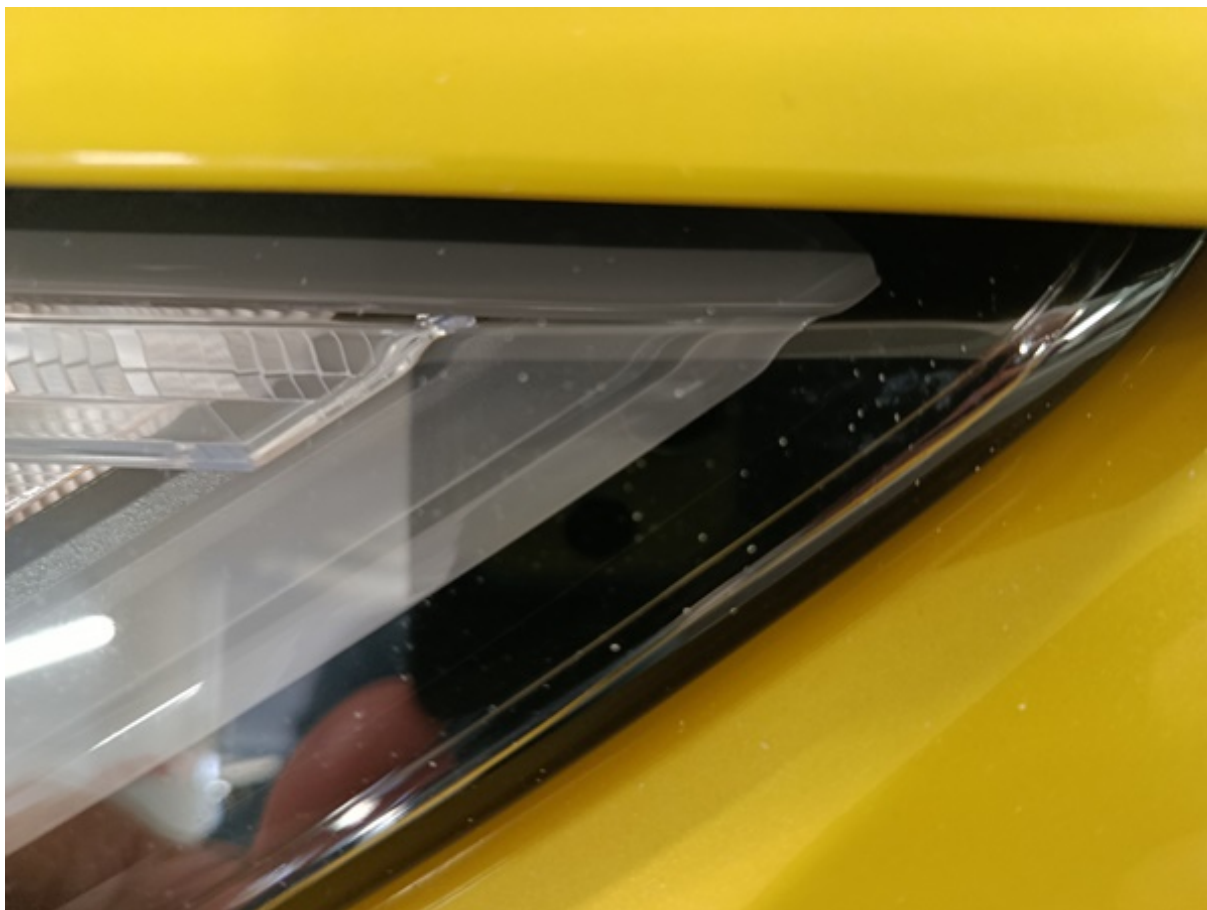
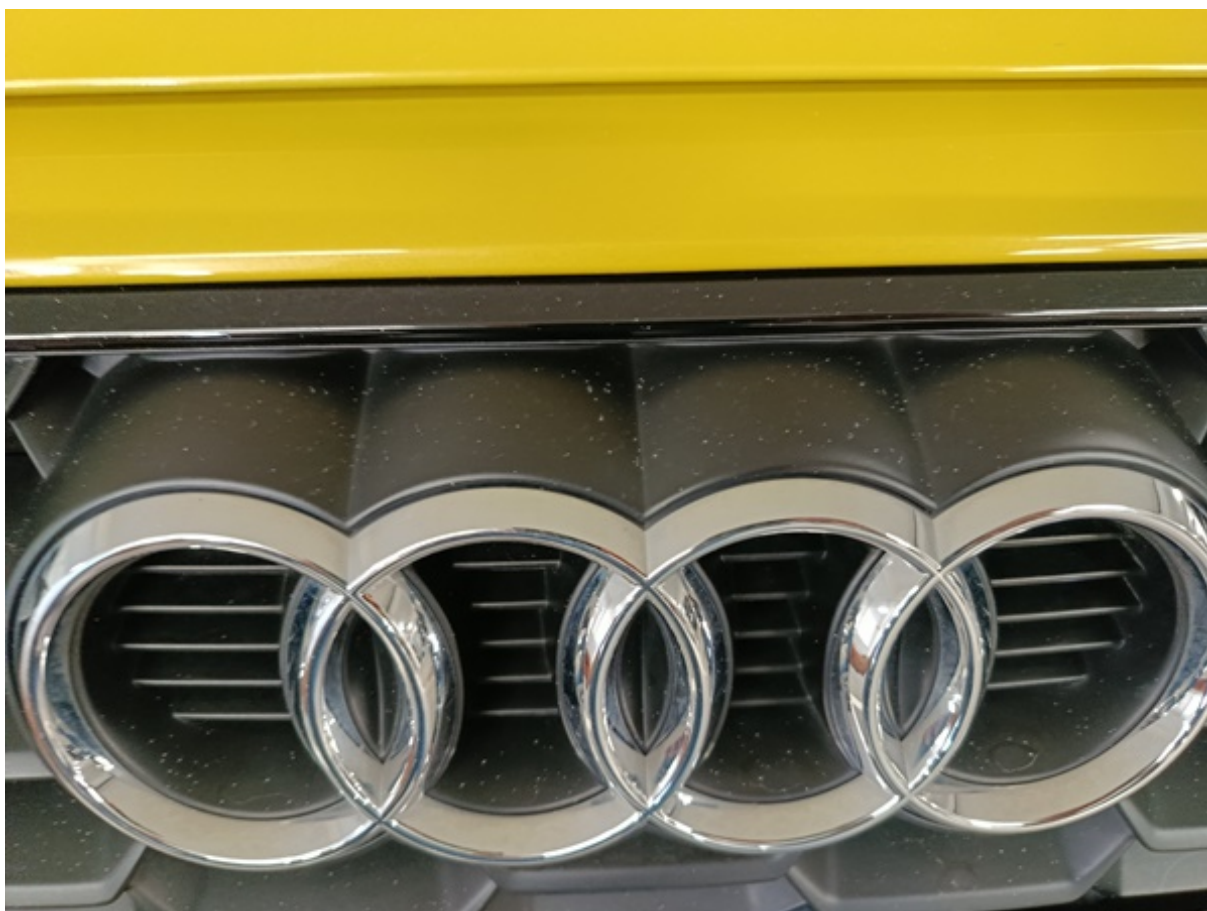
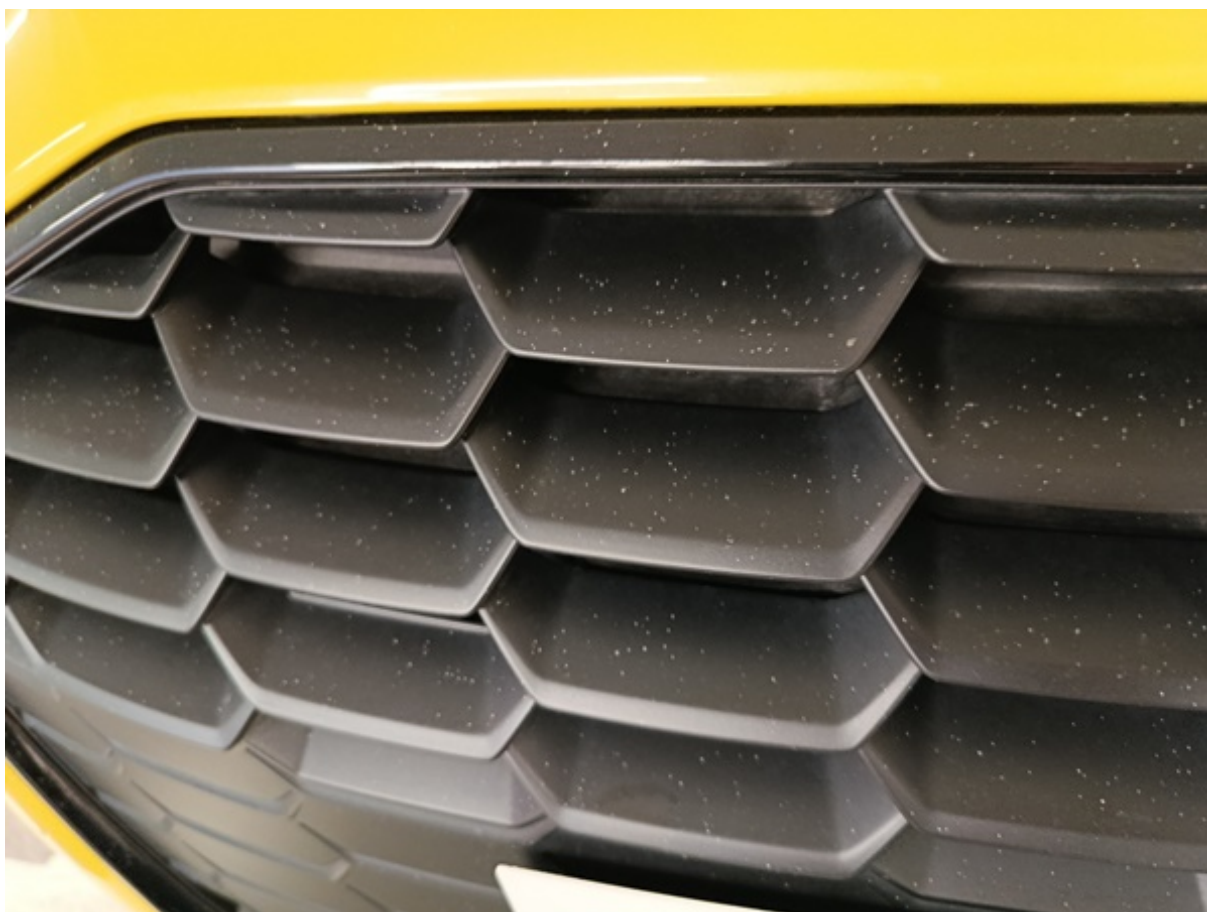
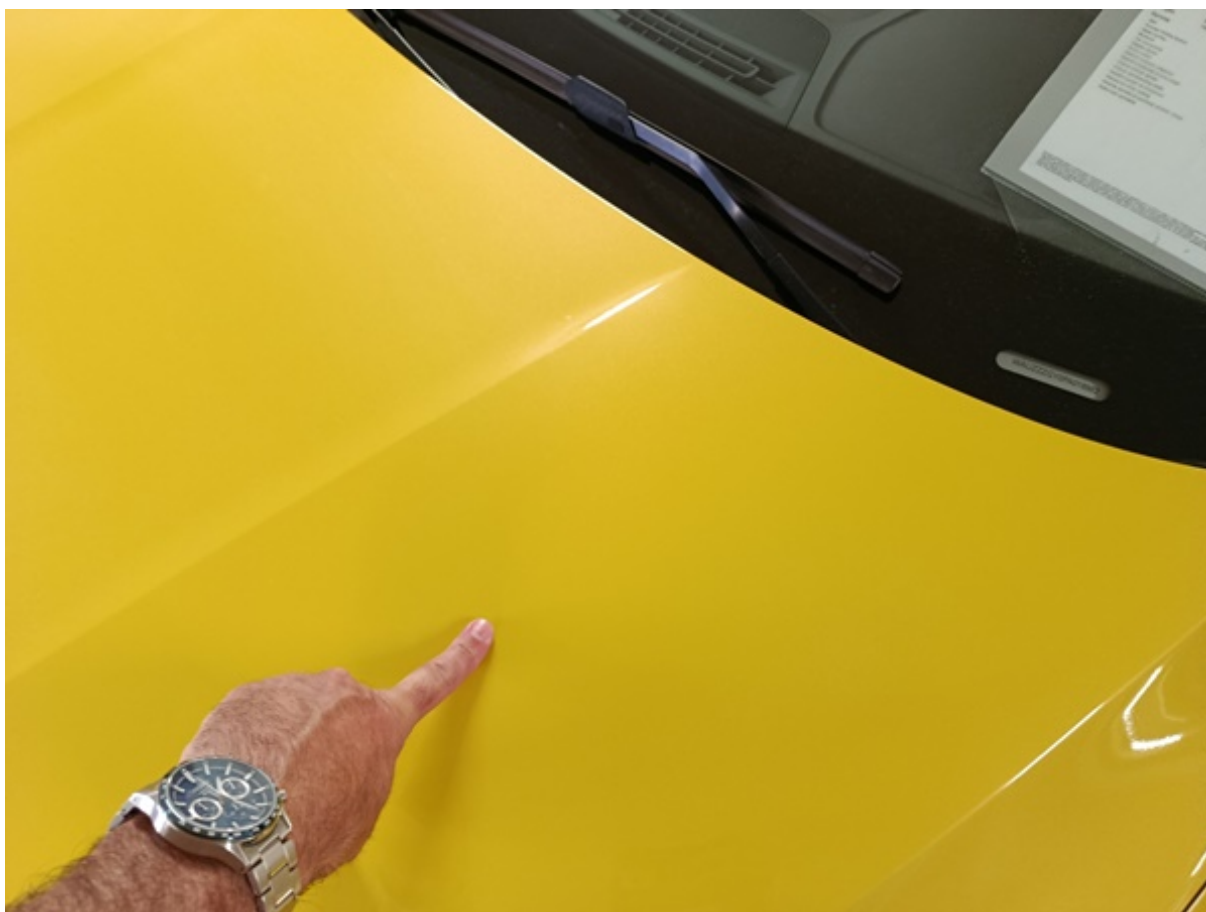
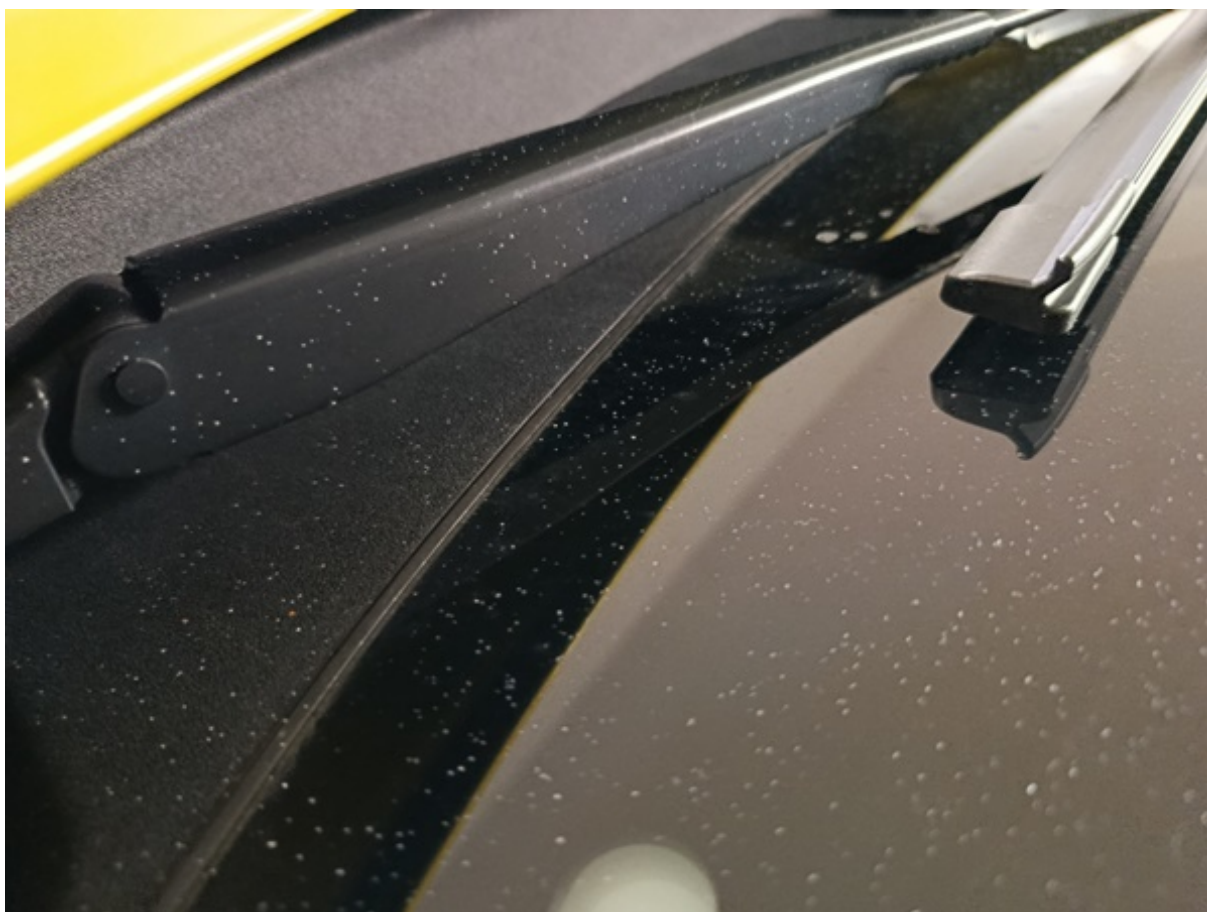
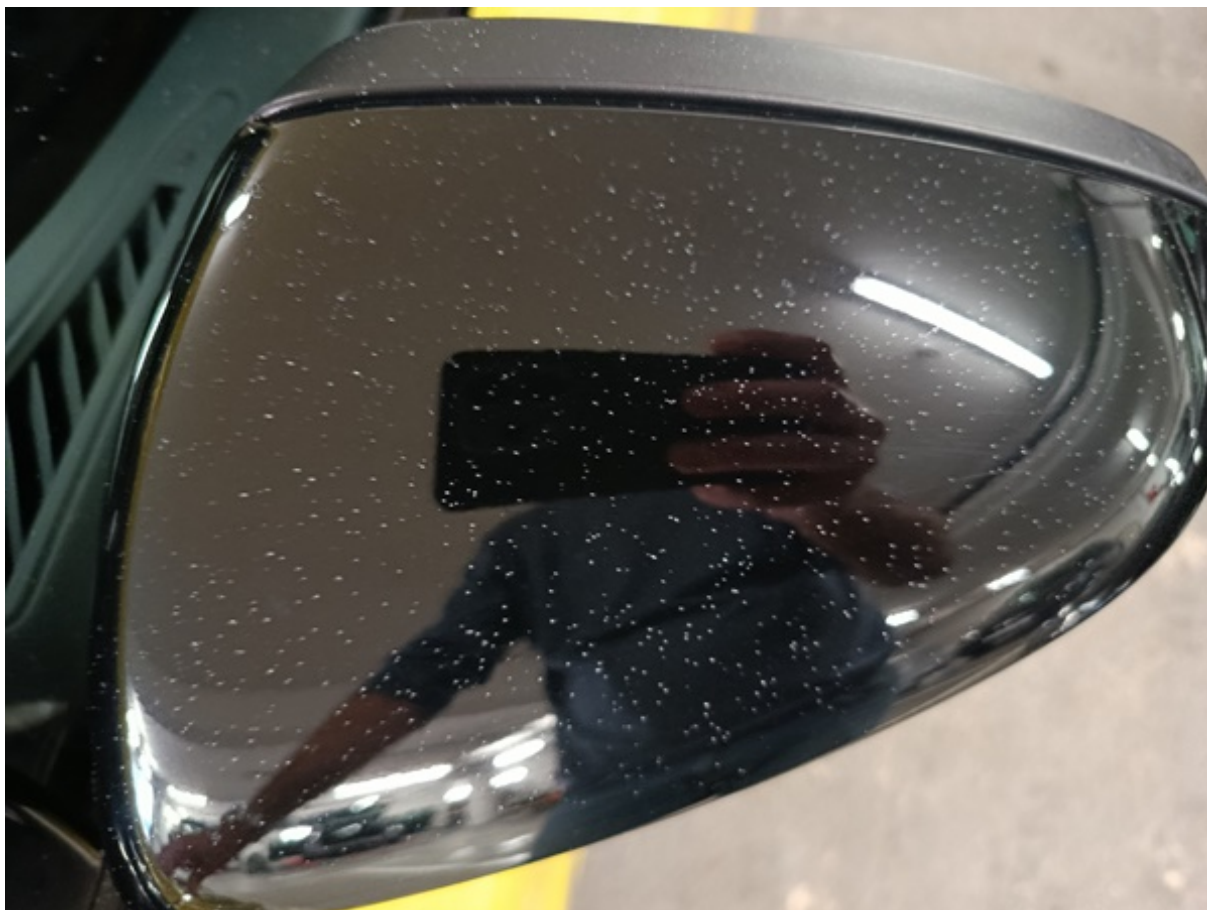
#### **4.3 Fotodokumentacija kontaminiranih površina bijelom bojom na vozilu**

*Pregledom vozila pod rednim brojem 26 iz liste oštećenih vozila, Audi A3 SB 30TDI S tr Advanced, broj šasije WAUZZZGY0PA018982, je utvrđena sveobuhvatna kontaminacija kompletne vanjske površine vozila raspršenim česticama bijele boje, gdje su kontaminirane površine hrapave na dodir. Prema definiranoj klasifikaciji kontaminiranosti dijelova vozila česticama bijele boje, predmetno vozilo bi spadalo u kategoriju K3 (teška kontaminacija).*
