TRGOVAČKI SUD U PAZINU  
Dršćevka 1, Pazin  
OIB: 46543732715

Posl. broj: R1-63/2026

**NALAZ I MIŠLJENJE BR. 7**

# **1. OSOBNI AUTOMOBIL AUDI S6 AVANT POD R.B. 65**

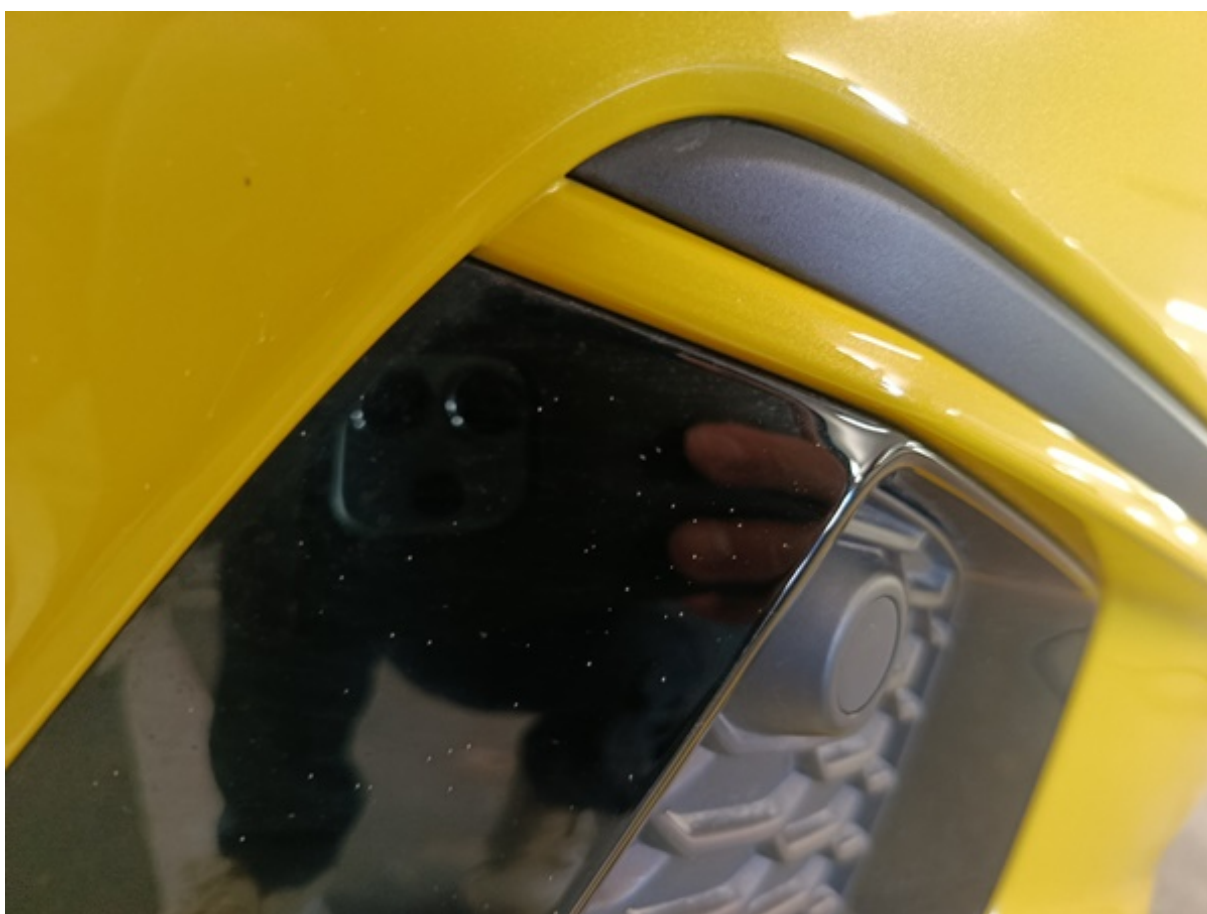
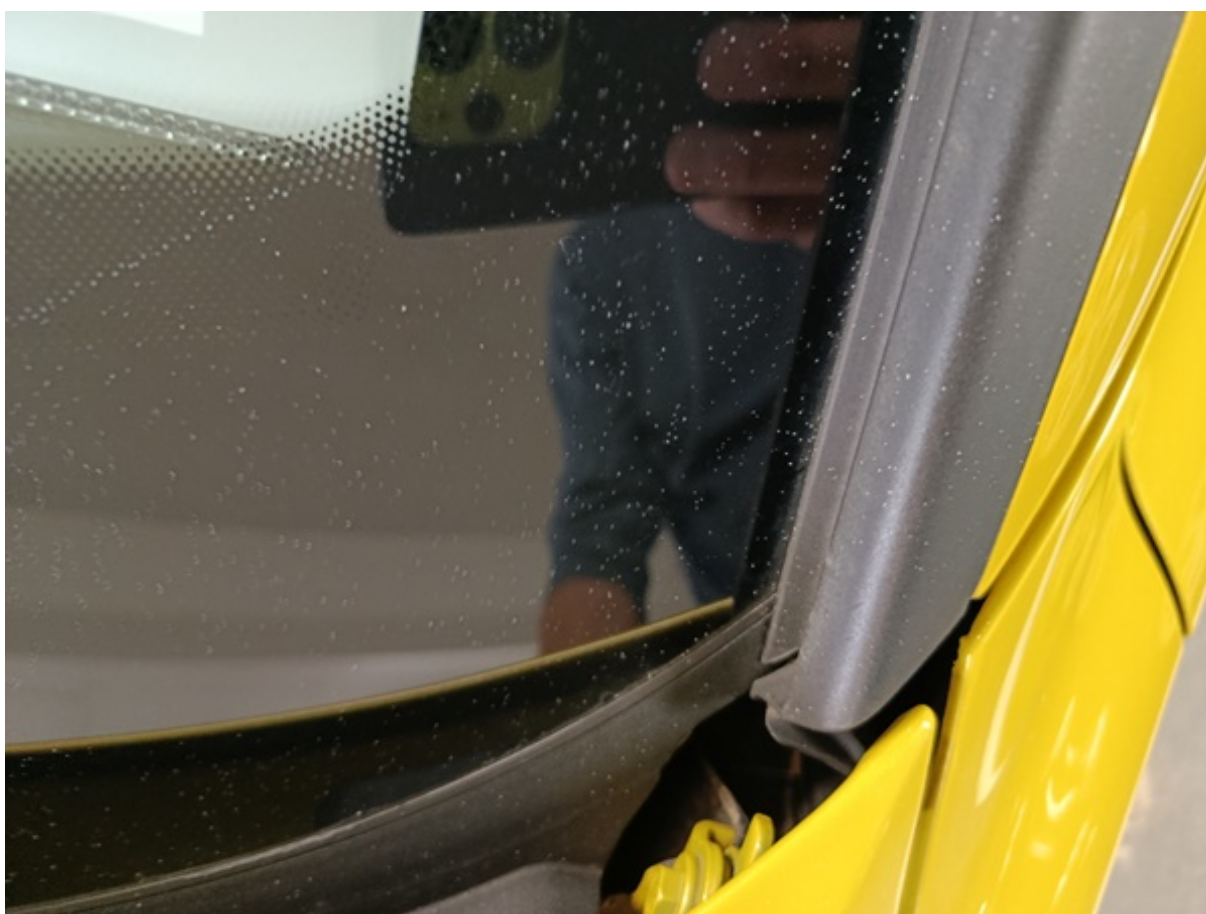
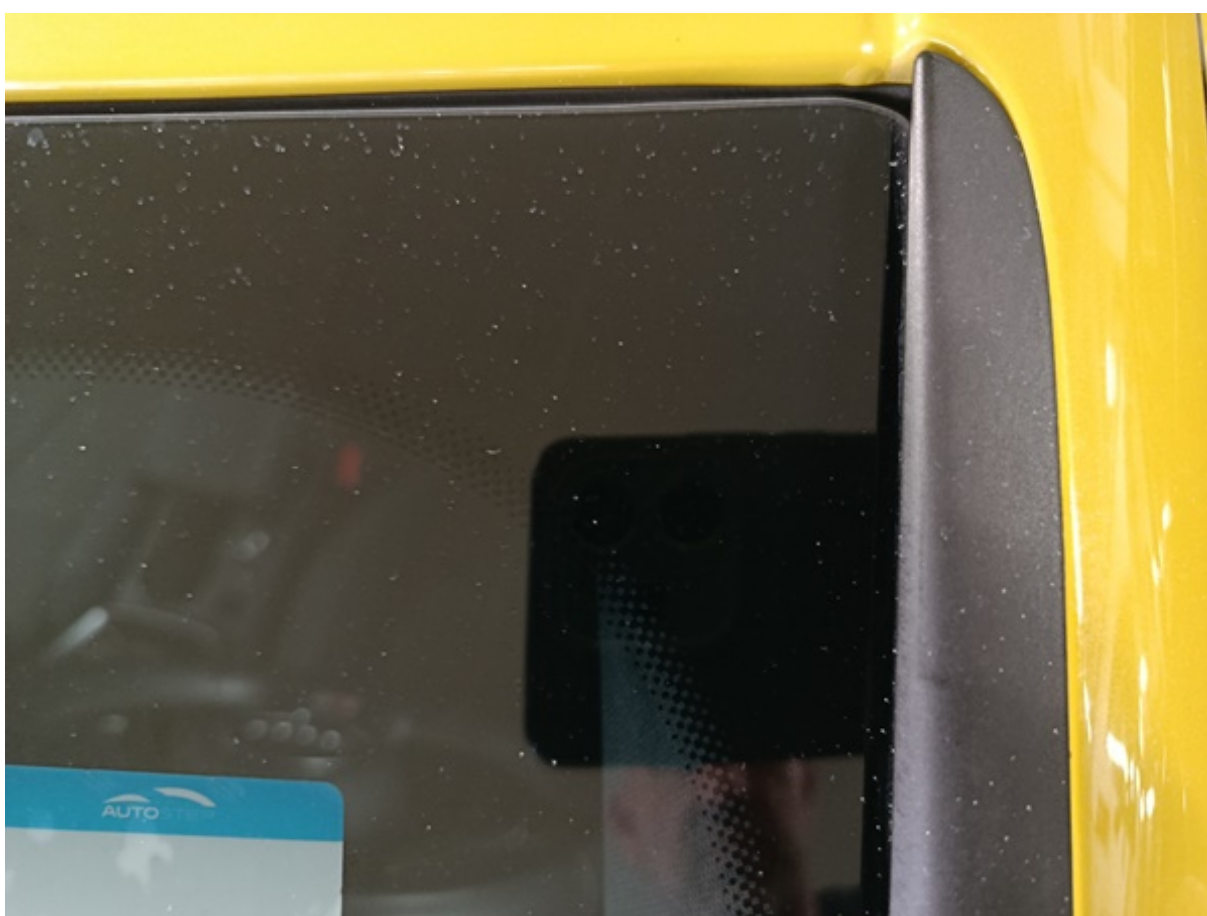
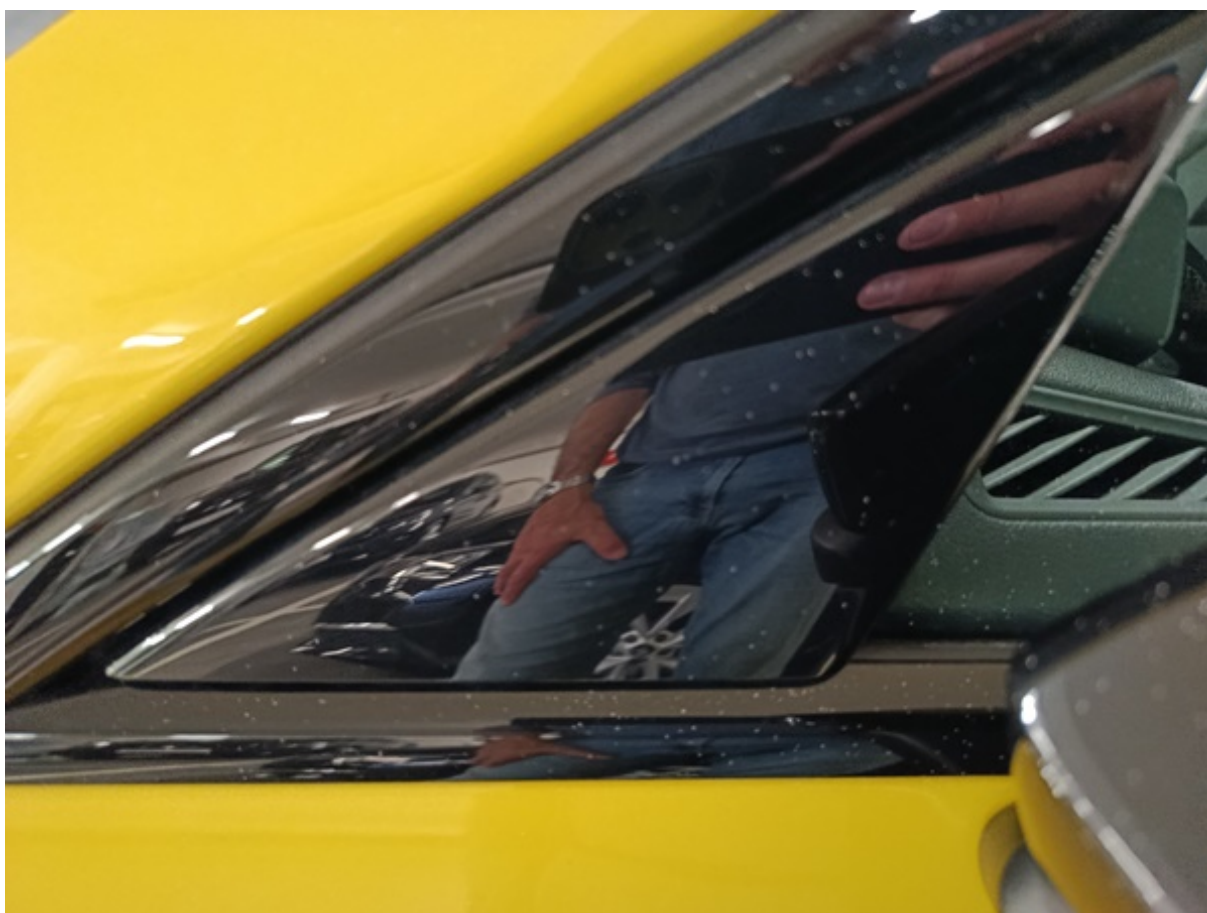
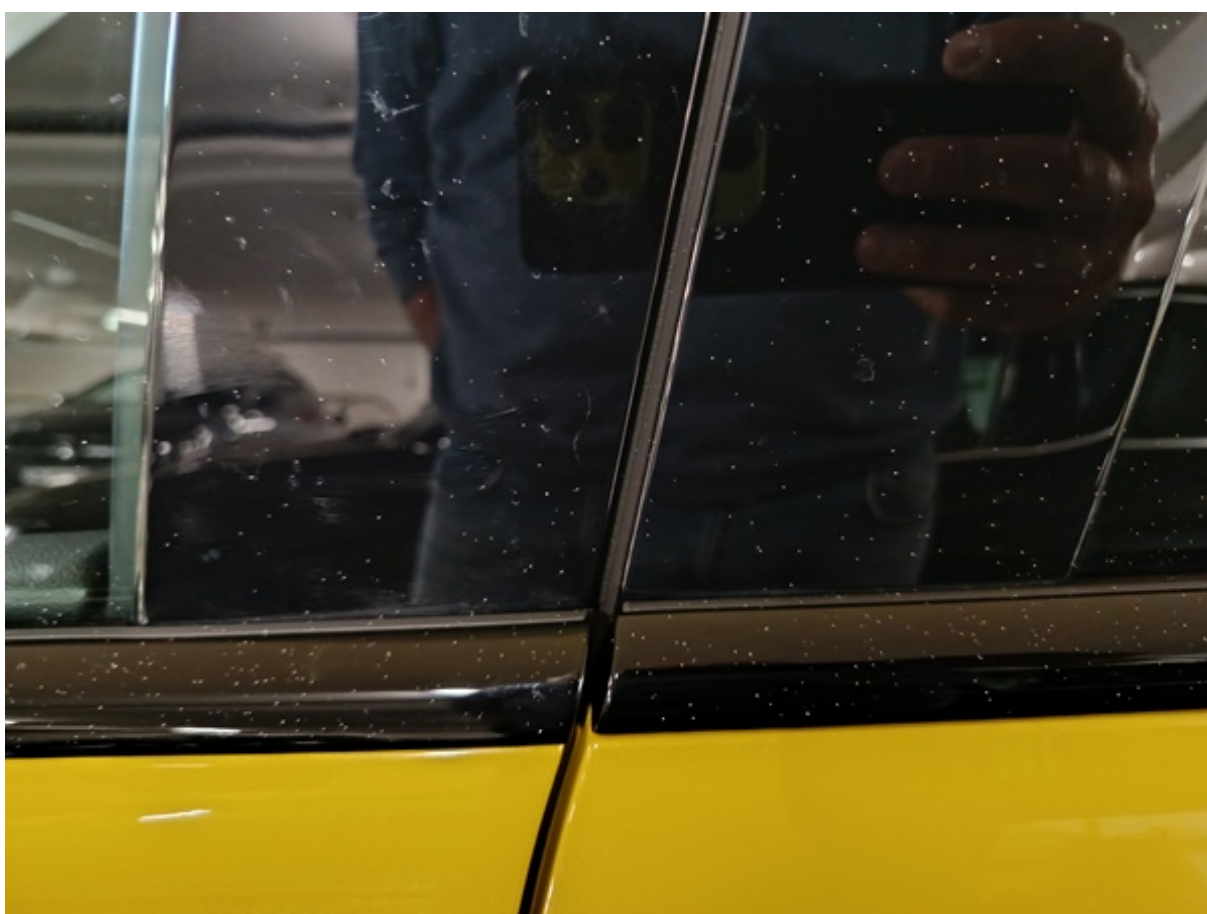
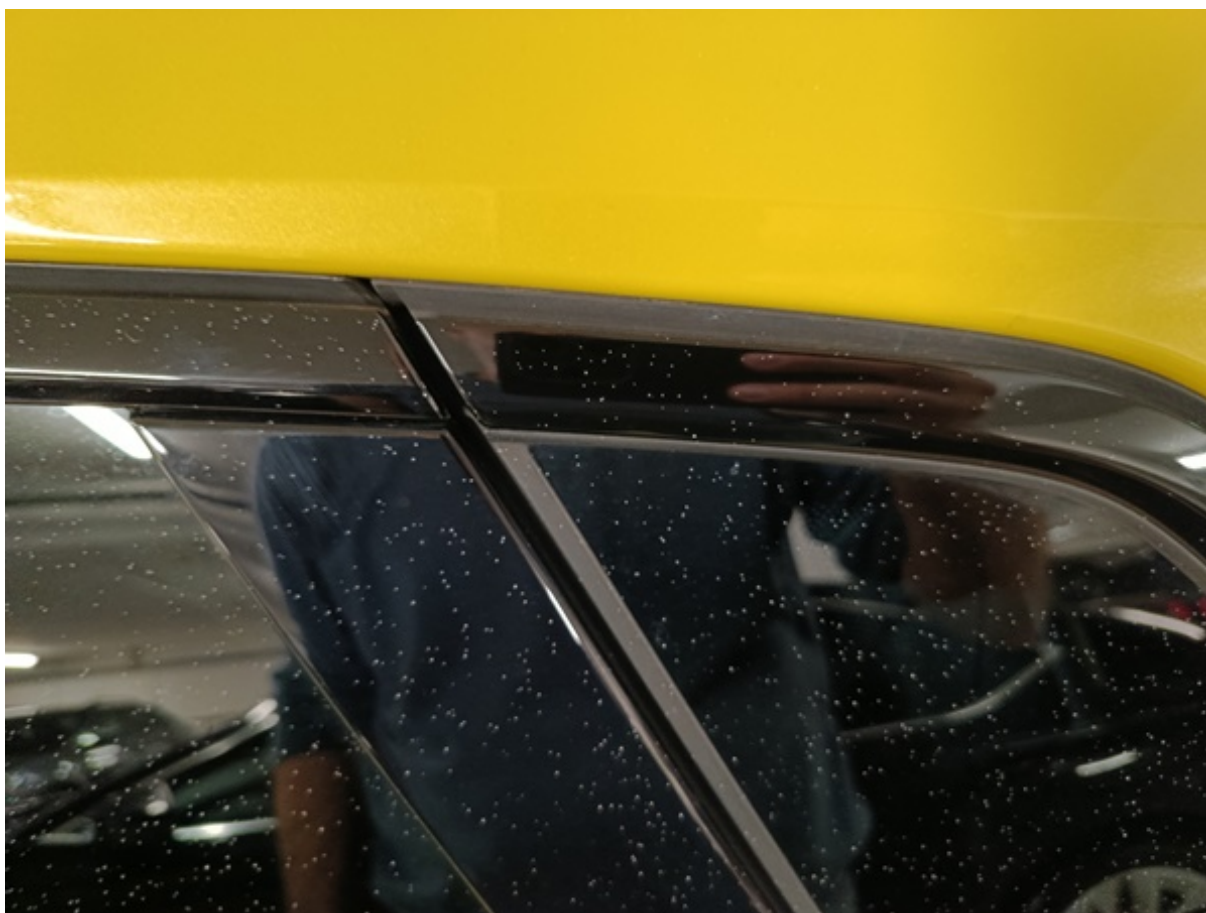
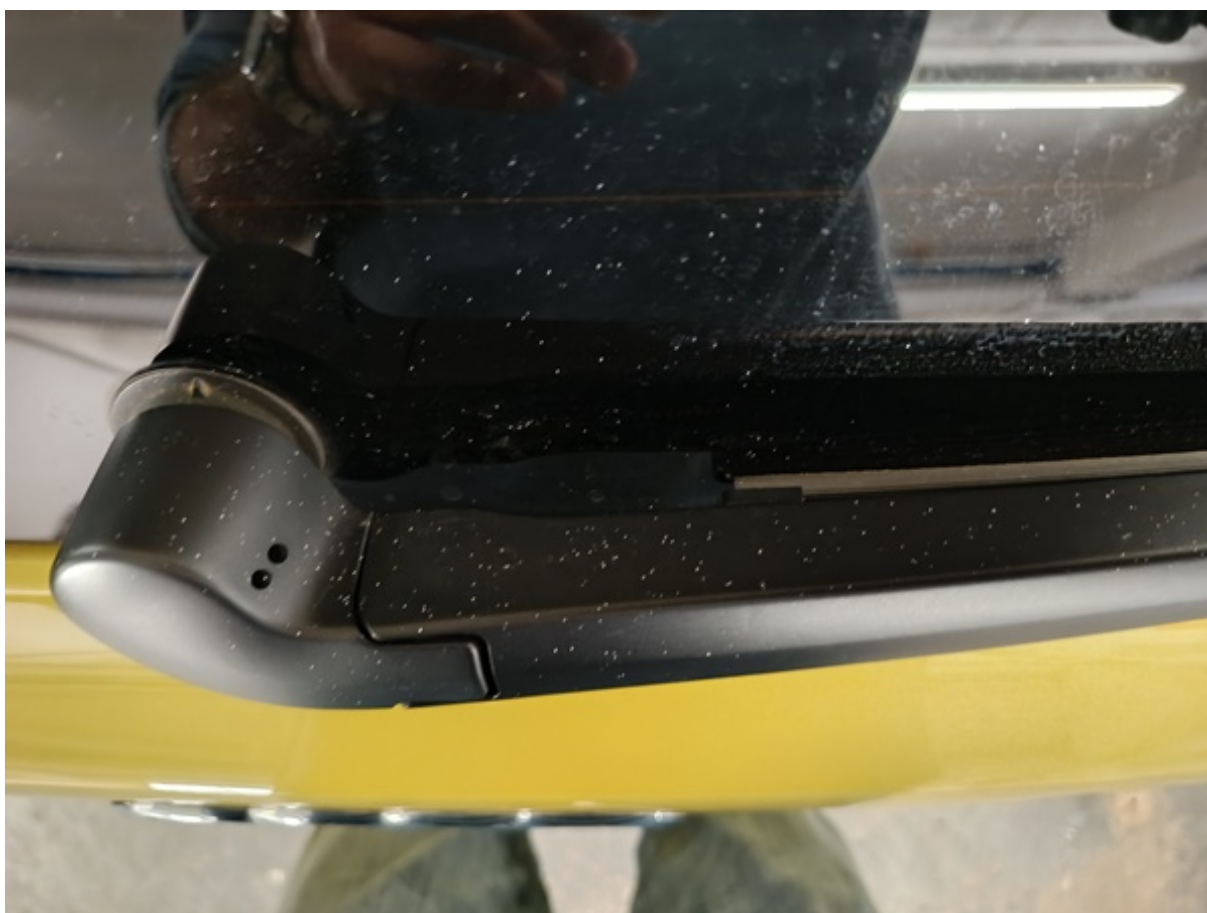
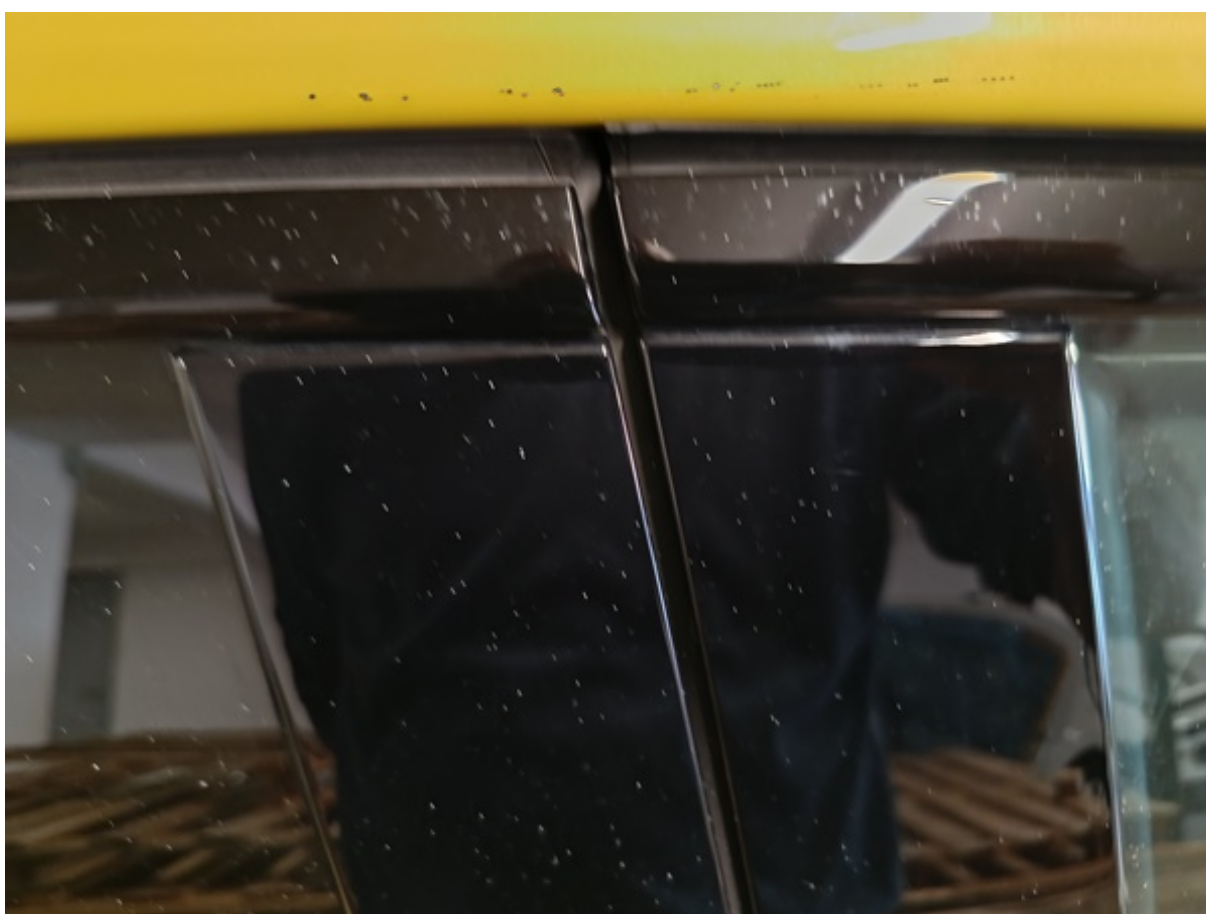
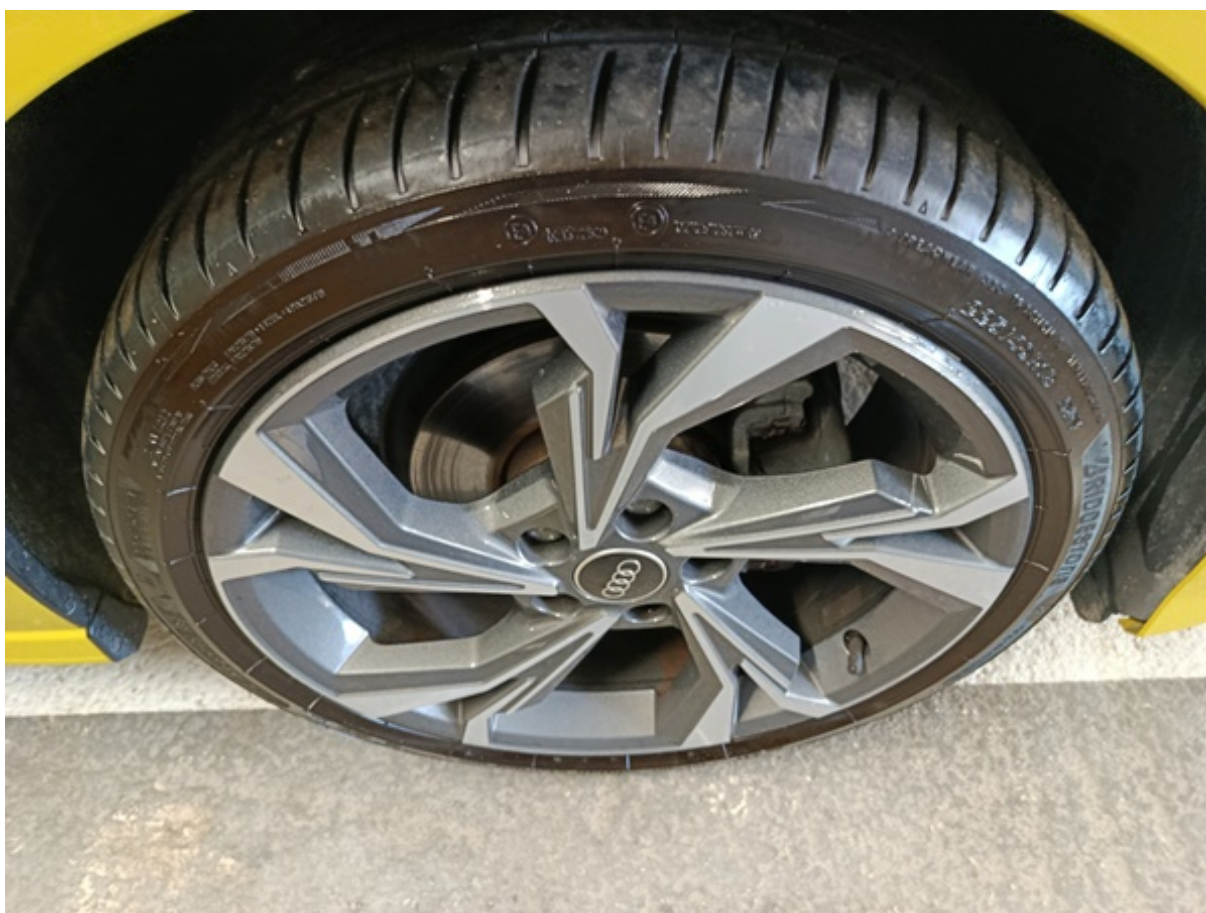
#### **4.3 Fotodokumentacija kontaminiranih površina bijelom bojom na vozilu**

Tijekom detaljnog pregleda predmetnog vozila utvrđena je kontaminacija česticama bijele boje na slijedećim vanjskim površinama vozila:

- sve lakirane površine
- sve staklene površine
- oba prednja i oba stražnja svjetla
- prednji i stražnji branici sa pripadajućim plastičnim rešetkama i lajsnama
- prednja maska
- svi plastični elementi i obloge
- gumene brtve oko stakla
- ukrasne lajsne oko stakla
- vanjski retrovizori
- antena na krovu
- brisači vjetrobranskog stakla
- brisač stražnjeg stakla
- alumijski naplatci
- vanjske ručice svih vrata
- amblem vozila

*Pregledom vozila pod rednim brojem 26 iz liste oštećenih vozila, Audi A3 SB 30TDI S tr Advanced, broj šasije WAUZZZGY0PA018982, je utvrđena sveobuhvatna kontaminacija kompletne vanjske površine vozila raspršenim česticama bijele boje, gdje su kontaminirane površine hrapave na dodir. Prema definiranoj klasifikaciji kontaminiranosti dijelova vozila česticama bijele boje, predmetno vozilo bi spadalo u kategoriju K3 (teška kontaminacija).*

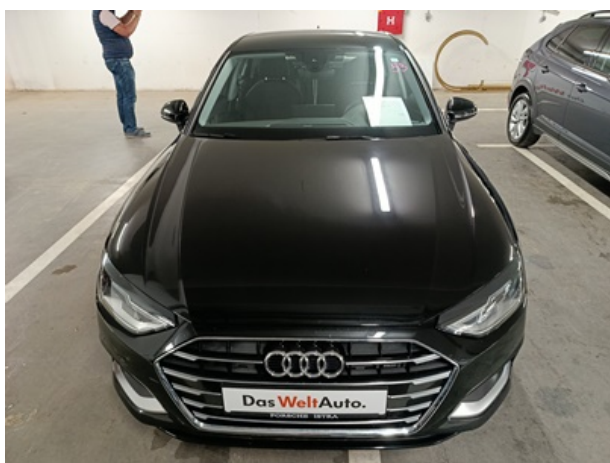
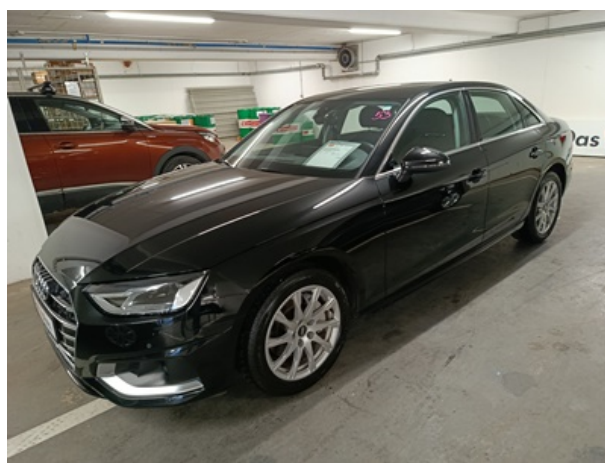
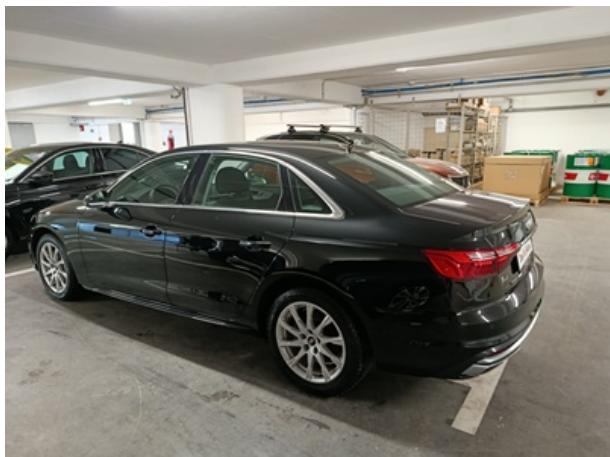
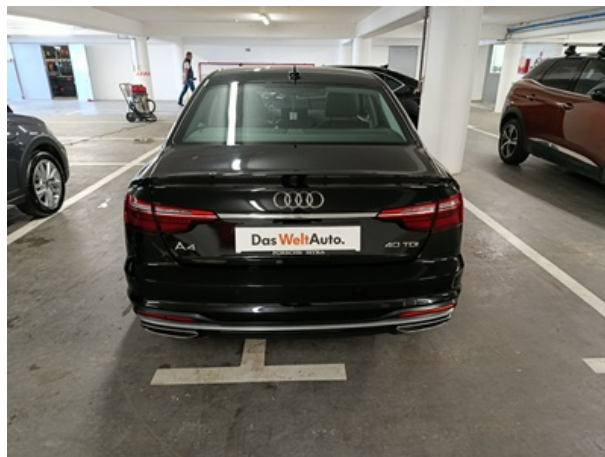
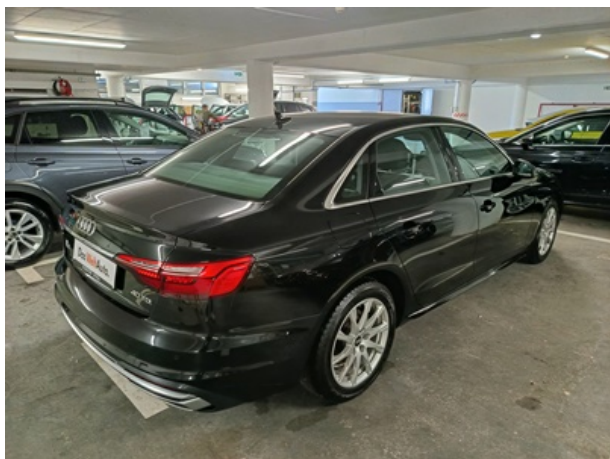
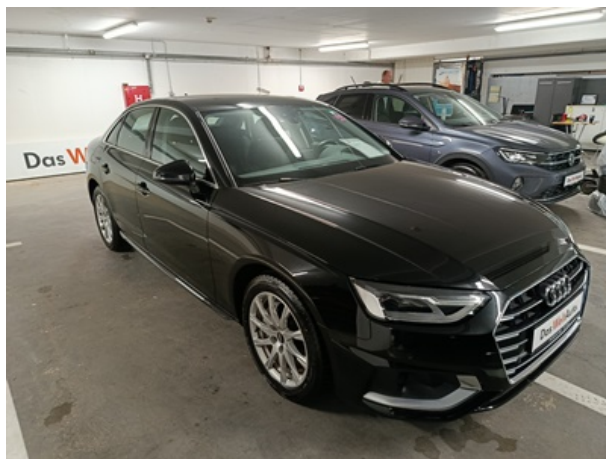
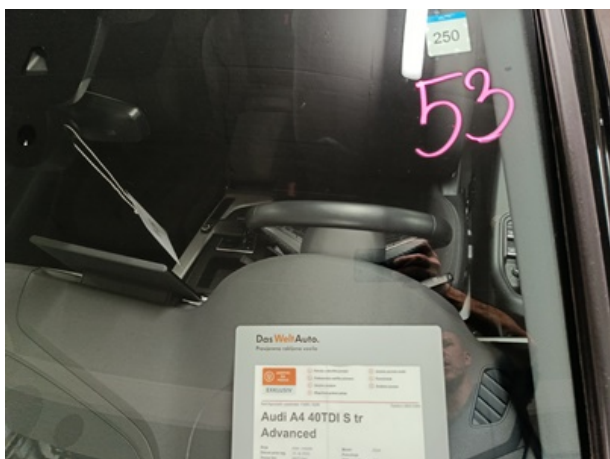
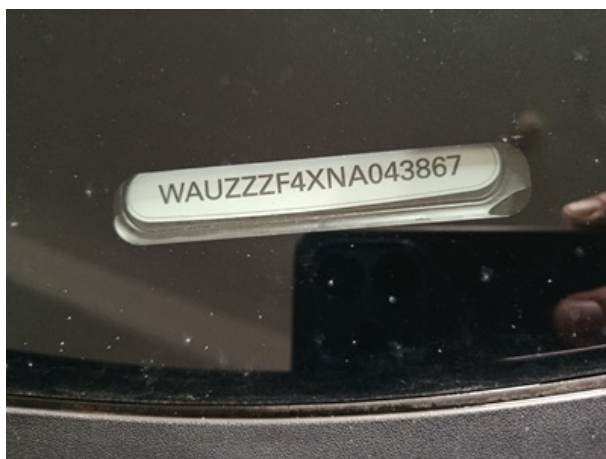
### **5.2 Opća fotodokumentacija vozila**

Marka, model i tip: Audi A4 40TDI S tr Advanced

Broj šasije: WAUZZZF4XNA043867
