TRGOVAČKI SUD U PAZINU  
Dršćevka 1, Pazin  
OIB: 46543732715

Posl. broj: R1-63/2026

**NALAZ I MIŠLJENJE BR. 7**

# **1. OSOBNI AUTOMOBIL AUDI S6 AVANT POD R.B. 65**

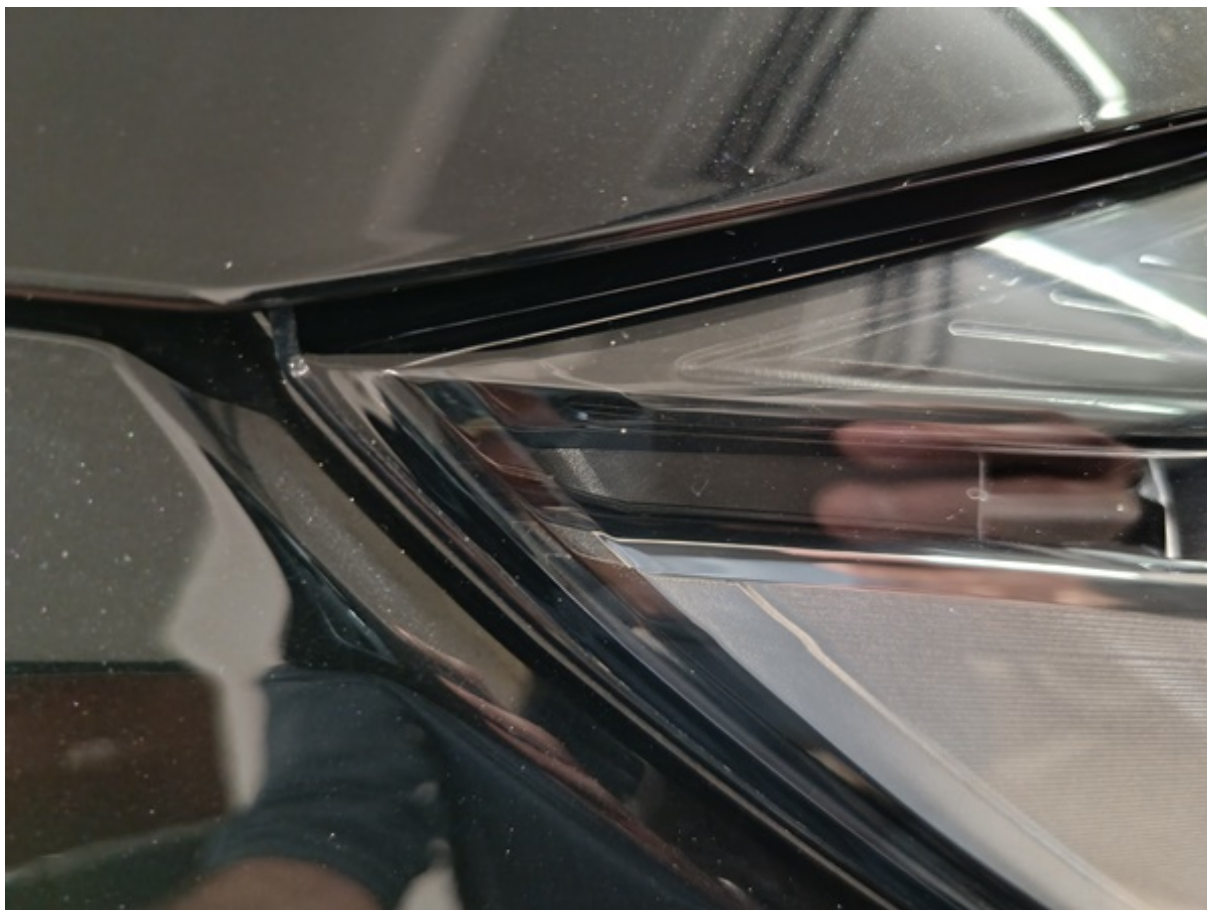
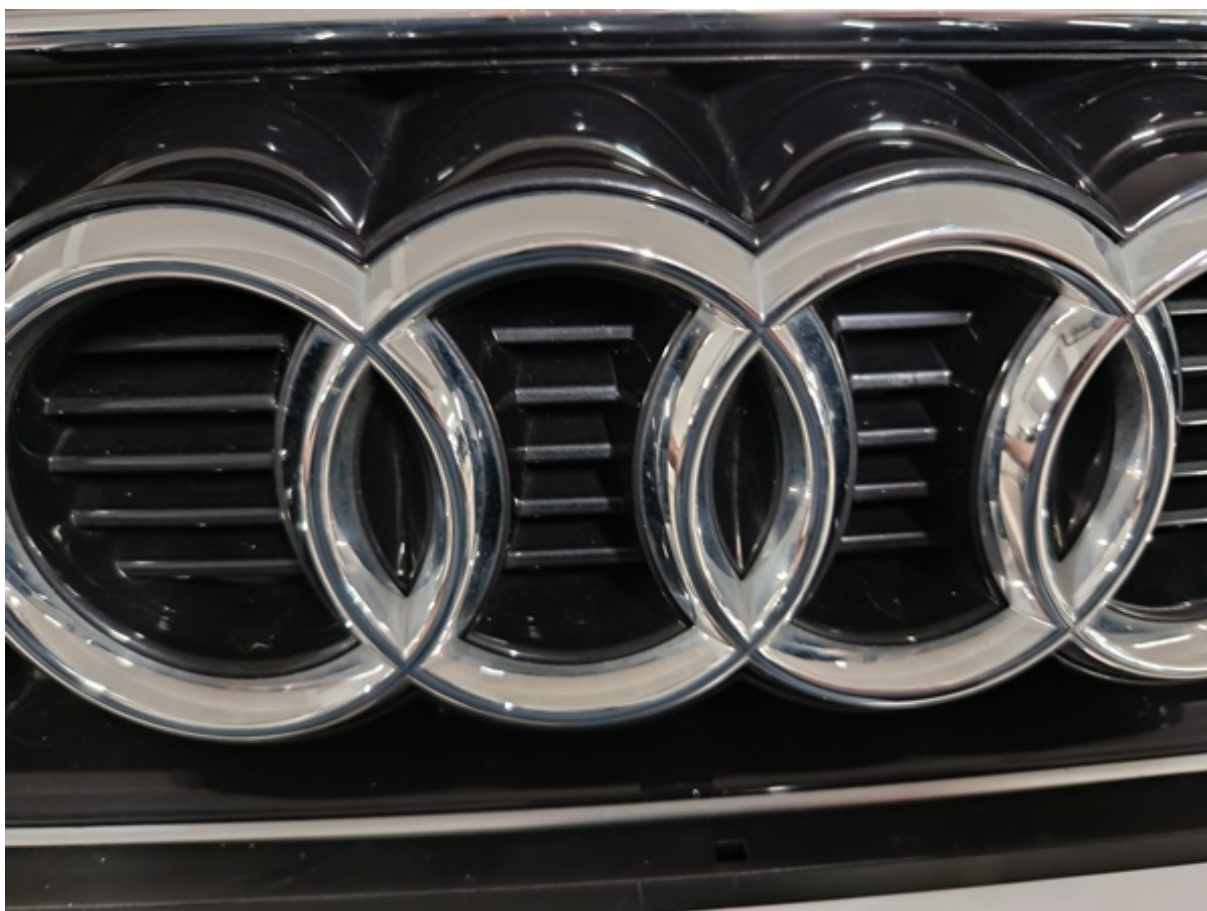
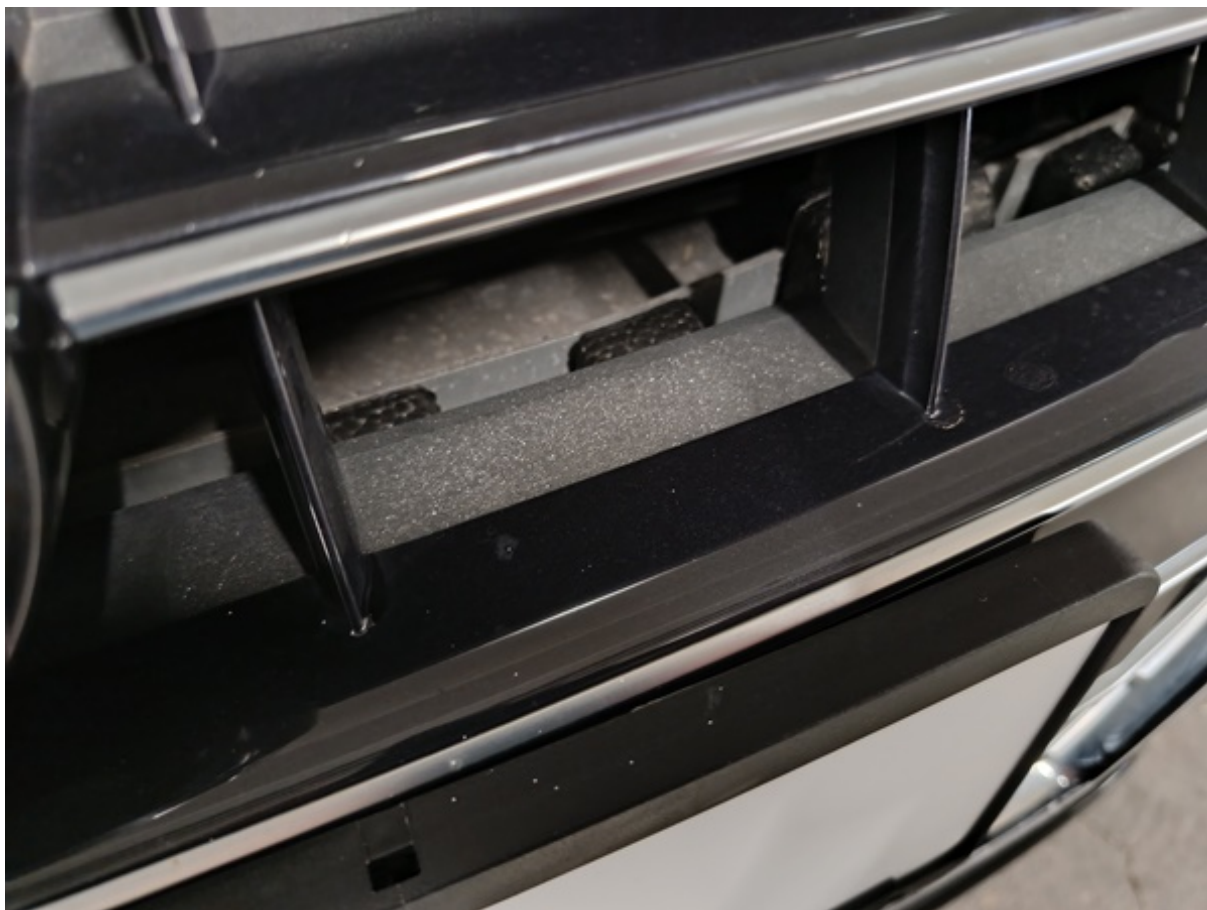
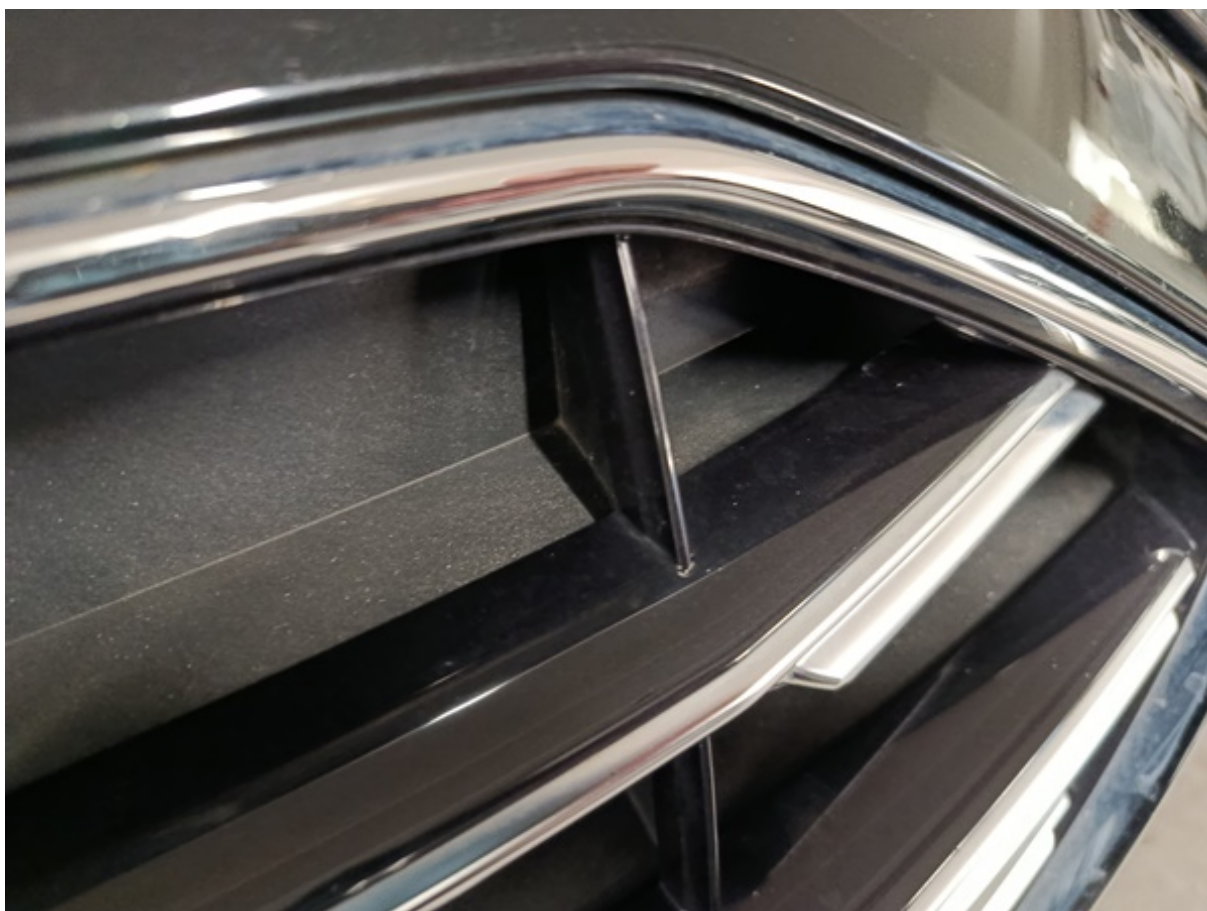
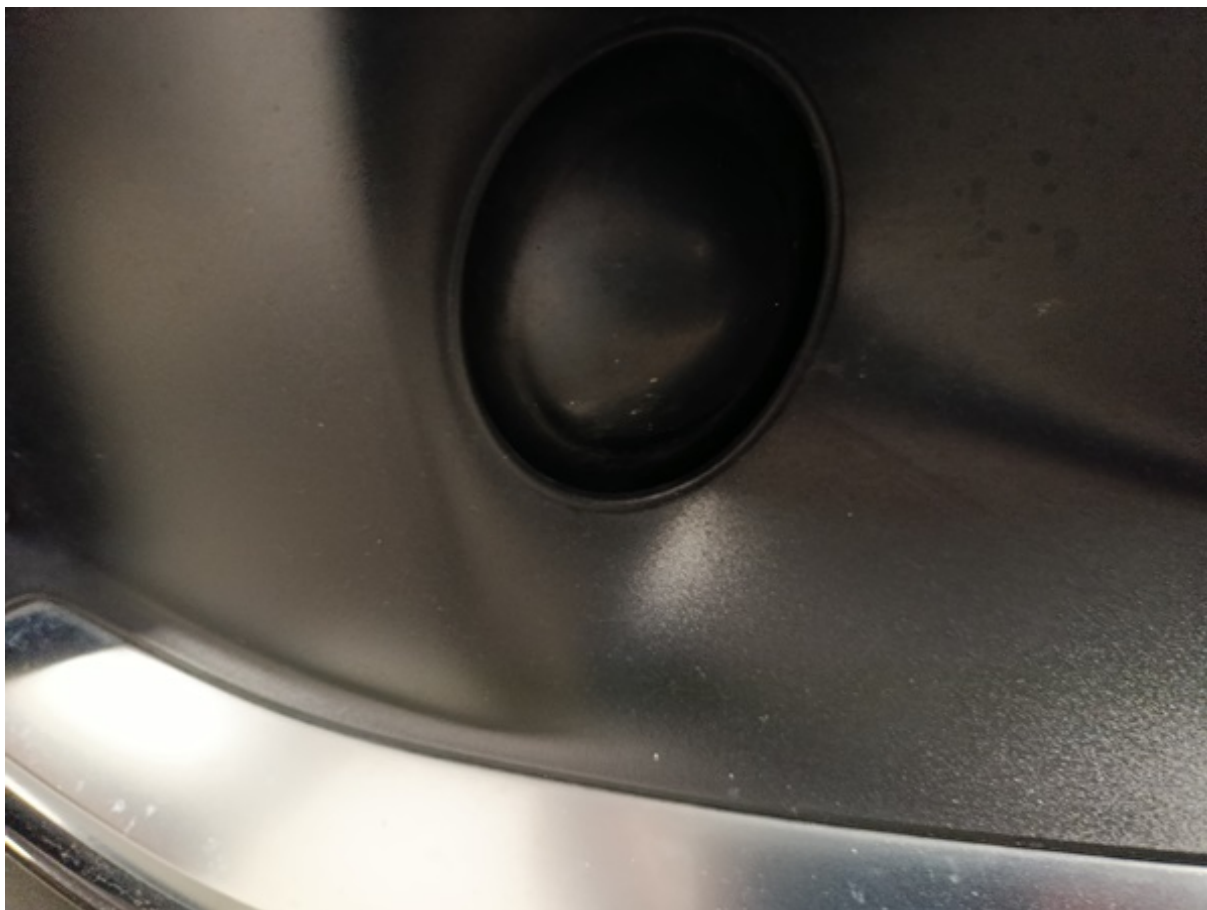
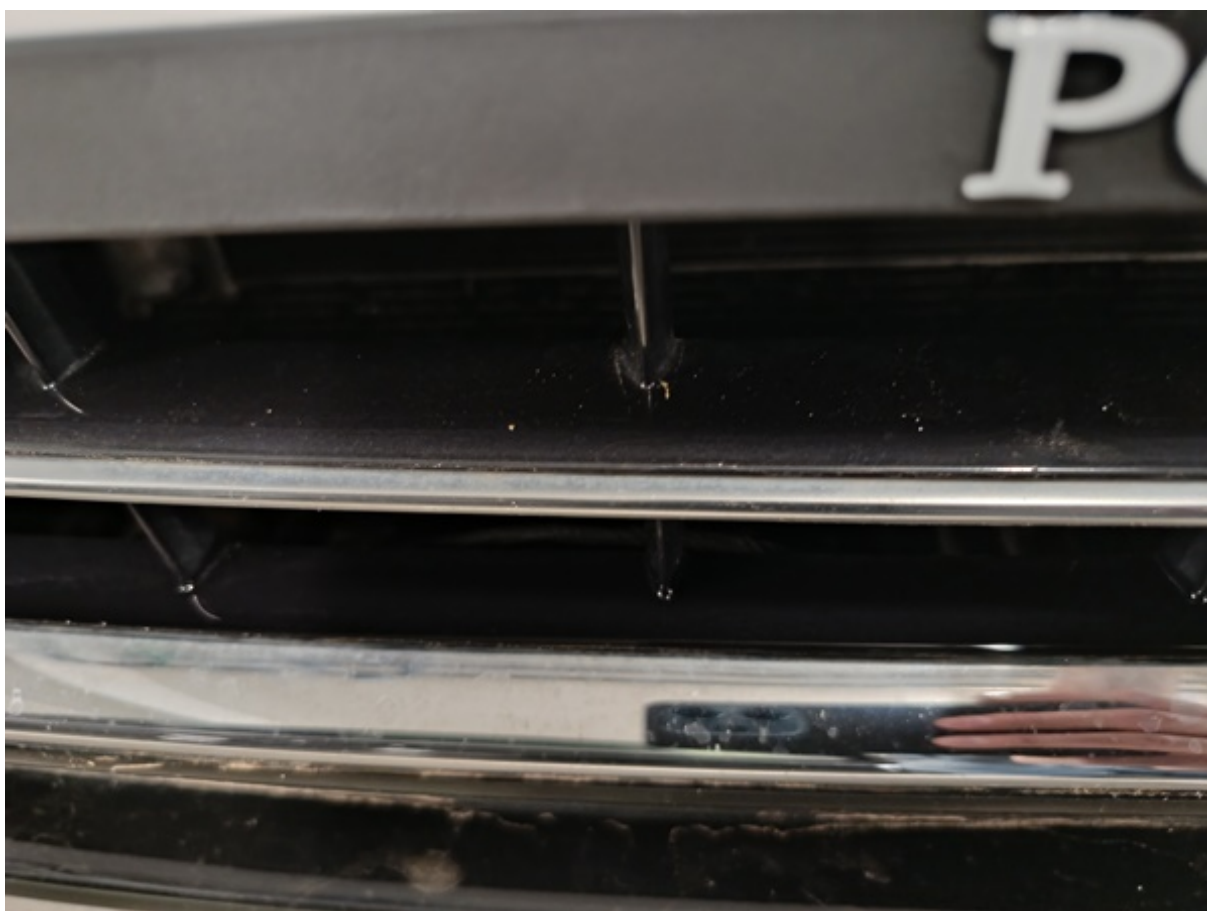
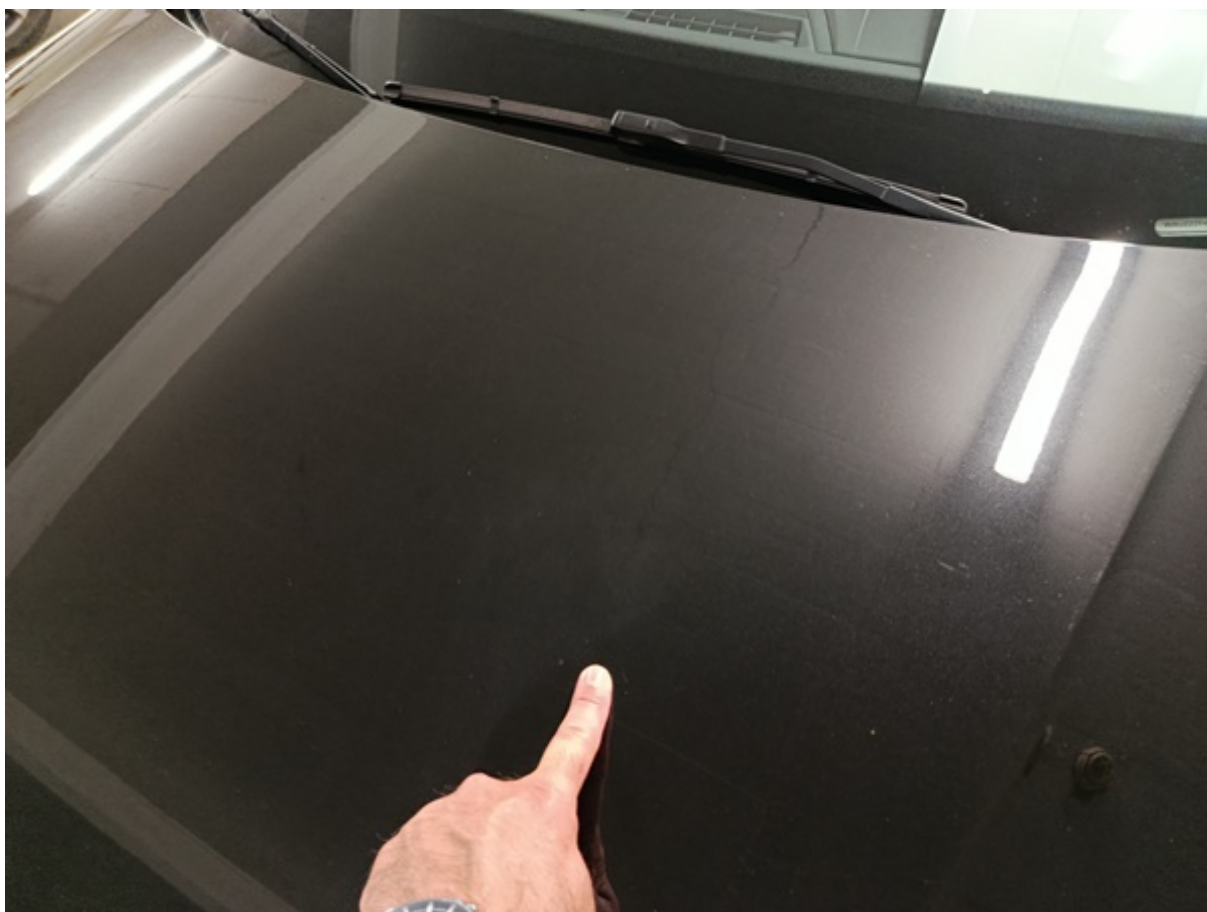
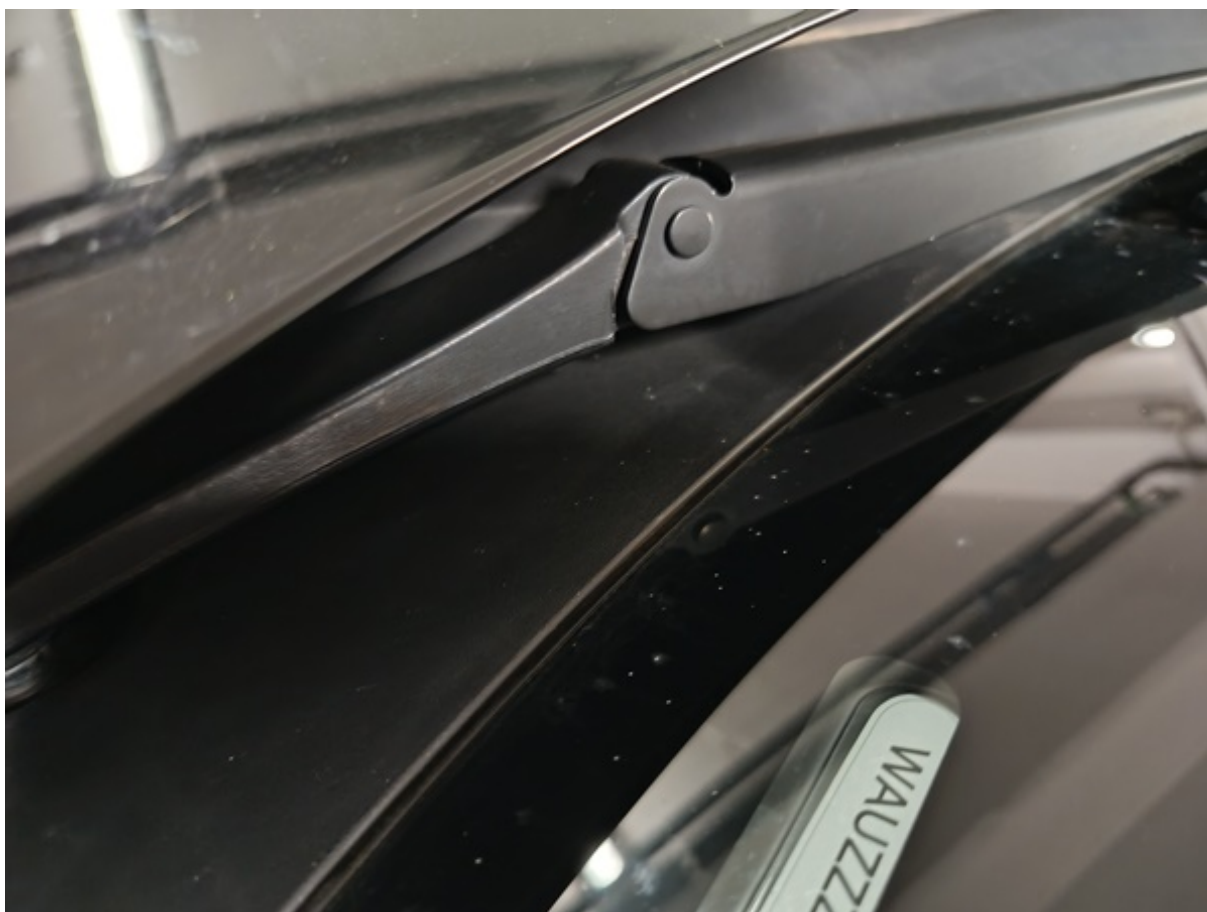
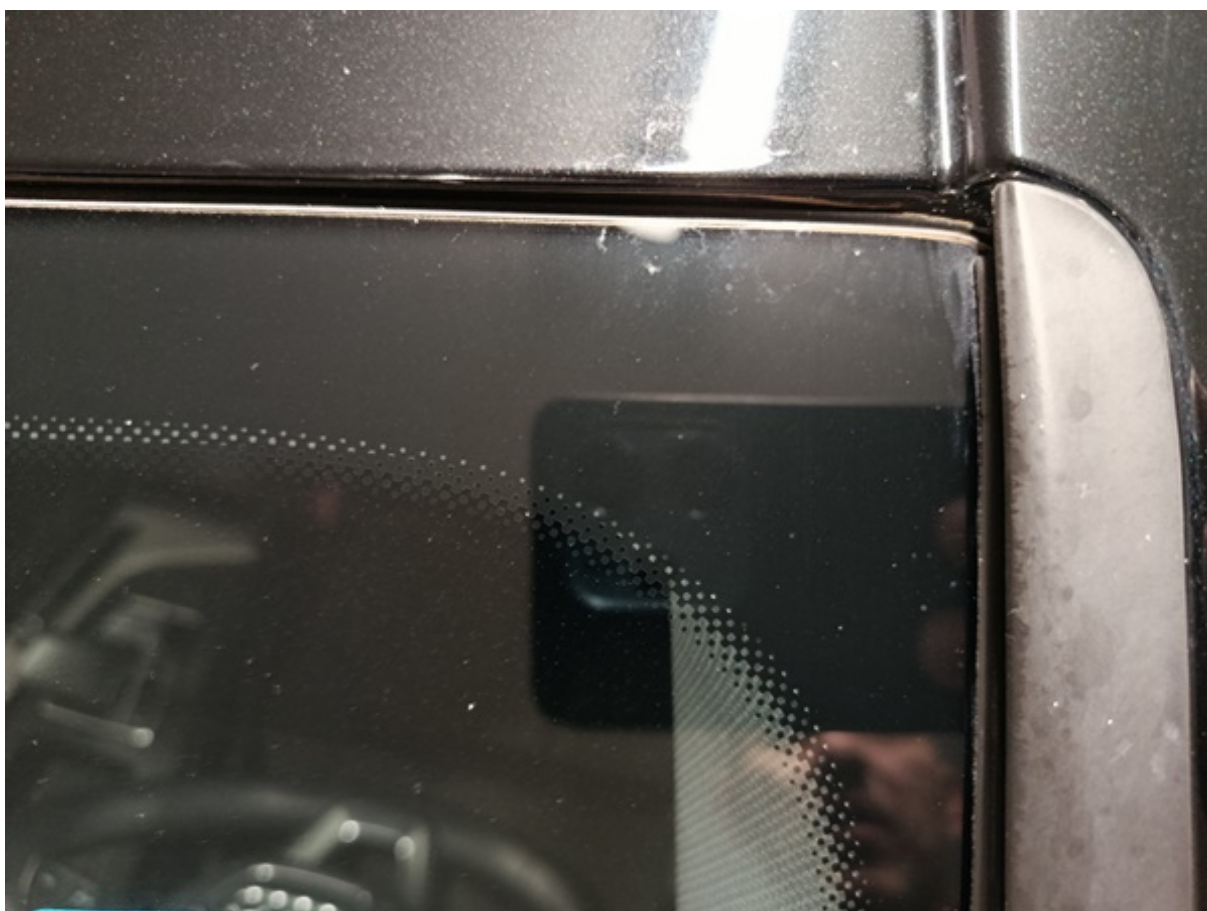
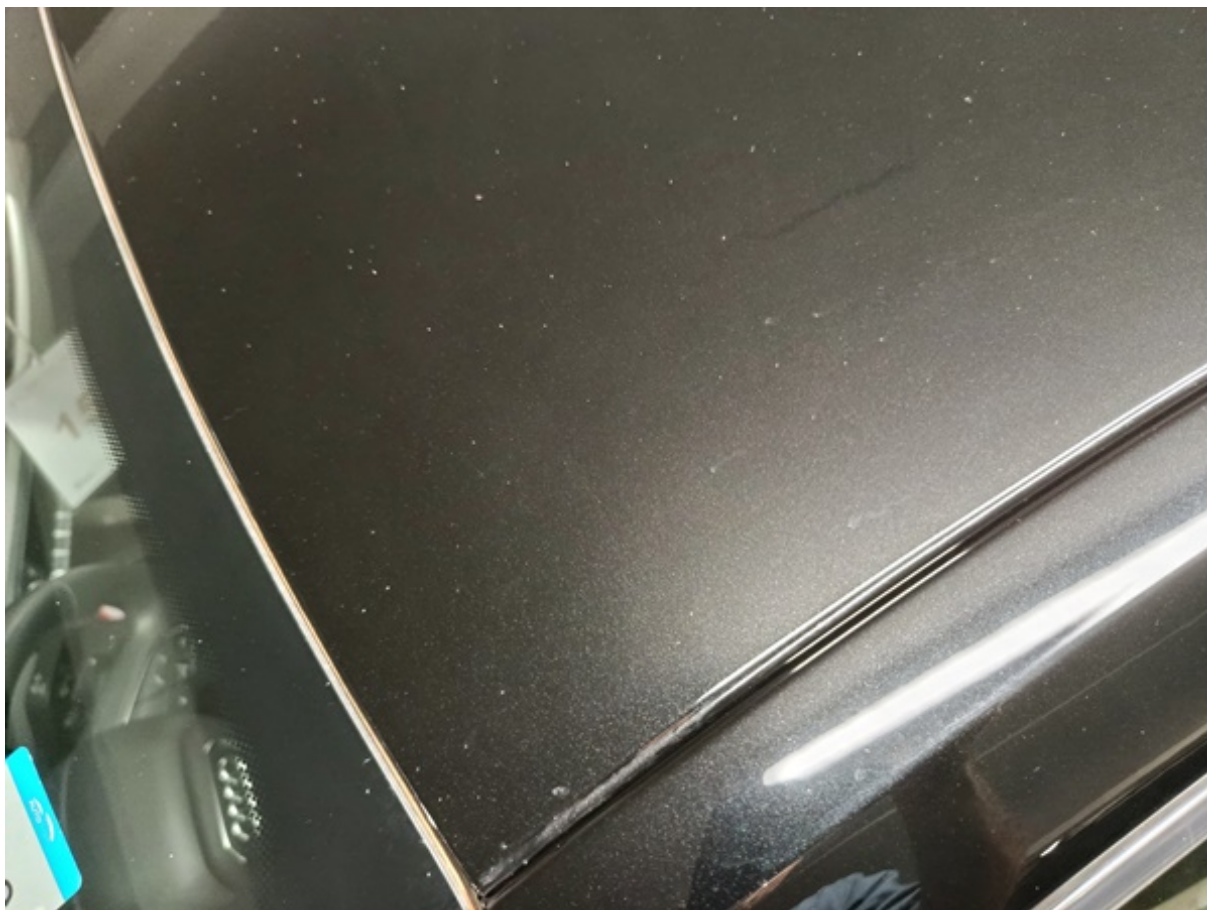
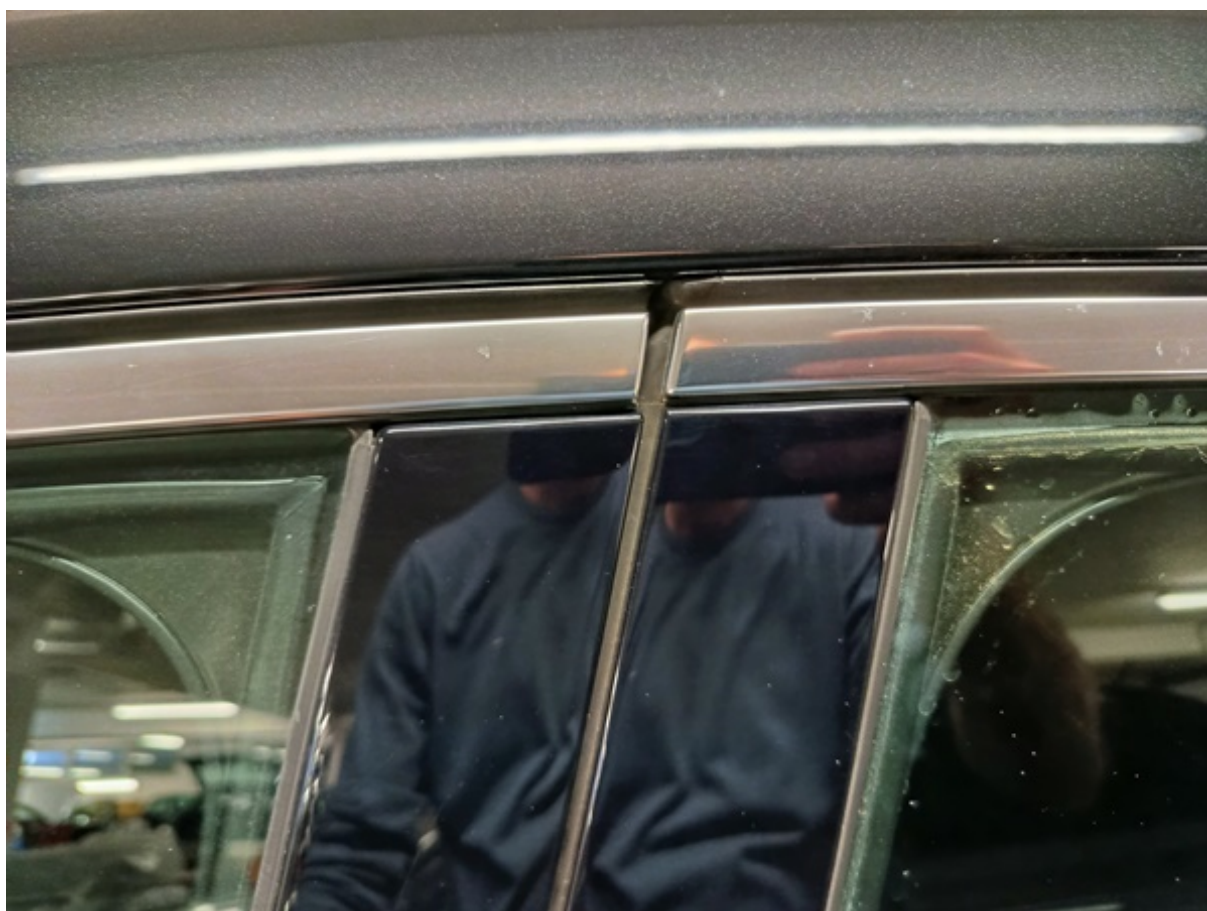
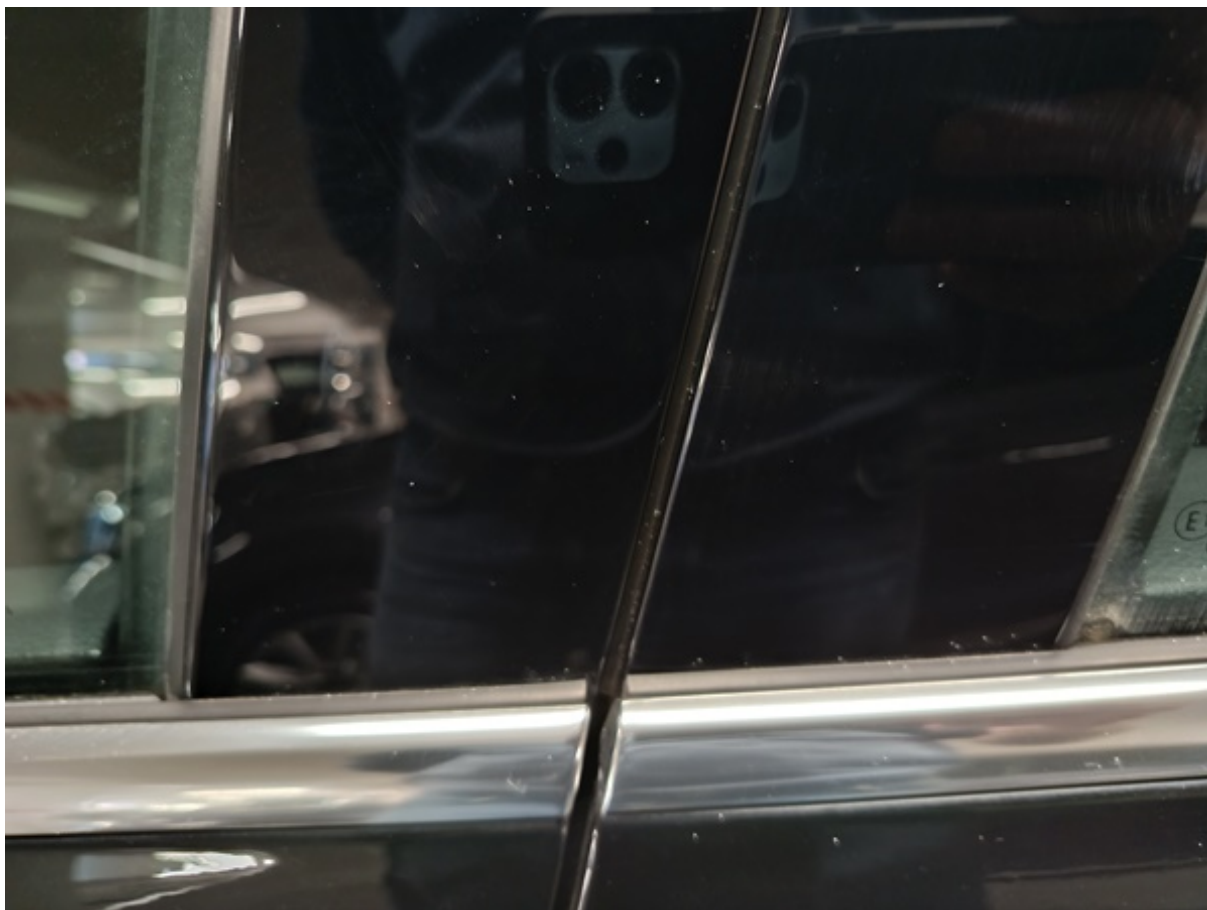
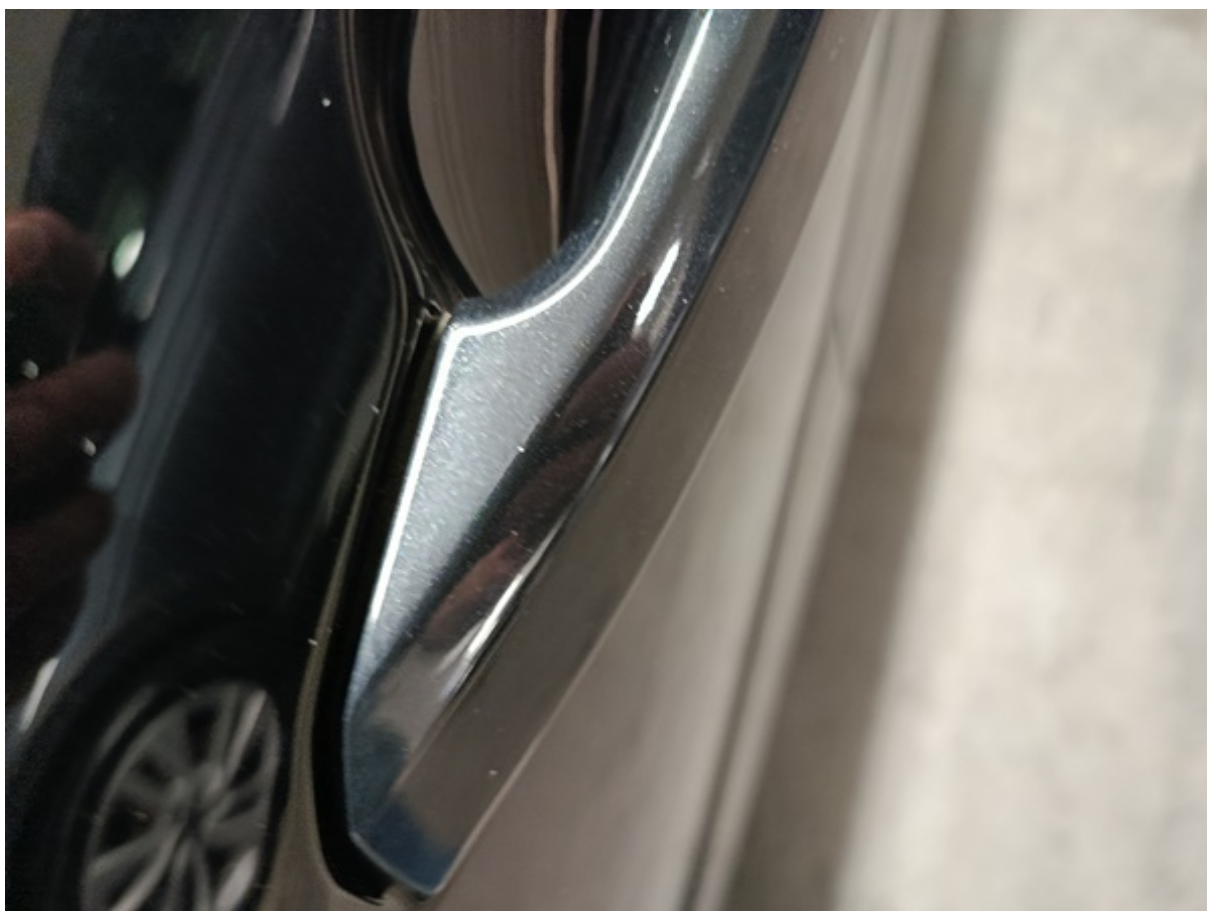
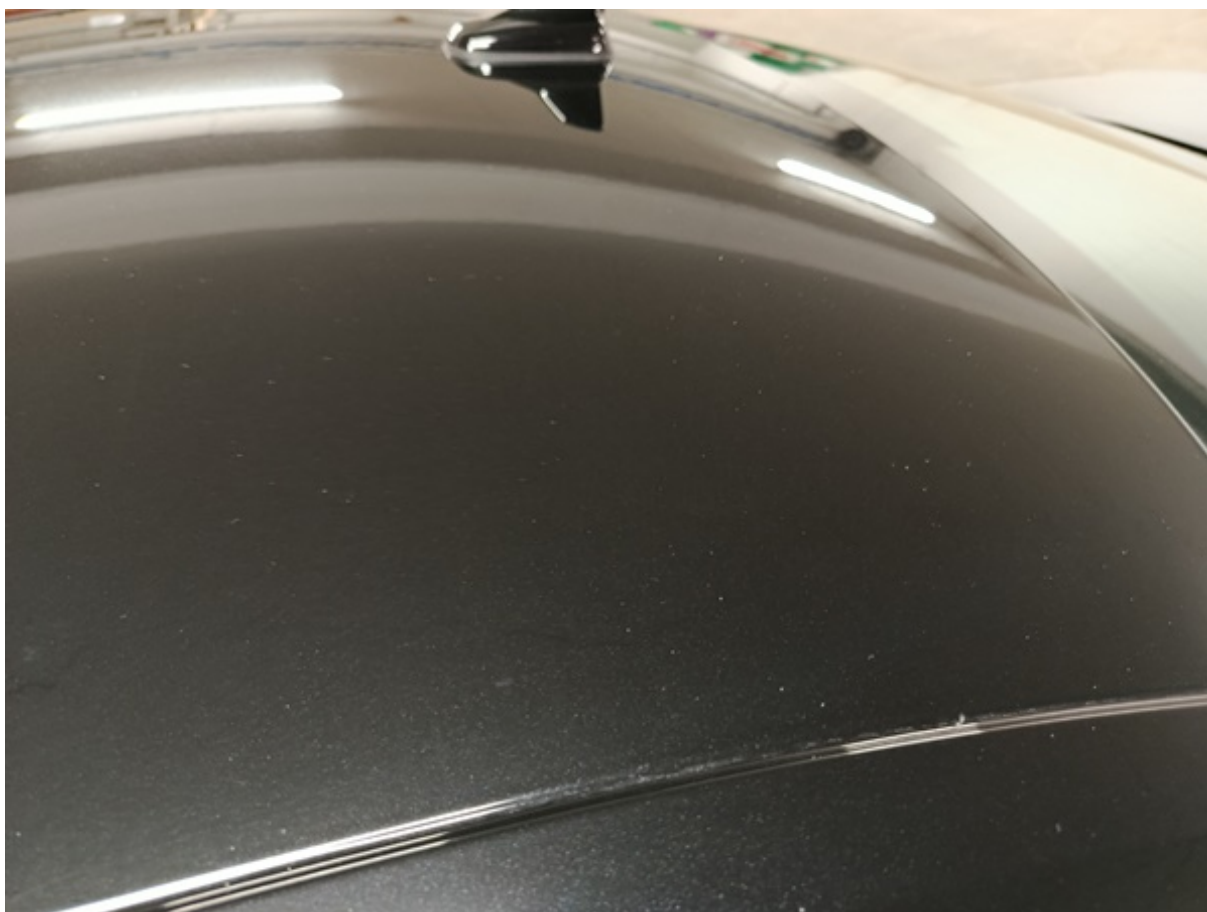
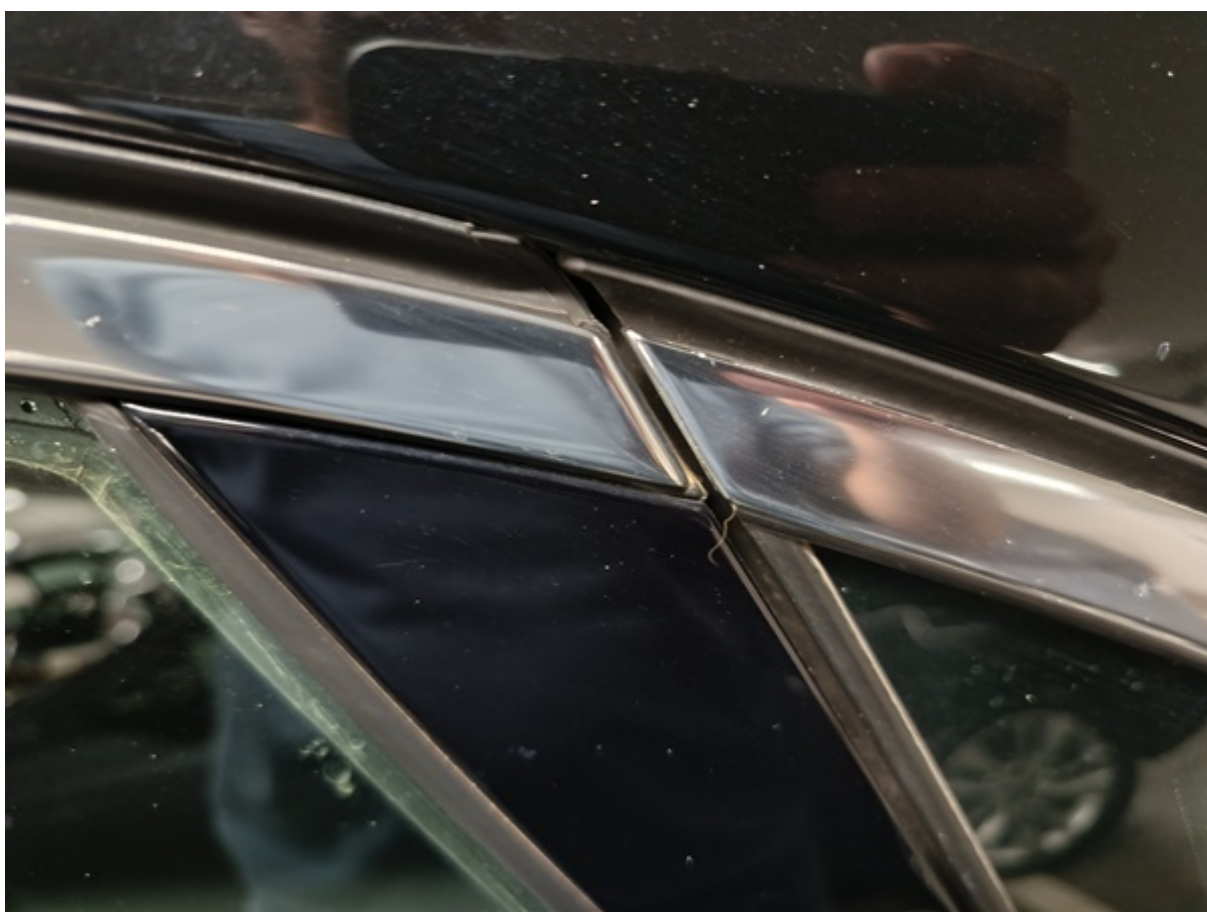
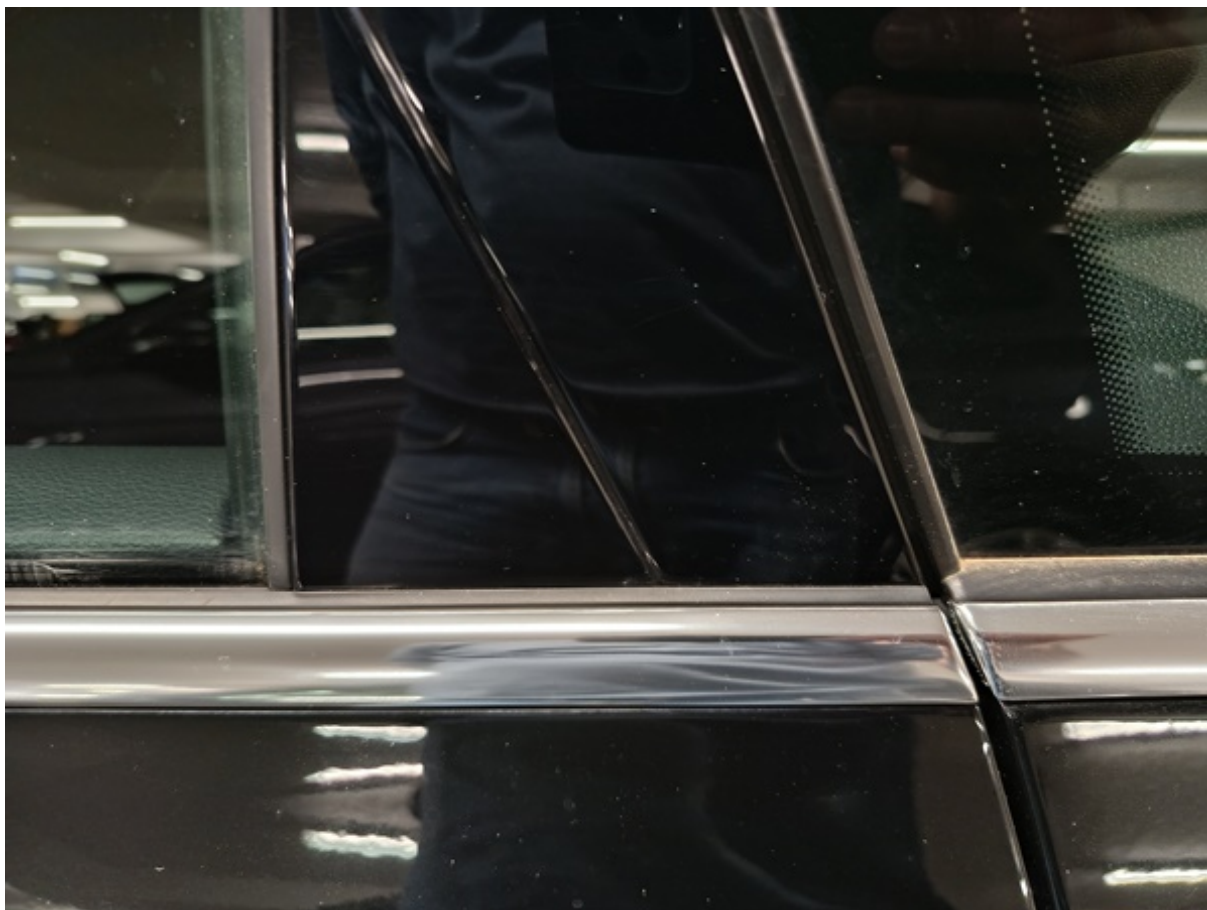
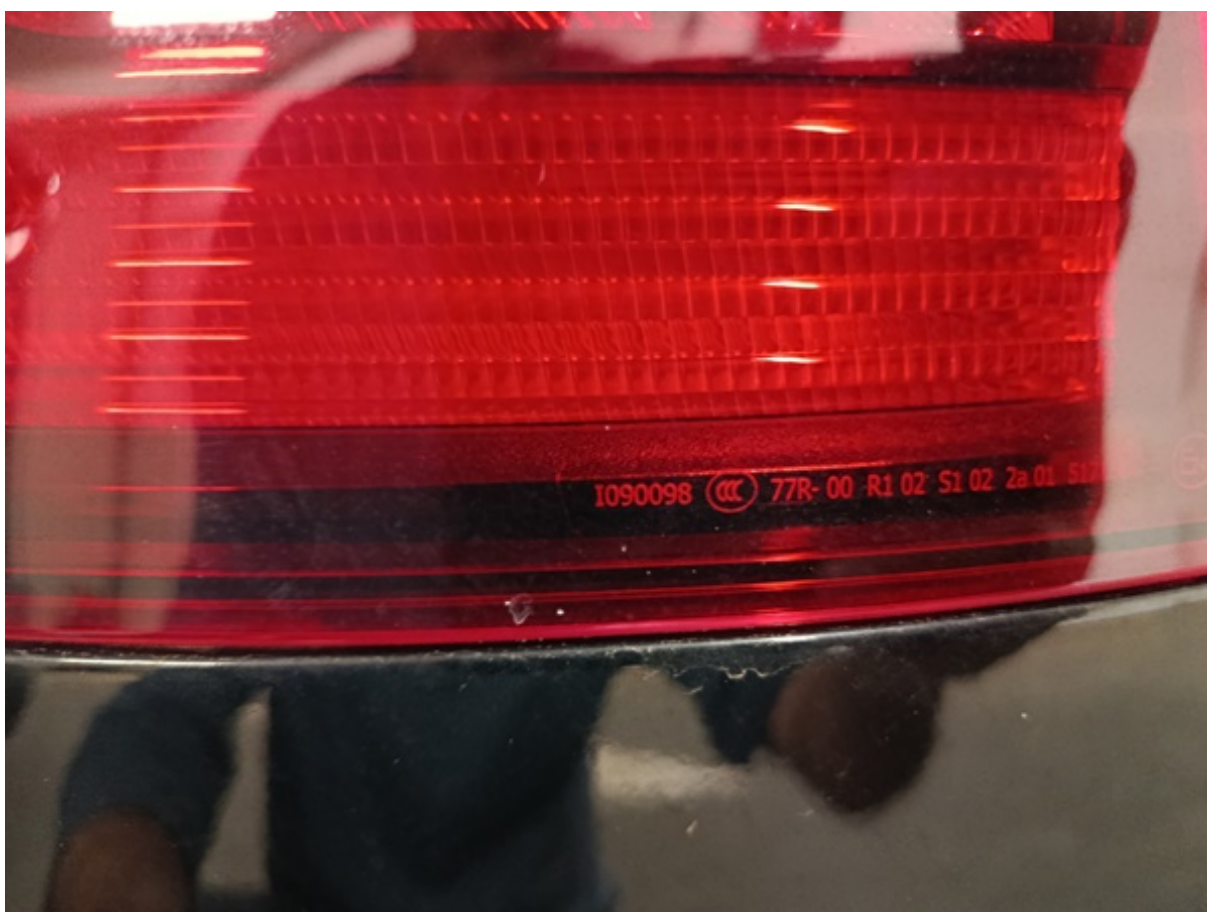
### **5.3 Fotodokumentacija kontaminiranih površina bijelom bojom na vozilu**

Tijekom detaljnog pregleda predmetnog vozila utvrđena je kontaminacija česticama bijele boje na slijedećim vanjskim površinama vozila:

- sve lakirane površine
- sve staklene površine
- oba prednja i oba stražnja svjetla
- prednji i stražnji branici sa pripadajućim plastičnim rešetkama i lajsnama
- prednja maska
- svi plastični elementi i obloge
- gumene brtve oko stakla
- ukrasne lajsne oko stakla
- vanjski retrovizori
- antena na krovu
- brisači vjetrobranskog stakla
- alumijski naplatci
- vanjske ručice svih vrata
- amblem vozila

***Pregledom vozila pod rednim brojem 53 iz liste oštećenih vozila, Audi A4 40TDI S tr Advanced, broj šasije WAUZZZF4XNA043867, je utvrđena sveobuhvatna kontaminacija kompletne vanjske površine vozila raspršenim česticama bijele boje, gdje su kontaminirane površine hrapave na dodir. Prema definiranoj klasifikaciji kontaminiranosti dijelova vozila česticama bijele boje, predmetno vozilo bi spadalo u kategoriju K2 (srednja kontaminacija).***
