TRGOVAČKI SUD U PAZINU  
Dršćevka 1, Pazin  
OIB: 46543732715

Posl. broj: R1-63/2026

**NALAZ I MIŠLJENJE BR. 7**

# **1. OSOBNI AUTOMOBIL AUDI S6 AVANT POD R.B. 65**

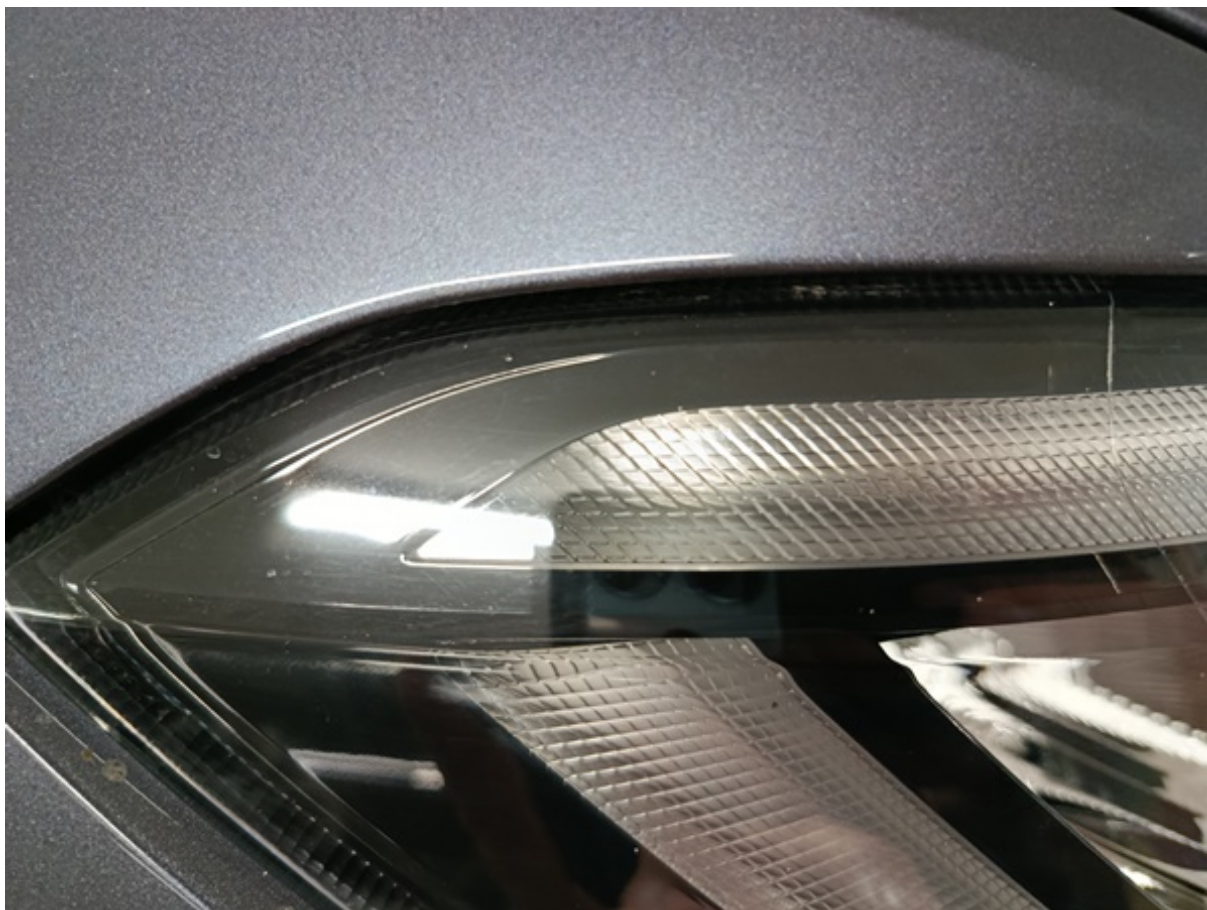
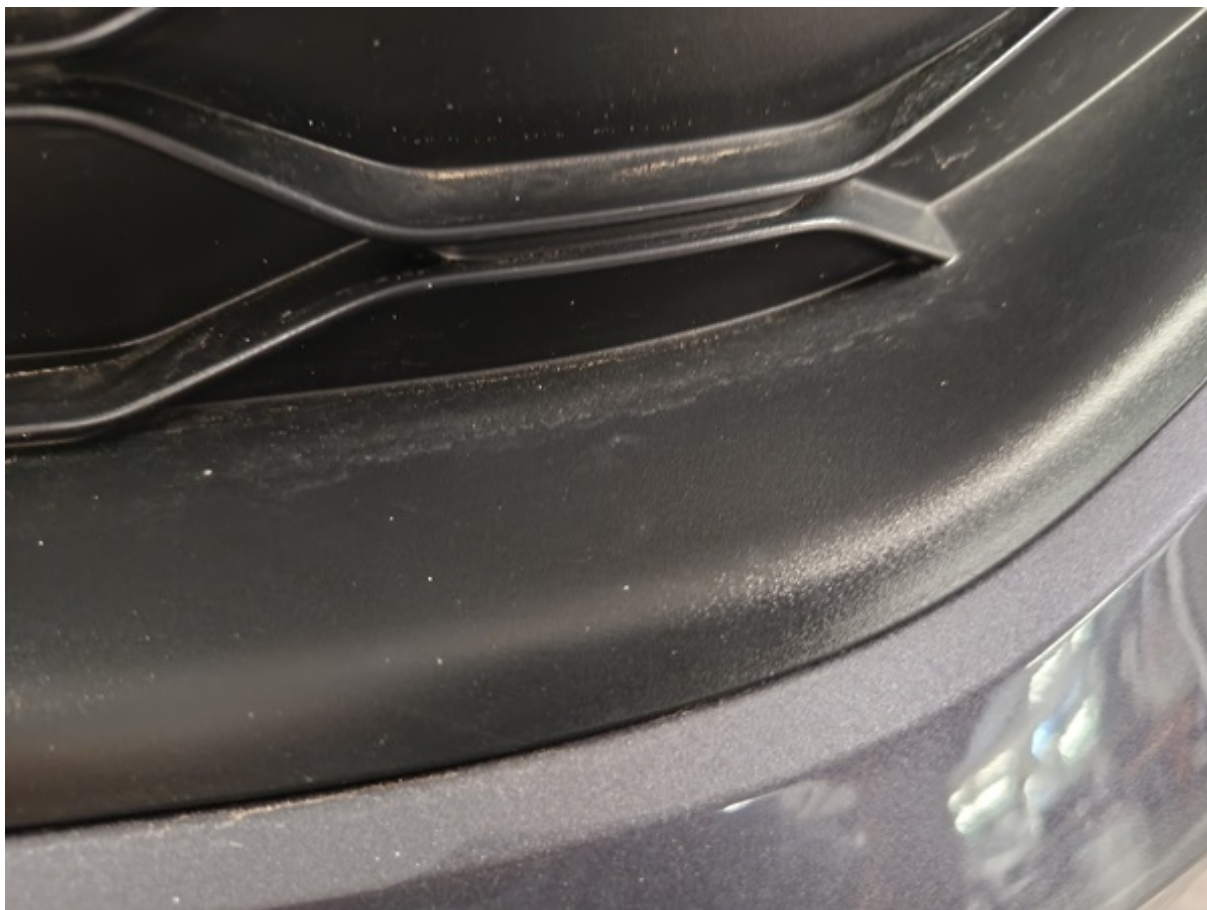
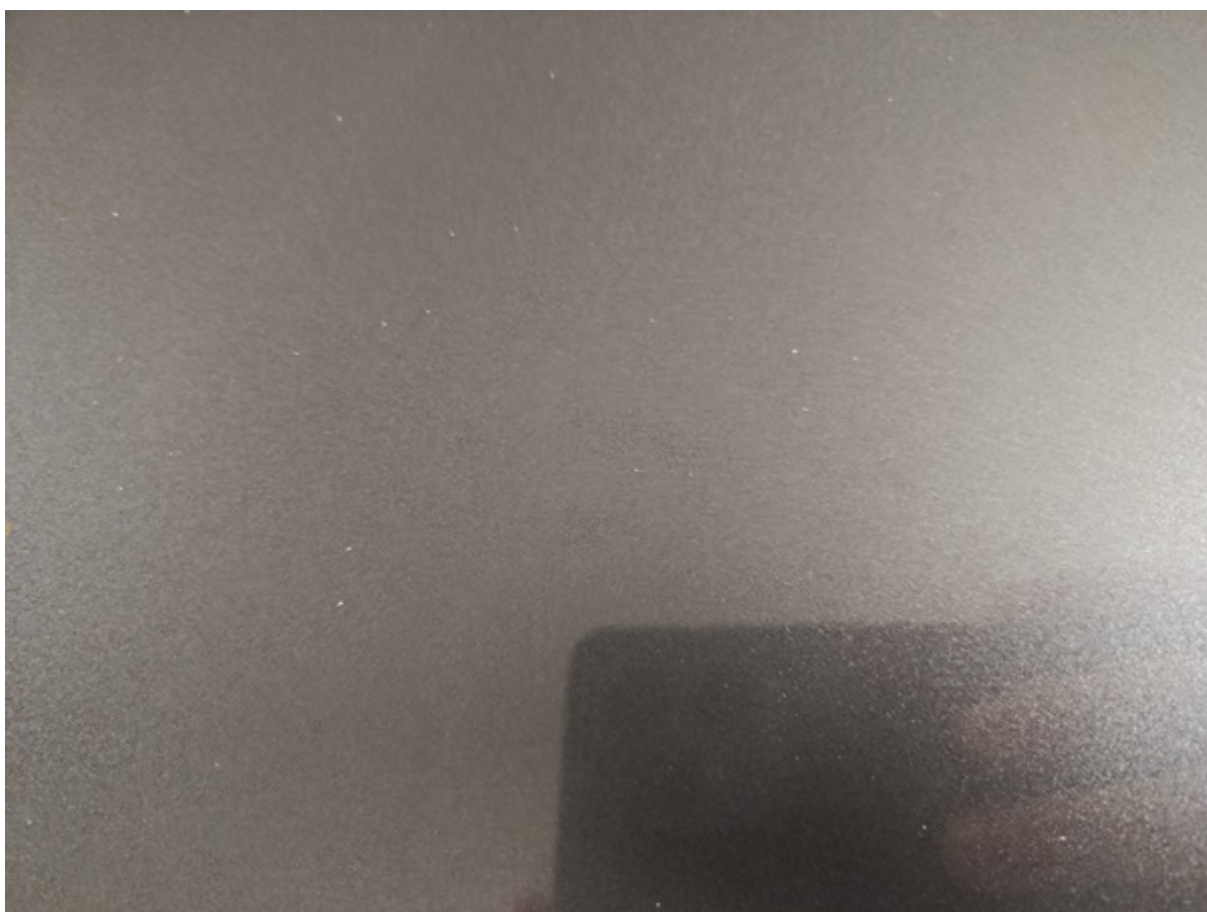
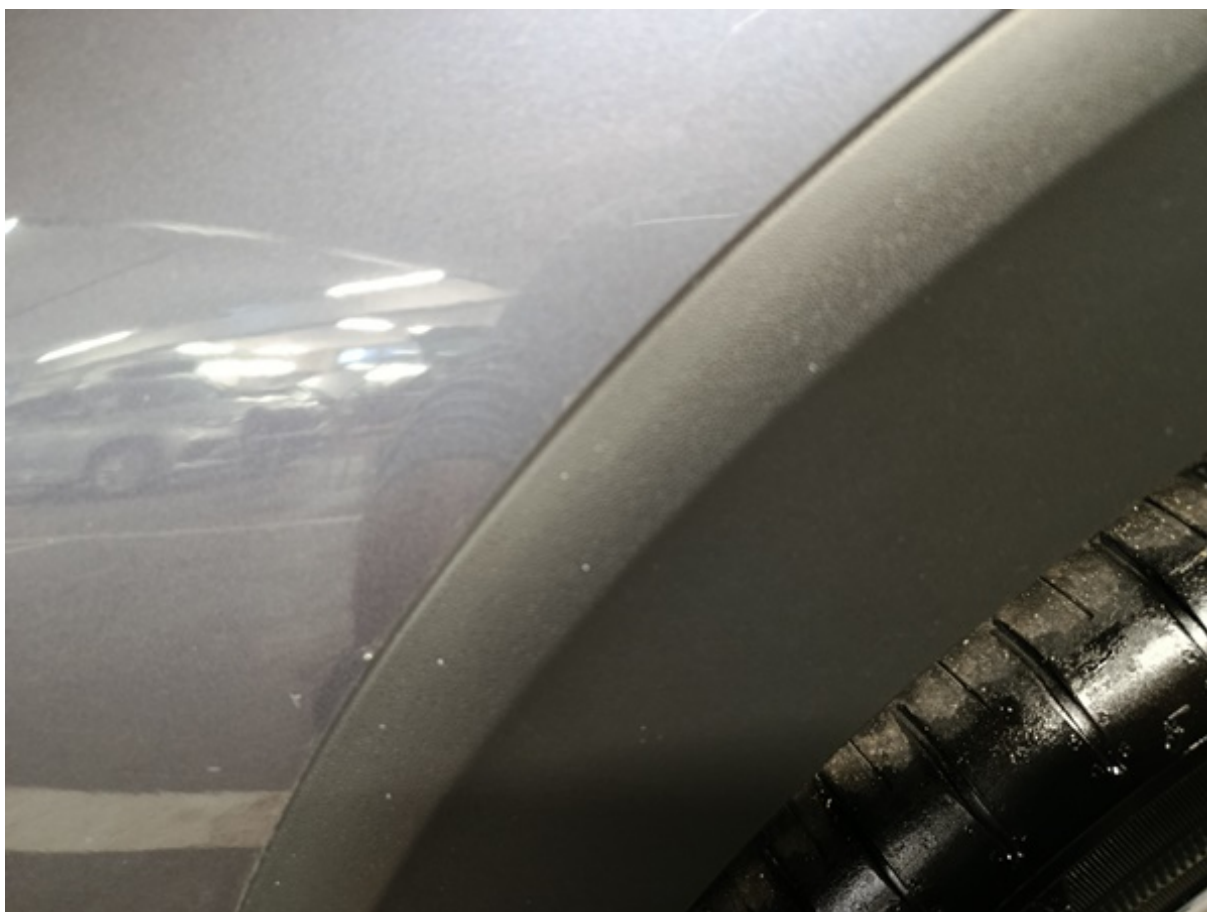
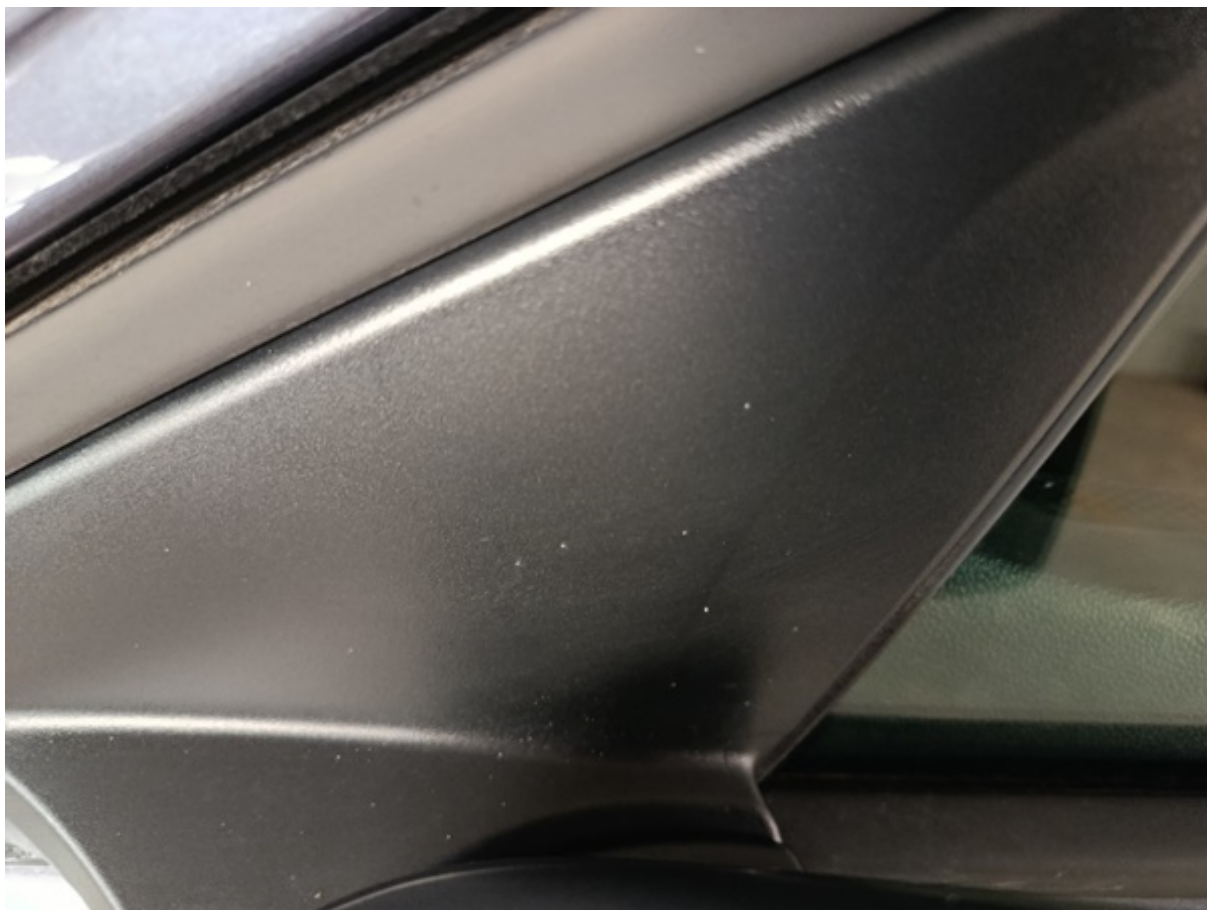
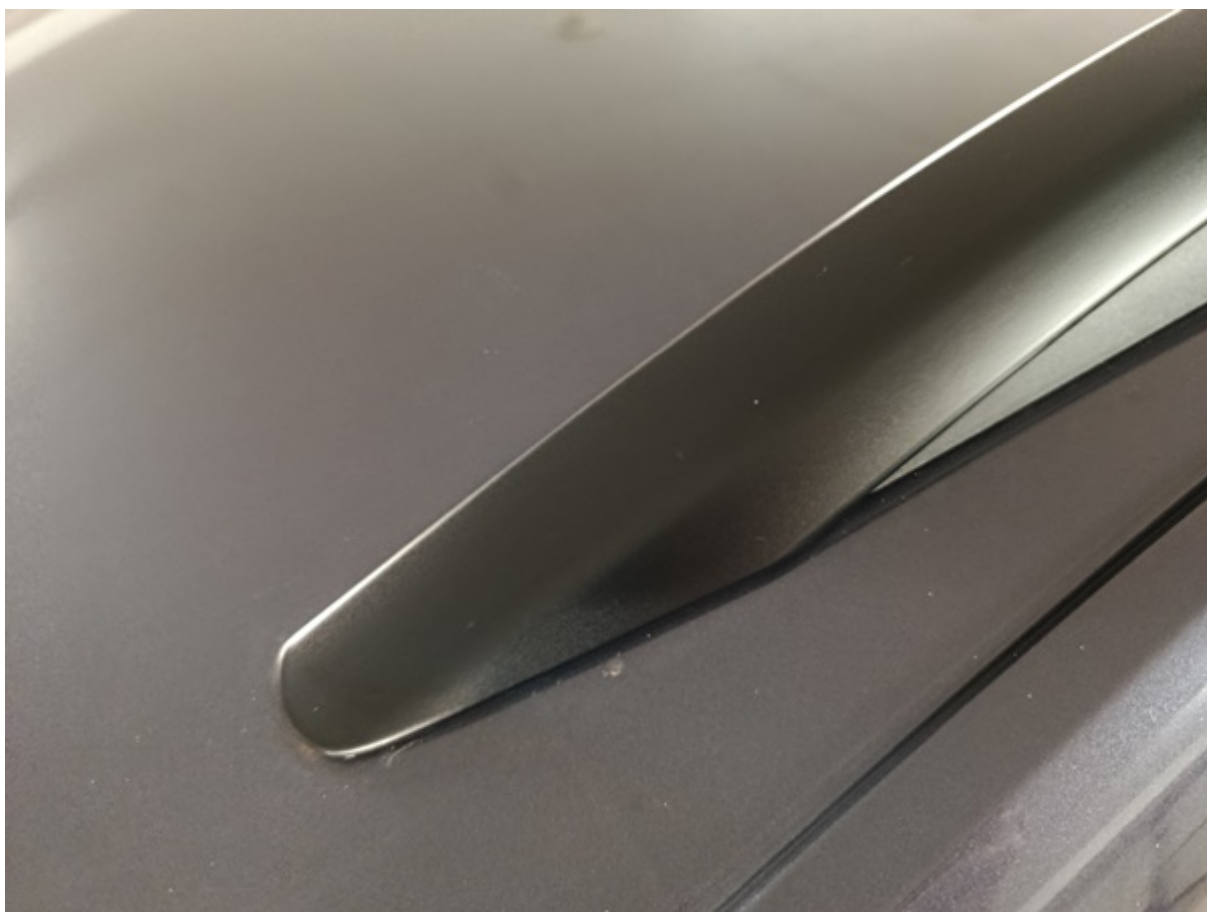
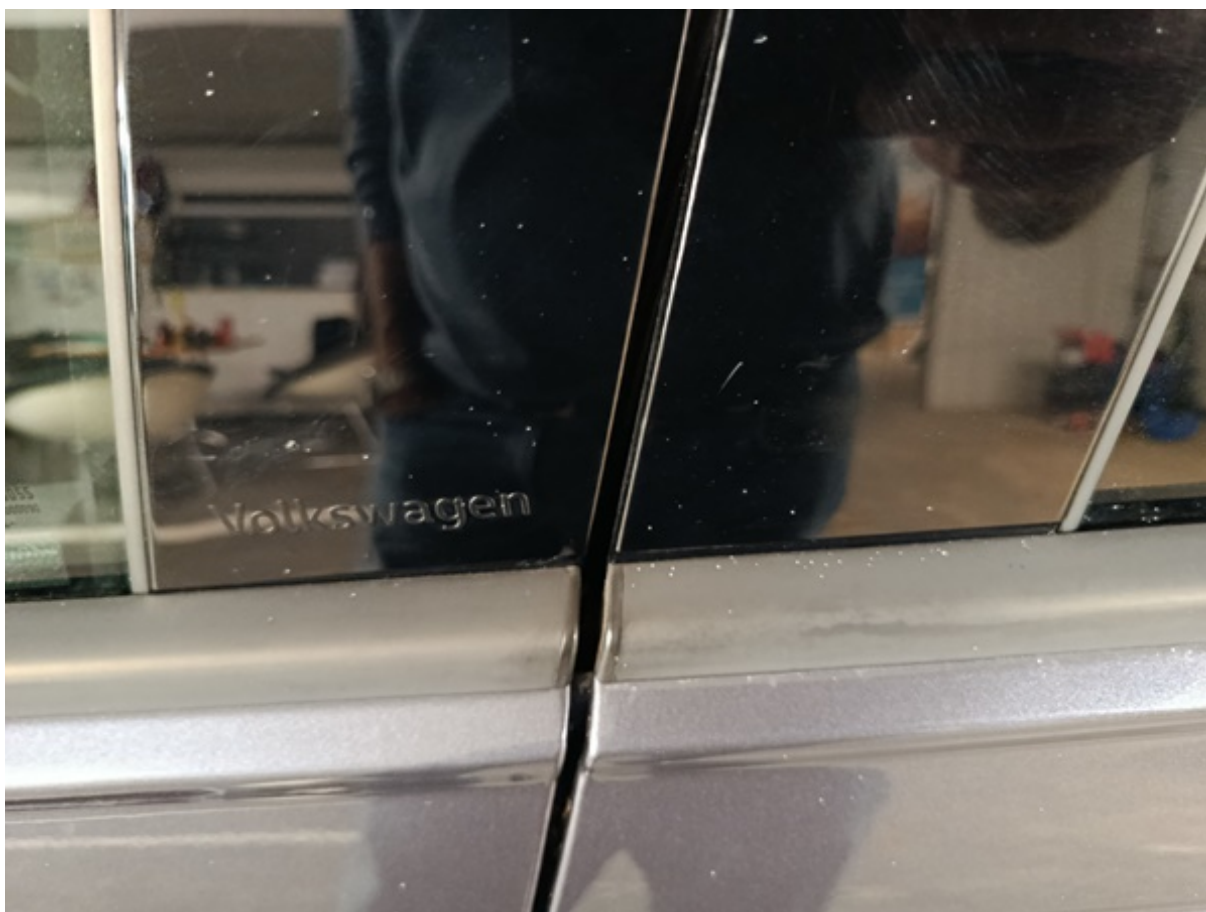
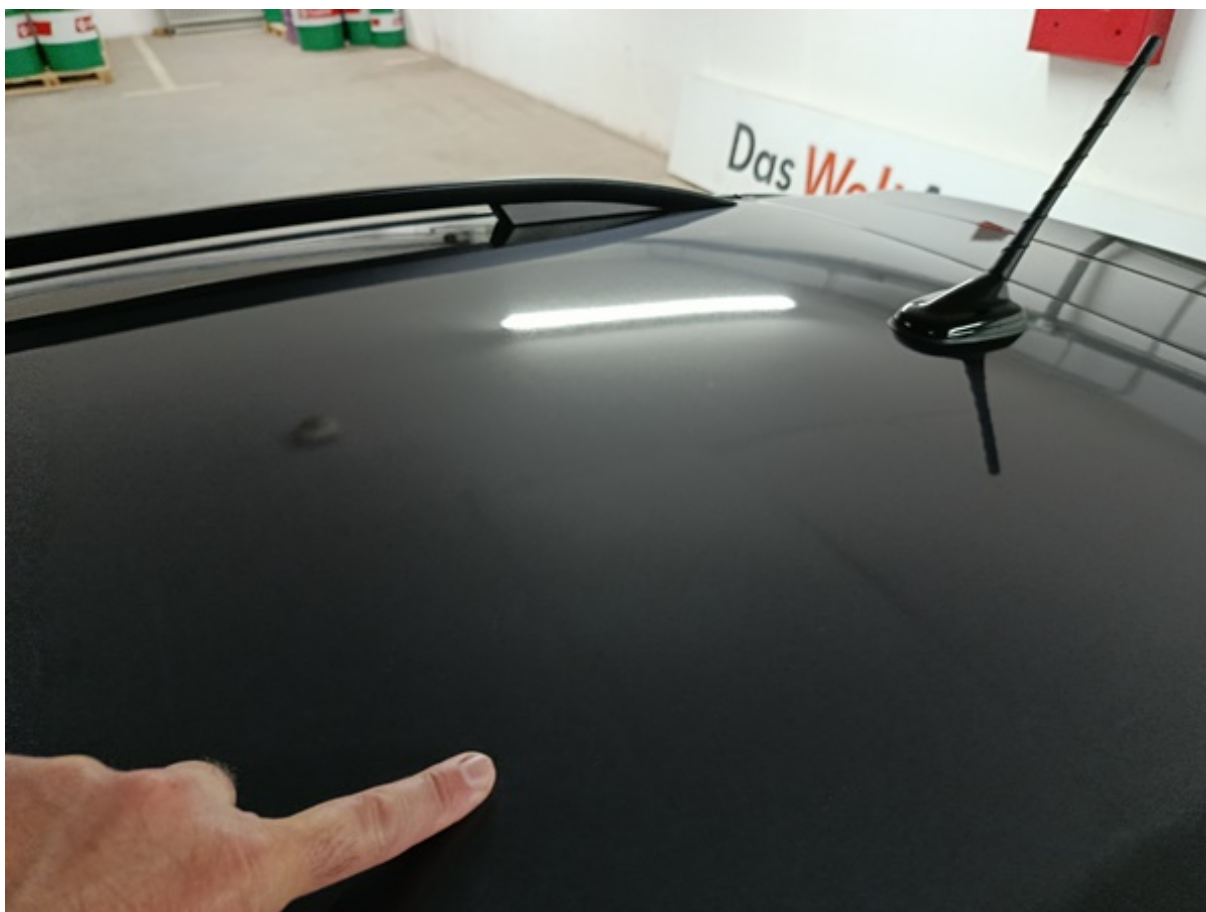
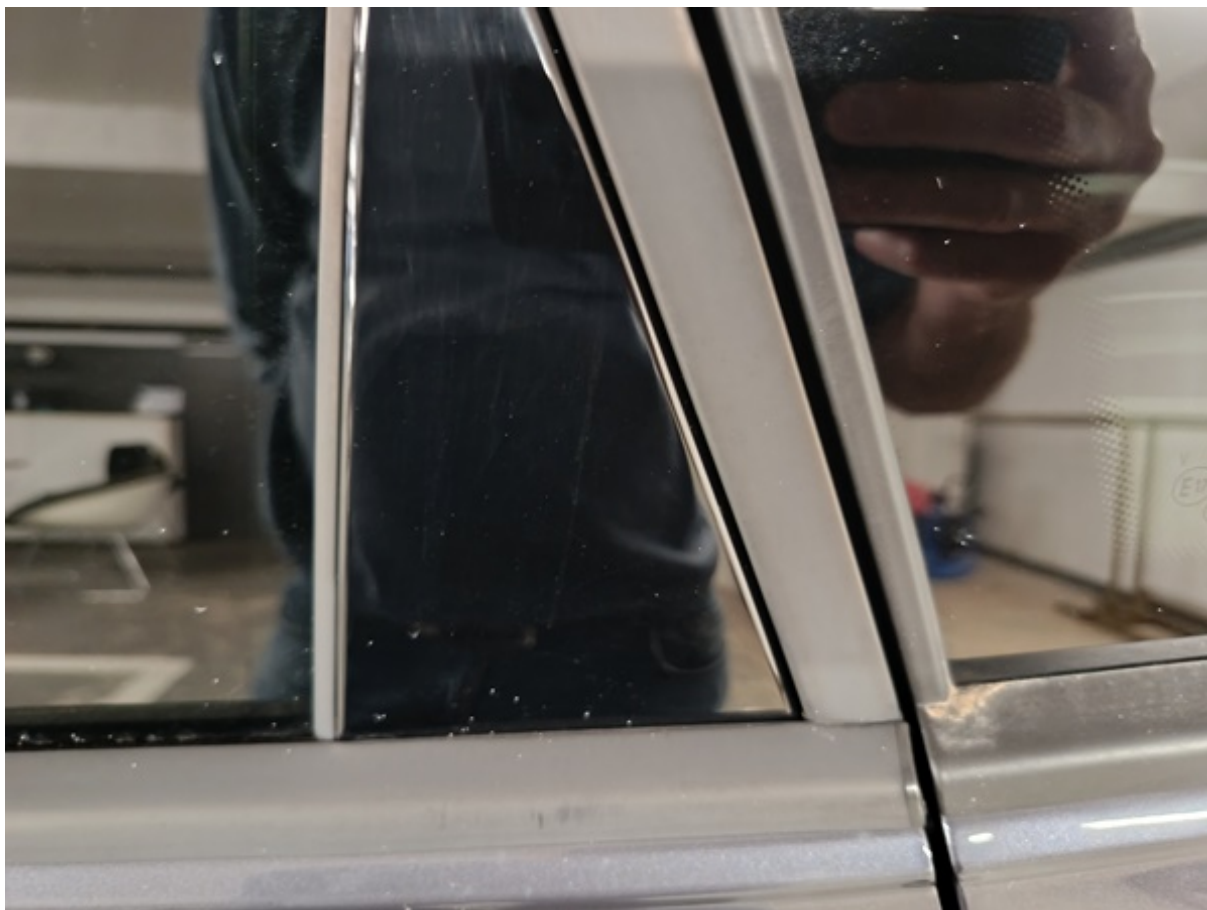
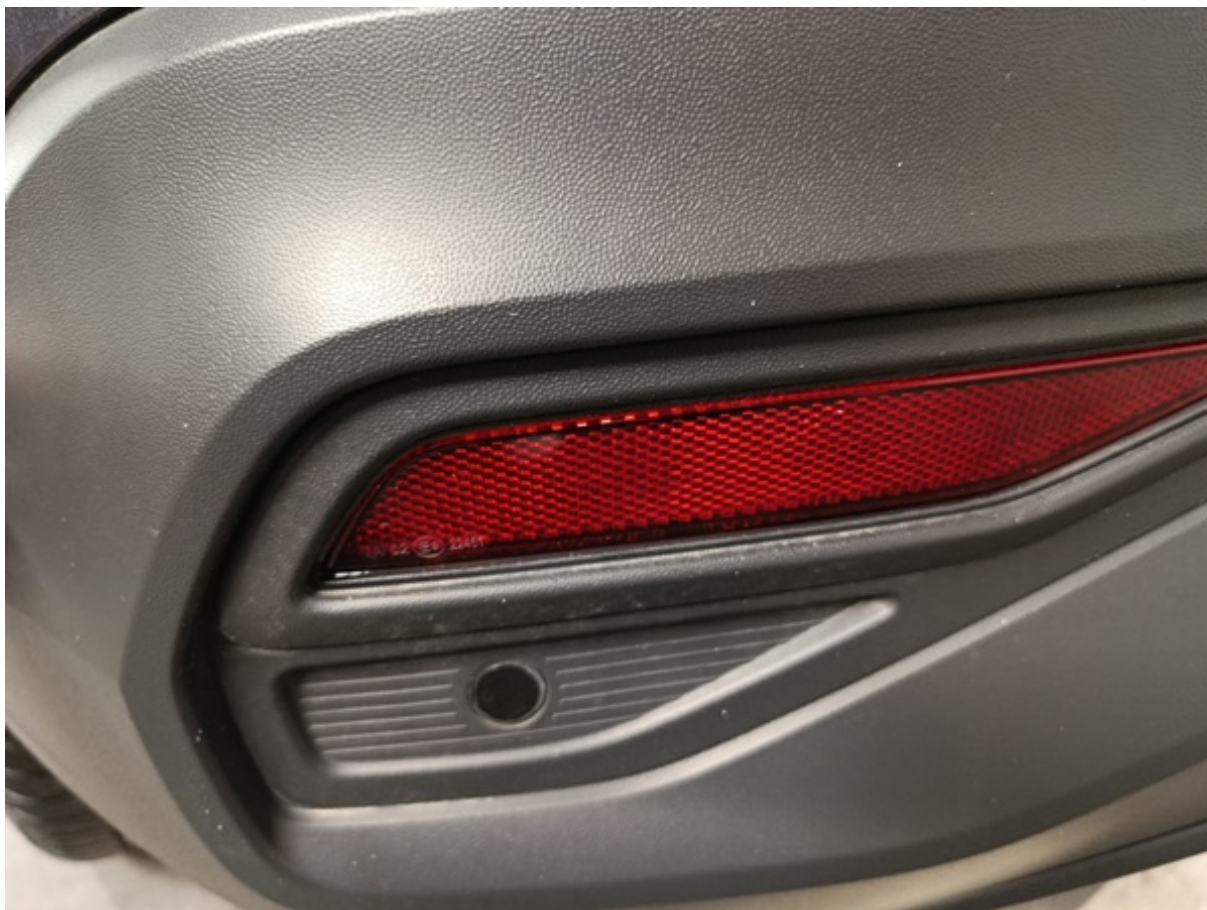
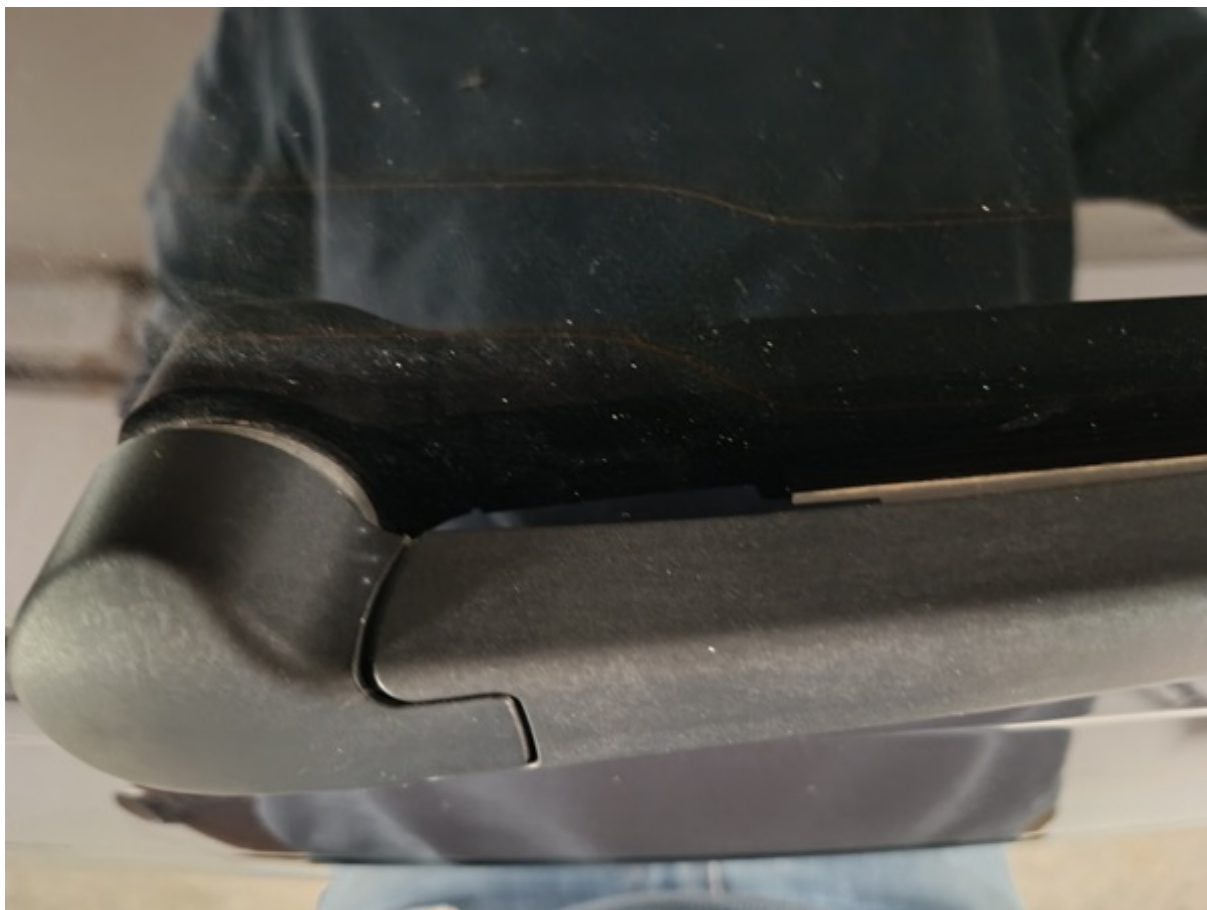
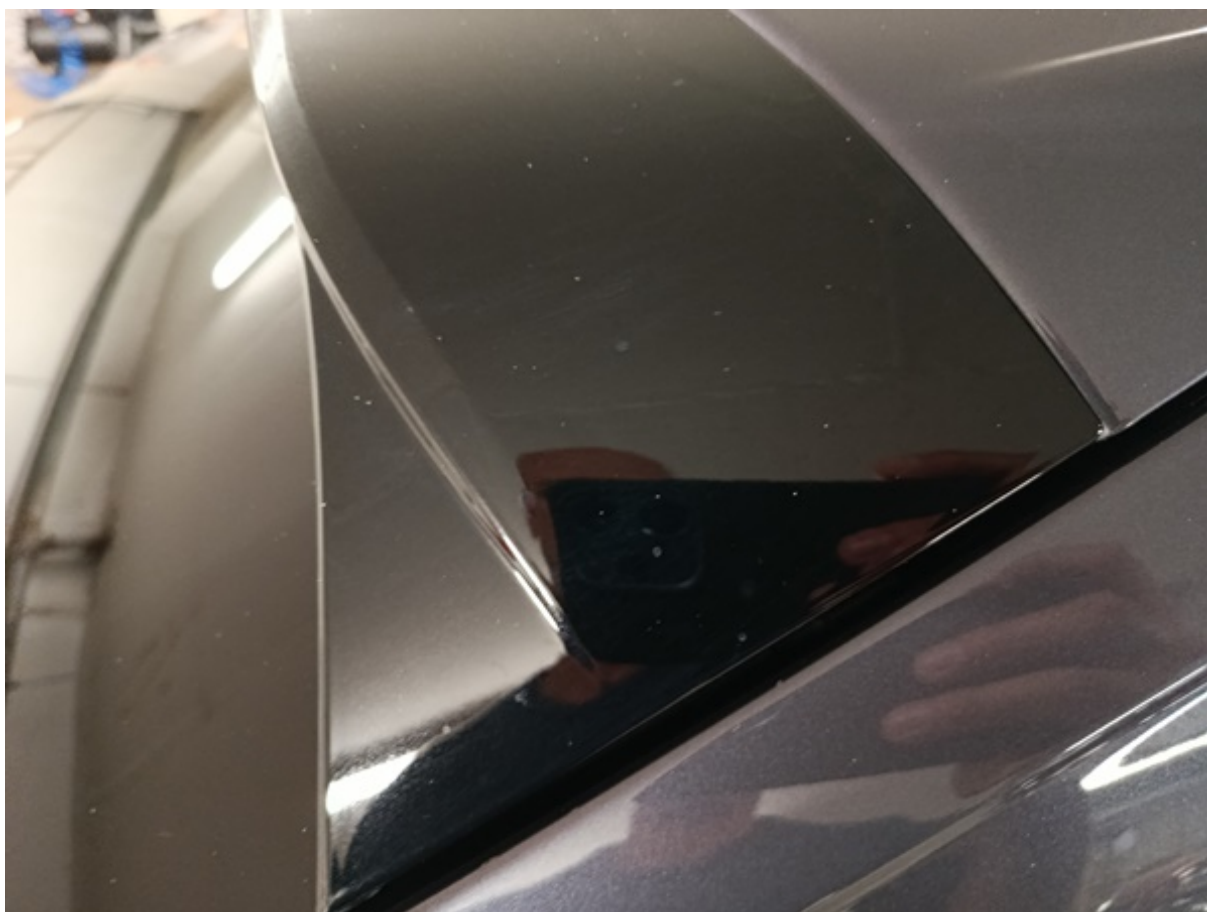
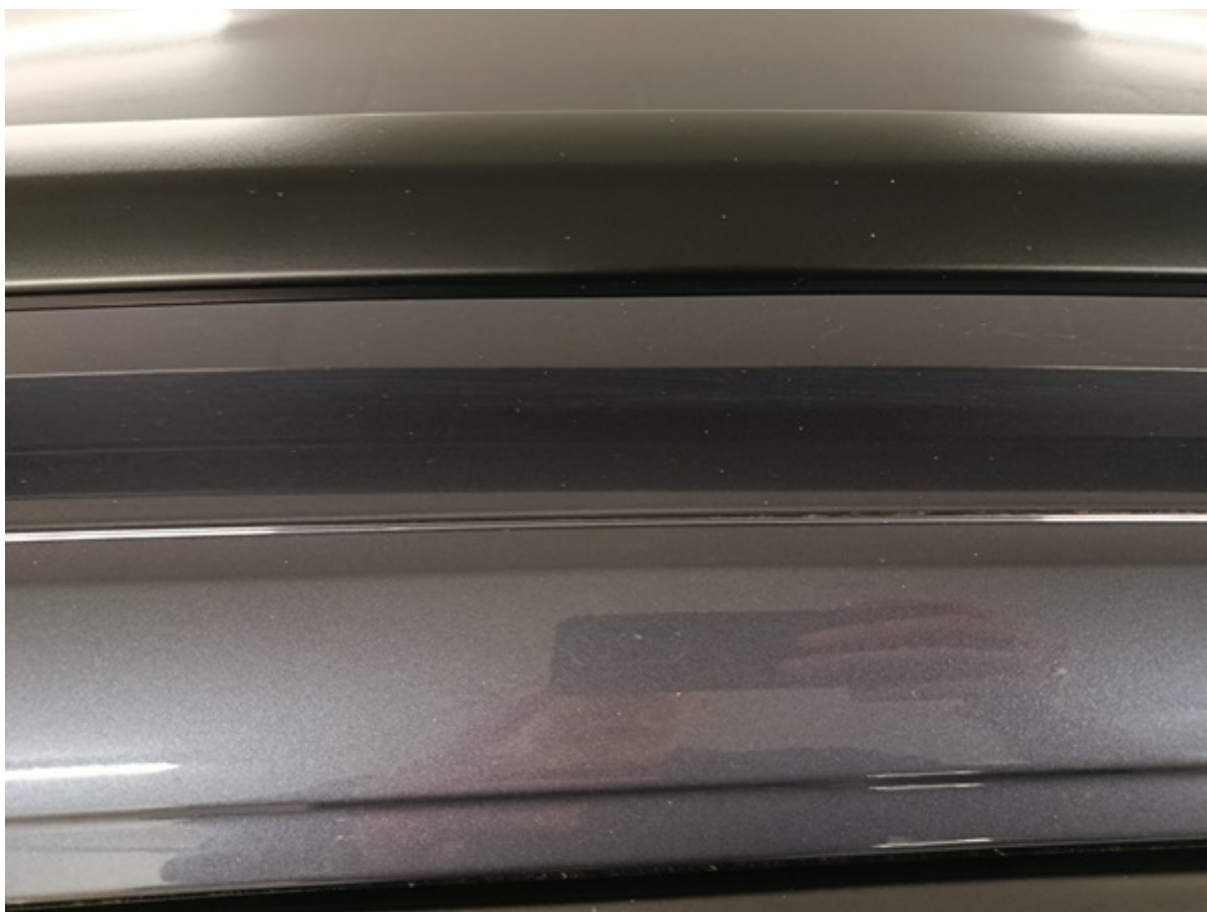
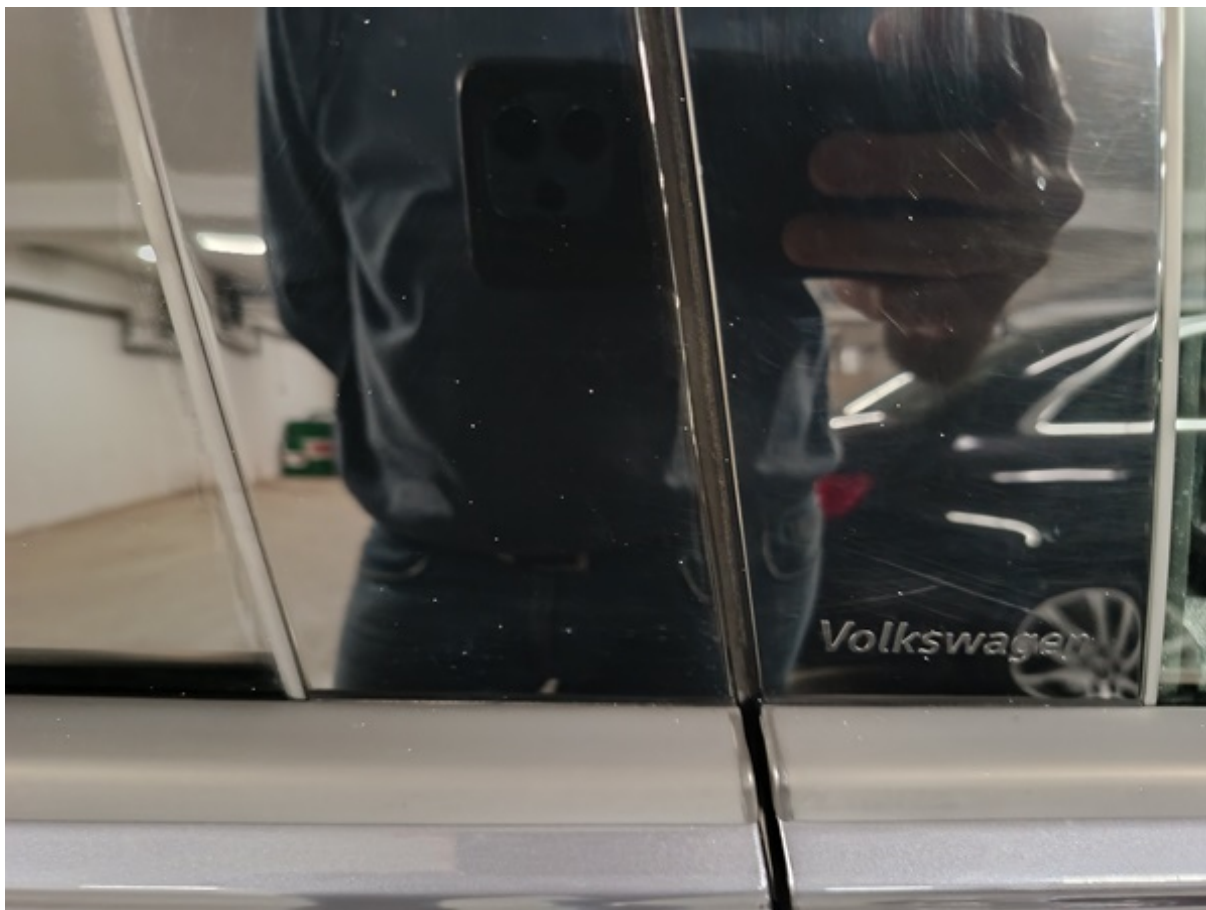
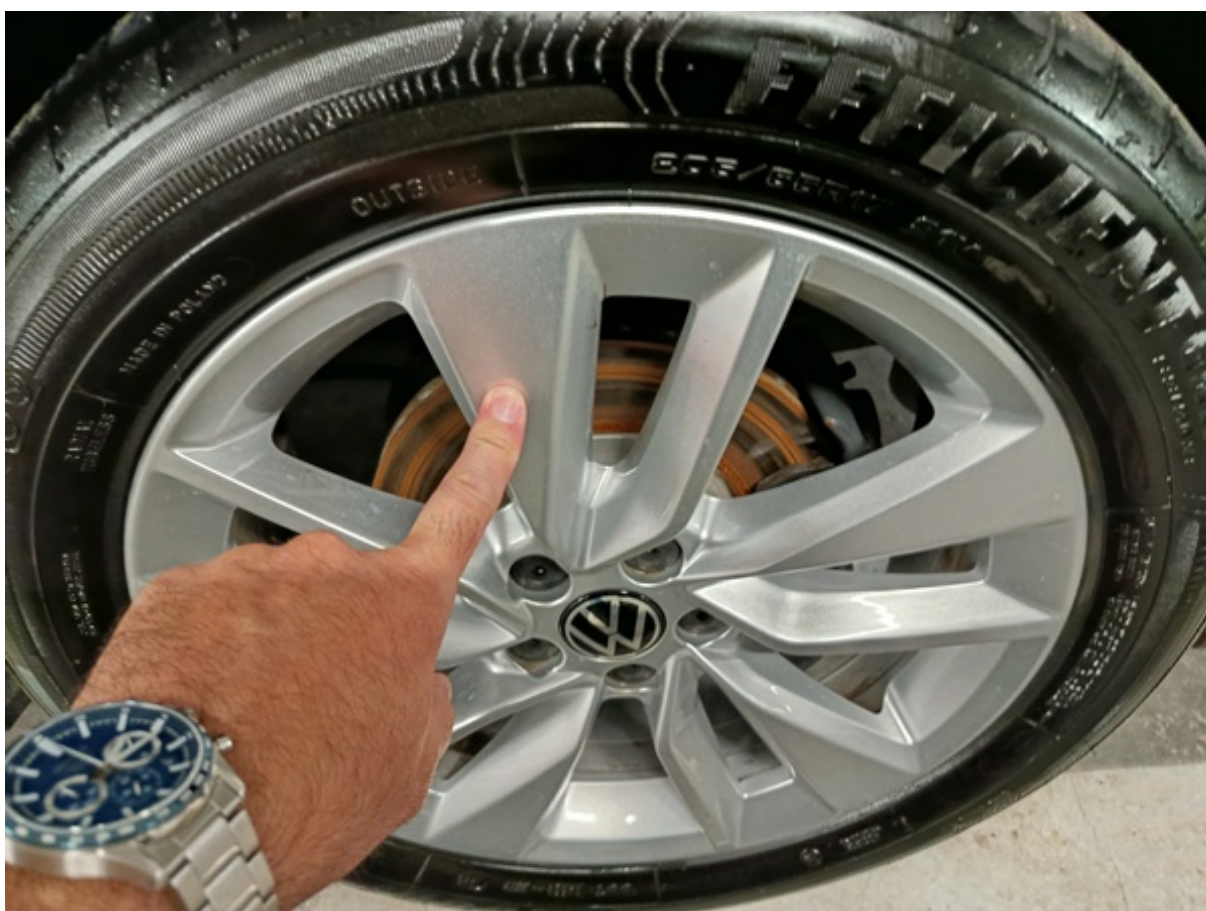
### **6.3 Fotodokumentacija kontaminiranih površina bijelom bojom na vozilu**

Tijekom detaljnog pregleda predmetnog vozila utvrđena je kontaminacija česticama bijele boje na slijedećim vanjskim površinama vozila:

- sve lakirane površine
- sve staklene površine
- oba prednja i oba stražnja svjetla
- prednji i stražnji branici sa pripadajućim plastičnim rešetkama i lajsnama
- prednja maska
- svi plastični elementi i obloge
- gumene brtve oko stakla
- vanjski retrovizori
- antena na krovu
- brisači vjetrobranskog stakla
- brisač stražnjeg stakla
- alumijski naplatci
- vanjske ručice svih vrata
- amblem vozila
- krovni nosači
- rubne lajsne blatobrana

***Pregledom vozila pod rednim brojem 46 iz liste oštećenih vozila, VW Taigo 1.0 TSI Life Plus, broj šasije WVGZZZCS1SY062828, je utvrđena sveobuhvatna kontaminacija kompletne vanjske površine vozila raspršenim česticama bijele boje, gdje su kontaminirane površine hrapave na dodir. Prema definiranoj klasifikaciji kontaminiranosti dijelova vozila česticama bijele boje, predmetno vozilo bi spadalo u kategoriju K2 (srednja kontaminacija).***
