TRGOVAČKI SUD U PAZINU  
Dršćevka 1, Pazin  
OIB: 46543732715

Posl. broj: R1-63/2026

**NALAZ I MIŠLJENJE BR. 7**

# **1. OSOBNI AUTOMOBIL AUDI S6 AVANT POD R.B. 65**

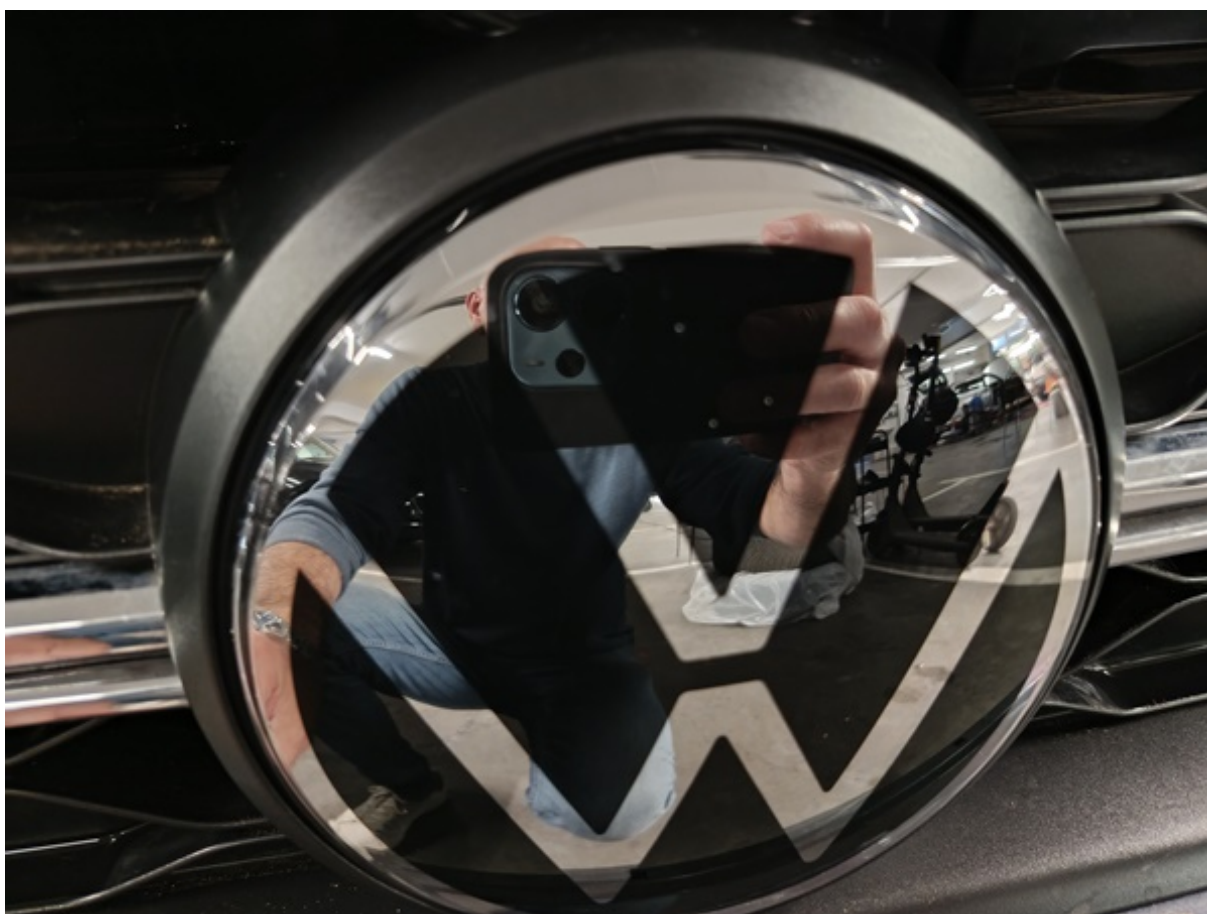
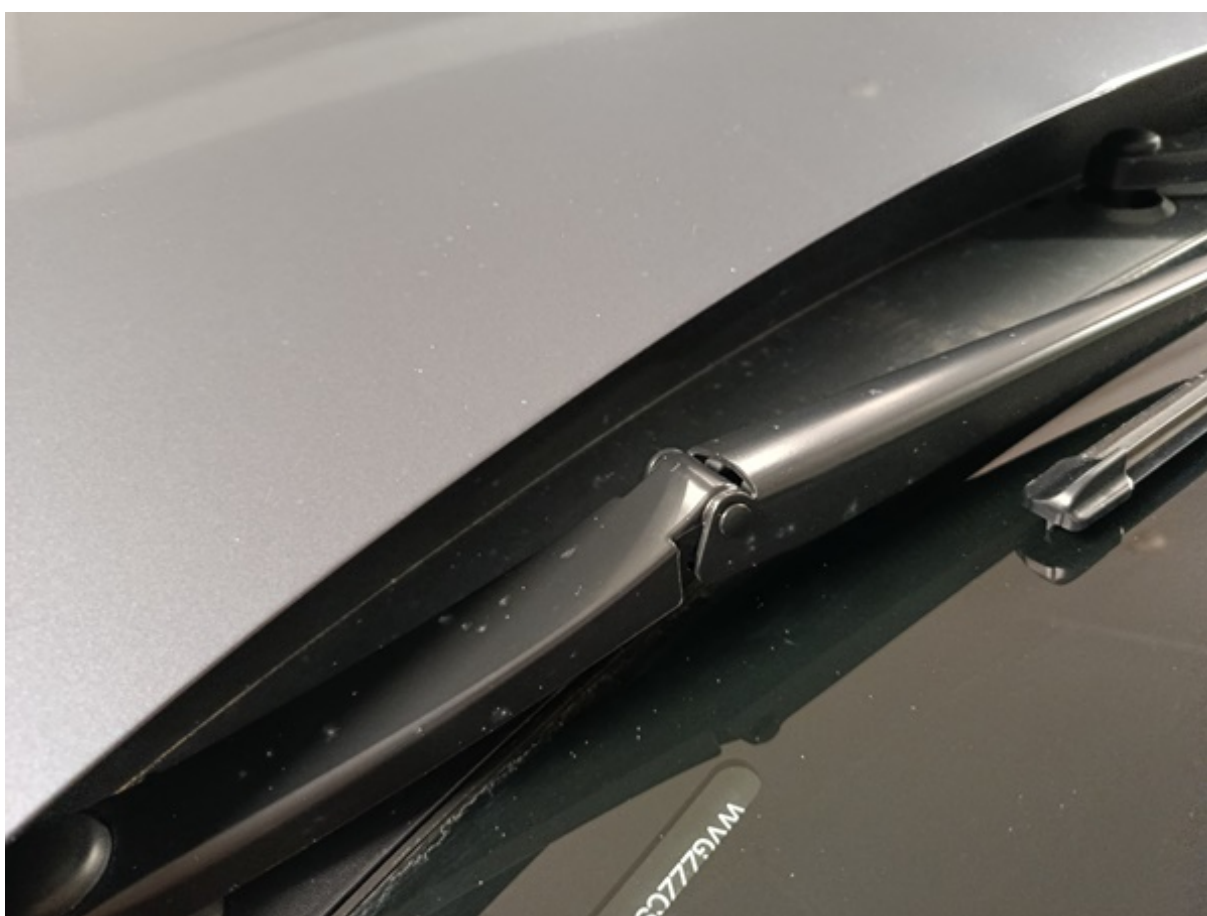
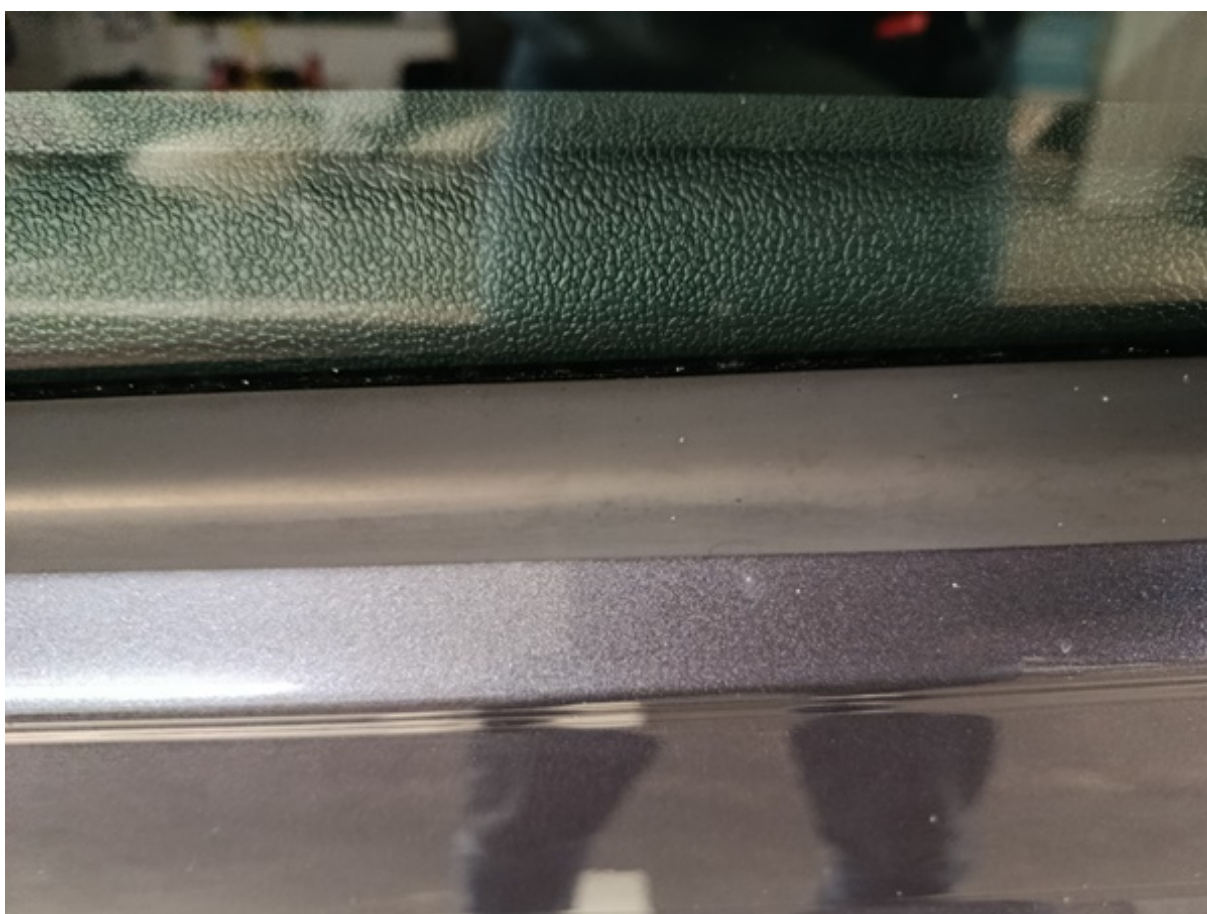
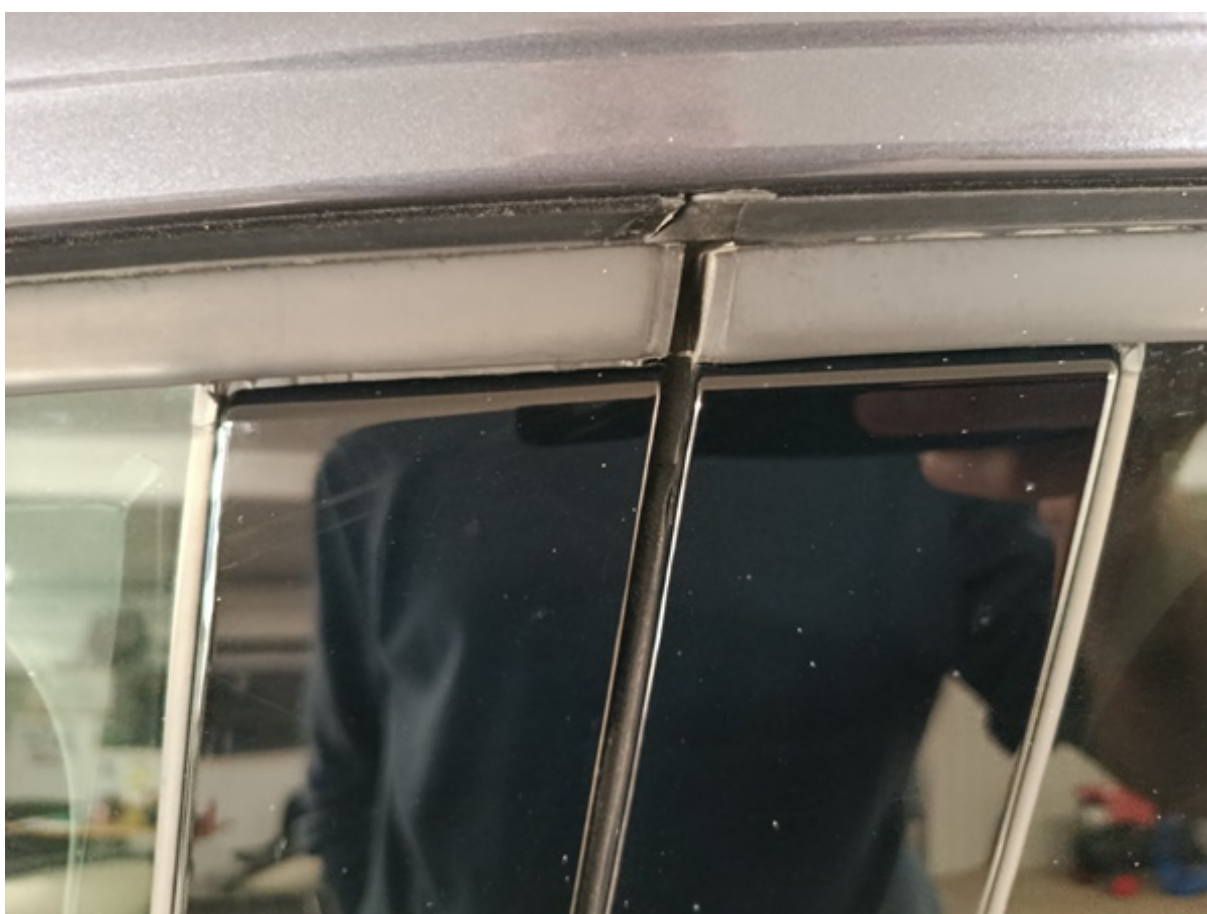
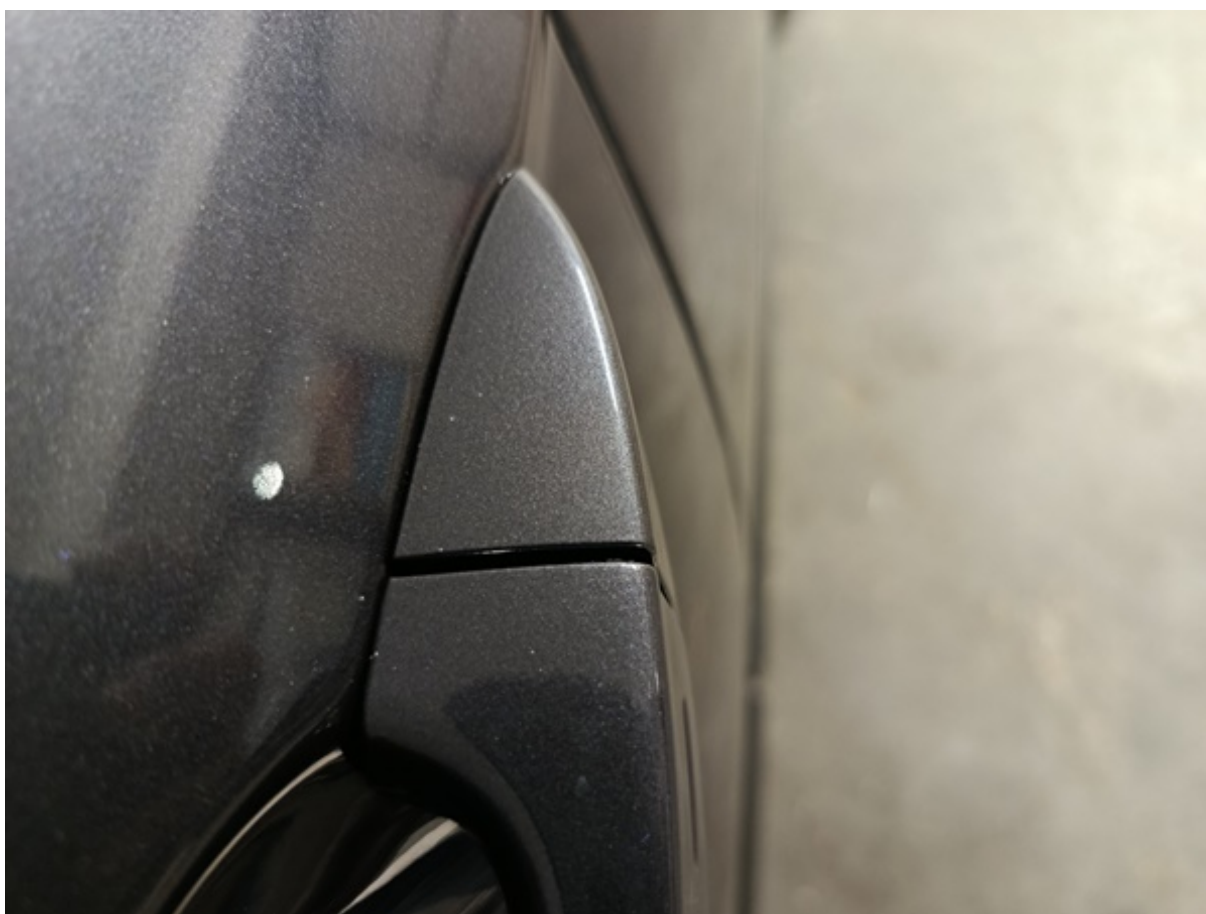
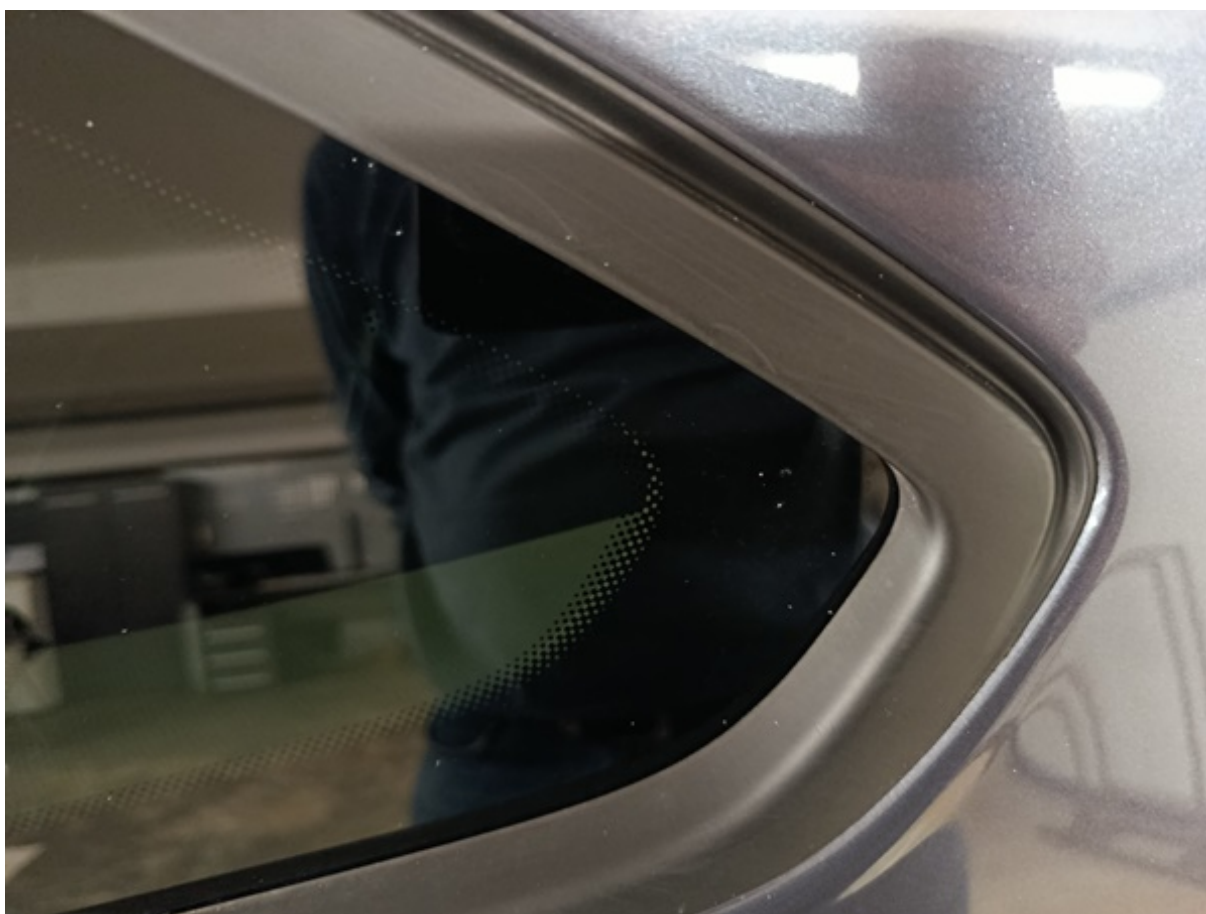
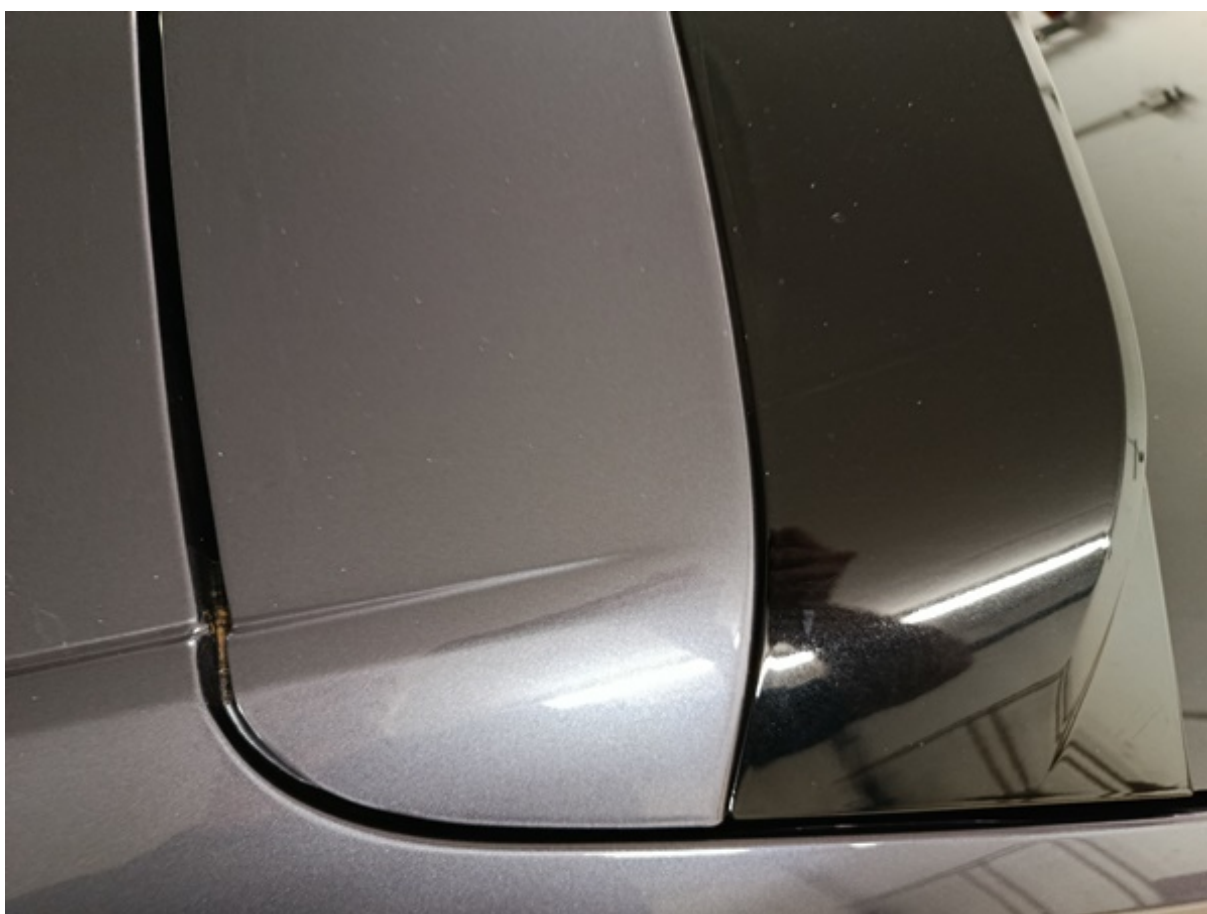
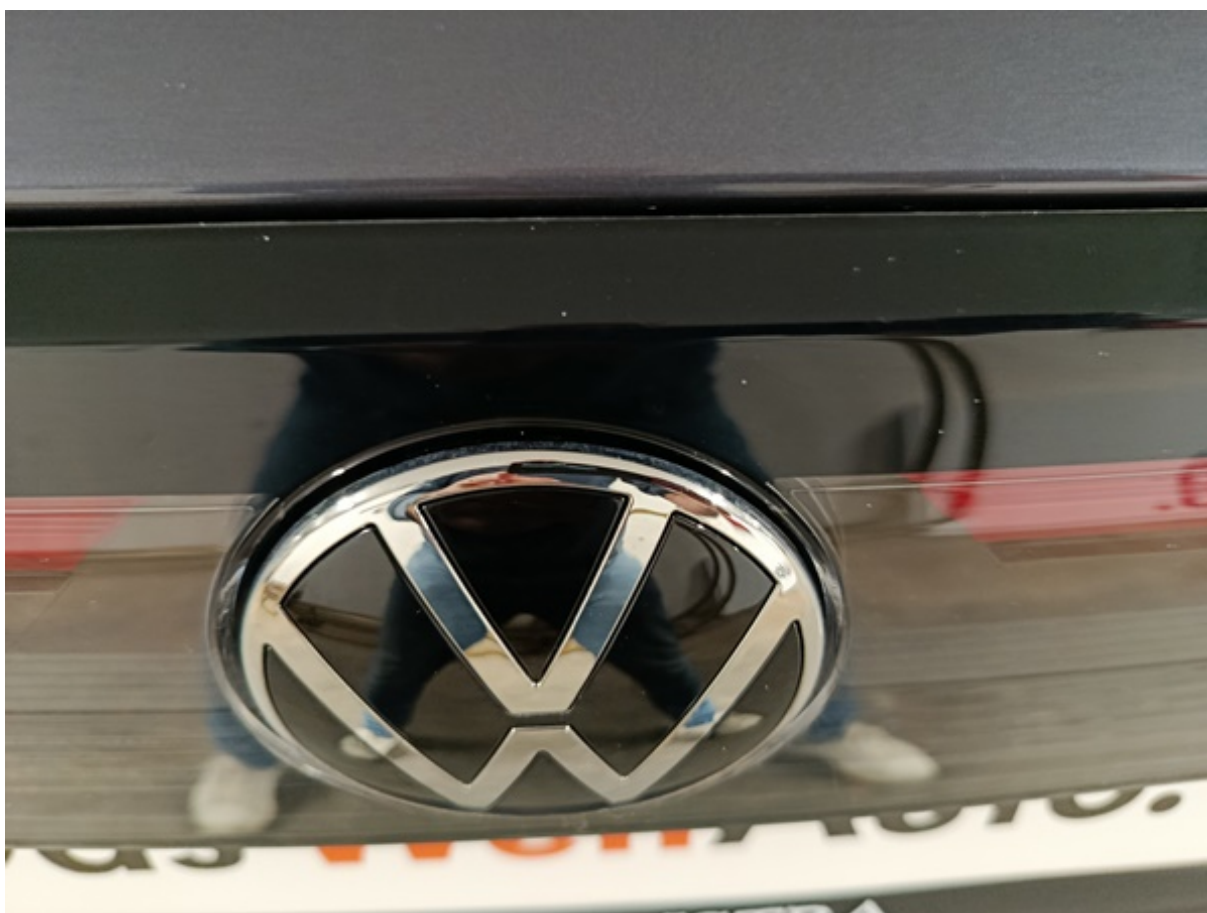
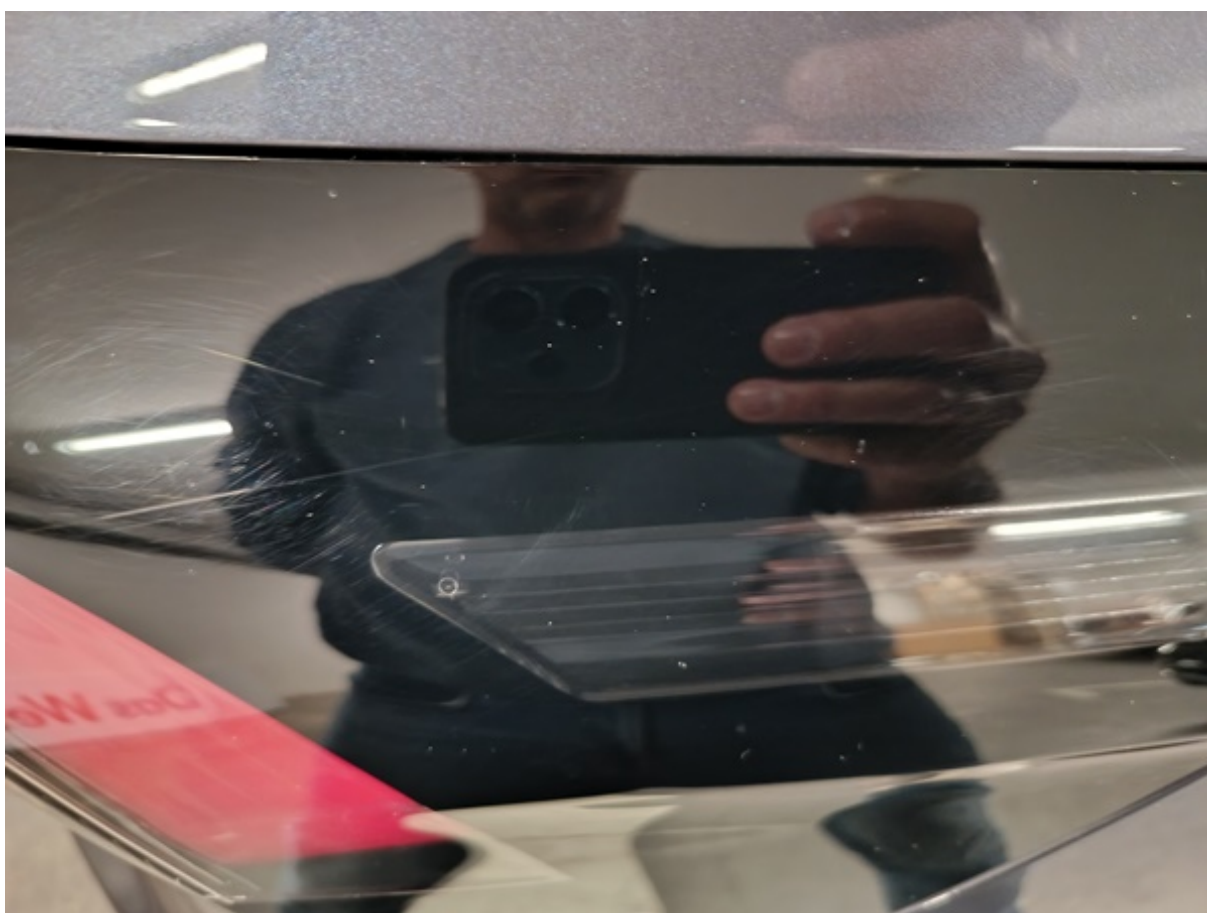
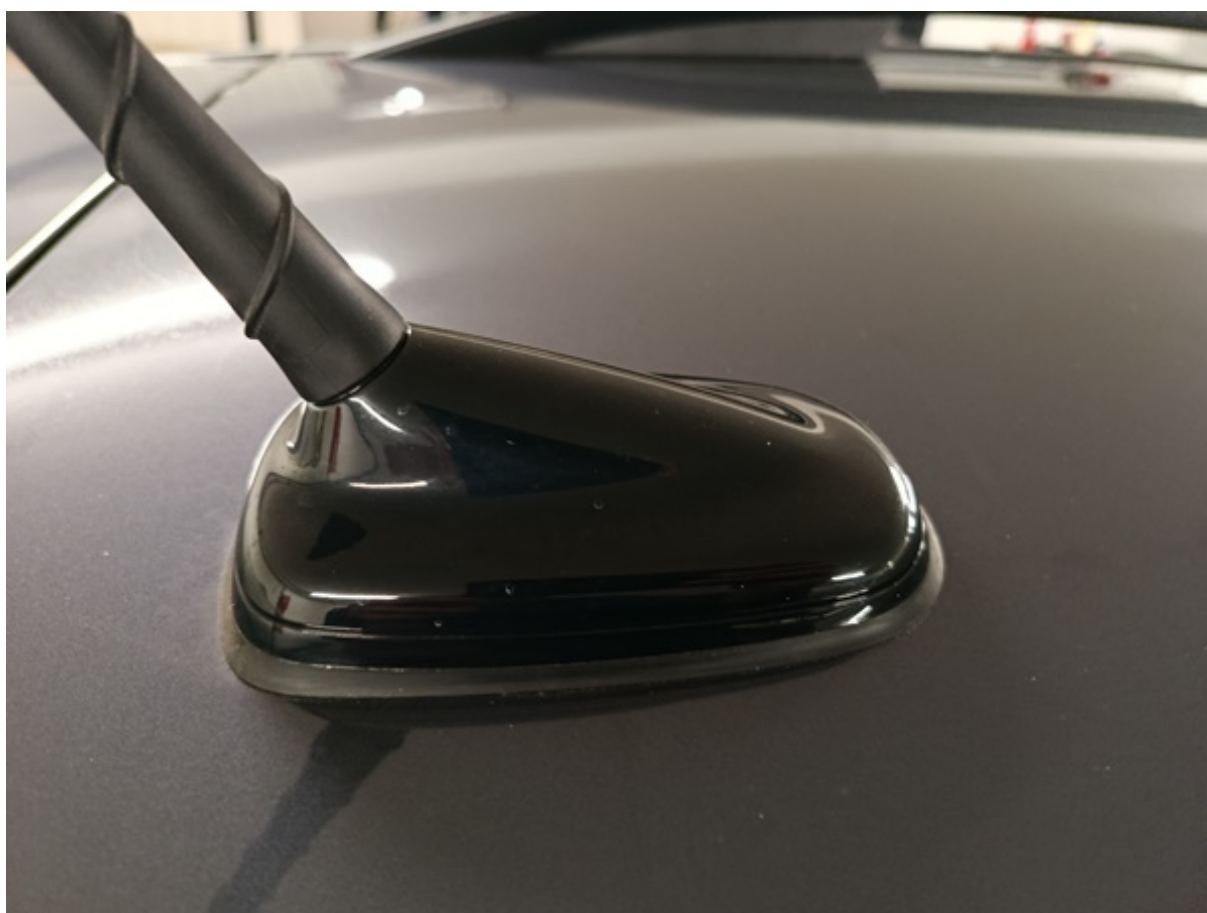
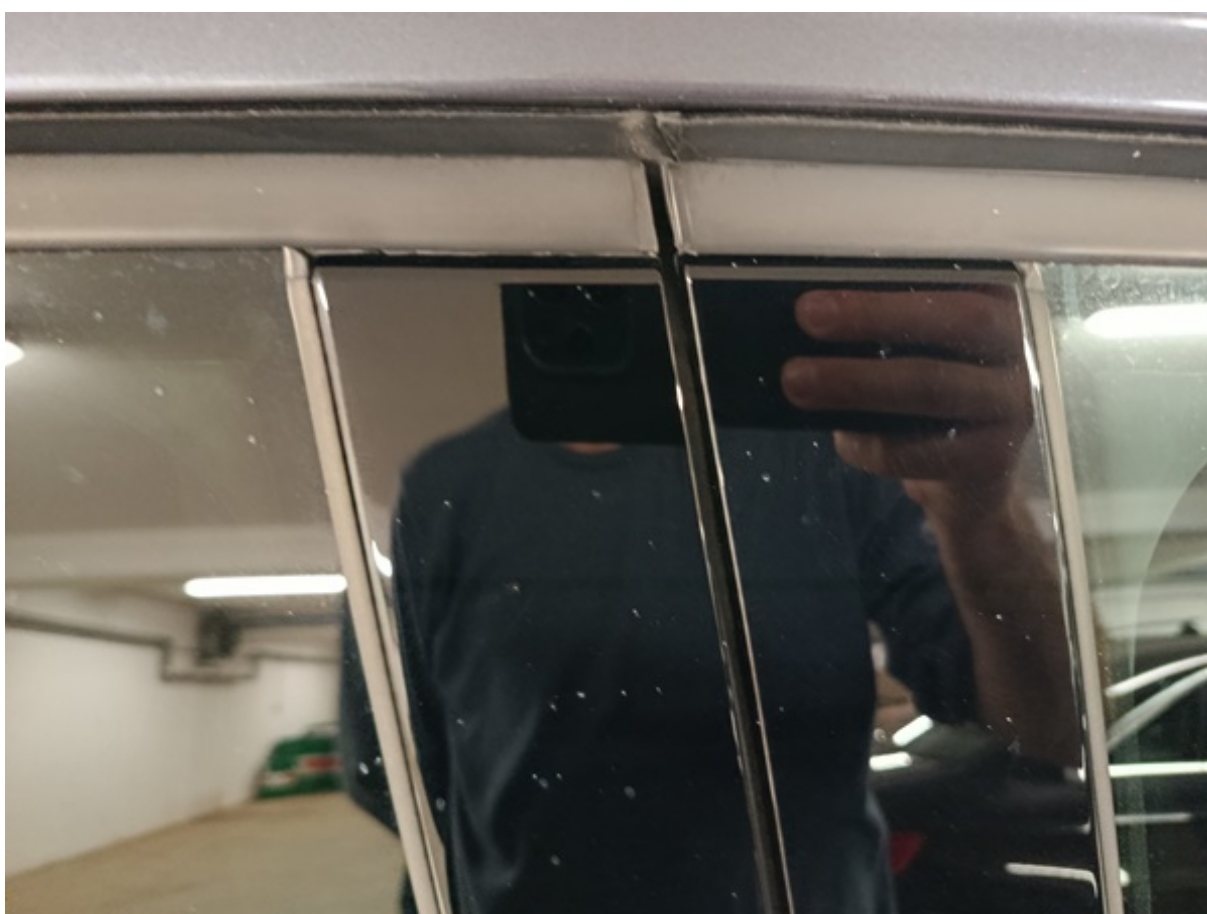
### **6.3 Fotodokumentacija kontaminiranih površina bijelom bojom na vozilu**

Tijekom detaljnog pregleda predmetnog vozila utvrđena je kontaminacija česticama bijele boje na slijedećim vanjskim površinama vozila:

- sve lakirane površine
- sve staklene površine
- oba prednja i oba stražnja svjetla
- prednji i stražnji branici sa pripadajućim plastičnim rešetkama i lajsnama
- prednja maska
- svi plastični elementi i obloge
- gumene brtve oko stakla
- vanjski retrovizori
- antena na krovu
- brisači vjetrobranskog stakla
- brisač stražnjeg stakla
- alumijski naplatci
- vanjske ručice svih vrata
- amblem vozila
- krovni nosači
- rubne lajsne blatobrana

***Pregledom vozila pod rednim brojem 46 iz liste oštećenih vozila, VW Taigo 1.0 TSI Life Plus, broj šasije WVGZZZCS1SY062828, je utvrđena sveobuhvatna kontaminacija kompletne vanjske površine vozila raspršenim česticama bijele boje, gdje su kontaminirane površine hrapave na dodir. Prema definiranoj klasifikaciji kontaminiranosti dijelova vozila česticama bijele boje, predmetno vozilo bi spadalo u kategoriju K2 (srednja kontaminacija).***
