TRGOVAČKI SUD U PAZINU  
Dršćevka 1, Pazin  
OIB: 46543732715

Posl. broj: R1-63/2026

**NALAZ I MIŠLJENJE BR. 7**

# **1. OSOBNI AUTOMOBIL AUDI S6 AVANT POD R.B. 65**

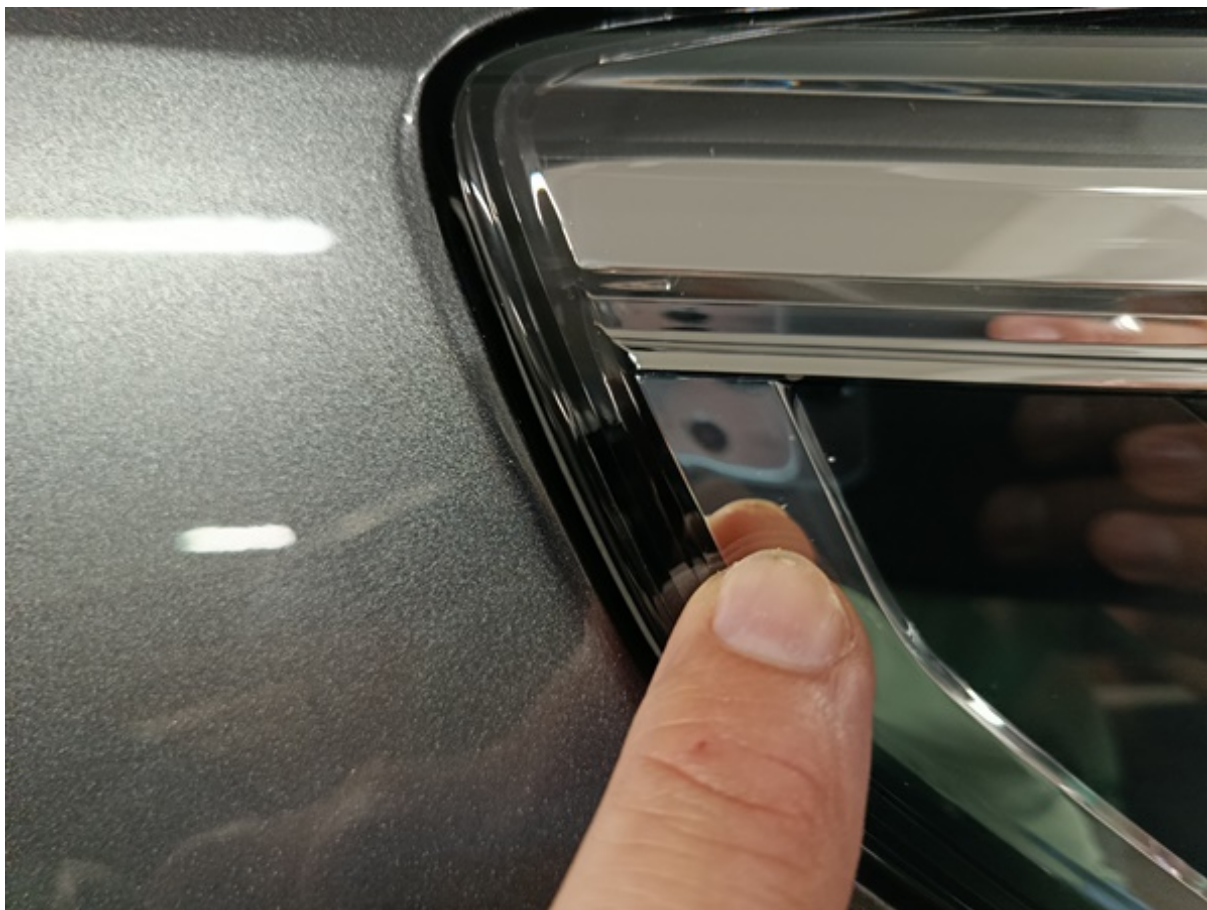
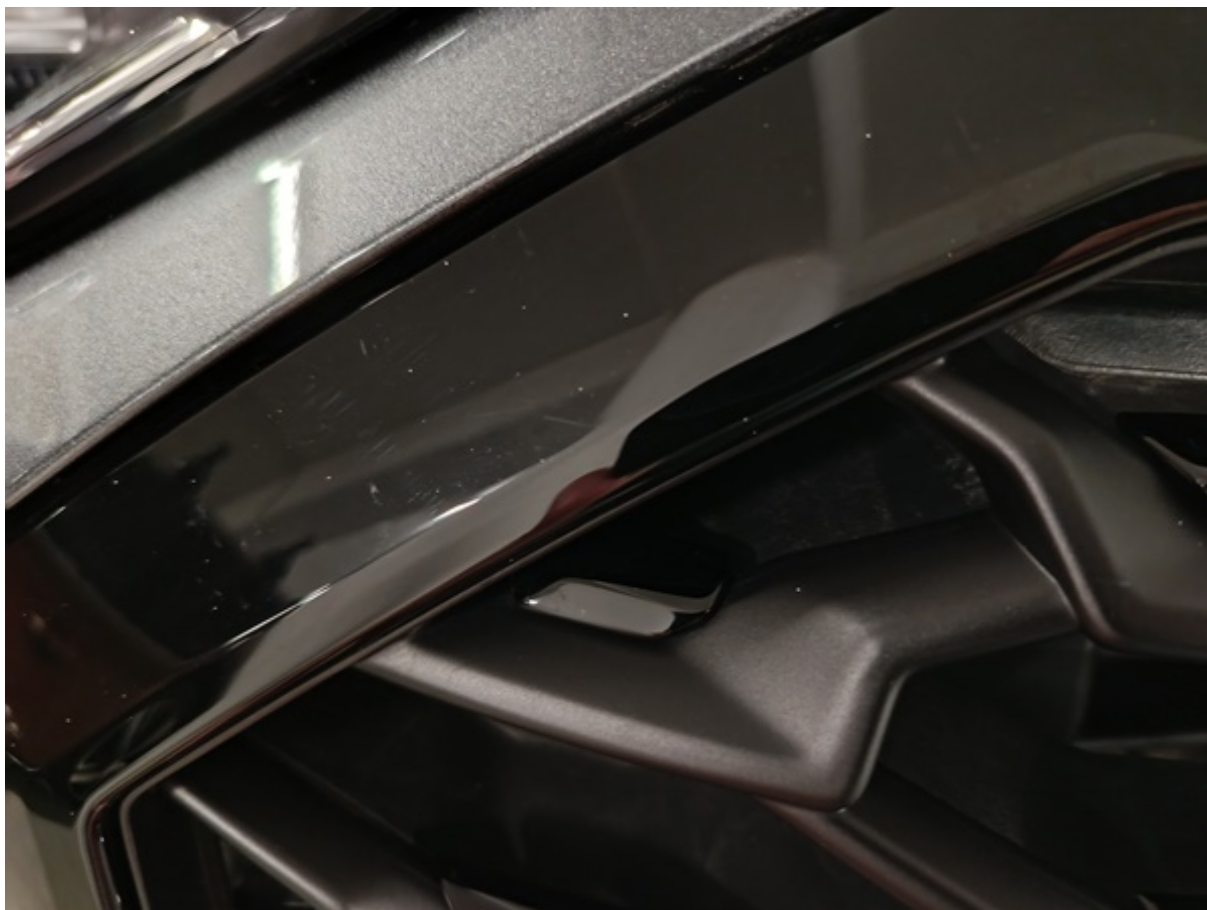
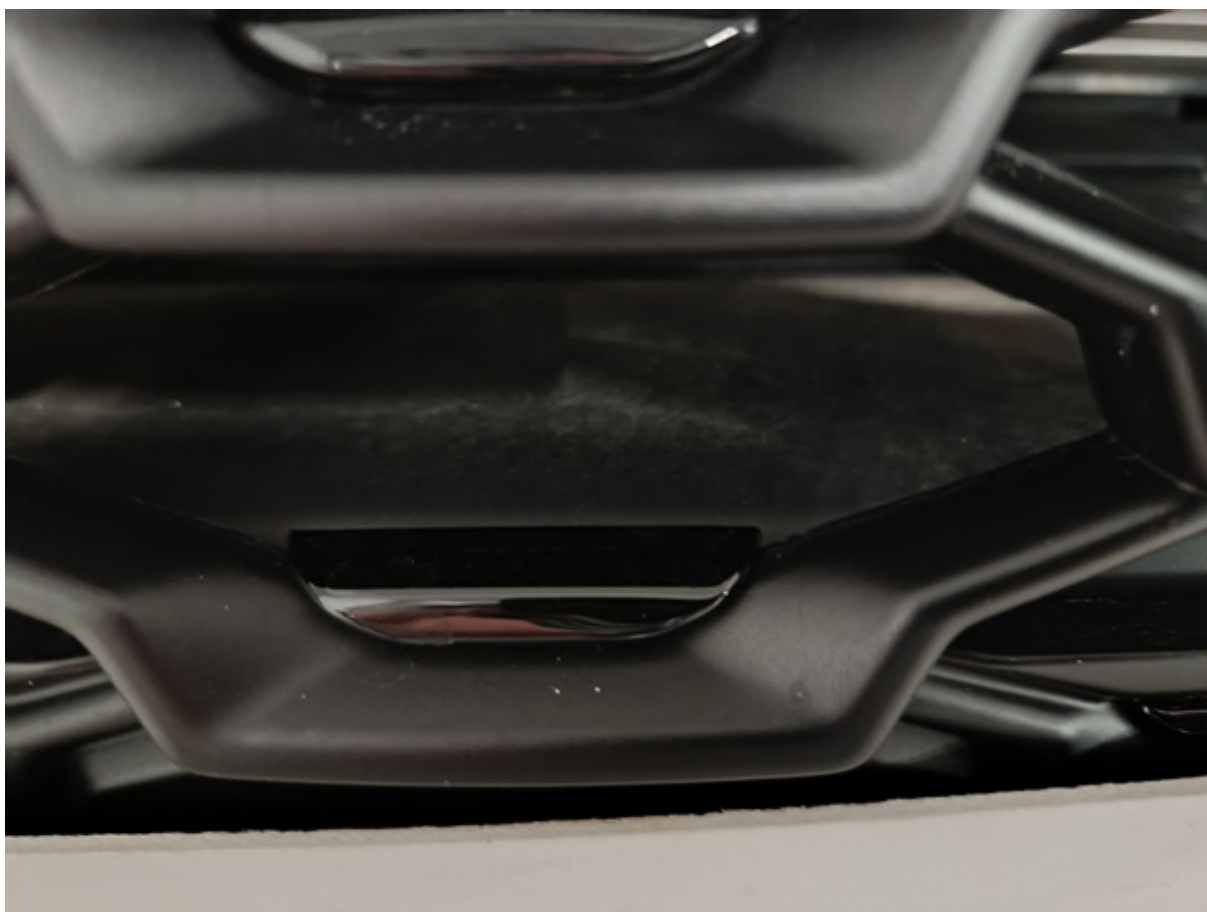
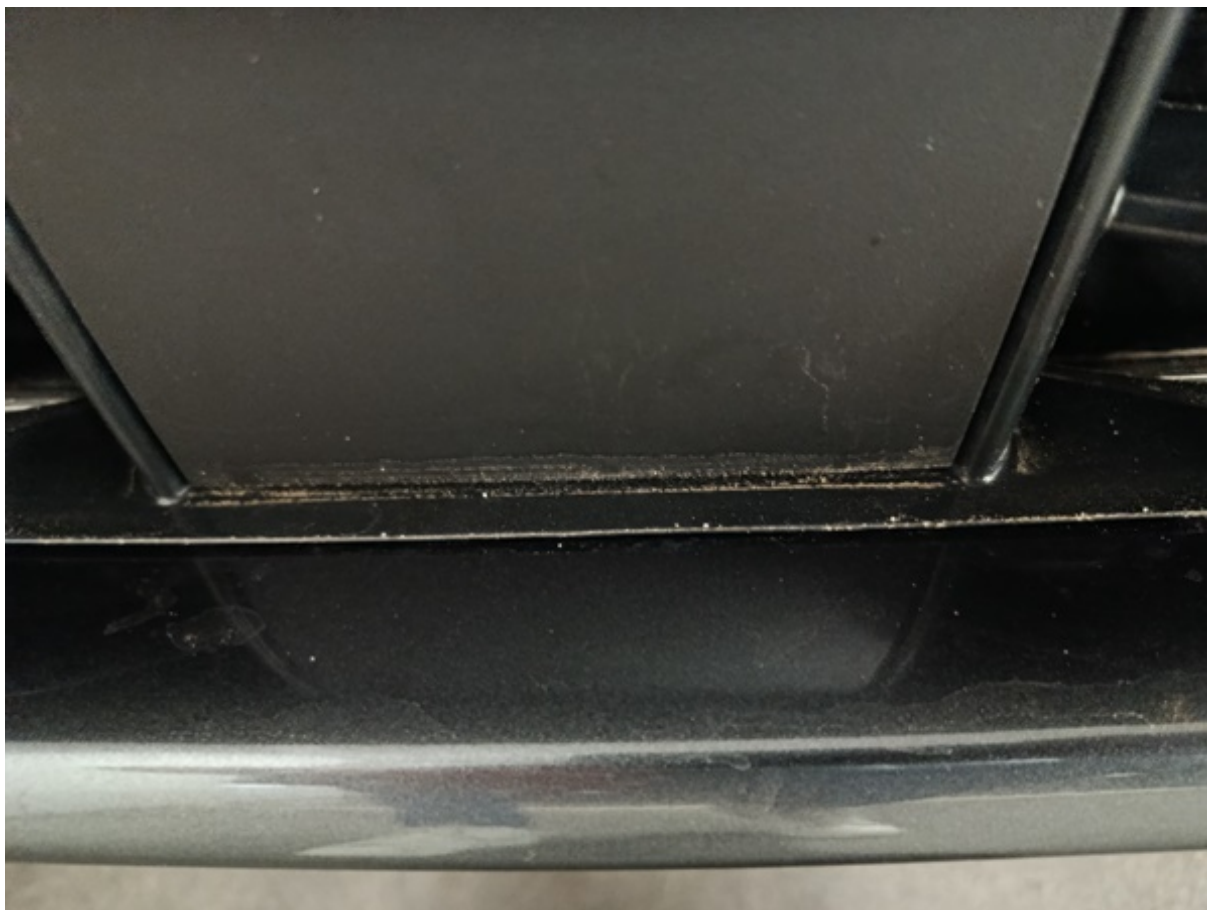
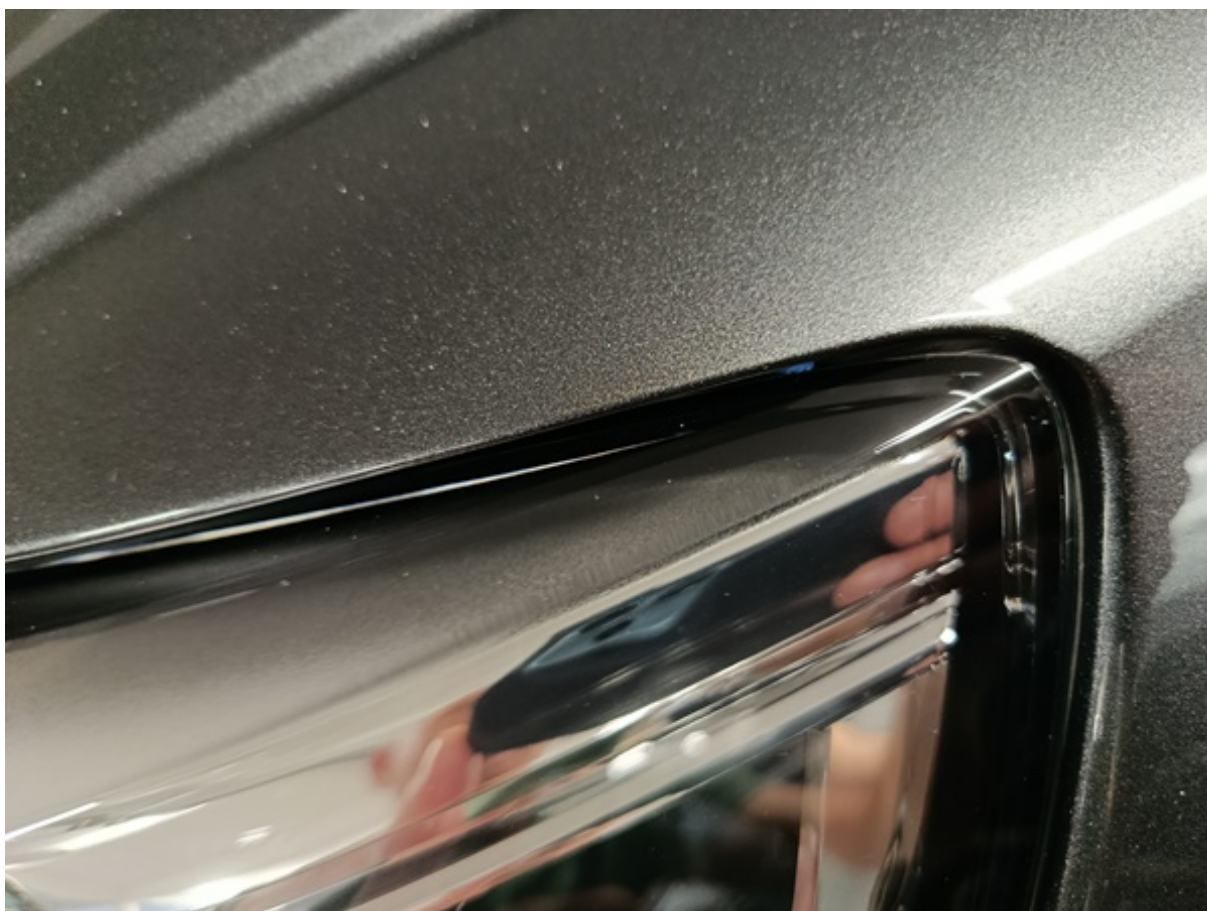
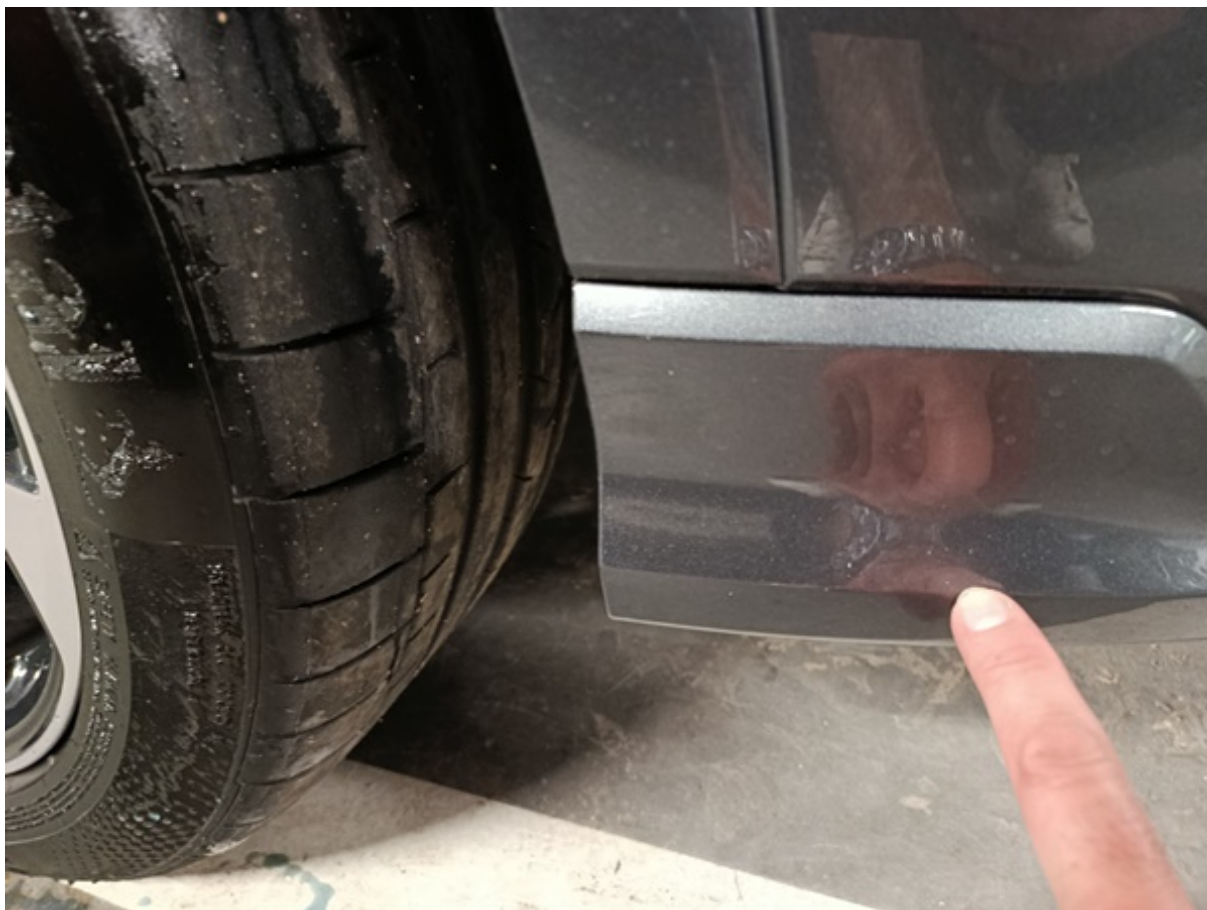
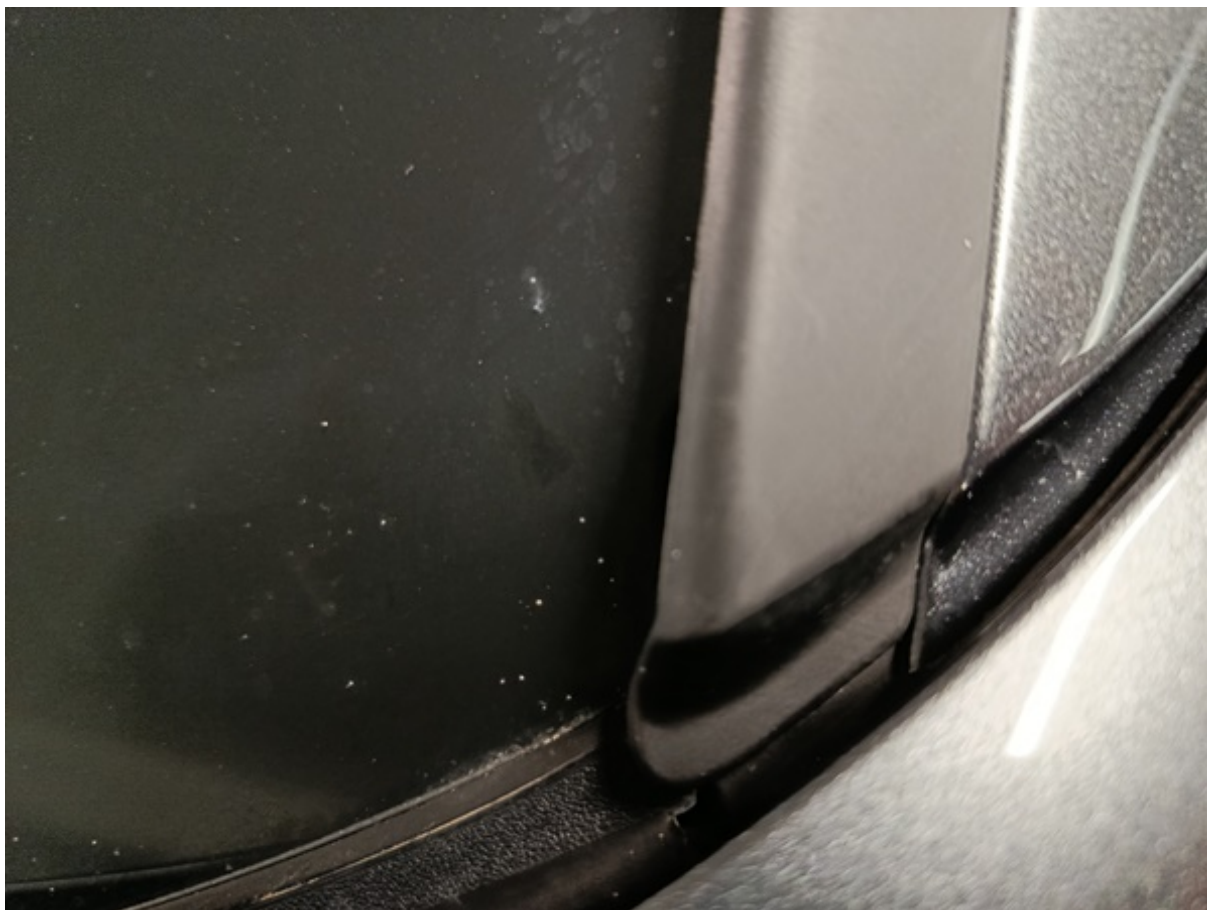
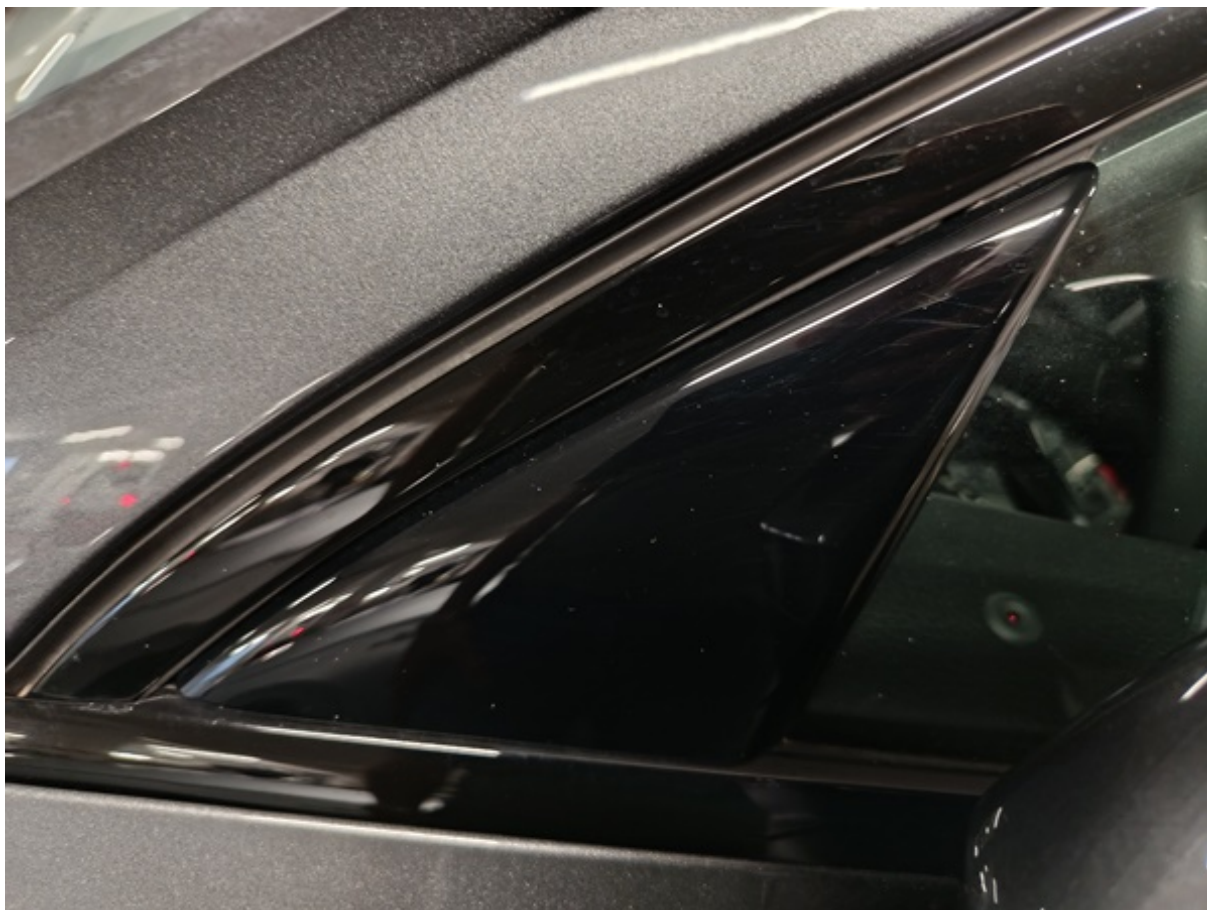
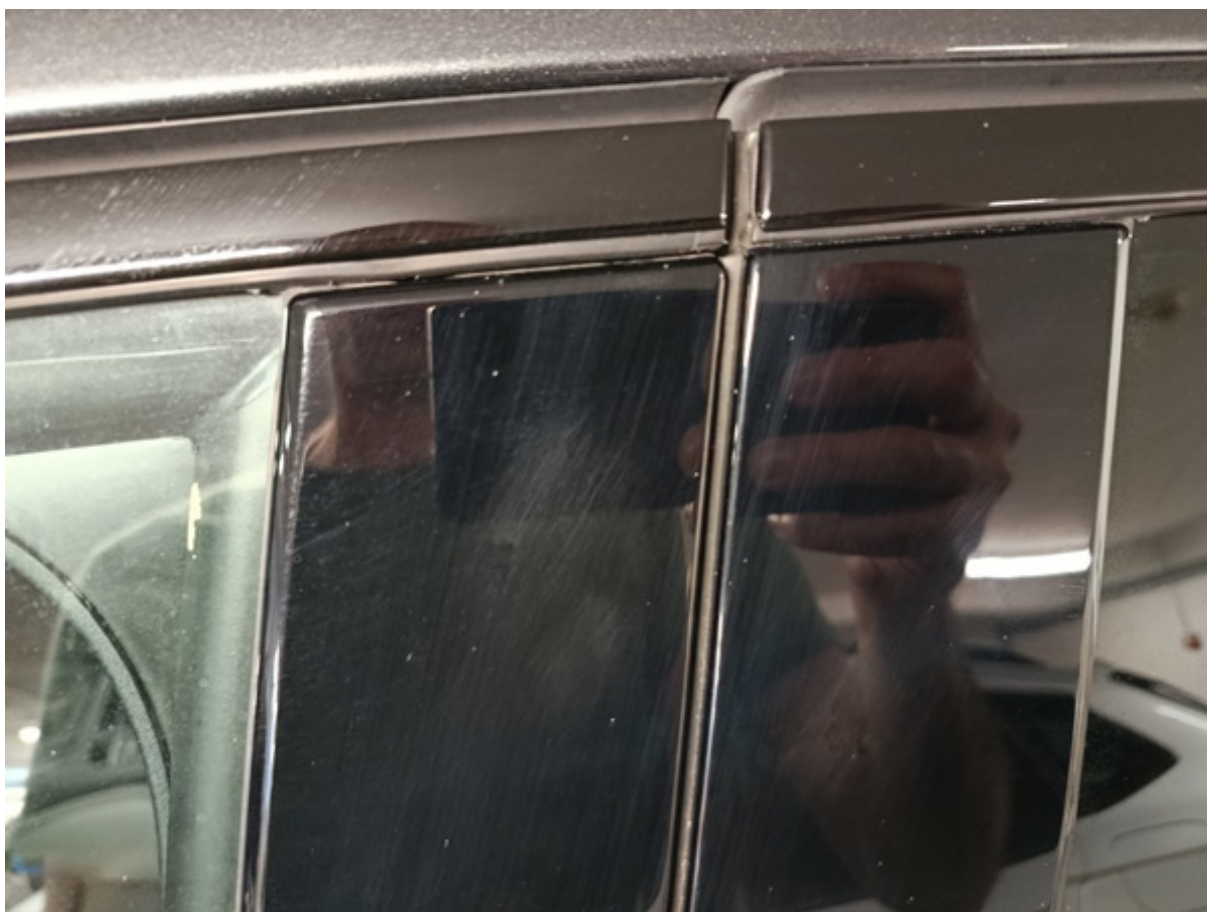
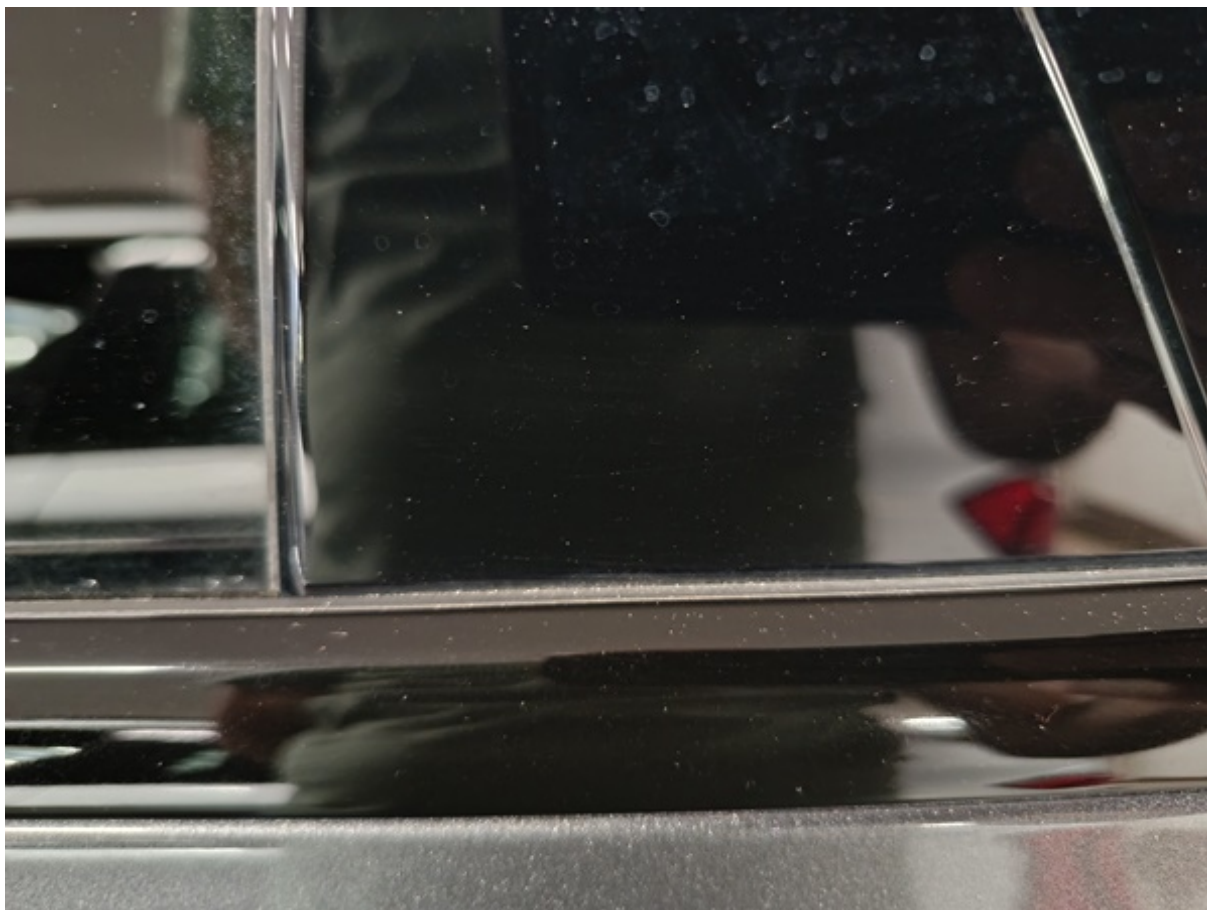
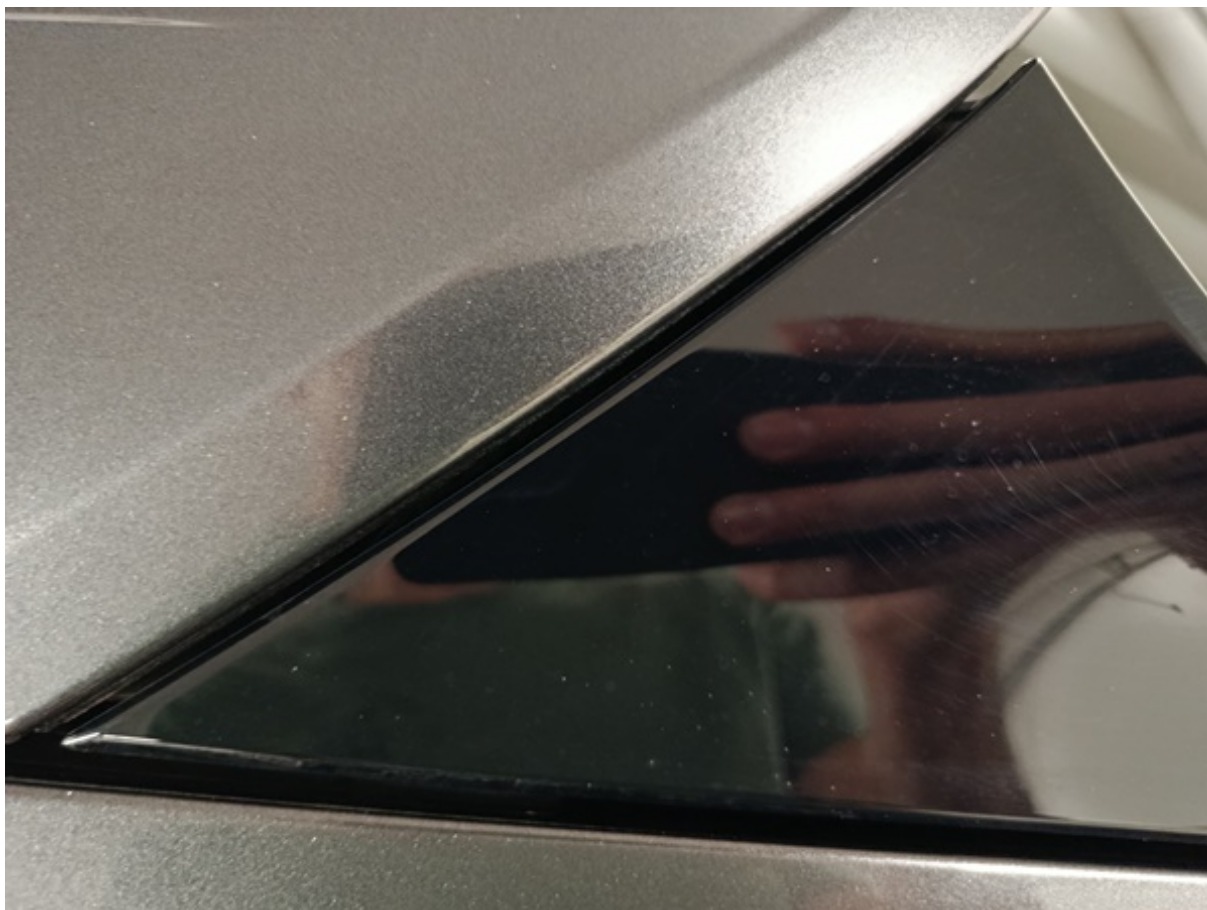
### **7.3 Fotodokumentacija kontaminiranih površina bijelom bojom na vozilu**

***Pregledom vozila pod rednim brojem 61 iz liste oštećenih vozila, Audi Q3 SB 35TDI S tr Sline +, broj šasije WAUZZZF36S1055954, je utvrđena sveobuhvatna kontaminacija kompletne vanjske površine vozila raspršenim česticama bijele boje, gdje su kontaminirane površine hrapave na dodir. Prema definiranoj klasifikaciji kontaminiranosti dijelova vozila česticama bijele boje, predmetno vozilo bi spadalo u kategoriju K2 (srednja kontaminacija).***

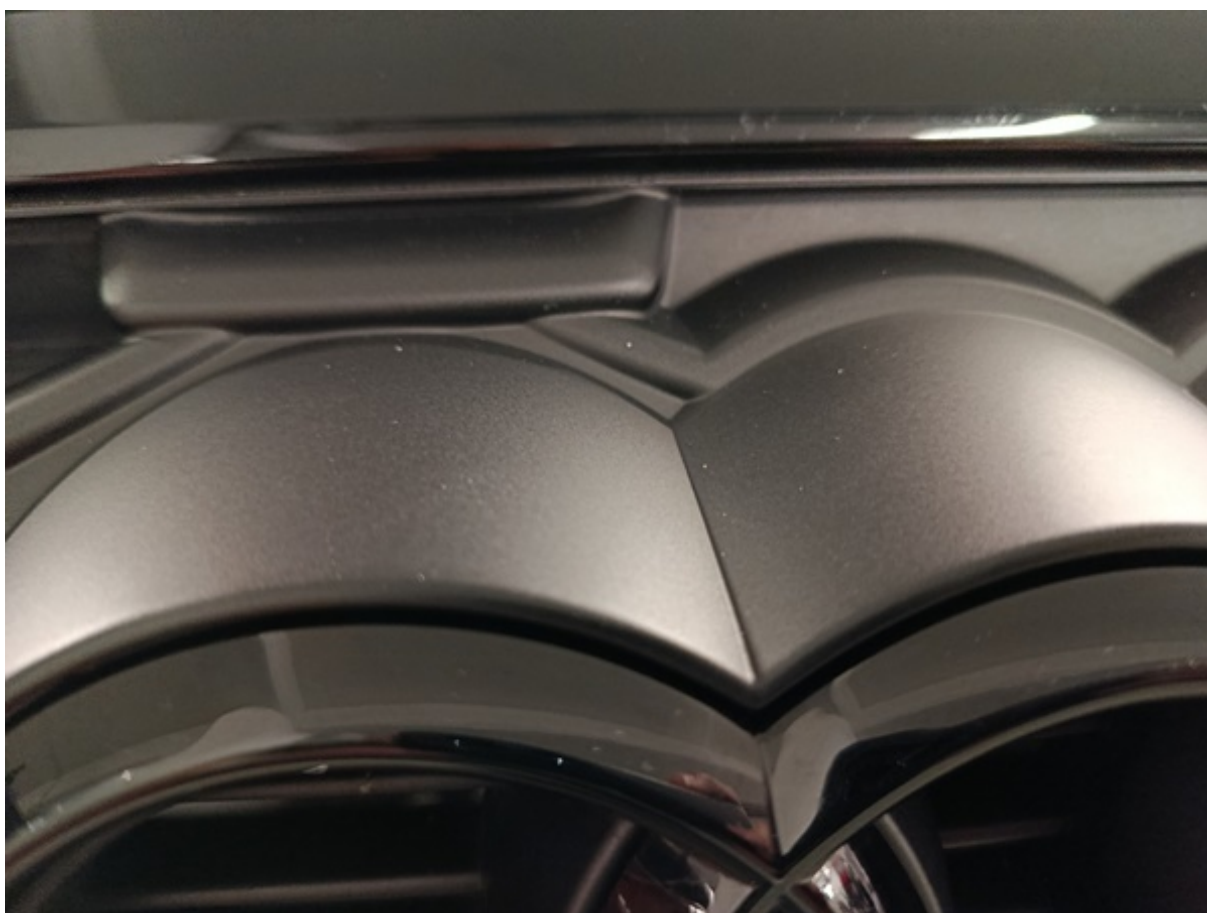
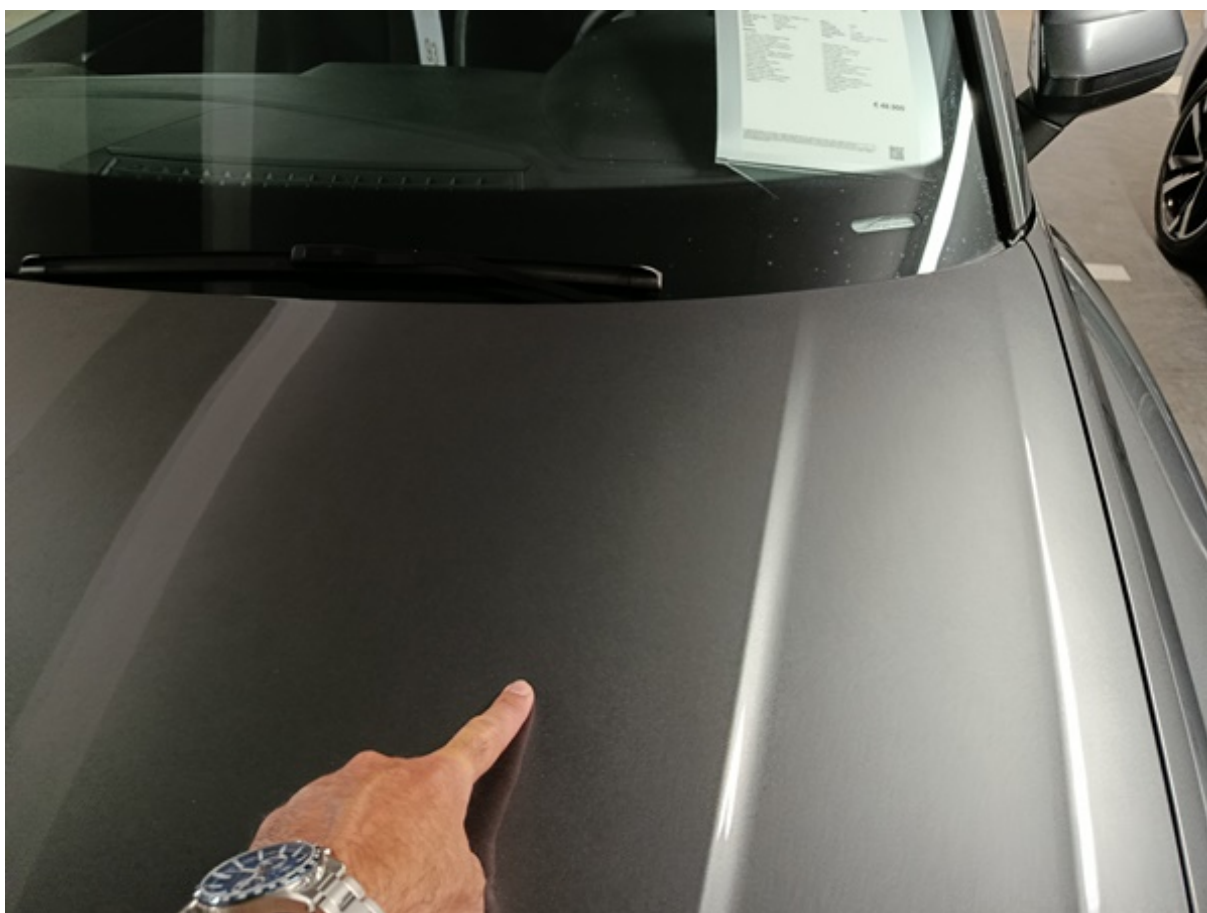
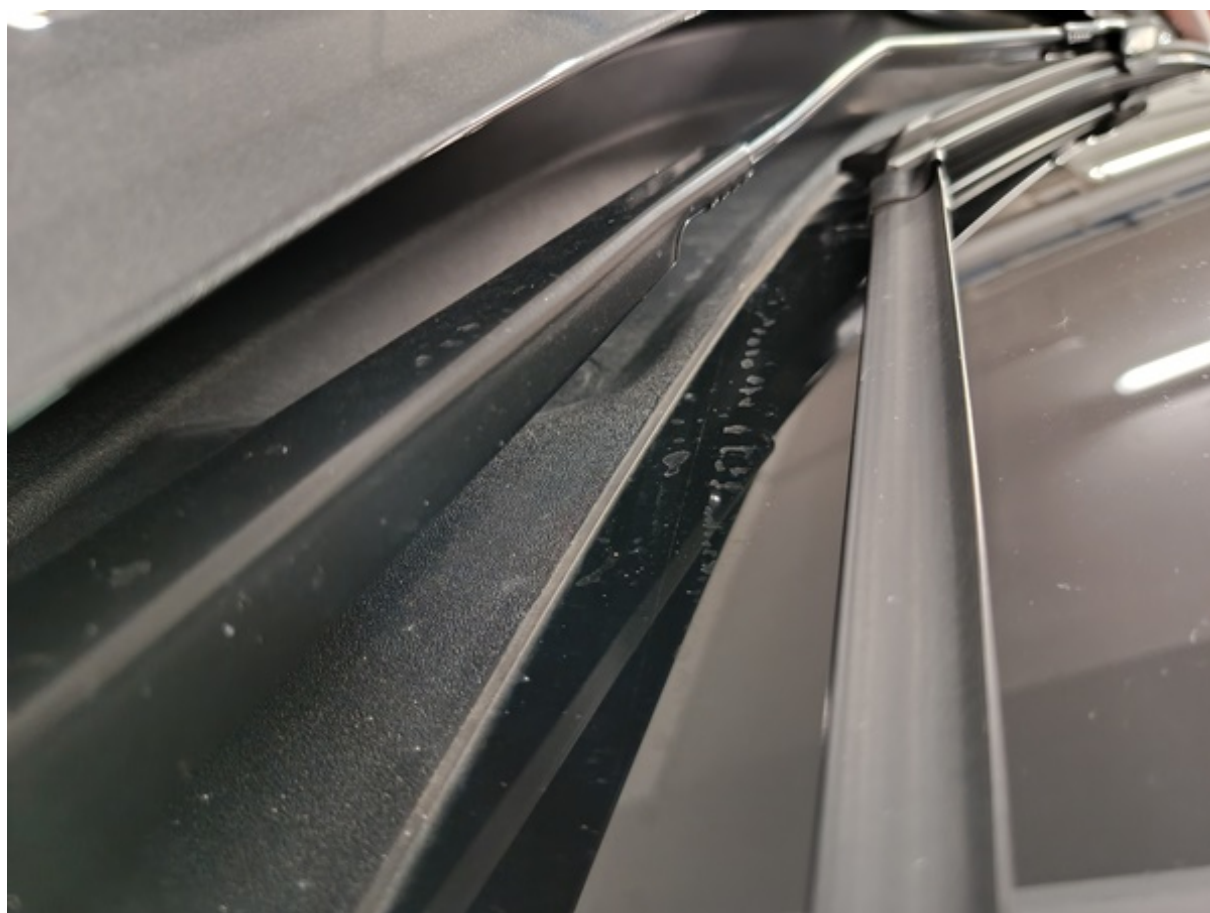
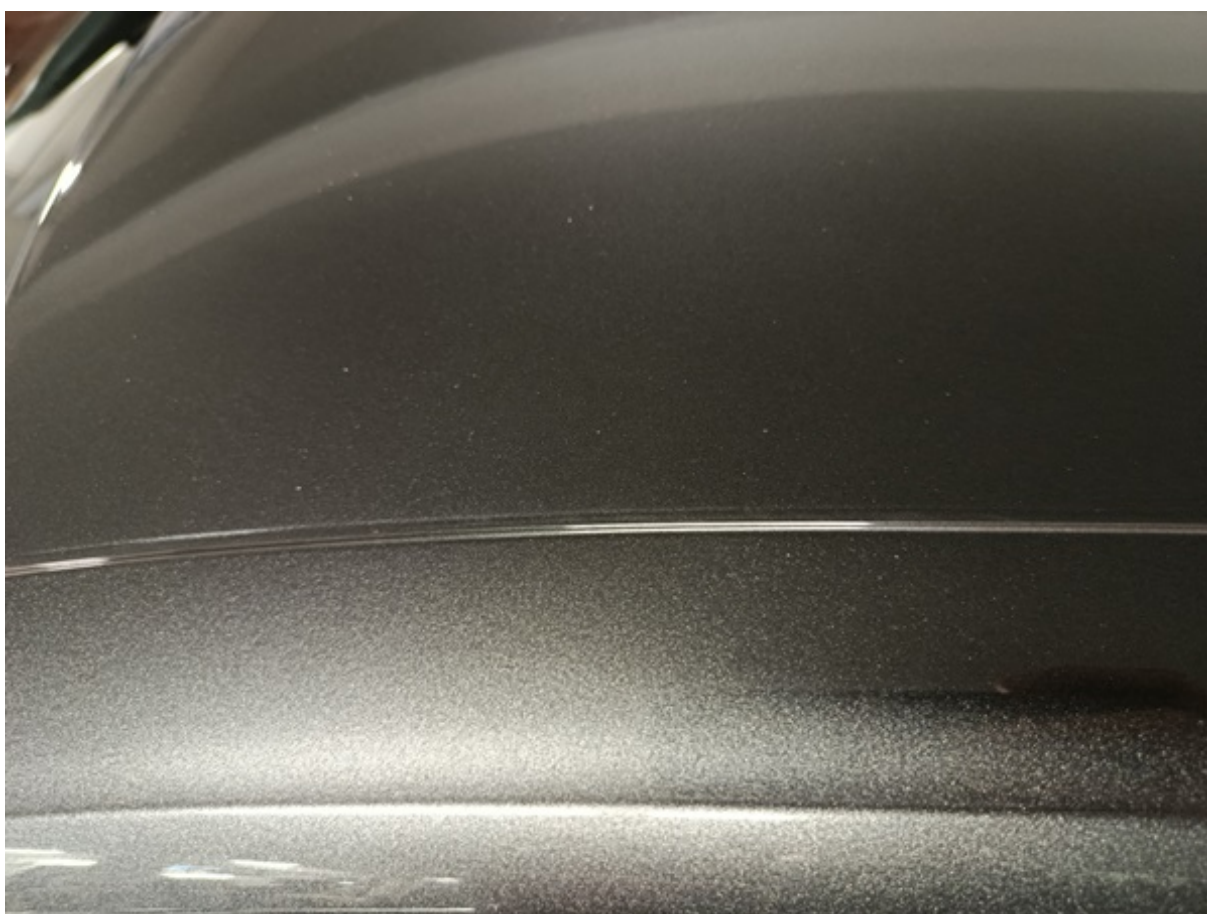
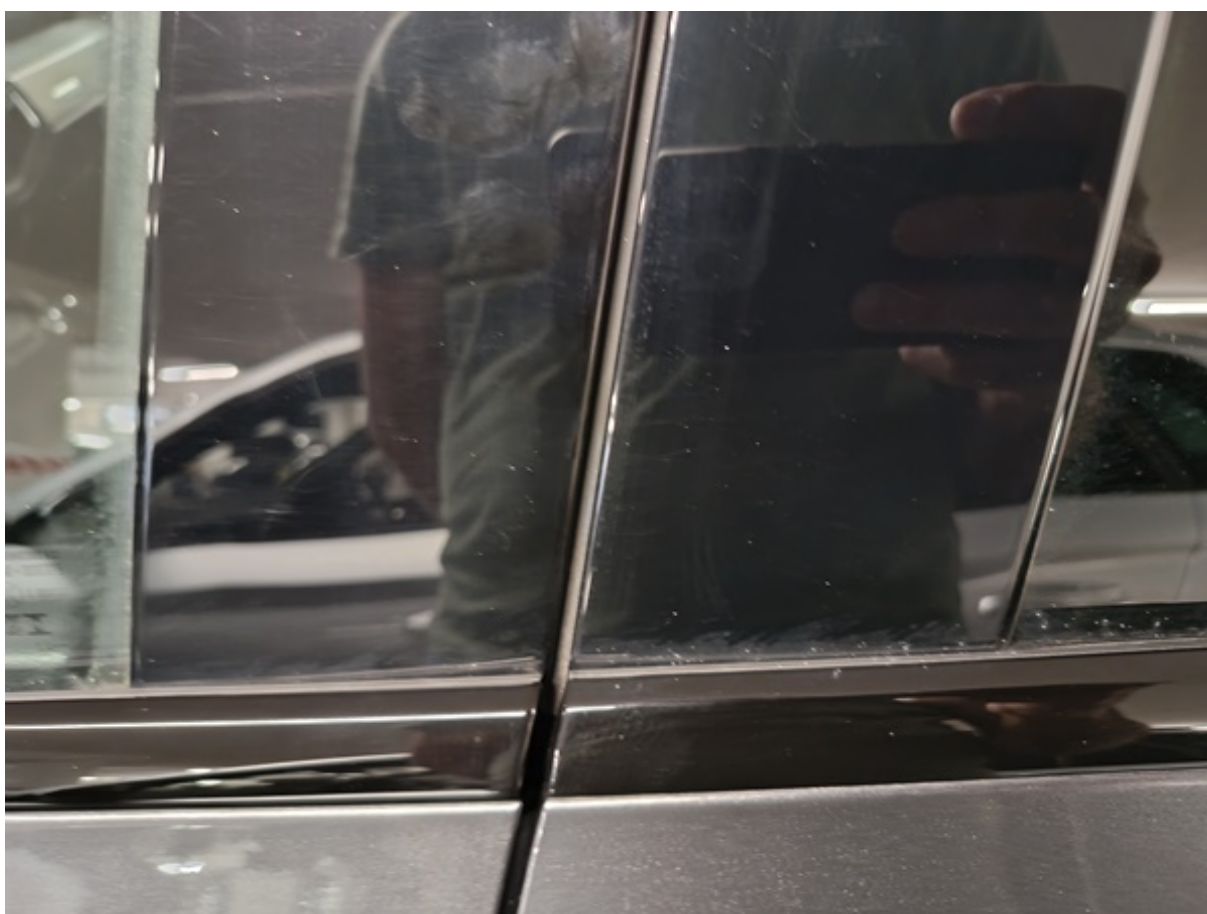
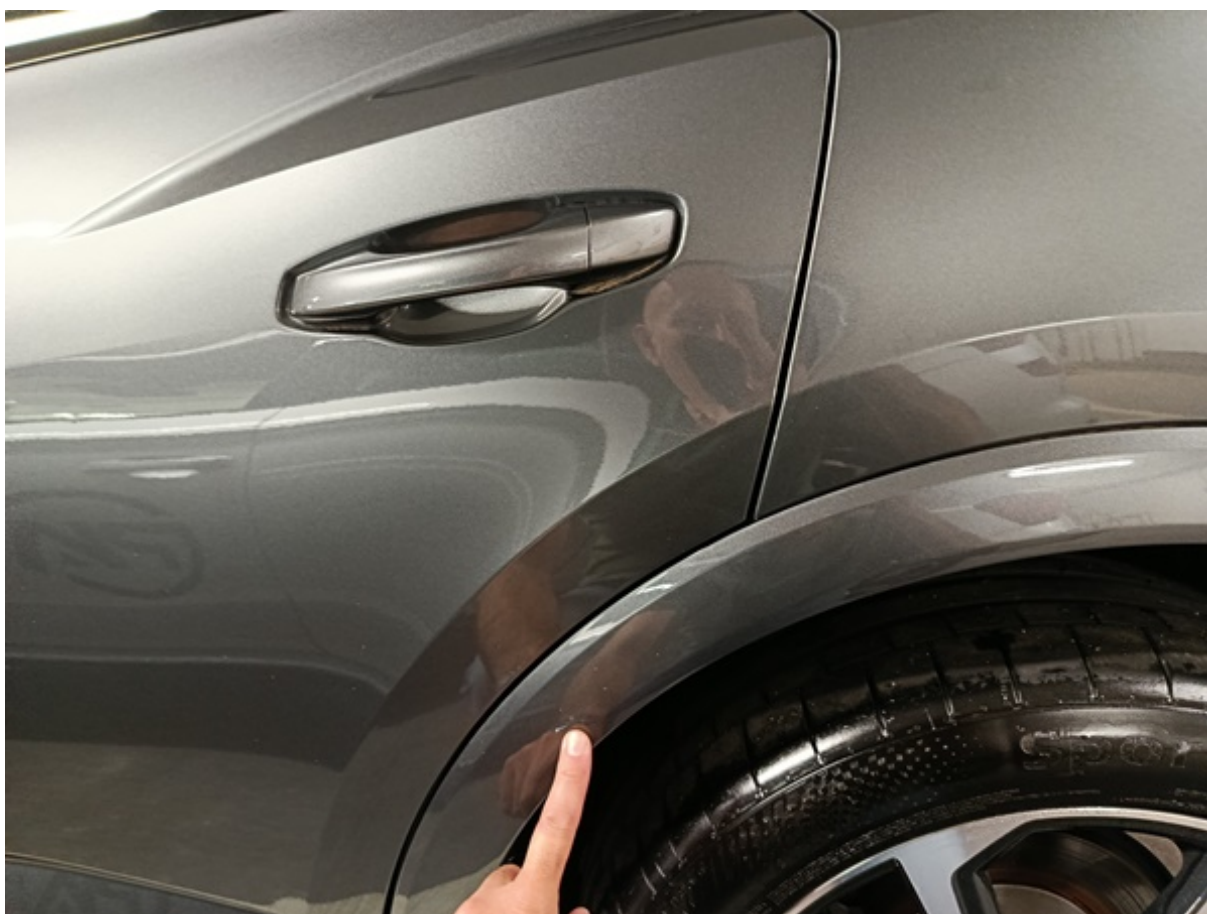
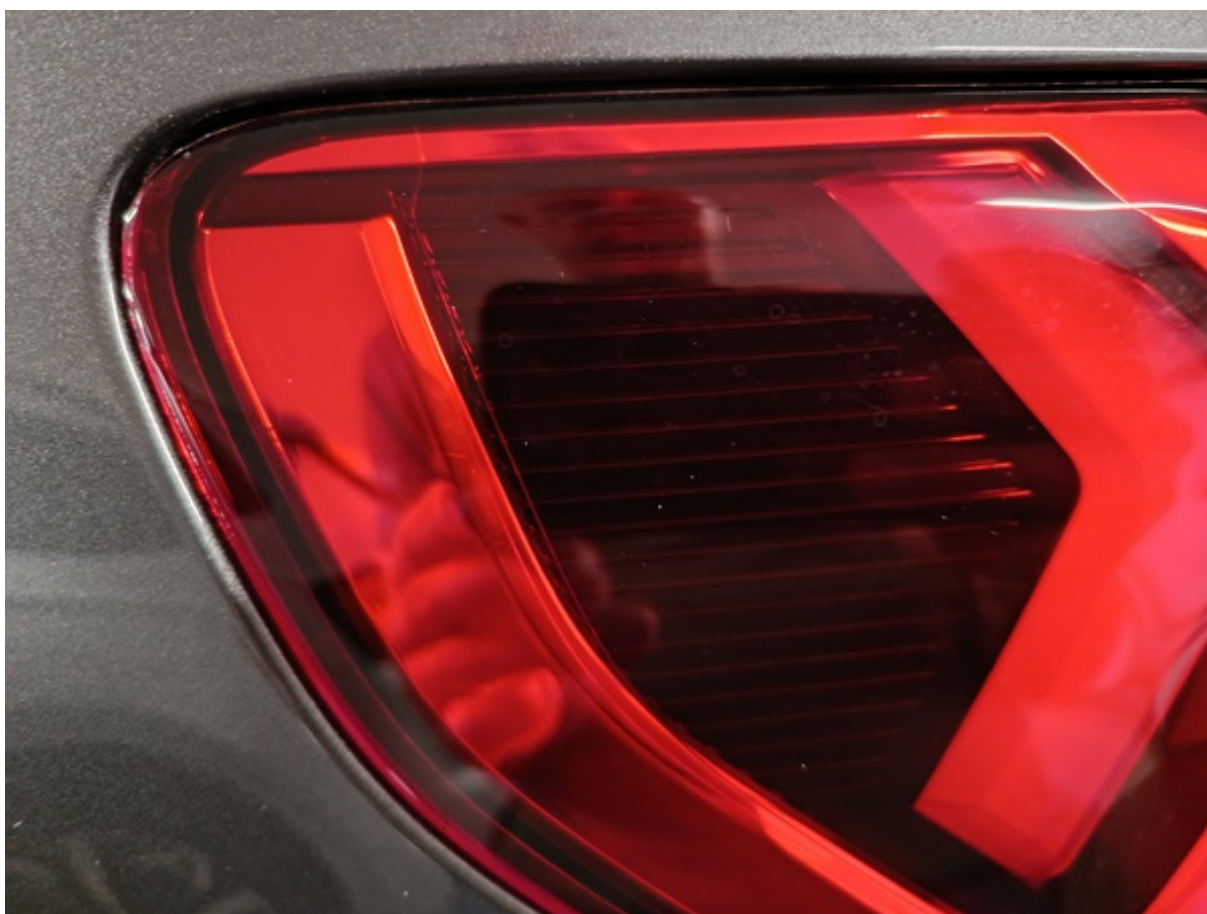
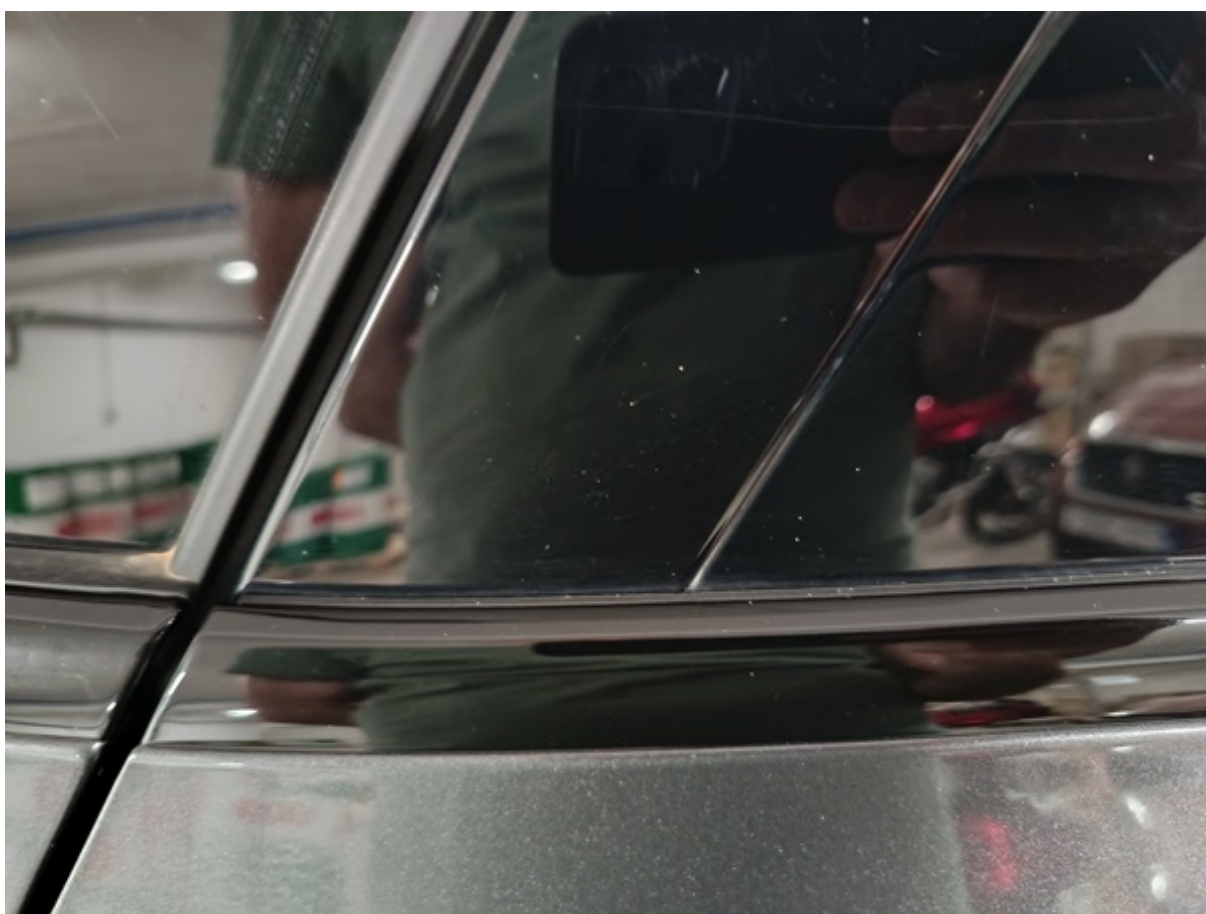
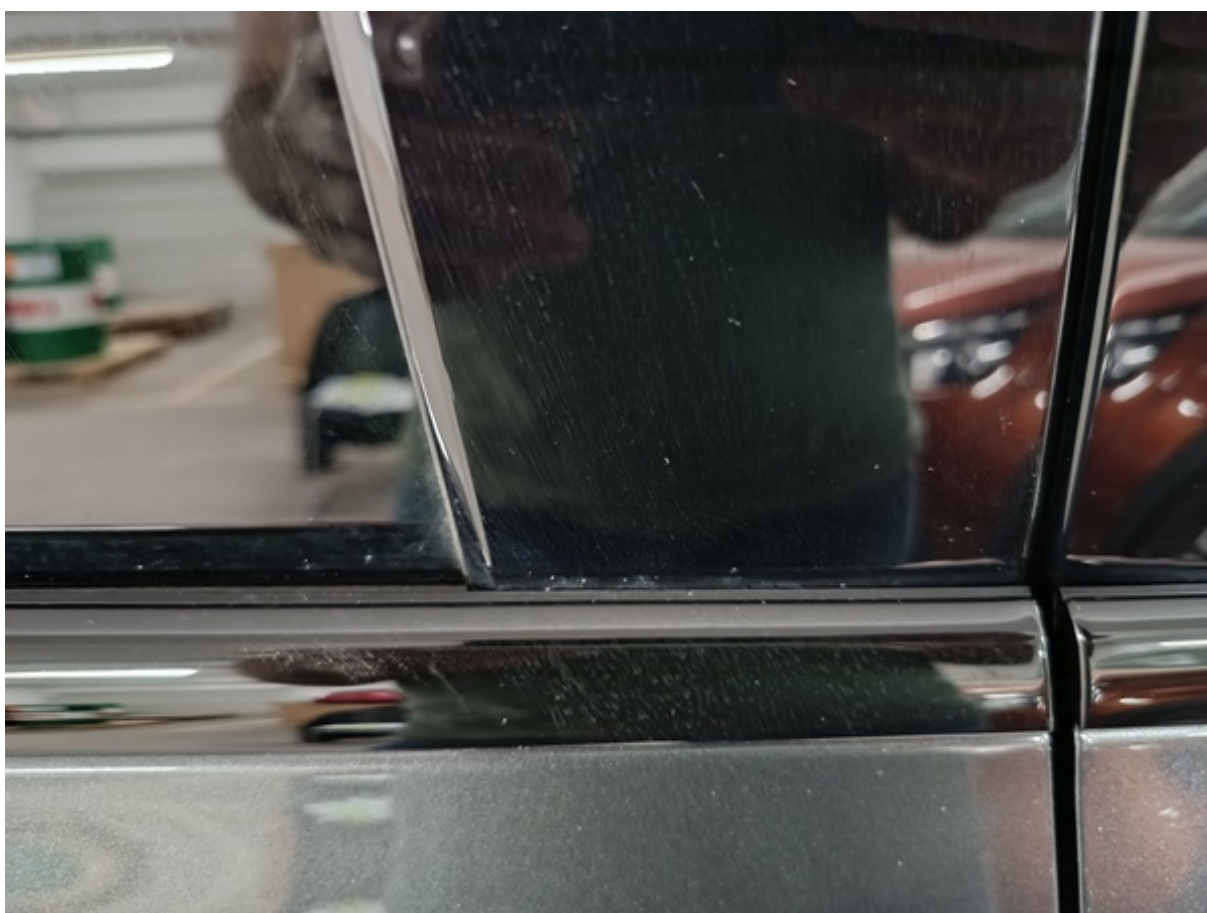
Tijekom detaljnog pregleda predmetnog vozila utvrđena je kontaminacija česticama bijele boje na slijedećim vanjskim površinama vozila:

- sve lakirane površine
- sve staklene površine
- oba prednja i oba stražnja svjetla
- prednji i stražnji branici sa pripadajućim plastičnim rešetkama i lajsnama
- prednja maska
- svi plastični elementi i obloge
- gumene brtve oko stakla
- ukrasne lajsne oko stakla
- vanjski retrovizori
- antena na krovu
- brisači vjetrobranskog stakla
- brisač stražnjeg stakla
- alumijski naplatci
- vanjske ručice svih vrata
- amblem vozila
- rubne lajsne blatobrana
