TRGOVAČKI SUD U PAZINU  
Dršćevka 1, Pazin  
OIB: 46543732715

Posl. broj: R1-63/2026

**NALAZ I MIŠLJENJE BR. 7**

# **1. OSOBNI AUTOMOBIL AUDI S6 AVANT POD R.B. 65**

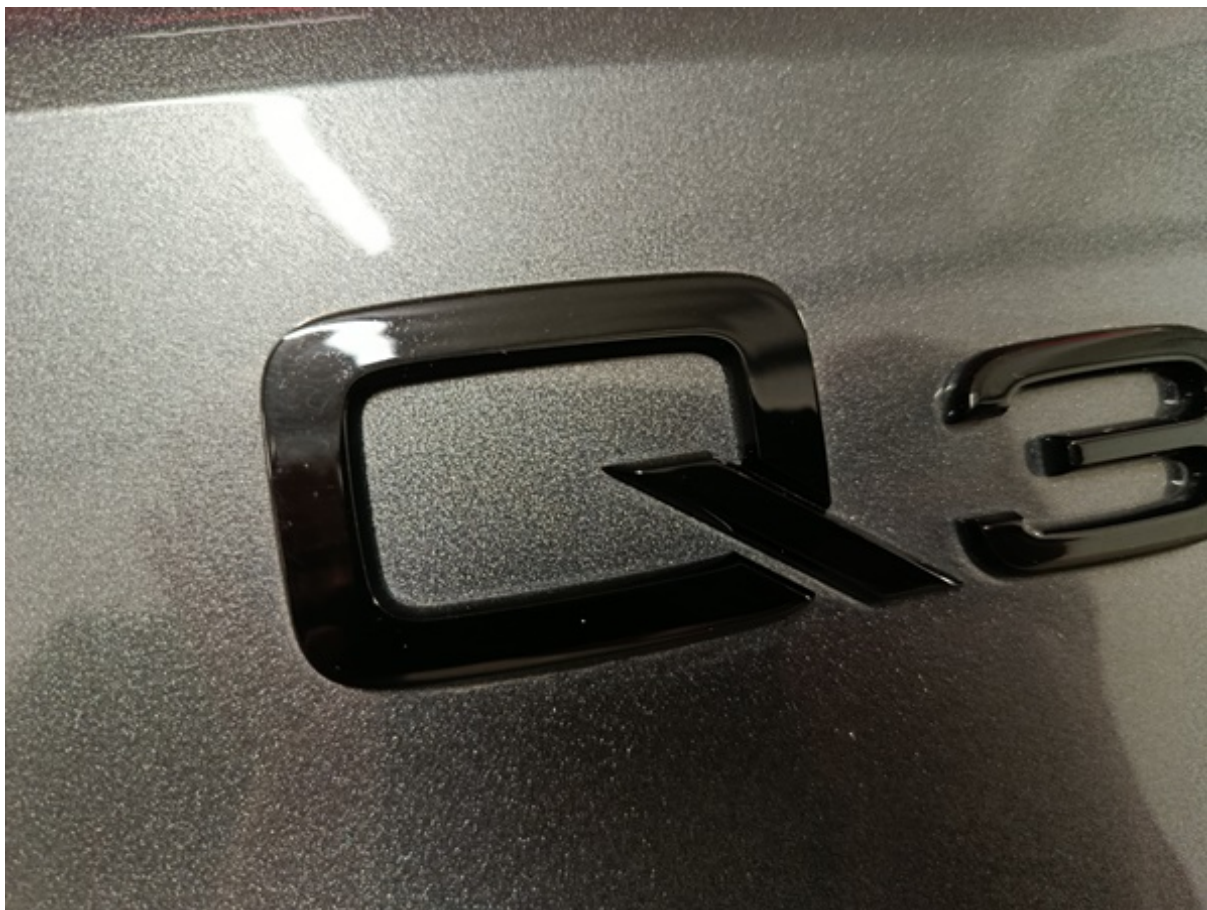
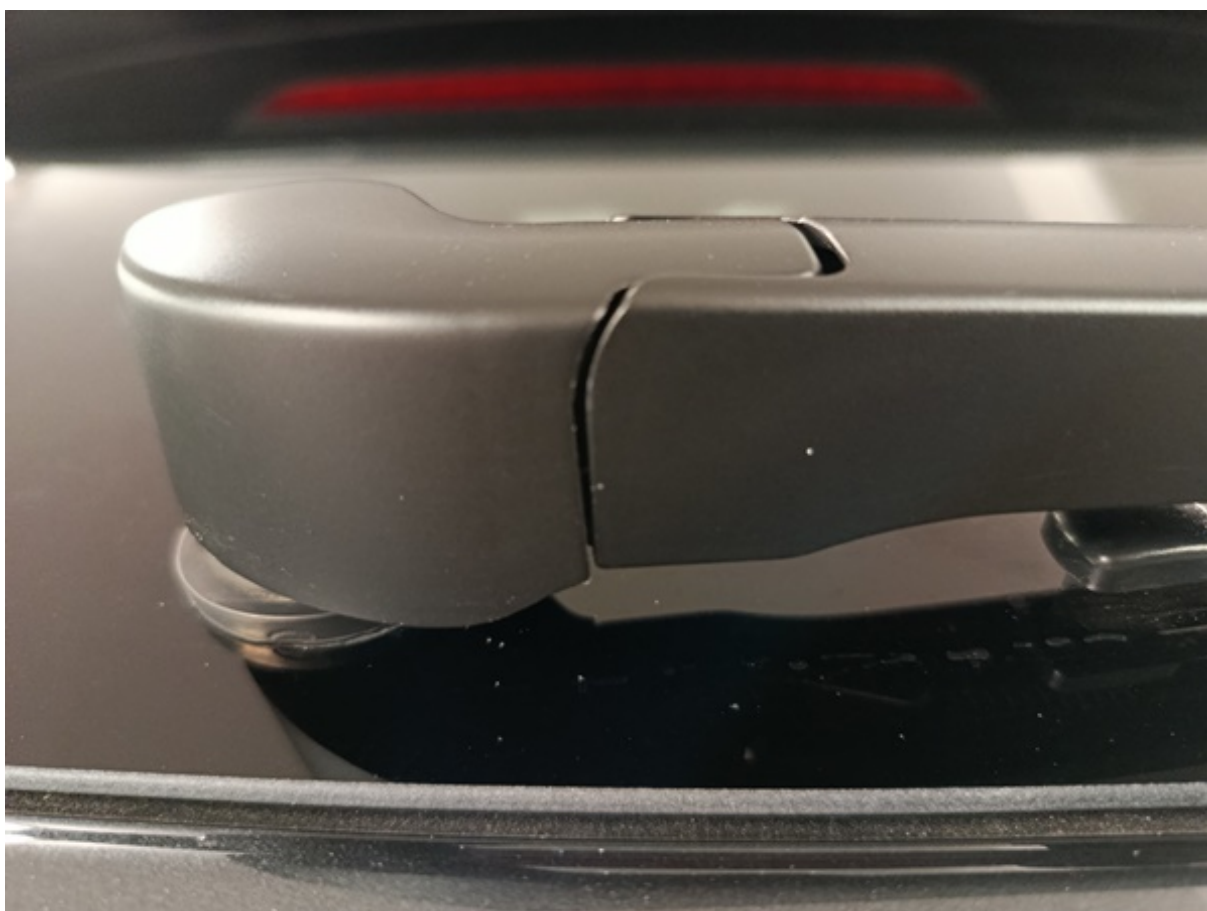
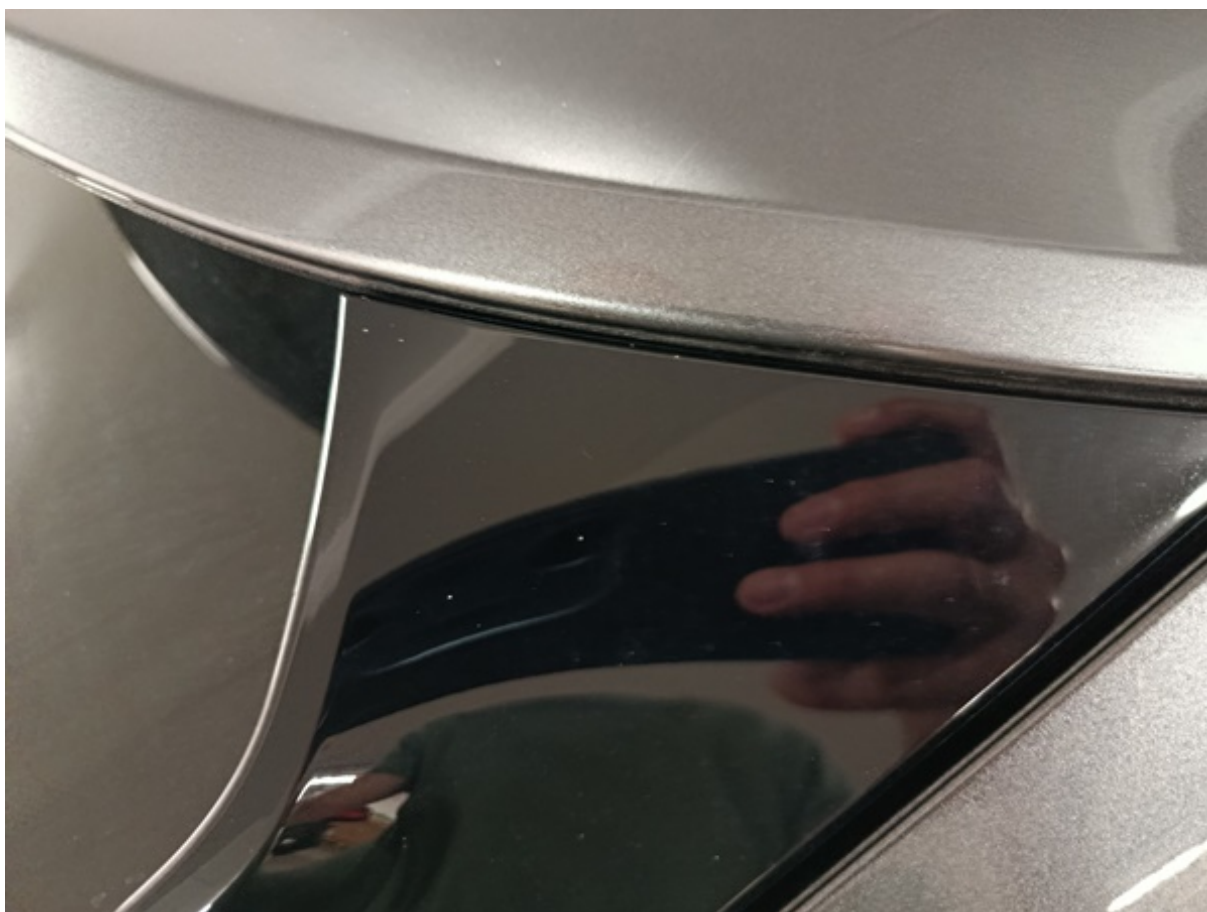
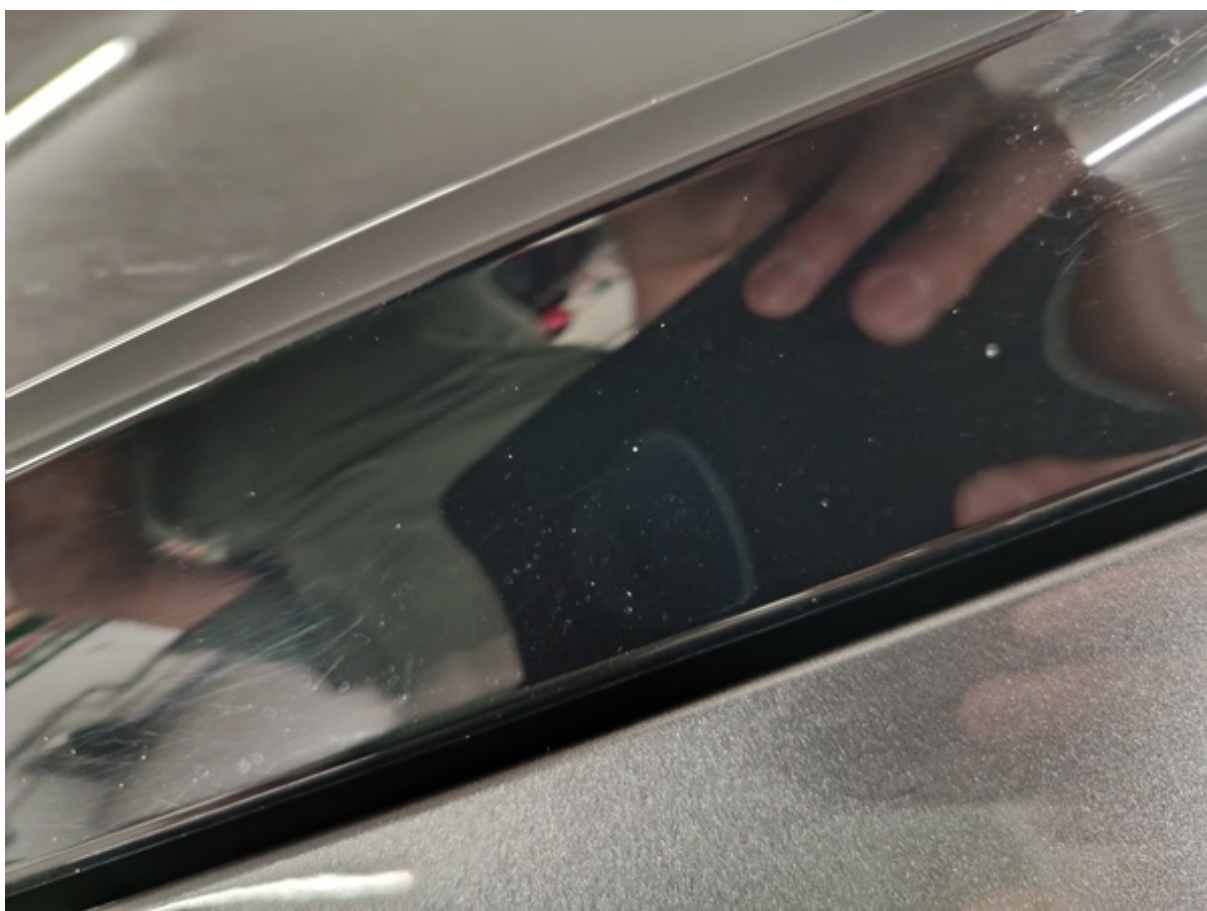
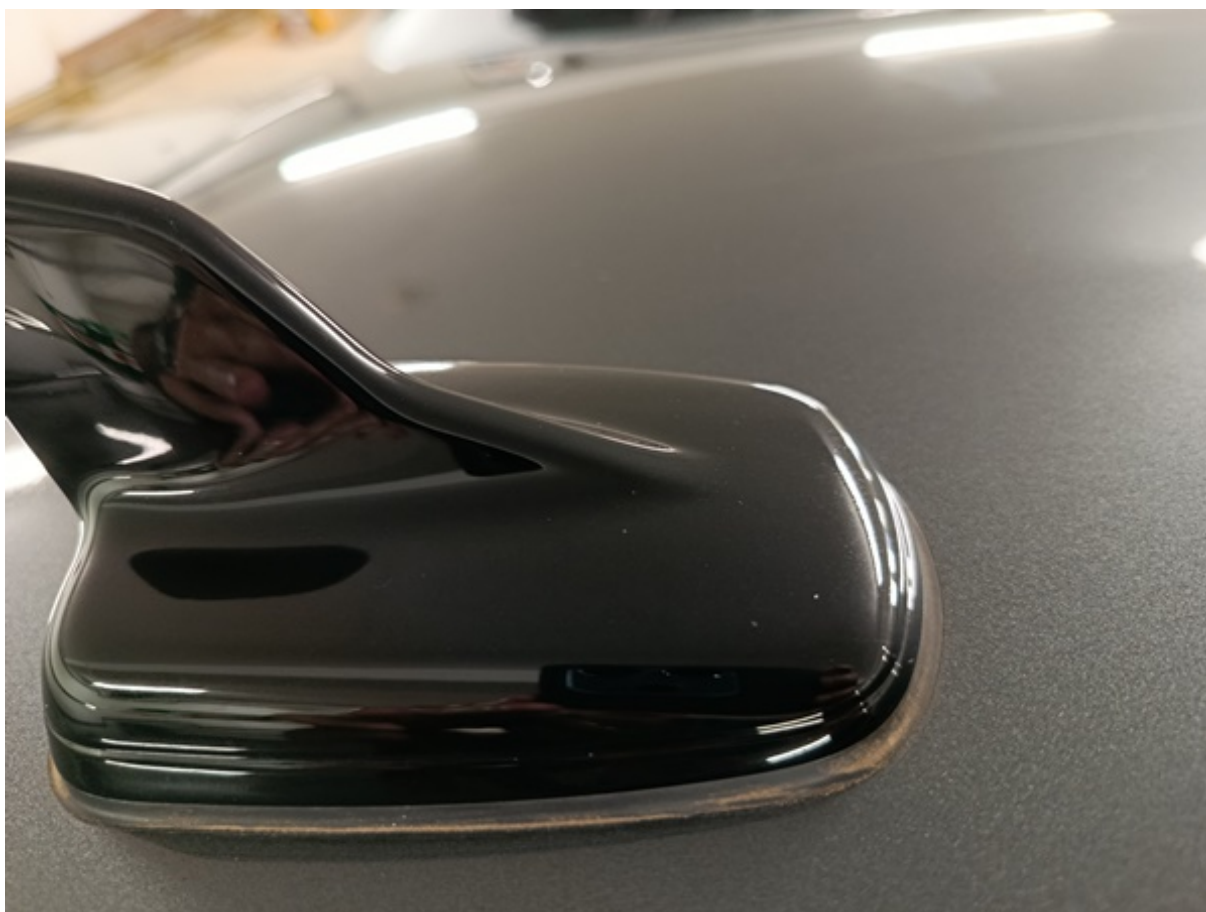
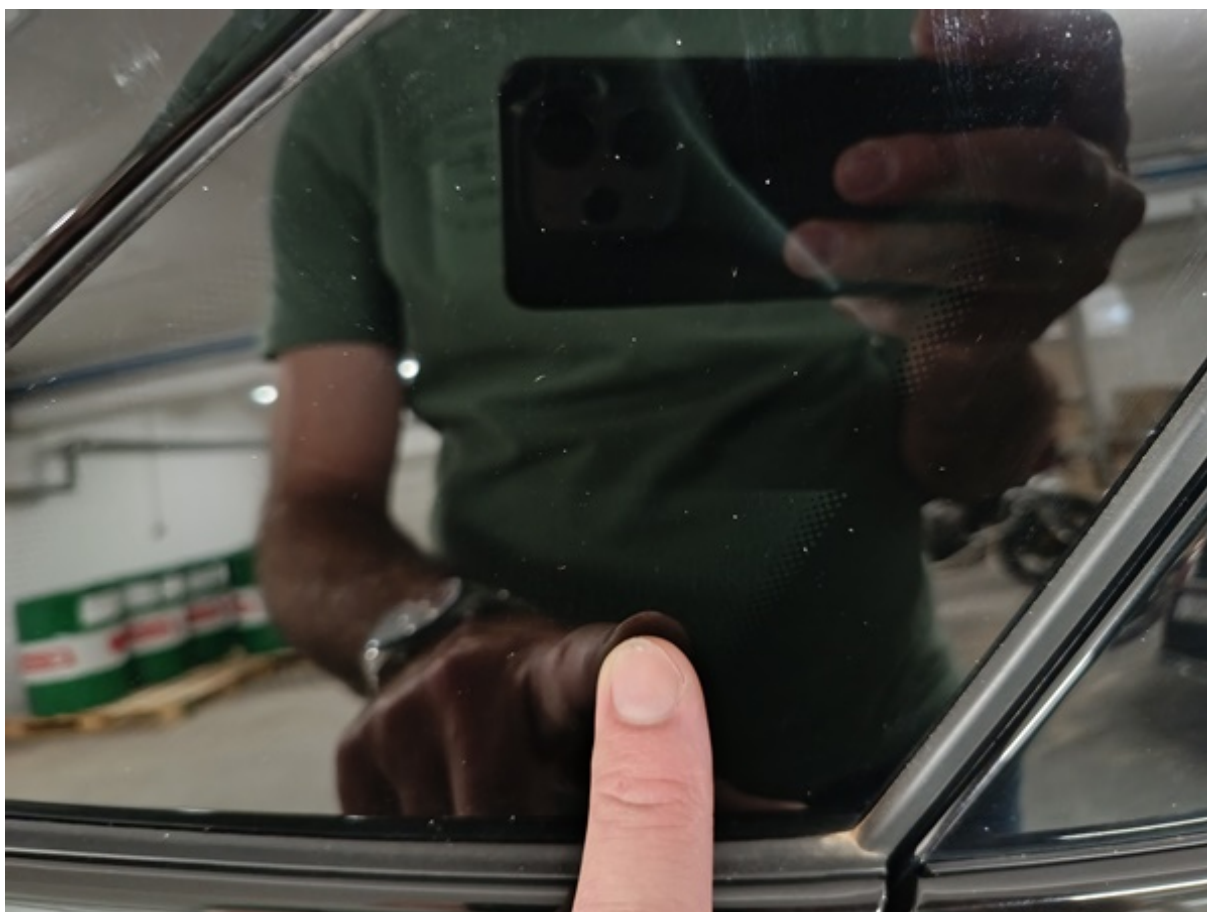
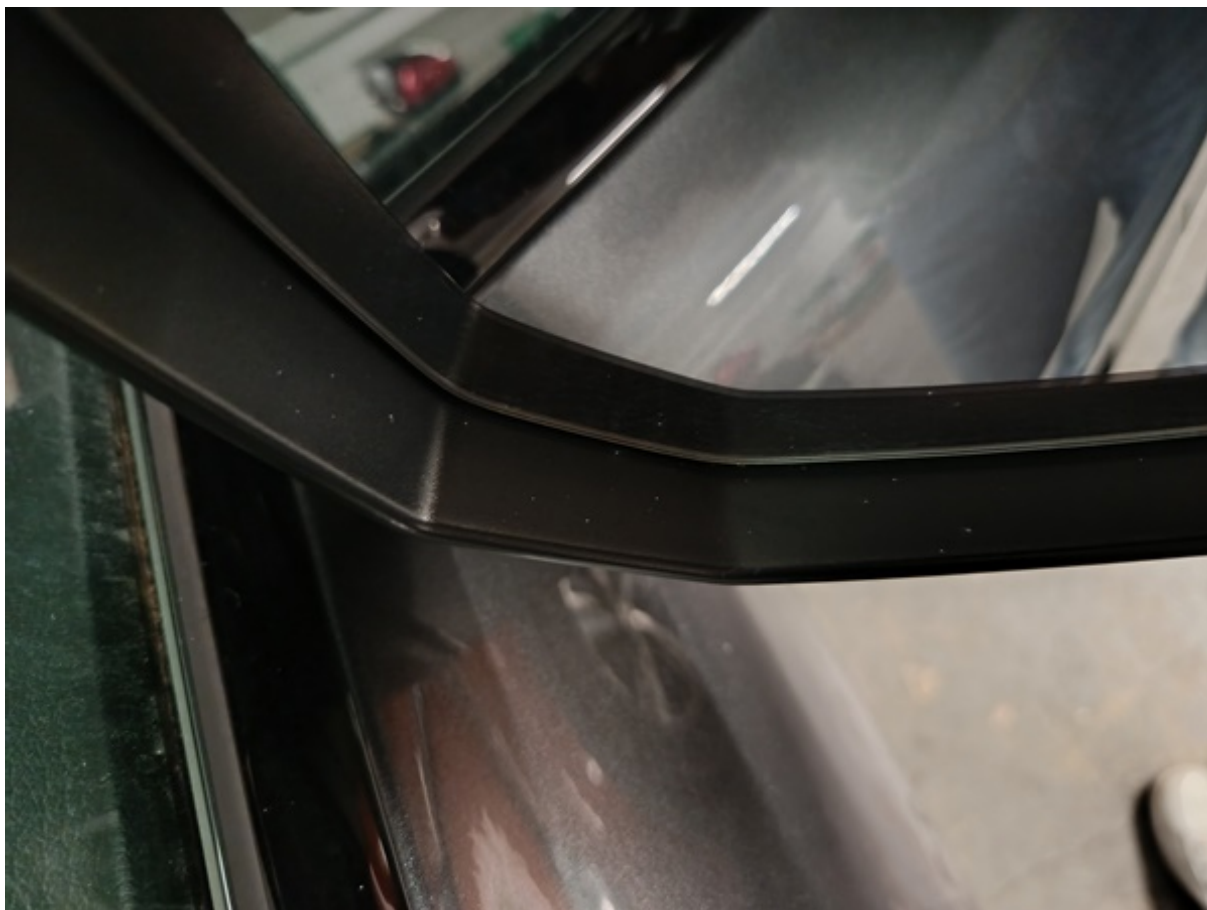
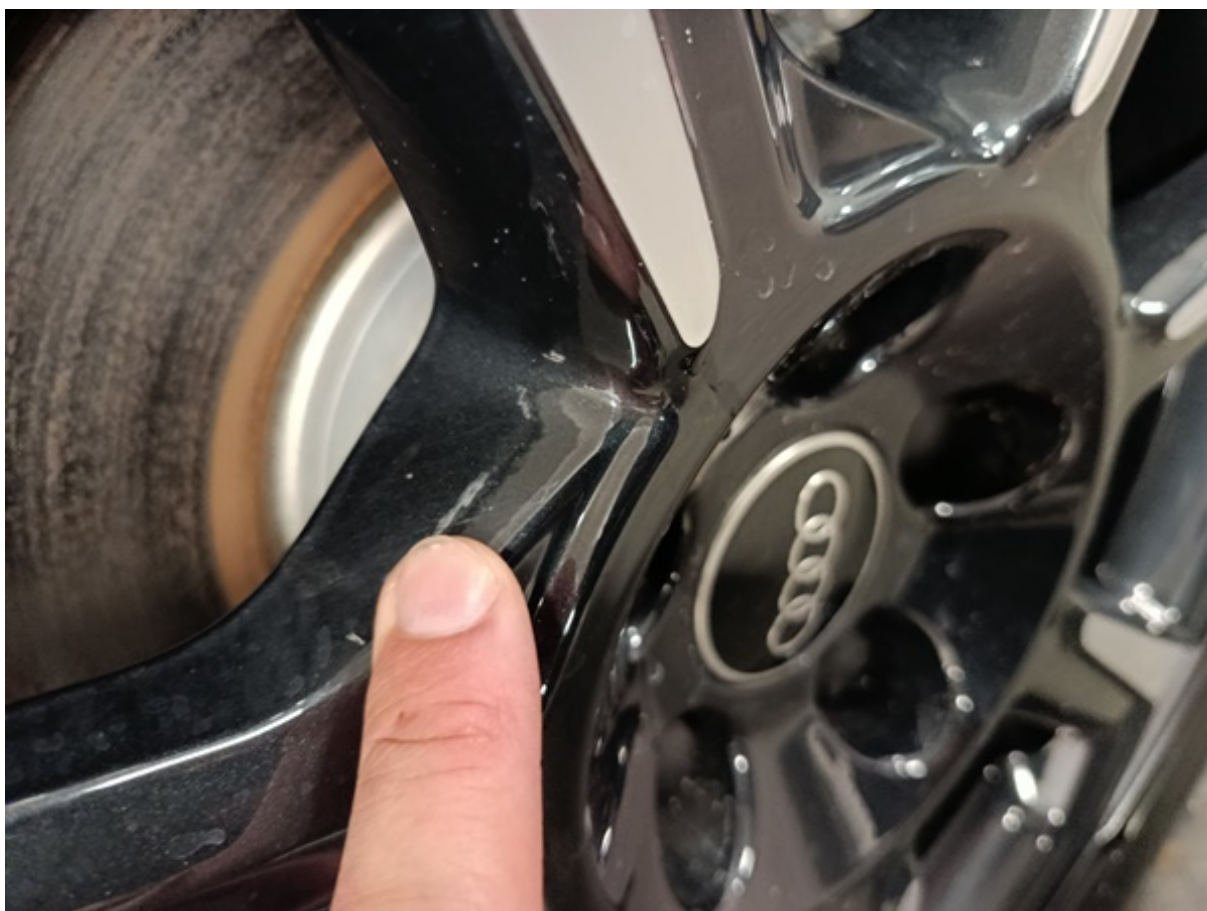
#### **7.4 Kontaminirani dijelovi na vozilu**

Tijekom detaljnog pregleda predmetnog vozila utvrđena je kontaminacija česticama bijele boje na slijedećim vanjskim površinama vozila:

***Pregledom vozila pod rednim brojem 61 iz liste oštećenih vozila, Audi Q3 SB 35TDI S tr Sline +, broj šasije WAUZZZF36S1055954, je utvrđena sveobuhvatna kontaminacija kompletne vanjske površine vozila raspršenim česticama bijele boje, gdje su kontaminirane površine hrapave na dodir. Prema definiranoj klasifikaciji kontaminiranosti dijelova vozila česticama bijele boje, predmetno vozilo bi spadalo u kategoriju K2 (srednja kontaminacija).***
