TRGOVAČKI SUD U PAZINU  
Dršćevka 1, Pazin  
OIB: 46543732715

Posl. broj: R1-63/2026

**NALAZ I MIŠLJENJE BR. 1**

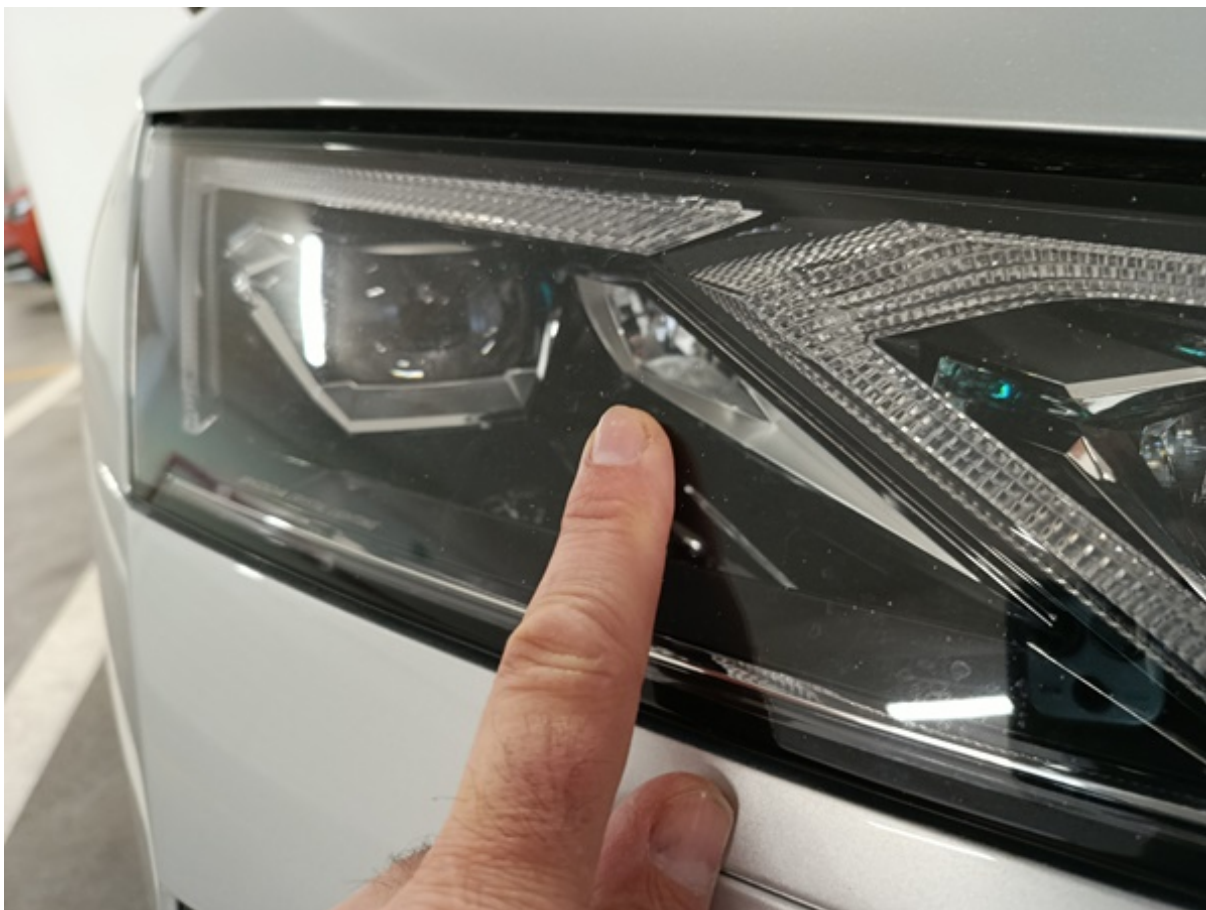
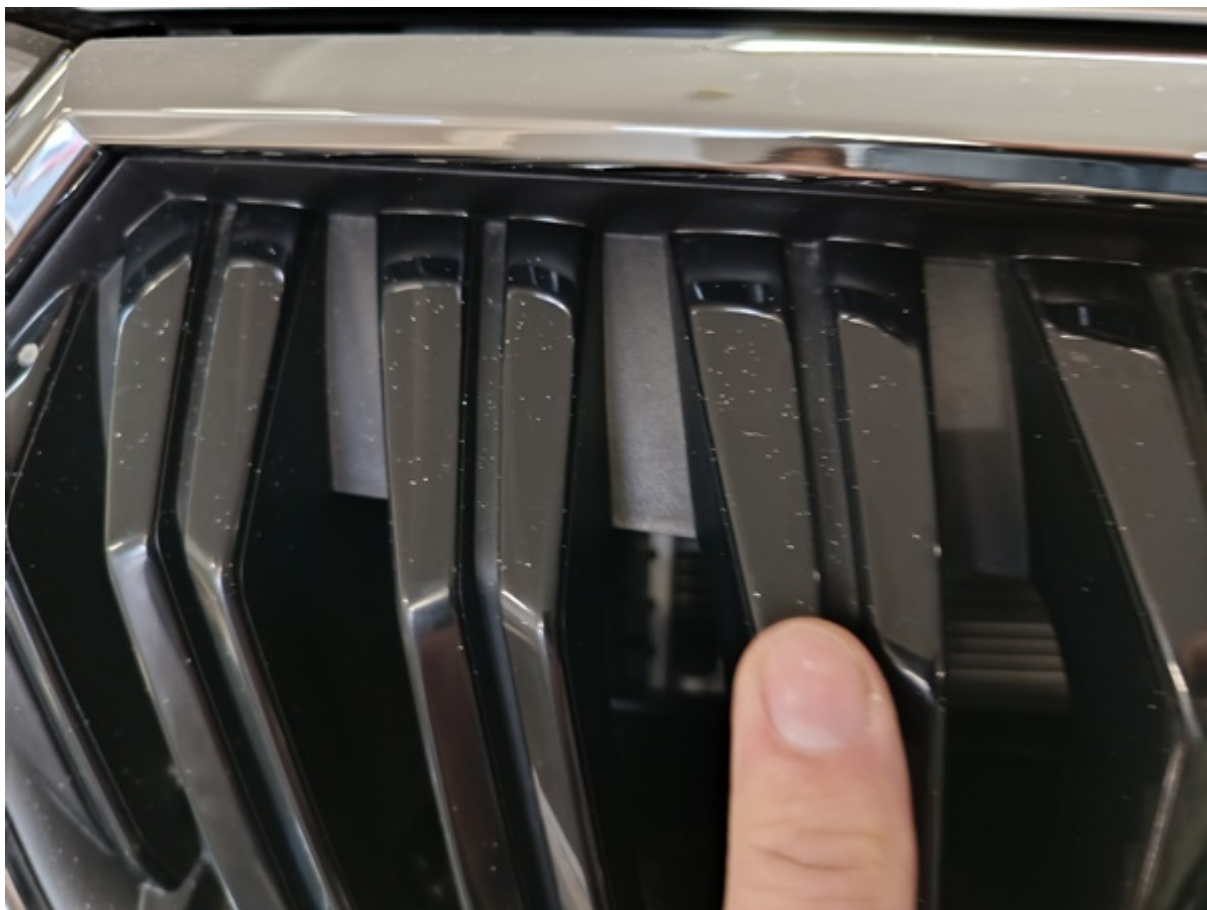
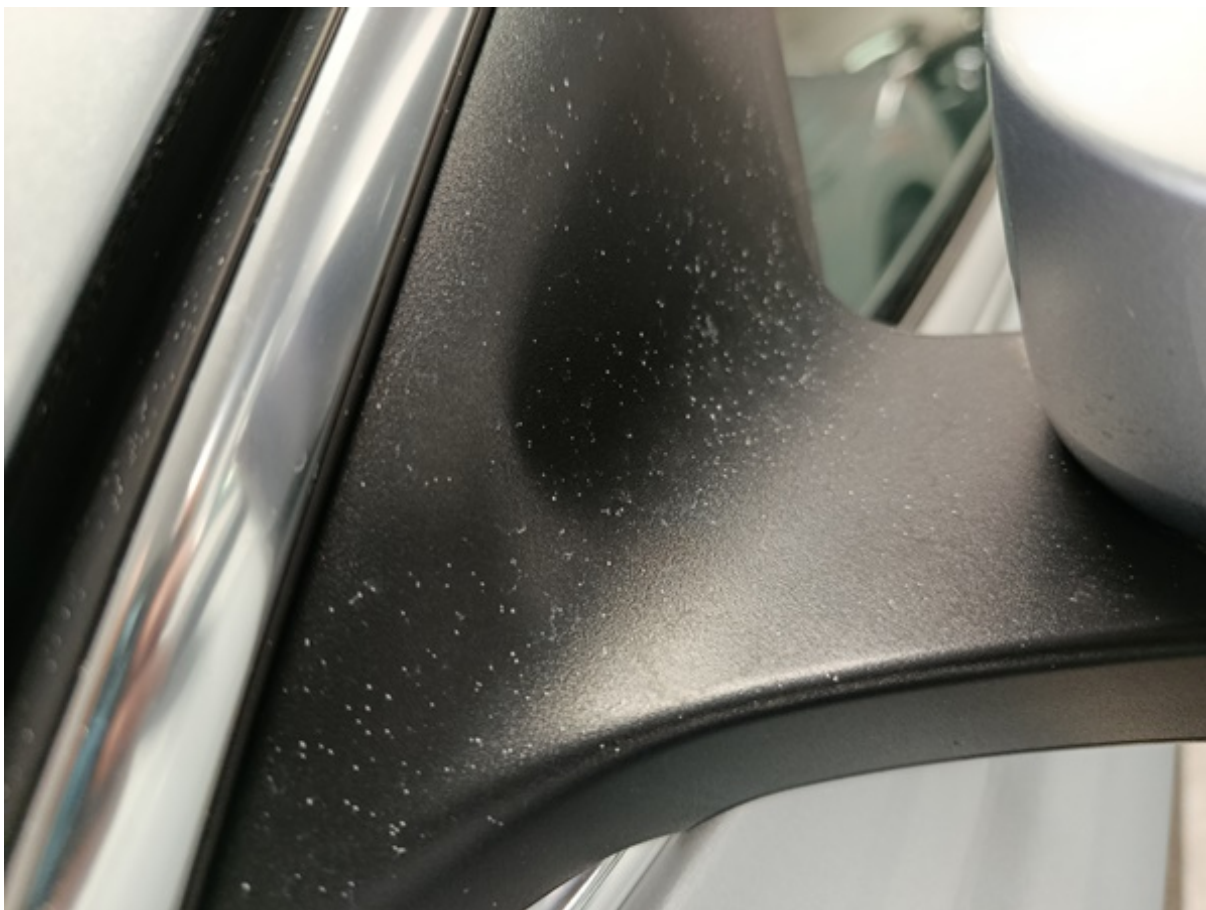
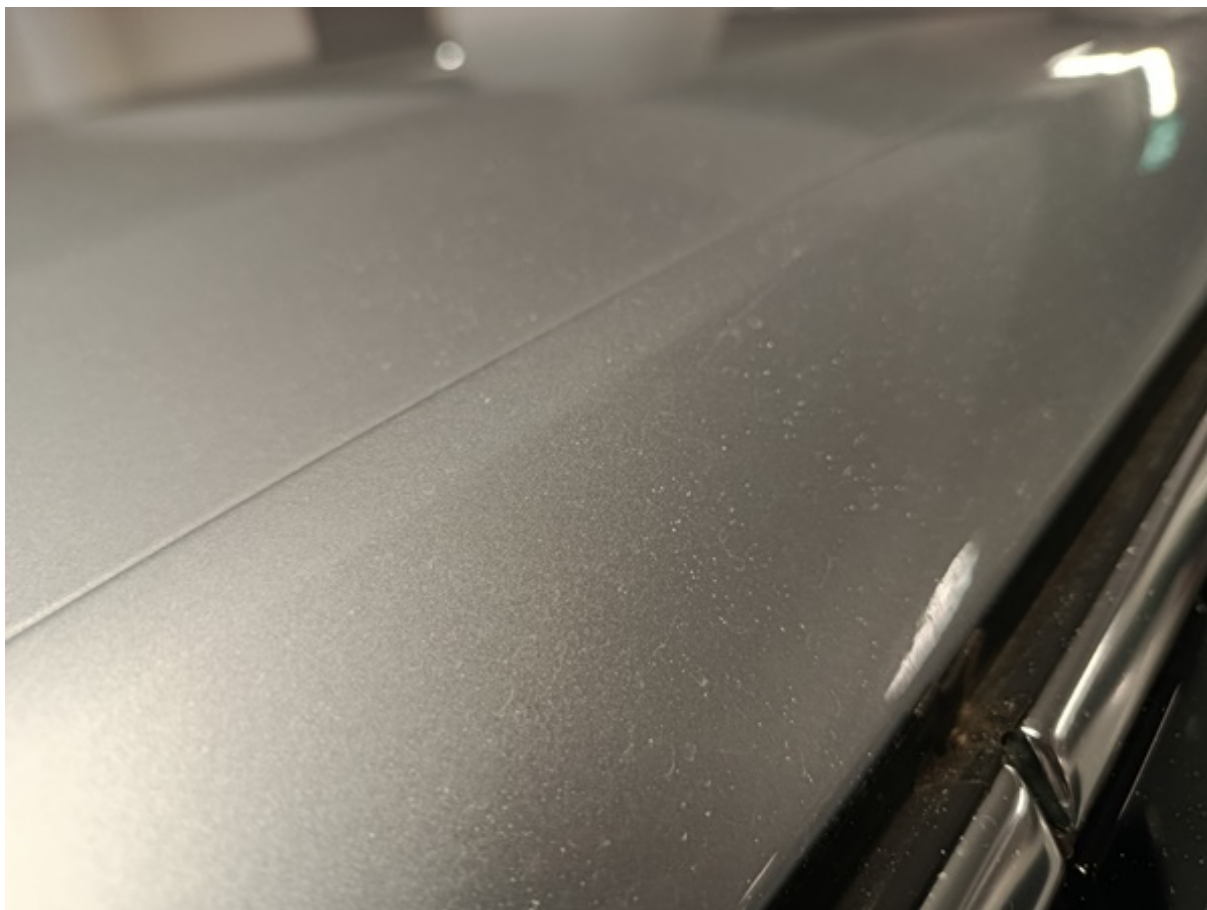
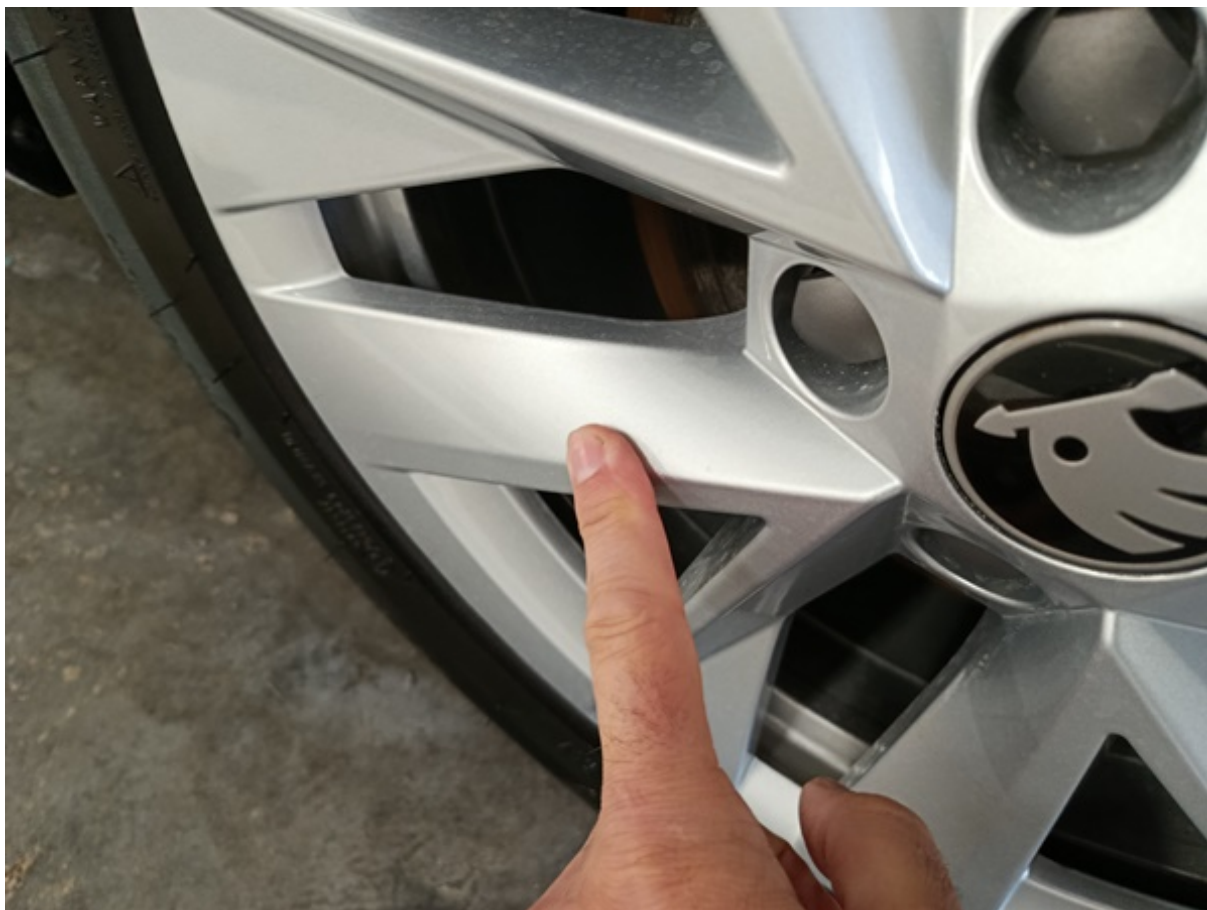
### **1.3 Fotodokumentacija kontaminiranih površina bijelom bojom na vozilu**

Tijekom detaljnog pregleda predmetnog vozila utvrđena je kontaminacija česticama bijele boje na slijedećim vanjskim površinama vozila:

- sve lakirane površine
- sve staklene površine
- oba prednja i oba stražnja svjetla
- prednji i stražnji branici sa pripadajućim plastičnim rešetkama i lajsnama
- prednja maska
- svi plastični elementi i obloge
- gumene brtve oko stakla
- ukrasne lajsne oko stakla
- vanjski retrovizori
- antena na krovu
- brisači vjetrobranskog stakla
- alumijski naplatci
- vanjske ručice svih vrata
- amblem vozila

*Pregledom vozila pod rednim brojem 15 iz liste oštećenih vozila, Škoda Octavia Selection 2.0TDI DSG, broja šasije TMBAJ8NX4SM048196, je utvrđena sveobuhvatna kontaminacija kompletne vanjske površine vozila raspršenim česticama bijele boje, gdje su kontaminirane površine hrapave na dodir. Prema definiranoj klasifikaciji kontaminiranosti dijelova vozila česticama bijele boje, predmetno vozilo bi spadalo u kategoriju K3 (teška kontaminacija).*

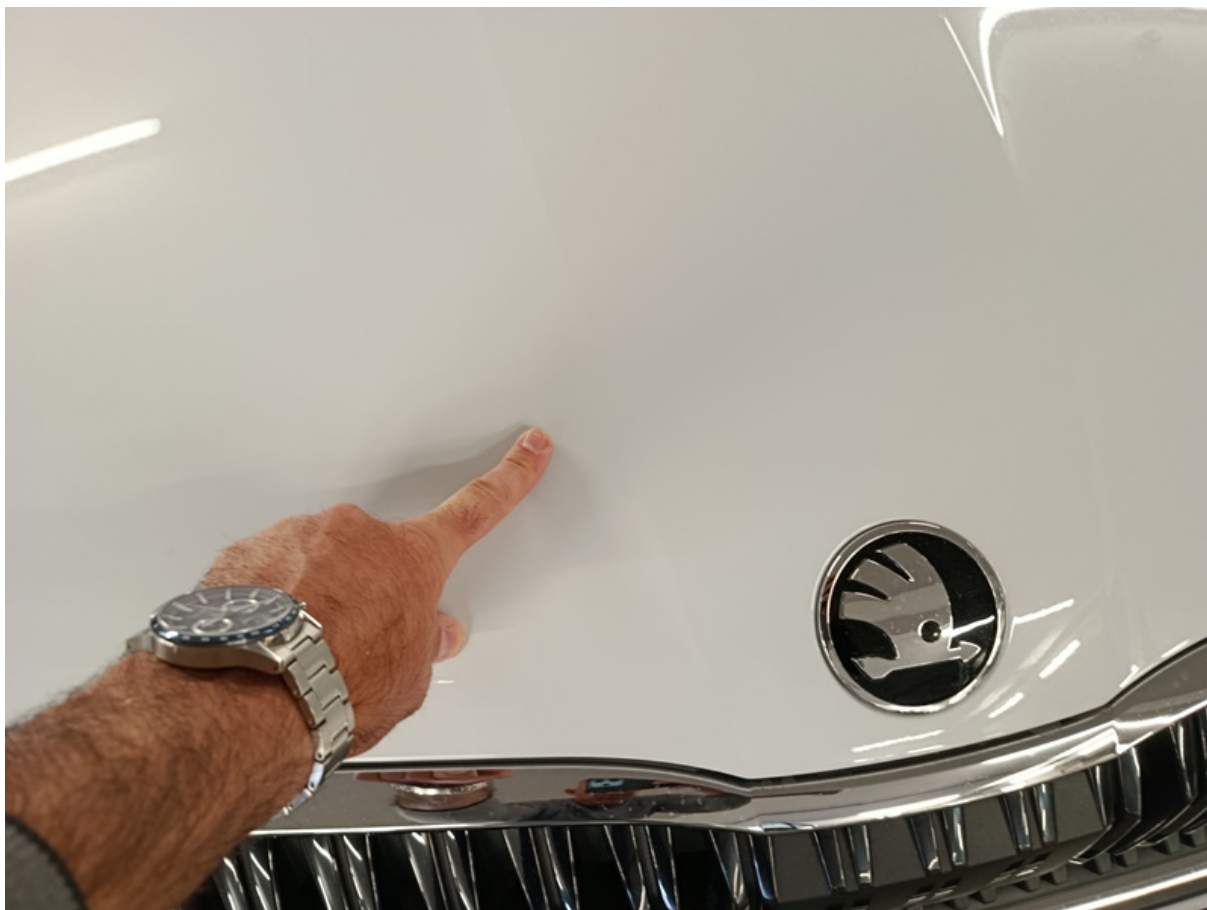
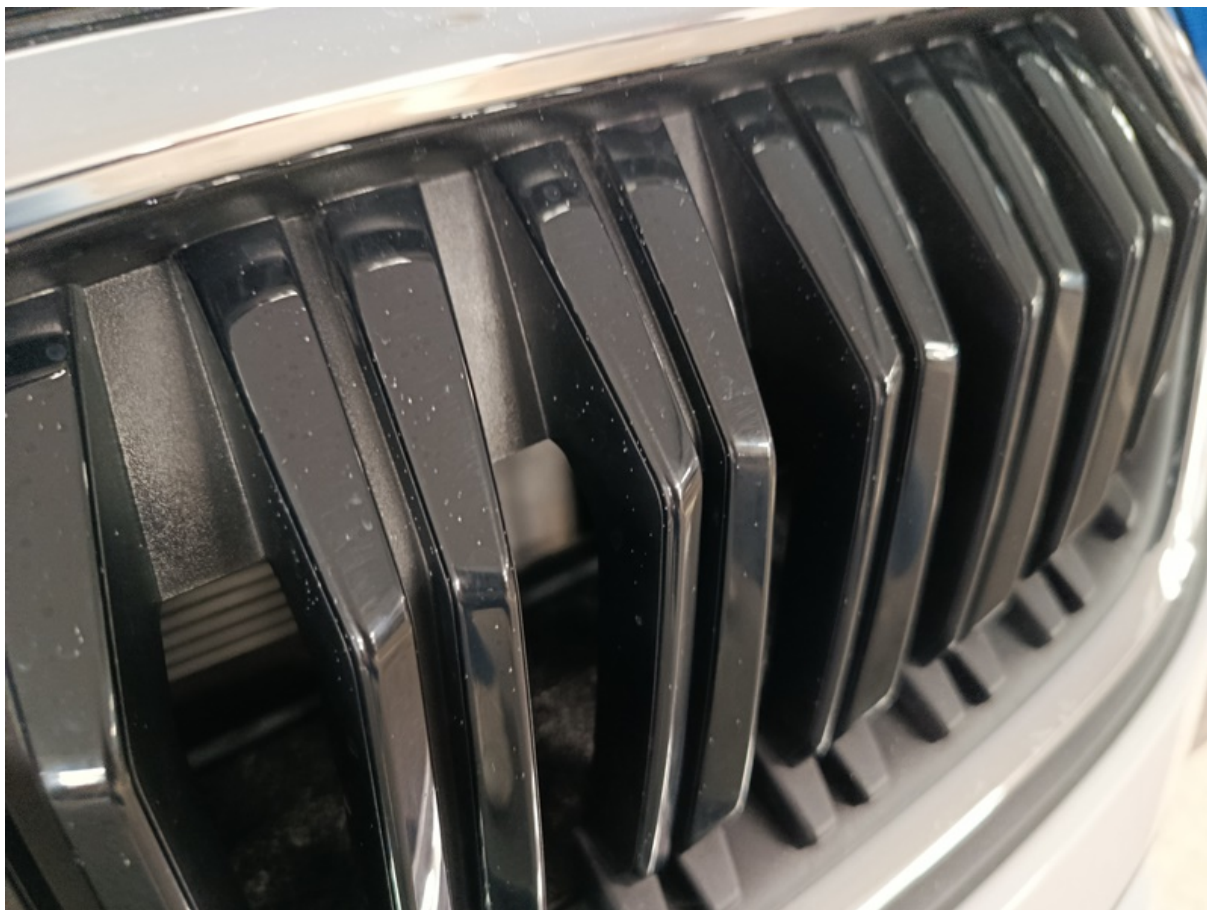
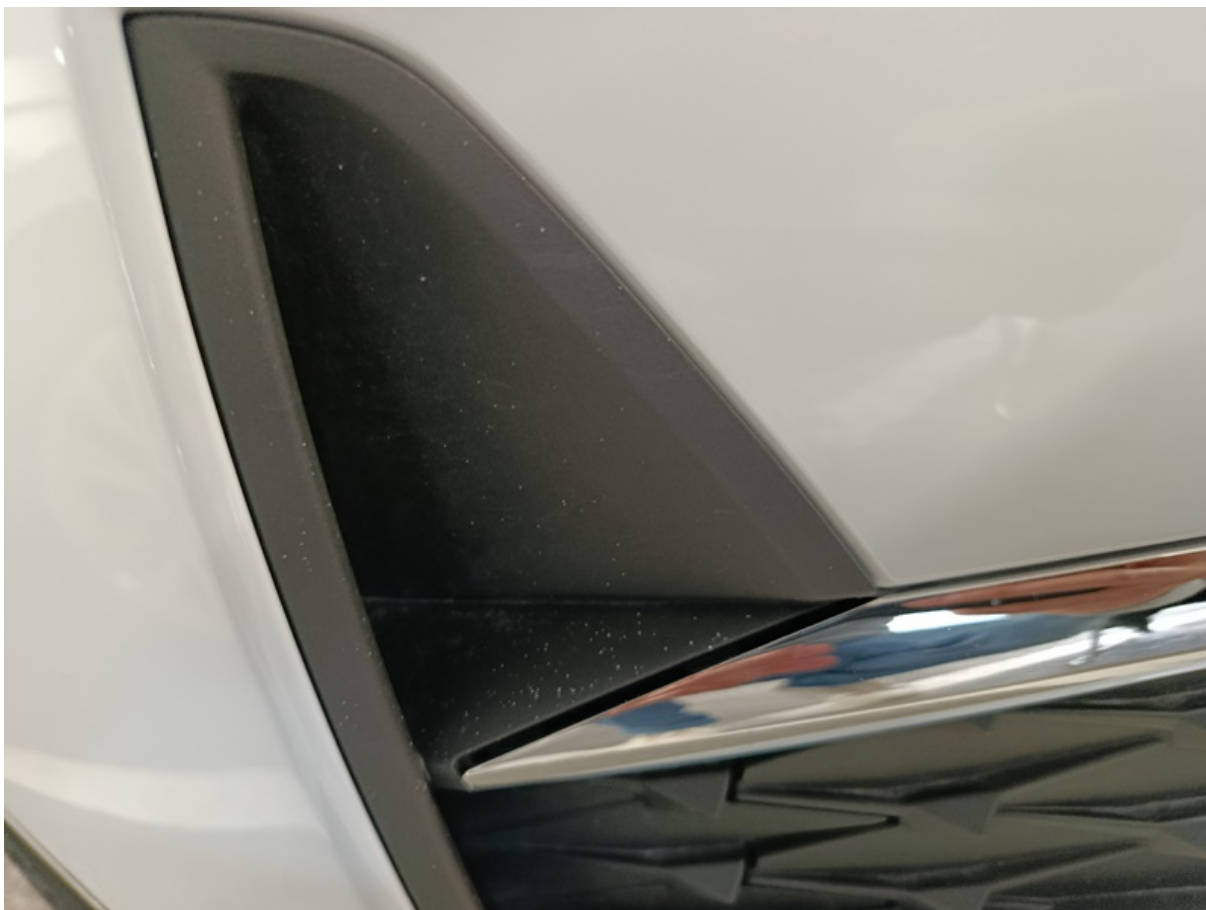
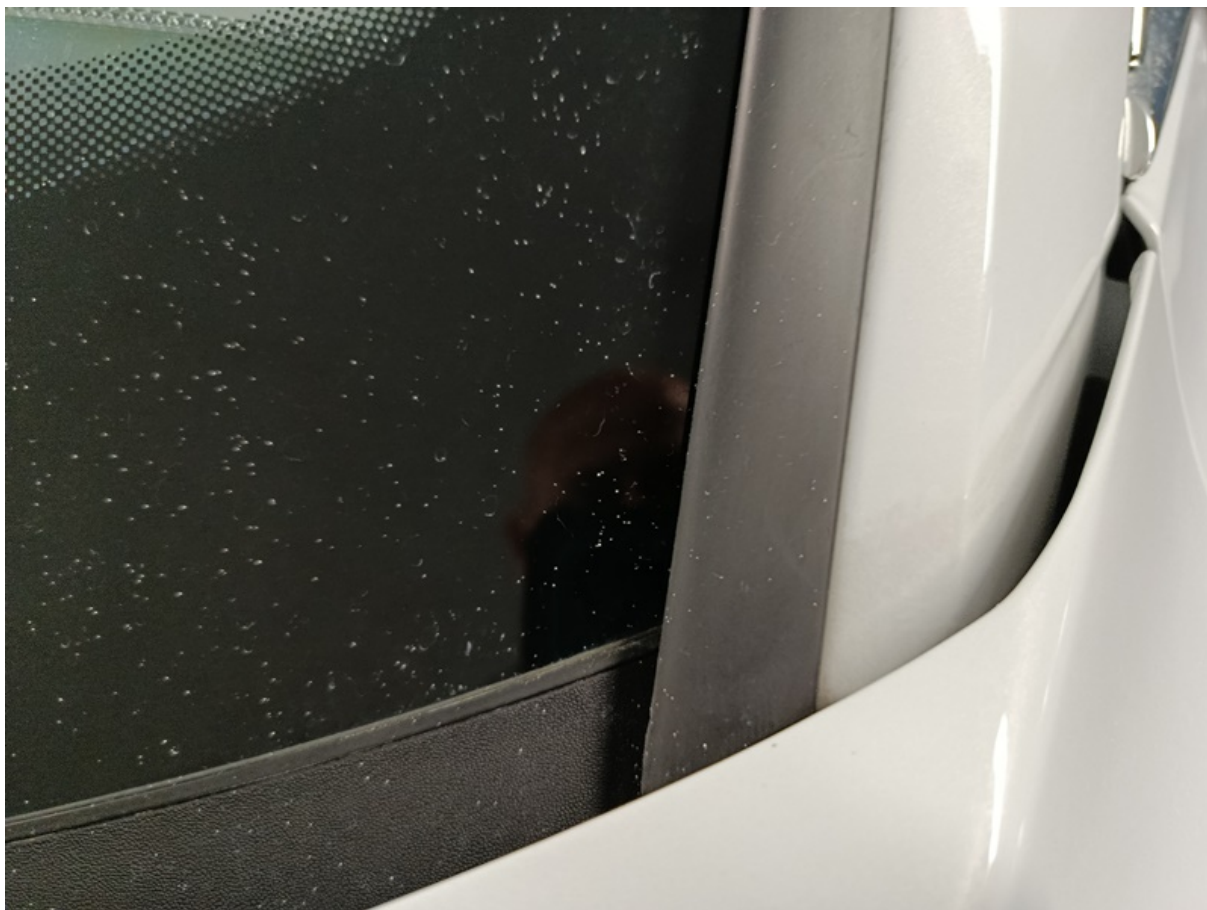
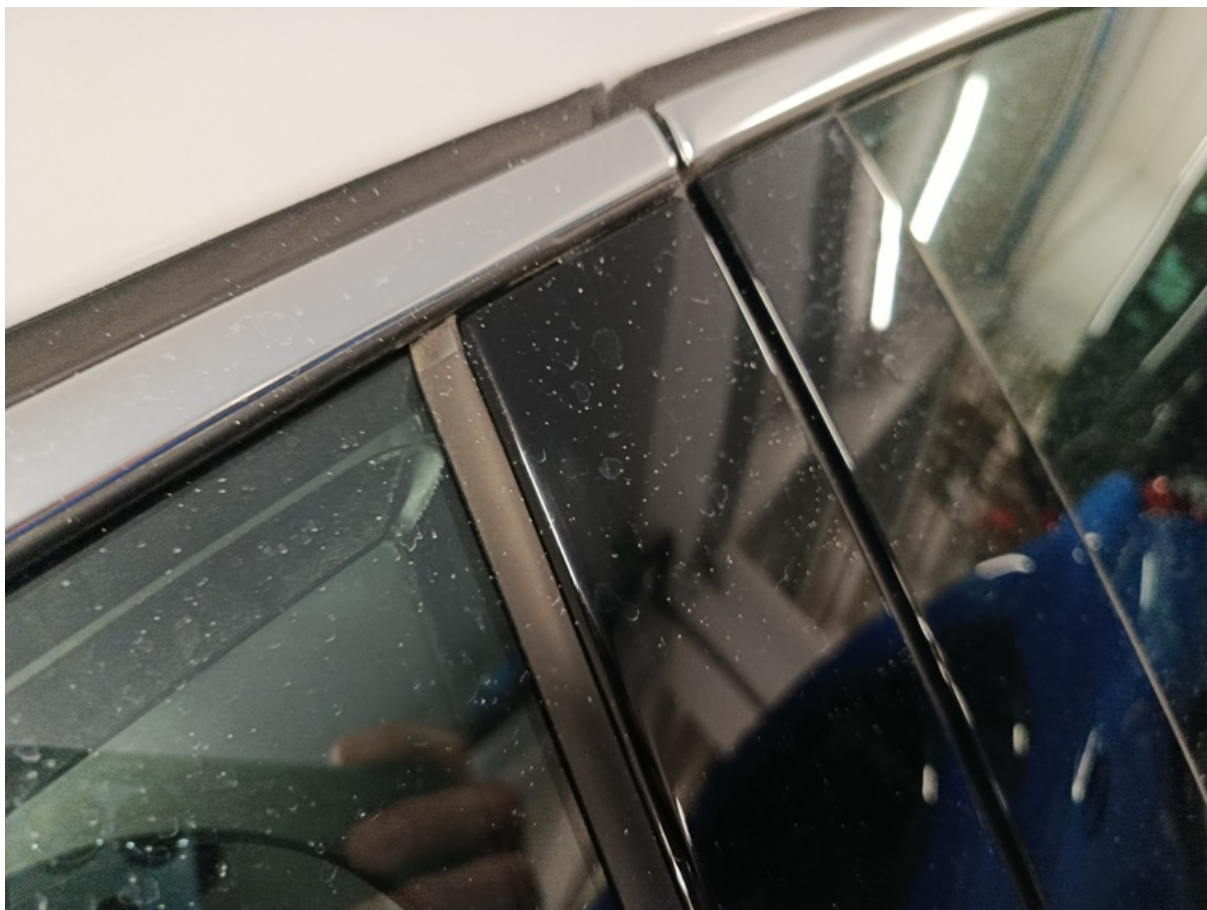
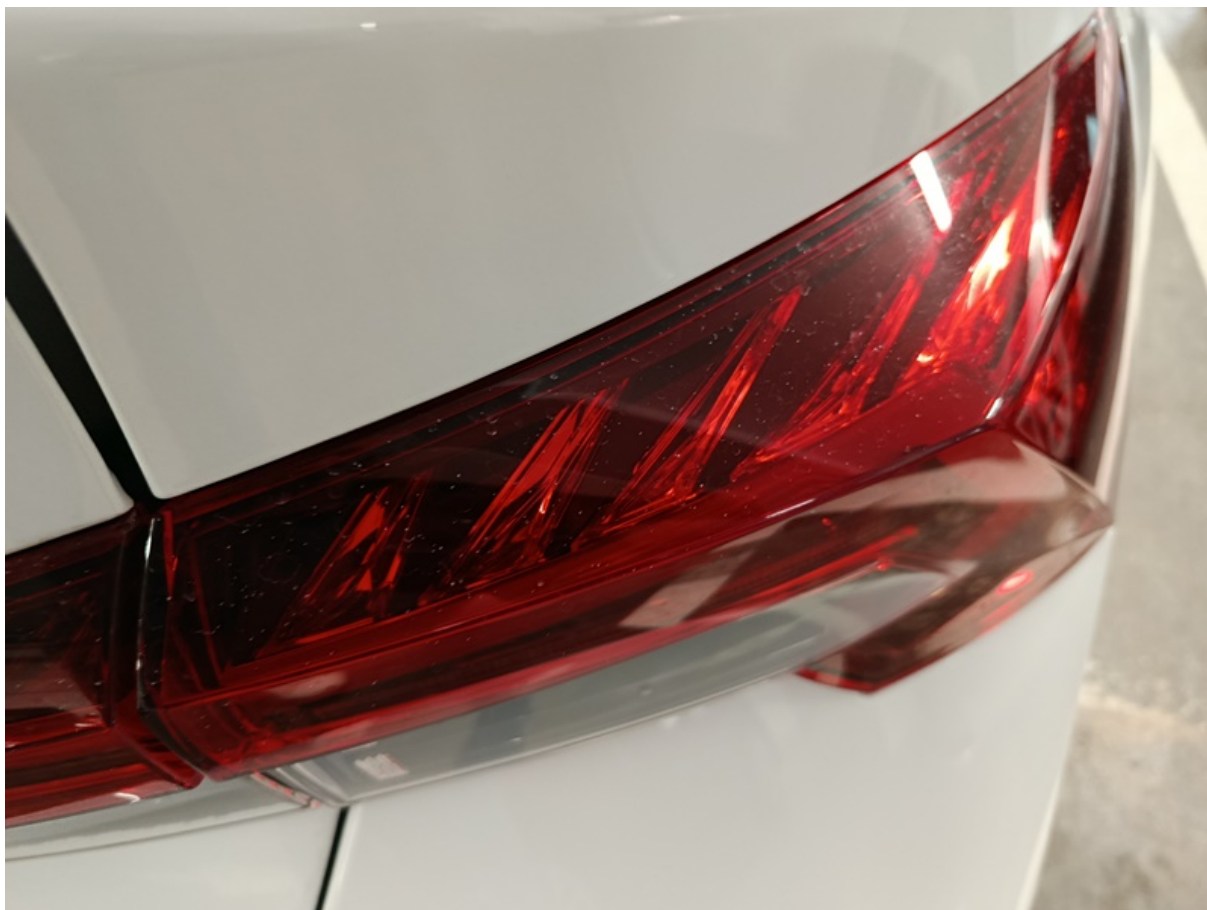
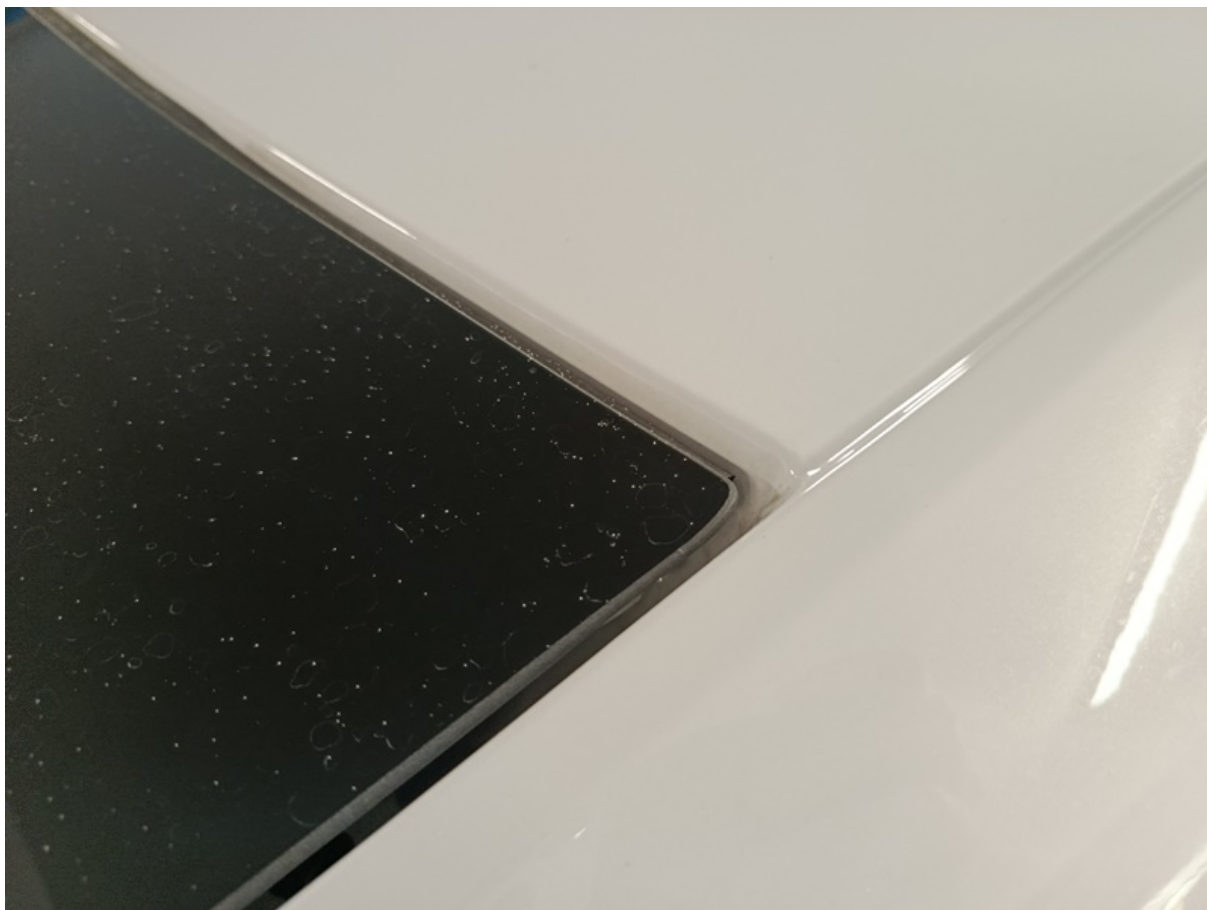
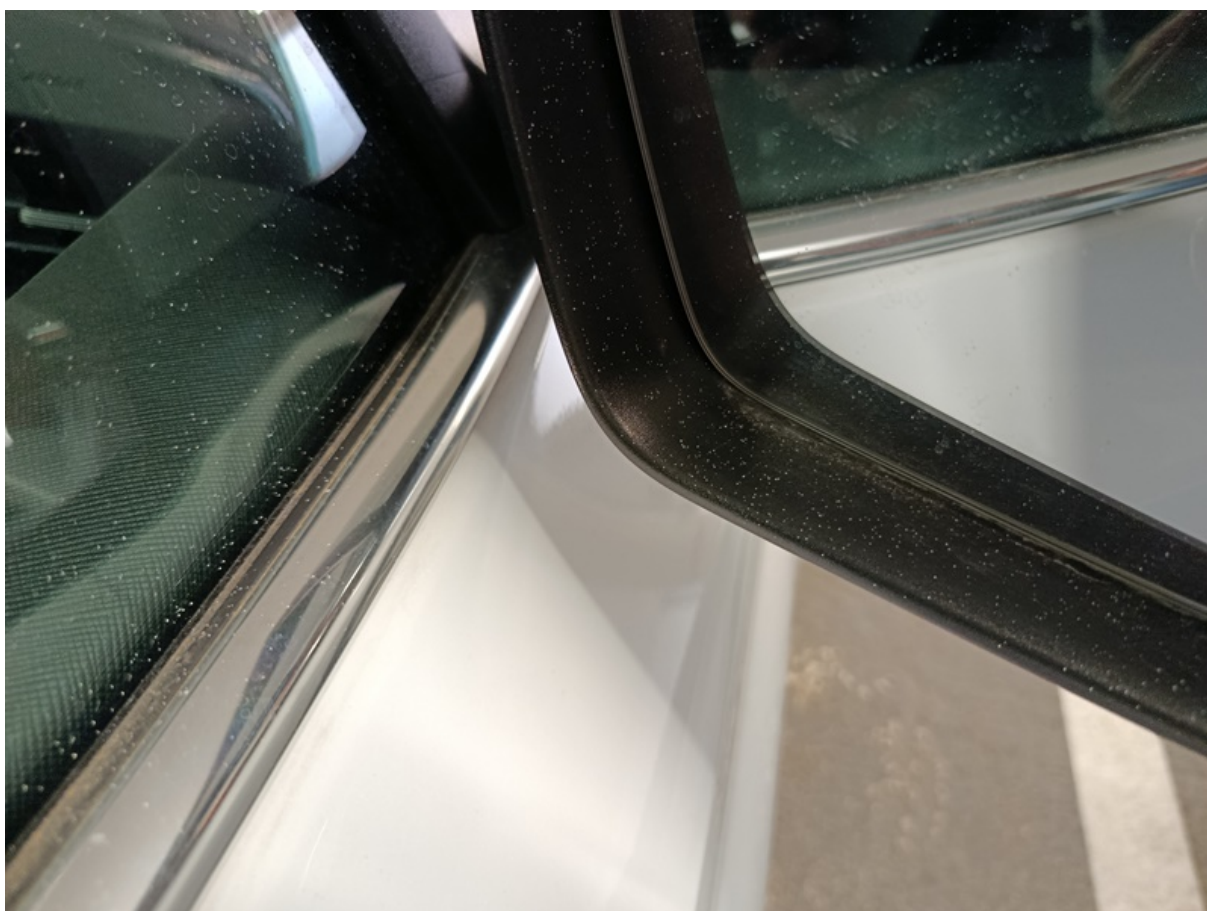
### 2.3 Fotodokumentacija kontaminiranih površina bijelom bojom na vozilu

Tijekom detaljnog pregleda predmetnog vozila utvrđena je kontaminacija česticama bijele boje na slijedećim vanjskim površinama vozila:

- sve lakirane površine
- sve staklene površine
- oba prednja i oba stražnja svjetla
- prednji i stražnji branici sa pripadajućim plastičnim rešetkama i lajsnama
- prednja maska
- svi plastični elementi i obloge
- gumene brtve oko stakla
- ukrasne lajsne oko stakla
- vanjski retrovizori
- antena na krovu
- brisači vjetrobranskog stakla
- alumijski naplatci
- vanjske ručice svih vrata
- amblem vozila

***Pregledom vozila pod rednim brojem 20 iz liste oštećenih vozila, Škoda Octavia FL Selection 2.0TDI DSG, broja šasije TMBAJ8NX8SM049674 je utvrđena sveobuhvatna kontaminacija kompletne vanjske površine vozila raspršenim česticama bijele boje, gdje su kontaminirane površine hrapave na dodir. Prema definiranoj klasifikaciji kontaminiranosti dijelova vozila česticama bijele boje, predmetno vozilo bi spadalo u kategoriju K3 (teška kontaminacija).***
