TRGOVAČKI SUD U PAZINU  
Dršćevka 1, Pazin  
OIB: 46543732715

Posl. broj: R1-63/2026

**NALAZ I MIŠLJENJE BR. 1**

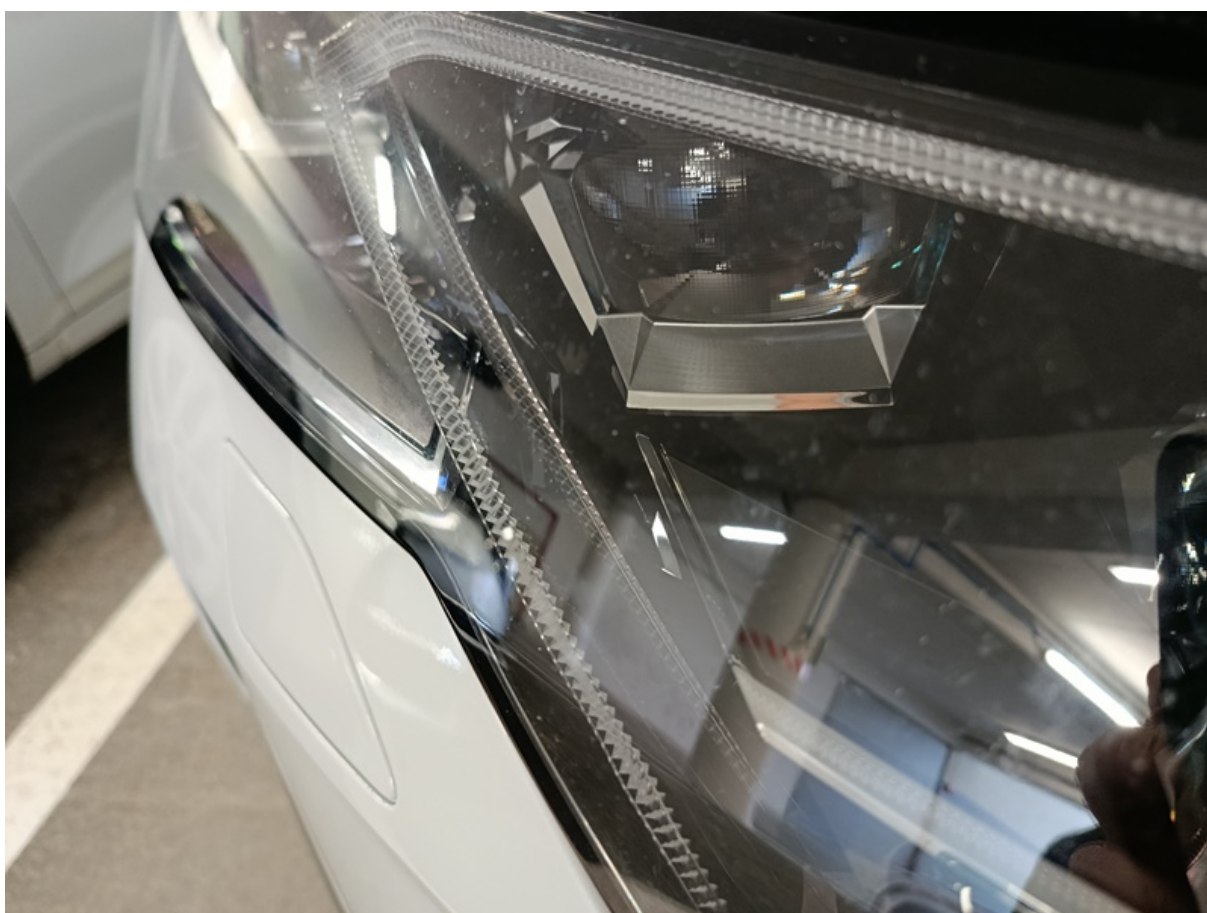
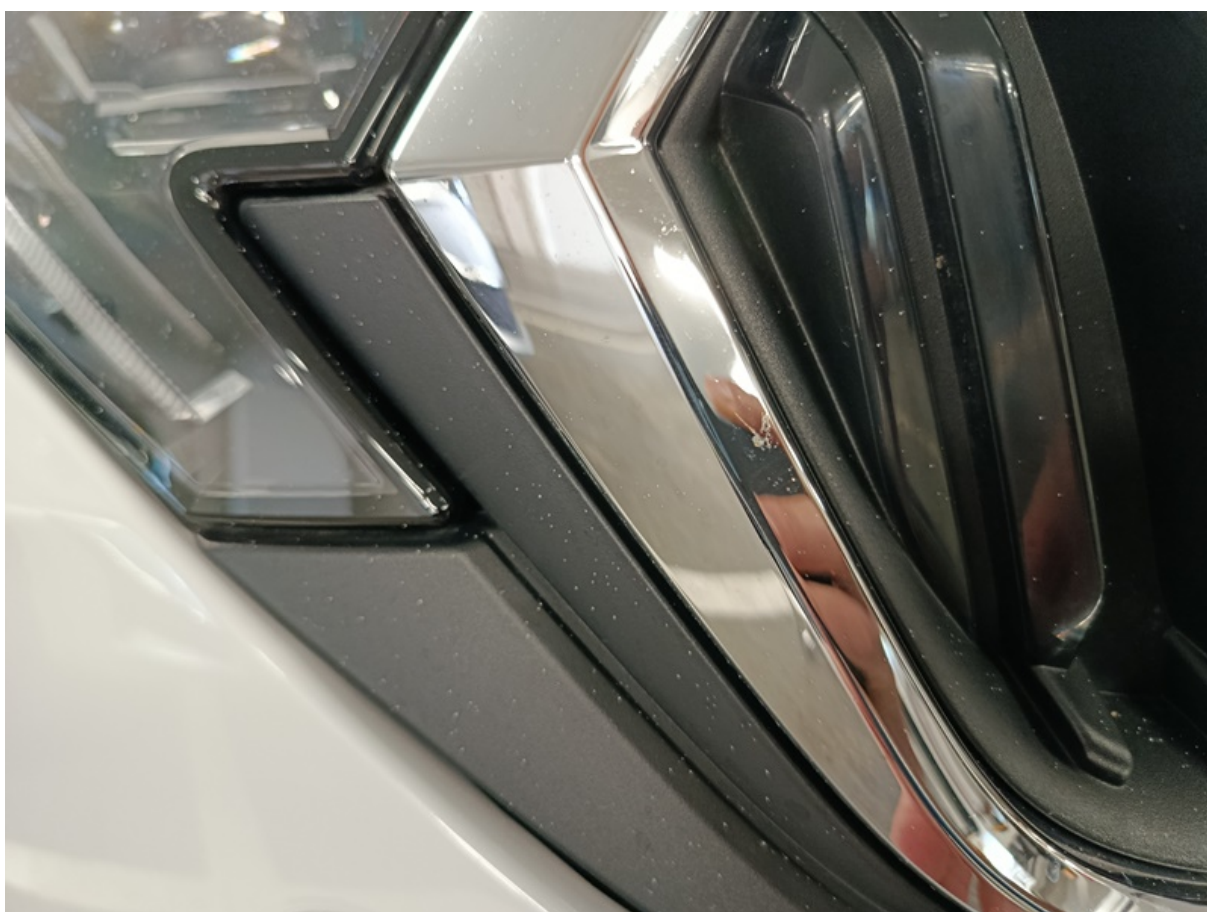
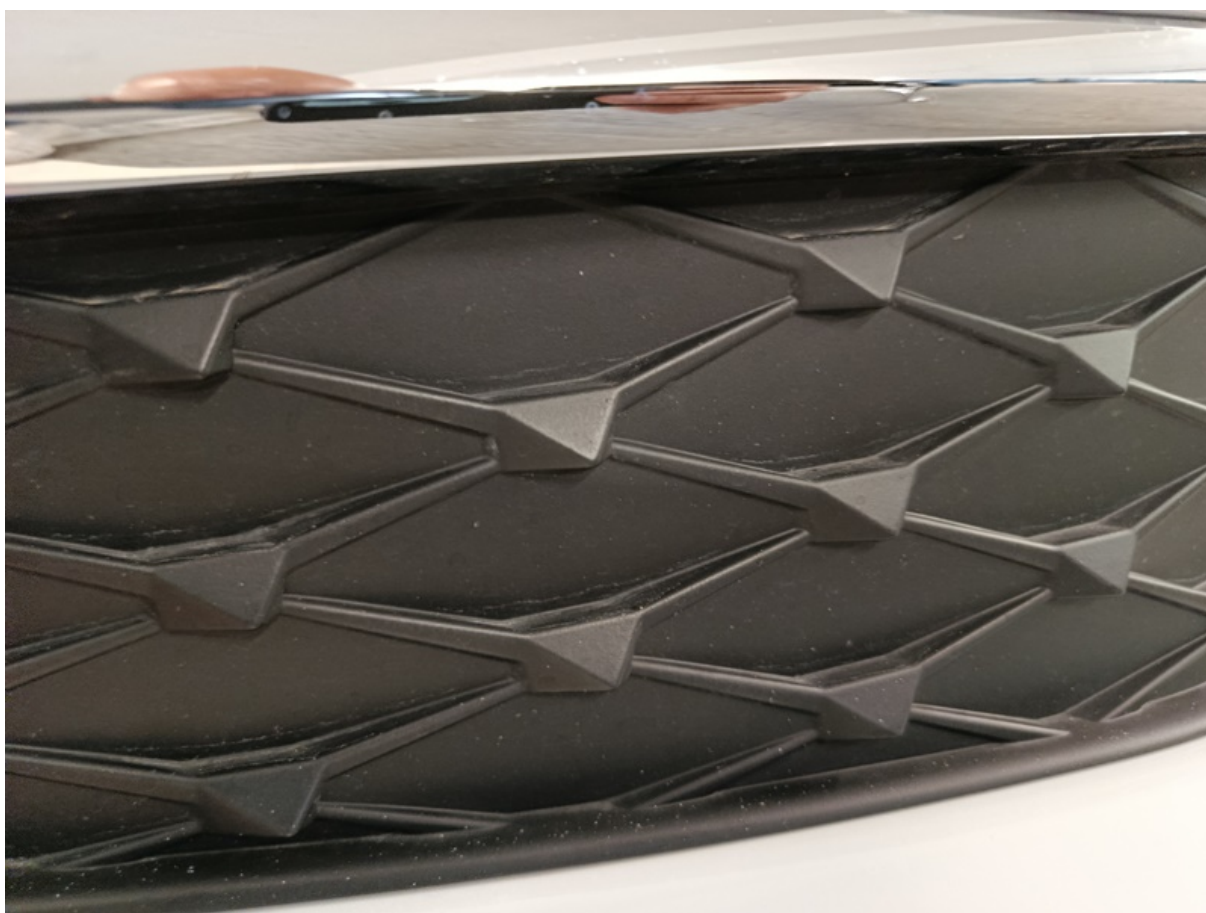
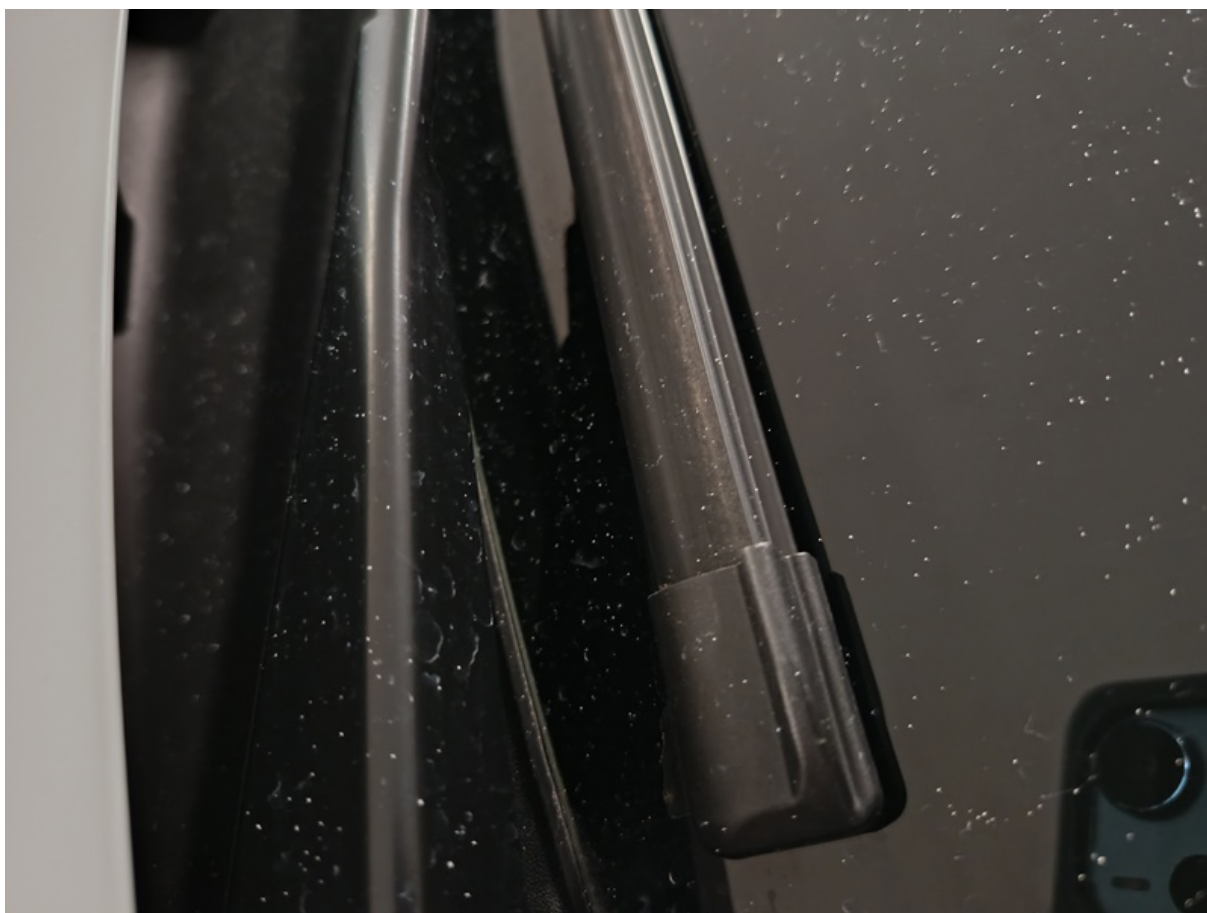
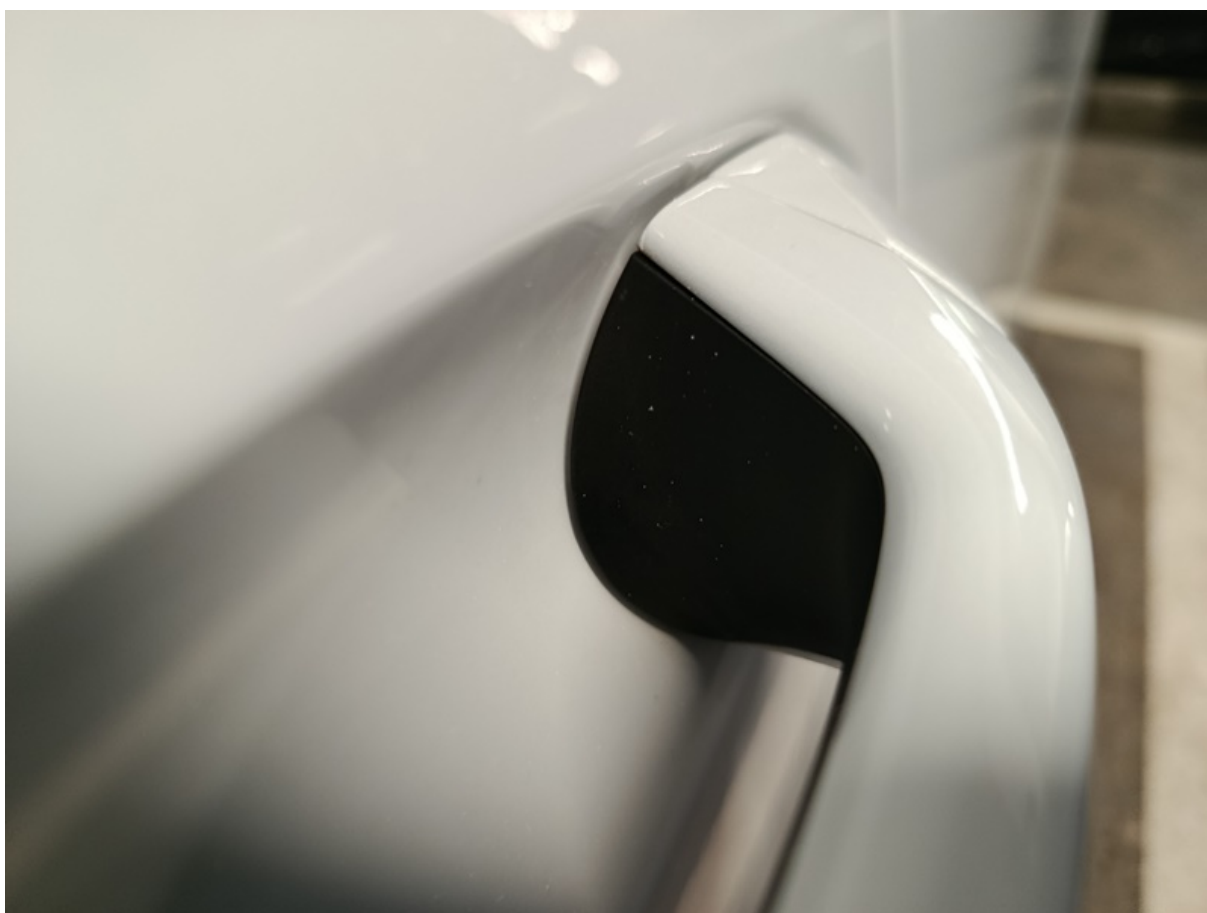
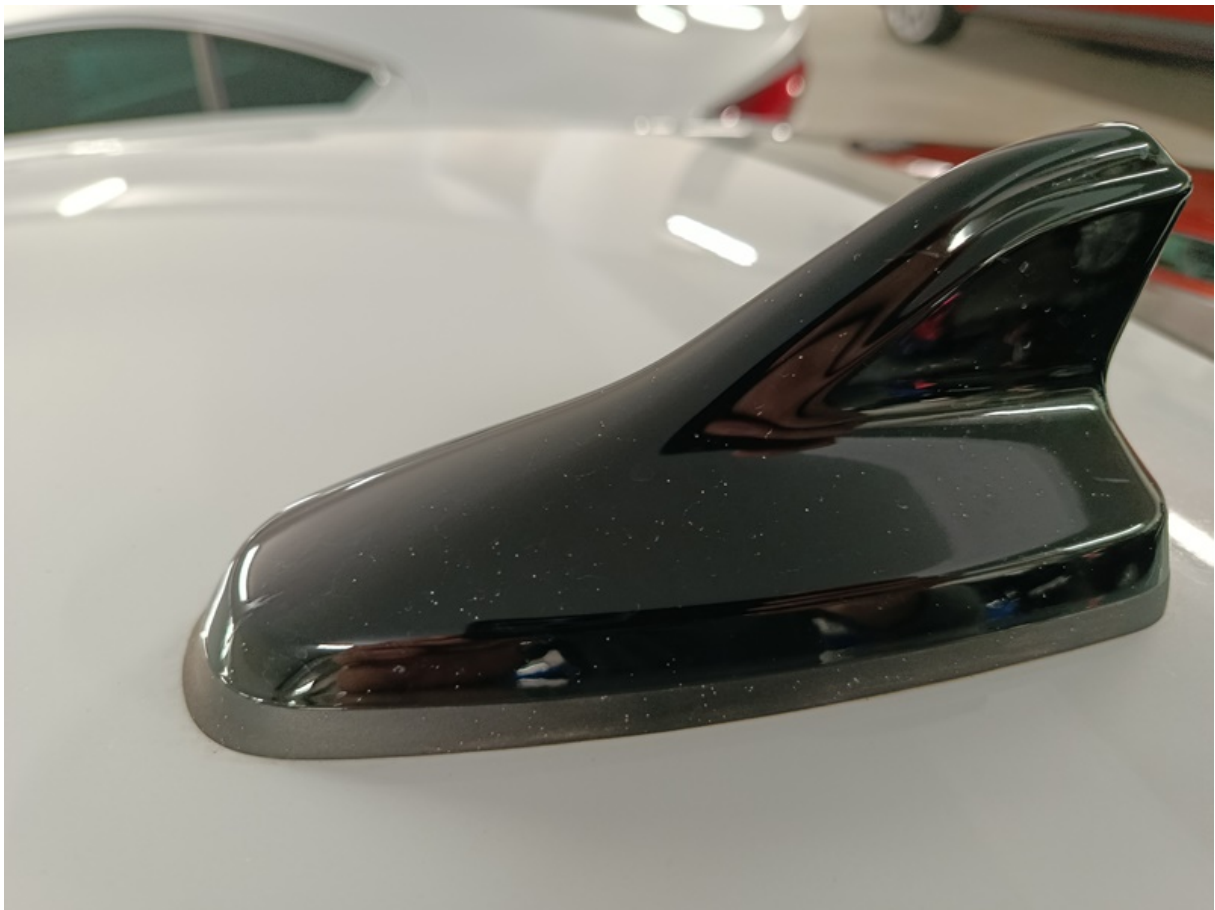
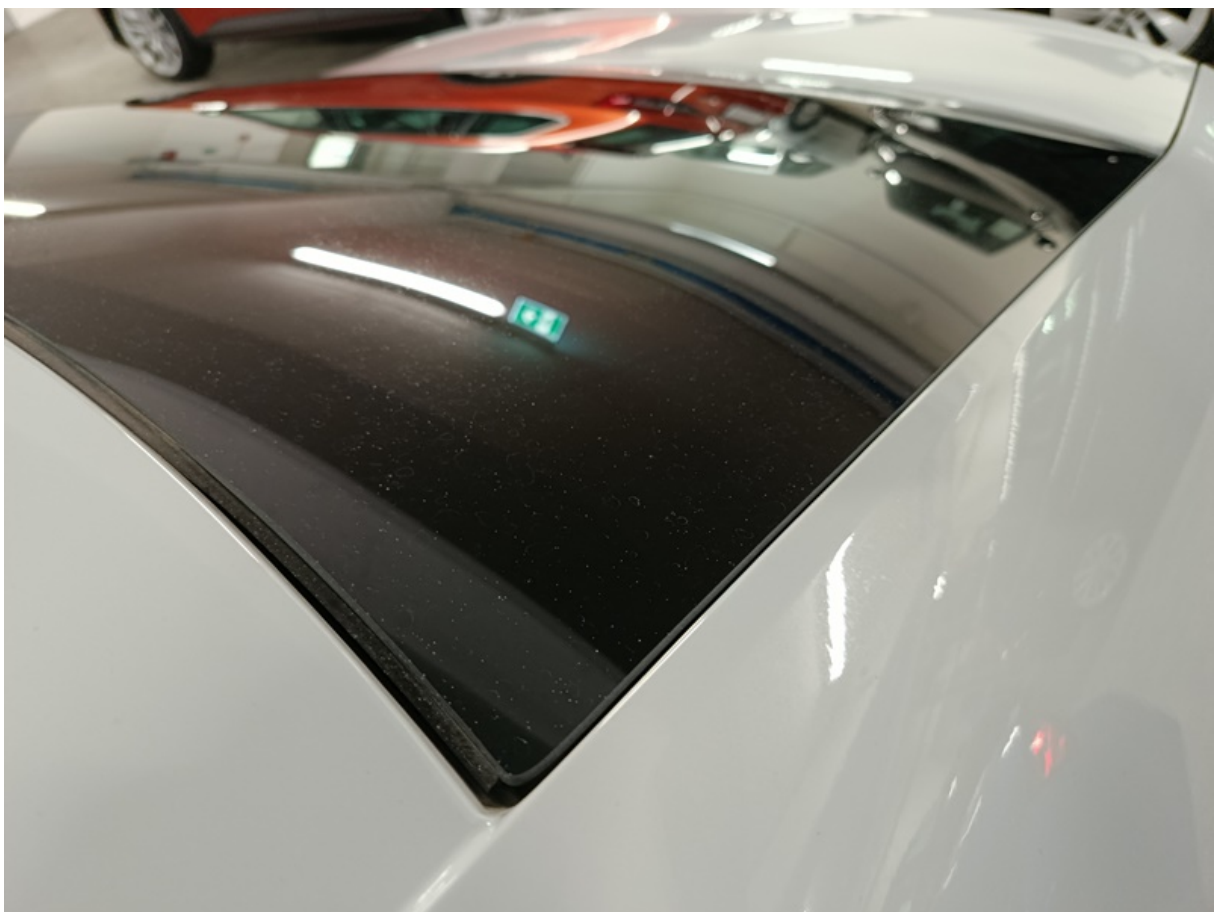
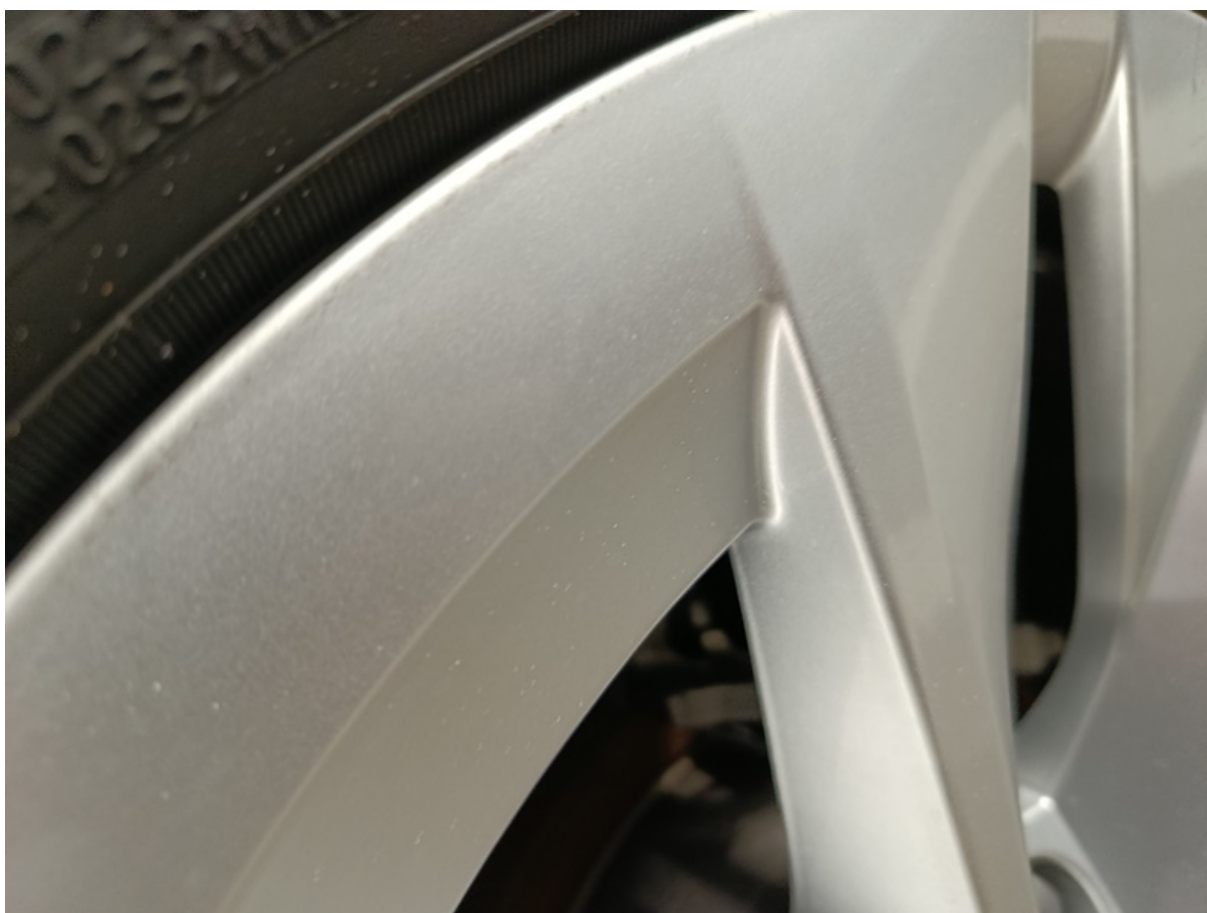
### 2.3 Fotodokumentacija kontaminiranih površina bijelom bojom na vozilu

Tijekom detaljnog pregleda predmetnog vozila utvrđena je kontaminacija česticama bijele boje na slijedećim vanjskim površinama vozila:

- sve lakirane površine
- sve staklene površine
- oba prednja i oba stražnja svjetla
- prednji i stražnji branici sa pripadajućim plastičnim rešetkama i lajsnama
- prednja maska
- svi plastični elementi i obloge
- gumene brtve oko stakla
- ukrasne lajsne oko stakla
- vanjski retrovizori
- antena na krovu
- brisači vjetrobranskog stakla
- alumijski naplatci
- vanjske ručice svih vrata
- amblem vozila

***Pregledom vozila pod rednim brojem 20 iz liste oštećenih vozila, Škoda Octavia FL Selection 2.0TDI DSG, broja šasije TMBAJ8NX8SM049674 je utvrđena sveobuhvatna kontaminacija kompletne vanjske površine vozila raspršenim česticama bijele boje, gdje su kontaminirane površine hrapave na dodir. Prema definiranoj klasifikaciji kontaminiranosti dijelova vozila česticama bijele boje, predmetno vozilo bi spadalo u kategoriju K3 (teška kontaminacija).***

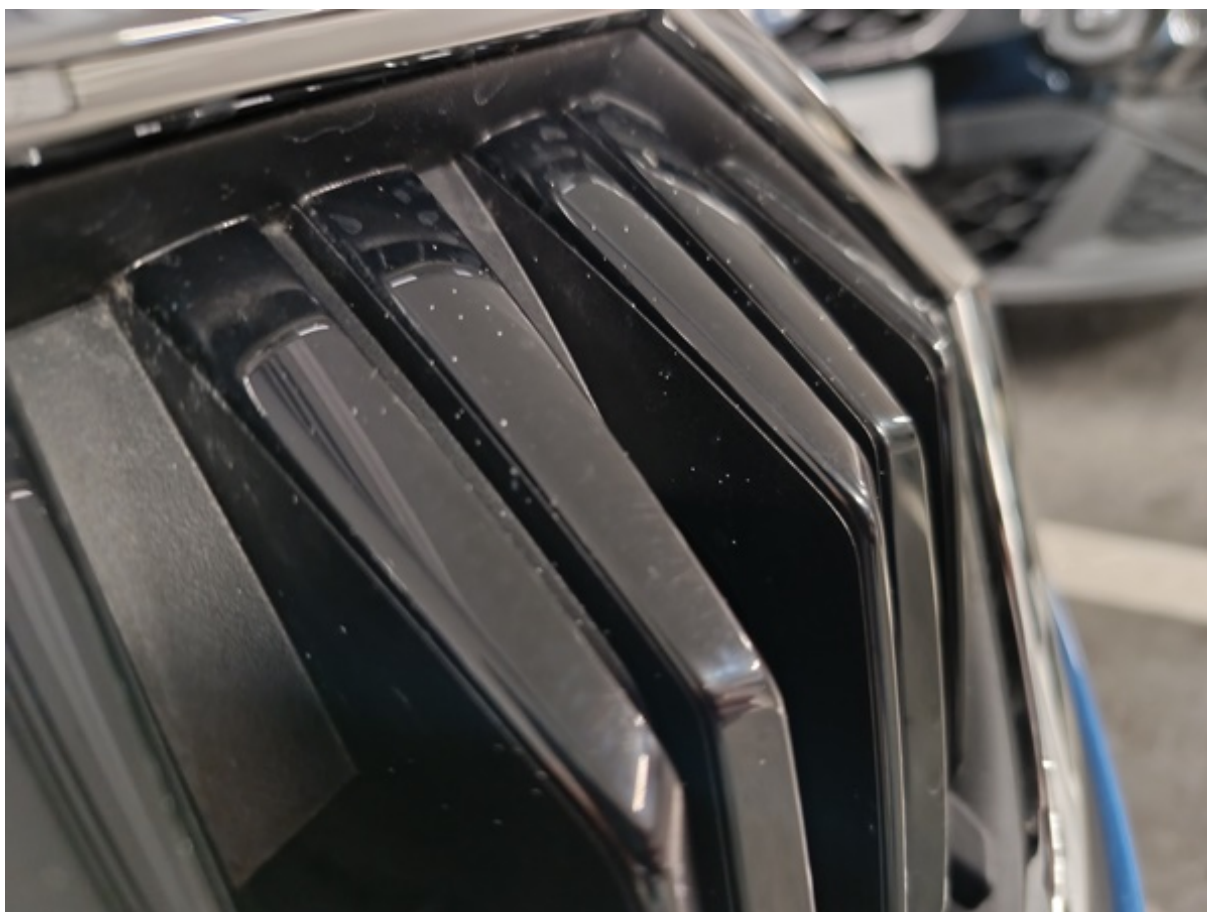
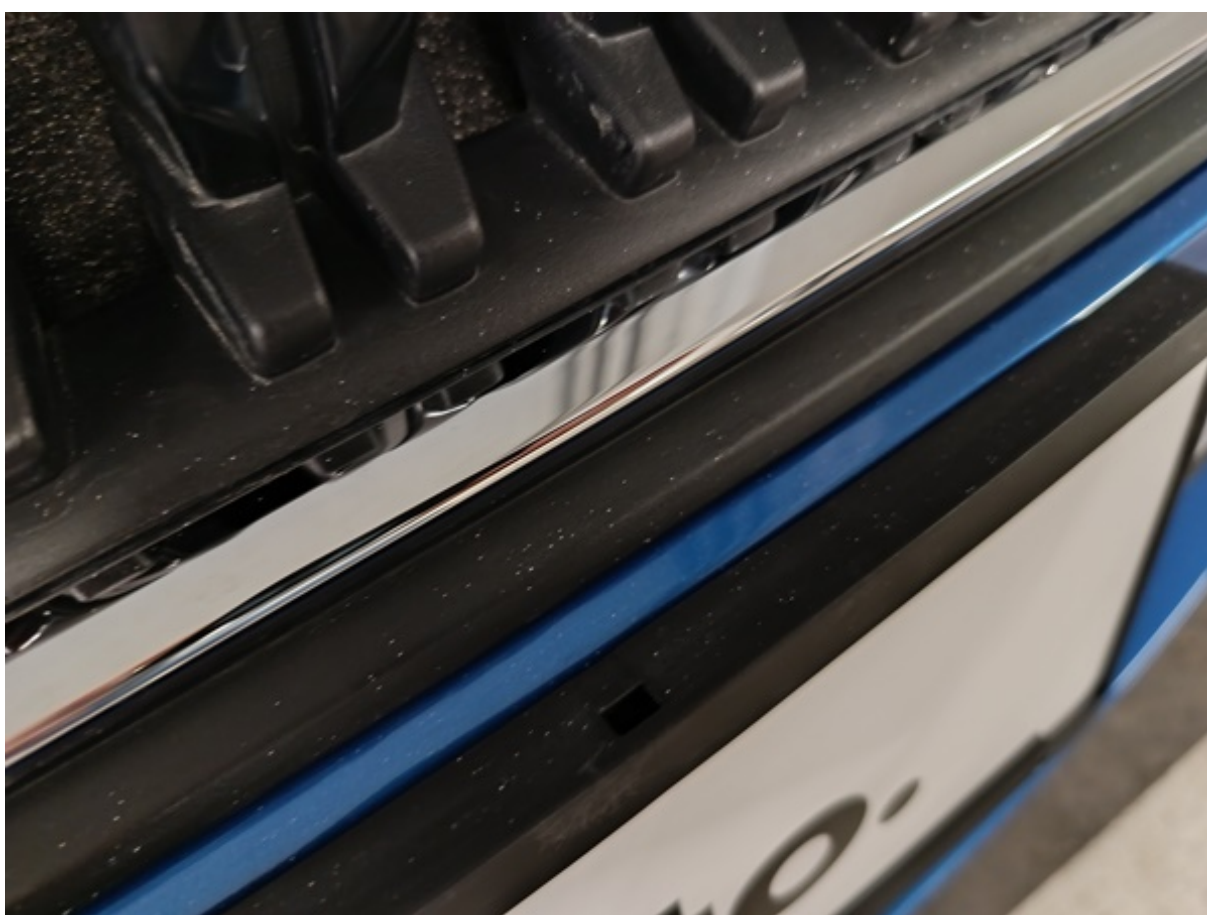
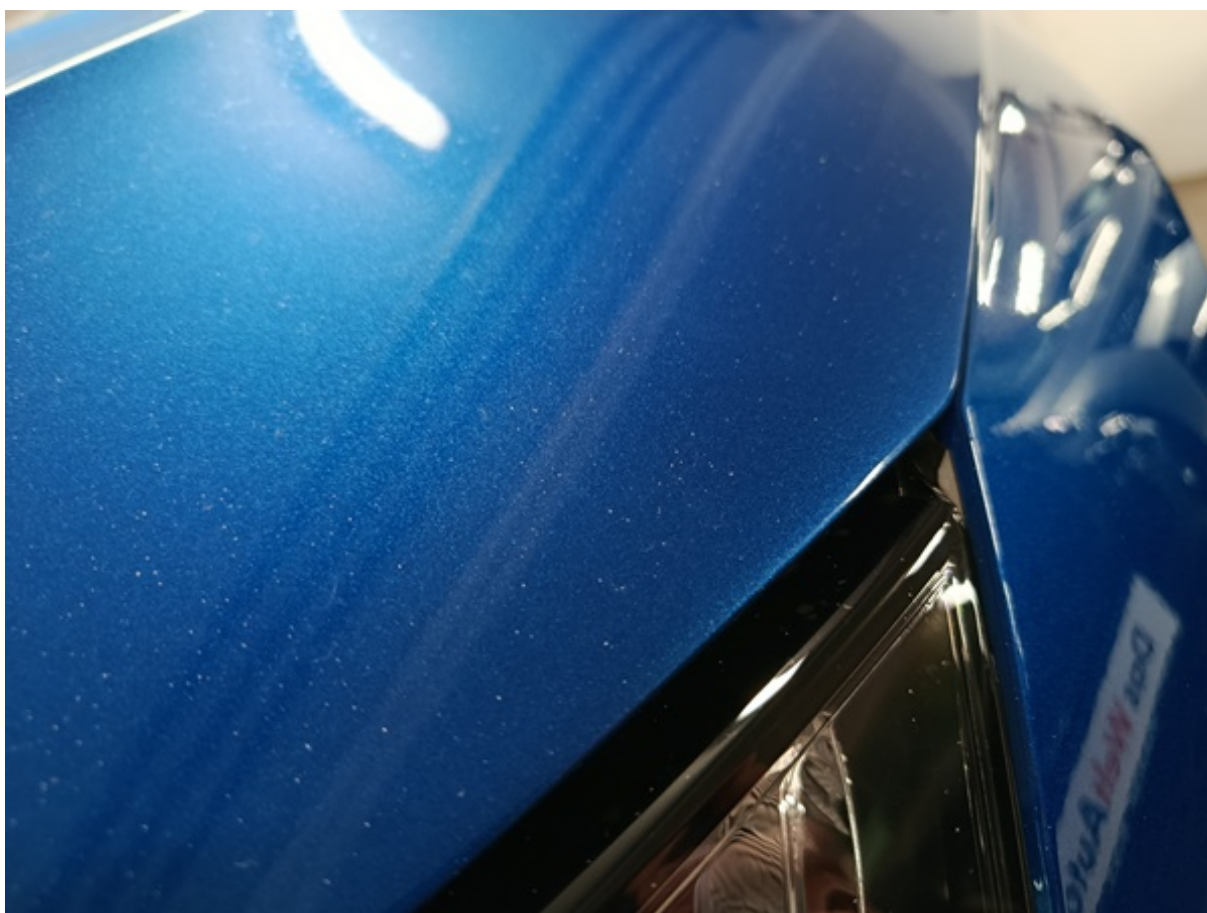
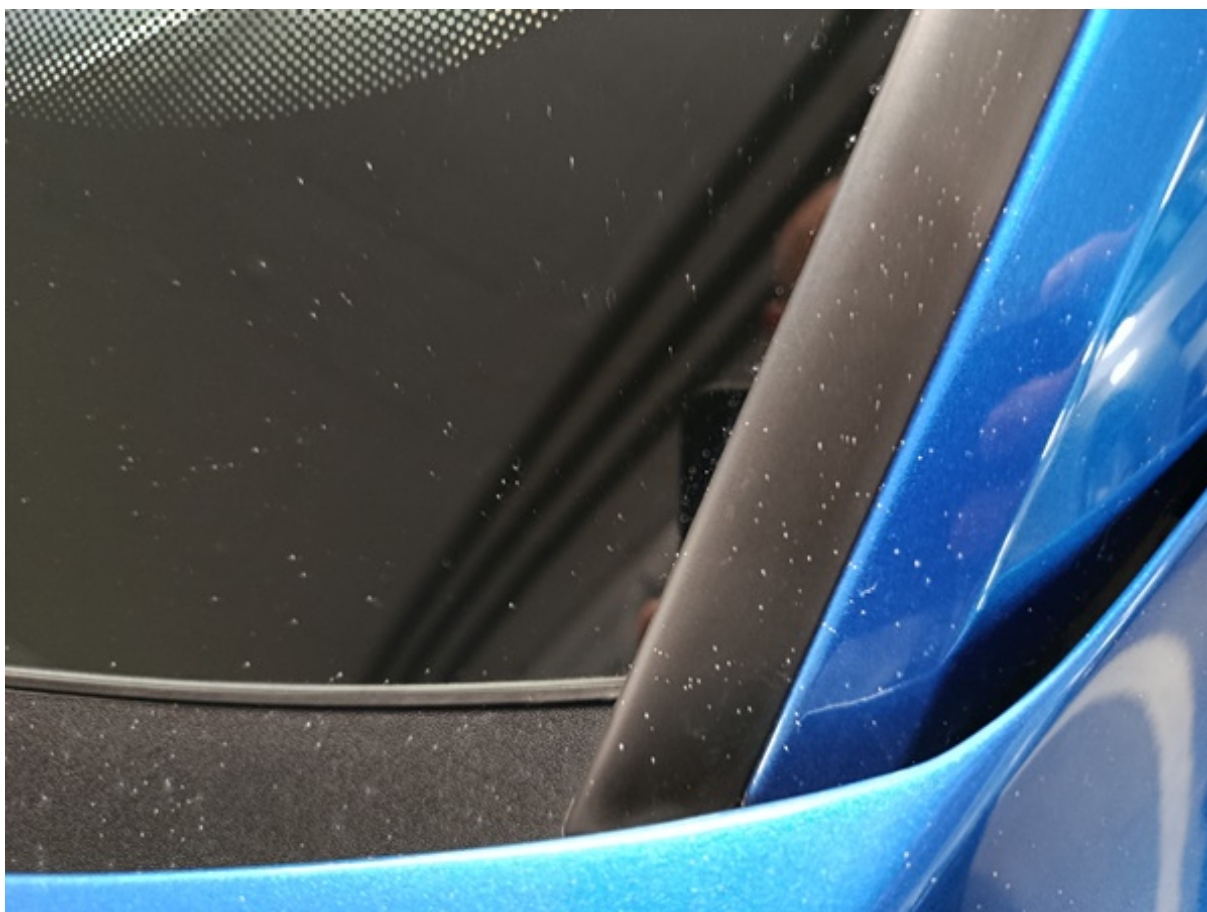
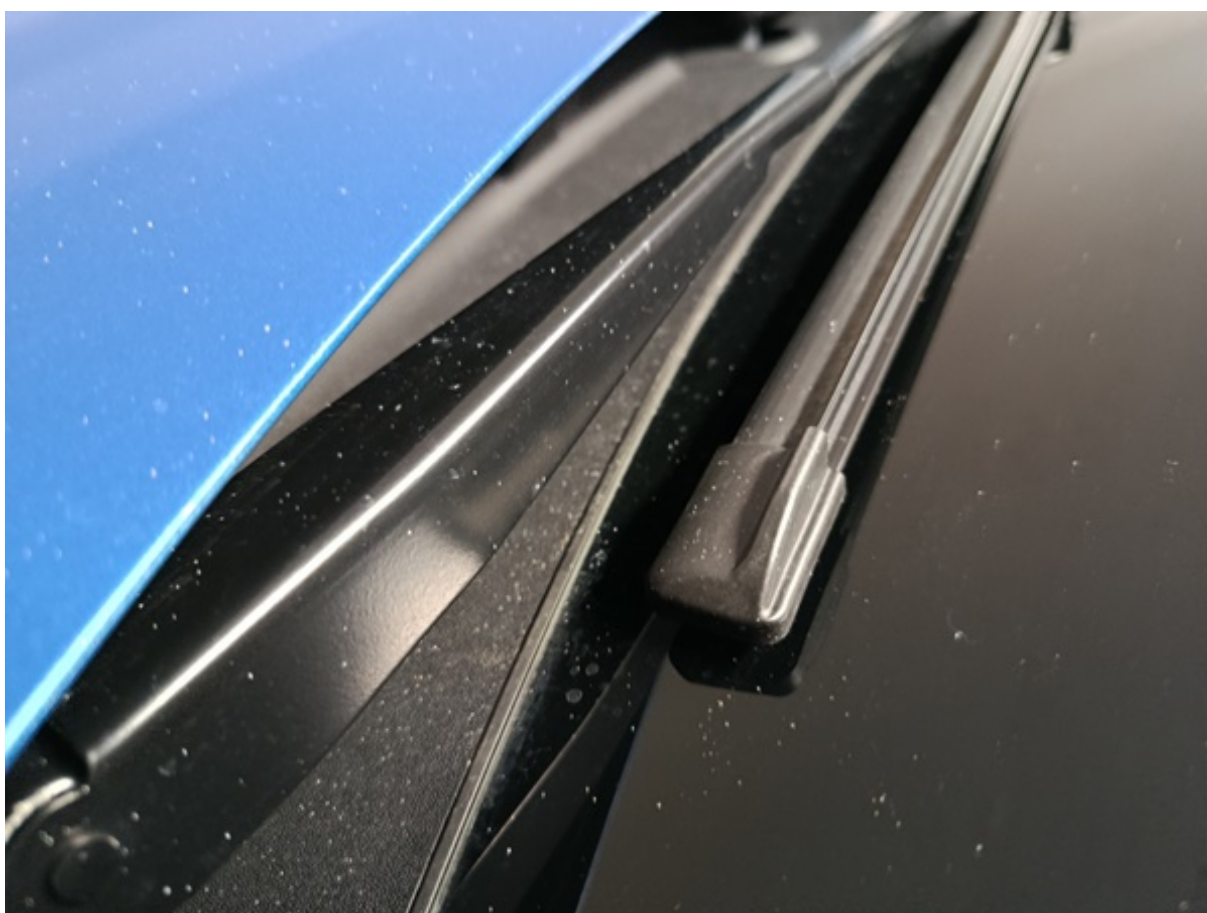
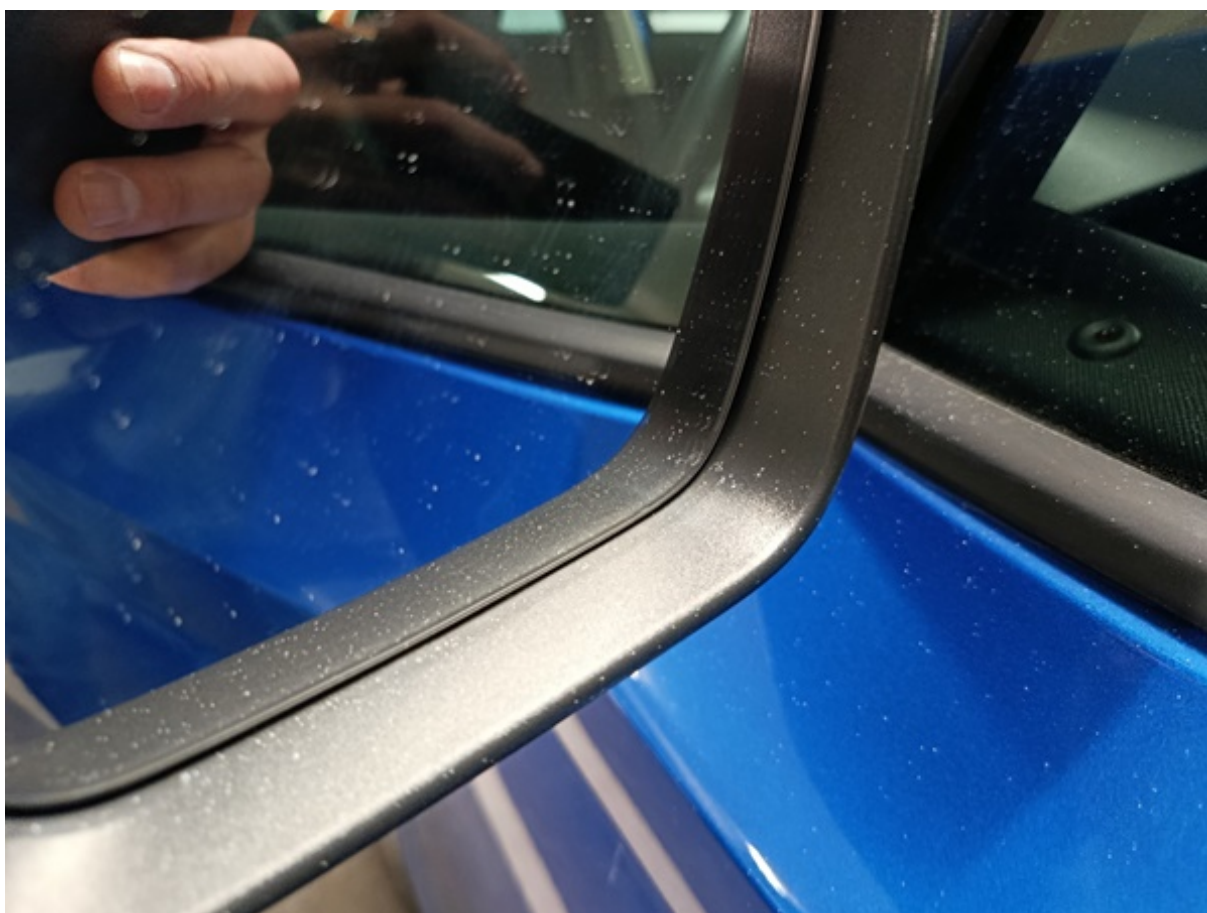
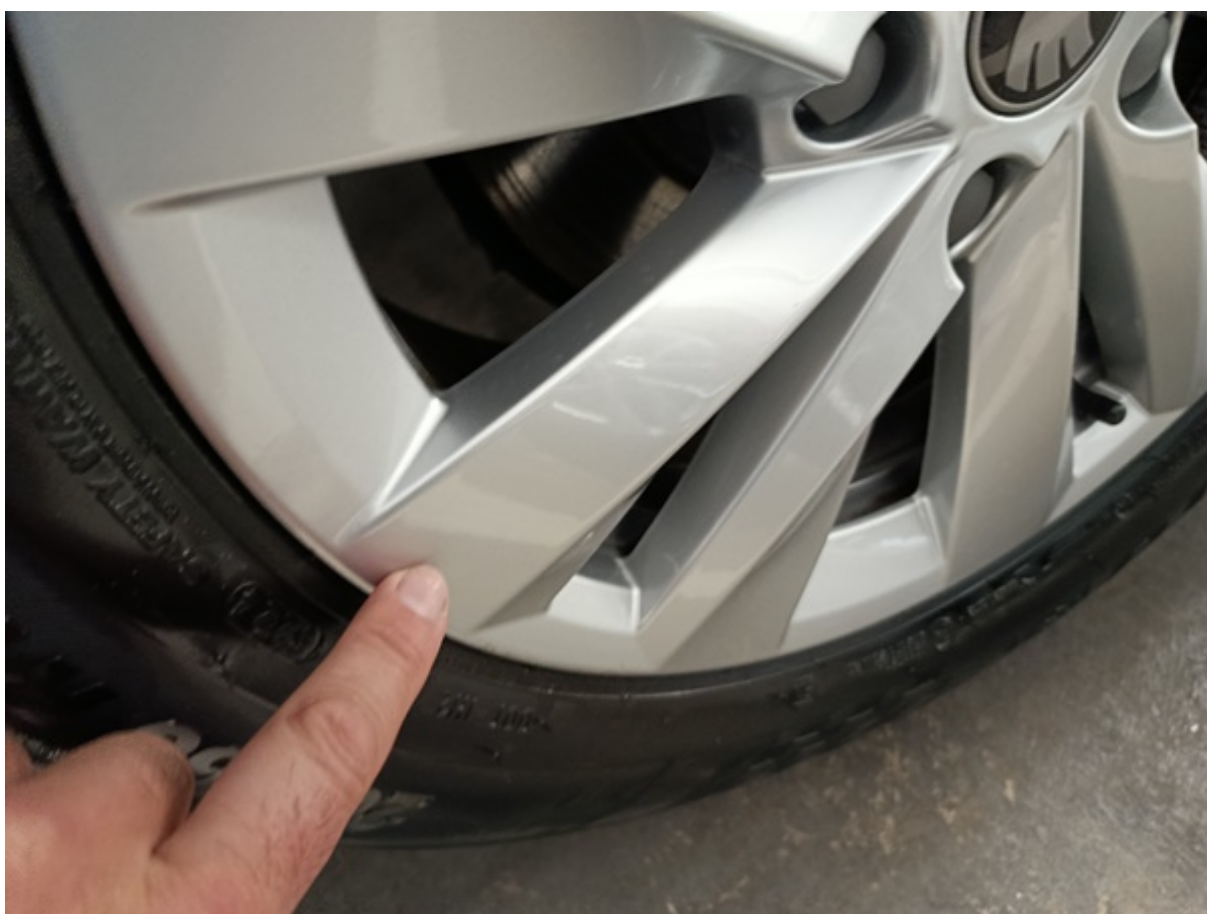
#### **3.2 Opća fotodokumentacija vozila**

Tijekom detaljnog pregleda predmetnog vozila utvrđena je kontaminacija česticama bijele boje na slijedećim vanjskim površinama vozila:

- sve lakirane površine
- sve staklene površine
- oba prednja i oba stražnja svjetla
- prednji i stražnji branici sa pripadajućim plastičnim rešetkama i lajsnama
- prednja maska
- svi plastični elementi i obloge
- gumene brtve oko stakla
- vanjski retrovizori
- antena na krovu
- brisači vjetrobranskog stakla
- alumijski naplatci
- vanjske ručice svih vrata
- amblem vozila

*Pregledom vozila pod rednim brojem 80 iz liste oštećenih vozila, Škoda Octavia FL Essence 2.0TDI , broja šasije TMBAG8NX4SM044132 je utvrđena sveobuhvatna kontaminacija kompletne vanjske površine vozila raspršenim česticama bijele boje, gdje su kontaminirane površine hrapave na dodir. Prema definiranoj klasifikaciji kontaminiranosti dijelova vozila česticama bijele boje, predmetno vozilo bi spadalo u kategoriju K3 (teška kontaminacija).*
