TRGOVAČKI SUD U PAZINU  
Dršćevka 1, Pazin  
OIB: 46543732715

Posl. broj: R1-63/2026

**NALAZ I MIŠLJENJE BR. 1**

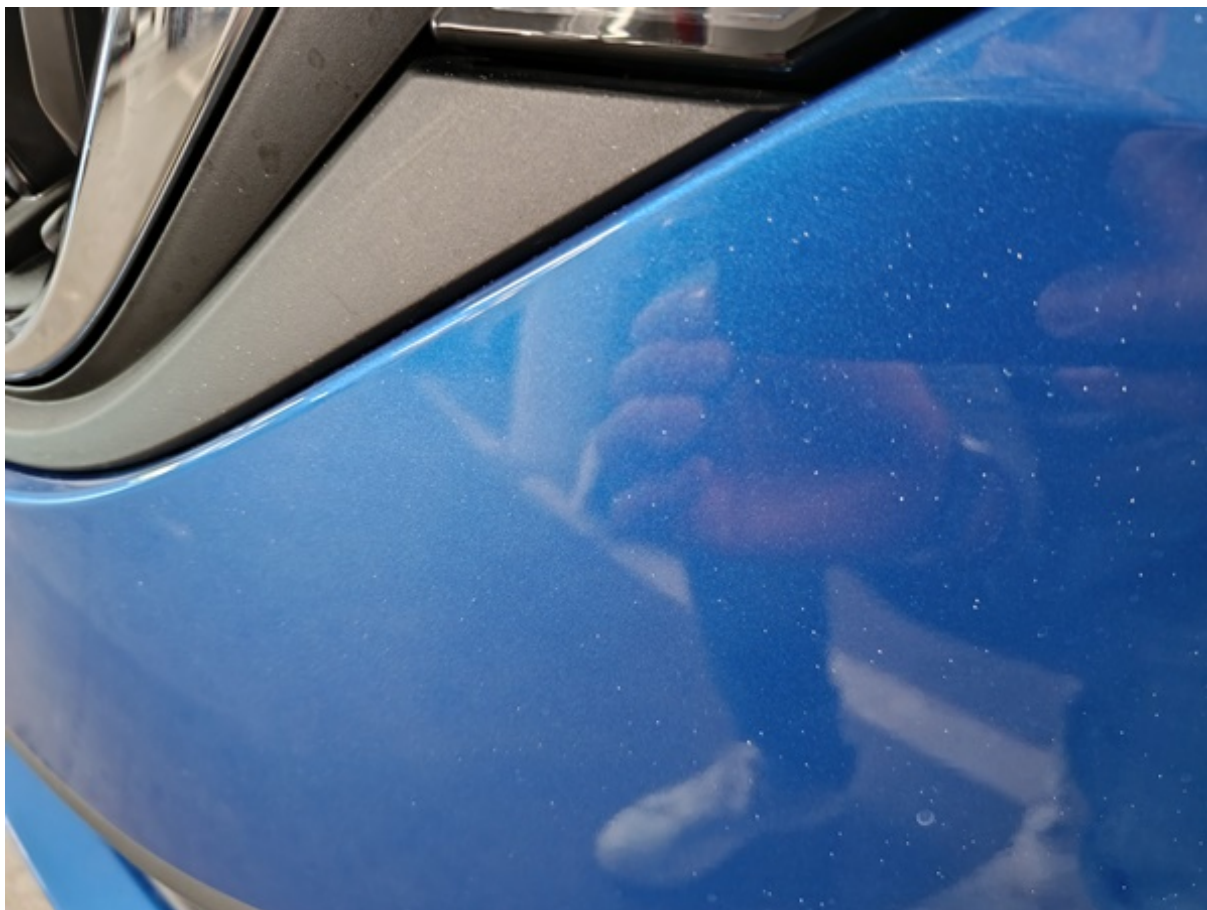
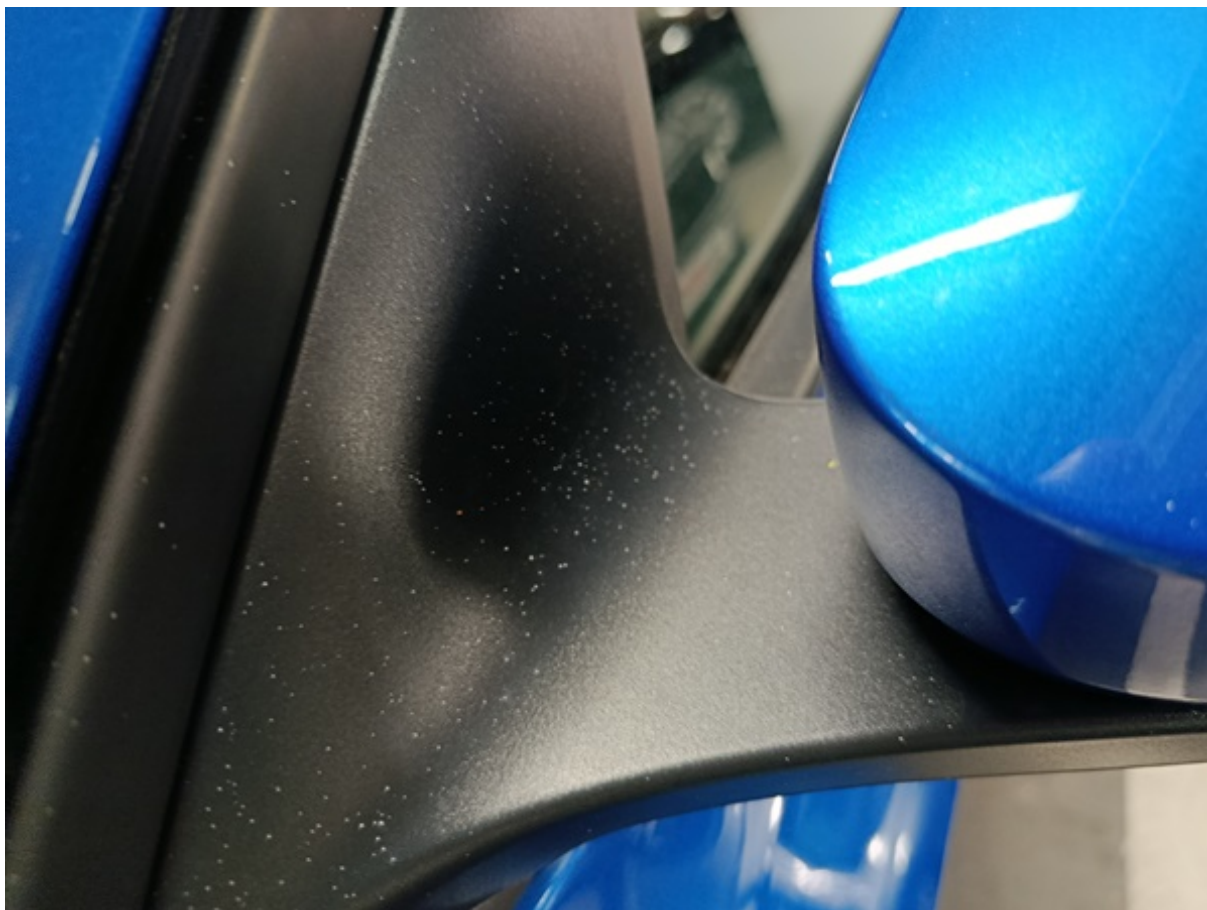
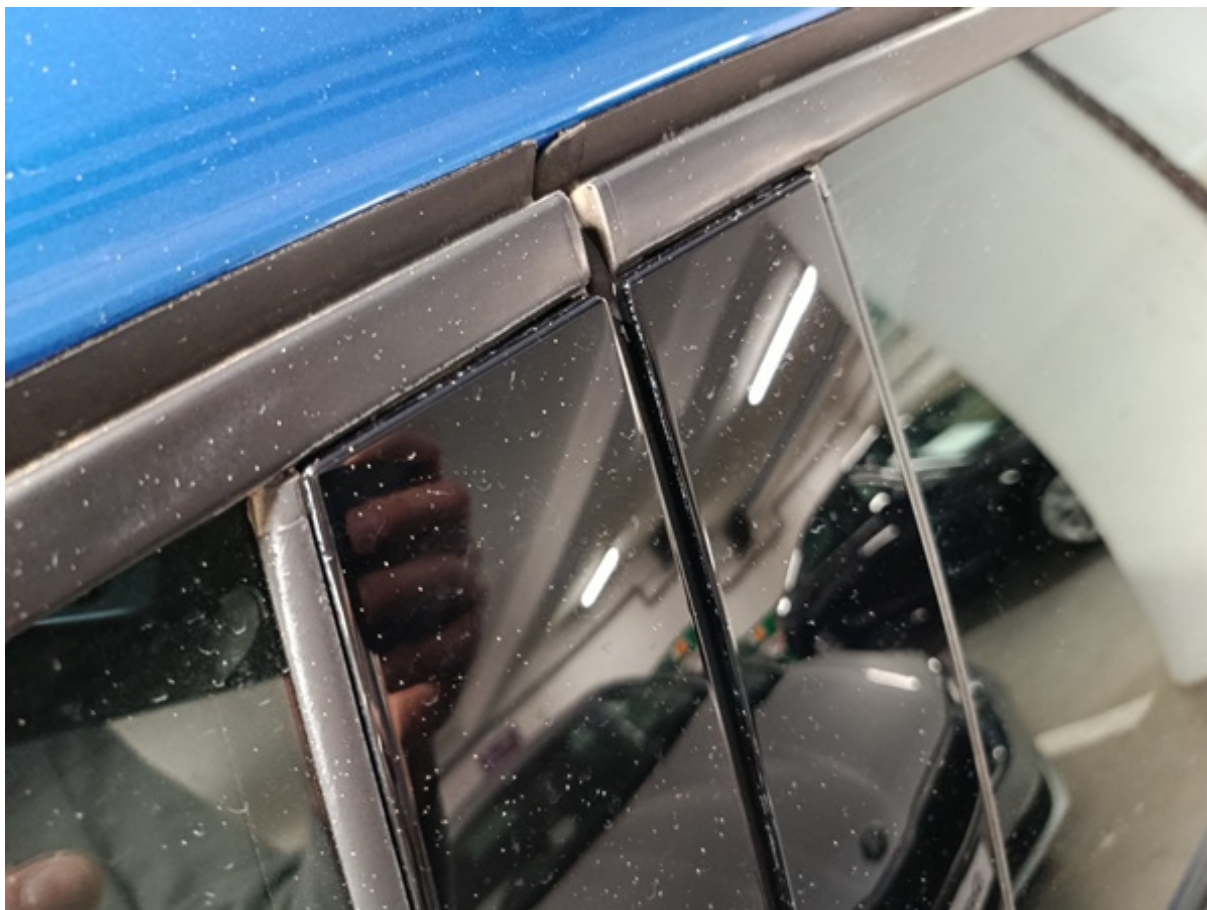
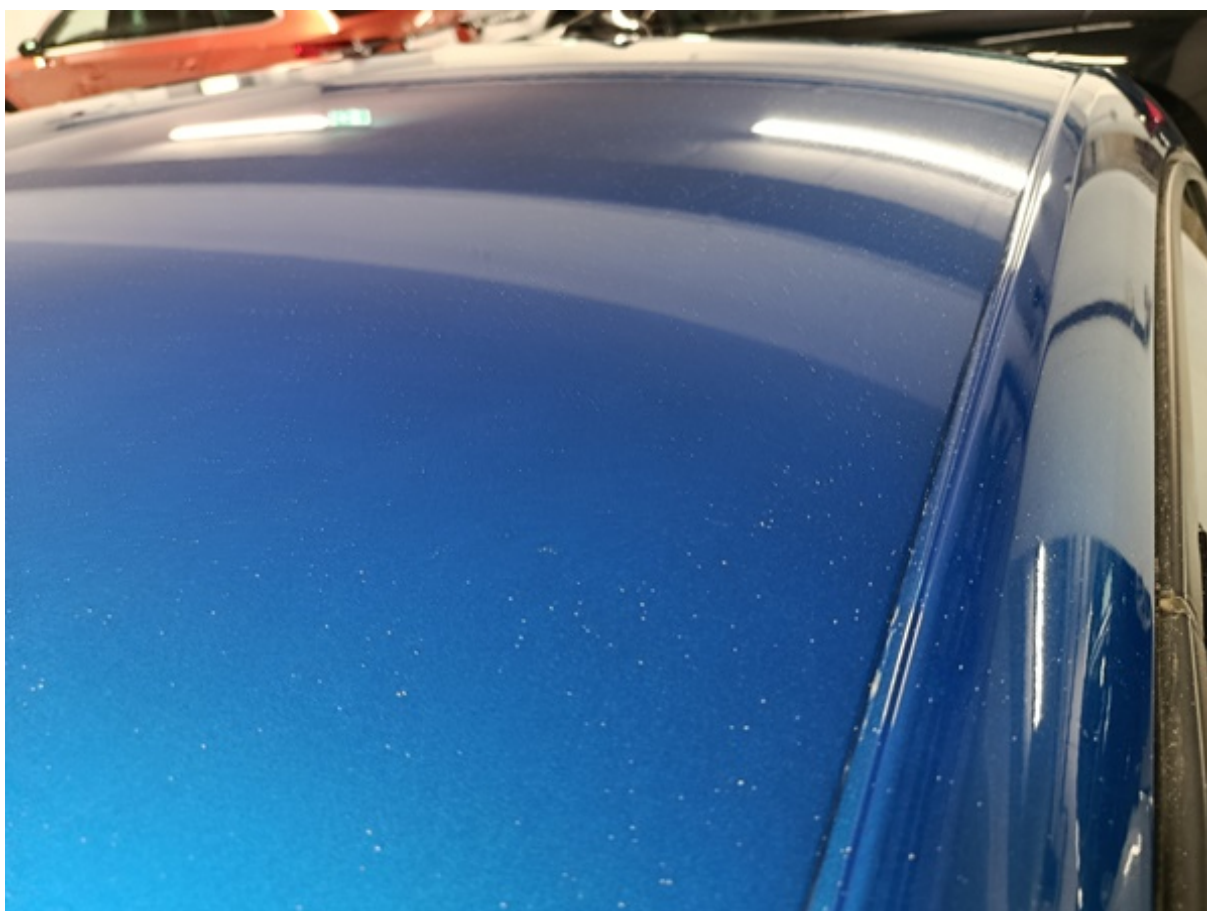
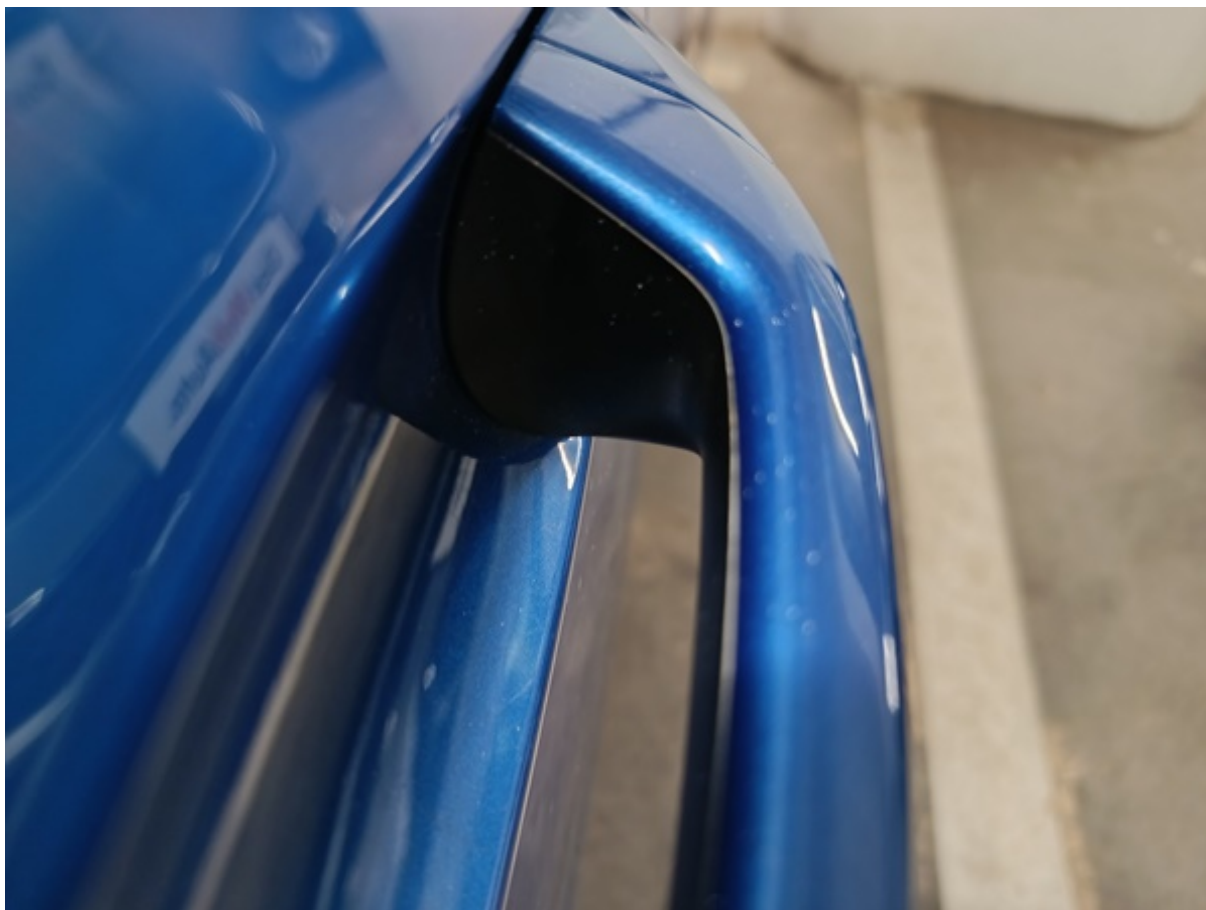
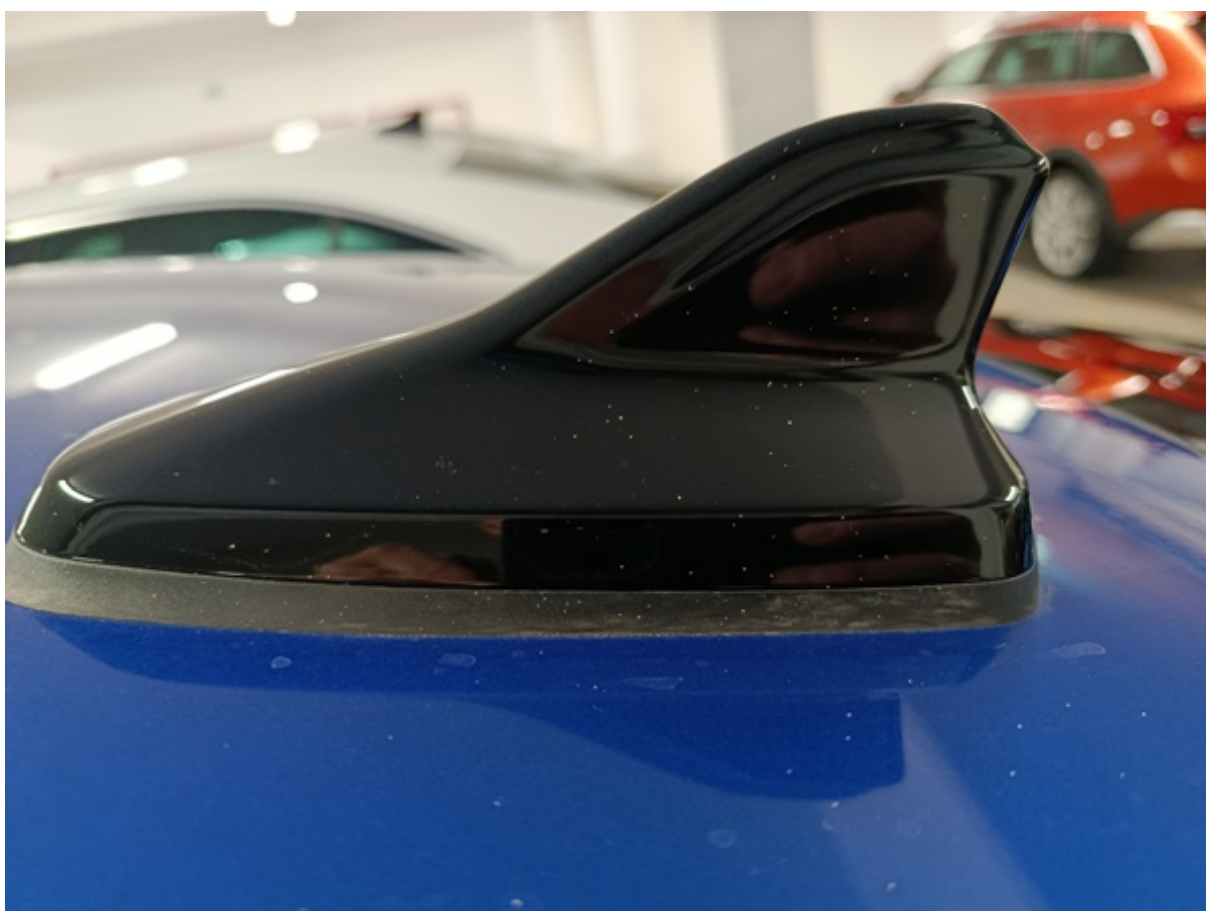
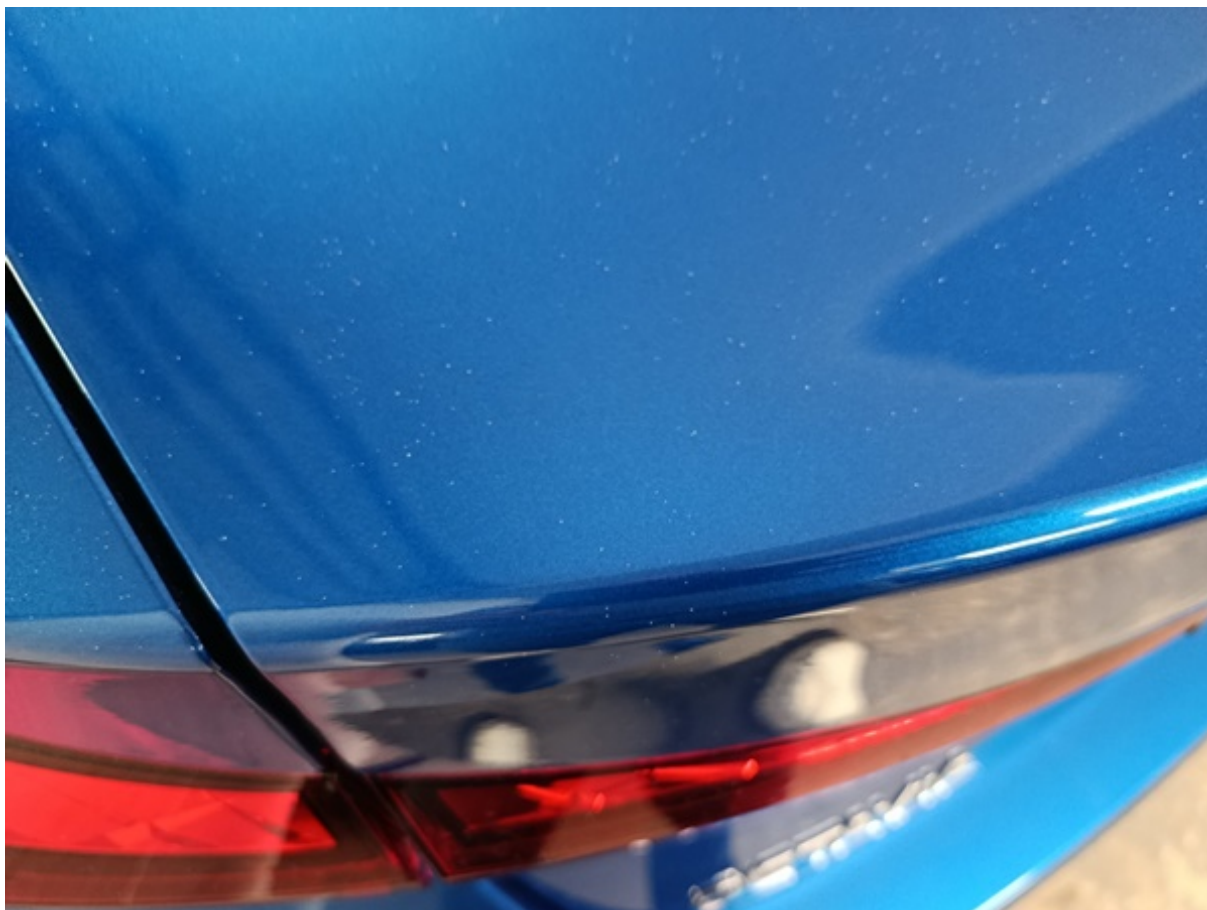
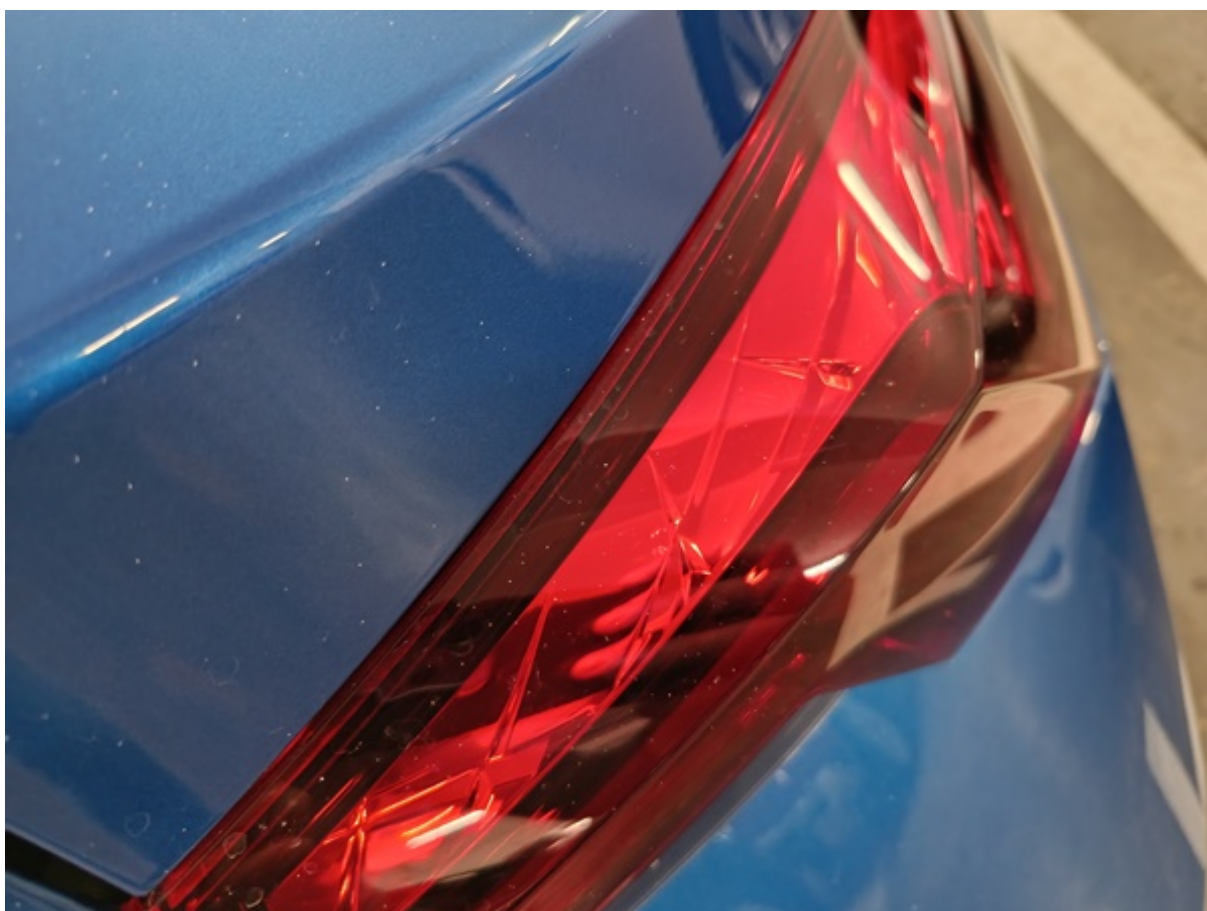
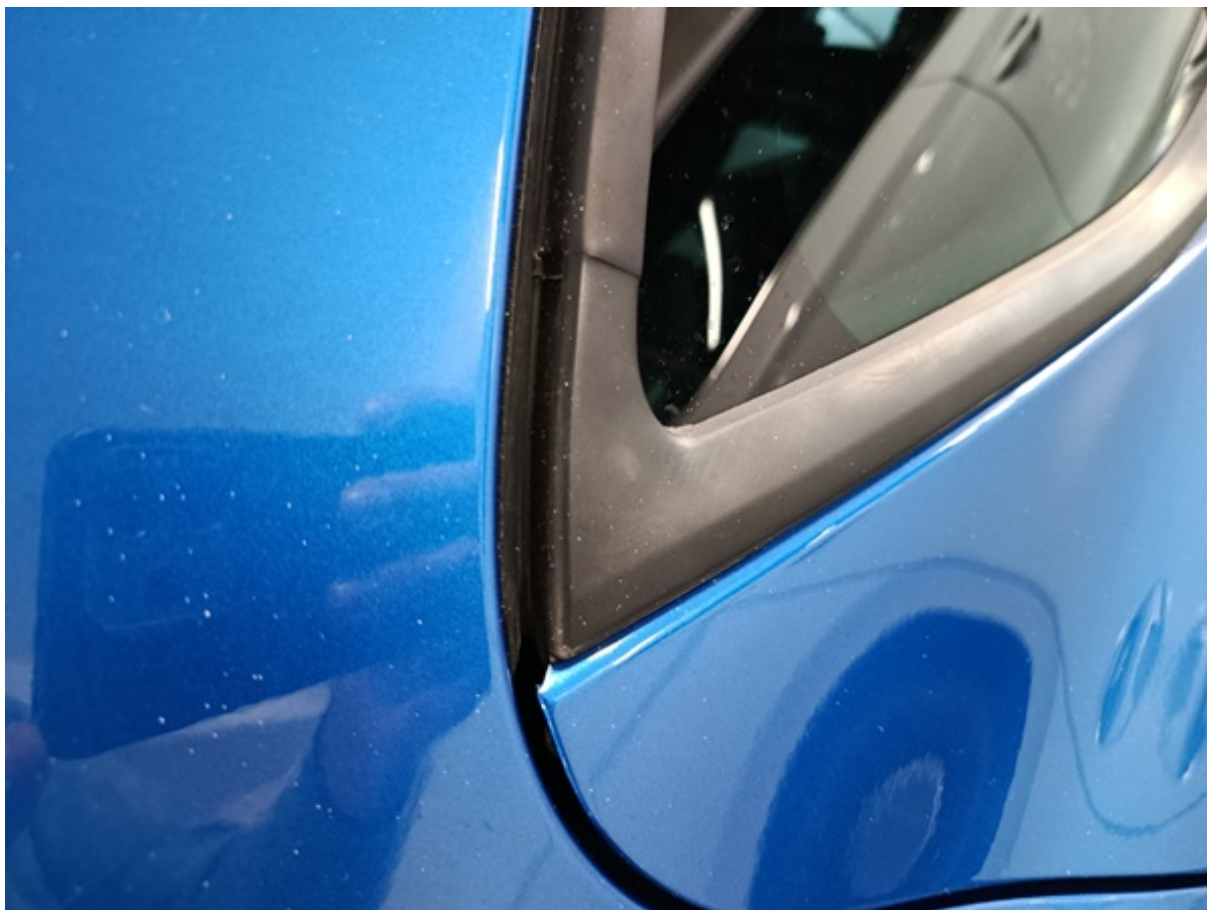
Tijekom detaljnog pregleda predmetnog vozila utvrđena je kontaminacija česticama bijele boje na slijedećim vanjskim površinama vozila:

- sve lakirane površine
- sve staklene površine
- oba prednja i oba stražnja svjetla
- prednji i stražnji branici sa pripadajućim plastičnim rešetkama i lajsnama
- prednja maska
- svi plastični elementi i obloge
- gumene brtve oko stakla
- vanjski retrovizori
- antena na krovu
- brisači vjetrobranskog stakla
- alumijski naplatci
- vanjske ručice svih vrata
- amblem vozila

*Pregledom vozila pod rednim brojem 80 iz liste oštećenih vozila, Škoda Octavia FL Essence 2.0TDI , broja šasije TMBAG8NX4SM044132 je utvrđena sveobuhvatna kontaminacija kompletne vanjske površine vozila raspršenim česticama bijele boje, gdje su kontaminirane površine hrapave na dodir. Prema definiranoj klasifikaciji kontaminiranosti dijelova vozila česticama bijele boje, predmetno vozilo bi spadalo u kategoriju K3 (teška kontaminacija).*

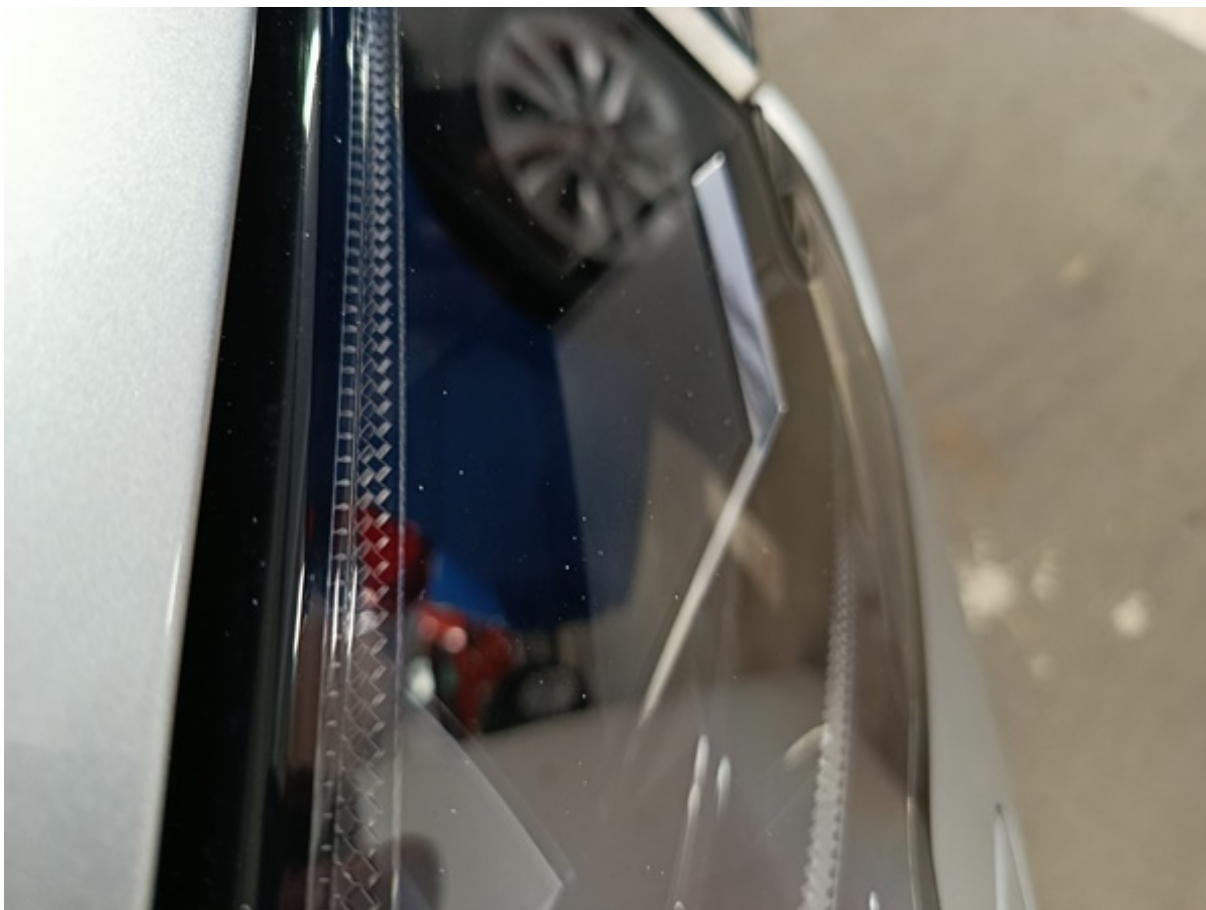
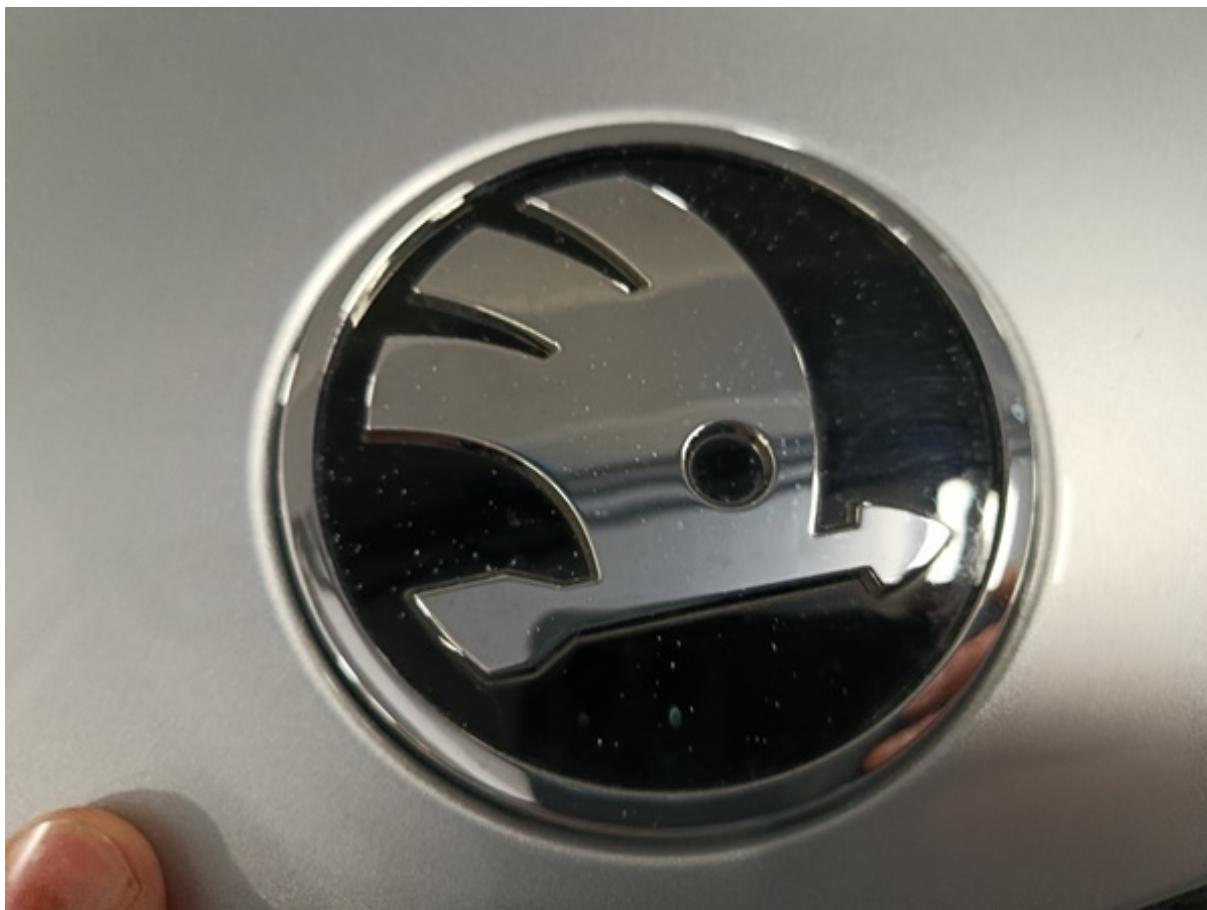
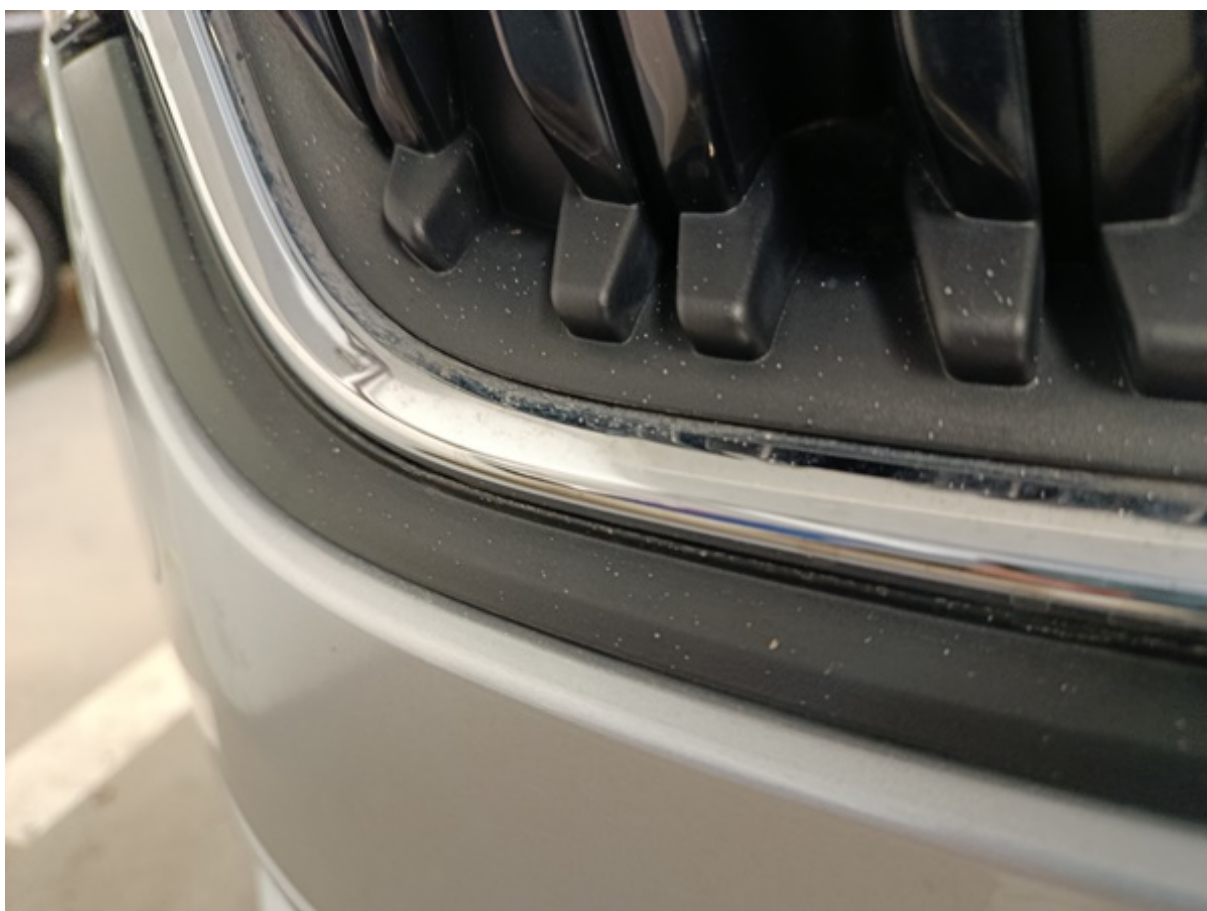
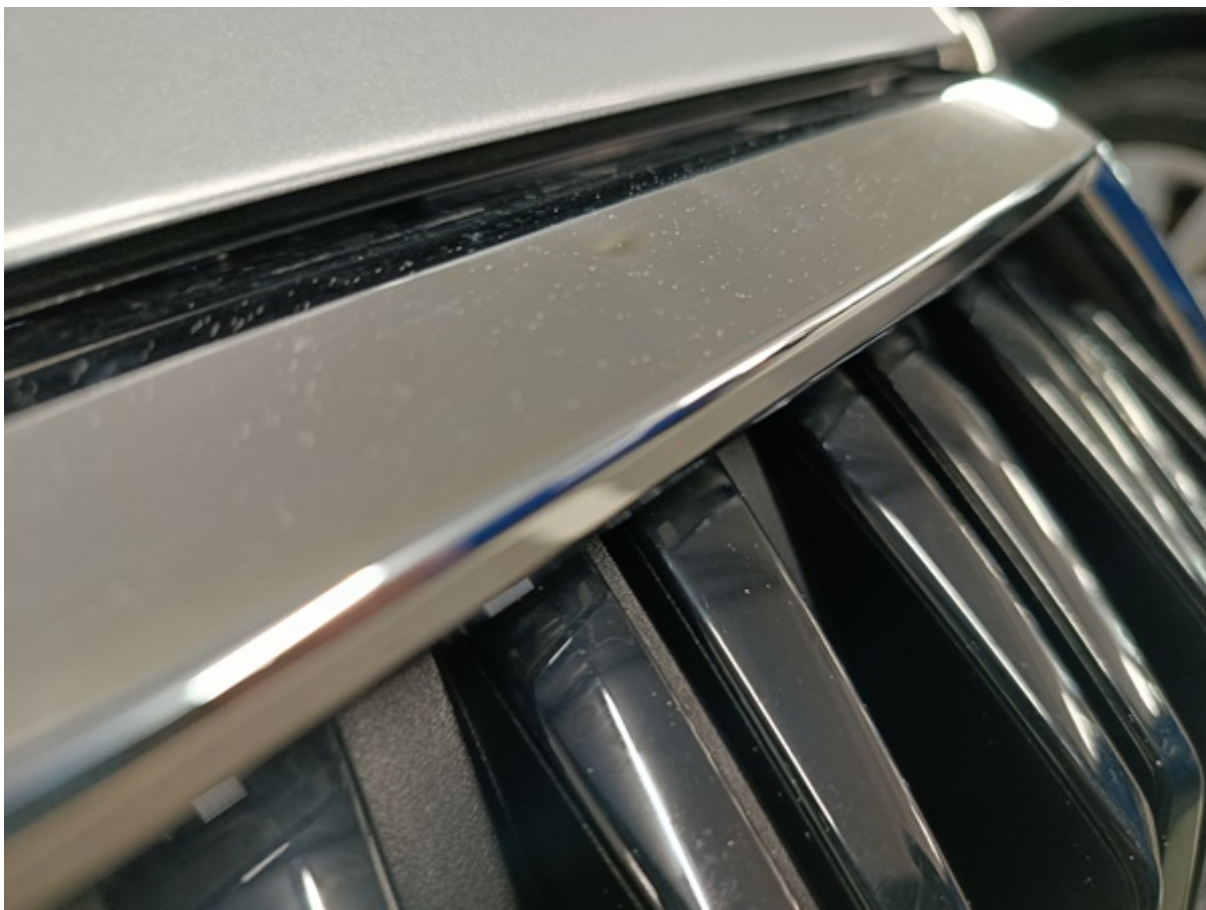
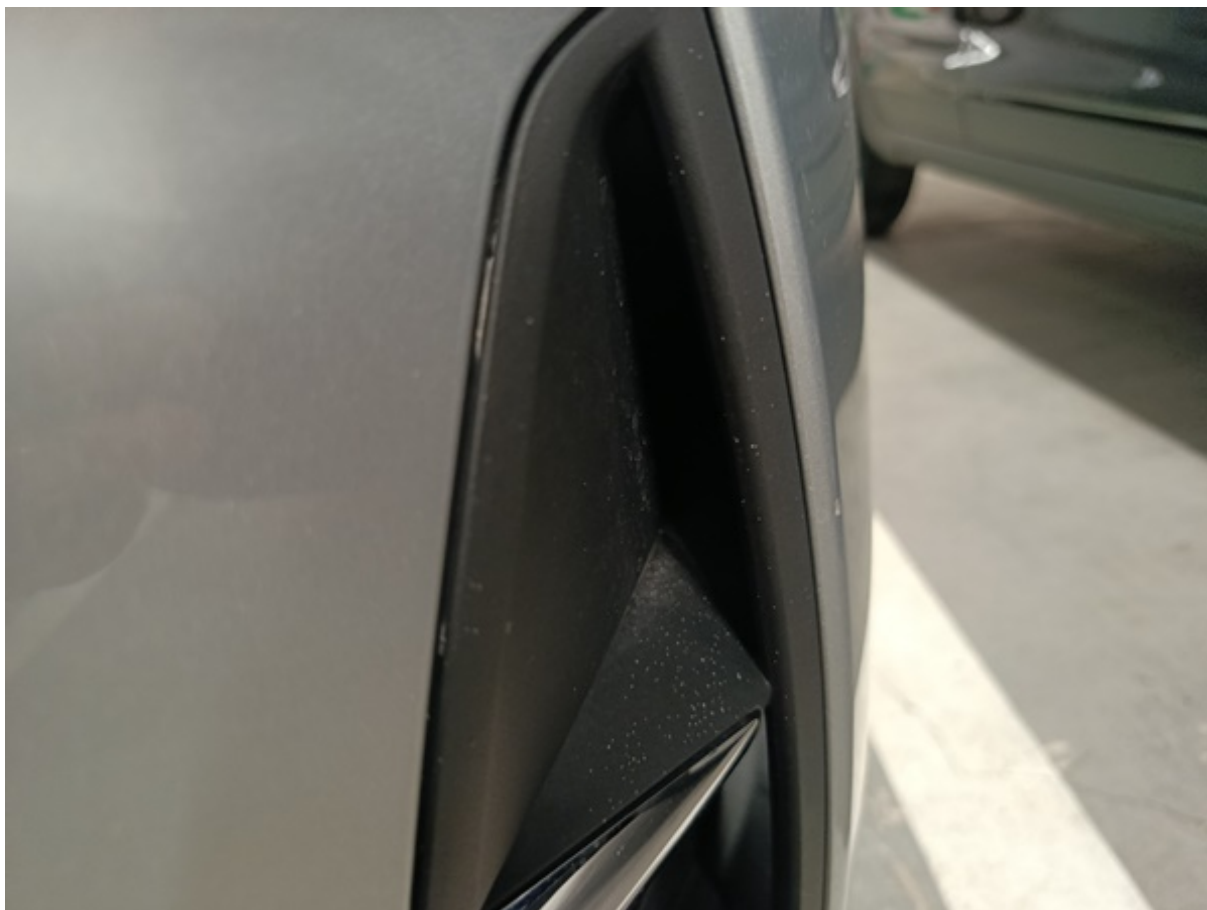
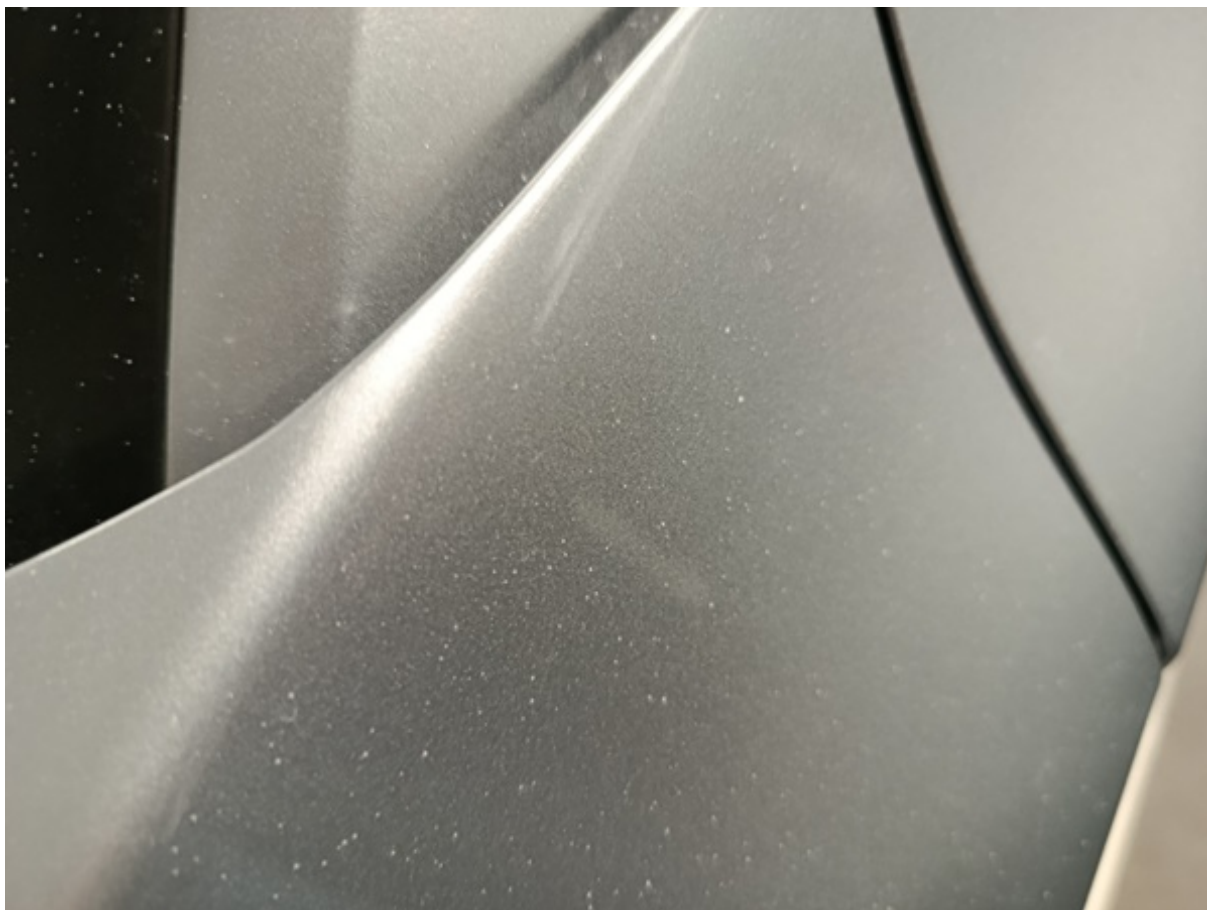
#### **4.3 Fotodokumentacija kontaminiranih površina bijelom bojom na vozilu**

Tijekom detaljnog pregleda predmetnog vozila utvrđena je kontaminacija česticama bijele boje na slijedećim vanjskim površinama vozila:

- sve lakirane površine
- sve staklene površine
- oba prednja i oba stražnja svjetla
- prednji i stražnji branici sa pripadajućim plastičnim rešetkama i lajsnama
- prednja maska
- svi plastični elementi i obloge
- gumene brtve oko stakla
- ukrasne lajsne oko stakla
- vanjski retrovizori
- antena na krovu
- brisači vjetrobranskog stakla
- alumijski naplatci
- vanjske ručice svih vrata
- amblem vozila

***Pregledom vozila pod rednim brojem 14 iz liste oštećenih vozila, Škoda Octavia FL Selection 2.0TDI DSG, broj šasije TMBAJ8NX0SM046381, je utvrđena sveobuhvatna kontaminacija kompletne vanjske površine vozila raspršenim česticama bijele boje, gdje su kontaminirane površine hrapave na dodir. Prema definiranoj klasifikaciji kontaminiranosti dijelova vozila česticama bijele boje, predmetno vozilo bi spadalo u kategoriju K3 (teška kontaminacija).***
