TRGOVAČKI SUD U PAZINU  
Dršćevka 1, Pazin  
OIB: 46543732715

Posl. broj: R1-63/2026

**NALAZ I MIŠLJENJE BR. 1**

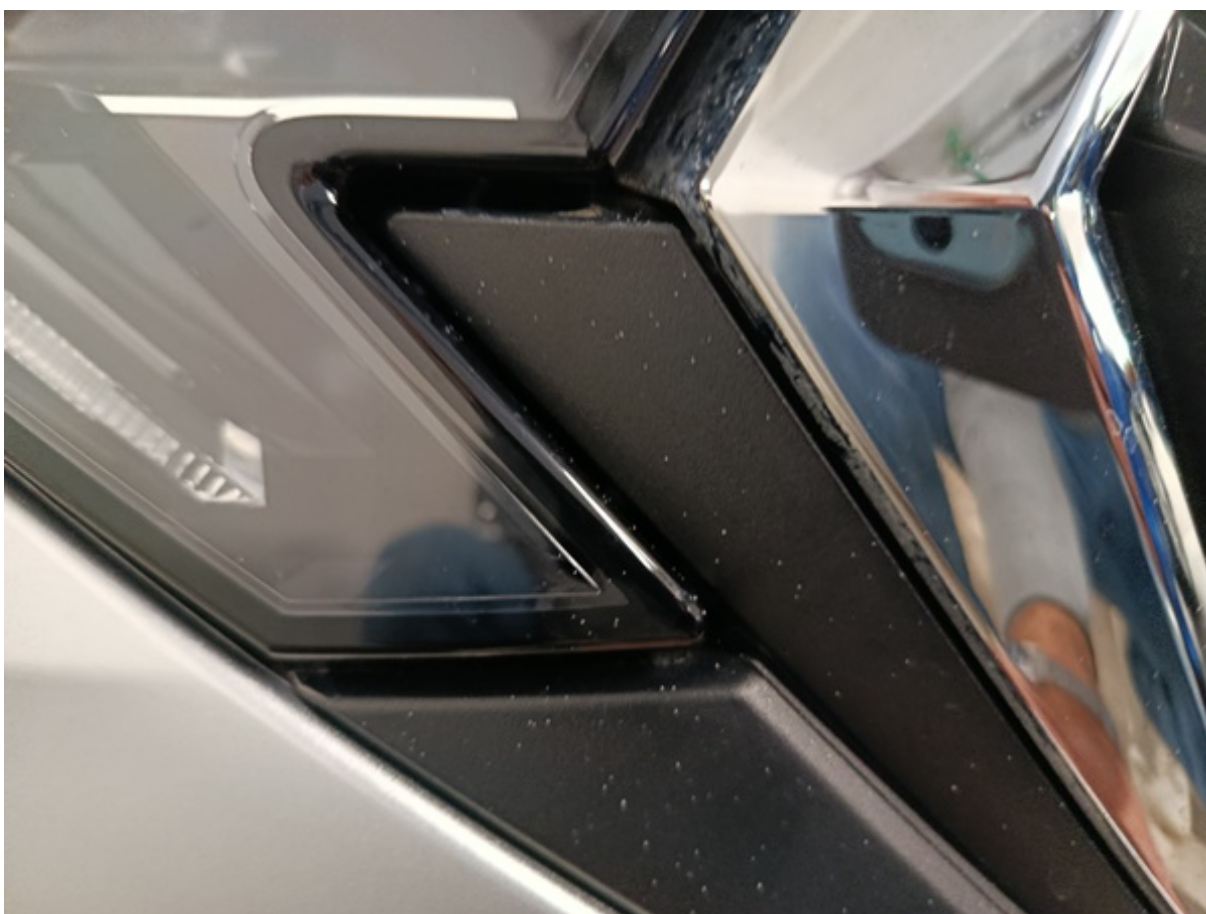
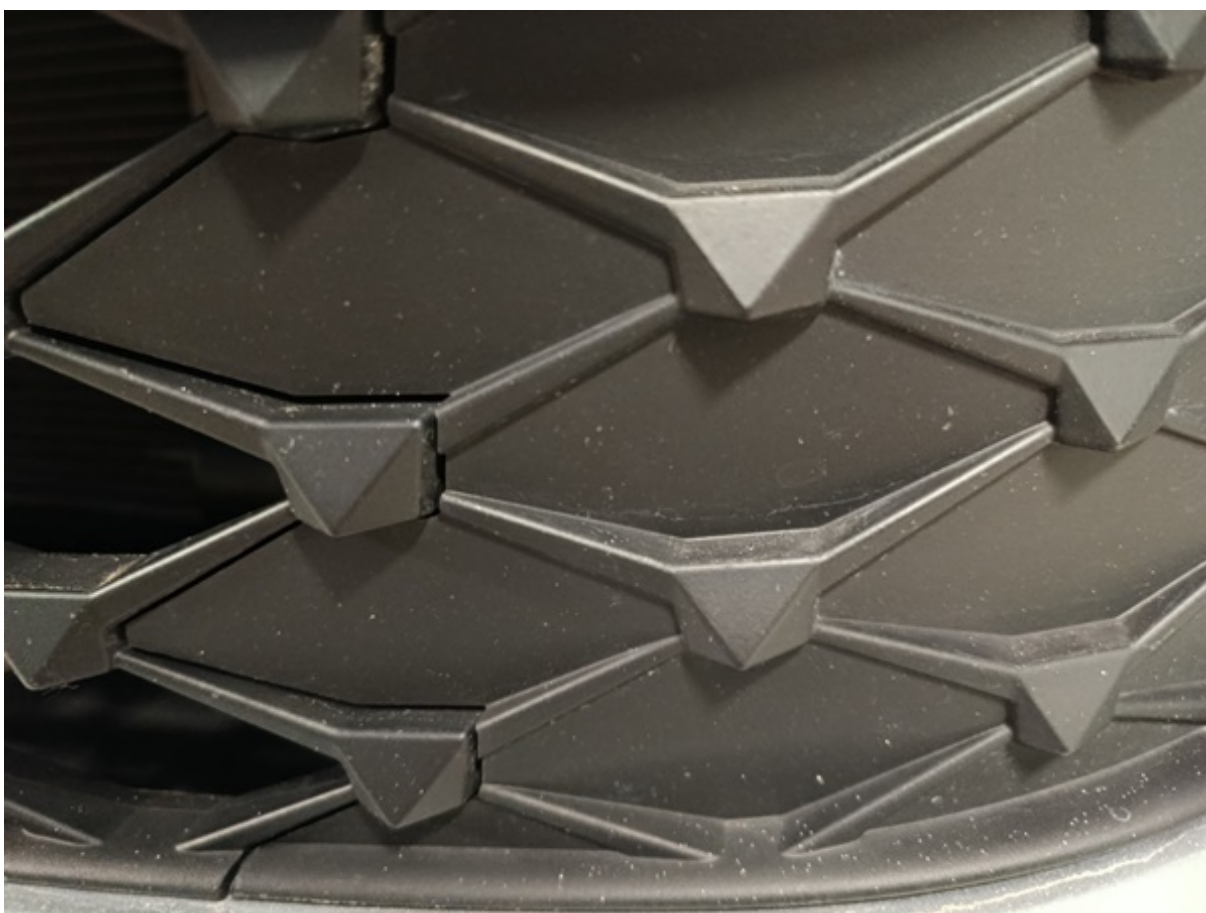
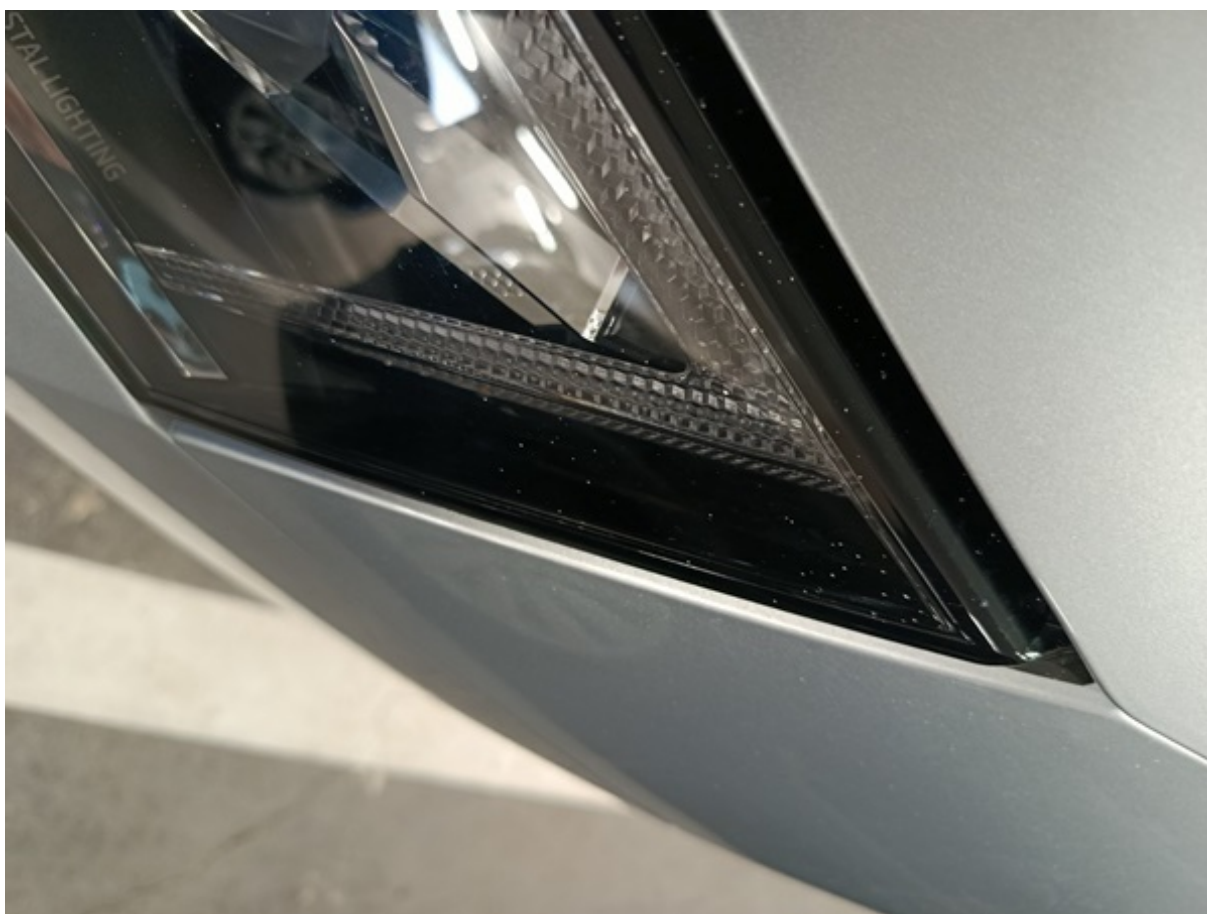
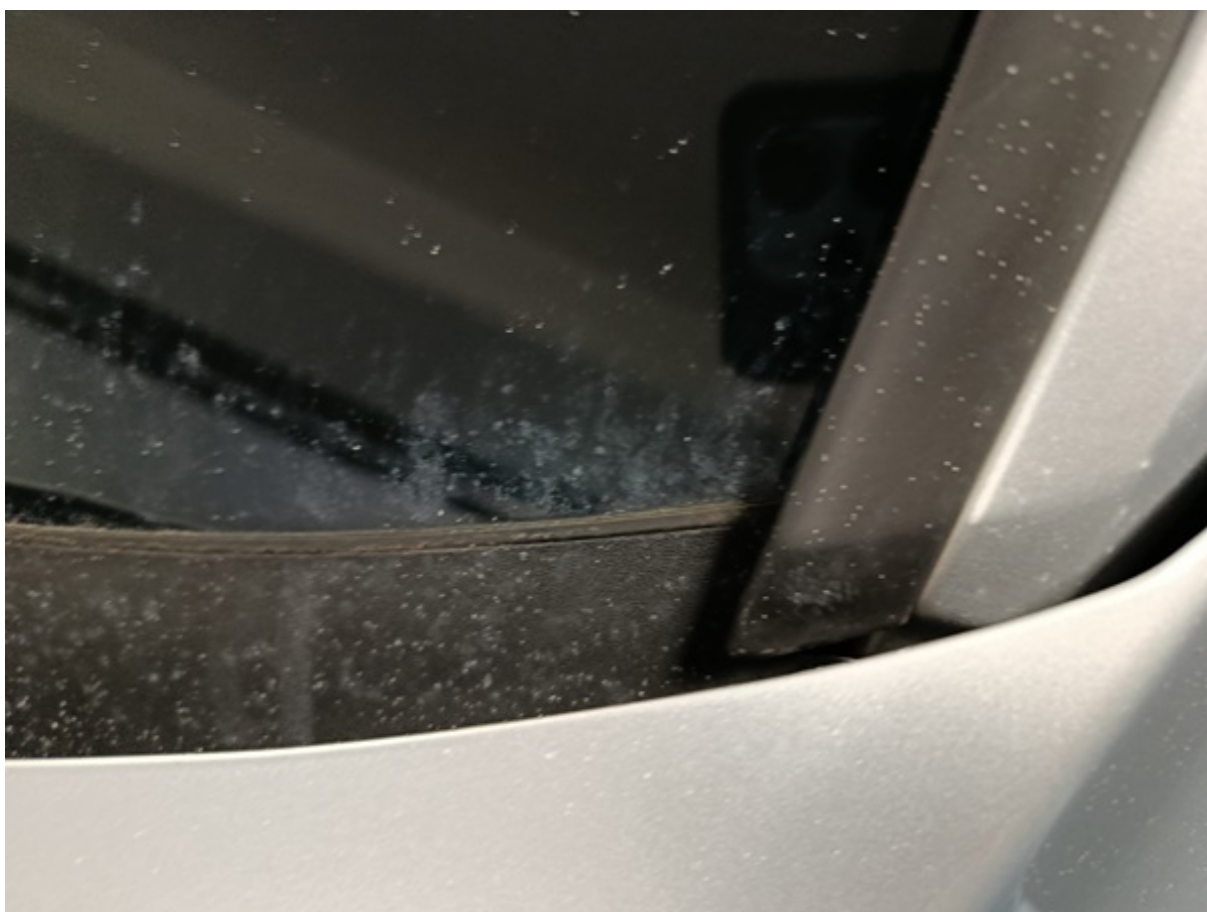
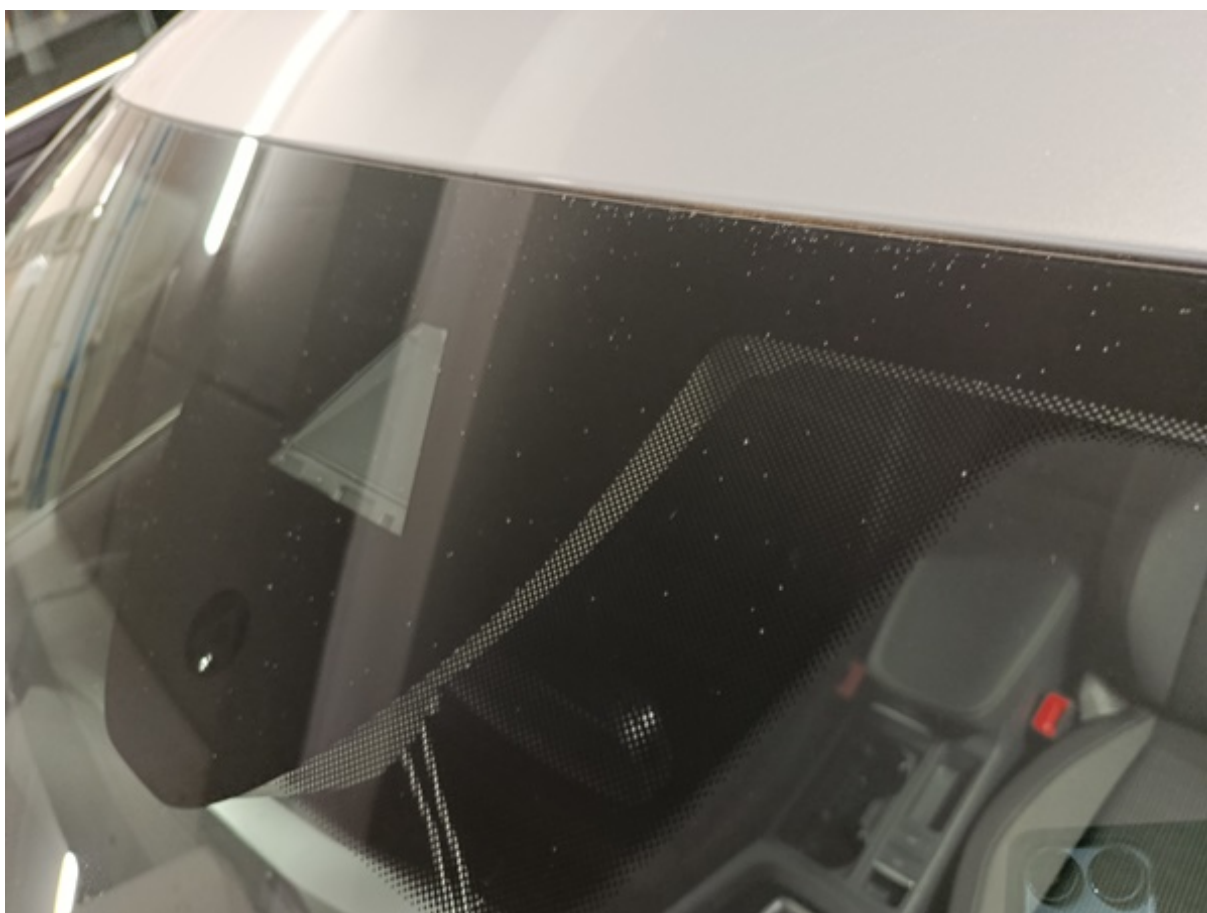
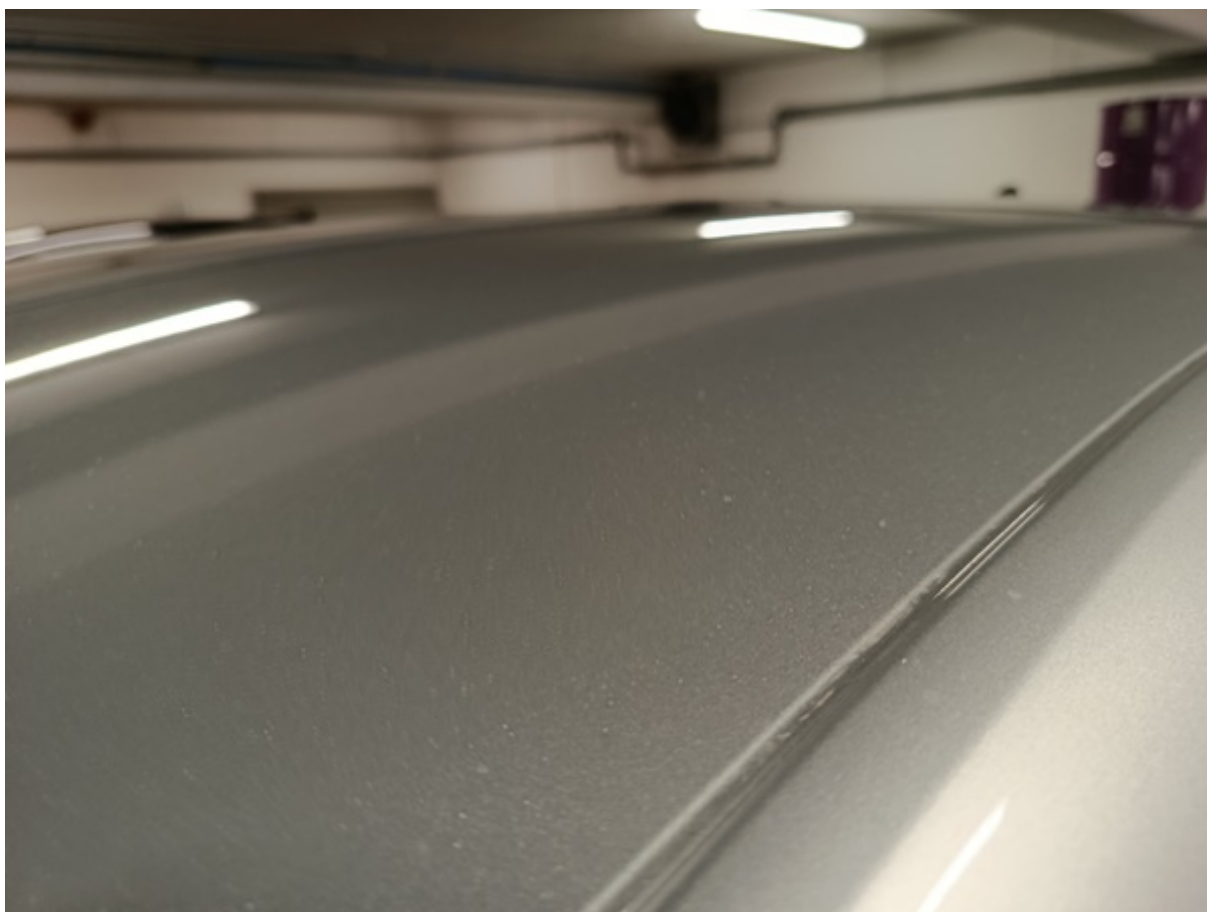
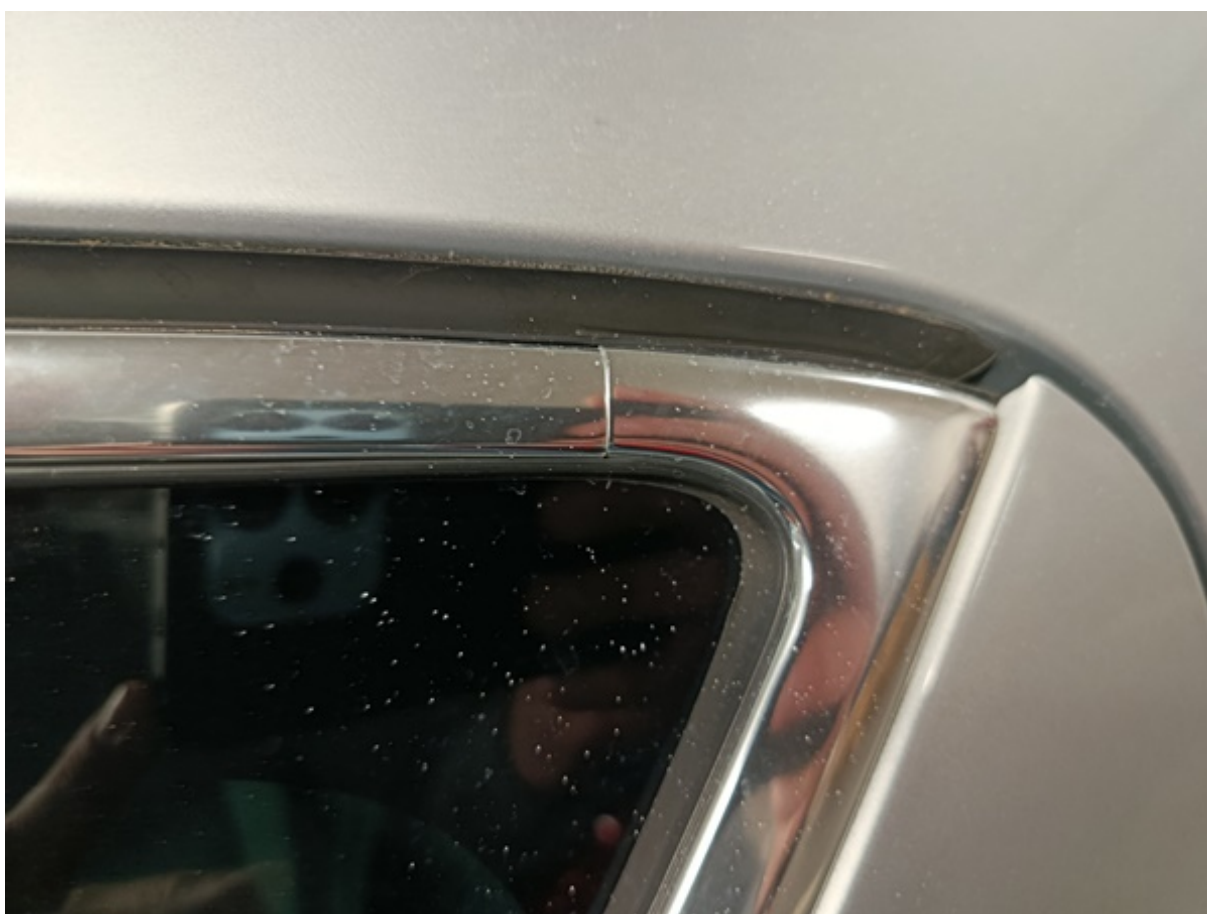
#### **4.3 Fotodokumentacija kontaminiranih površina bijelom bojom na vozilu**

Tijekom detaljnog pregleda predmetnog vozila utvrđena je kontaminacija česticama bijele boje na slijedećim vanjskim površinama vozila:

- sve lakirane površine
- sve staklene površine
- oba prednja i oba stražnja svjetla
- prednji i stražnji branici sa pripadajućim plastičnim rešetkama i lajsnama
- prednja maska
- svi plastični elementi i obloge
- gumene brtve oko stakla
- ukrasne lajsne oko stakla
- vanjski retrovizori
- antena na krovu
- brisači vjetrobranskog stakla
- alumijski naplatci
- vanjske ručice svih vrata
- amblem vozila

***Pregledom vozila pod rednim brojem 14 iz liste oštećenih vozila, Škoda Octavia FL Selection 2.0TDI DSG, broj šasije TMBAJ8NX0SM046381, je utvrđena sveobuhvatna kontaminacija kompletne vanjske površine vozila raspršenim česticama bijele boje, gdje su kontaminirane površine hrapave na dodir. Prema definiranoj klasifikaciji kontaminiranosti dijelova vozila česticama bijele boje, predmetno vozilo bi spadalo u kategoriju K3 (teška kontaminacija).***

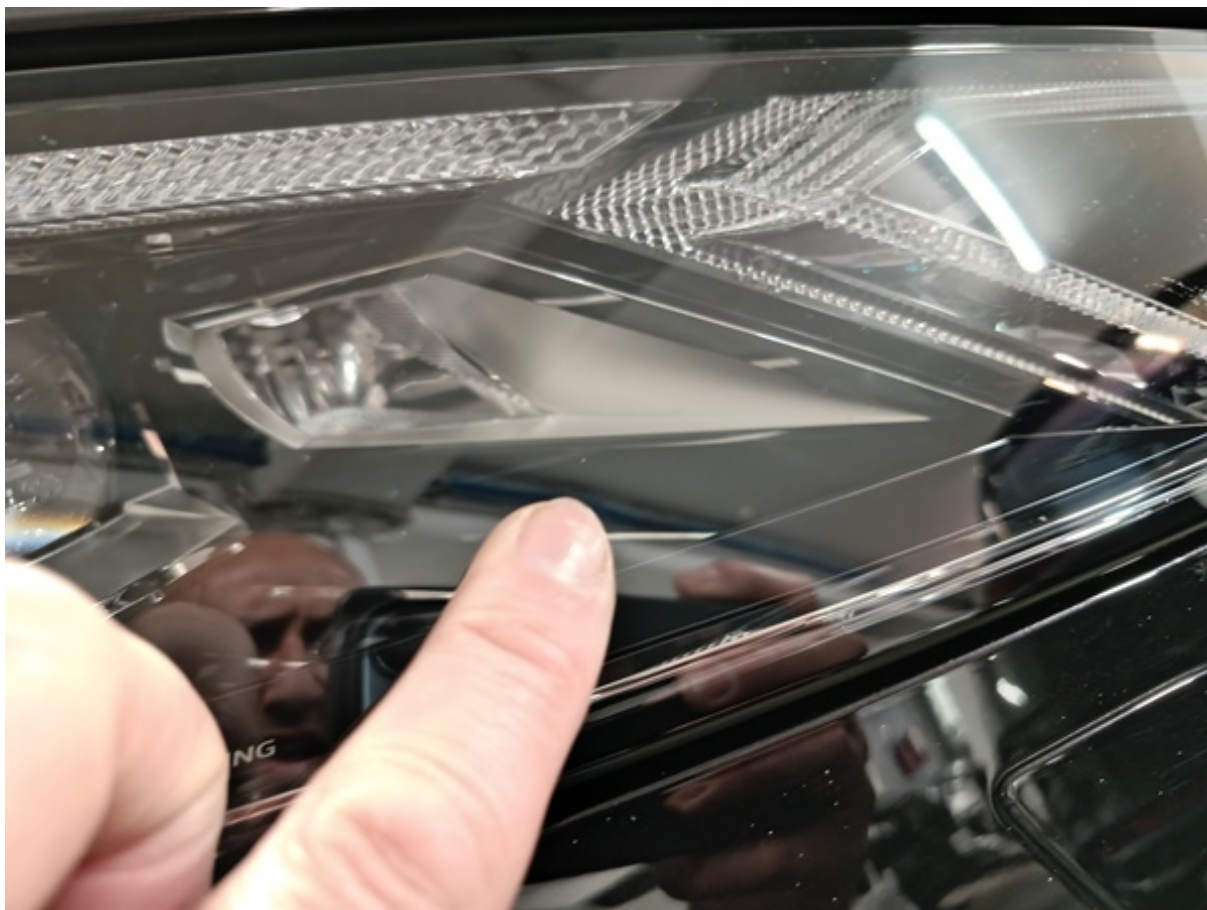
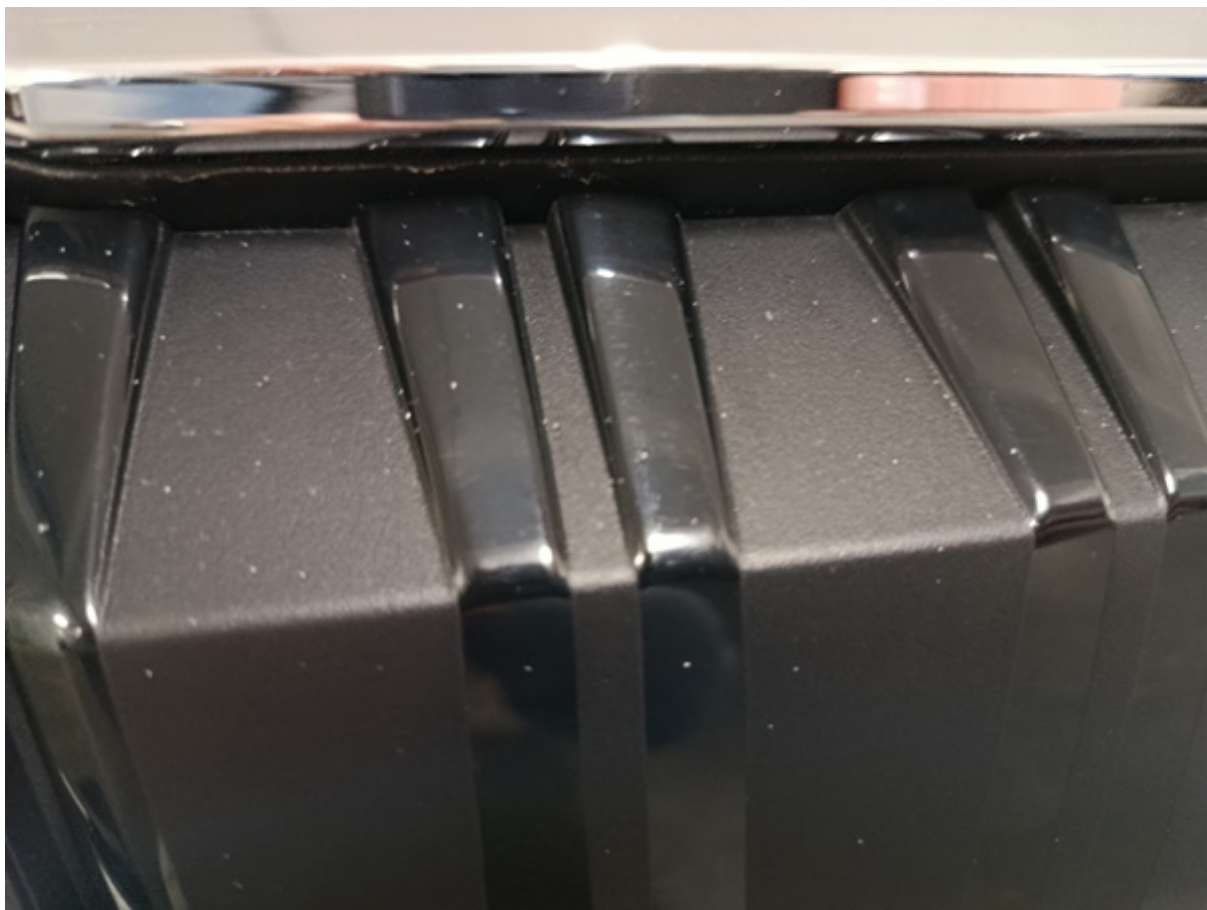
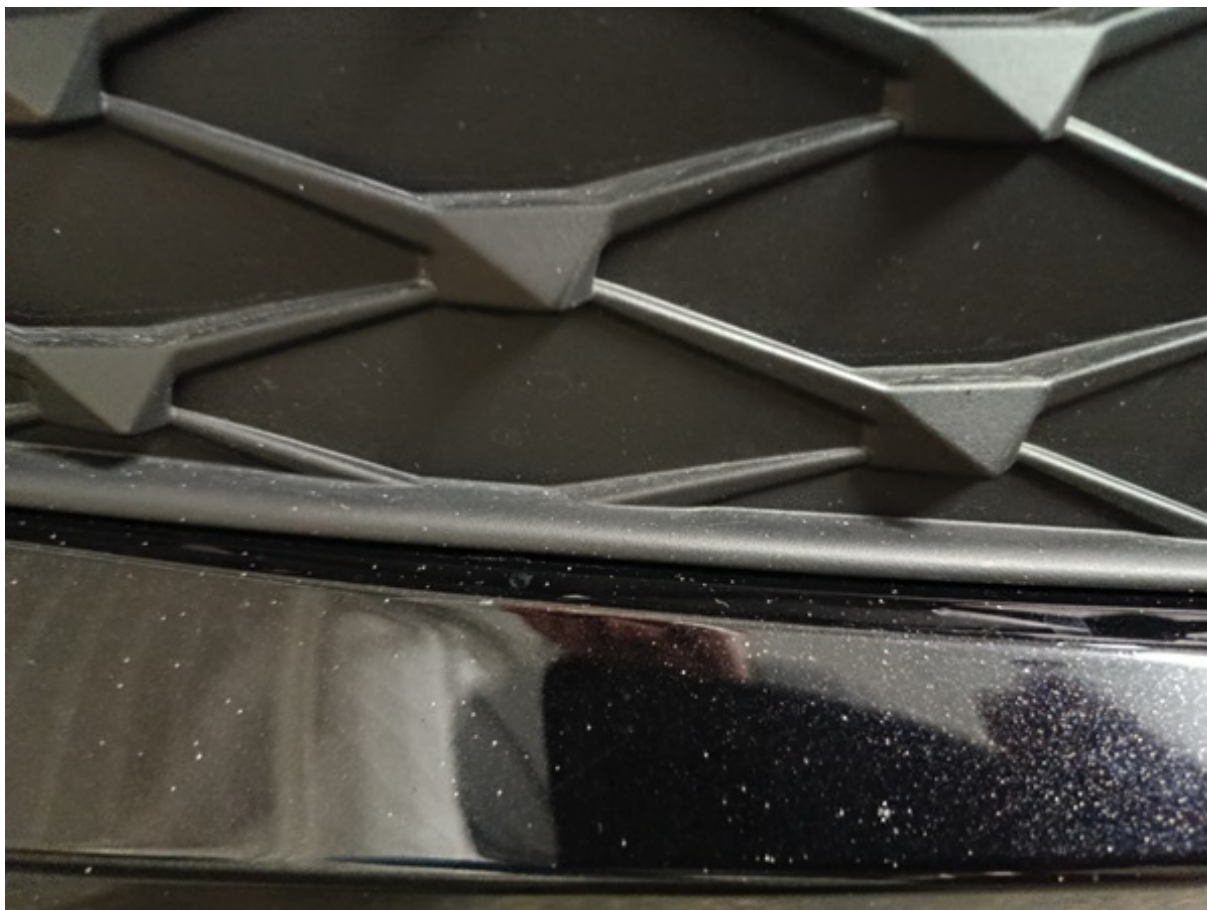
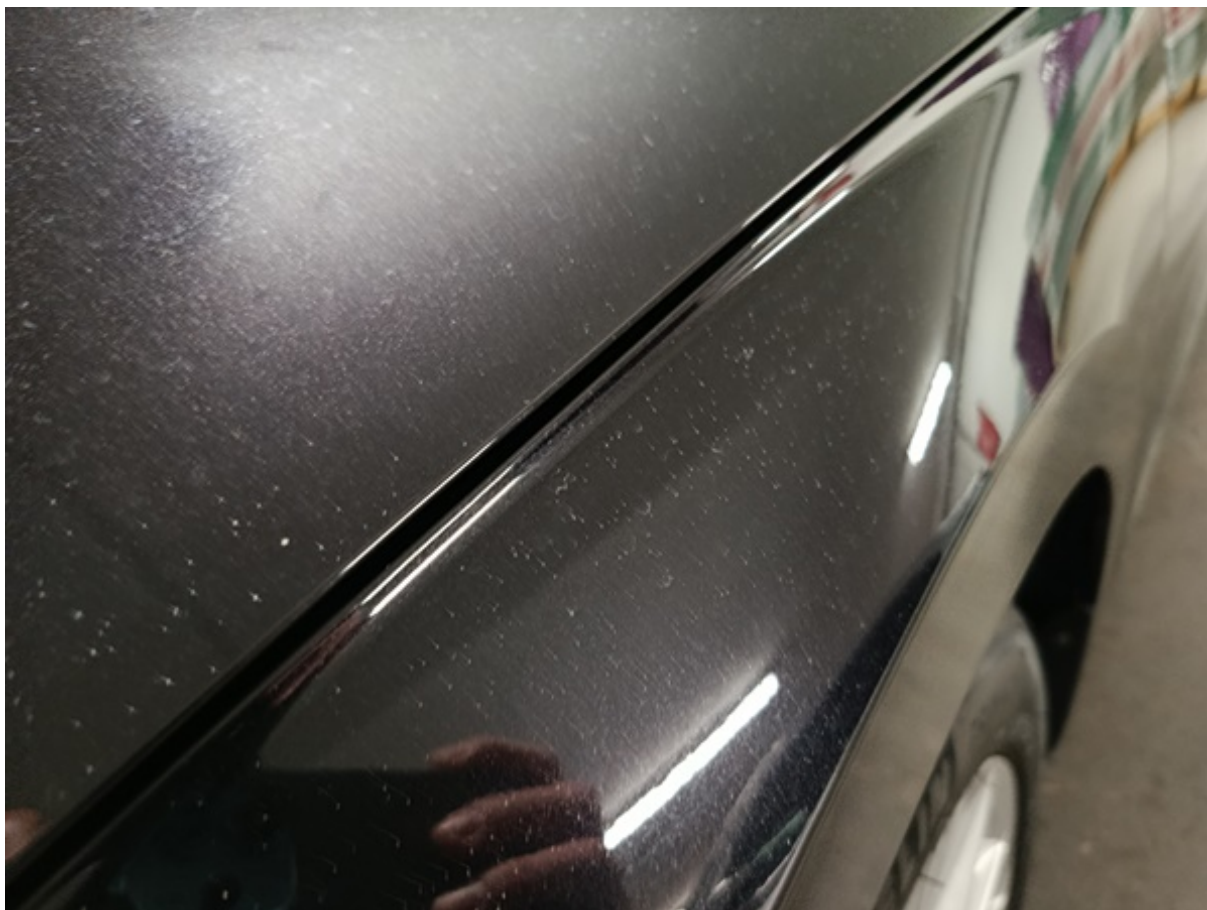
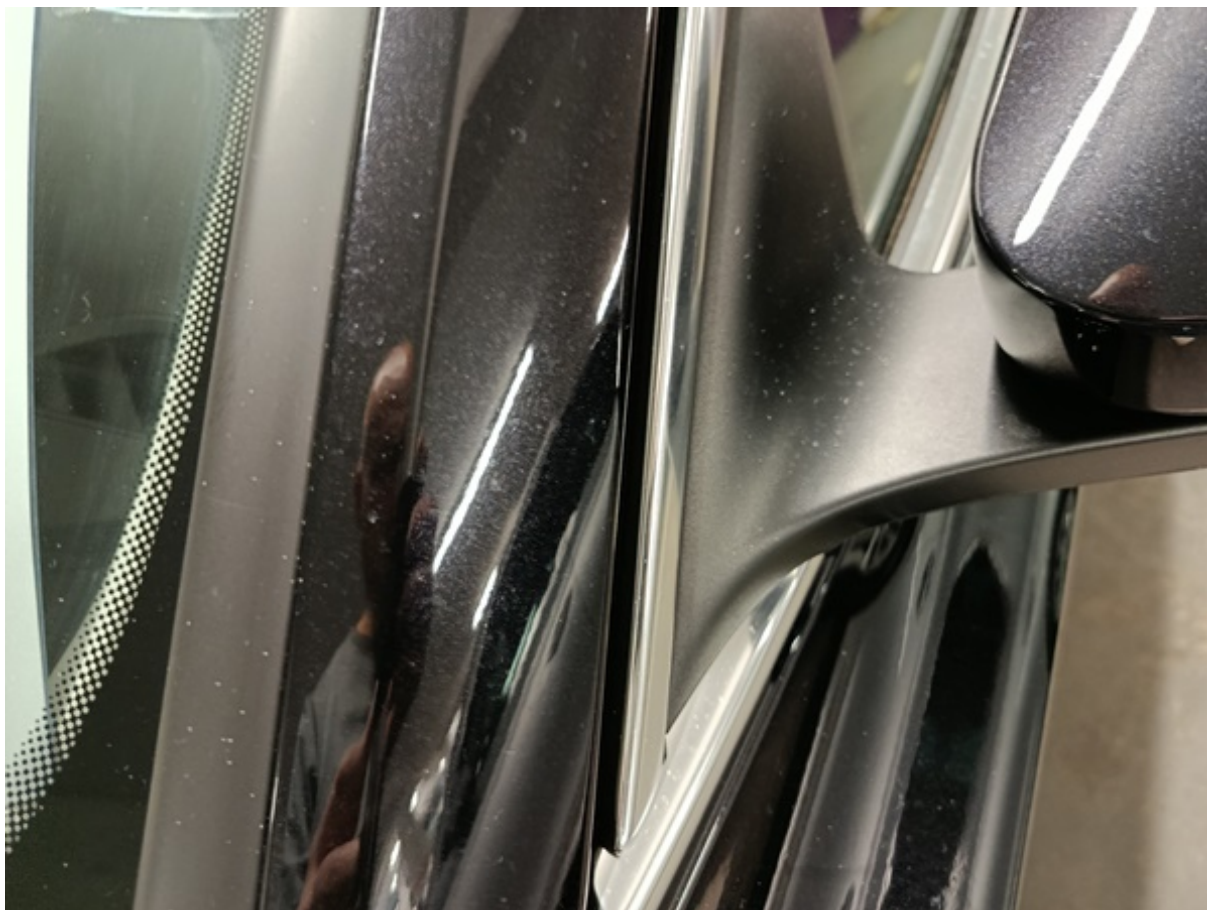
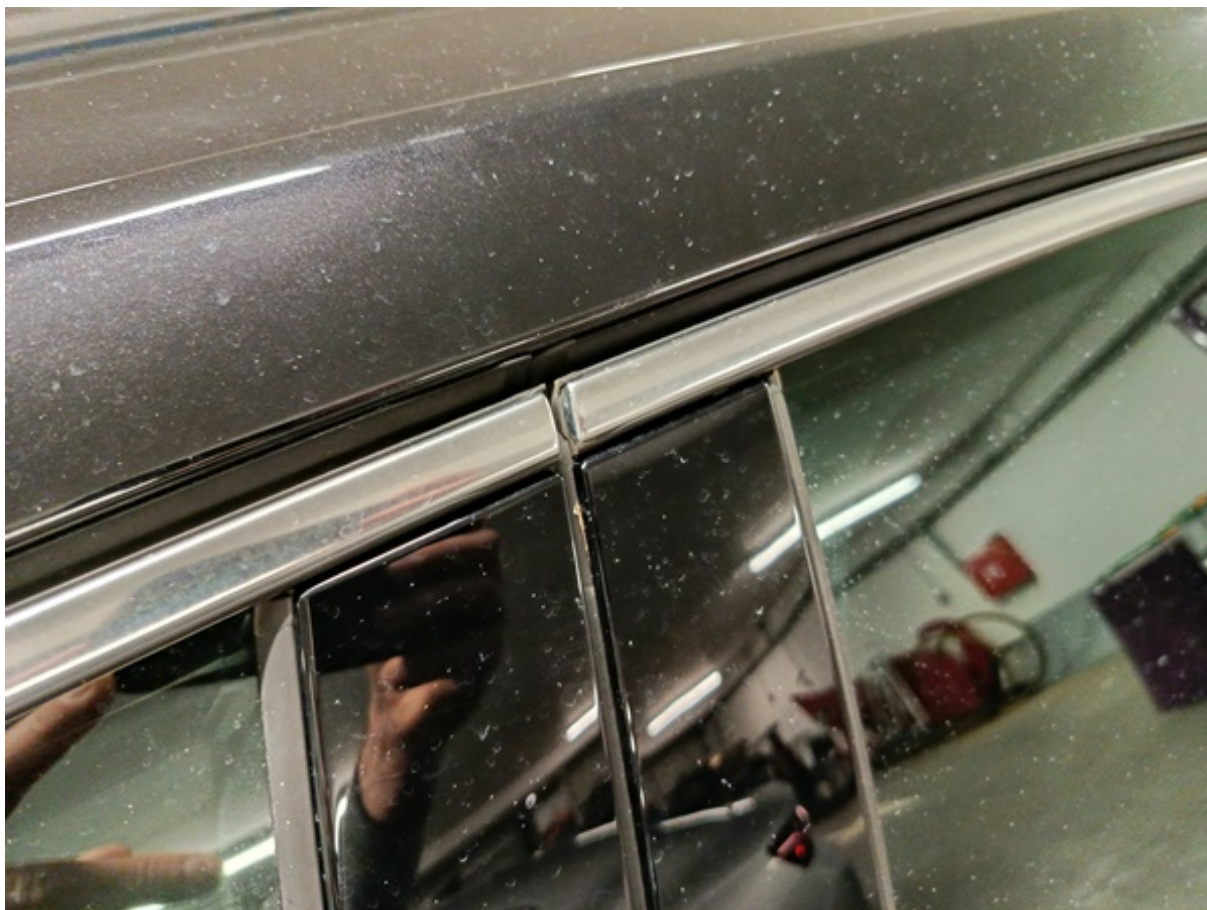
### **5.3 Fotodokumentacija kontaminiranih površina bijelom bojom na vozilu**

Tijekom detaljnog pregleda predmetnog vozila utvrđena je kontaminacija česticama bijele boje na slijedećim vanjskim površinama vozila:

- sve lakirane površine
- sve staklene površine
- oba prednja i oba stražnja svjetla
- prednji i stražnji branici sa pripadajućim plastičnim rešetkama i lajsnama
- prednja maska
- svi plastični elementi i obloge
- gumene brtve oko stakla
- ukrasne lajsne oko stakla
- vanjski retrovizori
- antena na krovu
- brisači vjetrobranskog stakla
- alumijski naplatci
- vanjske ručice svih vrata
- amblem vozila

*Pregledom vozila pod rednim brojem 28 iz liste oštećenih vozila, Škoda Octavia FL Selection 2.0TDI , broj šasije TMBAG8NX4SM041392, je utvrđena sveobuhvatna kontaminacija kompletne vanjske površine vozila raspršenim česticama bijele boje, gdje su kontaminirane površine hrapave na dodir. Prema definiranoj klasifikaciji kontaminiranosti dijelova vozila česticama bijele boje, predmetno vozilo bi spadalo u kategoriju K3 (teška kontaminacija).*
